# Etude environnementale du milieu profond de la route du câble de télécommunication SMW6 atterrissant à Marseille

**RAPPORT V0**

**Mars 2023**

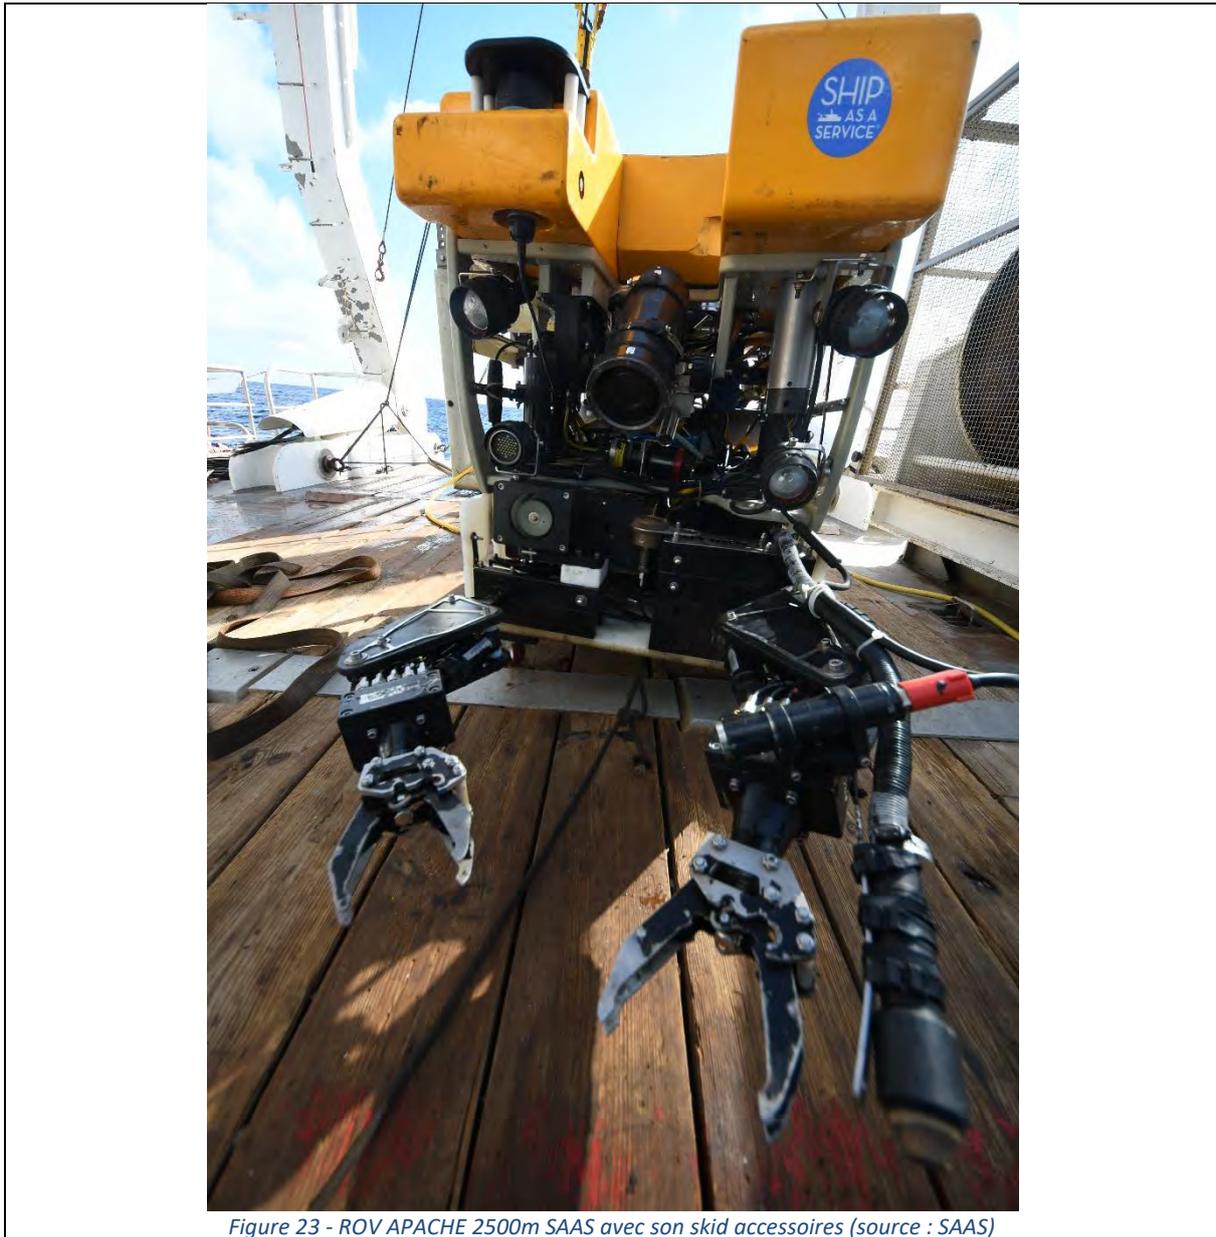
- Une pompe hydraulique ;
- Deux bras télémanipulateurs lift 10daN – 5 axes comprenant un dispositif permanent « coupe-bout », et alimentés par la pompe hydraulique ;
- Un cutter hydraulique ;
- 1 pompe de jetting avec brosse souple ;
- Une caméra crayon fixée sur l'un des deux bras.

Figure 23 - ROV APACHE 2500m SAAS avec son skid accessoires (source : SAAS)

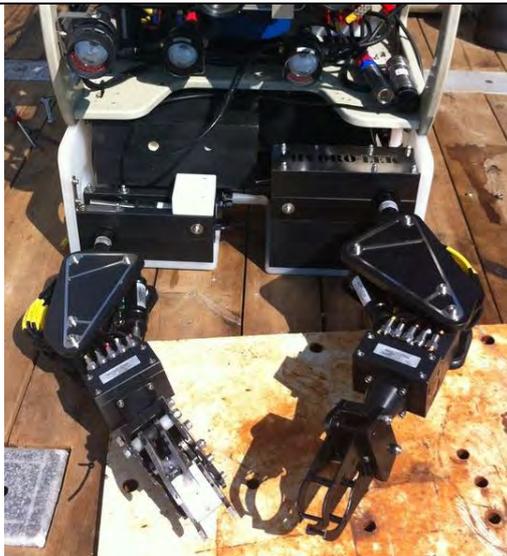
- 5 axes ;
- lift 10daN ;
- avec dispositif permanent de coupe d'un bout de 6mm (8mm en pratique constaté).

Ces manipulateurs permettent, par exemple, la manipulation, la connexion ou déconnexion de câble IL.

Figure 24 - Skid ROV APACHE SAAS 2500m avec 2 bras  
 (source : SAAS)

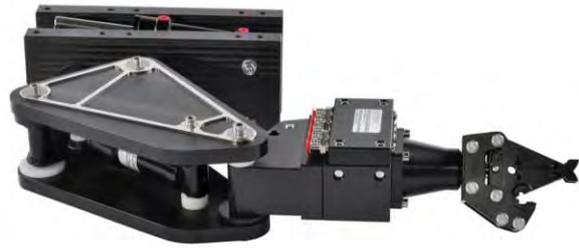
Figure 25 - Bras manipulateur hydraulique HYDROLEK HLK-43000 (source : HYDROLEK)

<b>Product Specifications</b>	
<b>General</b>	
Degrees of Freedom	5
Control Type	Rate Controlled
Materials	316 Stainless Steel, 6082 Aluminium, HDPE
Seal Materials	Nitrile/NBR/Buna-N, PTFE
Product Finish	Hard Anodised, Painted
Ports	1/8" BSPP (ISO 1179) M8x1
Dimensions	Refer to Drawing
Weight in Air	8.4kg (18.5lb)
Weight in Water	4.2kg (9.24lb)
Maximum Reach	660mm (26")
Wrist Travel	180 Degree
Jaw Opening	90mm (3.5")
<b>Hydraulic Performances</b>	
Max. Working Pressure	80bar (1160psi)
Flow	0.5lpm to 6lpm (0.13gpm to 1.58gpm)
Fluid Type	Mineral: DIN 51524, ISO 11158, ISO 6743-4 Synthetic: Panolin Atlantis, HLP-Synth
Viscosity	16cSt to 220cSt. VG 22-32 Recommended
Fluid Temperature	5-60°C (41-140°F)
Cleanliness Requirements	ISO 4406:19/17/14, NAS 1638:8, AS4059:9A/8B/8C
<b>Performances</b>	
Wrist Torque	8.2Nm @ 80bar (6lbf.ft @ 1160psi)
Jaw force	124N @ 80bar (27.9lbf @ 1160psi)
Soft Rope Cutting Diameter	6mm (1/4")

Lift at Full Extension	10kg (22lb)
<b>Environmental</b>	
Operational Depth	3000msw (9,840ft)
Operating Temperature	5-60°C (41-140°F)
Storage Temperature	0-70°C (32-158°F)
Humidity	0% to 100% Condensing

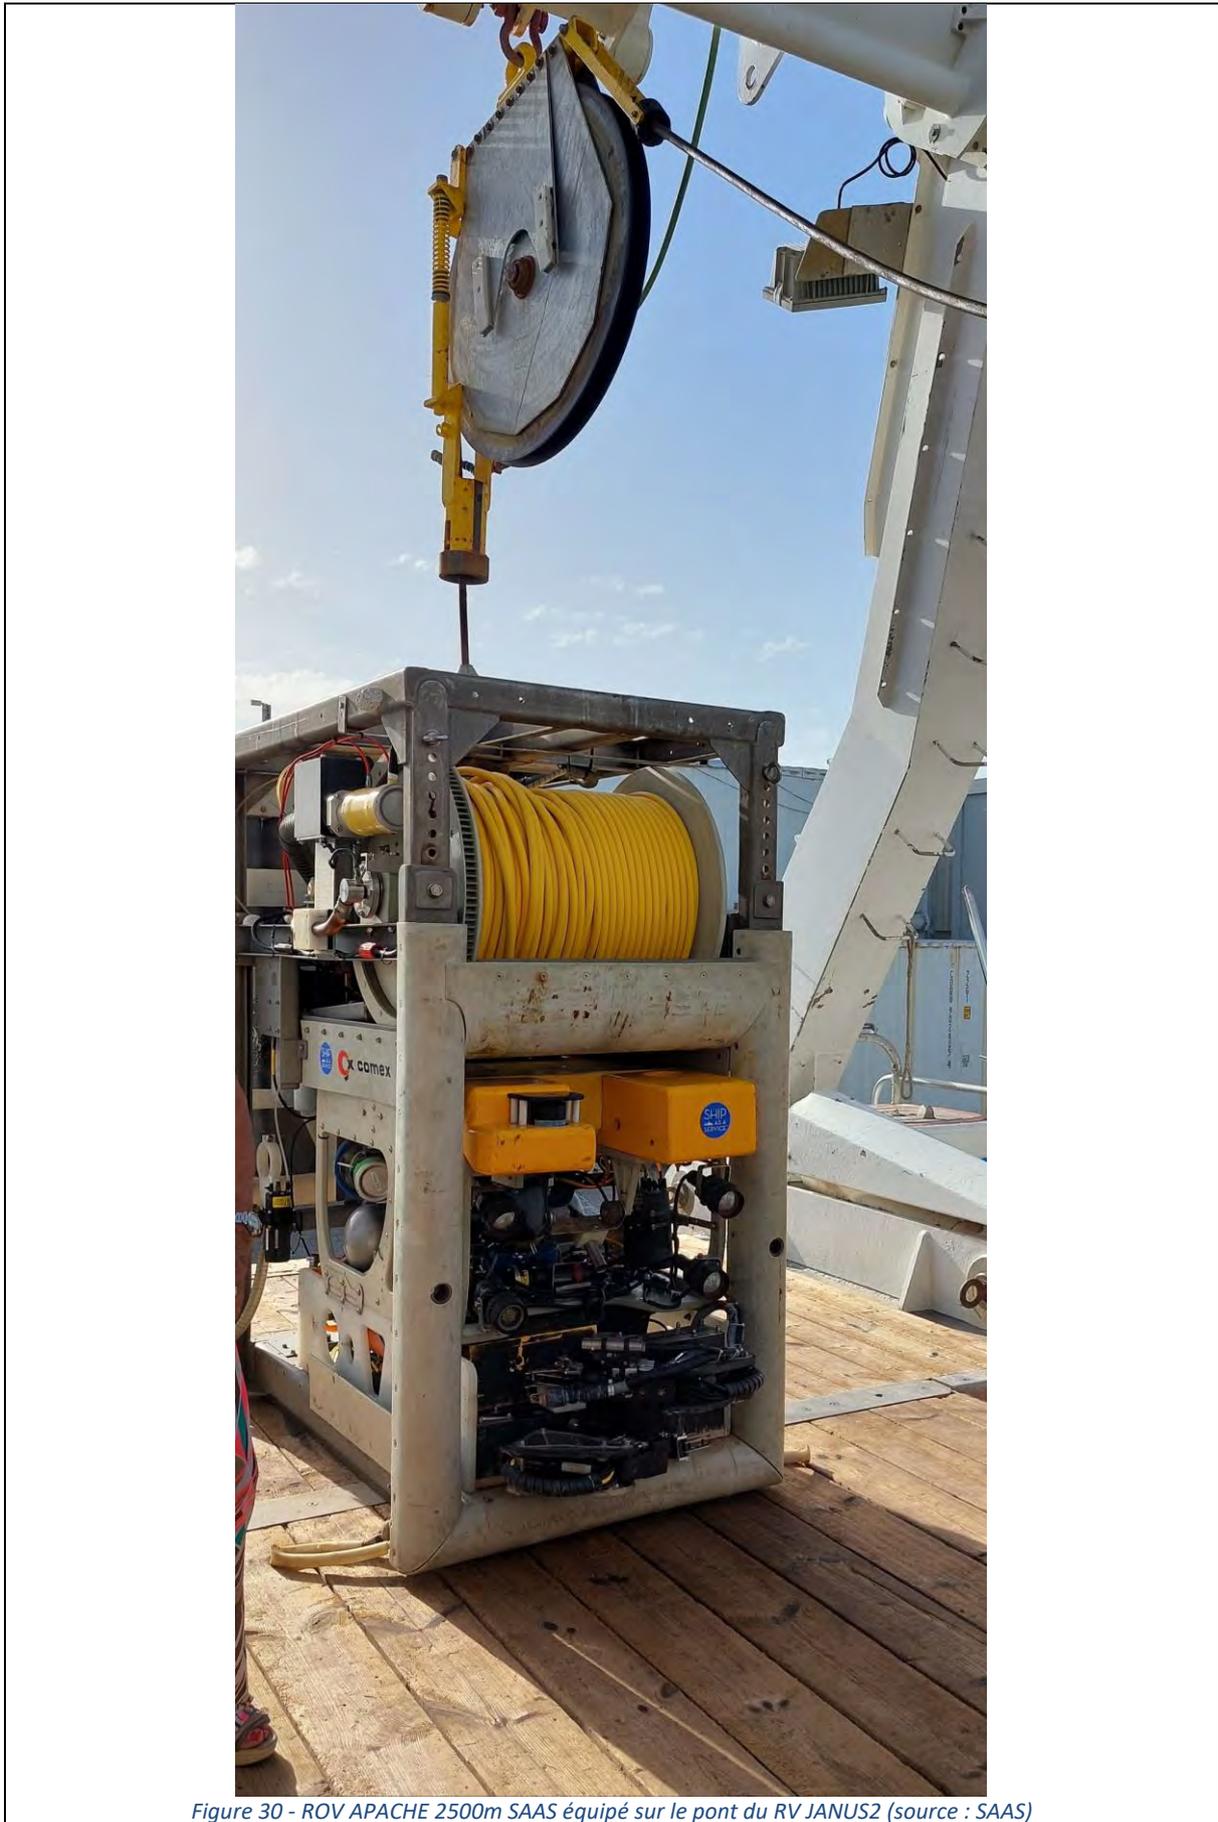
- d'un treuil de manutention hydraulique (2700m de câble électro-porteur d.20mm, CMU 15t) ;
- d'une cage (avec TMS, pour *Tether Management System*), véritable « garage » du ROV, relié à la surface par le câble électro-porteur, et partir duquel le ROV est acheminé jusqu'à sa profondeur de travail ;
- d'un ROV relié à la cage par sa laisse (le *Tether*), constituée d'un câble multiconducteur d'une longueur de 120 m (extensible jusqu'à 250m) ;
- de moyens de positionnement précis (DGPS, base USBL, balises, SVP...) ;
- d'une régie en surface composée des différents éléments de contrôle et des moniteurs vidéo.

Figure 30 - ROV APACHE 2500m SAAS équipé sur le pont du RV JANUS2 (source : SAAS)

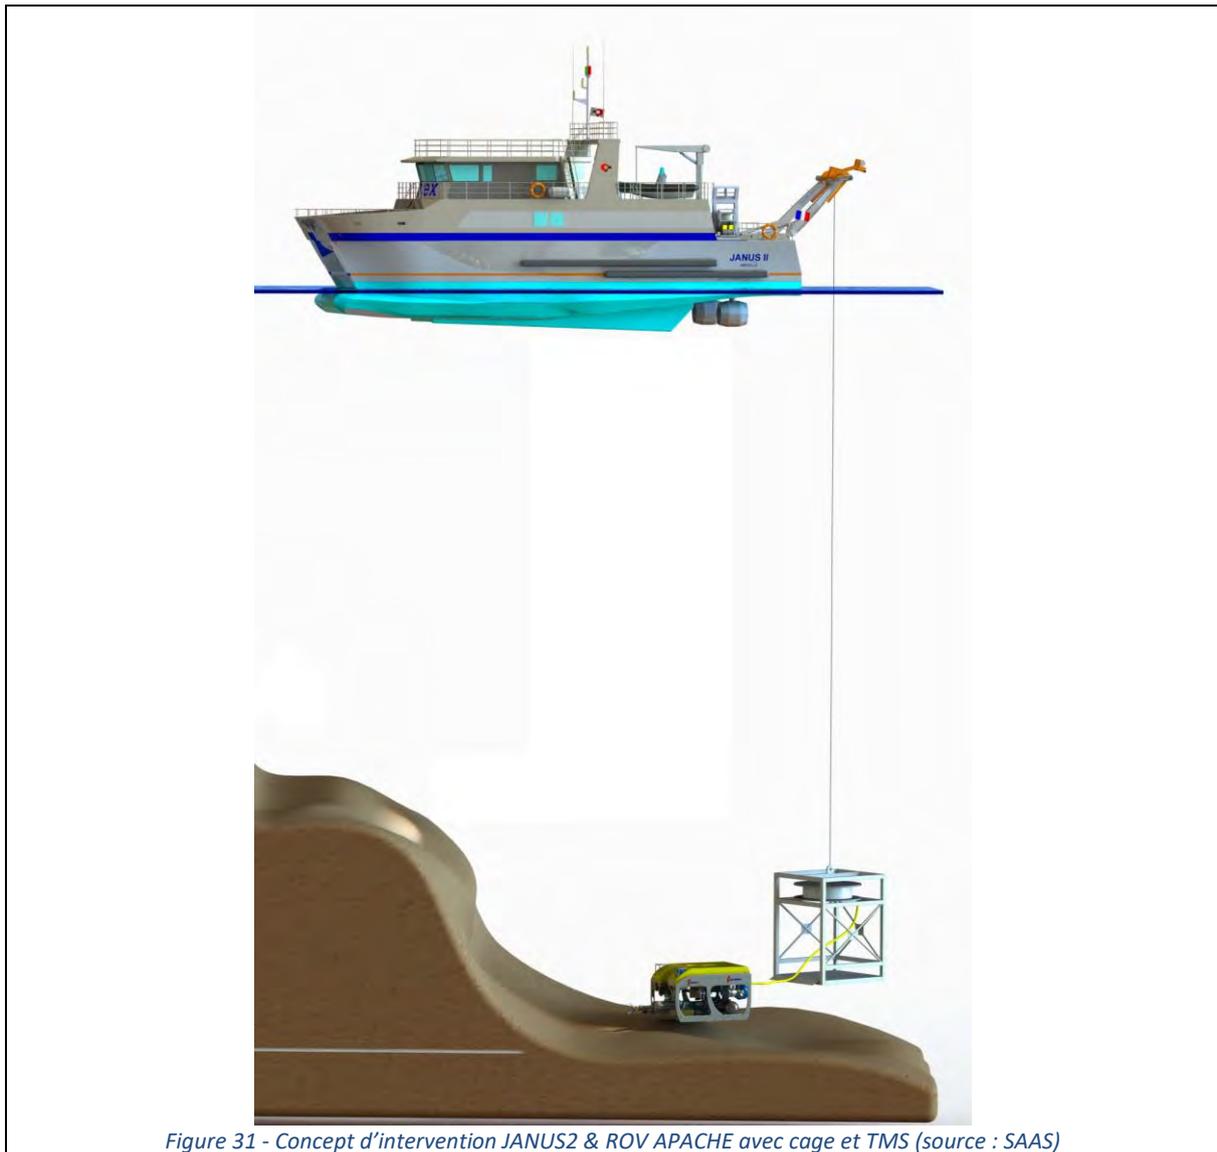
Figure 31 - Concept d'intervention JANUS2 & ROV APACHE avec cage et TMS (source : SAAS)

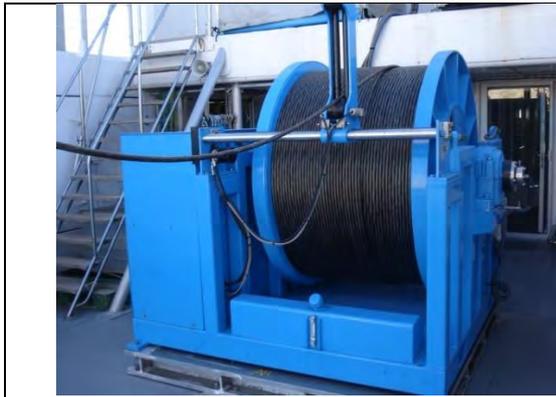
Figure 32 - Treuil électro-porteur ROV DT MARINE (source : SAAS)

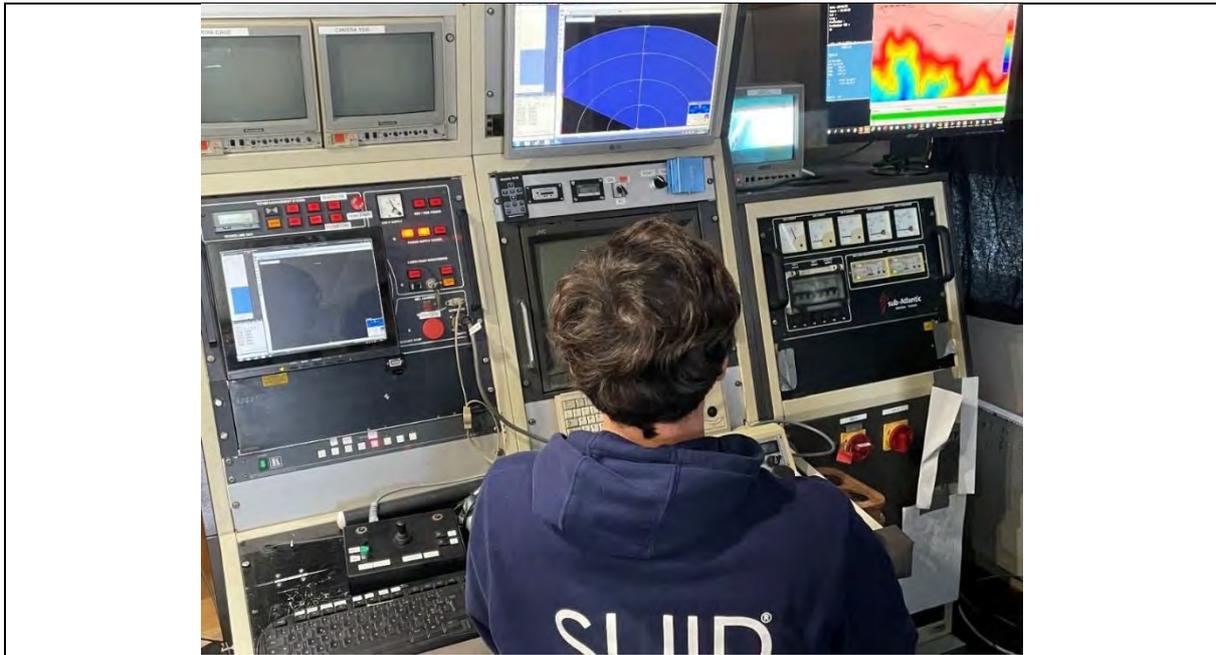
- o paramètres thrusters avec potentiomètres,
  - o paramètres électriques (tension, courant, isolement...),
  - o écran navigateur,
  - o 2 écrans avec balayage sonar / altitude / cap / profondeur / informations MRU cage,

- o contrôle et commande des accessoires ROV (bras, cutter, pompe...) ;
- régie vidéo pour la distribution et l'enregistrement des différents flux d'acquisition vidéo.

Figure 36 - Pupitre de commande du ROV APACHE 2500m SAAS (source : SAAS)

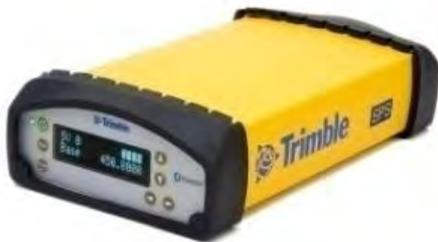
Figure 39 - DGPS TRIMBLE SPS361 (source : TRIMBLE)

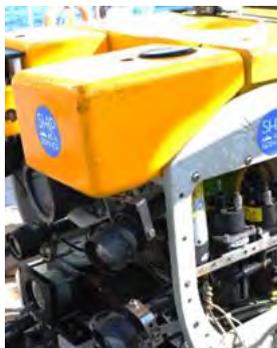
Durant les opérations, le ROV ainsi que la cage sont équipés d'un transpondeur interrogé par une base acoustique dimensionnée pour ces profondeurs, la position et les trajectoires du ROV & cage sont suivies en temps réel. Associé au positionnement dynamique du bâtiment, ce système permet de maintenir le navire à la verticale de la zone d'intervention, de respecter les cinématiques convenues, et d'effectuer un travail de grande précision en toute sécurité.

Figure 41 - Transpondeur sur ROV (source : SAAS)

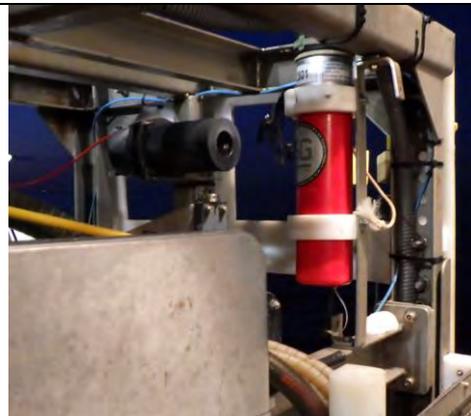
Figure 42 - Transpondeur sur cage (source : SAAS)

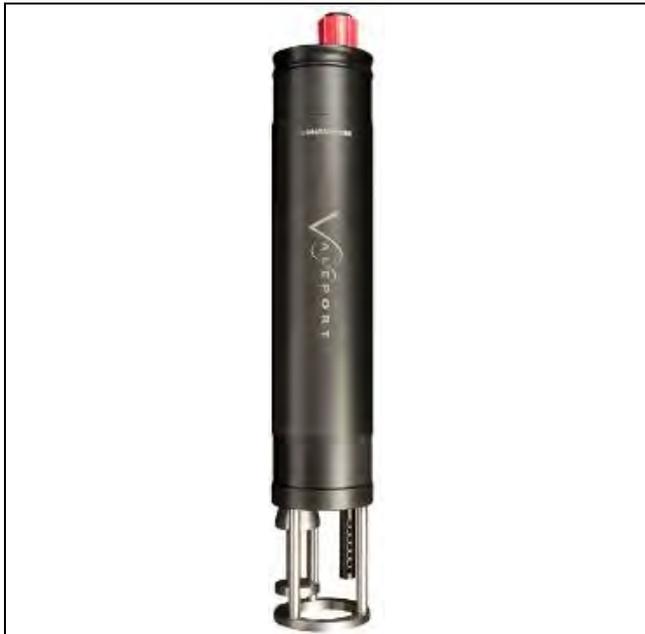
Un profil SVP (Sound Velocity Profil) est réalisé afin de calibrer l'USBL et ainsi améliorer la précision du positionnement acoustique du ROV par rapport au navire. Considérant des variations très faibles dès que la thermocline est dépassée, une sonde SVP qualifiée pour une profondeur maximum de 500m est jugée suffisante.

Figure 43 - Profileur SVP VALEPORT MONITOR 500m (source : VALEPORT)

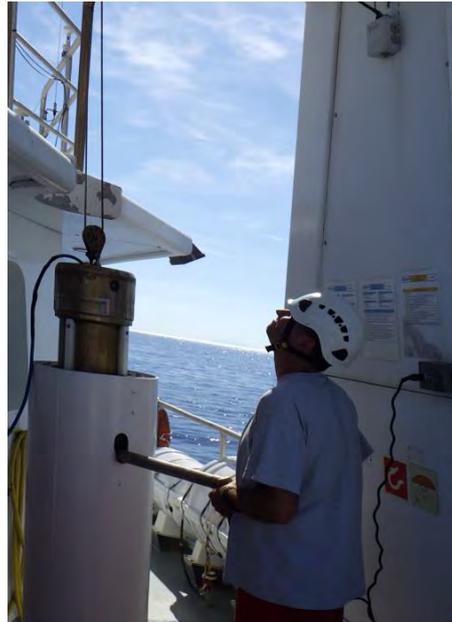
Figure 44 - Mise en œuvre de la perche USBL (source : SAAS)

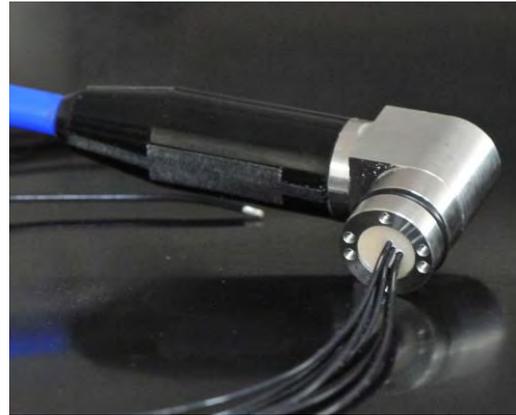
Figure 53 - Connecteur subsea type CRE (source : CRE)

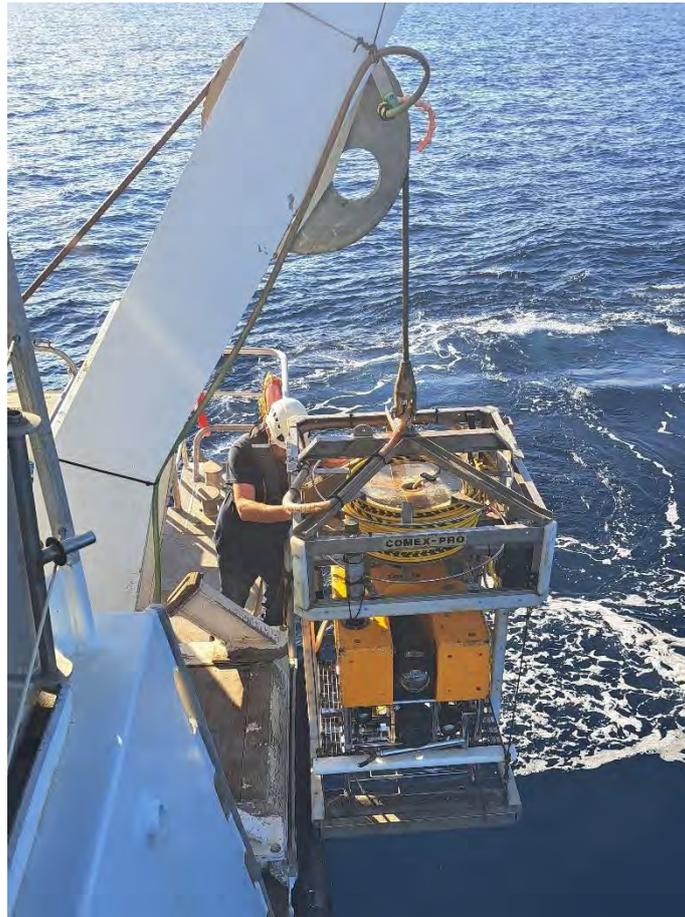
- 1 treuil de manutention hydraulique contenant 900 mètres de câble électro porteur, de diamètre 20 mm et de limite de rupture de 15 000 daN (15 Tonnes) ;
- 1 cage. Il s'agit du « garage » du véhicule ROV grâce auquel ce dernier est acheminé jusqu'à sa profondeur de travail. Cette cage est reliée à la surface par le câble électro porteur décrit ci-dessus ;
- 1 véhicule ROV et sa laisse. Ce ROV est opéré jusqu'à une profondeur maximum de 900 mètres. Le ROV quitte sa cage et opère des excursions dans la limite de la longueur de sa laisse réglable de 0 à 60 mètres. Cette laisse est constituée d'un câble coaxial flottant ;
- 1 régie de surface composée des différents éléments de contrôle et des moniteurs vidéo.

Figure 56 - Le ROV SUPER ACHILLE dans sa cage équipée d'un TMS.(source : COMEX)

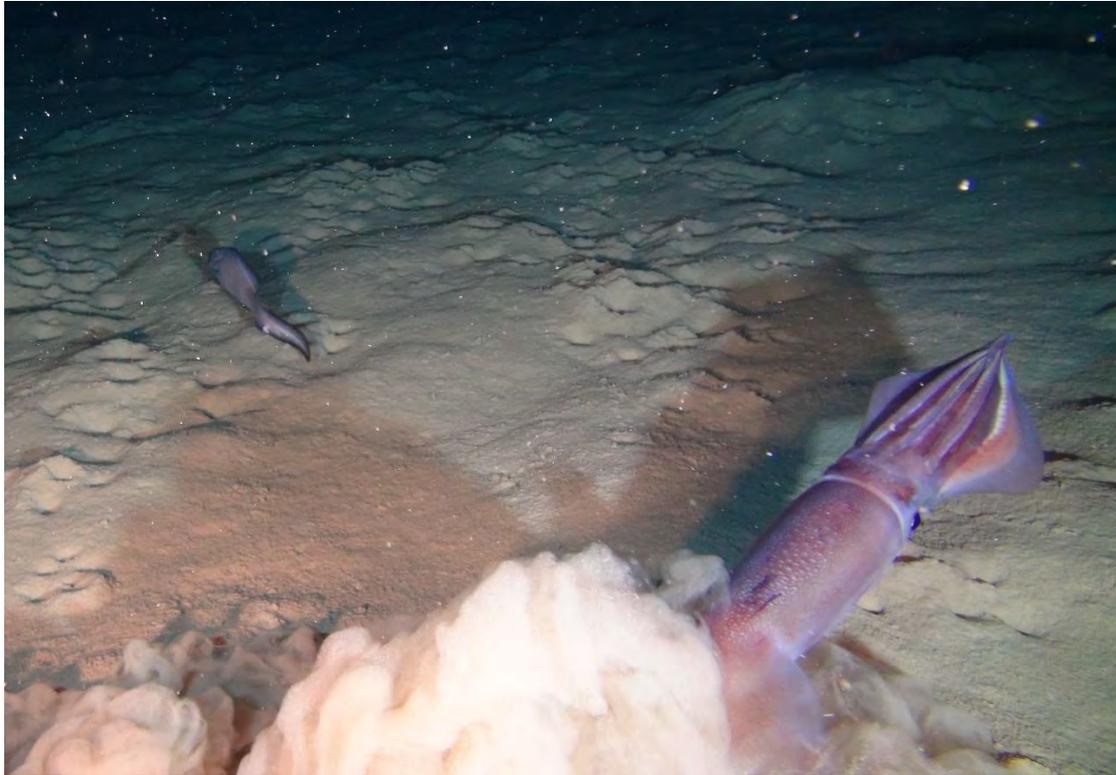
La caméra secondaire Haute Définition est enregistrée directement dans le caisson placé sur l'engin, ceci afin de conserver toute la qualité des prises de vue. Une sauvegarde sur disque dur est réalisée en fin de journée. Des photos Haute Définition (6 544 x 3 680 pixels) peuvent également être réalisées à tout moment par cette caméra, sur déclenchement de l'opérateur en surface (navigateur / copilote ROV) à la demande de l'observateur

Figure 58 - Exemple d'une photo HD (source : SAAS).

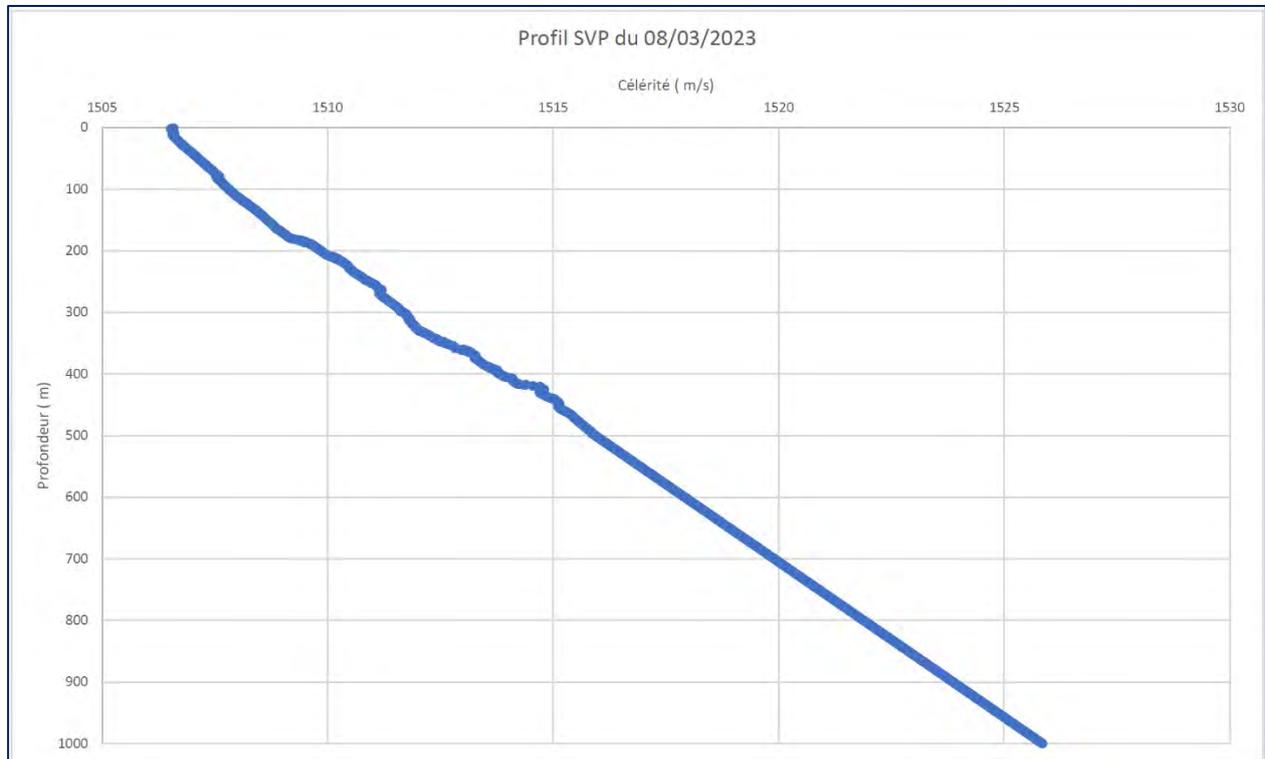
Figure 62 - Profil SVP du 08 mars 2023 réalisés au début du survey. (Source : SAAS)

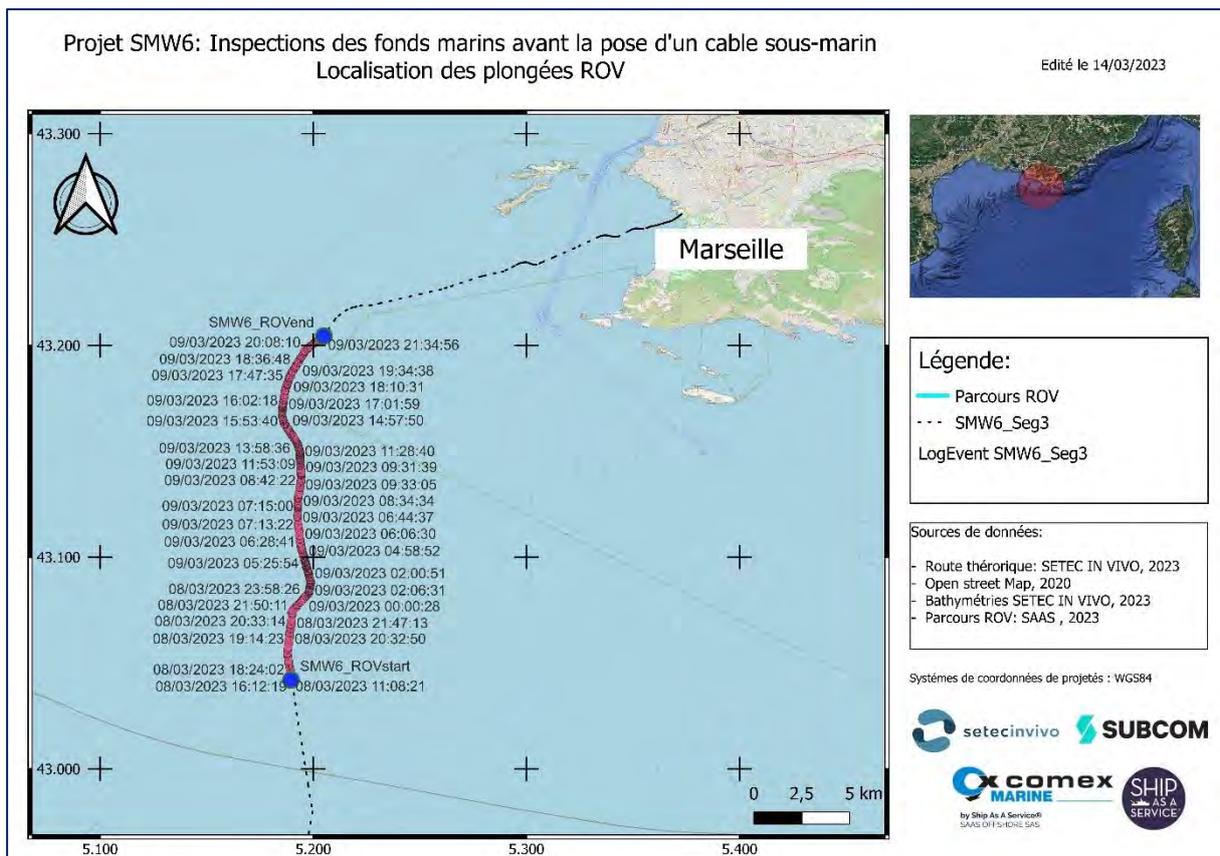
Figure 63. Localisation des observations des plongées (source : SAAS).

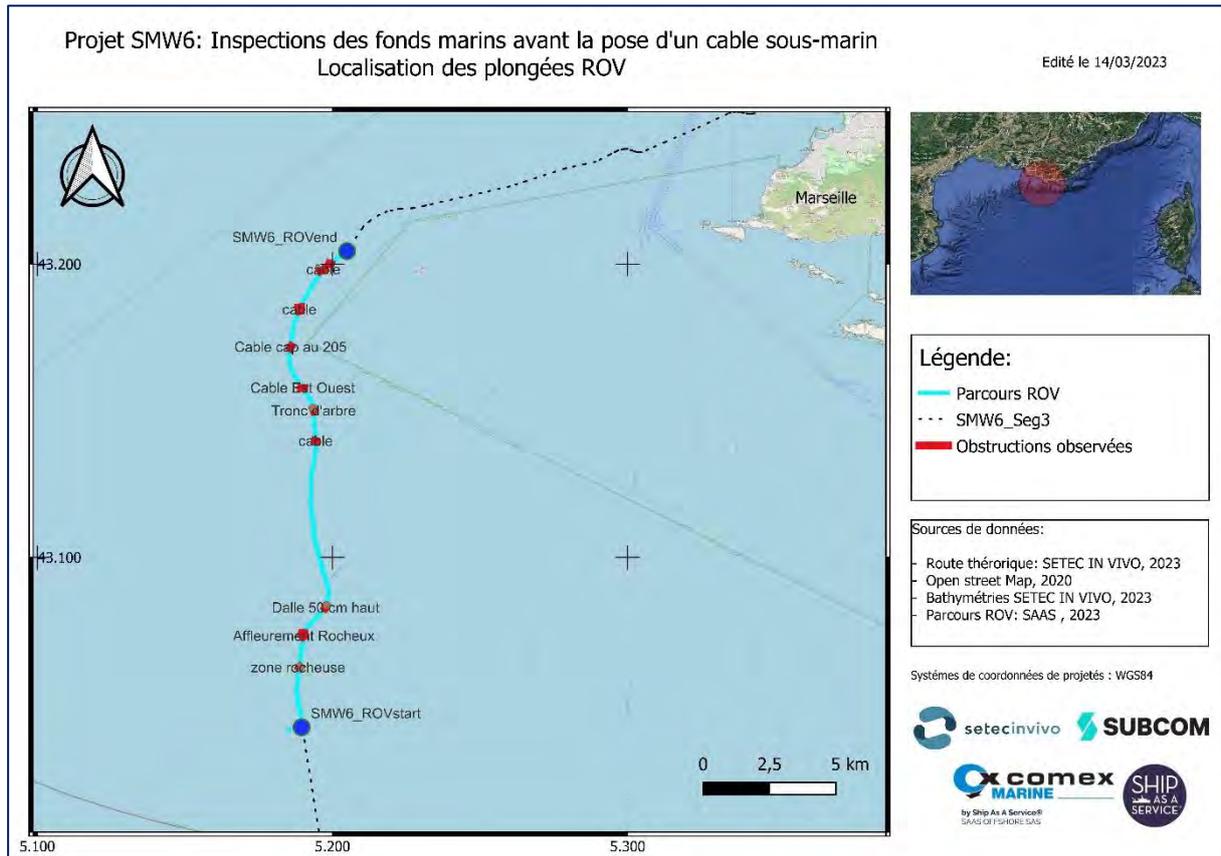
Figure 64 – Localisation des obstructions sur la route du ROV (source : SAAS)
