RD 1091

Conception-Réalisation de la Galerie de la Marionnaise

NOTE G2 AVP

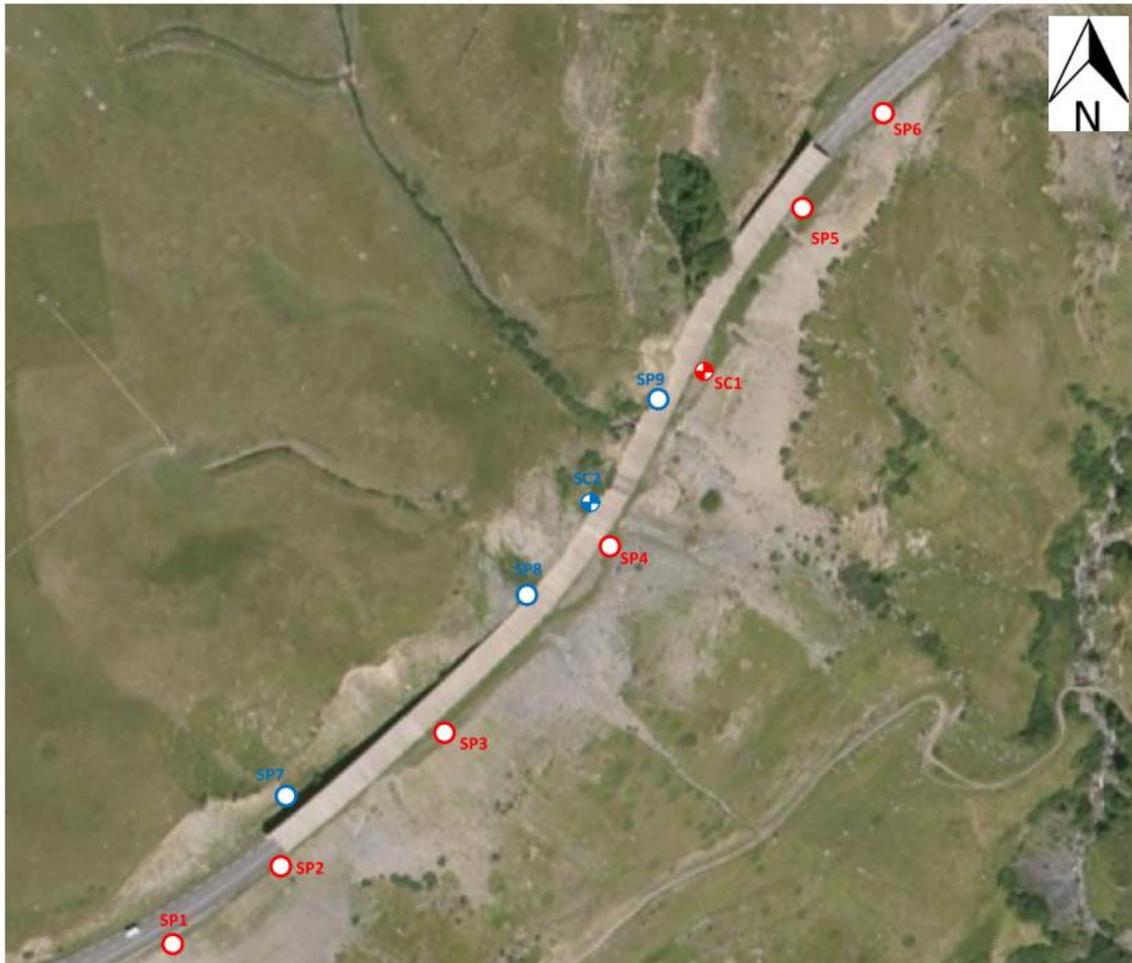
Figure 1 : Plan d'implantation des sondages géotechniques réalisés par ERG en septembre 2021

À noter que les résultats des sondages verticaux ne concernent que le profil en aval de la galerie existante, à 2 m environ.

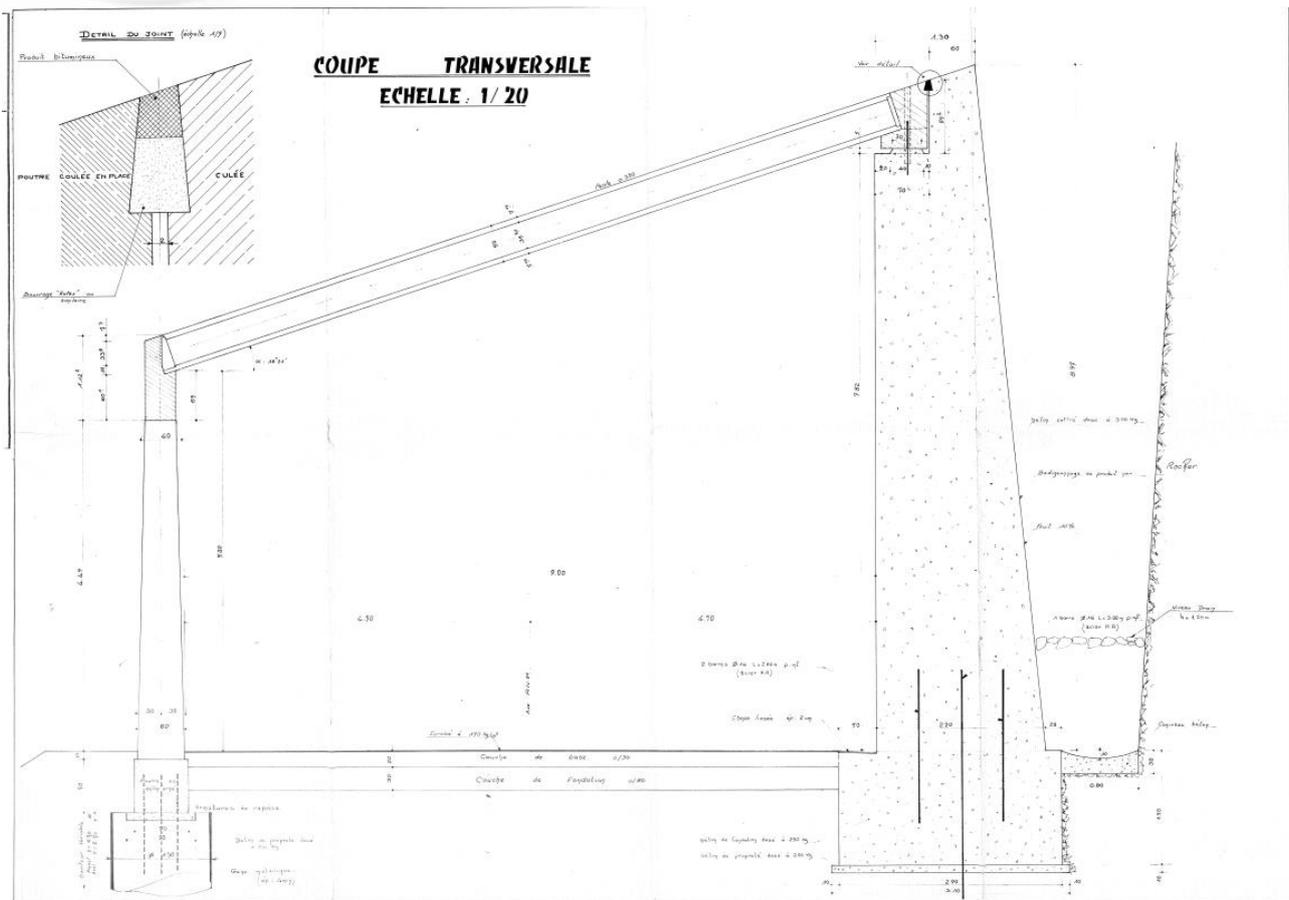
Figure 2 : Coupe transversale de l'ouvrage existant (document d'archives).

Incertitude : d'après le **Tableau 3** l'épaisseur reconnue du mur est de 2 à 3 m à 1-1.5 m au-dessus de la chaussée alors que la coupe type du mur amont de l'ouvrage indique une épaisseur de 2 m environ à la hauteur de 1.5 m par rapport à la chaussée.

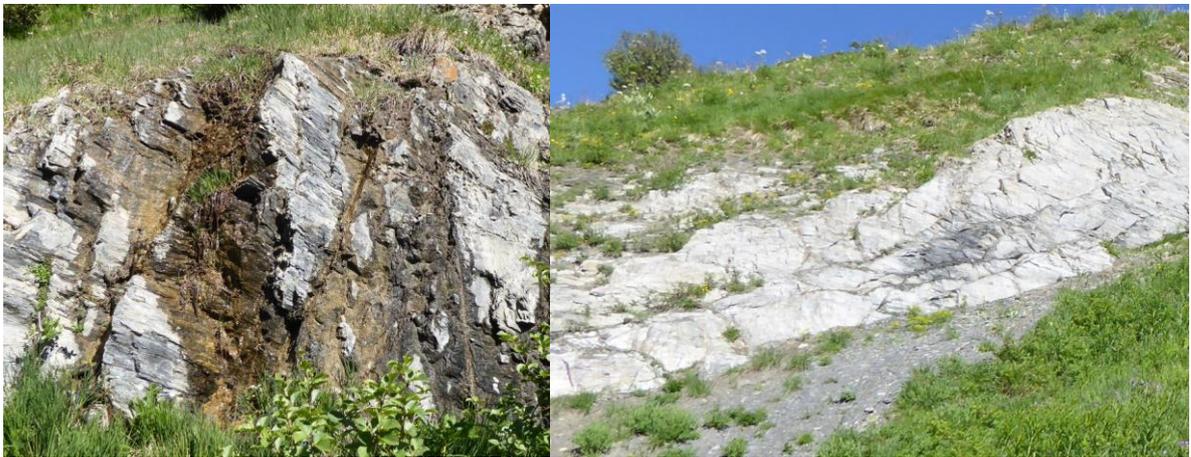
Le pendage de la foliation est de l'ordre de 60° vers l'ouest, comme on peut le voir sur les affleurements quand on parcourt le toit de la galerie :

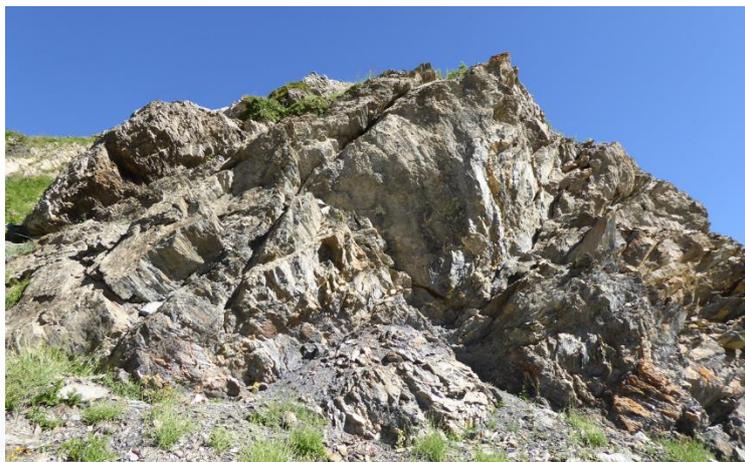
Des discontinuités, moins nombreuses, présentent un pendage vers l'est ; on peut en observer un échantillon sur le premier pointement rocher rencontré quand on parcourt le toit de la galerie d'est en ouest :

Ces discontinuités ne présentent pas un caractère défavorable pour la stabilité de la zone d'ancrage des micropieux de fondation du piedroit à l'aval ou des tirants en tête du mur amont.

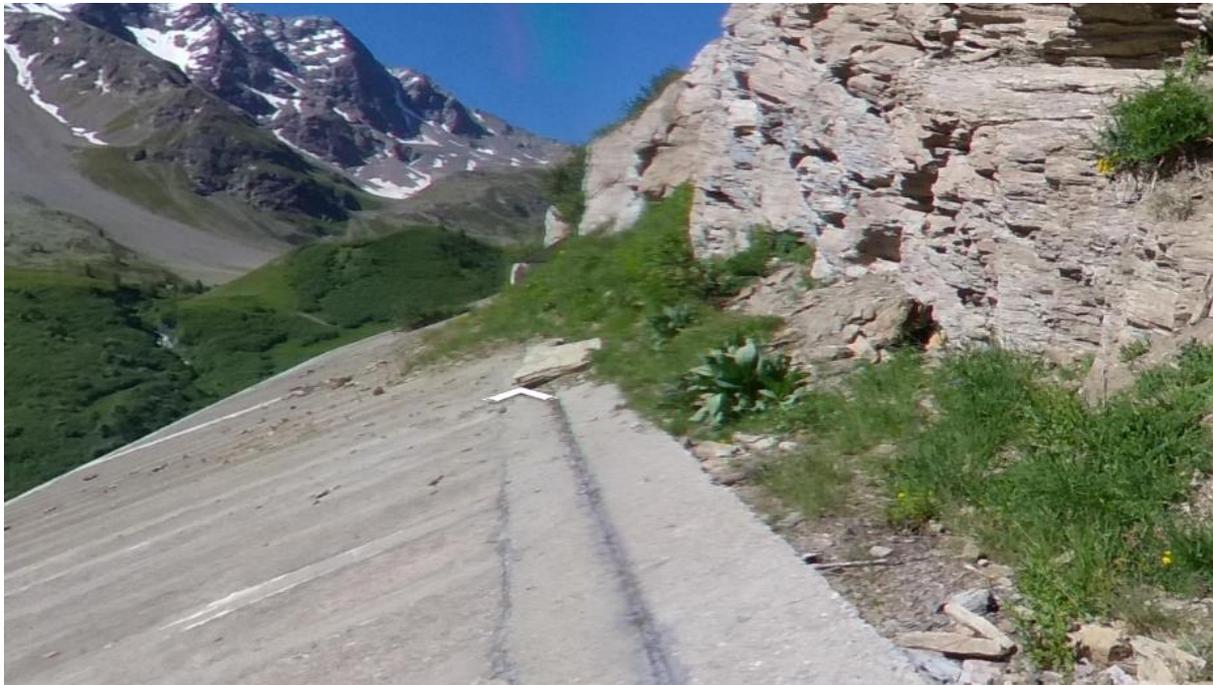
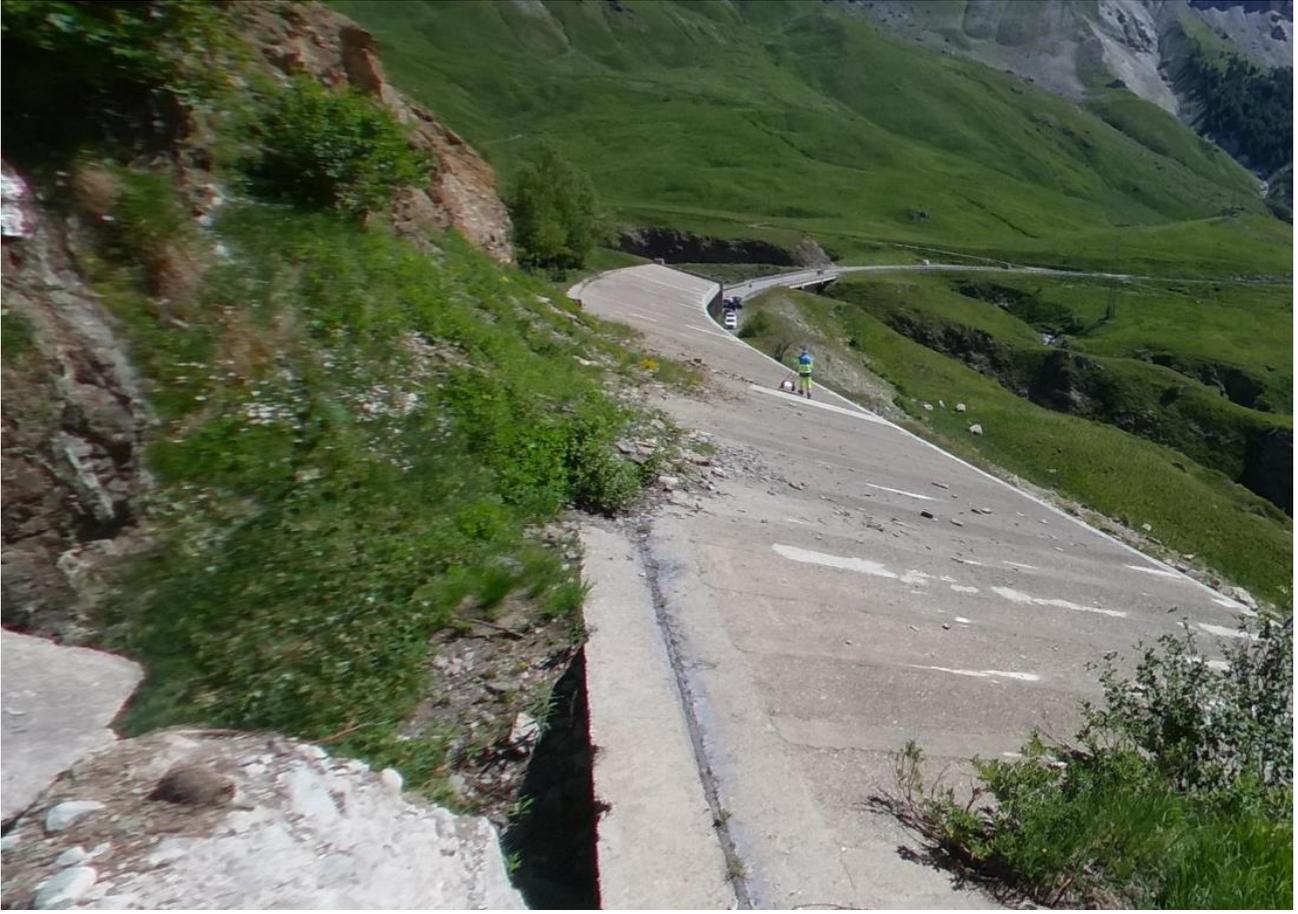
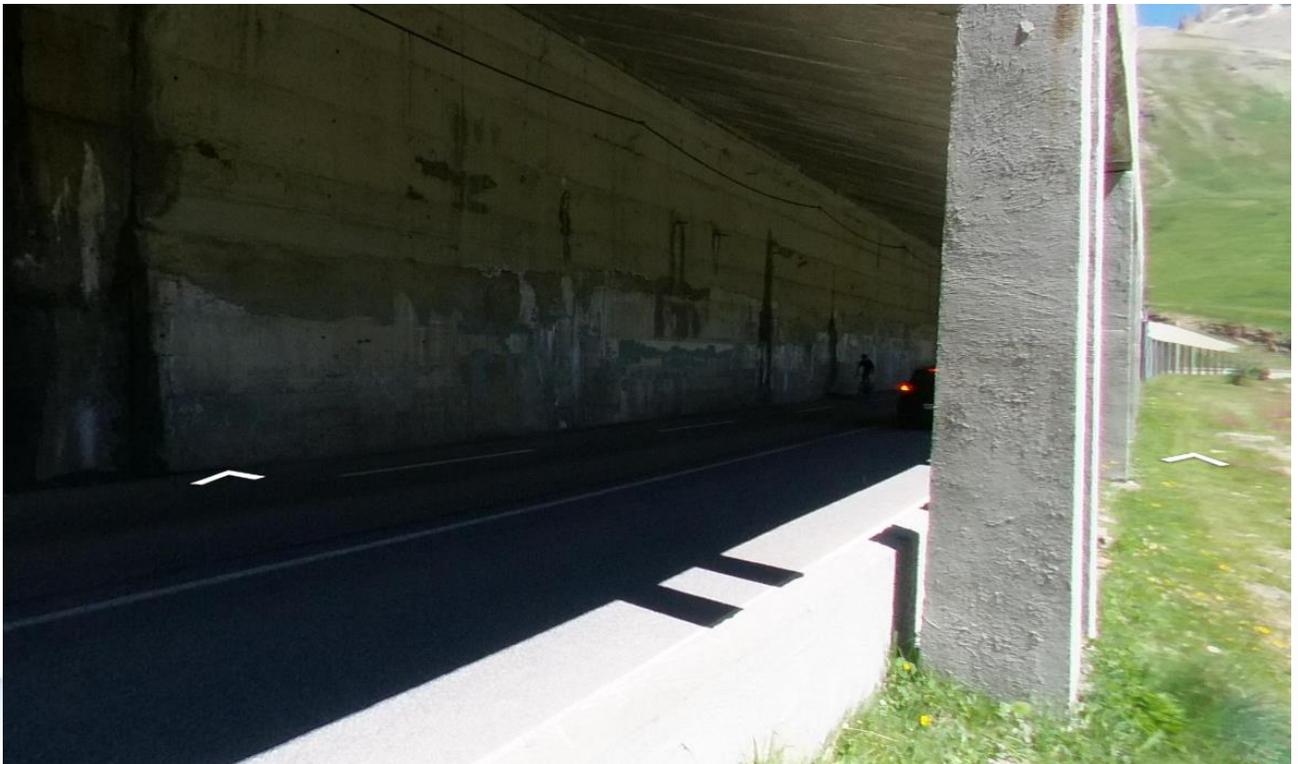
En particulier, nous avons interprété qu'il y a 3 géométrie générale de mur amont, ce qui nous a permis une analyse statique distincte de chacune des géométries pour le dimensionnement de l'ouvrage définitif.

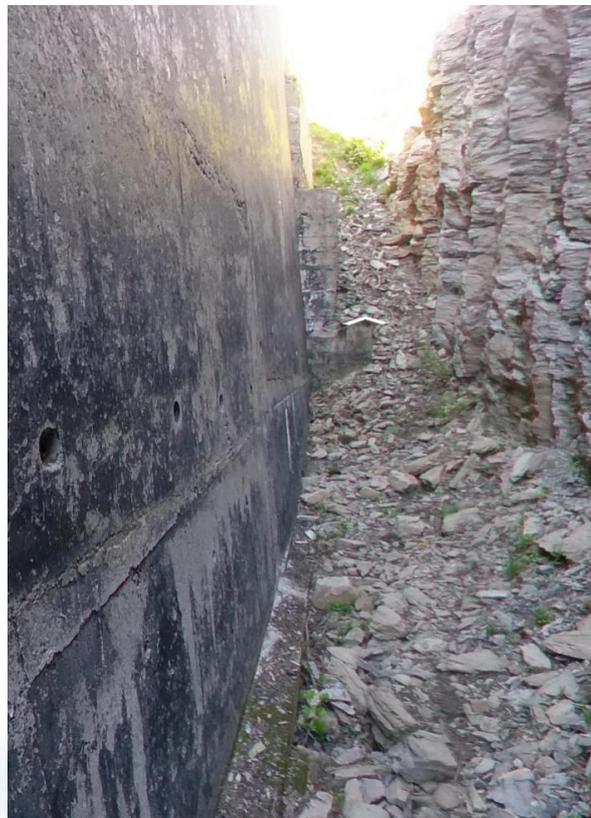
Figure 13 : Transition entre le mur amont de la travée 1 et de la travée 2 (extrait visite virtuelle)

Cas où on a un remplissage de matériaux entre le mur amont et le rocher (détecté à chaque sondage horizontal quand le terrain est contre le mur amont), on considère un chargement de type silo : cela permet d'écarter les poussées et de prendre en compte le frottement des éboulis entre les deux faces.

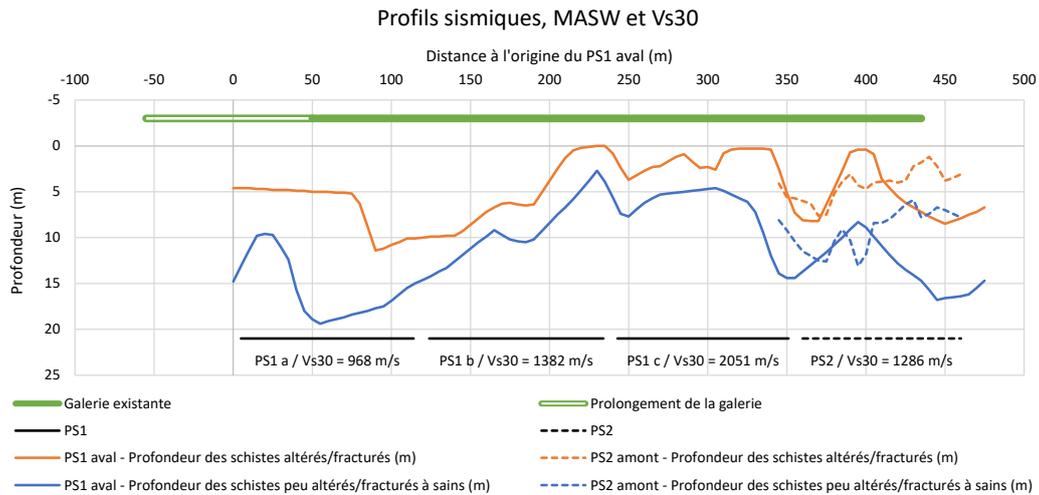
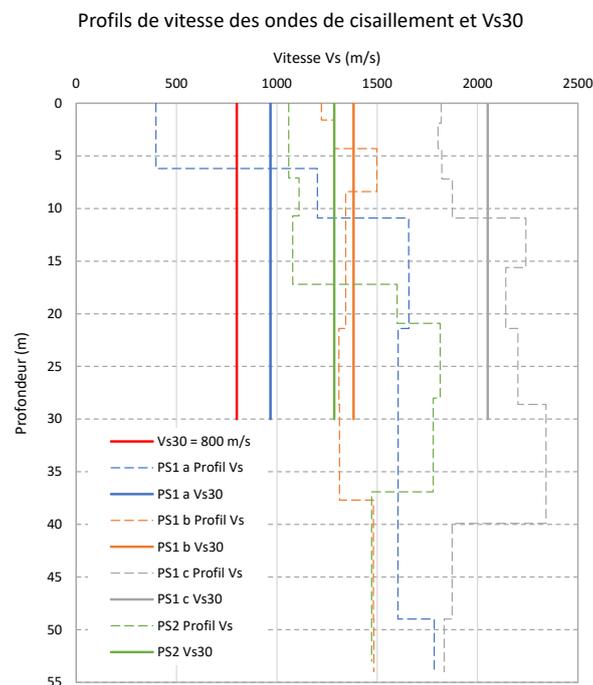
Il apparait que la vitesse des ondes de cisaillement est toujours supérieure à 1000 m/s sauf entre 0 et 6 m de profondeur au droit du profil PS1a où l'épaisseur des éboulis et schistes altérés est la plus forte. La Vs30 des 4 profils est cependant sensiblement supérieure à 800 m/s (y compris en PS1a) ce qui justifie le choix de la classe A.

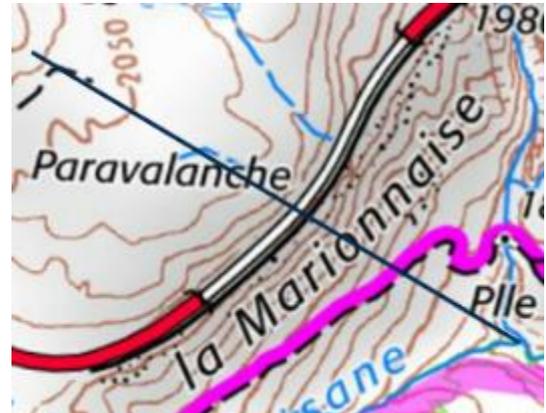
Amplification topographique : Conformément aux indications de l'Annexe A de l'Eurocode 8-5 [8], on retient $S_T = 1.2$ sur le rocher – en effet, le site est en contrebas de la crête avec pente moyenne de l'ordre de 30° . On peut aussi estimer sa valeur suivant [9] soit $S_T = \frac{\pi}{0,85\pi} \approx 1,17$ (voir figure ci-dessous).

Il est important de souligner que la présence d'éboulis sur le site de la galerie est prise en compte dans la définition de l'action sismique en majorant de 20 % le coefficient d'amplification topographique suivant l'Annexe A de l'Eurocode 8-5 [8]. Ainsi, on pourrait retenir $S_T = 1.2 + 20\% = 1.4$ sur les éboulis.

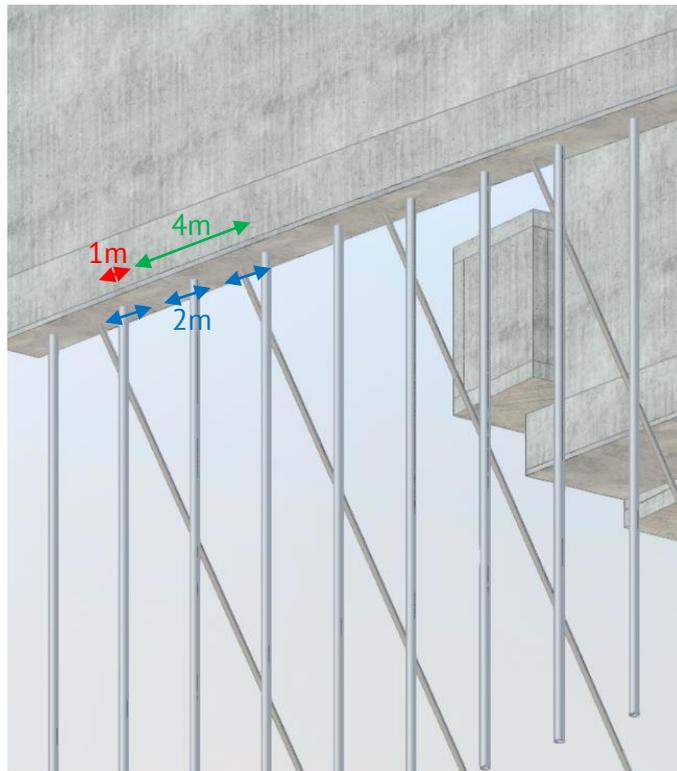
Figure 16 : Vue de dessous de l'ouvrage projeté montrant l'espacement entre micropieux

- ✓ Côté amont : on suppose être toujours sur le rocher, donc on prévoit des fondations superficielles de type semelle filante (ordre de grandeur : 1.50 m à 2.00 m)
- ✓ Côté aval (cf. profil visualisé au #2) :
 - Si le rocher est à moins de 4 m de profondeur (le plus souvent à moins de 2 m), on prévoit des fondations superficielles de type semelle filante de 2.50 m de largeur, avec un peu de substitution de terrain si nécessaire, en s'adaptant à la profondeur actuelle des fondations de l'ouvrage existant
 - Si le rocher est plus profond, on retiendra des micropieux (MP) axés sous le mur, avec une file verticale (1 MP tous les 2 m) et une file en quinconce inclinée à 30° (1 MP tous les 4 m), afin de mieux reprendre les sollicitations dissymétriques et sismique

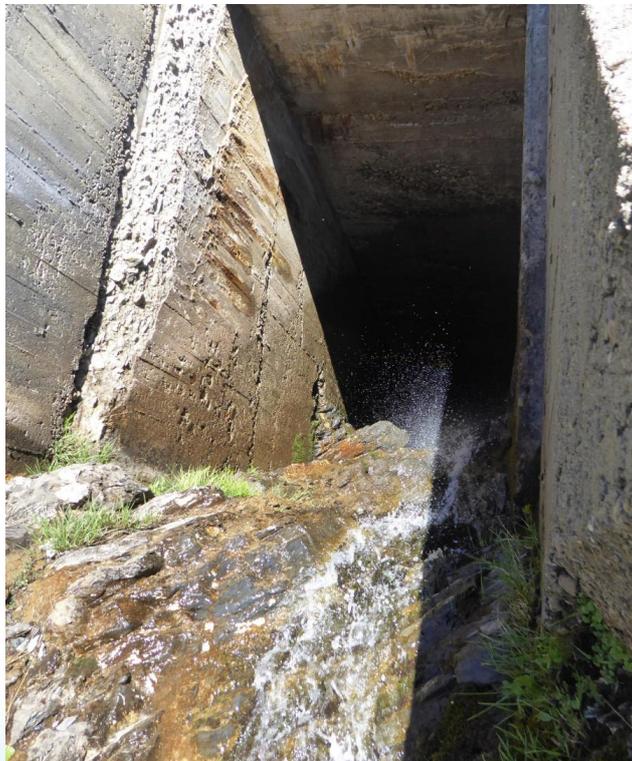
Figure 17 : Ouvrage hydraulique travée 4 où l'eau est projetée contre l'amont du mur amont existant

- ✓ Sujets à intégrer dans l'analyse de risques et qui nécessitent des investigations complémentaires afin d'être mieux quantifiés :
 - Éventuelles pathologies de type alcali-réaction ou réaction sulfatique interne (au niveau de la travée 4 contre l'ouvrage de traversée hydraulique où l'eau s'écoule contre l'amont du mur amont (cf. **Figure 17**).

- Étant donné que le rapport de Sixense n'évoque pas ces sujets, on peut considérer la probabilité comme faible,
 - Purger les surfaces de béton polluée par les chlorures (environ 1m de haut sur 350 m de long, sur 6 à 8 cm + quelques zones ponctuelles). Au niveau des aciers de scellement, la résine de scellement mise en œuvre protégera l'acier ajouté. De plus, le contrevoile apporté arrêtera tout phénomène de carbonatation.

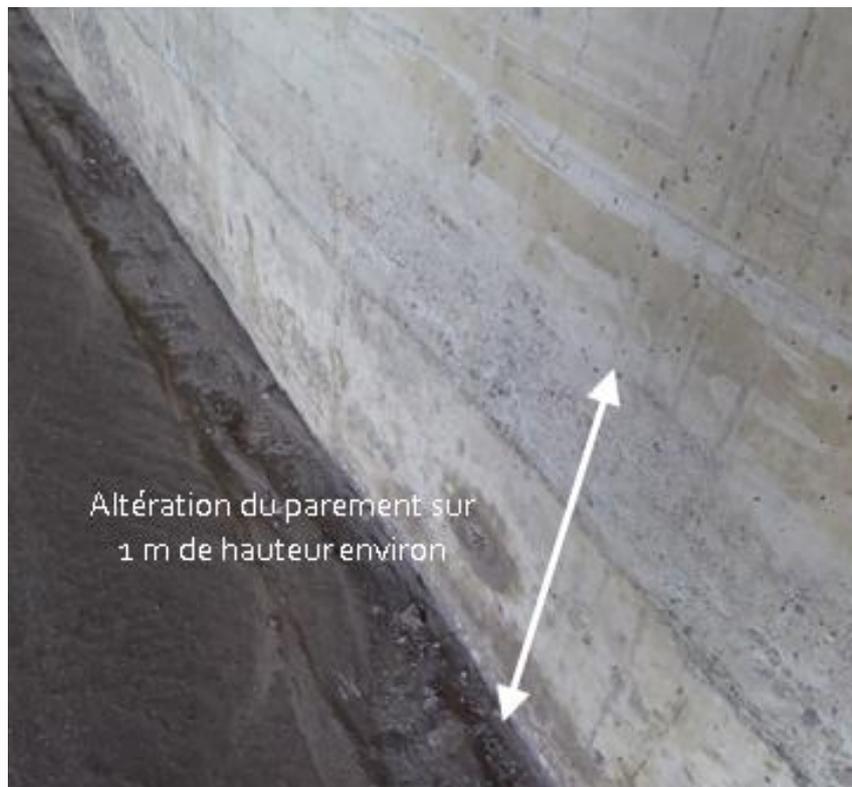
Figure 18 : Altération parement

- ✓ Quelques fissures verticales sur la hauteur du mur, coïncidant avec des joints de reprise de bétonnage, certaines aquifères ;
- ✓ Parfois des nids de cailloux à la base des levées de bétonnage ;
- ✓ Un défaut d'alignement du coffrage à la base (environ 10 cm, tablier 8) ;
- ✓ Un écaillage généralisé sur 1 m de hauteur à la base et sur quelques mm de profondeur, par attaque des sels de déverglaçage (voir **Figure 18**) ;
- ✓ Des écaillages plus profonds (jusqu'à 10 ou 15 cm de profondeur, une dizaine d'occurrences) localisés à la base des fissures aquifères mentionnées plus haut (voir photos en Annexe 4 et repérage sur la **Figure 19**) ;
- ✓ Un motif de fissuration ou faïençage (le défaut semble superficiel) au droit du poteau 3 de la travée 4, à reconnaître plus avant essais en laboratoire (voir **Figure 20**)

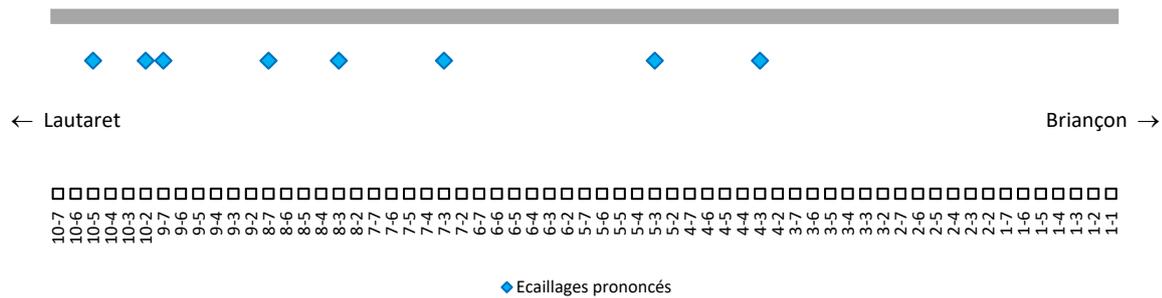
Figure 19 : Zones d'écaillage prononcé

Ecaillages prononcés base du mur amont

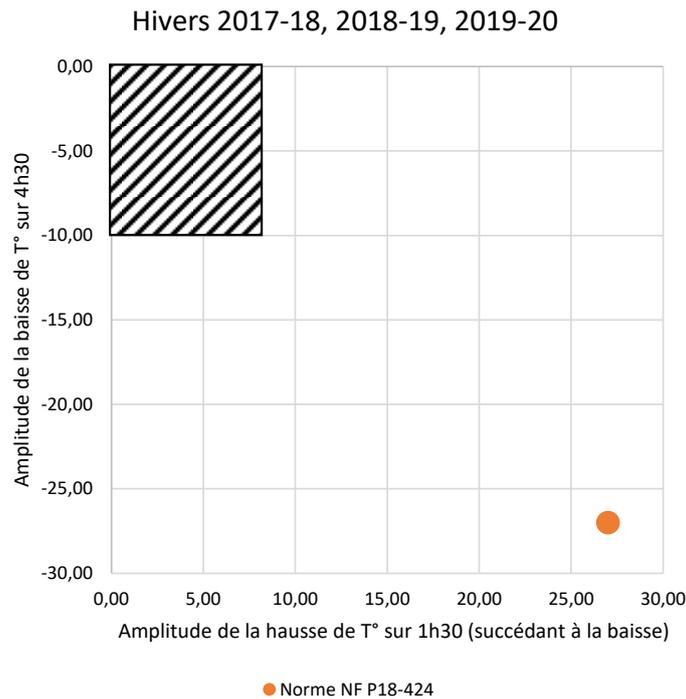
Figure 22 : Comparaison Essai au Gel – Hivers réels

1. Le mur est rarement exposé à des températures aussi basses que celles appliquées lors de l'essai : une vingtaine d'heures au total à moins de -18 °C au cours des trois hivers 2017-18, 2018-2019, 2019-2020 (voir les chroniques de T° en Annexe 5),
2. Les cycles de gel-dégel auxquels sont soumises les éprouvettes lors de l'essai sont beaucoup plus agressifs que ceux auxquels est exposé le béton du mur comme l'illustrent la **Figure 22** et l'Annexe 5.

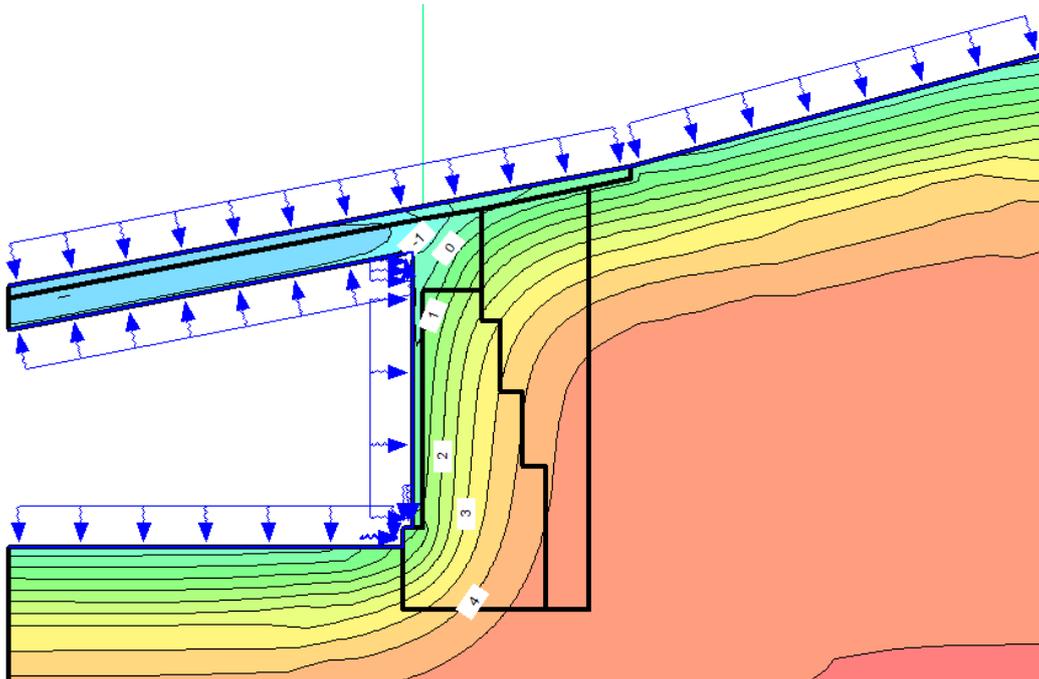
Figure 23 : Distribution de la température dans un modèle thermique

- ✓ Protection des parements côté montagne, soit par remblaiement soit par béton ;
- ✓ Mise en œuvre d'une protection en béton côté route après bouchardage, élimination des volumes pollués et fragilisés par les chlorures et traitement des venues d'eau par drainage et isolation thermique ;
 - Nous avons déjà mis en œuvre de tels dispositifs dans le tunnel Maurice Lemaire (Vosges, 7 km de longueur) soumis à de forts gels aux têtes (stalactites, ...)
 - Nous prévoyons de mettre en œuvre des calculs thermiques dans des phases ultérieures d'études pour bien dimensionner l'isolation
 - Voici un extrait d'un modèle thermique déjà initié à ce stade d'offre :

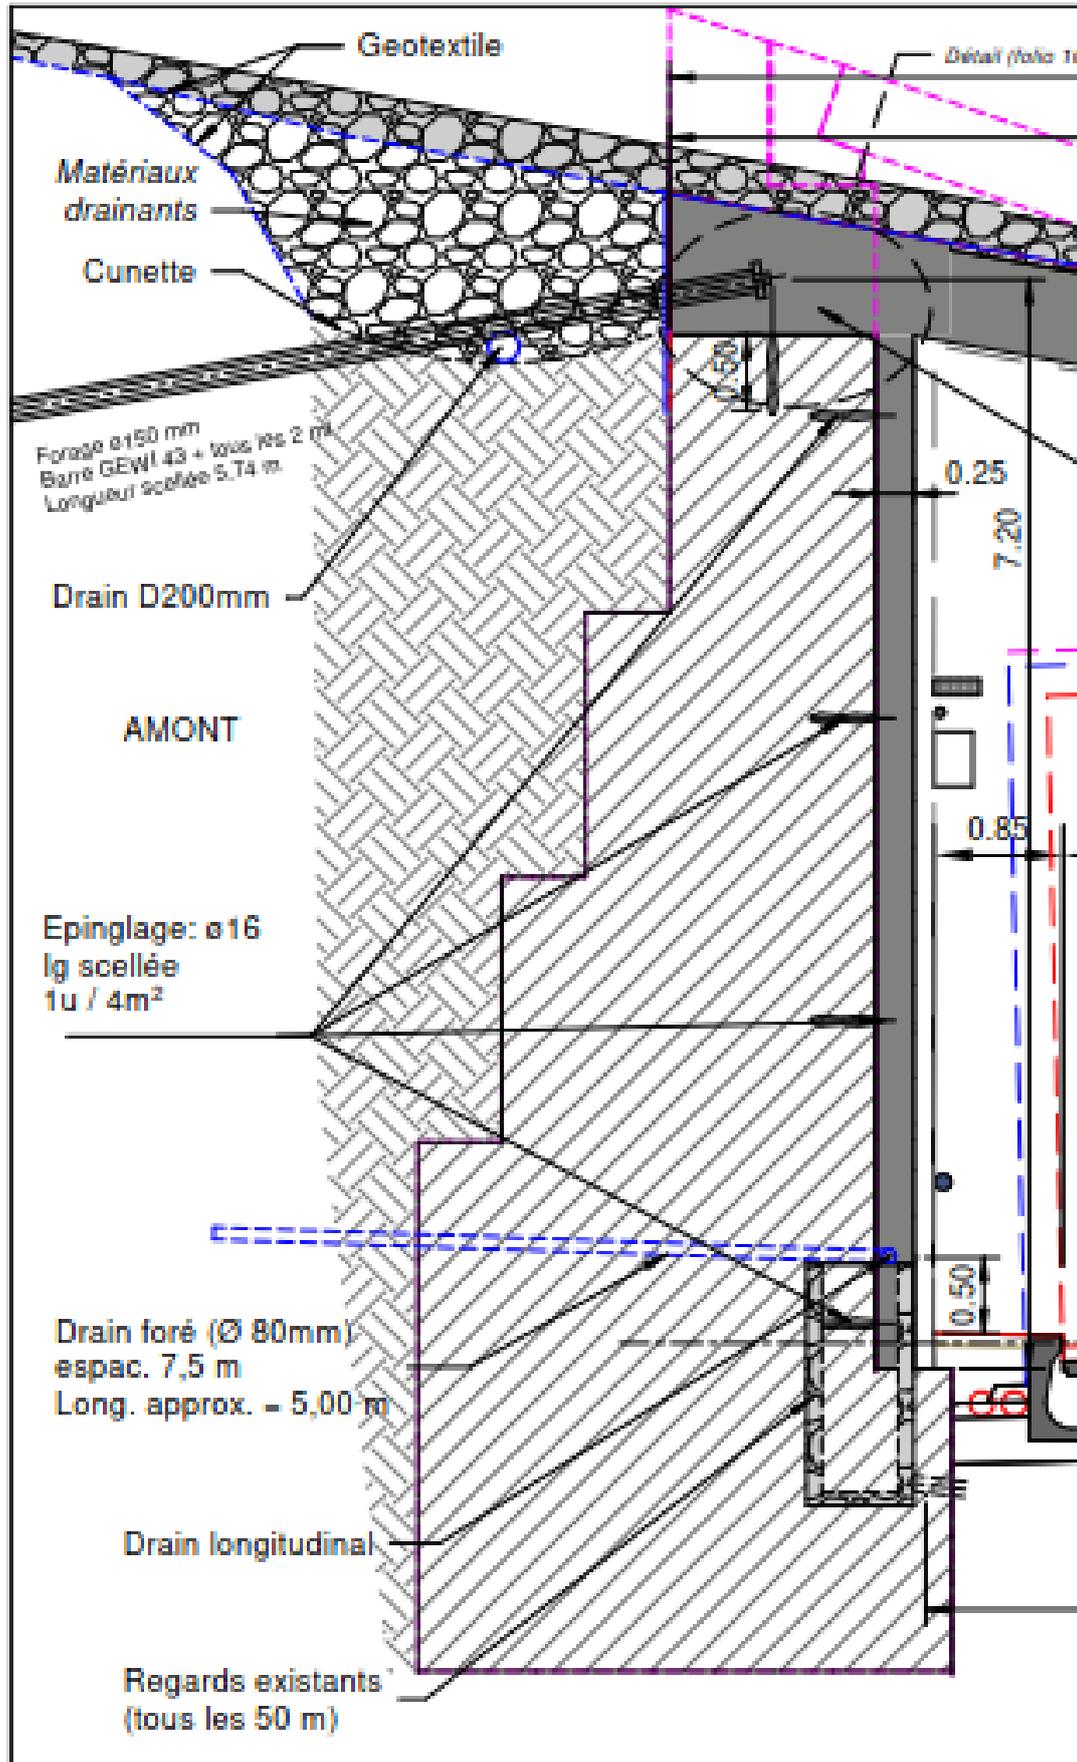
Figure 24 : Principe de réutilisation du mur existant

Les opérations suivantes permettront de soustraire l'ensemble du mur aux agressions atmosphériques, principales causes du vieillissement du béton, afin de lui assurer la durabilité requise (100 ans) – voir les illustrations qui suivent la description de ces points saillants.

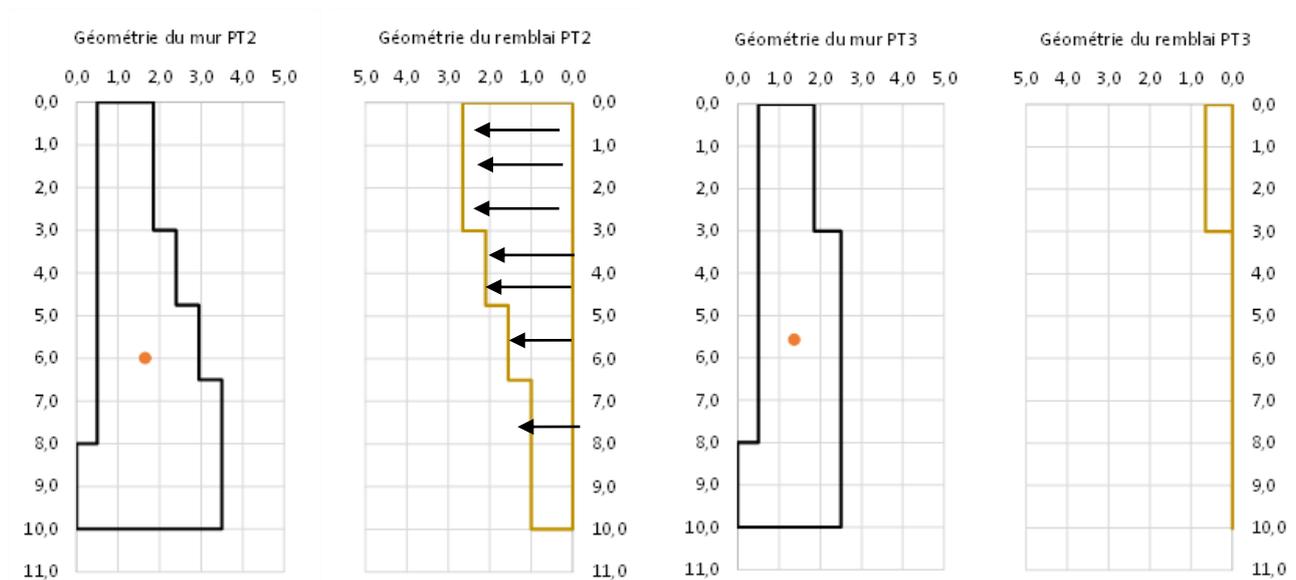
Figure 28 : Géométrie mur amont et silo de remblai

Seuls sont traités ici les cas des PT2 et PT3 dont les géométries du mur et du remblai sont les suivantes :

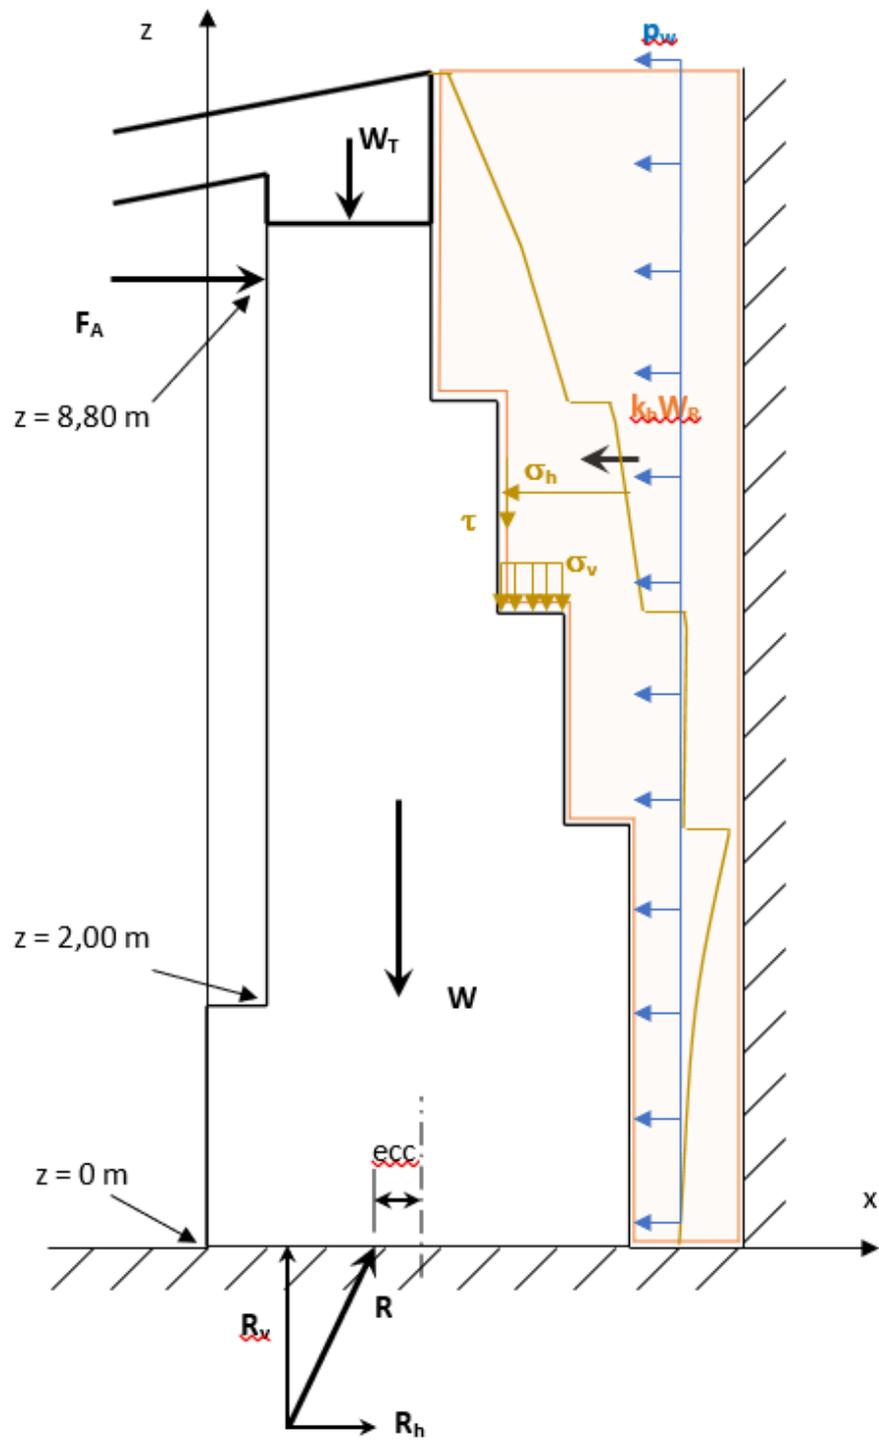
Figure 29 : Principales actions exercées sur le mur

- ✓ L'action due à l'eau est modélisée par pression horizontale uniforme à l'arrière du mur d'intensité variable supposée traduire des conditions de drainage plus ou moins efficaces : p_w ;

Les principales actions sont schématisées sur la figure qui suit :

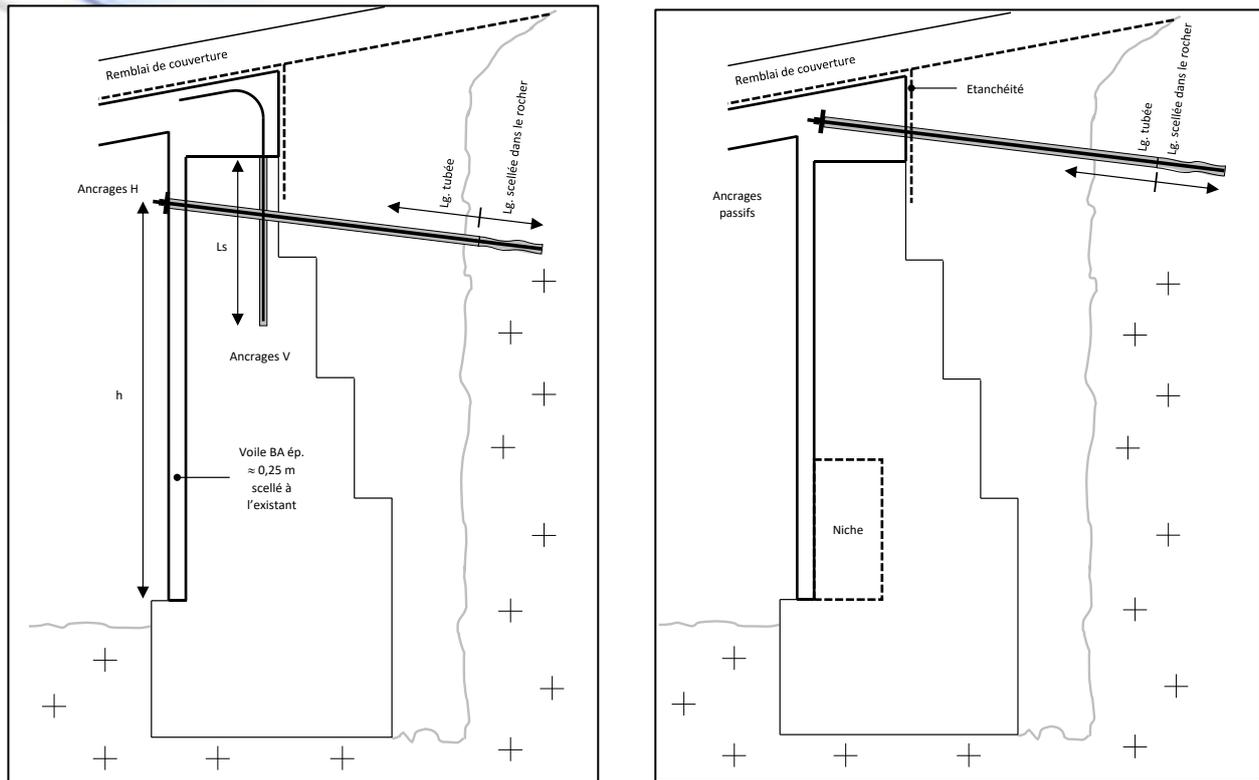
Figure 31 : Configurations étudiées pour les ancrages dans le rocher (horizontaux) et verticaux

Voici les géométries associées : à gauche de 4.00 m à 6.50 m, à droite si l'ancrage est dans la longrine :

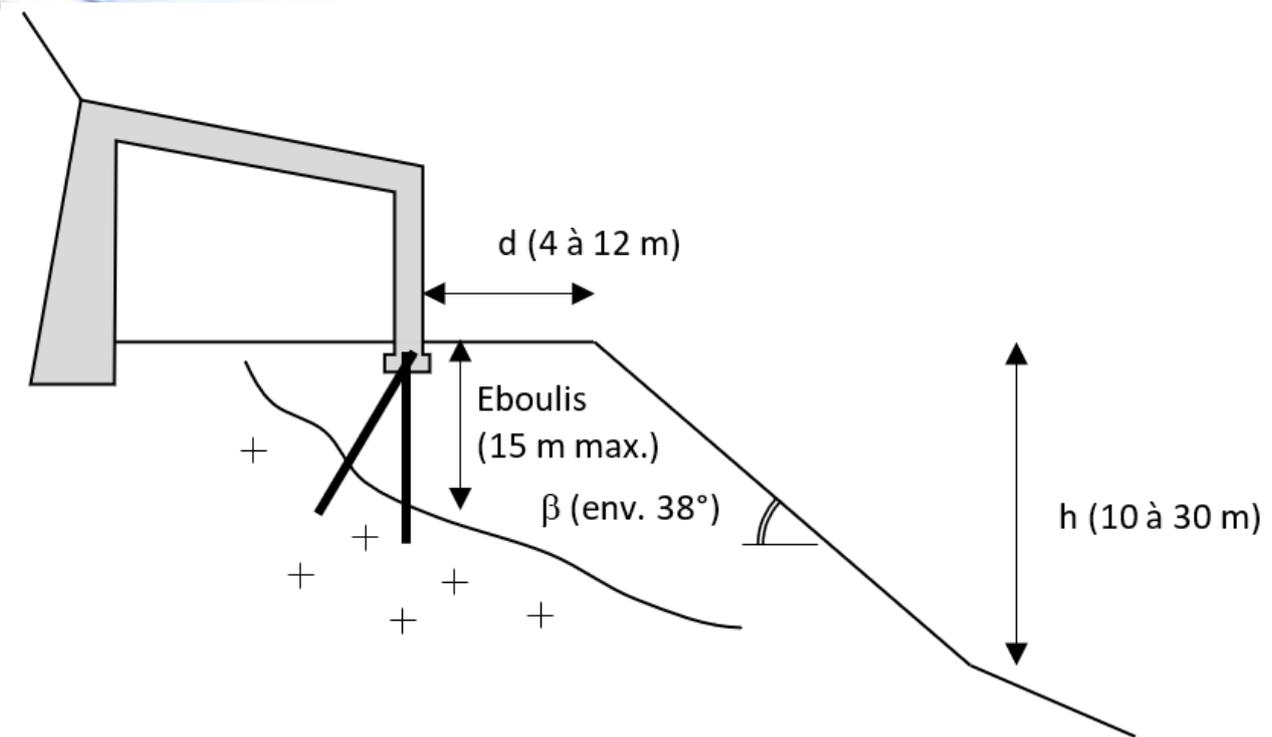
Figure 33 : Géométrie étudiée

Cette pente est constituée des matériaux d'abattage de l'éperon rocheux effacé pour le passage de la route. Elle est relativement raide (autour de $\beta = 38^\circ$). La distance d de la crête au futur piédroit aval de la galerie – qui reposera sur micropieux – est variable de quelques mètres à plus d'une dizaine de mètres. L'épaisseur des éboulis au niveau du futur piédroit aval nous est connue grâce aux profils sismiques et aux sondages mécaniques et varie de 0 à une quinzaine de mètres. La hauteur h de ces derniers dans le versant atteint 30 m.

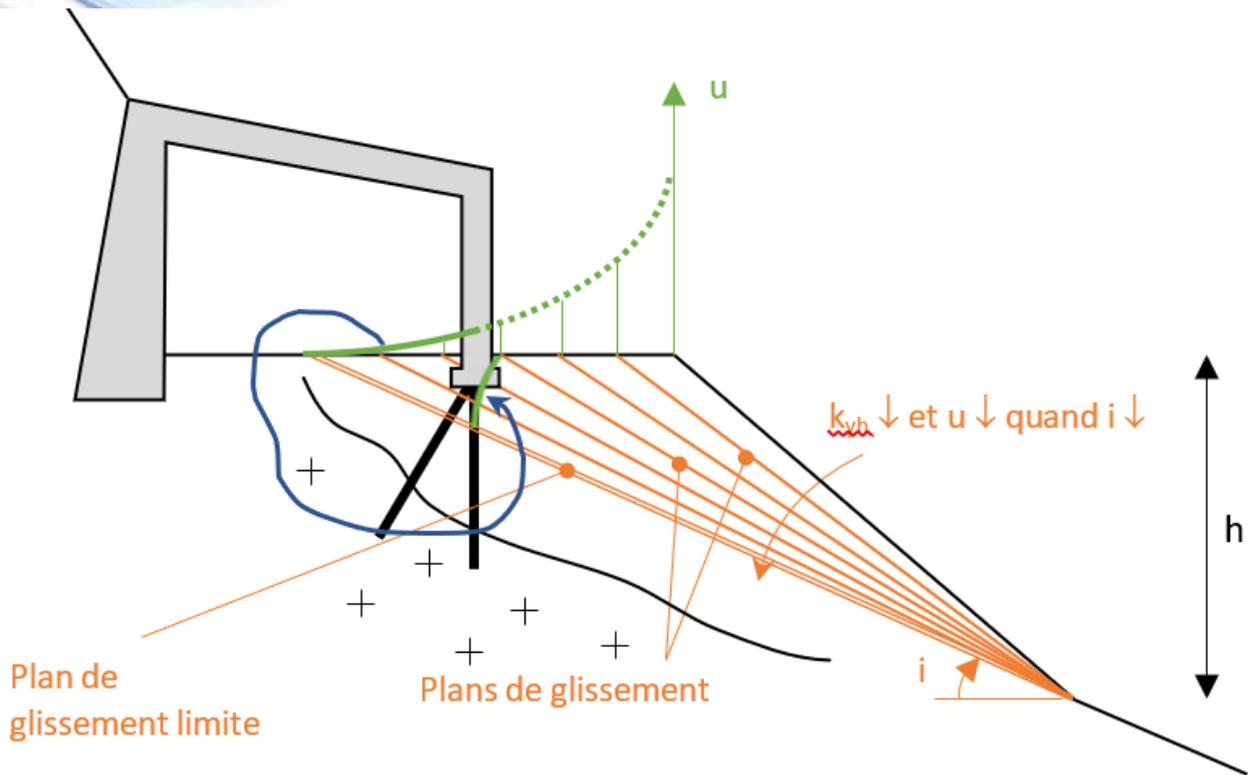
Figure 35 : Plans de glissement de la géométrie étudiée

où u est le déplacement en cm, σ est l'écart-type, a_y est l'accélération à la rupture, a_{max} est l'accélération maximale. Nous avons $\frac{a_y}{a_{max}} = \frac{k_{hy}}{k_h}$, k_{hy} étant le coefficient sismique à la rupture calculé pour une inclinaison donnée i du plan de glissement, c'est-à-dire un coefficient de sécurité $F(k_{hy}, i) = 1$.

Tous ces détails sont illustrés sur la figure ci-dessous.

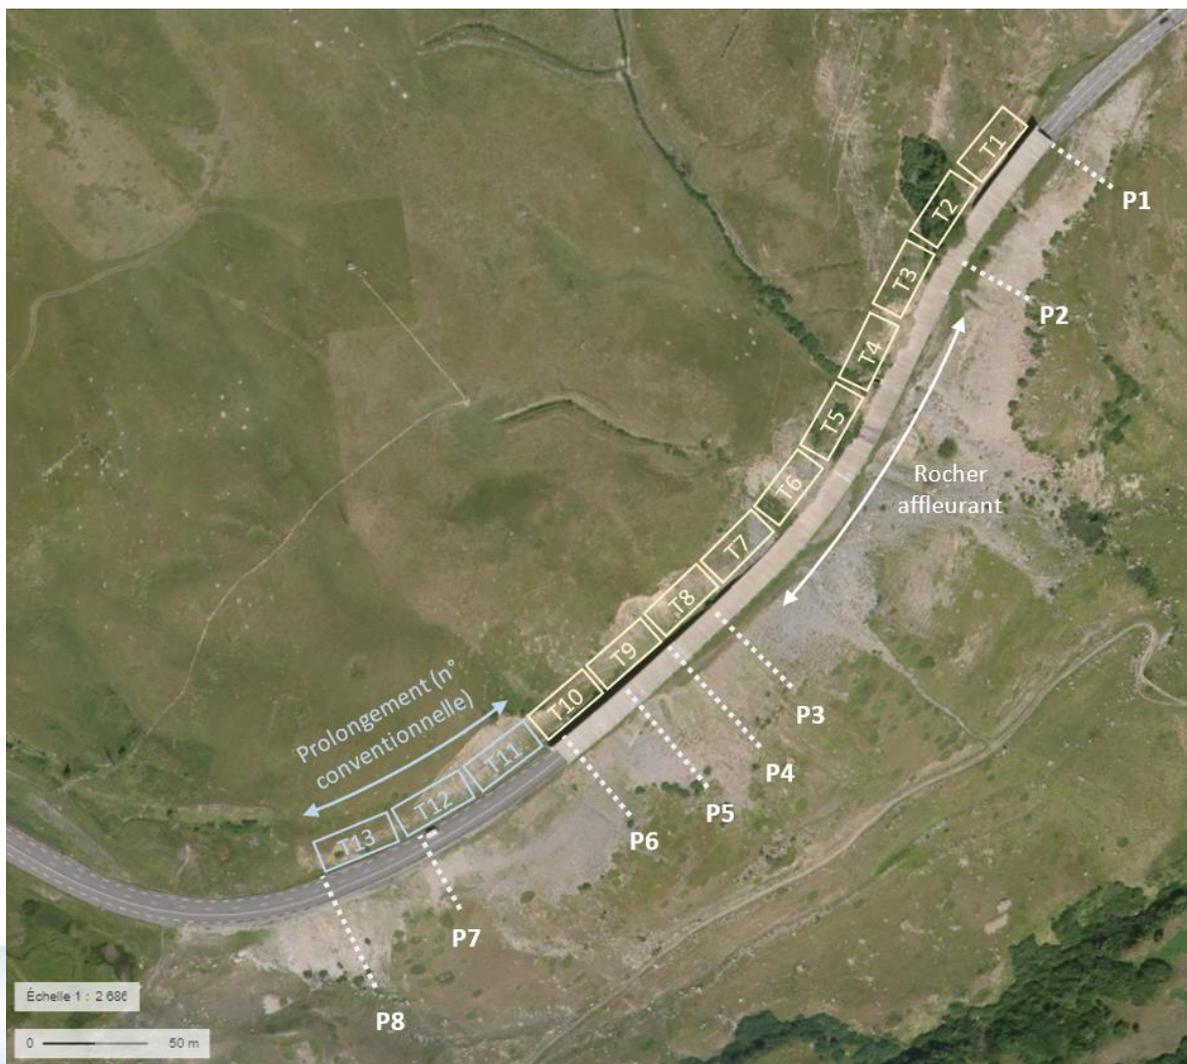
Figure 36 : Profils sélectionnés pour l'analyse de stabilité

Nous avons appliqué la méthode à une sélection de plusieurs profils de calcul P1 à P8 représentatifs des conditions géotechniques et géométriques le long de la galerie (dans ce tableau et la figure qui suit la numérotation des travées 11 à 13 du prolongement, de même longueur que les travées existantes, est purement conventionnelle).

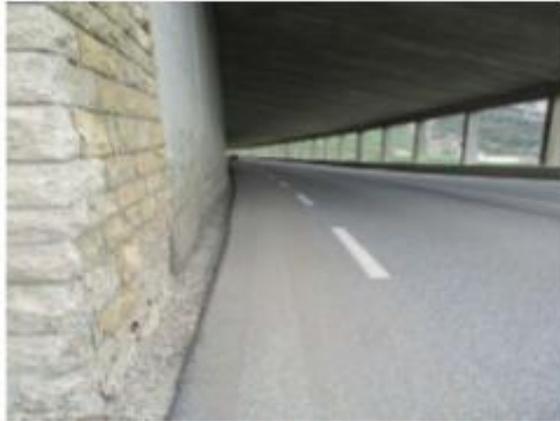
Figure 1 : Vue d'ensemble de la galerie de la Marionnaise

La galerie de la Marionnaise (figure 1) est un ouvrage construit en deux phases. La première date de 1964 (7 tabliers (travées de 2 à 8)) à l'emplacement d'une ancienne galerie en maçonnerie et la seconde de 1976 (deux tabliers supplémentaires au Nord 9 et 10 et un au Sud).

L'ouvrage d'une longueur de 381,20 m est constitué de 10 tabliers de 37,80 m de longueur et de deux ouvrages de tête. Chaque tablier est constitué par trente prédalles élégies, de section rectangulaire, en béton précontraint. Elles sont clavées par des joints coulés en place. Chaque tablier présente un rampant d'inclinaison de 18° vers l'aval. Chaque travée est constituée à l'amont d'un mur de soutènement (figures 2 et 3) et à l'aval de 7 poteaux en béton armé.

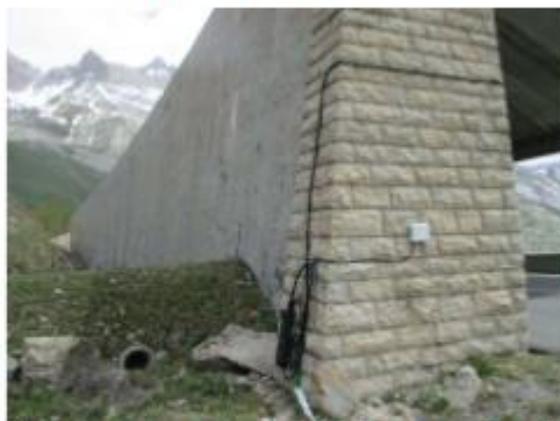
Figure 3 : Mur amont – Partie non en contact avec le remblai

Selon les informations transmises par le client, la partie du mur de soutènement non en contact avec le remblai présente les mêmes caractéristiques et configuration que le mur en contact du remblai (absence d'armatures, sensibilité importante au gel/dégel, propriétés mécaniques similaires...). Dans ces conditions, l'ensemble des préconisations ci-dessus s'appliquent également pour la partie du mur de soutènement non en contact avec le remblai.

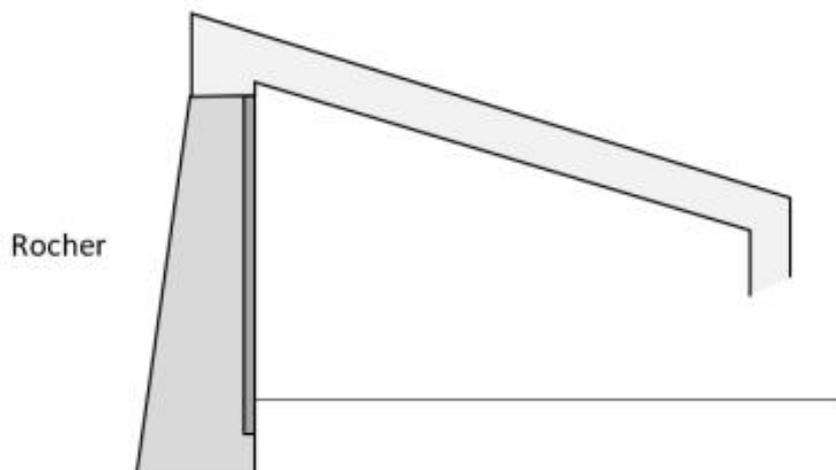
Figure 5 : Option 2 envisagée par Arcadis - Conservation du mur amont en contact avec le remblai et réutilisation

Selon les informations transmises par Arcadis, l'option 2 consiste à purger l'épaisseur de béton dégradée dans le mur amont puis à couler un voile en béton d'une vingtaine de cm sur le côté aval du mur de soutènement pour protéger le mur amont des sollicitations externes (notamment des variations de température et des projections de sels de déverglaçage).
