RD 1091

Conception-Réalisation de la Galerie de la Marionnaise

NOTE G2 AVP

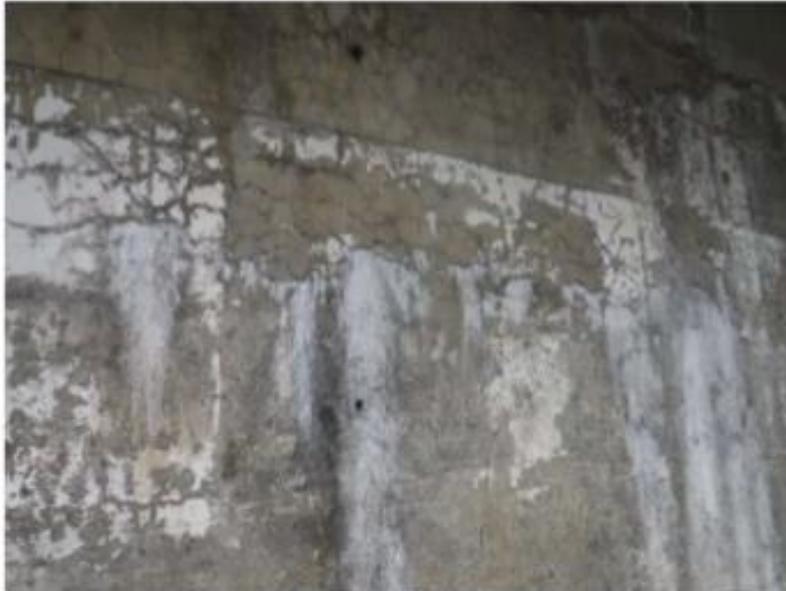
Figure 6 : Extrait du rapport de diagnostic Réf. : A21 04447 BEI | Indice : A | Date : 03/02/2022 (Annexe 1, Photo n°11, page 38) – Exemple de désordre sur la travée 4

Les conclusions de ce rapport de diagnostic intermédiaire mettent en avant la sensibilité au gel/dégel et à l'action des sels de déverglaçage, phénomènes probablement à l'origine des dégradations observées.
