Propositions d'aménagements contre les crues du ravin de la Ruine

Avant-Projet

Commune de Névache

*Service de Restauration des Terrains en
Montagne des Hautes-Alpes*

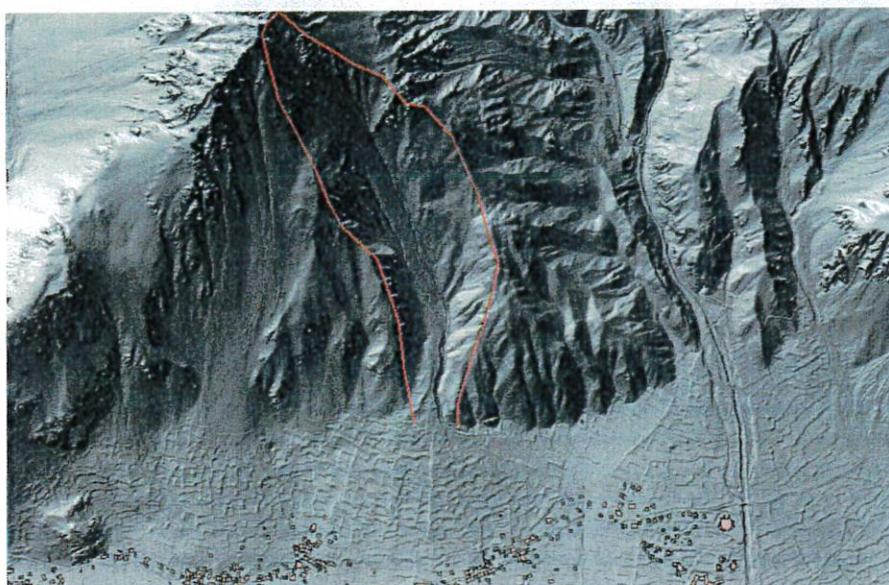
L'emprise du levé LIDAR est très vaste et couvre notamment tout le bassin versant du ravin de la Ruine. Un **modèle numérique de terrain** d'1m x1m a été réalisé à partir de ce levé. Il sert de base à la présente analyse topographique.

Modèle numérique de terrain utilisé dans la présente étude – délimitation du bassin versant du ravin de la Ruine représentée en rouge

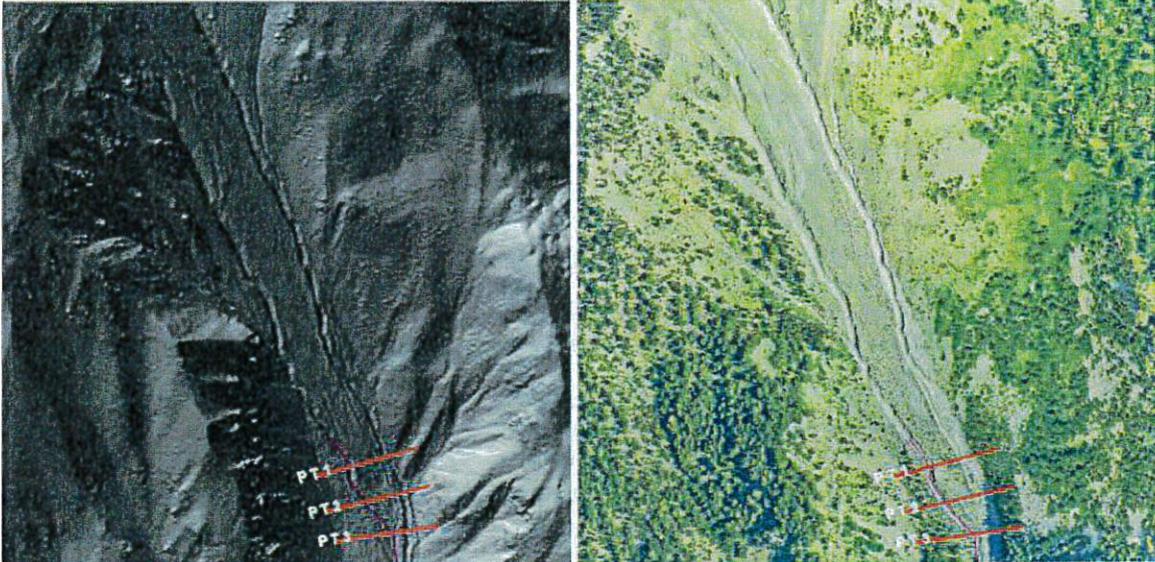
Partie située entre 2150 m et 1800 m d'altitude : les écoulements sont drainés par deux ravines principales

Jusqu'à 1800 m d'altitude, la ravine rive droite est celle qui semble concentrer le plus d'écoulements en période de crue. Sa position - bien plus basse que la ravine rive gauche - et le pendage du versant concentrent les écoulements dans la ravine rive droite et engendrent des phénomènes de surcreusement très importants. Ceux-ci peuvent atteindre près de 6 m dans cette ravine tandis qu'ils ne sont que d'1 mètre à 2 mètres en moyenne dans la ravine gauche.

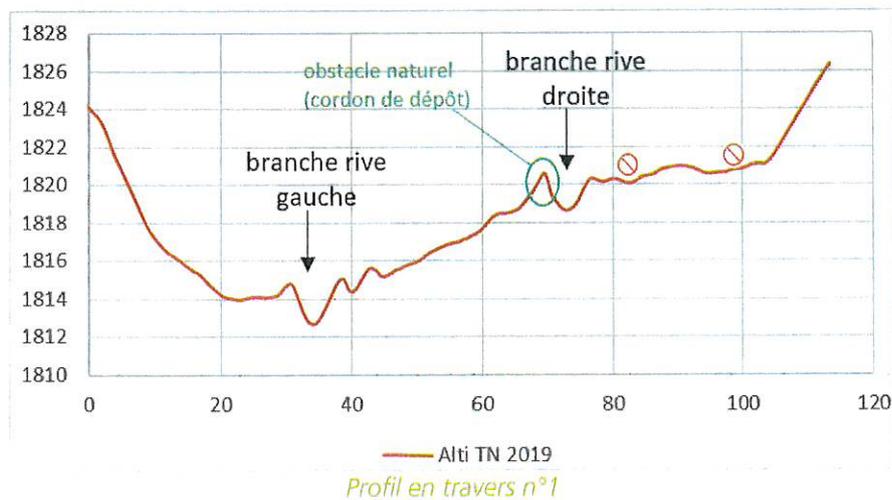
Le profil en travers n°1 est intéressant puisqu'il permet d'observer :

- La présence d'un merlon en rive gauche de la ravine rive droite empêchant les écoulements de rejoindre la ravine rive gauche (bourrelet de lave).

- La présence d'une ancienne terrasse perchée de débordements en rive droite matérialisée par les pictogrammes « sens interdit » sur les schémas suivants et matérialisant les écoulements à éviter car il serait alors possible que le lit actuel « bascule » vers les quartiers de Sallé et Forville, voir du Cros.
- La dénivelée importante séparant les deux ravines (près de 5 m).

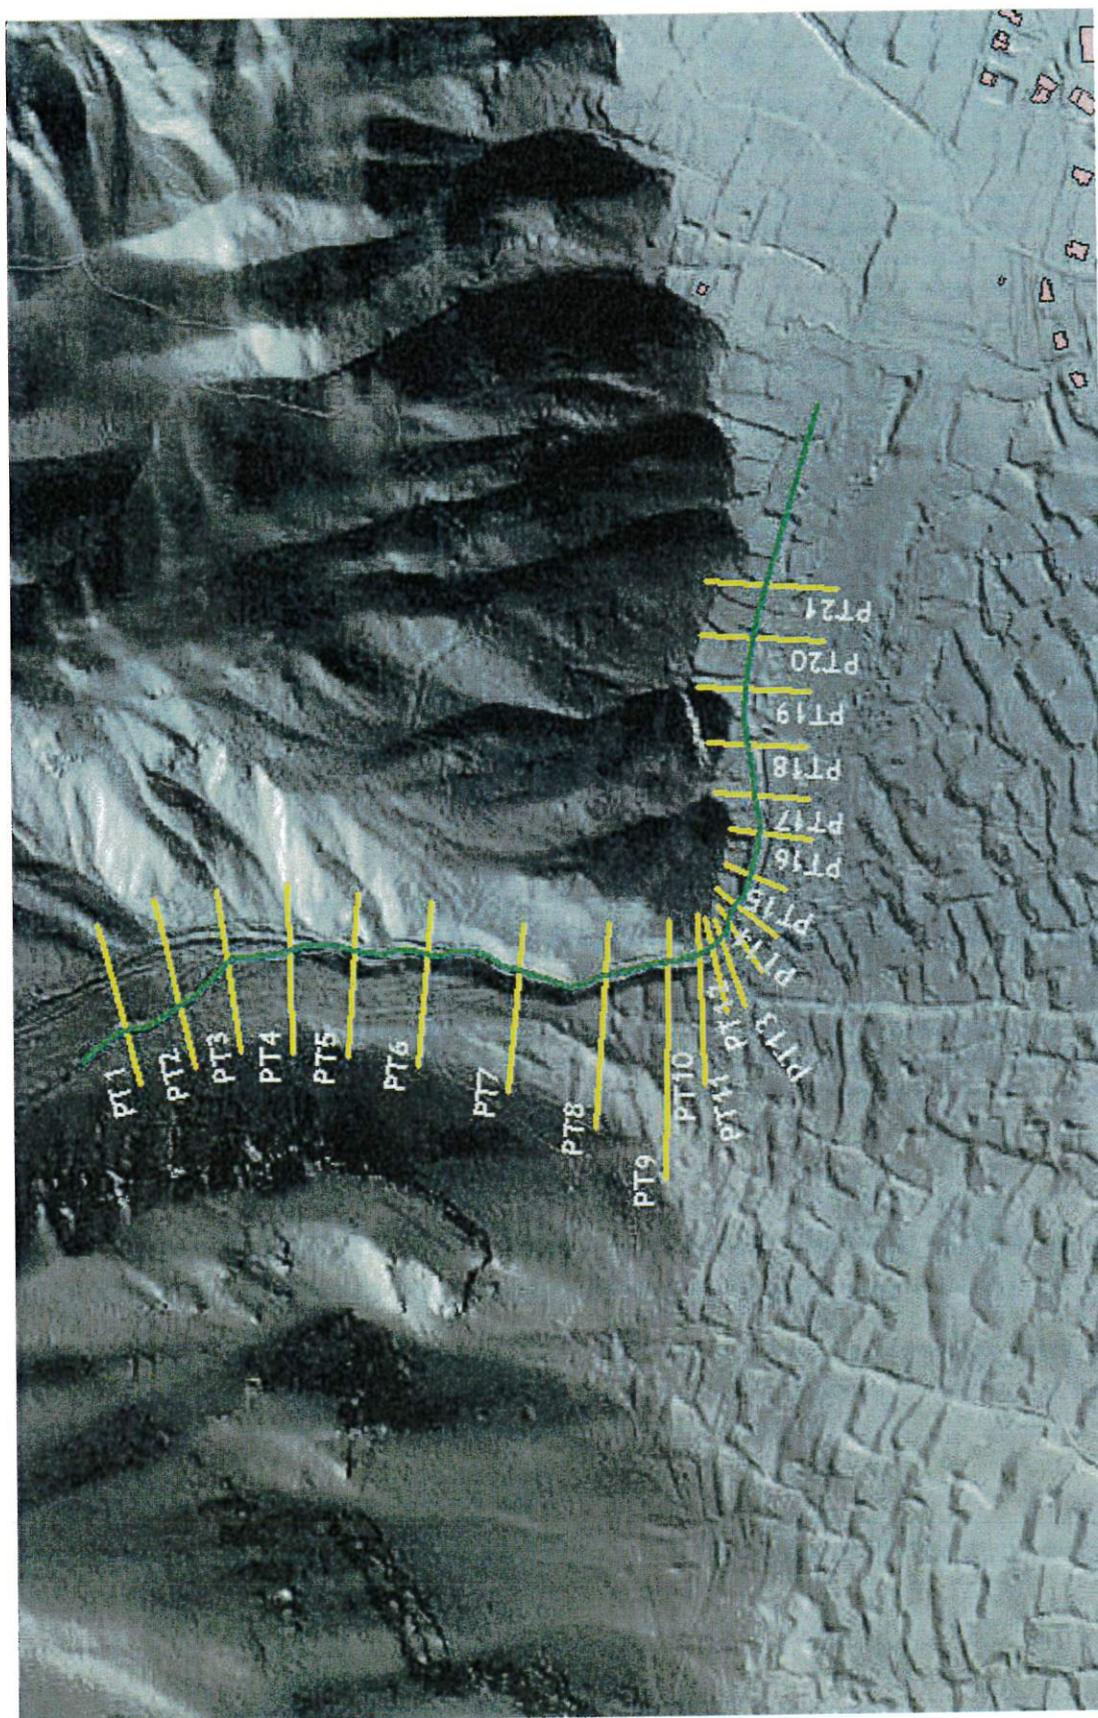
Localisation des profils en travers (en jaune) et du profil en long (en vert) sur fond MNT

21 profils en travers, numérotés de l'amont vers l'aval, et un profil en long ont été réalisés à partir de ce MNT. La position de ces profils est représentée sur fond orthophotographique et sur fond d'ombrage MNT en pages suivantes.

Le profil PT1 est situé à 1812 m NGF dans une zone où le chenal d'écoulement s'écoule encore essentiellement en 2 sous ravines. Le profil PT21 est situé à 1637 m NGF en bordure Est du cône de déjection et de la piste de ski.

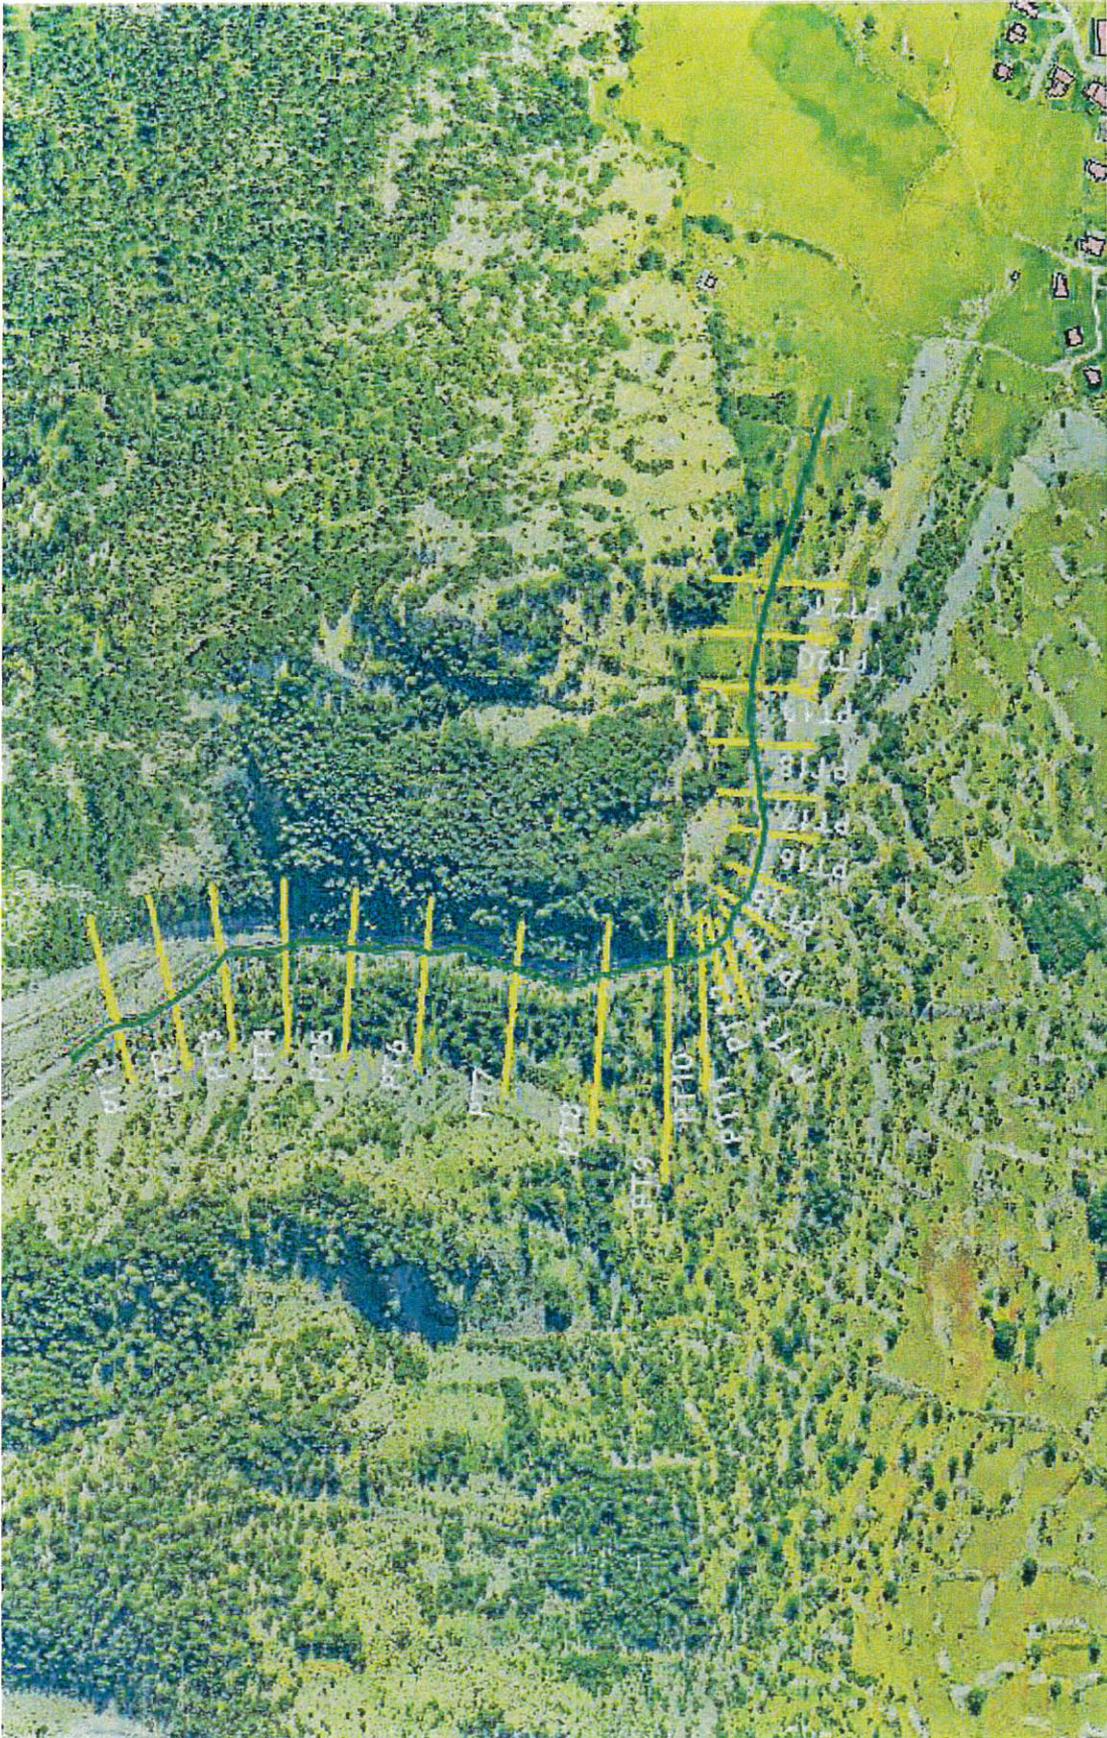
Localisation des profils en travers (en jaune) et du profil en long (en vert) sur fond orthophotographique

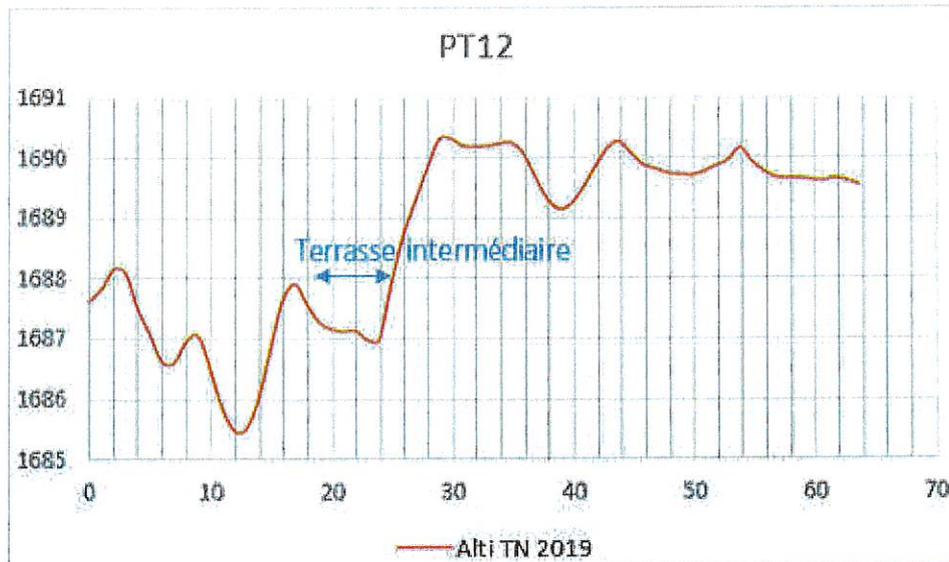
Profil en travers n°12 : terrasse intermédiaire bien visible en rive droite à l'altitude 1687 m NGF

Cette terrasse intermédiaire est située dans l'extrados du virage et se transforme au PT13 en un second chenal bien marqué. Il est alors pratiquement impossible que d'éventuels écoulements débordants parviennent à revenir dans le lit principal. Nous verrons que ceux-ci contourneraient la piste de ski et se dirigeraient droit vers les habitations du hameau du Sallé.

Ces profils en travers 11, 12 et 13 semblent ainsi très critiques vis-à-vis du risque de débordement.

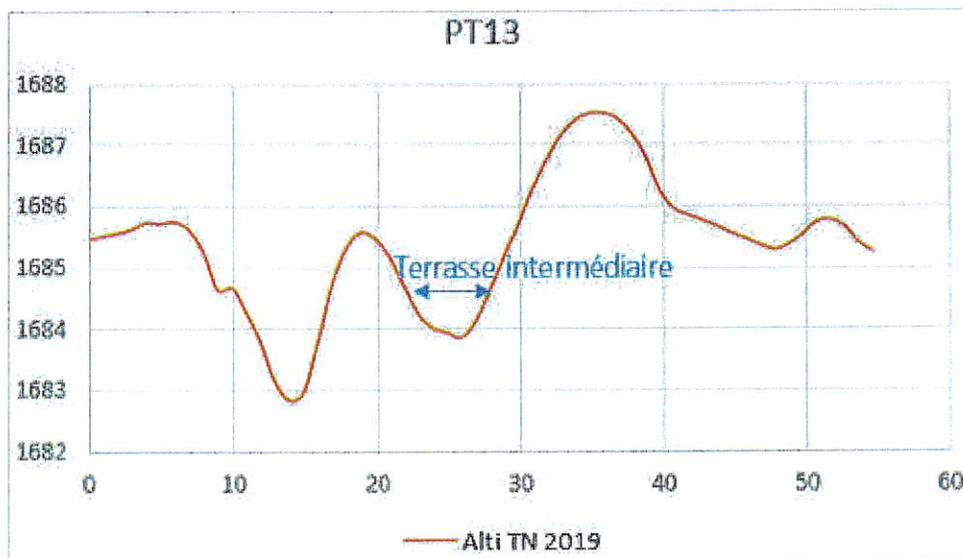
Profil en travers n°13 : terrasse intermédiaire bien visible en rive droite à l'altitude 1684 m NGF

C'est le cas également du profil en travers 14 qui présente une hauteur de berge rive droite de 2 m par rapport au fond du lit.

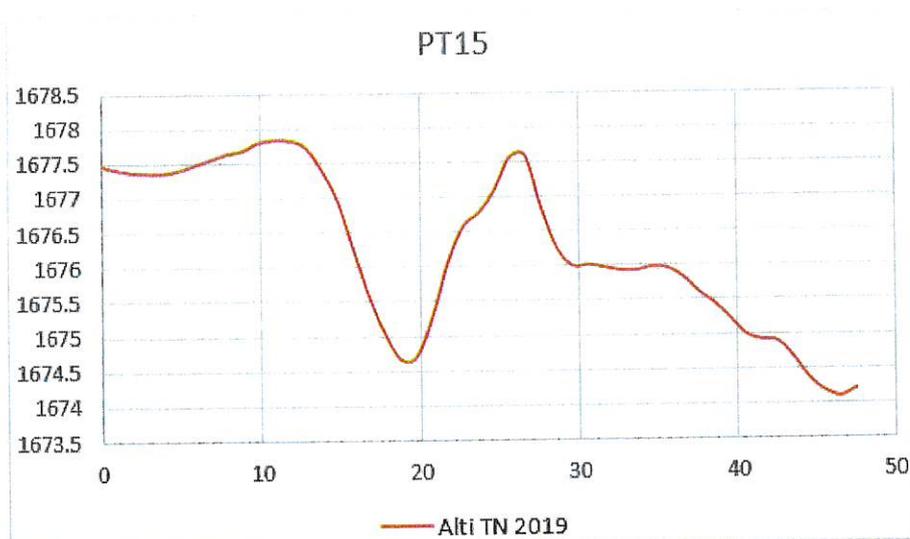
Profil en travers n°15 : le merlon rive droite créé post-crue 2018 est bien visible

Le merlon de curage post-crue 2018 est bien visible en rive droite sur les profils PT14 à PT18 avec une hauteur de surélévation par rapport au TN comprise entre 1,5 m et 2,5 m et une crête très étroite d'à peine 1 m. La partie haute de cet ouvrage d'environ 120 ml semble ainsi fortement exposée aux phénomènes d'érosion.

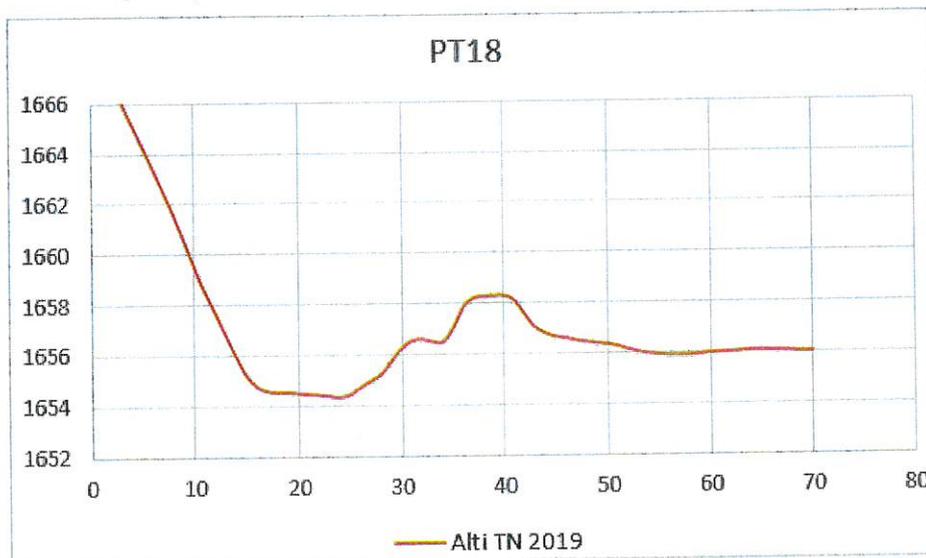
Profil en travers n°18 : présence d'une vaste zone en rive gauche permettant de chenaliser les écoulements de lave vers une zone à moindres enjeux. Le merlon post-crue 2018 est encore visible sur ce profil

A l'aval, du PT17 au PT21, plus aucun merlon permettant de concentrer les écoulements n'est présent. La pente du terrain naturel renvoie d'éventuels écoulements du ravin de la Ruine en direction de la piste de ski.

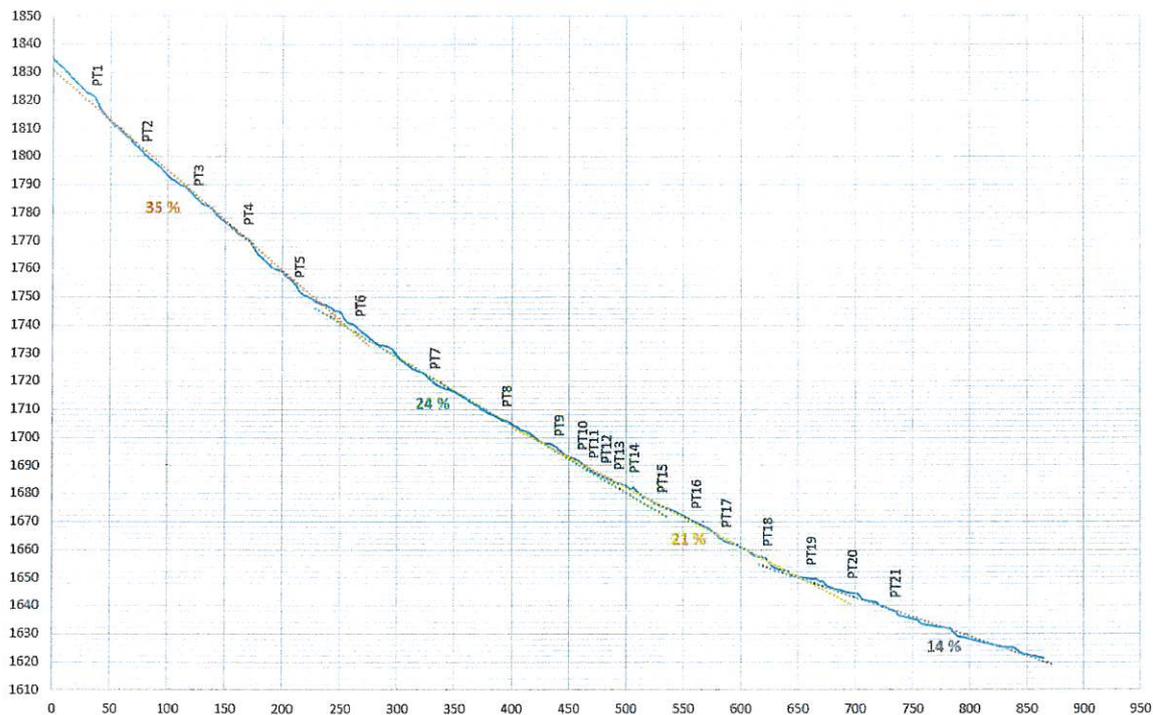
Le profil en long du ravin de la Ruine issu du levé LIDAR 2019 est représentée ci-dessous. Il a été tracé de l'amont vers l'aval en suivant d'abord la ravine rive droite à partir de 1835 m d'altitude, puis le chenal principal et enfin la direction vers laquelle il convient d'orienter les écoulements (entre la piste de ski et le versant rive gauche).

Profil en long du torrent de la Ruine issu du traitement du levé LIDAR réalisé en 2019

- Une première rupture de pente marquée est observée aux alentours de 1740 m d'altitude (aux environs du PT6) avec un passage de 35% à 24%. D'importants dépôts sont susceptibles de se produire dans ce secteur. Celui-ci n'est pas particulièrement sujet aux débordements puisque la hauteur de la crête de berge rive droite est située entre 8 m et 10 m au-dessus du lit.

- Une autre rupture de pente est constatée vers 1710 m d'altitude (pente passant de 24% à 21%), entre les profils PT8 et PT9. Là encore il ne s'agit pas d'un problème particulier car cette rupture intervient dans une zone très encaissée et très étroite avec, pour les écoulements, une quasi-impossibilité de déborder en rive droite.

- La pente est ensuite remarquablement constante sur pratiquement 200 ml dans cette portion en virage pris par le torrent et ce jusqu'aux PT18-PT19. Aucune rupture de pente n'est présente dans la zone qui semble particulièrement sensible aux débordements (PT11 à PT14).

- Une dernière rupture de pente marquée a lieu aux alentours de 1650 m d'altitude (PT18-PT19) avec un passage de 21% à 14% à proximité immédiate de la zone d'arrivée du télési, dans un secteur où la largeur disponible est conséquente et la hauteur du merlon diminue franchement. L'analyse des lignes de plus grande pente montre cependant que d'éventuels écoulements débordants prendraient alors une direction à moindres enjeux.

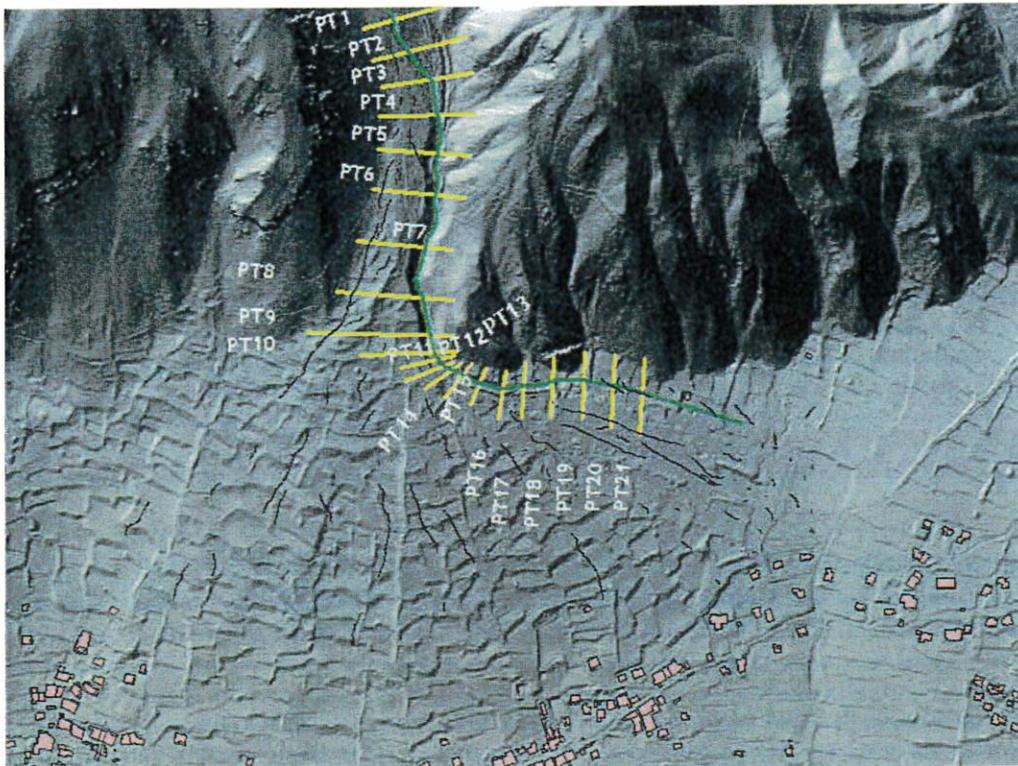
La figure suivante représente avec des traits noirs les lignes de plus grande pente tracées aléatoirement à proximité du chenal d'écoulement et sur le cône de déjection. Cette information est particulièrement intéressante car elle permet de visualiser quels pourraient être les trajectoires d'éventuels écoulements débordants.

Représentation de lignes de plus grande pente (traits noirs)

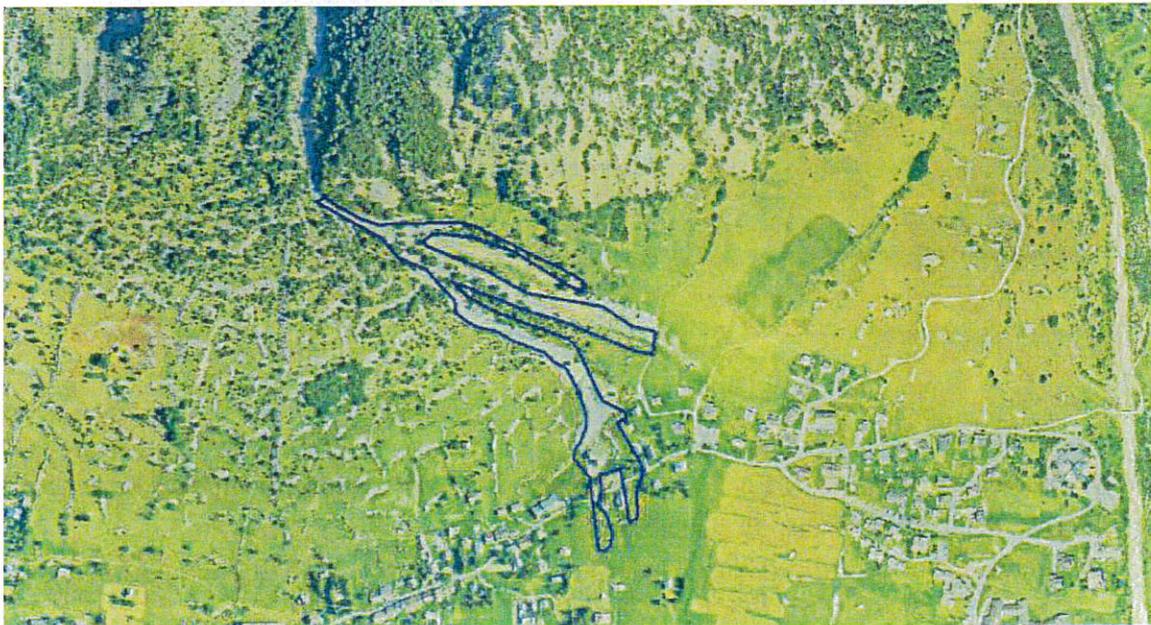
La carte suivante récapitule l'emprise des engravements qui se sont produits lors de la crue du 5 août 2018. La description détaillée de cet évènement est présente dans l'étude ETRM.

Emprise des zones impactées par la crue du 5 août 2018 – fond orthophotographie LIDAR - 2011

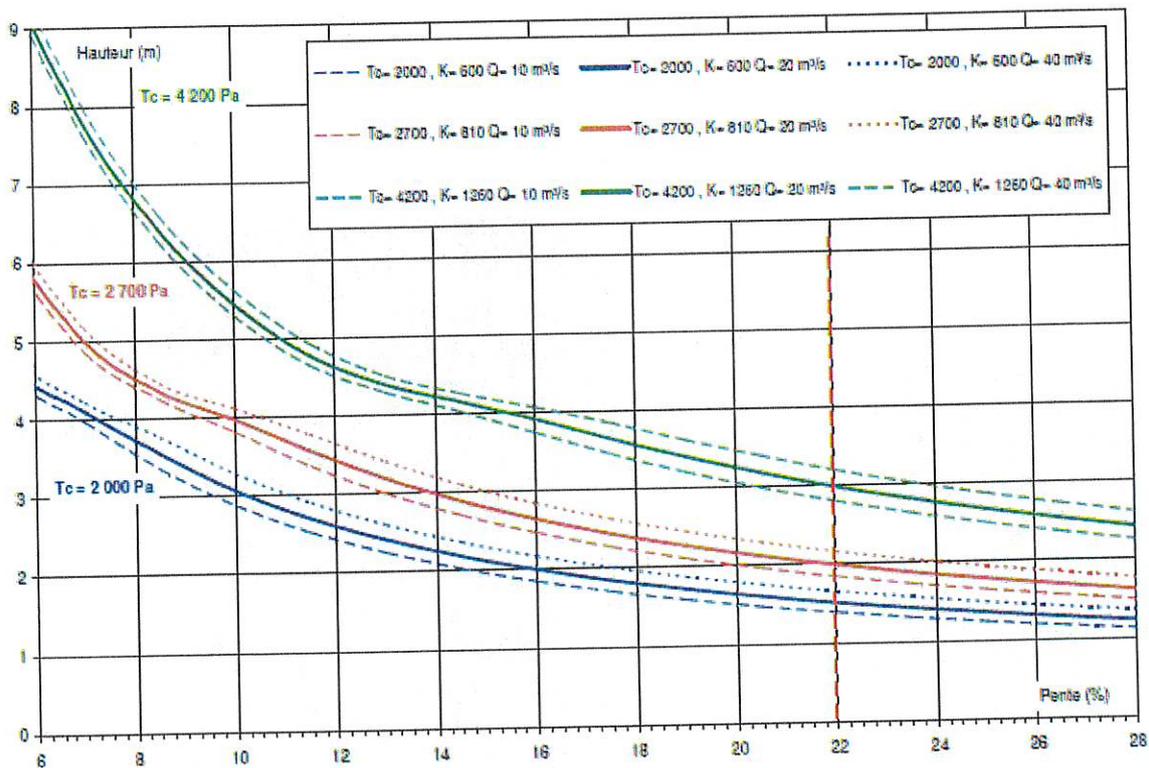
A partir de ces hypothèses, des calculs simples ont été menés permettant d'estimer les hauteurs d'écoulements pour différentes gammes de pentes rencontrées dans le bassin versant et le cône de déjection du ravin de la Ruine (cf. graphique suivant).

Calcul des hauteurs de laves pour différentes rhéologies et différentes gammes de pentes du bassin versant et du cône de déjection dans un lit de 1,7 m de large (extrait de l'étude ETRM)

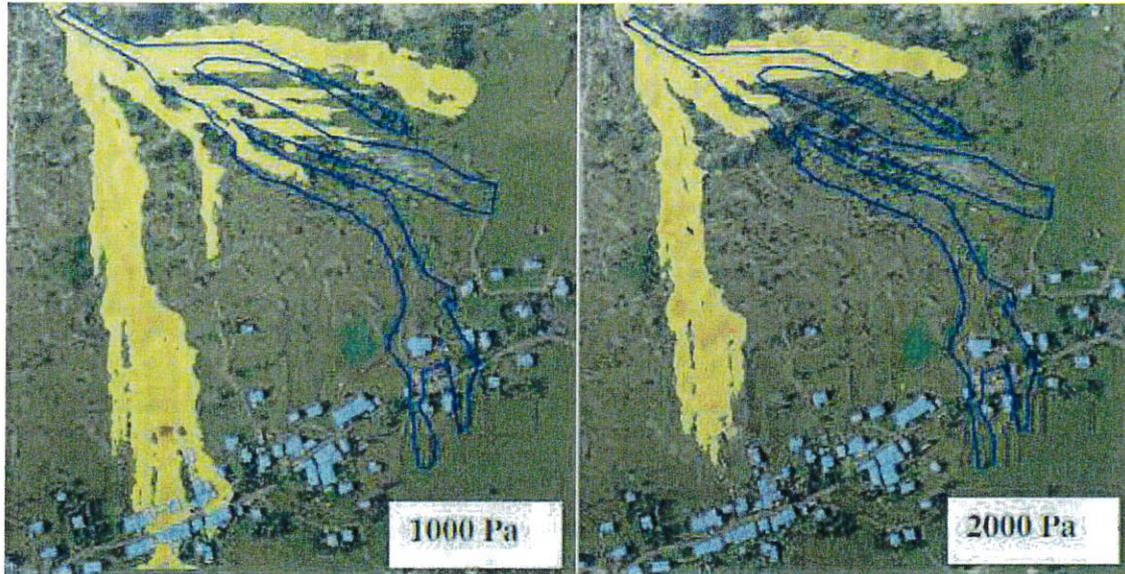
Résultat des modélisations réalisées par le service RTM de l'ONF dans le cadre de l'étude ETRM – simulations réalisées avec le logiciel « lave 2D »

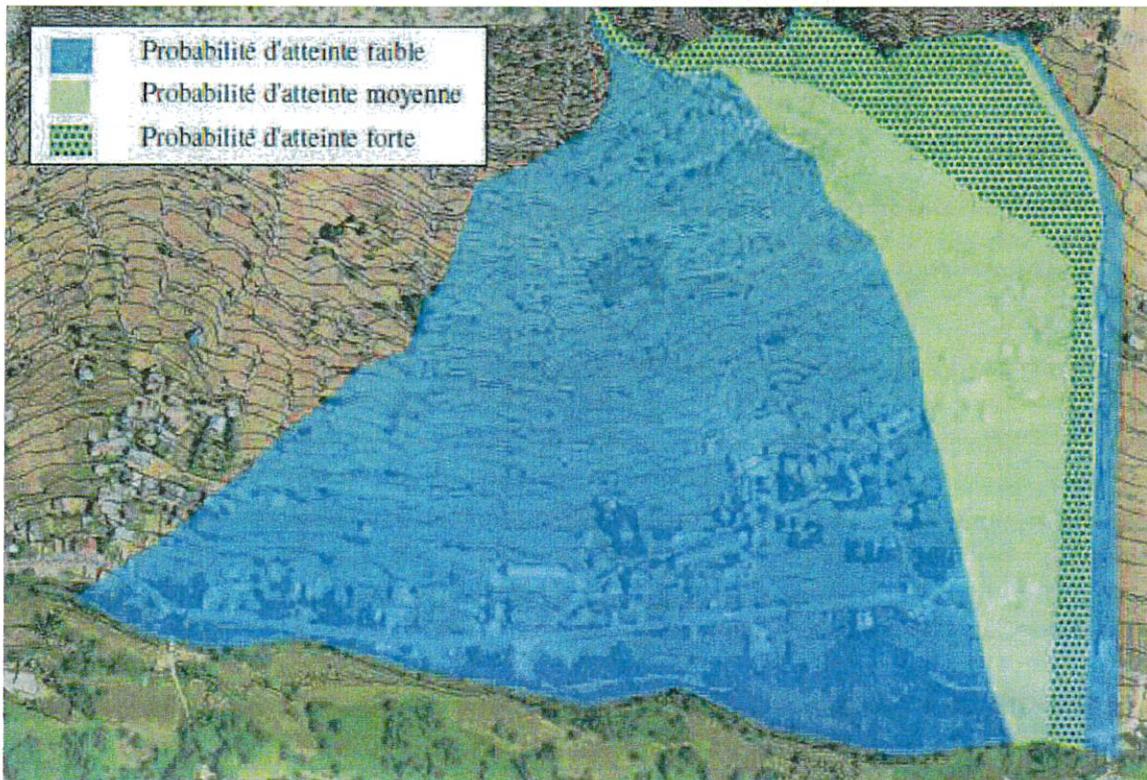
Le bureau d'étude ETRM a réalisé une cartographie prévisible du risque inondation en situation non aménagée. On s'aperçoit que le risque concerne la totalité du cône de déjection et que de nombreuses habitations sont situées en « probabilité d'atteinte moyenne ».

Zone inondable prévisible pour une crue centennale dans l'état actuel (étude ETRM)

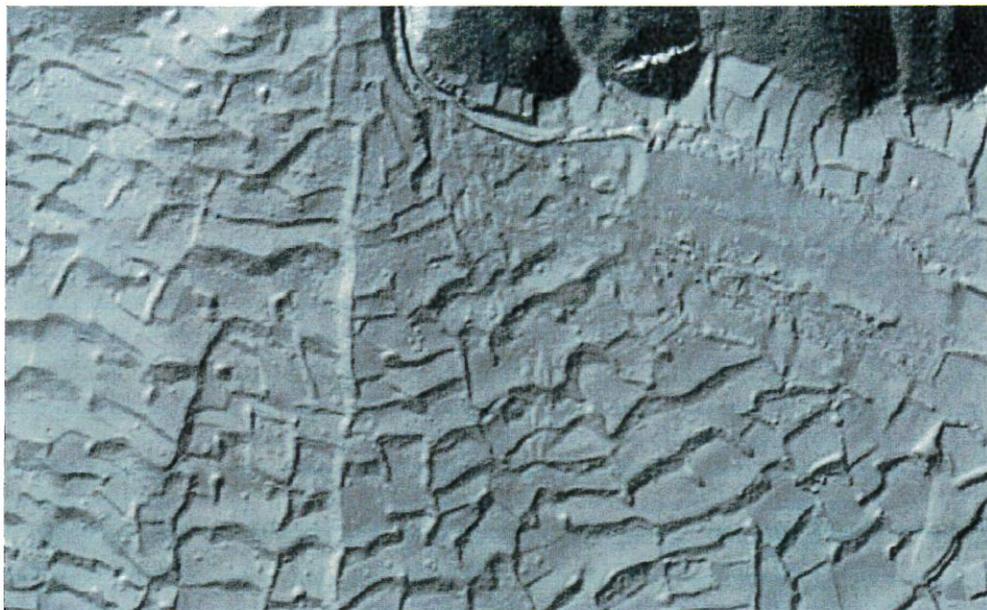
Le MNT au pas de 50 cm a été simplifiée à une précision d'1,5 m pour les besoins de cette modélisation. Nous avons vérifié que la dégradation résultante de la topographie était très légère et suffisante pour mener à bien nos calculs.

Aperçu du MNT utilisé dans le modèle Lave_2D - zoom sur la partie supérieure (le terrassement et le merion réalisés post-crue 2018 sont bien visibles)

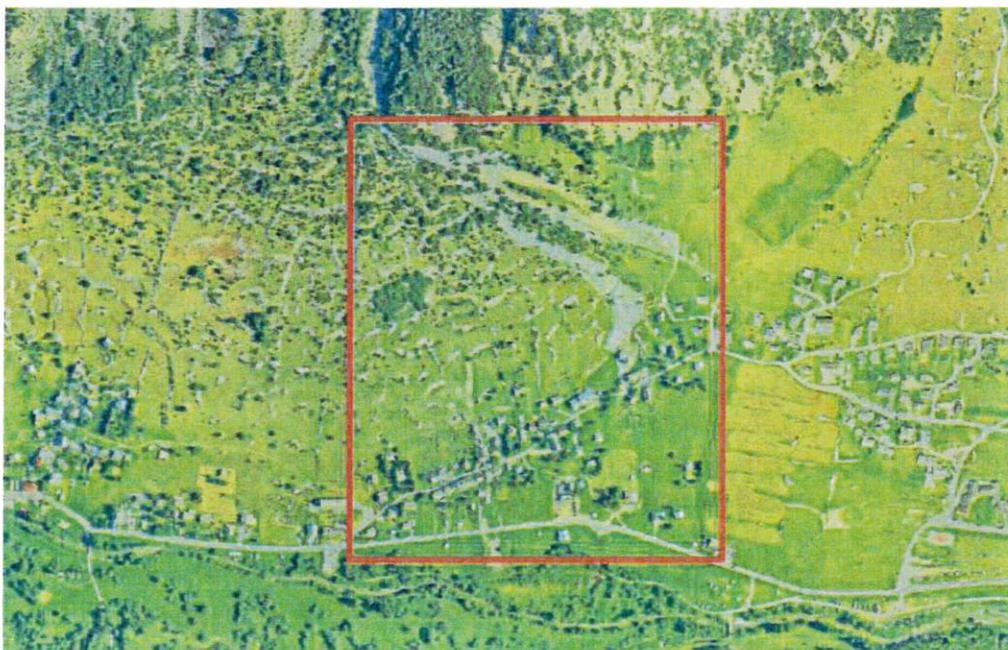
Le secteur modélisé s'étend dans un rectangle faisant environ 617 m nord-sud et 525 m Ouest-Est.

Emprise du modèle : carré rouge (fond orthophotographie LIDAR 2019)

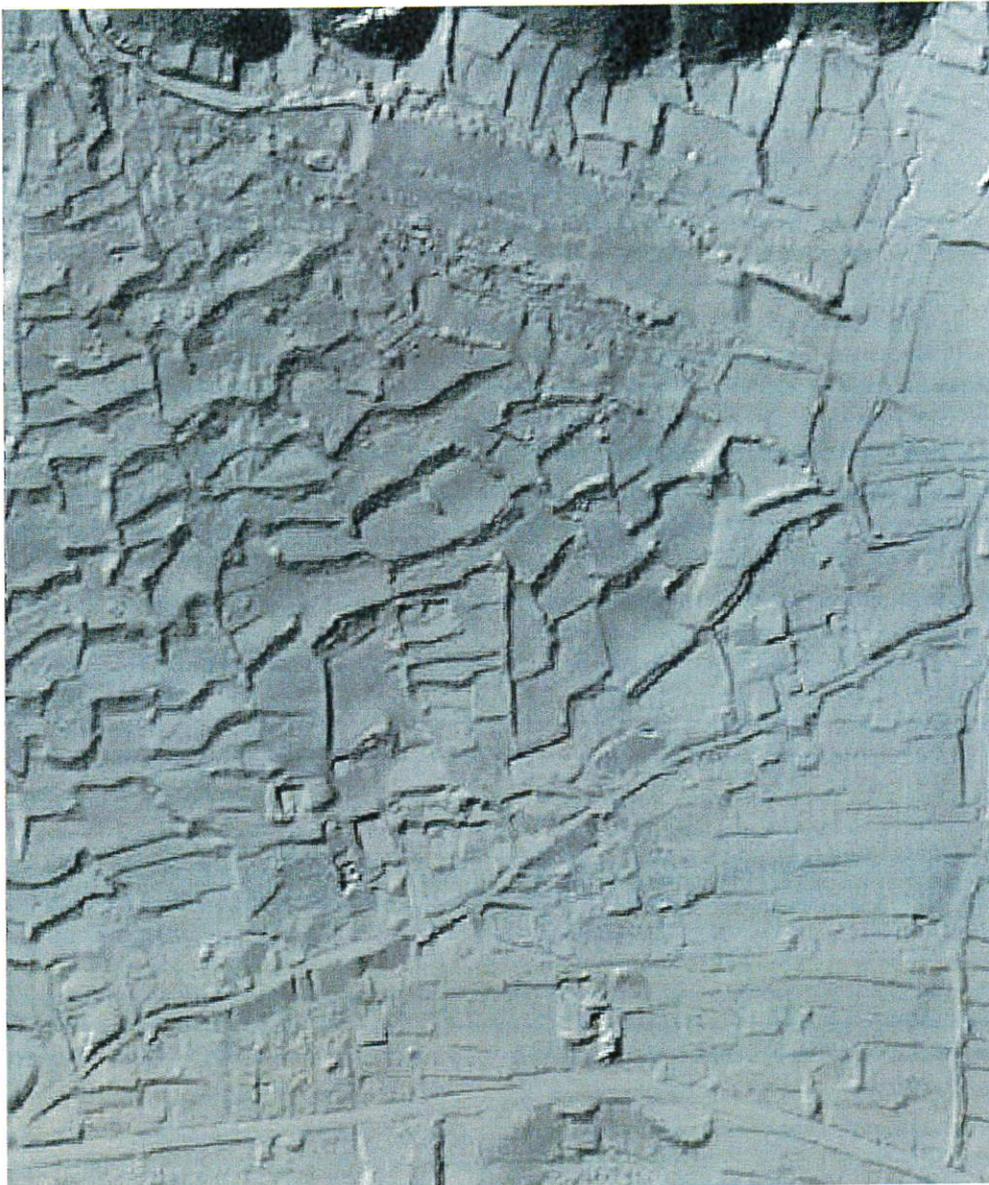
Le schéma suivant représente le modèle numérique de terrain finalement utilisé pour réaliser les simulations (précision d'1,5 m).

MNT utilisé dans le modèle (MNT de 2019 au pas de 50 cm ramené à un pas d'1,5 m)

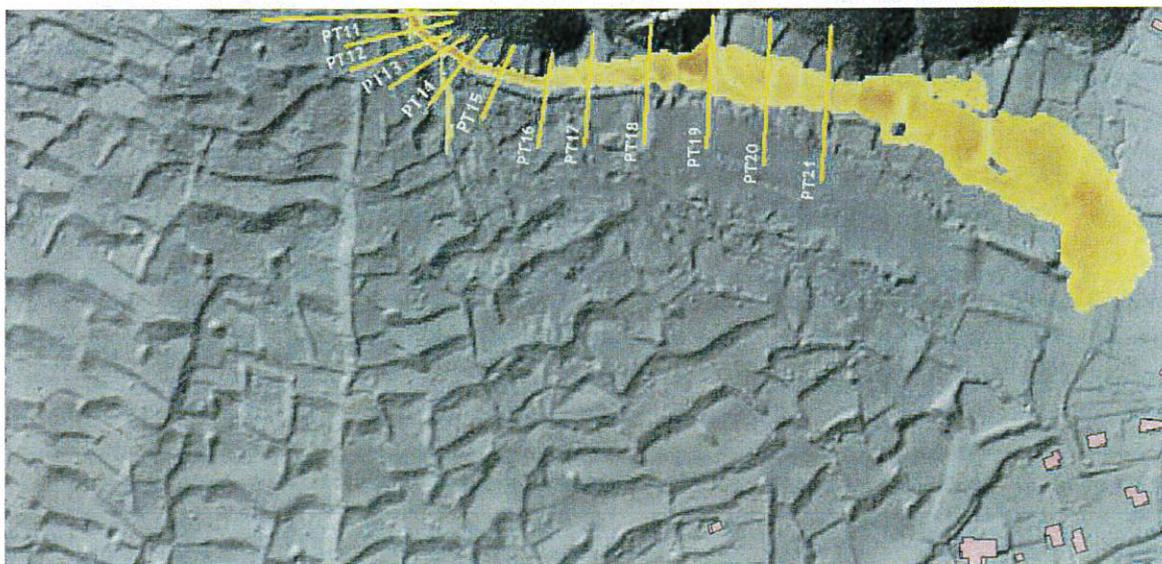
Résultats de modélisation dans le cas d'une lave très fluide (1000 Pa)

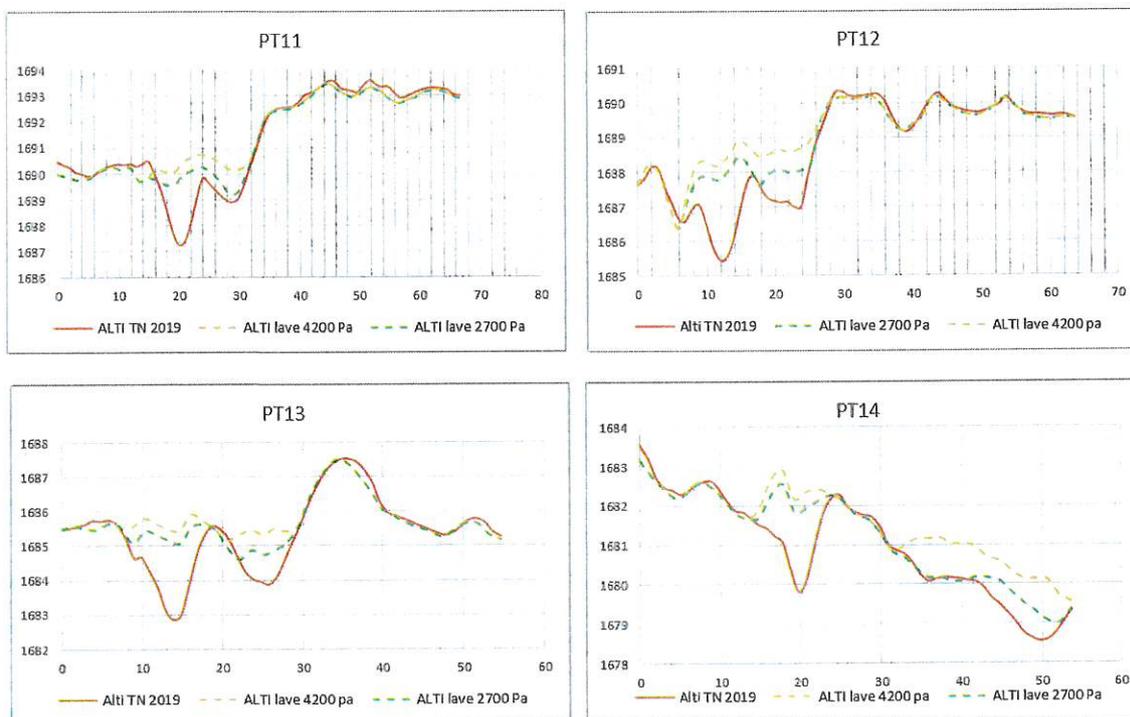
Résultats des modélisations au niveau des profils en travers PT11 à PT14 : débordements calculés pour des rhéologies de laves de 2700 Pa et 4200 Pa

Notons néanmoins la présence d'un rétrécissement à l'amont immédiat du merlon qui engendre de légers débordements résiduels en rive droite du chenal (PT11 à PT14) principalement pour les écoulements les plus visqueux. Les volumes débordants sont cependant très faibles et n'ont pas suffisamment d'énergie pour atteindre les premiers enjeux.

Les hauteurs maximales d'écoulement sont obtenues logiquement pour les rhéologies très visqueuses. Elles atteignent près de 3,5 m dans le cas d'une lave de 4200 Pa et sont plutôt de l'ordre de 2,5 m à 3,0 m pour les rhéologies plus classiquement rencontrées sur ce type d'appareil torrentiel (2000 Pa).

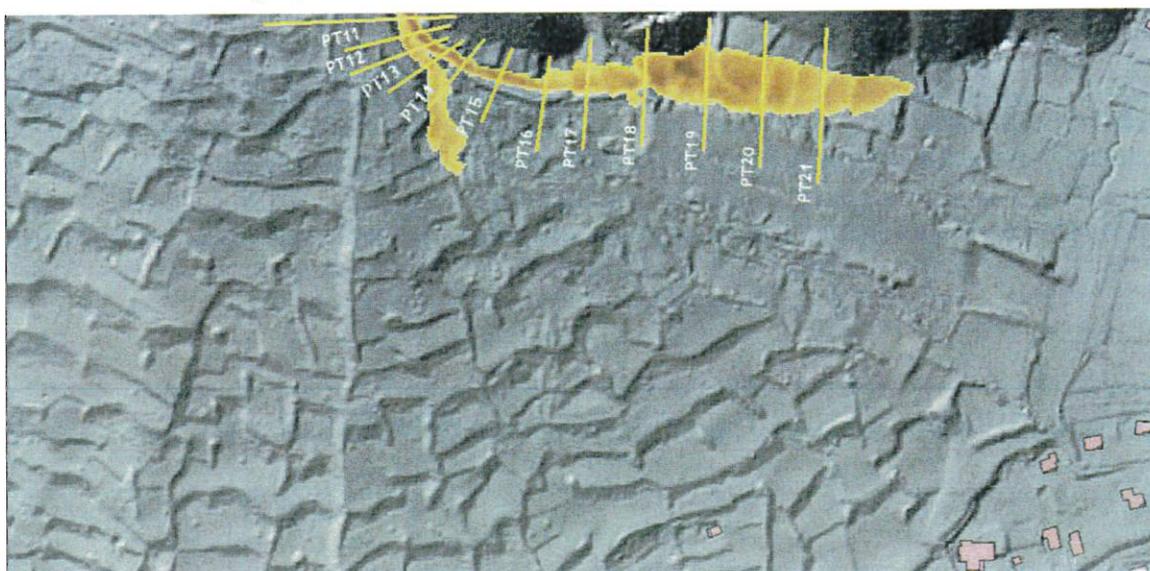
Résultats de modélisation dans le cas d'une lave très visqueuse (4200 Pa)

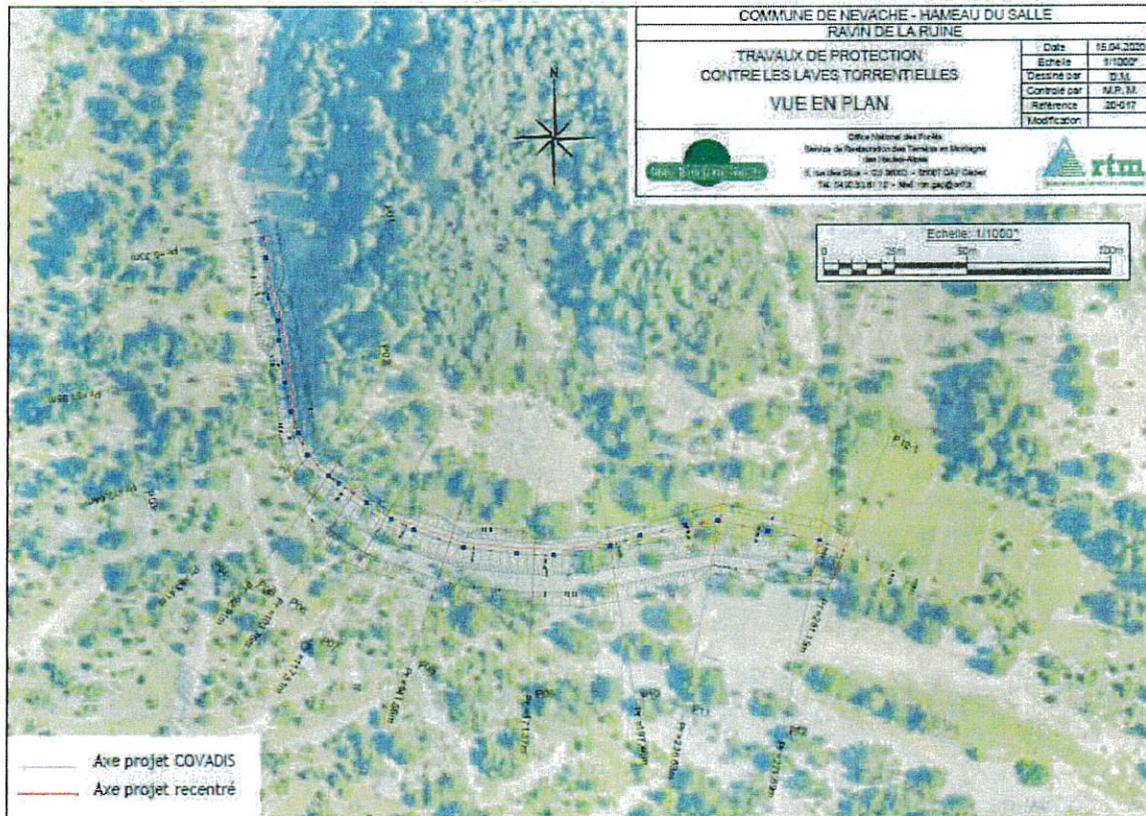
N.B : les plans réalisés utilisent une numérotation et un nombre de profil différents de ceux présentés dans la partie diagnostic du présent rapport. Ils se cantonnent uniquement à la zone qui va être remodelée.

Localisation des nouveaux profils en travers et emprise du projet proposé

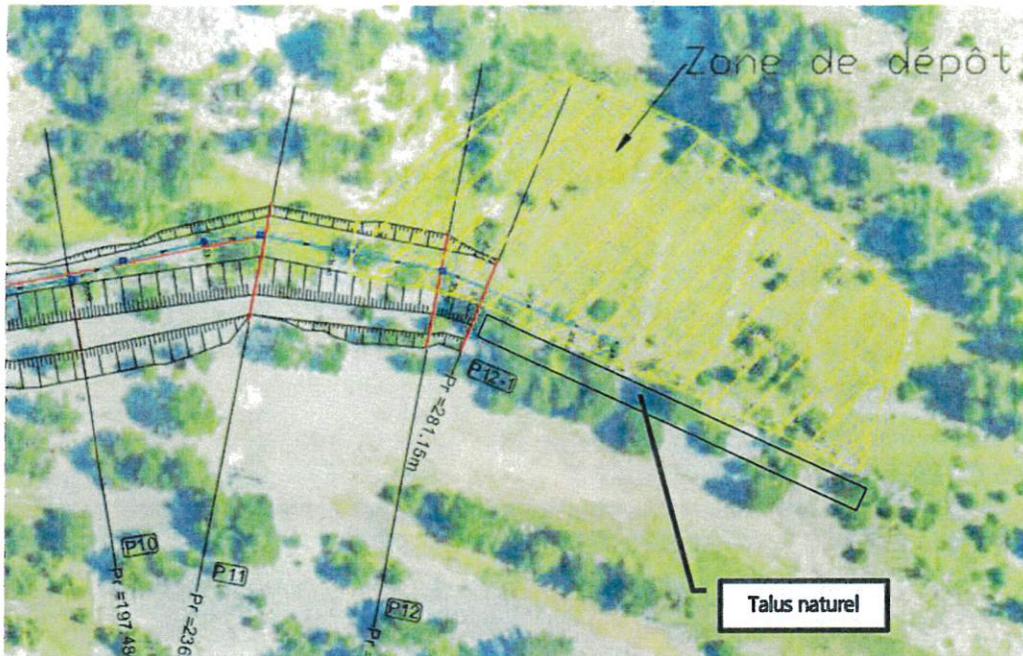
Matérialisation de la zone de dépôt recherchée

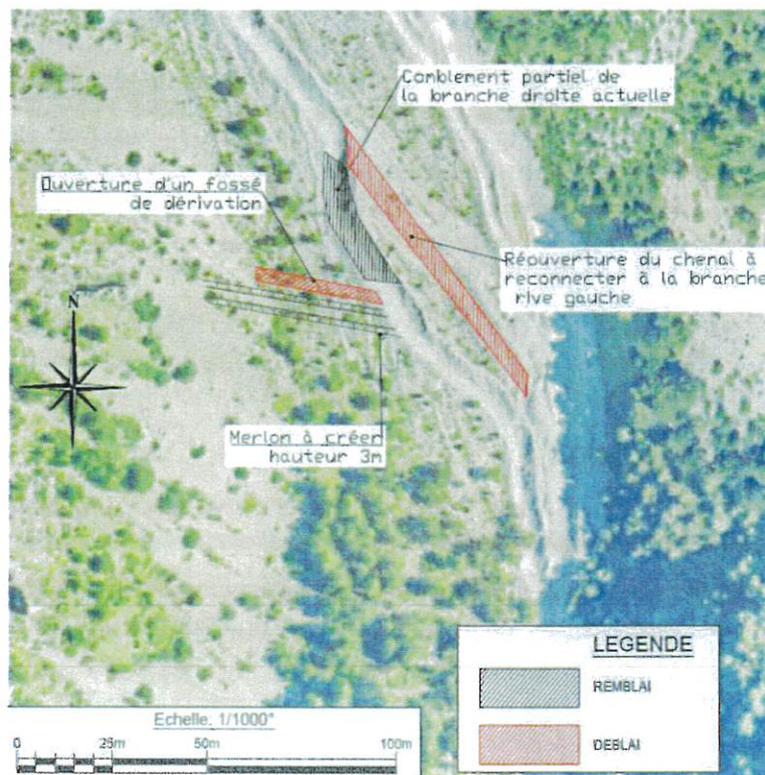
Cette opération s'effectuera uniquement par déblai/remblai de matériaux mobilisés dans cette zone. L'objectif est de procéder à un remodelage de la partie amont du chenal afin d'éviter qu'en cas d'épisode exceptionnel le torrent n'emprunte un autre cheminement que son lit actuel. En effet, la topographie des lieux laisse à craindre un risque sérieux d'ouverture de chenal en rive droite qui en cas de crue impacterait directement les hameaux en contrebas.

Schemas de principes des aménagements prévus dans la zone amont

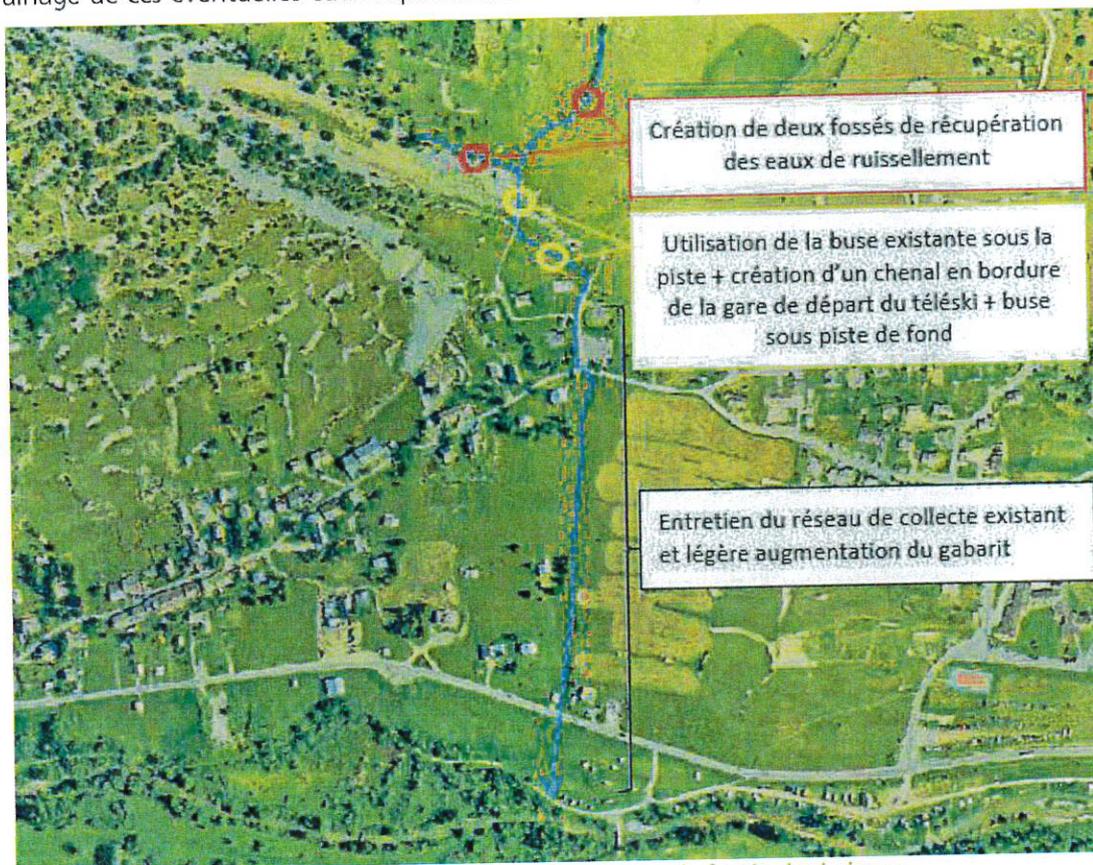
Nous proposons malgré tout que soient créés, sur un linéaire total d'environ 250 m, des fossés de drainage de ces éventuelles eaux superficielles selon le tracé présenté sur le plan suivant.

Schéma de principe création et entretien de fossés de drainage

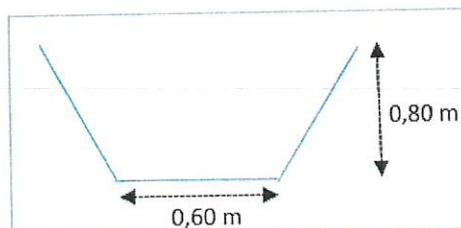
Sur tout le tracé du fossé drainant, il est recommandé d'ouvrir un fossé non protégé (ou de curer le fossé existant) possédant les caractéristiques suivantes.

Caractéristiques géométriques à obtenir du fossé
