Propositions d'aménagements contre les crues du ravin de la Ruine

Avant-Projet

Commune de Névache

*Service de Restauration des Terrains en
Montagne des Hautes-Alpes*

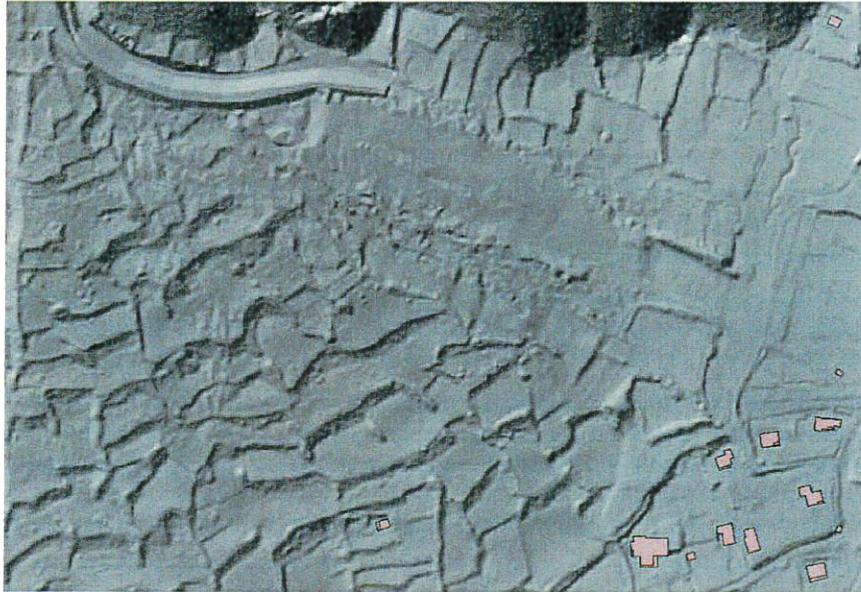
Des nouvelles modélisations ont été réalisées sur la base d'un nouveau MNT intégrant toutes les dimensions du projet. L'ombrage MNT servant de base au modèle est présenté sur la figure suivante.

Nouveau MNT utilisé pour vérifier l'efficacité de la solution

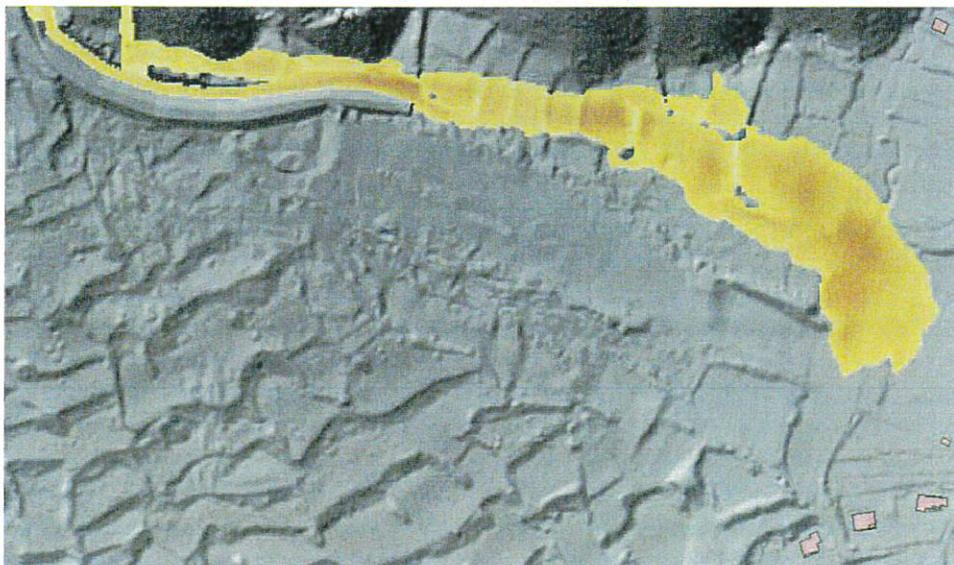
Les simulations réalisées montrent que l'ouvrage prévu permet de contenir efficacement une crue d'ampleur du ravin de la Ruine, quelle que soit la rhéologie testée.

Hauteurs maximales atteintes en situation aménagée – Lave de 1000 Pa

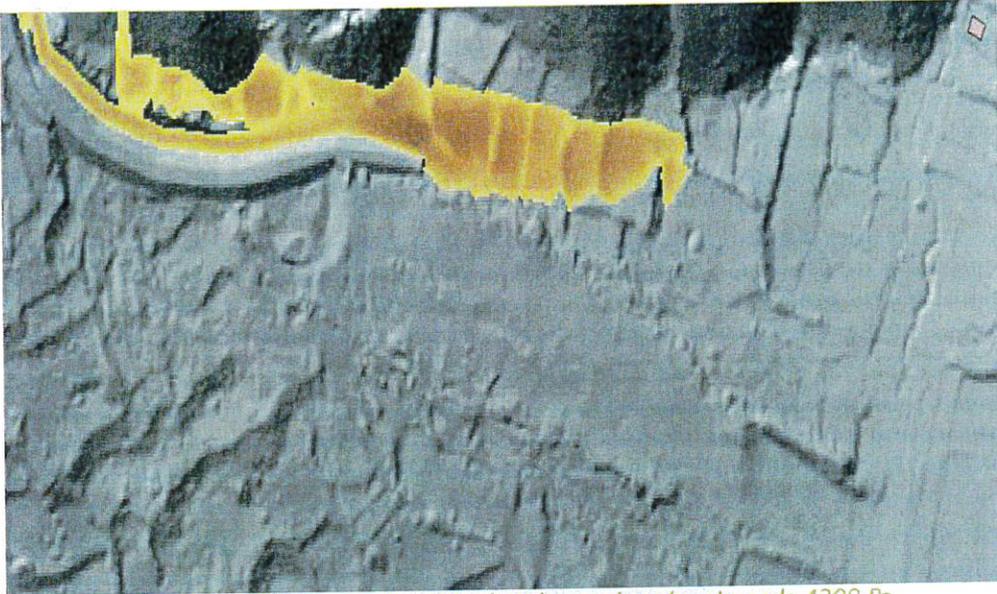
Hauteurs maximales atteintes en situation aménagée – Lave de 4200 Pa

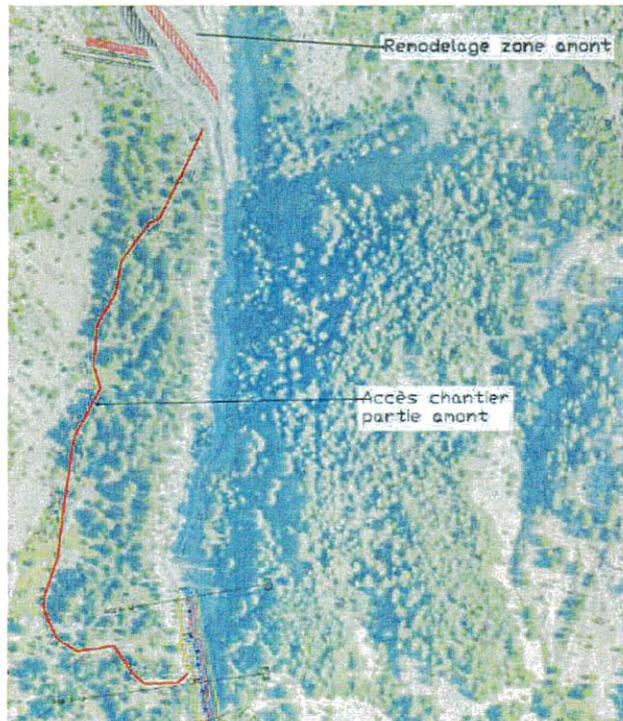
Le remodelage de la zone amont s'effectuera en longeant le pied de versant situé à droite du projet puis en ouvrant un accès dans une forêt clairsemée de pins sylvestre sur un linéaire d'environ 150m.

Accès à créer pour accéder à la zone amont de travaux

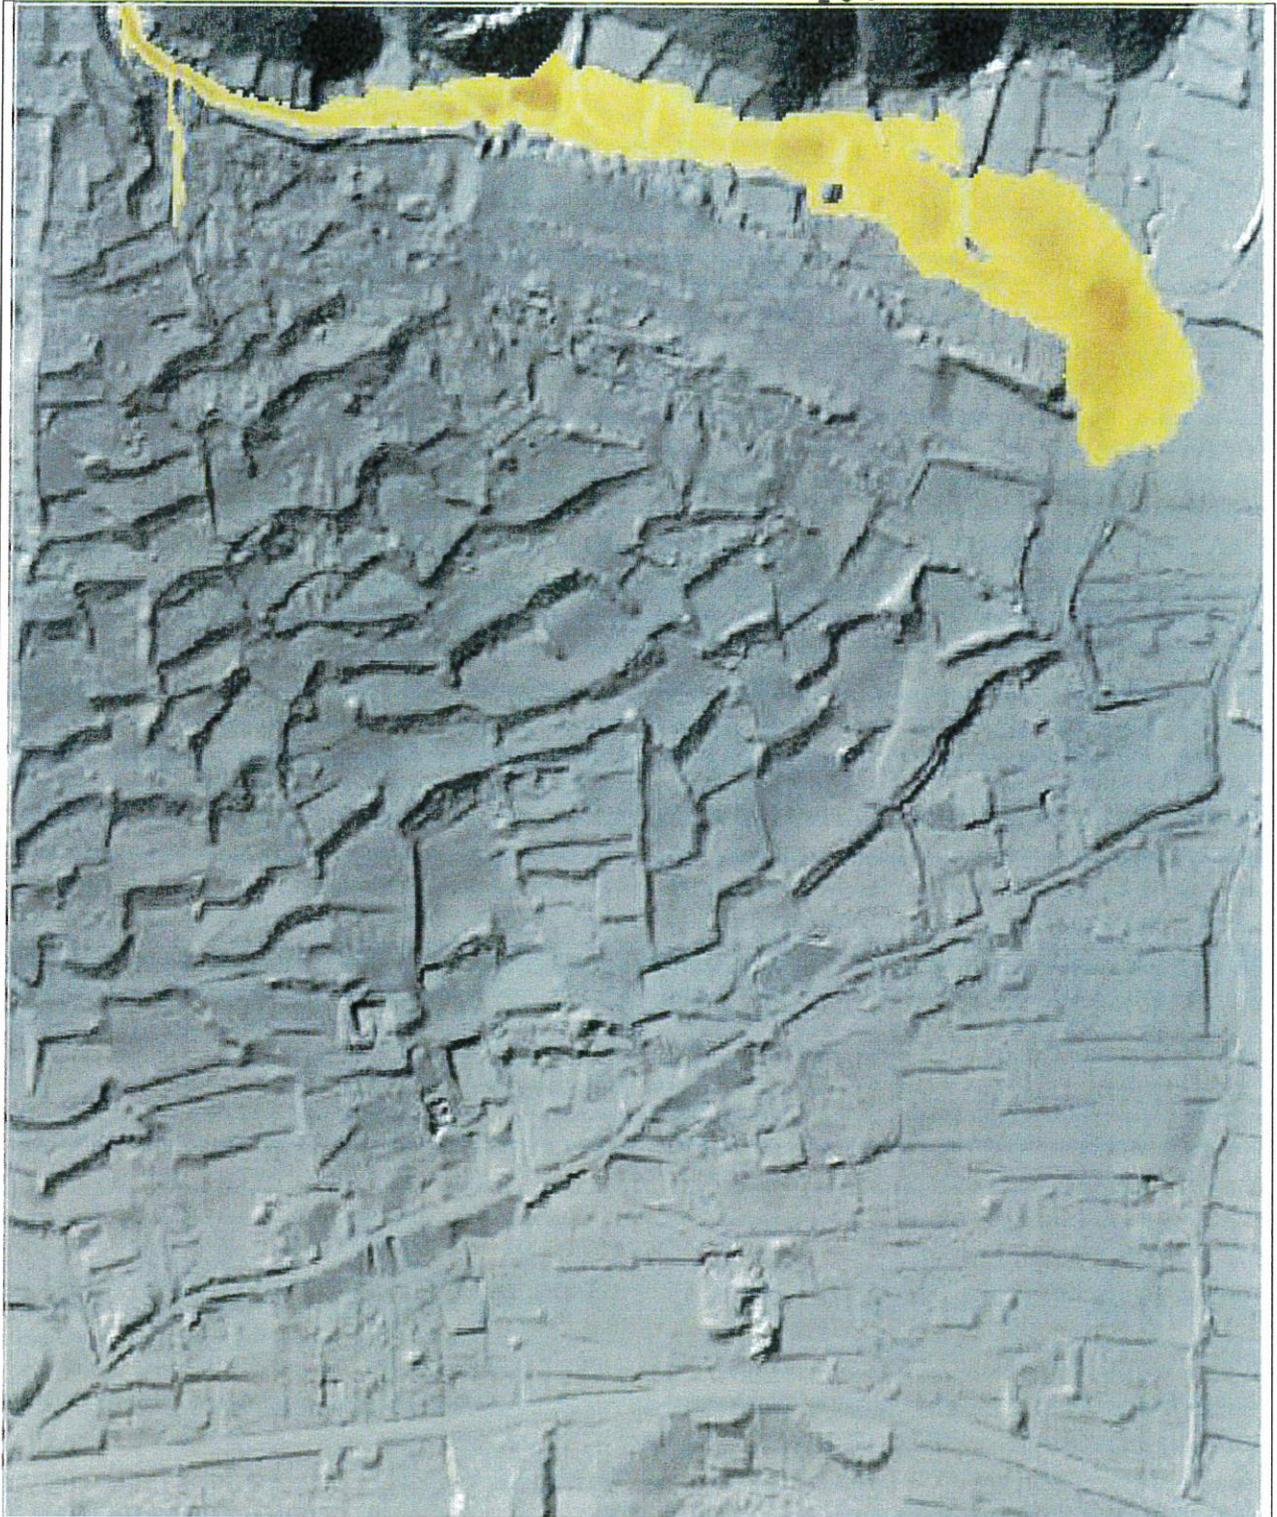
Topographie 2019 - Hauteurs maximales - 1000 Pa

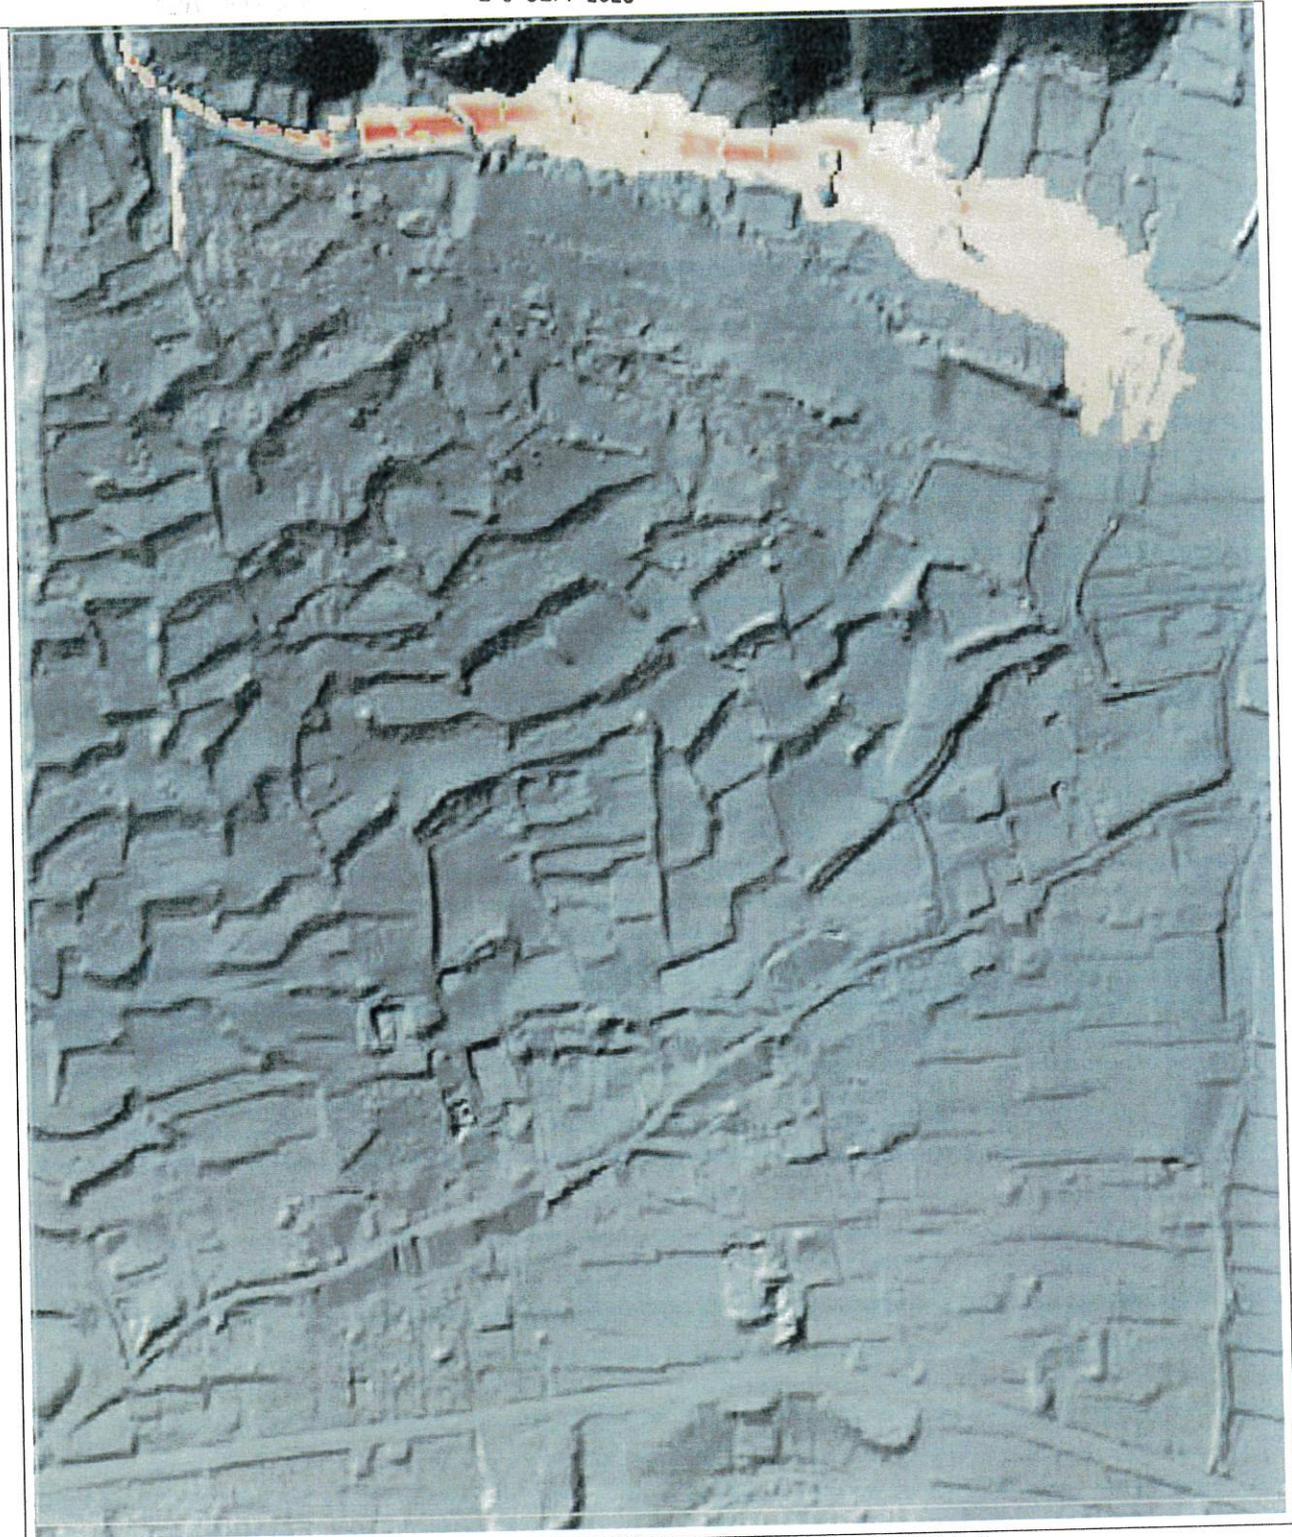
Topographie 2019 - Vitesses maximales - 1000 Pa

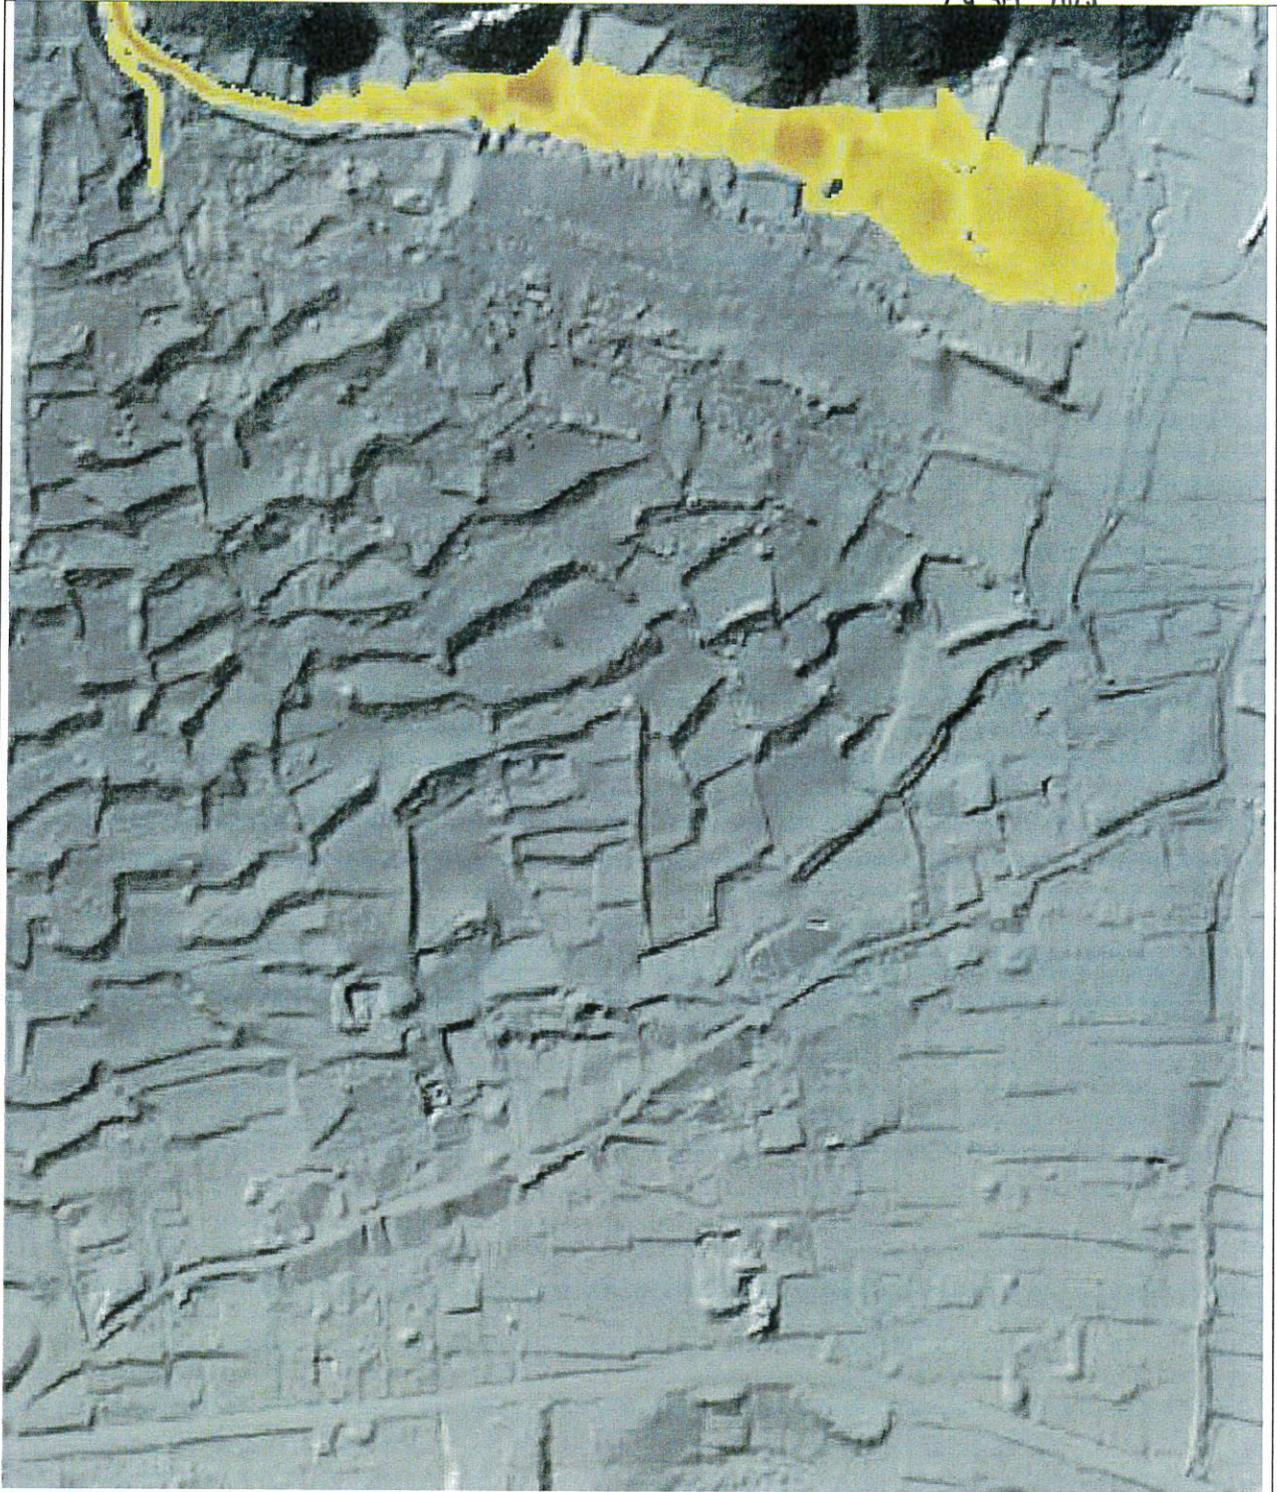
Topographie 2019 - Hauteurs maximales - 1500 Pa

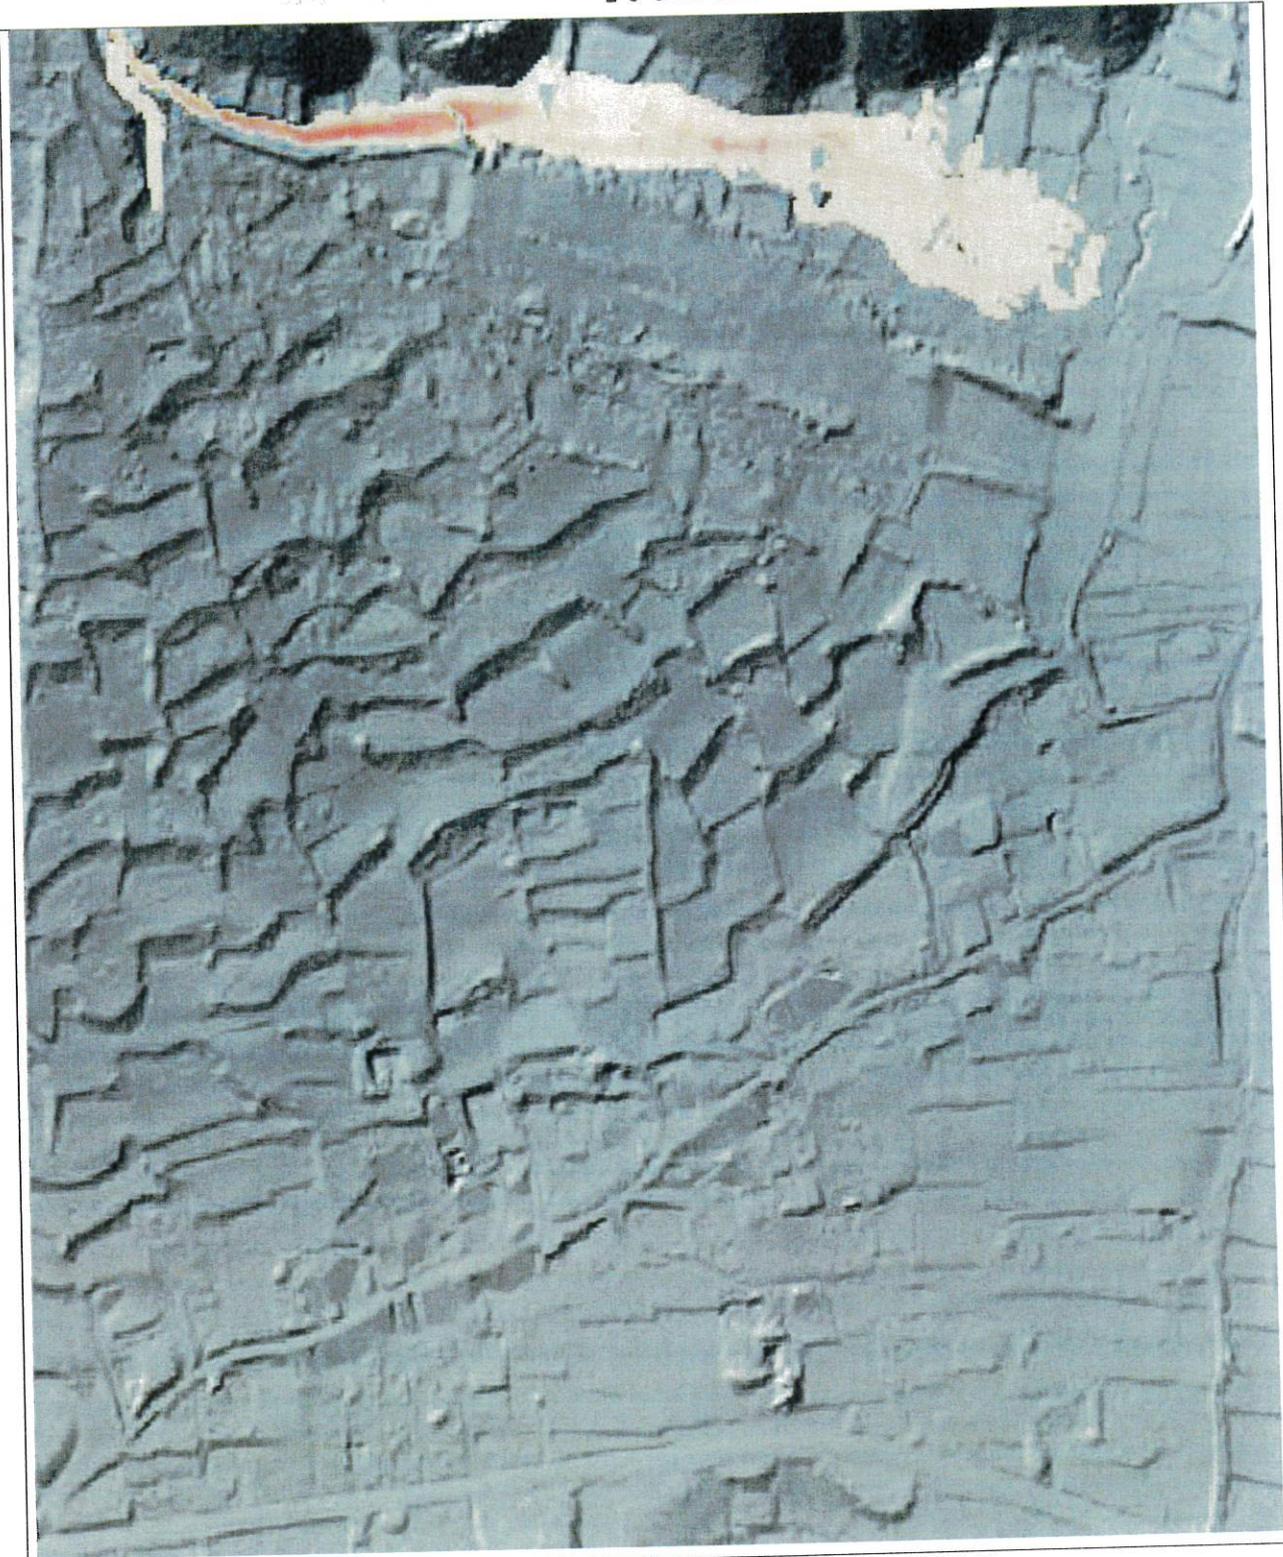
Topographie 2019 - Vitesses maximales - 1500 Pa

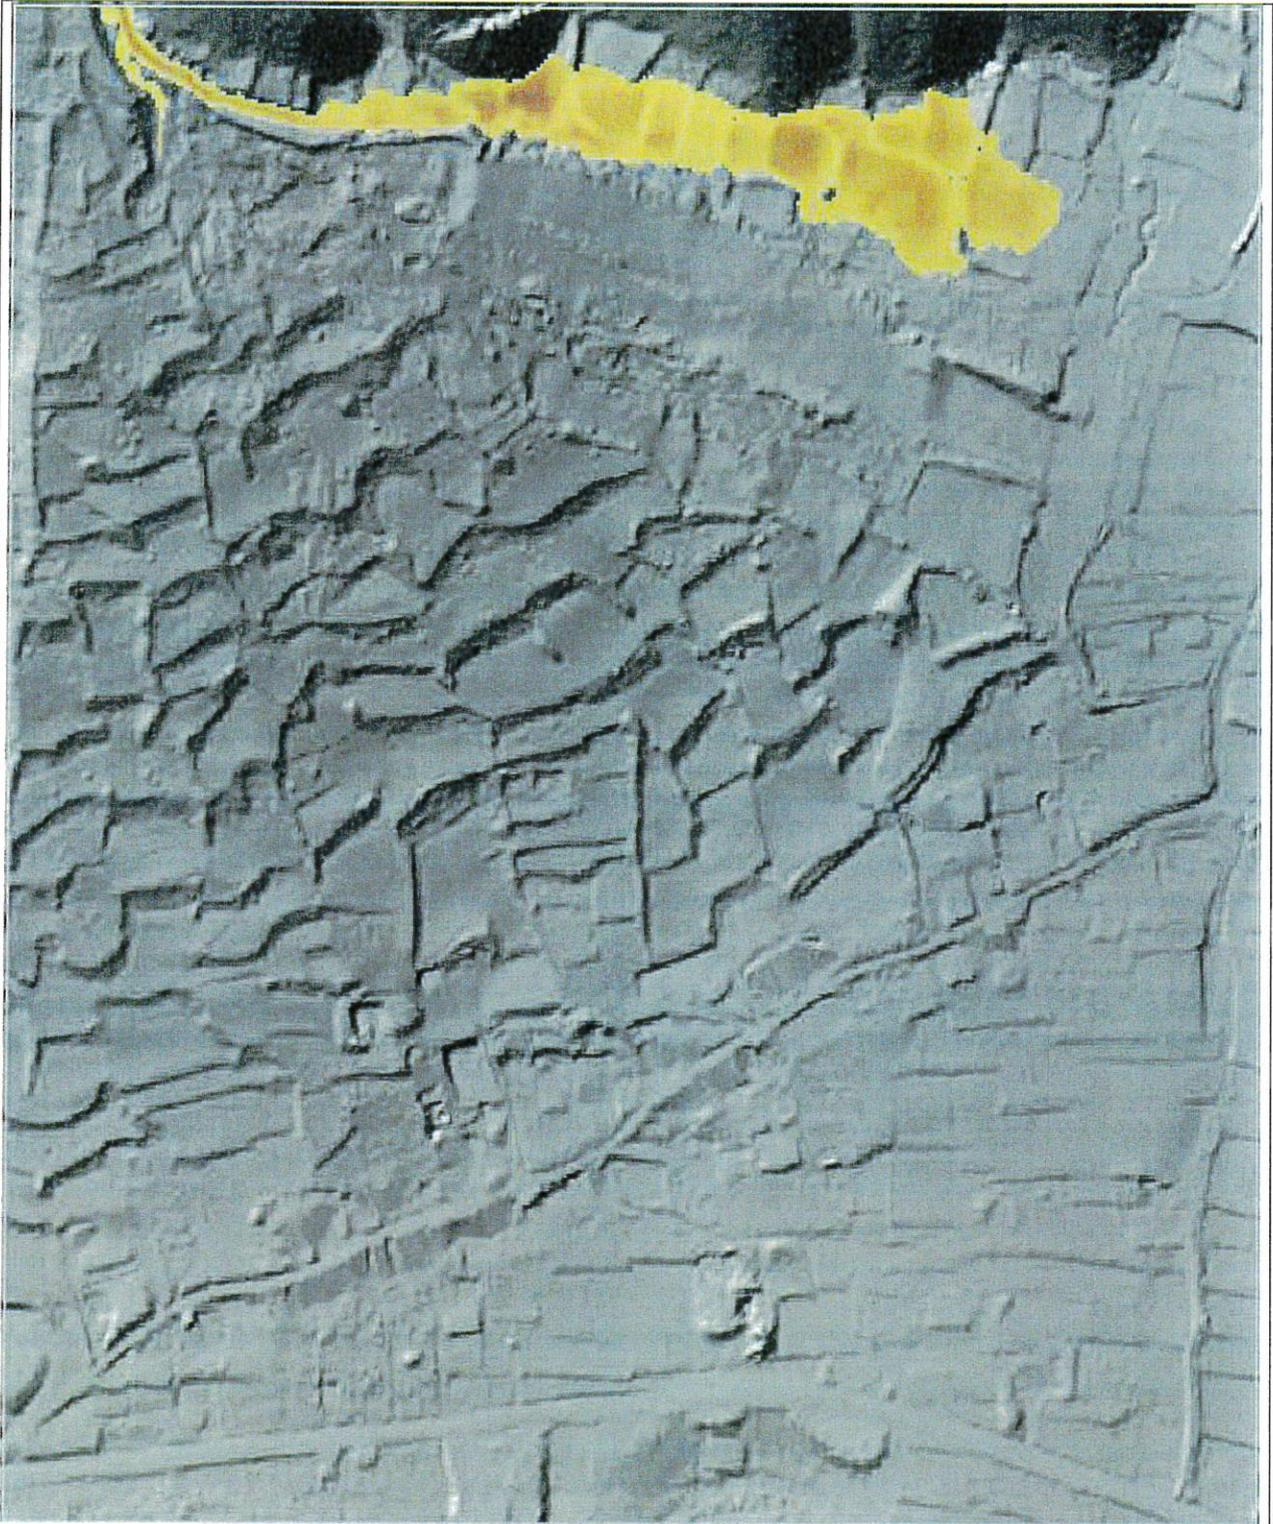
Topographie 2019 - Hauteurs maximales - 2000 Pa

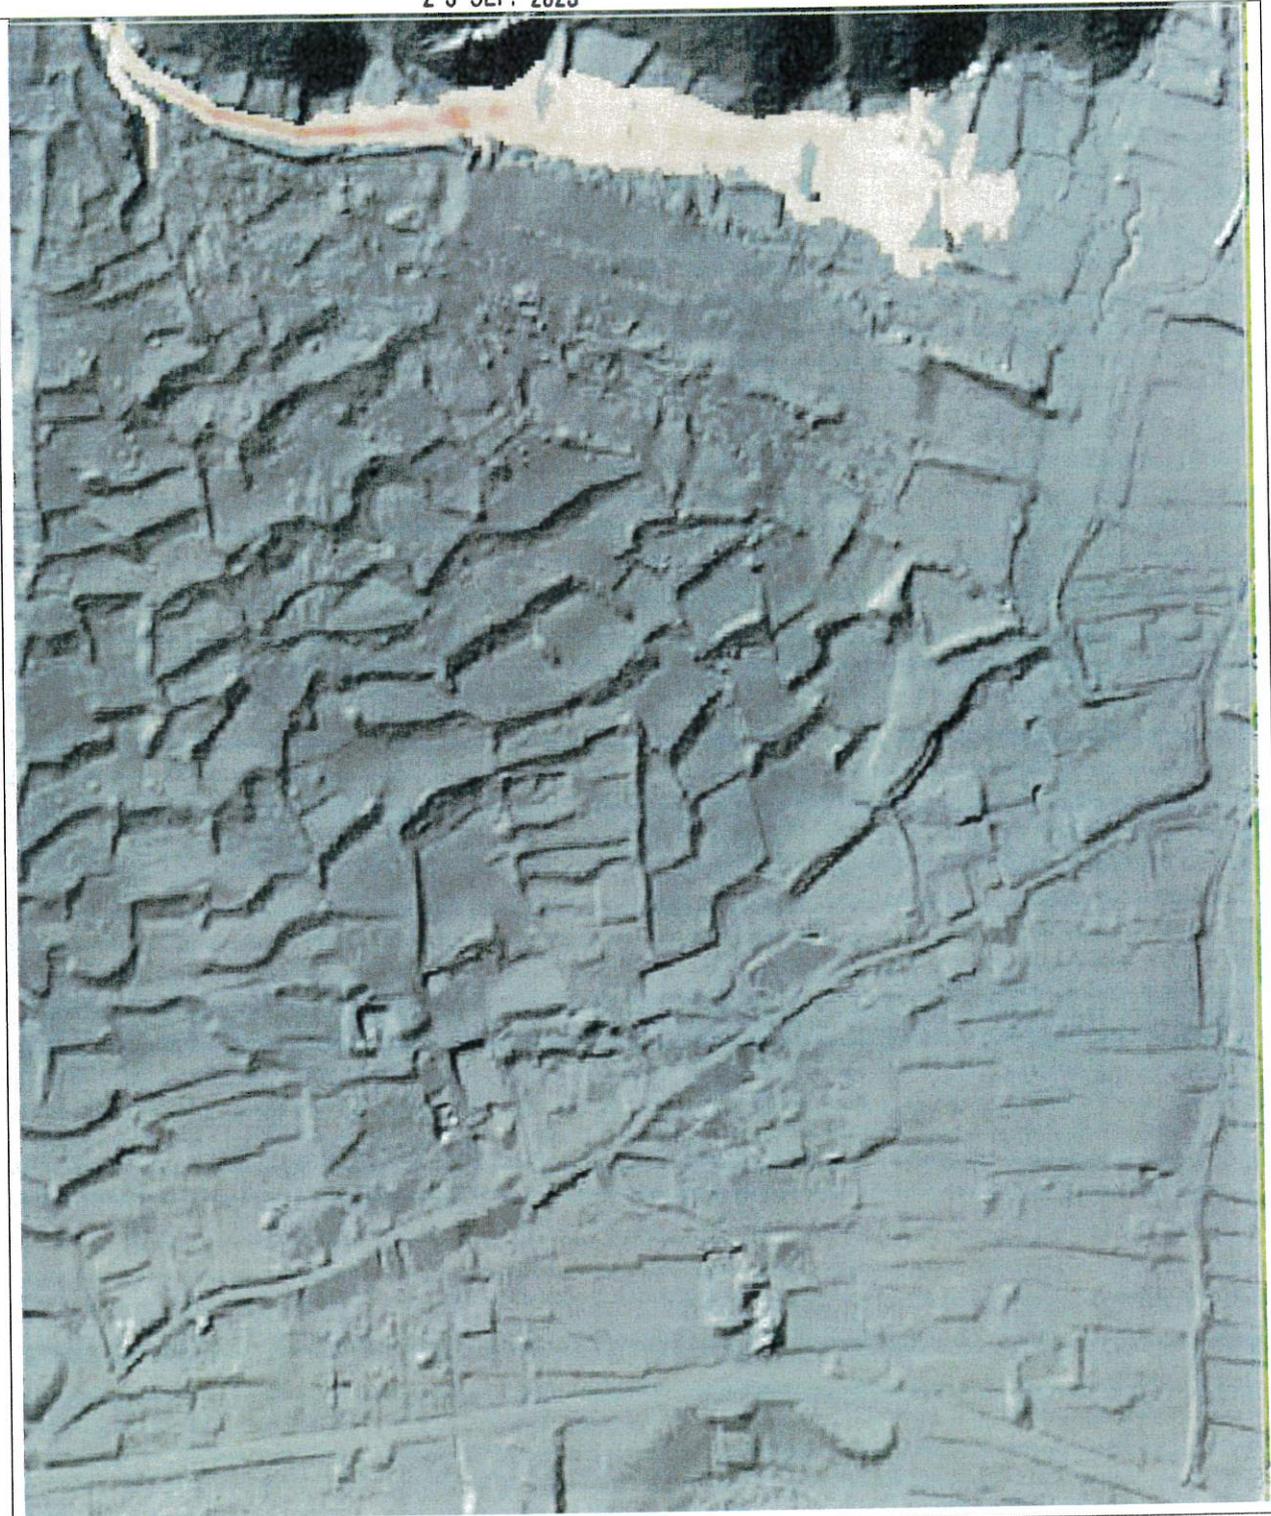
Topographie 2019 - Vitesses maximales - 2000 Pa

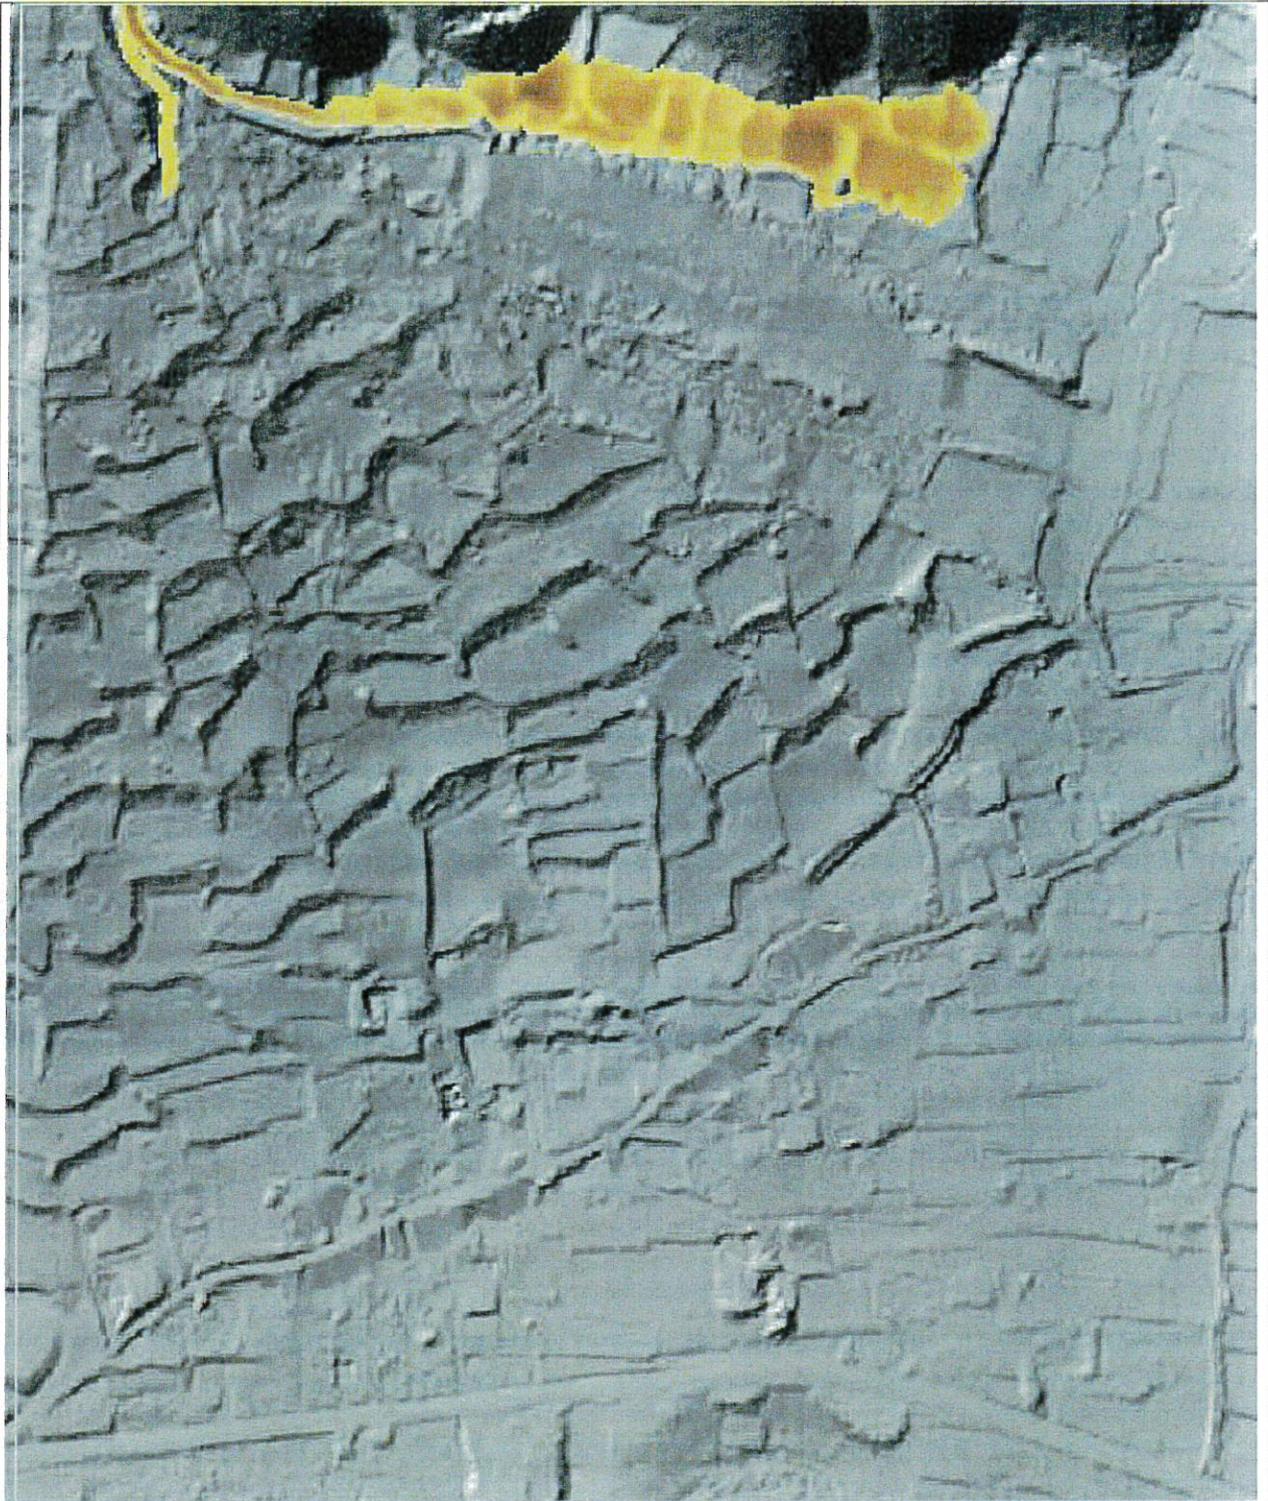
Topographie 2019 - Hauteurs maximales - 2700 Pa

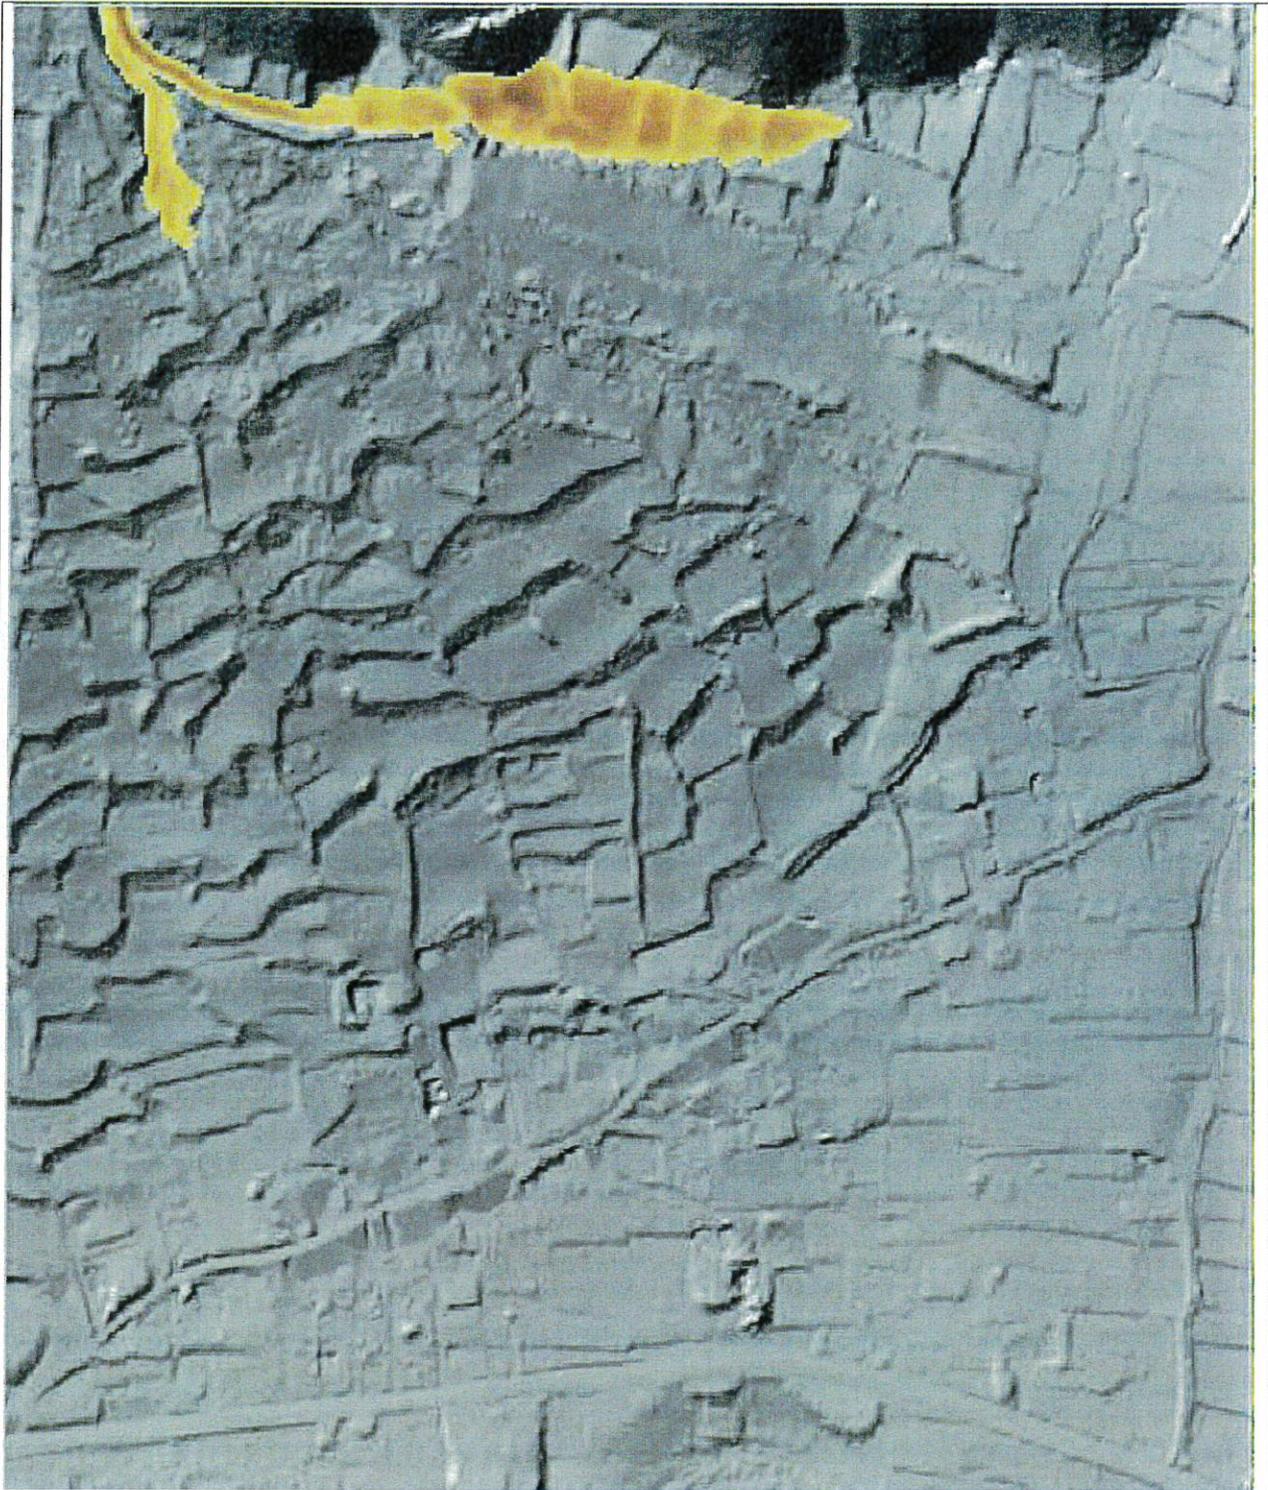
Topographie 2019 - Hauteurs maximales - 4200 Pa

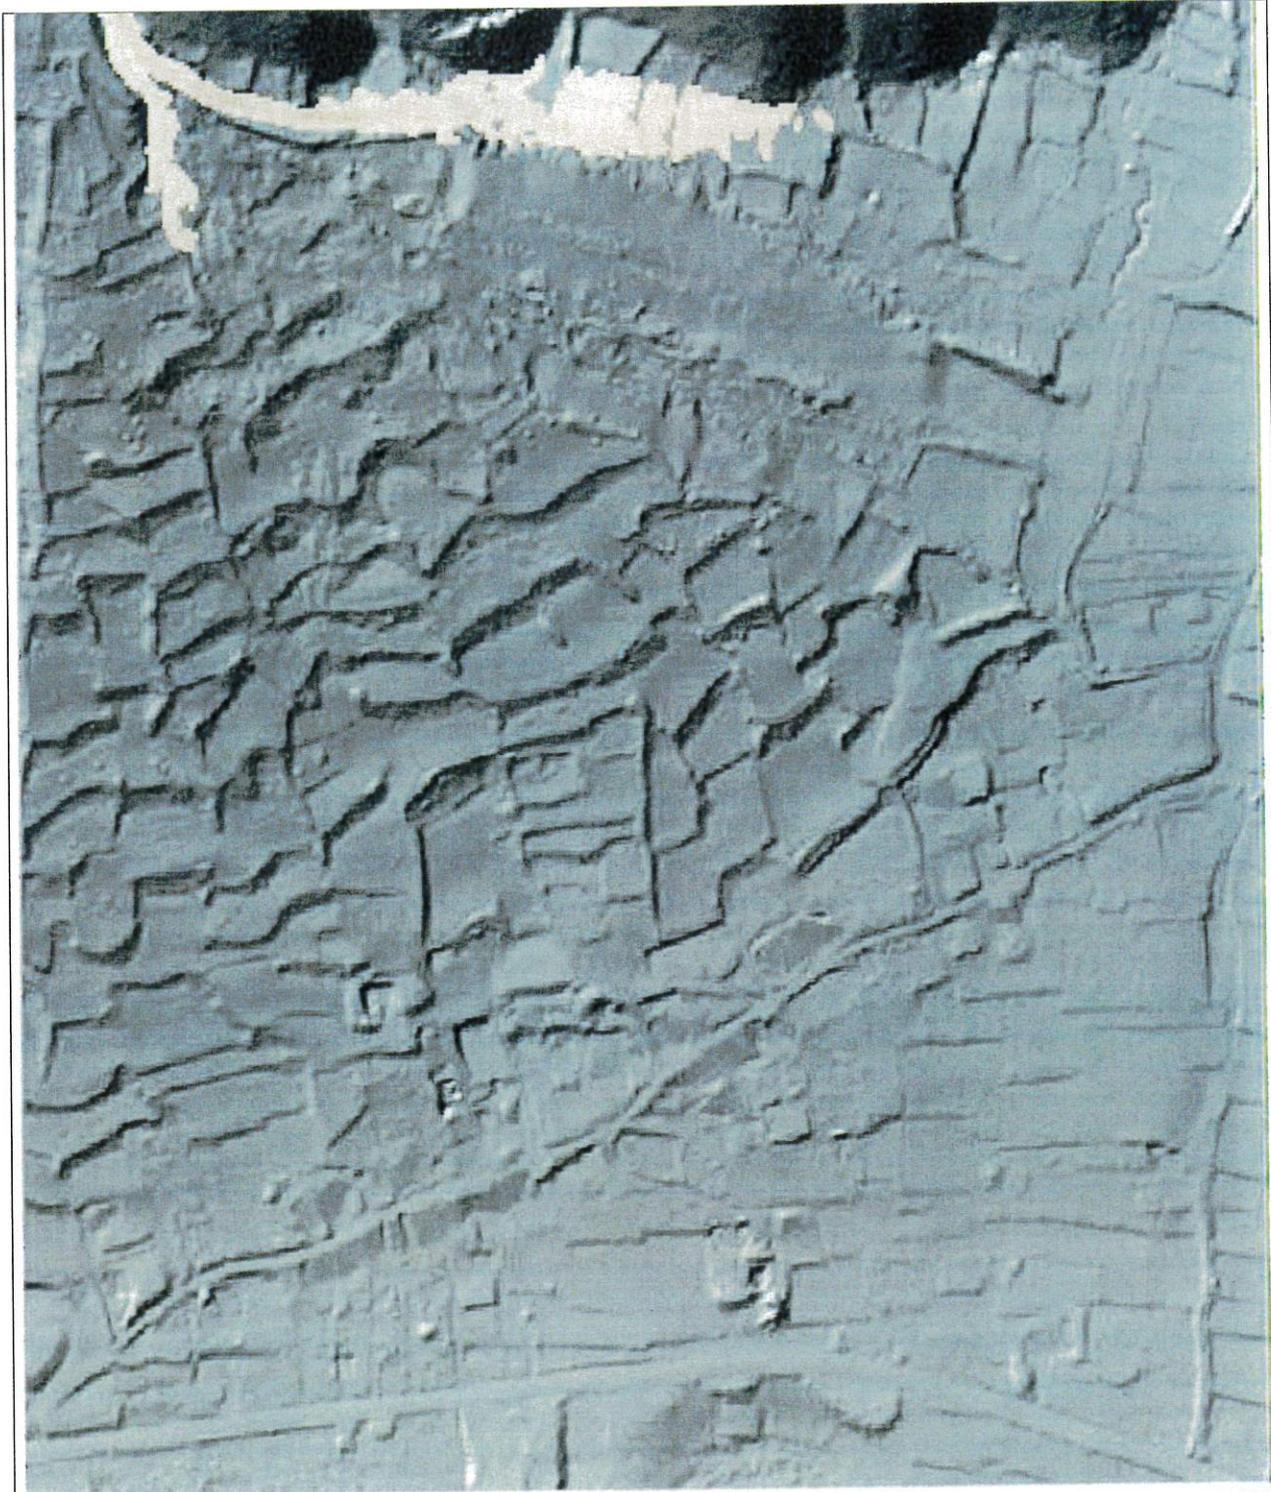
Topographie 2019 - Vitesses maximales - 4200 Pa

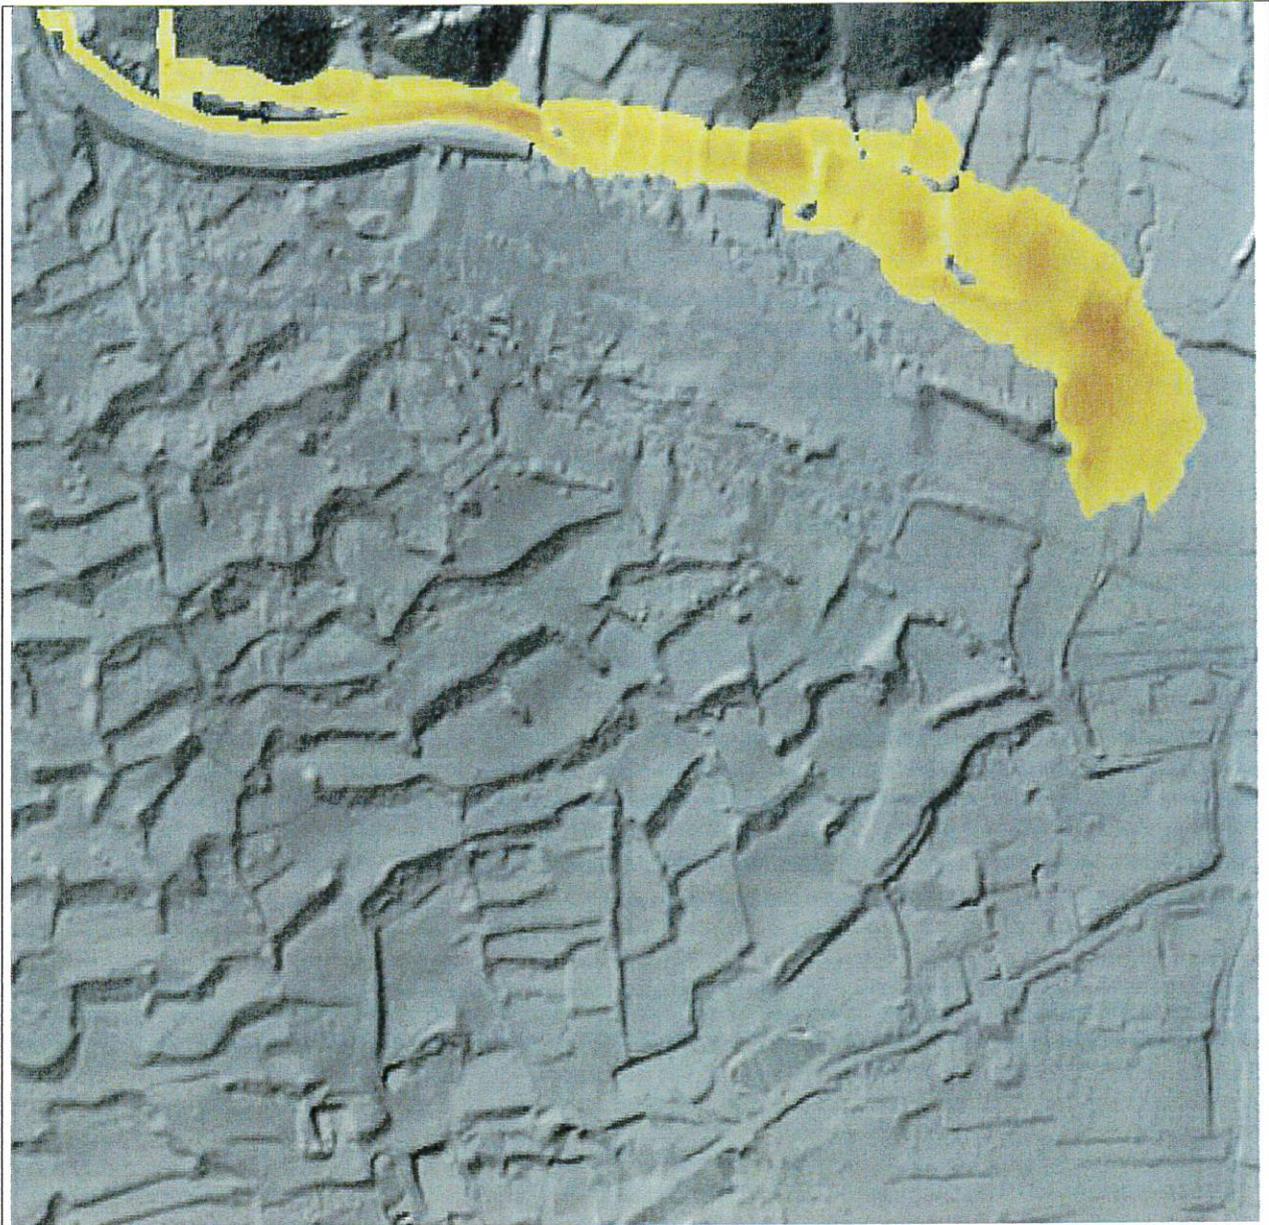
Situation aménagée - Hauteurs maximales - 1000 Pa

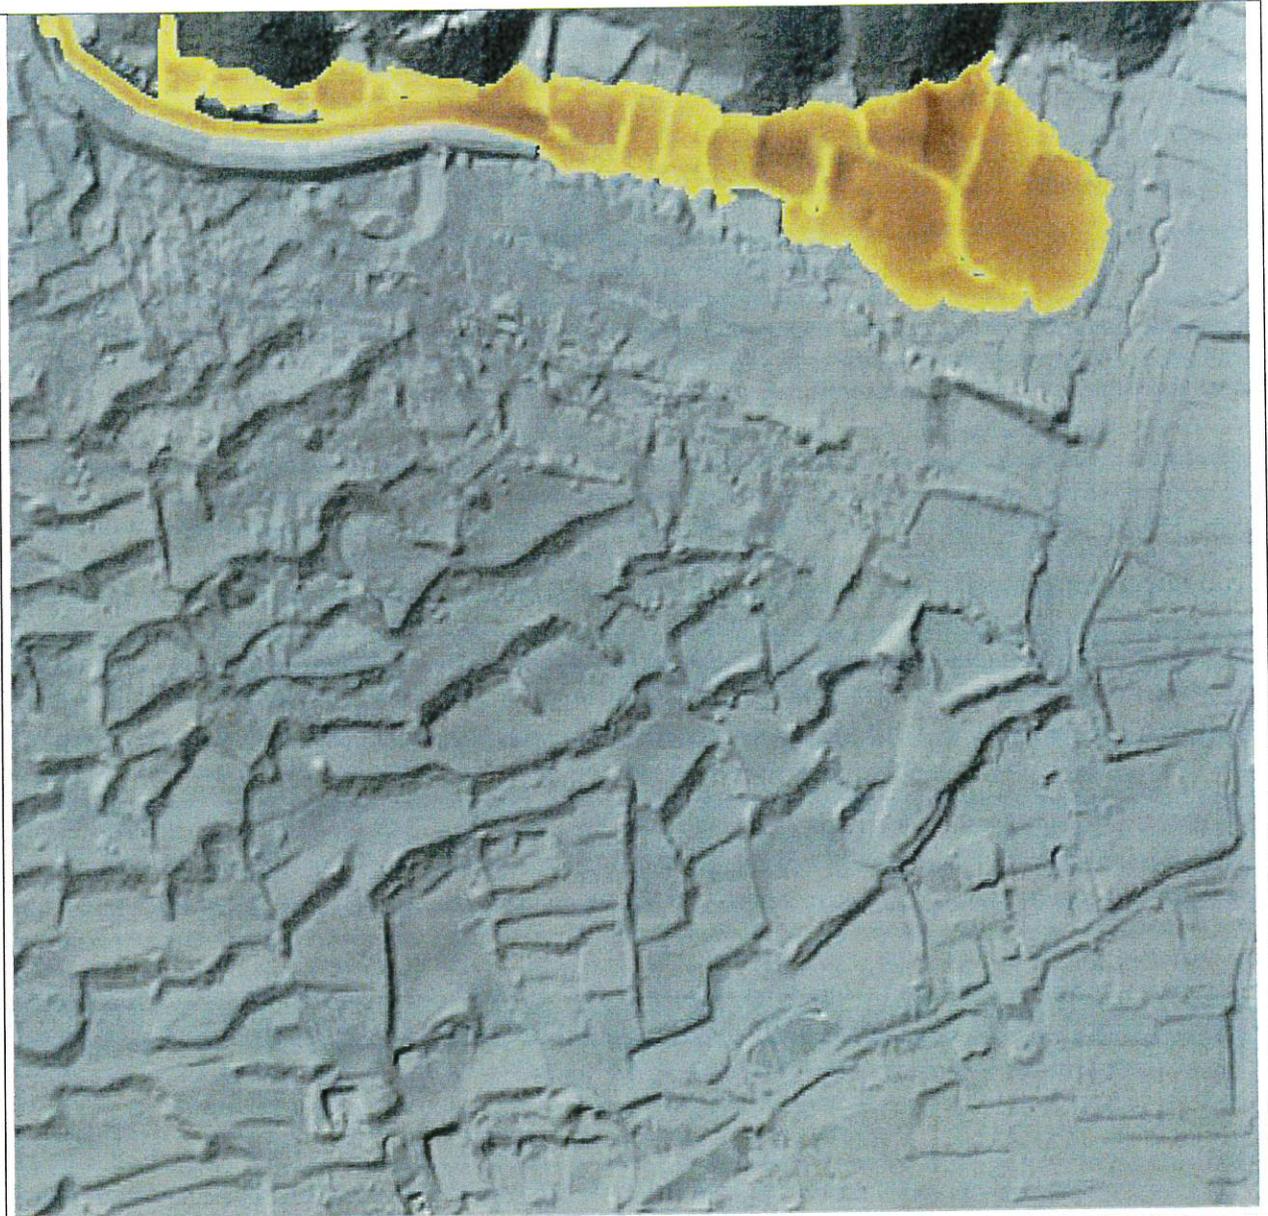
Situation aménagée - Hauteurs maximales - 2700 Pa
