Propositions d'aménagements contre les crues du ravin de la Ruine

Avant-Projet

Commune de Névache

*Service de Restauration des Terrains en
Montagne des Hautes-Alpes*

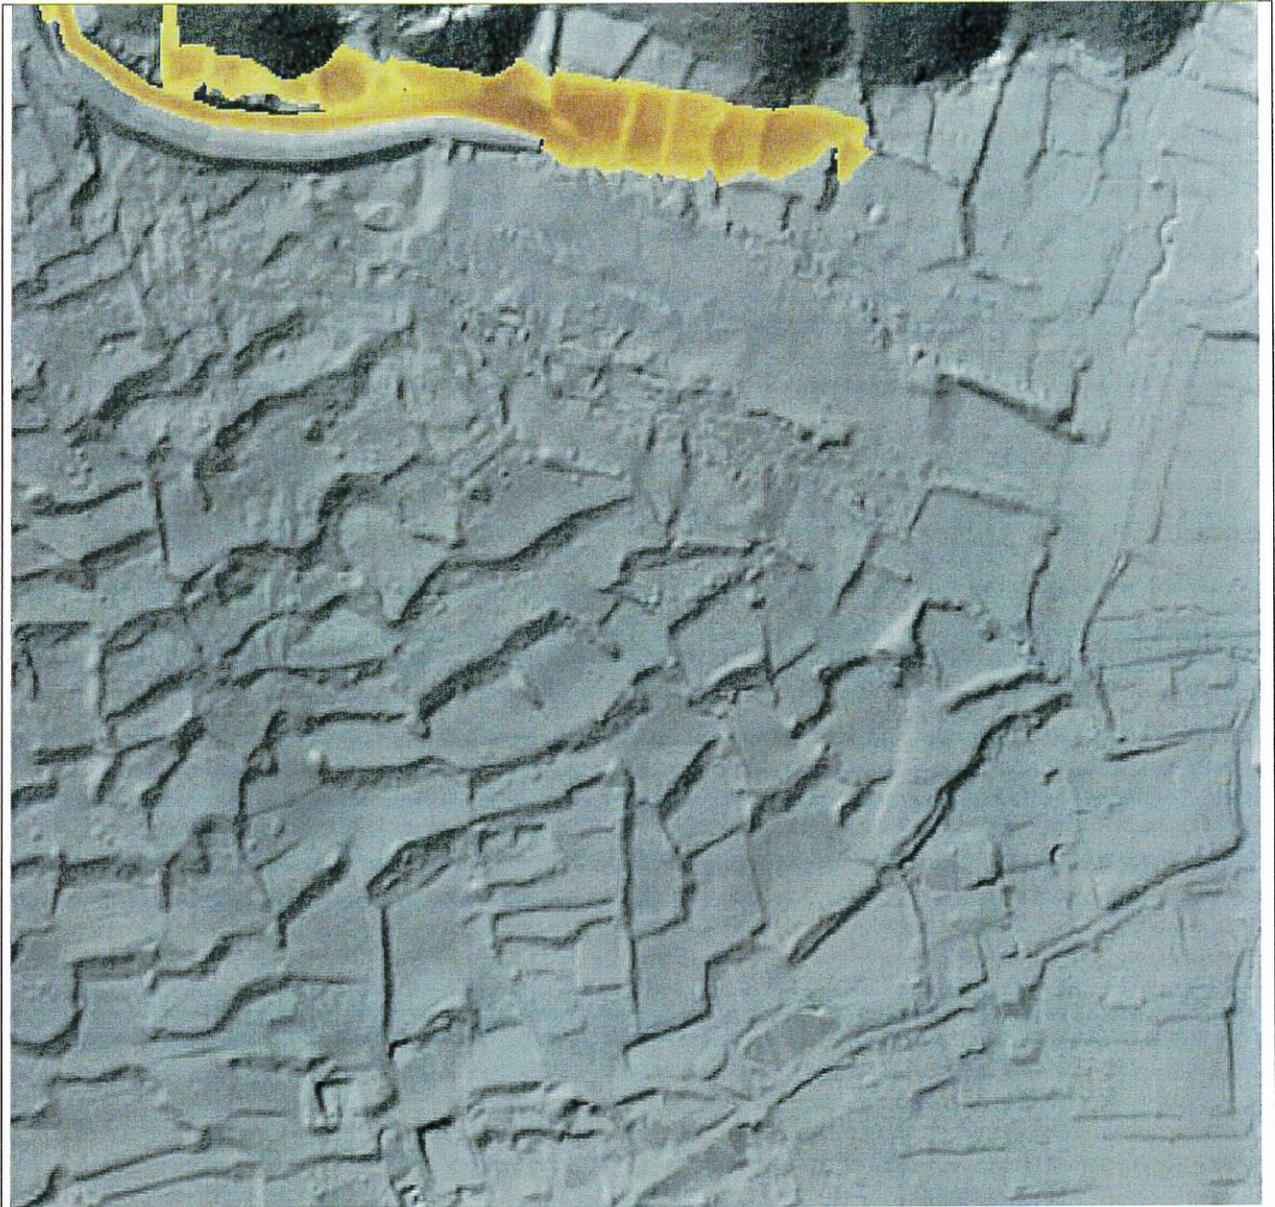
Situation aménagée - Hauteurs maximales - 4200 Pa
