Etude environnementale du milieu profond de la route du câble de télécommunication MEDUSA SEG2 atterrissant à Marseille

RAPPORT V0

Juin 2023

Ce rapport d'étude écologique marine en milieu profond se concentre uniquement sur le segment SEG2 du système MEDUSA. Le segment SEG1 ayant fait l'objet d'un rapport d'étude séparé.

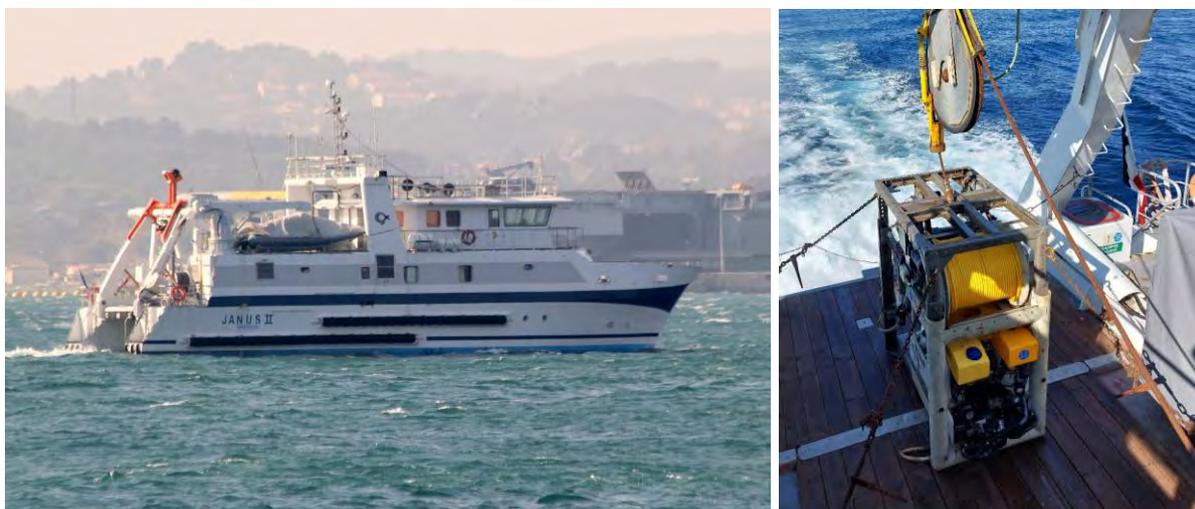
Figure 1 : Navire JANUS 2 (à gauche) et ROV Apache (à droite) utilisés durant la campagne (COMEX - SAAS)

Le JANUS II est un catamaran de 30 mètres à positionnement dynamique (DP), très large et très maniable. Il permet d'opérer 1 ROV APACHE et 1 ROV SUPER ACHILLE, et ce même par des conditions de mer intermédiaires, du fait de la stabilité apportée par la plateforme et de l'efficacité du système DP.

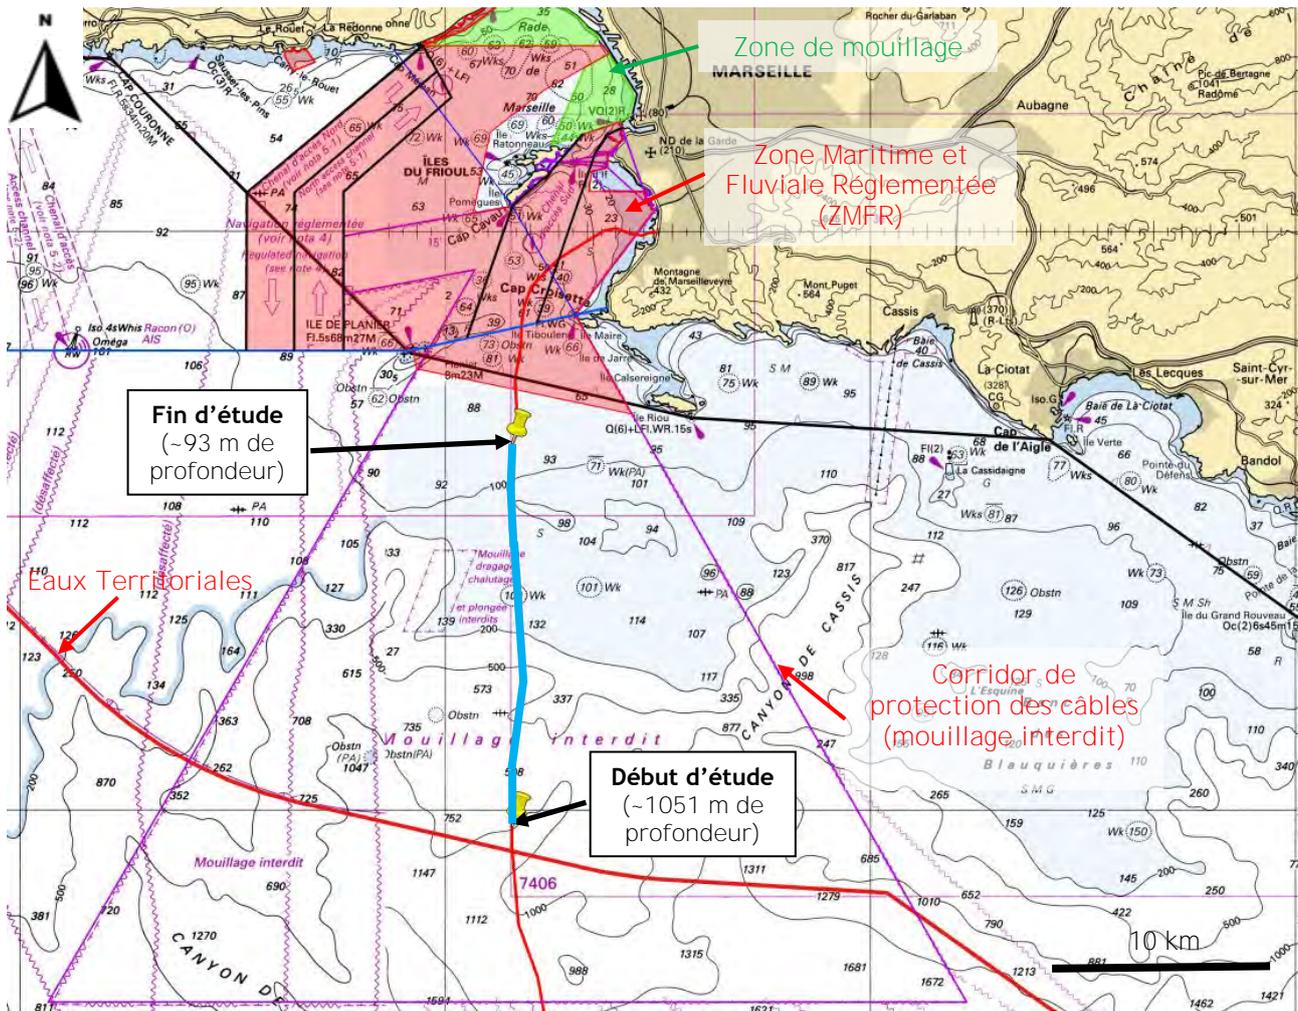
La Figure 2 ci-dessous **présente la route du câble et les limites de la campagne d'étude, c'est-à-dire** entre approximativement 93 m et 1051 m de profondeur. Cette zone représente le secteur profond (canyon sous-marin) **potentiellement riche en biocénoses marines, qui fait l'objet d'enjeux écologiques notamment au titre de la Directive Cadre Stratégie pour le Milieu Marin (DCSMM).**

Figure 2 : Route du câble MEDUSA SEG2 et limites de la campagne ROV (Source : SHOM)

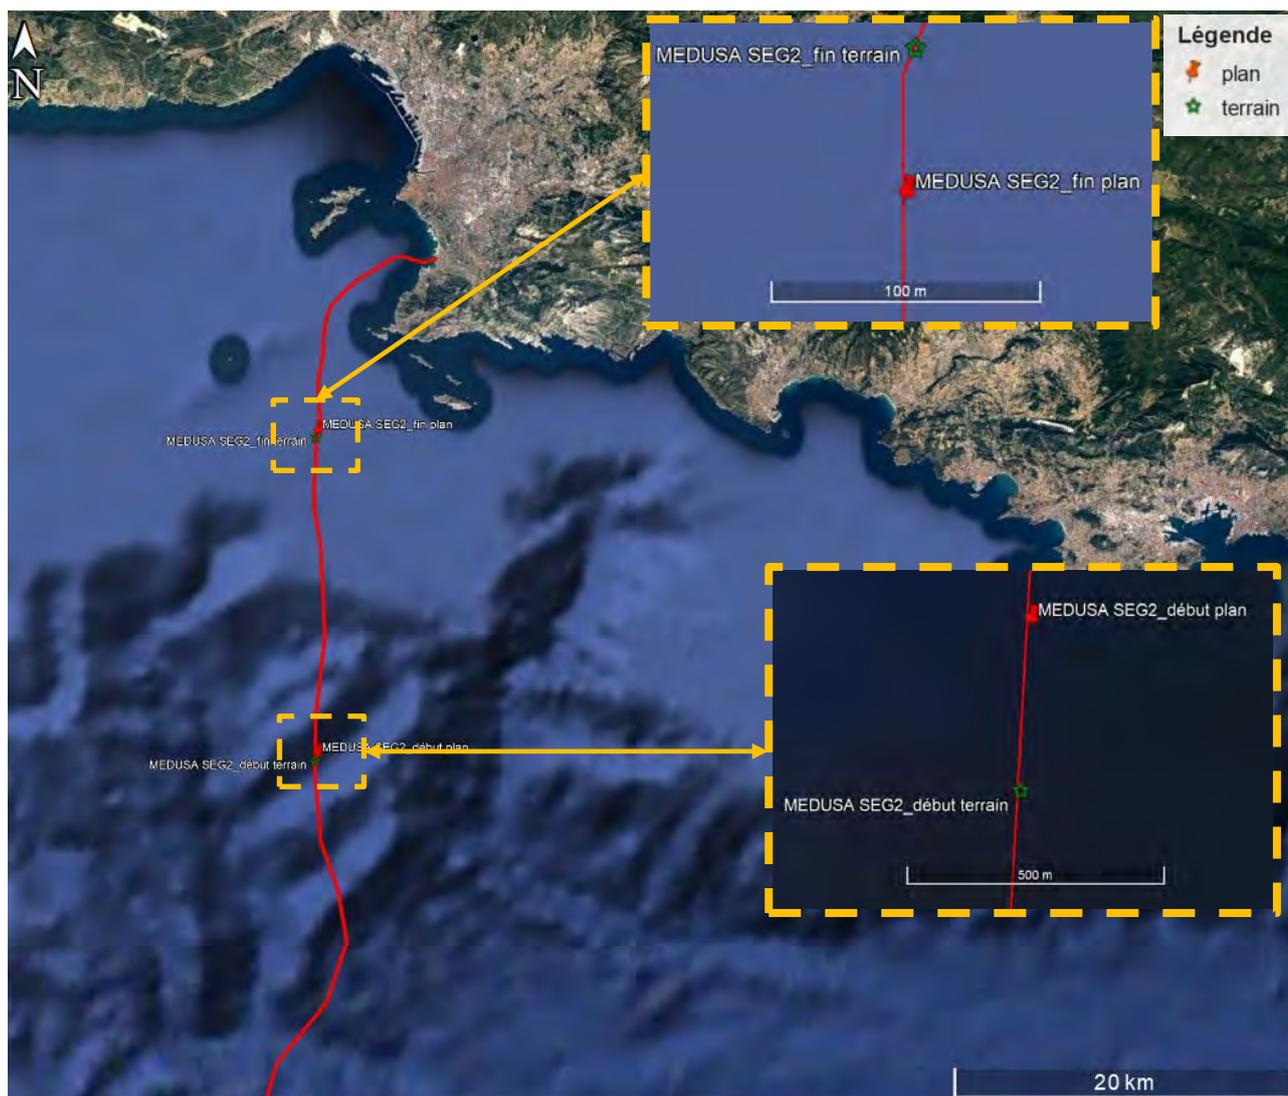
Figure 3 : Localisation des limites de la campagne d'étude (théorique et sur le terrain)

Le point de début d'étude a été légèrement modifié en raison de la bathymétrie réelle qui ne correspondait pas exactement à celle des données géophysiques fournies par la société Tecno Ambiente, via AFR-IX, et qui pouvait présenter un risque pour le ROV en raison des angles des pentes rencontrées. Néanmoins, la campagne ROV du transect MEDUSA SEG2 a débuté à 1051 m de profondeur contre 1000 m prévus à l'origine. Les opérations se sont tenues de jour comme de nuit afin d'optimiser le temps en mer dans le but de s'assurer d'exploiter le plus longtemps possible les conditions météorologiques les plus favorables, périodes plus rares en saisons hivernale et printanière. Deux (2) experts en océanologie se sont relayés pour maintenir l'étude de façon continue.

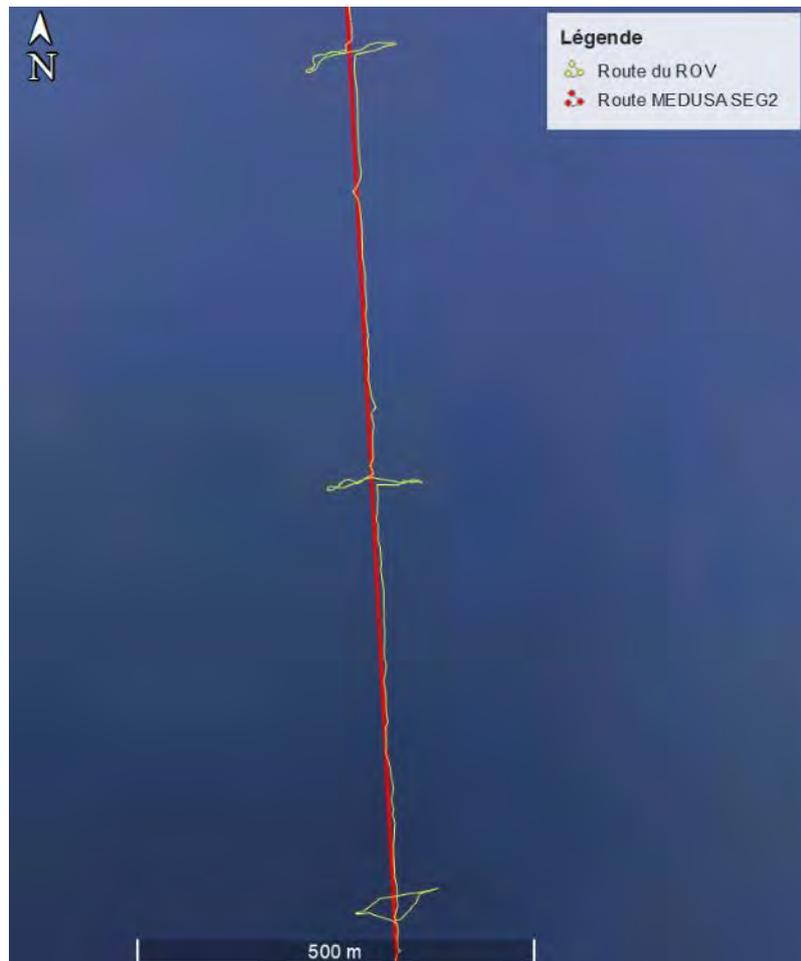
Malheureusement, outre la présence de certaines « poches » absentes de crinoïdes sur quelques mètres ou dizaines de mètres, les champs se sont avérés continus sur les sections parcourues au ROV, sans aucun moyen d'évitement.

Figure 4 : Parcours du ROV dans le corridor de survey au sein d'un champ de *Leptometra phalangium*

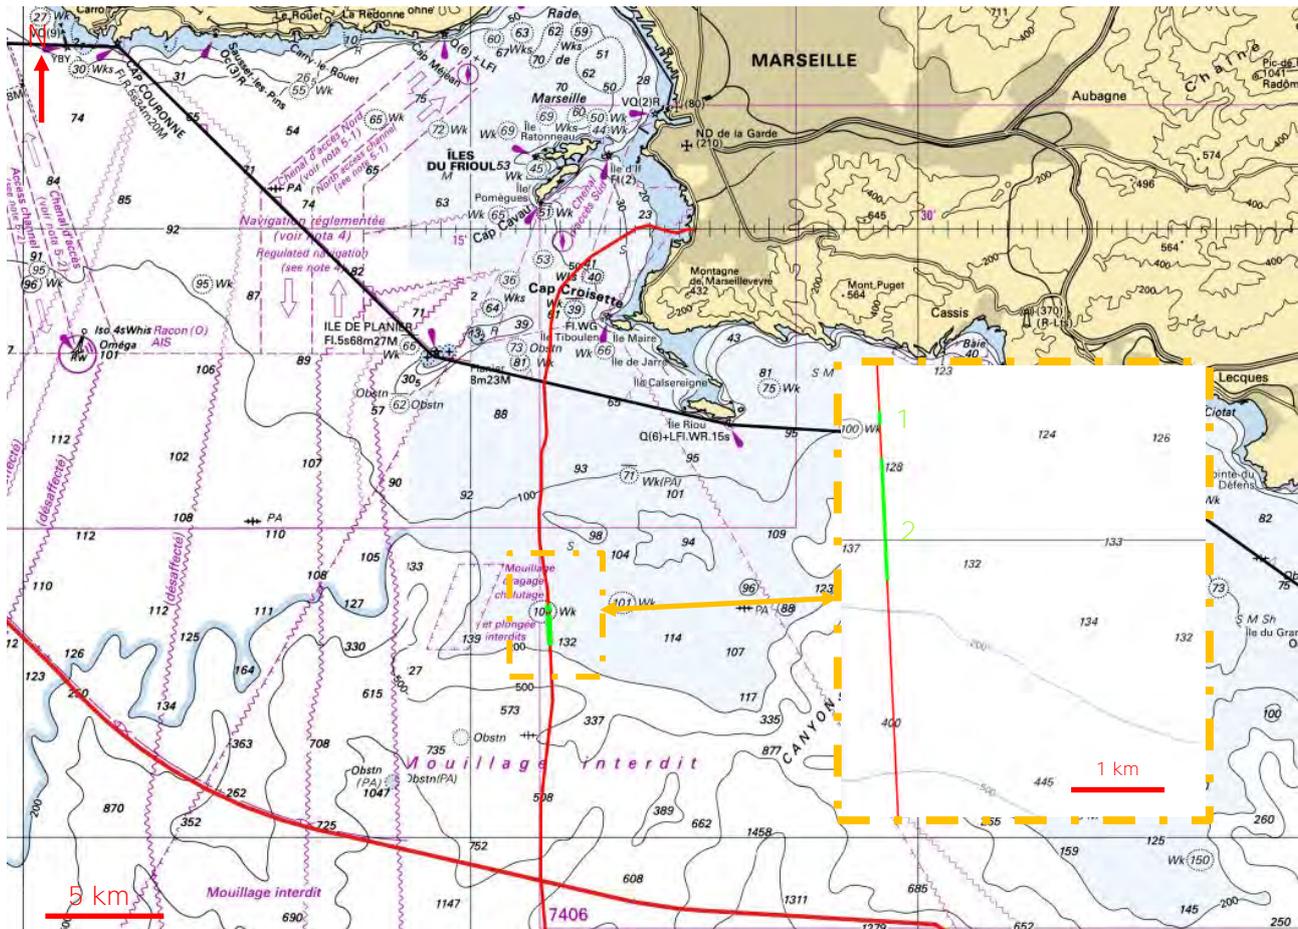
Figure 5 : Localisation géographique des champs de *Leptometra phalangium* sur le tracé (fond de carte SHOM)

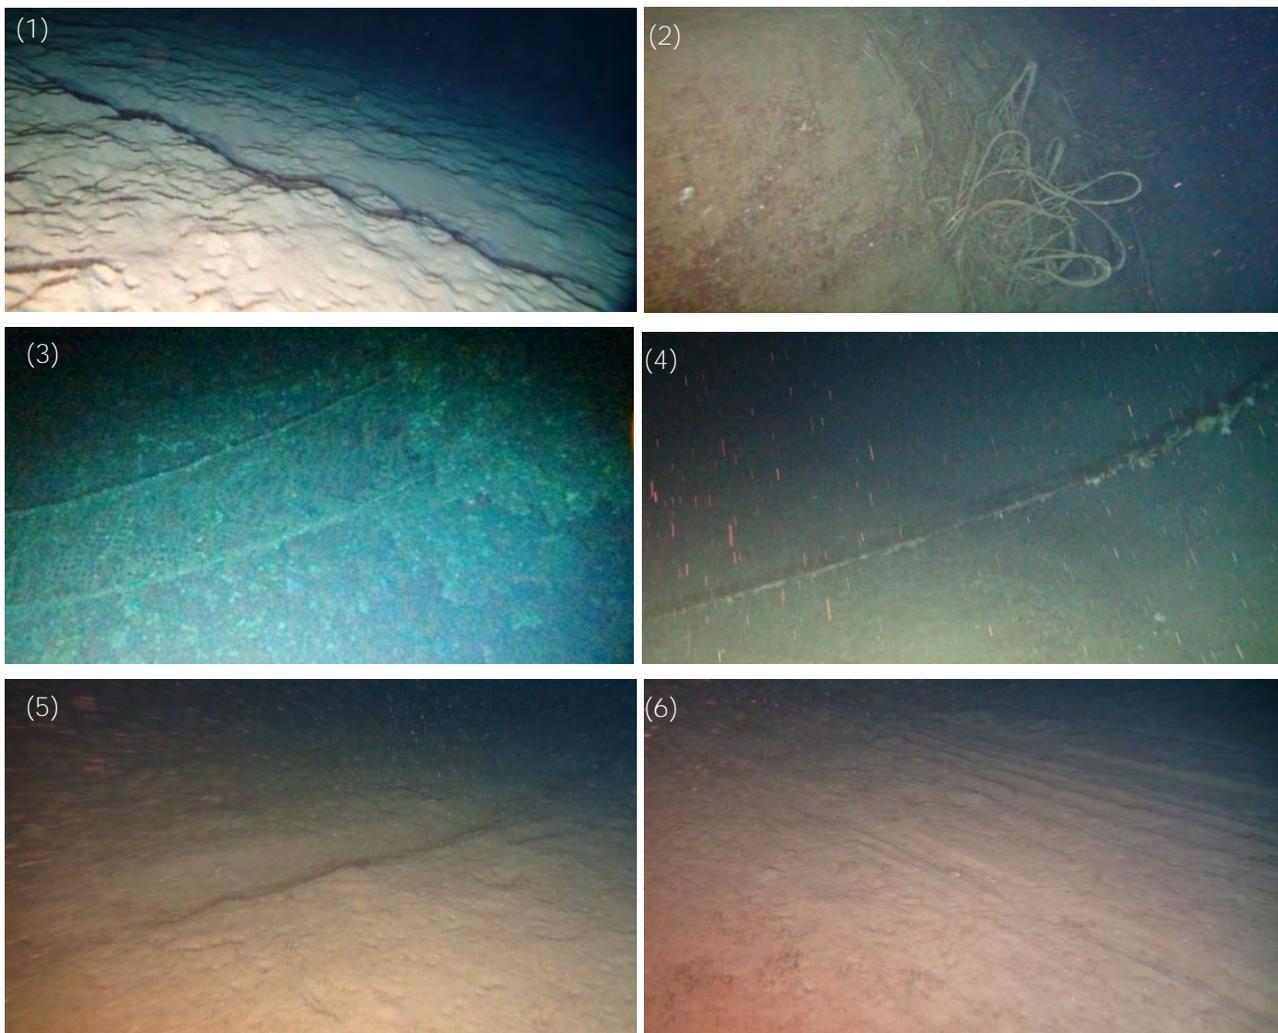
Des traces de chalutage ont été observées lors de la **campagne d'étude des fonds marins sur le plateau** continental interne, à proximité de la rupture de pente, mais également sur les pentes du canyon. La trace de chalut la plus profonde le long du tracé du câble a été localisée à 630 m de profondeur (43°0' 42,939" N, 5°17' 21,731" E) alors que la moins profonde a été vue à 94 m de profondeur (43°9' 24,781" N, 5°17' 23,526" E) avec de nombreuses occurrences sur le plateau continental, **plus ou moins récentes d'après la profondeur** de la marque sur le fond. Ils ont été très fréquemment observés entre 94 m et 108 m de fond.

Des filets de pêche abandonné (débris) et des palangres ont été observés gisant sur les fonds marins, certains coincés sur les sections rocheuses du tracé du câble. **L'un d'eux a** notamment été localisé à 220 m de profondeur au point de coordonnées 43°4' 35,706" N, 5°17' 38,594" E.

Figure 7 : **Photos attestant d'activités de pêche dans la zone d'étude** : (1) sillon de chalut apparemment ancien (564 m de profondeur), (2) cordage abandonné sur le fond (300 m de profondeur), (3) filet de pêche coincé dans les roches (220 m de profondeur), (4) palangre (388 m de profondeur), (5) sillon de près de 30 cm de profondeur lié au chalutage (104 m de profondeur), et (6) traces de chalut resserrées (96 m de profondeur)

Les sillons ont pu être mis en évidence et photographiés, certains très récents car profonds et ayant généré de la mise en suspension de sédiment, d'autres plus anciens marqués par des formes ridulées ou de fortes bioturbations.

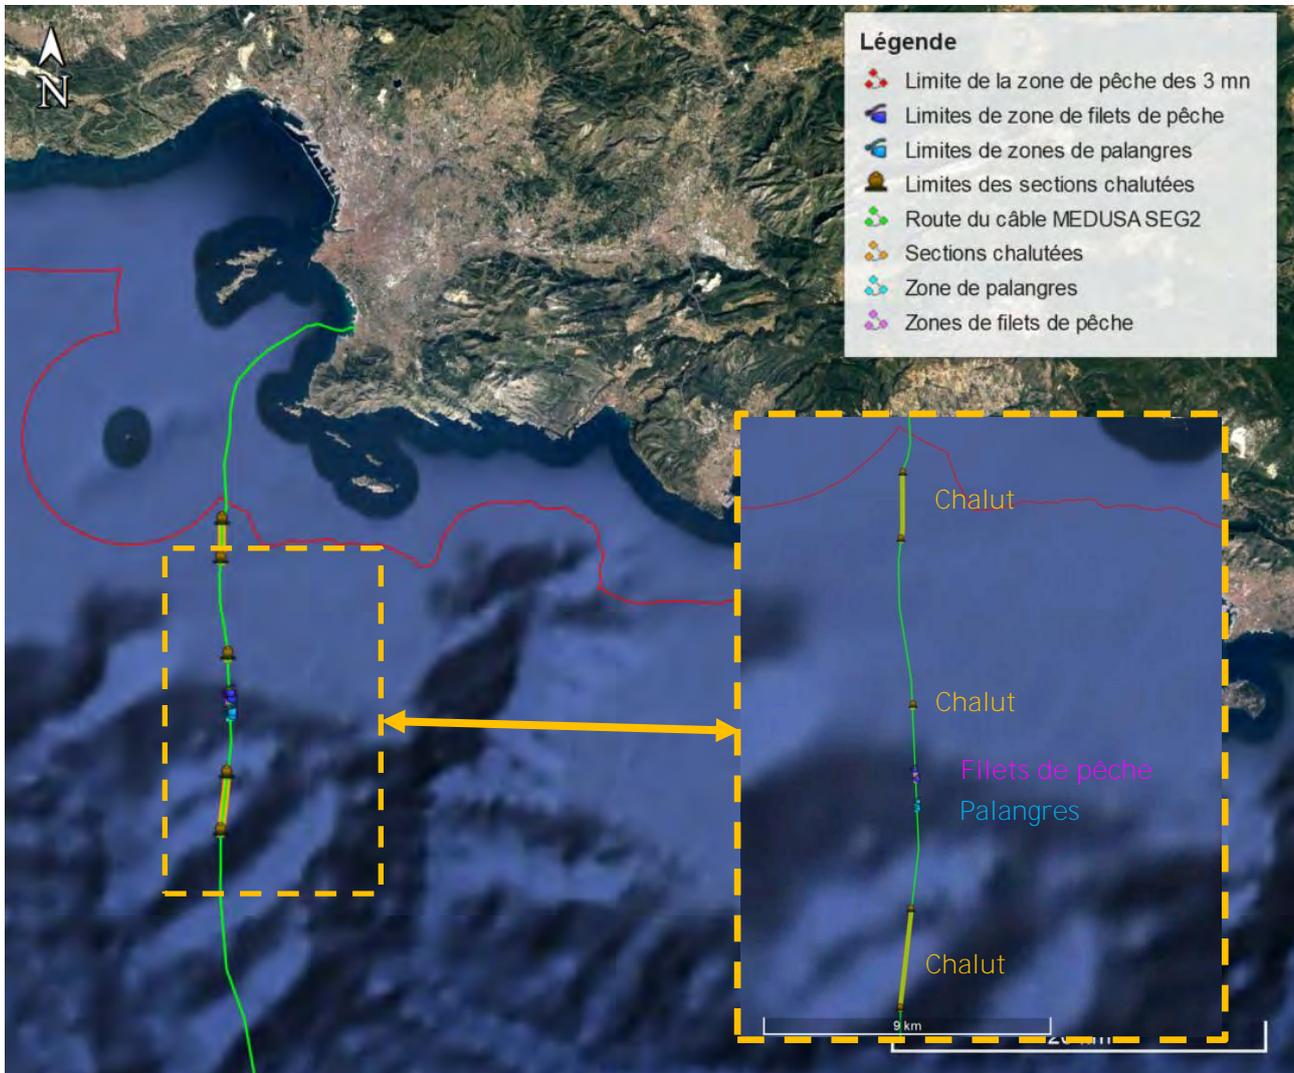
Figure 8 : Carte localisant les traces de chalut ou activités d'art traînant sur le fond marin ainsi que les zones présentant des filets de pêche et des palangres abandonnés

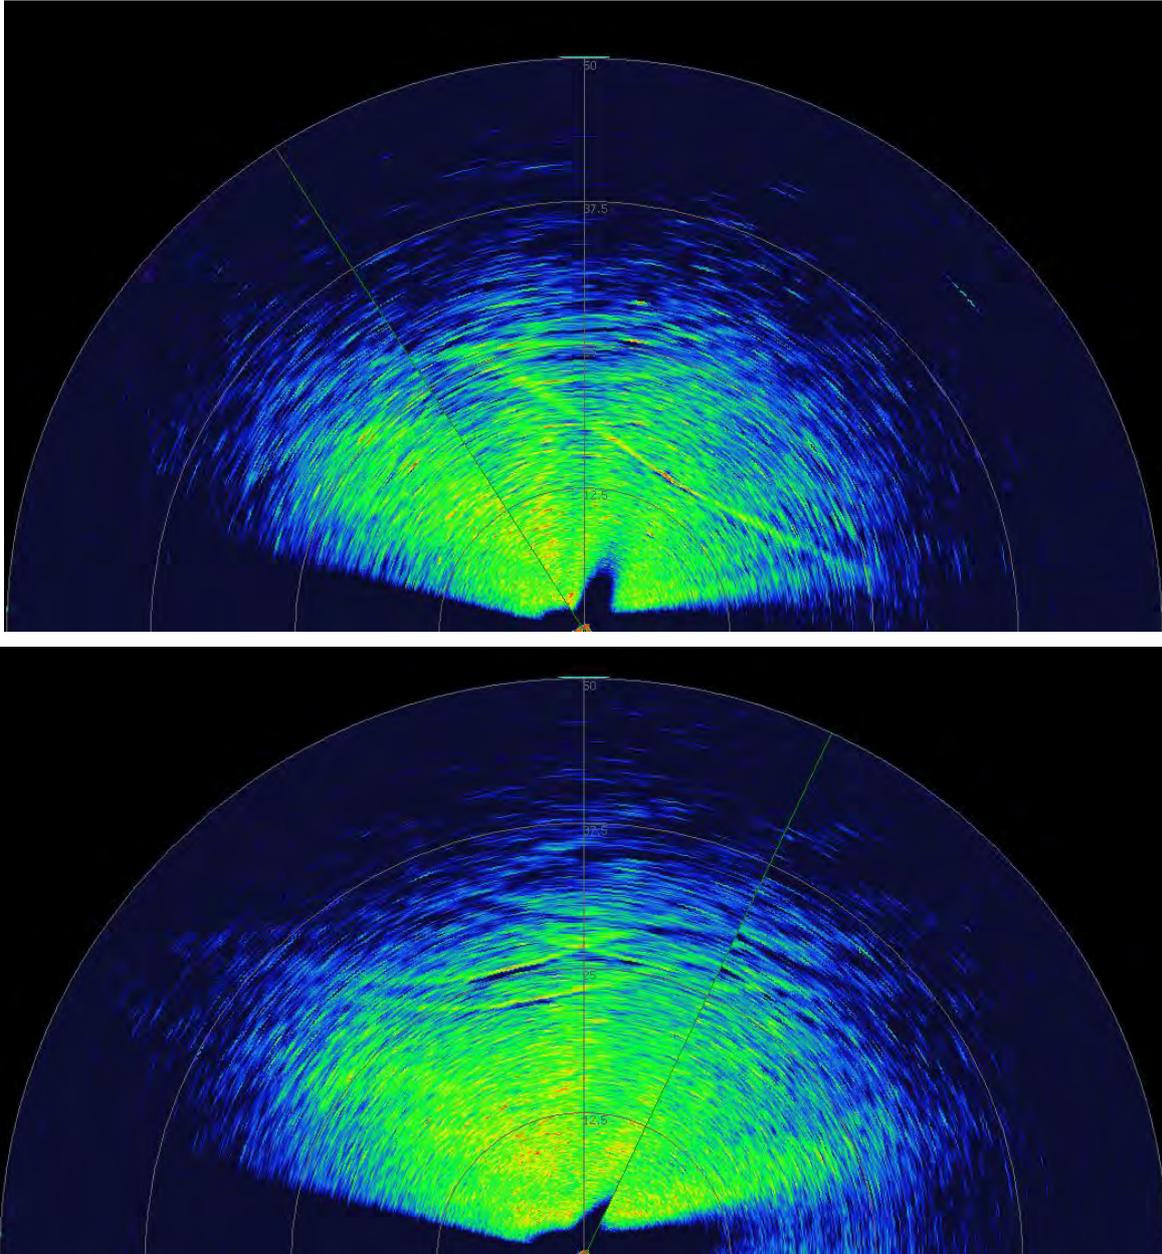
Les nombreux sillons de chalut plus ou moins profonds ont pu être mis en évidence au moyen du sonar associé au ROV, comme le montre la figure ci-dessous.

Figure 9 : Images générées par le sonar du ROV montrant les nombreux sillons et traces de chalut : en haut, sillon observé à 100 m de profondeur et, en bas, traces de chalut parallèles à 97 m de profondeur mises en évidence dans le tableau suivant.

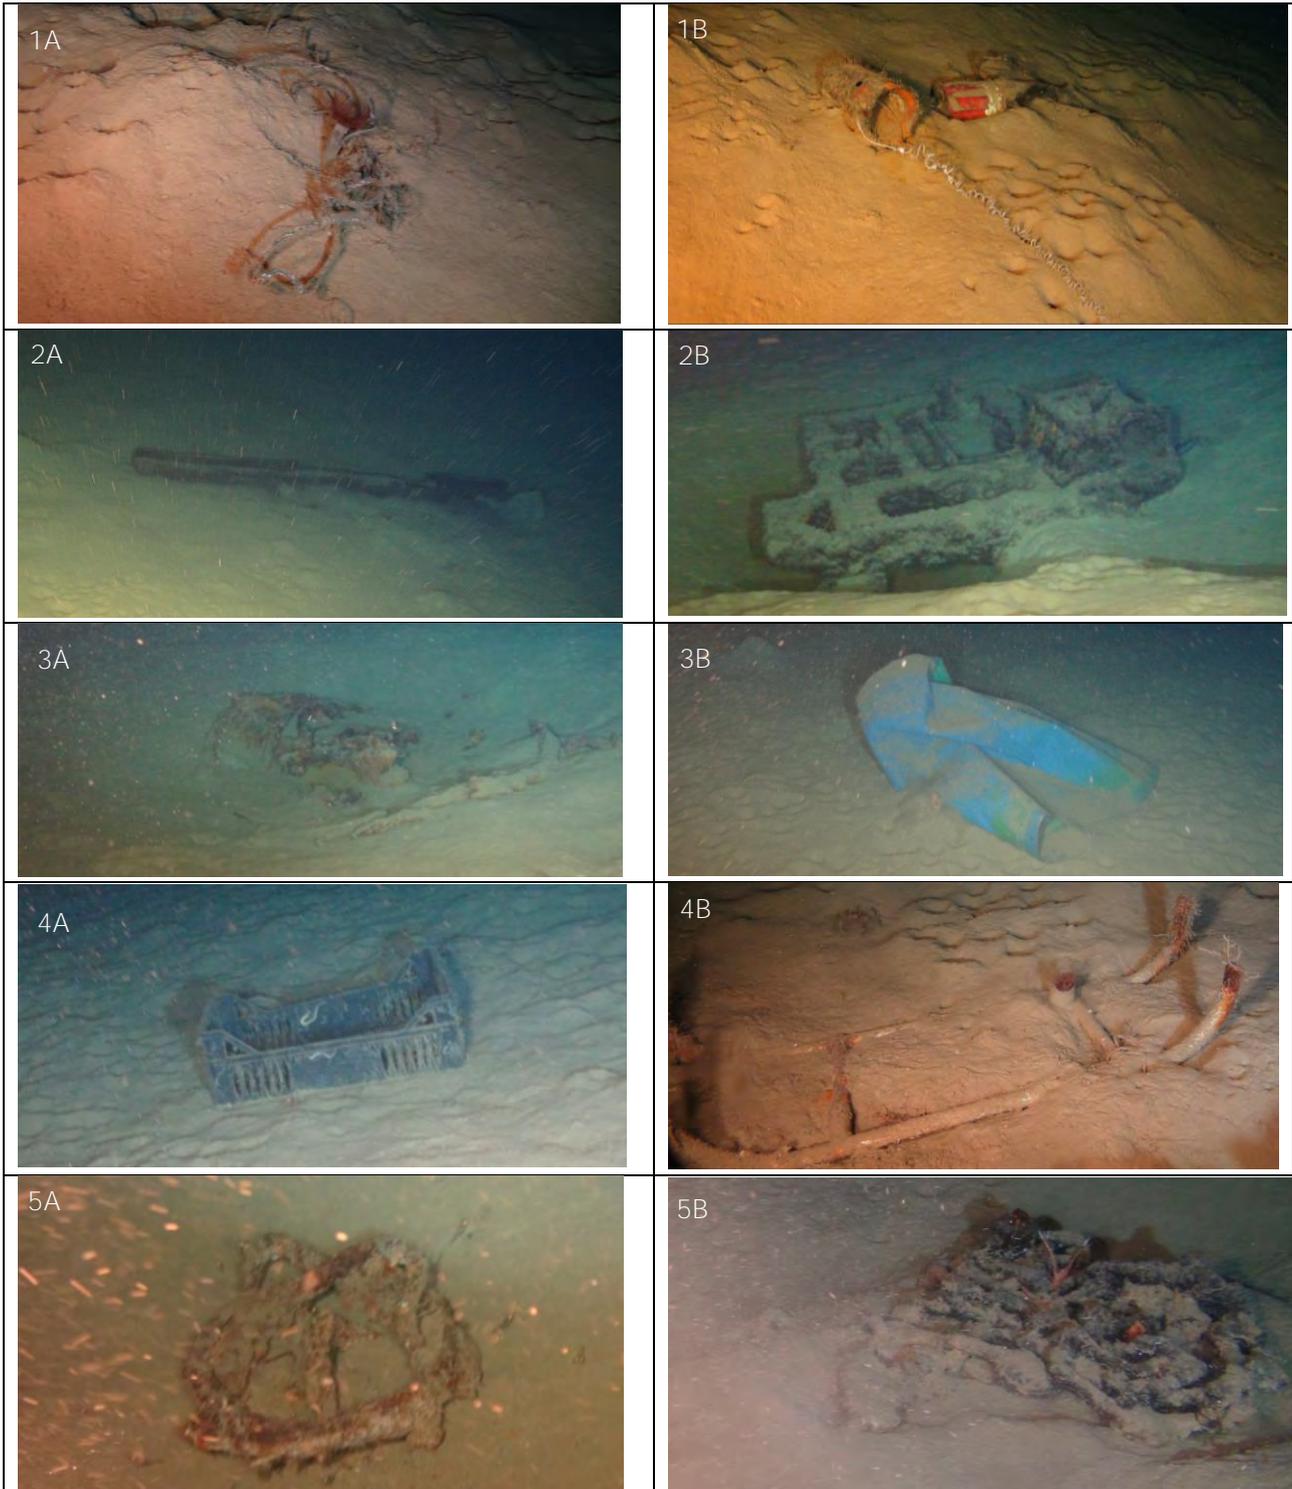
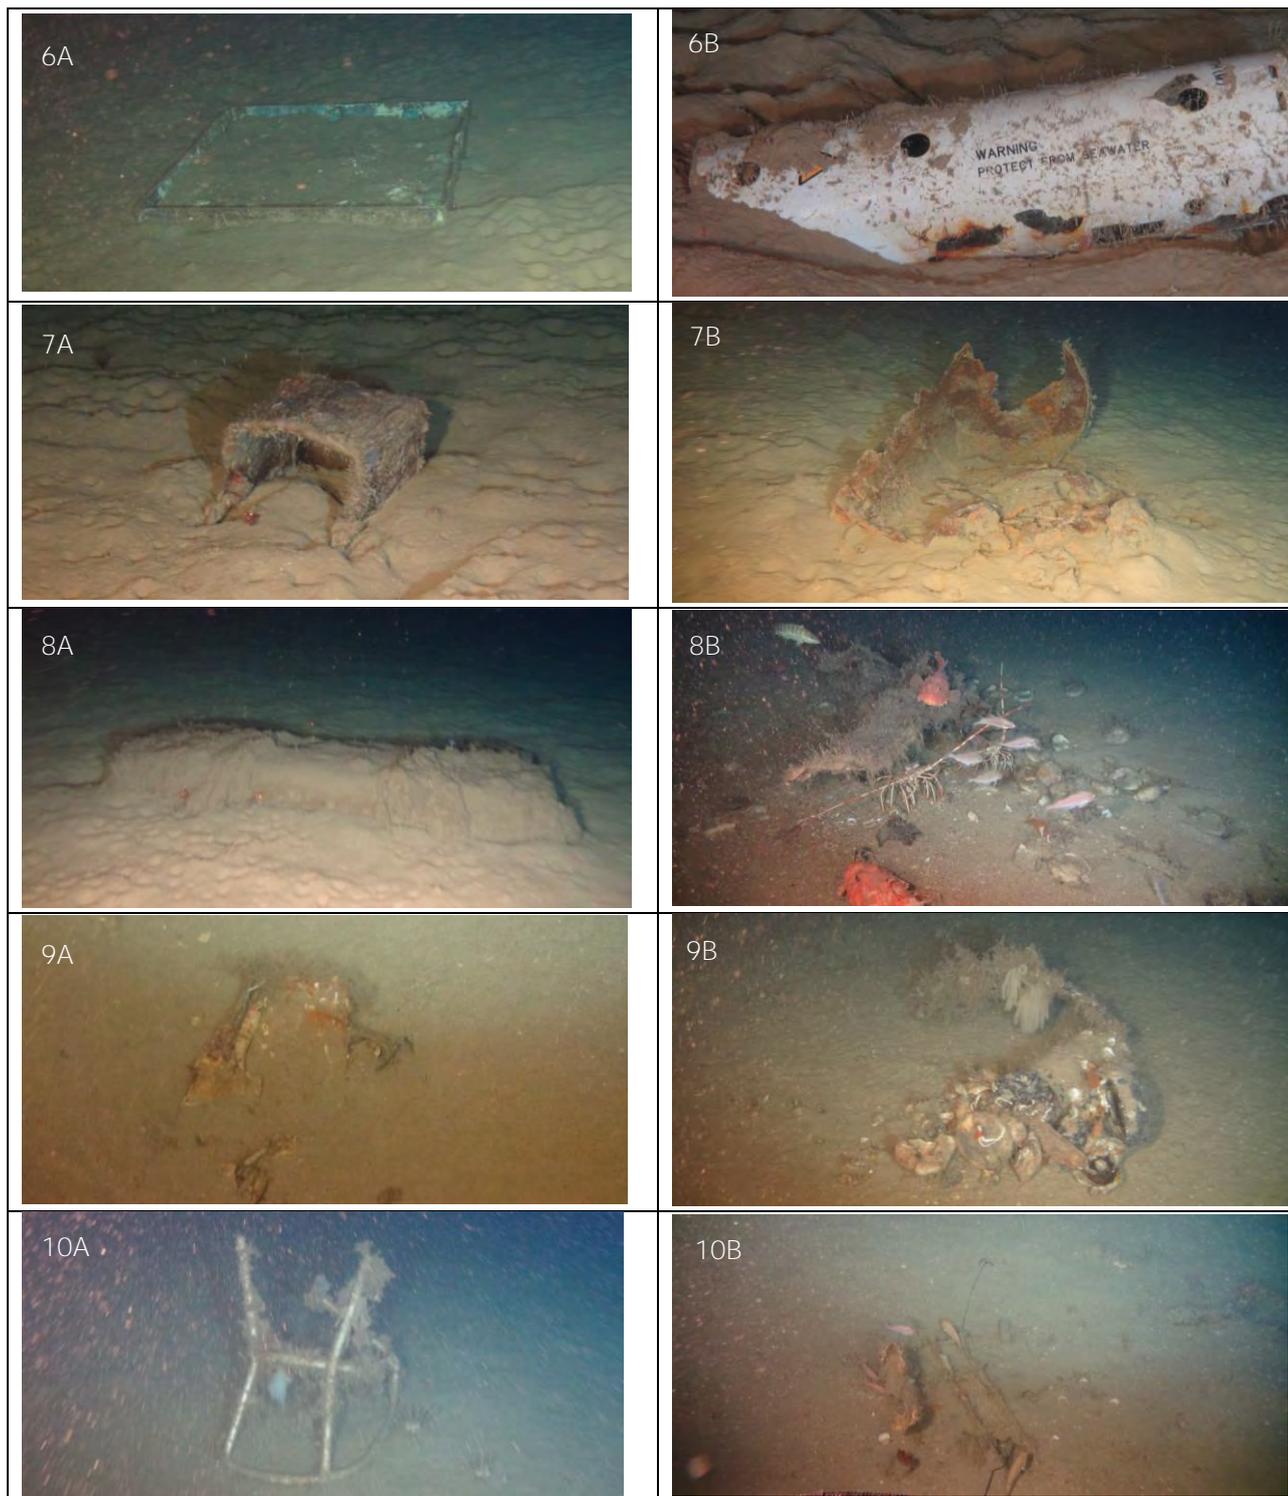
Peu de débris organiques (bois, tests coquilliers, etc.) ont été répertoriés et de nombreux **déchets d'origine anthropique** ont été observés sur le fond marin tout le long de la route du câble, entre 111 m et 996 m de profondeur.

Figure 10 : Photos de **déchets d'origine anthropique** relevés lors de la campagne MEDUSA SEG2, identifiés dans le tableau suivant.

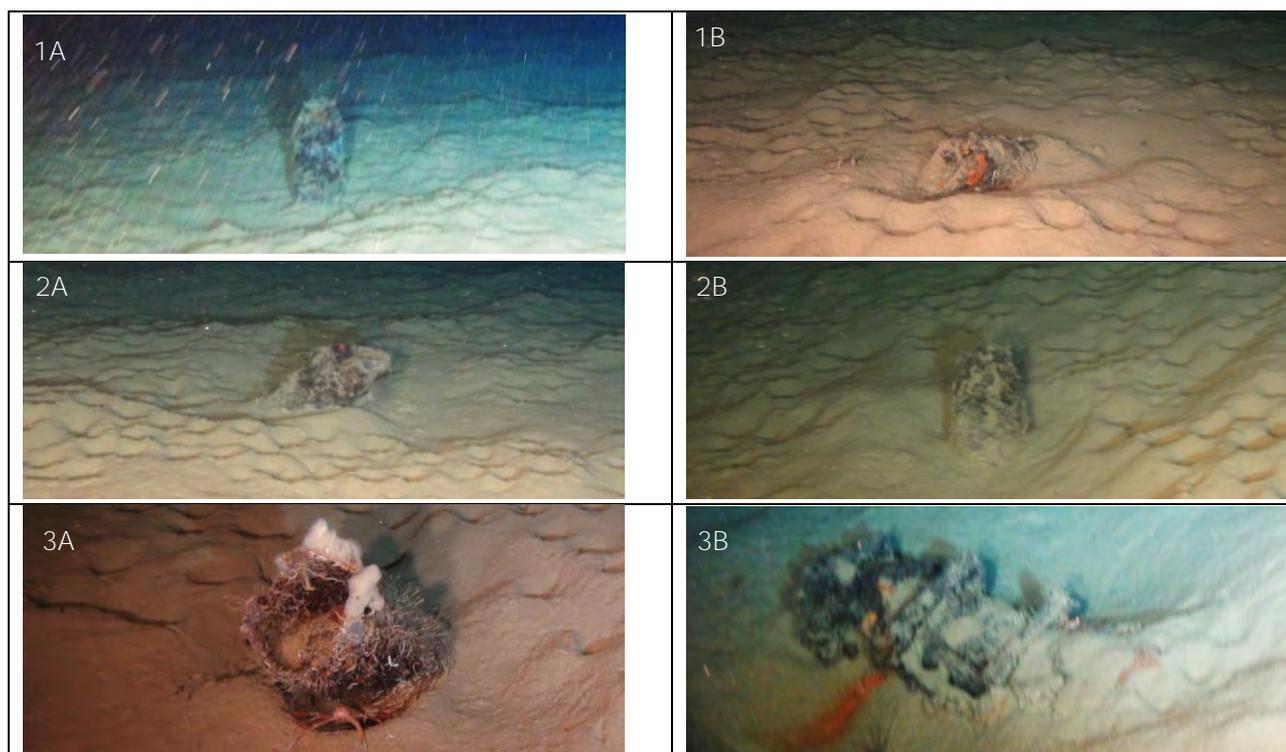
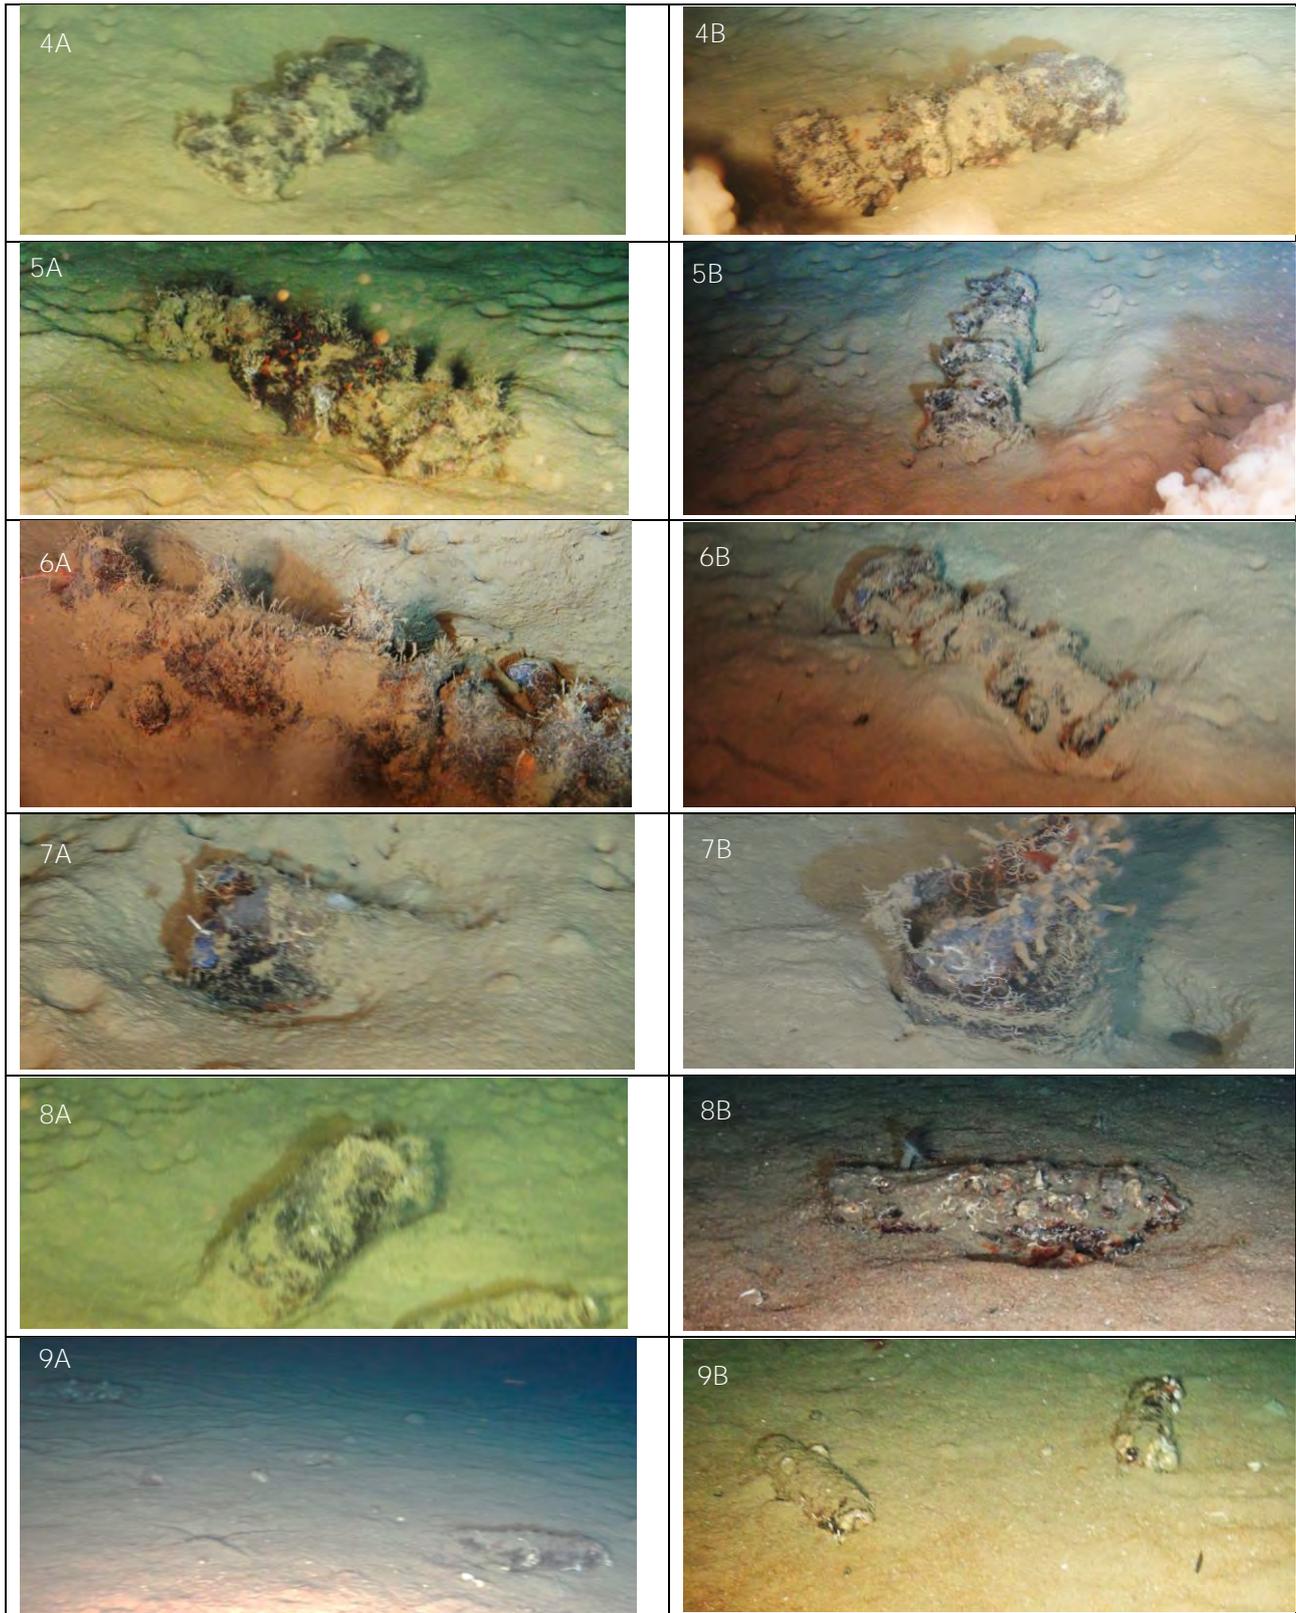
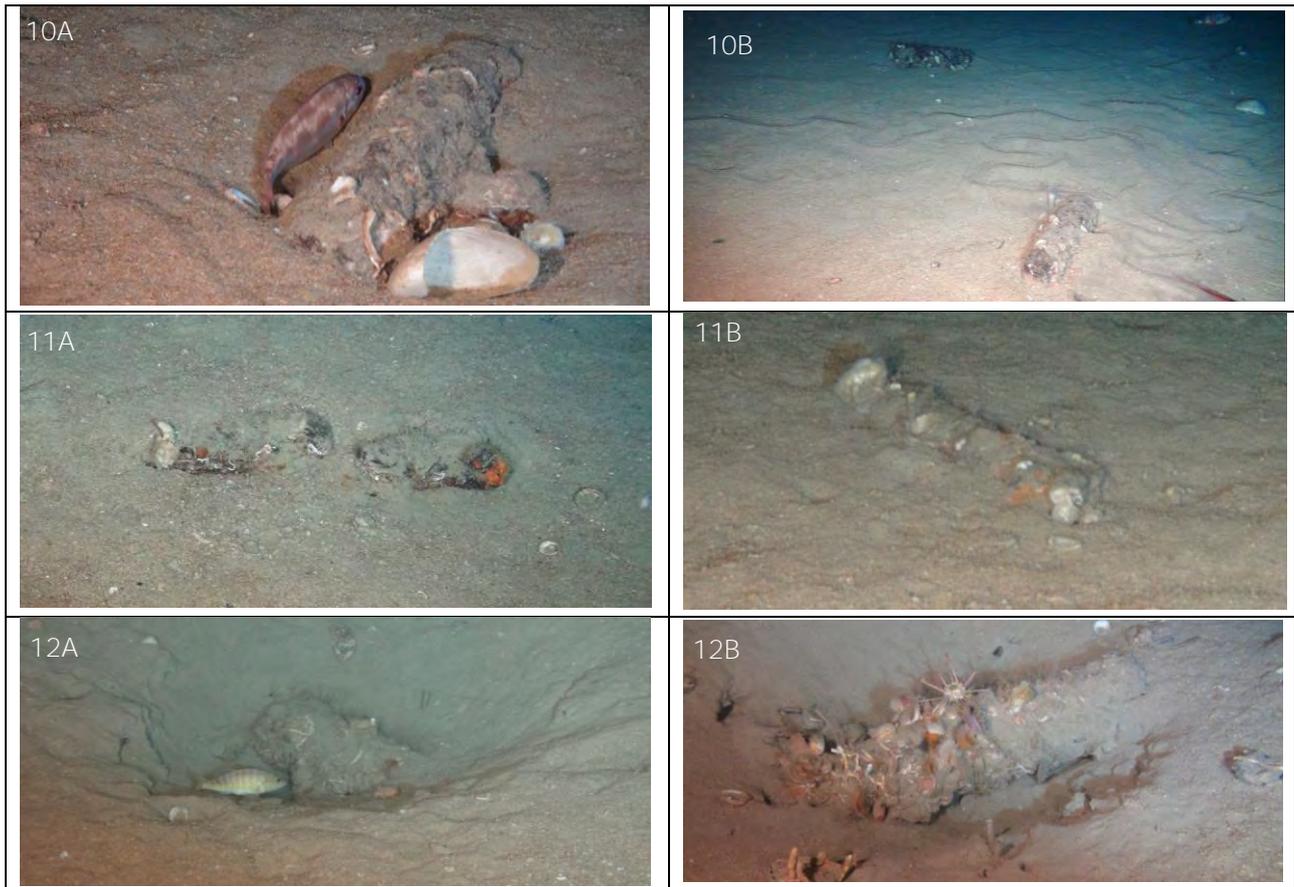
Une vingtaine d'objets oblongs métalliques, s'apparentant à des douilles d'obus ou de possibles UXO, a été identifiée entre 125 m et 721 m de profondeur, sur deux (2) zones distinctes.

Figure 11 : Photos d'**artefacts anthropiques métalliques, potentiellement d'origine militaire**, relevés lors de la campagne MEDUSA SEG2, identifiés dans le tableau suivant.

Certains artefacts peuvent s'apparenter à des douilles ou des obus liés à des tirs d'exercice militaire car la zone est également une Zone d'Exercices militaires, appelée Zonex, mais il n'est pas possible de déterminer s'il s'agit véritablement de munitions non-explosées (ou UXO, *UneXploded Ordnance*).

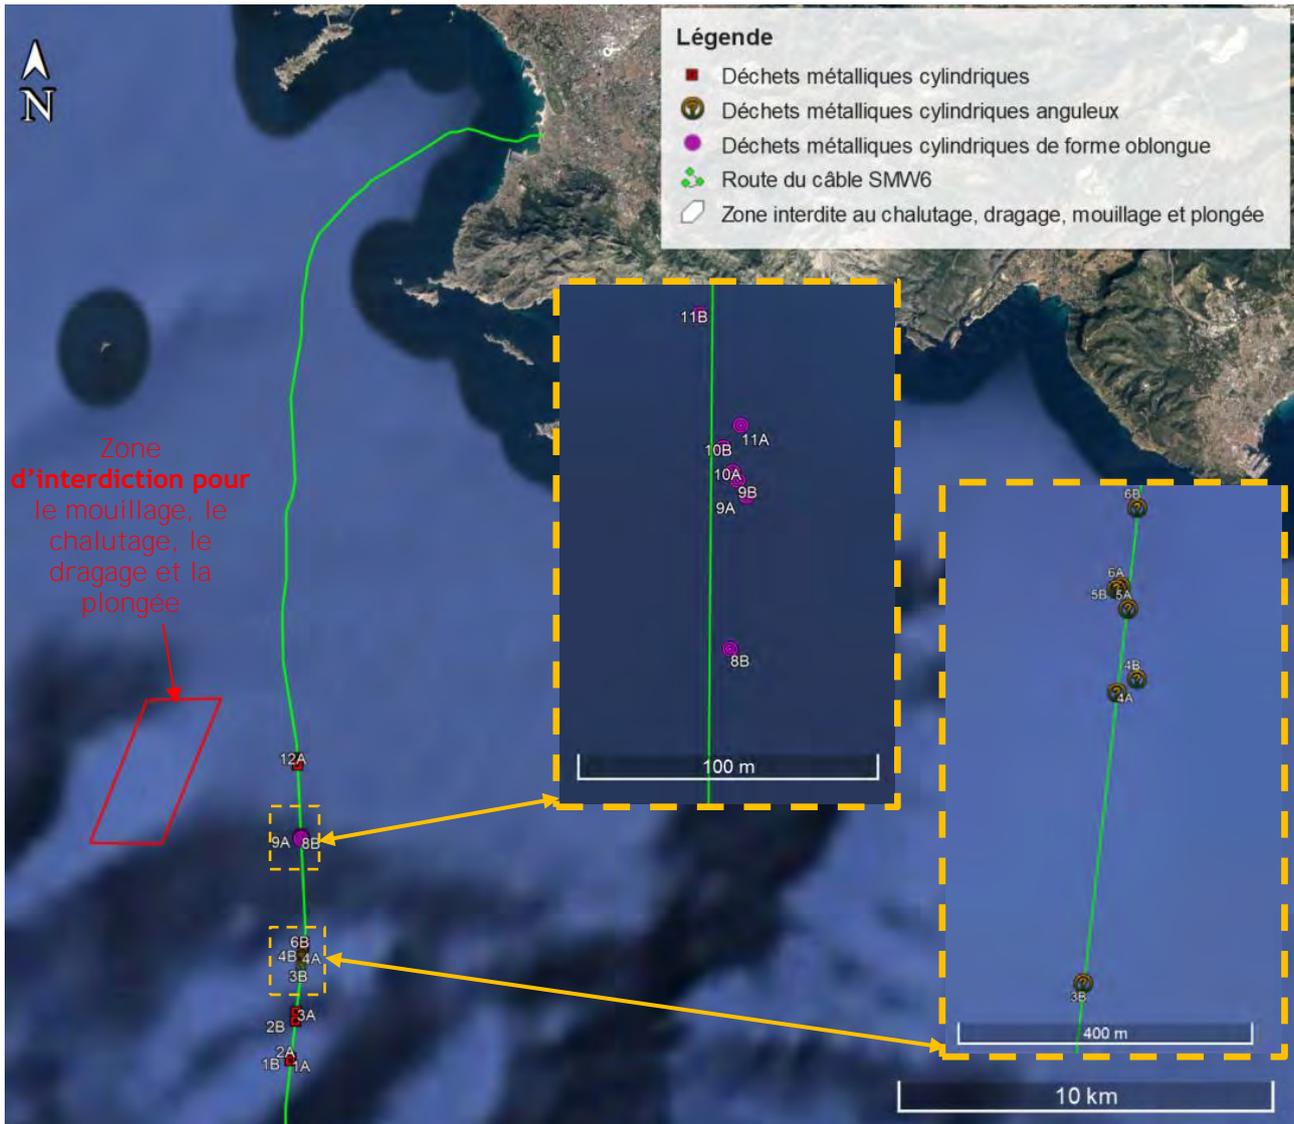
Figure 12 : Carte localisant les déchets métalliques cylindriques pouvant être d'origine militaire, avec des zooms sur les artefacts oblongs et anguleux

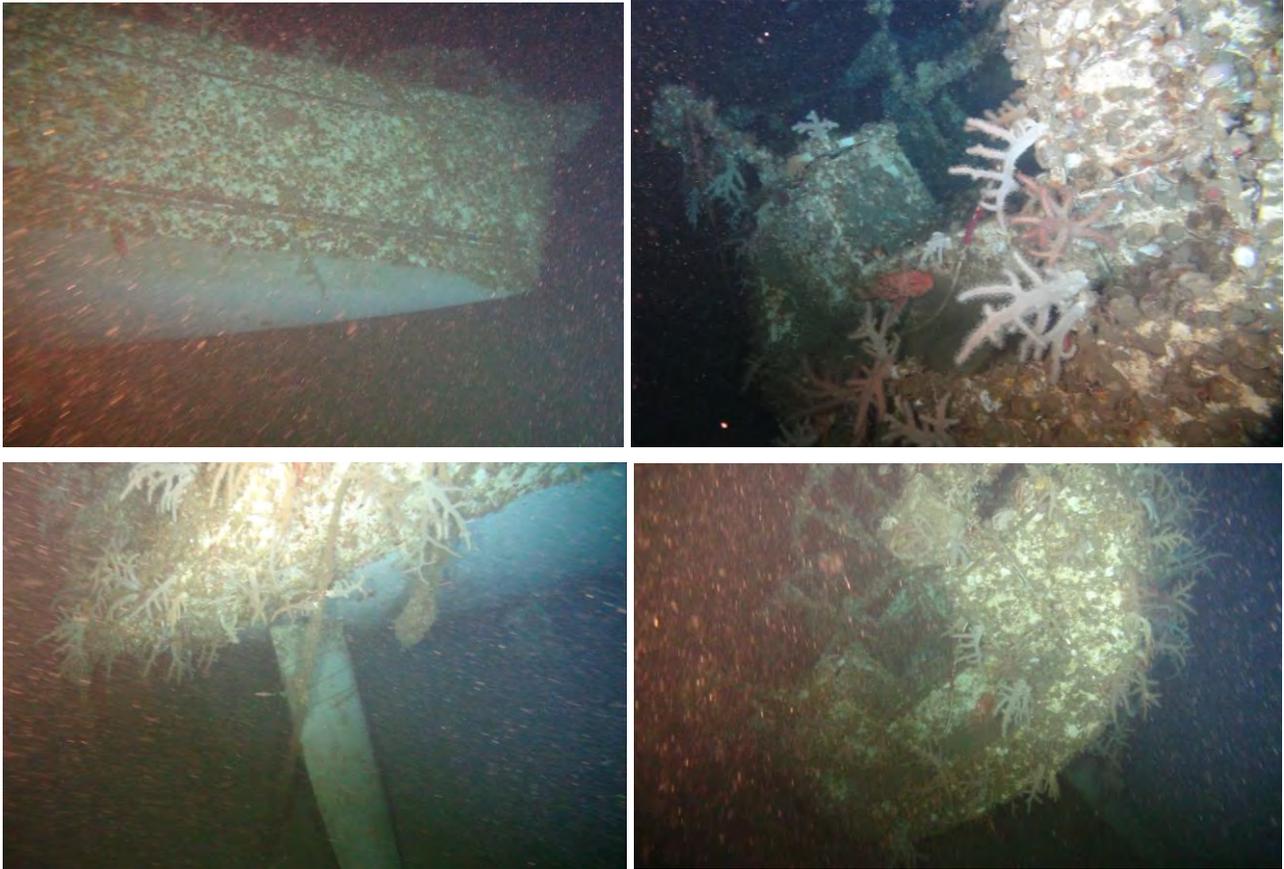
Le ROV a pu en faire le tour pour en déterminer les limites. L'épave mesurerait 36 m de long pour 15 m de large d'après les contours réalisés avec le robot téléguidé. Elle semble assez récente en raison du fouling modéré repéré à sa surface.

Figure 13 : Photos de l'épave récente de bateau non-cartographiée sur les cartes du SHOM
