Etude environnementale du milieu profond de la route du câble de télécommunication MEDUSA SEG2 atterrissant à Marseille

RAPPORT V0

Juin 2023

Ce rapport d'étude écologique marine en milieu profond se concentre uniquement sur le segment SEG2 du système MEDUSA. Le segment SEG1 ayant fait l'objet d'un rapport d'étude séparé.

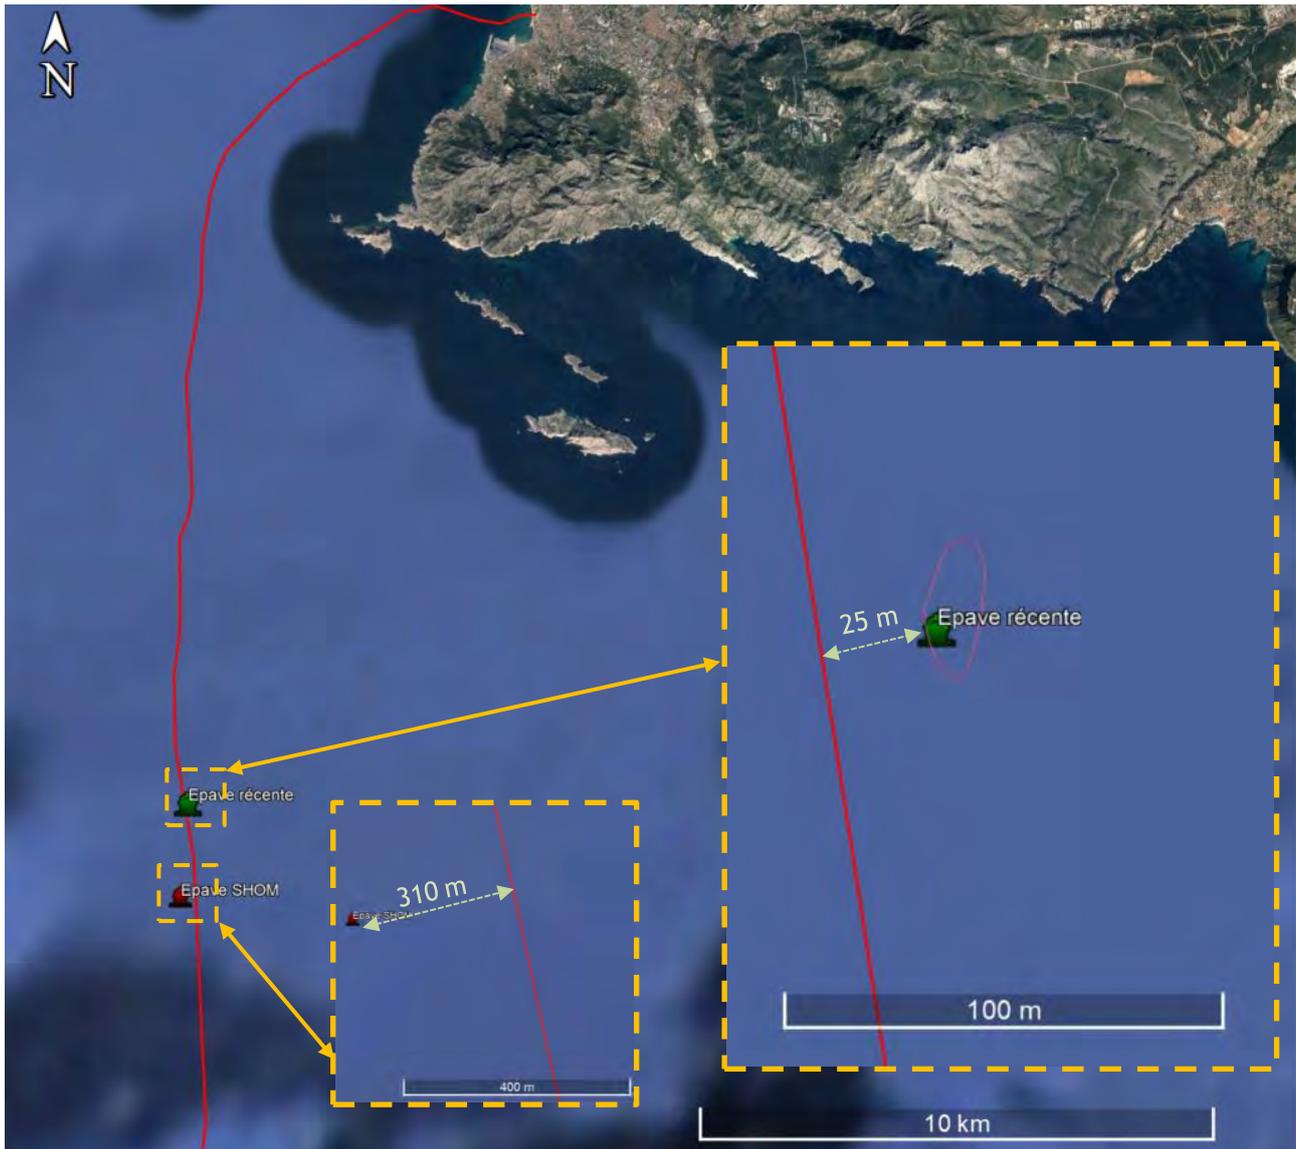
Date et heure	Observation	Profondeur (m)	Latitude (DMS)	Longitude (DMS)	Commentaire
31/05/2023 05:23	Epave	-120	43°6' 33.022" N	5°17' 30.403" E	Epave récente de voilier L 36 m x l 15 m

Figure 14 : Carte localisant l'épave la plus proche répertoriée par le SHOM le long du tracé MEDUSA SEG2 et une épave récente non cartographiée à ce jour

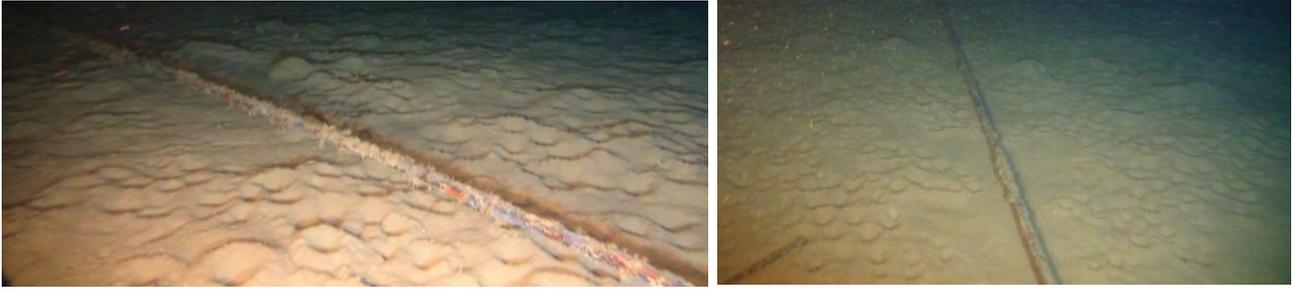
Cette orientation est comparable à celle du câble téléphonique hors-service Continent-Corsica 3 (CC3) mis en service en 1986. Même si le point de croisement théorique se trouve à près de 1,7 km plus au sud, il est fort probable que le câble rencontré soit celui de CC3 en raison de la moins bonne précision d'installation d'origine, des grandes profondeurs et de la bathymétrie accidentée.

Figure 15 : Photos du câble croisé le long de route de MEDUSA SEG2 à 720 m de profondeur

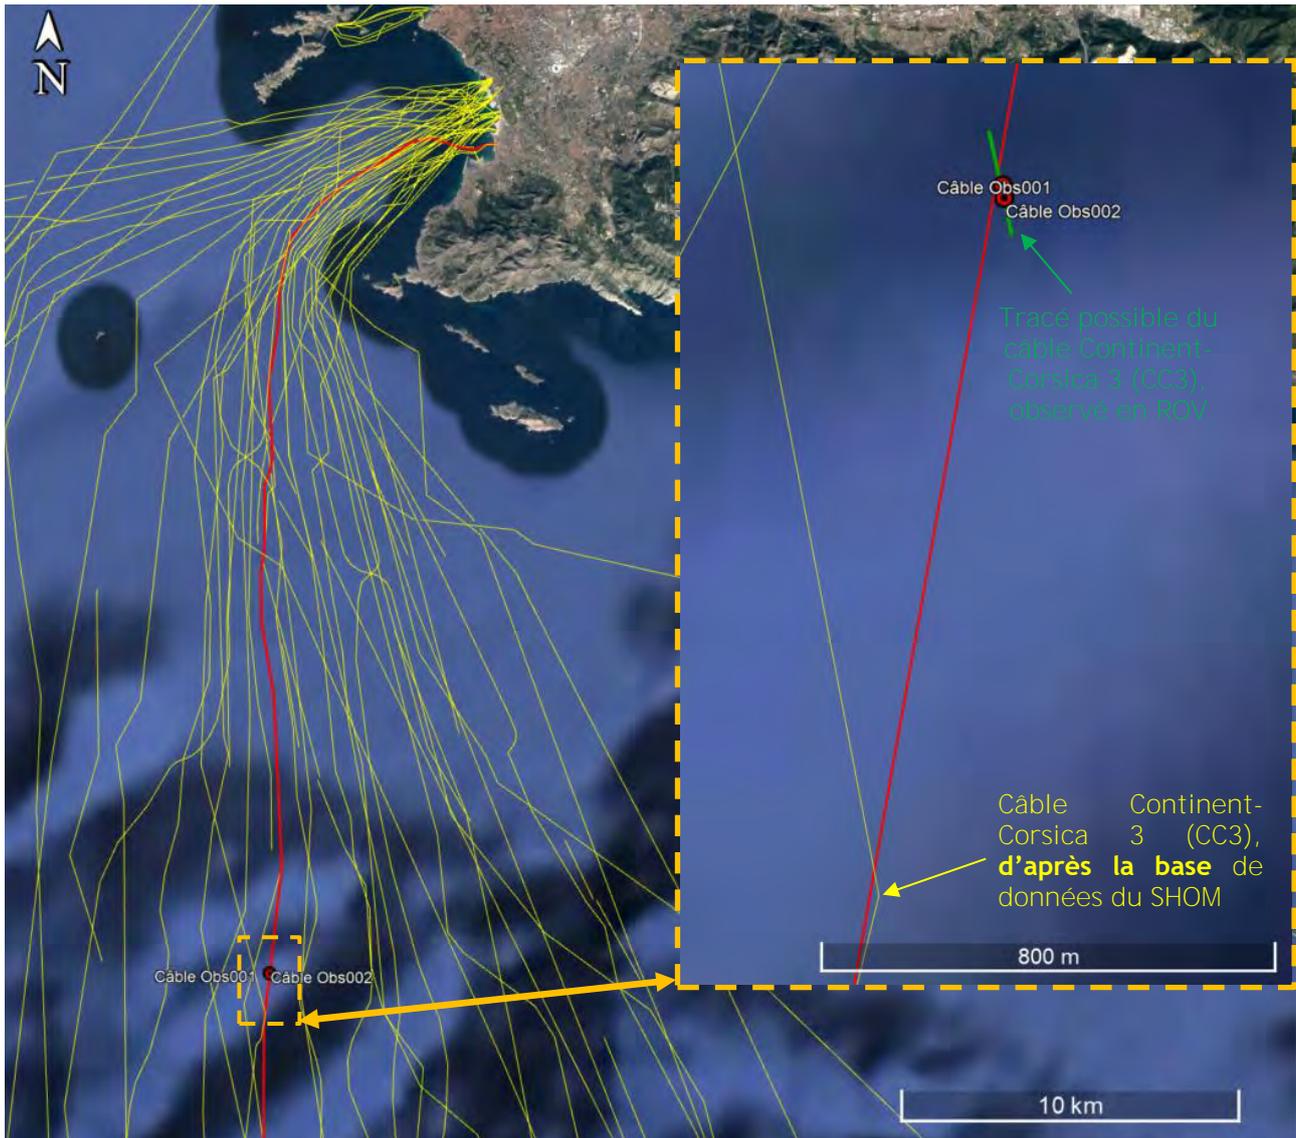
Figure 16 : Localisation des câbles existants au voisinage de la route étudiée au ROV (fond de carte Google Earth avec la base de données de câbles existants du SHOM)

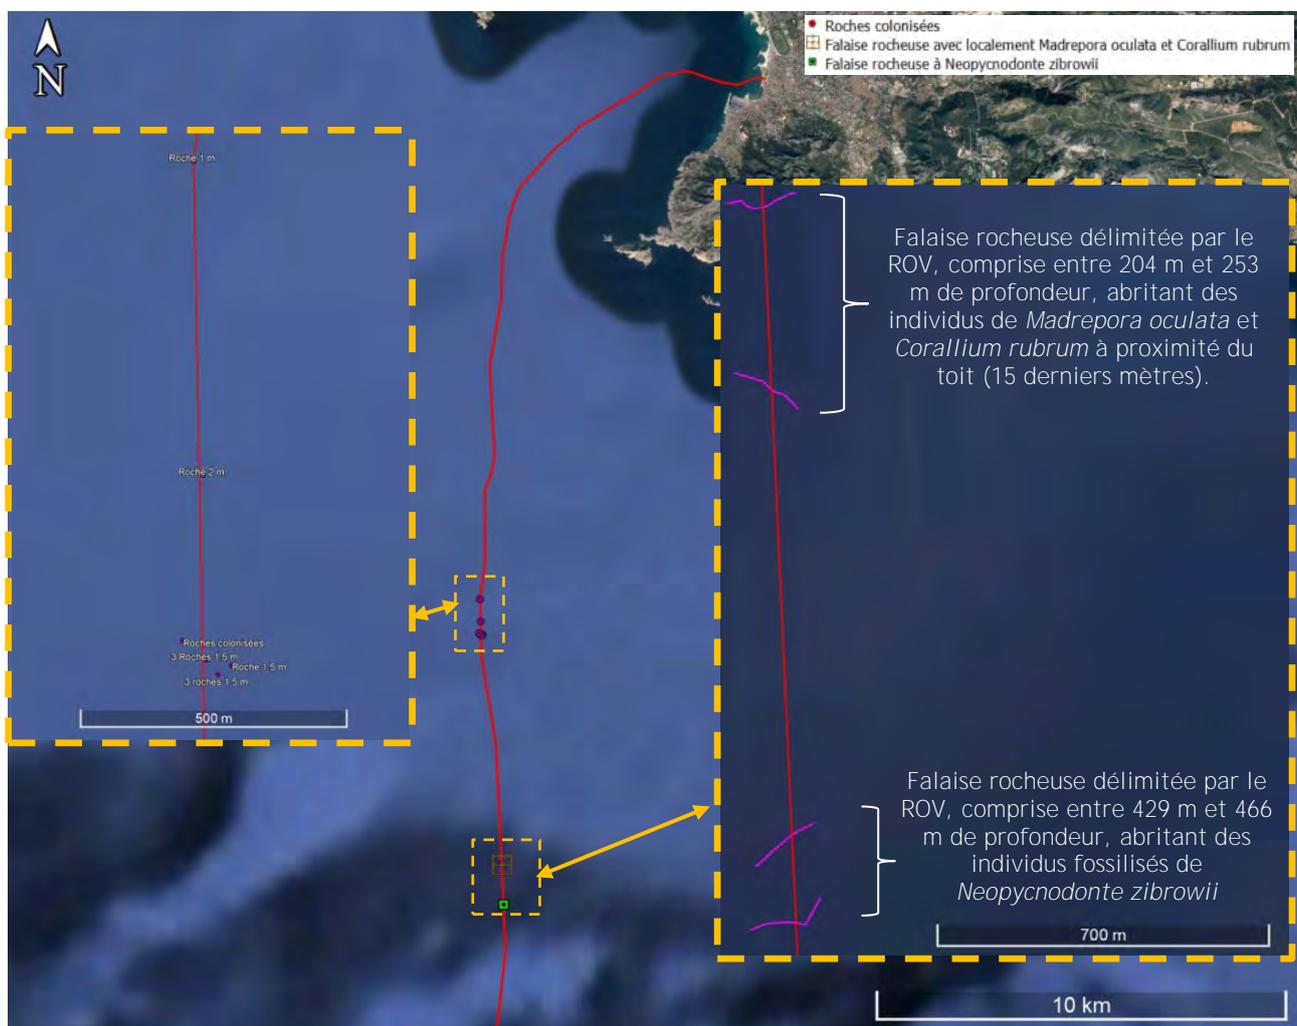
La localisation de ces zones rocheuses est détaillée au moyen de cartes présentées ci-dessous et d'un tableau récapitulatif des principaux affleurements et éboulis de taille notable (> 1 m).

Figure 17 : Localisation des affleurements rocheux et des principales zones rocheuses révélées par la mission ROV le long du tracé du câble MEDUSA SEG2 (fond de carte Google Earth). Les lignes mauves correspondent aux limites des falaises rocheuses suivies par le ROV

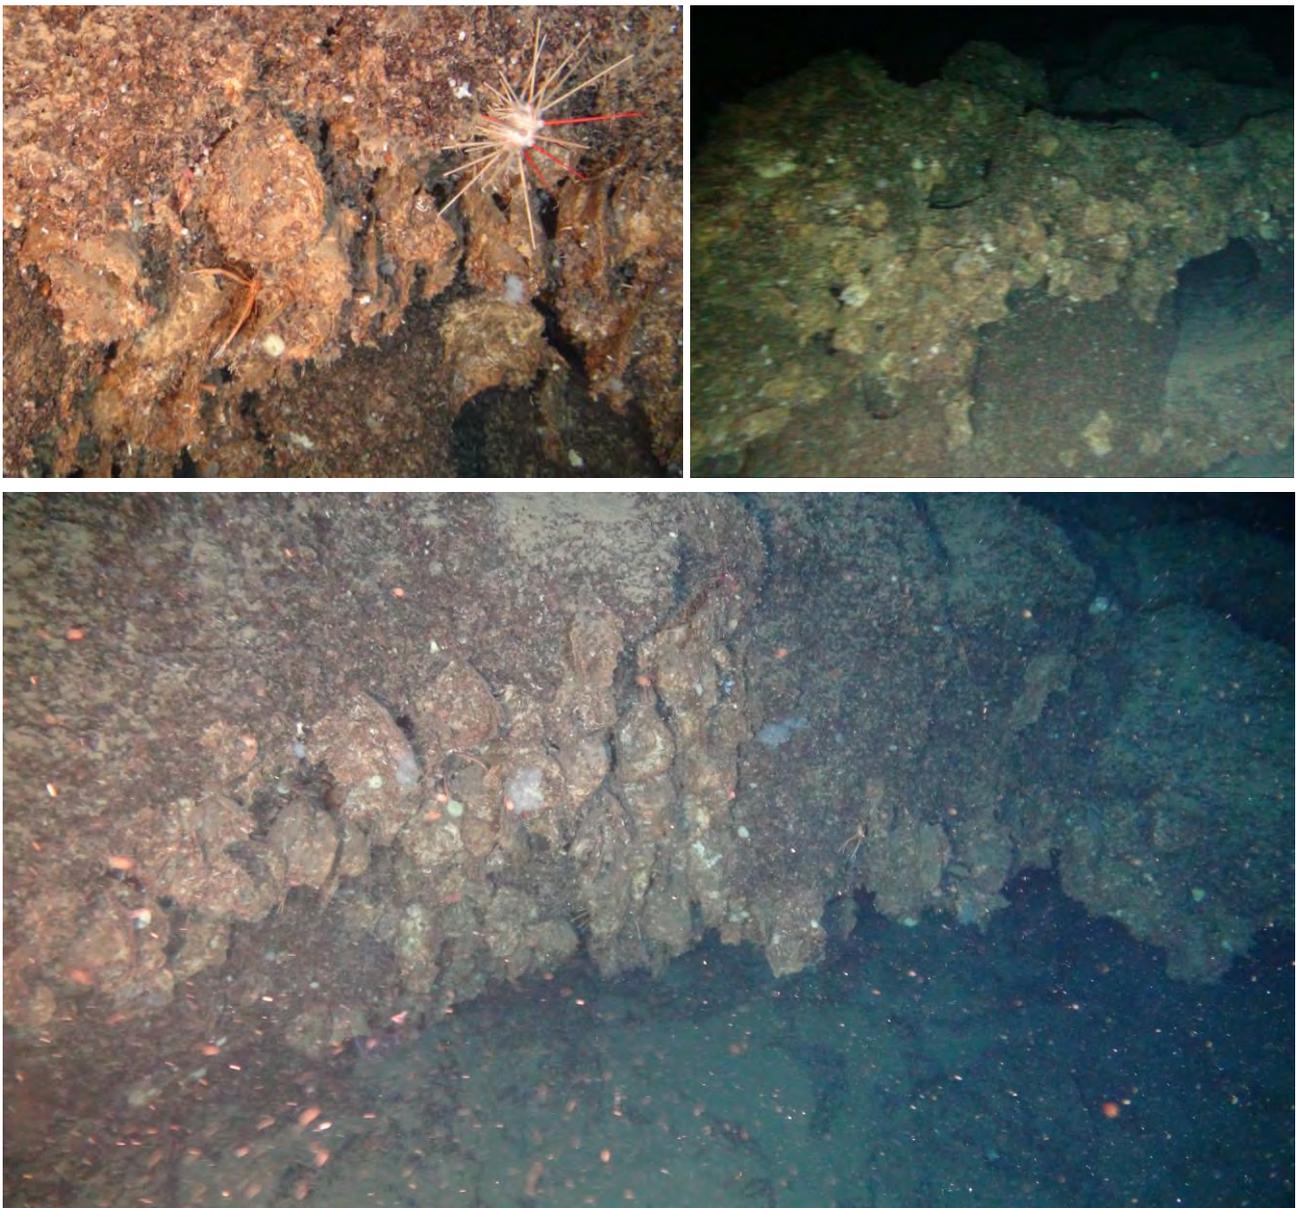
Figure 18 : Photos de la falaise rocheuse à *Neopycnodonte zibrowii* entre 430 m et 460 m de profondeur

Le mur rocheux, quasiment vertical par endroits, ne peut pas être évité dans le corridor de 100 m suivi par le ROV. Une armure résistante peut être conseillée pour éviter l'abrasion du câble en contact avec la roche.

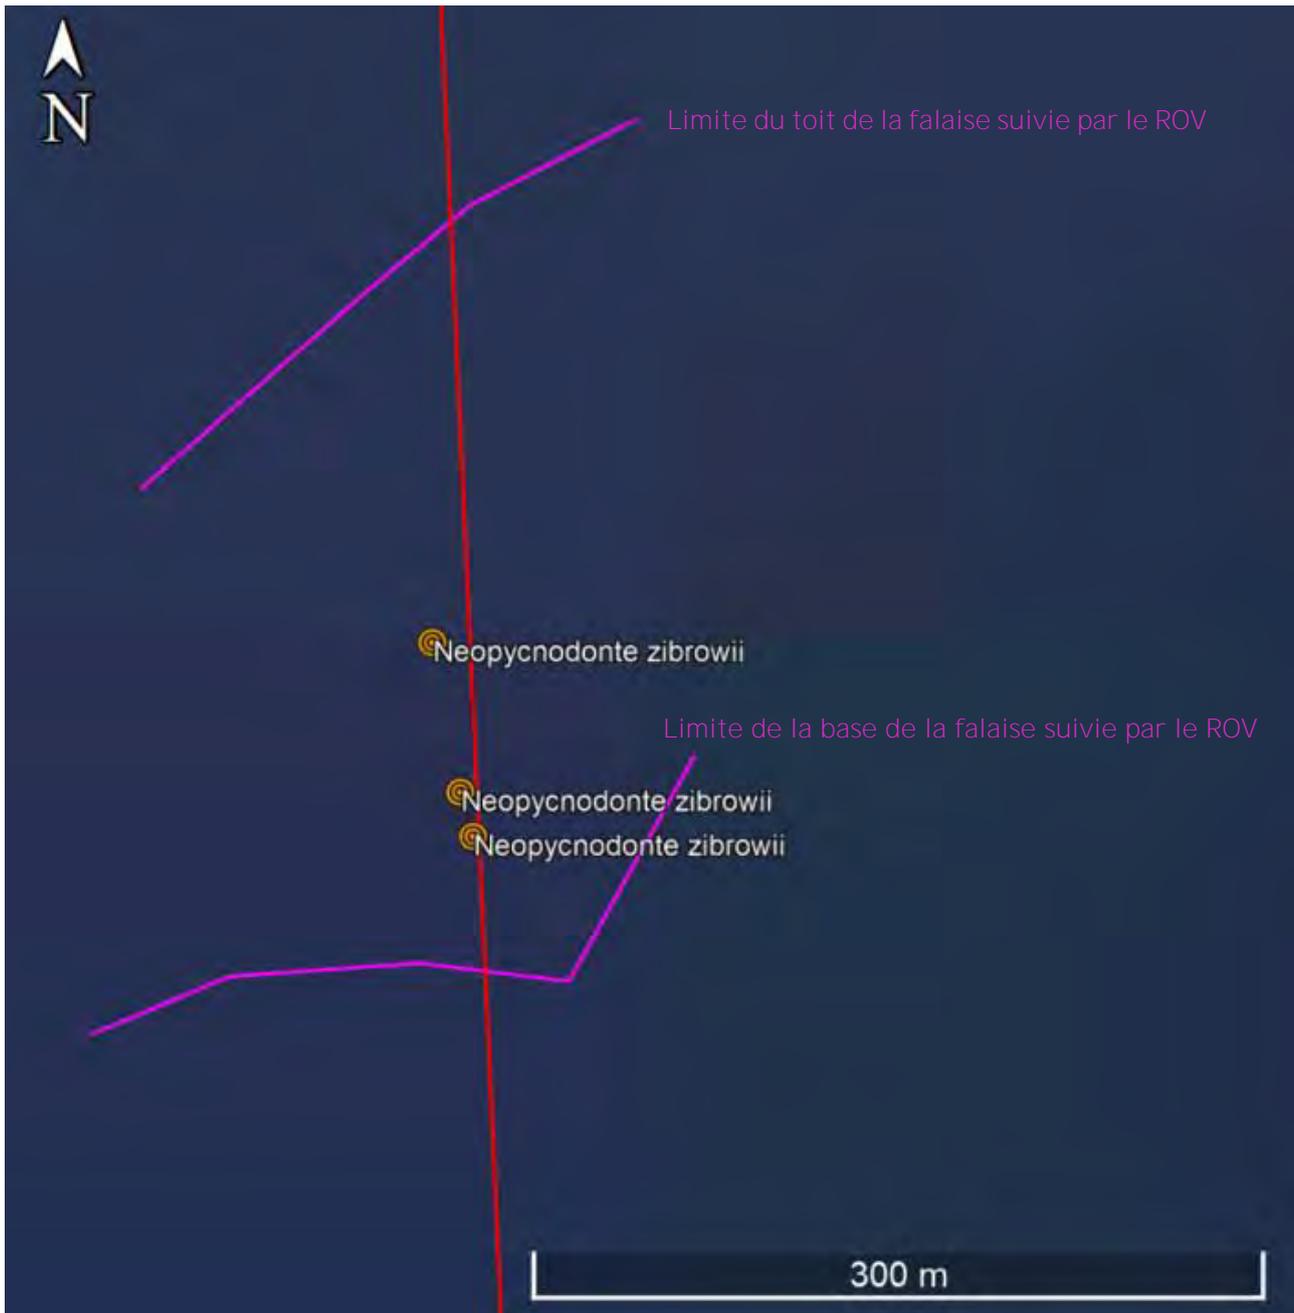
Figure 19 : Carte localisant la falaise rocheuse à *Neopycnodonte zibrowii* le long de la route du câble MEDUSA SEG2

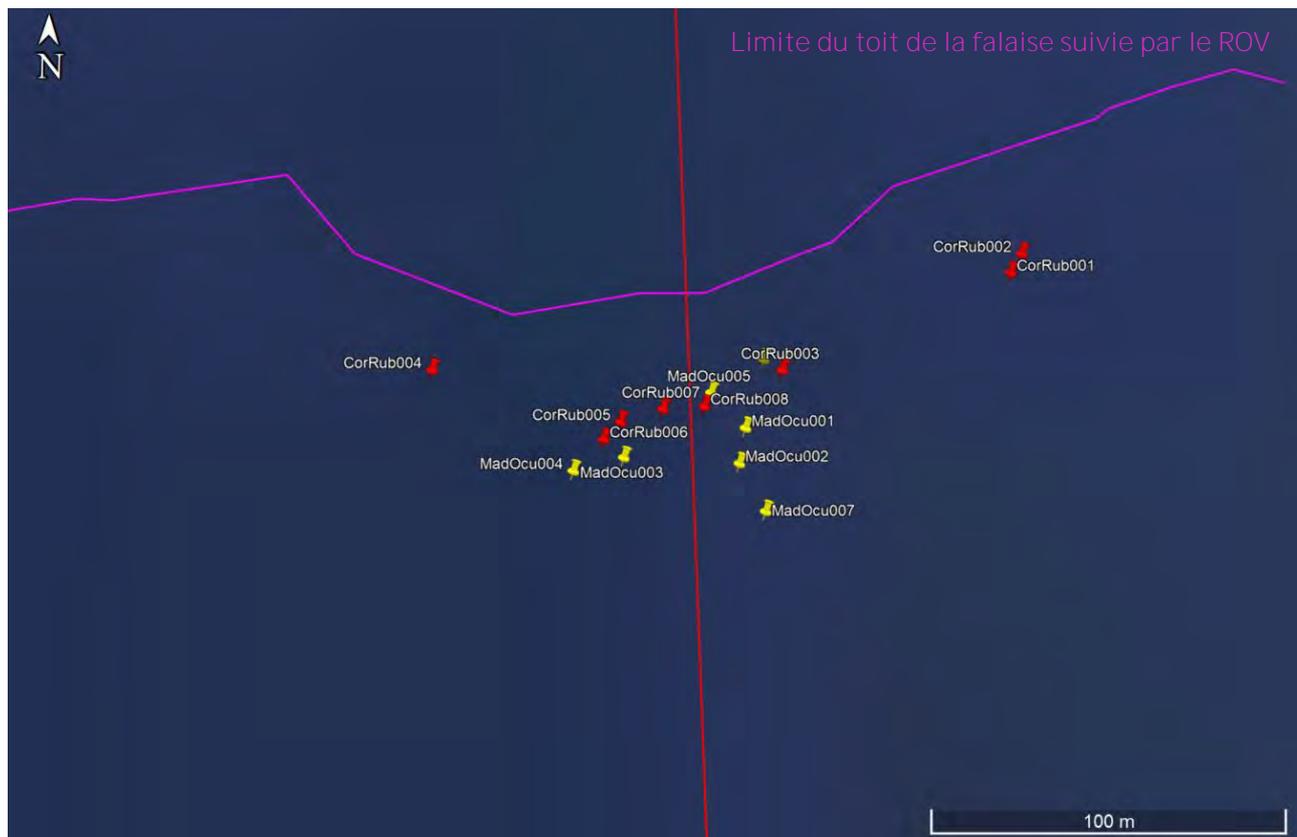
Figure 20 : Carte localisant les zones à *Corallium rubrum* et *Madrepora oculata* sur la falaise rocheuse le long de la route du câble MEDUSA SEG2

En revanche, le mur rocheux, quasiment vertical par endroits, ne peut pas être évité dans le corridor de 100 m suivi par le ROV. Une armure résistante peut être conseillée pour éviter l'abrasion du câble en contact avec la roche.

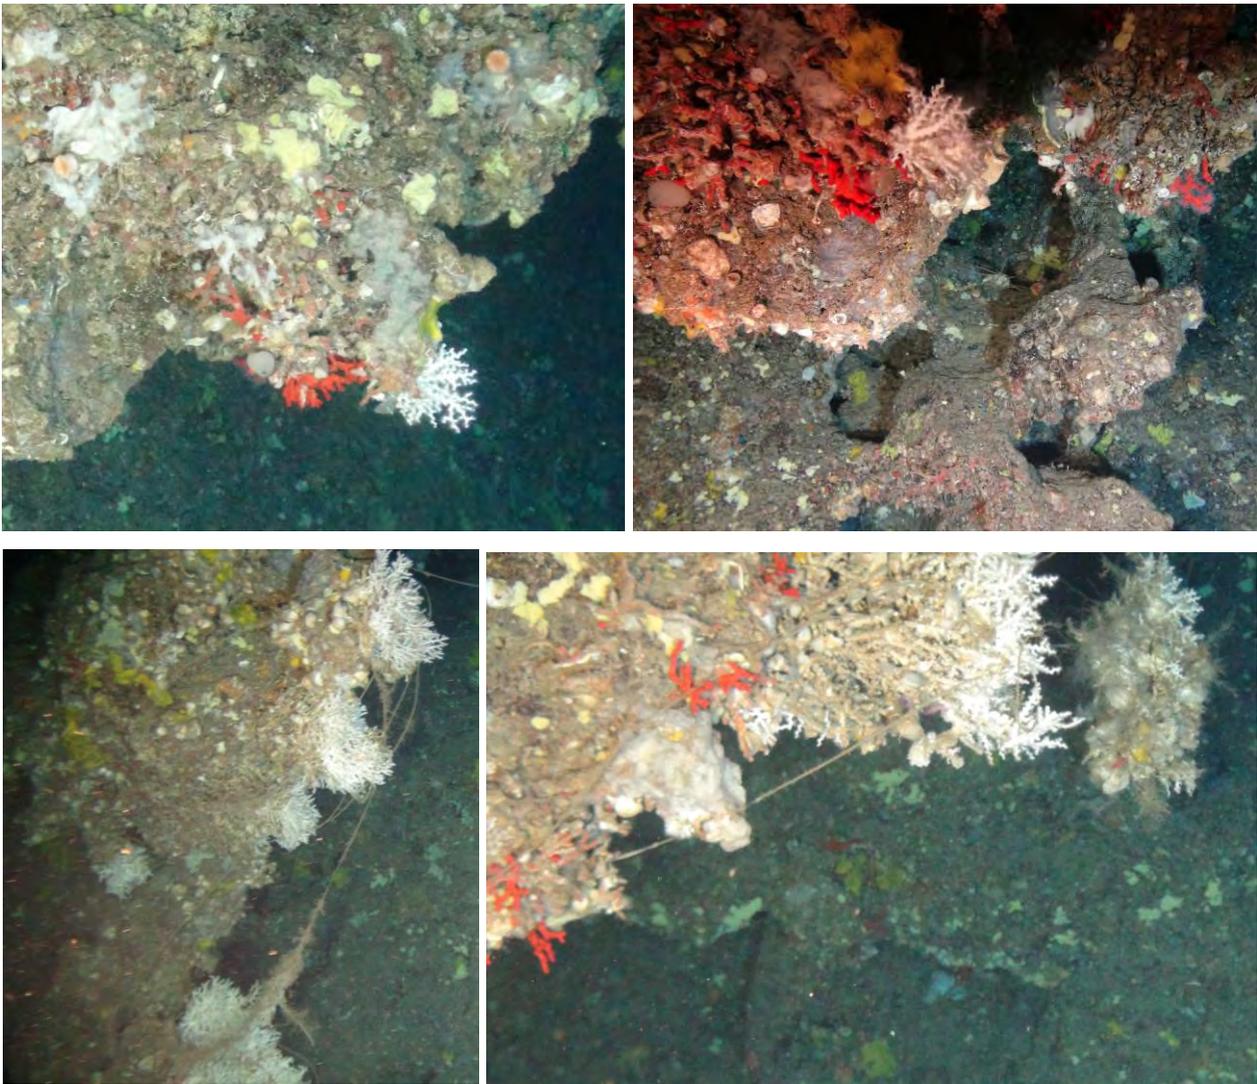
Corail	Observation	Latitude (DMS)	Longitude (DMS)
<i>Madrepora oculata</i>	MadOcu001	43° 4'35.49"N	5°17'41.07"E
	MadOcu002	43° 4'35.39"N	5°17'41.05"E
	MadOcu003	43° 4'35.40"N	5°17'40.63"E
	MadOcu004	43° 4'35.36"N	5°17'40.45"E
	MadOcu005	43° 4'35.59"N	5°17'40.94"E
	MadOcu006	43° 4'35.69"N	5°17'41.14"E
	MadOcu007	43° 4'35.26"N	5°17'41.14"E
<i>Corallium rubrum</i>	CorRub001	43° 4'35.97"N	5°17'42.08"E
	CorRub002	43° 4'36.03"N	5°17'42.13"E
	CorRub003	43° 4'35.66"N	5°17'41.21"E
	CorRub004	43° 4'35.64"N	5°17'39.91"E
	CorRub005	43° 4'35.50"N	5°17'40.62"E
	CorRub006	43° 4'35.45"N	5°17'40.56"E
	CorRub007	43° 4'35.54"N	5°17'40.77"E
	CorRub008	43° 4'35.55"N	5°17'40.92"E

Figure 21 : Photos des coraux de *Madrepora oculata* (de couleur blanche) et de *Corallium rubrum* (de couleur rouge) entre 210 m et 220 m de profondeur

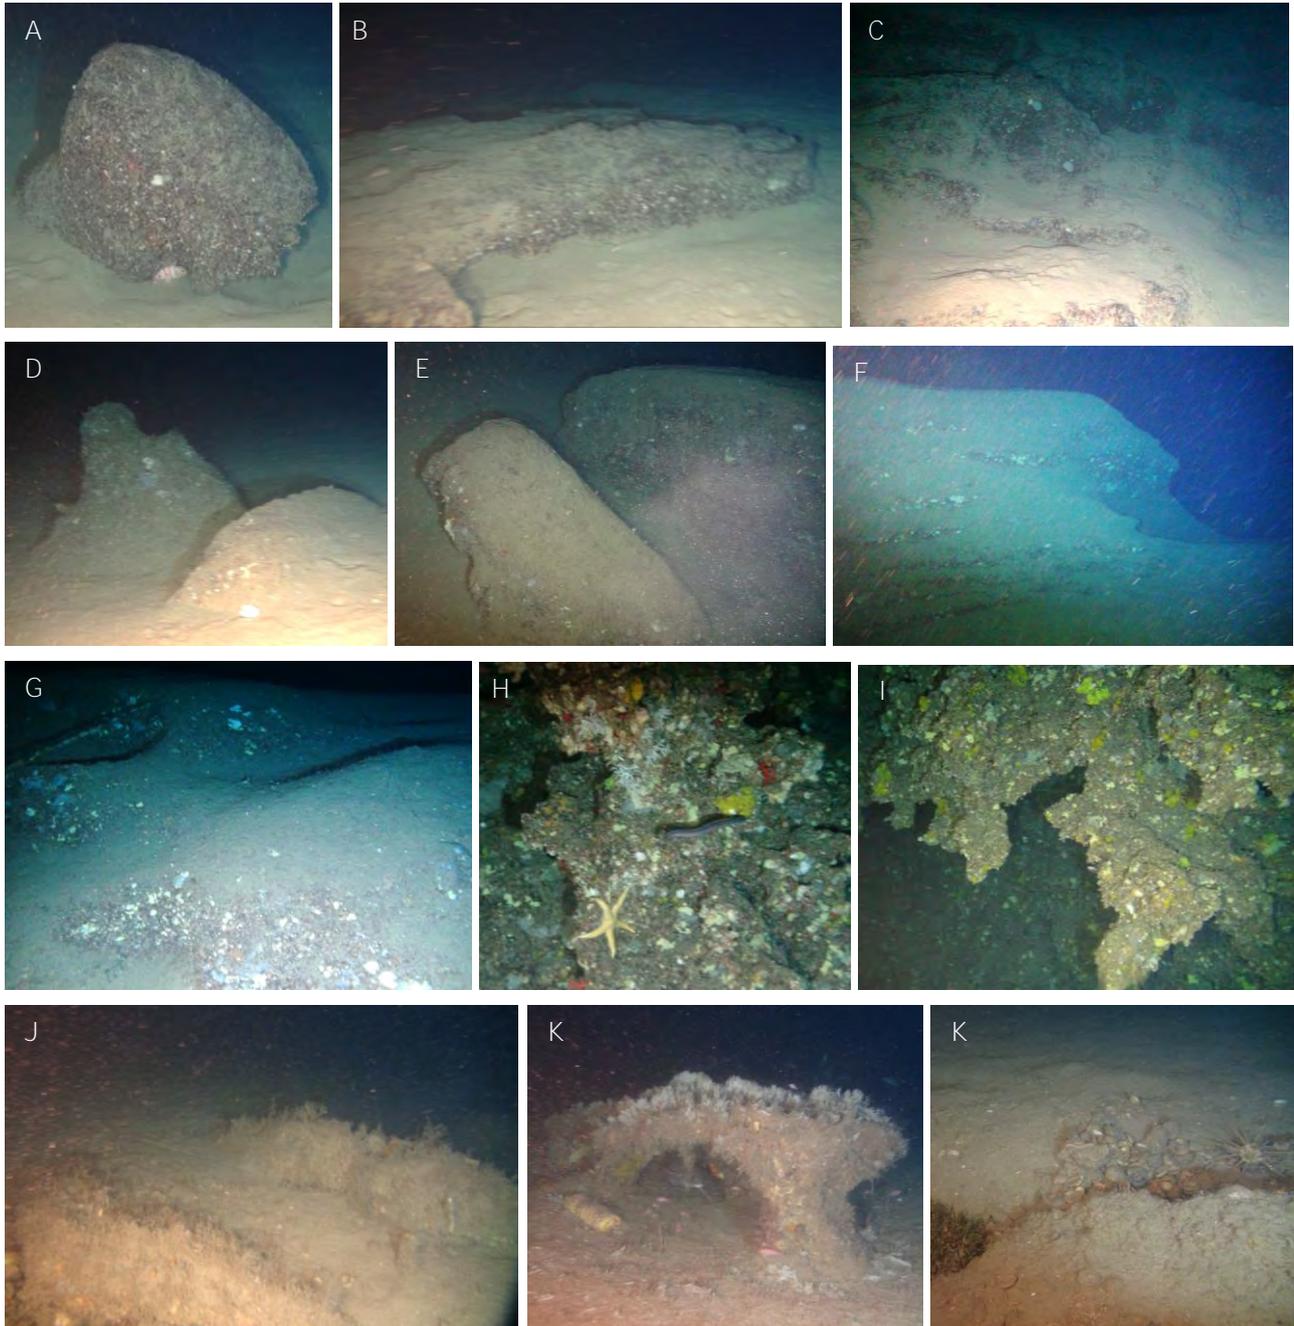
Comme décrit dans le Tableau 9, outre les deux falaises rocheuses, quelques affleurements rocheux et amas d'éboulis de taille non négligeable ont été observés le long de la route du câble, certains mesurant plusieurs mètres de longueur voire de hauteur. Certains ont été associés à des contacts sonar repérés lors de l'étude géophysique préliminaire de la route proposée, d'autres n'ont pas été mis en évidence.

Figure 22 : Photos de quelques affleurements rocheux et éboulis identifiés tout au long de la route et repérables dans le Tableau 9: (A) bloc rocheux à 556 m de prof. ; (B) affleurement de 40 cm à 512 m de prof. ; (C) pied de falaise rocheuse à *Neopycnodonte zibrowii* à 466 m de prof. ; (D) 2 éboulis distincts à 329 m de prof. ; (E) bloc rocheux correspondant à SC275 à 322 m de prof. ; (F) roche affleurante correspondant à SC271 à 286 m de prof. ; (G) pied de falaise rocheuse au toit coralligène à 253 m de prof. ; (H) falaise rocheuse à coralligène à 216 m de prof. ; (I) falaise rocheuse à éponges encroûtantes à 213 m de prof. ; (J) ensemble de 3 roches à 109 m de prof. ; (K) roche affleurante (h=1,5 m) colonisée à 110 m de prof. ; (K) éboulis et débris coquilliers à 110 m de prof.

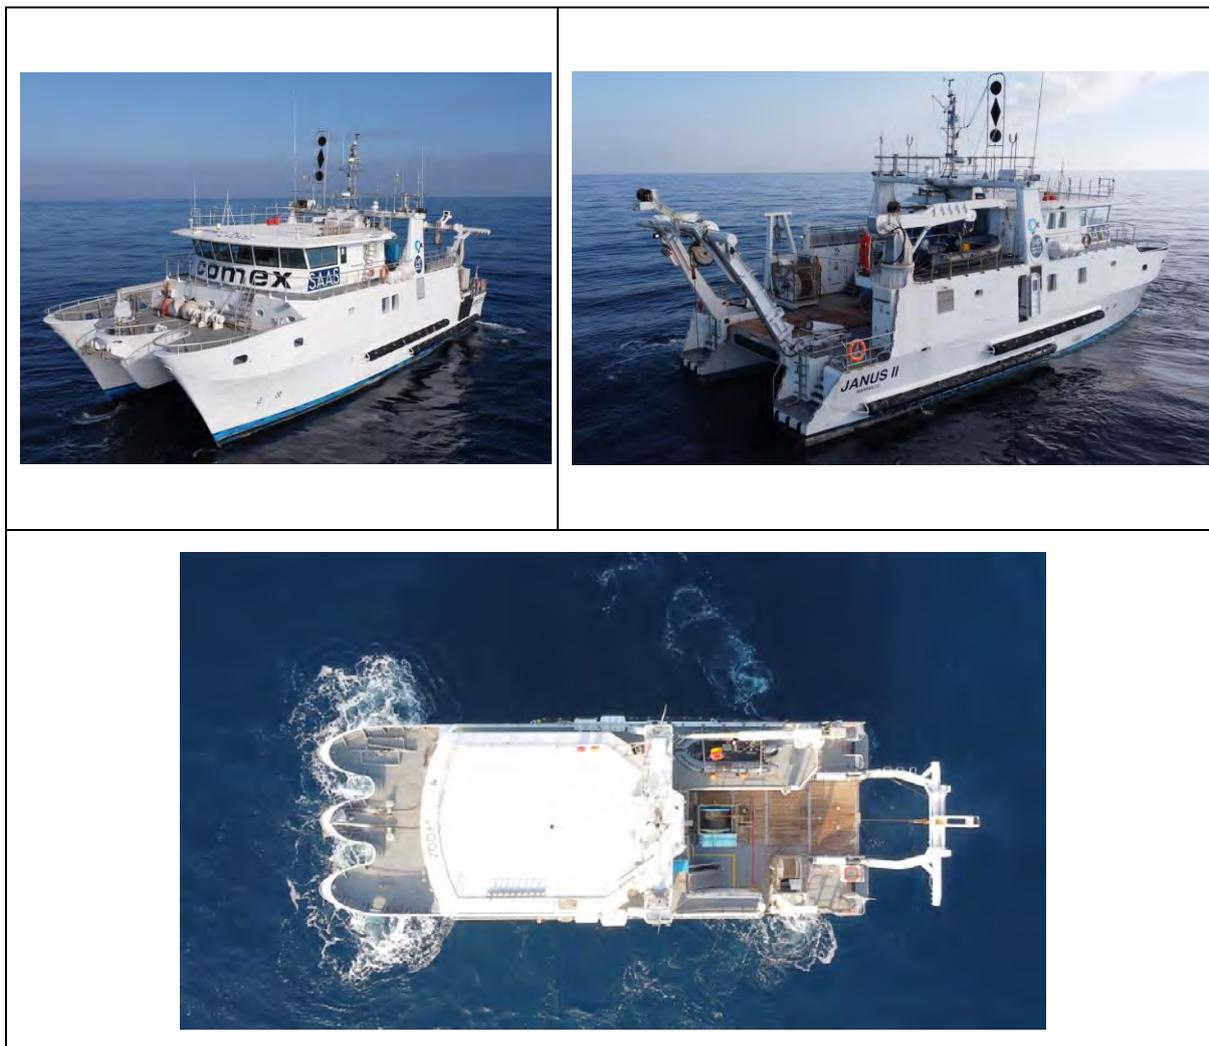
Le JANUS II est un catamaran de 30 mètres à positionnement dynamique (DP), très large et très maniable. Il permet d'opérer 1 ROV APACHE et 1 ROV SUPER ACHILLE, et ce même par des conditions de mer intermédiaires, du fait de la stabilité apportée par la plateforme et de l'efficacité du système DP.

Figure 4 - Le navire JANUS II (source SAAS).

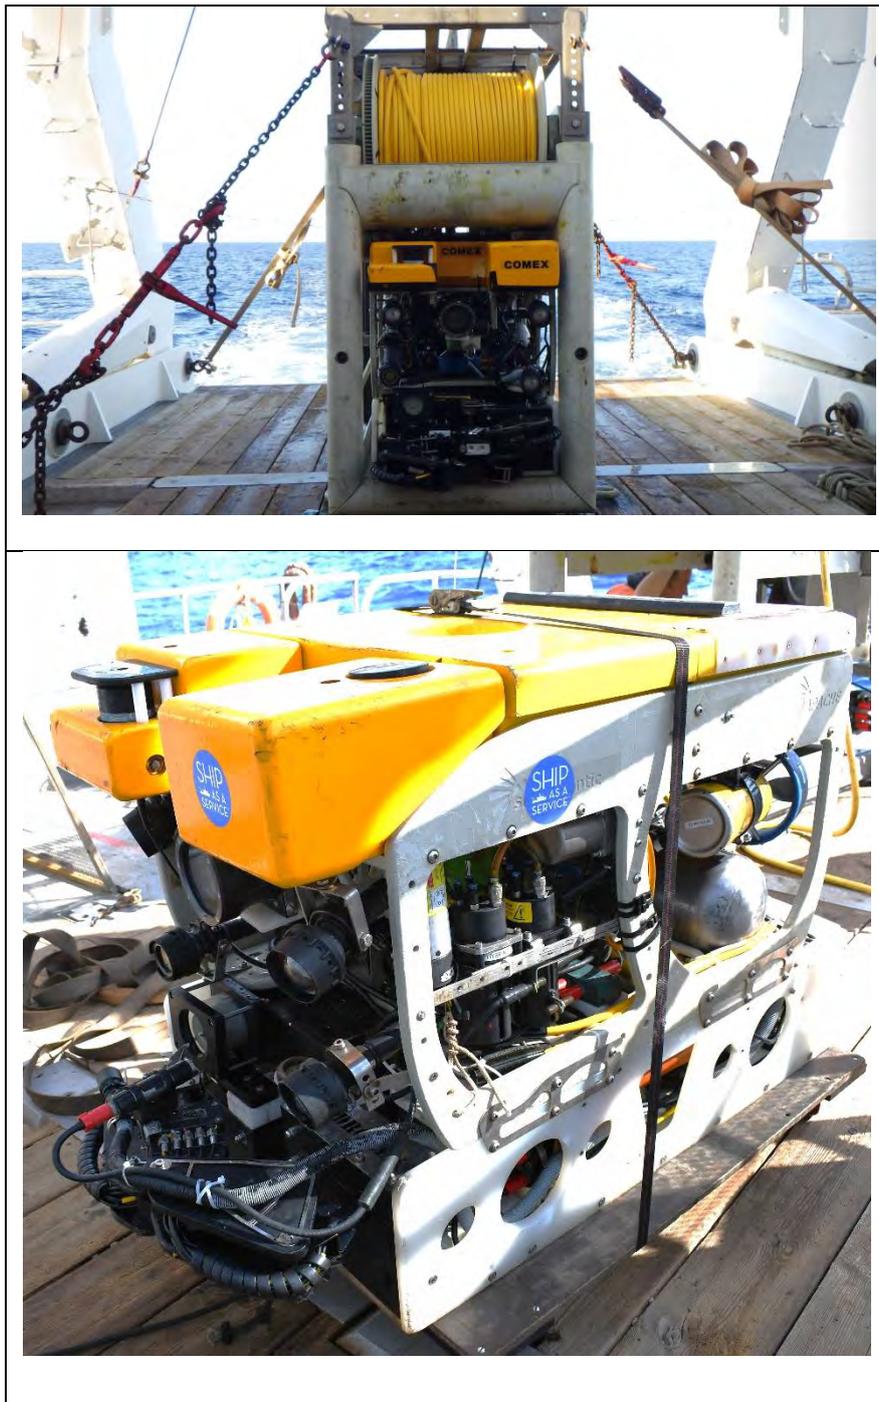
Le ROV APACHE construit par SUB-ATLANTIC (FORUM ENERGY TECHNOLOGIES) est un engin conçu et fabriqué à partir d'une technologie extrêmement robuste et éprouvée, régulièrement amélioré et fiabilisé pour les opérations Grands Fonds par COMEX puis par SAAS.

Figure 6 - ROV 2500m APACHE SAAS (source : SAAS)

Ce choix technologique permet de garantir un haut niveau de fiabilité pour cet engin d'observation et d'intervention extrêmement polyvalent. Il est particulièrement maniable, fiable, stable et puissant, avec un encombrement et un poids minime (140 kg) qui autorisent ainsi des inspections, contrôles et manipulations au plus près.

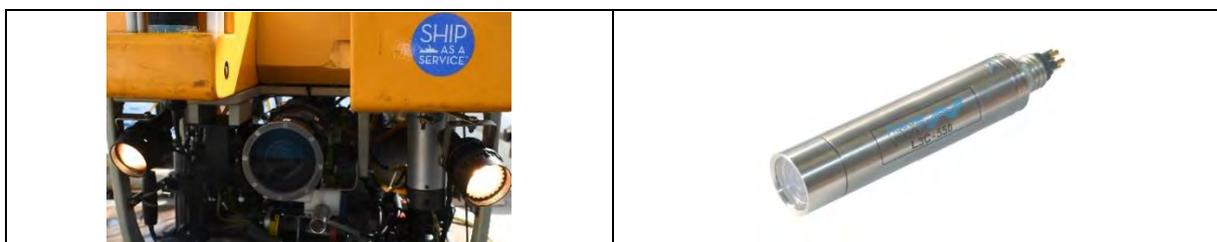
La caméra principale grand angle SD de l'engin est enregistrée en continu sur un enregistreur disque dur. Cet enregistrement est doublé afin d'assurer la redondance de données. L'ensemble des informations utiles à l'interprétation des prises de vue est incrusté en temps réel (position, heure, cap, profondeur, etc.).

<i>Figure 8 - Caméra principale (caisson) (source : SAAS)</i>	<i>Figure 9 - Caméra principale BOWTEC AquaVison L3C (source : BOWTEC)</i>
<p>L3C-550</p> <p>SPECIFICATIONS</p> <p>ELECTRICAL Resolution, Horizontal: 550 TV Lines Limiting Light Sensitivity: 0.1 Lux @ f2.0 Sensor Type: 1/3" (Sony) EX-View HAD CCD Sensor Elements: 10 bit digital processing Signal to Noise Ratio: 752 (H) x 582 (V) PAL, 768 (H) x 494 (V) NTSC Scanning: >50dB Power: 625 Line 50Hz PAL Current: 525 Line 60Hz NTSC Composite Video Output: 12 to 24VDC Electro-Magnetic Compatibility: 130ma maximum 1.0V pk-pk EN50081-1 Emission/EN500852-1 Immunity</p> <p>ENVIRONMENTAL Water Depth: 4000 metres / 6000 metre option Temperature (Operating): -10°C - +50°C Shock: 3 axis (operating) 30g peak, 6mS half-sine pulse</p> <p>OPTICAL Lens: 2.9mm, f2.0 Auto Iris: CCD Iris 1/50th – 1/100,000th sec. Focus: Fixed 100mm – Infinity Angle of View: 91° Diagonal in Air, 65° in Water (2.9mm lens) 80° Diagonal in Air, 58° in Water (3.6mm lens) Window: Sapphire Glass</p> <p>MECHANICAL Maximum Diameter: 31mm (1.2") Length: 133mm (5.2") Excluding Connector Weight in Air: 266 grams (when fitted with MCBH4M) Weight in Water: 157 grams Standard Housing: Titanium Standard Connector: WETCON BH-4-MP or MCBH4M Optional Connectors: Large selection of Seacon Connectors</p>

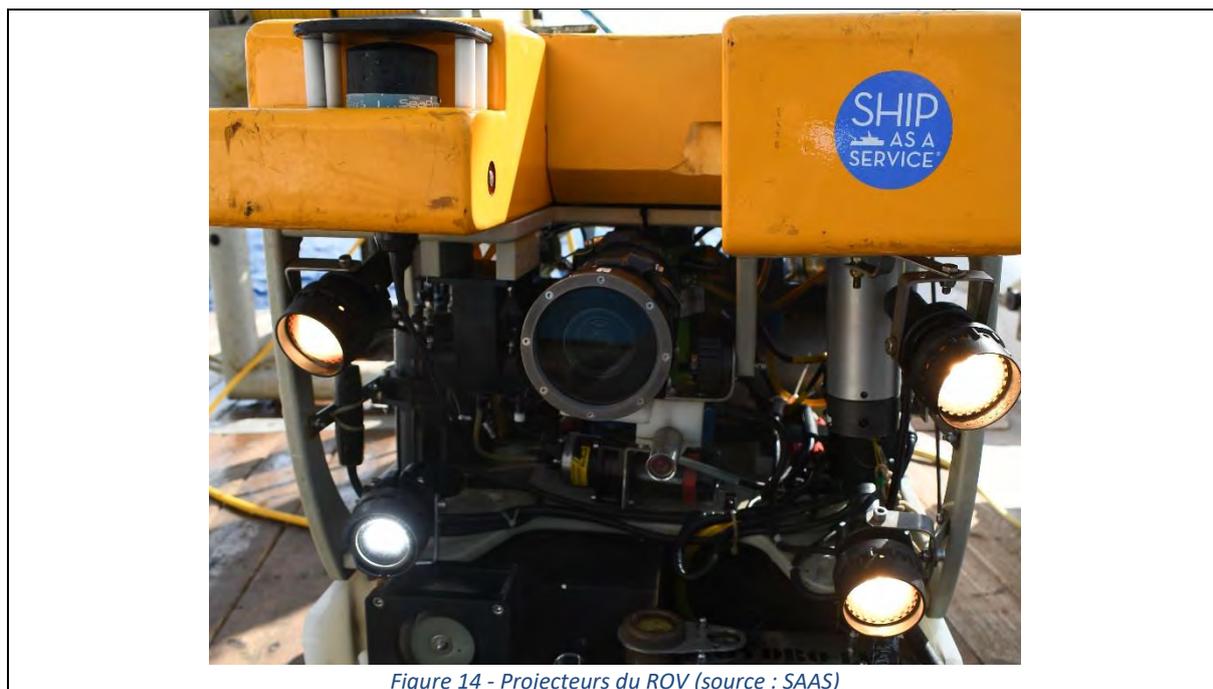
L'éclairage du ROV est assuré par 4 projecteurs DEESEA POWER & LIGHT de 250 W / 4000° Lumen chacun.

1 projecteur supplémentaire est installé sur la cage.

Figure 14 - Projecteurs du ROV (source : SAAS)

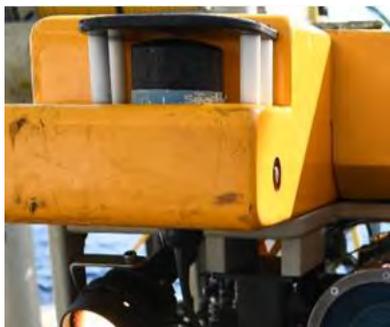
Le ROV est équipé d'un sonar de recherche / d'imagerie TRITECH Seaprince 675kHz.

Ce sonar panoramique permet la recherche d'objets.

Figure 15 - Sonar installé sur le ROV (source : SAAS)

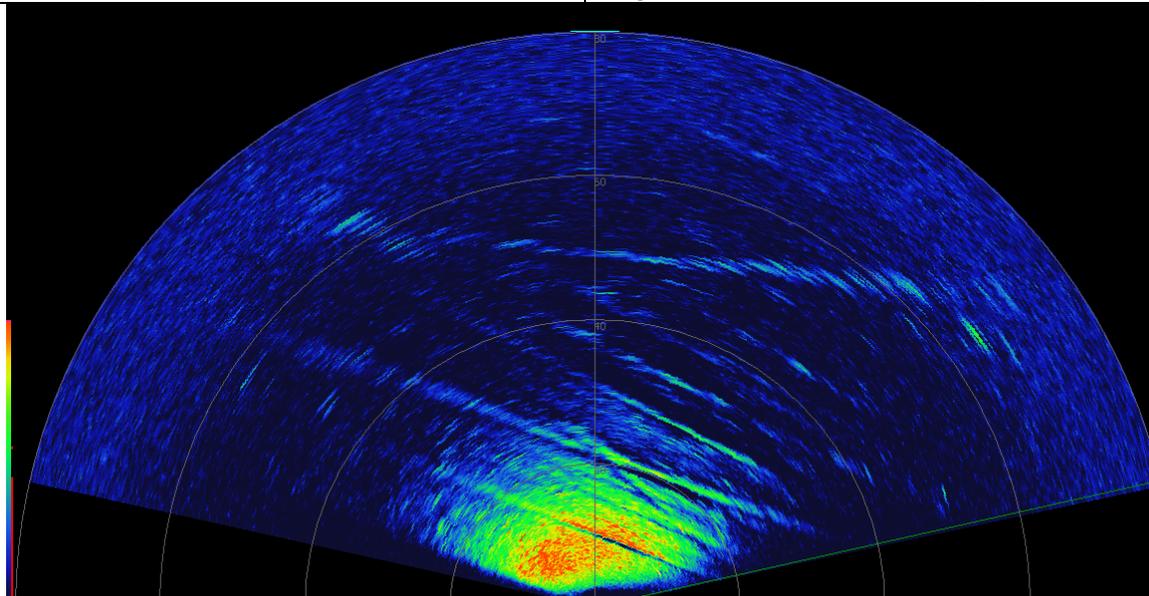
Figure 17 - Screenshot sonar traces de chalut (source : SAAS)

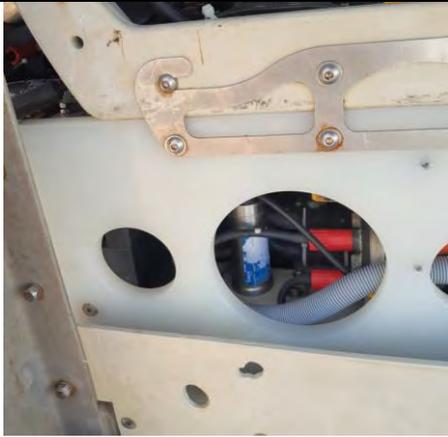
Le ROV est équipé d'un altimètre hautes performances TRITECH PA500 (500 kHz).

Cet équipement permet de connaître en permanence l'altitude du ROV (la distance entre le ROV et le fond).

Figure 19 - Altimètre installé sur le ROV (source : SAAS)

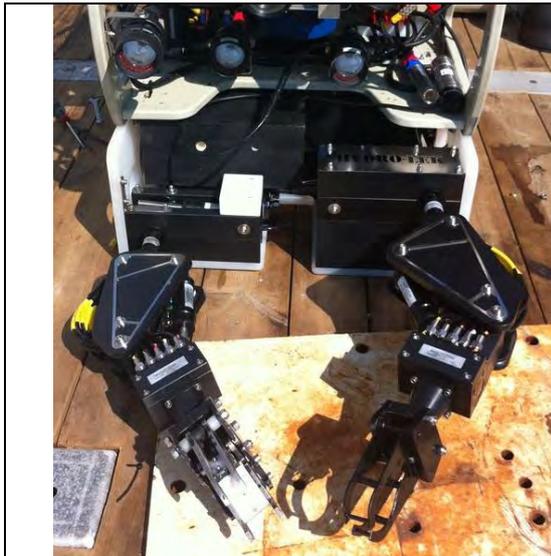
- 5 axes ;
- lift 10daN ;
- avec dispositif permanent de coupe d'un bout de 6mm (8mm en pratique constaté).

Ces manipulateurs permettent, par exemple, la manipulation, la connexion ou déconnexion de câble.

Figure 23 - Skid ROV APACHE SAAS 2500m avec 2 bras
(source : SAAS)

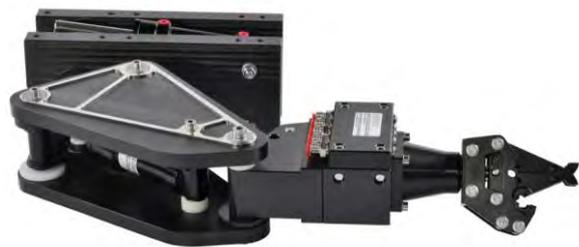
Figure 24 - Bras manipulateur hydraulique HYDROLEK HLK-43000 (source : HYDROLEK)

Degrees of Freedom	5
Control Type	Rate Controlled
Materials	316 Stainless Steel, 6082 Aluminium, HDPE
Seal Materials	Nitrile/NBR/Buna-N, PTFE
Product Finish	Hard Anodised, Painted
Ports	1/8" BSPP (ISO 1179) M8x1
Dimensions	Refer to Drawing
Weight in Air	8.4kg (18.5lb)
Weight in Water	4.2kg (9.24lb)
Maximum Reach	660mm (26")
Wrist Travel	180 Degree
Jaw Opening	90mm (3.5")

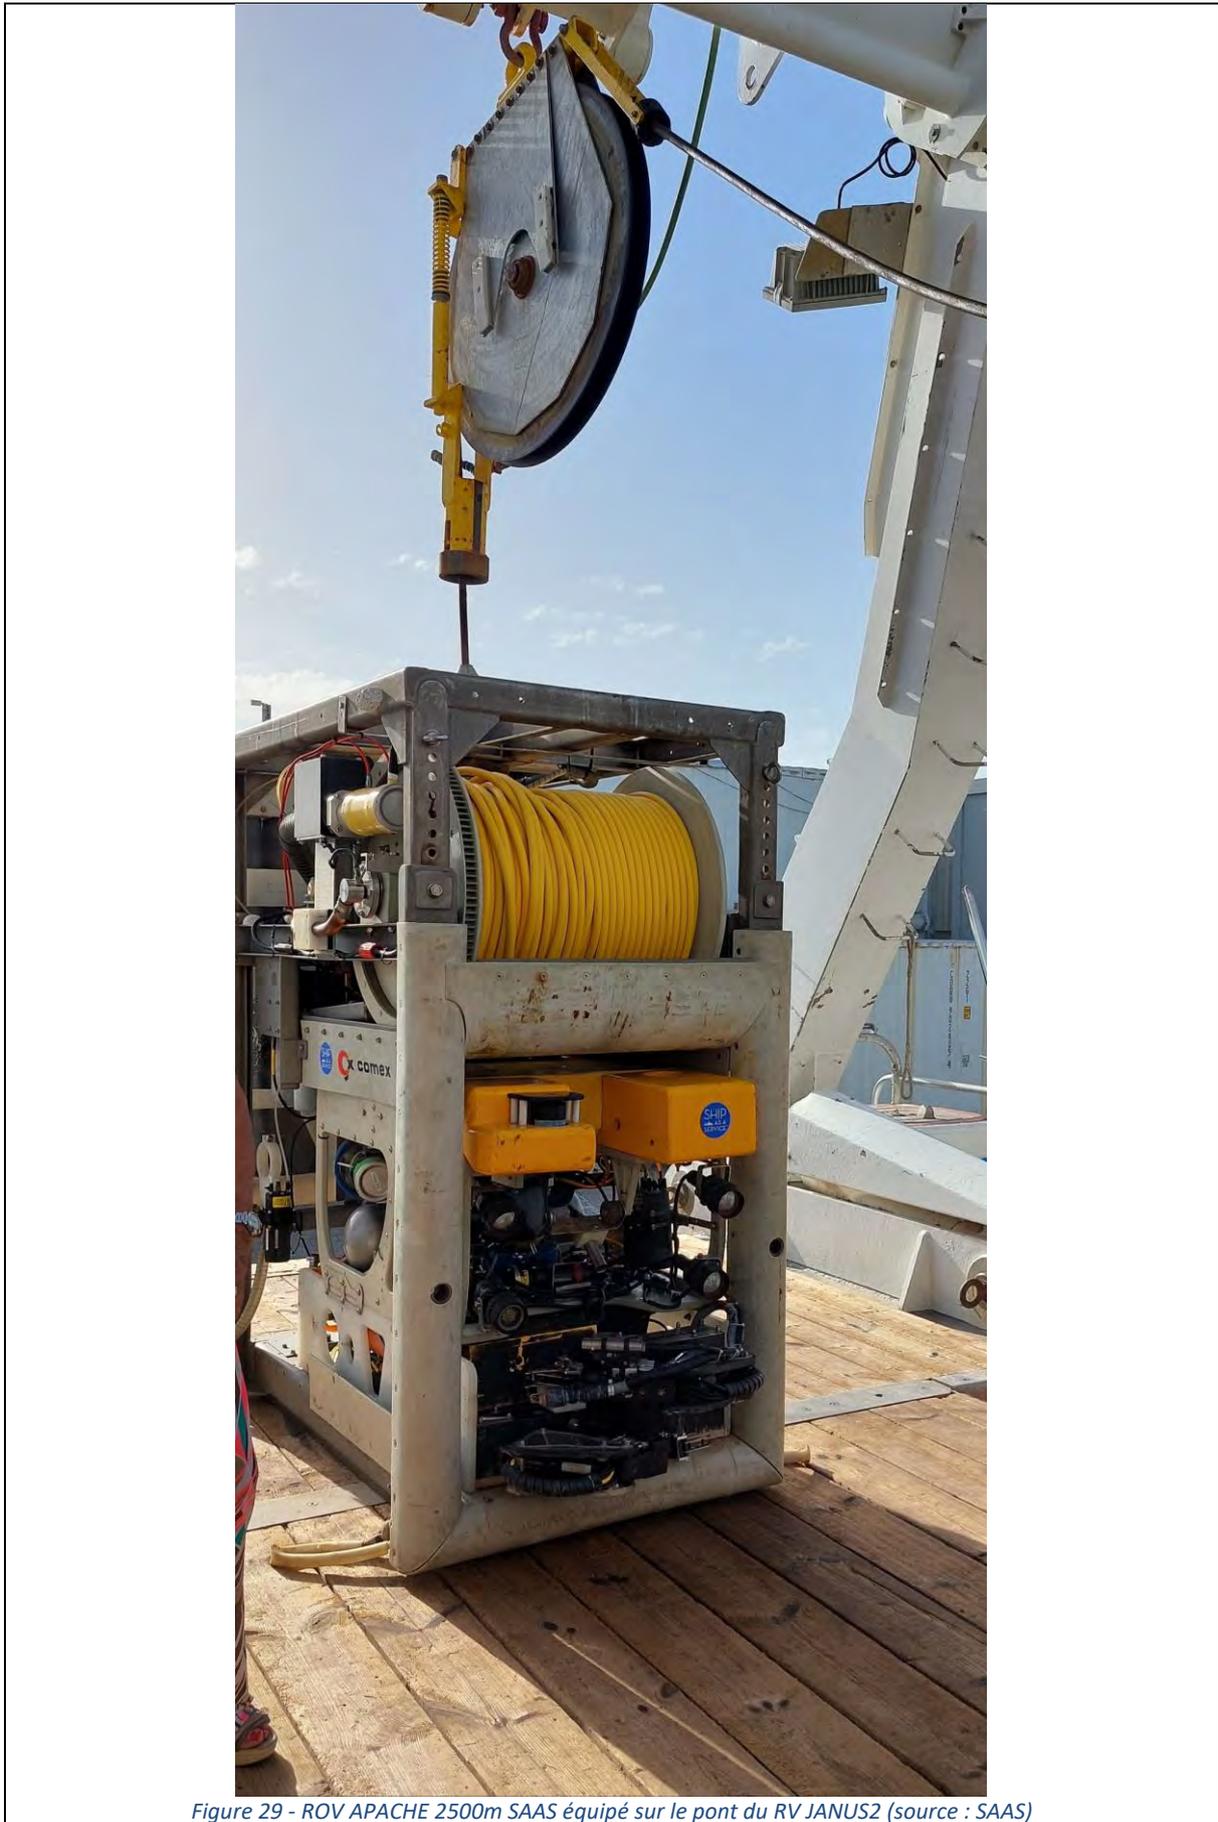
- d'un treuil de manutention hydraulique (2700m de câble électro-porteur d.20mm, CMU 15t) ;
- d'une cage (avec TMS, pour *Tether Management System*), véritable « garage » du ROV, relié à la surface par le câble électro-porteur, et partir duquel le ROV est acheminé jusqu'à sa profondeur de travail ;
- d'un ROV relié à la cage par sa laisse (le *Tether*), constituée d'un câble multiconducteur d'une longueur de 120 m (extensible jusqu'à 250m) ;
- de moyens de positionnement précis (DGPS, base USBL, balises, SVP...);
- d'une régie en surface composée des différents éléments de contrôle et des moniteurs vidéo.

Figure 29 - ROV APACHE 2500m SAAS équipé sur le pont du RV JANUS2 (source : SAAS)

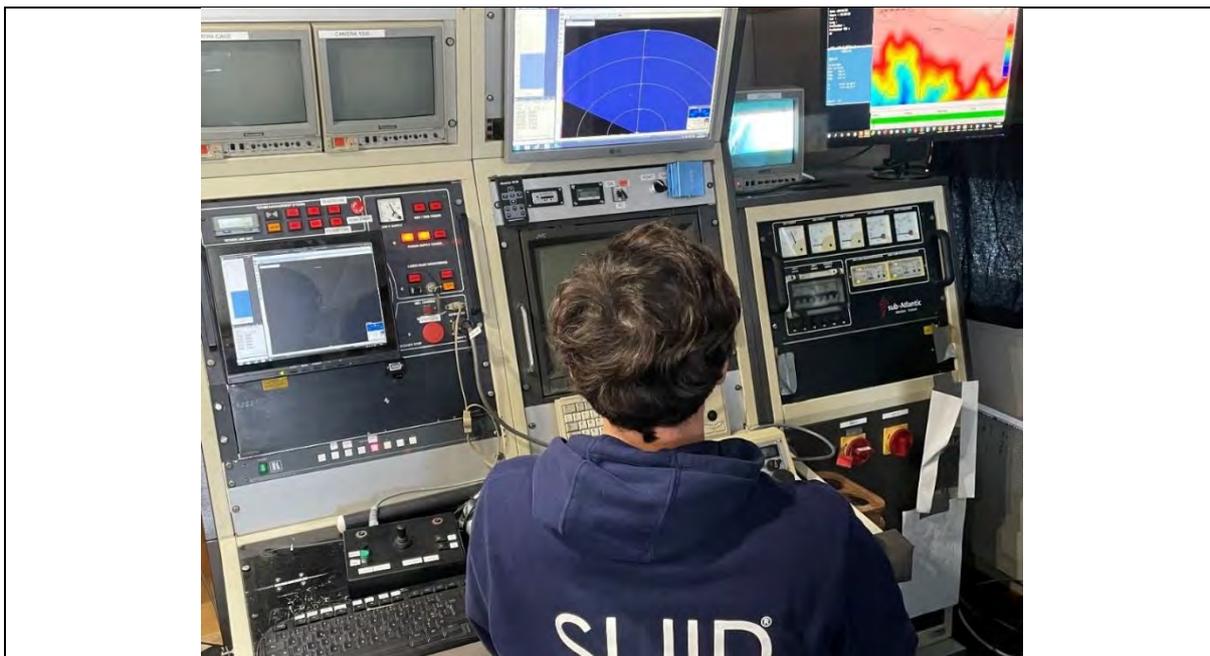
- o paramètres thrusters avec potentiomètres,
 - o paramètres électriques (tension, courant, isolement...),
 - o écran navigateur,
 - o 2 écrans avec balayage sonar / altitude / cap / profondeur / informations MRU cage,

- o contrôle et commande des accessoires ROV (bras, cutter, pompe...) ;
- régie vidéo pour la distribution et l'enregistrement des différents flux d'acquisition vidéo.

Figure 35 - Pupitre de commande du ROV APACHE 2500m SAAS (source : SAAS)
