Etude environnementale du milieu profond de la route du câble de télécommunication MEDUSA SEG2 atterrissant à Marseille

RAPPORT V0

Juin 2023

Ce rapport d'étude écologique marine en milieu profond se concentre uniquement sur le segment SEG2 du système MEDUSA. Le segment SEG1 ayant fait l'objet d'un rapport d'étude séparé.

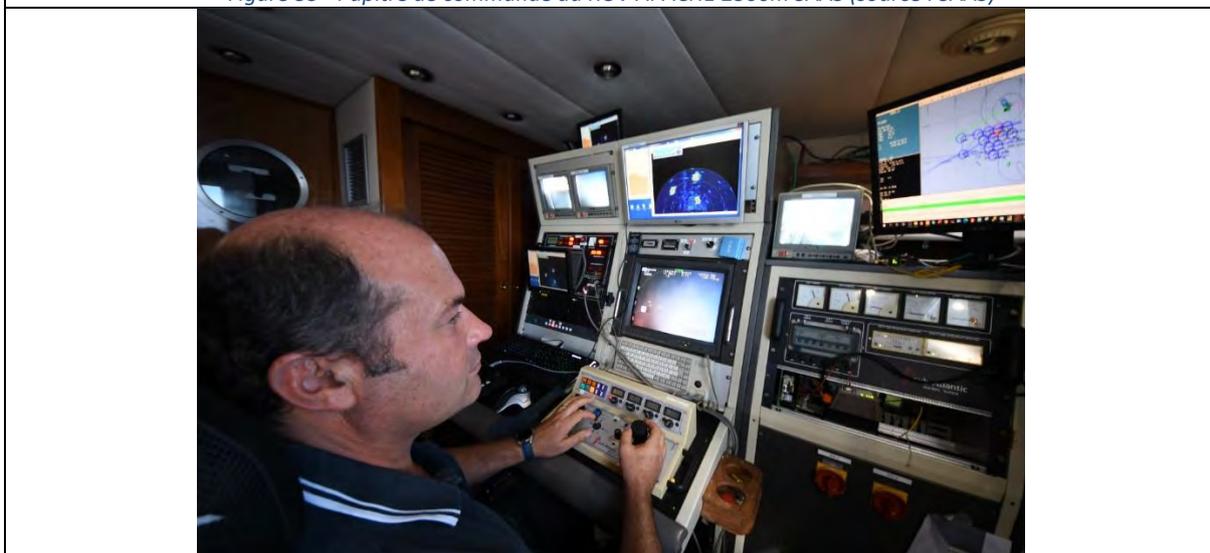
Figure 36 – Poste de pilotage et de contrôle du ROV Apache (source : SAAS)

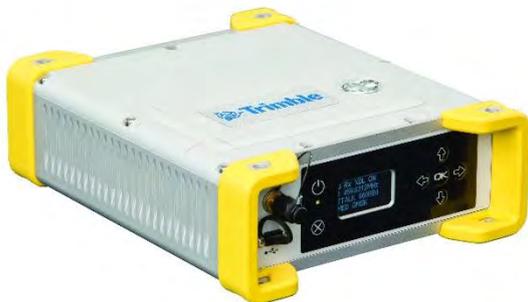
Figure 38 - DGPS TRIMBLE MPS865 (source : TRIMBLE)

Temperature	
Operating	-40 °C to +65 °C (-40 °F to +149 °F) ¹
Storage	-40 °C to +95 °C (-40 °F to +203 °F)
Humidity	Damp Heat 100% humidity, +40 °C (104 °F) IEC 60945:2002
Waterproof	IP67 waterproof and dustproof IEC 60529
Shock and Vibration	
Pole Drop	Designed to survive a 1 m (3.3 ft) pole drop onto a hard surface
Shock	MIL-STD 810F (Fig 516.5-10) (01/2000). Sawtooth (40g/11ms)
Vibration	MIL-STD 810F (Fig 514.5C-17) (01/2000)
Measurements	
	480 GNSS tracking channels (see Receiver Upgrades): GPS L1, L1P(Y), L2P(Y), L2C, L5, L1C GLONASS L1, L1P, L2, L2P, L3, L1/L2 CDMA Galileo E1, E5a, E5b BeiDou B1, B2, B3 QZSS L1, L1 SAIF, L1C, L2C, L5 SBAS L1, L5 DGNSS corrections via MSK Beacon reception Patented method to track encrypted GPS P(Y) Strobe™ Correlator for reduced GNSS multi-path 2-channel SBAS (WAAS/EGNOS/MSAS/GAGAN) GNSS-centric fully independent signal tracking including GPS only, GLONASS only, or BeiDou only

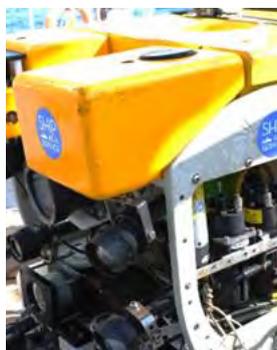
Durant les opérations, le ROV ainsi que la cage sont équipés d'un transpondeur interrogé par une base acoustique dimensionnée pour ces profondeurs, la position et les trajectoires du ROV & cage sont suivies en temps réel. Associé au positionnement dynamique du bâtiment, ce système permet de maintenir le navire à la verticale de la zone d'intervention, de respecter les cinématiques convenues, et d'effectuer un travail de grande précision en toute sécurité.

Figure 40 - Transpondeur sur ROV (source : SAAS)

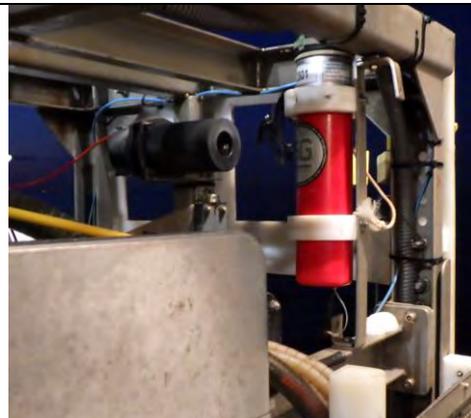
Figure 41 - Transpondeur sur cage (source : SAAS)

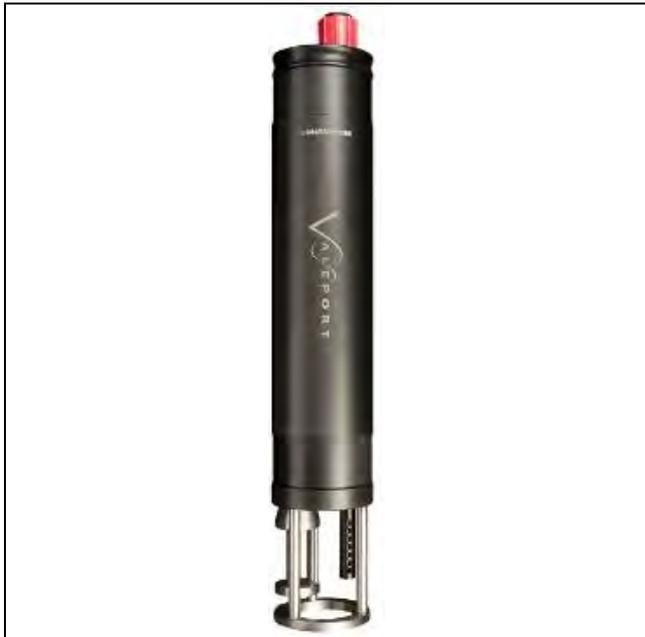
Un profil SVP (« *Sound Velocity Profil* ») est réalisé afin d'améliorer la calibration de l'USBL et ainsi améliorer la précision du positionnement acoustique du ROV par rapport au navire. Considérant des variations très faibles dès que la thermocline est dépassée, une sonde SVP qualifiée pour une profondeur maximum de 500m est jugée suffisante.

Figure 42 - Profileur SVP VALEPORT MONITOR 500m (source : VALEPORT)

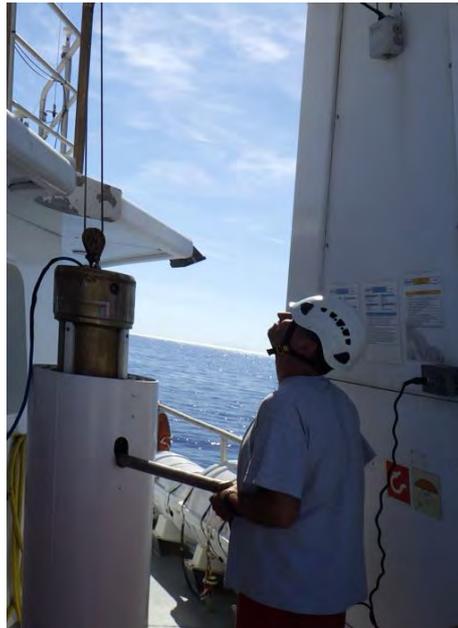
Figure 43 - Mise en œuvre de la perche USBL (source : SAAS)

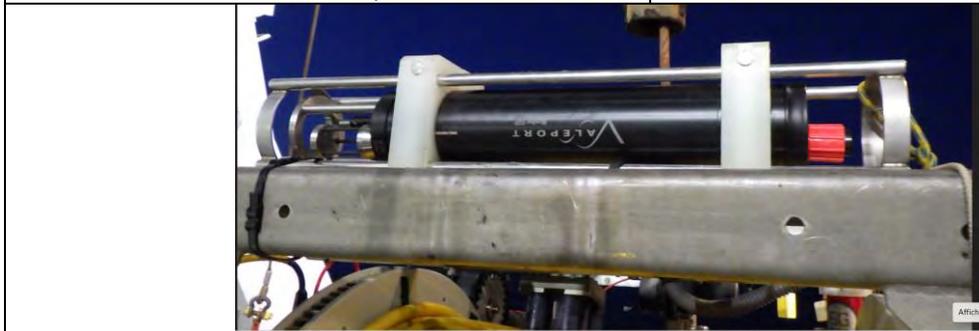
Figure 44 - Profileur SVP sur cage ROV (source : SAAS)

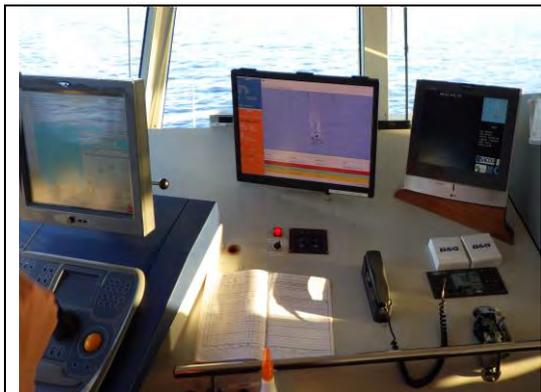
Figure 48 - Ecrans en timonerie (console DP, navigation Qinsy, SCU ROV) (source : SAAS)

Afin de partager en permanence ces informations importantes pour le bon déroulement des opérations, des écrans de suivi sont disposés :

- En passerelle à côté de la console DP ;
- Dans le carré.

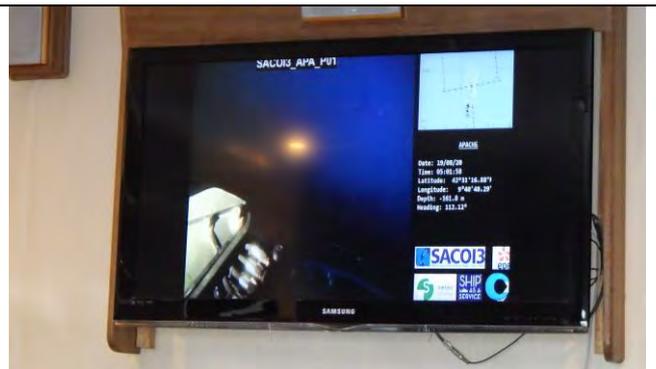
Figure 49 - Ecran dans le carré (SCU ROV) (source : SAAS)

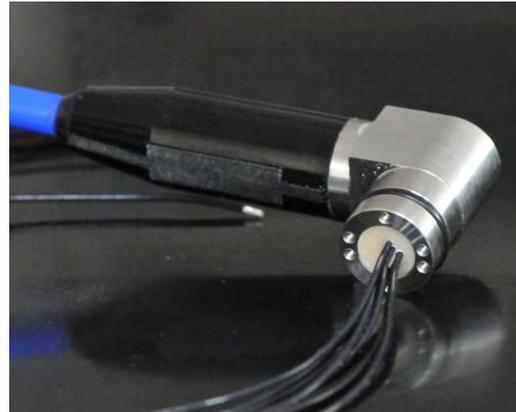
Figure 52 - Connecteur subsea type CRE (source : CRE)

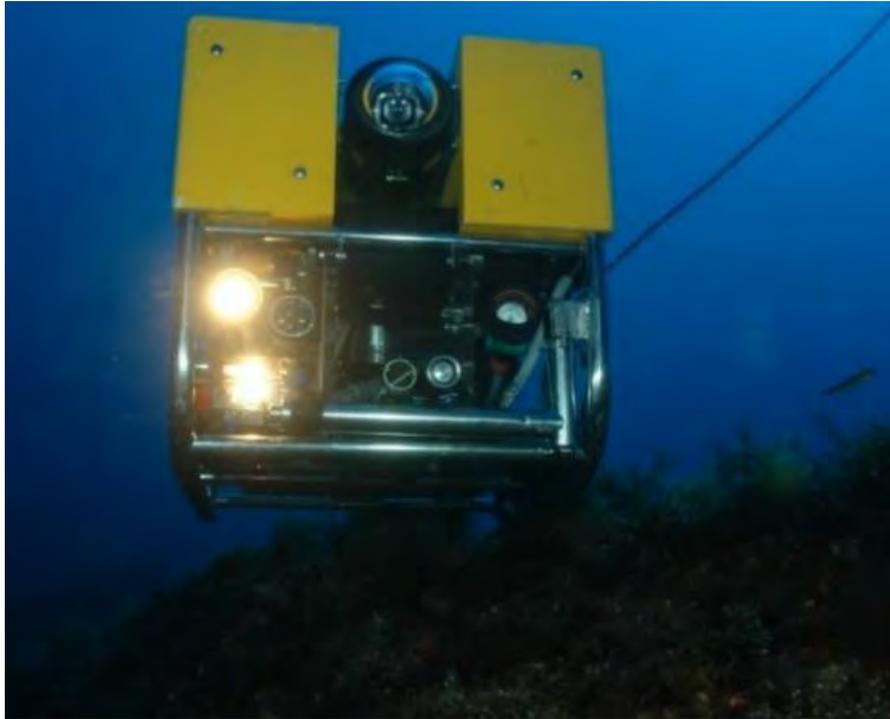
Figure 54 - Le ROV SUPER ACHILLE en opération (source : COMEX).

2.4 ROV SUPER ACHILLE COMEX

Le ROV SUPER ACHILLE, embarqué à bord du JANUS II peut intervenir jusqu'à 900 m de profondeur.

C'est un ROV d'observation extrêmement polyvalent. Il est particulièrement maniable, fiable, stable et puissant malgré un encombrement et un poids minime (80 kg). C'est un système composé des éléments suivants :

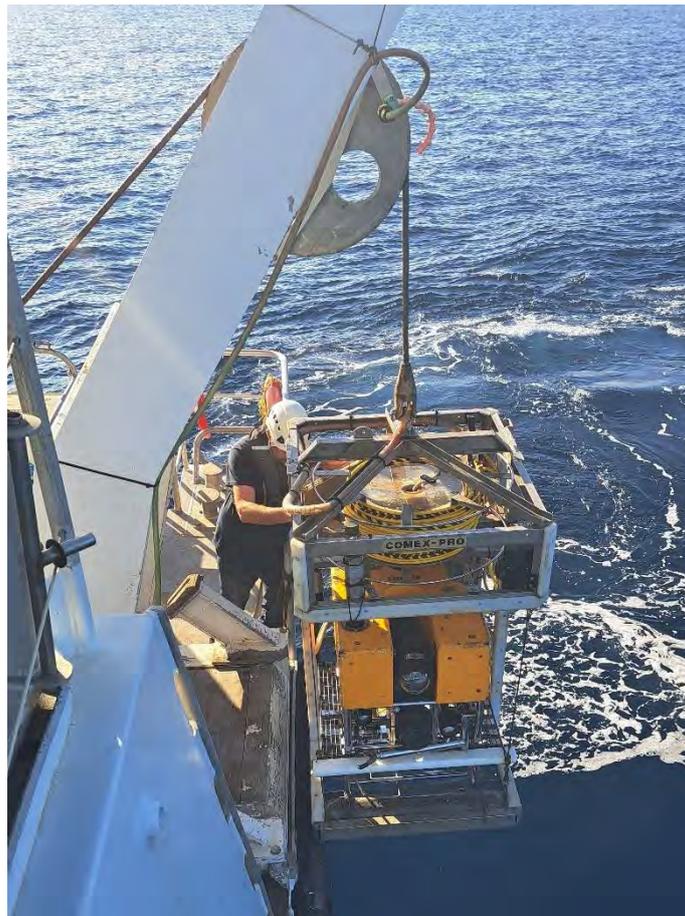
Figure 55 - Le ROV SUPER ACHILLE dans sa cage équipée d'un TMS.(source : COMEX)

- 1 treuil de manutention hydraulique contenant 900 mètres de câble électro porteur, de diamètre 20 mm et de limite de rupture de 15 000 daN (15 Tonnes) ;
- 1 cage. Il s'agit du « garage » du véhicule ROV grâce auquel ce dernier est acheminé jusqu'à sa profondeur de travail. Cette cage est reliée à la surface par le câble électro porteur décrit ci-dessus ;
- 1 véhicule ROV et sa laisse. Ce ROV est opéré jusqu'à une profondeur maximum de 900 mètres. Le ROV quitte sa cage et opère des excursions dans la limite de la longueur de sa laisse réglable de 0 à 60 mètres. Cette laisse est constituée d'un câble coaxial flottant ;
- 1 régie de surface composée des différents éléments de contrôle et des moniteurs vidéo.

L'ensemble forme un TMS (Tether Management System), soit un système de mise en œuvre du ROV qui facilite et optimise les opérations en comparaison avec un engin dit en « free swimming ». Le temps d'intervention est particulièrement réduit avec une meilleure maniabilité autorisant des travaux difficiles dans des milieux complexes sans contraintes directes liées à la profondeur du site. Dotés de transpondeurs interrogés par la base acoustique Sonardyne Ranger 2 du navire, la position et les trajectoires du ROV et de la cage sont suivies en temps réel.

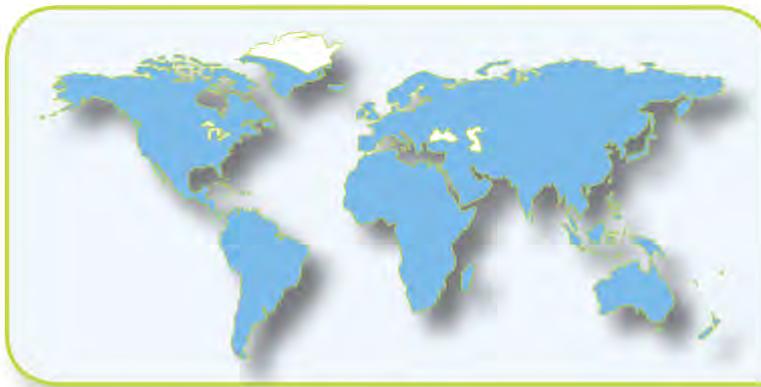
OmniSTAR XP

Les corrections OmniSTAR XP ont été activées pour cette campagne, permettant d'améliorer la précision du positionnement de surface.

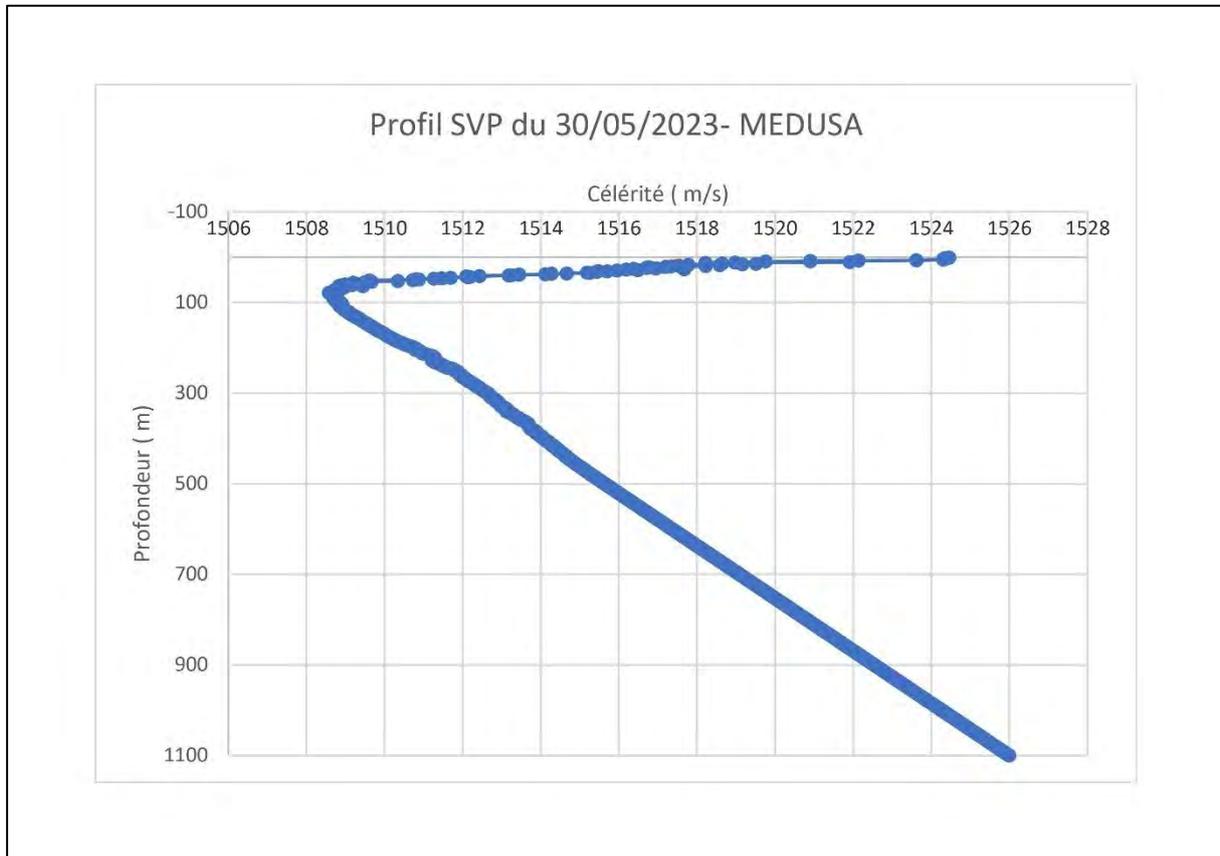
Figure 61 - Profil SVP du 30 mai 2023 réalisés au début du survey. (Source : SAAS)

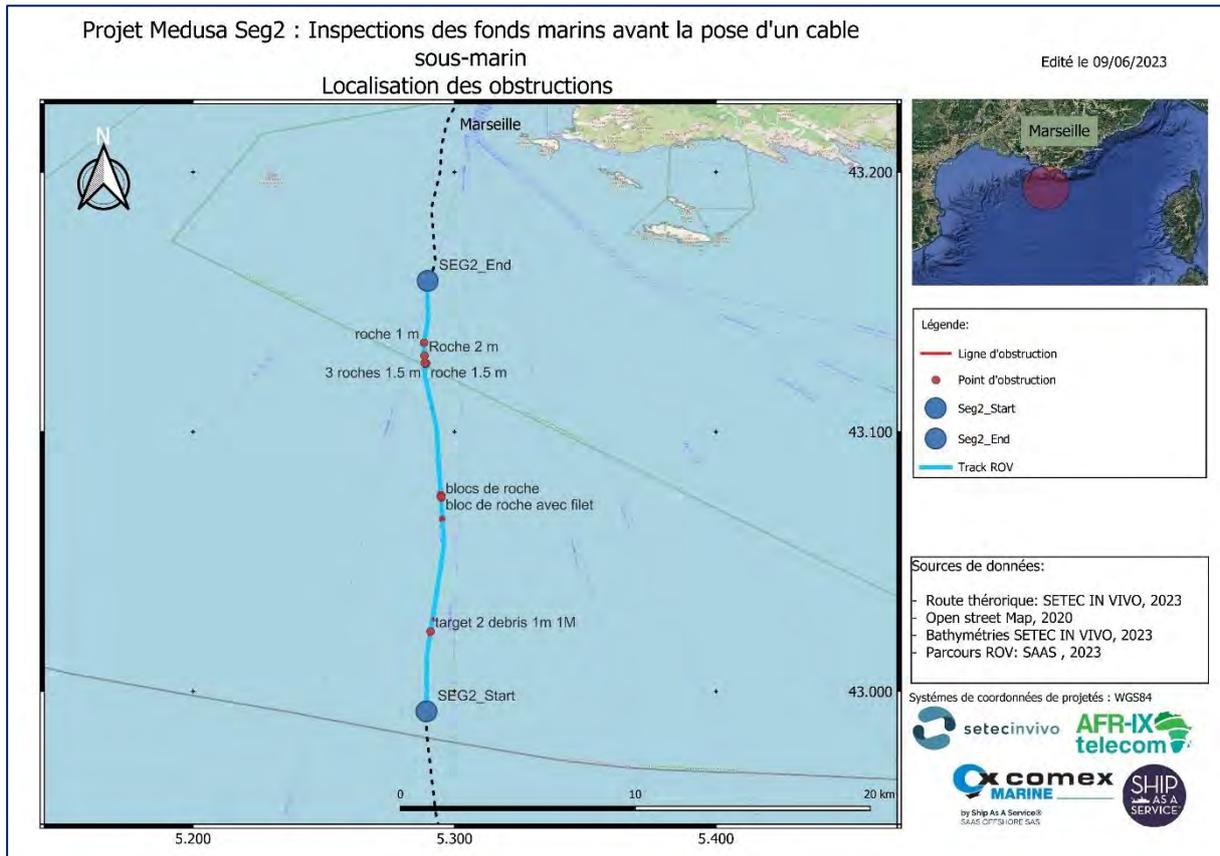
Figure 63 – Localisation des obstructions sur la route du ROV (source : SAAS)

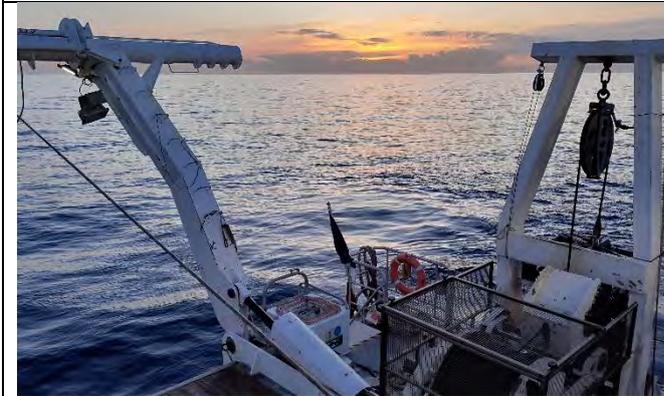
Figure 67 - Portique déployé (source : SAAS)
