RAPPORT

Reconnaissance des fonds marins

Vallons des Maurettes, de Pierre à Tambour, du Pied de Digue, Marina baie des Anges

Mai 2021

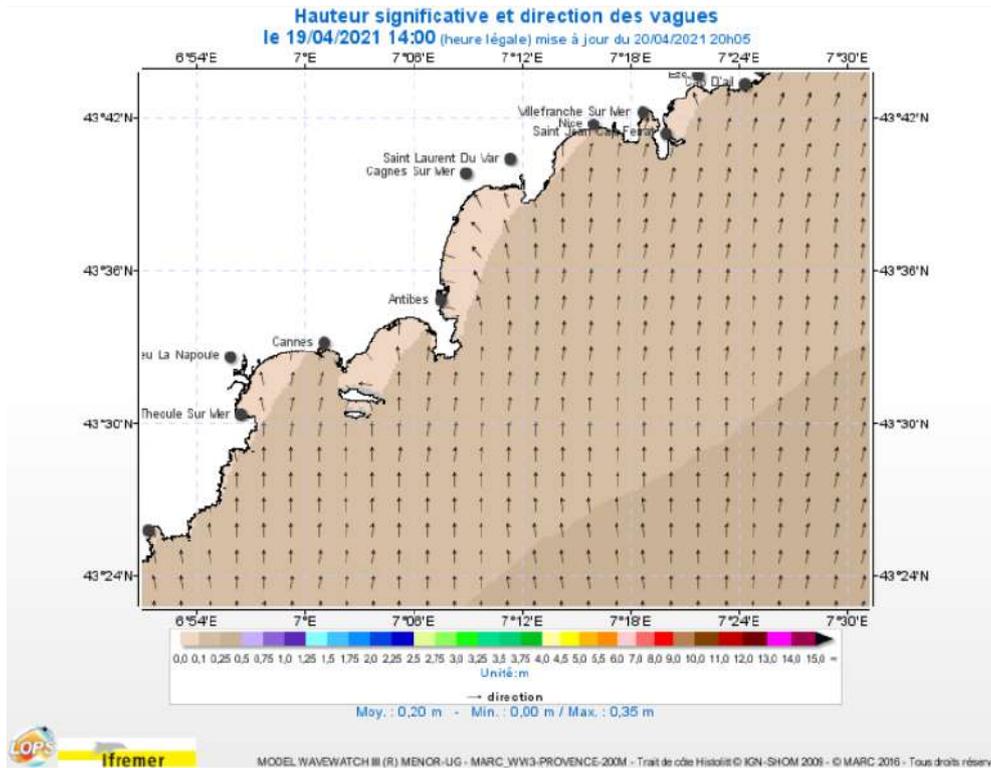
Figure 2.2 Hauteur significative et la direction des vagues pour le 19/4/21 à 14h sur la zone d'étude

Une couche d'eau douce (<0,5 m d'épaisseur) était présente en surface sur la quasi-totalité de la zone d'étude.

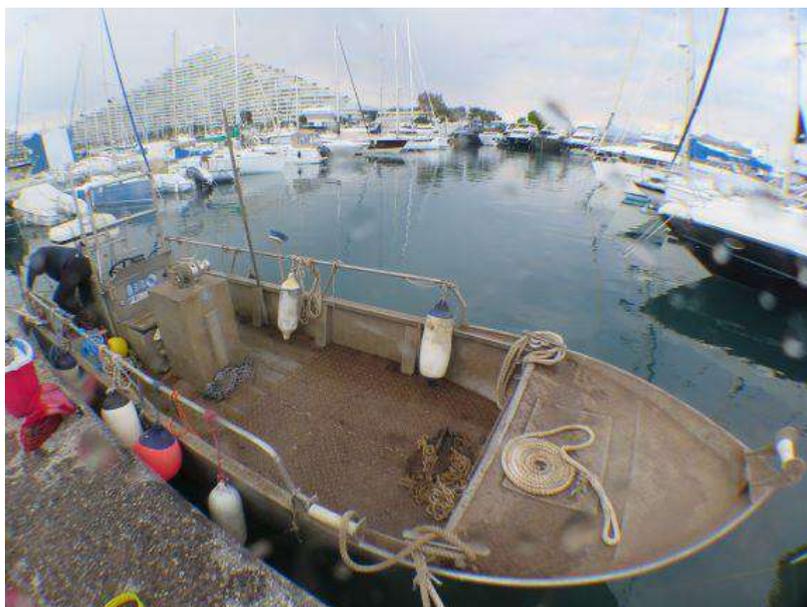
Figure 2.4 Navire Papy de Mare Nostrum

Le moyen nautique, support de plongée, a été fourni par Mare Nostrum. Il s'agit d'une barge aluminium de 7 m, avec le matériel de sécurité réglementaire et d'une VHF.

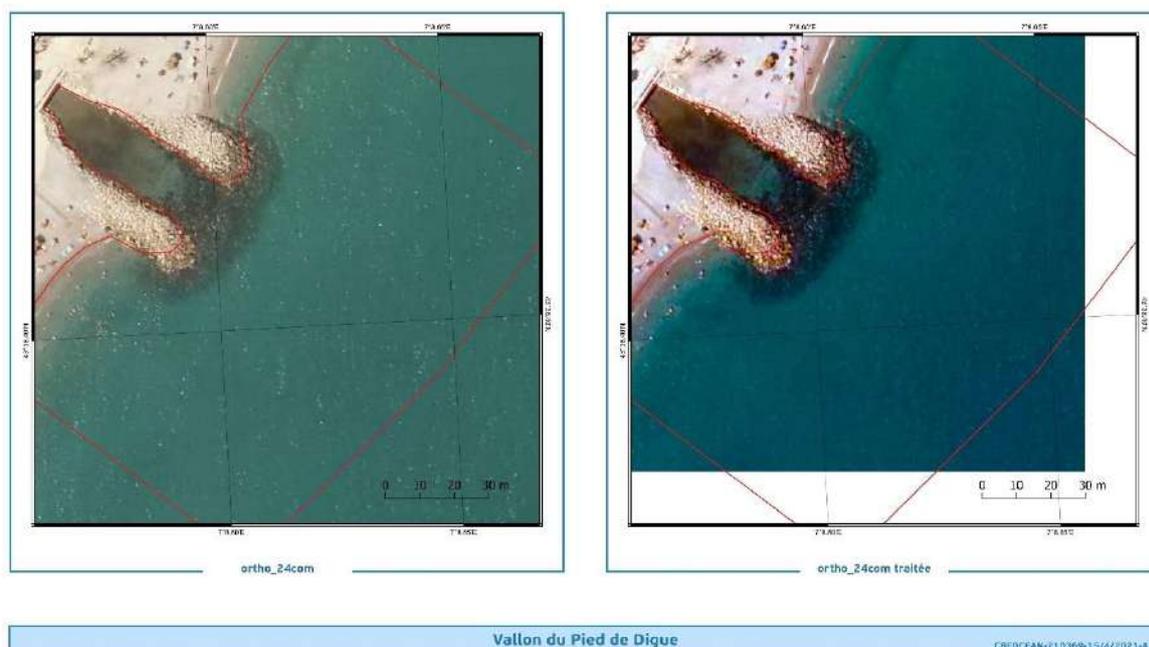
Figure 2.6 Traitement sur l'orthophotographie de Vallon du Pied de Digue

Un traitement a été appliqué afin d'améliorer la visibilité (Figure 2.6). Ceci a permis de comprendre que les fonds étaient assez homogènes et que les vérités terrain seraient particulièrement adaptées.

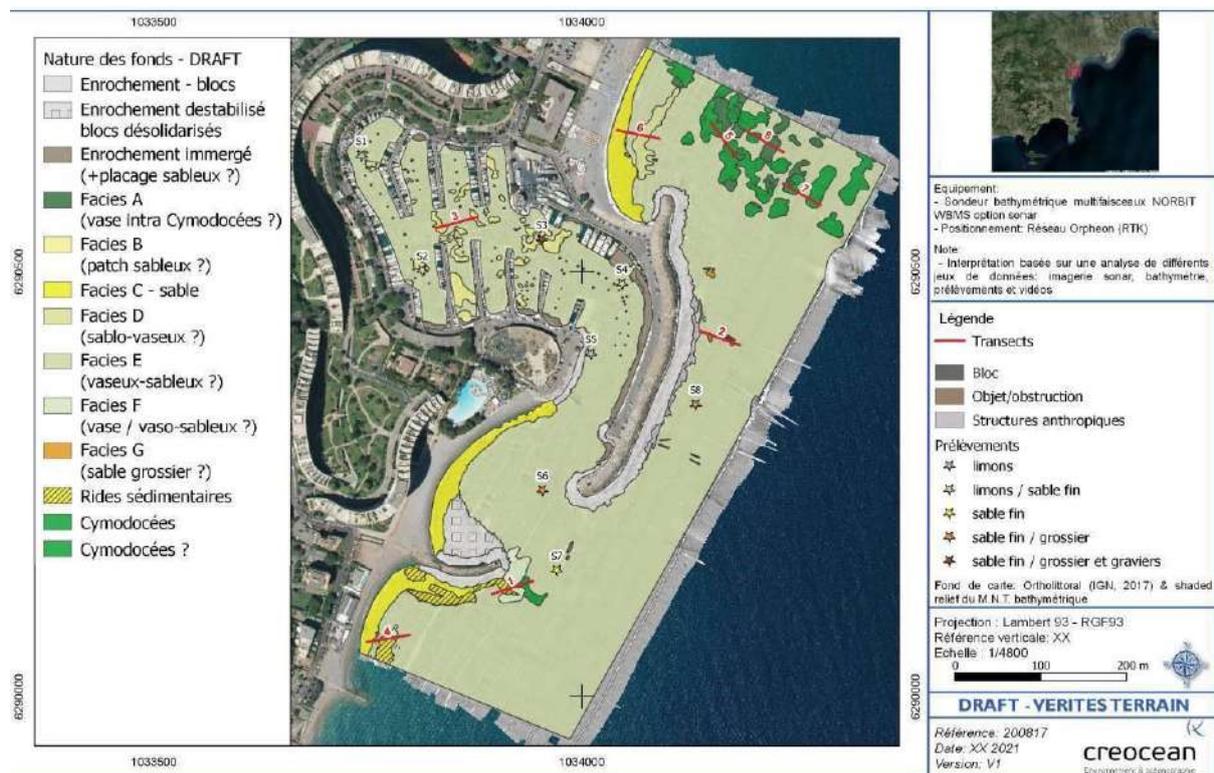
Figure 2.7 Cartographie provisoire de la Marina Baie des Anges et vérités terrain

De plus, un effort particulier a été fait pour la recherche de la cymodocée en allant chercher en dehors des zones d'études. En effet, les personnels de Mare Nostrum nous avait signalé la présence de cette espèce entre le vallon des Maurettes et le vallon de Pierre à Tambour et dans le chenal d'accès à la zone de baignade de vallon du Pied de Digue. Enfin la cartographie provisoire de Creoccean pour Marina Bie des Anges (Figure 2.7) laissait supposer la présence de cymodocée au niveau de vallon du Pied de Digue.

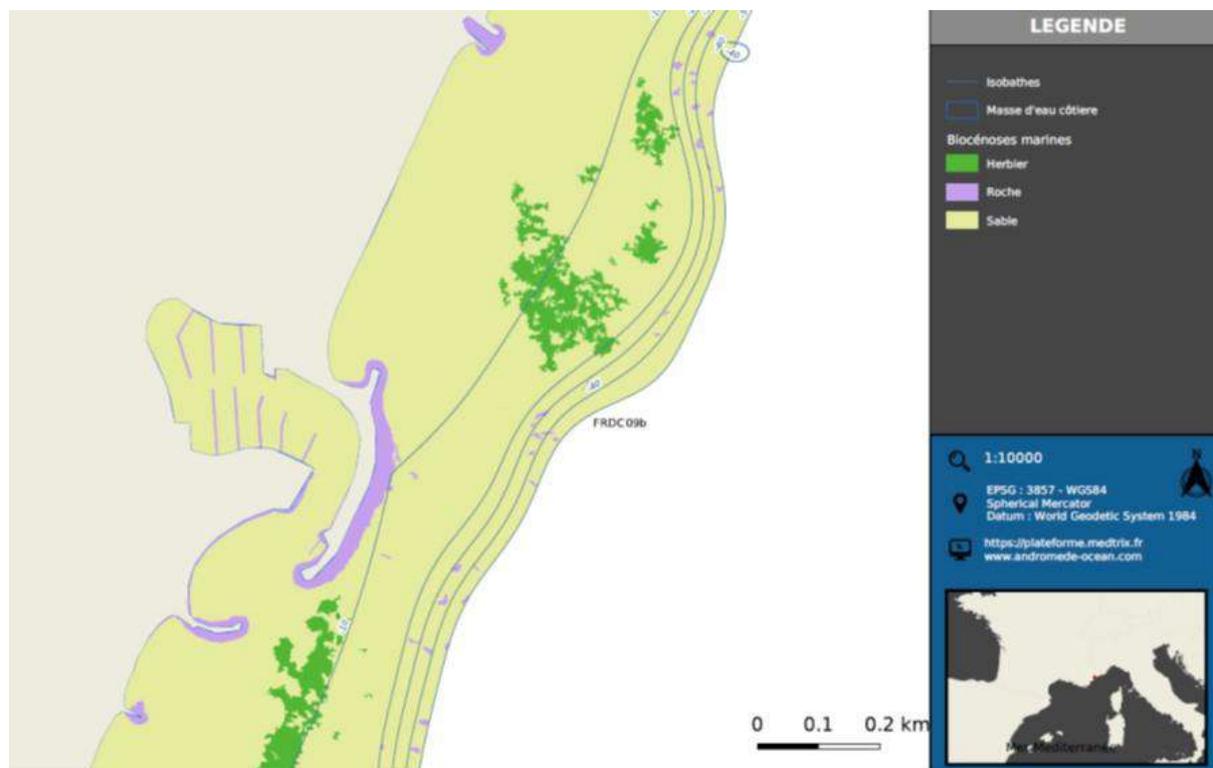
Figure 2.8 Cartographie des biocénoses selon Donia

Pour finir une vérification de la nature de l'herbier indiqué comme posidonie, au large des ouvrages, sur le site internet Medtrix/Donia (Figure 2.8) a été réalisée.

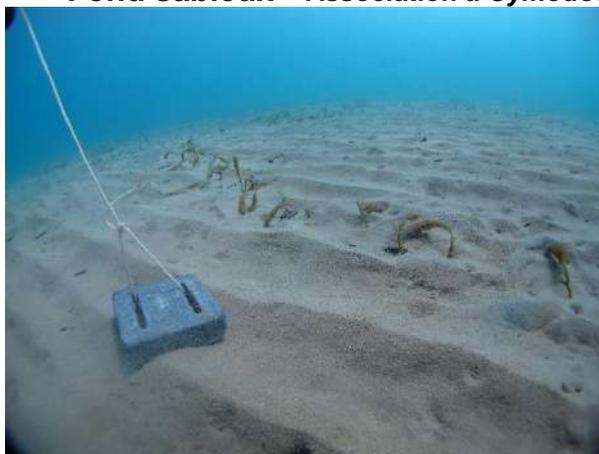
Balisage zone d'étude n°3

Fond sableux « Association à *Cymodocea nodosa* sur sables fins bien calibrés »

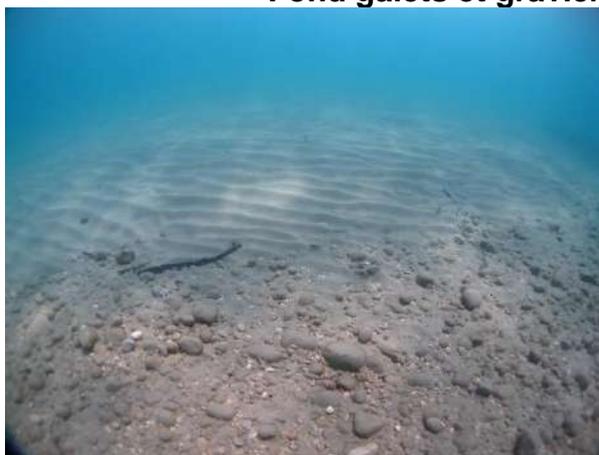
Observation vérité terrain 68

Fond galets et graviers « galets infralittoraux »

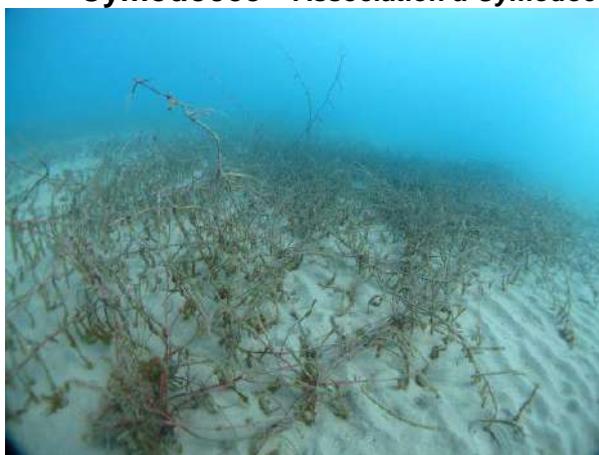
Observation vérité terrain 49

Cymodocée « Association à *Cymodocea nodosa* sur sables fins bien calibrés »

La cymodocée bénéficie avec la posidonie d'une protection nationale (arrêté du 19 juillet 1988). Cette espèce subit une érosion au du vallon pied de Digue (vérité terrain 49 paragraphe 3.1.1).

L'éloignement de cette espèce par rapport aux ouvrages et sa résistance aux conditions turbides (eau douce en surface) et développement sur un fond de sable fin remobilisé régulièrement par la houle, n'engendra pas de contraintes fortes pour d'éventuels travaux sur les ouvrages.

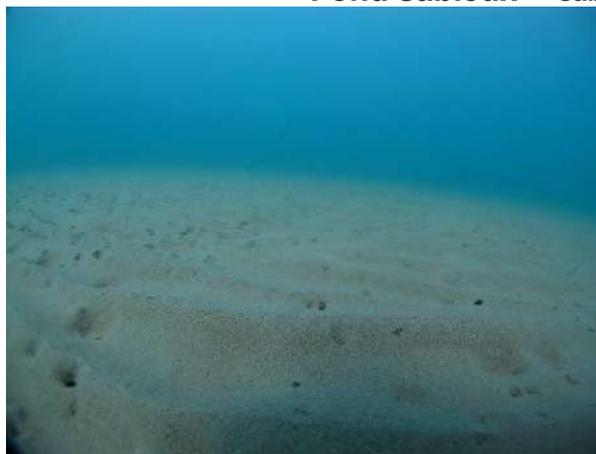
Balisage zone d'étude n°8

Fond sableux « sables fins bien calibrés »

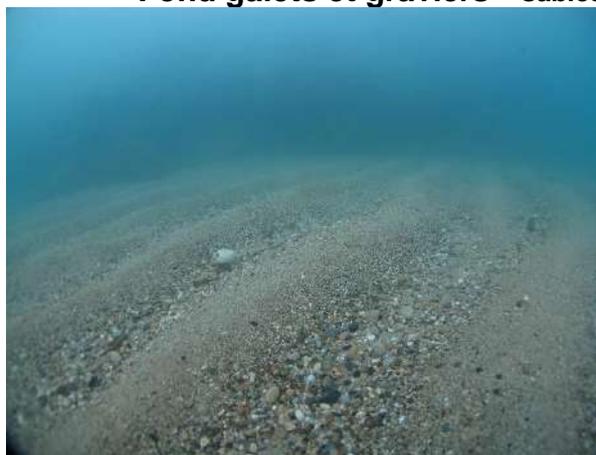
Observation vérité terrain 3

Fond galets et graviers « sables grossiers et fins graviers brassés »

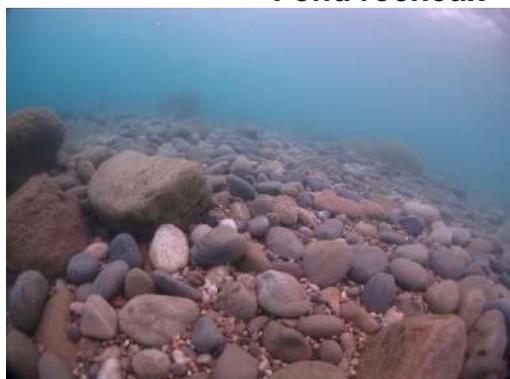
Observation vérité terrain 25

Fond rocheux « roche médiolittorale » à droite

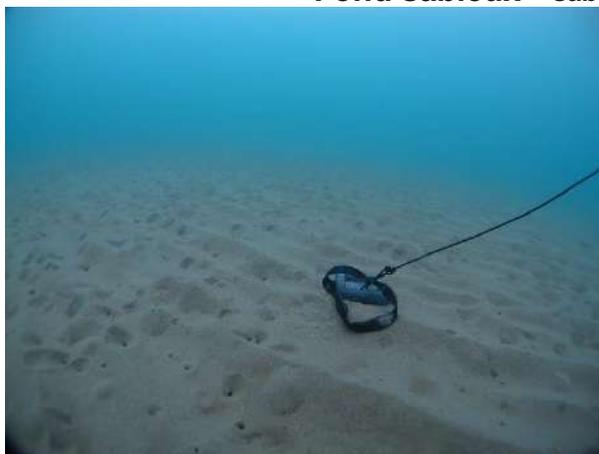
Balisage zone d'étude n°13

Fond sableux « sables fins bien calibrés »

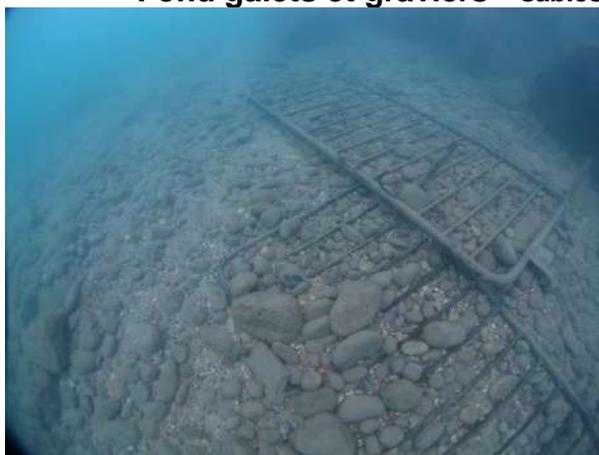
Observation vérité terrain 33

Fond galets et graviers « sables grossiers et fins graviers brassés »

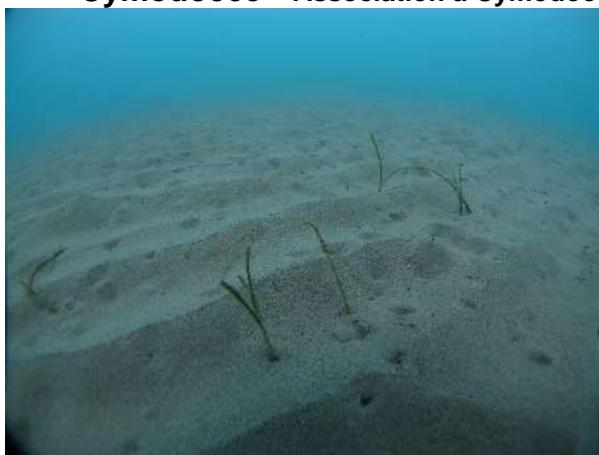
Observation vérité terrain 42

Cymodocée « Association à Cymodocea nodosa sur sables fins bien calibrés »

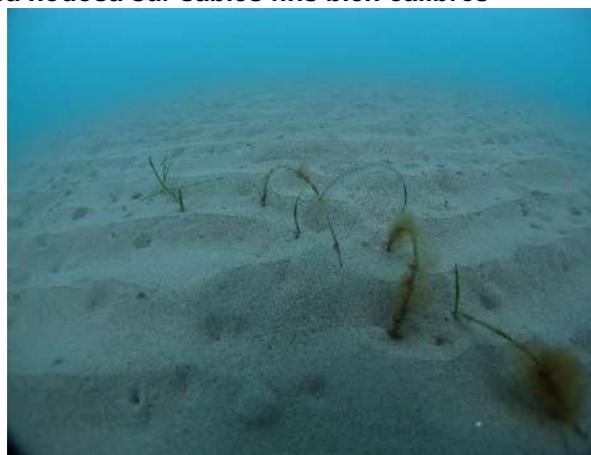
CARTOGRAPHIE DE L'OUVRAGE VALLON DU PIED DE DIGUE - VILLENEUVE-LOUBET

Zone d'étude, vérités terrain et nature des fonds

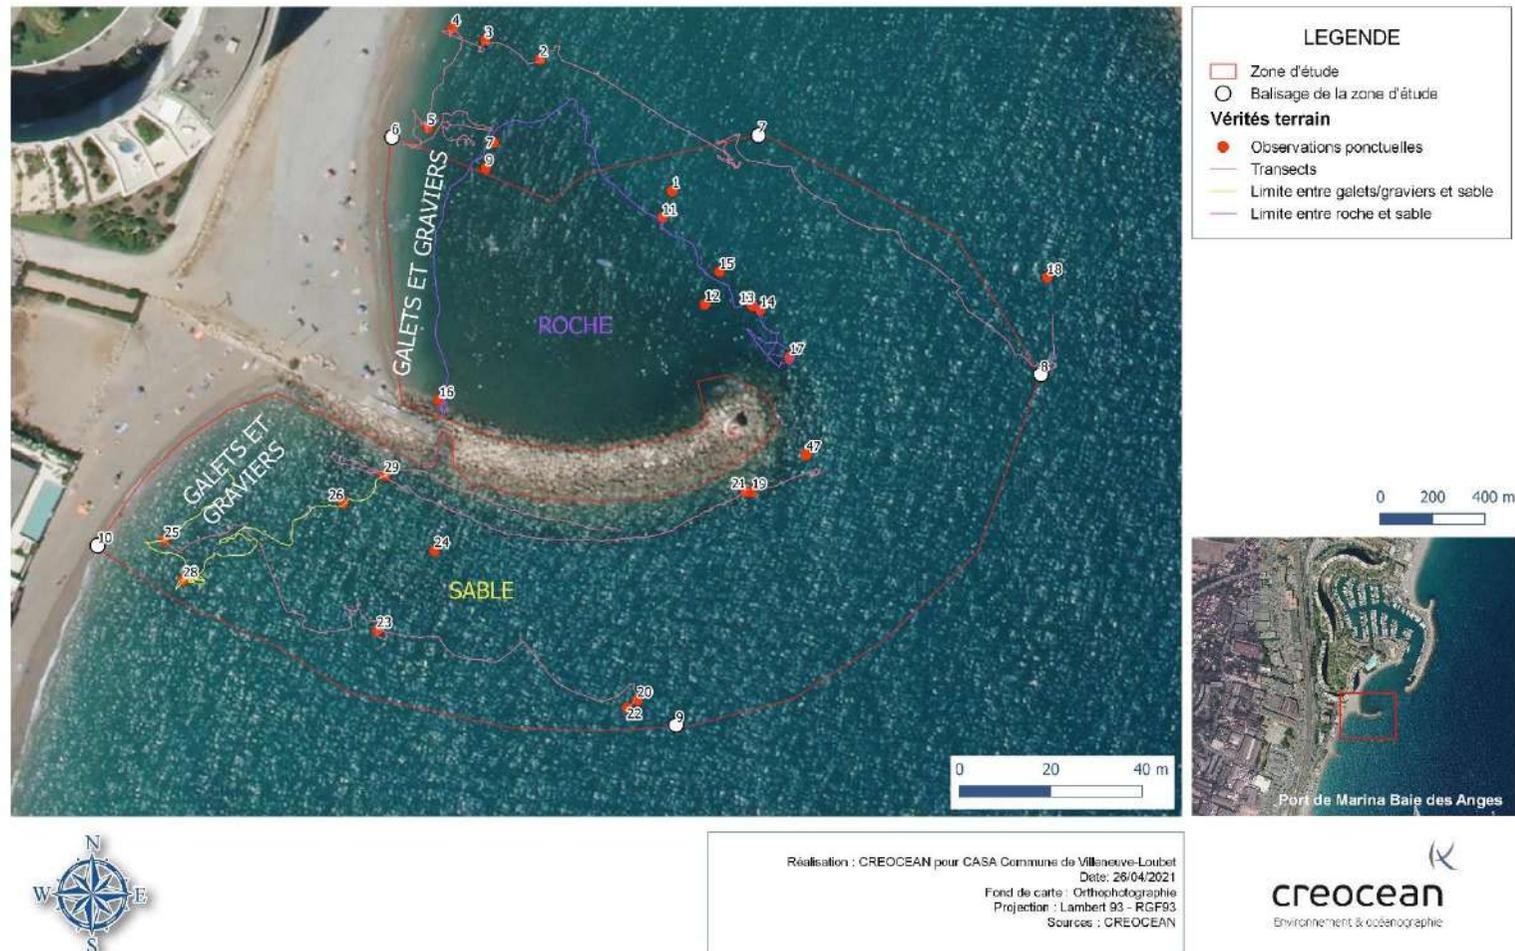
Figure 3.2 Localisations des vérités terrain et nature des fonds à proximité de l'ouvrage Vallon de Pierre à Tambour

Zone d'étude, vérités terrain et nature des fonds

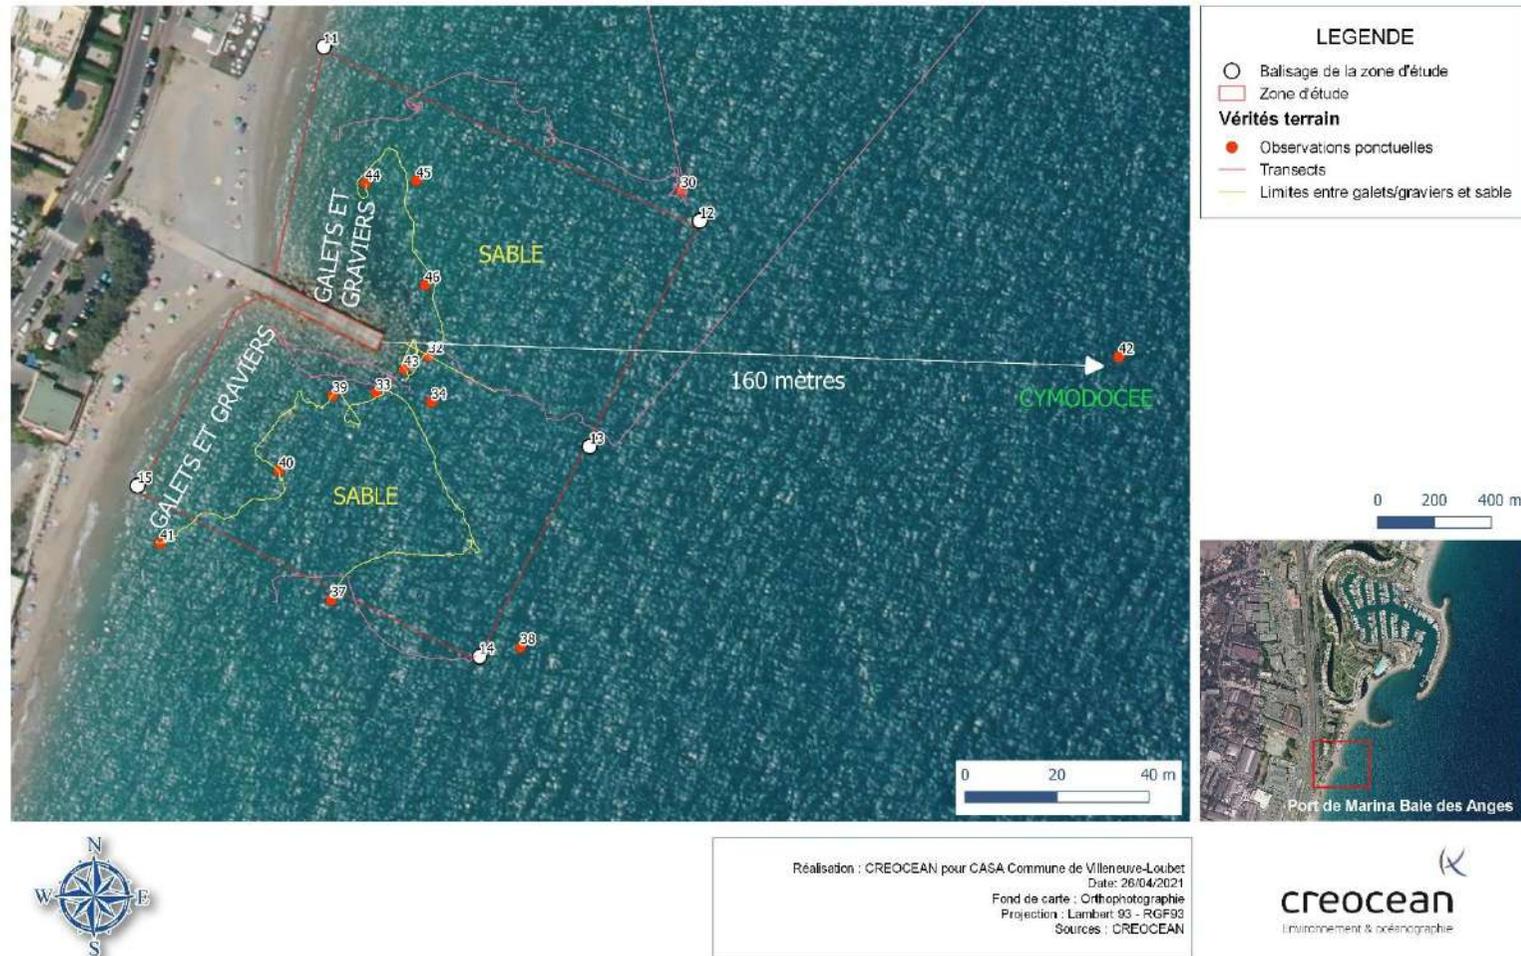
Figure 3.3 Localisations des vérités terrain et nature des fonds à proximité de l'ouvrage Vallon des Maquettes

Zone d'étude, vérités terrain et nature des fonds

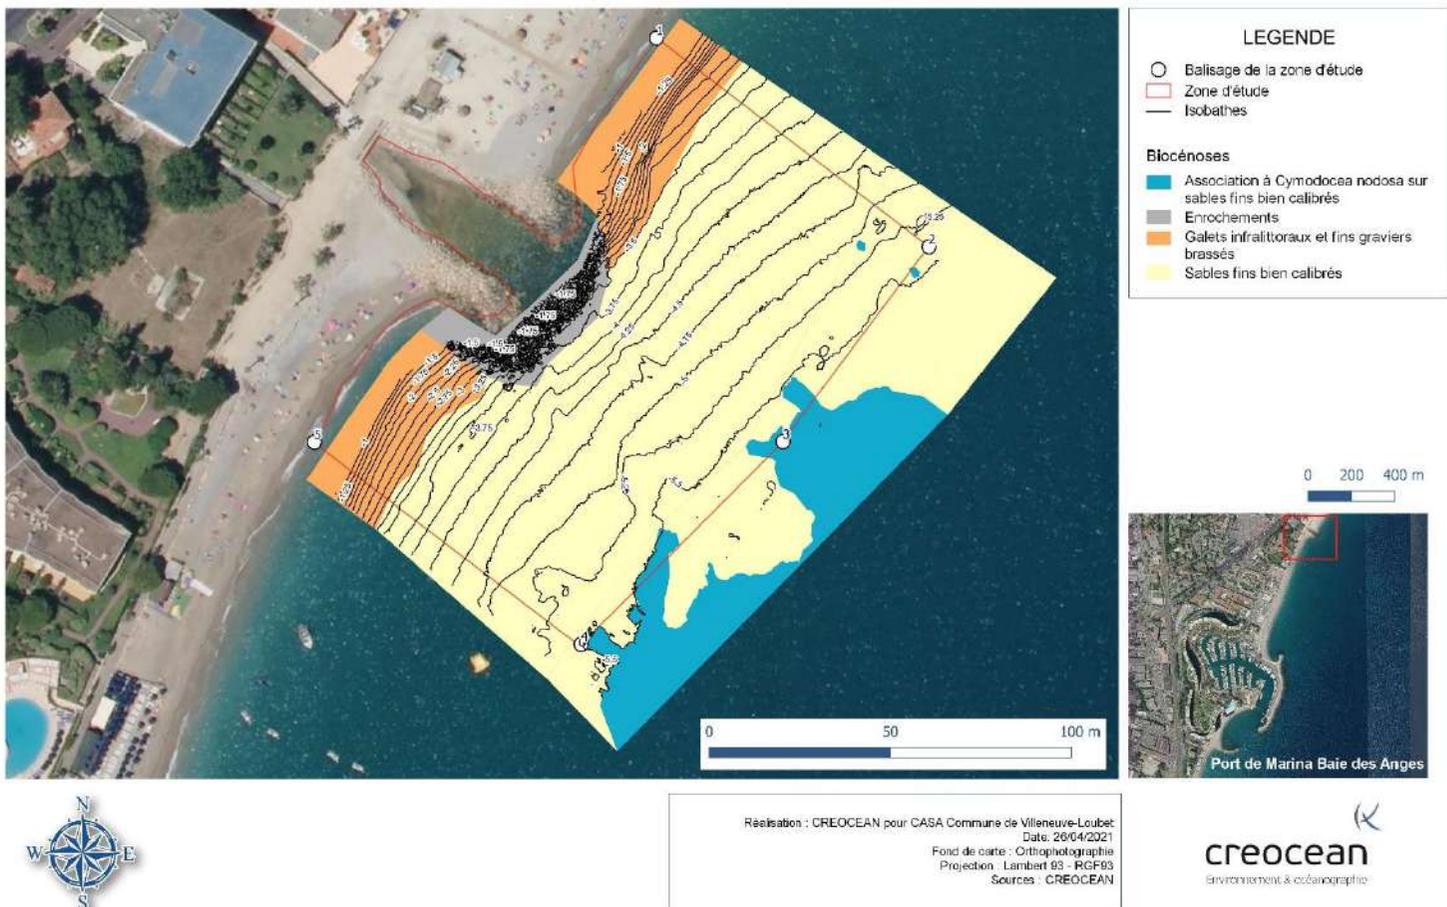
Figure 3.4 Cartographie de la nature des fonds et des biocénoses à proximité de l'ouvrage Vallon du Pied de Digue

Nature des fonds et biocénoses

- vallon pieds de digue (70 m au Sud-Est),
- vallon Maurette (160 m au Nord-Est).

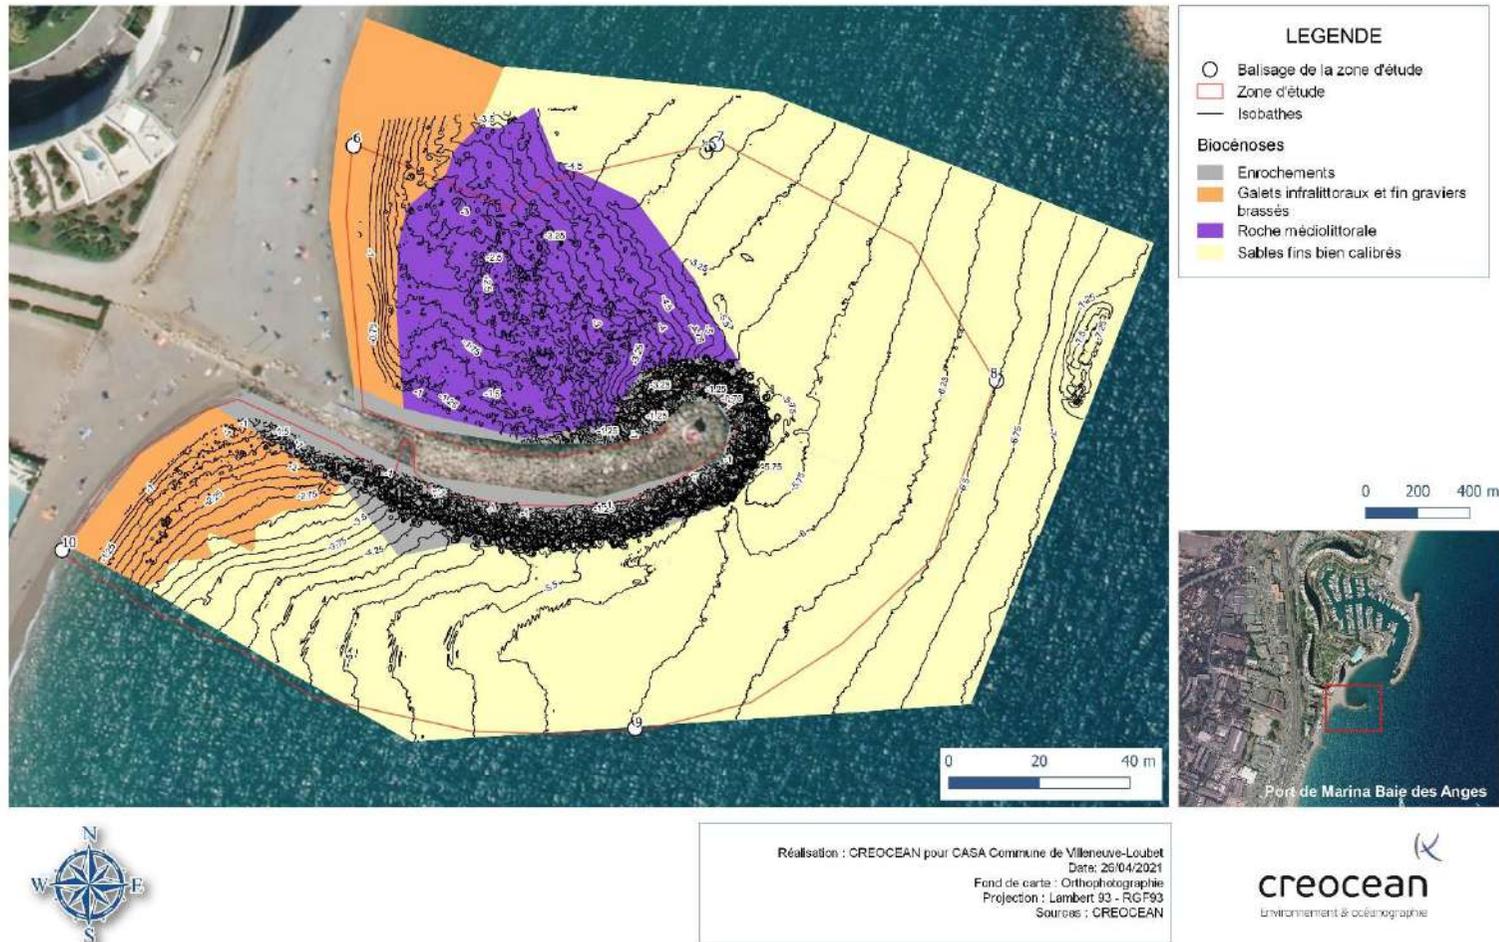
Figure 3.5 Cartographie de la nature des fonds et des biocénoses à proximité de l'ouvrage Vallon de pierre à Tambour

Nature des fonds et biocénoses

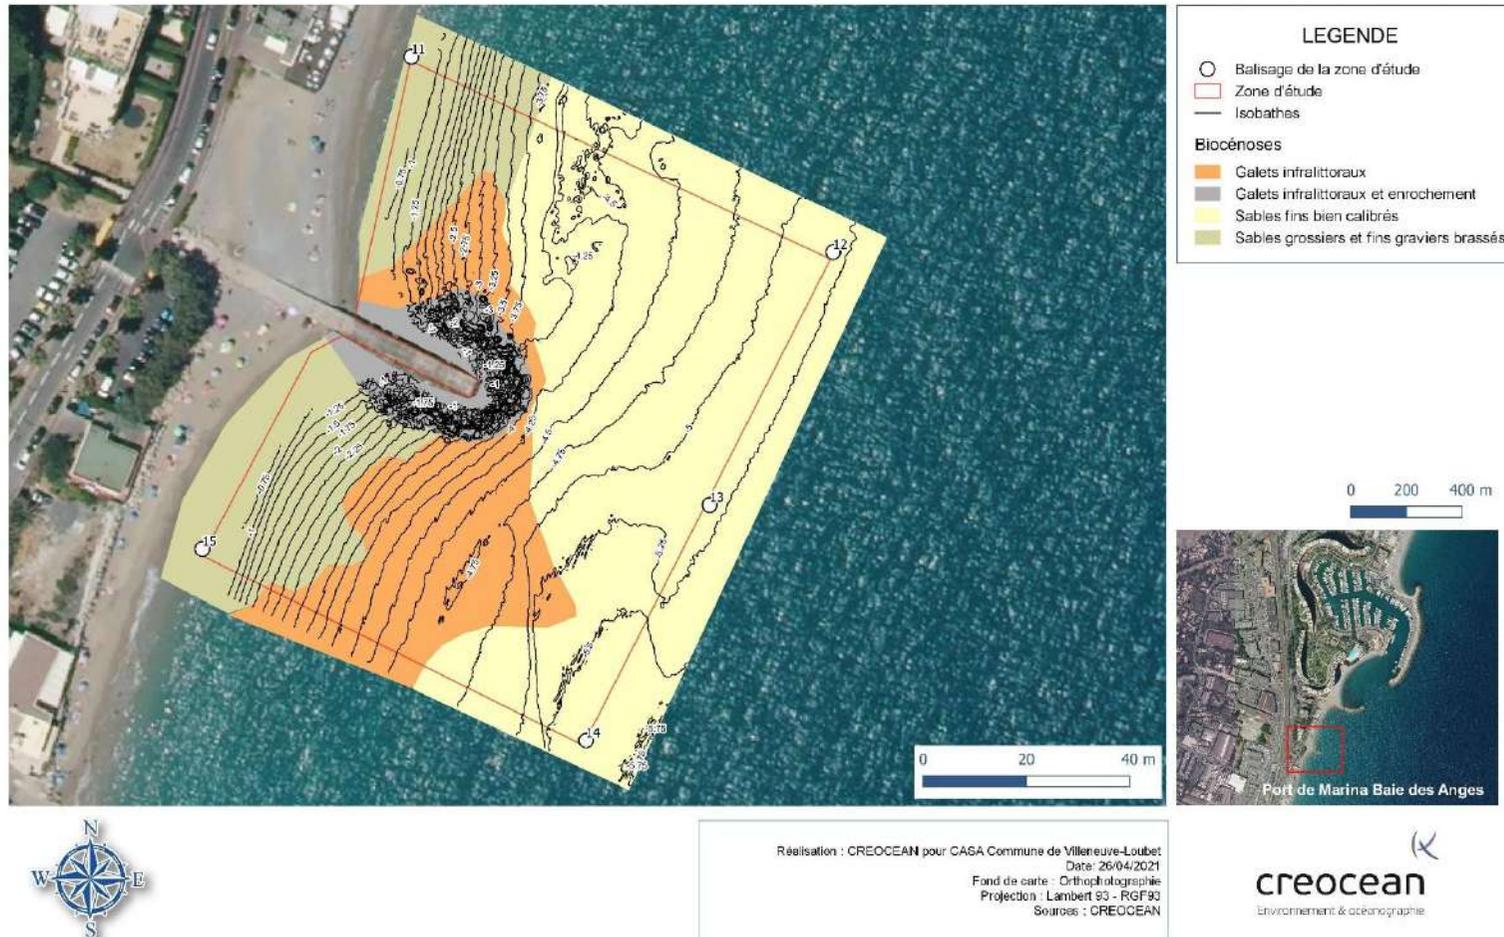
Figure 3.6 Cartographie de la nature des fonds et des biocénoses à proximité de l'ouvrage Vallon des Maurettes

Nature des fonds et biocénoses

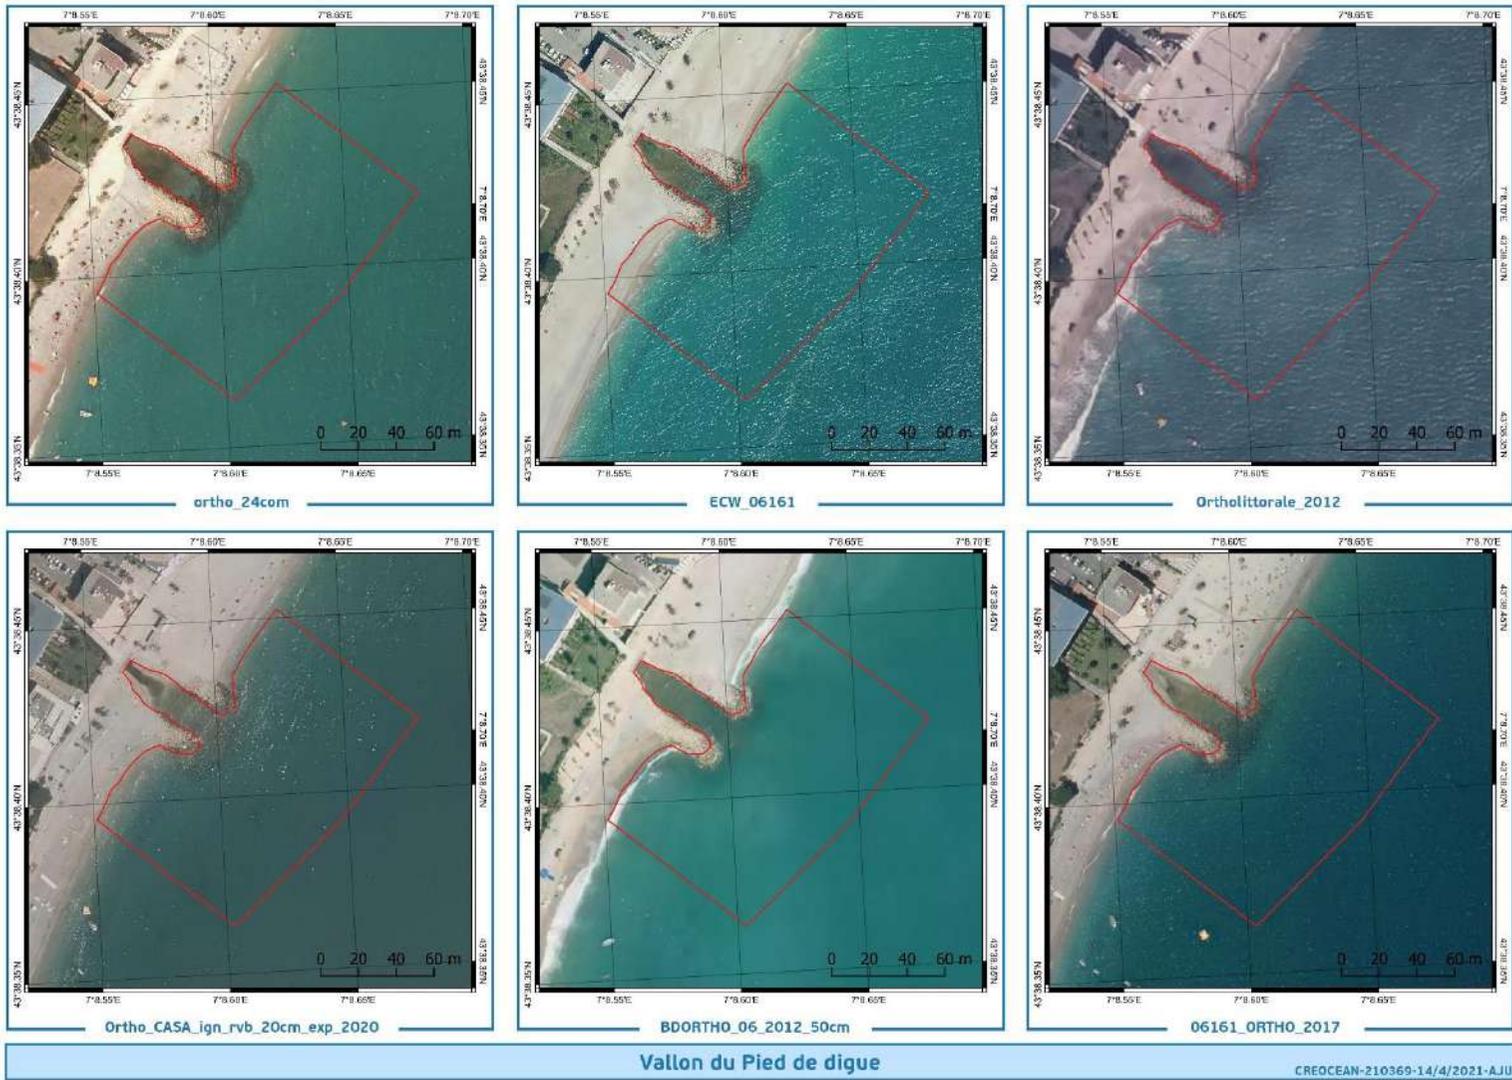
Annexe 1 : Comparaison des orthophotographies disponibles

Les orthophotographies disponibles ont été analysées afin d'en trouver une qui aurait permis d'observer la nature des fonds par transparence (**Erreur ! Source du renvoi introuvable.**). Cependant la présence d'eau douce en surface et les vagues sur le plan d'eau n'ont pas permis, de voir correctement les fonds marins en place.
