RD4B PR1+175 – CONFORTEMENT DES APPUIS DU PONT D’ORAISON

NOTE DE PRESENTATION DU PROJET	
CONTACT	XAVIER BERNARD
TELEPHONE	04-92-30-08-39 / 06-71-28-74-45
MAIL	xavier.bernard@le04.fr
VERSION	Ind0

RD4b PR1+175 Pont sur la Durance - Confortement des appuis du pont
Communes de la Brillanne et d'Oraison

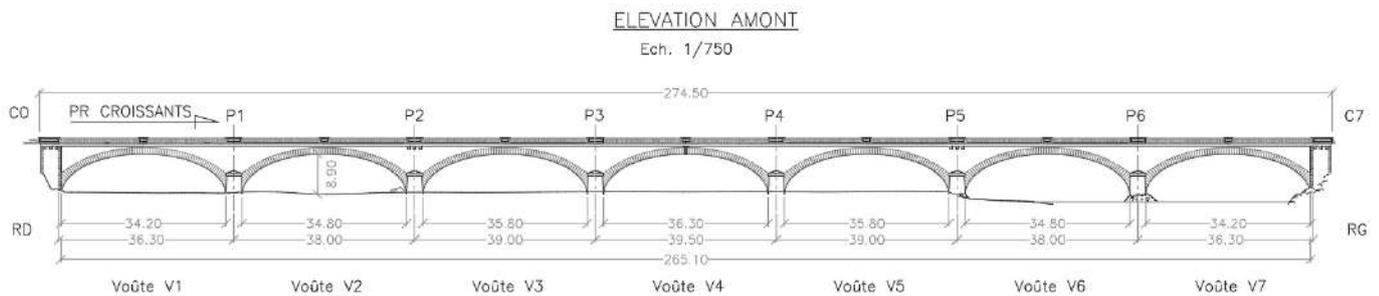
Le pont sur la Durance à Oraison est un pont voûte en maçonnerie de type anse de panier, élargie par dalles en encorbellement, d'une ouverture de 265 m. Il a été construit en 1888. Il présente :

- Deux culées en rives,
- Six appuis en rivière
- Sept arches de 35 m environ et un tirant d'air maximum de 10,5 m.

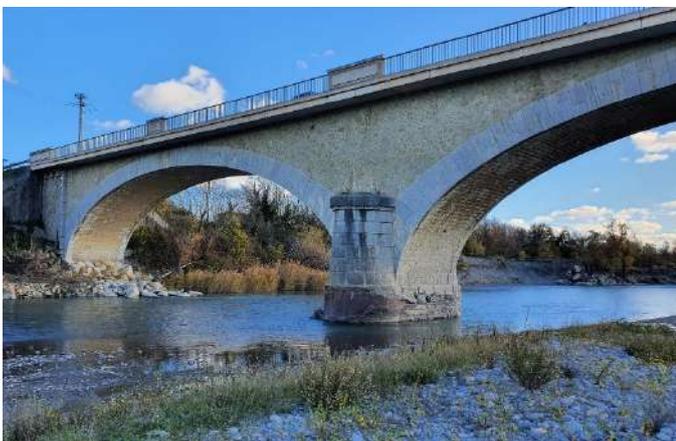
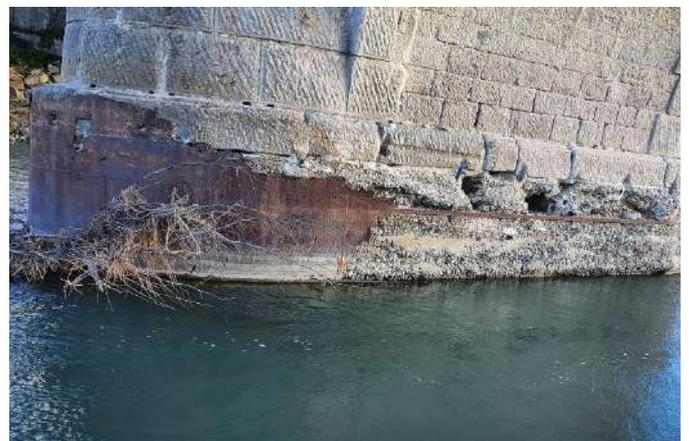
Les protections hydrauliques sont dégradées :

- Les plaques métalliques, ayant servi au coffrage des appuis, sont corrodées et en partie arrachées. Au-delà du risque mécanique, la dégradation des plaques métalliques entraîne également la mise en contact du béton des fondations avec le cours d'eau et la dissolution de la chaux. Plusieurs cavités sur le béton de la fondation sont observables (10 à 50 cm),
- Les protections en enrochements libres ont partiellement été emportées lors de différentes crues.

Vue P1 et protection appui dégradée / Béton érodé (12/2022)

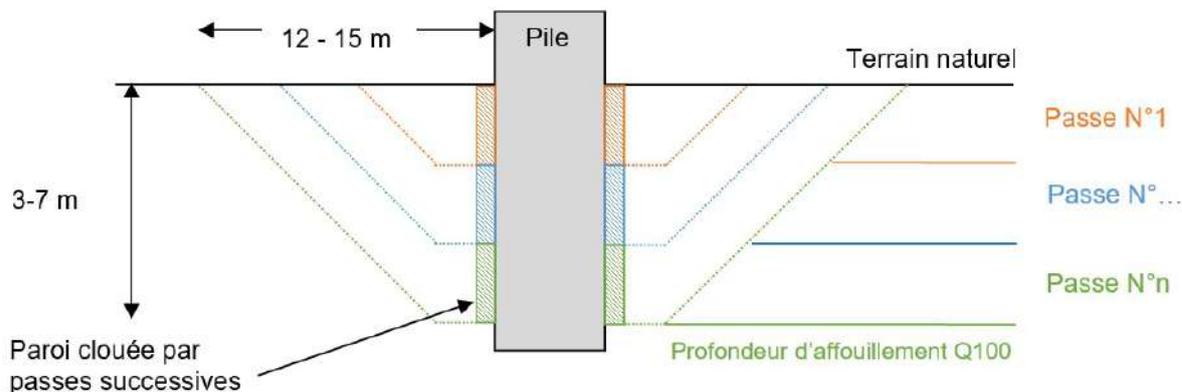
Chaque appui sera conforté par un cerclage en béton. Ce cerclage en béton cernera toutes les faces de l'appui et sera ancré à la pile. Il sera réalisé par passes successives au droit de chaque appui.

Le confortement de l'appui débutera par le haut et sera prolongé en moyenne jusqu'à la profondeur d'affouillement (environ 6 à 8 m - en attente du calcul des profondeurs d'affouillement). Le para fouille sera descendu entre 3 et 7 m, en fonction de la présence de blocs rocheux datant de 1993, encore présents. Cette profondeur maximale pourrait être atteinte pour P1 et P2 ou la protection en enrochements libres est quasi inexistante.

Le para fouille aura une épaisseur de 50 cm. Entre chaque passe, des terrassements auront lieu pour dégager une nouvelle portion de l'appui qui sera confortée. La pente d'équilibre des terrassements peut être évaluée à 1/1. Une surface plane de 5 m en pied d'appui pour le forage des ancrages sera obligatoire. Une emprise maximale de 12 à 15 m sera alors nécessaire autour de chaque appui pour réaliser la protection jusqu'à la profondeur souhaitée.

Coupe schématique sans échelle de la réalisation des travaux

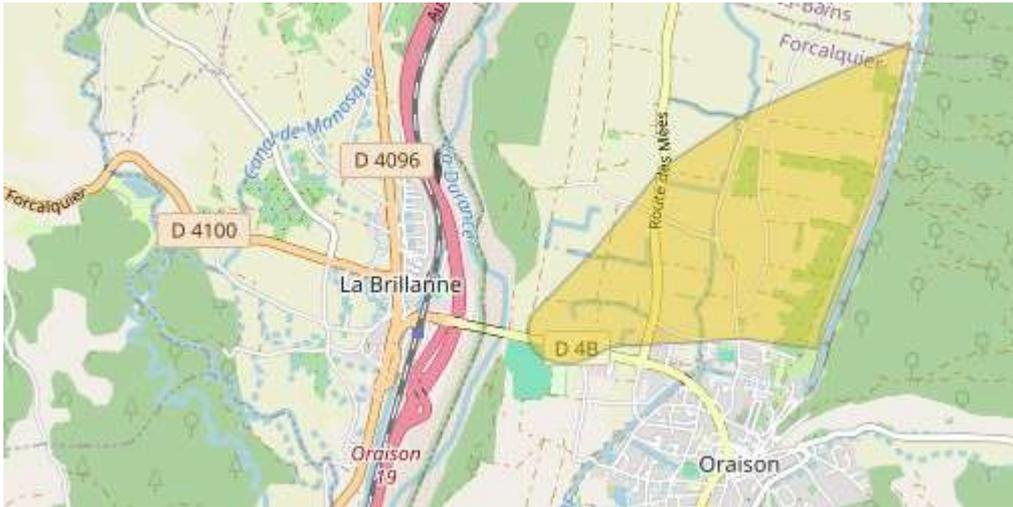
Extrait « Aire alimentation de captage »

Le site internet « aires d'alimentation de captage » définit une zone d'alimentation du captage, au Nord-Est du site d'étude, depuis les contreforts du plateau de Puimichel.

Cette aire d'alimentation est corroborée par l'étude intitulée « Captage de l'Hippodrome à Oraison – Mise en place d'une démarche de restitution de la qualité des eaux » (Intercommunalité du Luberon Oriental – SAFEGE 2009) qui conclue sur l'origine des eaux. « La plaine et le captage AEP sont alimentés par les arrivées du versant de Valensole .../... Aucun apport de la Durance ne parvient au captage. Les eaux issues de la Durance présente en limite Ouest sont repoussées (drainées) par la rivière avant d'atteindre le captage .../... »

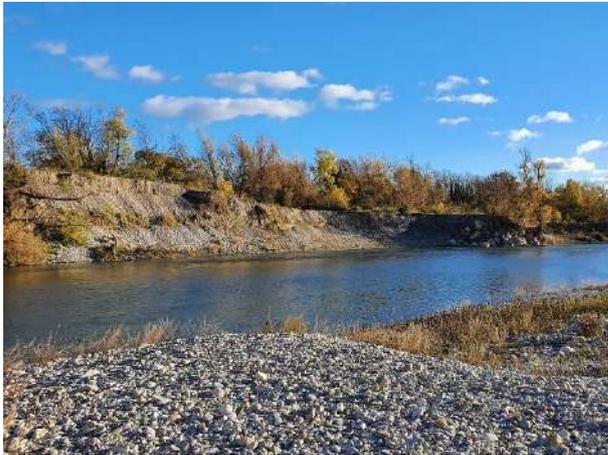
En rive gauche aval, la berge présente une hauteur de plusieurs mètres et une érosion marquée entre les vestiges d'enrochements et d'épis. La ripisylve au droit du terrain hippique est très réduite ou quasi inexistante sur le front d'érosion.

Rive gauche aval érodée (12/2022)

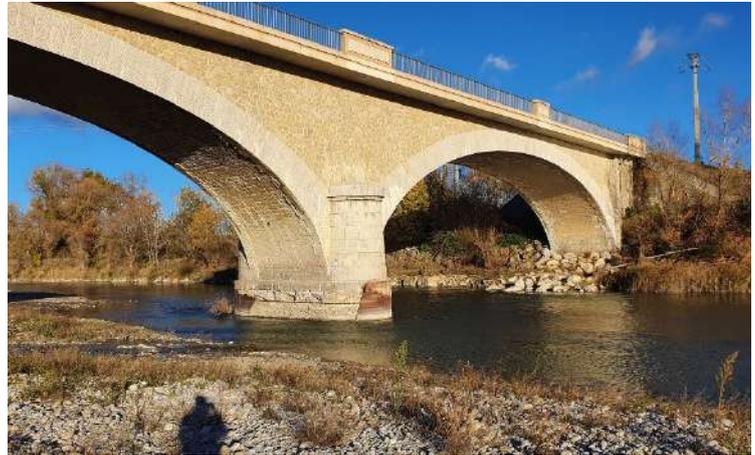
Pile P1 (vue depuis l'aval) et culée C0 rive gauche (12/22)

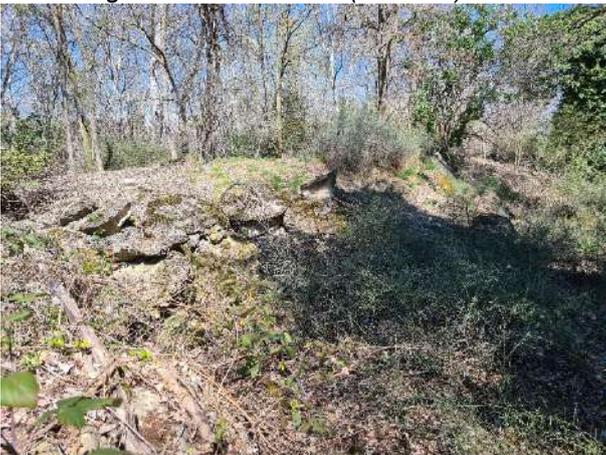
Ripisylve rive droite amont et protection de berge

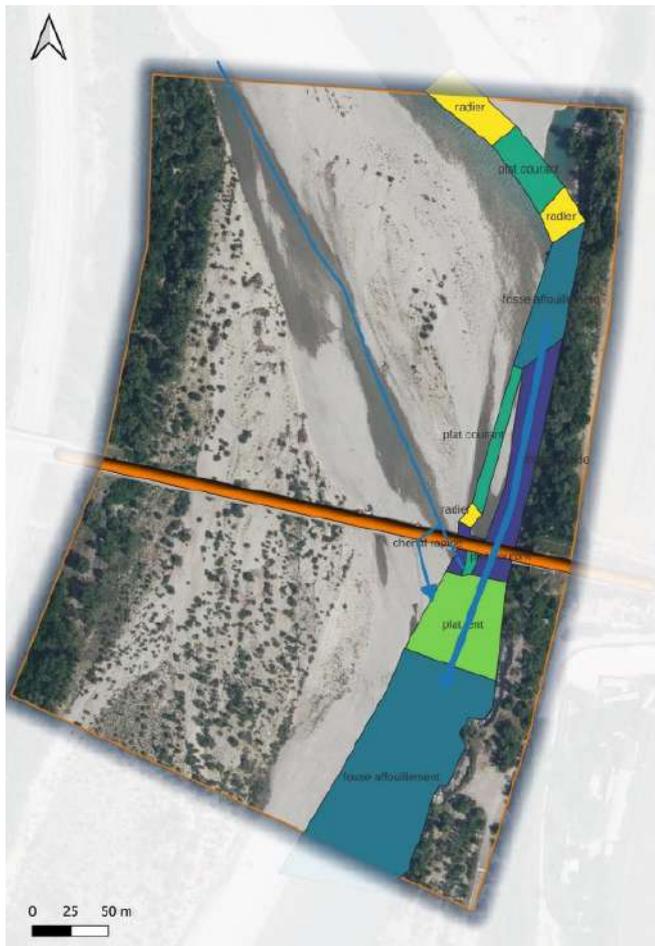
Cartographie des habitats (MRE 2023)

Sur les berges s'étend une forêt galerie à saule blanc et peuplier blanc. Le lit mineur de la Durance se caractérise par des bancs de galets plus ou moins végétalisés. Sur ces bancs s'installent de jeunes peupliers noirs, rajeunis régulièrement par les crues de la Durance et les opérations d'entretien du lit menées par EDF, dans le cadre d'obligations contractuelles. Des zones sableuses se développent au sein de ces bancs à la faveur des crues de la Durance.

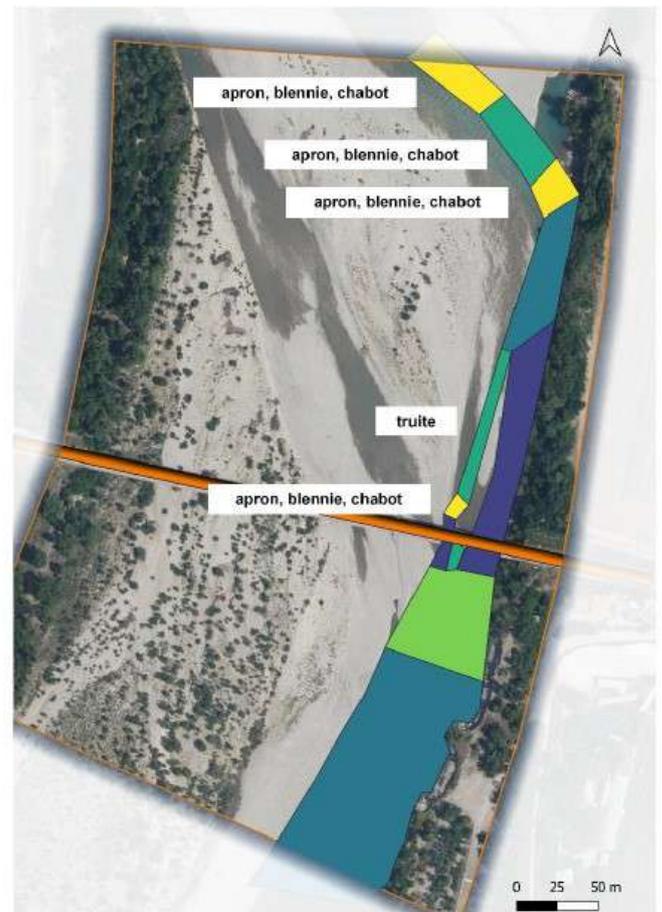
Cartographie des frayères (MRE 2023)

- La Durance est classée à l'inventaire des frayères en liste 1 (Truite, Chabot, Ombre, Barbeau méridional) et liste 2 (Brochet, Blennie, Apron),
- Le faciès « fosse d'affouillement » domine largement en surface (56 %). Les plus hauts degrés de colmatage y sont observés,
- Les faciès les plus intéressants pour la faune piscicole se situent en amont du pont (plat courant et radier). Ils sont assez peu colmatés,
- 3 817 m² de frayères potentielles ont été relevés,
- Les densités d'Apron Rhône estimées par l'étude piscicole sont de 50 à 100 individus à l'hectare et beaucoup plus faibles en aval du pont. Ces densités sont moindres qu'en amont du seuil de la Brillanne,

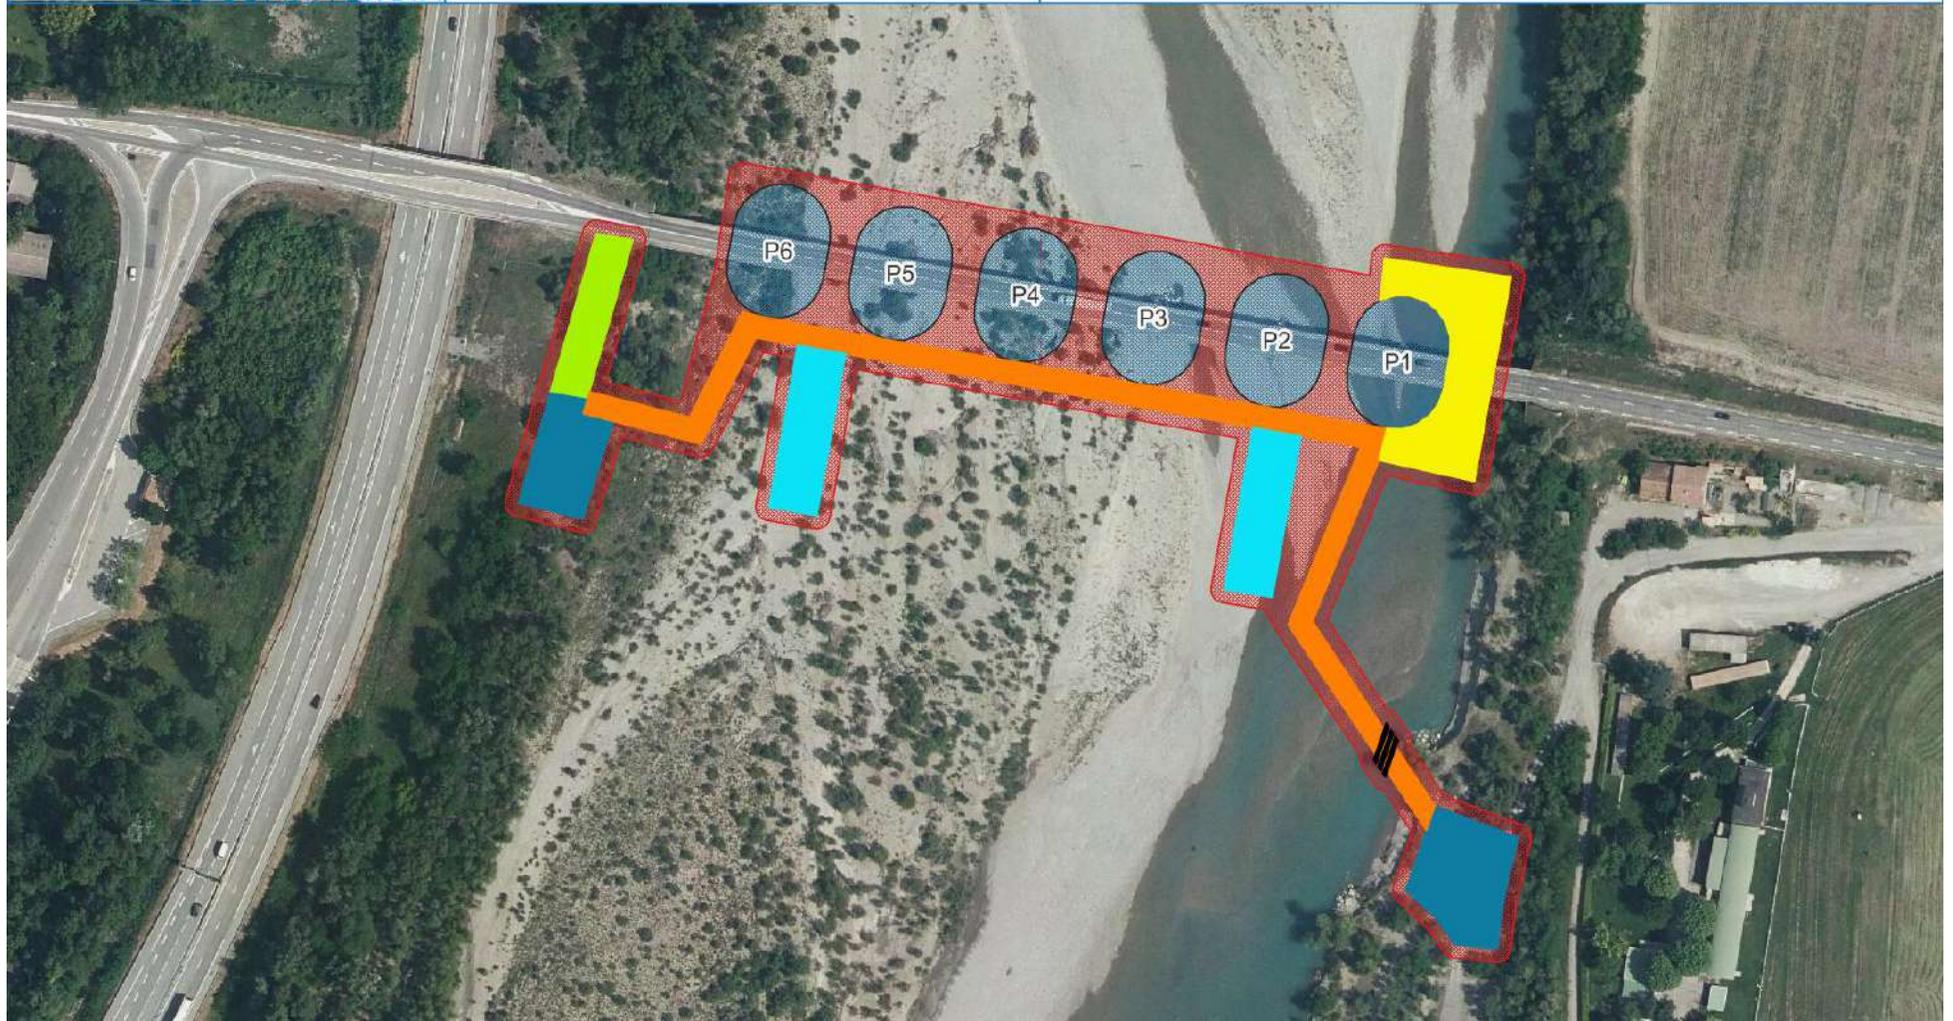
Emprise prévisionnelle de l'opération

Emprise au droit des piles

Emprise globale

Emprise travaux

Installation de chantier

Rampe accès

Bassins décantation

- Emprise nécessaire à la réalisation du para fouille : 15 m de part et d'autre de la pile,
- Installation de chantier et rampe d'accès depuis RD4b : rive droite aval, environ 1300 m²,
- Installation de chantier en rive gauche aval environ 1 000 m²,
- Piste d'accès à la Durance : en aval rive droite du pont et en aval rive gauche : largeur moyenne de 7 m,
- Bassins de décantation : surface évaluée à 1 500 m² pour deux bassins (15 m x 50 m)

L'emprise temporaire totale peut être évaluée à 2,3 hectares (Voir plan en annexes)

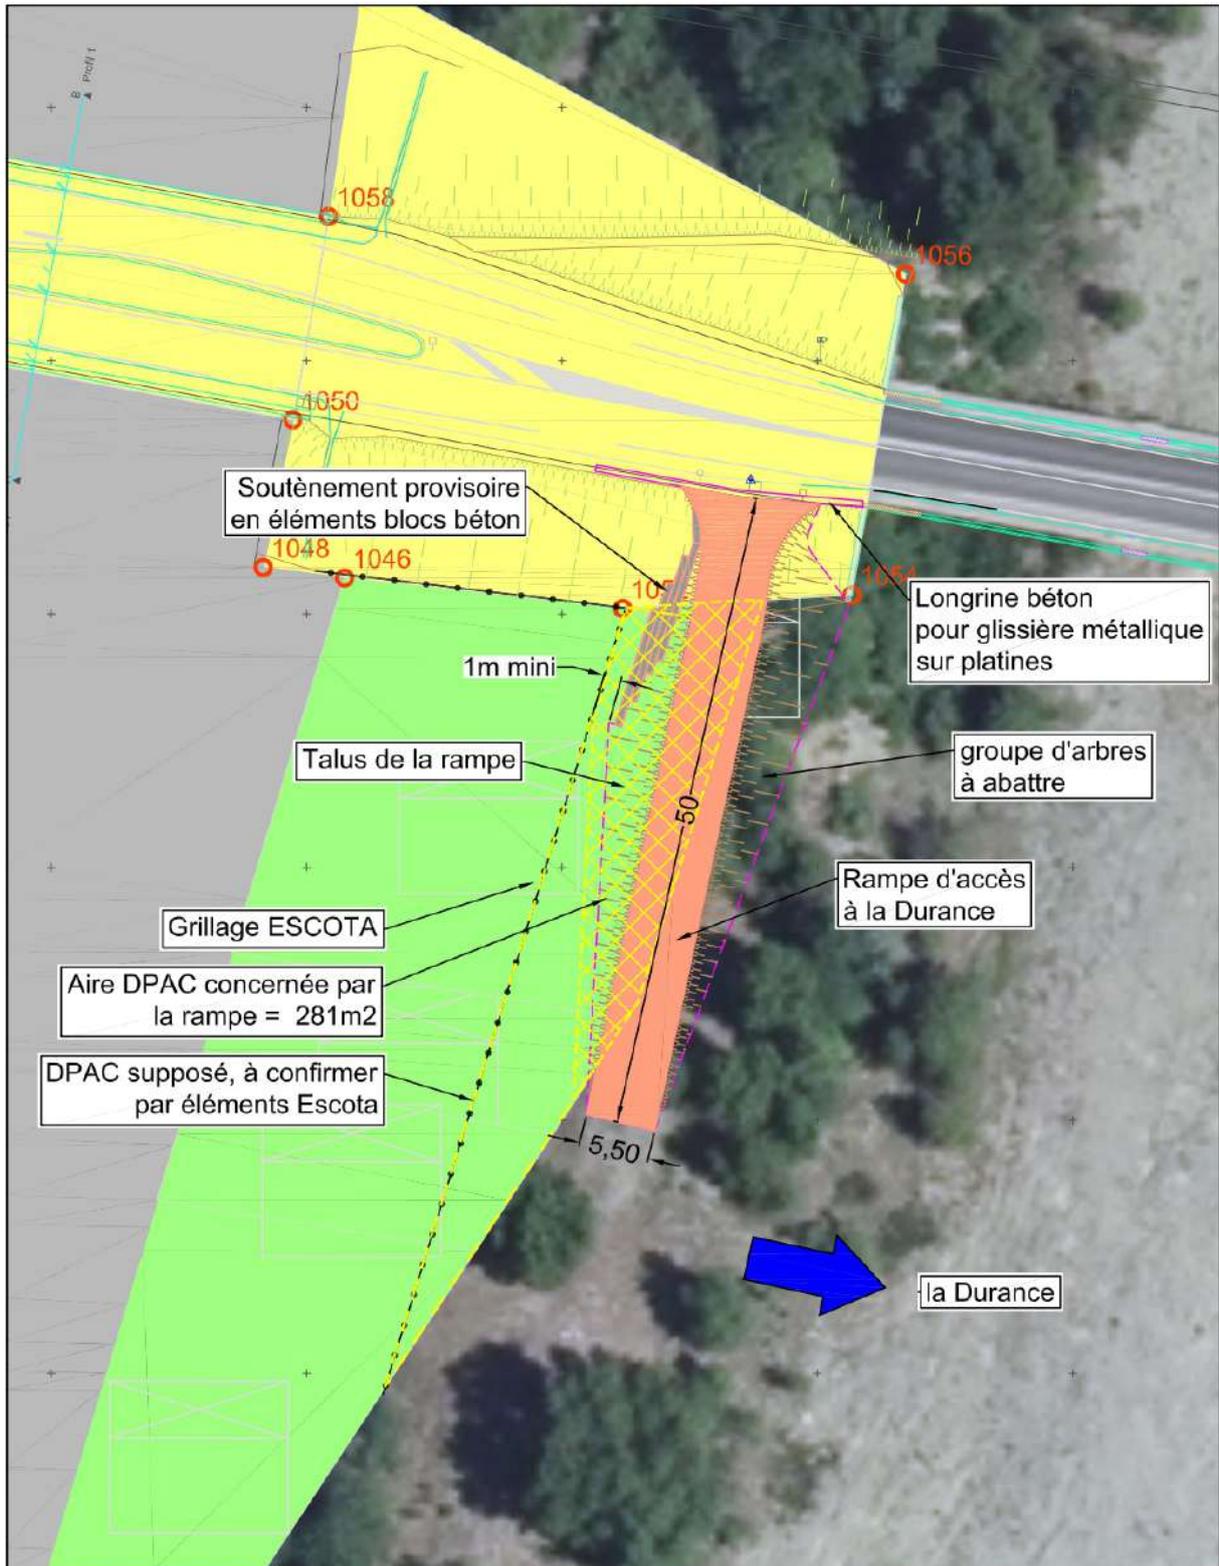
Rampe d'accès à la Durance

Soutènement provisoire en éléments blocs béton

Longrine béton pour glissière métallique sur platines

Aire DPAC concernée par la rampe = 281m²

DPAC supposé, à confirmer par éléments Escota

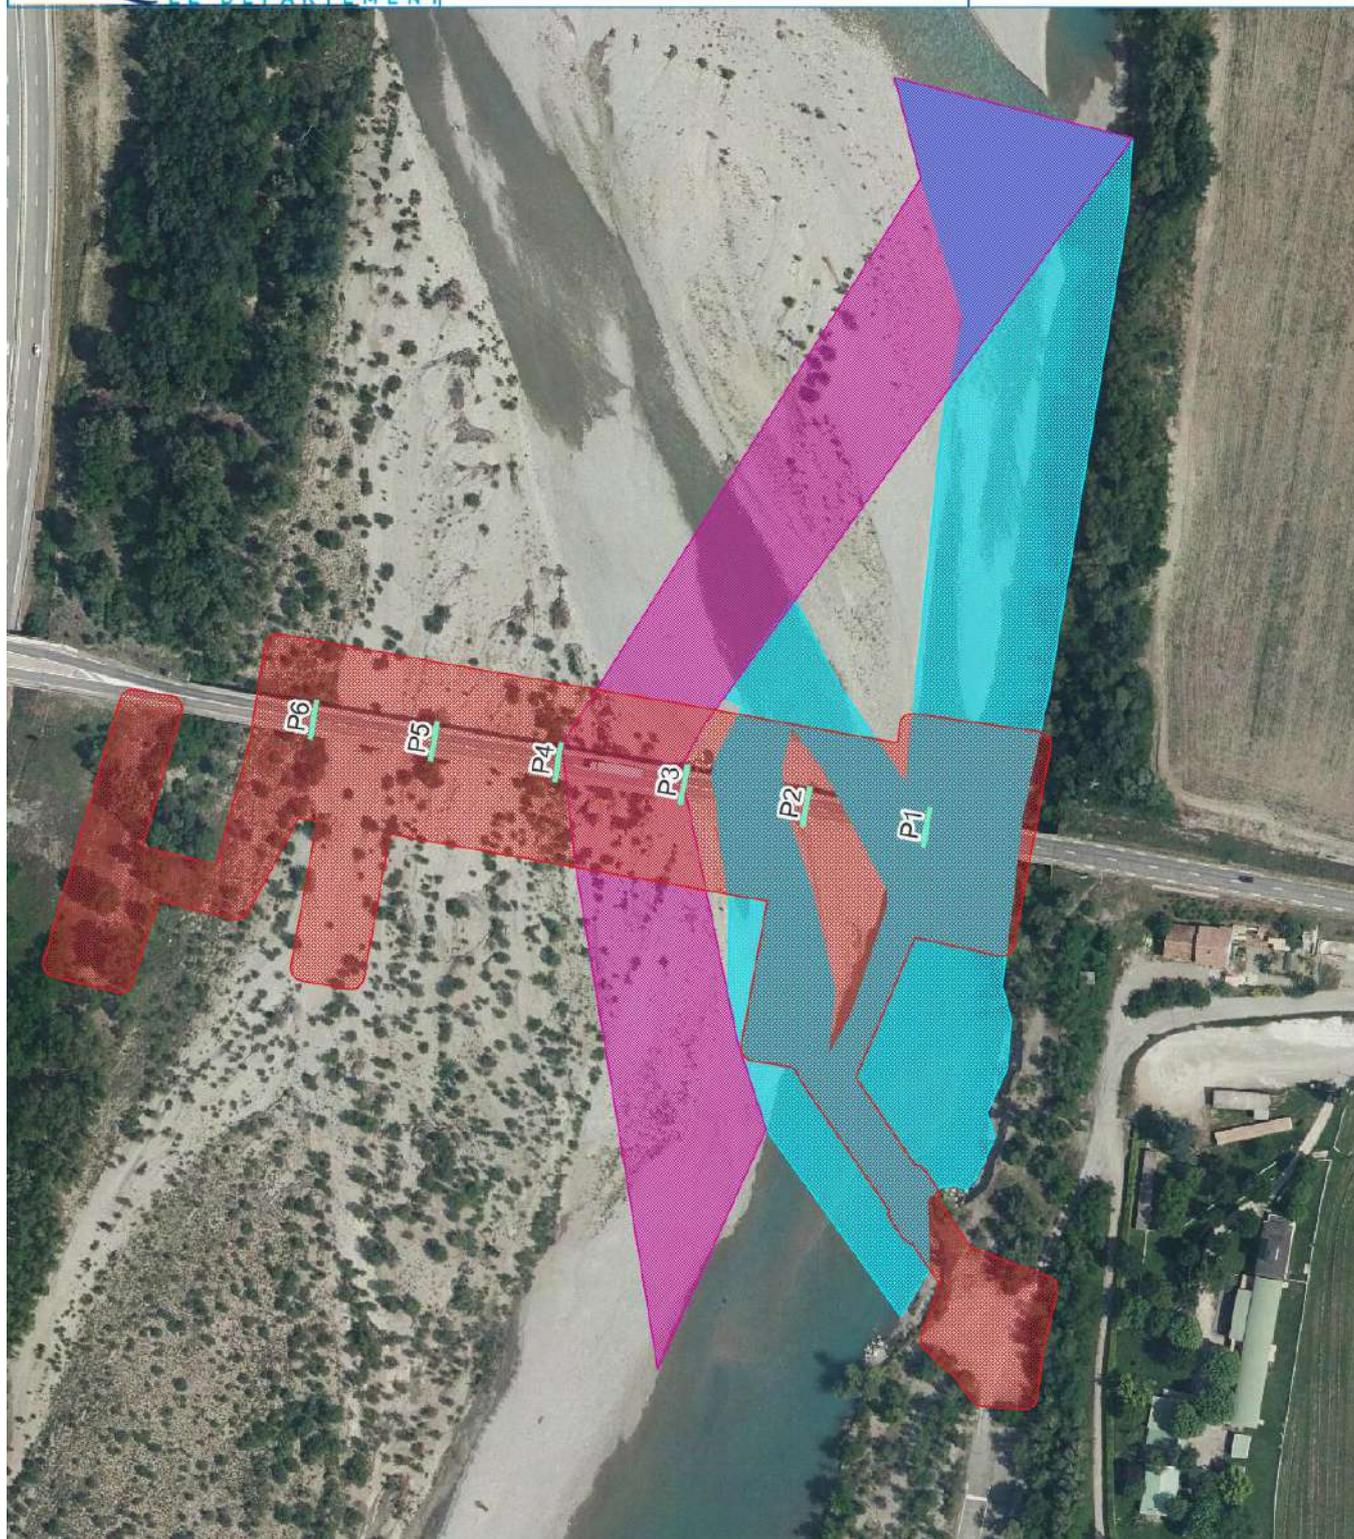
Principe de dérivation de la Durance

Dérivation de la Durance

Dès aout 2025, après l'installation de la base vie en rive droite, le bras secondaire s'écoulant actuellement entre P3 et P2 sera asséché par la mise en place d'un merlon pour le renvoyer vers le second bras secondaire.

La Durance sera dérivée entre P4 et P3 en octobre 2025. Le chenal de dérivation devra intercepter le bras secondaire. Une surface en eau de 2,2 hectares environ sera déconnectée. La surface déconnectée est basée sur les écoulements en mai 2023 (haute eau – Fonte des neiges) Le projet de dérivation présenté en annexe est maximisant et pourra être affiné afin de préserver le radier et les plats courants situés à l'entonnement du chenal. Cependant compte tenu des débits en Durance des

angles d'attaque du chenal de dérivation devront être respectés pour garantir sa stabilité.
