# Programme immobilier les Hermites à Evenos (83)

Etudes sites et sols pollués - MISSIONS INFOS & DIAG NFX31-620

Rapport n°127183 version A du 19 janvier 2024

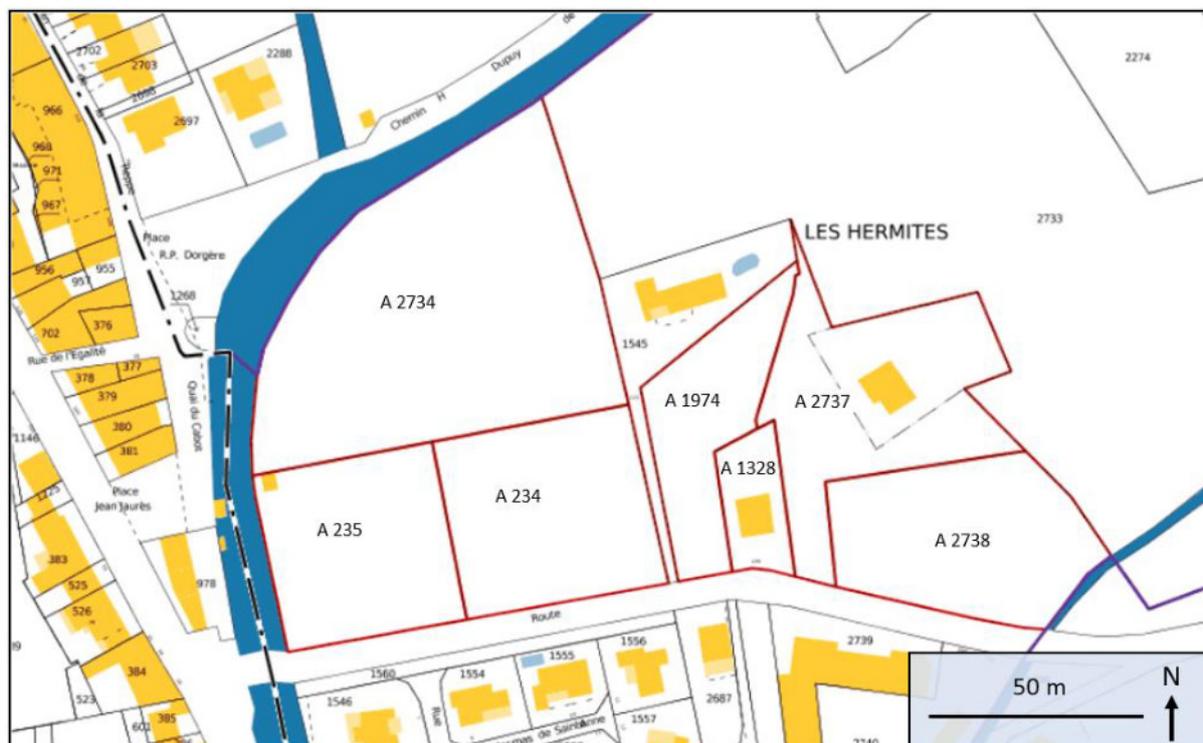
**Figure 2 : Plan parcellaire (source : cadastre.gov)**

Section	Parcelle	Adresse(s) associé(s)	Zone d'étude	Surface bâtie
A	234	Les Hermites 83330 EVENOS	2 794 m <sup>2</sup>	Aucune
A	235	Les Hermites 83330 EVENOS	2 570 m <sup>2</sup>	20 m <sup>2</sup>
A	1328	Route d'Evenos 83330 EVENOS	650 m <sup>2</sup>	120 m <sup>2</sup>
A	1974	Les Hermites 83330 EVENOS	1 722 m <sup>2</sup>	Aucune
A	2734	Chemin de la Berenguière 83330 EVENOS	7 185 m <sup>2</sup>	Aucune
A	2737	Les Hermites 83330 EVENOS	3 177 m <sup>2</sup>	130 m <sup>2</sup>
A	2738	Les Hermites 83330 EVENOS	2 703 m <sup>2</sup>	Terrain de sports

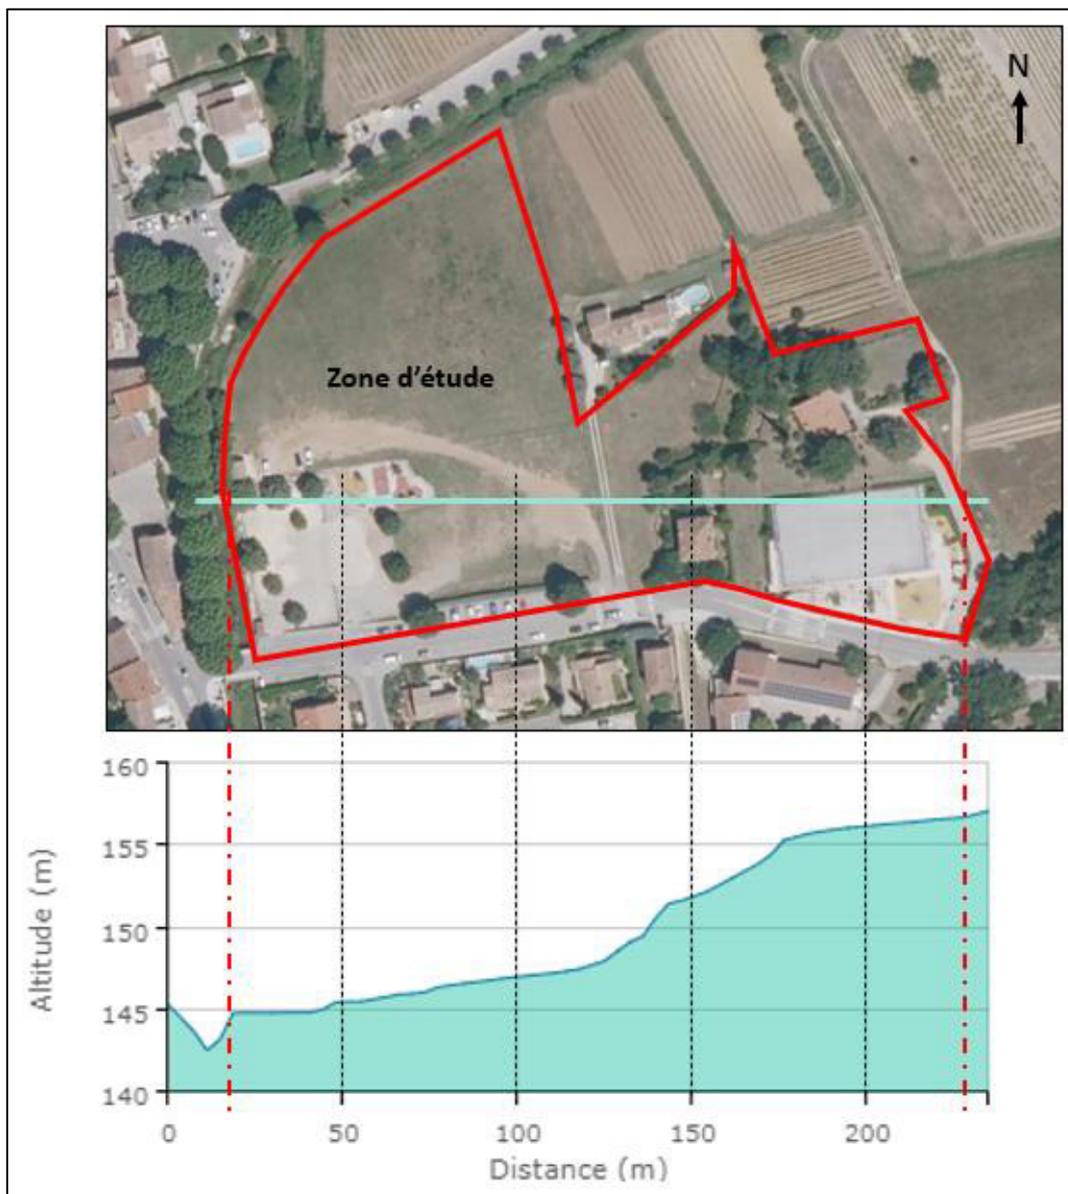
Figure 3 : Topographie de la zone d'étude

Le site étudié présente une déclivité d'est en ouest. A l'est, il est référencé à une altitude moyenne de + 156 m NGF et à l'ouest une altitude moyenne de + 145 m NGF (cf. Figure 3).

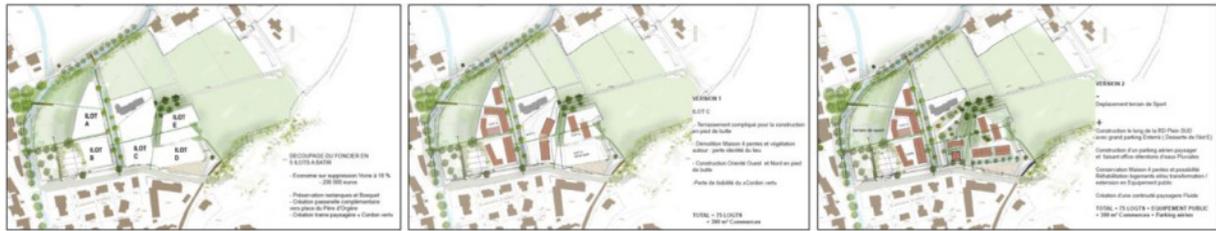
Figure 5 : Projet de réaménagement – Plan d’ilotage, version 1 et version 2

La version 1 (cf. Figure 5) du projet prévoit :

La version 2 (cf. Figure 5) du projet prévoit :

Suite aux échanges avec l'atelier PIROLLET (architecte en charge du projet d'aménagement), le projet prévoit la **construction de parkings souterrains à l'aplomb des ilots A, B et D (décaissements prévus sur environ 3 m de profondeur). A noter que d'après les données disponibles, la maison individuelle avec potager en partie centrale du site pourrait être vendue en l'état.**

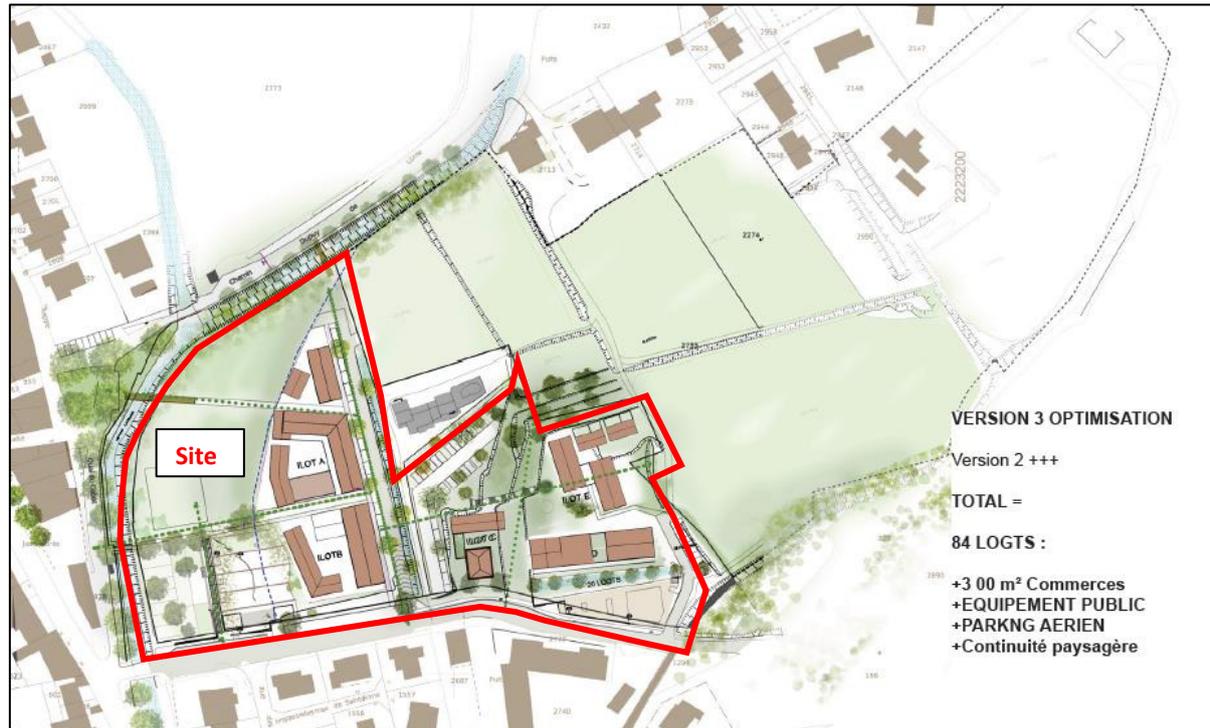
Figure 6 : Projet de réaménagement – Version 3

La version 3 (cf. Figure 6) est une version optimisée de la version 2 avec création de logements et commerces supplémentaires.

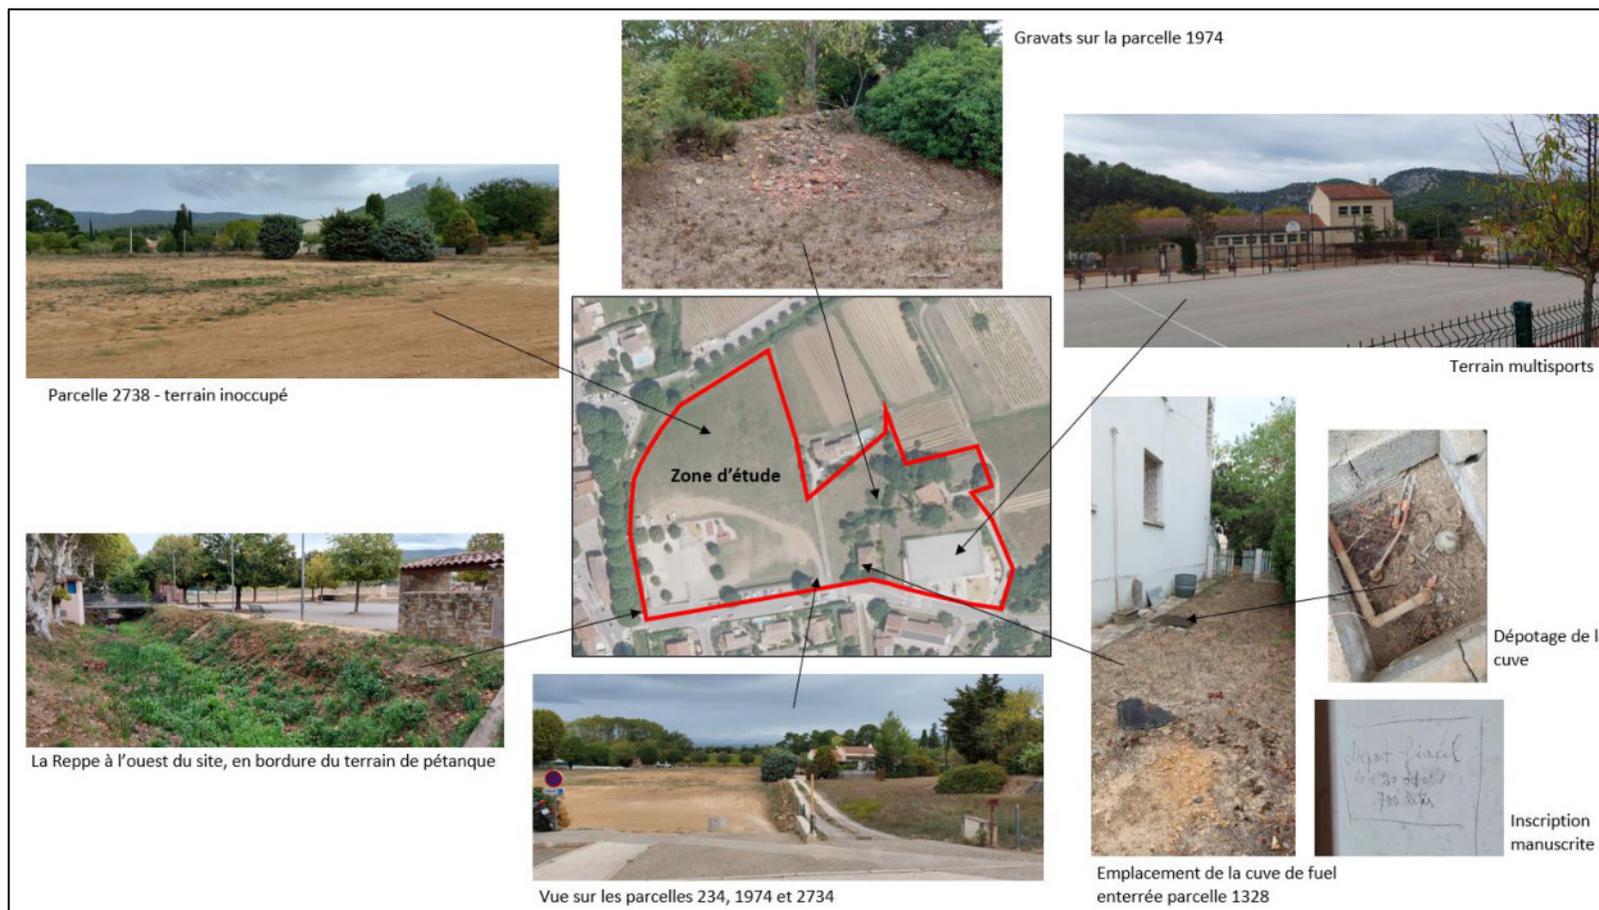
**Figure 9 : Localisation des points de vue pris lors de la visite de site**

Parcelle	Activités / installations	Photographies	Commentaires
1328	Cuve de FOD enterrée (chauffage ancienne habitation)	Cf. figure 8	Radier vers 1,4 m de profondeur

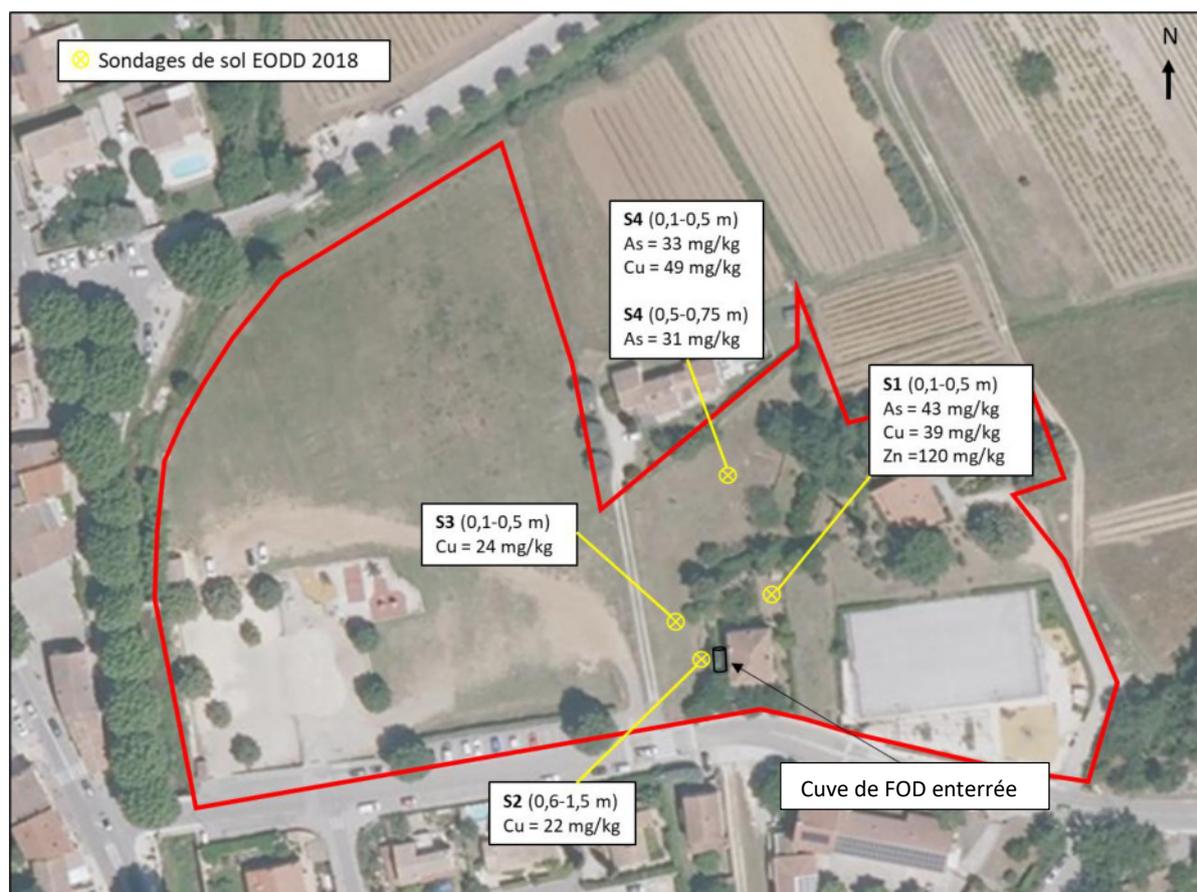
Figure 18 : Plan de synthèse des sources potentielles/avérées de pollution identifiées

La figure suivante présente la localisation de la cuve enterrée de FOD ainsi que des anomalies en métaux identifiées par EODD.

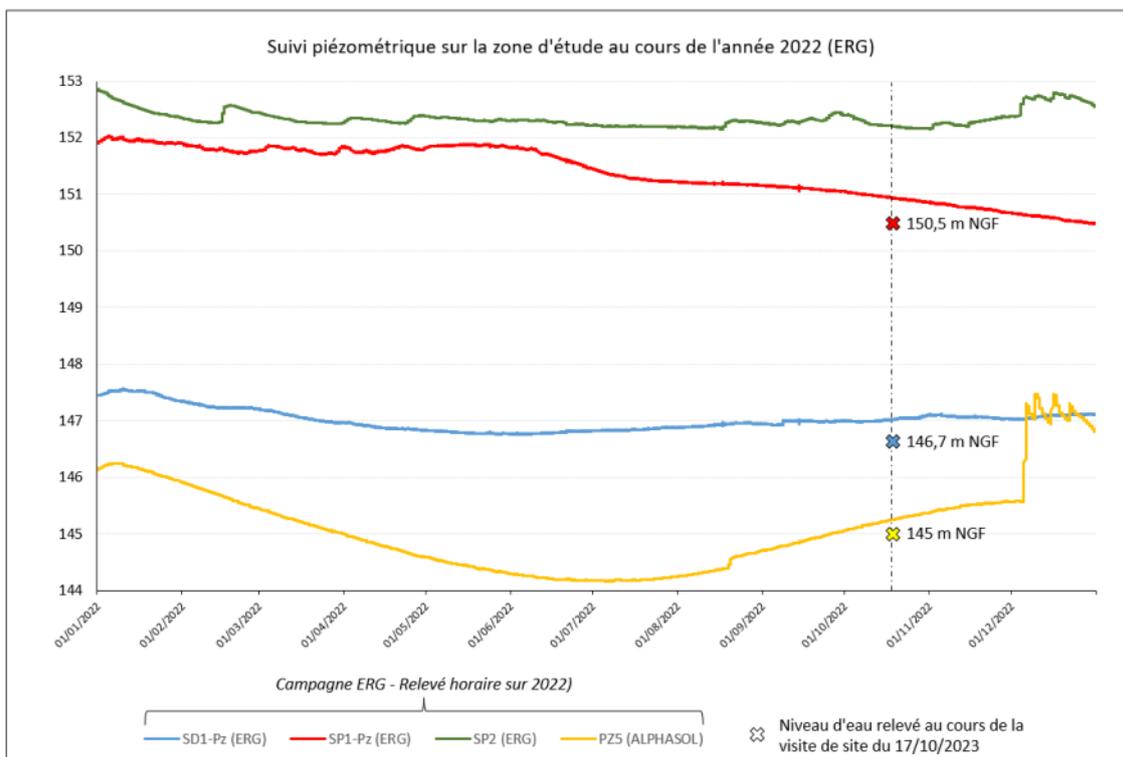
Figure 21 : Suivi du niveau de nappe à l'aplomb du site (ERG, données de 2022)

Au vu des données géologiques disponibles (carte géologique du BRGM et investigations AlphaSol, ERG et EODD), ces eaux souterraines sont contenues dans les formations calcaires du Cénomaniennes attendues en partie est du site entre 3 et 6 m de profondeur.

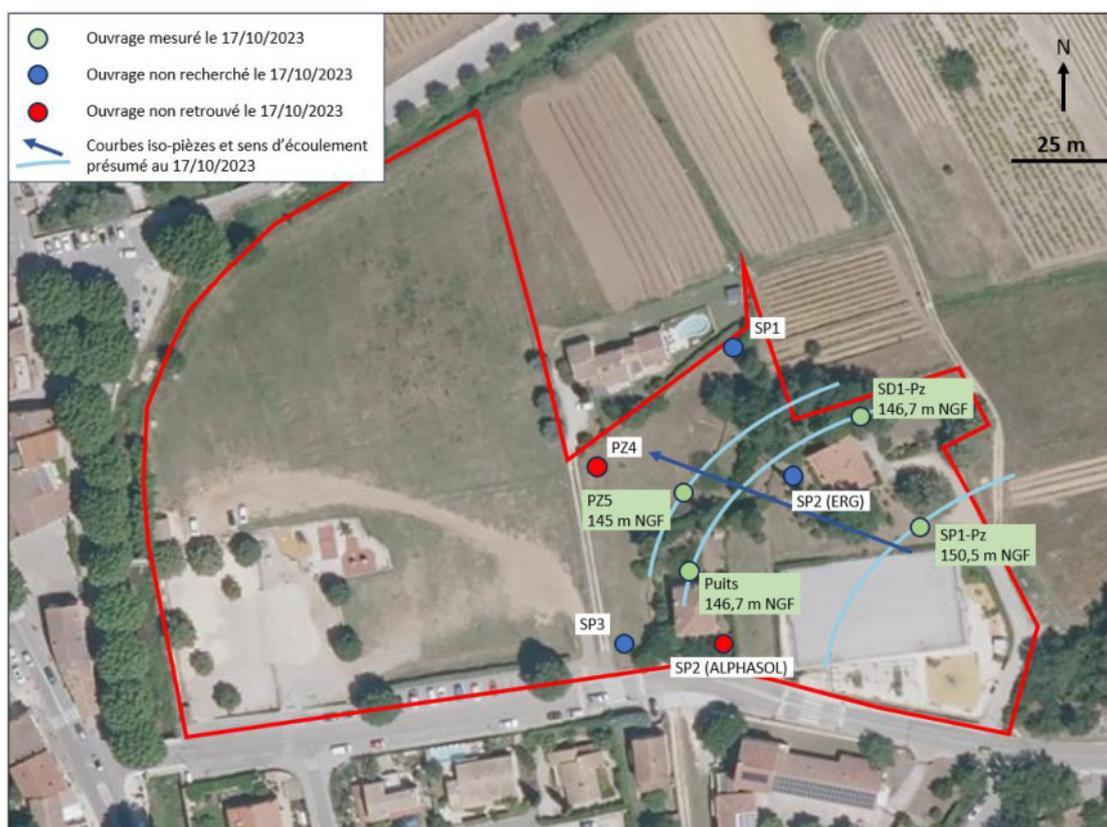
Figure 22 : Carte piézométrique interprétative de la zone d'étude

Au vu du contexte géologique de la zone d'étude, la présence de circulations d'eaux souterraines ponctuelles et suivant la topographie locale au droit des formations marneuses et des colluvions n'est pas exclue. Une venue d'eaux souterraines vers 3,5 m de profondeur au droit du sondage pressiométrique ERG SP2 a notamment été mise en évidence dans les marnes en juillet 2017.

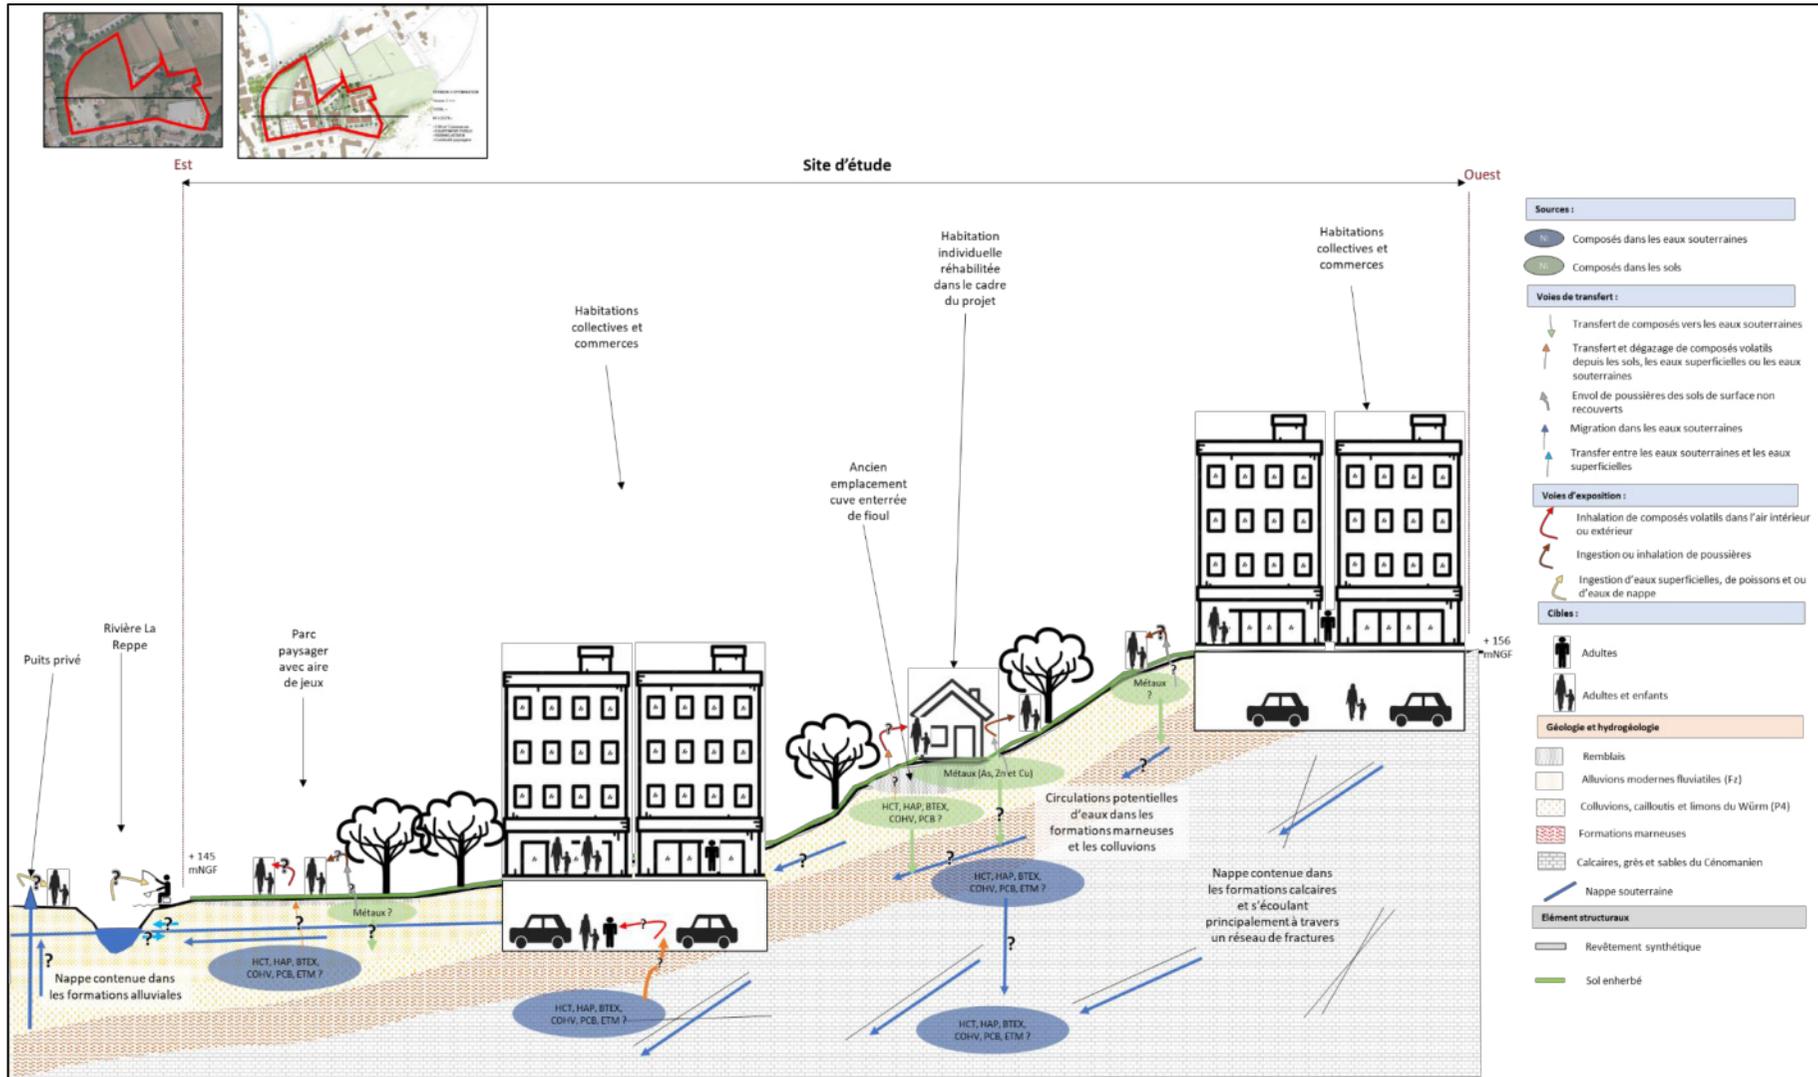
Figure 29 : Schéma conceptuel initial du site – usage futur

**Sur la base des informations connues sur les aménagements futurs, les scénarii d'exposition retenus sont l'ingestion et l'inhalation de sols superficiels, l'ingestion d'eau de nappe et/ou d'eaux superficielles et l'inhalation de composés volatils issus du sol ou des eaux souterraines dans l'air intérieur de bâtiments.**

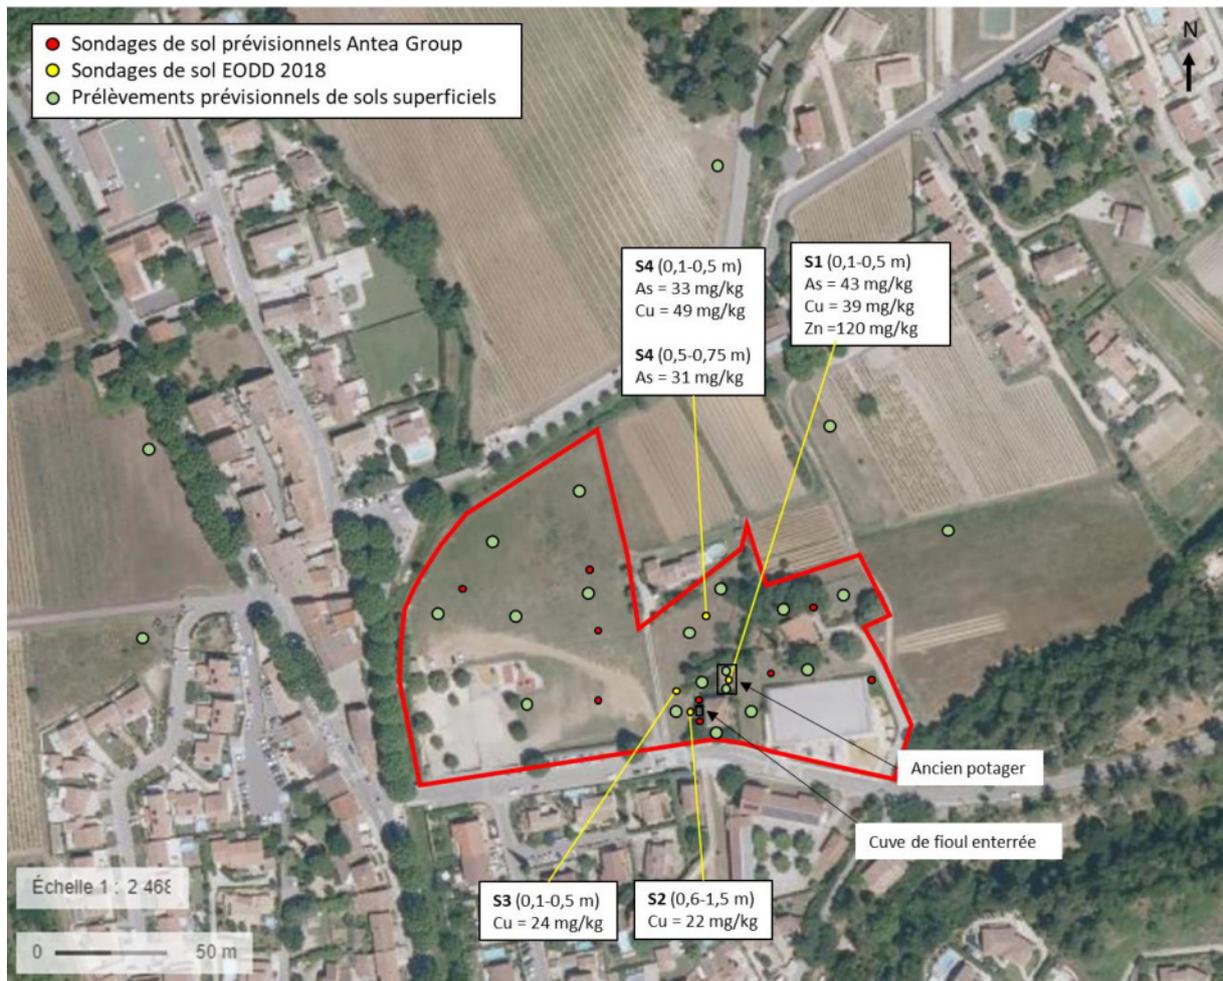
Figure 30 : Localisation des investigations proposées

Zone	Source potentielle de pollution	Investigations	Composés recherchés	Justification
<b>Parcelle A 1328</b>	Cuve de FOD enterrée	2 sondages à 3 m de profondeur (1 de chaque côté de la cuve)	Pack ISDI + COHV + Métaux	Recherche d'une éventuelle fuite de cuve et caractérisation des éventuels déblais dans le cadre des travaux
<b>Ensemble du site</b>	Remblais éventuels apportés lors des aménagements historiques	7 sondages à 3,5 m de profondeur	Pack ISDI + COHV + Métaux	Caractérisation des éventuels déblais dans le cadre des travaux
<b>Ensemble du site (sols superficiels – couche de terre végétale)</b>	Impact en métaux dans les sols superficiels	17 prélèvements sur l'épaisseur totale de terre végétale relevée	Métaux (8)	Caractérisation de la qualité de la terre végétale du site en vue de son réemploi potentiel dans le cadre du projet et des teneurs en métaux relevées par EODD en 2018 (en particulier arsenic)

Le plan de localisation prévisionnel des investigations est présenté dans la figure suivante.

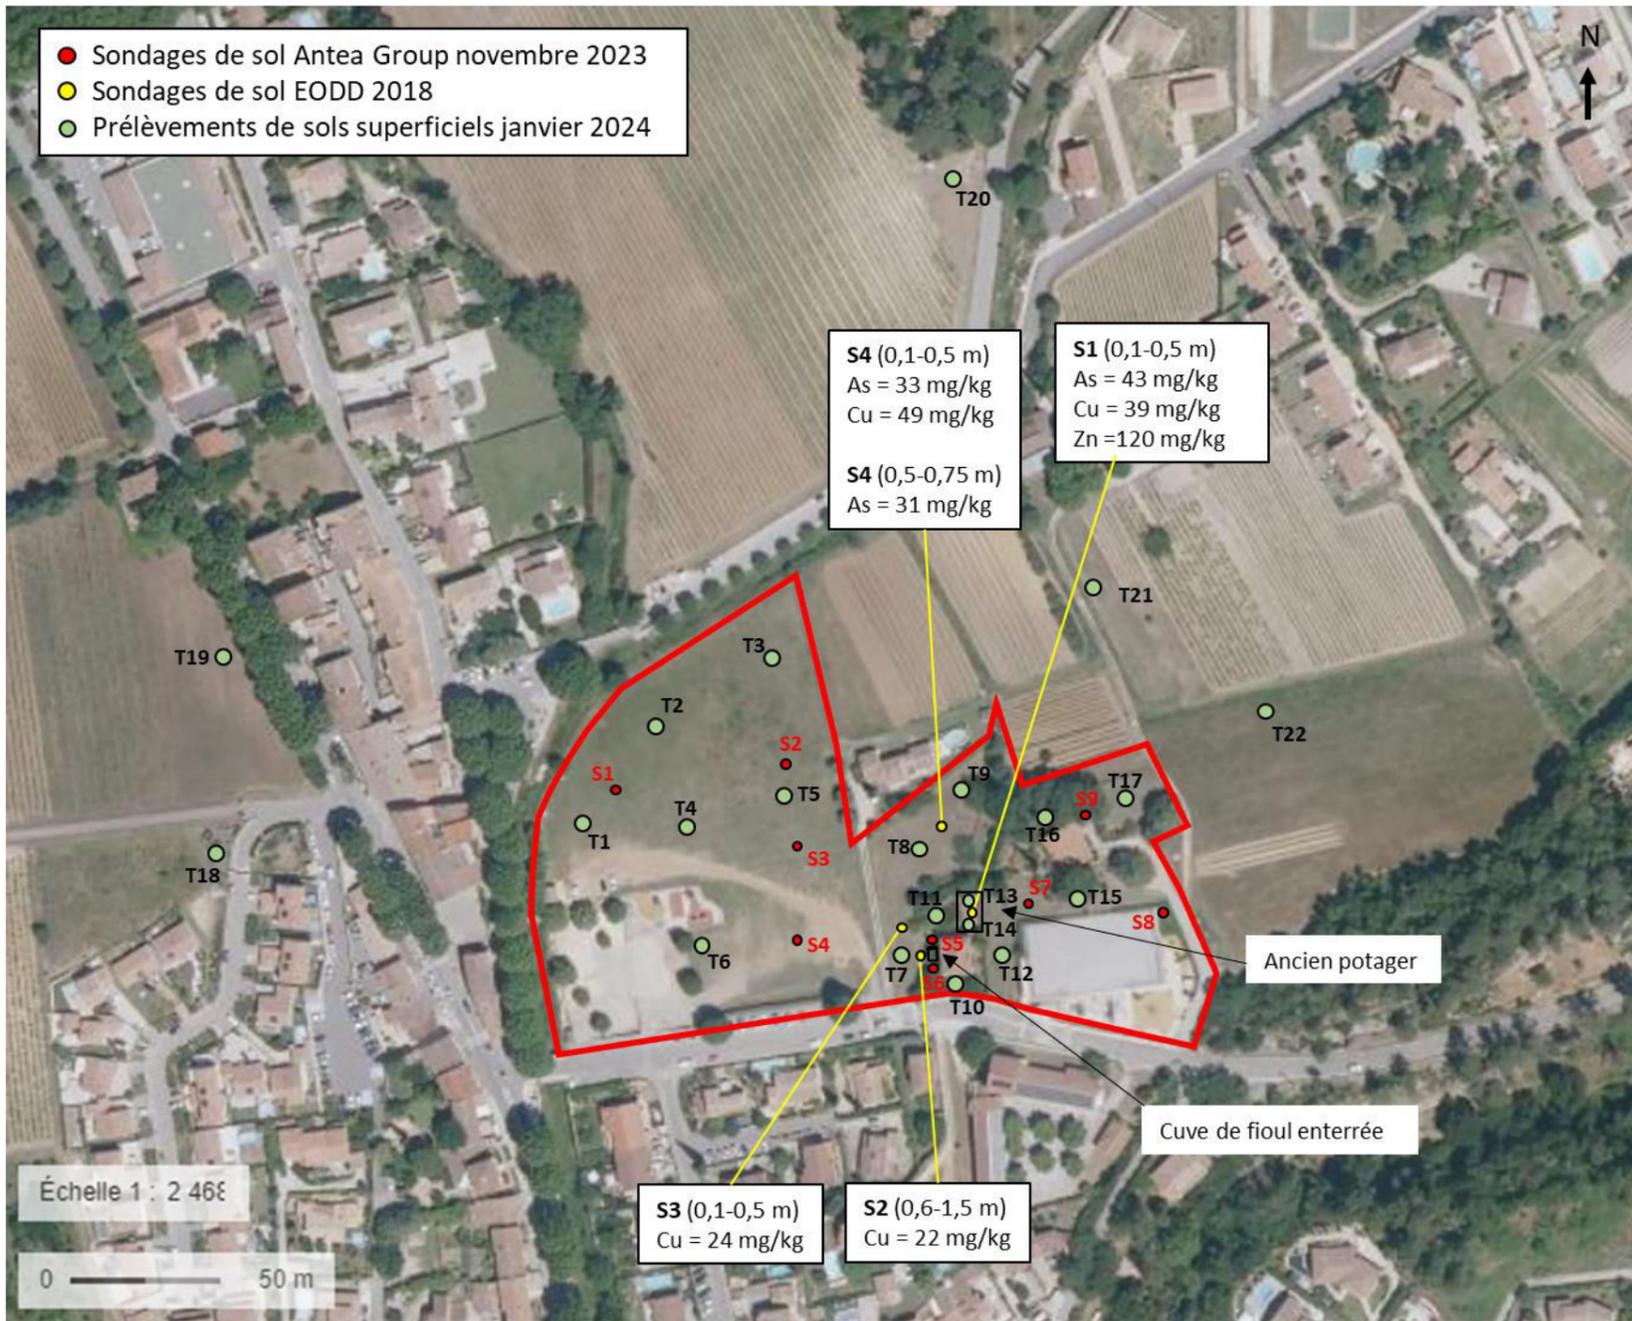
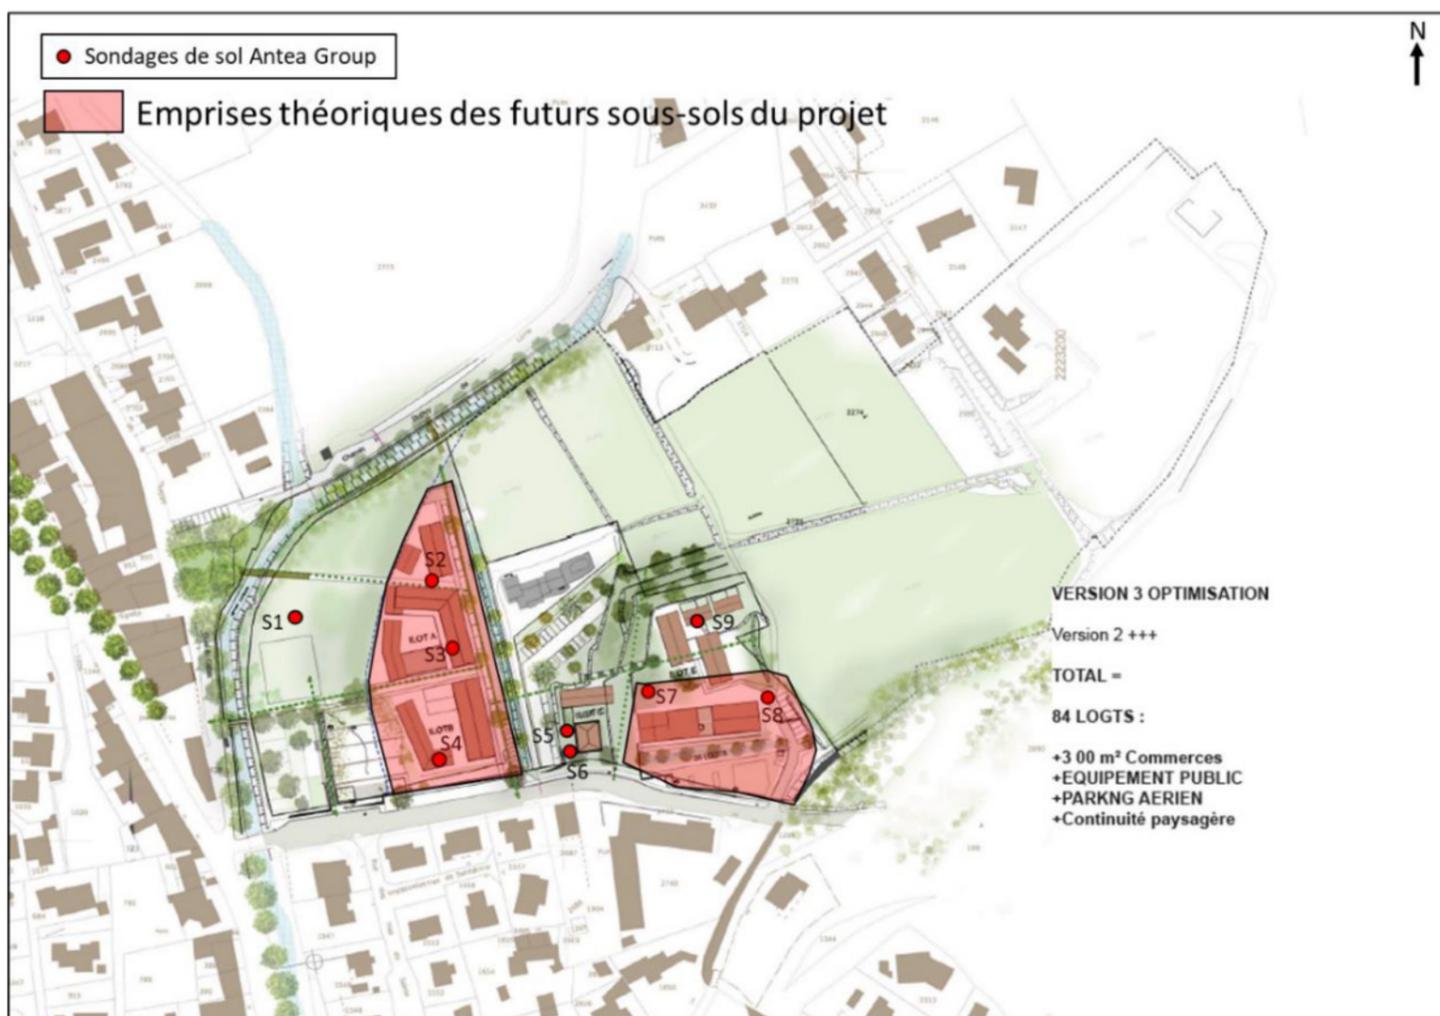
Figure 31 : Localisation des sondages et prélèvements réalisés entre novembre 2023 et janvier 2024 par Antea Group

La localisation des sondages et des échantillons de sols superficiels réalisés est présentée sur les figures suivantes.

L'ensemble des sondages a été immédiatement rebouché avec les matériaux extraits directement après l'observation organoleptique et la prise d'échantillons.

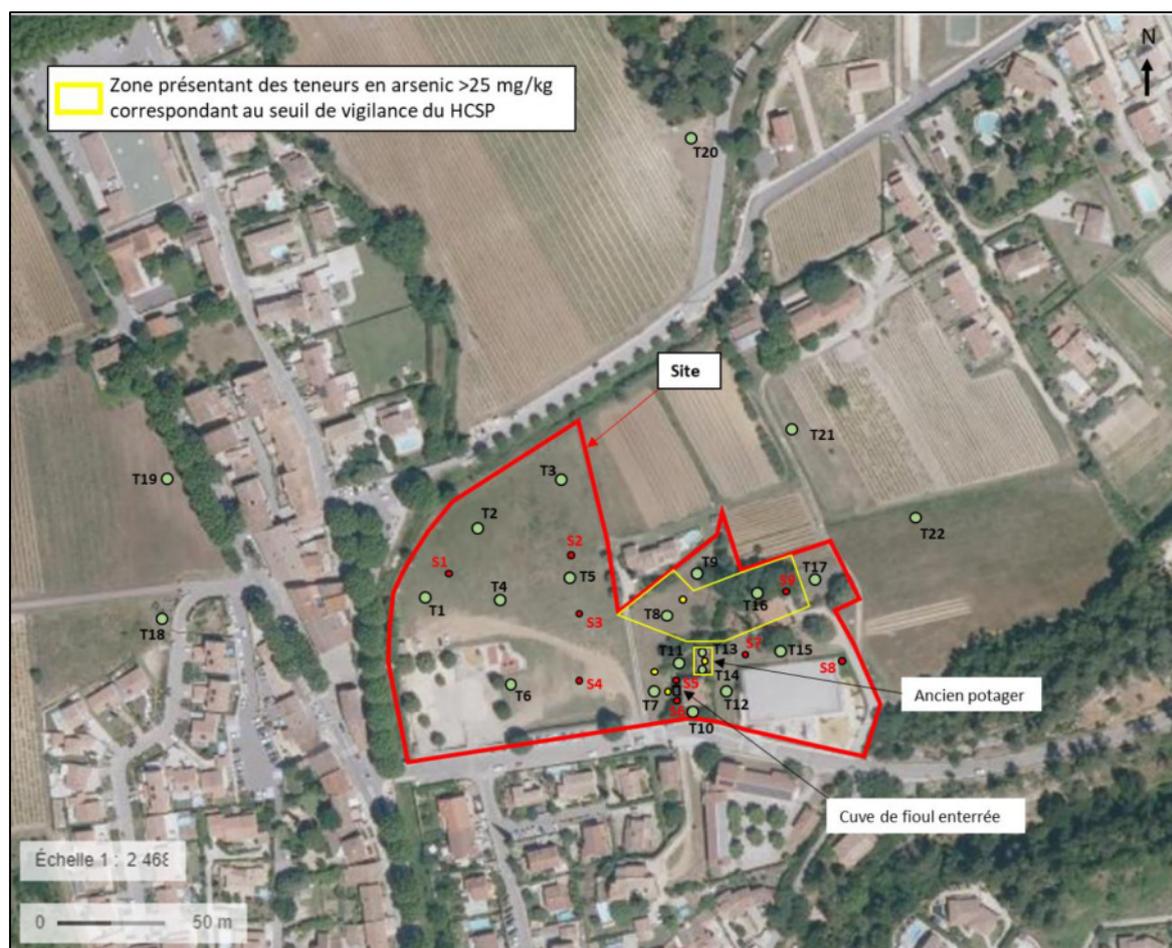
Figure 32 : Localisation des parcelles présentant au moins une teneur anormale en arsenic (>25 mg/kg - seuil de vigilance du HCSP) dans les sols superficiels

Dans le cas d'un dépassement du seuil de vigilance, fixée à 25 mg/kg, le HCSP recommande de réaliser une Etude de Risques Sanitaires au cas par cas, basée sur des paramètres adaptés au contexte local, faisant notamment intervenir des analyses de bioaccessibilité sur les sols, voire les végétaux. La finalité est de définir des mesures de gestion adaptées à la situation et de recommander un dépistage selon les modalités fixées par la Haute autorité de santé (HAS). La cartographie suivante présente de manière synthétique les dépassements du seuil de vigilance en arsenic relevés lors des investigations menées par EODD en 2018 puis Antea group en 2023.

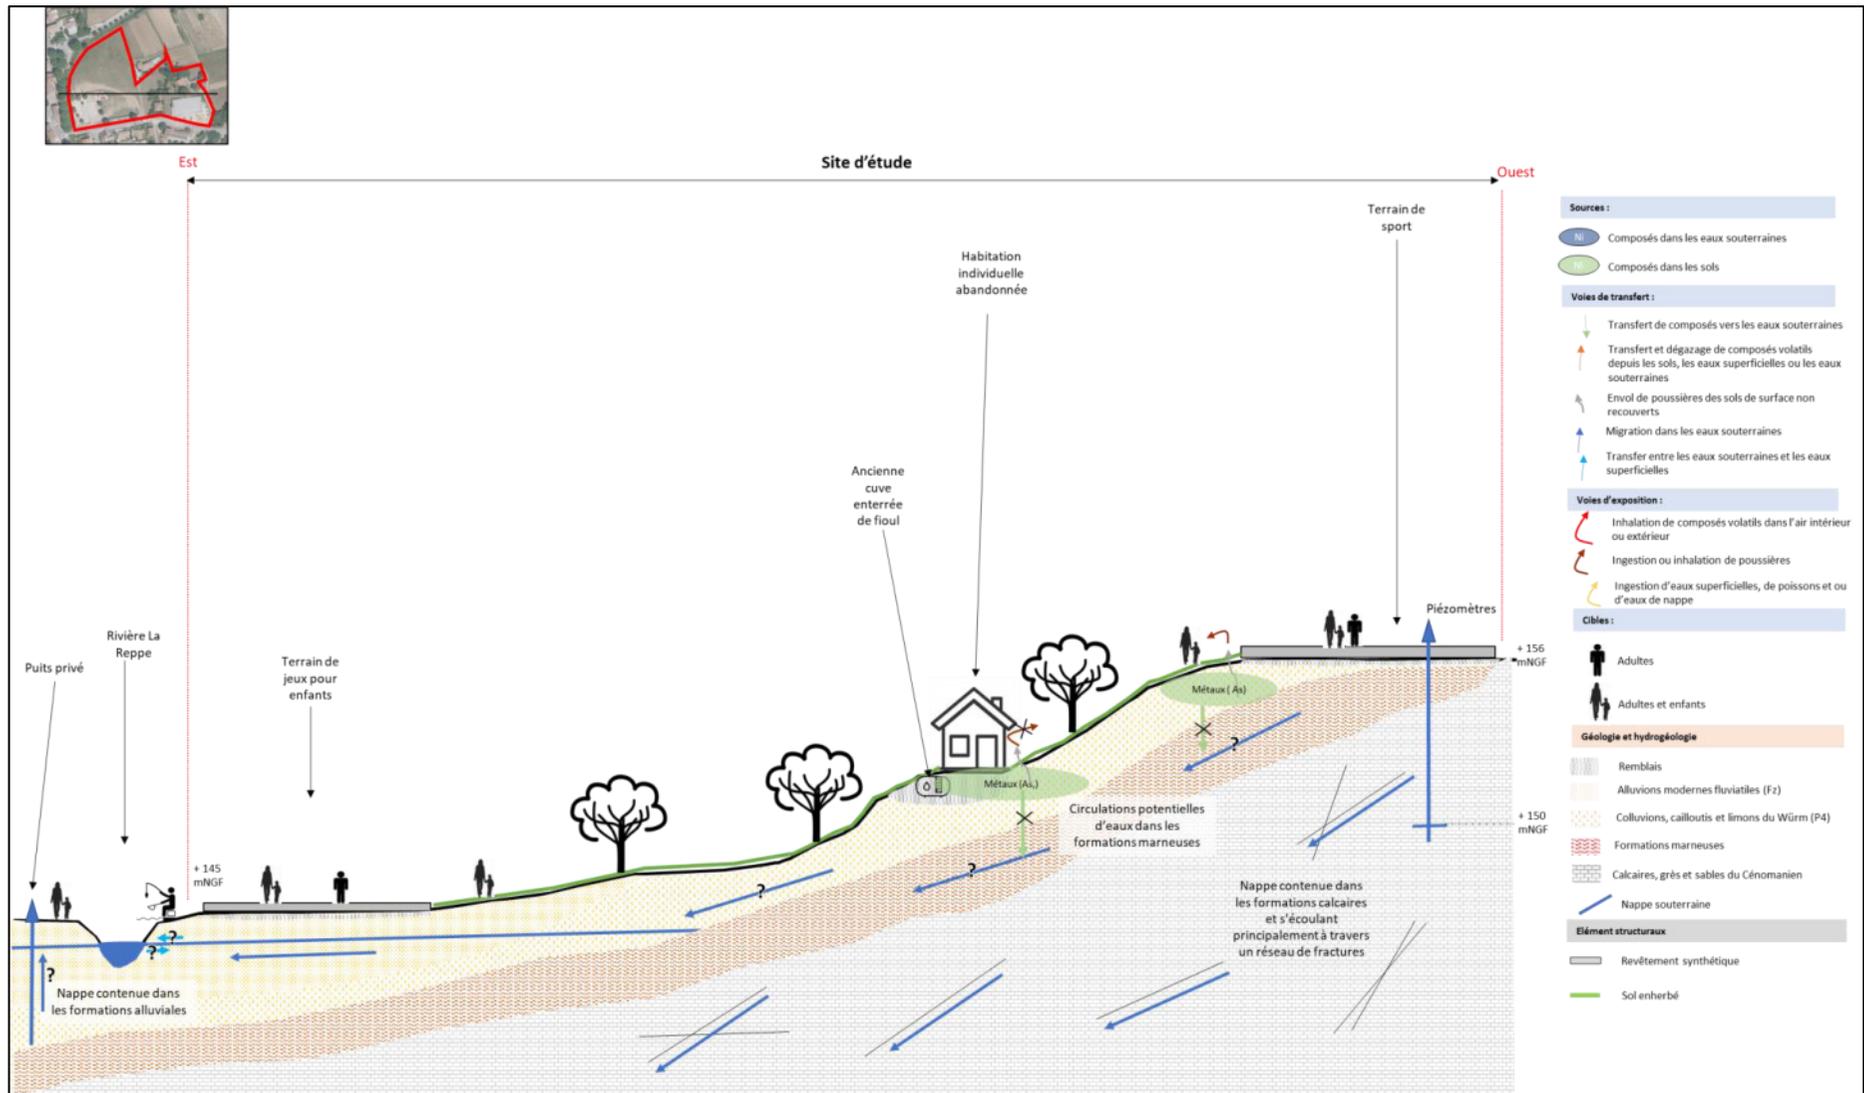
Figure 33 : Schéma conceptuel final – usage actuel

Compte tenu des résultats obtenus et des données existantes, les schémas conceptuels finaux sont présentés dans les figures ci-après.
