**SCEA LE DOMAINE DE MERITON**

**DOMAINE DE MERITON**  
**04 110 MONTFURON**

**RAPPORT DE FIN DE TRAVAUX**

| Version 1 | Dossier 6379 | 23 décembre 2022 |

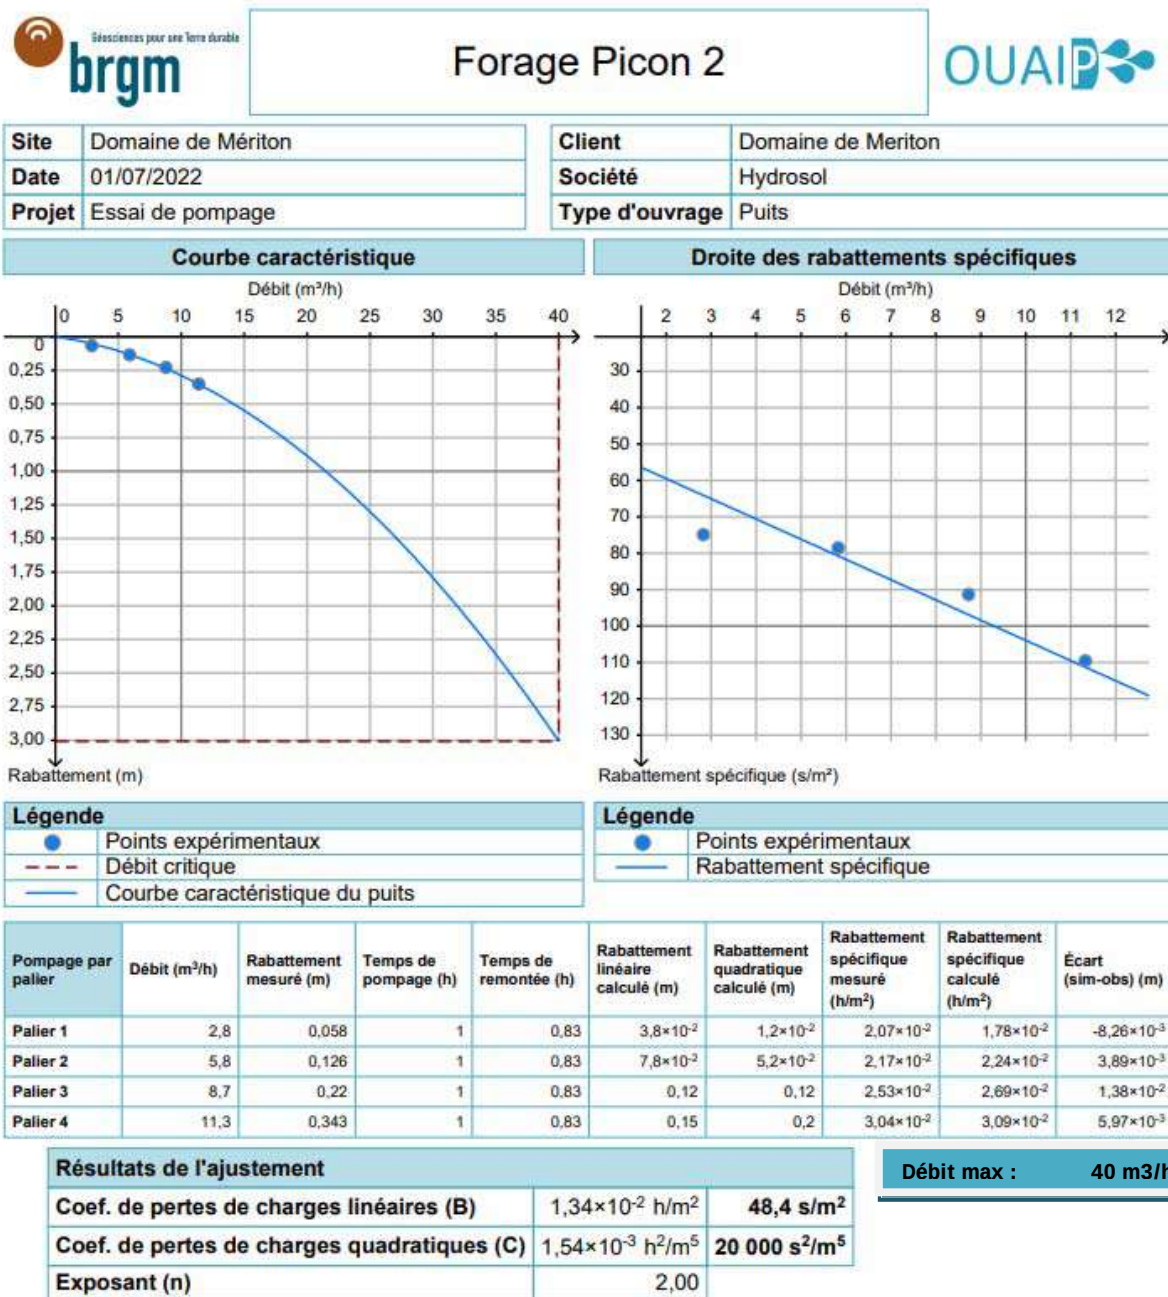
**Figure 5 : Résultats pour l'essai par palier à Picon 2**

Le débit max (m³/h) correspond au volume maximal d'eau pouvant être pompé dans l'aquifère depuis le forage sur un temps de 1 heure.

Dans notre cas, le débit est limité par le rabattement disponible dans l'ouvrage, par l'ouvrage en lui-même et aussi par l'aquifère.

Le débit maximum extrapolé de l'ouvrage calculé est de 40 m³/h.

A noter que si l'extrapolation mathématique fonctionnera toujours, plus elle s'éloigne des observations, plus l'incertitude augmente. Ainsi, en considérant l'aquifère de type fissuré/karstique non homogène ni isotrope, le débit maximal est probablement surestimé.

Après analyse le débit maximal calculé est de 40 m<sup>3</sup>/h ce qui est largement supérieur au 12 m<sup>3</sup>/h pompé au maximum dans le palier 4.

Comme expliqué précédemment, le débit maximum est probablement surestimé. Au regard des connaissances hydrogéologiques sur le secteur, il est plus raisonnable de supposer une limite autour de 20-25 m<sup>3</sup>/h.

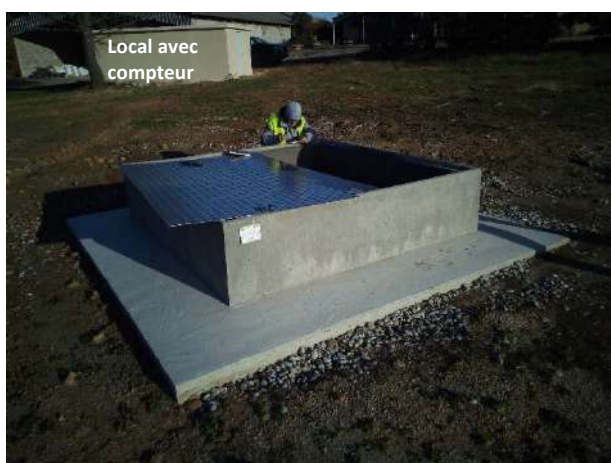
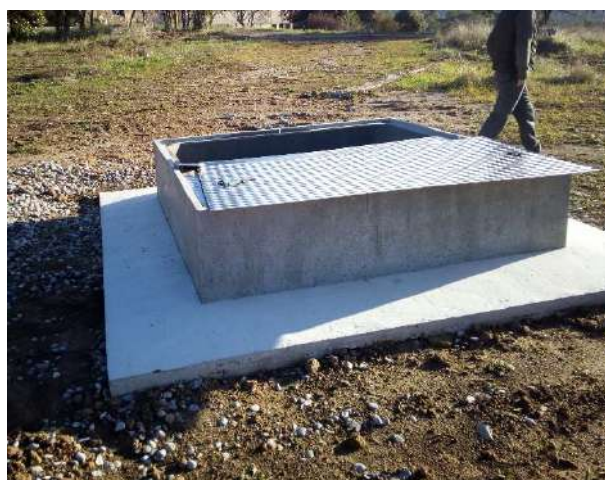
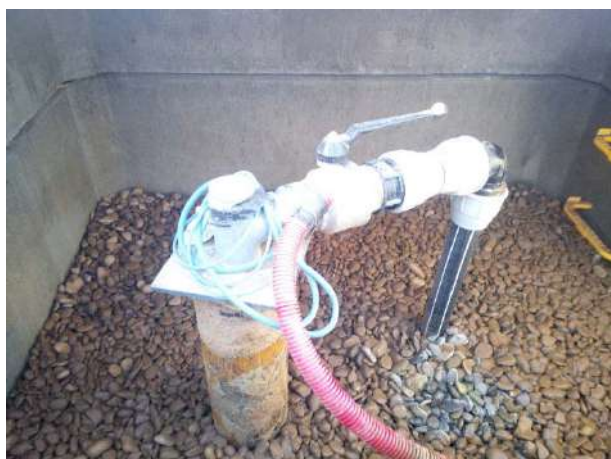
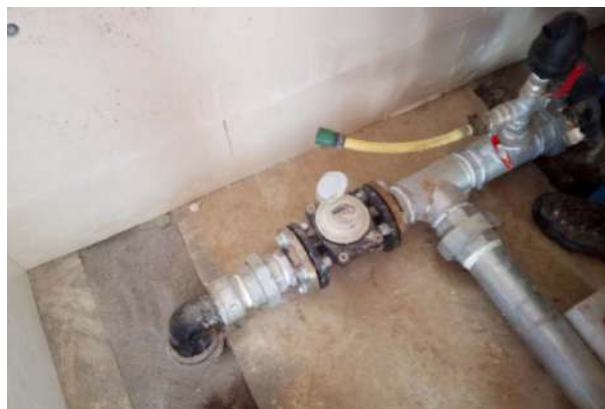
L'ouvrage Picon 2 a été cimenté pour ne capter que les eaux du calcaire profond et isoler les circulations d'eaux superficielles. Le forage est protégé par un ouvrage en béton accessible par 2 battants en fer cadénassés. Le forage en lui-même est bridé scellé en surface, prévenant ainsi l'intrusion d'eau de surface vers la nappe profonde.

Un compteur a été installé dans un local à proximité du forage.

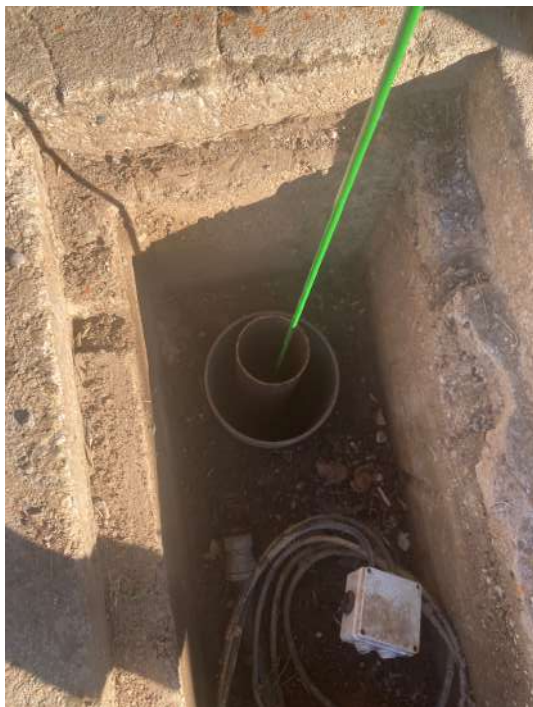
Cote mesure égale point haut tubage acier, soit environ 40cm au-dessous du niveau du sol.  
Tubage acier de diamètre 125/133 mm épaisseur 4 à 5mm.  
Pré-tubage PVC de diamètre 240mm.

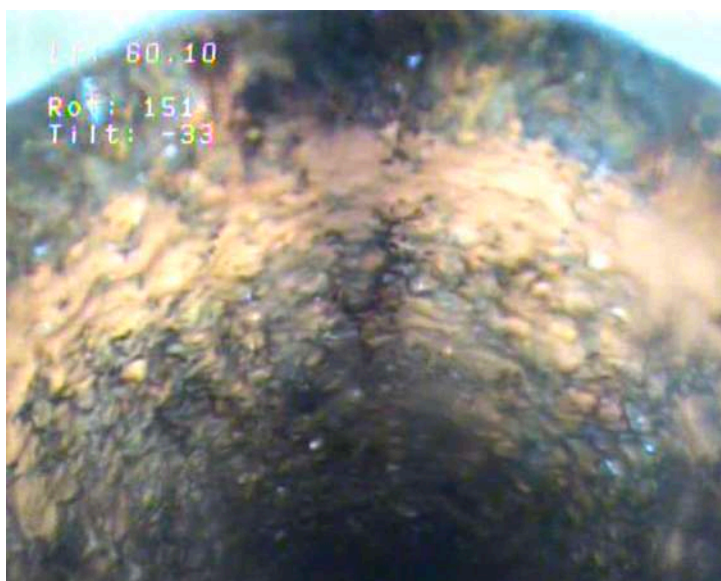
Profondeur 60,10 mètres.  
Dépôt sur tubage important.

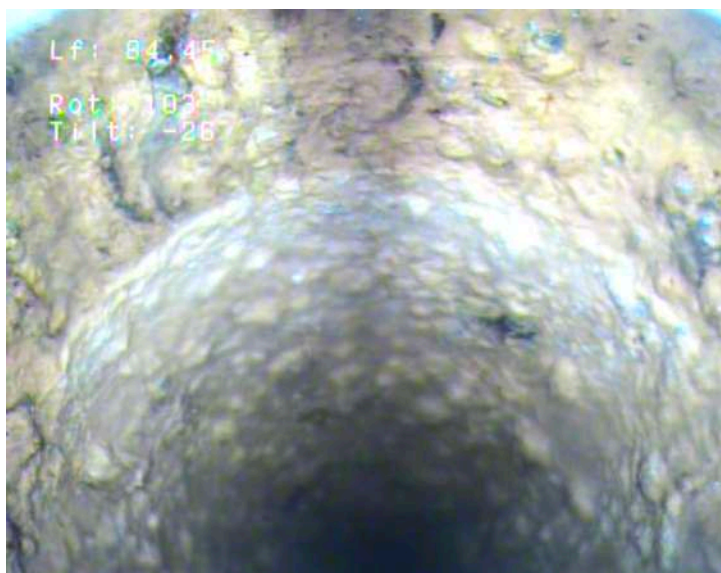
Profondeur 84,45 mètres.  
Dépôt correspondant à un niveau  
d'eau plus haut qu'actuellement.

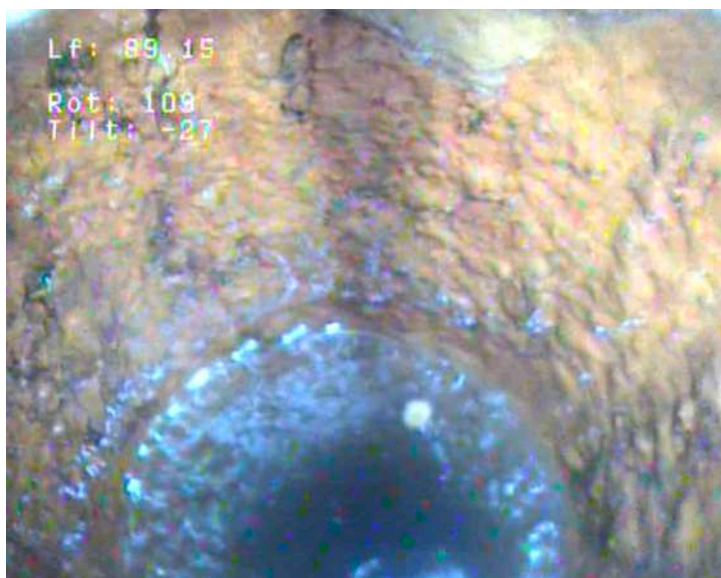
Profondeur 89,15 mètres.  
Niveau d'eau forage.

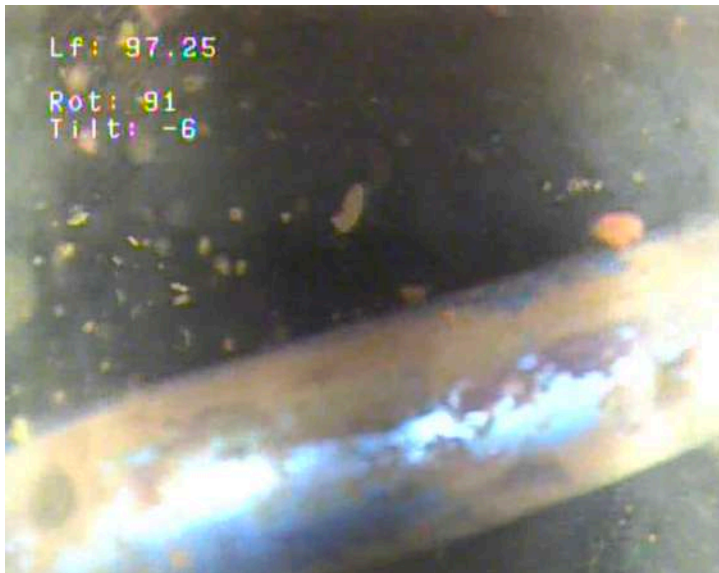
Forage avec beaucoup de dépôt léger tombant au passage de la caméra.  
 Sur cette image une sonde de contrôle de niveau d'eau va bloquer la caméra, puis  
 chuter jusqu'à 102,30 mètres en troublant énormément l'eau.  
 La caméra va à nouveau se bloquer sur une grosse concrétion.

Tubage acier corrodé et surement fragile sur certaines zones.  
 Forage très encrassé sous le niveau d'eau. Dépôt léger pouvant être brossé et évacué  
 par air-lift, ce qui pourrait permettre au forage de retrouver son débit initial.
