Port-de-Bouc (13)  
**Mission INFOS et DIAG**  
**selon la norme NF X 31-620**

Rapport n° PR.69EN.21.0037 – 003 – 1ère diffusion – 02/07/2021

**Ville de Port-de-Bouc**

Etat des lieux de la qualité environnementale des sols  
Terrain de la Lèque  
Rue de la République  
Port-de-Bouc (13)

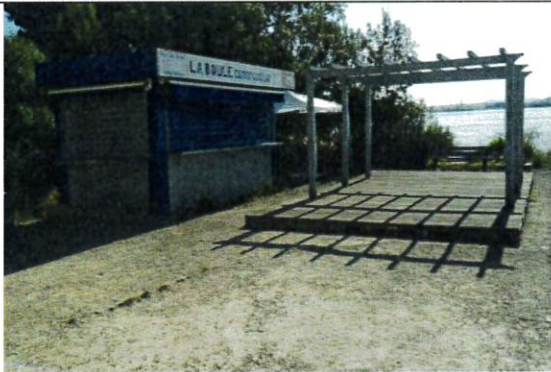
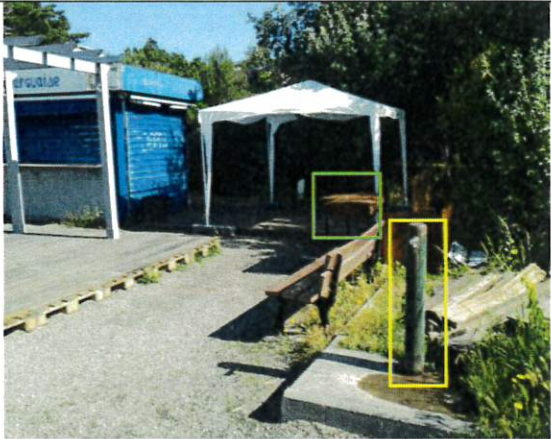
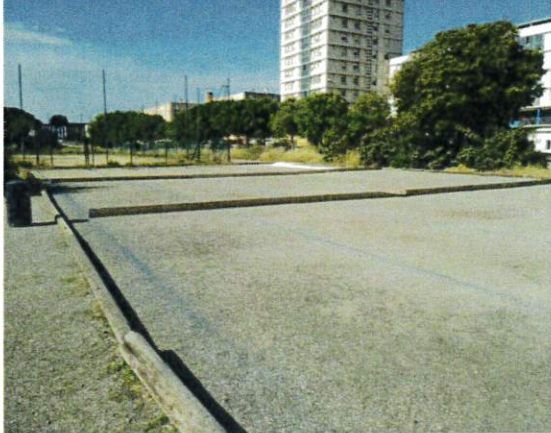
Figure 3 : Reportage photographique de la visite du site

| <p>Photo 1 : Vue du site depuis l'ouest</p> <p>Local de « la boule Camarguaise ». Une terrasse en bois est également observable. La mer est visible en arrière-plan.</p> | <p>Photo 2 : Vue depuis le sud</p> <p>Une tonnelle et un barbecue sont visibles en arrière-plan. Une fontaine à eau est observable également.</p> |
| <p>Photo 3 : Vue depuis le nord</p> <p>Terrains de pétanque. Un terrain de basket grillagé est aménagé au sud du site. Des bâtiments collectifs (1 et 2) sont observables au sud et à l'ouest du site.</p> | <p>Photo 4 et 5 : Vue depuis l'ouest (Hors site)</p> <p>(En haut) Bateau des marins-pompiers.<br/>(En bas) Bâtiment des marins-pompiers de Port-de-Bouc.</p> |

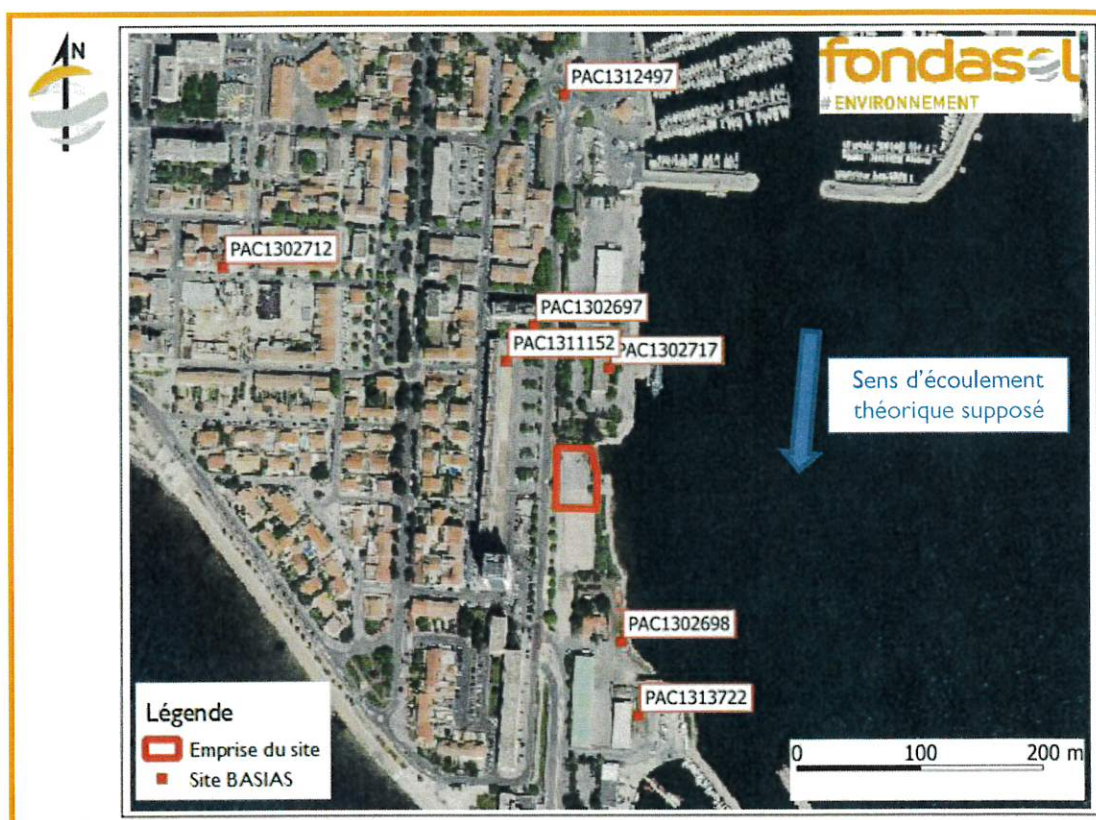
Figure 9 : Localisation des sites BASIAS dans l'environnement du site

7 sites BASIAS sont référencés dans un périmètre de 300 m autour du site d'étude. Ils sont présentés dans le Tableau 2 et localisés sur la Figure 9.

Au vu de l'éloignement des sites BASIAS référencés, de leurs activités ainsi que de leur positionnement en amont hydrogéologique par rapport à notre site d'étude, le risque d'une contamination du site d'étude par ces activités est considéré comme non négligeable. Les composés associés susceptibles d'être présents dans la nappe et donc se retrouver au droit de notre site sont les HCT et COHV.

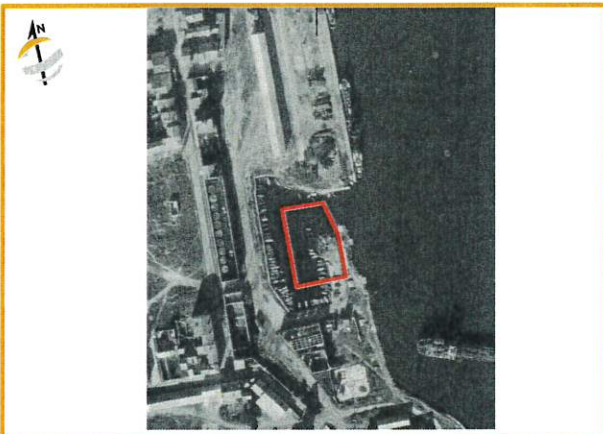
Figure 11 : Photographies aériennes (Source : IGN©)

| <p>1930</p> <p>Le site est une zone portuaire (port de l'Anse des Fourmis), des bateaux sont présents dans le port. Des bâtiments industriels sont observables au sud du site. Des bâtiments de type hangars semblent être construits à l'ouest du site (encadré jaune). Une voie de chemin de fer est observable au nord du site (encadré bleu).</p> | <p>1949</p> <p>Le site n'a pas subi de modification notable (à l'exception d'une modification de la forme du port sur la partie sud et ouest). Deux bâtiments au nord sont construits (cercle bleu).</p> |
| <p>1955</p> <p>Aucun changement significatif n'est observé au droit du site. Les bâtiments à l'ouest du site sont à en cours de déconstruction.</p> | <p>1964</p> <p>Le port est remblayé entre 1961 et 1963 (remblais potentiellement de mauvaise qualité environnementale). Le site présente des mouvements de terre et des stockages de terres. Le site industriel est détruit au sud du site. Des immeubles ont été reconstruits à l'ouest du site.</p> |
| <p>1968</p> <p>Un parking et une route sont observables à l'ouest du site. Le site semble être recouvert d'un enrobé ; des véhicules semblent y être stationnés.</p> | <p>1975</p> <p>Des camions sont stationnés sur le site. Un bâtiment est en cours de construction au nord du site (cercle jaune).</p> |

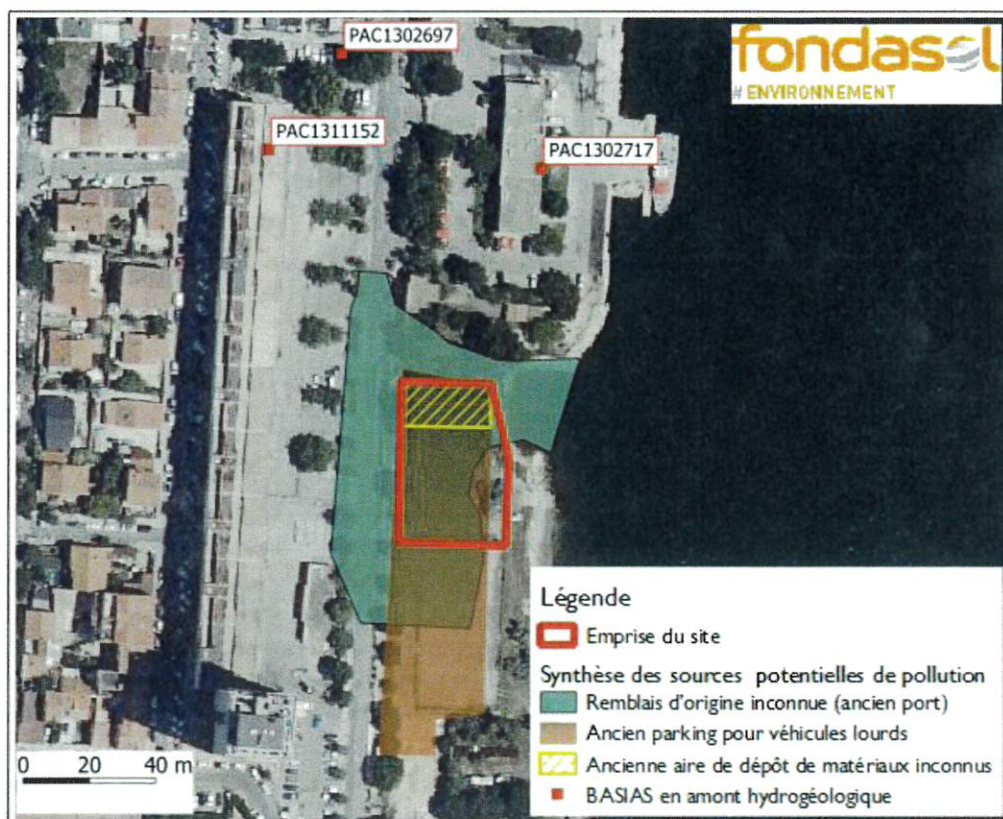
Figure 15 : Plan de synthèse des sources potentielles de pollutions recensées sur site

| Installation/activité | Profondeur des sources | Localisation sur le site | Polluants potentiels <sup>2</sup> | Milieus potentiellement impactés |
|---|---|---|---|---|
| Sites BASIAS en amont hydrogéologique<br><u>Activités :</u><br>Entretien et réparation de véhicules automobiles<br>Commerce de gros, de détail, de desserte de carburants en magasin spécialisé<br>Blanchisserie et teinturerie | via la nappe | Ensemble du site | HAP, HT, HV, BTEX, COHV | Nappe, puis éventuellement gaz du sol et air ambiant |

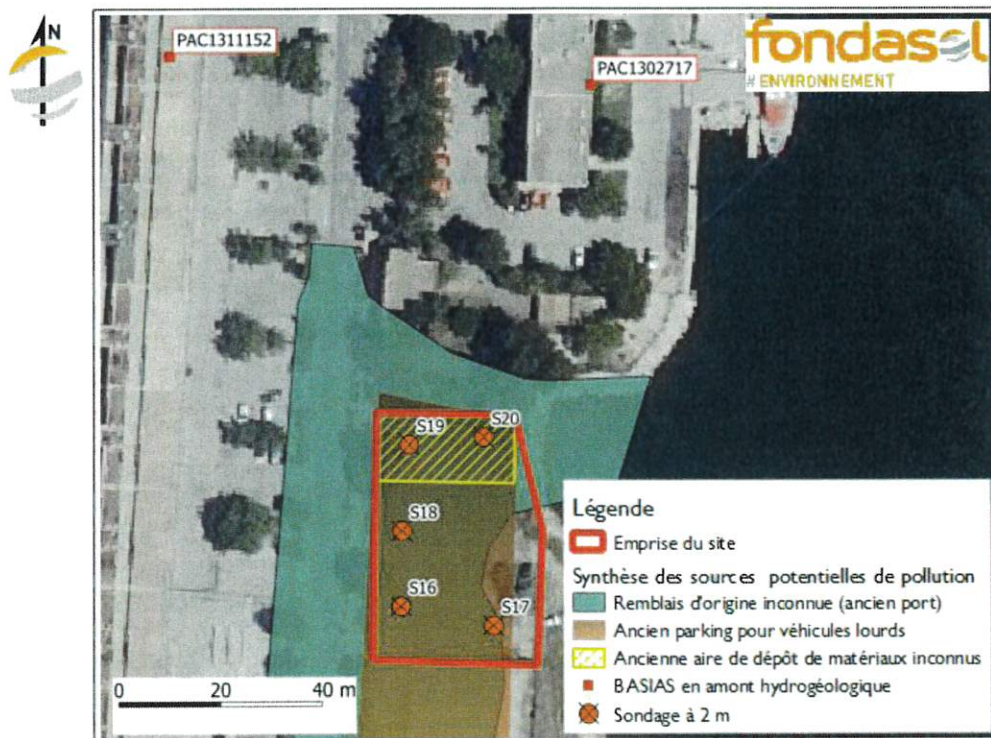
Figure 16 : Localisation des investigations sur les sols et des sources potentielles de pollution

Le sondage S18 n'a du être décalé de 10 m par rapport à l'implantation initiale en raison de la présence de réseaux enterrés (pipeline).

La localisation des sondages est présentée dans la Figure I6. L'ensemble de ces données de terrain a été consigné et est présenté en Annexe 7.

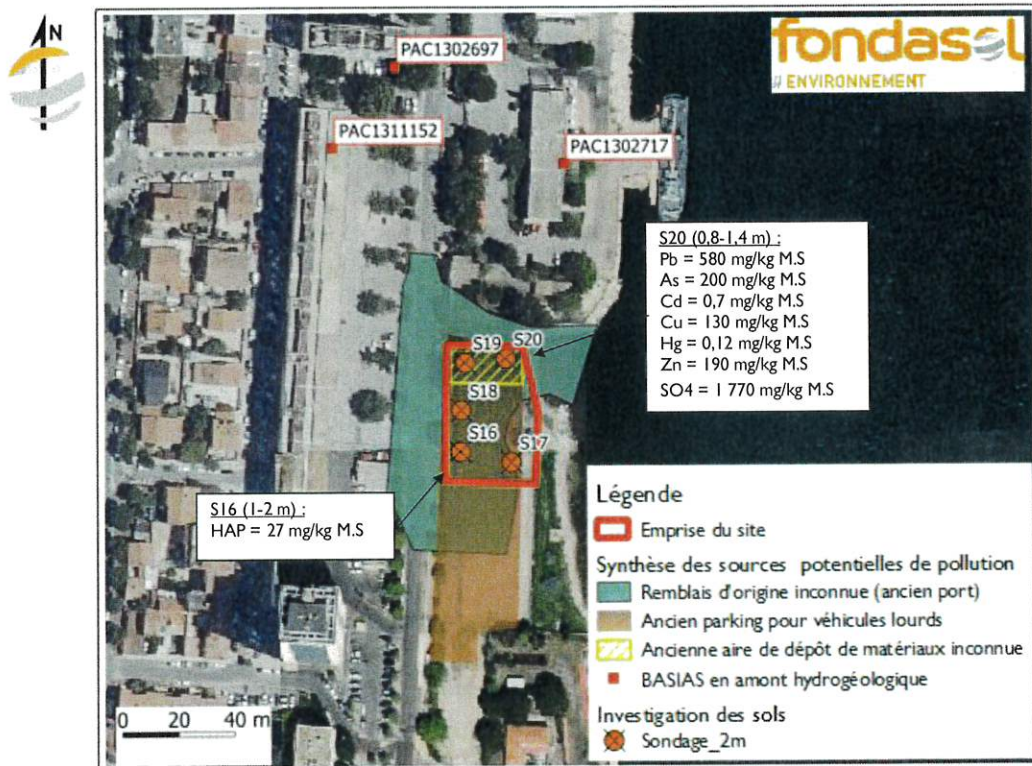
Figure 17 : Synthèse cartographique des teneurs remarquables sur les sols en place

- une teneur en azote 3 fois supérieure à la limite de quantification du laboratoire sur S20(0,8-1,4 m) uniquement,
- l'absence de quantification en BTEX, hydrocarbures volatils, COHV et ortho phosphates au droit de l'ensemble des échantillons analysés.

La synthèse cartographique des teneurs remarquables dans les sols est présentée dans la figure I 6.
