Port-de-Bouc (13) Missions INFOS et DIAG selon la norme NF X 31-620

Rapport n° PR.69EN.21.0037 - 002 - 1ère diffusion - 05/07/2021

Ville de Port-de-Bouc

Etat des lieux de la qualité environnementale des sols Terrain des Aigues rue Charles Renaud Port-de-Bouc (13)

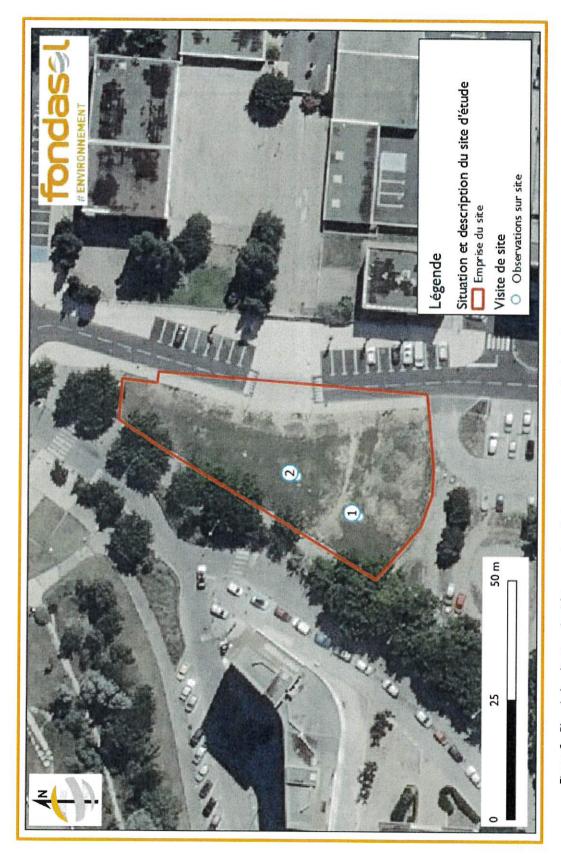
Figure 2 : Plan de localisation des bâtiments, installations et sources potentielles de pollutions recensées sur site lors de la visite de site

Des déchets ménagers et une zone de brûlis ont été observés au droit du site.

Tableau 1 : Activités et installations potentiellement polluantes identifiées lors de la visite de site

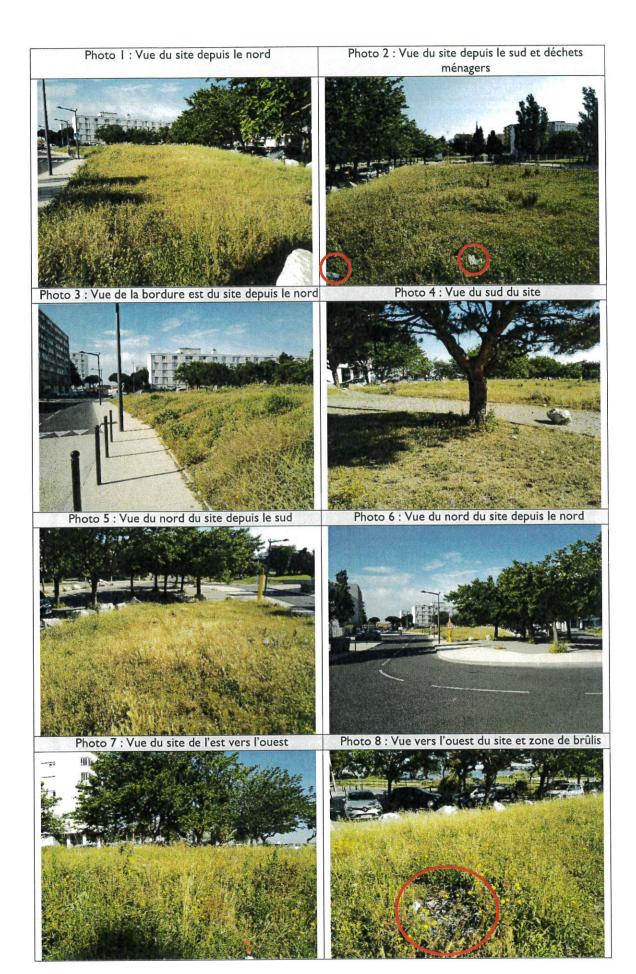
Figure 3 : Reportage photographique de la visite du site

Le site d'étude est constitué d'un espace enherbé en friche ; le sol est en terre végétale.

Aucun bâtiment n'est présent sur le site.

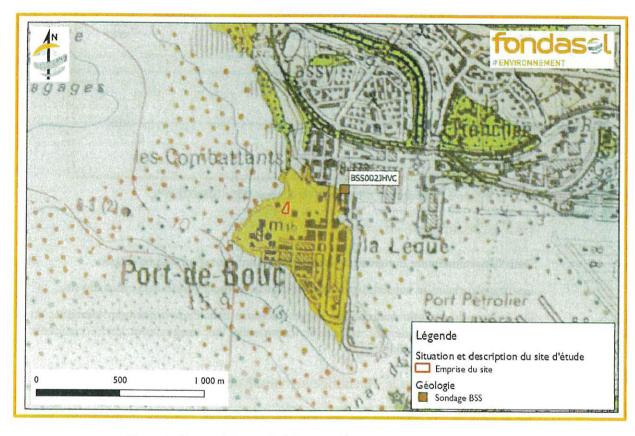
Figure 5 : Extrait de la carte géologique n° 1019 d'ISTRES (Source : BRGM)

- alluvions quaternaires jusqu'à 6 m environ ;
- formations biocalcirudite : alternance de marnes et grès avec un passage de poudingue entre 6 et 15 m de profondeur.

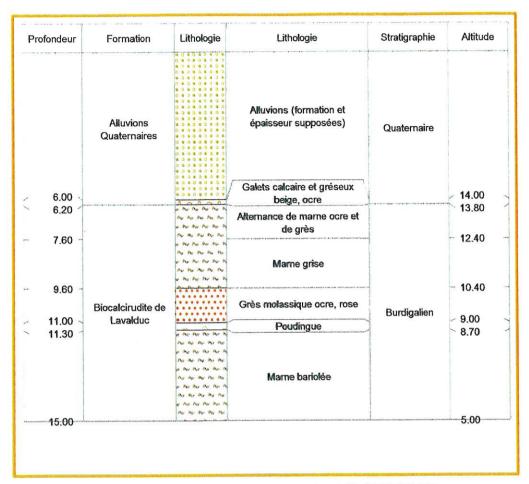
Figure 6 : Synthèse de la lithologie du sondage BSS n°BSS002JHVC

D'après la carte géologique n°1019 d'ISTRES au 1/50 000 établie par le BRGM, et des informations issues du sondage référencé dans la Banque de données du Sous-Sol n°BSS002JHVC (présenté en Figure 6) localisé à environ 360 m au nord-est de la zone d'étude, la lithologie supposée au niveau du site de la surface vers la profondeur, est la suivante :

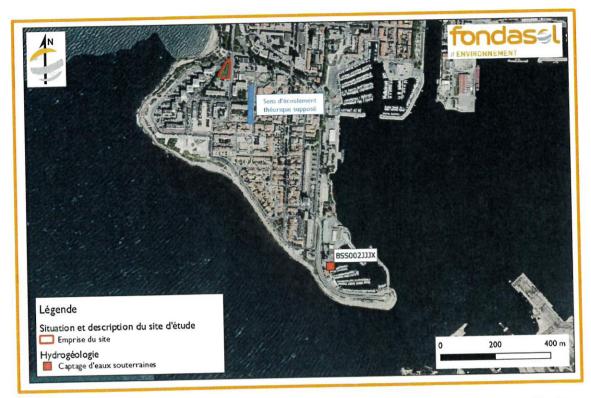
Figure 7 : Localisation des captages d'eaux souterraines dans un rayon de 800 m autour du site d'étude (Source : BRGM)

Le recensement des usages du secteur dans un rayon de 800 m a été réalisé par la consultation de la base Infoterre du BRGM et de l'ADES. Le seul captage dans les environs, référencé BSS002JJJX, est utilisé pour une pompe à chaleur. Il ne nous apporte aucune information supplémentaire. Sa localisation est présentée dans la Figure 7.

À l'examen du recensement des points d'eau du secteur, aucun captage à proximité du site n'est jugé sensible. Les premiers captages AEP sont localisés à plus de 3 km du site. Ces captages ne sont donc pas vulnérables vis-à-vis d'une pollution en provenance du site.

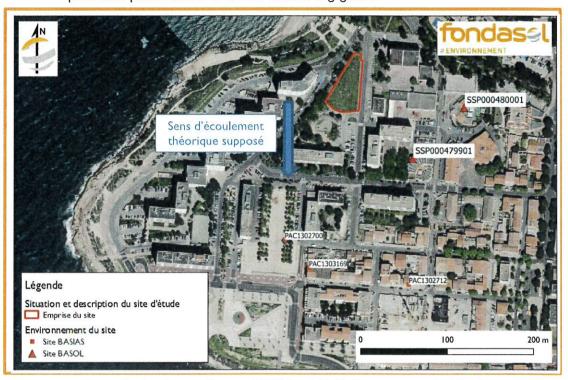
Figure 10: Localisation des sites BASIAS et BASOL (dans un rayon de 250 m)

3 sites BASIAS sont référencés dans un périmètre d'environ 250 m autour du site d'étude. Ils sont présentés dans le Tableau 2 et localisés sur la Figure 10.

2 sites SIS sont présents à proximité du site d'étude dans un périmètre de 200 m. Ils sont présentés dans le Tableau 3 et localisés sur la Figure 10.

Au vu des éléments présentés ci-dessus le risque de contamination dû aux sites BASOL présents à proximité est considéré comme négligeable.

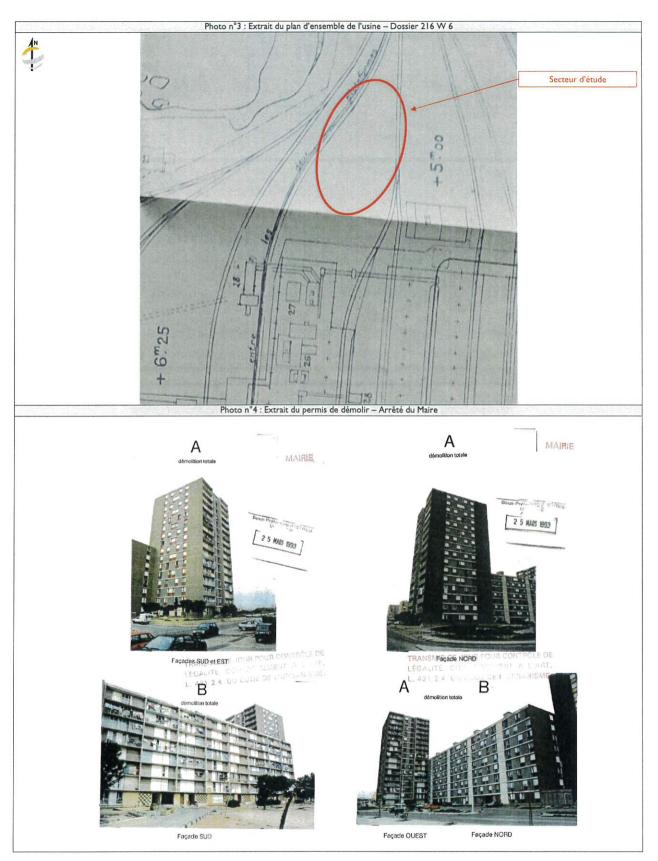
Figure 12 : Synthèse des documents d'archives départementales et municipales consultés

Date	Nature du document	Informations relatives au document
216 W 4 – Acide Sulfurique (1955)	Déclaration d'installation d'une cuve d'acide sulfurique de 60 m³ s'ajoutant à 2 réservoirs de 45 m³ déjà existants	Selon ce plan d'ensemble datant de 1952, il s'agirait d'un stockage concernant un bâtiment situé au sud-ouest de notre site (hors emprise de notre site d'étude). Le dossier de cessation d'activité n'a pas été trouvé.
Dossier 5 M 562 - 27/04/1916	Déclaration d'activité et demande d'Autorisation d'exploiter le site	Dans ce document datant du 27 avril 1916, l'exploitant déclare avoir l'intention de produire : des superphosphates minéraux, sulfates de cuivre, de fer et de soude ; du chlore et autres dérivés chlorés ; de l'acide sulfurique ordinaire via la combustion de pyrite dans des fours appropriés. Le projet mentionne la construction de chambres de plomb de capacité comprise entre 8 et 10 000 T de pyrite par an. Un plan de situation datant du 27 avril 1916 permet de localiser les bâtiments et la nature des activités qu'ils abritent. L'arrêté suivant cette demande n'a pas été trouvé. Les documents précités sont insérés ci-après en photo n°1 et 2.

Dossier 216 W 6 – 04/1953	Plan général de la société Saint-Gobain	L'emprise de la zone d'étude ne comprend aucun bâtiment industriel ou activités particulières (photo n°3).
Arrêté du Maire – 22/12/1192	Permis de démolir : Cité les Aigues Douces	Dans le cadre d'un programme de réhabilitation de l'ensemble des bâtiments de la cité des Aigues Douces à Port-de-Bouc, afin d'intégrer la cité à la ville, en y développant une véritable vie de quartier, les bâtiments A (R+15) et B (R+7) sont démolis totalement à leur place. Ces deux bâtiments se trouvaient au droit de notre site d'étude. Le bâtiment A était occupé par 63 logements HLM répartis sur un rez-de-chaussée et 15 étages, sans niveau de sous-sol. Le bâtiment B était occupé par 60 logements HLM répartis sur un rez-de-chaussée et 7 étages, sans niveau de sous-sol. Les bâtiments A et B sont présentés en photo n°4.

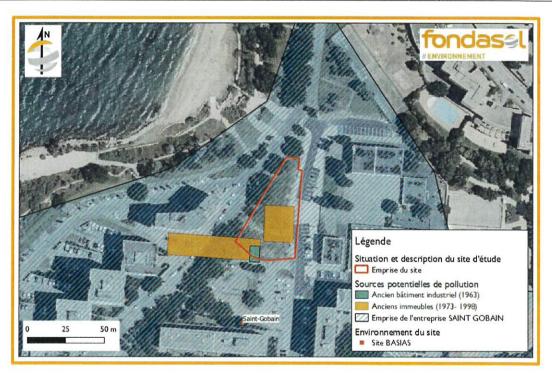
Figure 14 : Plan de synthèse des sources potentielles de pollutions recensées sur site

Installation/activité	Profondeur des sources	Localisation sur le site	Polluants potentiels ³	Milieux potentiellement impactés
Ancienne activité industrielle de SAINT GOBAIN PAC 302700	surface	Sud du site	HT, HAP, BTEX, PCB, COHV, HV, 8 ETM, Azote NTK (NH3), Sulfates, Orthophosphates	Sols
Ancien bâtiment 1963-1964	surface	Sud du site	HT, HAP, BTEX, PCB, COHV, HV, 8 ETM, Azote NTK (NH3), Sulfates, Orthophosphates	Sols
Immeuble (1973- 1998) avec une éventuelle chaufferie	surface	Sud du site	HT, HAP, BTEX, HV	Sols

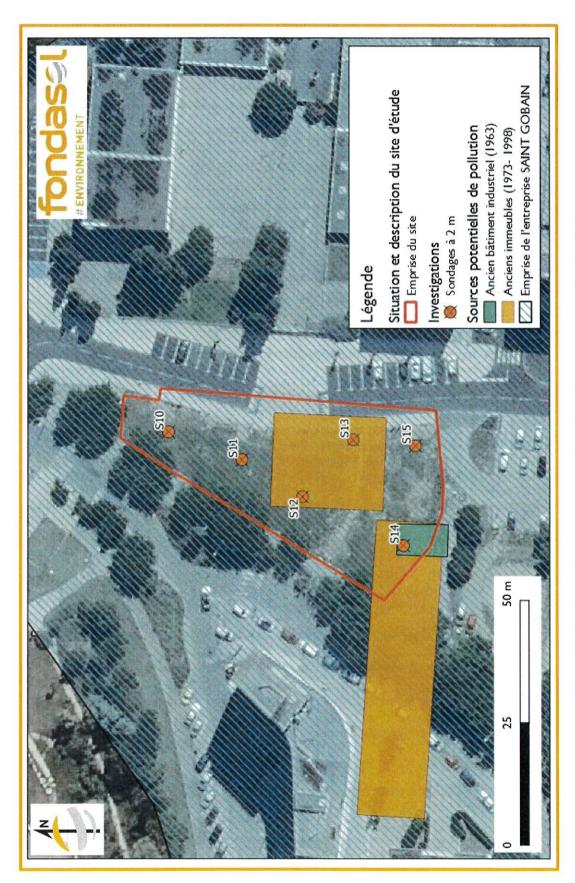
Figure 15: Localisation des investigations sur les sols et des sources potentielles de pollution

Les investigations ont été réalisées conformément au programme envisagé initialement à l'exception du sondage S10 qui n'a pu être réalisé à la profondeur prévisionnelle compte tenu de refus à l'avancement liés à la présence de blocs calcaires.

La localisation des sondages est présentée dans la Figure 15. L'ensemble de ces données de terrain a été consigné et est présenté en Annexe 9.

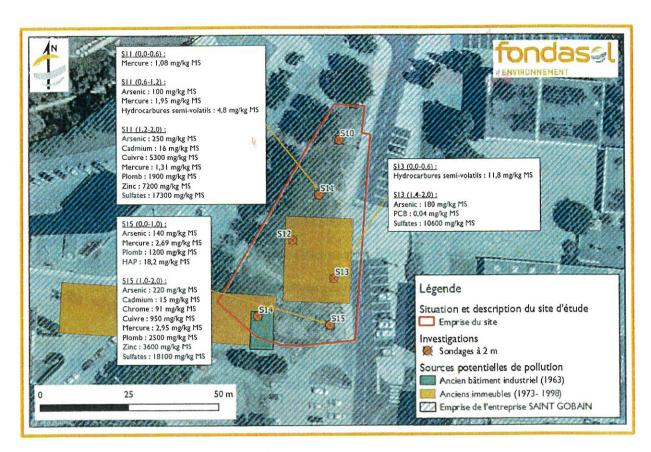
Figure 16 : Synthèse cartographique des teneurs remarquables sur les sols qui resteront en place

- la présence d'anomalies en métaux lourds (dont mercure, composé potentiellement volatil) généralisées sur l'ensemble des sondages et des profondeurs avec des teneurs remarquables en SII et SI5, et dans une moindre mesure SI3;
- la présence d'hydrocarbures avec fractions semi-volatiles dans les échantillons de SII entre 0,6 et 1,2 m et de SI3 entre 0 et 0,6 m;
- une anomalie en HAP au droit de \$15 entre 0 et 1 m de profondeur ;

Nota : on entend par teneur remarquable toute teneur supérieure aux autres données sur le site (supérieure à la moyenne et au bruit de fond géochimique pour les métaux).
