Suivi Environnemental pour le rechargement des plages du Mourillon-Toulon (83)

Toulon Provence Méditerranée

Suivi Environnemental avant le rechargement des plages du Mourillon-Toulon (83)

Rapport d'inspection subaquatique

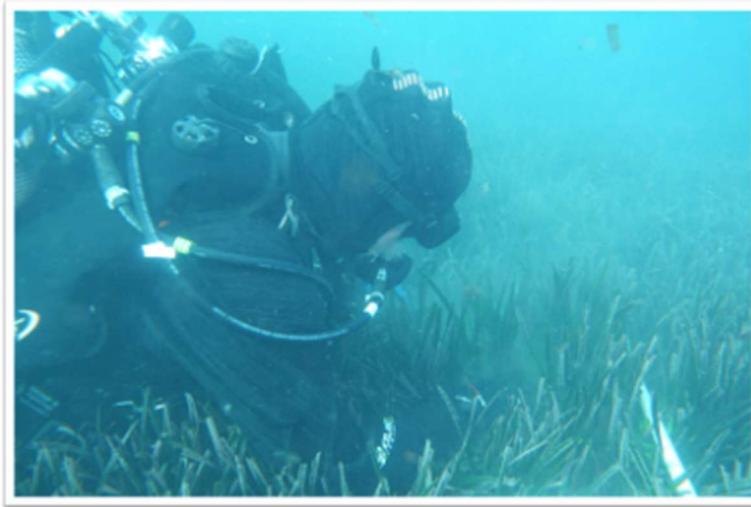
Figure 11 : Plongeur réalisant une mesure de densité à l'aide d'un quadrat.

La densité des faisceaux : cette mesure consiste à compter dans un Quadrat (40cm x 40cm dans le cadre de cette étude) le nombre de faisceaux de posidonie. Cette mesure est ensuite exprimée en nombre de faisceaux par mètre carré (faisceaux/m²).

Dix mesures (quadrats) sont réalisées par station soit un total de 80 mesures. Les valeurs de densité sont ensuite interprétées en utilisant une grille d'interprétation permettant d'évaluer l'état de santé de l'herbier en fonction de sa profondeur.

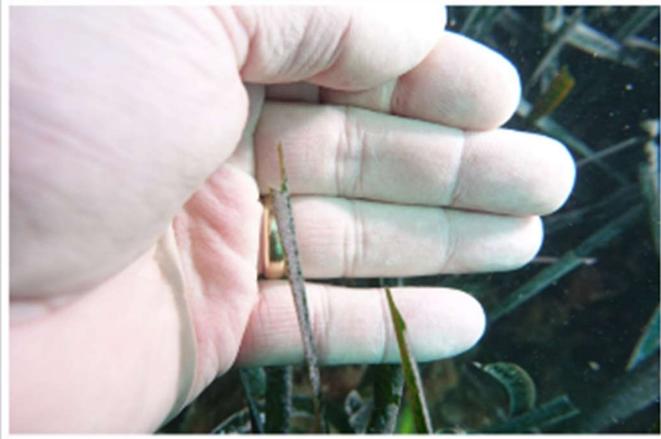
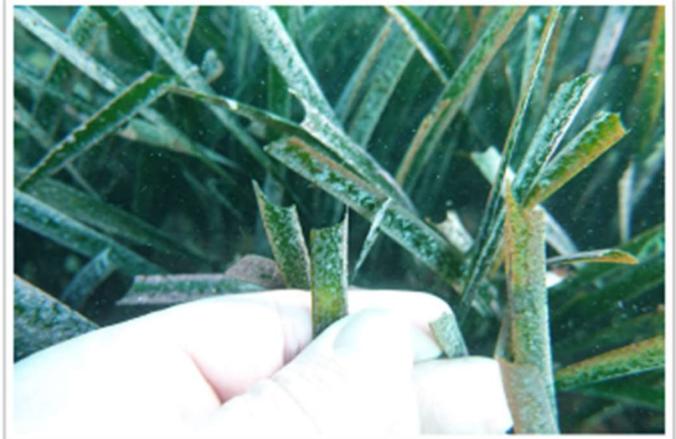
Figure 15 : photographies sur le recouvrement epiphytes des feuilles.

L'herbier de la station 1 présente une densité normale et un faible déchaussement. Les pieds en bordure sont recouverts de sable et de débris de feuilles de Posidonie morte. On observe une érosion de la mat sous l'herbier à sa limite supérieure. Quelques rhizomes plagiotropes sont observés, mais en général, des rhizomes orthotropes sont présents. Les feuilles sont plus longues que la normale pour la saison, avec une faible épiphytisation d'environ 20%. Une zone de mat morte a été relevée entre la plage et la limite de l'herbier. Quelques patches de *Posidonia oceanica* sont également observés en dehors de la zone d'herbier.

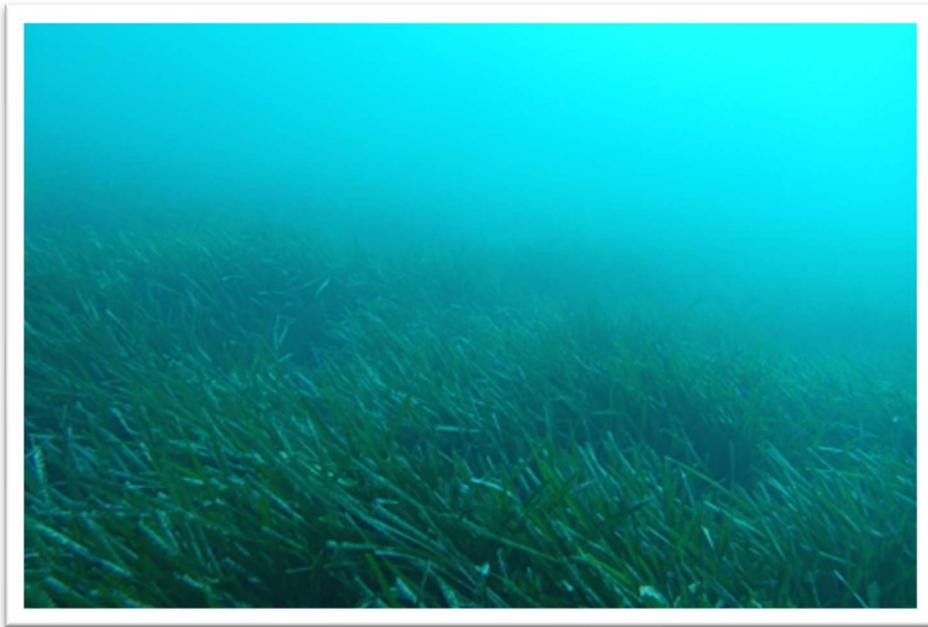
Figure 19 : vue générale sur la station 2 (-9m)

L'herbier de la station 2, située en dehors de l'anse, présente une densité normale et un déchaussement moyen. Cependant, des déchaussements ponctuels plus importants sont constatés en limite de l'herbier et dans les zones d'érosion. Ces valeurs n'ont pas été prises en compte afin de ne pas fausser les mesures de manière générale. Les relevés de recouvrement indiquent un fort taux de recouvrement de l'herbier. Aucune espèce protégée ou d'intérêt n'a été observée, seules des espèces associées au milieu sont présentes. Nous avons repéré une *Pinna nobilis* morte en N 43° 6.415' E 5° 56.922'.

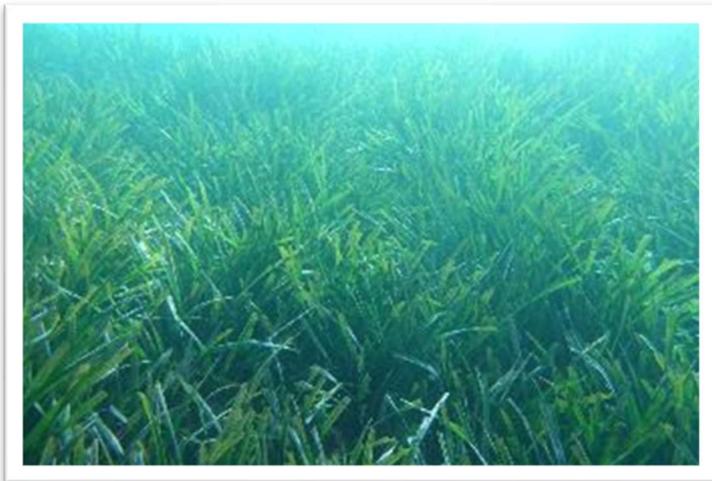
Figure 23 : vue générale de l'herbier de la station 3.

Un rocher est présent dans l'herbier de *Posidonia oceanica*, écrasant celui-ci, facilement repérable par son nokalon fixé dessus.

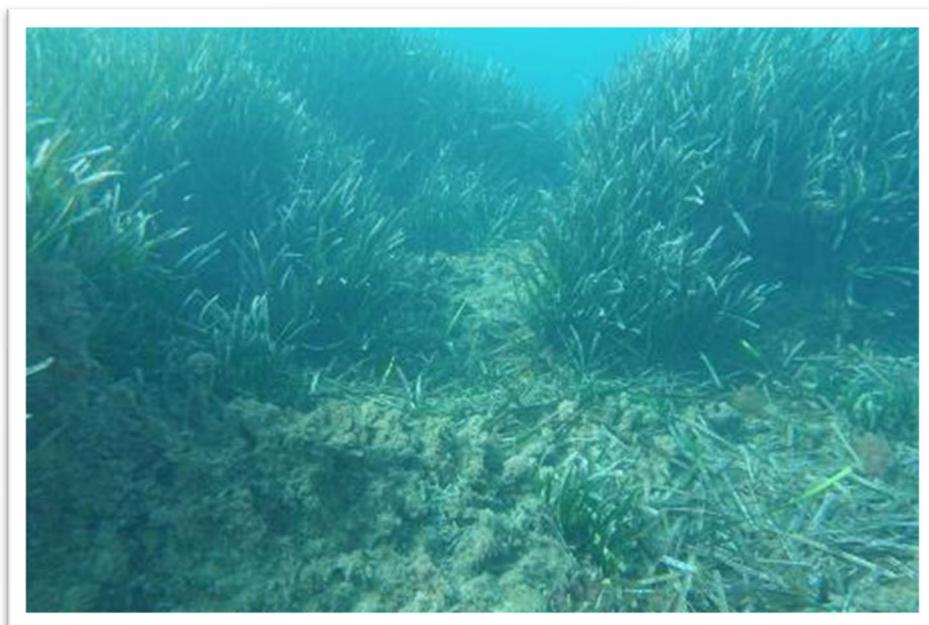
Figure 25 : zone de nécrose de l'herbier.

Au niveau de la station 3, l'herbier principal de *Posidonia oceanica* présente une densité normale et un déchaussement moyen. Les feuilles sont exceptionnellement longues pour la saison, avec une épiphytisation légère d'environ 20%. Une zone de matte morte entre la plage et la limite supérieure de l'herbier suggère une régression passée de cet herbier.

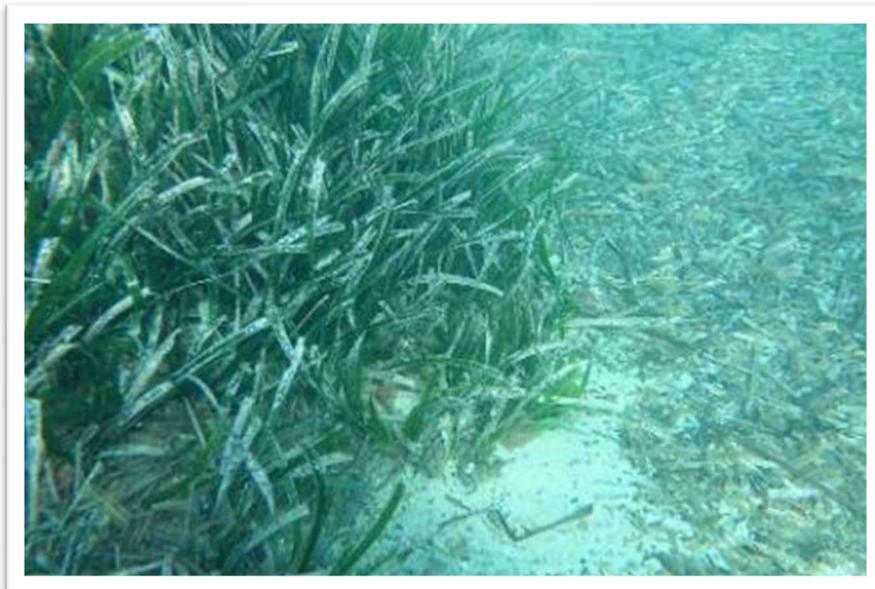
Figure 26 : ensablement de pied de l'herbier en limite supérieur.

Un ensablement est notable aux pieds de l'herbier, principalement en limite de celui-ci.

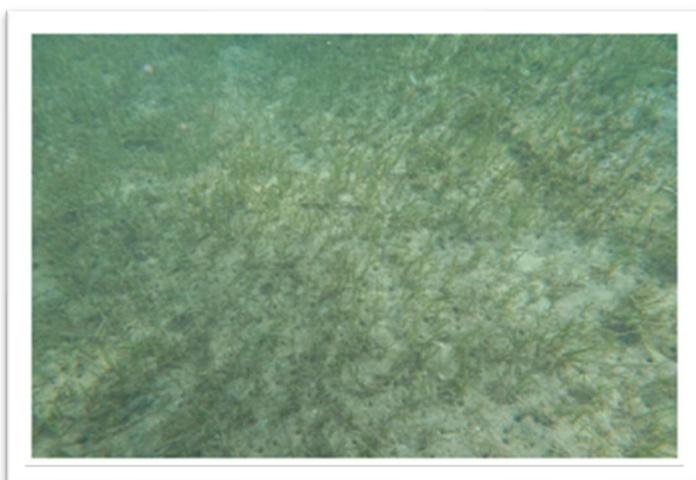
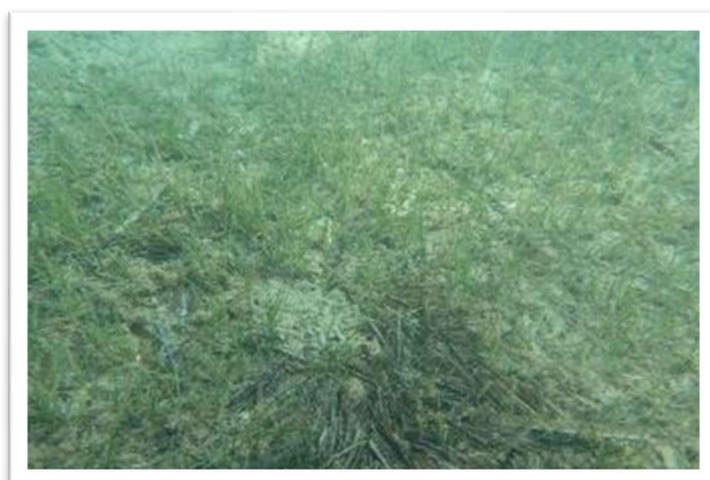
Figure 27 : herbier de *Cymodocea nodosa*.

Aux extrémités Est et Ouest de la plage, un herbier de *Cymodocea nodosa* est présent, couvrant respectivement une surface de 162m² à l'ouest et de 35m² à l'est (voir carte). Cette surface peut varier selon les saisons.

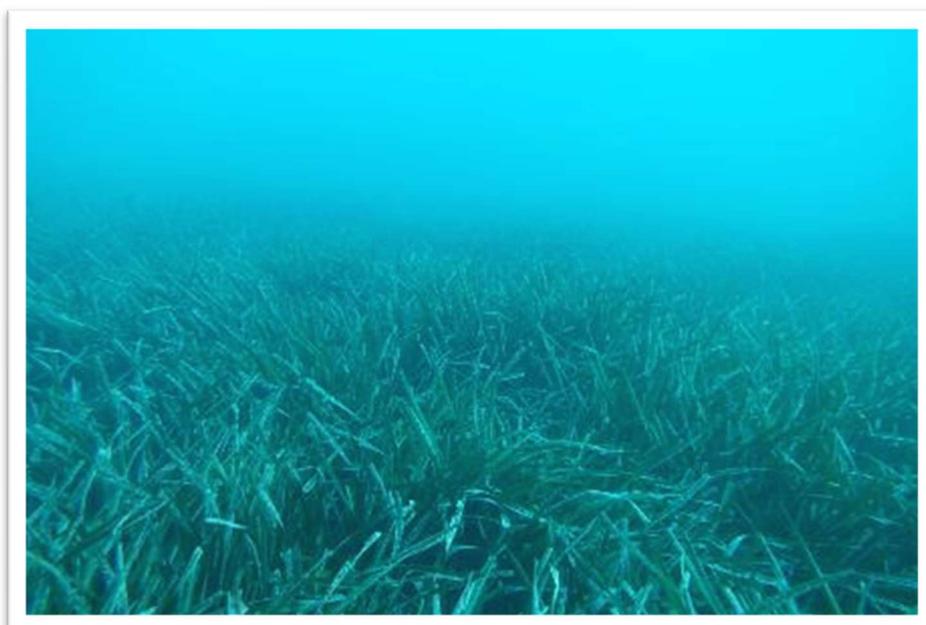
Figure 30: vue générale de l'herbier de la station 4.

Les observations concernant l'herbier à la station 4 sont identiques aux observations relevées à la station 2, avec des valeurs de déchaussement légèrement supérieure.

La densité est légèrement plus faible que sur la station 2, mais reste dans des critères de densité « Normal » suivant le tableau de classification (Pergent et al., 2008 et Pergent-Martini et al., 2010).

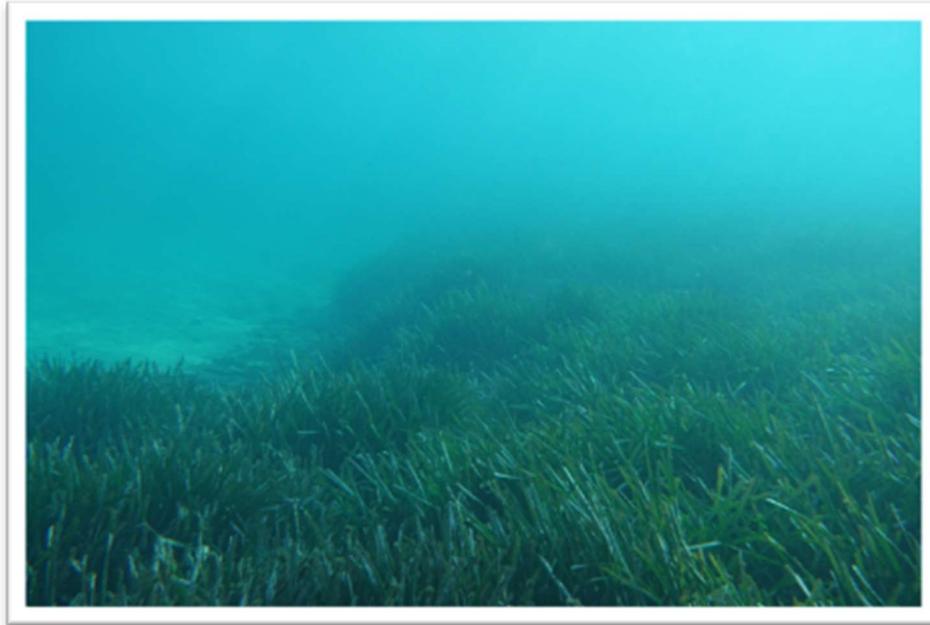
Figure 36 : vue générale de l'herbier de la station 6.

l'herbier sur une surface de 0.5m² en N 43° 6.379' E 5° 56.506'. Celui-ci est facilement repérable grâce à la présence d'un nokalon jaune fixé sur le bloc.

À l'ouest de la plage Mistral, un herbier se situant au niveau de la plage présente une zone de 220m² de matte morte. Un ensablement est également observé aux pieds de l'herbier, principalement en limite de celui-ci.

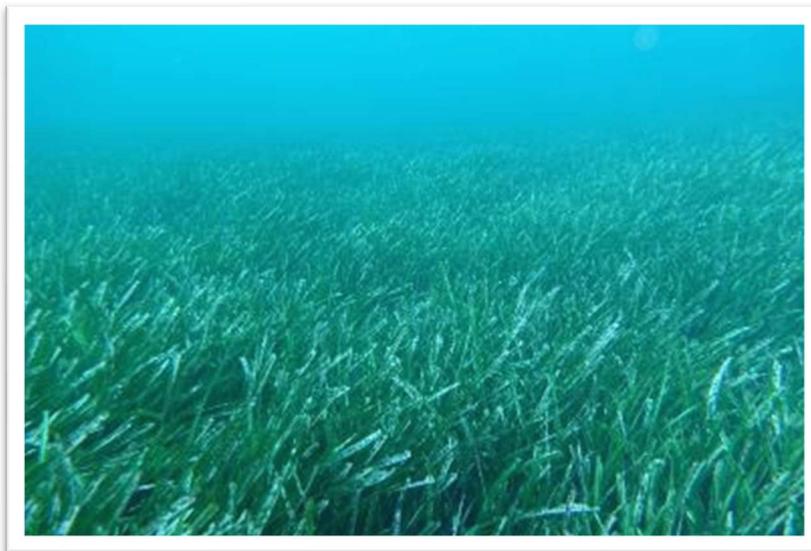
Figure 40 : vue générale sur l'herbier de la station 7.

En prolongement de la station 6, cet herbier semble stable, présentant des valeurs de densité normales et un faible déchaussement. Son substrat se compose de matre morte et de sable.

Aucune espèce protégée n'a été identifiée. Seules des espèces associées au milieu ont été observées. On observe un faible déchaussement et un fort recouvrement, avec des feuilles relativement longues pour la saison et très peu épiphytées. Les rhizomes sont principalement orthotropes, bien que quelques rhizomes plagiotropes soient remarqués en limite d'herbier. Quelques zones d'herbier nécrosées sont également relevées, mettant en évidence le système racinaire de l'herbier de *Posidonia oceanica*.

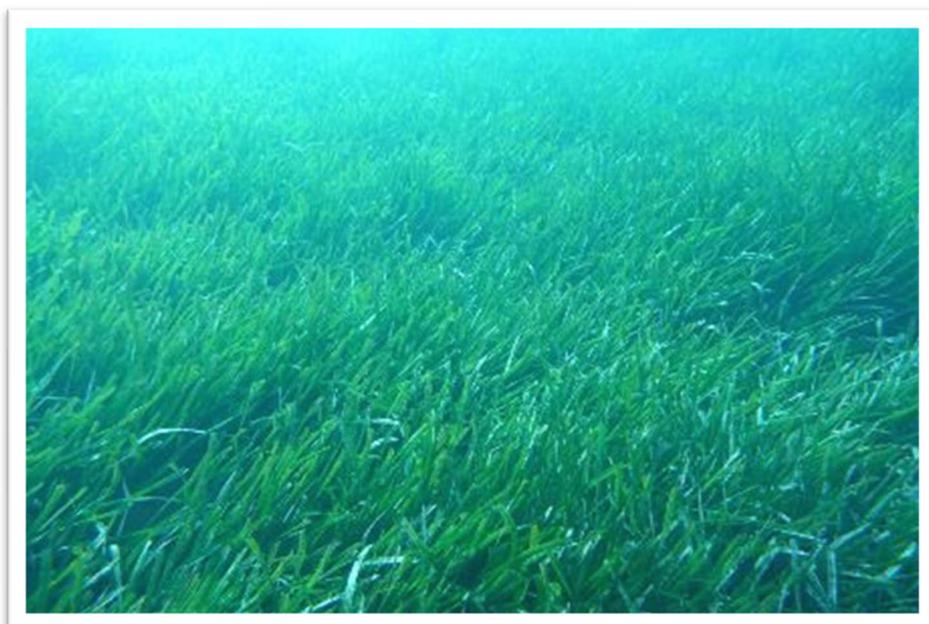
Figure 43 : vue générale de l'herbier de la station de réf.

Les relevés effectués sur la station de référence indiquent que l'herbier dans cette zone est stable, avec une densité de faisceaux au m² normale et un déchaussement faible. La longueur des feuilles est également supérieure à la normale pour la saison, et le pourcentage de recouvrement est élevé. Des zones de nécrose sont observées au sein de l'herbier, ainsi que des zones où la matte morte est exposée. Le substrat est principalement composé de sable fin, avec quelques rochers dispersés.

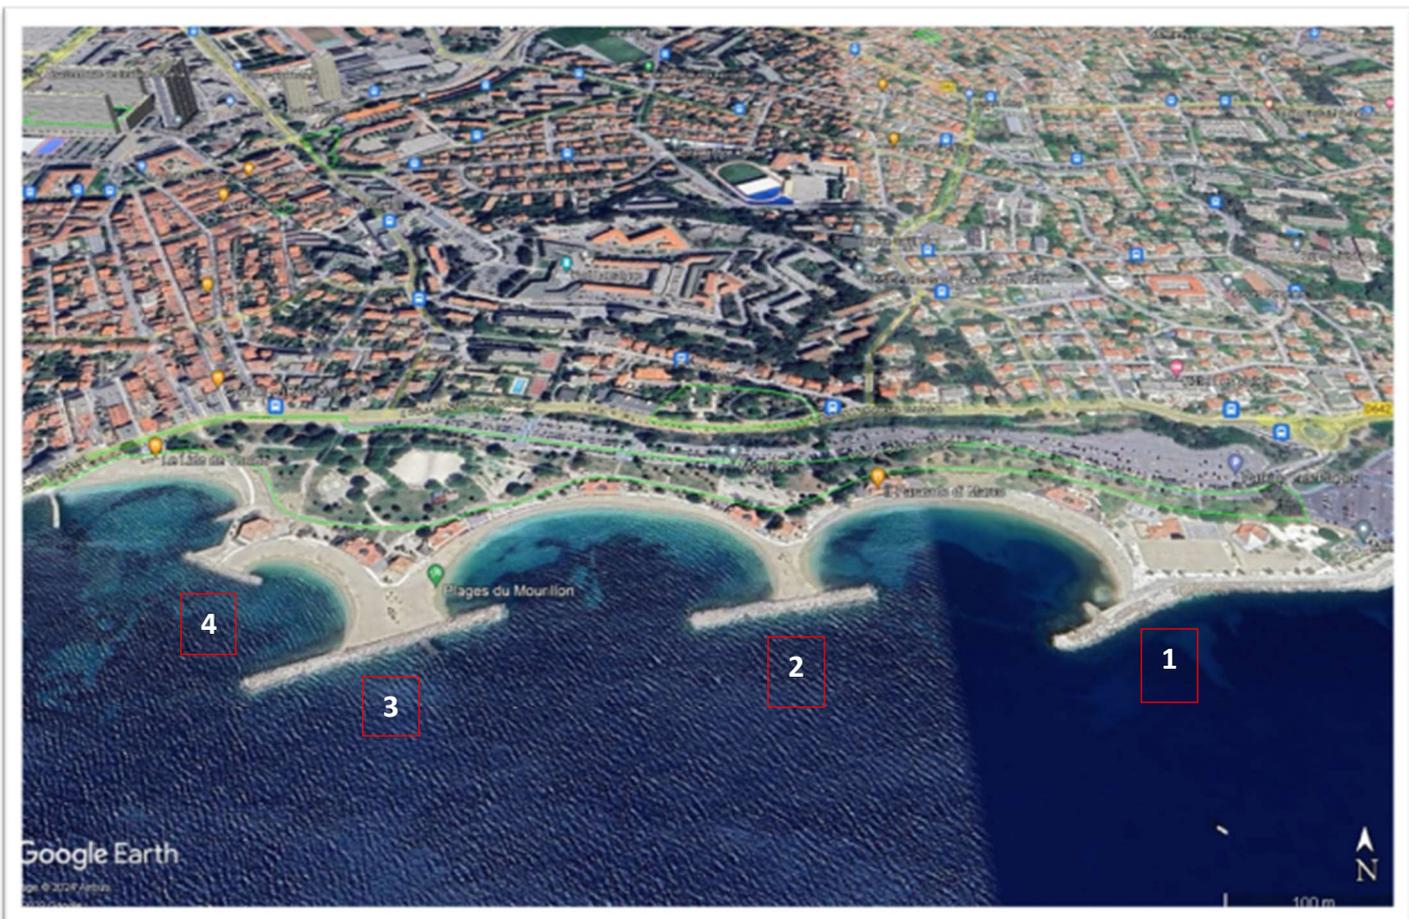
Figure 51 : image satellite des digues des plages du Mourillon.

Des pertes de quelques blocs en partie aérienne sont observables dans la zone de marnage entraînant des glissements ponctuels dans la carapace et des légers tassements au niveau de la crête de digue. Ces observations se concentrent principalement sur la partie extérieure de la digue. En revanche, la partie intérieure ne présente pas de désordres visibles, à l'exception de quelques rochers détachés de la carapace, et observés au pied de la digue intérieure.

Dans l'ensemble, les digues ne présentent pas de désordres majeurs, seuls des problèmes structurels mineurs ont été identifiés jusqu'à présent, ne compromettant pas la stabilité des ouvrages à ce jour. Pour

garantir la pérennité des ouvrages de protection des plages, il est recommandé de procéder à un suivi régulier après chaque évènement météorologique important.

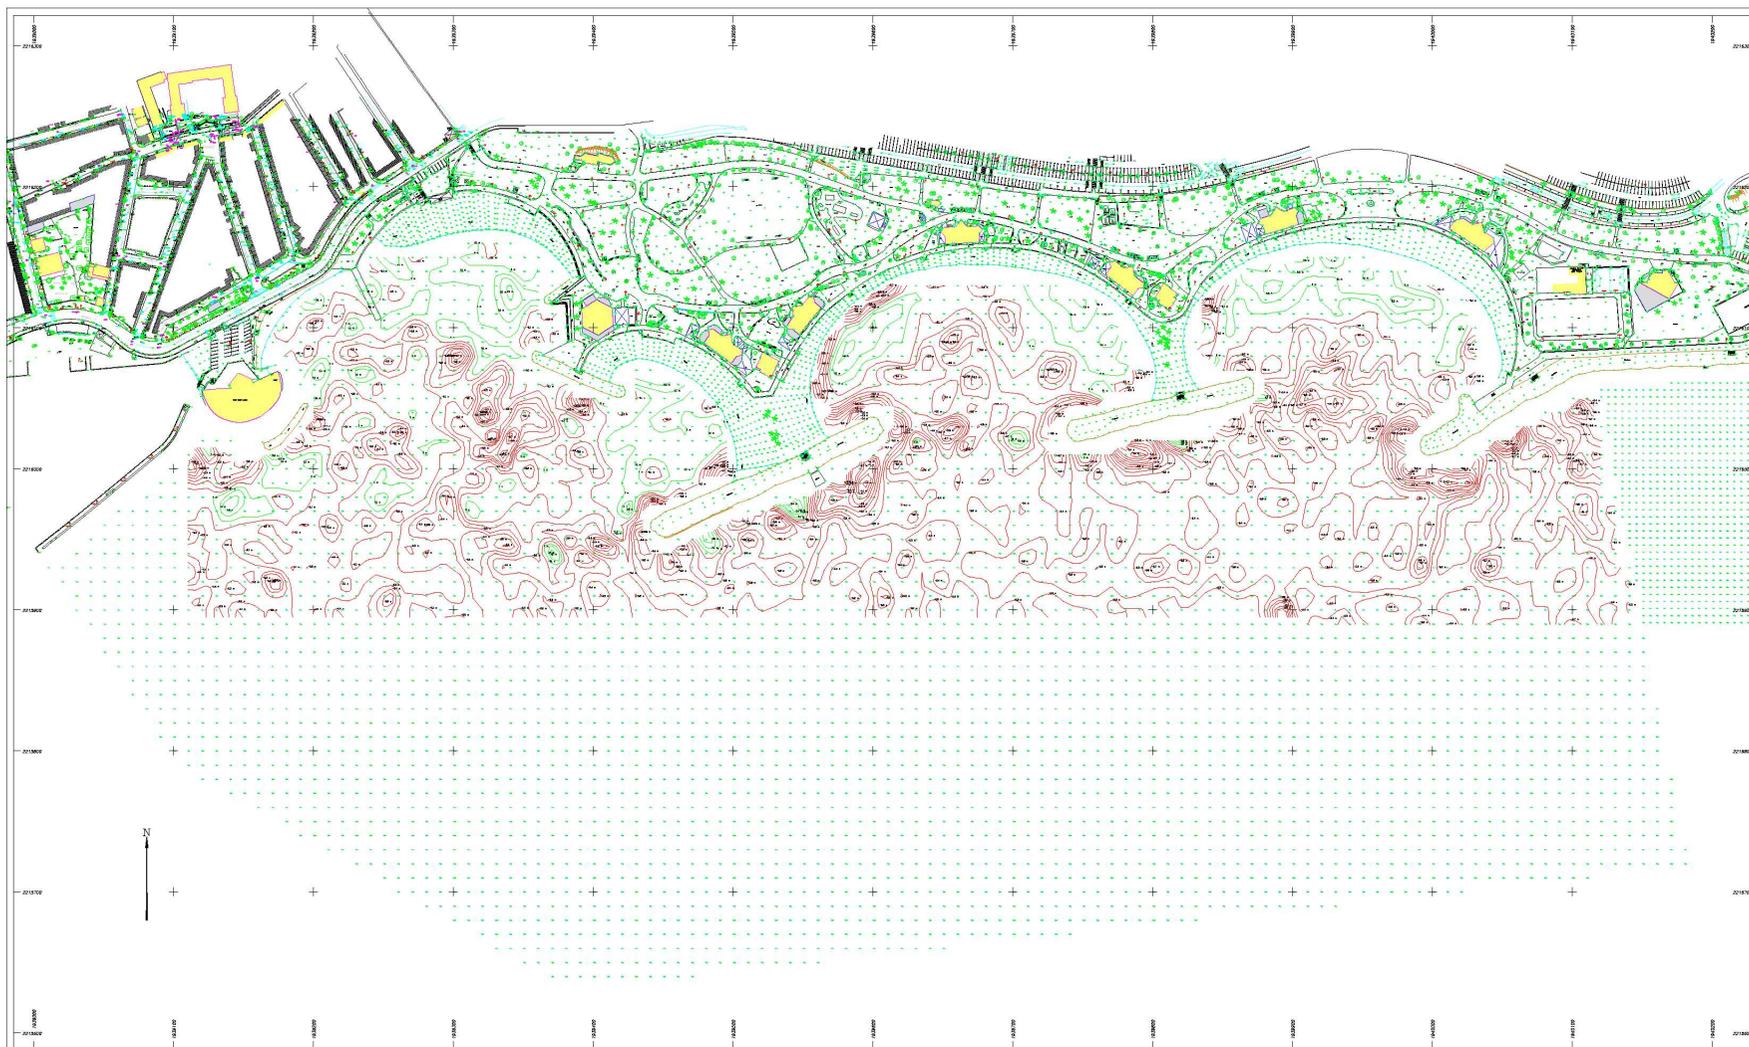
Figure 63 : Relevé des écarts bathymétriques, un double clic pour ouvrir le document.

Le levé bathymétrique ci-dessus met en évidence les zones de surélévation et d'érosion du substrat, a priori influencées par le mouvements de sable lors des épisodes méditerranéens. Ces valeurs sont le résultat de relevés effectués entre les levés de 2015 et ceux de cette année. Une carte différentielle d'évolution des fonds a été réalisée afin d'analyser les évolutions d'ensemble (Figure 15).

De manière générale, on constate un ensablement uniforme sur les trois anses. Le transit sédimentaire pouvant être important lors d'évènements météorologiques des levés bathymétriques comparatifs pourraient être réalisés sur un intervalle de temps plus court que celui étudiée.

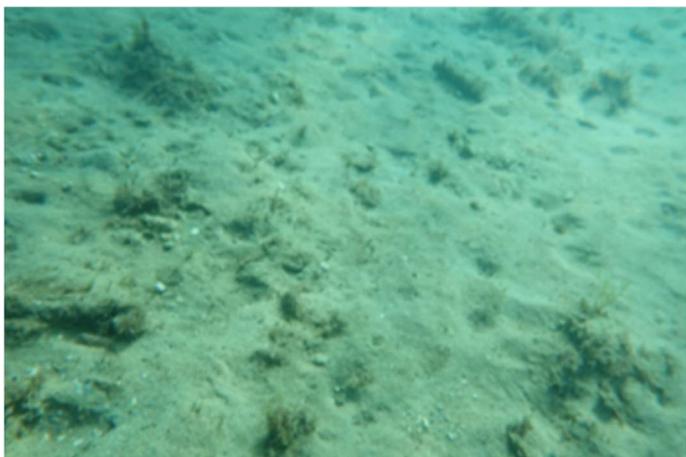
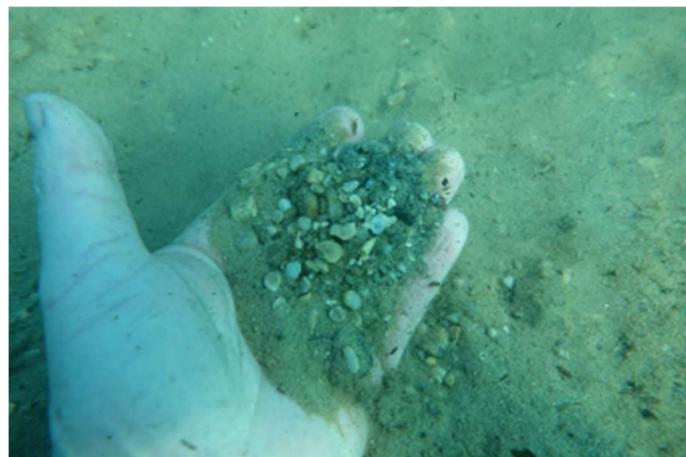
Figure 66 : prélèvement A3.

Les zones investiguées contiennent des répartitions granulométriques assez homogènes, seul l'échantillon A3 caractérise un sable très grossier.

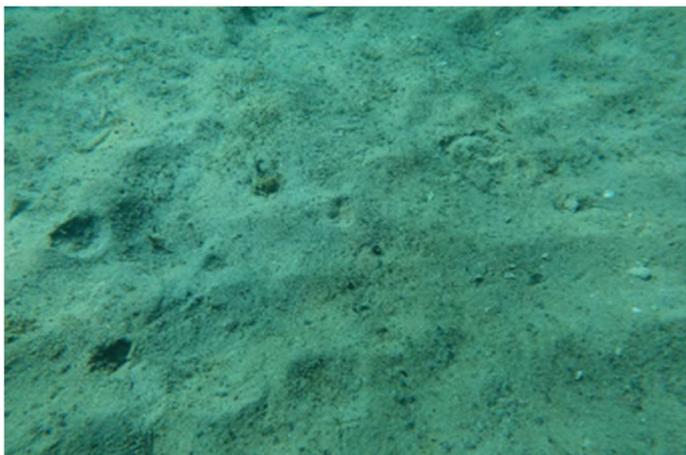
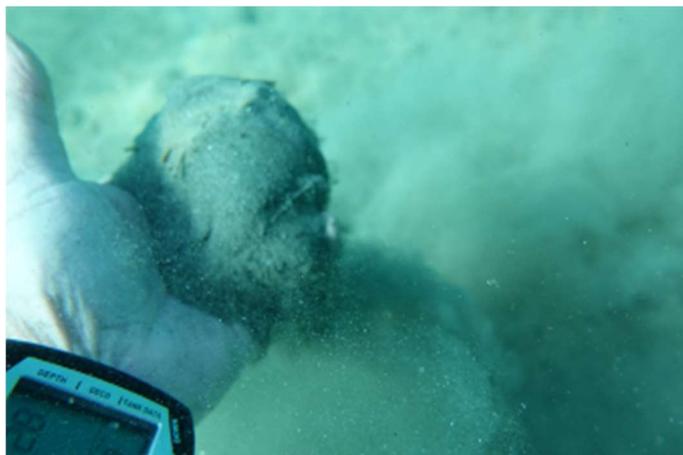
Figure 67 : prélèvement B4.

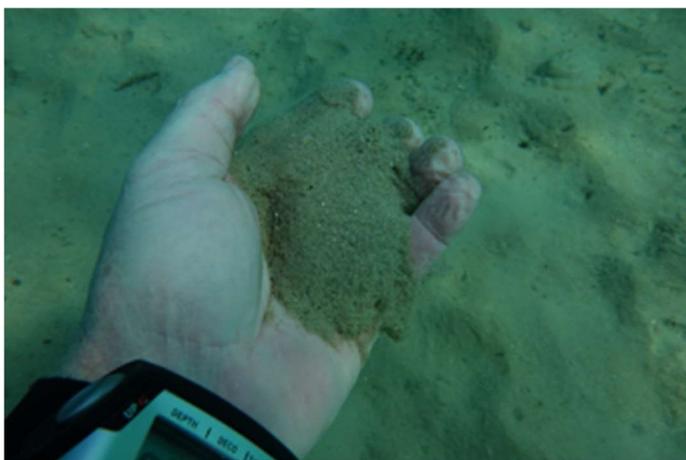
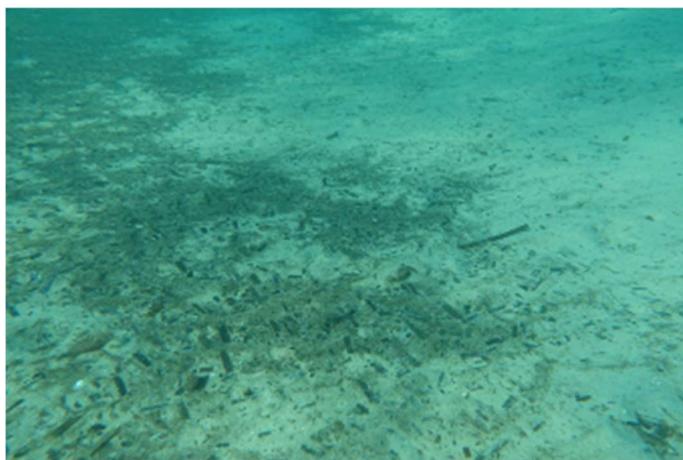
Figure 68 : prélèvement B5.

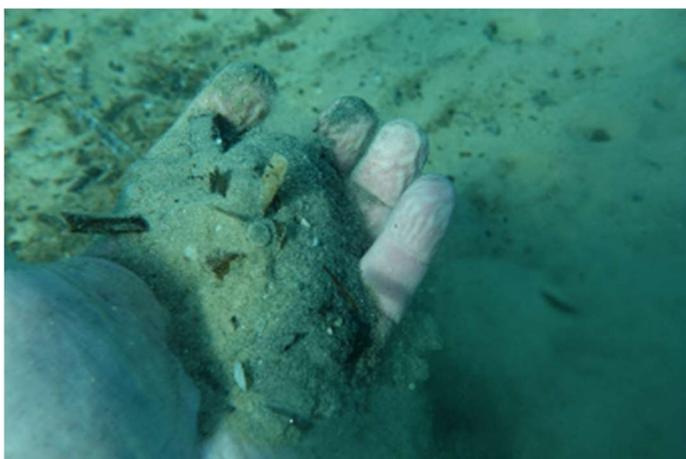
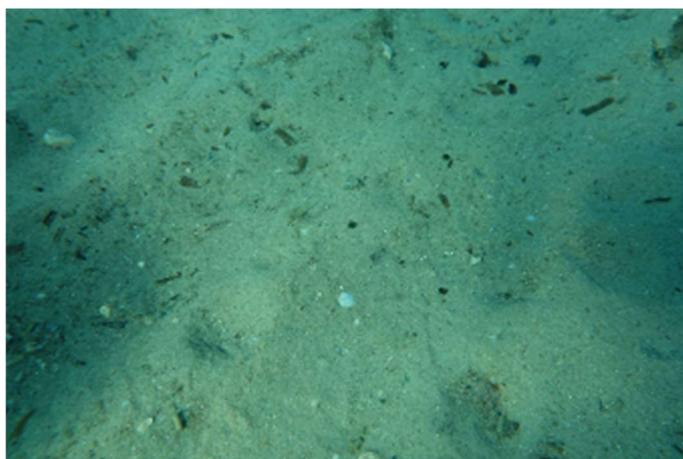
Figure 69 : prélèvement B6.

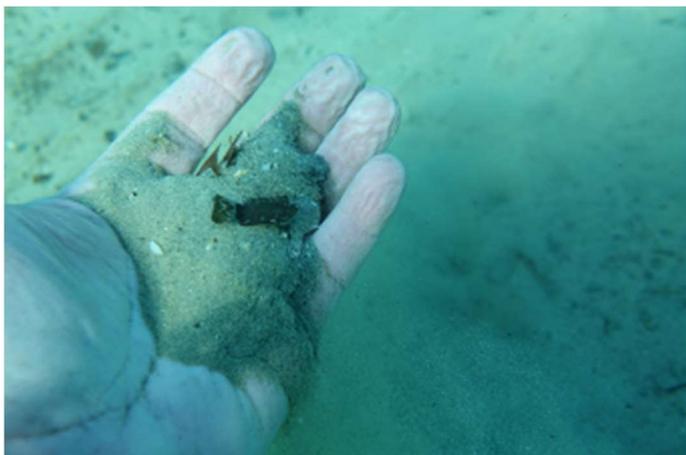
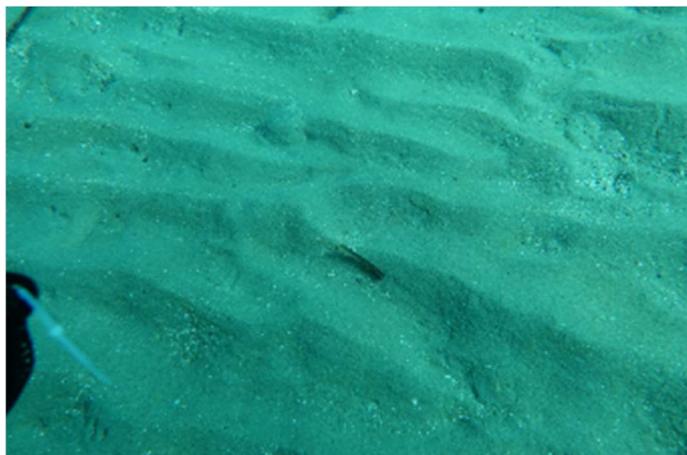
Figure 70 : prélèvement C7.

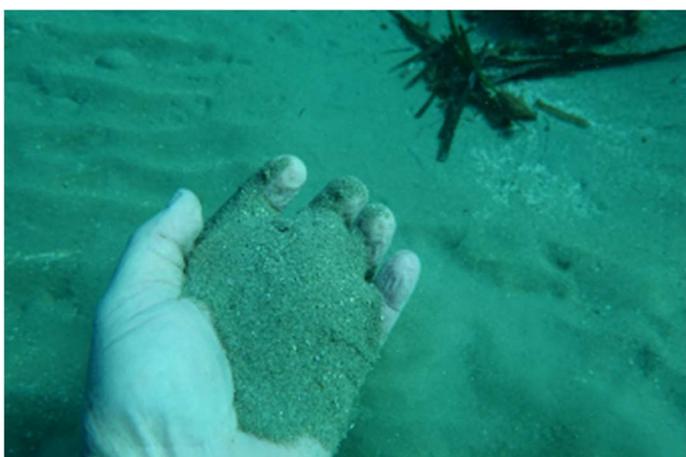
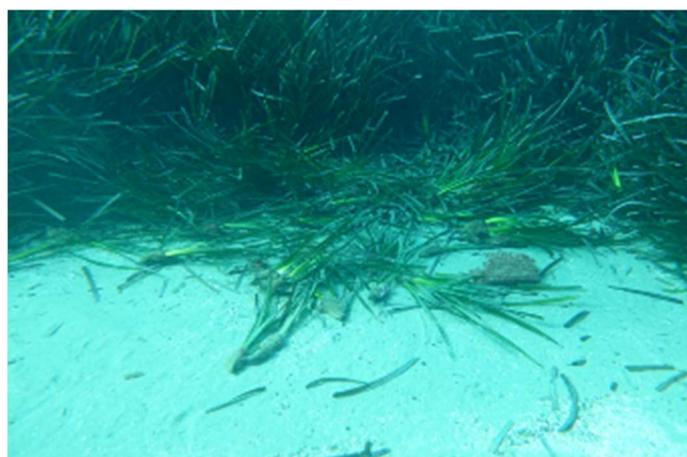
Figure 71 : prélèvement C8.

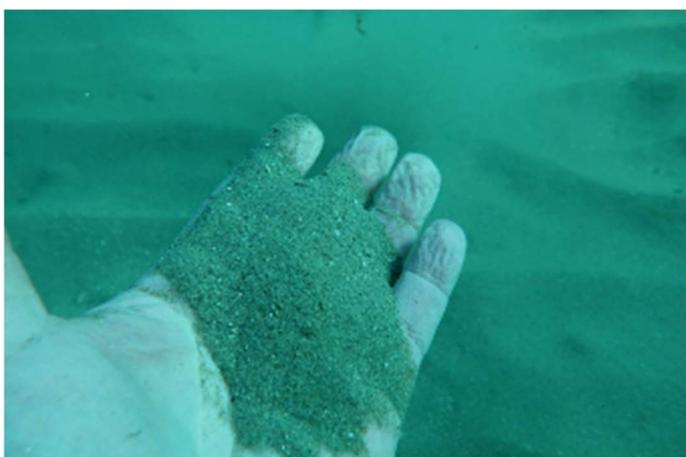
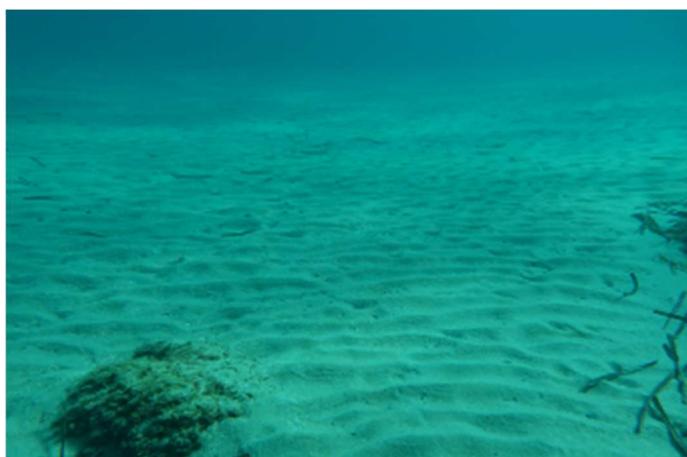
Figure 72 : prélèvement C9.

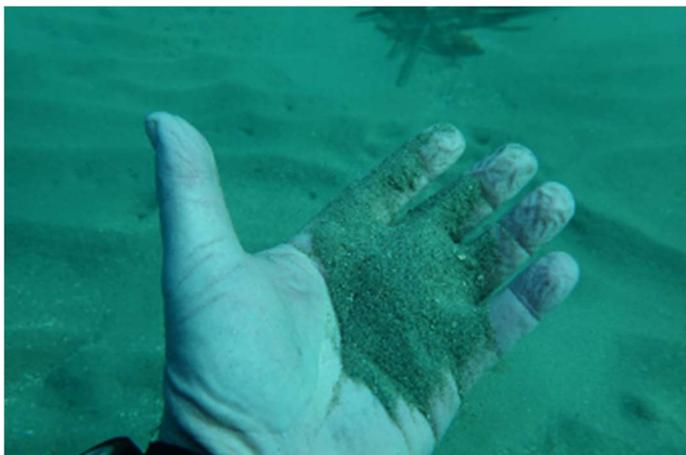
Figure 73 : prélèvement C10.
