TRANSPORTS SUMA

Avis d'expert relatif au risque d'érosion sur la propriété au lieudit Le Canet
(commune de Saint-Chamas) pouvant mettre en danger l'établissement
s'y trouvant, et définition d'une éventuelle solution de protection vis-à-vis
de ce risque

Rapport du 28 mai 2024

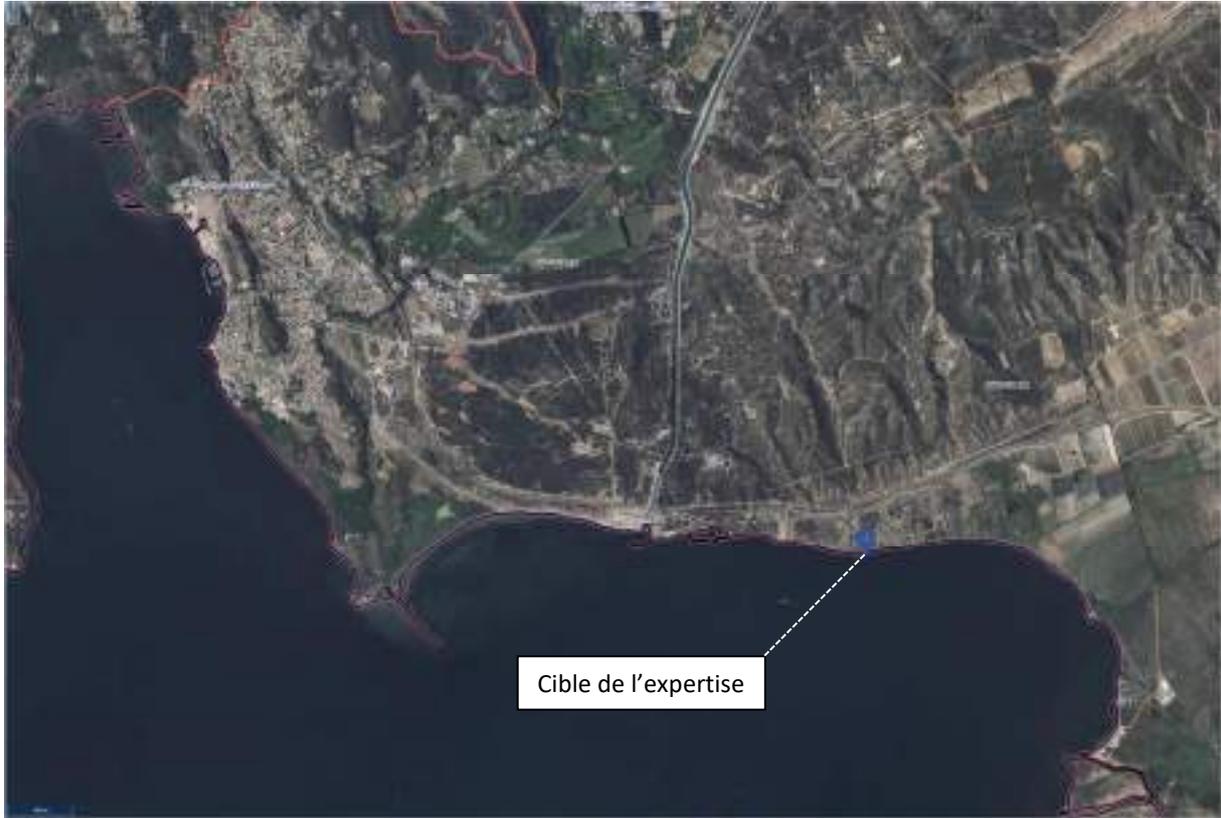
Figure 4. Extrait de la carte de la localisation des risques côtiers (source : Georisques)

La préfecture a classé la commune de Saint-Chamas à risque pour l'aléa Inondation par submersion marine.

Sur la base de données nationale Géorisque, le site cible de la présente expertise apparaît concerné par les risques littoraux.

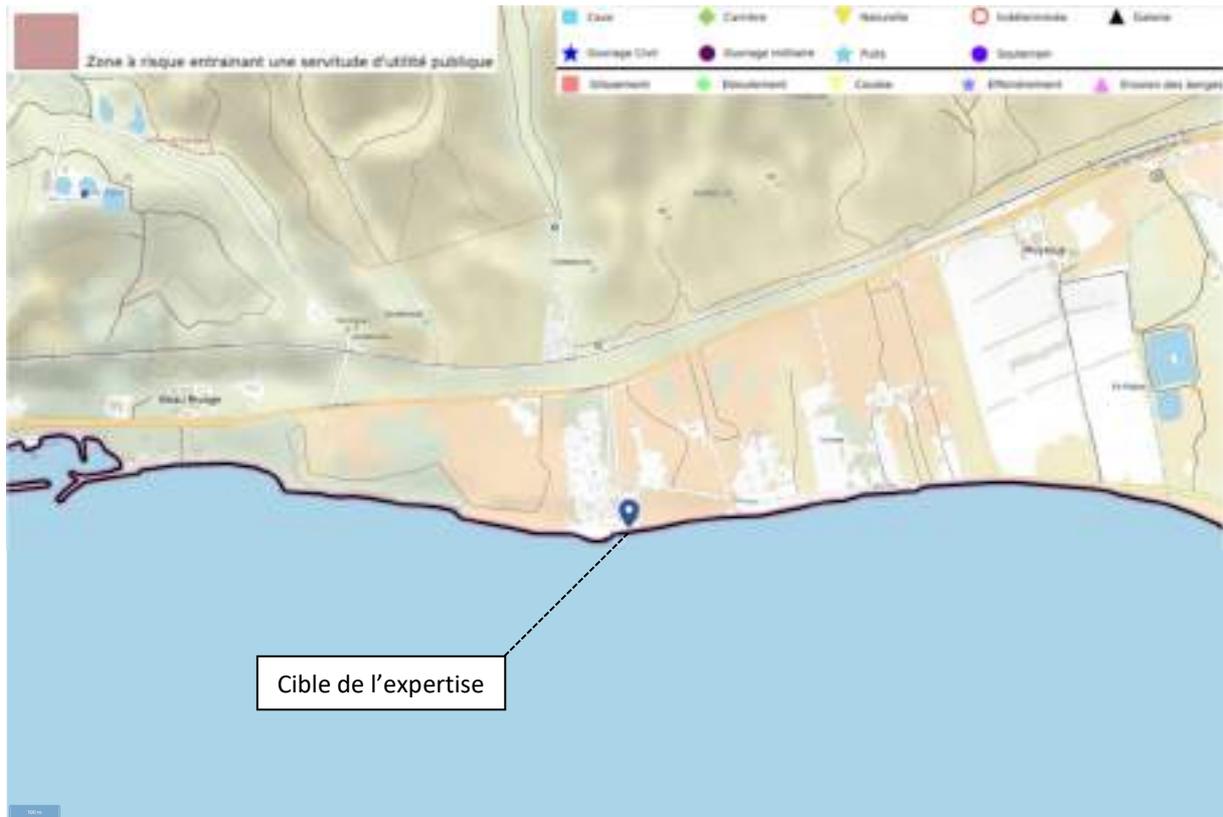
Figure 5. Extrait de la carte des périmètres des servitudes d'utilité publique et de la localisation des cavités et indices de mouvements de terrain (source : Georisques)

La préfecture a classé la commune de Saint-Chamas à risque pour l'aléa mouvement de terrain par éboulement ou chutes de pierres et de blocs et par glissement de terrain.

Sur la base de données nationale Géorisque, le site cible de la présente expertise n'est pas concerné spécifiquement par le risque de mouvements de terrain.

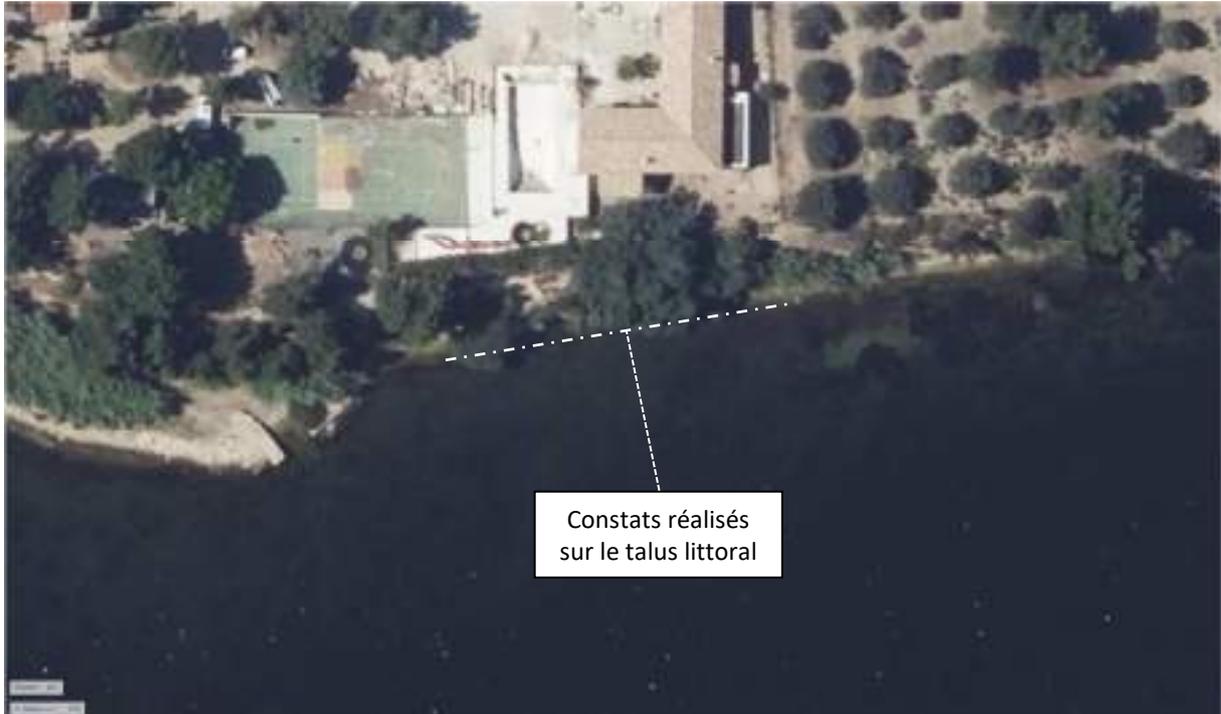
Figure 9. Localisation du linéaire de talus en cours d'érosion

Le talus expertisé constitue l'extrémité Sud de la propriété de TRANSPORTS SUMA.

Il se situe en amont immédiat du rivage de l'étang de Berre, mais il ne constitue pas exactement le rivage qui correspond à une plage naturelle plus ou moins développée.

Ce talus apparaît fortement érodé, au niveau de la propriété de TRANSPORTS SUMA, sur un linéaire de 50 ml environ. Cette érosion se poursuit vers l'Est au-delà de cette propriété et atteint un linéaire de 65 ml environ.

L'érosion est marquée par :

- une pente élevée à très élevée du talus, voire une contre-pente ;
- la déstructuration mécanique du talus avec dépôts de blocs en pied de talus ;
- des sous-creusements en pied de talus sur plusieurs mètres linéaires ;
- des arrachements, en crête de talus ou sur toute sa hauteur ;
- l'évolution récente de la morphologie de ce talus, constatée par le demandeur, comme en attestent les photos prises ces dernières années, montrant par exemple un bloc de béton, en crête de talus, en cours de chute au printemps de cette année, et tombé lors de notre visite du 21 mai 2024.

Le caractère actif, actuel de cette érosion est marqué par le caractère systématiquement dénudé du talus, sans végétation, en dehors des zones couvertes par les figuiers.

Cette érosion régressive atteindra rapidement le terrain grillagé de la propriété de TRANSPORTS SUMA si le talus limitrophe de cette propriété n'est pas rapidement conforté de façon adéquate.

Par conséquent, il est proposé de conforter le talus en cours d'érosion, sur 55 ml environ, de la façon suivante :

- arrachage des arbres en pied et en crête de talus ;
- enrochement en pied de talus, de façon à casser l'effet de la houle, la hauteur d'enrochement étant à ajuster à la hauteur maximale de vagues en tempête ;
- reprofilage de la partie non enrochée du talus dans les parties visiblement instables, pour obtenir une pente d'équilibre du talus, au maximum 1H/1V.

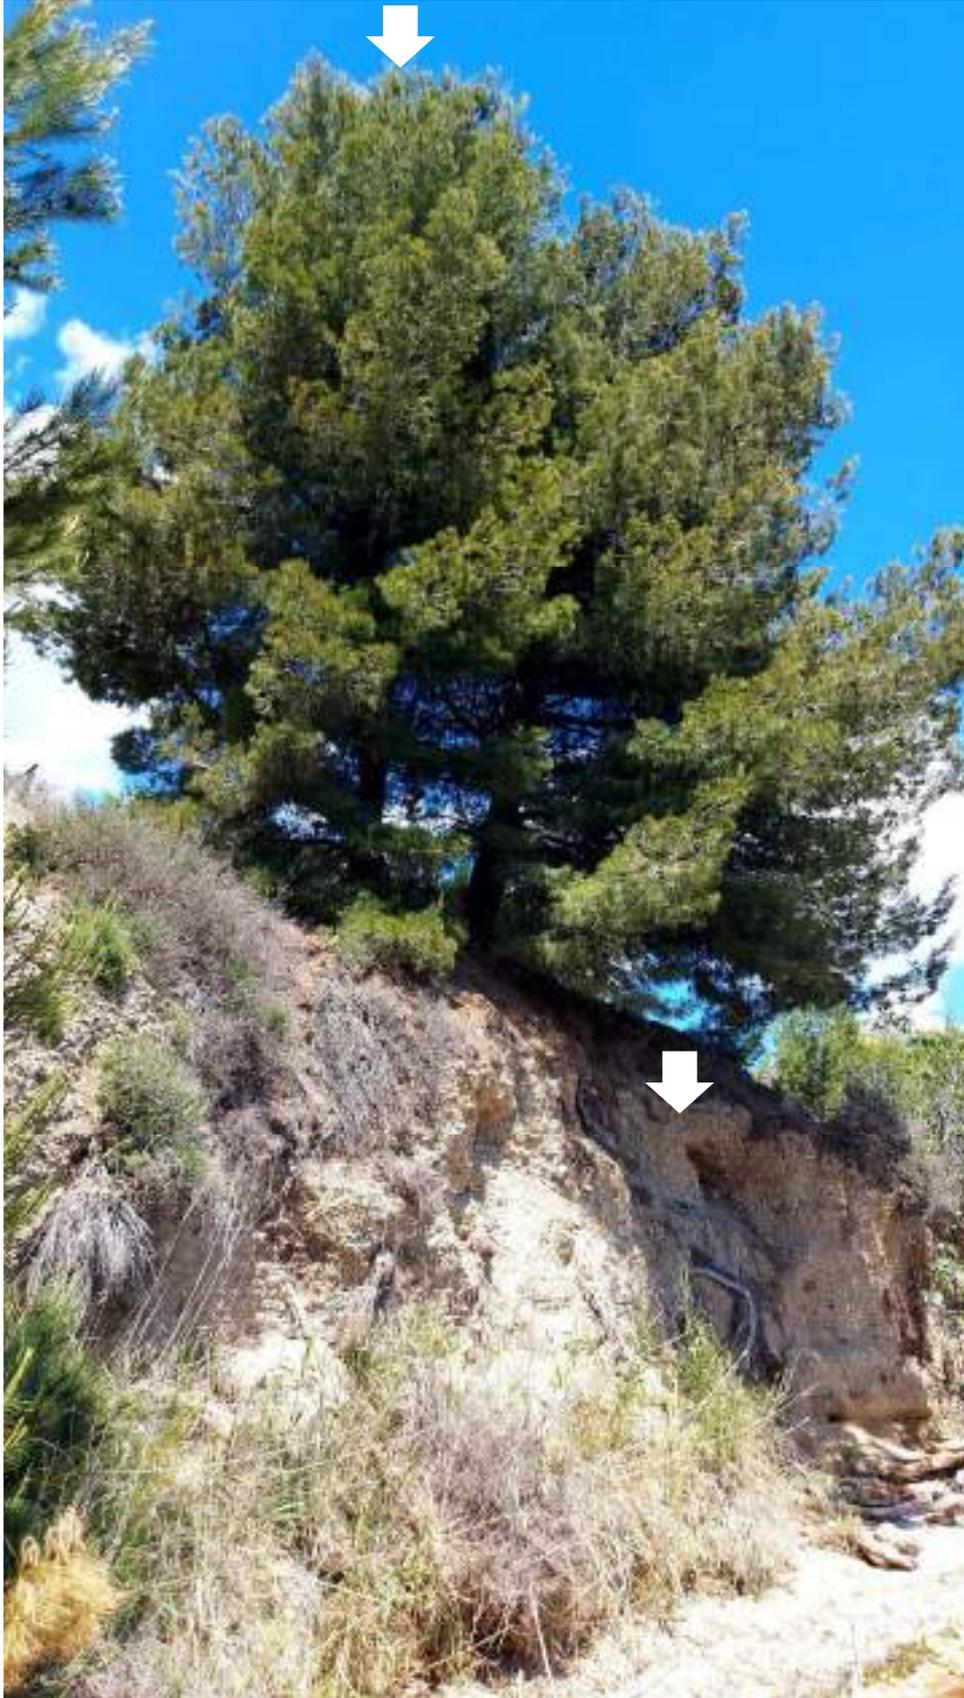
Une niche d'arrachement se développe sur toute la hauteur du talus (5-6 m), en contrebas d'un grand pin situé sur la crête du talus. Ce pin se situe à moins d'un mètre de l'arrachement.

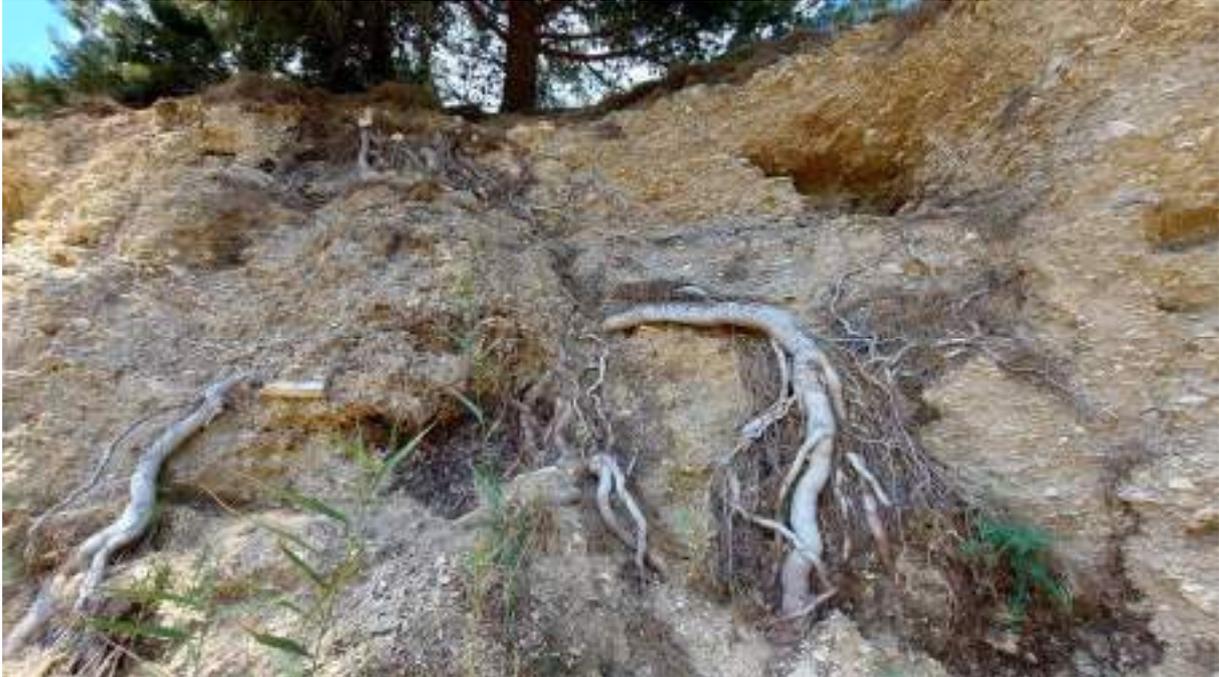
Dans la niche d'arrachement, les racines du pin apparaissent très développées. Elles sont localisées de façon privilégiée dans des plans de fracture affectant le conglomérat, et dans des horizons plus perméables du matériau. Ainsi, ce pin favorise fortement la déstructuration de son substratum.

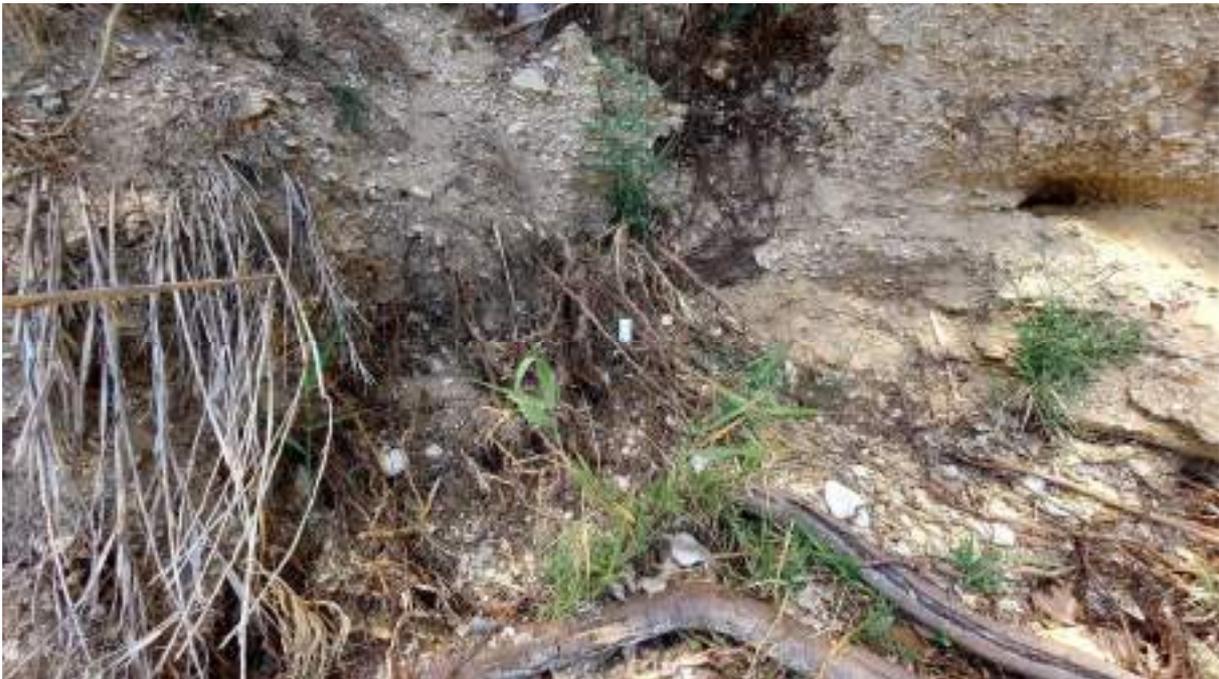
Dans les parties basses de cette niche d'arrachement, le substratum est altéré et déstructuré. Il est également sous-créusé.

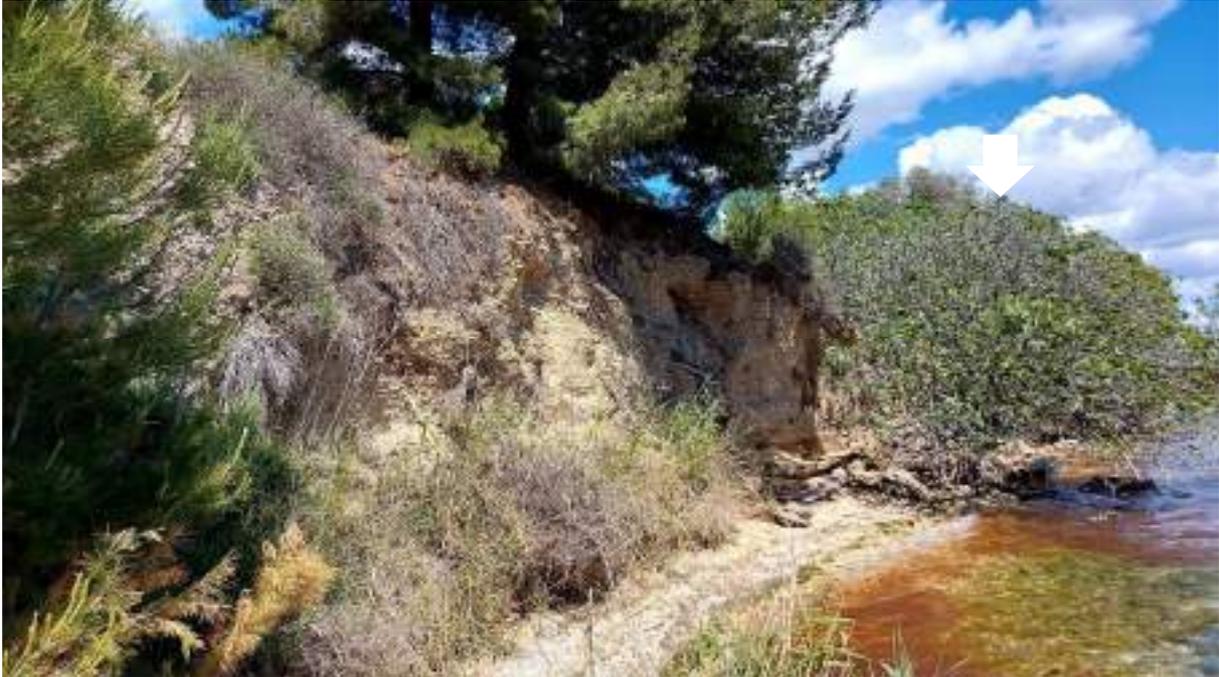
Cette niche d'arrachement est aussi associée, à sa base, au développement d'un grand figuier.

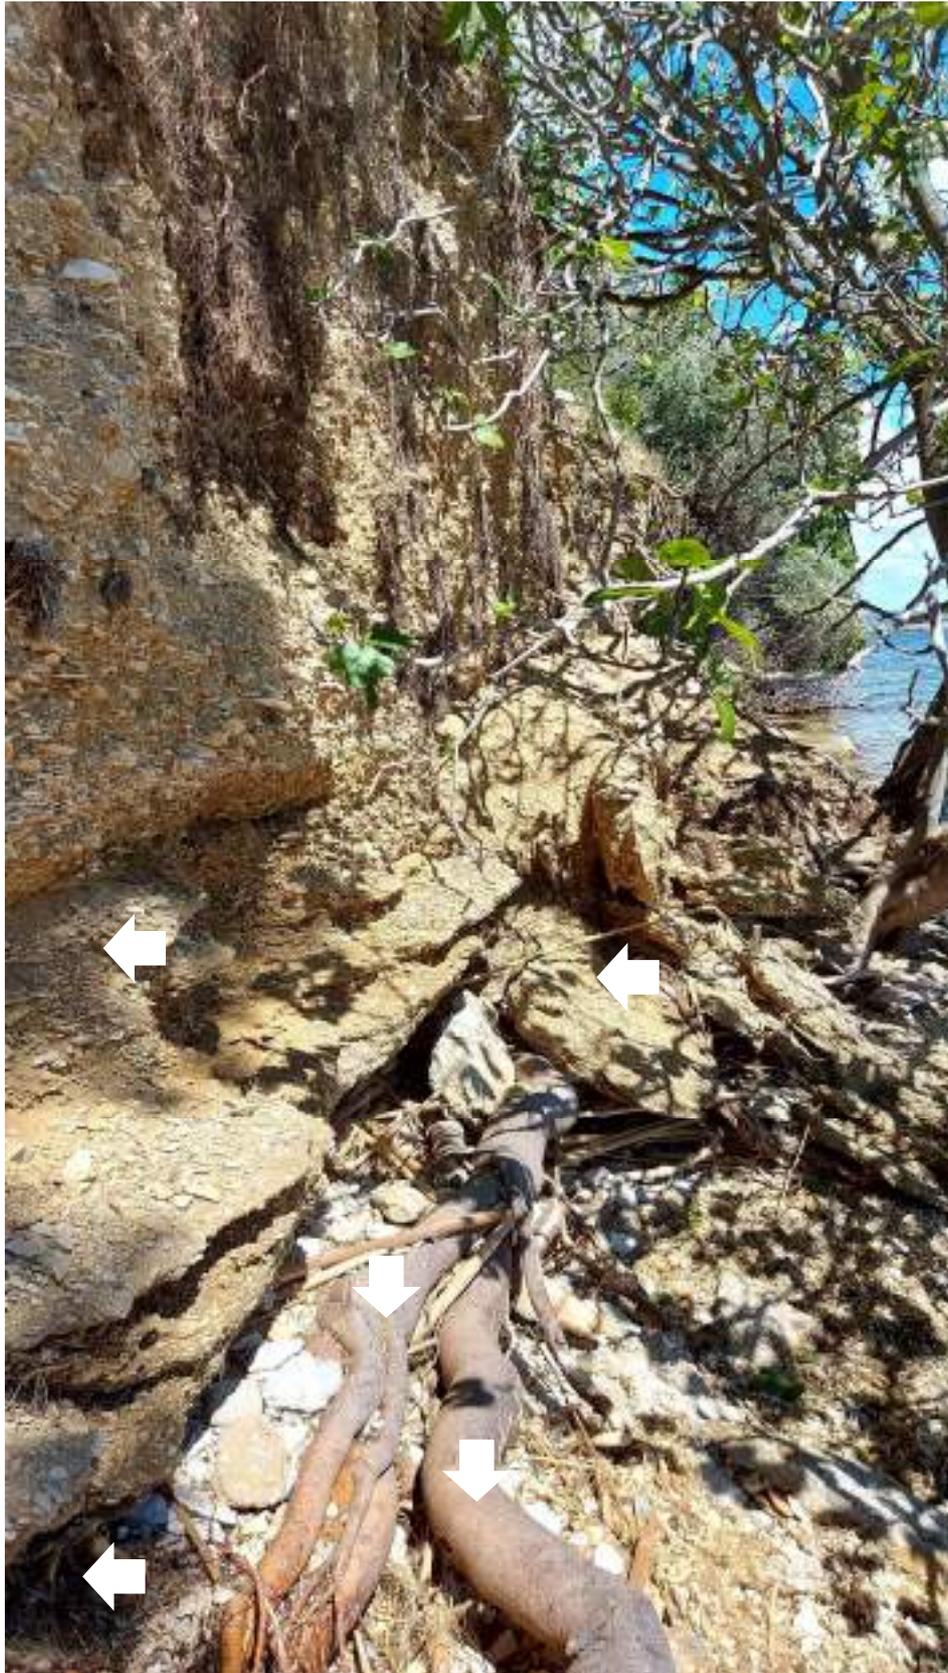
Les racines du pin apparaissent également très développées. Elles sont localisées de façon privilégiée en pied du talus et dans les horizons les plus perméables du matériau. Elles favorisent fortement la déstructuration du talus par sous-creusement et érosion différentielle.

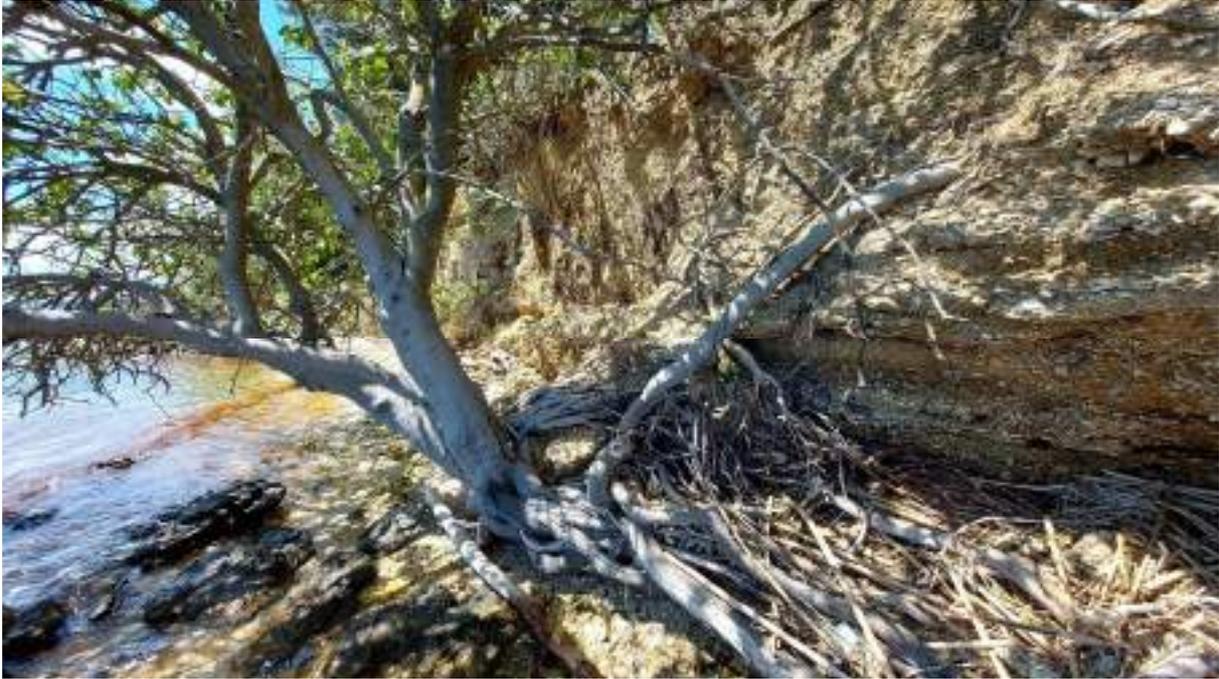
Juste à l'Est de ce grand figuier, le talus est fortement sous-creusé sur plusieurs mètres linéaires.

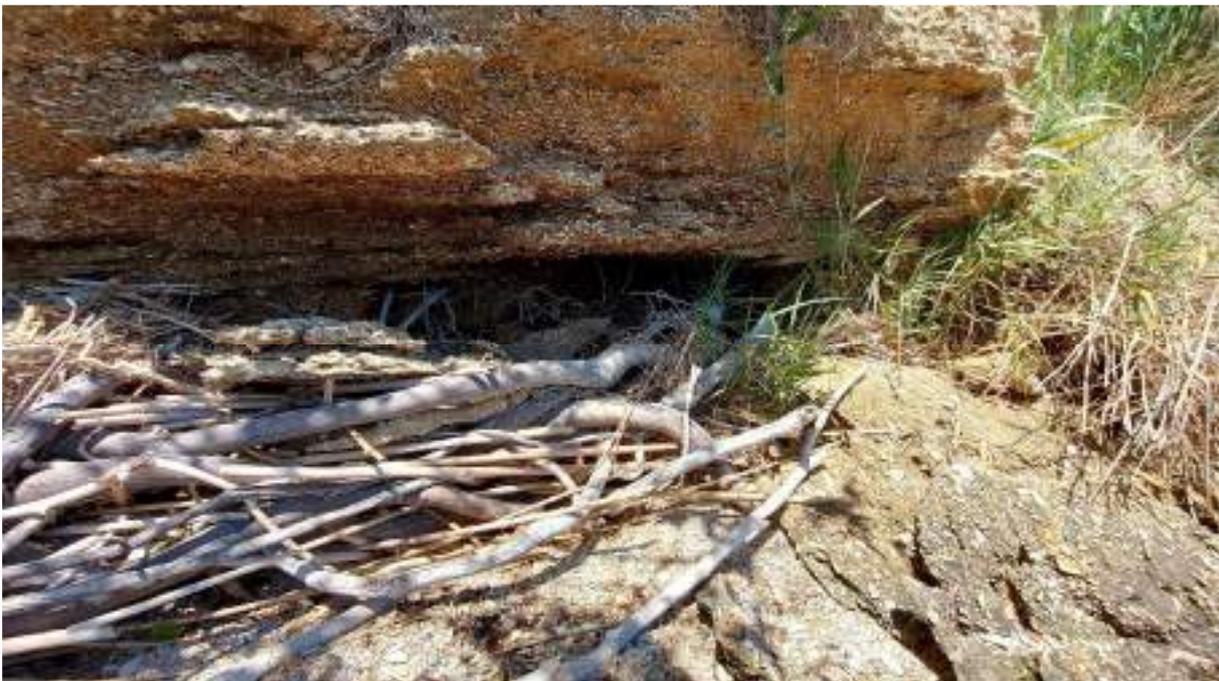
La profondeur de surcreusement atteint plus d'un mètre localement.

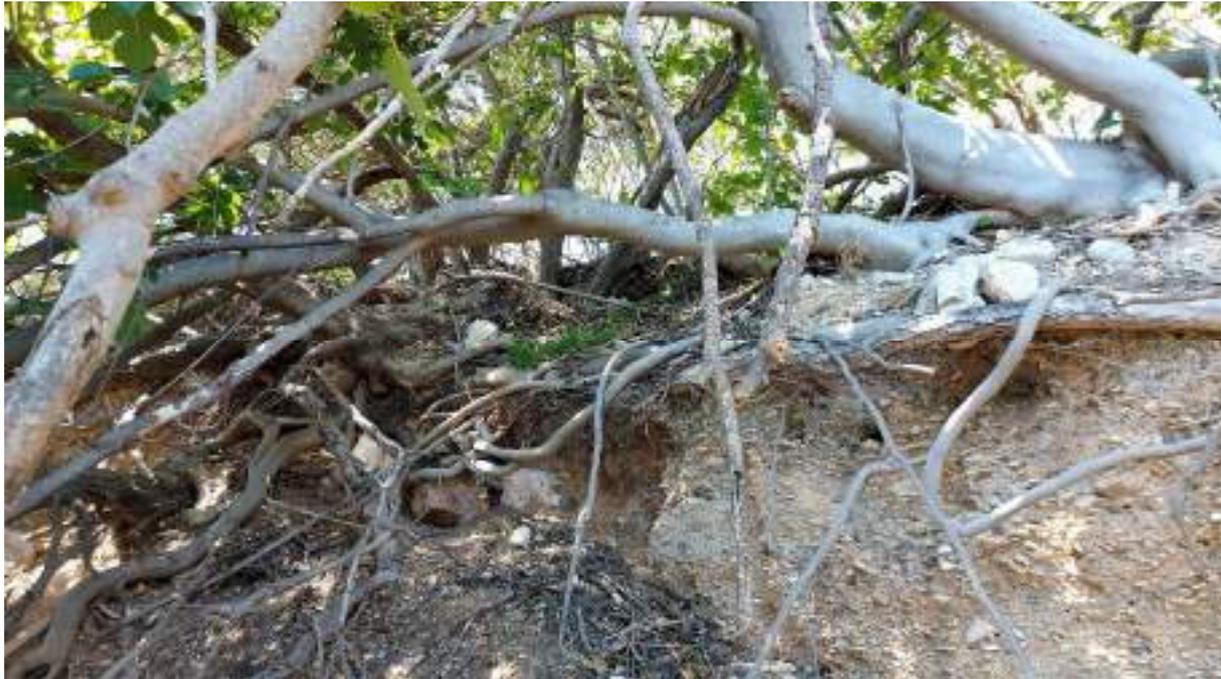
Plus à l'Est, 3 grands figuiers se développent depuis la crête du talus. Leur développement est tel que certaines de ces branches tombent dans l'étang. Ce développement s'accompagne d'une déstructuration mécanique du talus et de sous-creusements importants et nombreux sous les linéaires de racines horizontales. La photo ci-dessus illustre le figuier le plus à l'Ouest des 3.

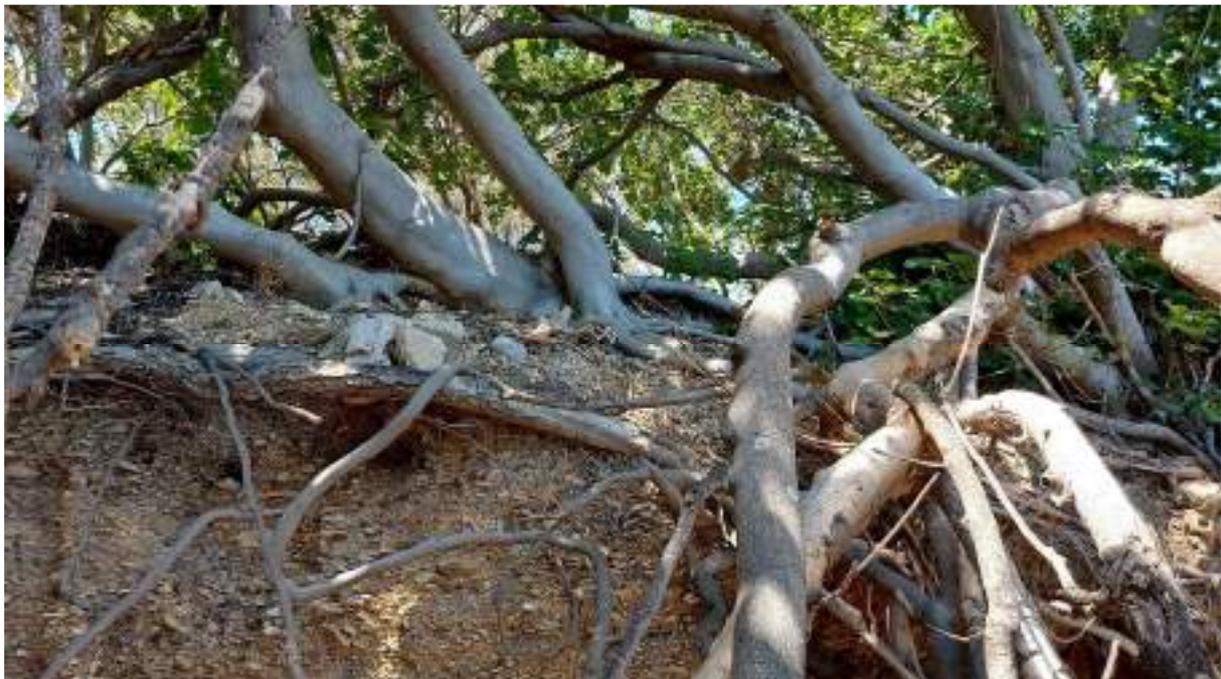
La photo ci-dessus illustre le figuier situé au centre du groupe des 3. Le développement des troncs et des racines est considérable.

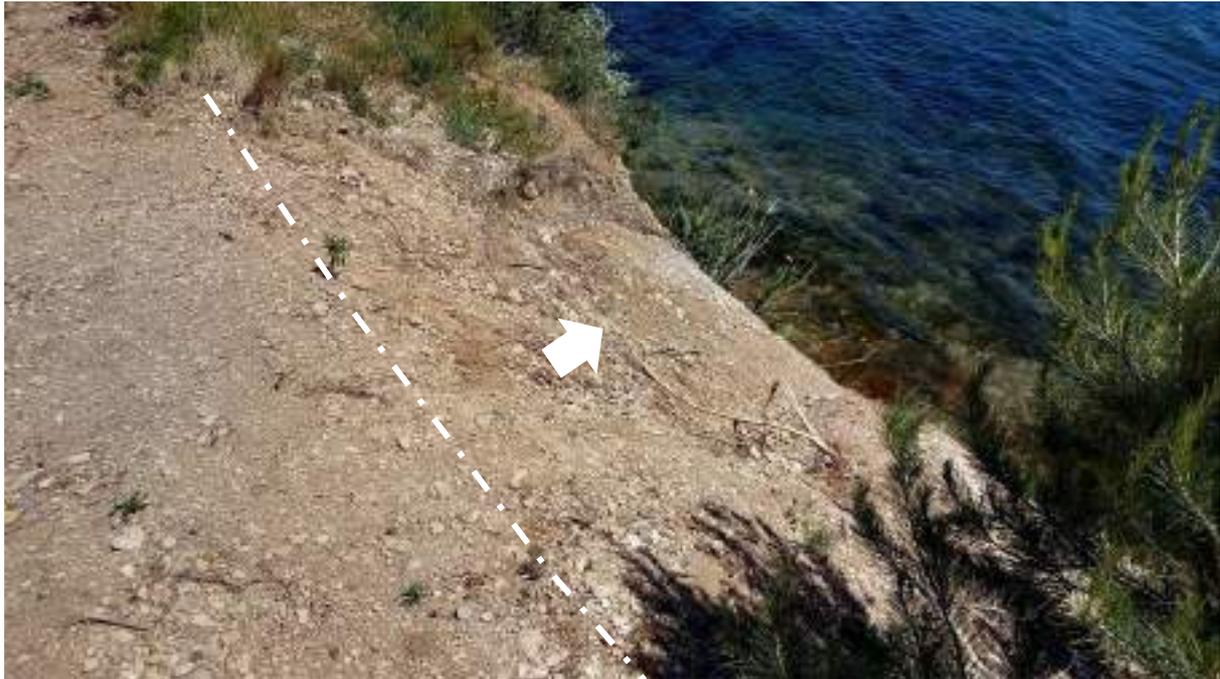
Peu après le grand pin, une autre niche d'arrachement se développe depuis la crête du talus jusqu'à mi-hauteur du talus, sur une hauteur de 3 m environ.

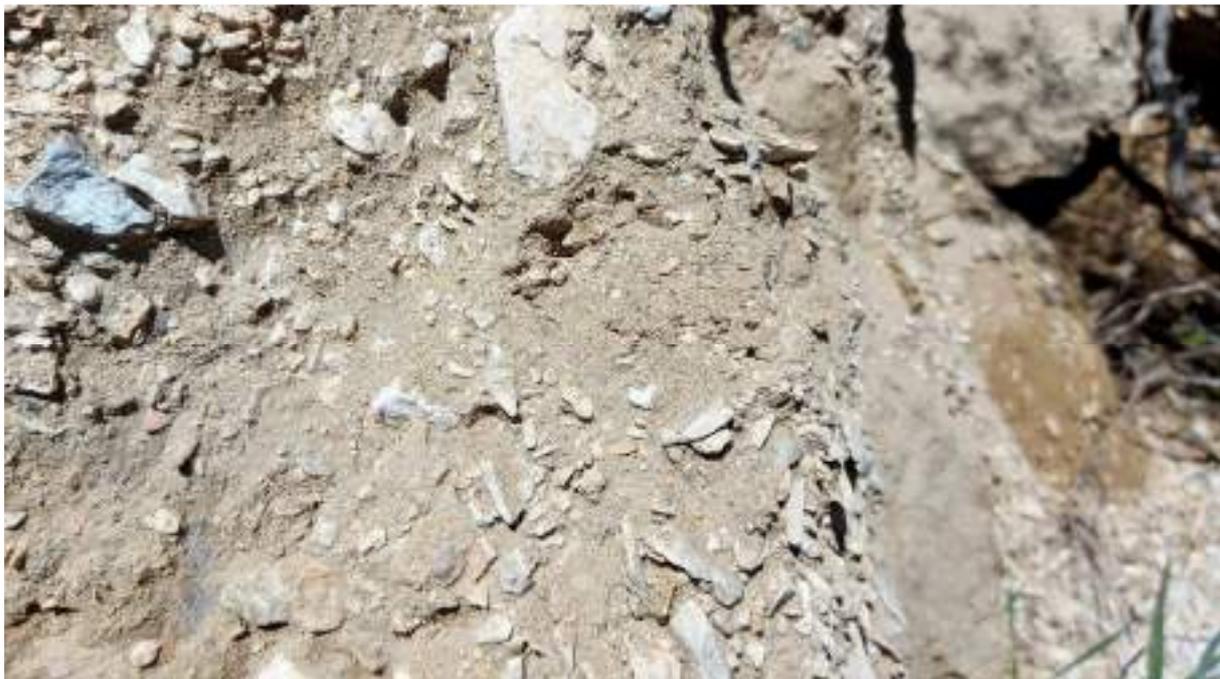
Le talus est constitué d'un matériau de type conglomérat à matrice sablo-limoneuse, à induration variable.

Les niches d'arrachement développées depuis la crête du talus se localisent dans un matériau peu induré.

Les niches d'arrachement développées sur toute la hauteur du talus (jusqu'à 6 m) se localisent dans un matériau plus induré, mais plus fracturé et toujours associé à un arbre.

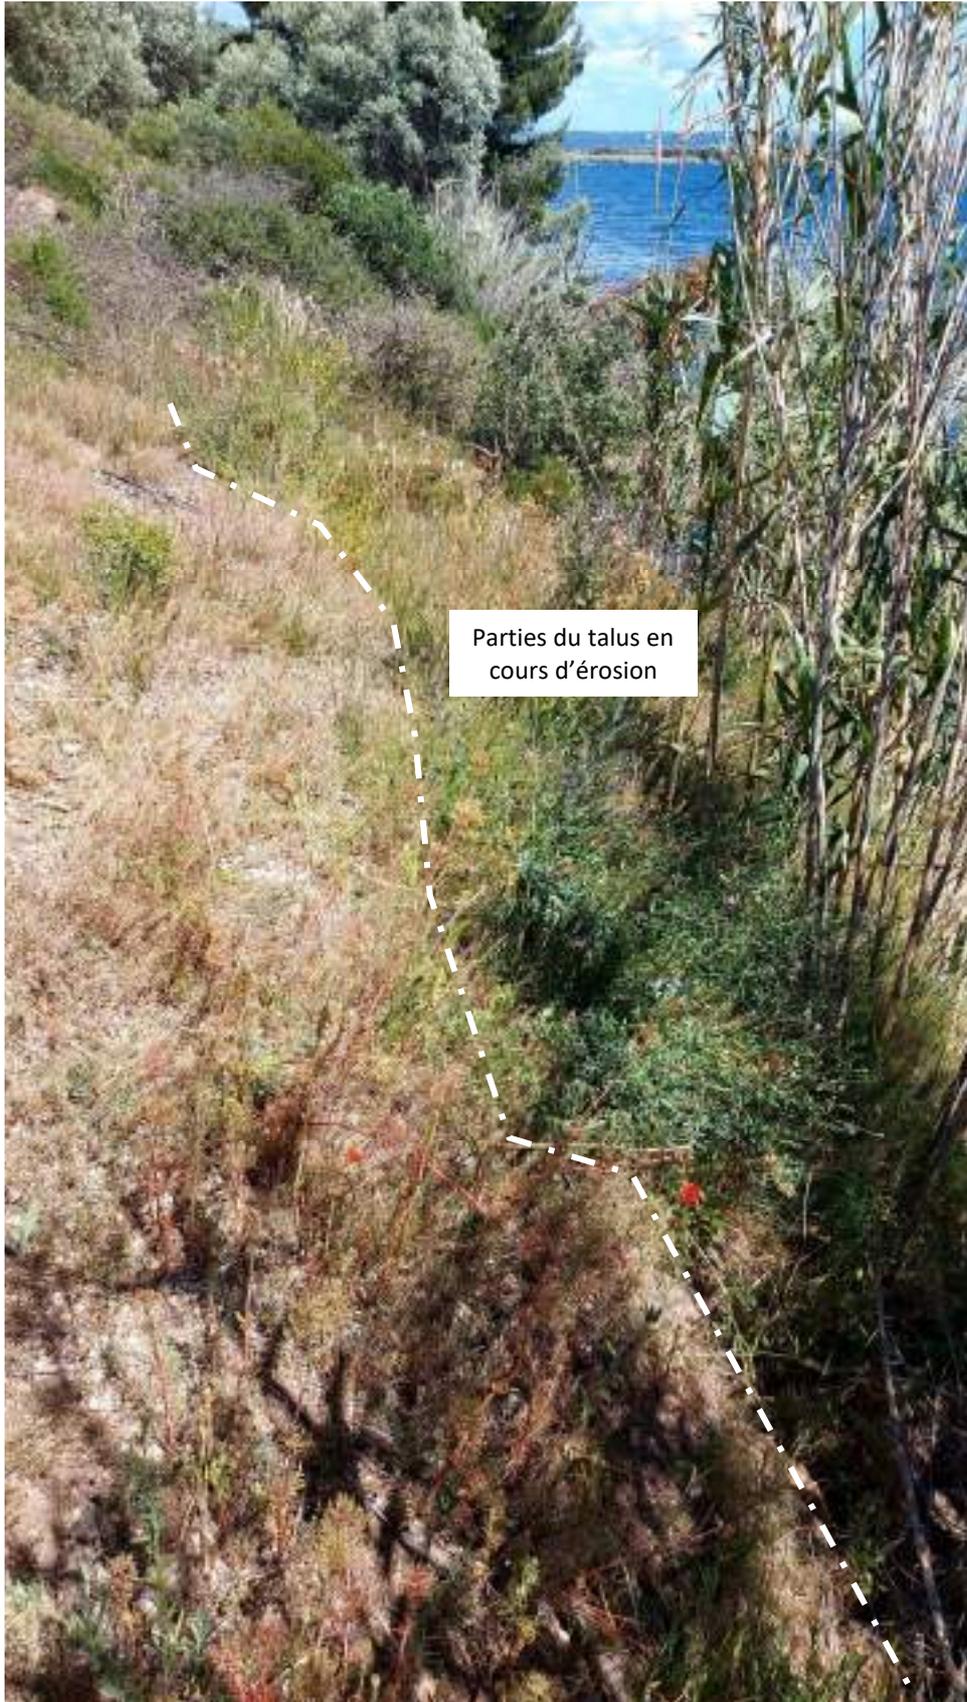
Parties du talus en
cours d'érosion

A proximité immédiate de la propriété de TRANSPORTS SUMA, vers l'Est, l'érosion active du talus est révélée par des vides développés le long d'une zone plus humide, donc plus perméable, de ce talus.

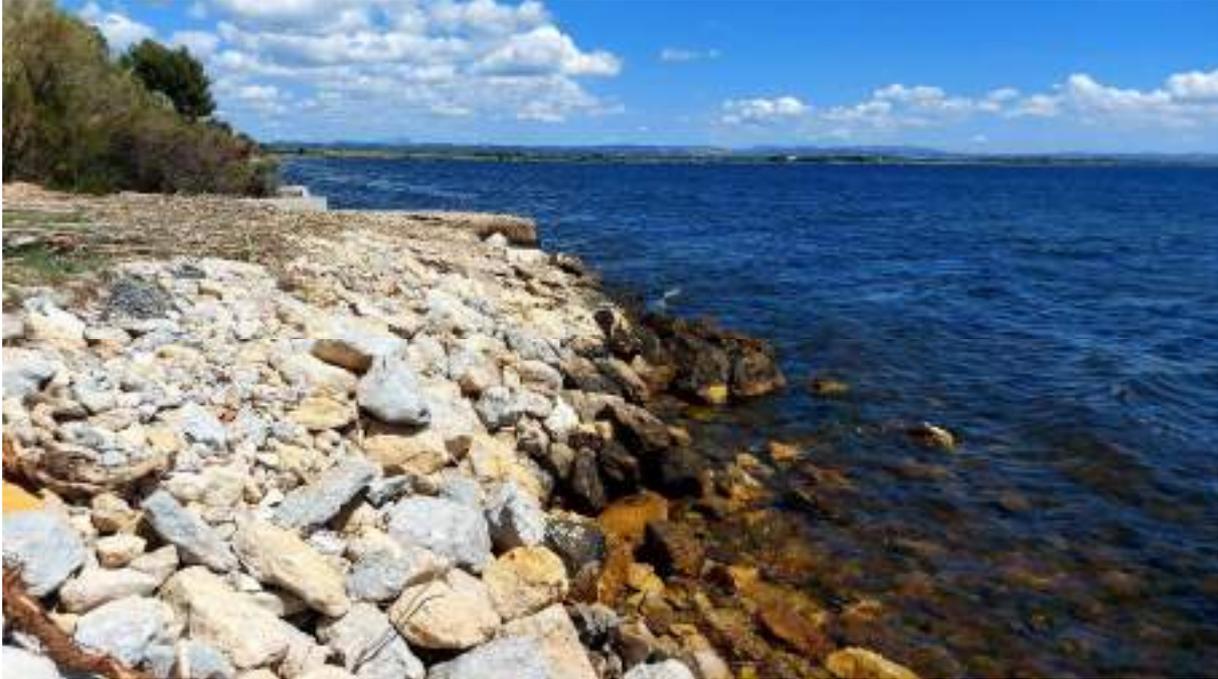
Le talus est actuellement conforté par enrochement immédiatement de part et d'autre de la cale à l'eau.

Sur ces linéaires, le talus est peu haut (1,5 m) et conforté sur toute sa hauteur. Il n'y présente pas de signe d'érosion.

Plus éloignée de part et d'autre de la cale à l'eau, le talus est non conforté et présente des signes d'érosion significative, qu'elle que soit la hauteur de ce talus, qui va de 1 m à l'Ouest de la cale à l'eau, à 6 m à l'Est de la cale à l'eau.

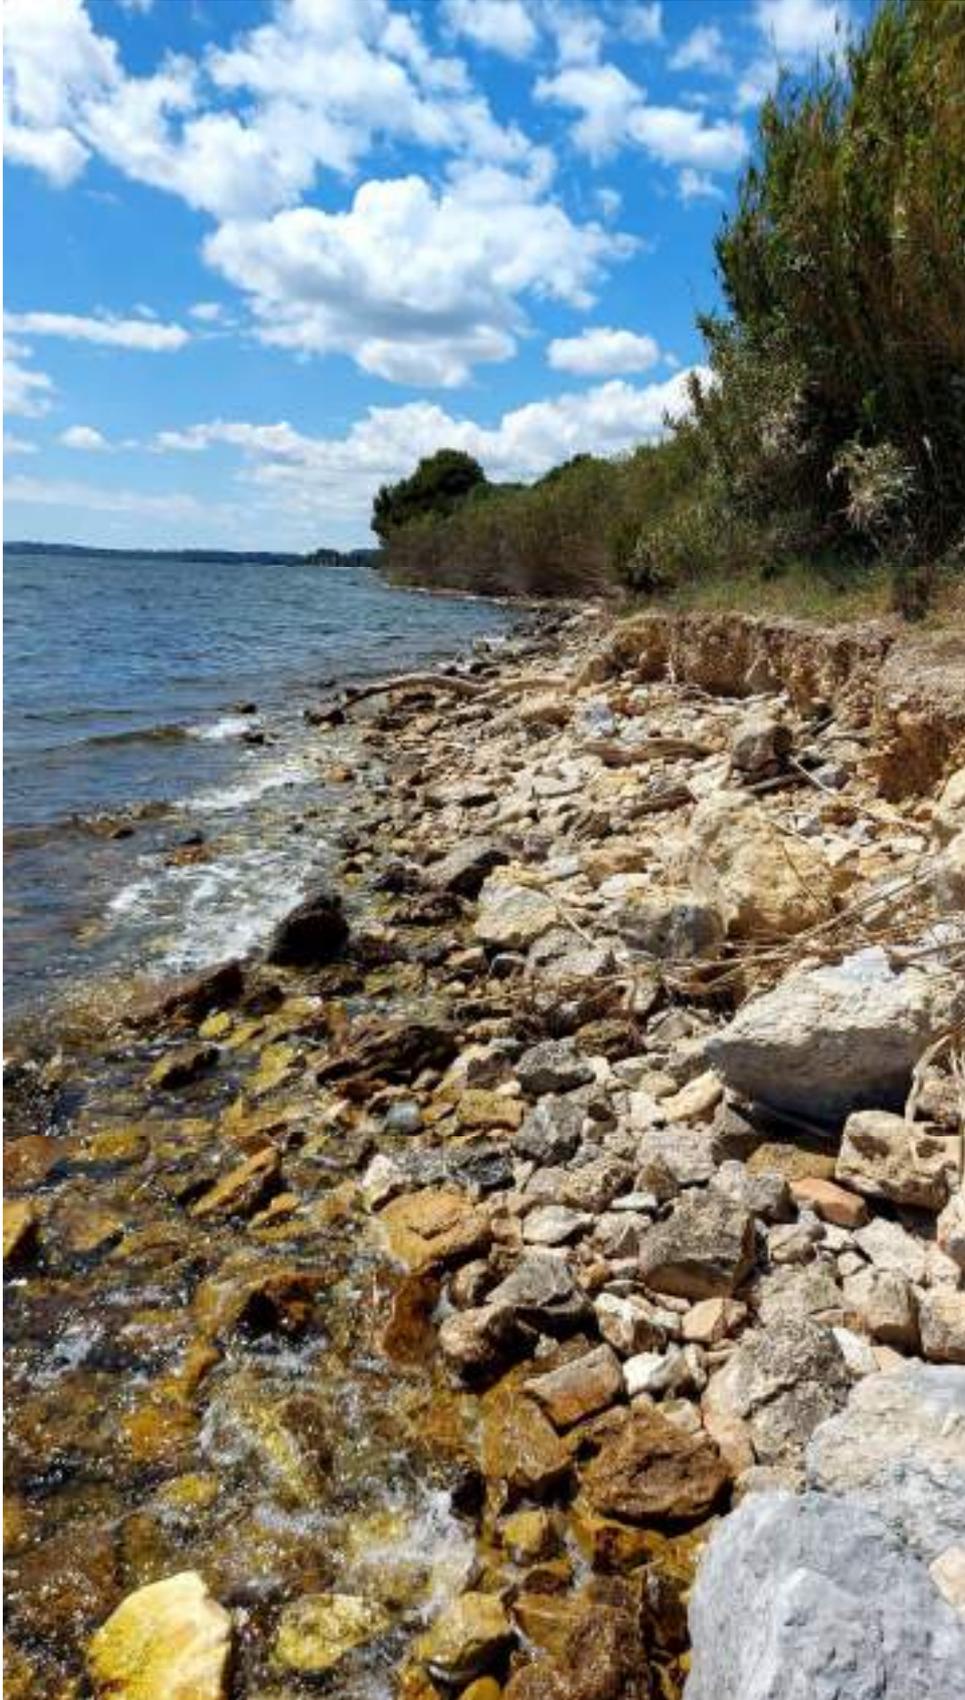
Le talus apparaît érodé à l'Ouest de la cale à l'eau, malgré sa hauteur réduite. La fraîcheur de certaines parties du talus montre que cette érosion est active.

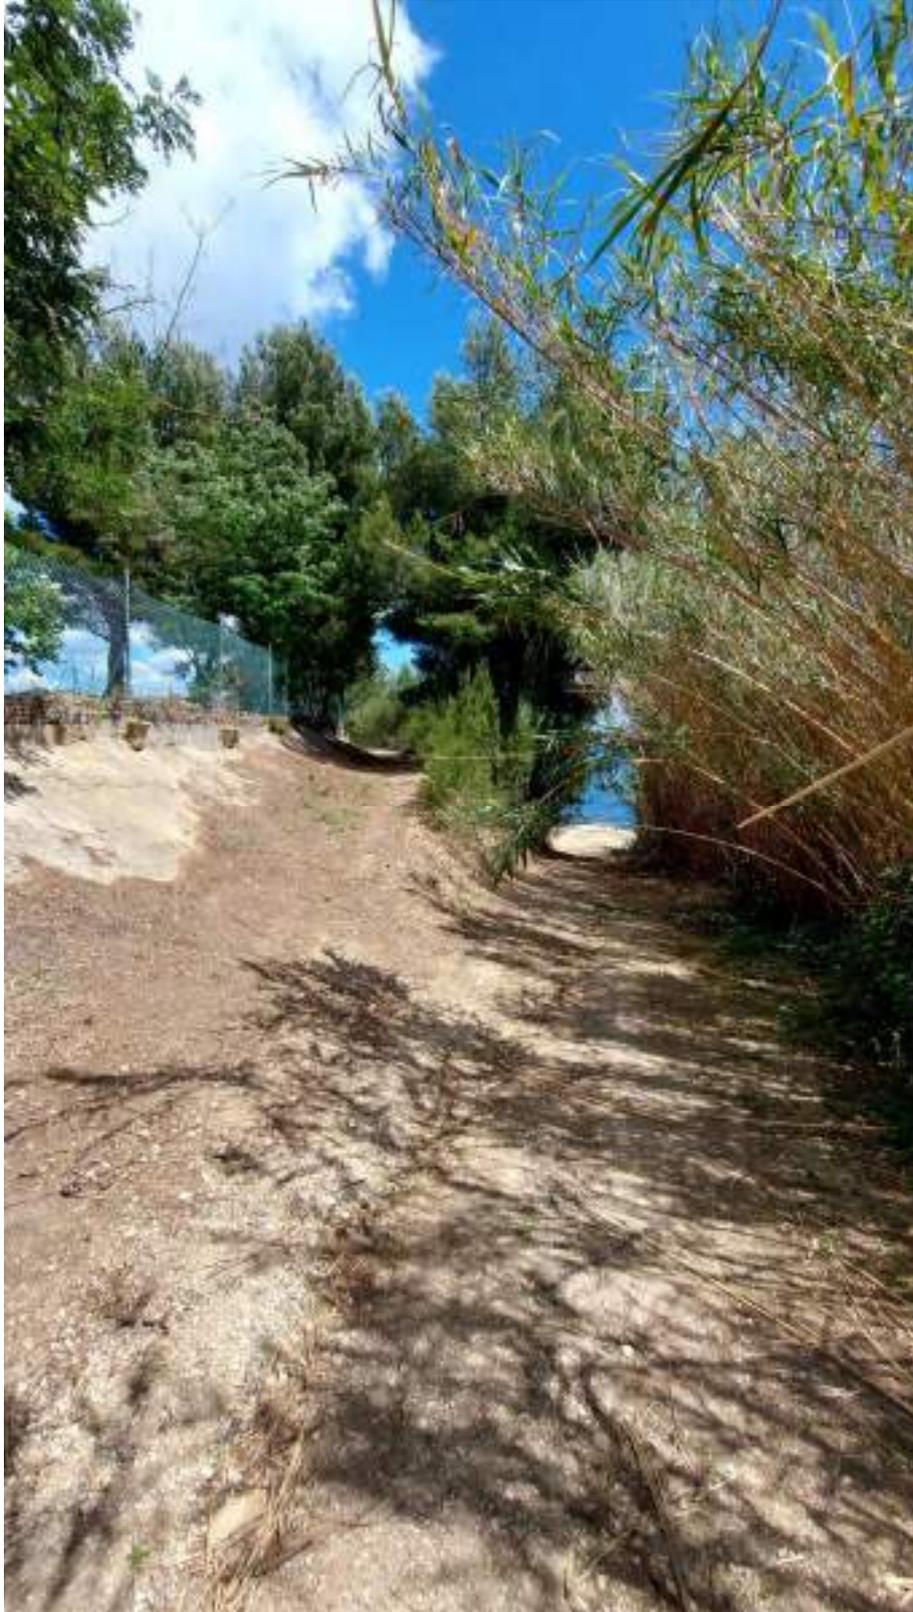
Le site est accessible par le bas à des poids lourds de taille intermédiaire.

Le site est accessible par le haut à des poids lourds de taille réduite.

Le projet nécessitera l'accès au bord de l'étang de Berre
