## **DIAGNOSTIC DE L'ETAT DES MILIEUX SOLS**

### **PRESTATIONS INFOS ET DIAG**

**2020/02057/MARSE/01**

**Boulevard Jean Aicard**

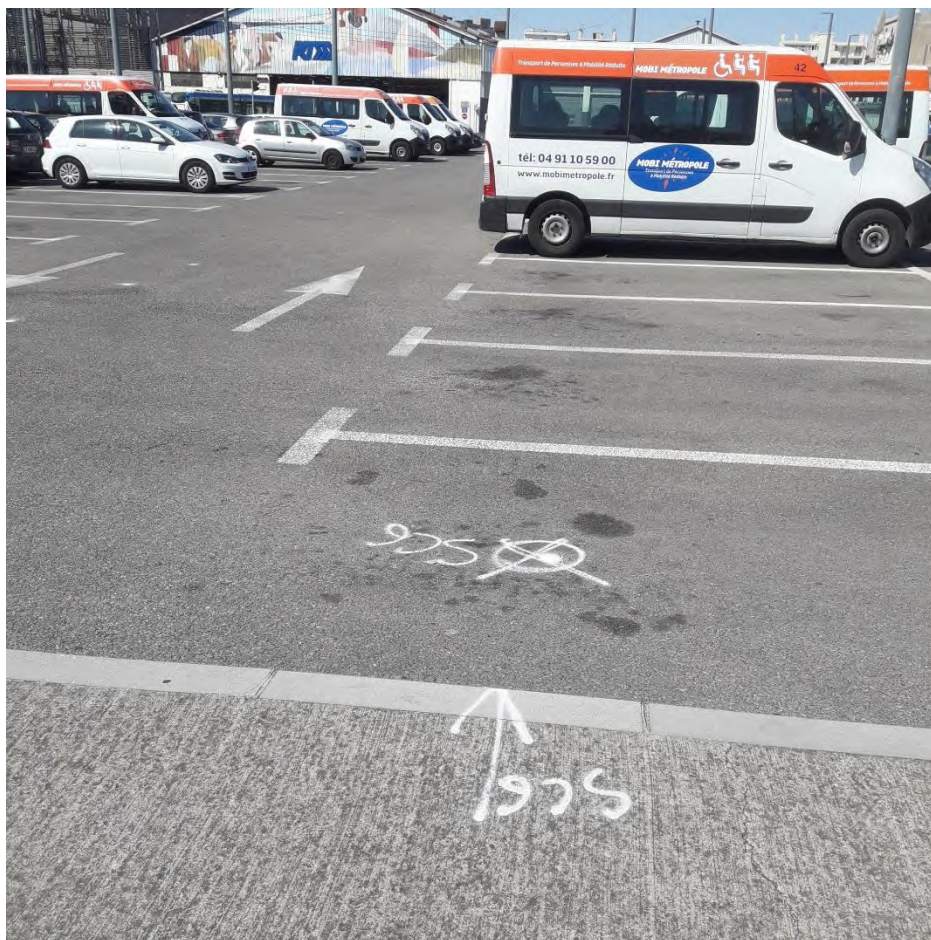
Le terrain est généralement plat mais présente une légère pente en direction du Sud et du Sud-Ouest. Le site est entièrement recouvert d'enrobé en bon état (date de mise en place inconnue) et de béton sur les trottoirs. Le site est actuellement clôturé et surveillé mais reste ouvert aux travailleurs. Des regards d'évacuation des eaux pluviales ont été identifiés au droit du site et les eaux sont collectées à travers un réseau de collecte avant d'être rejetées dans le réseau de collecte de la ville (Rue Saint Pierre) située au Sud de la zone d'étude.

*Photographie du parking du 20 Avril 2020*

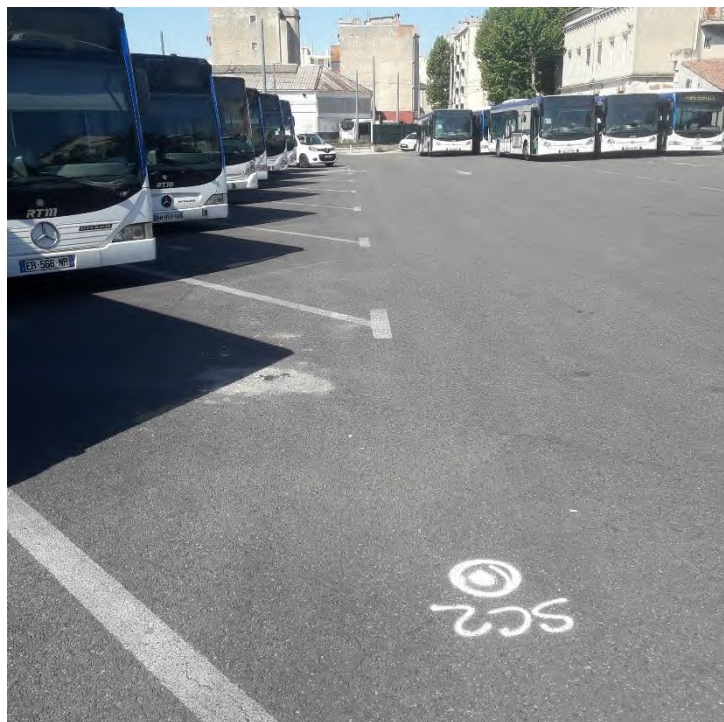
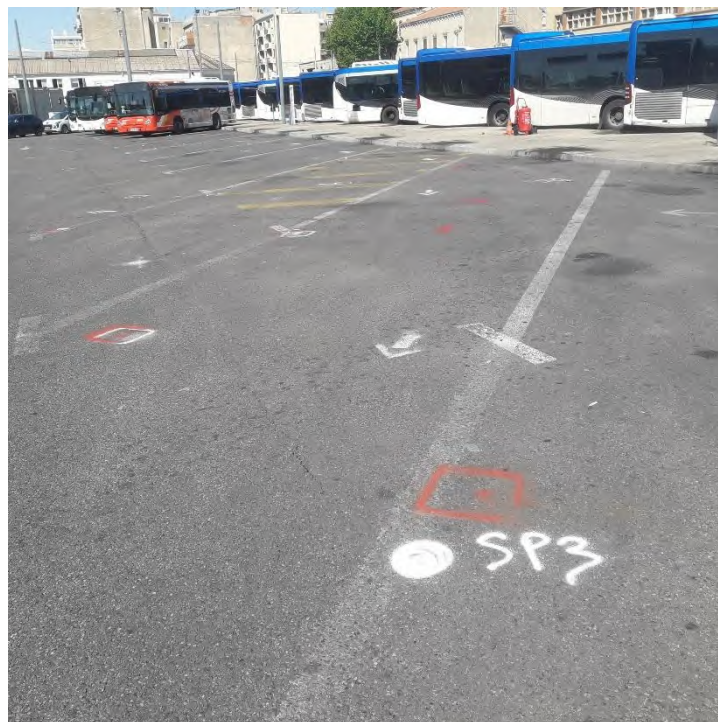
Aucune activité polluante n'a été relevée au droit du site au cours de la visite. Nous n'avons pas relevé d'activité potentiellement polluante ou de traces au sol laissant suspecter une pollution. Toutefois, des traces d'imprégnation d'huiles sont visibles de manière aléatoire sur le site.

*Photographie du parking du 20 Avril 2020*

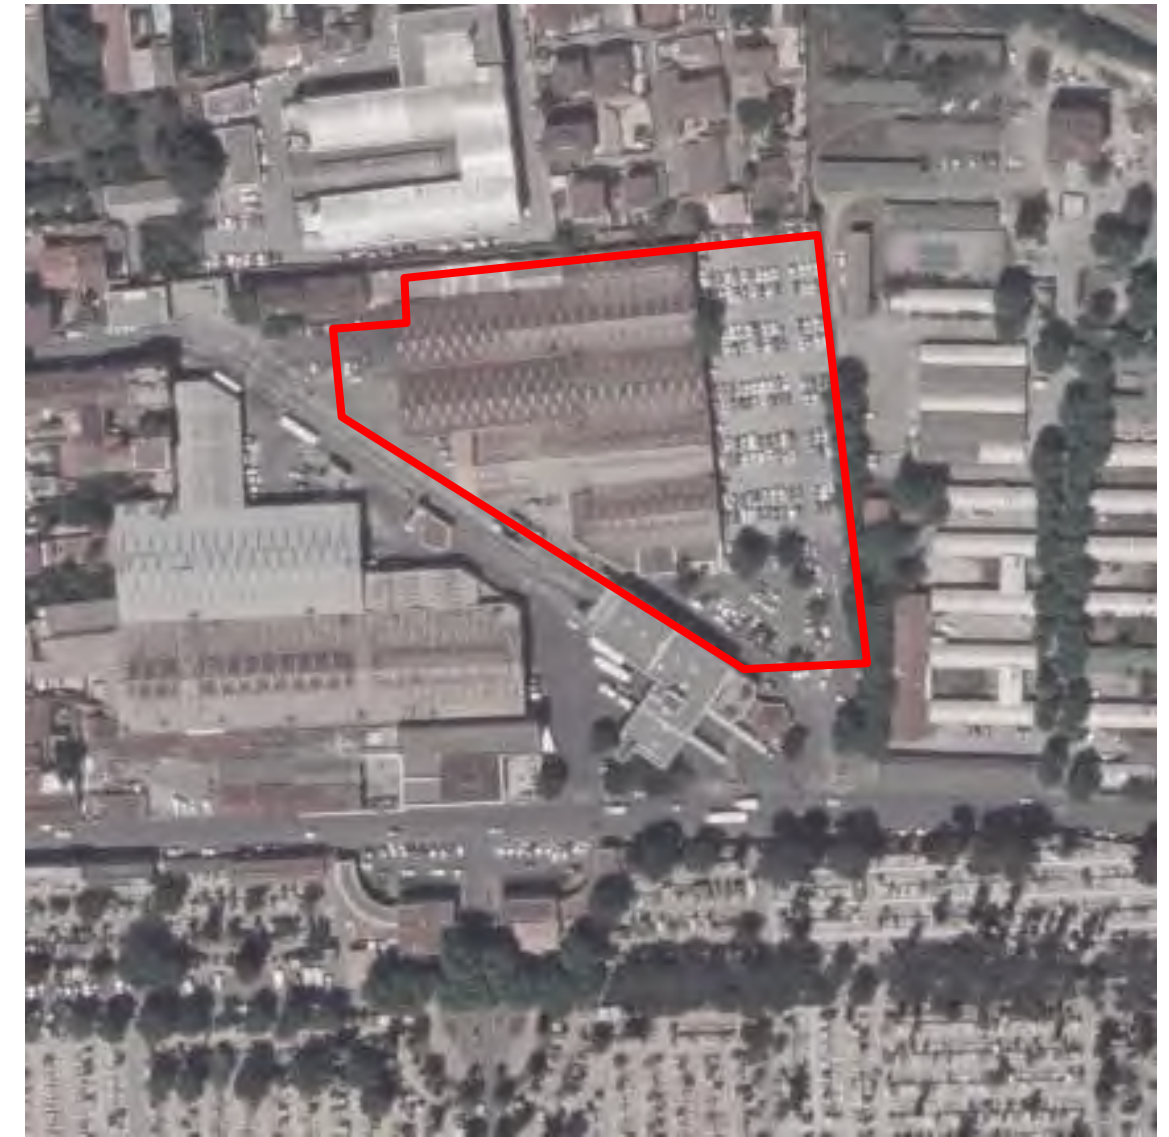
Figure 3 : Photographie aérienne de 2003

- Photo de 1984 à 2003 : Un réaménagement du site a été opéré. Sur les photographies aériennes 1984 à 2003, un nouveau bâtiment est présent en partie Sud du site en lieu et place du rondpoint ;

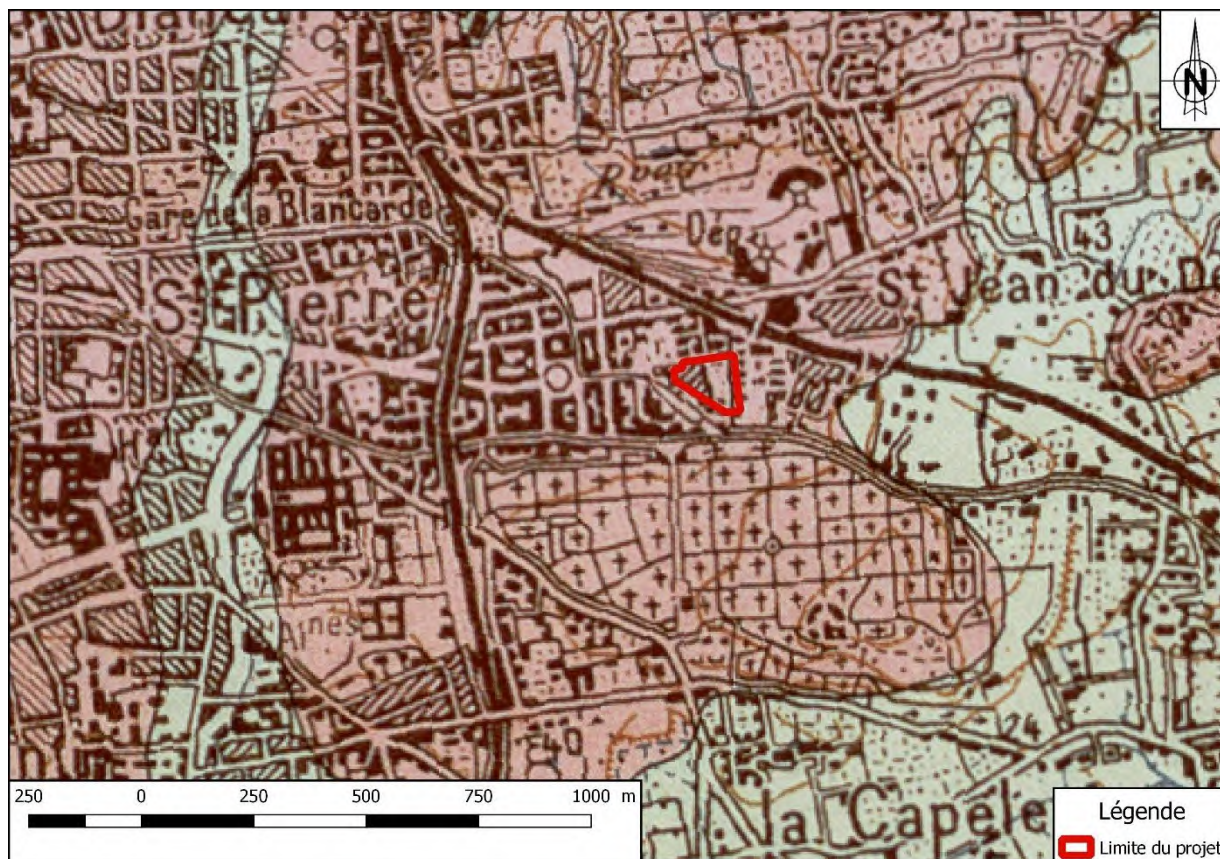
**Figure 5 : Extrait de la carte géologique d'AUBAGNE-MARSEILLE (Source : BRGM)**

D'après la carte géologique (BRGM) de MARSEILLE au 1/50 000ème et notre connaissance du secteur, les formations attendues sont sous des remblais éventuels, les formations du Stampien (Conglomérats, grès, marnes et argiles). Les très nombreux sondages, réalisés dans le sous-sol autour du site, ont mis en évidence sous des remblais, la présence de sable comprimé, de grès suivi de marne.

Compte tenu de l'environnement construit et remblayé du site d'étude, l'épaisseur et la nature des remblais pourront être variables entre les points de sondage.

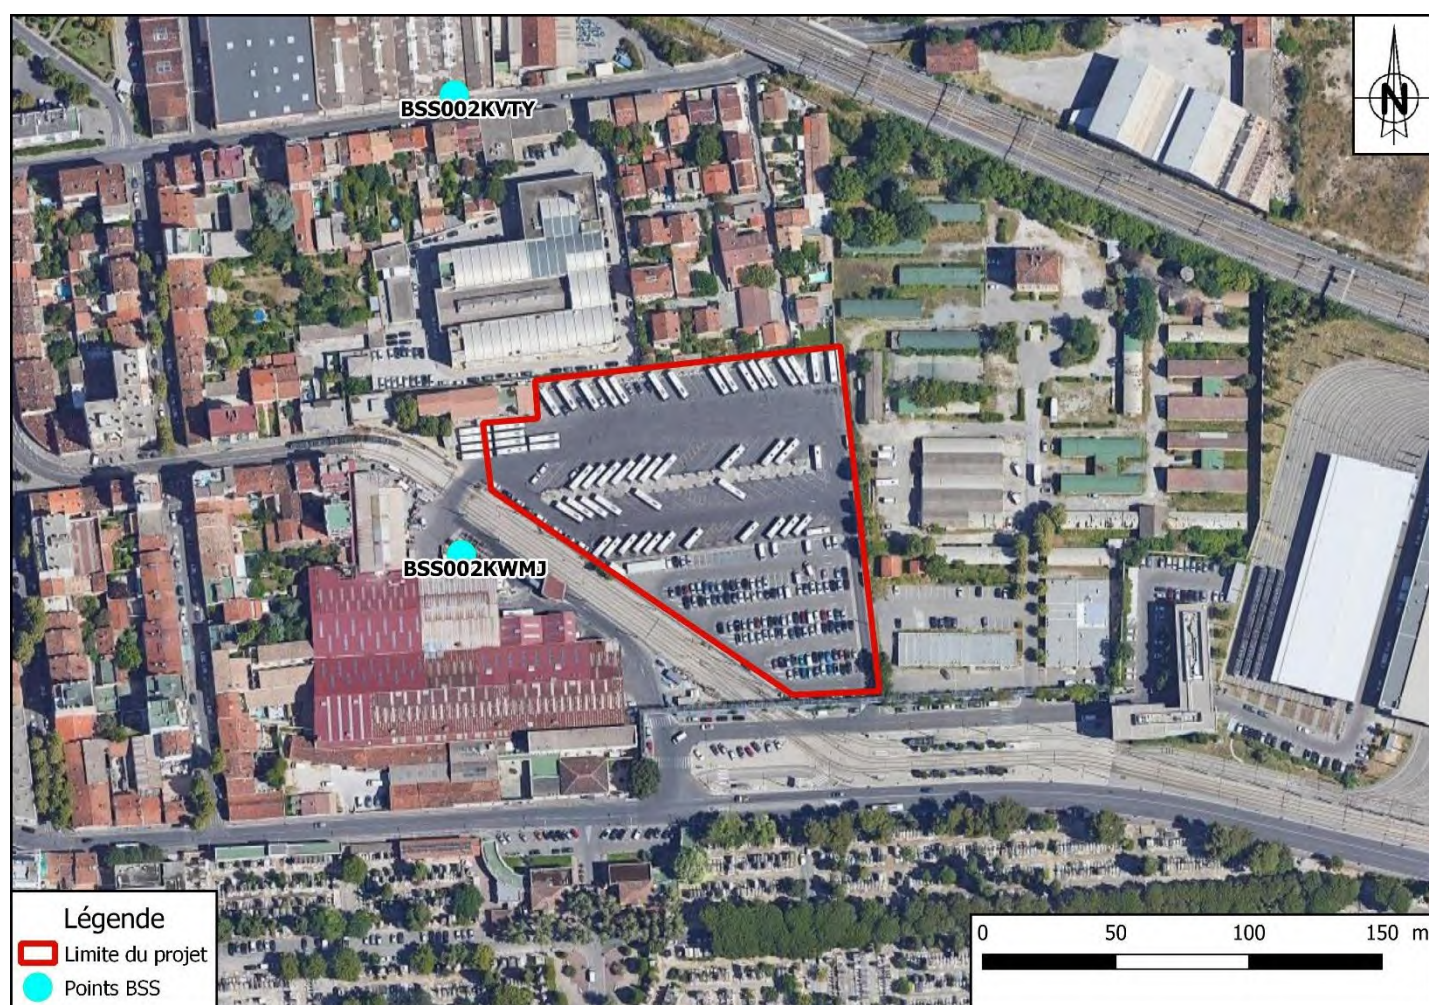
**Figure 6 : Localisation des points BSS à proximité du site d'étude (Extrait Infoterre)**

Au vu de l'usage des différents points BSS recensés à proximité du terrain, à savoir essentiellement des piézomètres, les eaux souterraines ne sont pas considérées comme sensibles.

La localisation des ouvrages référencés à proximité du site d'étude ainsi que leurs principales caractéristiques sont présentées dans la figure et le tableau suivants.

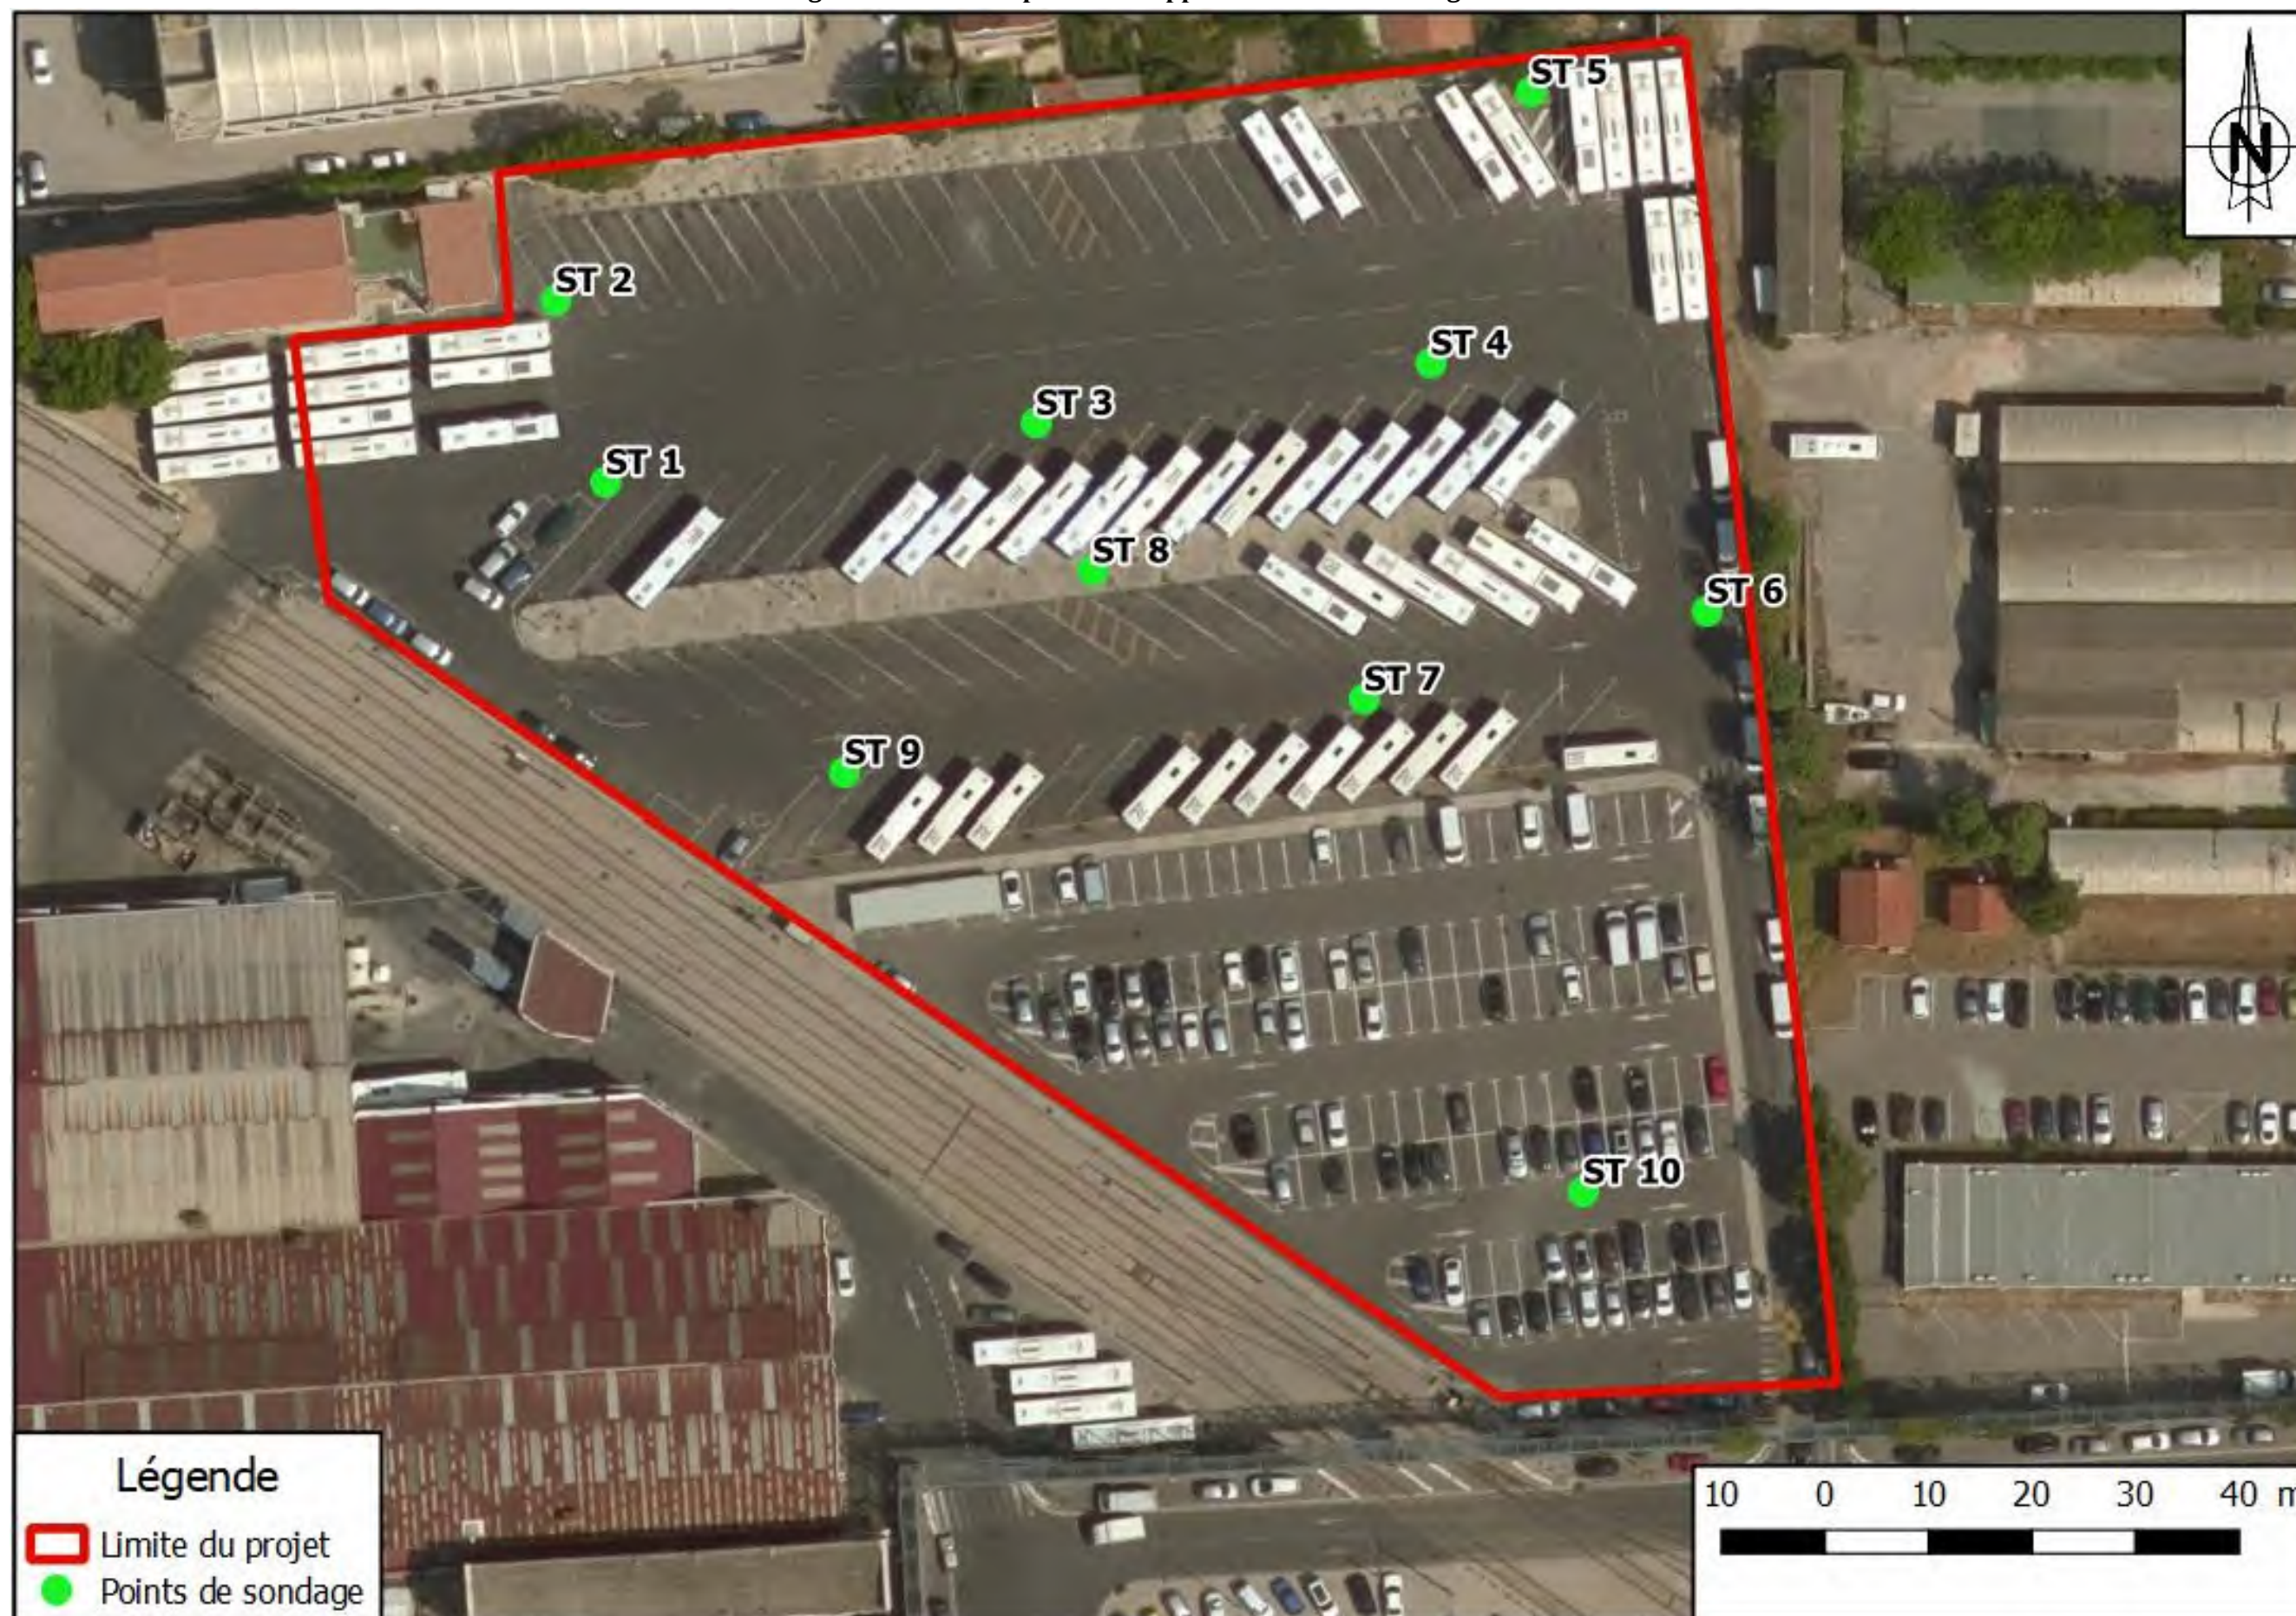
Figure 8 : Plan d'implantation approximative des sondages

La campagne de reconnaissance a permis de mettre en évidence la succession lithologique suivante au droit du site, sous **0,20 m d'enrobé** ou de béton :
