# Diagnostic environnemental d'un terrain localisé avenue des hydravions à Berre- L'Etang (13) en vue de la création d'une plage publique

Diagnostic environnemental – Prestations INFOS et  
DIAG selon NF X31-620-2

RÉFÉRENCE 2023S61-V2

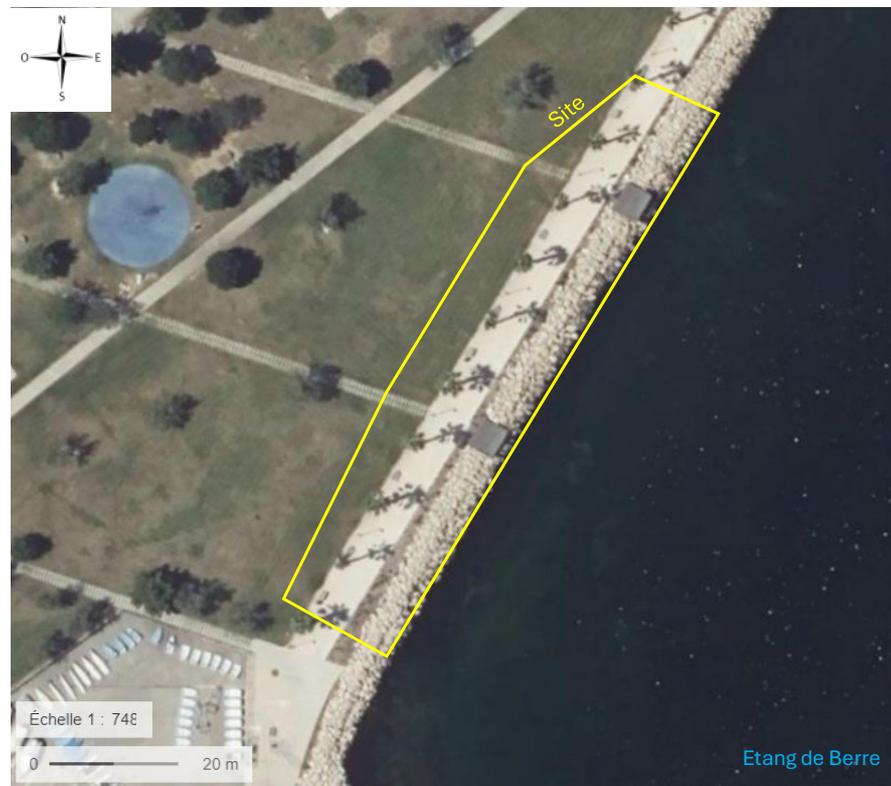
Figure 3 : Vue aérienne du site d'étude (Google Earth)

Le site est en zone urbaine (UA) qui concentre le noyau urbain historique de la commune de Berre-l'Etang et les cœurs des hameaux de Mauran et Saint-Estève. Le taux d'occupation du sol est élevé (supérieur à 80%).

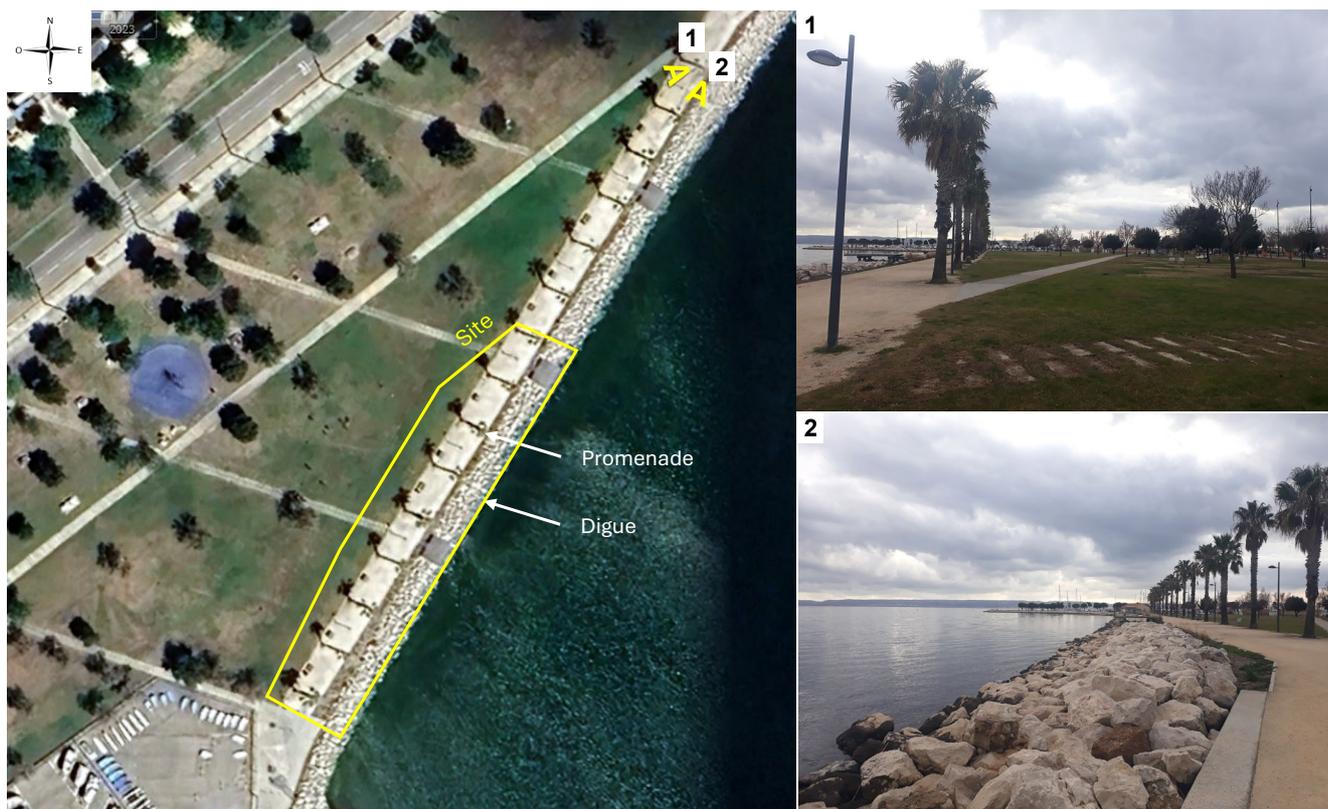
Figure 5 : Vue d'ensemble depuis le nord-ouest

- Le site n'est pas clos et il est libre d'accès aux promeneurs et aux cyclistes. Il n'est pas accessible aux véhicules non autorisés (présence de barrières et de plots métalliques).
- Il ne possède aucun bâtiment, ni infrastructures.
- Le terrain est enherbé (végétation rase).
- Aucun déchet n'est visible en surface.

- Un chemin stabilisé de promenade longe les berges en enrochement de l'étang de Berre.

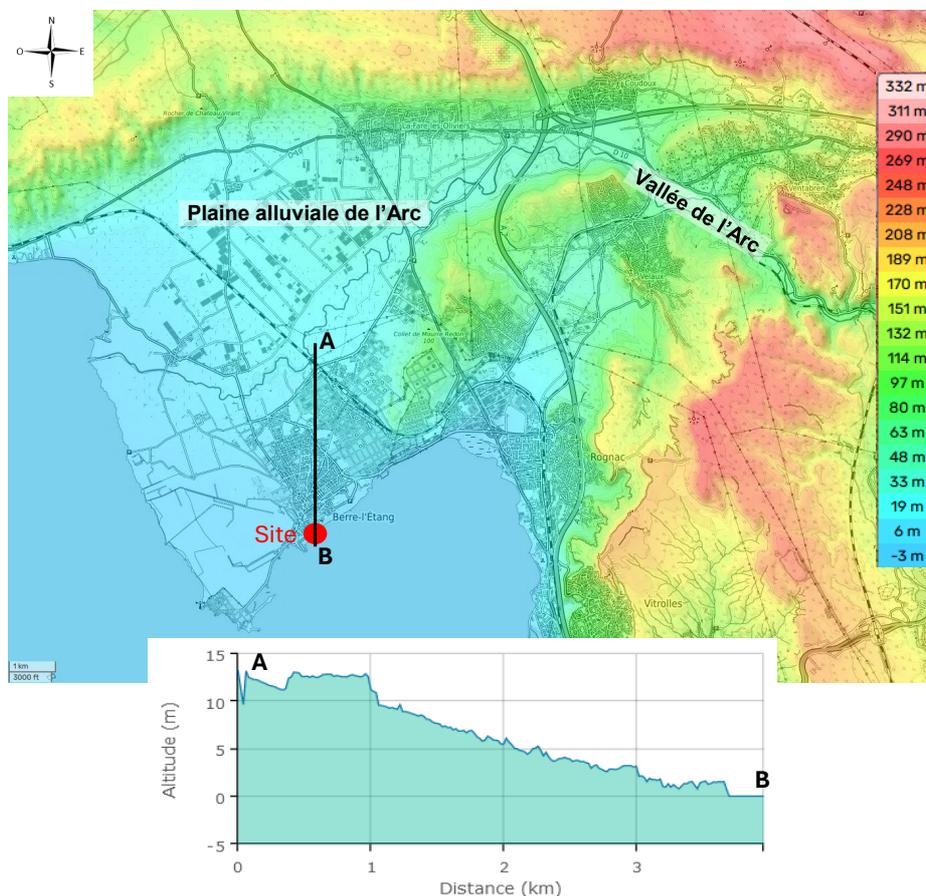
Figure 6 : Topographie du secteur d'étude

La parcelle d'étude est plane. Son altitude est d'ordre de 1,5 mNGF. Elle se situe dans la partie basse de la plaine alluviale de l'Arc. Le profil topographique depuis l'Arc, à environ 4 km au nord, jusqu'au site d'étude indique une pente négative moyenne de 1 %.

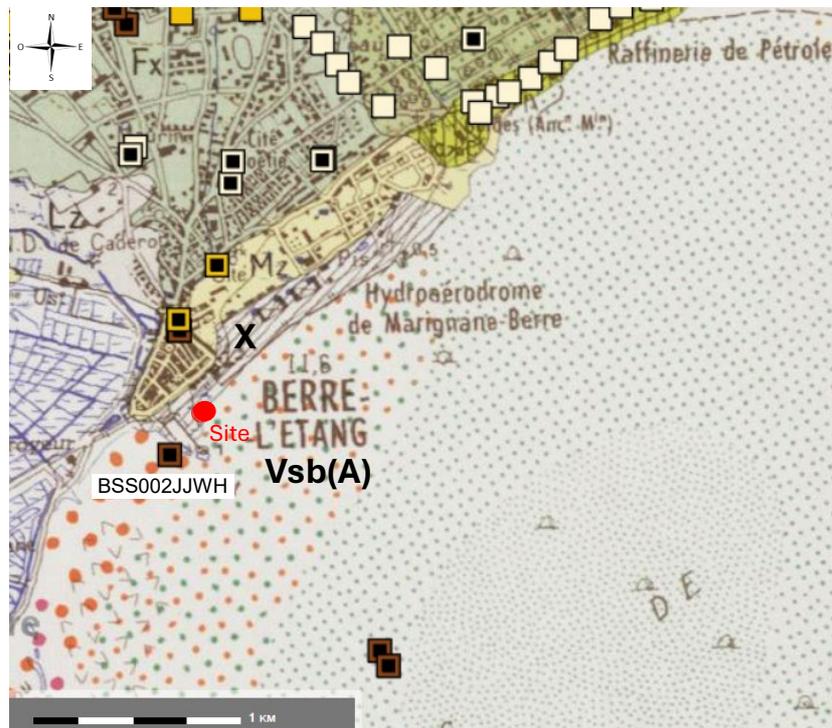
Figure 7 : Extrait de la carte géologique au 1/50 000 de la feuille n° 1020 de Martigues (Infoterre)

Dans le secteur d'étude, on retrouve majoritairement des alluvions fluviales et des dépôts marins, ainsi que des remblais anthropiques (notés X), qui ont permis de gagner de la surface terrestre sur l'étang (voir § 6.3.2).

Au droit du site, la carte géologique de Martigues fait état de la présence de dépôts anthropiques. Il s'agit de morts-terrains (lignite de la Fare, carrières diverses...) ou de remblais à usage de génie civil (autoroutes, piste d'envol de Marignane...). L'épaisseur des remblais n'est pas précisée dans la notice géologique, mais au regard de la topographique du secteur, il est probable que leur épaisseur soit de quelques mètres tout au plus.

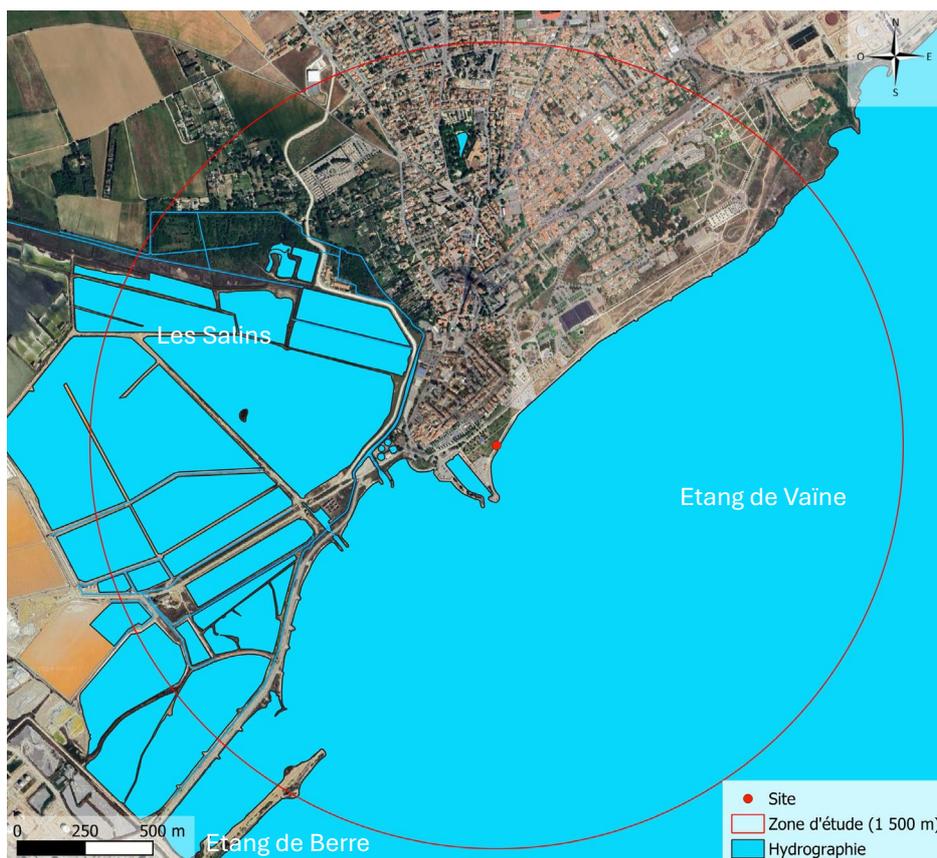
Figure 9 : Réseau hydrographique dans la zone d'étude

**La vulnérabilité de l'étang de Vaïne (partie est de l'étang de Berre) est considérée comme forte en cas de pollution au droit du site.**

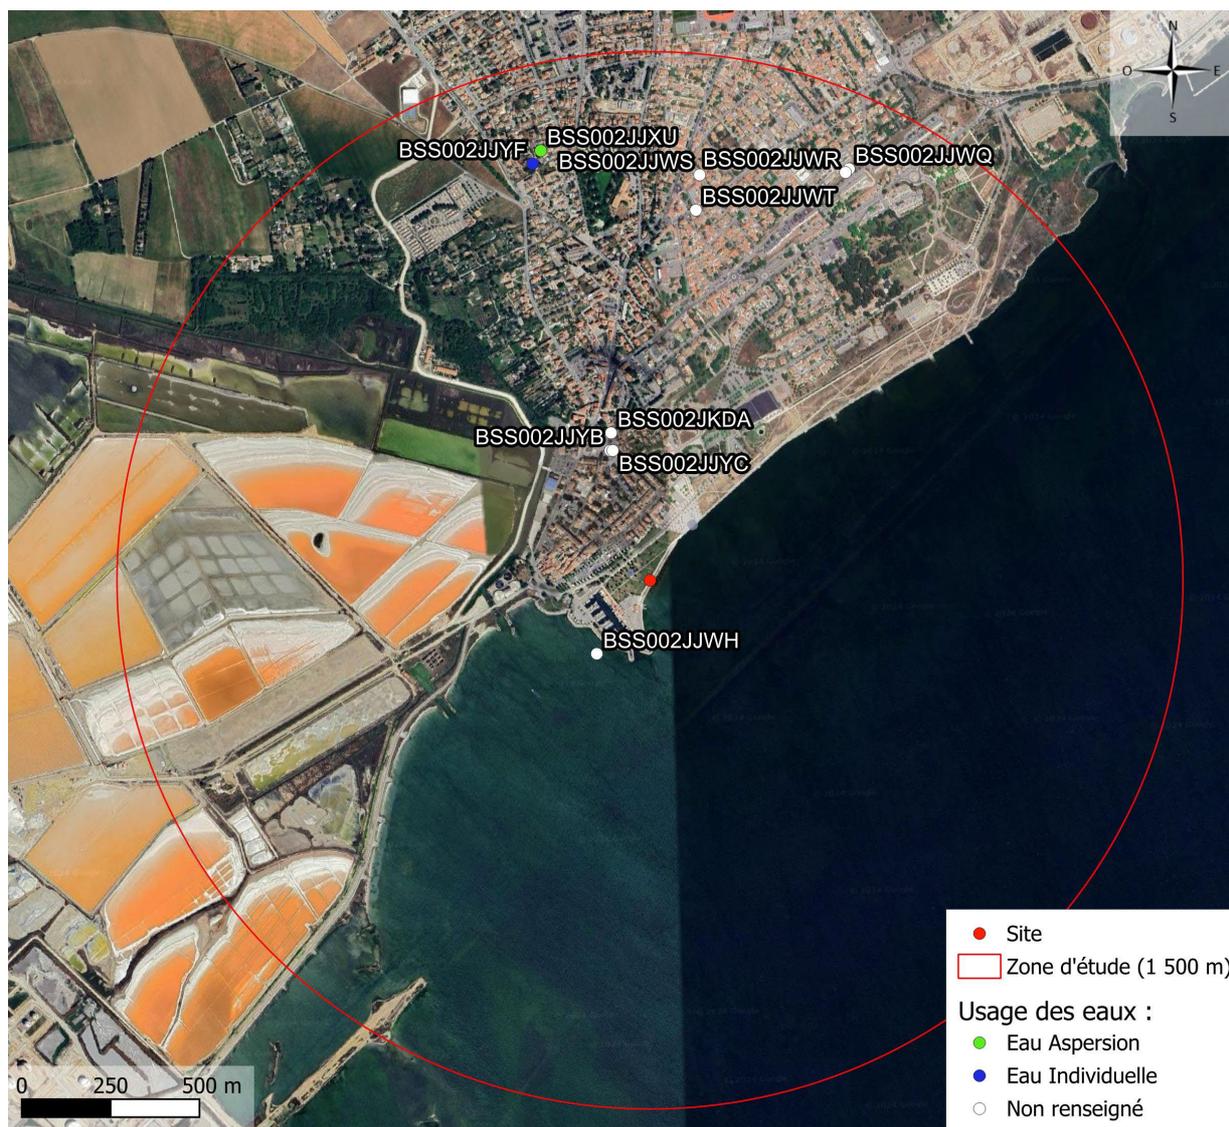
Figure 10 : Localisation des ouvrages exploitant la nappe dans la zone d'étude (Infoterre, ADES, BSS)

Tous les ouvrages répertoriés exploitent la nappe alluviale. Aucun n'est donc jugé vulnérable.

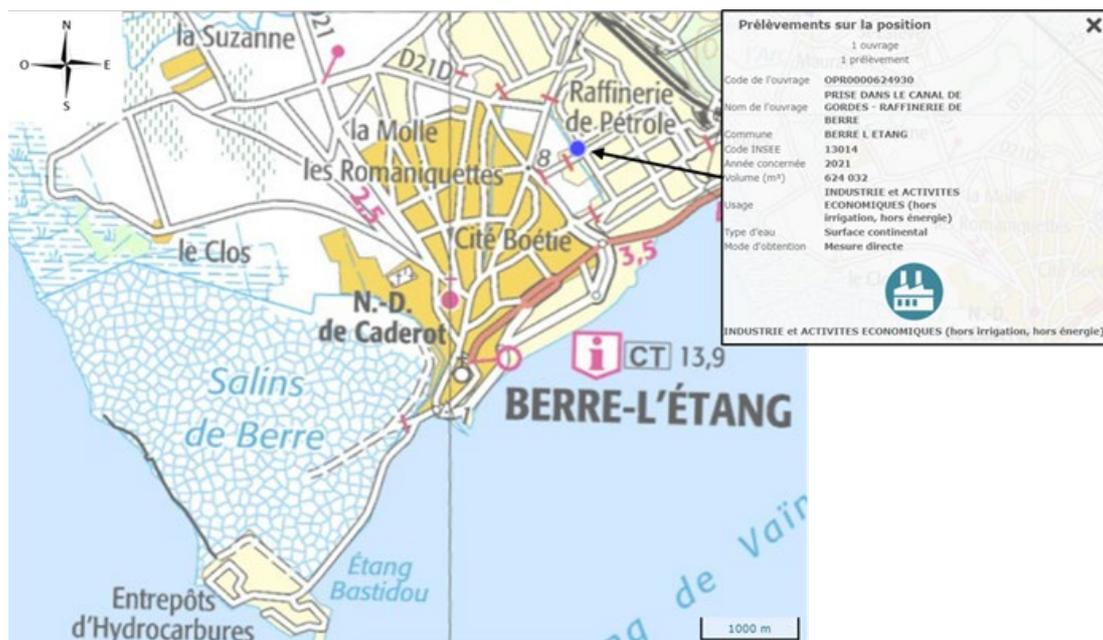
Figure 11 : Prélèvements des eaux de surface dans la zone d'étude (BNPE)

Un seul ouvrage est répertorié dans la BNPE pour un usage industriel des eaux de surface (sur le site de la raffinerie) localisé en amont hydraulique du site. Cette prise d'eau n'est pas vulnérable.

Seul un usage industriel (peu sensible) des eaux de surface est identifiée en amont hydraulique du site. Des usages sensibles des eaux de l'étang (pêche professionnelle et usages récréatifs) sont avérés.

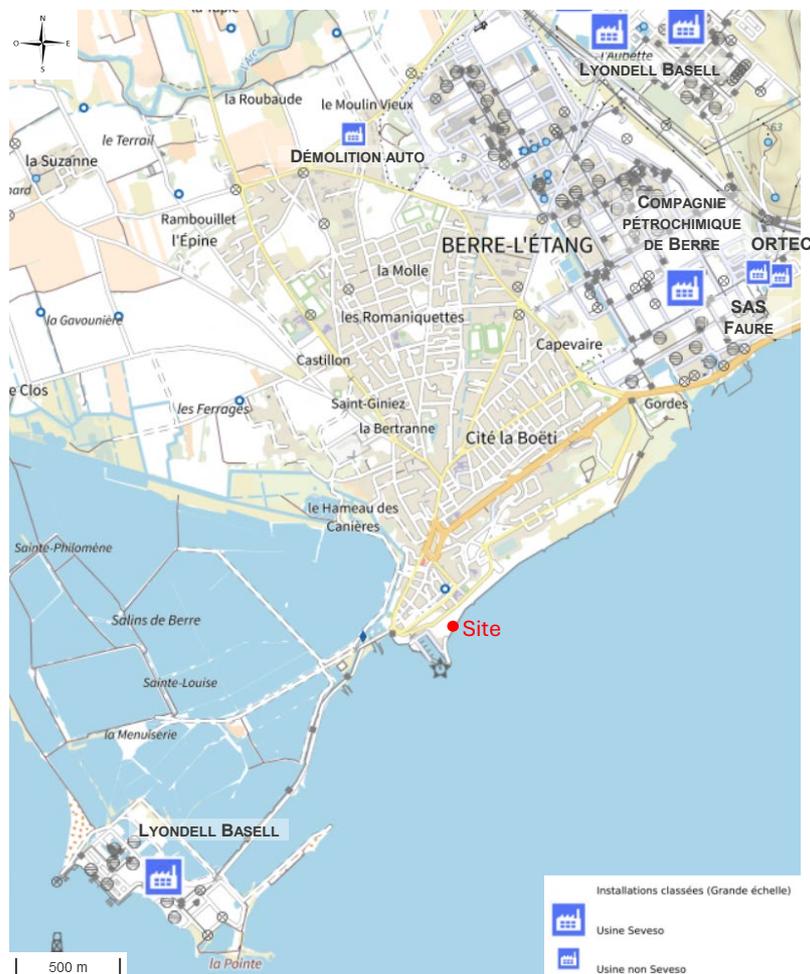
Figure 16 : Localisation des ICPE dans la zone d'étude (GEORISQUES)

Comme évoqué au § 6.1 les bases de données relatives aux sites et sols (potentiellement) pollués confirment l'intense activité industrielle historique et le passif environnemental important de certains sites, non loin de la zone d'étude. Un impact notable direct de ces sites sur les sols ou les eaux souterraine de la parcelle d'étude est peu probable. Toutefois et comme évoqué au § 6.1 ces sites ont eu une incidence notable sur la qualité des sédiments de l'étang de Berre. Considérant que la parcelle étudiée est une zone gagnée sur l'étang par remblaiement (cf. § 6.3.2) une incidence indirecte de ces pollutions sur le site étudié reste possible.

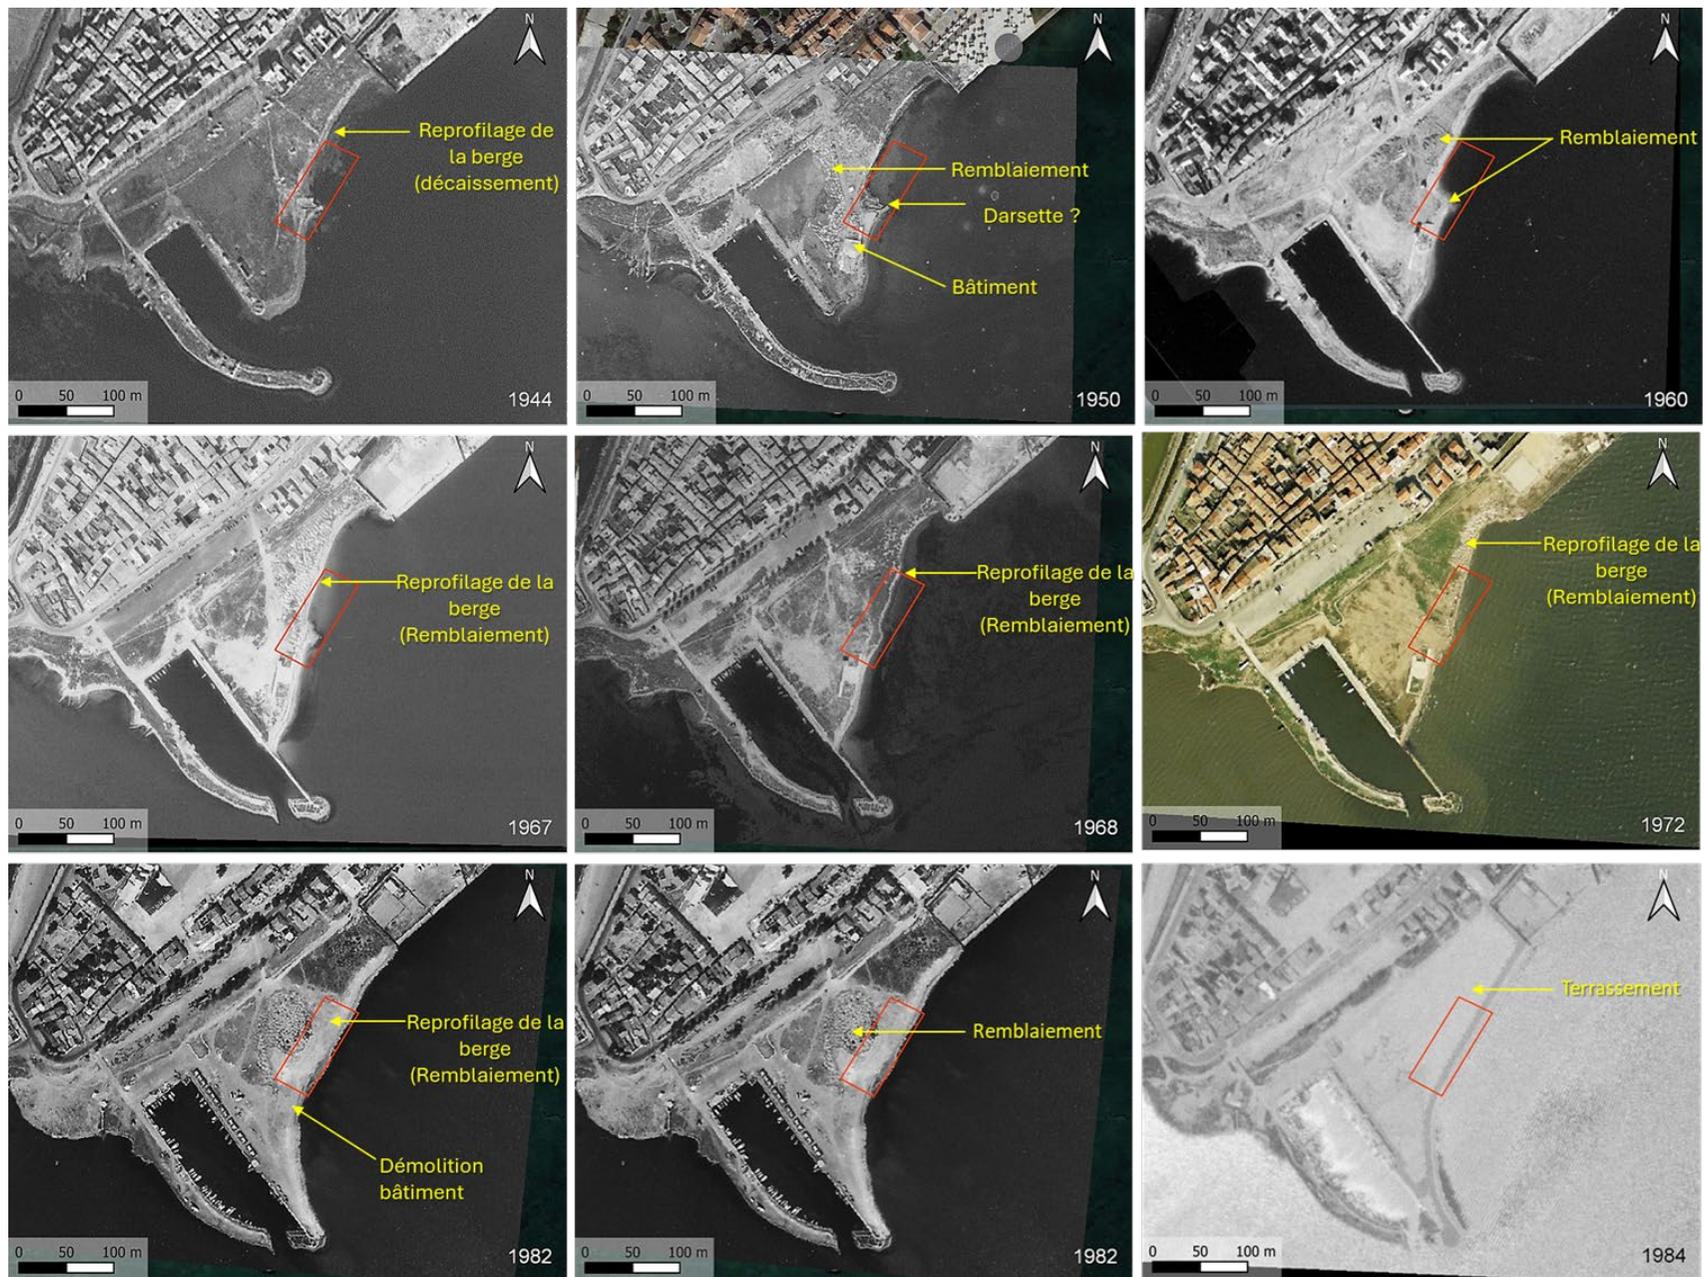
Figure 18 : Evolution du site d'étude entre 1944 et 1984

Enfin, en 1984, la parcelle est remblayée une dernière fois.

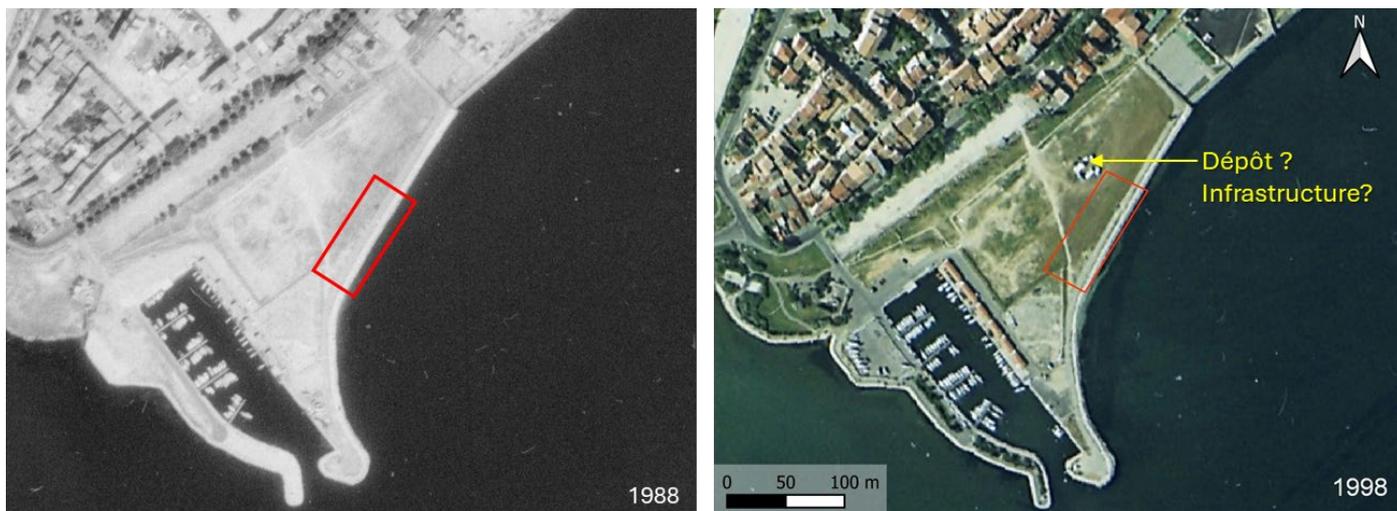
Figure 19 : Le site d'étude et son proche environnement en 1988 et 1998

Sur cette période aucun changement n'est observé. On observe toutefois des dépôts ou aménagements ponctuels (voir image de 1998).

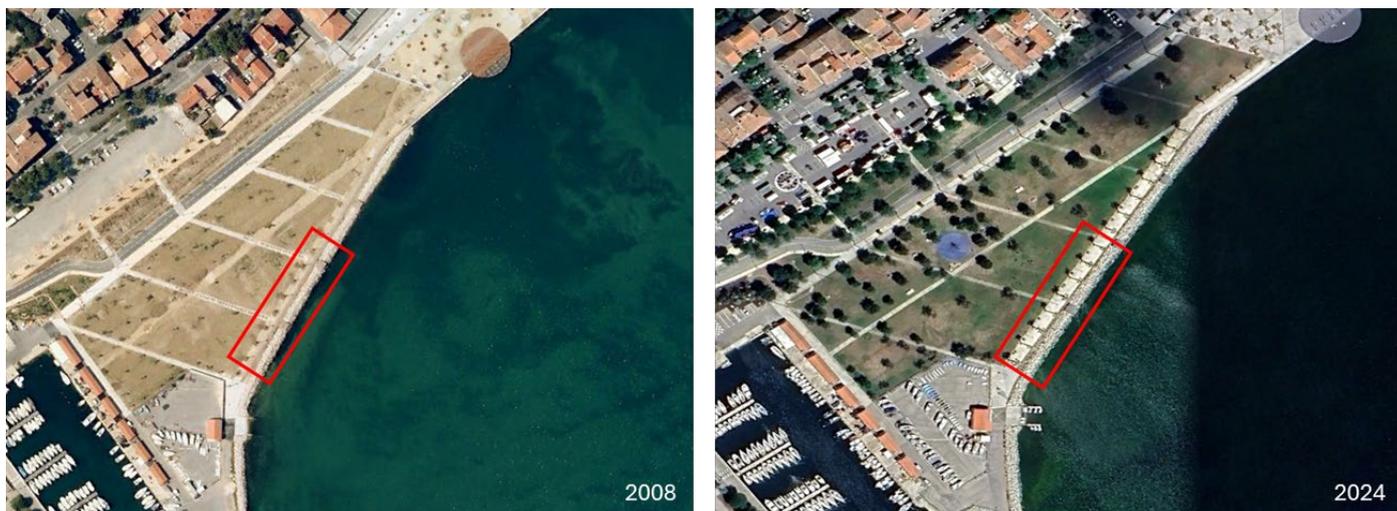
Figure 20 : Le site d'étude et son proche environnement entre 2008 et 2024

Le parc et les enrochements de la berge, sont mis en place en 2008. Depuis, le site n'a pas connu d'évolution notable.

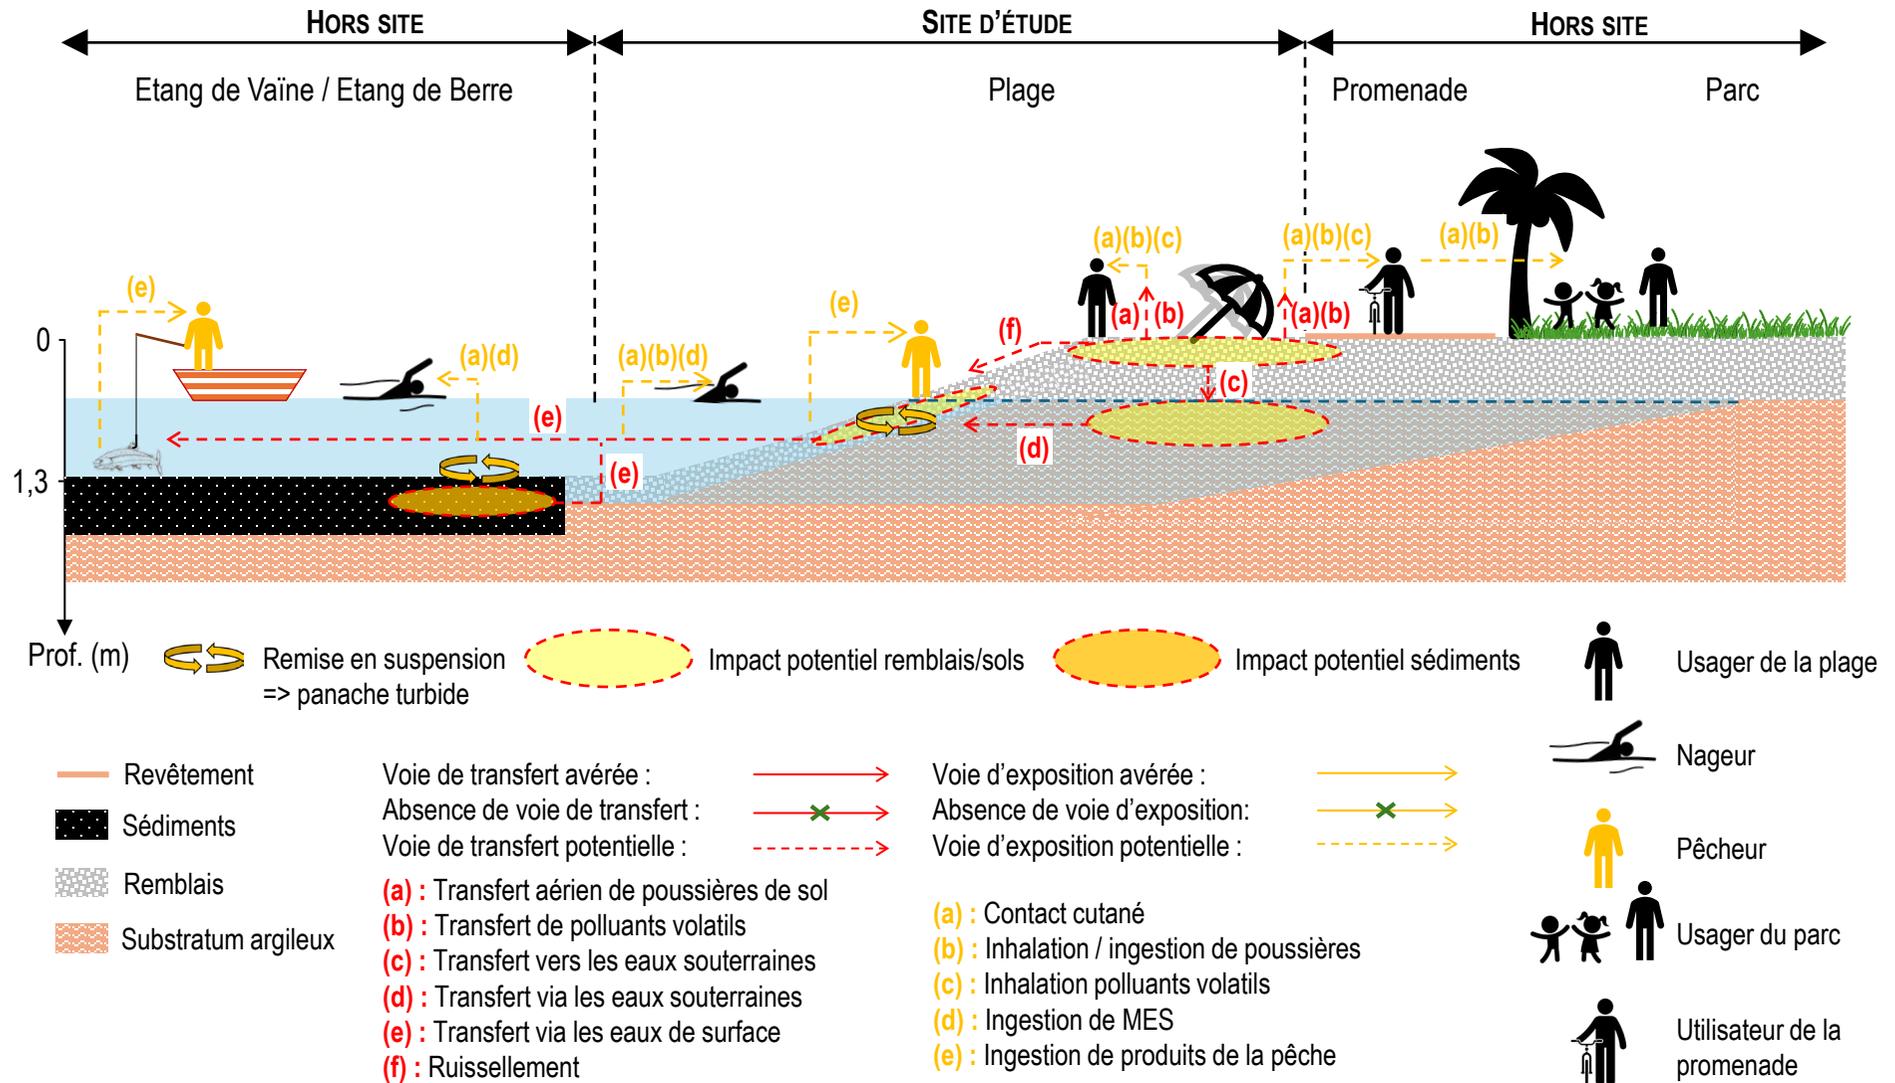
Figure 22 : Schéma conceptuel initial

Le schéma conceptuel est proposé ci-dessous.

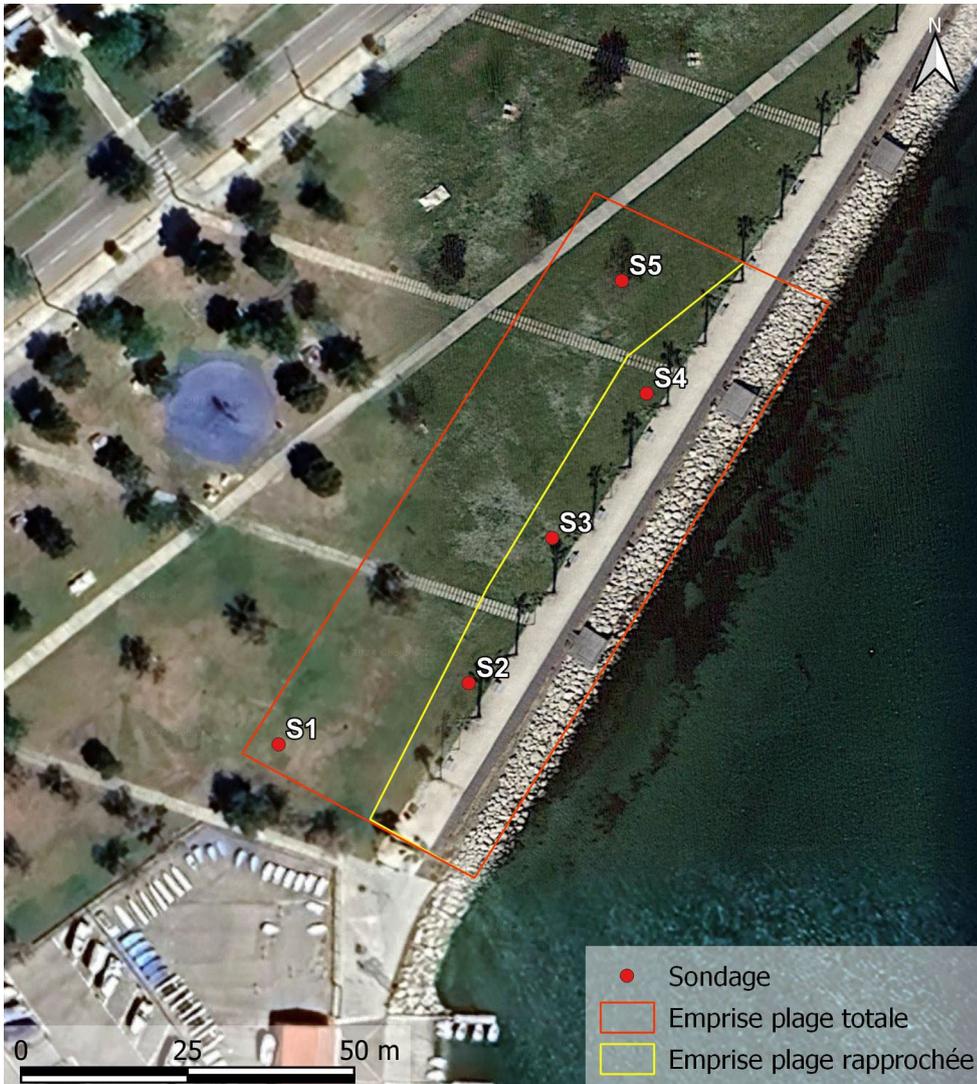
**A noter :** A l'issue de ces investigations réalisées en février 2024 (voir § 8.2.1), la découverte de débris de déchets de démolition dans les sols, dont un amianté, nous a conduit à réaliser des investigations complémentaires au moyen d'une pelle mécanique, de façon à observer dans les meilleures conditions possibles les remblais/sols en présence. Les fouilles ont été repositionnées au droit des sondages (selon le plan page suivante).

Nom	Prof. (m)	Source potentielle de pollution	Substances recherchées
S1	2	Secteur anciennes cuves aériennes / Remblais années 50, 60, 70	1
S2	2	Ancienne darsette / Remblais années 60, 70 et 80	1
S3	2	Remblais début années 70 / années 80	1
S4	2	Remblais années 80	1
S5	2	Remblais début années 70 et années 80	1

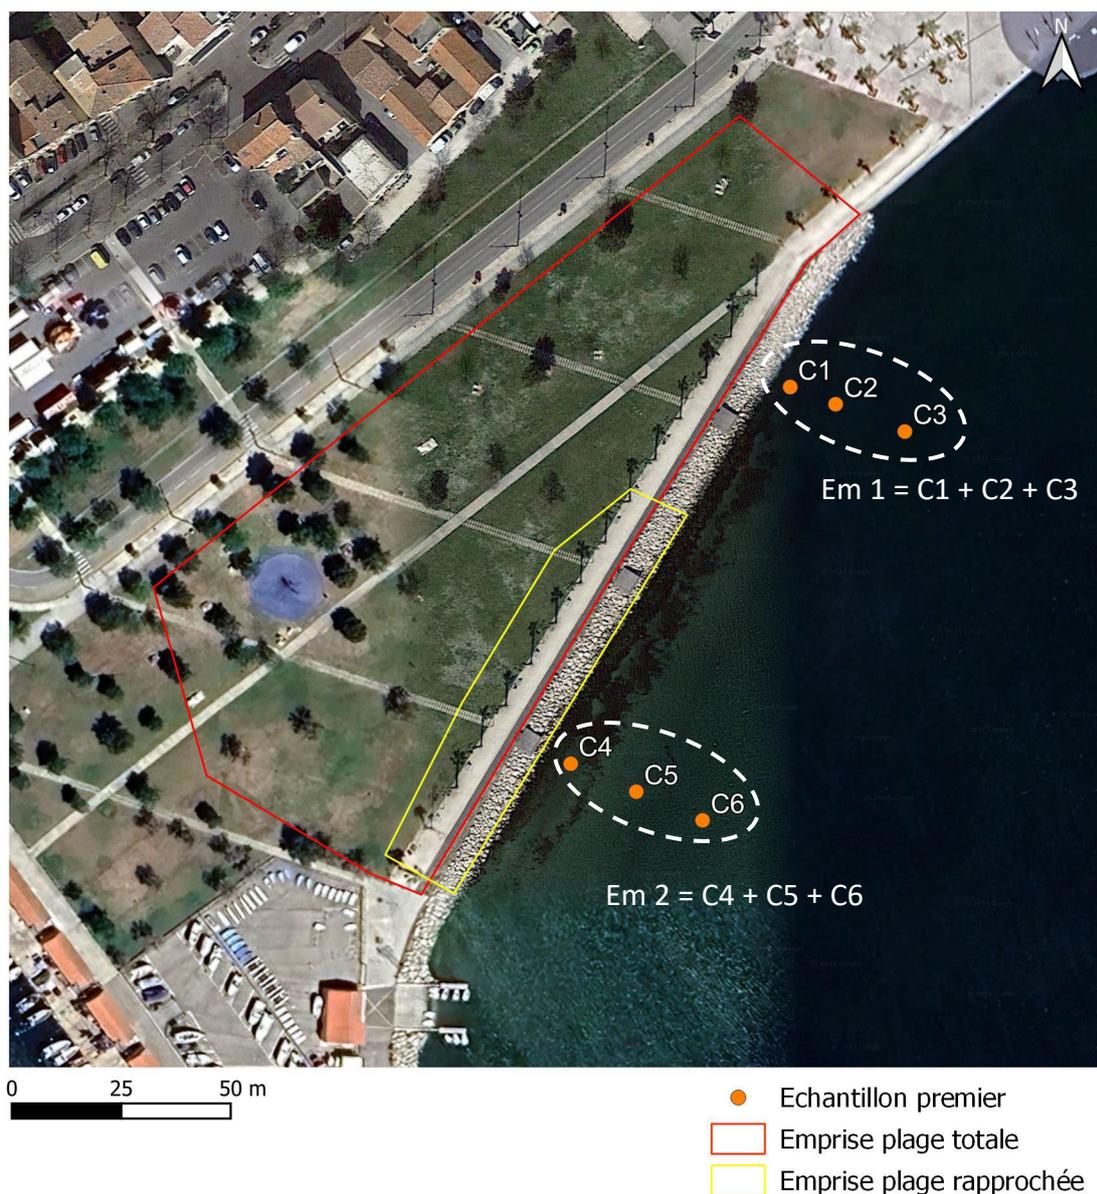
Figure 24 : Localisation des prélèvements sédimentaires

Des échantillons moyens (Em) des strates hautes et basses seront constitués à partir d'échantillons premiers, selon le plan de prélèvement ci-après. La dénomination des échantillons sédimentaires est détaillée dans le § 9.4.

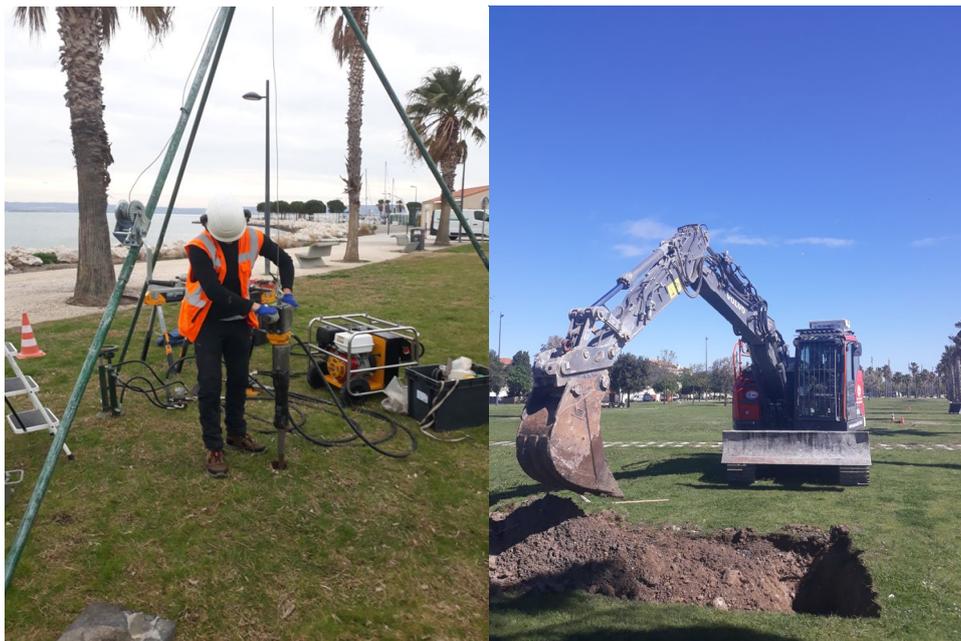
Figure 25 : Matériel utilisé pour la réalisation des sondages et des fouilles

Les remblais/sols seront investigués au moyen d'un marteau hydraulique muni d'une gouge. Cette technique ne permet pas une observation optimale des sols en place, mais elle est peu invasive et permet de limiter la dégradation de la pelouse du parc. Compte tenu du projet, la profondeur des sondages est limitée à 2 m.

Lors de la seconde intervention, des fouilles à la pelle mécanique ont été réalisées par les Ets MORIN TP sous la direction de CISMA Environnement.

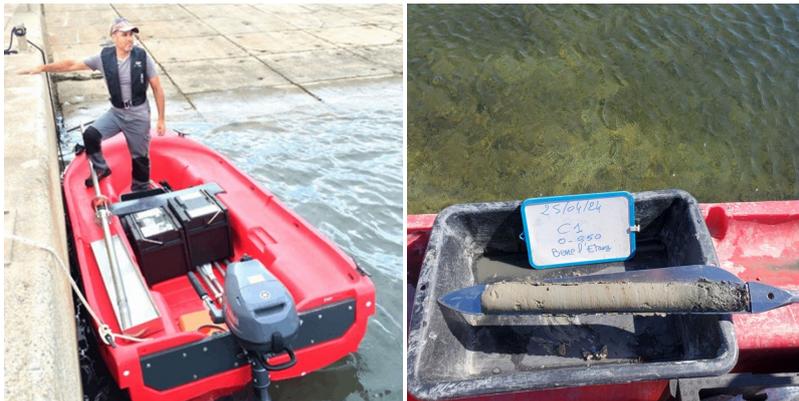
Figure 26 : Matériel utilisé pour les prélèvements des sédiments de L'étang de Berre (CISMA Environnement)

Les prélèvements ont été réalisés par CISMA Environnement depuis une embarcation au moyen d'un carottier à lame.

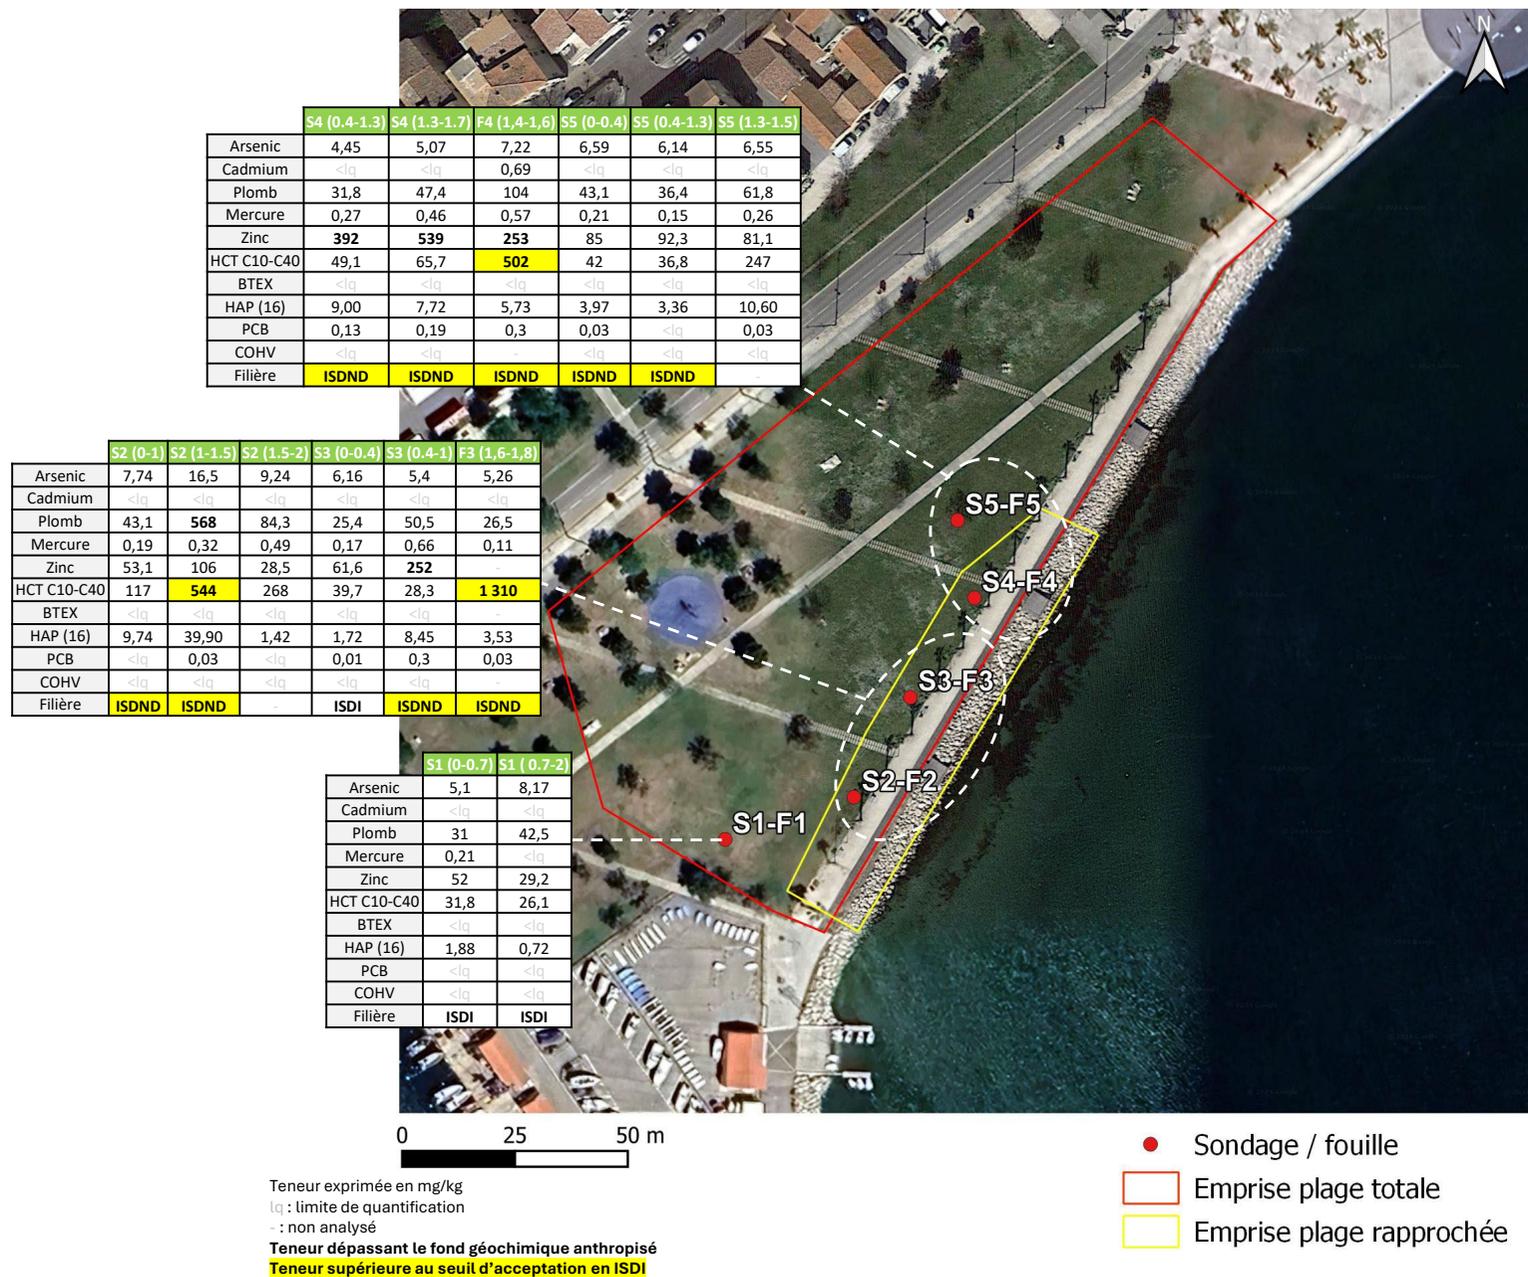
Figure 27 : Carte de synthèse des principaux résultats d'analyses des sols – Berre-l'Etang – février et avril 2024

En ce qui concerne les sols, les investigations confirment la présence de remblais contenant des déchets de démolition sur environ 1,5 à 2 m d'épaisseur. Ils sont de qualité médiocre : des hydrocarbures (HCT), des HAP et certains Eléments Traces Métalliques (ETM) ont été localement mis en évidence en concentrations notables. En particulier les concentrations maximales en HCT sont observées à environ 1,5 m de profondeur, à l'interface avec les eaux souterraines. Les remblais peuvent également contenir par endroits des débris de matériaux amiantés, mais l'amiante n'est pas retrouvée dans les sols emballant les déchets de démolition.

Considérant la qualité des déblais, l'excavation et la prise en charge hors site de ces matériaux est susceptible de générer des surcoûts importants.

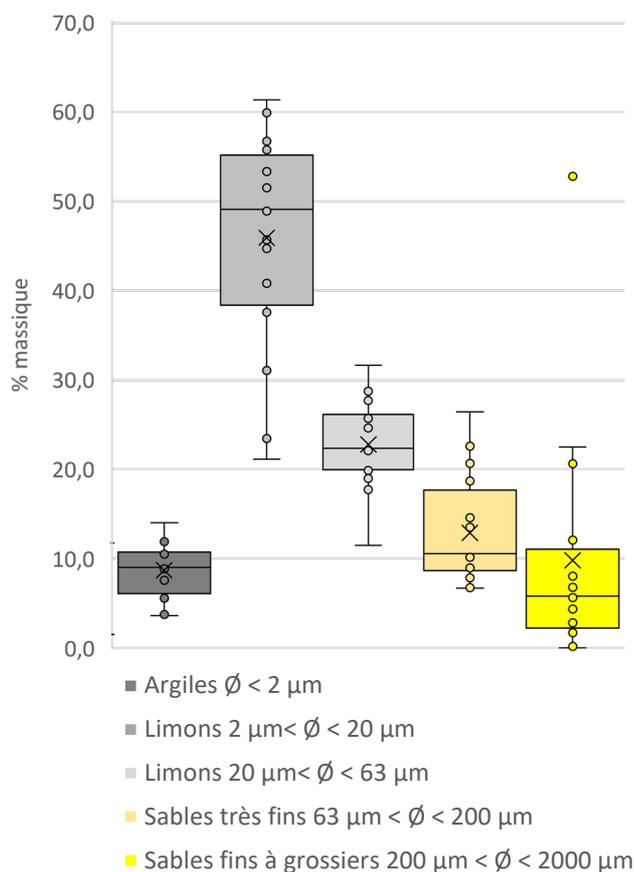
Figure 29 : Répartitions des fractions granulométriques des échantillons sédimentaires

D'un point de vue granulométrique la distinction strate haute / strate basse, avec des matériaux un peu plus sableux dans la strate basse, est confirmée pour quelques échantillons (C3 et C5) mais elle n'est pas systématique.

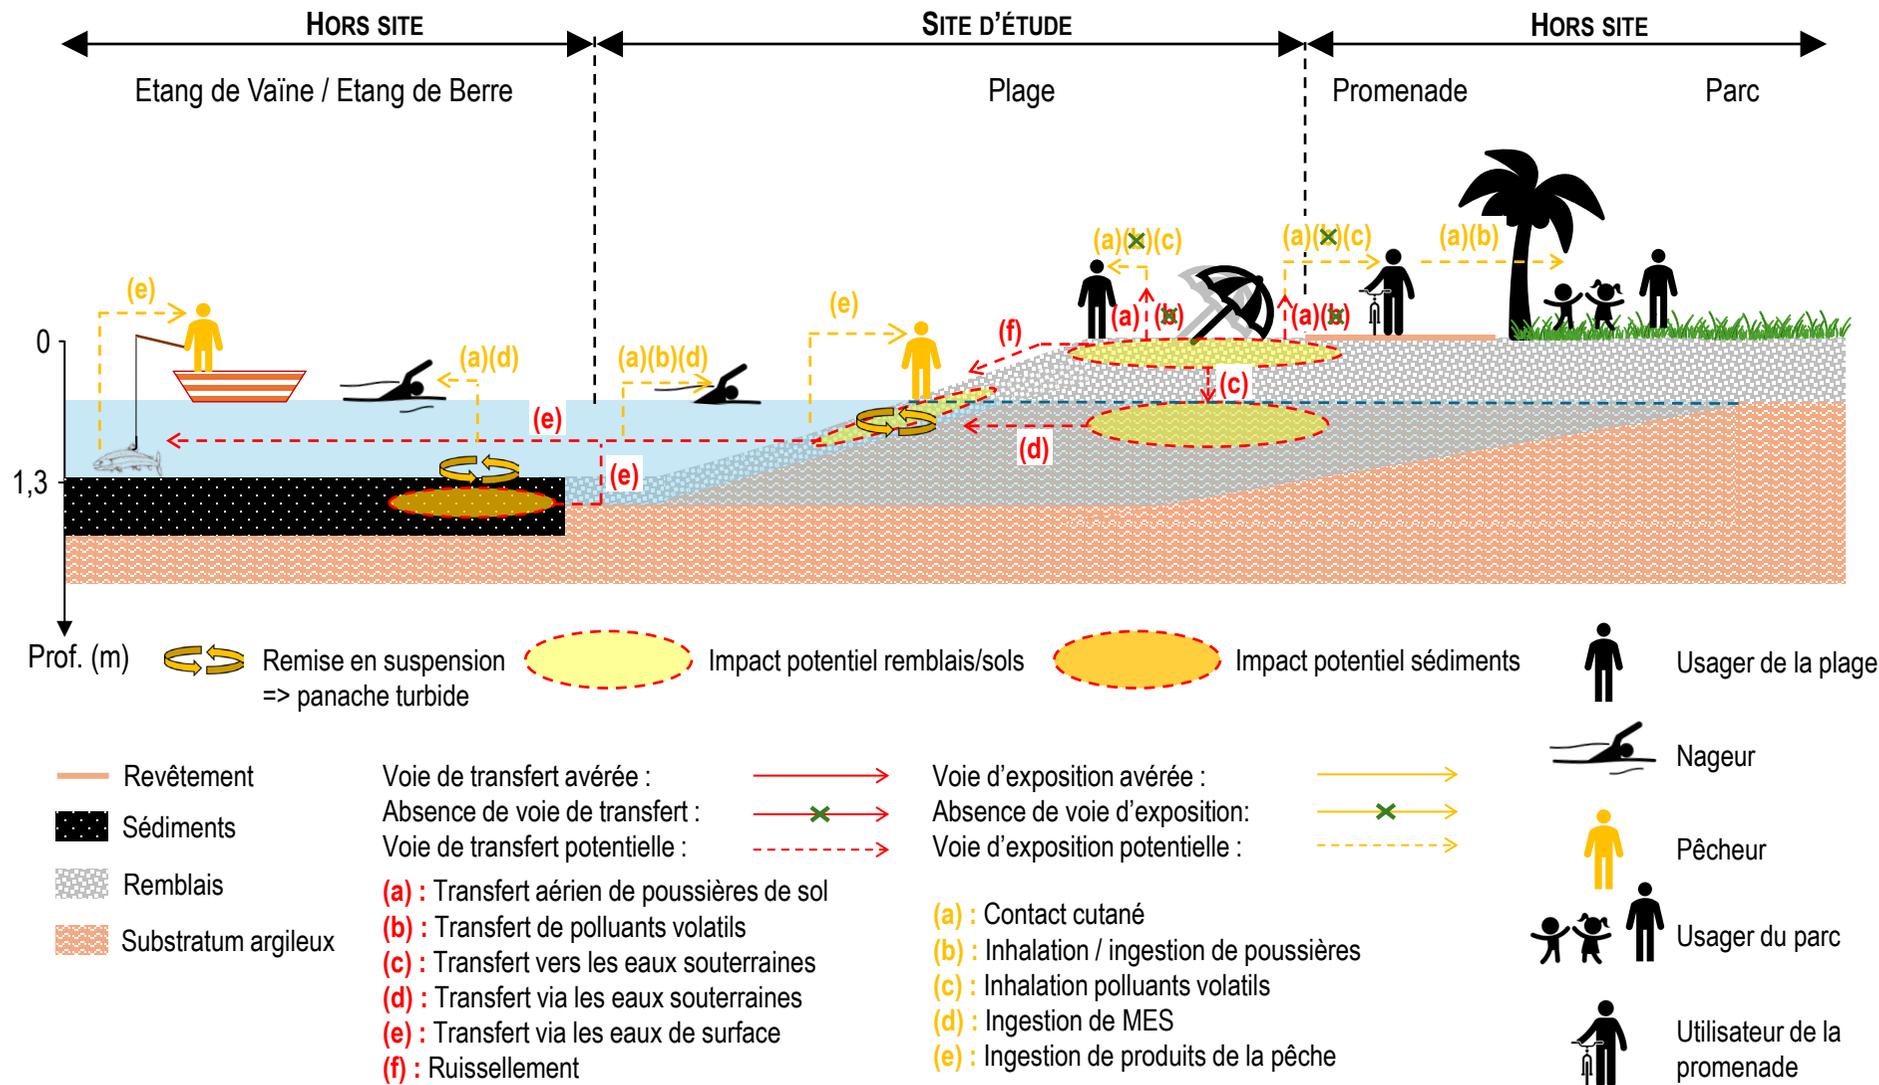
Figure 31 : Schéma conceptuel à l'issue des investigations de février et avril 2024

- Inhalation/ingestion de sol ;
- La mise en suspension et l'ingestion de substances indésirables durant les activités de baignades ;
- Le transfert de polluant vers la faune marine.

Dans le cadre du projet de création de plage, les résultats obtenus amènent à retenir un risque sanitaire potentiel à la fois pour les usagers du site mais également pour les usagers de l'étang, ainsi qu'un risque de dégradation de l'environnement. En effet et en l'absence de précaution le projet est susceptible (i) de créer un transfert de polluants vers les usagers du site et (ii) vers le milieu marin.
