NOTICE D'INCIDENCES

*Travaux d'aménagement de la Frayère aval section 2
Lutte contre les inondations – PAPI Complet*

COMMUNAUTE D'AGGLOMERATION CANNES PAYS
DE LERINS

MAI 2024

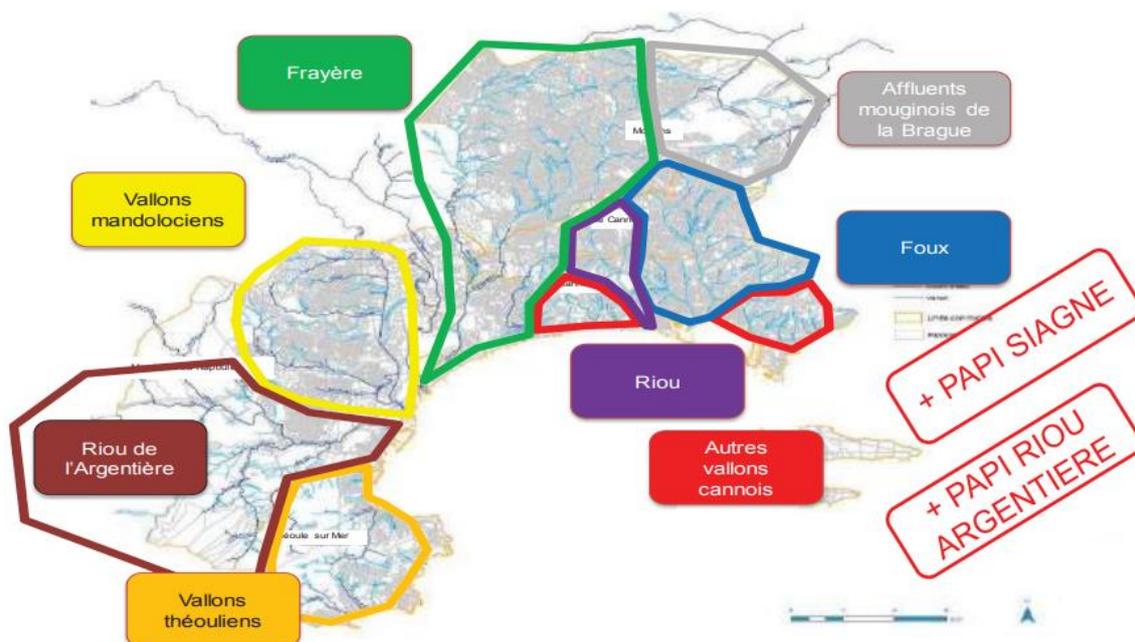
Figure 1 : Principaux bassins versants du PAPI CANNES LERINS 2021-2026 (Extrait du PAPI complet 2021-2026)

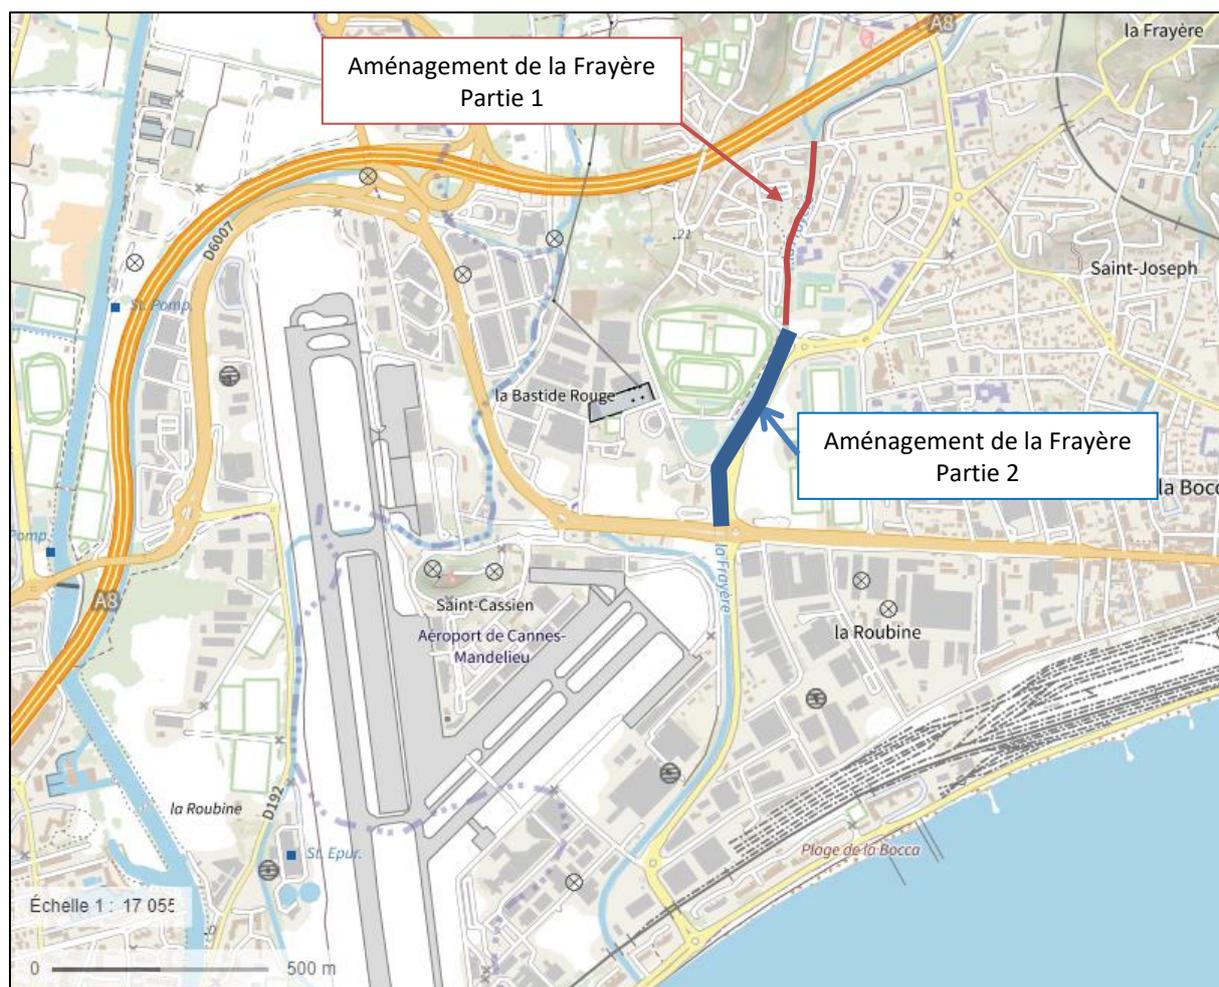
Figure 3 : Aménagement de la Frayère Aval – Phase 2

Les aménagements de la partie 1 consistent à l'augmentation de la capacité hydraulique du cours d'eau en le recalibrant et en créant des risbermes basses, visant la reconquête de la qualité des milieux aquatiques. La partie 1 a déjà fait l'objet d'une demande d'autorisation environnementale.

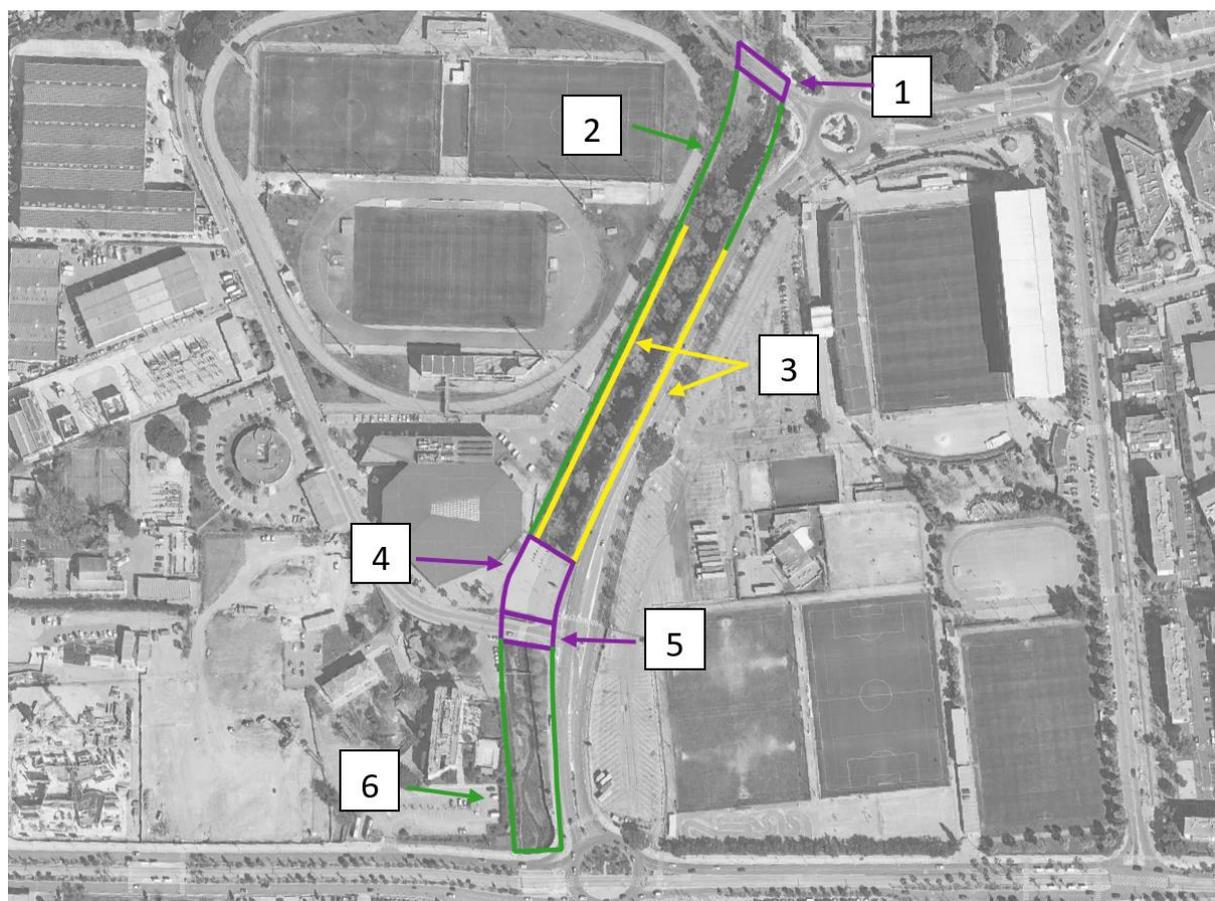
Figure 5 : Localisation des aménagements sur la Frayère Aval section 2 et nature des travaux

A l'aval de la rue Amador Lopez, le tronçon nécessite un recalibrage, élargissement du fond du canal de 7 m à 12 m de large et approfondissement du lit sur un linéaire de 300 ml.

- 1) Pont Amador Lopez : Recalibrage pour une largeur en gueule de 19 m ;
- 2) Recalibrage aval Amador Lopez : pente des berges passant de 3H/2V à 2H/1V avec une risberme en rive droite, élargissement du fond du canal de 7 m à 12 m de large et approfondissement du lit sur un linéaire de 300 ml ;
- 3) Longrines béton mises en place en rive droite et rive gauche sur 400 ml pour une augmentation de la hauteur des berges de 0.5 m à 1 m ;
- 4) Palais des Victoires : augmentation de la largeur du cadre béton à 20 m sur 45 ml ;
- 5) Pont Maurice Chevalier : Augmentation de la largeur du cadre béton à 20 m sur 12 ml ;
- 6) Augmentation de la section du U béton : 20 m de large sur 175 ml et rehausse des berges de 0.8 m sur 100 ml.

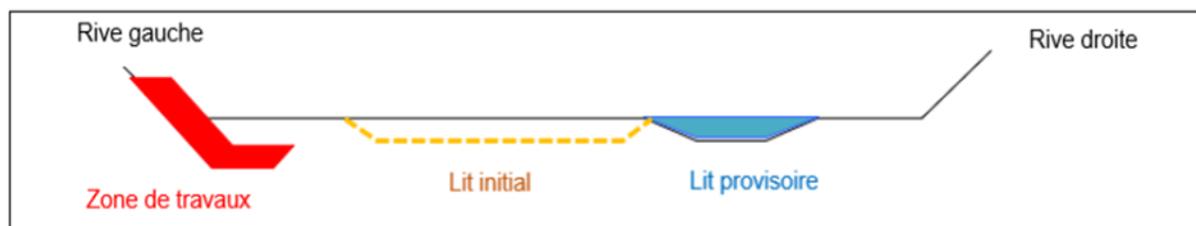
Figure 6 : Schéma du protocole ½ rivière

Le cours d'eau sera dévié en réalisant un batardeau entravant la circulation du bras vif :

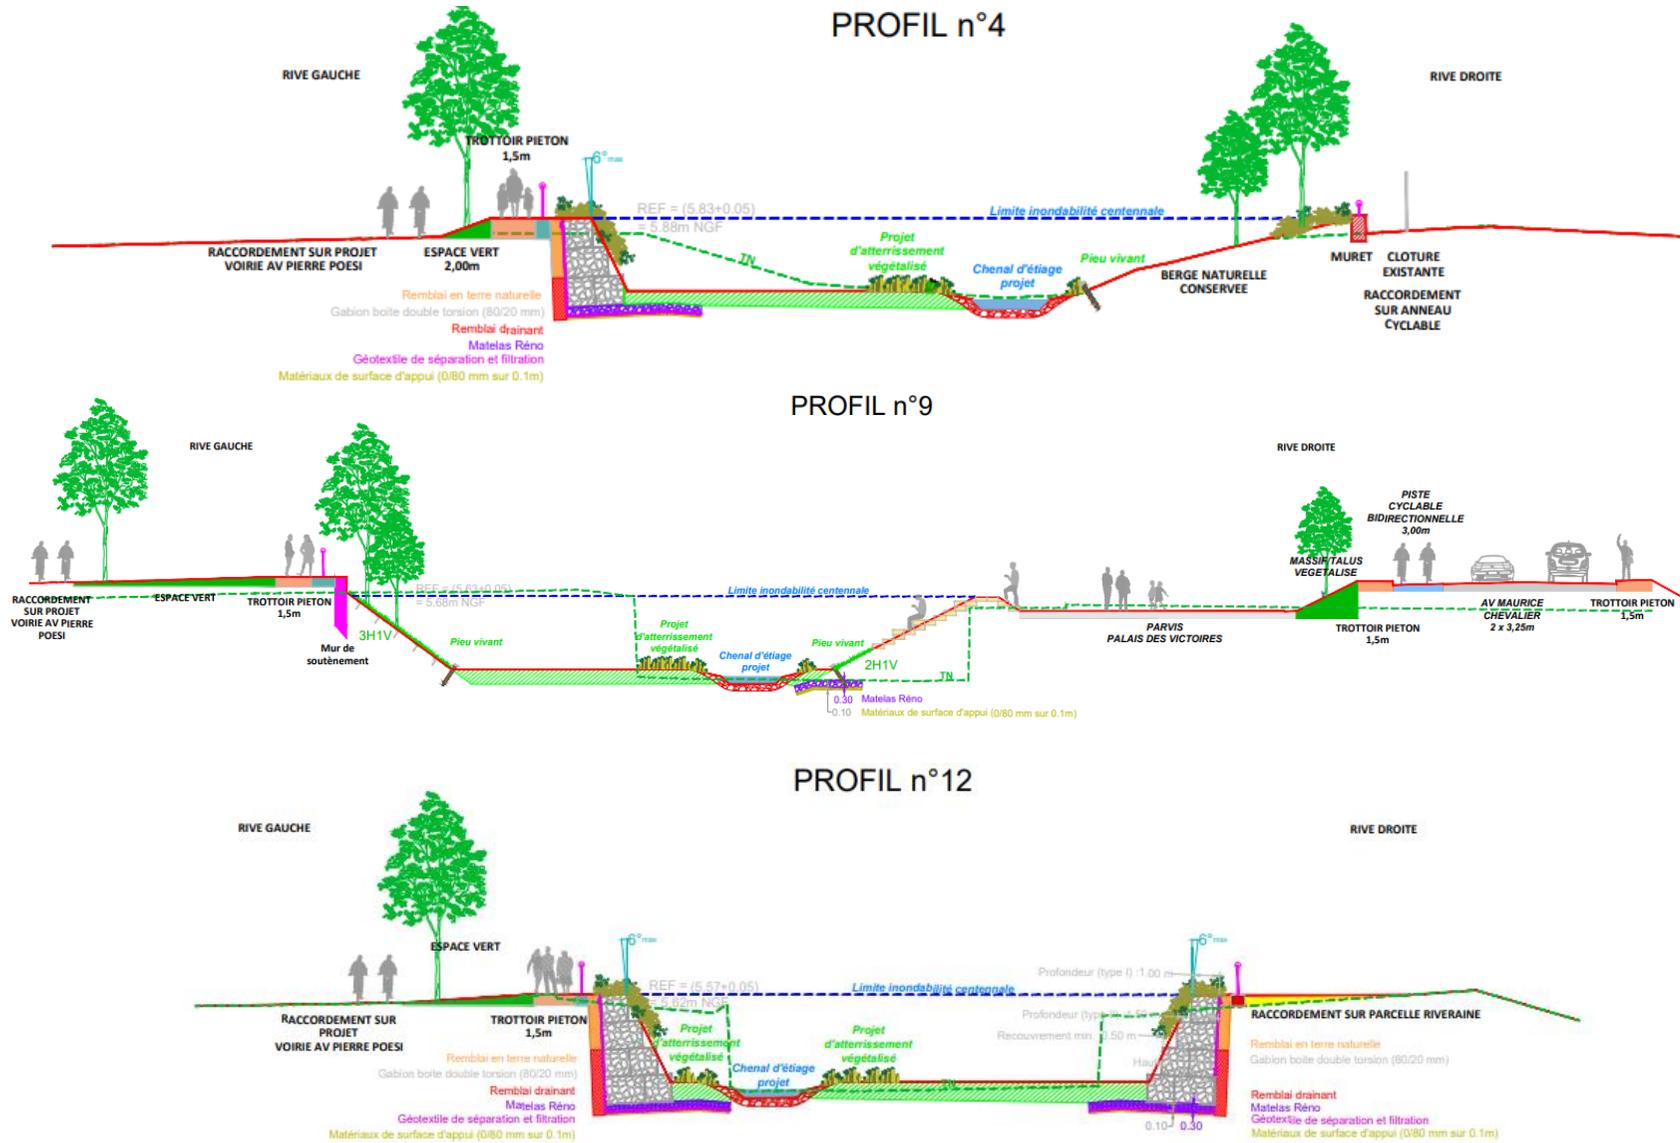
Figure 7 : Coupes de l'aménagement de la Frayère aval section 2

- Rive gauche déplacée vers la voirie Pierre Poési et raidie en gabions.
- Création d'un lit d'étiage naturel et perméable avec des zones d'atterrissements.
- Création d'une promenade piétonne en haut de la rive gauche.

- Le lit sera restitué avec canal d'étiage, zones d'atterrissements et plantations.
- Les berges seront maintenues raidies mais avec des murs en gabions.

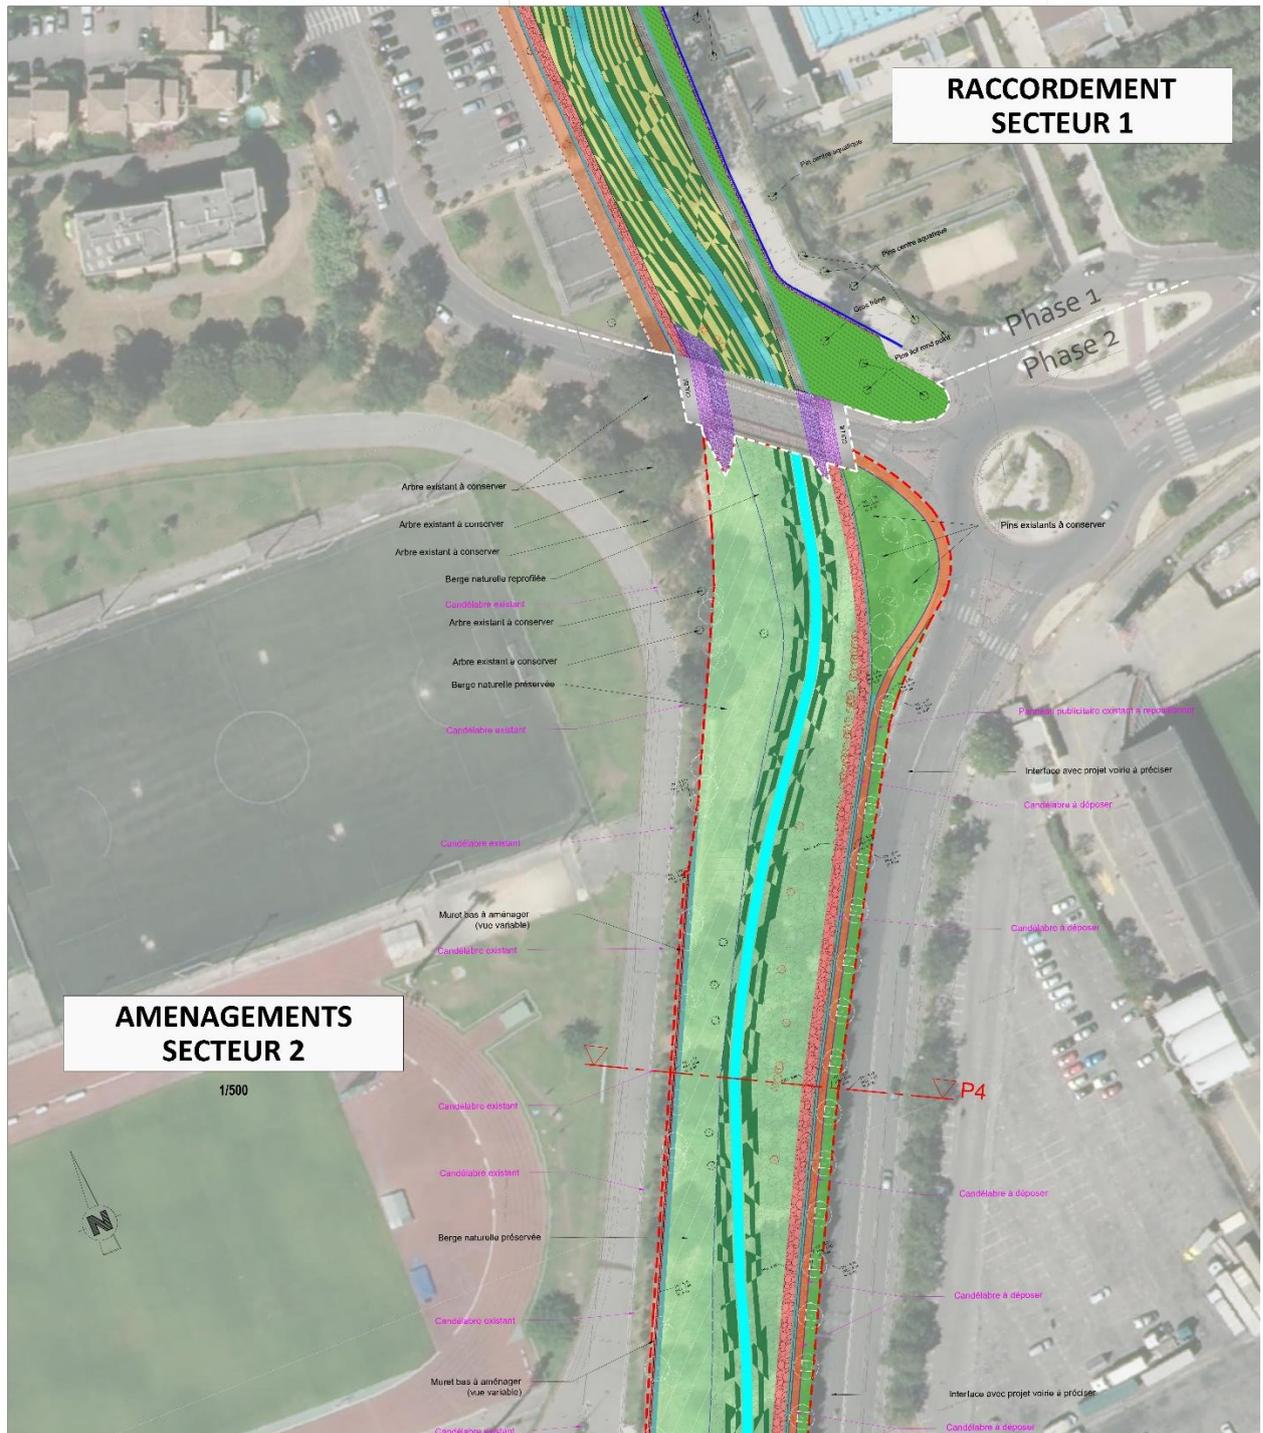
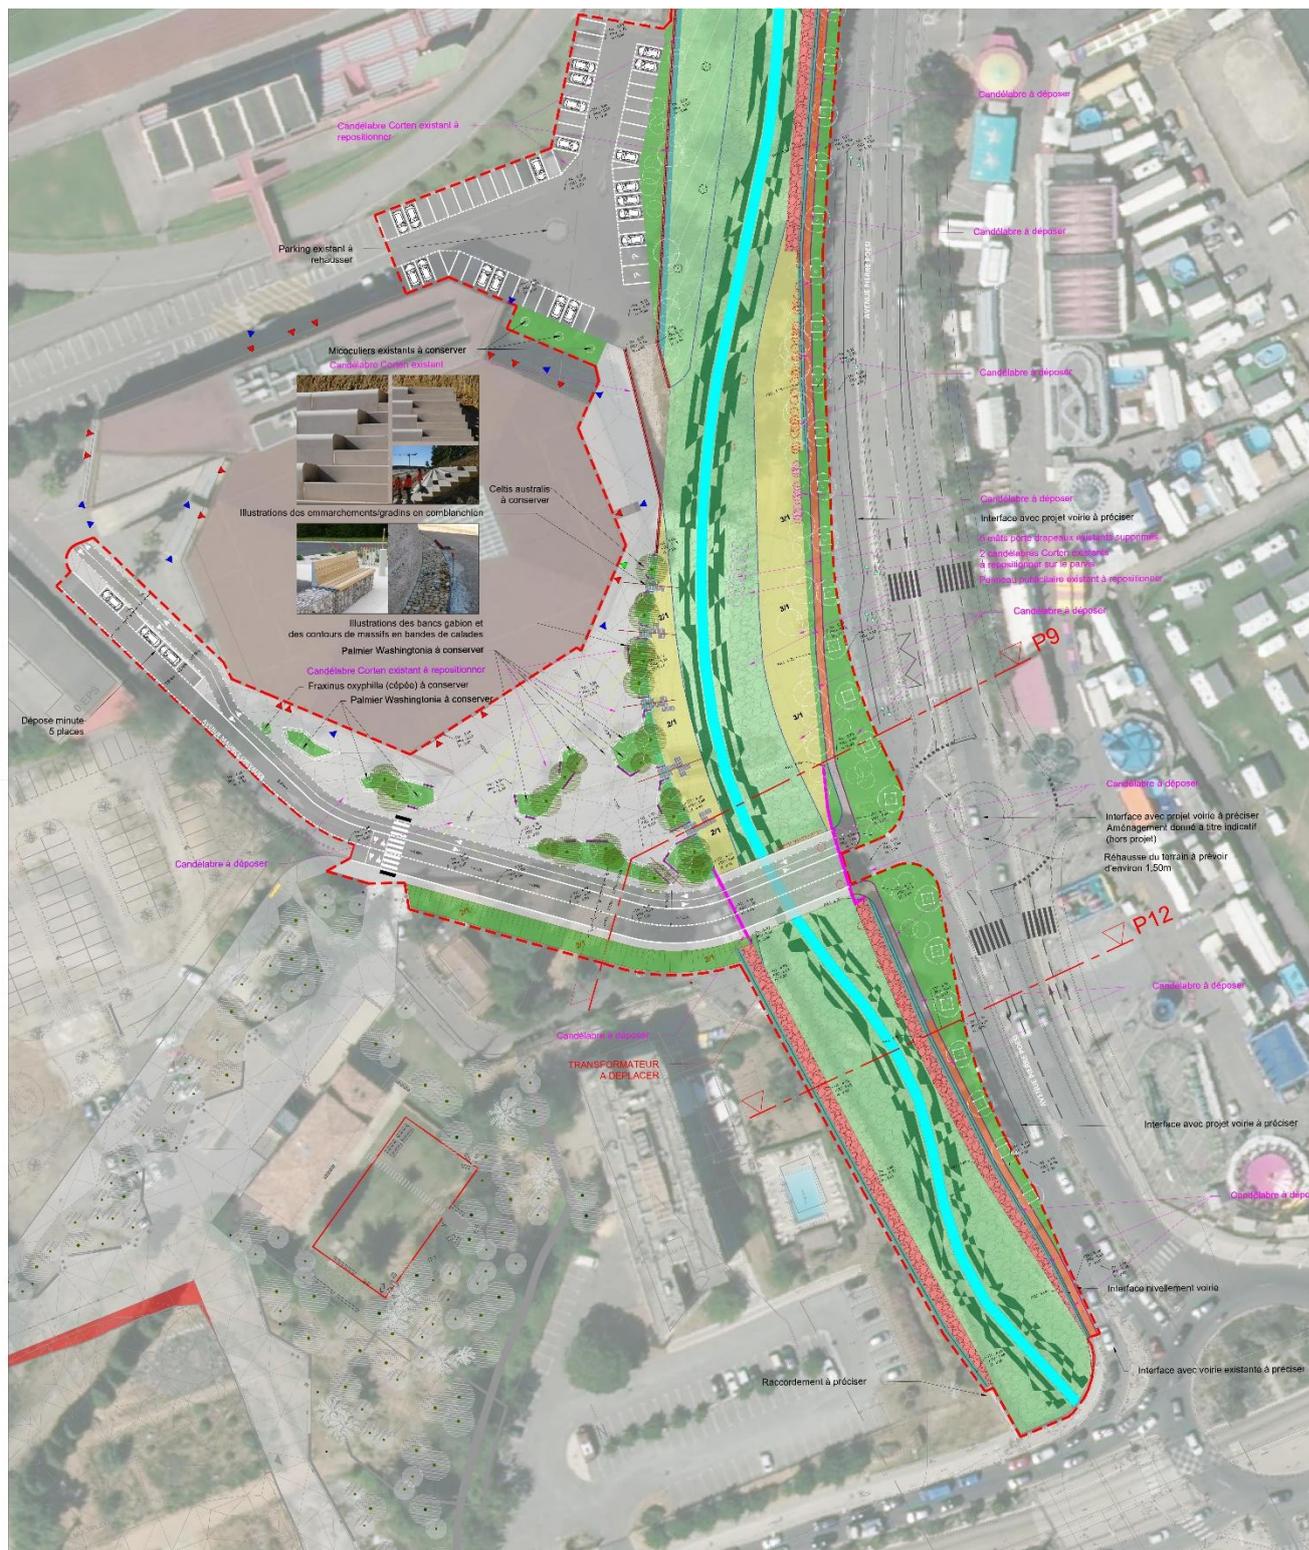
Figure 8 : Schéma de principe de l'aménagement de la Frayère aval section 2

Plantations d'hélophytes sur les zones d'atterrissements densité 3u/m ² / 1.510 m ² > 4.530 unités

Zones d'atterrissements alluvionnaires > 6.645 m ²

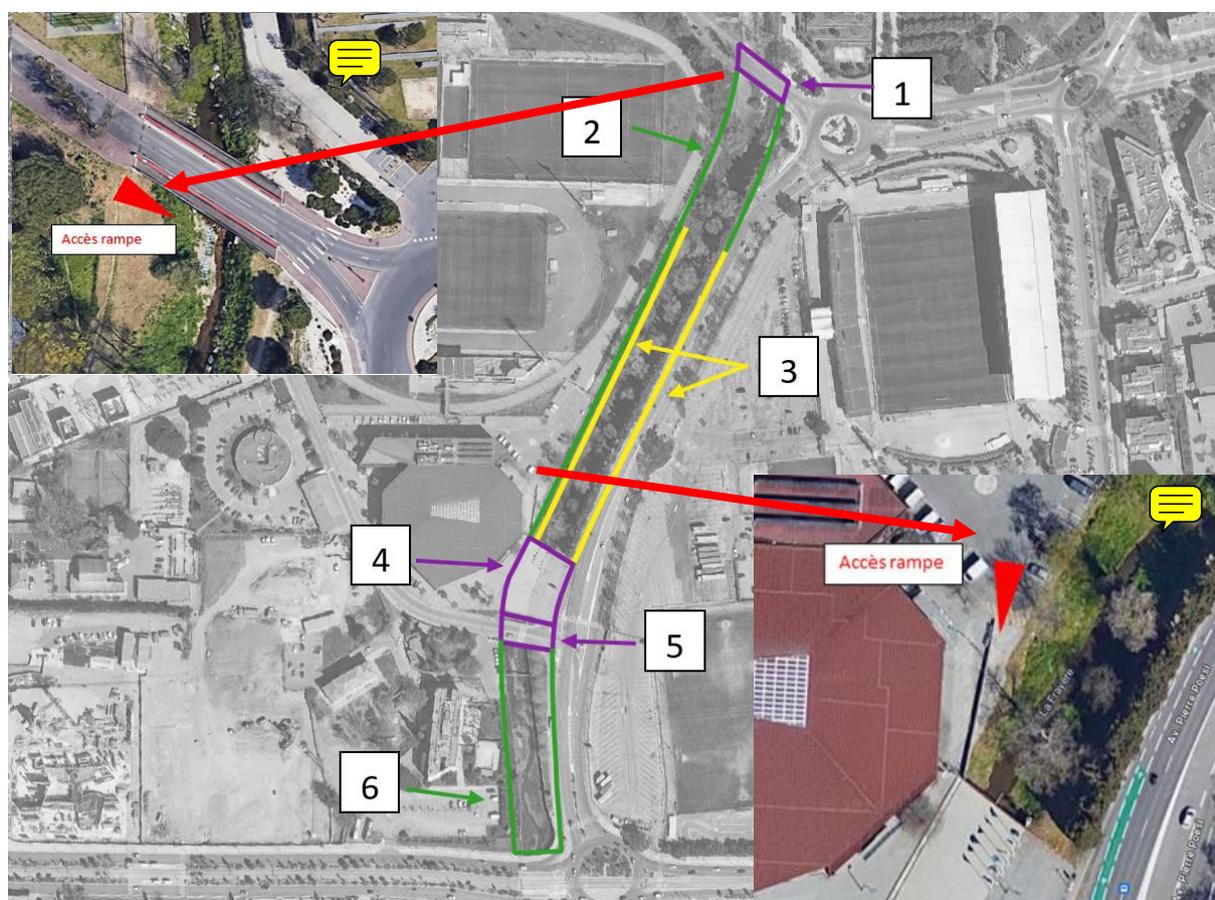
Figure 10 : Emplacement des accès

L'accès à la zone de travaux se fera, dans la mesure du possible, par la rampe d'accès depuis le parking attenant à la berge. Afin de s'assurer l'accès de cette piste, tout en conservant la circulation routière, l'entreprise réalisera un balisage spécifique afin d'isoler la voie attenante (parking) à l'accès chantier.

Une deuxième rampe rive droite sera créée au sud du pont Neuf (reliant Amador Lopez et Pierre Poési). La piste sera allongée jusqu'au bras vif du cours d'eau, afin d'y réaliser un passage à gué, dans le but d'accéder à la berge de la rive opposée, en fonction des besoins de l'opération.

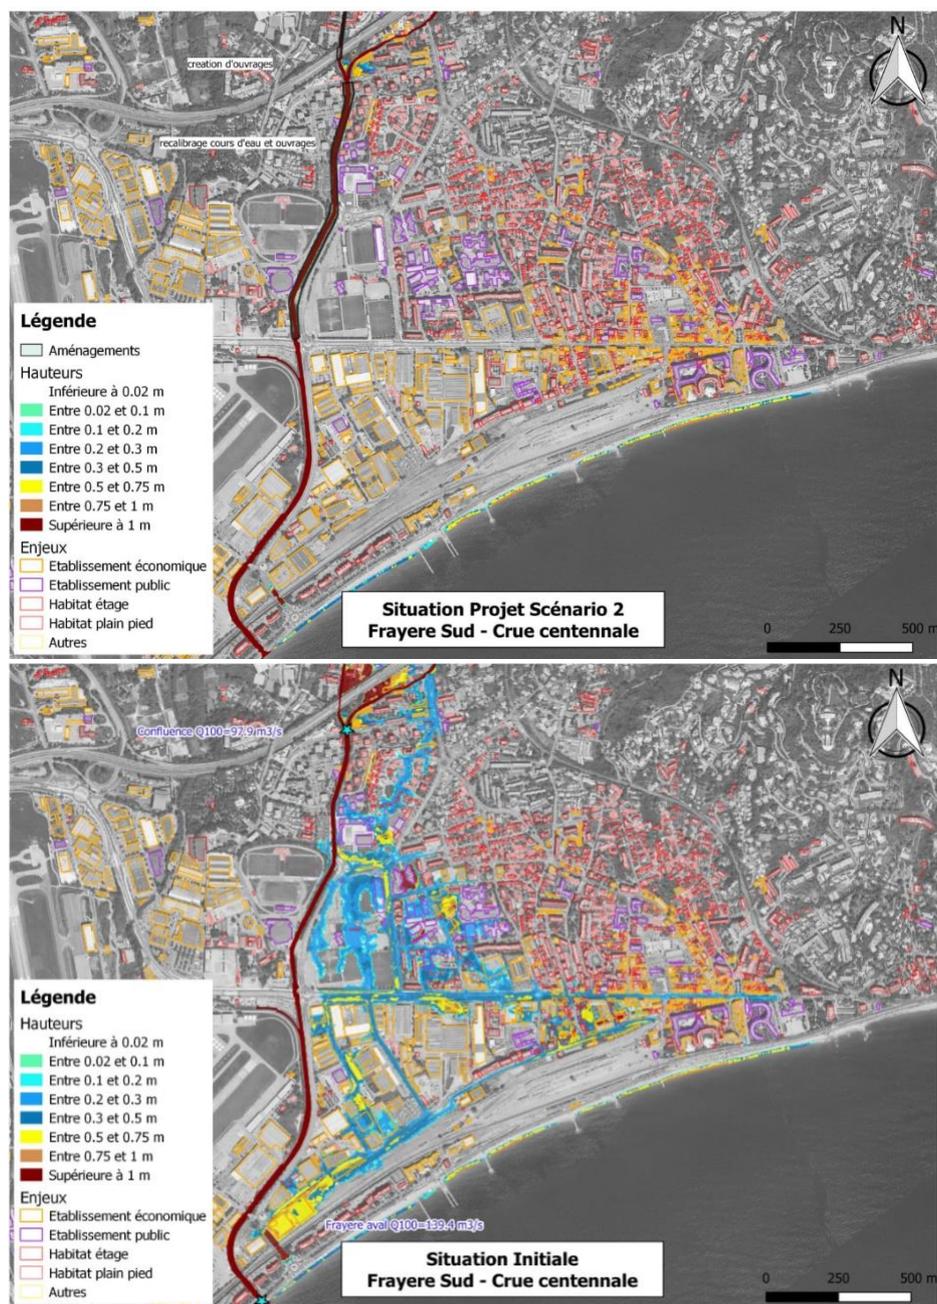
Figure 11 : Gain hydraulique des aménagements couplés Carimai et restauration Frayère aval pour une crue centennale (source : fiche technique du PAPI complet Cannes Lérins, 2019)

L'Aménagement de la Frayère aval couplé à la création de l'ouvrage de rétention de Carimai (Action 6-3 du PAPI complet) et aux travaux prévus sur la petite Frayère (7-5a et 7-5b du PAPI complet) ont pour finalité la suppression quasi-totale de tous les débordements impactant le quartier Bocca, pour une crue centennale (5500 habitants mis hors d'eau).

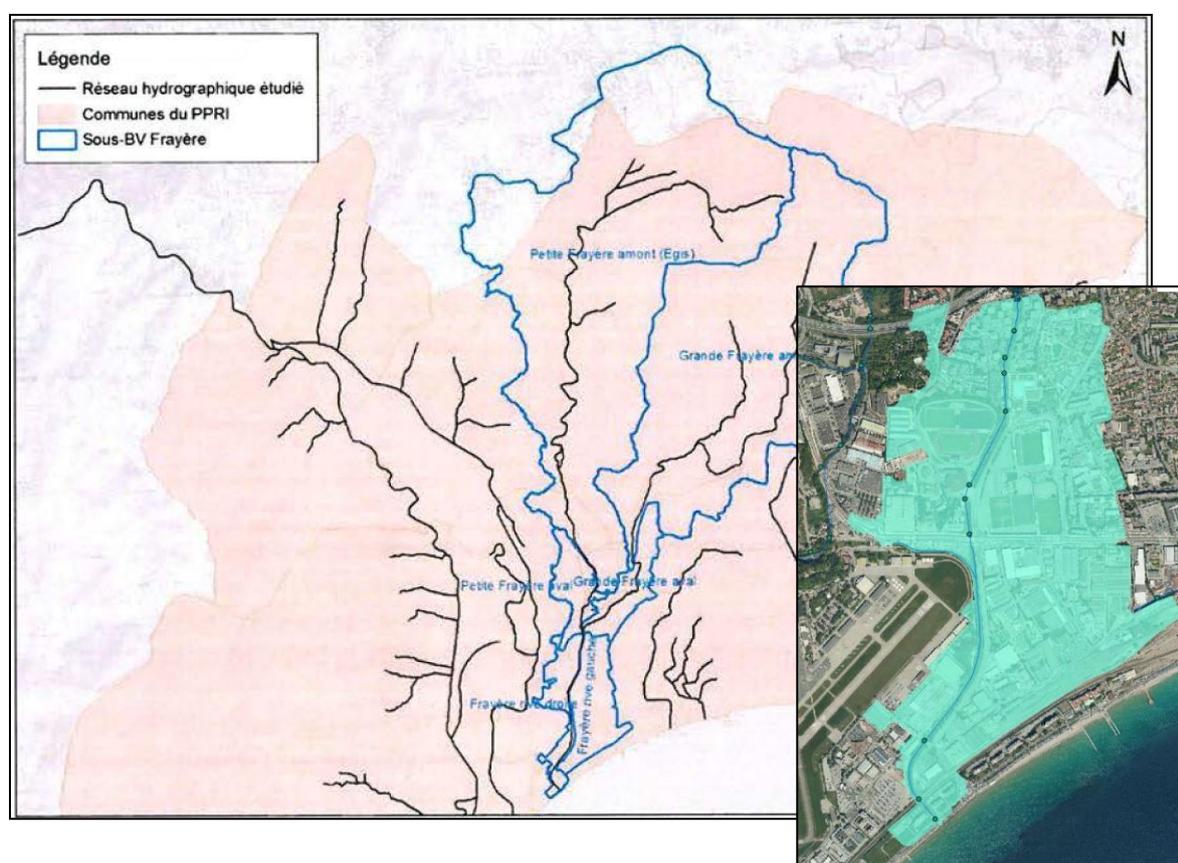
Figure 12 : bassin versant de la Frayère et le sous bassin versant de la Frayère aval

Le bassin versant de la Frayère représente environ 23 km². Le sous-bassin versant de la Frayère aval est concerné par les travaux de recalibrage. Ce dernier fait environ 1.2 km² avec une pente de l'ordre de 0.25%.

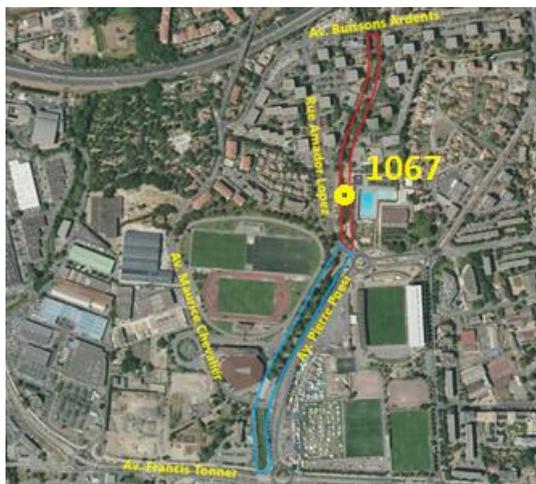
La Frayère a fait l'objet de modélisations hydrologique et hydraulique dans le cadre de l'élaboration du PPRi et du PAPI d'intention. Les débits actuels modélisés, au droit du projet, sont indiqués ci-dessous.

ID point	10 ans	30 ans	50 ans	100 ans	Q2015
1067	42.7 m ³ /s	72.4 m ³ /s	88.9 m ³ /s	120.4m ³ /s	247.7m ³ /s

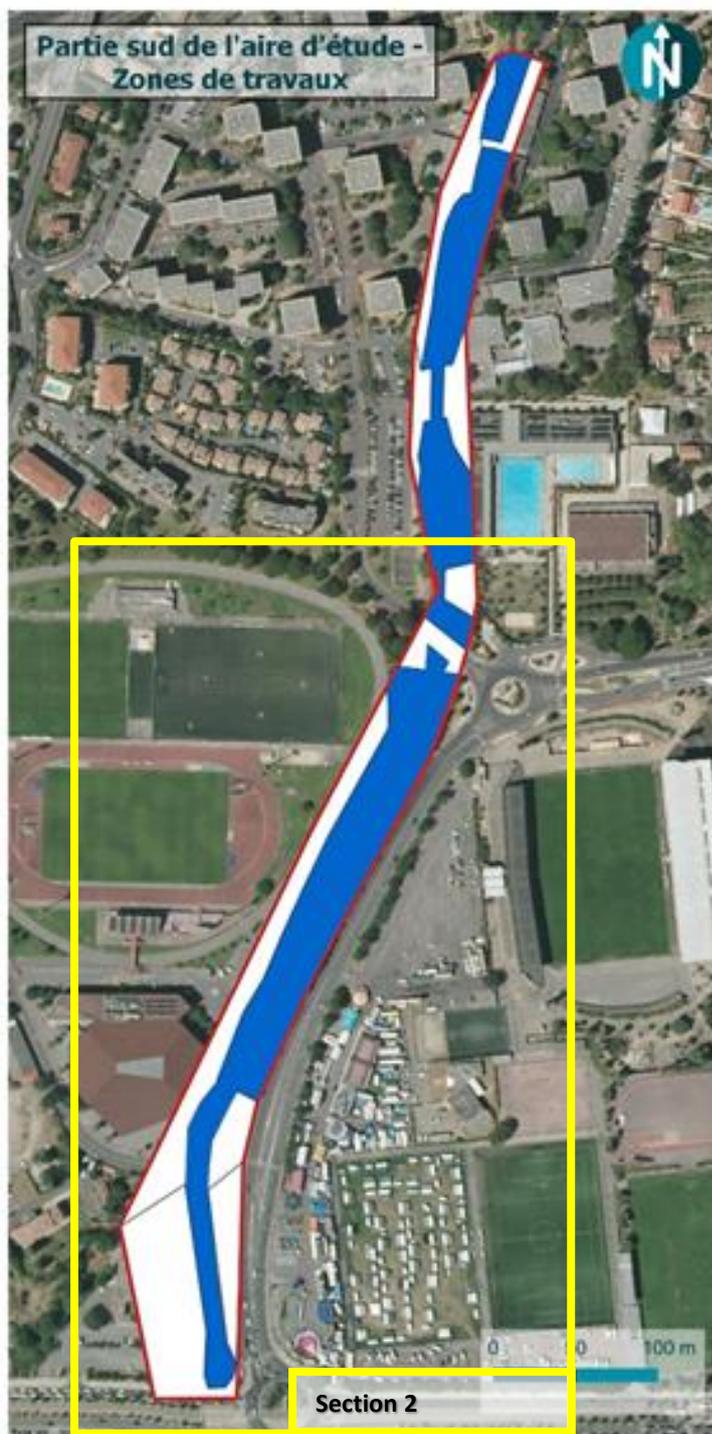
Figure 18 : Localisation des zones humides

A la suite de l'ensemble des différentes analyses (habitats, flore), 11 342 m² de l'aire d'étude rapprochée sont considérés comme caractéristiques de zone humide au titre de l'arrêté du 24 juin 2008 modifié par l'arrêté du 1er octobre 2009 précisant les critères de définition et de délimitation des zones humides en application des articles L. 214-7-1 et R. 211-108 du Code de l'environnement. Cette conclusion prend uniquement en compte le critère végétation. La délimitation des milieux humides sera affinée par la réalisation de sondages pédologiques en dehors des zones anthropiques. Ceux-ci s'avèreront d'ailleurs nécessaires si des mesures de compensation devaient être mises en place pour donner suite à la destruction de zones humides par le projet (étude de fonctionnalités des zones humides impactées)

Délimitation des zones humides selon le critère habitats

Projet d'aménagement de la Frayère aval à Cannes (06)

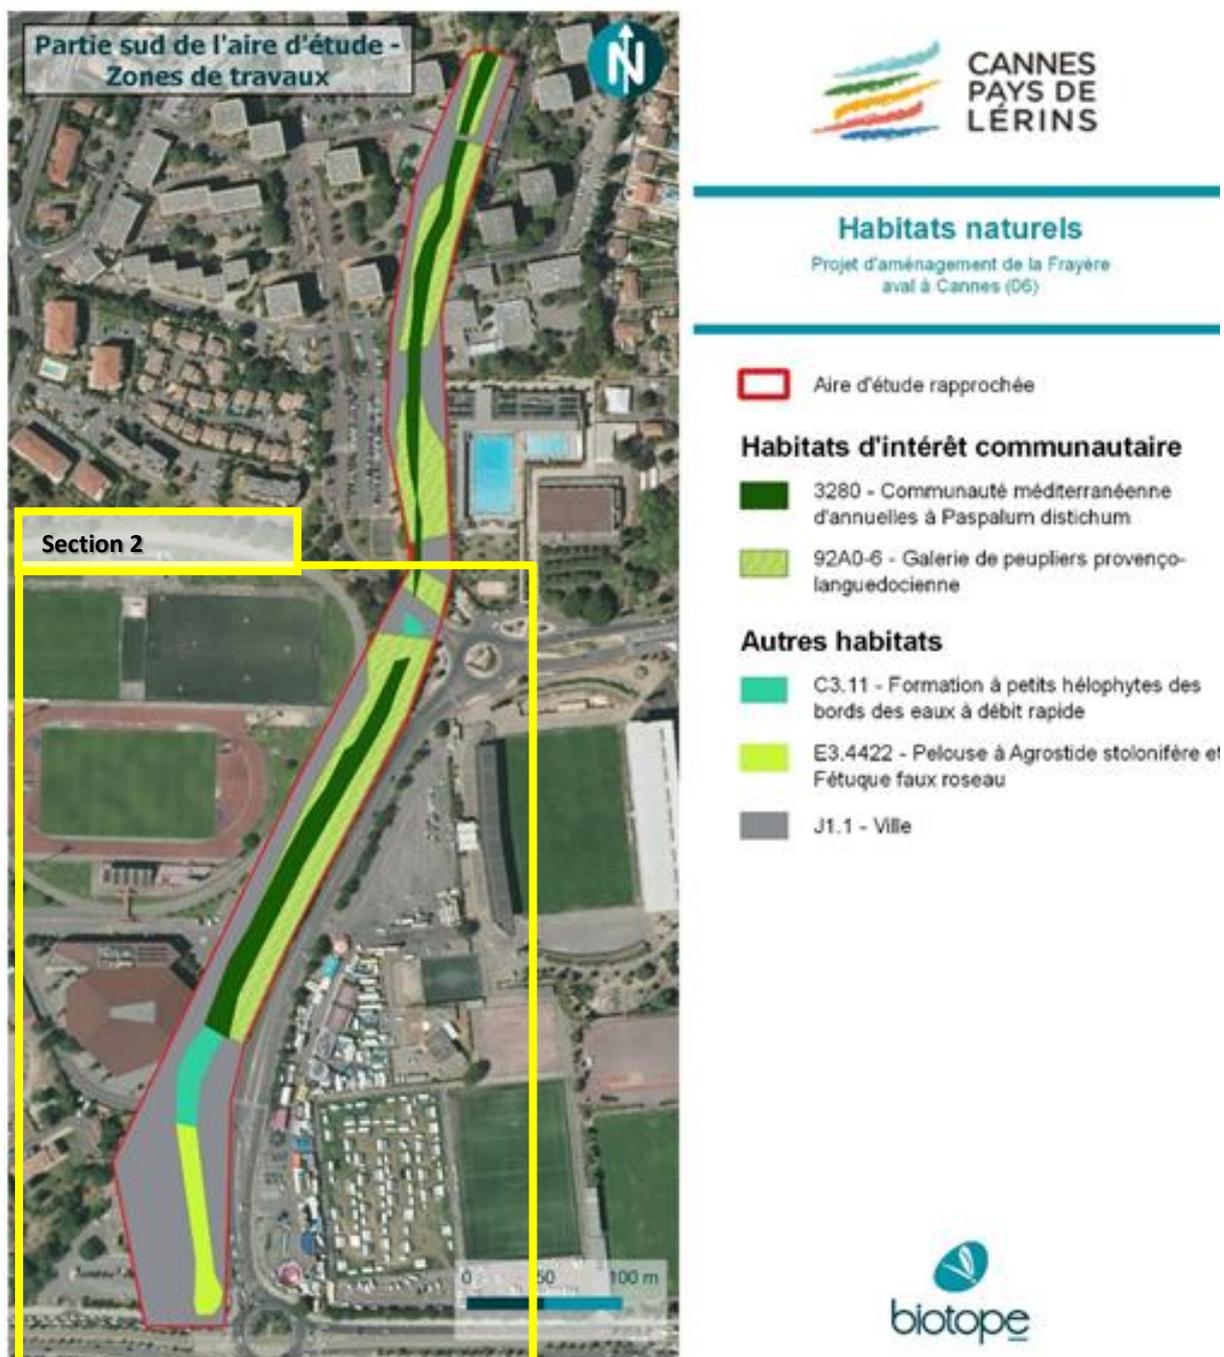
Figure 19 : Cartographie des habitats naturels du site (BIOTOPE – 2024)

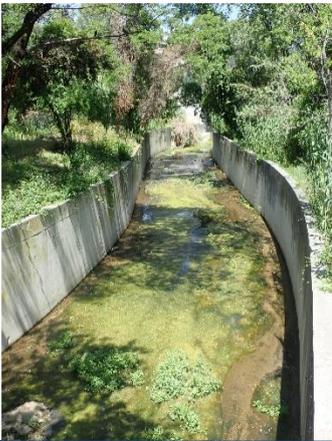
Tronçon 1 amont aux abords de l'autoroute (env. 300 m linéaire)	Caractéristiques hydromorphologiques

<p>Le tronçon est bétonné dans le fond et sur les berges (U béton). Le lit mouillé se compose de longs plats lents ou légèrement courants sur fond lisse recouvert d'algues vertes filamenteuses et quelques dépôts de cailloux fins. L'absence de lit d'étiage entraîne un étalement de la lame d'eau (et probablement son réchauffement) initiant de très faibles profondeurs pouvant limiter les déplacements (surlargeur de 7-8 m).</p> <p>Le Carimai conflue à ce niveau avec la Frayère.</p> <p>Fonctionnalités</p> <ul style="list-style-type: none"> • Le tronçon a un intérêt très limité par sa faible capacité d'accueil et son habitat dégradé ; • Aucune zone potentielle de frai ; • Altération des continuités latérales et longitudinales ; • Existence d'un seuil assez haut et plutôt vertical au niveau de l'autoroute (non identifié dans le Référentiel Obstacle aux Ecoulements).

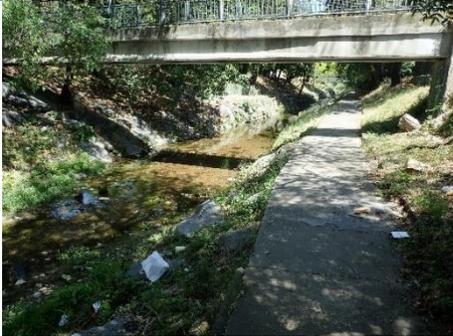
Tronçon 2 : du pont de l'Avenue des Buissons Ardents à celui de la rue Amador Lopez (env. 430 m linéaire)	Caractéristiques hydromorphologiques

<p>Le cours d'eau est encore bétonné sur 40 m environ en aval du pont de l'Avenue des Buissons Ardents. Plus en aval, c'est un tronçon encore altéré notamment les berges qui sont enrochées et/ou bétonnées et le tracé qui est très rectiligne. Les chenaux lents modérément profonds sont dominants et alternent avec de courts radiers ou plats courants. La largeur mouillée moyenne est de 3,2 m avec une très faible variance. L'ombrage plutôt préservé permet de limiter le développement algal. La granulométrie est plutôt grossière, composée de pierres et cailloux fins avec un important taux de colmatage.</p> <p>Fonctionnalités</p> <ul style="list-style-type: none"> • Le tronçon a un intérêt limité par sa faible capacité d'accueil et son habitat homogène et des faciès d'écoulement peu diversifiés ; • De très faibles surfaces de frai et peu de potentialités à cause de la taille importante des éléments minéraux de fond ; • Altération des continuités latérales, ripisylve assez peu connectée avec le cours d'eau, présente en haut de berge ; • De nombreux macrodéchets.

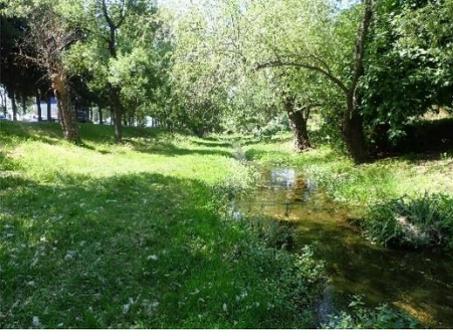
Tronçon 3 : du pont de la rue Amador Lopez à celui de l'Avenue Maurice Chevalier (env. 350 m linéaire)	Caractéristiques hydromorphologiques

<p>C'est le tronçon en meilleur état de l'aire d'étude, grâce à des berges à pente douce assez peu altérées, à la présence d'un lit d'étiage qui initie une sinuosité, même faible, et une ripisylve assez couvrante, même si la strate arbustive est absente.</p> <p>Les faciès d'écoulement alternent entre radiers, plats courants, chenaux. Ils sont plutôt équilibrés sur le linéaire et surtout les zones à écoulements rapides sont plus représentées qu'ailleurs. La granulométrie est aussi beaucoup plus fine, dominée par les cailloux et les graviers. Le colmatage est aussi plus faible mais les algues vertes filamenteuses recouvrent le fond sur environ 40% de la surface mouillée totale.</p> <p>La largeur moyenne est plus faible qu'en amont (1,9 m), comme la profondeur de plein bord, initiant un vrai lit d'étiage. La variance est aussi un peu plus élevée qu'en amont.</p> <p>Fonctionnalités</p> <ul style="list-style-type: none"> • Tronçon à capacité d'accueil moyenne mais plus élevée que les autres tronçons par la variété des habitats et des écoulements qu'il offre. Deux faciès un peu plus profonds en début et fin de tronçon peuvent offrir une bonne zone refuge en cas de faible écoulement et notamment pour les gros sujets ; • Nombreuses traces de frai ont été repérées dont quelques individus observés sur leur frayère. Sur l'ensemble du tronçon (350 m linéaire), dix-huit zones potentielles de frai ont été repérées dont une quinzaine en activité. • Ripisylve assez dégradée, peu connectée avec le cours d'eau.

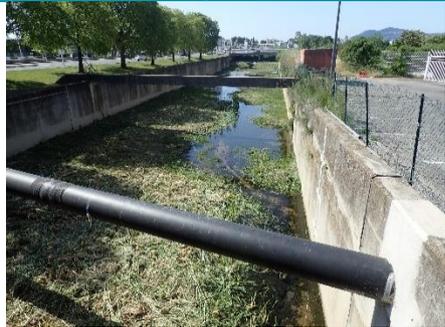
Tronçon 4 : du pont de l'Avenue Maurice Chevalier à celui de l'Avenue Francis Tonner (env. 150 m linéaire)	Caractéristiques hydromorphologiques

<p>A nouveau, le tronçon est très dégradé. Les berges sont totalement bétonnées et verticales. Les fonds sont aussi probablement bétonnés mais d'épaisses accumulations de vases et quelques atterrissements cachent le béton. La vase est parfois très épaisse avec de fortes remontées d'H₂S. La végétation aquatique ou semi-aquatique est aussi très présente malgré une coupe récente. Quelques faciès d'écoulement rapides sont toutefois présents en fin de tronçon. Ils initient des secteurs étroits et centraux où les graviers réapparaissent.</p>
Fonctionnalités	
<ul style="list-style-type: none"> • Tronçon à capacité d'accueil très faible, amplifiée par une qualité probablement assez mauvaise notamment l'oxygénation de l'eau ; • Malgré l'état du tronçon, quelques traces d'activité de frai ont été repérées en fin de tronçon : cinq traces sur 100 m linéaire mais concentrée aux abords du pont de l'Avenue Maurice Chevalier ; • Ripisylve absente, cours d'eau très exposé au soleil.

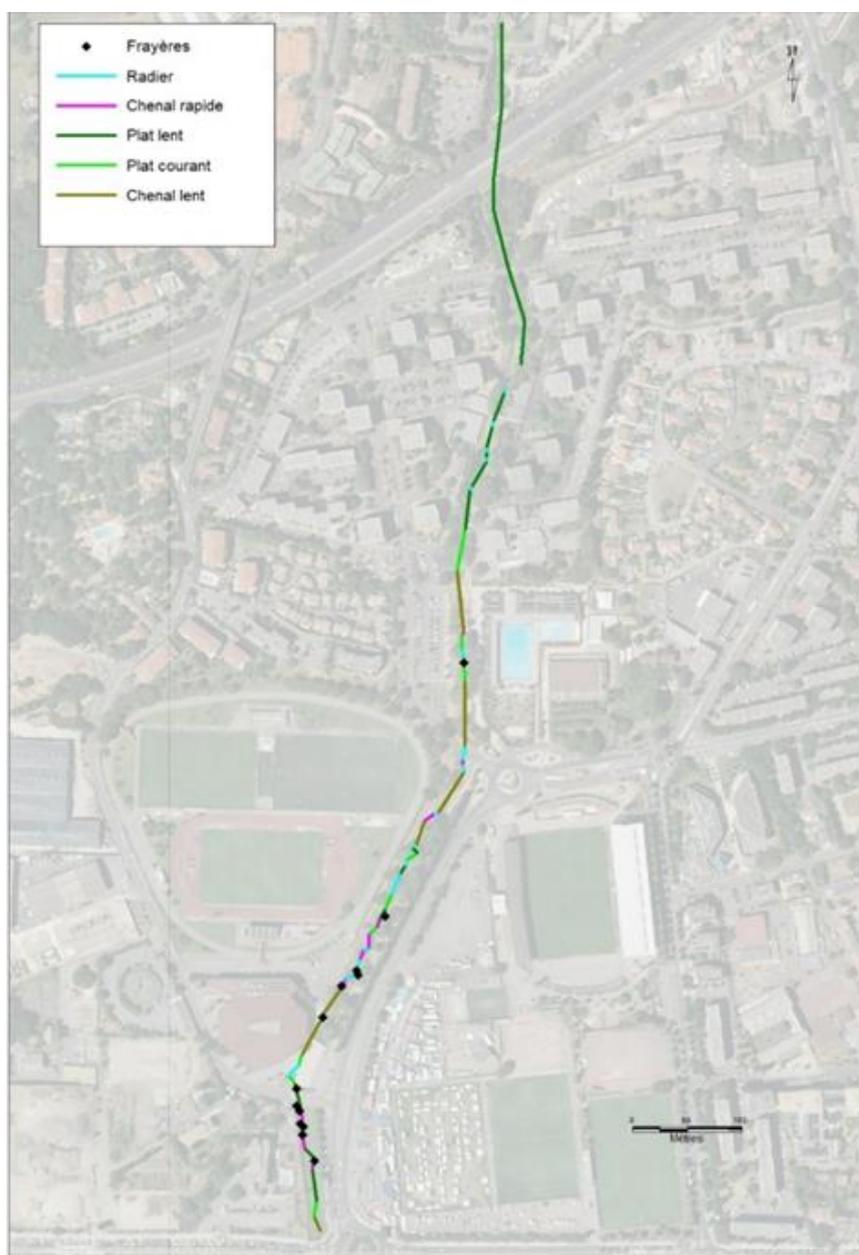
Figure 25 : Cartographie des faciès d'écoulement dans l'aire d'étude et repérage des zones de frai.

Le secteur médian, contre le stade et le palais des Victoires, offre les meilleures capacités d'accueil et de reproduction malgré une ripisylve assez dégradée mais qui procure de l'ombrage. Les autres tronçons sont soit bétonnés, soit rectifiés avec berges enrochées : granulométrie grossière au fond, colmatage important, faciès lents dominants, faible hétérogénéité.

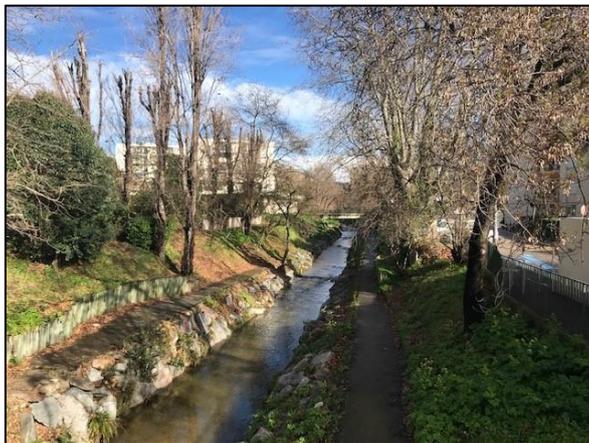
La zone d'étude est située au sein du site inscrit « Bande côtière de Nice à Théoule ». Néanmoins, le périmètre d'action est situé à l'aval du bassin versant sur un milieu une zone fortement urbanisée.

Figure 26 : photo pour illustrer le contexte environnemental du recalibrage de la Frayère

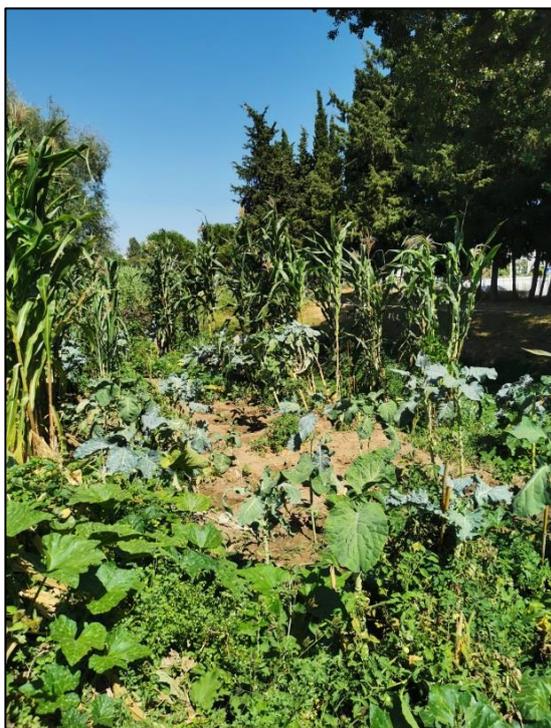
En témoigne, les nombreuses plantations réalisées sans autorisation sur la rive droite du projet. Il est possible d'observer sur ces berges des plantations de maïs, courgettes, tomates, et autres cultures potagères.

Figure 27 : culture rive droite de la frayère

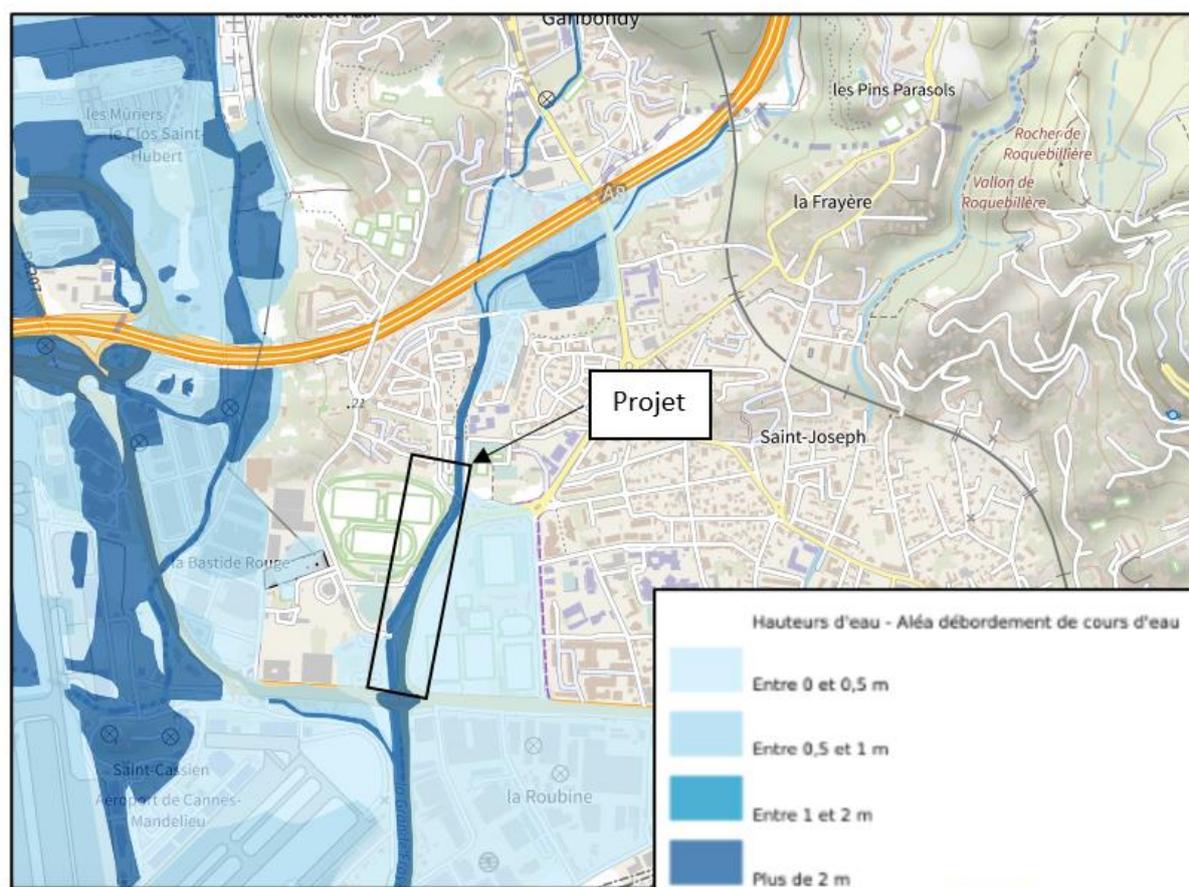
Figure 34 : Carte de l'aléa débordement pour une crue centennale (Géorisques)

Hydrologie, hydraulique et hydromorphologie et transport solide	Red	En état actuel, le débit d'une crue centennale est d'environ 120m ³ /s pour une capacité actuelle inférieure à une crue trentennale (inférieur à 72.4 m ³ /s)
Milieu Naturel	Périmètres d'intérêt écologique	Yellow	La zone d'étude se situe à proximité (moins de 3 km) de périmètres d'intérêt écologique dont un site Natura 2000 le plus proche se situe à plus de 5 km. Il s'agit de la Zone de Conservation Spéciale (ZSC) « Baie et Cap d'Antibes – îles de Lérins ».
	Zones humides	Red	50 % de la superficie est située en zone humide.
	Habitats	Red	<u>5 habitats dont 3 à enjeux :</u> - Galerie de Peupliers provenço-languedociennes - enjeu fort - Communautés méditerranéennes d'annuelles nitrophiles à Paspalum faux-paspalum – enjeu fort - Peuplements de Cannes de Provence – enjeu faible
	Flore	Red	<u>3 espèces avérées protégée ou patrimoniale :</u> - Léersie faux riz – aucune protection, enjeu fort ; - Consoude bulbeuse – protégée au niveau régional, enjeu fort ; - Alpiste aquatique – protégée au niveau régional, enjeu faible
