## ETUDE ENVIRONNEMENTALE

### Site de la chapelle Saint-Joseph

Commune de Fréjus (83 600)

Section AW N° 879, 880, 881, 882

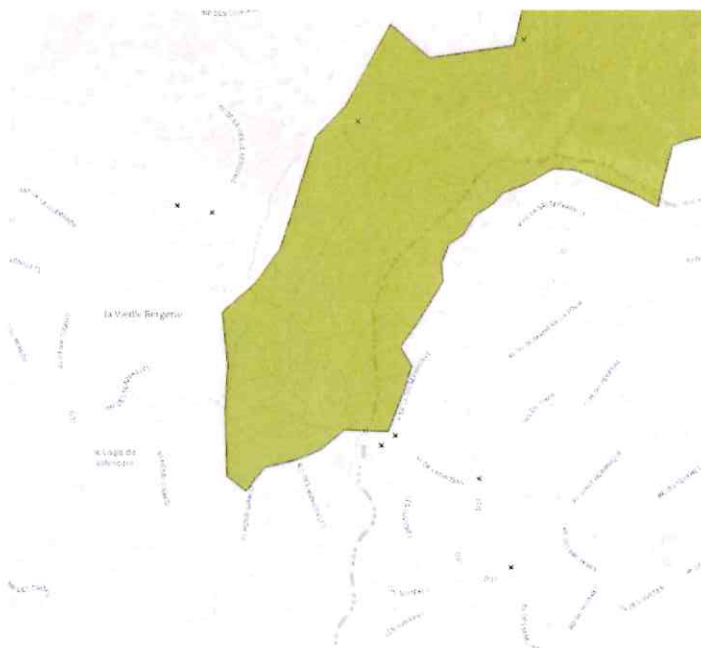
- **ZNIEFF** (Zone naturelle à intérêt écologique, faunistique et floristique terrestre de type 1 : N°83189129 « Bombardier ». Le terrain est en partie intégré dans cette zone depuis le 08/11/2022.

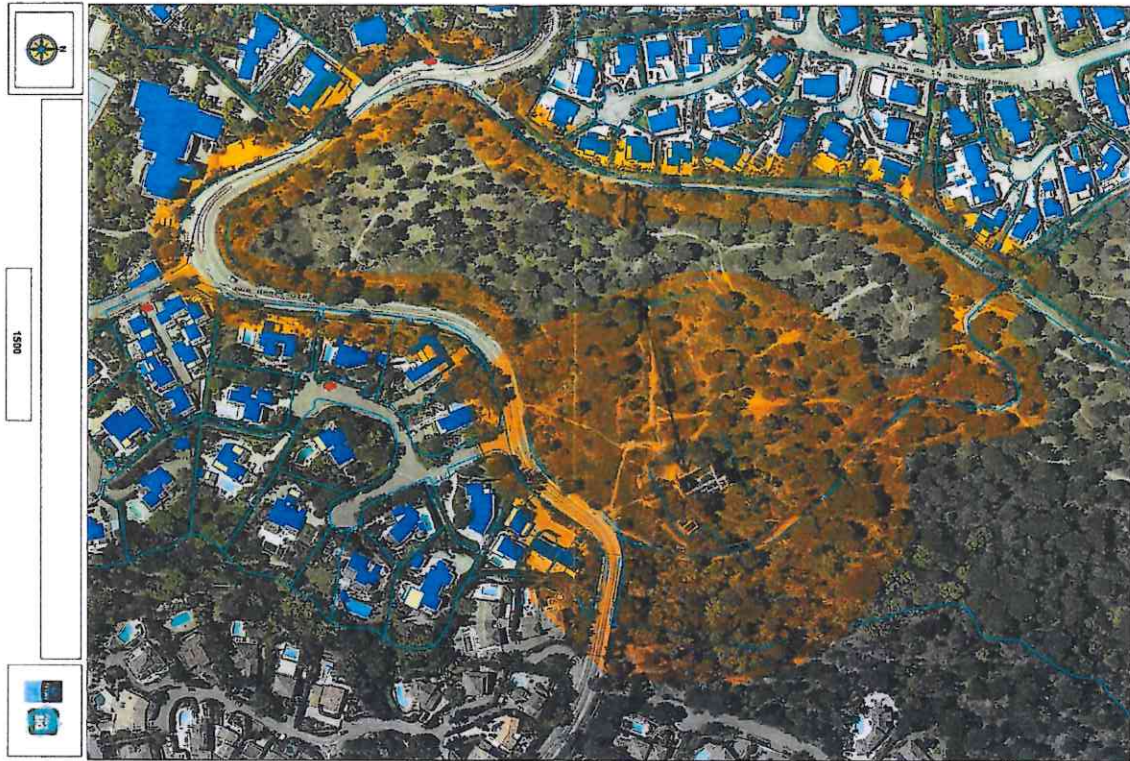
Les 50 mètres autour des maisons ou équipements devront répondre aux obligations légales de débroussaillage (OLD)\*, conformément au plan ci annexé. Cette intervention est annuelle, généralement au printemps et se fait manuellement (débroussailleuse, tronçonneuse) :

Dans l'EBC, l'opération est identique et la pérennité du boisement doit être garantie lors de la réalisation des travaux, l'opération de débroussaillage ne peut viser à faire disparaître l'état boisé :

- elle doit permettre un développement harmonieux des boisements concernés et leur installation là où ils ne sont pas encore constitués
- et doit laisser subsister suffisamment de jeunes arbres de manière à maintenir ou constituer ultérieurement un peuplement forestier.

Les arbres morts doivent être supprimés, en revanche, il convient de laisser un arbre mort à cavité (arbre gîte pour la faune) dans la parcelle. Dans les zones de pins denses, les arbres dominés peuvent être supprimés (avant leur dépérissement naturel). Ces opérations se font occasionnellement lorsque le cas se présente.
