# Proposition d'actions pour la restitution des corridors biologiques

Déclinaison sur le secteur du Val de Durance

N°53 - NOVEMBRE 2020

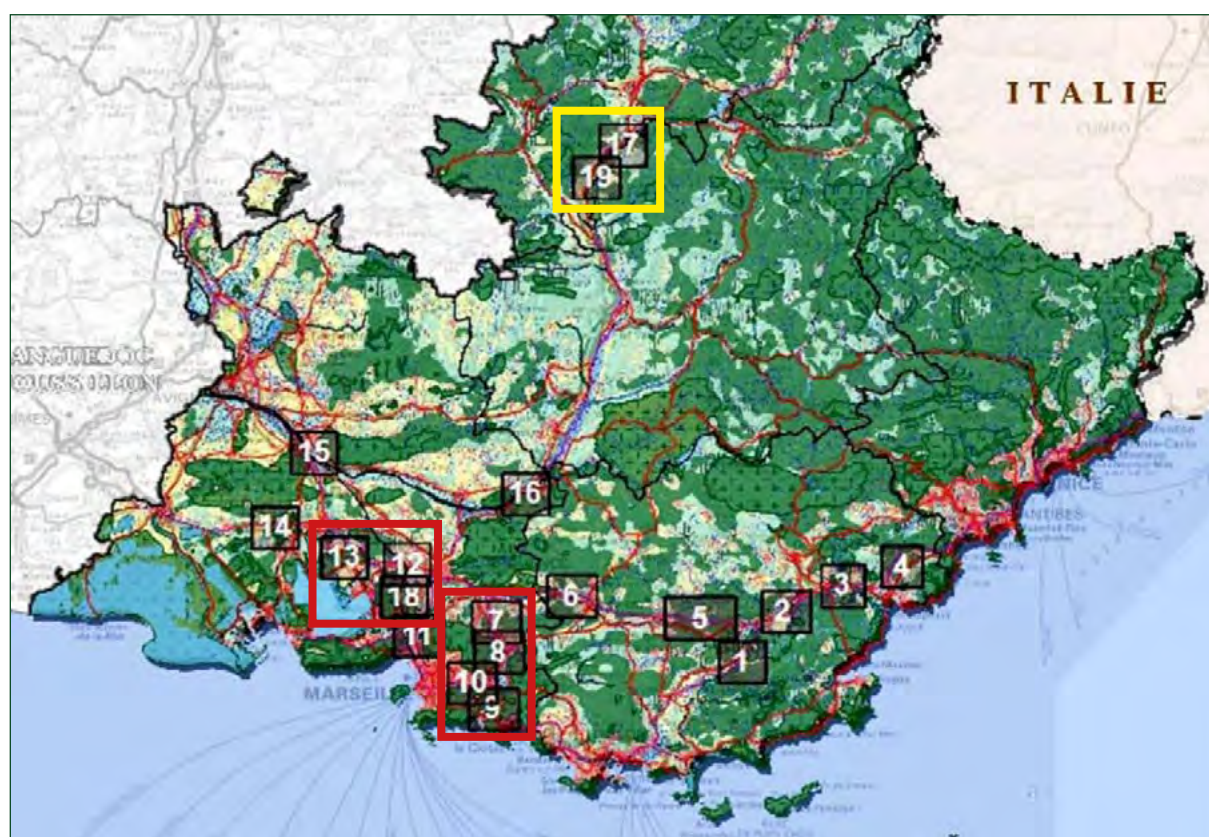
Carte 1 : Localisation des 19 secteurs prioritaires identifiés dans le SRADDET et délimitation en rouge des études « Etang de Berre » (LPO PACA 2016) et « Aix-en-Provence – La Ciotat » (2017), en jaune Val de Durance (présente étude).

d'Azur, le SRADDET a été arrêté par le préfet de région le 15 novembre 2019. Le SRADDET reprend l'amélioration de la transparence des infrastructures linéaires existantes comme l'une des priorités d'action. Les 19 secteurs prioritaires définis dans le SRCE sont intégrés au SRADDET. Il s'agit des zones concernées par le passage de grandes infrastructures linéaires peu perméables, qui contribuent à la fragmentation de grands espaces naturels et à l'isolement des populations (Carte 1).

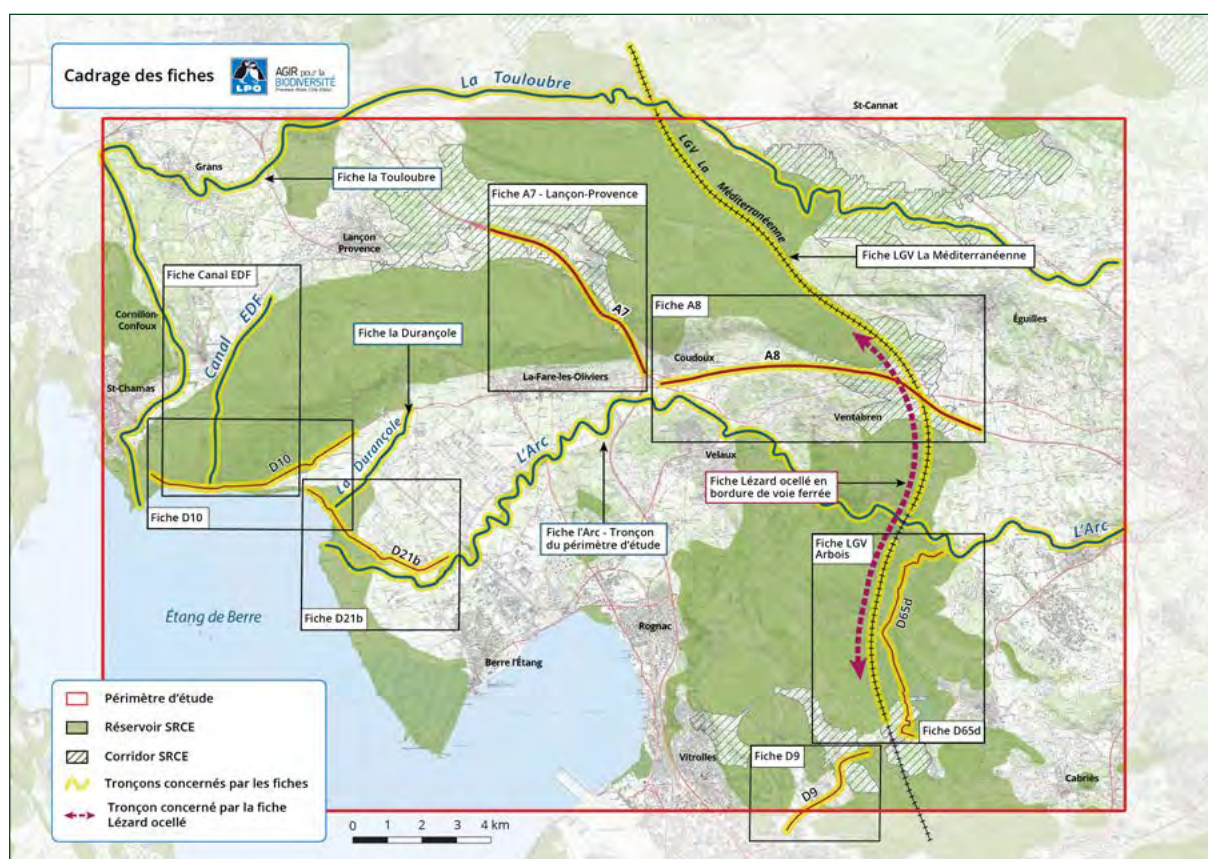
Carte 2 : Couche cartographique des ouvrages ciblés par les interventions proposées sur le secteur de l'Étang de Berre

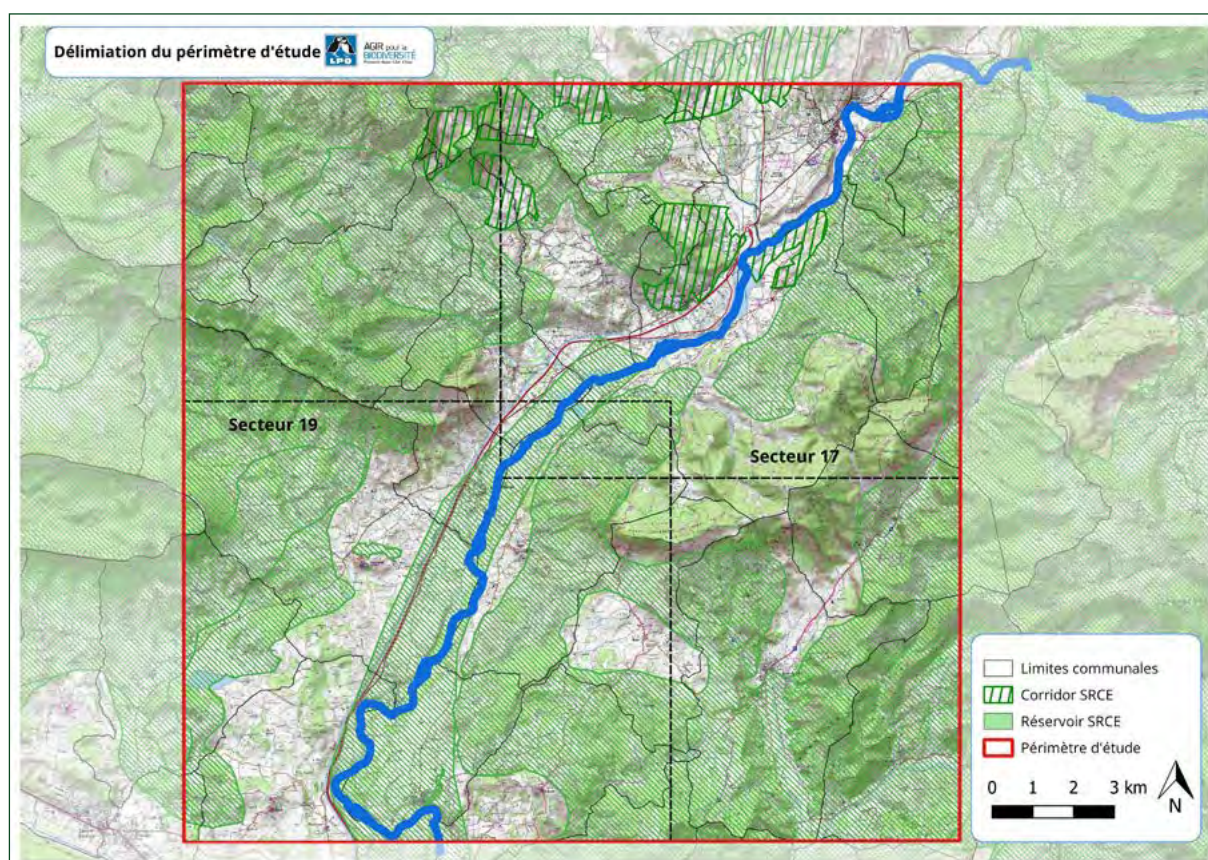
Carte 3 : Localisation de la zone d'étude

Au vu de la proximité des deux secteurs prioritaires et afin de permettre un traitement conjoint des données récoltées, les secteurs ont été fusionnés au sein d'un périmètre commun (Carte 3).

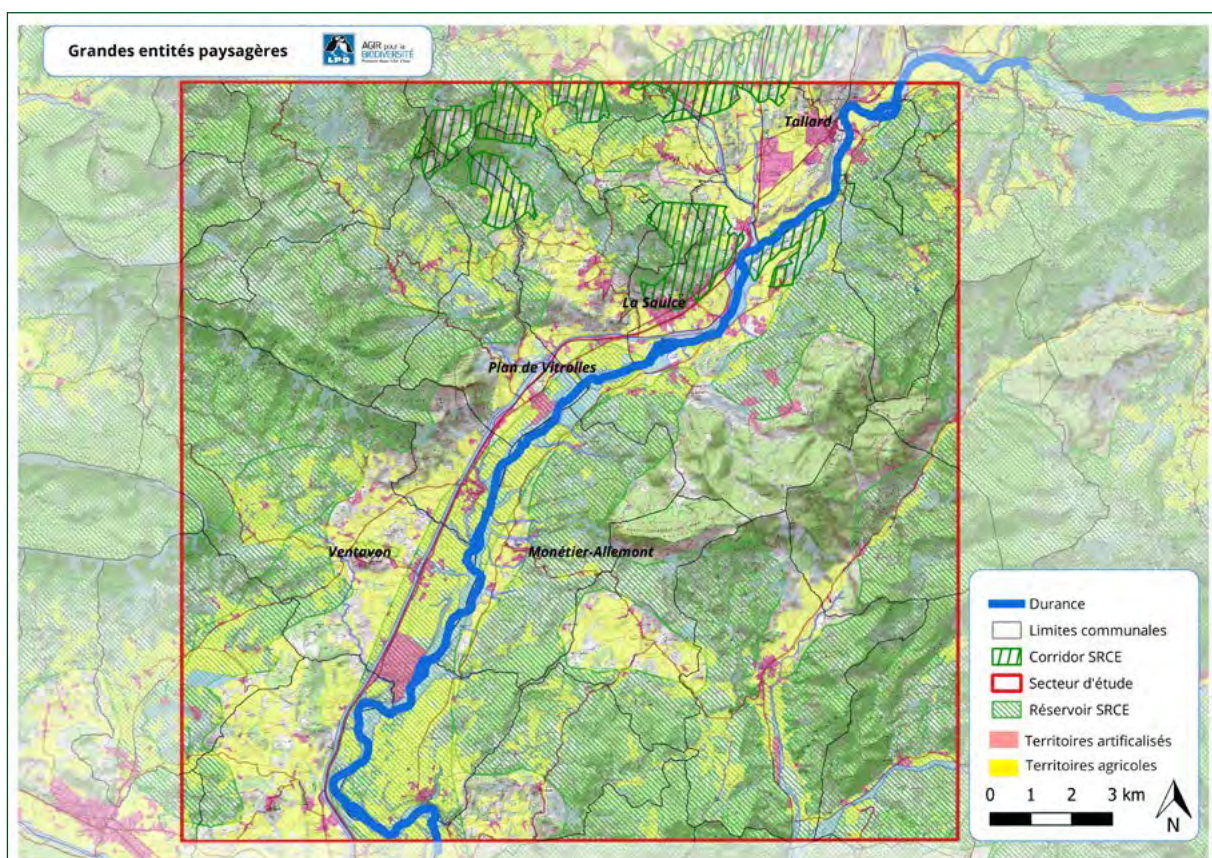
Carte 4 : Cartographie des grandes entités paysagères. Les couches des territoires artificialisés et territoires agricoles sont issues de CORINE Land Cover (2012).

L'occupation du sol de cette vaste zone d'étude de 350 km<sup>2</sup> (Carte 4, page 7) est assez morcelée, avec une mosaïque d'espaces agricoles, zones naturelles et pôles urbains. Les activités économiques (carrières, zones d'activité, entrepôts, etc.) sont principalement centrées sur le val de Durance.

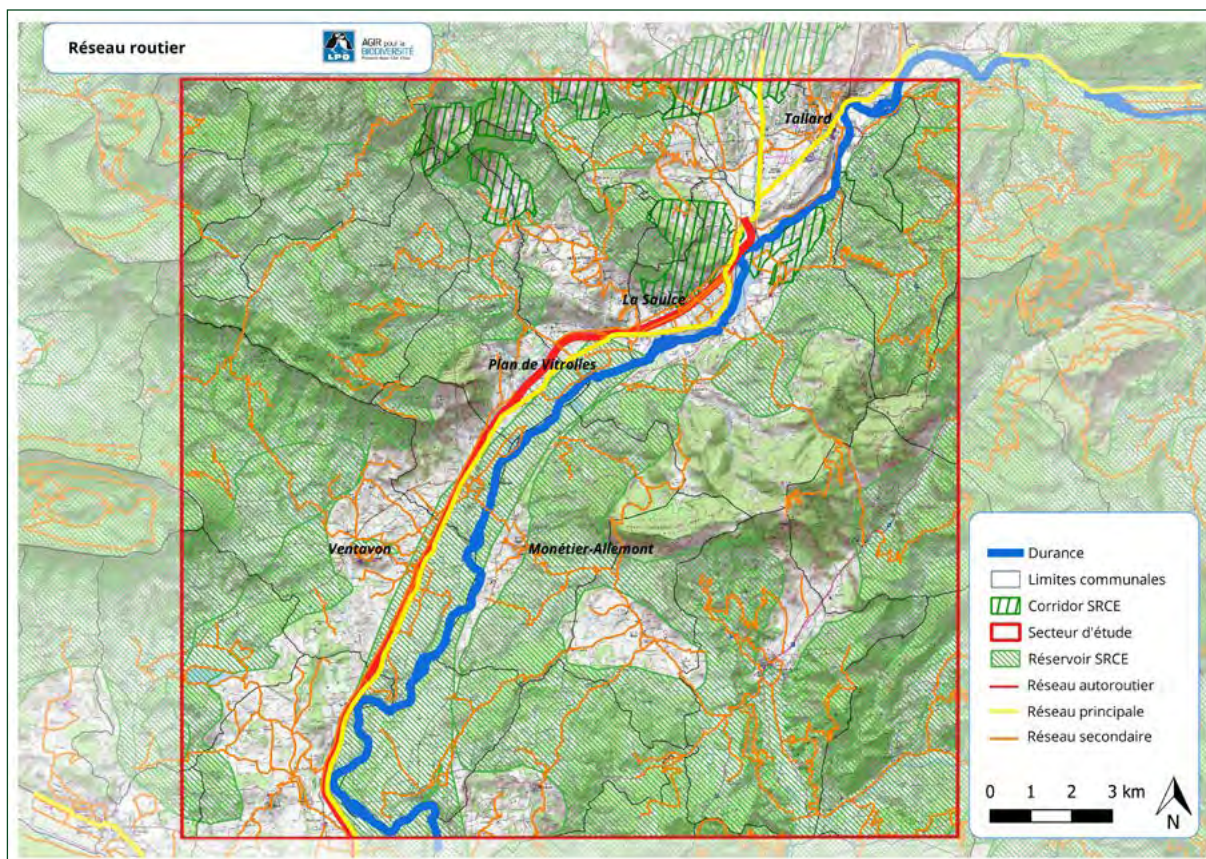
Carte 5 : Cartographie du réseau routier principal du secteur

L'axe durancien est marqué par les voies principales que sont l'A51 et la RD 1085. Cependant, un réseau secondaire important est maillé sur l'ensemble du secteur (Carte 5).

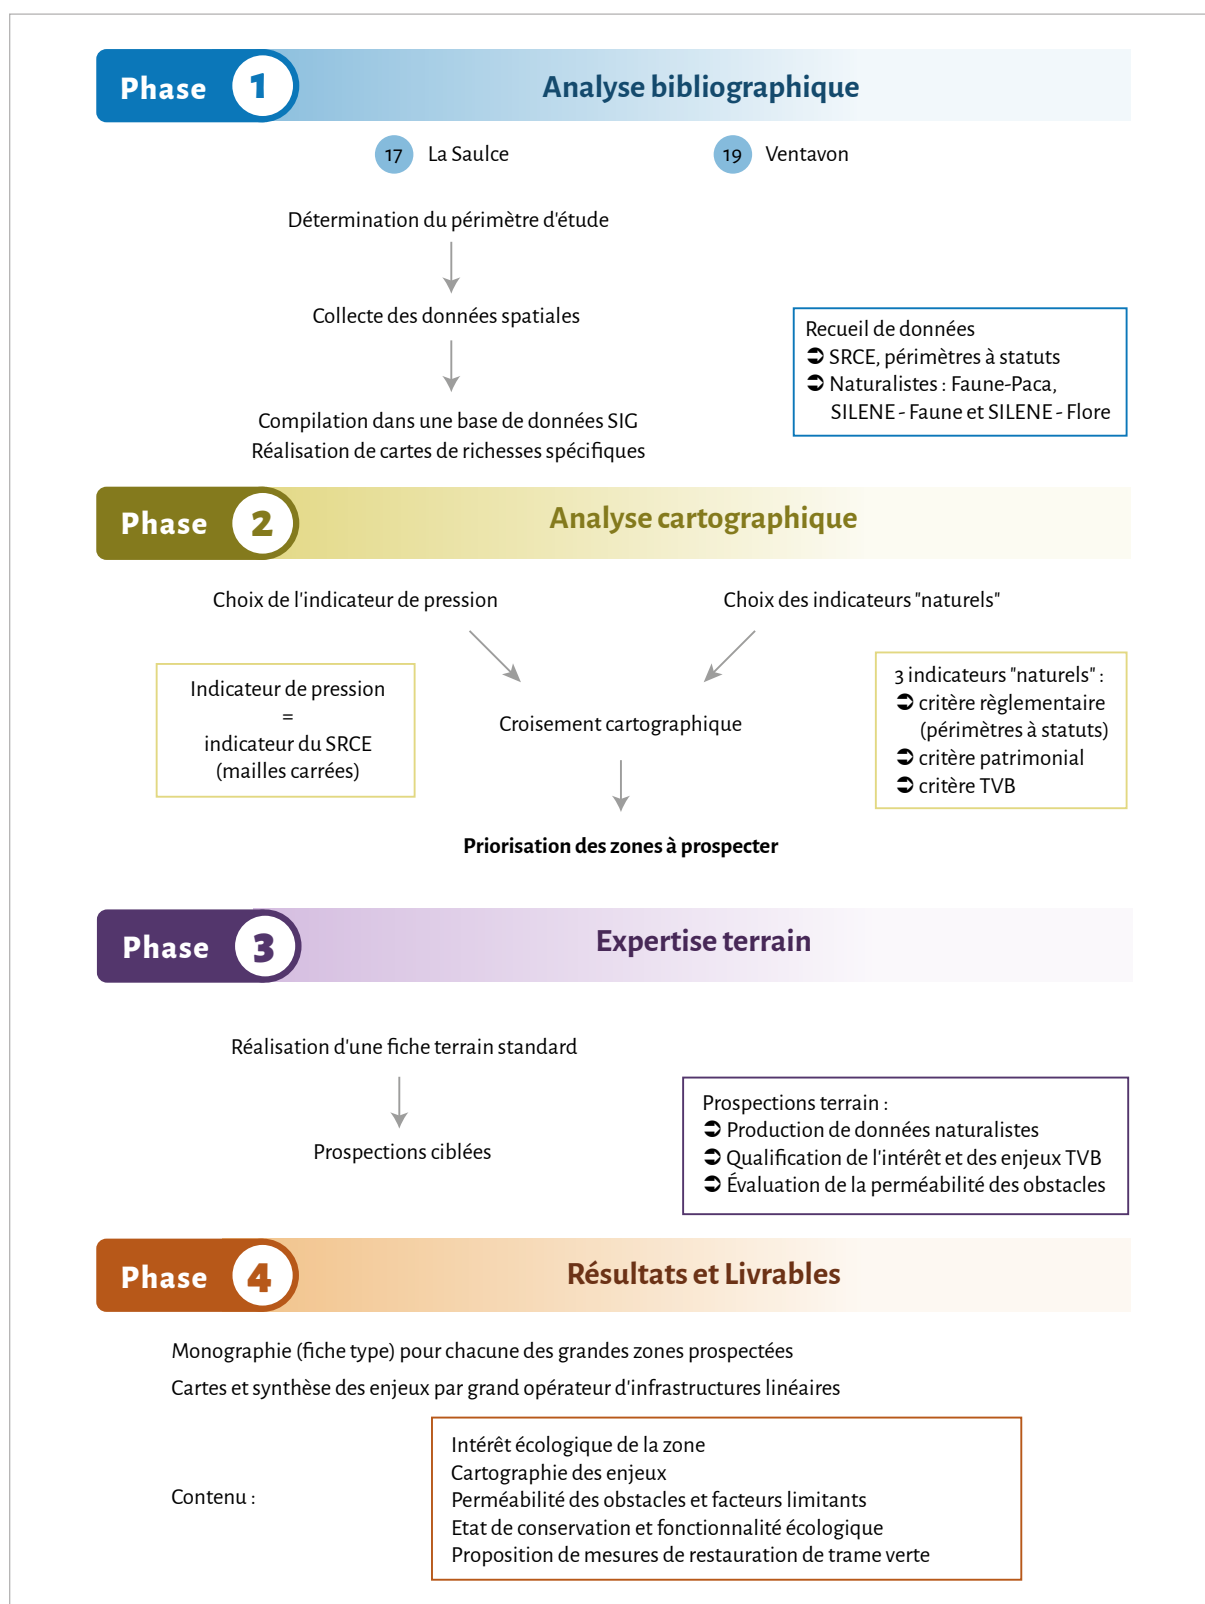
Figure 1 : Déroulement des quatre phases de l'étude

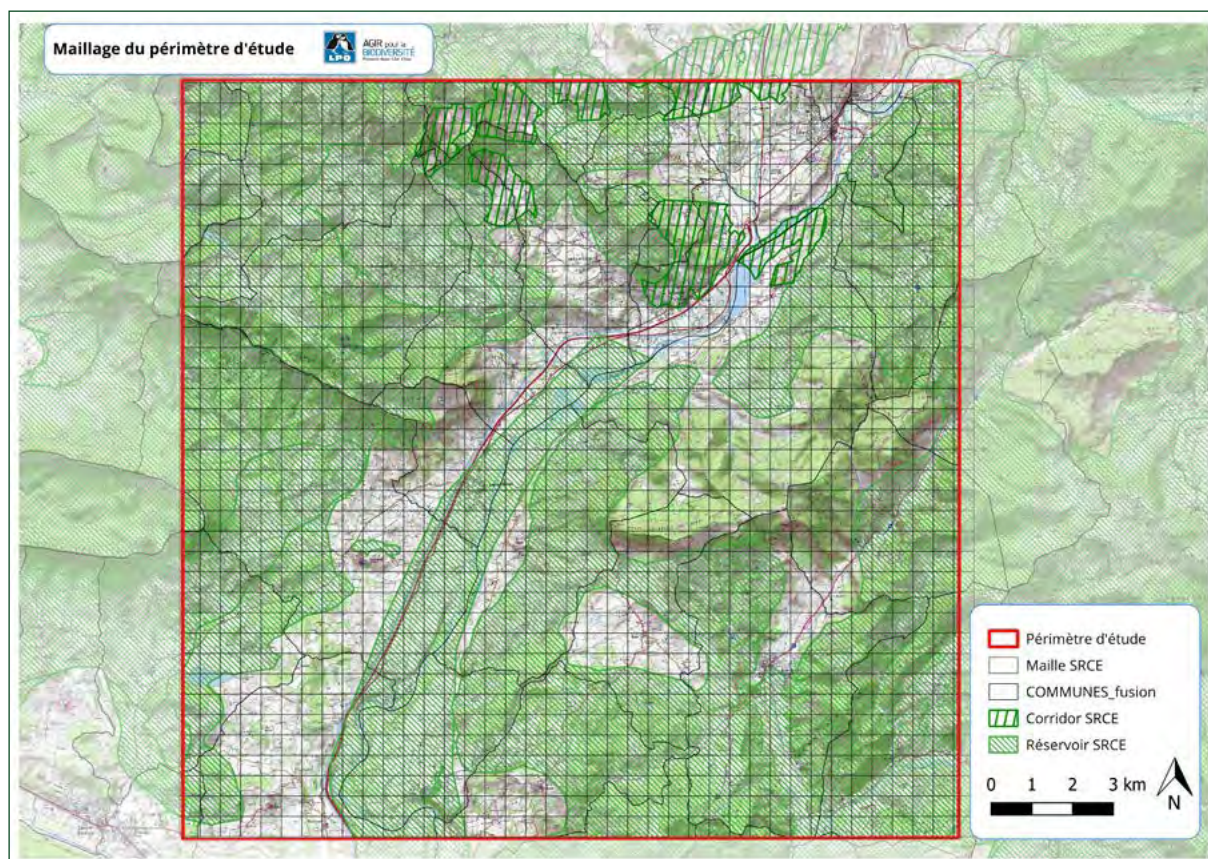
Carte 6 : Maillage du périmètre d'étude utilisé et schéma des mailles

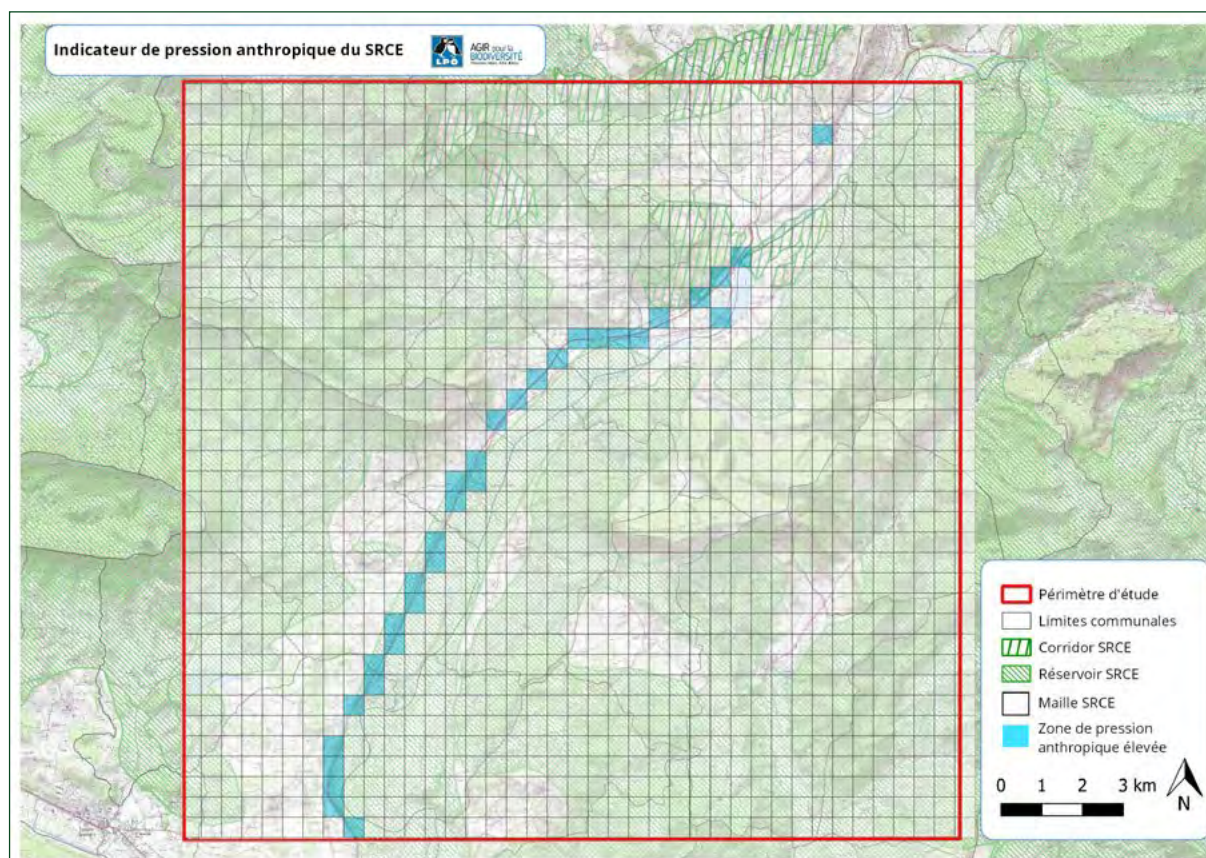
Chacun des éléments de pression sélectionnés pour le calcul de l'indicateur a été évalué au sein de chaque maille, normalisés entre 0 et 100 puis combinés en un indicateur unique de pression sur la biodiversité (IPRES-SION) avec une pondération adaptée (Carte 7).

Carte 7 : Indicateur de pression anthropique par maille

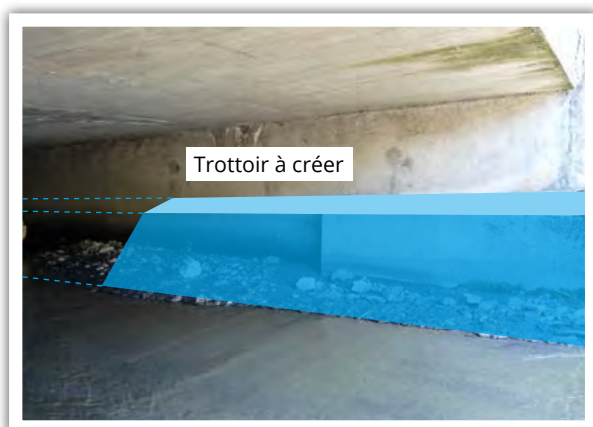
Ouvrage n°1, trottoir à créer © LPO PACA

Par ailleurs, il convient de limiter la pollution lumineuse à l'entrée et à la sortie du pont. Pour cela, l'idéal serait de supprimer le candélabre permettant l'éclairage public ou à défaut de le déplacer pour limiter l'éclairage direct des accès à l'ouvrage.

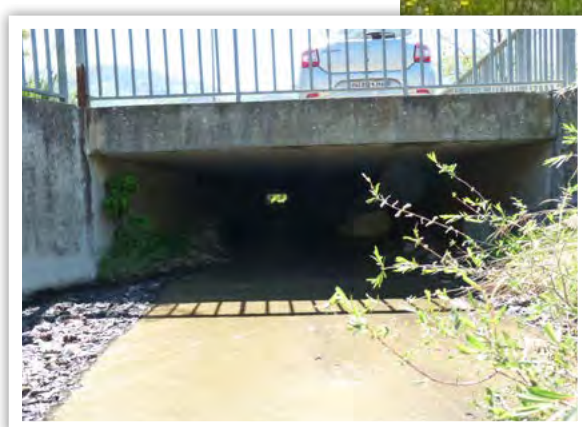
Ouvrage n°1, en aval © LPO PACA

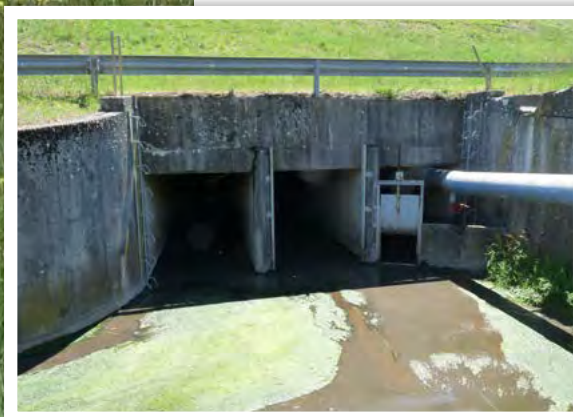
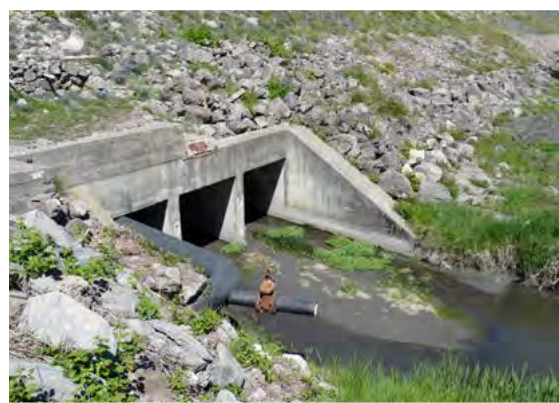
L'ouvrage est constitué de trois cadres béton dont un est équipé d'un système d'écluse. Le Torrent de font Chaude est canalisé depuis sa traversée de la RD 1085 jusqu'à l'ouvrage n°③ de franchissement du canal EDF au niveau du point kilométrique 1. En aval de l'ouvrage n°③, le torrent reprend son cours naturel jusqu'à la confluence avec la Durance.

Ouvrage n°3, en amont © LPO PACA

Ouvrage n°3, en aval © LPO PACA

**Étudier une amélioration du passage inférieur** soit par création d'un trottoir dans une des trois sections, soit en créant un passage en encorbellement.

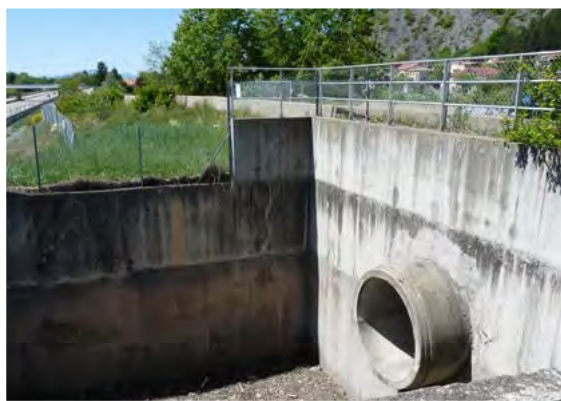
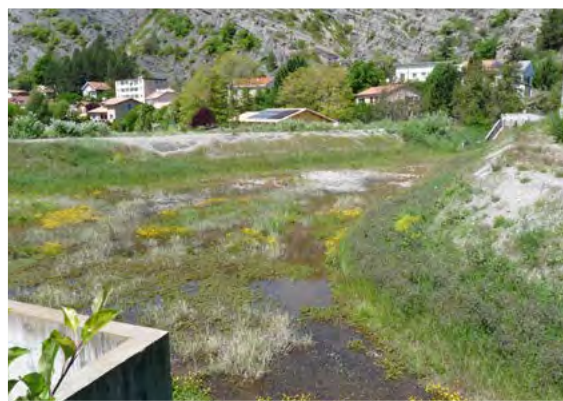
Ouvrages n°4, bassin béton © LPO PACA

Ouvrages n°4, bassin de rétention © LPO PACA

Il est nécessaire de mettre en place un **filtre à faune en amont de la buse**. Un entretien régulier sera nécessaire pour assurer le fonctionnement hydraulique optimum de l'ouvrage ainsi que l'étanchéité pour la faune.

Par ailleurs, ce système de prévention devra être doublé par la mise en place d'une échappatoire dans l'exutoire béton.

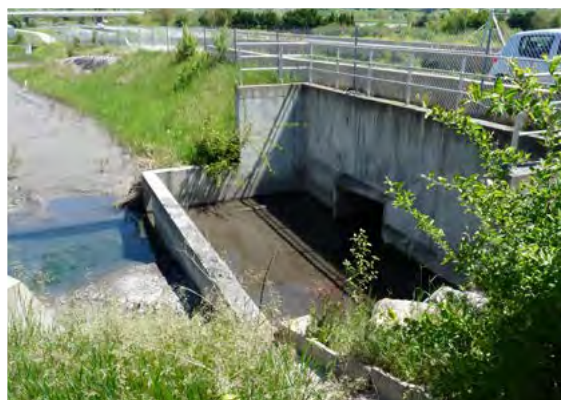
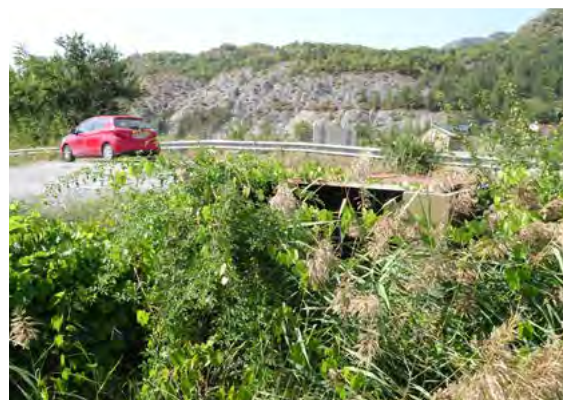
Il s'agit de l'exutoire du torrent de Rio vert.

Ouvrage n°5, en amont © LPO PACA

Ouvrage n°5, en aval © LPO PACA

Rien n'est à prévoir sur cet ouvrage.

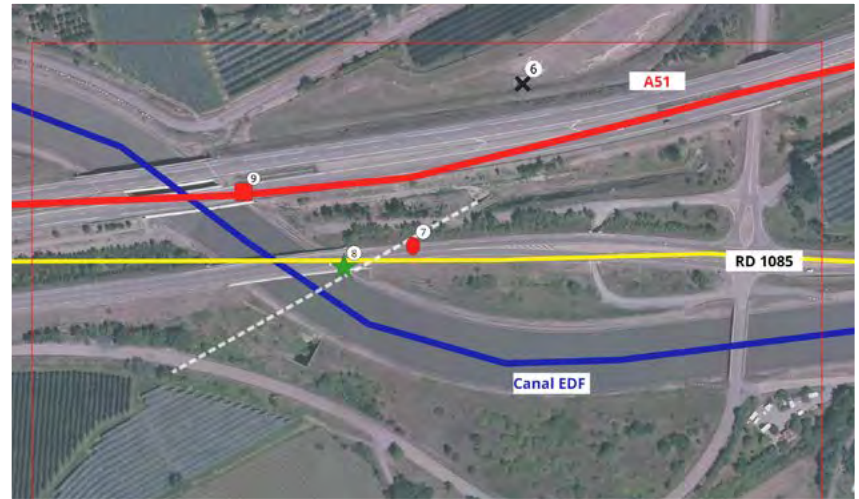
Zoom n°1

Cette zone assez complexe par les superpositions des réseaux constitue un nœud important à étudier. Idéalement un passage de type écopont, dans un axe parallèle à la RD 19, et traversant l'ensemble des ouvrages constituerait l'option la plus fonctionnelle pour assurer la circulation de la faune. Les sur-largeurs au niveau des ponts de la RD 19 sont insuffisantes, voire inexistantes pour permettre la création d'un passage mixte (faune/véhicule).

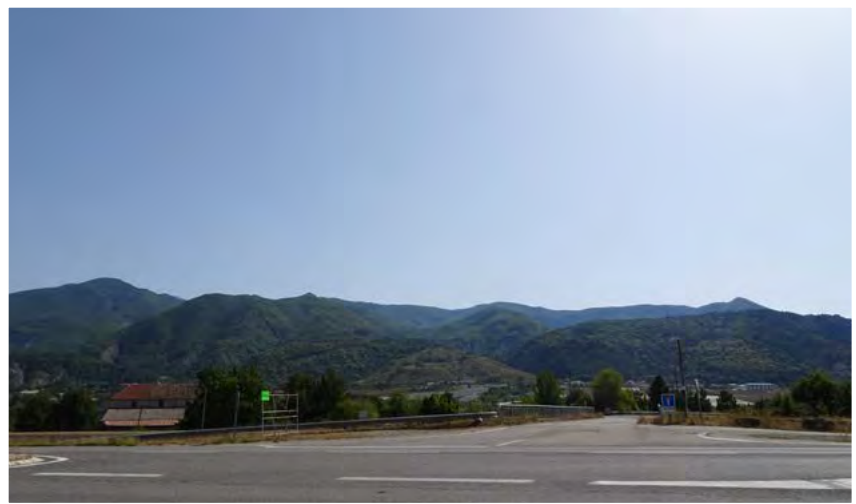
Passage de la RD19 sur le canal EDF © LPO PACA

La seconde approche possible consiste à étudier la configuration du canal EDF comme possibilité de créer un ouvrage de franchissement.

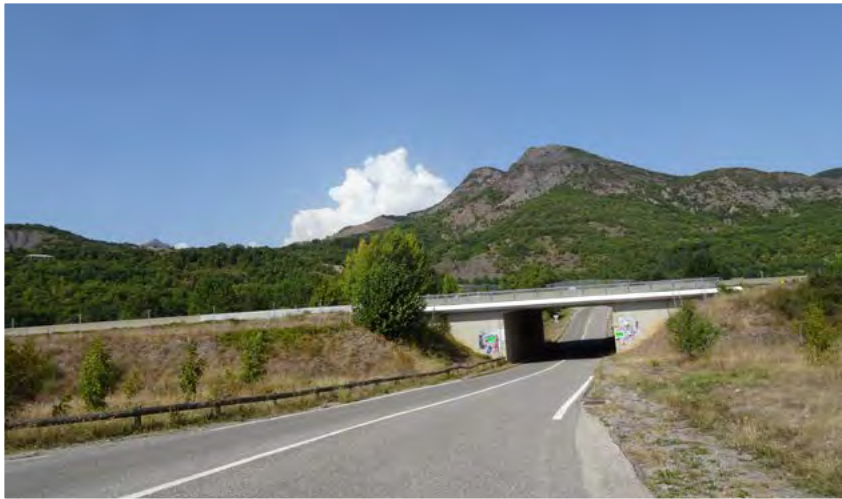
Passage de la RD19 sous l'A51 © LPO PACA

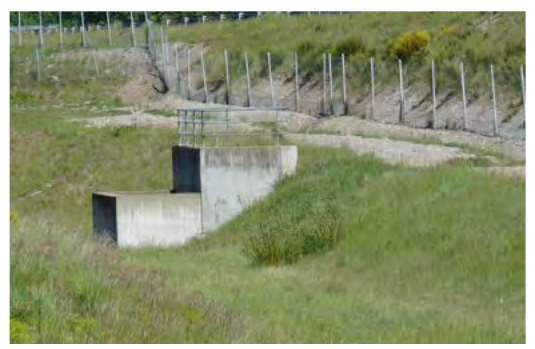
Le Torrent de Masseboeuf s'écoule vers deux bassins de part et d'autre de l'A51. L'ouvrage de jonction entre les deux n'était pas visitable car le bassin amont était grillagé.

Ouvrage n°6, non visitable  
© LPO PACA

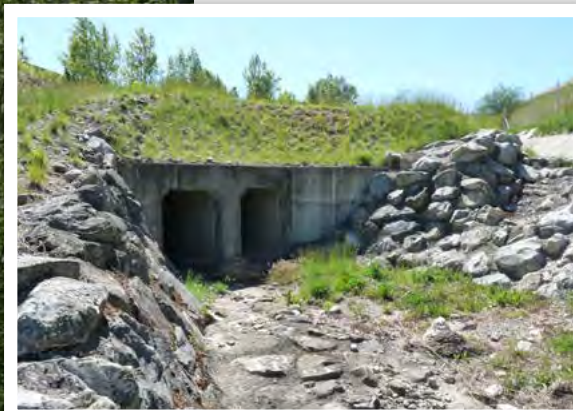
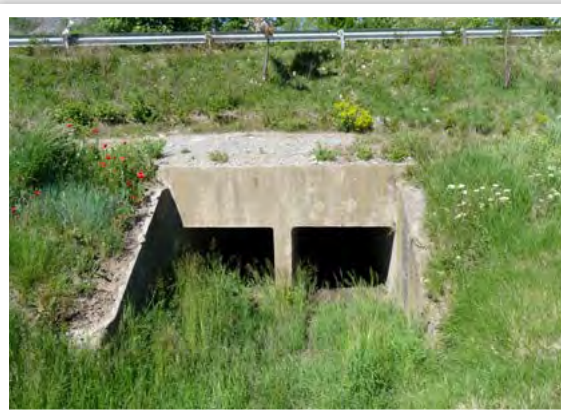
Il s'agit d'un ouvrage cadre constitué de deux ovoïdes situé à l'extrémité ouest du bassin aval. Ils traversent le canal EDF et la RD 1085 située sur le canal. Les tunnels mesurant à minima 230 mètres de long, ils sont très sélectifs vis à vis de la faune en capacité de les traverser.

Ouvrage n°7, en amont  
© LPO PACA

Ouvrage n°7, en aval © LPO PACA

Au regard de la longueur, aucun aménagement n'est envisageable.

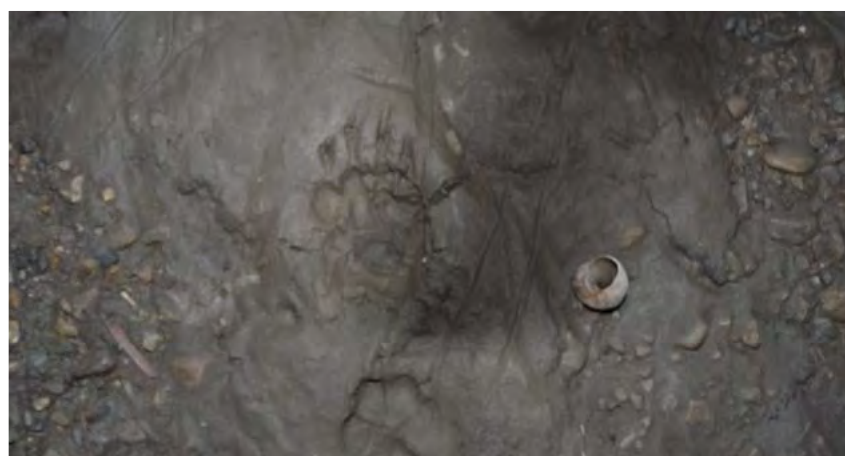
Ouvrage n°7, trace de passage de mammifère © LPO PACA

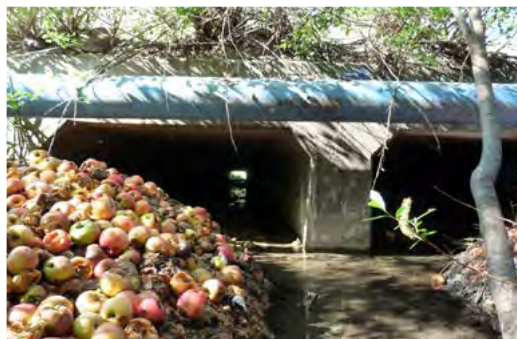
Ouvrage n°11 © LPO PACA

Il s'agit de deux cadres de sections parallèles de 80 cm de hauteur qui permettent le franchissement de l'A51.

Un petit muret est à prévoir pour dévier l'eau courante vers l'une des deux sections afin de permettre le passage d'animaux à «pieds secs» dans l'un des deux cadres.

| Gestionnaires d'infrastructures | Numéro de l'ouvrage de franchissement | Type d'intervention | Détail de l'intervention |
|---|---|---|---|
| ESCOTA | ⑪ | Amélioration | ▪ Mettre en place un muret afin de dévier l'eau courante vers l'une des deux sections. |

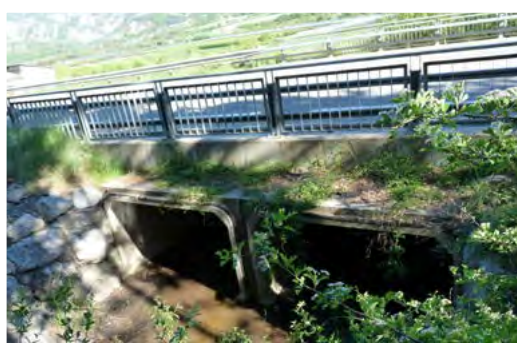
Ouvrage n°12 © LPO PACA

Il s'agit de deux cadres béton de 130 cm permettant la traversée du torrent sous la RD 1085.

Un petit muret est à prévoir pour dévier l'eau courante vers l'une des deux sections afin de permettre le passage d'animaux à «pieds secs».

| Gestionnaires d'infrastructures | Numéro de l'ouvrage de franchissement | Type d'intervention | Détail de l'intervention |
|---|---|---|---|
| Conseil départemental des Hautes-Alpes | ⑫ | Amélioration | ▪ Mettre en place un muret afin de dévier l'eau vers l'une des deux sections. |

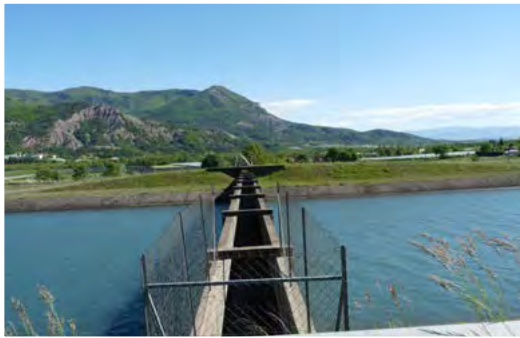
Ouvrage n°13 © LPO PACA

Il s'agit d'un pont canal permettant au torrent des Vignières de traverser le canal EDF lors d'épisodes pluvieux. Puis le torrent est canalisé vers le bassin situé à l'Ouest de la station de pompage.

Il conviendra d'étudier la possibilité de mettre en place un platelage sur le pont canal. Une lice permettant de se prémunir du risque de chute d'animaux dans le canal devra être installée le cas échéant.

Cet aménagement doit s'accompagner d'un panneau de danger pour signaler la traversée potentielle d'animaux sur la route du canal.

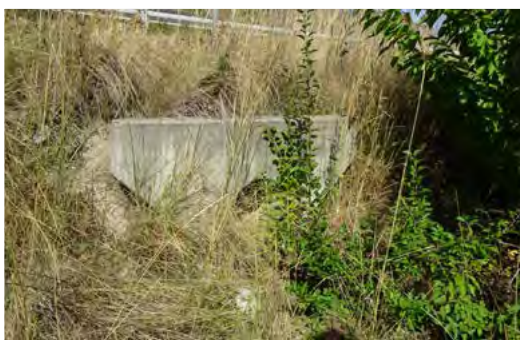
Ouvrage n°14 © LPO PACA

Il s'agit d'une buse (désaffectée) de section faible sous l'A51.

Aucun aménagement n'est à envisager sur cette buse.

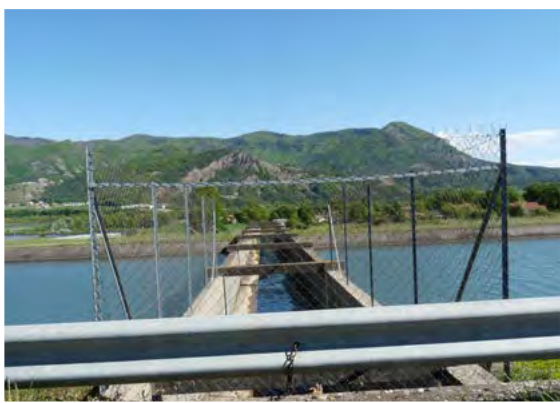
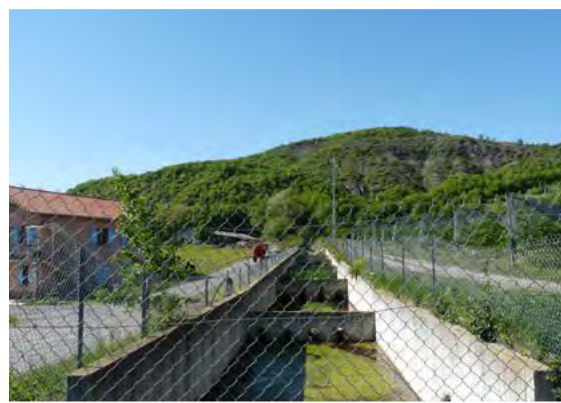
Ouvrage n°15  
© LPO PACA

Il s'agit d'un pont canal permettant au torrent de Robinel de traverser le canal EDF lors d'épisodes pluvieux.

Torrent du Robinel en amont de l'ouvrage n°15  
© LPO PACA

Il conviendra d'étudier la possibilité de mettre en place un platelage sur le pont canal. Une lice permettant de se prémunir du risque de chute d'animaux dans le canal devra être installée le cas échéant.

Cet aménagement doit s'accompagner d'un panneau de danger pour signaler la traversée potentielle d'animaux sur la route du canal.

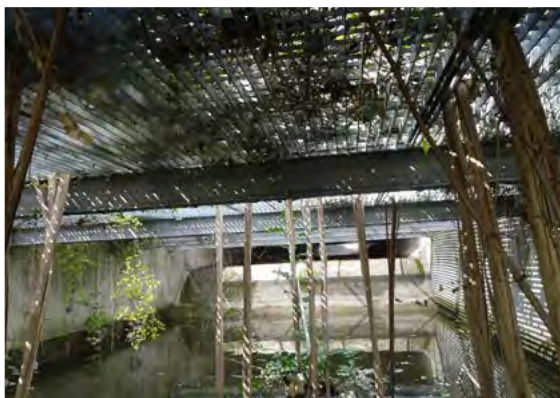
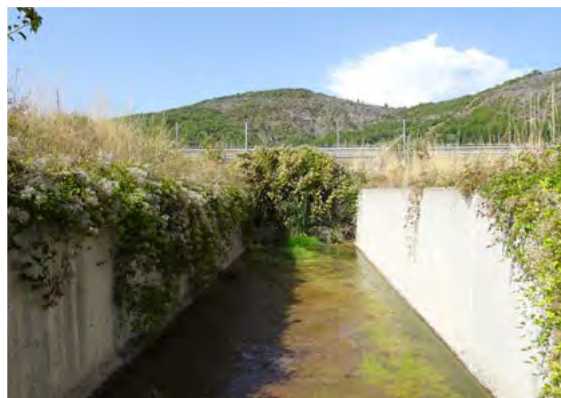
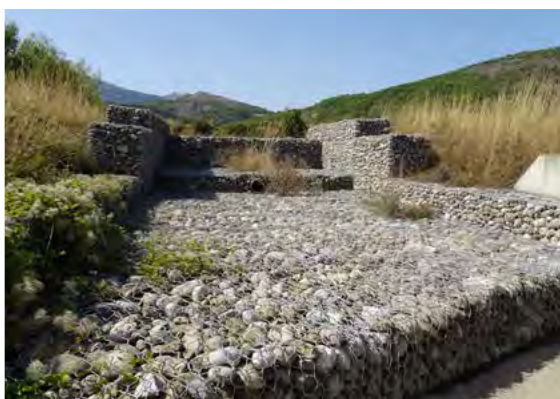
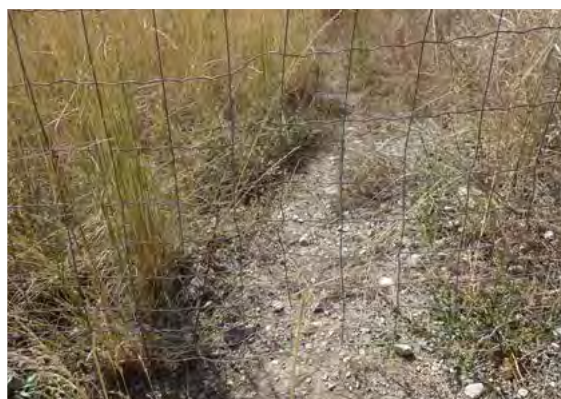
Ouvrage n°16  
© LPO PACA

Il s'agit d'un cadre béton permettant le franchissement de l'A51. Cet ouvrage débouche sur un seuil béton puis un radier. Un canal permettant de contenir le torrent de Robinel en cas de fort épisode pluvieux a été aménagé en aval du franchissement. La zone de radier semble être en permanence en eau. Le canal peut se charger fortement jusqu'à atteindre la moitié de la hauteur du canal (témoignage de riverain).

Parallèlement à ce canal, un ouvrage de rétention d'eau a été réalisé. Il se déverse dans le canal.

De nombreuses traces de passage d'animaux sous les clôtures ont été relevées sur cette zone.

De même, un habitant a confirmé la présence récurrente de lièvres «coincés» dans le canal.

Ouvrage n°16 débouchant sur le canal  
© LPO PACA

Aval du bassin de rétention  
© LPO PACA

Traces de passage d'animaux sous les clôtures entourant l'ouvrage n°16  
© LPO PACA

**Mettre en place des rampes de sorties du canal.**

**Étudier la possibilité d'aser le seuil.**

| Gestionnaires d'infrastructures | Numéro de l'ouvrage de franchissement | Type d'intervention | Détail de l'intervention |
|---|---|---|---|
| | ⑯ | Aménagement | ▪ Mettre en place des rampes de sorties du canal.<br>▪ Étudier la possibilité d'araser le seuil. |

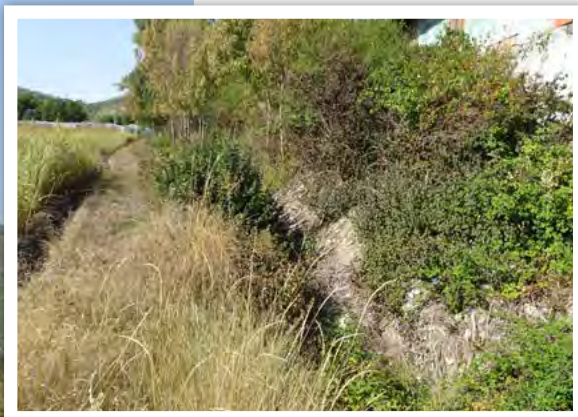
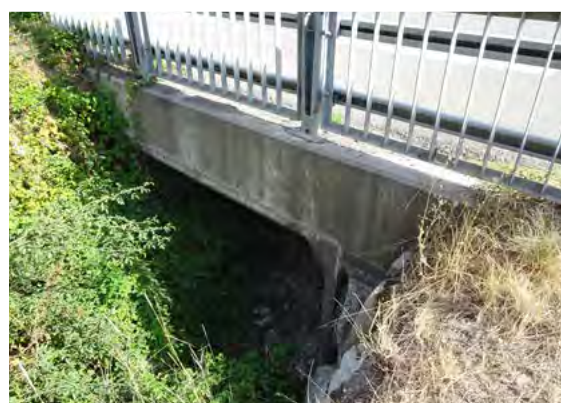
Ouvrage n°17 © LPO PACA

Il s'agit d'un dalot de dimensions importantes permettant au torrent de Robinel de traverser la RD 1085.

Amont ouvrage n°17  
© LPO PACA

Il conviendra d'étudier la possibilité de réaliser un trottoir dans le dalot.

| Gestionnaires d'infrastructures | Numéro de l'ouvrage de franchissement | Type d'intervention | Détail de l'intervention |
|---|---|---|---|
| | ⑰ | Aménagement | ▪ Étudier la possibilité de réaliser un trottoir dans le dalot. |

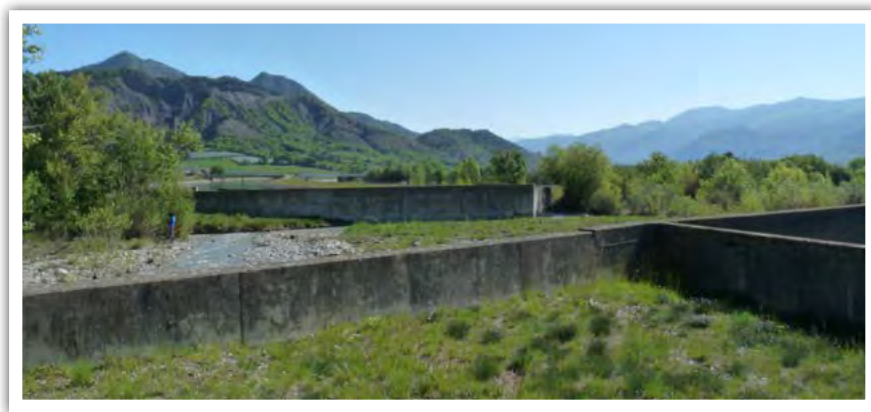
Ouvrage n°18 © LPO PACA

Le canal passe au niveau d'un siphon afin de circuler sous le cours d'eau du Déoule.

L'ouvrage souterrain permet donc de conserver pleinement la fonctionnalité du lit de la rivière et de ses berges.

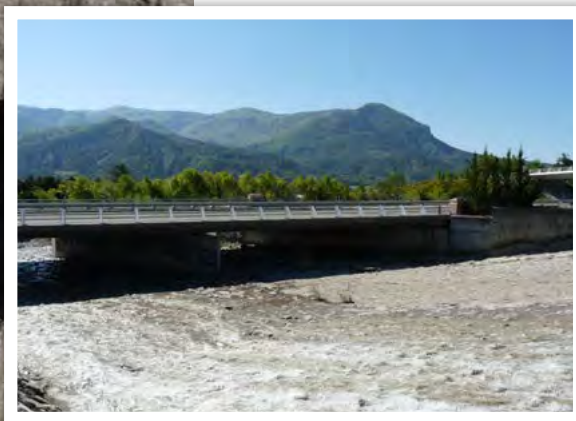
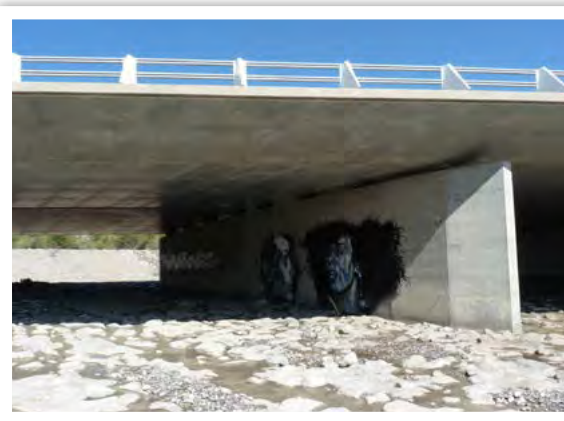
Le cours d'eau du Déoule passe sous un pont routier d'une hauteur de 4,5 m et de 46,5 m de long. La hauteur est donc amplement suffisante au passage de la faune terrestre. Cependant, il peut être cause de mortalité pour les chiroptères, pour les individus élevant leur hauteur de vol en cherchant à franchir le pont au dessus du tablier. Il convient de rappeler que les ouvrages de type pont sont souvent attractifs pour les chauves-souris, ces dernières trouvent fréquemment des gîtes adaptés au niveau des interstices (joints de dilatation, espaces entre le tablier et les piles, etc.).

Ouvrage n°19 vu de l'amont  
© LPO PACA

Ouvrage n°19 vu de l'aval  
© LPO PACA

**Reconstituer une ripisylve de part et d'autre du pont** afin de guider la faune notamment chiroptères. Des techniques de génie végétal sur les berges seront employées.

**Réaliser une étude chiroptère sur la mortalité et la circulation** pour voir la nécessité de mettre en place un dispositif anticollision chiroptère type «up over» le long de la glissière du pont. Ce type de dispositif contraint les chauves-souris à élever leur hauteur de vol au dessus de la zone circulée (garbit des semi-remorques).

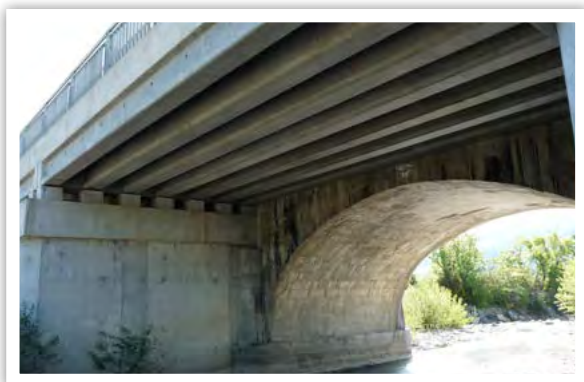
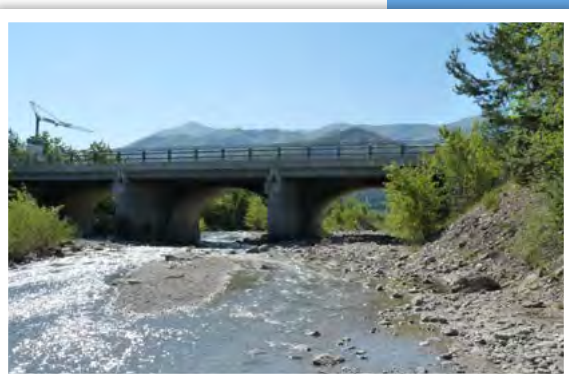
Ouvrage n°20  
© LPO PACA

Le cours d'eau du Déoule passe sous un pont routier d'une hauteur suffisante au passage de la faune terrestre. Cependant, il peut être cause de mortalité pour les chiroptères, d'autant plus que les ouvrages du type pont sont souvent attractifs pour ces derniers qui trouvent refuge dans les interstices (joints de dilatation, espaces entre le tablier et les piles, etc.).

Ouvrage n°20 sous le pont  
© LPO PACA

Il est nécessaire de réaliser une étude chiroptère sur la mortalité et la circulation pour voir la nécessité de mettre en place un **dispositif anticollision** chiroptère type «up over» le long de la glissière du pont.

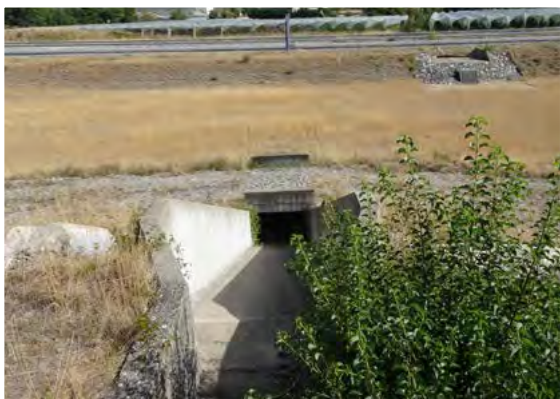
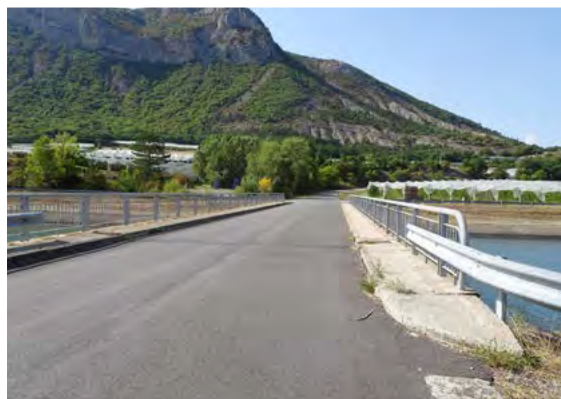
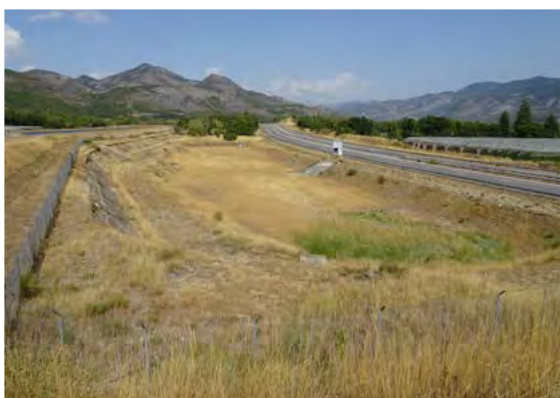
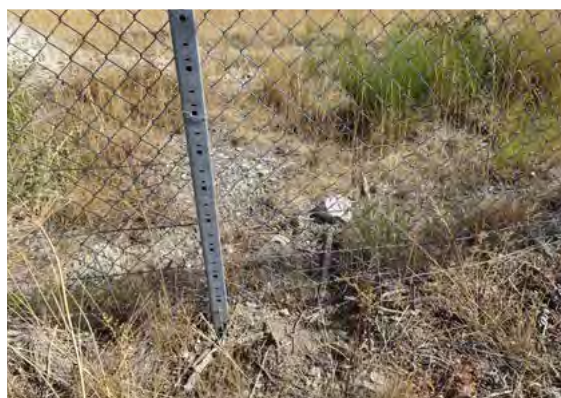
Ce pont canal se situe à proximité d'un pont routier de la RD20 à environ 130 m. Il est donc probable que la grande faune emprunte le pont routier.

Aval de l'ouvrage n°21  
© LPO PACA

Pont routier sur le canal EDF n°21  
© LPO PACA

Bassin de rétention en aval de l'ouvrage n°21 © LPO PACA

Traces de passage vers le bassin de rétention  
© LPO PACA

Il conviendra d'étudier la possibilité d'installer un platelage sur le pont canal. Une lice permettant de se prémunir du risque de chute d'animaux dans le canal devra être installée le cas échéant.

Cet aménagement doit s'accompagner d'un panneau de danger pour signaler la traversée potentielle d'animaux sur la route du canal.

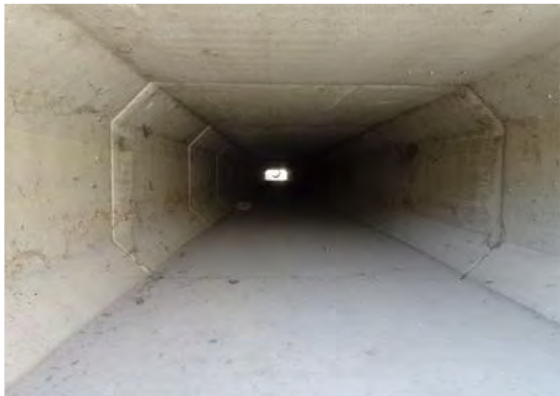
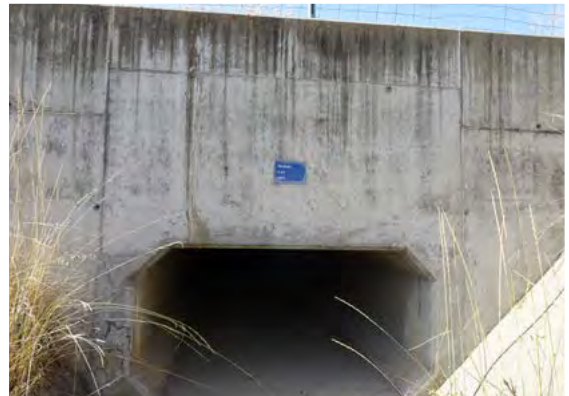
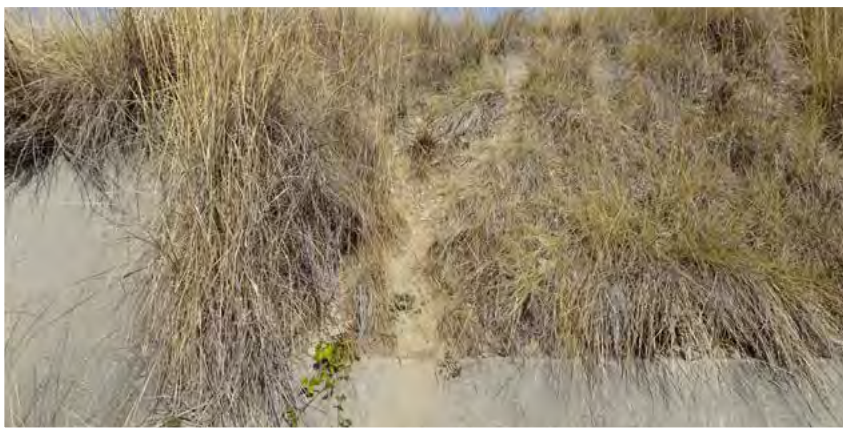
Ouvrage n°22  
© LPO PACA

Il s'agit d'un système de dégrilleur couplé à un ouvrage cadre béton permettant au torrent de Tacoure de franchir l'A51. L'ouvrage cadre est déconnecté du dégrilleur par un radier.

Aval de l'ouvrage n°22  
© LPO PACA

Trace de passage d'animaux en aval de l'ouvrage n°22 © LPO PACA

Aménagement : Aucun aménagement n'est à prévoir.

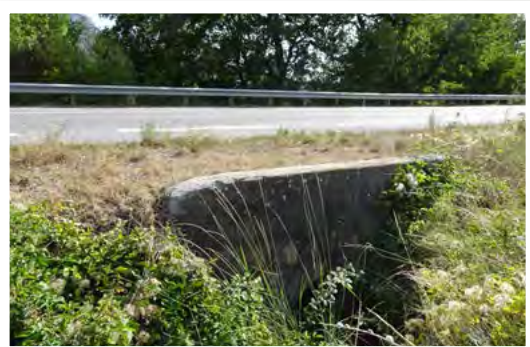
Ouvrage n°23  
© LPO PACA

À ce jour, cet équipement est peu attractif pour la faune. La buse se situe dans un carrefour entre la RD 1085 et la RD 20 qui mène à Plan de Vitrolles.

Une réflexion de requalification globale de la zone est à prévoir (limitation de vitesse, radar détecteur de présence avec signalisation de danger lumineuse, etc.).
