# Proposition d'actions pour la restitution des corridors biologiques

Déclinaison sur le secteur du Val de Durance

N°53 - NOVEMBRE 2020

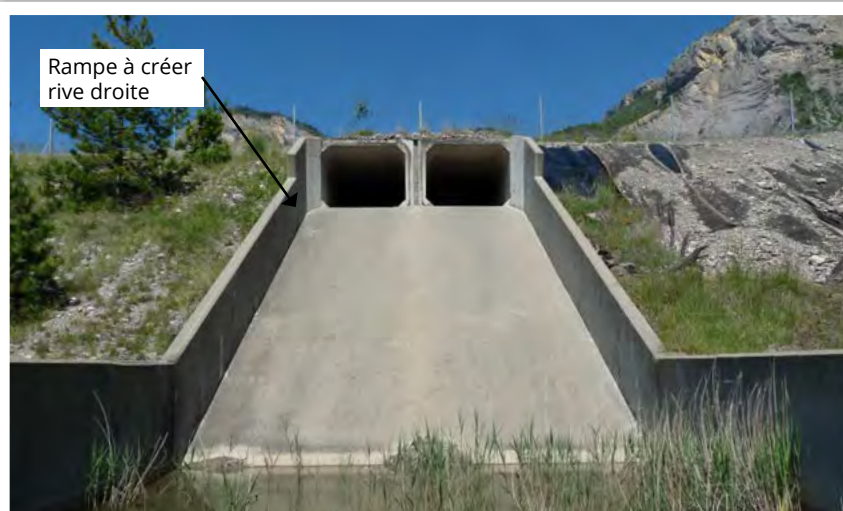
Ouvrage n°27 © LPO PACA

Le bassin aval est fortement fréquenté par la faune sauvage, notamment les sangliers attirés par l'humidité résiduelle. En témoigne de nombreuses empreintes.

Créer une rampe à l'aval de l'ouvrage cadre afin de contourner la descente d'eau béton, trop raide pour permettre le passage de la faune.

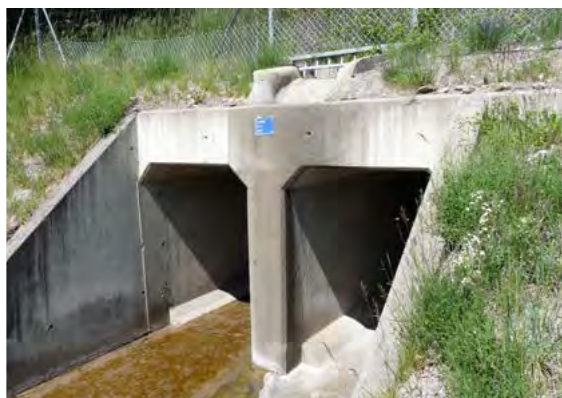
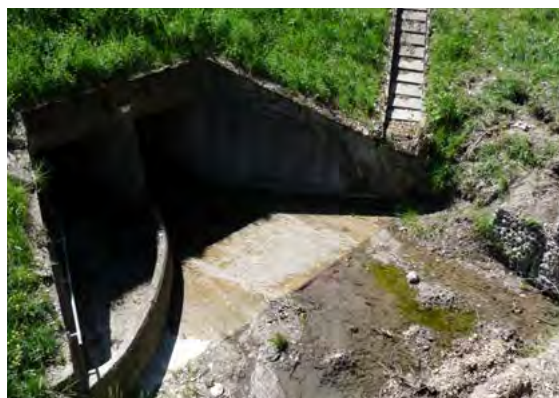
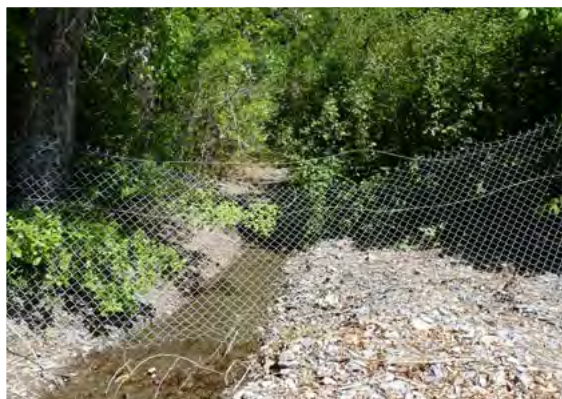
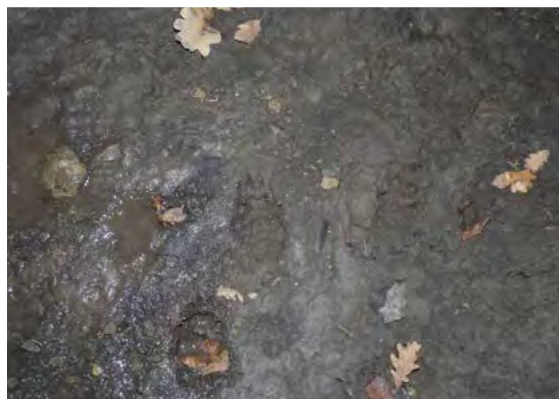
Il s'agit de deux cadres béton d'environ 2 m permettant le passage du torrent de la Pisse sous le canal EDF. Le torrent de la Pisse se situant en aval des deux bassins de rétention, il est déconnecté du système précédemment décrit (ouvrage 27).

Un muret permettant de dévier l'eau vers un seul des deux cadres (solutions technique d'amélioration proposée sur d'autres aménagements) est présent ici.

Ouvrage n°28 en aval  
© LPO PACA

Ouvrage n°28 en amont  
© LPO PACA

Torrent de la Pisse grillage à aménager  
© LPO PACA

Traces de fréquentation par les animaux  
de l'ouvrage © LPO PACA

Un grillage est positionné en amont du torrent, il convient de l'aménager pour permettre le passage de la faune.

Une rampe d'accès en amont des cadres doit être aménagée.

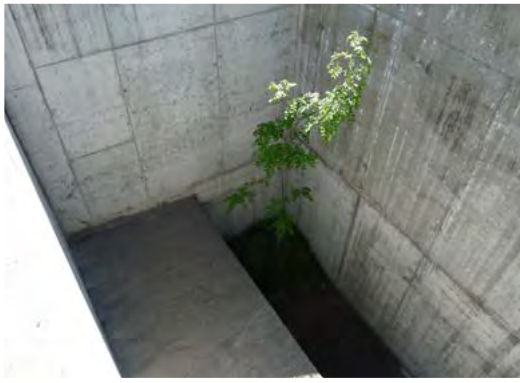
Ouvrage n°29 Bassin béton piège potentiel pour la faune © LPO PACA

L'ouvrage n°29 correspond à l'exutoire du bassin de rétention. Il est composé d'une buse connectée à un bassin béton. Ce bassin se déverse vers le torrent de la Pisse au moyen d'une buse.

Le bassin béton constitue un piège pour la faune, c'est pourquoi il est important de le sécuriser.

La mise en place d'un filtre à faune en amont de la buse d'entrée est à prévoir.

| Gestionnaires d'infrastructures | Numéro de l'ouvrage de franchissement | Type d'intervention | Détail de l'intervention |
|---|---|---|---|
| | ②⑨ | Suppression du piège à faune | ▪ Mettre en place d'un filtre à faune en amont de la buse d'entrée. |

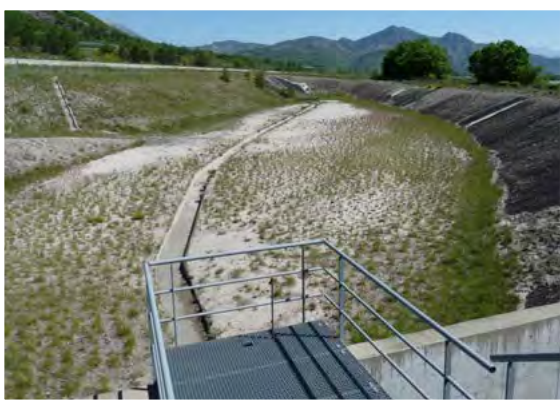
Bassin de rétention en amont de l'ouvrage n°29 © LPO PACA

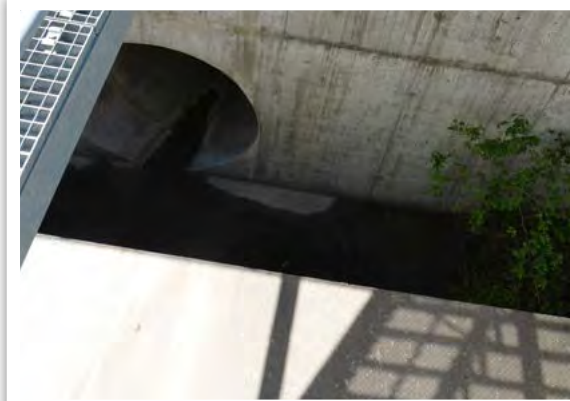
Ouvrage n°29 Buse en sortie de bassin de rétention © LPO PACA

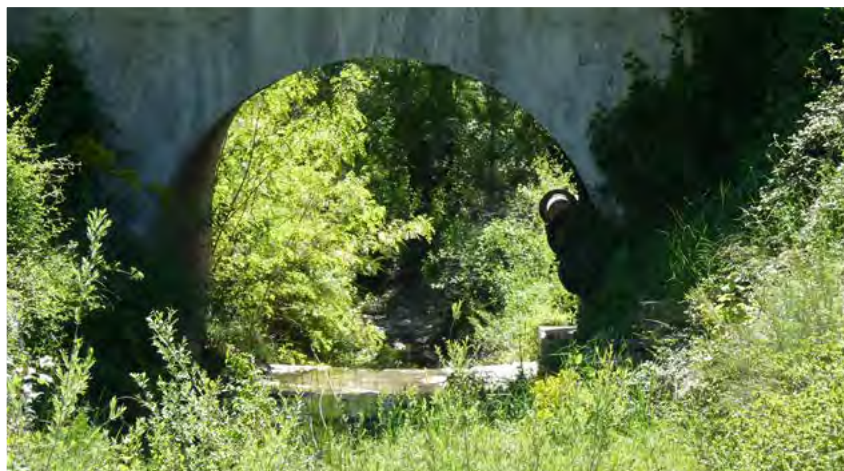
Ouvrage n°30 © LPO PACA

Il s'agit d'un pont sur le torrent de la Pisse. Ce dernier est fonctionnel pour la faune.

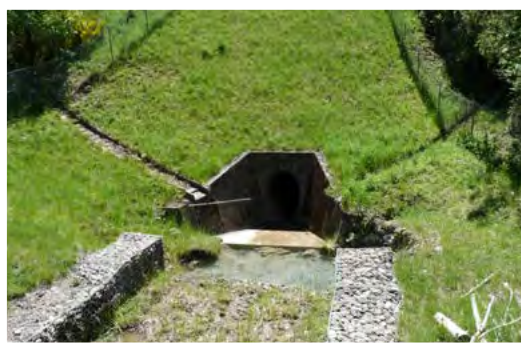
Ouvrage n°31

Il s'agit d'un ovoïde traversant l'A51 et le canal EDF. Ce tunnel étant assez long (environ 150 mètres), il est peu attractif pour la faune. Cependant, la fréquentation par certains individus qui explorent l'entrée, s'y perdent ou parviennent à le traverser est envisageable.

En amont, les berges abruptes ou meubles sur les bassins peuvent constituer des pièges pour les animaux cherchant à s'abreuver. Il convient de les stabiliser ou de créer des rampes de sortie (type planche bois sur flotteur) au niveau des gâbles de chaque côté.

Il sera nécessaire d'aménager des passages à petite faune dans le grillage sur l'amont.

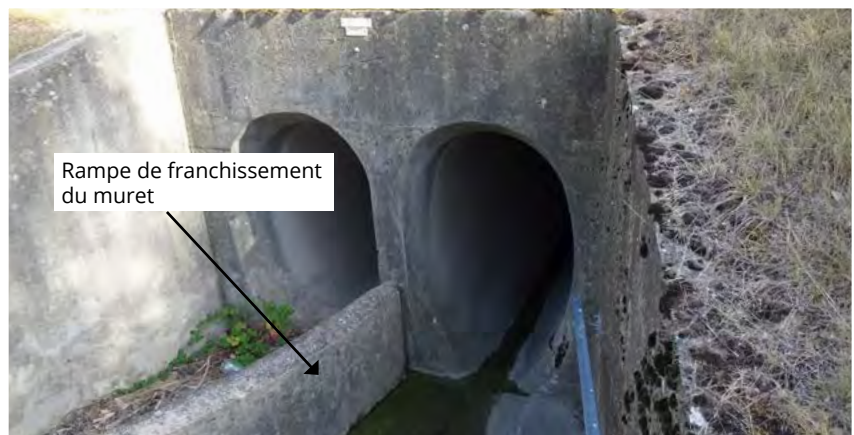
Cet ouvrage est un tunnel constitué de deux ovoïdes qui se rejoignent sous les ouvrages en un seul d'un diamètre de 3 mètres.

Le tunnel permet au torrent des Rousses de traverser le canal EDF, l'A51 et la RD 1085. Ce tunnel étant assez long (environ 150 mètres), il est peu attractif pour la faune. Cependant, la fréquentation par certains individus qui explorent l'entrée, s'y perdent ou parviennent à le traverser est envisageable.

Ouvrage n°32 © LPO PACA

Modifier le muret de l'ouvrage cadre en ajoutant un pan incliné en pente douce afin qu'il soit franchissable par la faune dans le sens montant (de l'aval vers l'amont). Créer une rampe de sortie afin de guider la faune vers la sortie.

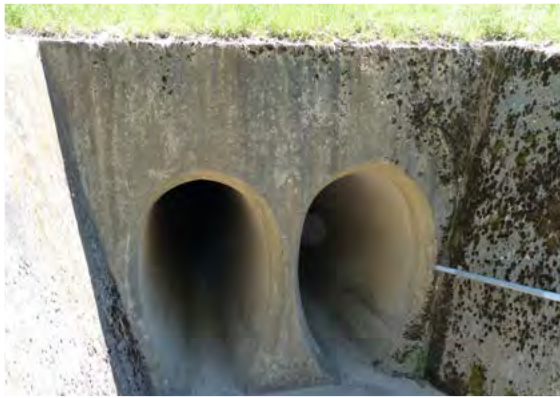
Description : Il s'agit de deux ovoïdes parallèles de dimensions 1 x 1,80 m couplés à un bassin d'orage en amont. Ces derniers se joignent en cours de traversée des ouvrages en un seul de dimensions 2,50 m.

Ouvrage n°34  
© LPO PACA

Cet ouvrage traverse le canal EDF, l'A51 et la RD 1085. Étant assez long (environ 150 mètres), il est peu attractif pour la faune. Cependant, la fréquentation par certains individus qui explorent l'entrée, s'y perdent ou parviennent à le traverser est envisageable.

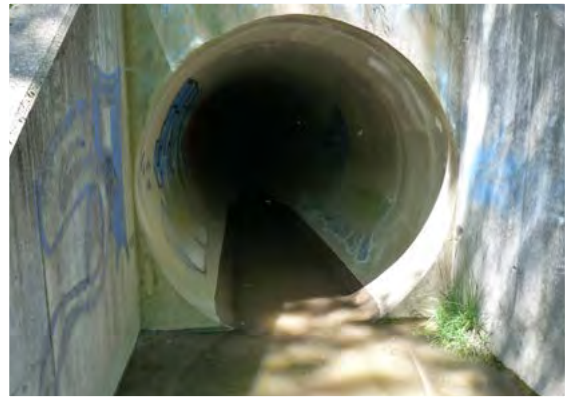
Aval ouvrage n°34 à retravailler afin que  
l'eau ne stagne pas  
© LPO PACA

Il convient de retravailler l'aval afin que l'eau ne stagne pas en sortie d'ouvrage, empêchant l'accès à la faune terrestre.

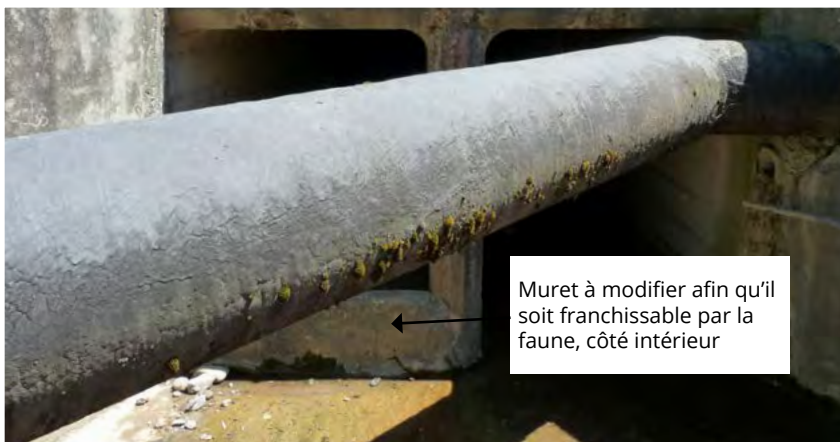
Ouvrage n°35 © LPO PACA

Muret à modifier afin qu'il  
soit franchissable par la  
faune, côté intérieur

Modifier le muret de l'ouvrage cadre en ajoutant un pan incliné en pente douce afin qu'il soit franchissable par la faune dans le sens montant (de l'aval vers l'amont).

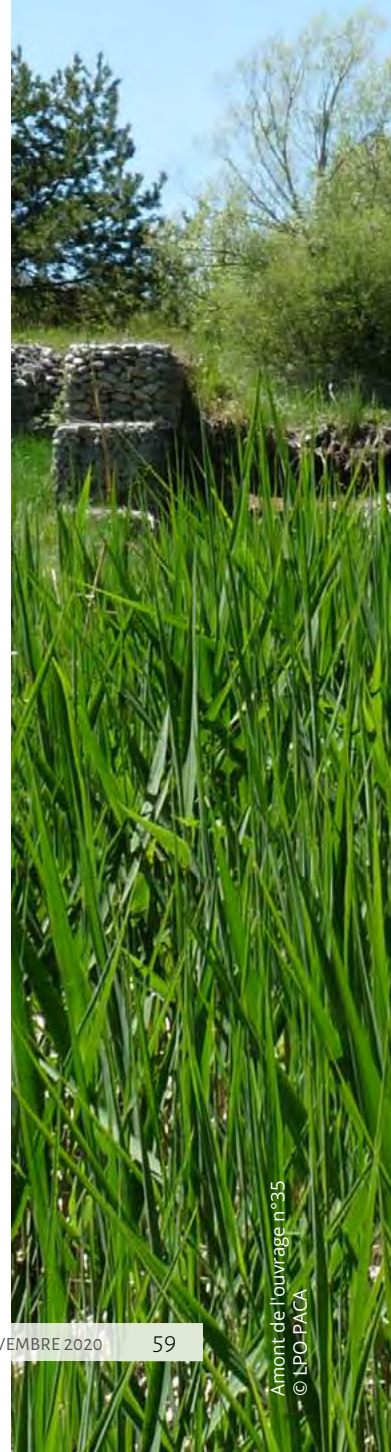
Amont de l'ouvrage n°35  
© LPO PACA

En amont : créer des ouvertures régulières sur le grillage.

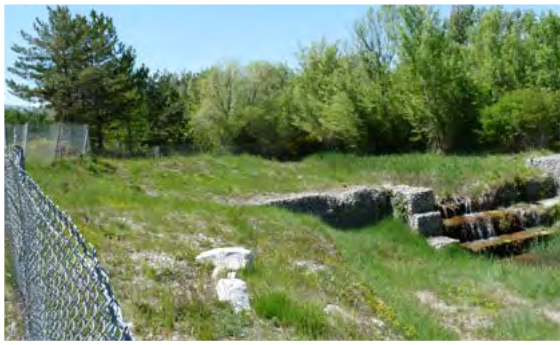
Amont de l'ouvrage n°35 grillage à aménager afin qu'il devienne franchissable par la petite faune © LPO PACA

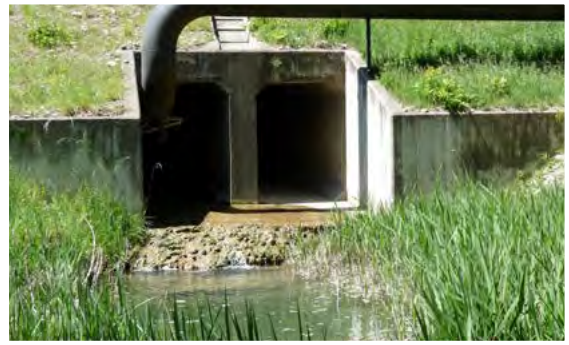
Ouvrage n°35 aval à retravailler afin de l'eau ne stagne pas © LPO PACA

En aval : aménager la zone de sortie (actuellement remplie d'eau) afin que la faune puisse sortir : rampe de sortie.

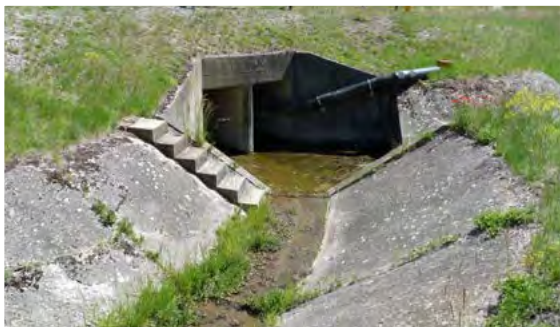
L'ouvrage de franchissement se trouve à la jonction de deux fils d'eau, à savoir à l'Est un ravin canalisé et à l'Ouest un fossé de récolte des eaux de l'amont. Les deux fils d'eau franchissent tous deux un seuil de 40 cm puis débouchent sur le radier en amont de l'ouvrage de franchissement.

Cet ouvrage de franchissement est constitué de deux cadres béton d'environ 2 m de haut. Il franchit le canal EDF et l'A51. La longueur de l'ouvrage est d'environ 130 mètres.

Ouvrage n°36 © LPO PACA

- ▶ Fossé Est :
  - Renaturer la rive gauche du fossé,
  - Supprimer le seuil,
  - Créer un muret afin de détourner l'eau vers un des deux cadres lors des périodes de basses eaux.
  - Créer une rampe d'accès inclinée à la place des emmarchements.
- ▶ Aménager le fossé Ouest afin de supprimer le seuil.
- ▶ Retravailler l'aval afin d'éviter la stagnation de l'eau à la sortie du cadre hors d'eau.

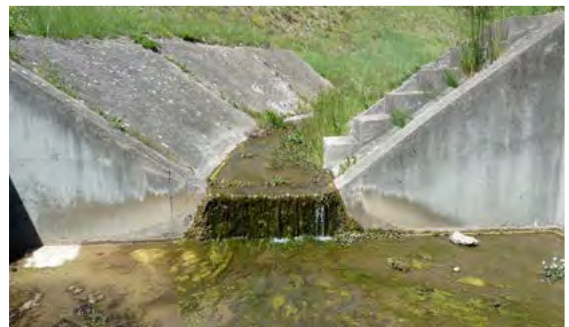
Ouvrage n°36 canal Ouest Seuil à supprimer © LPO PACA

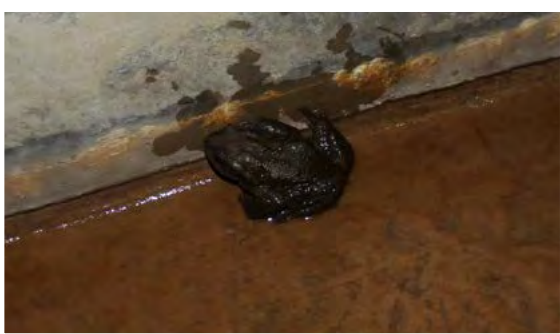
Amphibien observé dans l'ouvrage n°36 © LPO PACA

Des grenouilles vertes ont été découvertes dans un des deux cadres. Il est donc emprunté par la faune amphibie.

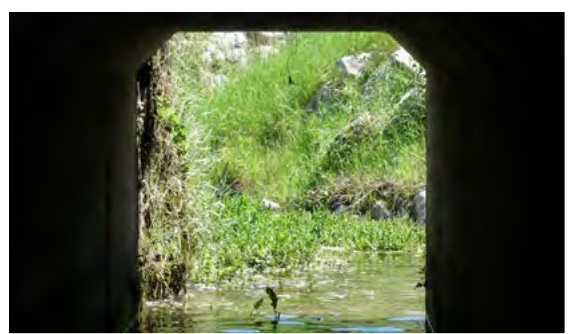
Aval de l'ouvrage n°36 à aménager afin qu'il soit hors d'eau © LPO PACA

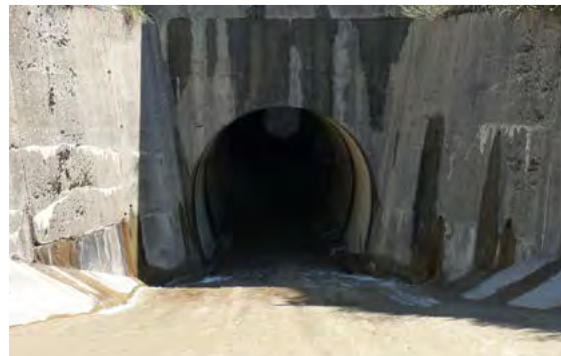
Ouvrage n° 37 amont entrée  
© LPO PACA

Restructuration complète de l'ouvrage pour permettre à la fois le franchissement piscicole et le passage de la faune terrestre grâce à une passerelle en encorbellement est à prévoir.

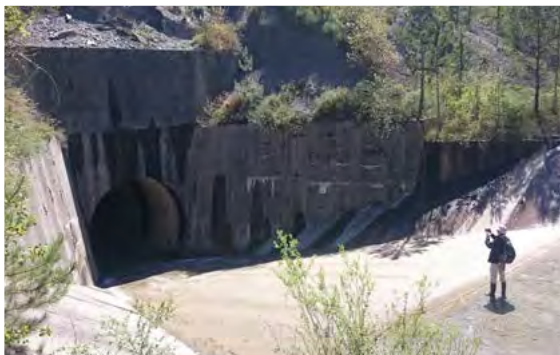
Ouvrage n°37 amont  
© LPO PACA

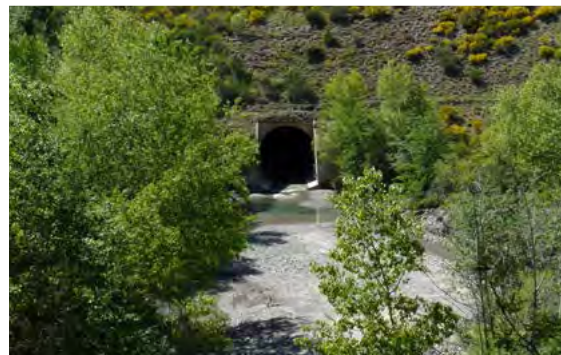
Ouvrage n°37 aval  
© LPO PACA

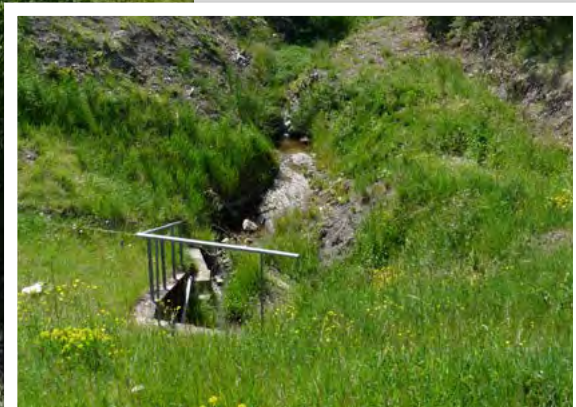
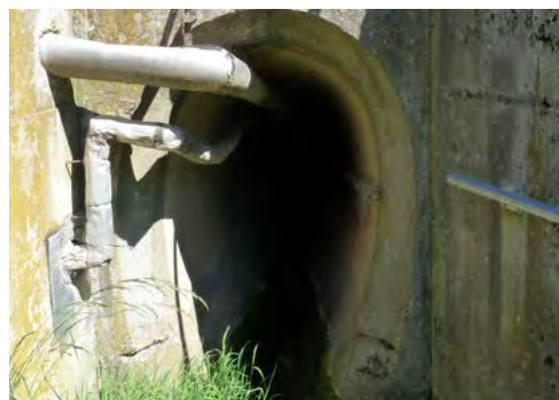
Ouvrage n°③⑧ « Roche » P.K 14.01 Il s'agit d'un tunnel ovoïde d'un diamètre de 2 m en pente forte.

Ouvrage n°38  
© LPO PACA

Ouvrage n°38 amont  
© LPO PACA

La forte pente et la longueur de l'ensemble des ouvrages ne permettent pas la création d'aménagement en faveur de la faune sauvage.

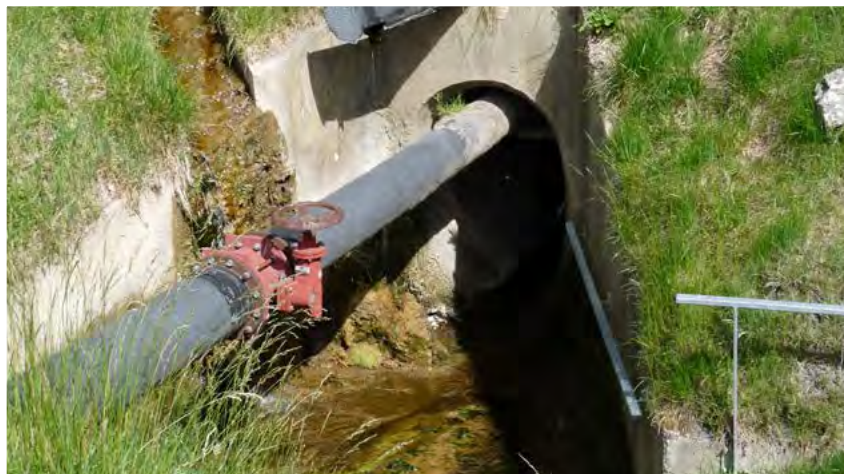
Ouvrage n°39 © LPO PACA

Ouvrage n°③⑨ Cet ouvrage n'est pas nommé. Il s'agit d'un tunnel ovoïde d'un diamètre de 2 m en pente forte.

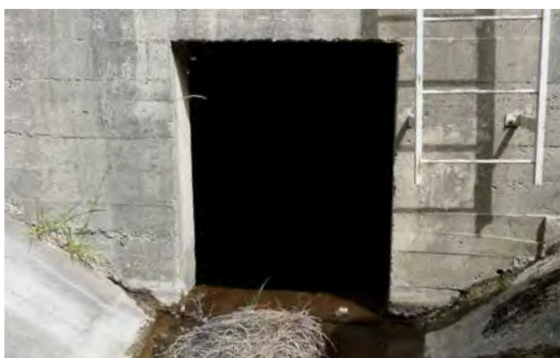
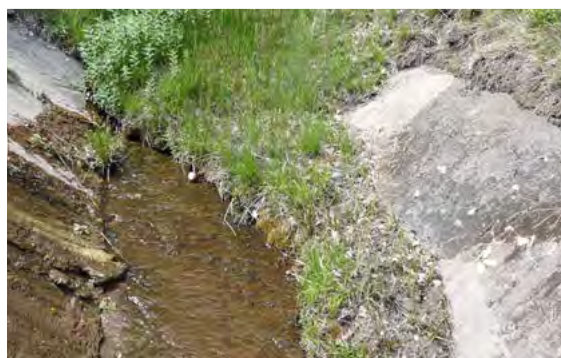
Ouvrage n° ④① « Les Empeyginées » P.K 15.16. L'ouvrage est composé d'une chambre débouchant sur un tunnel ovoïde de 1,5 m de diamètre.

Ouvrage n°40 amont  
© LPO PACA

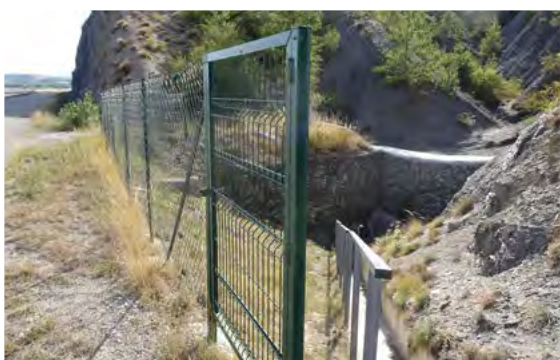
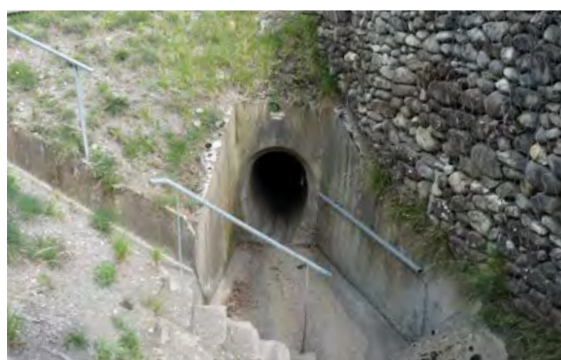
Ouvrage n° ④① « Ribaus » P.K 15.45. Il s'agit d'un tunnel ovoïde de 1,5 m de diamètre en pente forte.

Ouvrage n°41 amont  
© LPO PACA

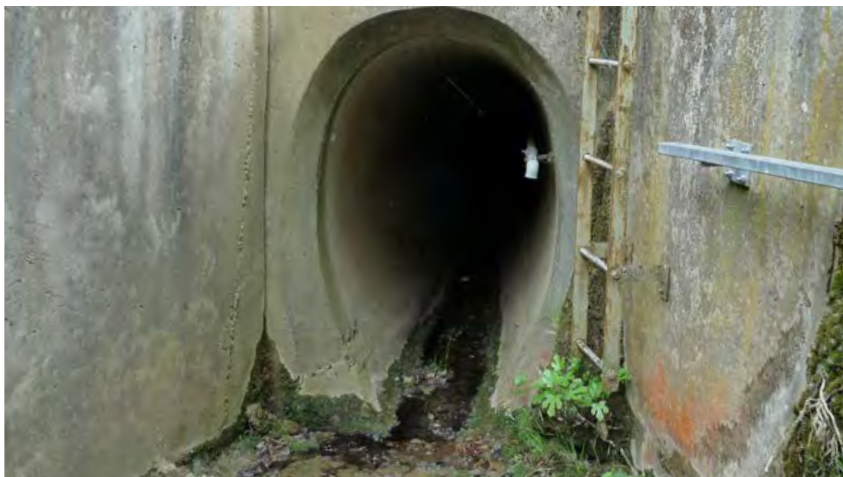
Ouvrage n°42 © LPO PACA

Ouvrage n° ④② « La Cantonnière » P.K 15.86. Il s'agit d'un tunnel ovoïde de 1,5 m de diamètre en pente forte.

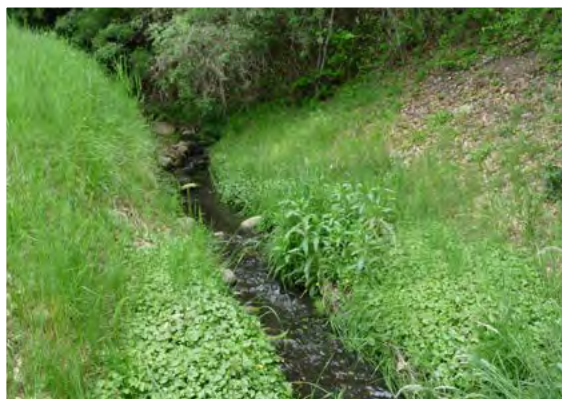
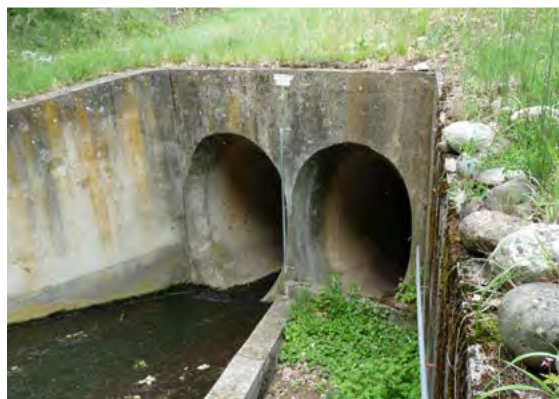
Ouvrage n°④③ « Les Aiguillons » P.K 16.39. Il s'agit de deux tunnels ovoïdes de 1,5 m de diamètre en pente forte.

Ouvrage n°43 amont  
© LPO PACA

Entrée de l'ouvrage n°43  
© LPO PACA

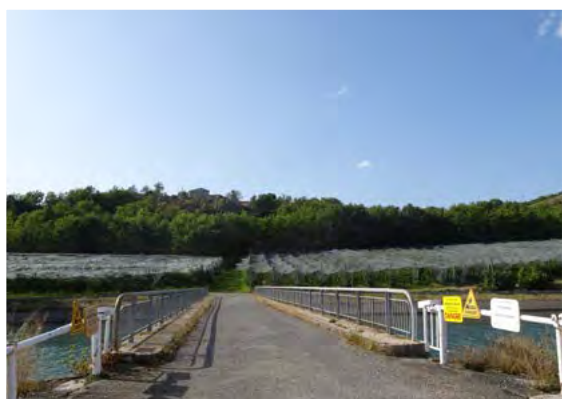
Il s'agit d'un pont routier permet le franchissement des infrastructures. Il joint la route du canal et la zone de Ribaus. La voie se termine « en cul de sac ».

Ouvrage n°44 de traversée du canal EDF  
© LPO PACA

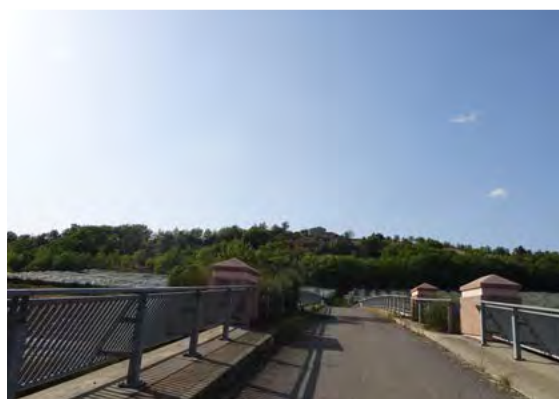
Ouvrage n°44 de traversée de l'A51 et de la RD 1085  
© LPO PACA

La fréquentation routière sur ce pont est supposée faible.

Une réflexion pourrait être entamée afin de réaliser un passage mixte sécurisé.
