Restauration de l'Aqueduc de Roquefavour (Ventabren, 13)

Mise en œuvre des mesures d'évitement, de réduction et de compensation en faveur de la biodiversité

Application des mesures écologiques / Audit n°17

07/07/2022

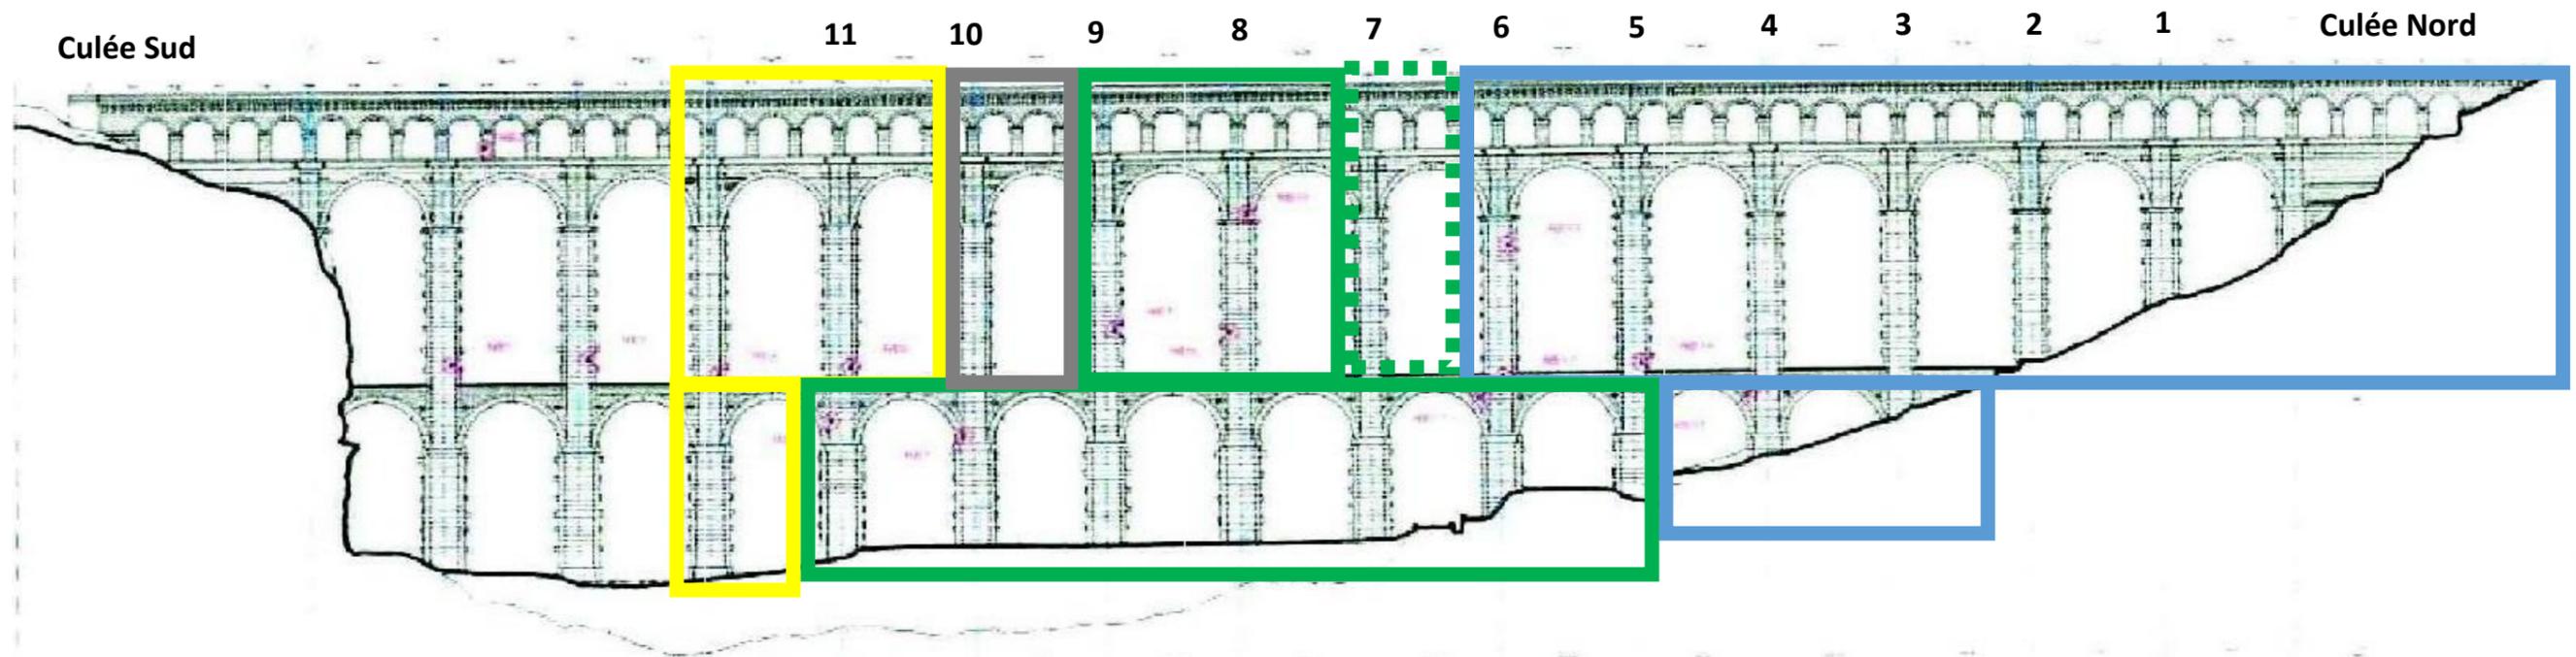
Eclairage (2 semaines avant échafaudages)
-

Montage de l'échafaudage
-

Echafaudage fermé
-

Démontage de l'échafaudage
-

Travaux terminés

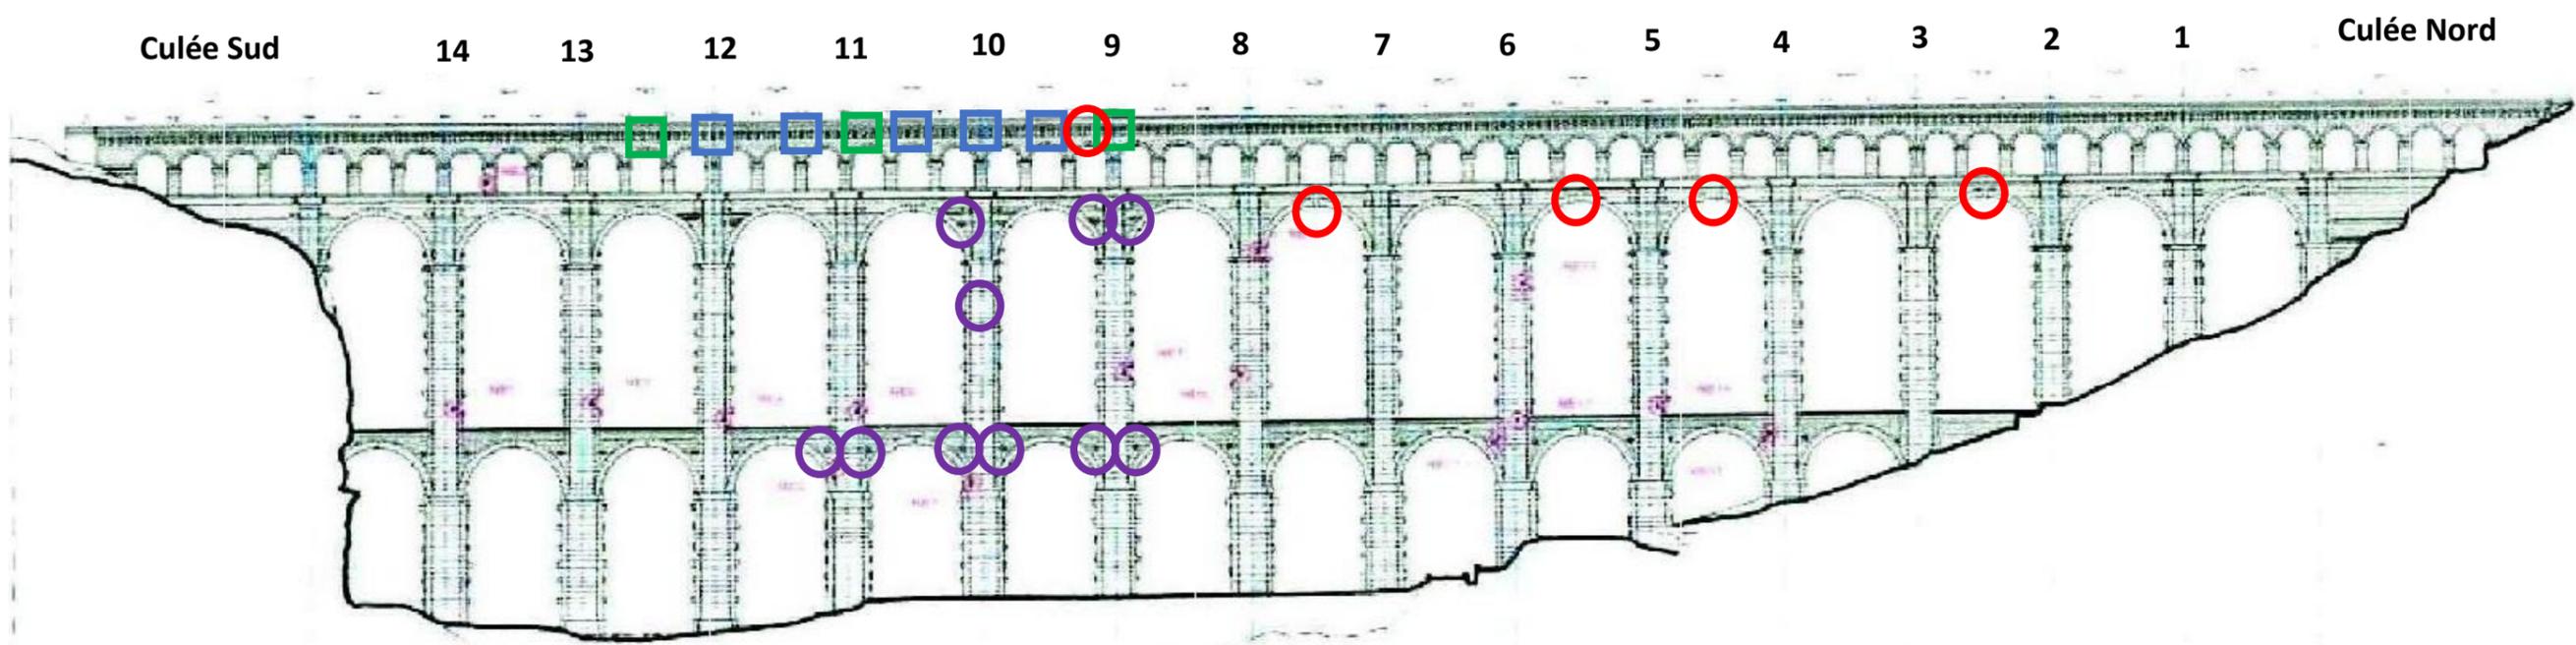
-	Avifaune liée au bâti (Martinet noir, Hirondelle de rochers et de fenêtre)	Cinq nids d'hirondelles de rochers recensés, 13 nids de Martinet noir (dont 2 occupés) et deux cavités utilisées par un passereau comptabilisés à ce jour. Huit nichoirs de substitution (5 Hirondelle et 3 Martinet noir) ont été reçus et posés pour les saisons de reproduction 2021 et 2022. Aucun d'entre eux n'a été occupé en 2021. Une aire de nidification de Grand Corbeau localisée sur la pile 14.	-	En cours Voir schéma ci-dessous	En cours Voir schéma ci-dessous

Nichoir artificiel à Martinet noir
-

Nichoir artificiel à Hironde de rochers
-

Nid d'Hirondelle de rochers
-

Nid de Martinet noir
