Concessions des Bormettes et de La Londe-les-Maures (communes de Bormes-les-Mimosas et de La Londe-les-Maures, Var)

Evaluation et cartographie des aléas miniers

Réf: GEODERIS S 2008/80 DE - 08PAC2230

Date: 02/09/08

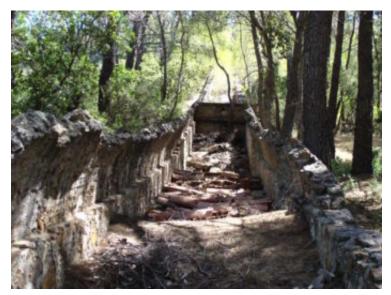
Photo 3 - Conduit des fumées de la fonderie.

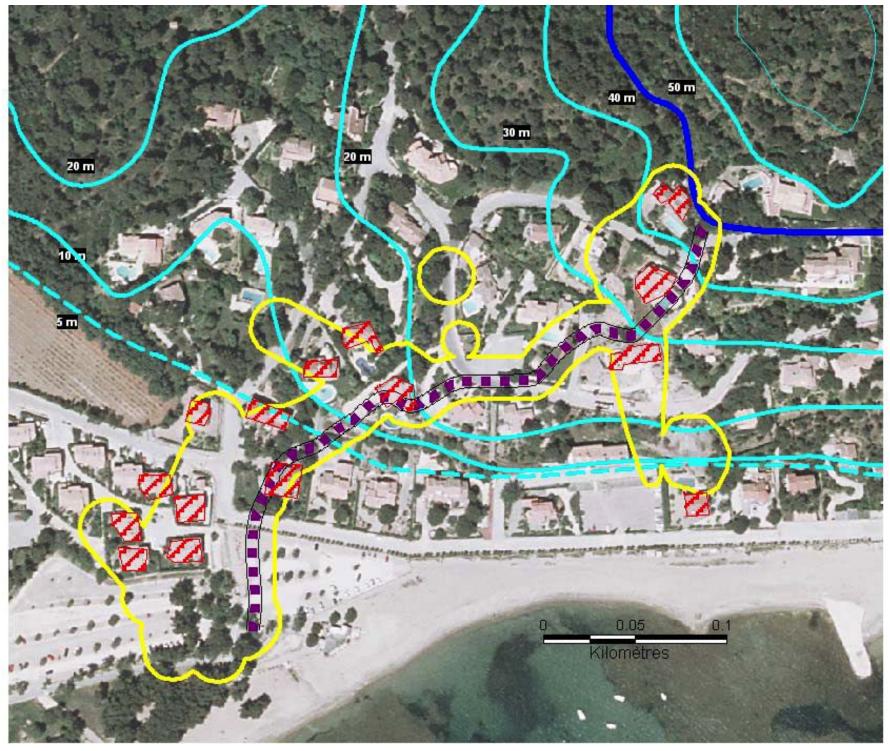
Figure 14 - Les Bormettes : carte des risques. (en jaune : l'enveloppe des zones d'aléas ; en rouge : le bâti concerné par un aléa)
