## ***Annexe 18. Fiches du Diagnostic Visuel – Principales pathologies observées***

| | Digue Biaysse Allouviers RD |
| Cours d'eau | <b>Torrent de la Biaysse</b> |
| Mission réalisée | Visite technique approfondie |

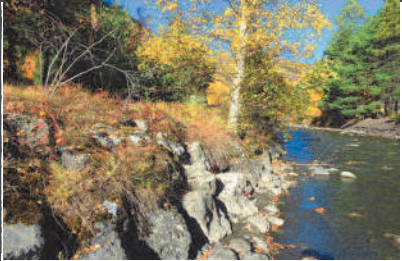
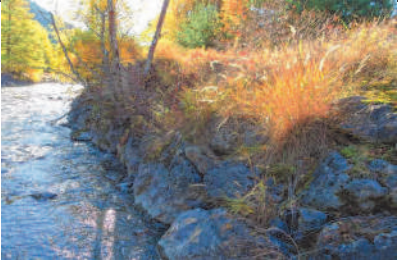
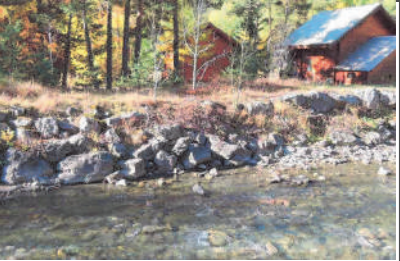
| N° | | 9 | 10 | 11 |
|---|---|---|---|---|
| | code désordre | ADB : arbres destructurants en bosquet | VEG : présence de végétation | ALM : Altération dans la masse |
| Repérage | Repérage longueur | présents de manière espacés sur l'ensemble du tronçon | présente sur l'ensemble du tronçon | |
| | Repérage PM | | | pm 411 |

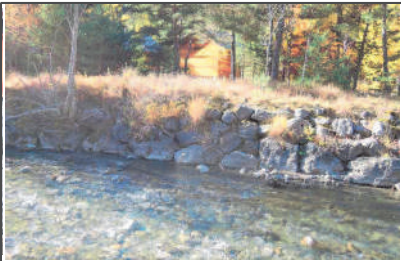
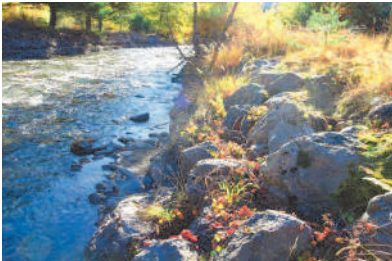
| N° | | 12 | 13 | |
|---|---|---|---|--|
| | code désordre | LAC : lacunes / pierres manquantes | PFT : Profil en travers | |
| | Repérage PM | pm 426 et pm 526 | | |

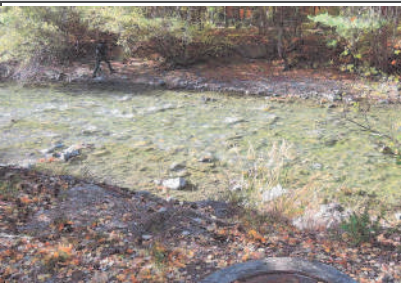
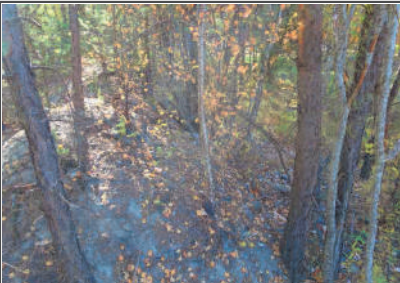
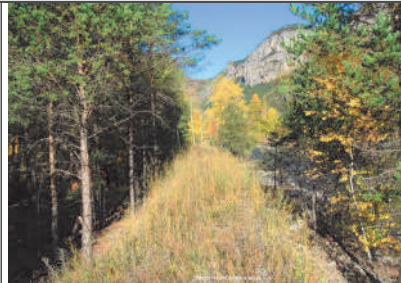
| N° | | 1 | 2 | 3 |
|---|---|---|---|---|
| | Repérage PM | pm 668 | tout le linéaire est concerné | tout le linéaire est concerné, la largeur en crête diminue vers l'aval |

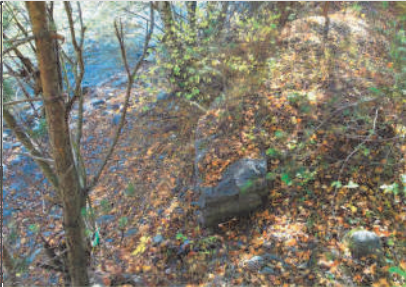
| N° | | 4 | | |
|---|---|---|--|--|
| | Repérage PM | pm 667 | | |

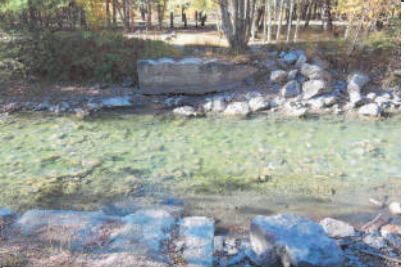
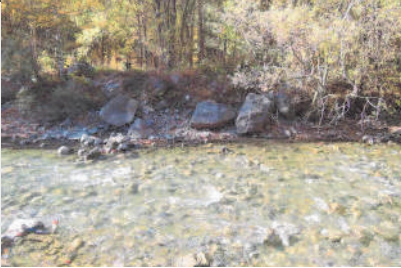
| N° | | 4 | 5 | |
|---|---|---|---|--|
| | Repérage PM | pm 817 | pm 669 à pm 844 | |

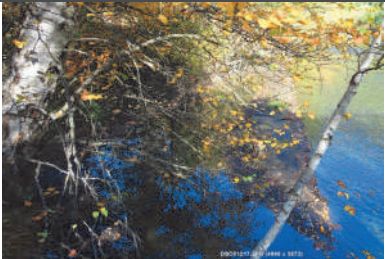
| N° | | 3 | | |
|---|---|---|--|--|
| | Repérage PM | pm 1130 | | |
