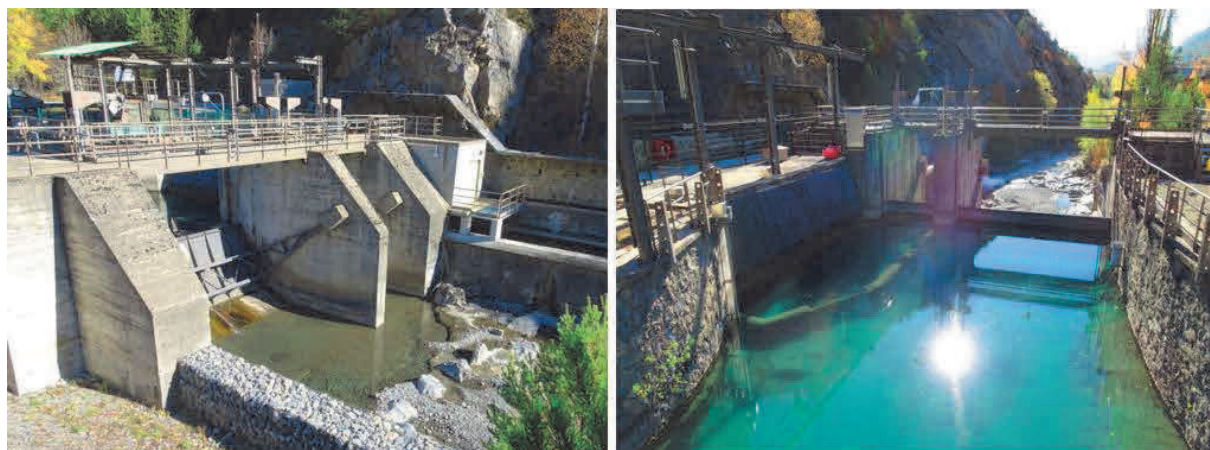
Fig. 48 : photographies de la prise d'eau de Pallon, depuis l'aval (à gauche) et depuis l'amont (à droite)

Les plans de cet ouvrage sont fournis en annexe 9. Cette prise d'eau est composée notamment de 2 vannes de régulation du niveau d'eau de la Biaysse, d'un déversoir latéral avec dégrilleur (vers la conduite forcée) et d'un seuil en béton armé. Ce dernier est calé à la cote 1124,50 m NGF et le niveau d'eau de régulation est généralement compris entre 1127,00 m NGF et 1127,29 m NGF.

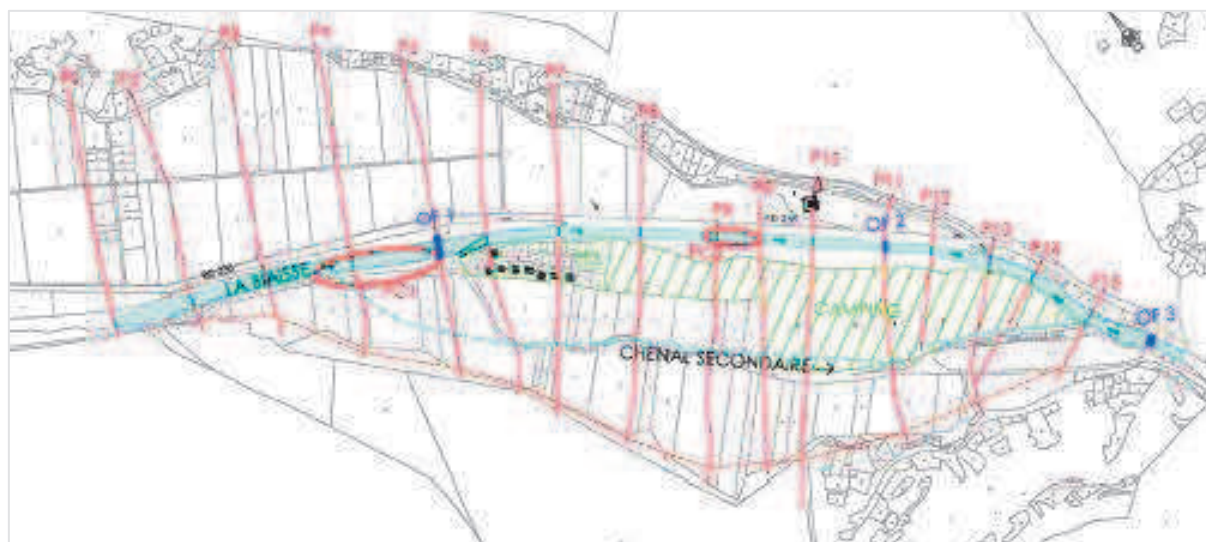
Fig. 50 : Localisation des principaux points de débordements – résultats extraits de l'étude BPR de 2009

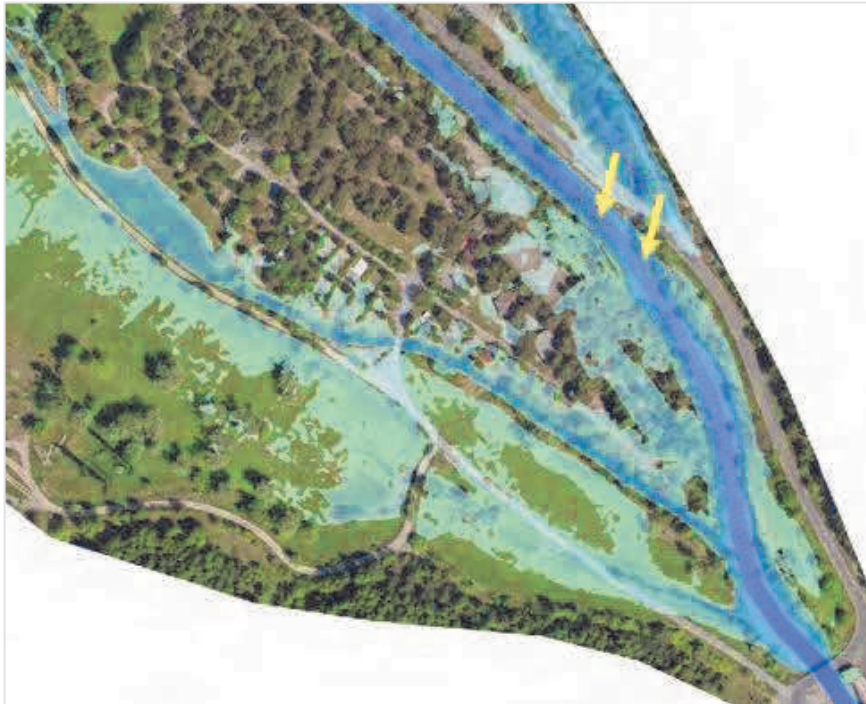
- Tout d'abord sur l'extrême partie aval du camping dans la zone non protégée, avec des débordements intervenant par influence aval. Le secteur très étroit de la prise d'eau engendre une surélévation progressive des niveaux d'eau de l'aval vers l'amont ;
- Puis après retour des écoulements débordants au niveau du dalot en provenance de la plaine rive gauche, également un peu plus à l'amont dans une zone présentant un petit merlon (<1m) sans protection.

**La hauteur d'eau sur ce secteur inondé à l'aval du camping est globalement inférieure à 70 cm et les vitesses sont assez importantes comprises entre 1,5 m/s et 2 m/s.**

Fig. 56 : localisation de la zone de retour des débordements en provenance de la plaine inondée en rive gauche (flèches jaunes) – Q50 - situation actuelle

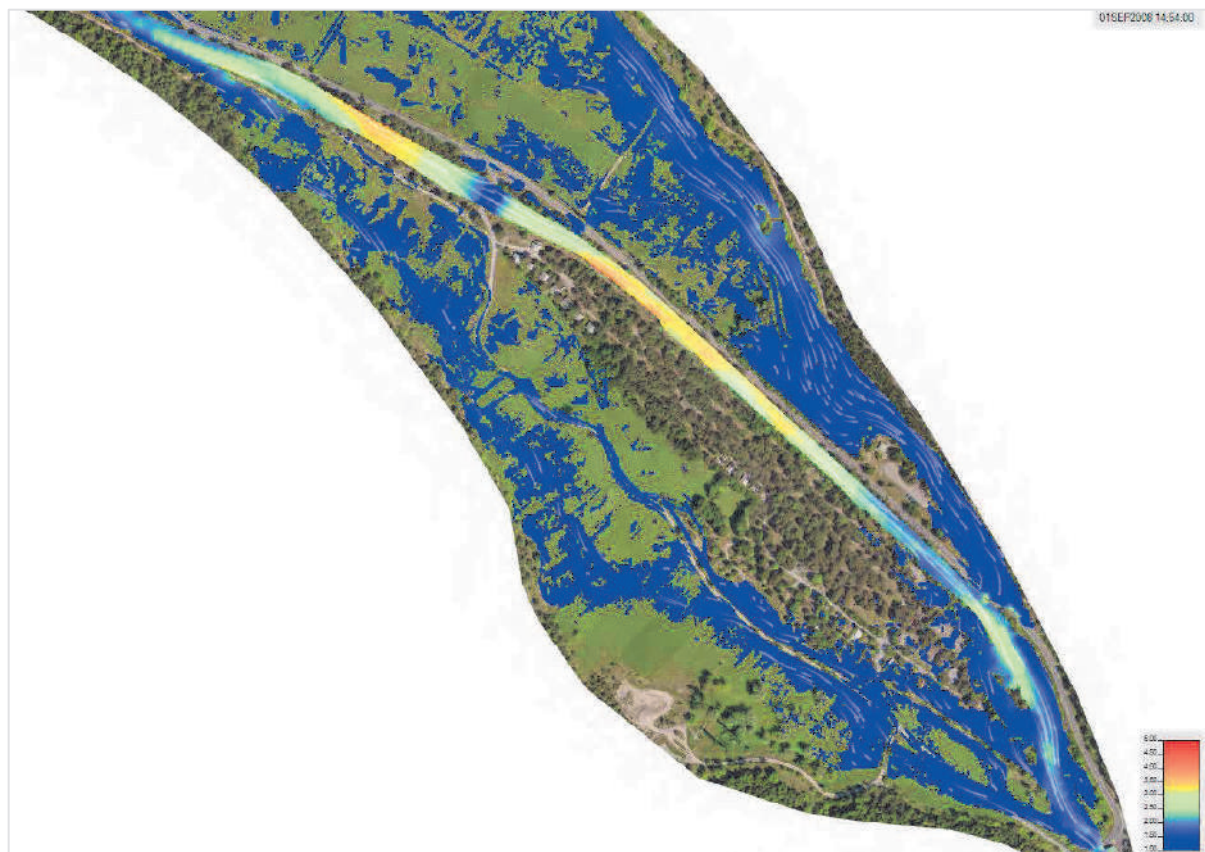
**Les vitesses maximales dans le lit mineur sont comprises entre 2,5 m/s et 3,7 m/s et des phénomènes d'érosion peuvent donc potentiellement se produire. Ceux-ci sont difficilement reproductibles par le modèle et des divagations importantes et aléatoires peuvent se produire.**

Fig. 57 : vitesses maximales atteintes et lignes de courant – Q50 - situation actuelle

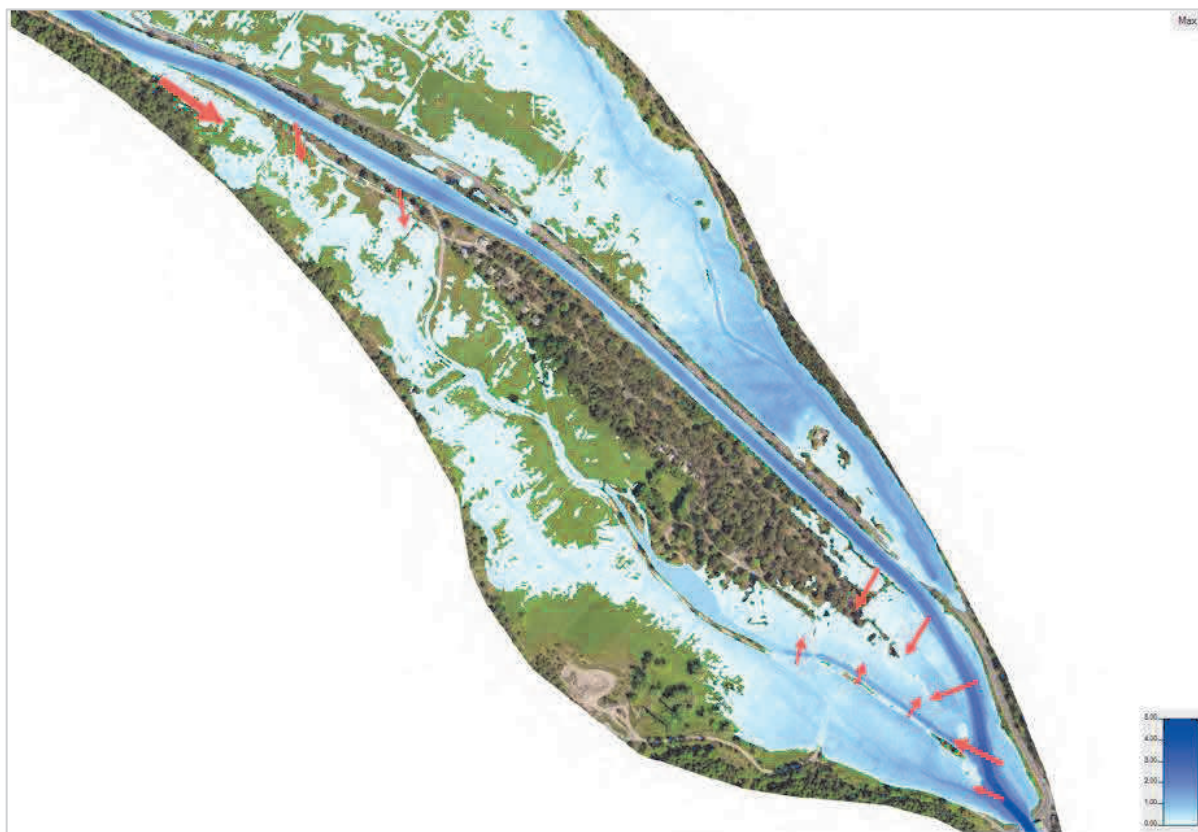
De ce fait, les vitesses et les hauteurs d'écoulement dans le lit de la Biaysse sont peu différentes sur une grande partie du linéaire étudié. **Les niveaux de sollicitation des ouvrages de protection en rive droite sont légèrement plus importants sur la partie amont du système d'endiguement étudié (digues gabions) et globalement équivalents à ceux de la crue cinquantennale sur une grande partie du linéaire à l'aval du pont du camping (digue en enrochement et digue en tout venant de grande dimension).**

Fig. 59 : Hauteurs maximales pour la crue centennale et localisation des principaux points de débordement en rive droite (flèches rouges) - Q100 - situation actuelle

Sur la partie amont du pont, on retrouve les mêmes points de débordement que pour la crue cinquantennale (protection dégradée en gabion, prise d'eau et sur les 30 ml à l'amont du pont).

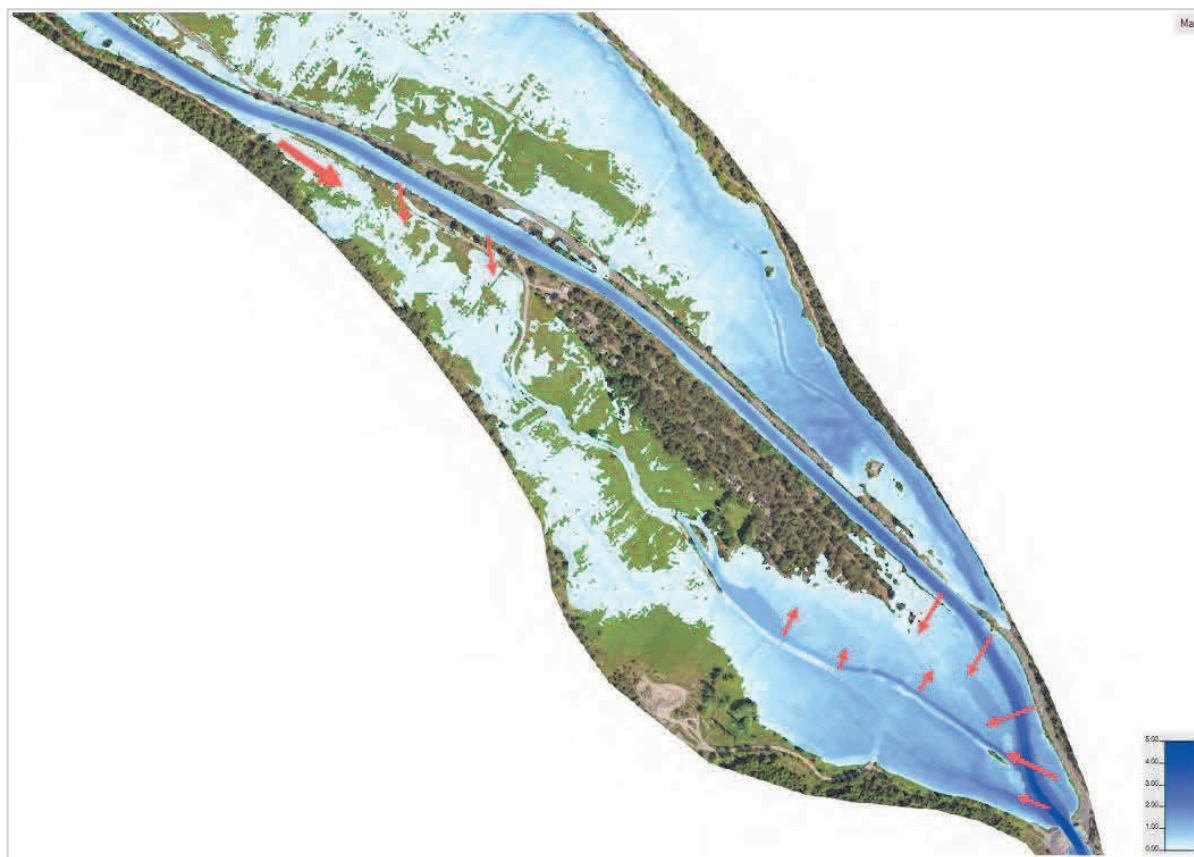
En effet, le débit arrivant dans le lit de la Biaysse à l'amont immédiat du système d'endiguement est limité à  $75 \text{ m}^3/\text{s}$  (alors que le débit maximal en entrée du modèle est de  $145 \text{ m}^3/\text{s}$ ), soit pratiquement équivalent à celui d'une crue centennale. **Ce seuil de  $75 \text{ m}^3/\text{s}$  représente bien la valeur maximale de sollicitation du système d'endiguement amont. Tout excès de débit est déversé dans la plaine rive gauche à l'amont du système d'endiguement étudié.**

Fig. 60 : Hauteurs maximales pour la crue centennale et localisation des principaux points de débordement en rive droite (flèches rouges) –  $Q_{200}$  - situation actuelle

Sur la quasi-totalité du système d'endiguement étudié, le niveau de sollicitation des ouvrages est pratiquement identique à celui d'une crue centennale, lui-même peu éloigné de celui d'une crue cinquennale.

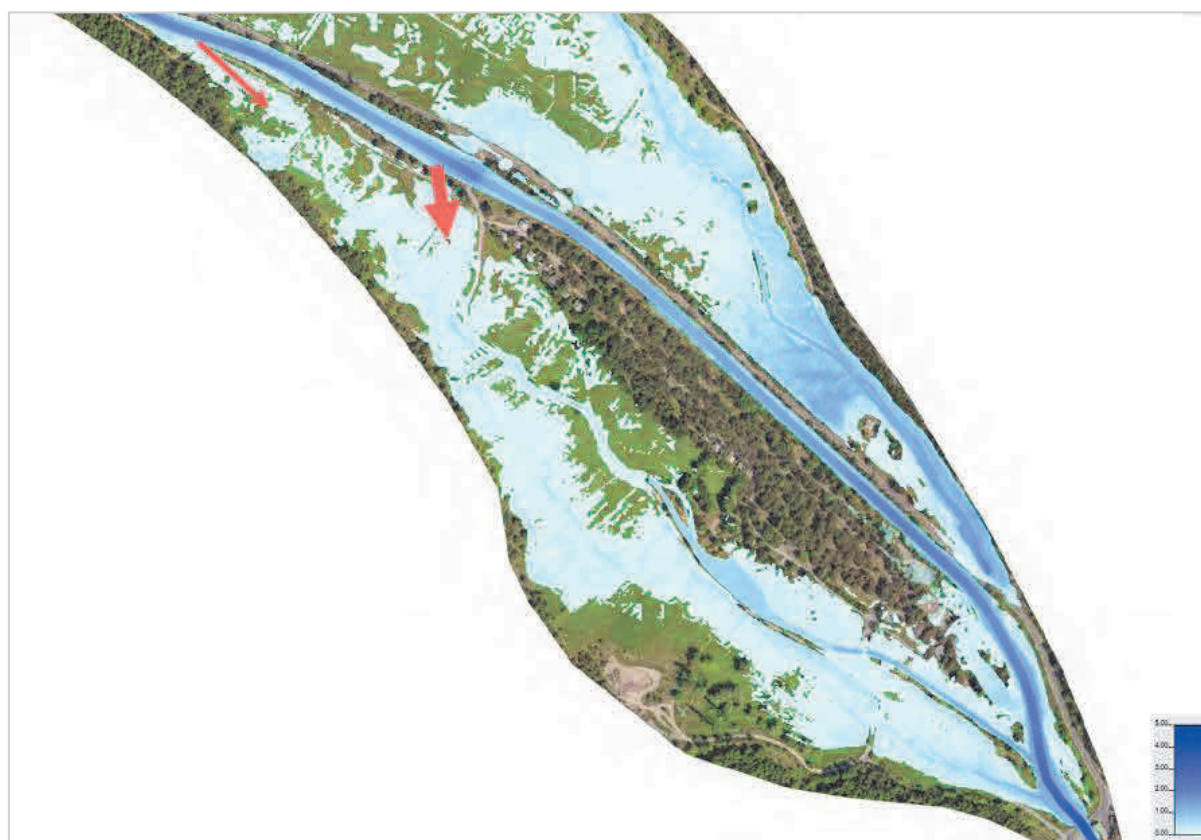
Fig. 63 : résultats de la simulation réalisée pour Q50 avec obstruction du pont – hauteurs maximales

Dans cette situation, le débit réussissant à transiter dans le lit à l’aval n’est plus que d’environ 20 m<sup>3</sup>/s (au niveau du tronçon 3). Des débordements interviennent sur les deux rives à l’amont du

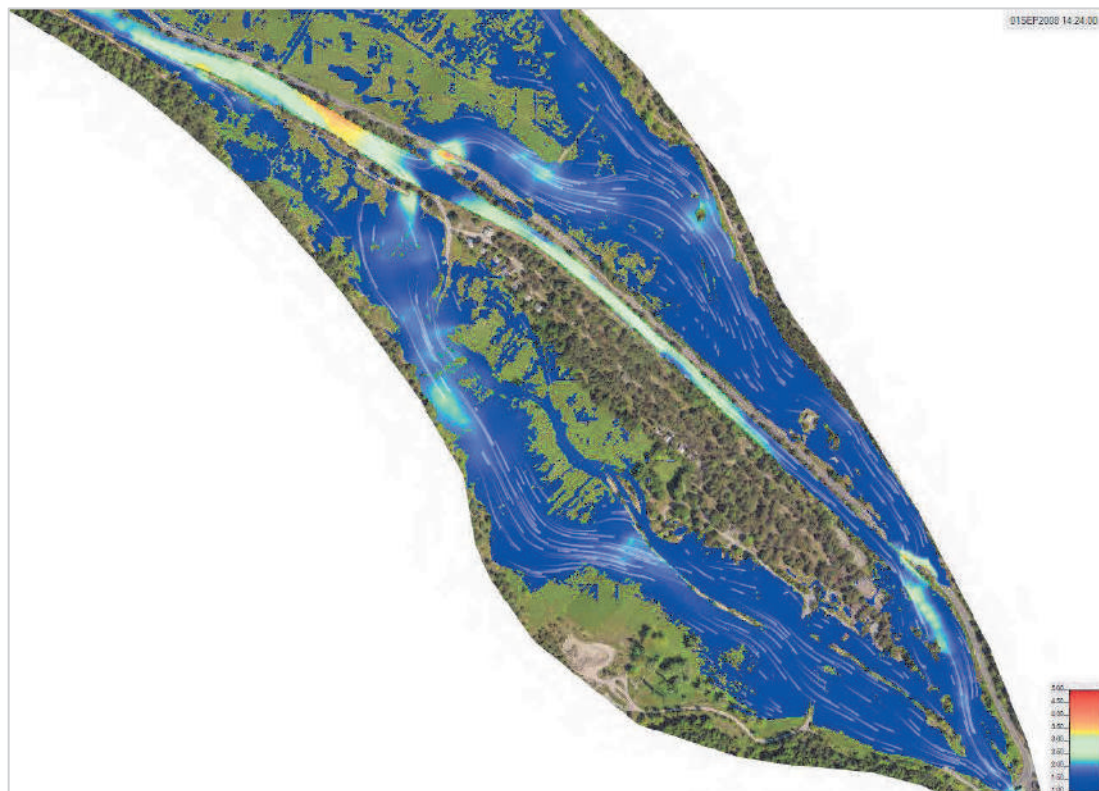
Fig. 64 : résultats de la simulation réalisée pour Q50 avec le pont obstrué par des flottants – vitesses maximales et lignes de courant

Les vitesses sont souvent très proches de 2 m/s dans la zone inondable et les hauteurs de l'ordre de 50 cm. Avec ce type d'écoulement, les champs et les remblais non protégés seront probablement soumis à des érosions intenses rendant l'analyse précédente particulièrement délicate puisque la topographie sera probablement remaniée.

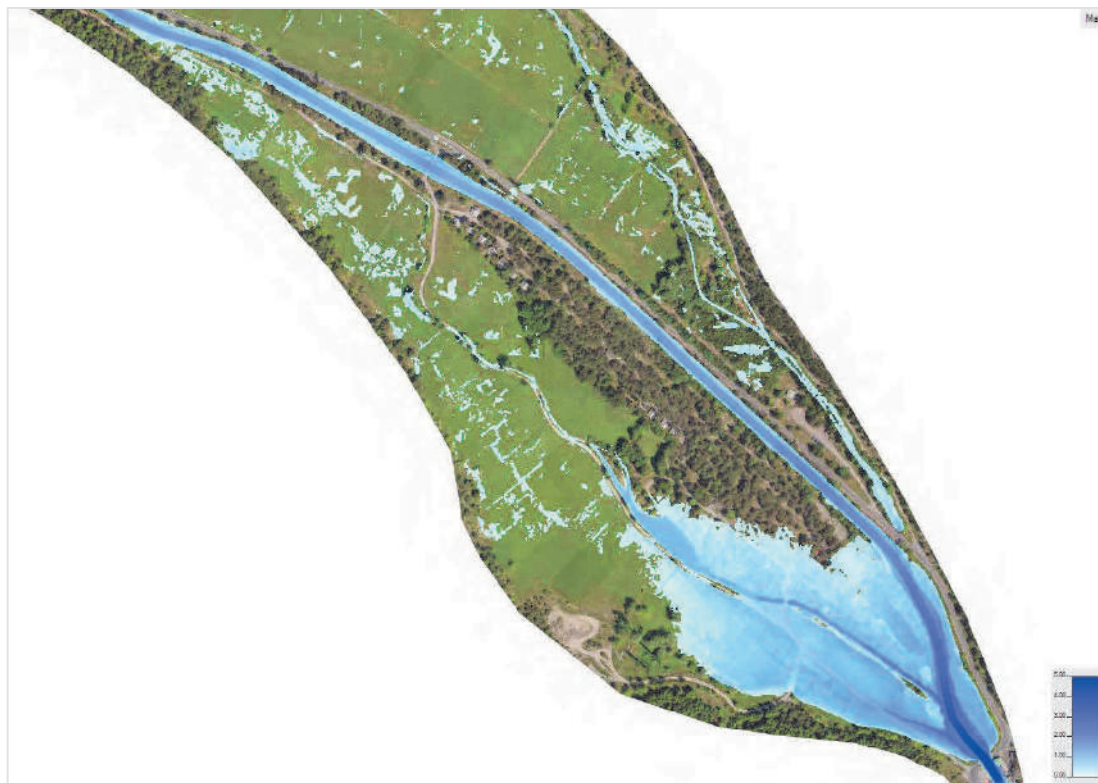
Fig. 65 : résultats de la simulation réalisée pour une crue décennale en configuration « vannes bloquées » de la prise d'eau EDF de Pallon – hauteurs d'eau maximales

**Il s'avère que ce scénario de blocage des vannes - bien que très peu probable - serait très pénalisant en période de crue.**

Pour la crue décennale notamment, alors qu'aucun débordement n'avait été repéré en configuration de base, la vanne bloquée provoque des débordements importants par influence aval sur une grande partie aval de la plaine des Allouviers. C'est le cas au niveau du camping où les hauteurs d'eau atteindraient près d'1 m à certains endroits et les vitesses 1 m/s (extrême partie aval notamment).

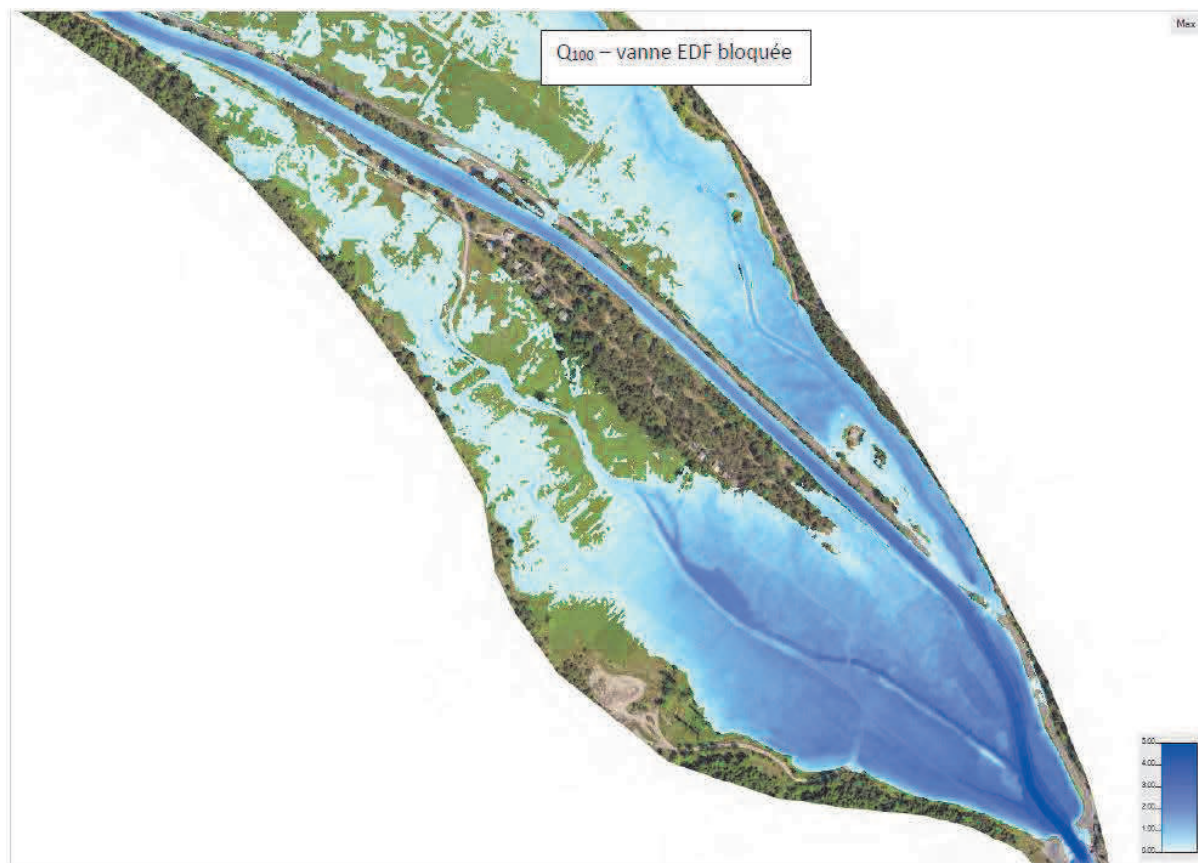
Fig. 66 : résultats de la simulation réalisée pour une crue centennale en configuration « vannes bloquées » de la prise d'eau EDF de Pallon – hauteurs d'eau maximales

**Pour les crues de période de retour supérieures, la situation s'aggrave proportionnellement avec une emprise de débordement touchant près de 50 % de la surface du camping pour les crues les plus rares.**

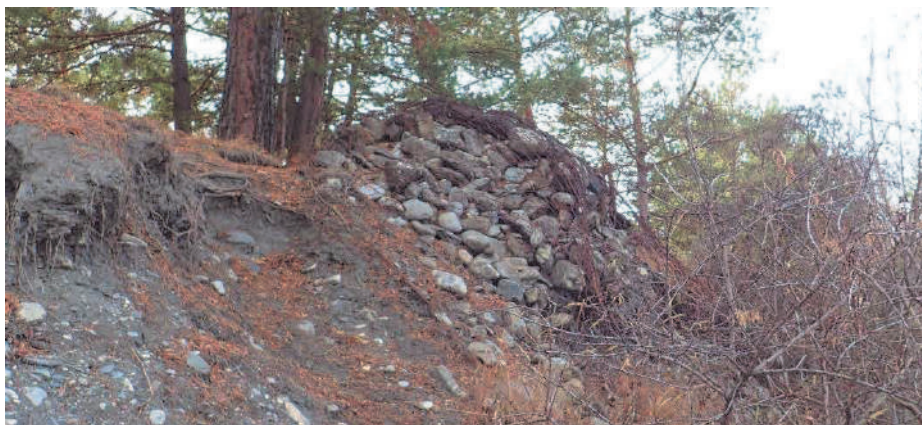
Fig. 71 : exemple de rupture de gabion par érosion puis basculement en pied d'ouvrage (digue de l'Ubaye à Barcelonnette, ONF-RTM04)

D'après notre retour d'expérience, la rupture de ces ouvrages est habituellement constatée des suites, par ordre d'occurrence croissante :

- D'une corrosion trop importante des fils métalliques galvanisés constituant l'enveloppe du gabion engendrant une rupture des fils et une perte de matériaux par ouverture de

l'enveloppe. Ce phénomène se rencontre notamment en cas de marnage important du cours d'eau.

- D'une rupture localisée des fils métalliques suite à une érosion externe (mauvaise résistance aux chocs et aux phénomènes abrasifs : flottants et transport solide notamment).
- D'une rupture localisée des fils métalliques suite à un phénomène d'affouillement et à un basculement trop important de l'ouvrage (l'élasticité de l'ouvrage ayant ses limites).

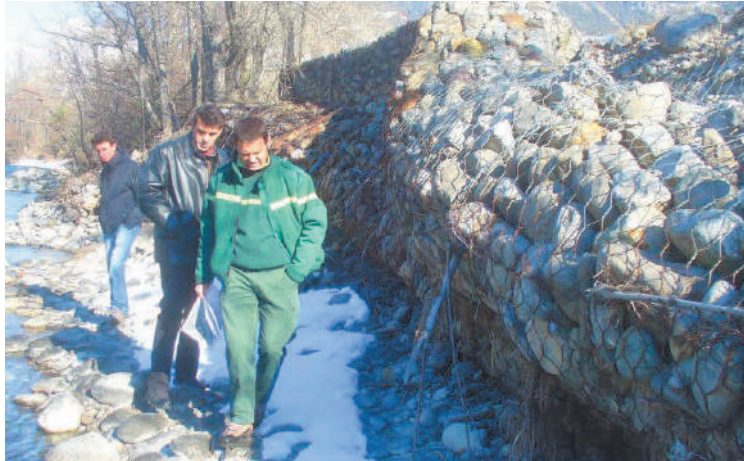
Fig. 72 : exemple de rupture de gabions érosion puis par basculement (digue de la Durance à la Roche de Rame, ONF-RTM05)

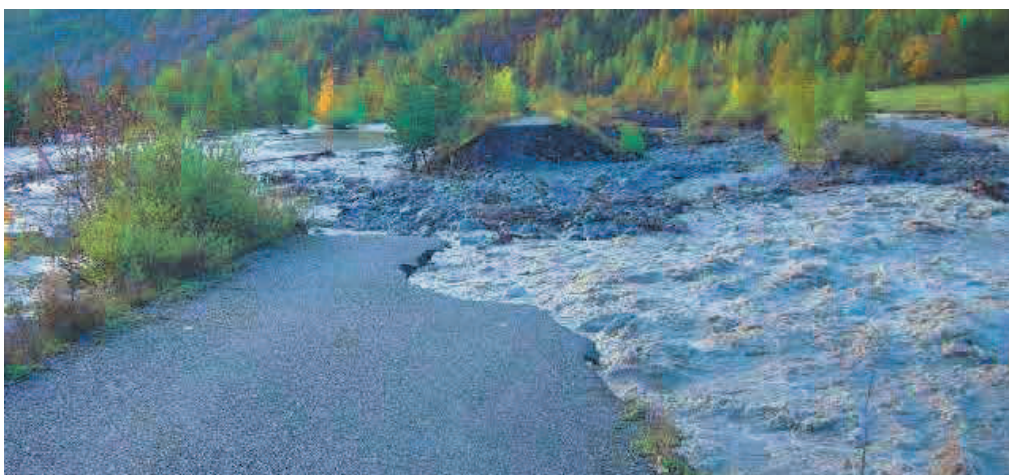
**Les digues en remblais**, protégées ou non côté torrent, sont particulièrement sensibles aux phénomènes d'érosion externe et notamment au risque d'affouillement : c'est sans conteste le processus majoritaire de rupture des digues torrentielles.

Fig. 73 : exemple de rupture d'une digue en remblai par érosion externe (digue du torrent de Réallon, ONF-RTM05)

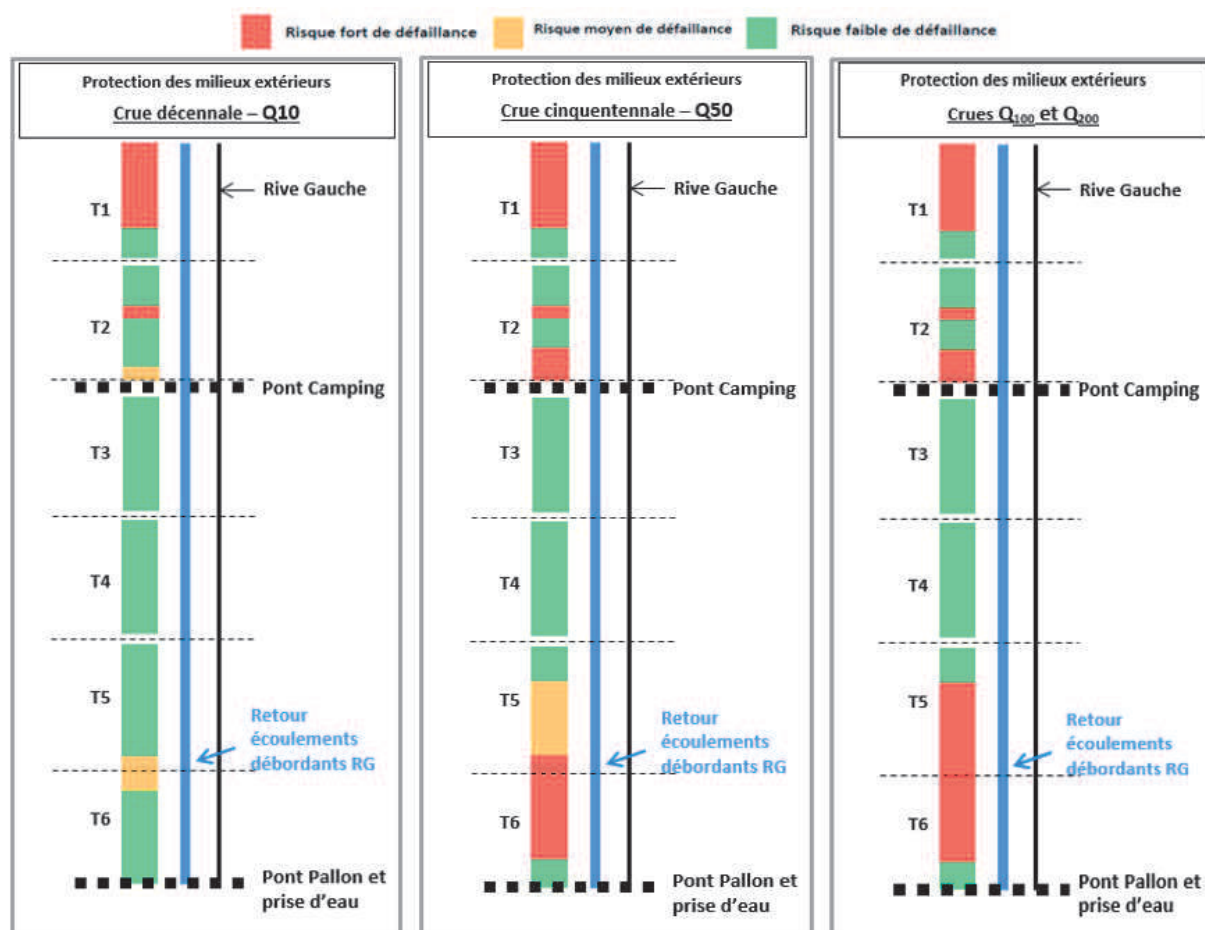
Dans notre cas, aucun document n'a été retrouvé nous permettant de conclure sur un objectif initial de protection. Afin que la collectivité GEMAPIENNE puisse se prononcer sur le niveau de protection à retenir nous avons fait l'exercice de synthèse des modélisations hydrauliques en cas de crues de période de retour de protections 10 ans, 50 ans, 100 ans et 200 ans.

Fig. 81 : Evaluation des risques de défaillance de la fonction principale (risque de débordement) pour différentes crues de protections

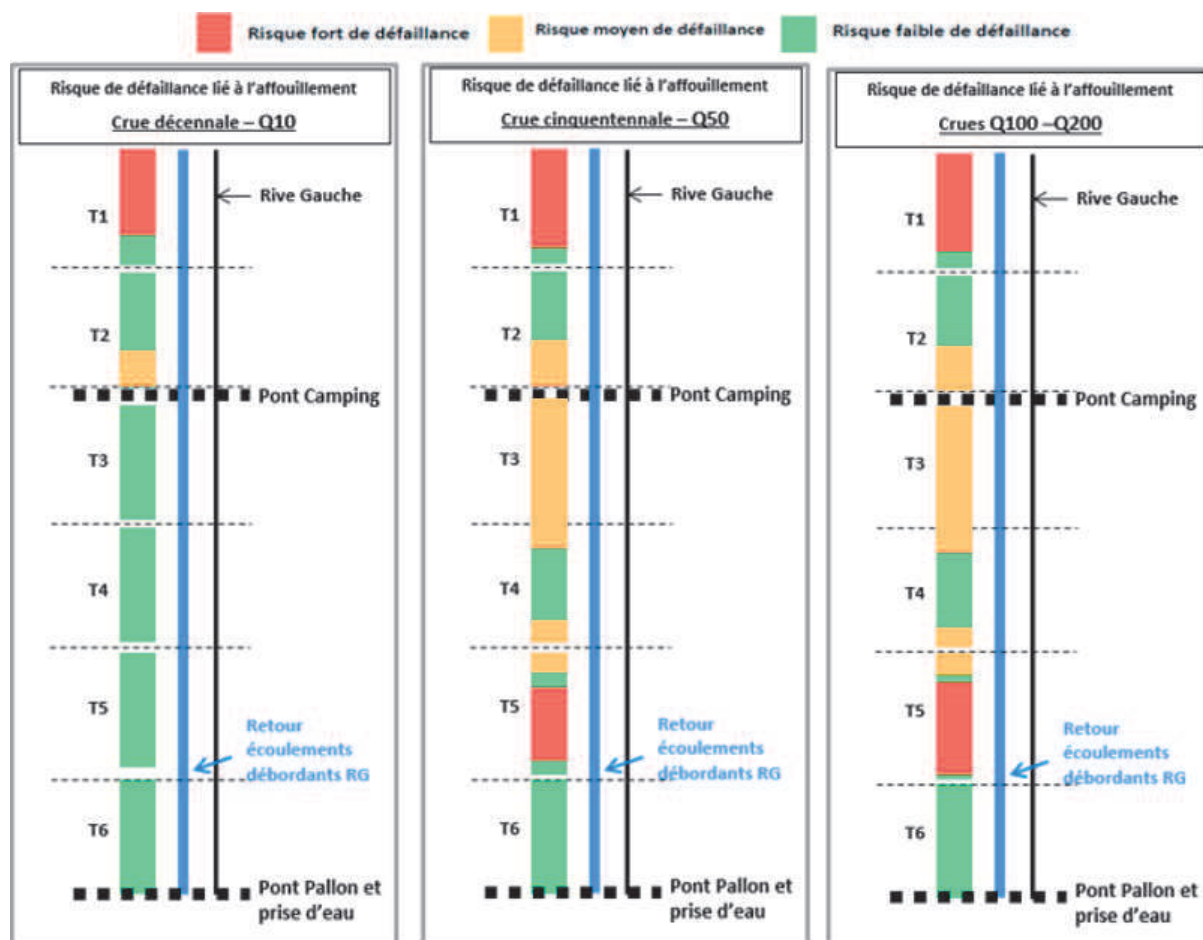
Le dispositif d'endiguement étudié ne possède pas de dispositif para fouille. Le niveau de résistance est donc globalement faible sur l'ensemble du système d'endiguement.

Fig. 82 : Evaluation des risques de défaillance liés à l'affouillement pour différentes crues

Les risques de défaillance les plus forts sont ceux pour lesquels le lit est étroit, les vitesses et les hauteurs de sollicitation de la rehausse sont importantes. C'est particulièrement le cas sur le tronçon 1 (dès la crue de période de retour 10 ans) et sur une grande partie du tronçon 5 (à partir d'une crue de période de retour 50 ans).

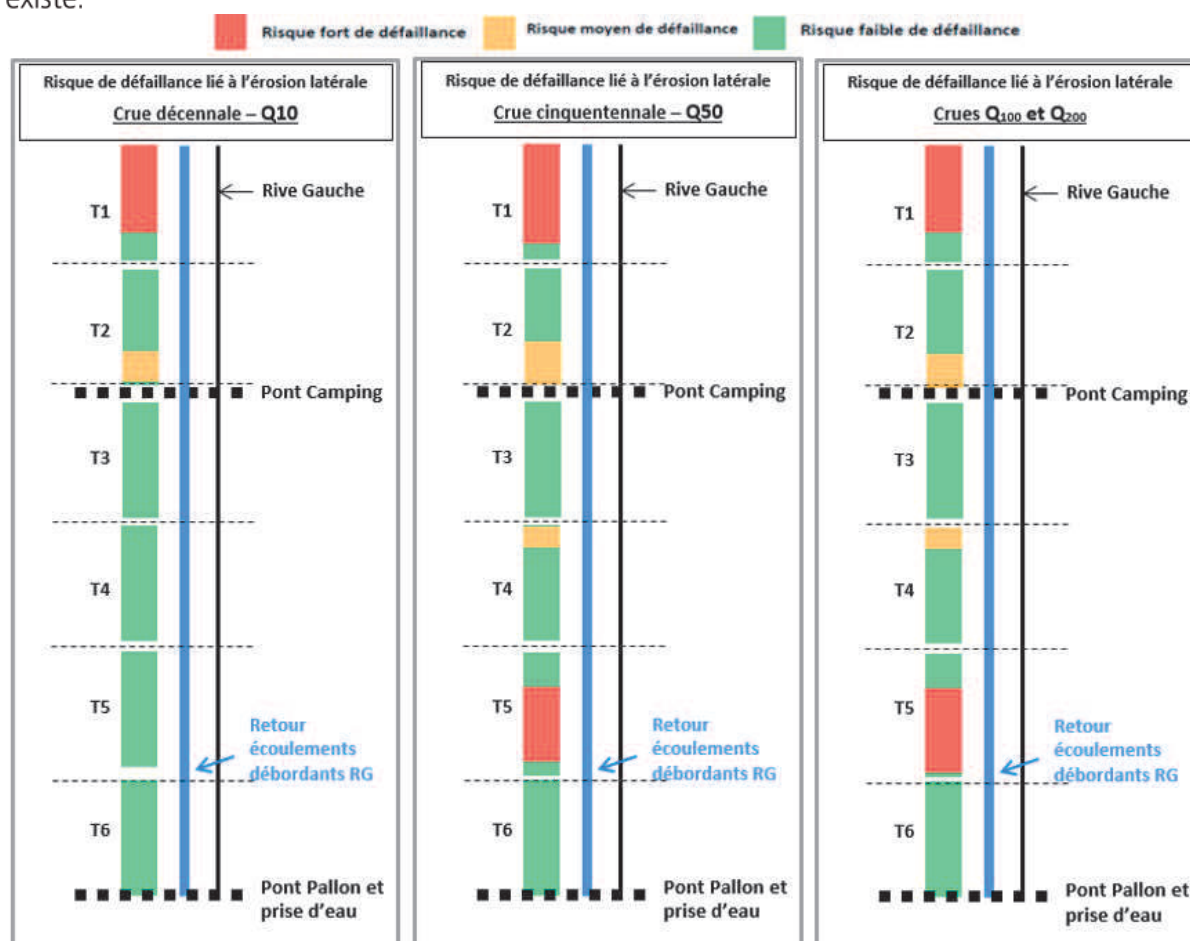
La digue protégée par des enrochements (tronçon 3) est soumise à un trop faible niveau de contrainte latérale (hauteur de sollicitation de l'ordre de 60 cm) pour qu'un risque de défaillance existe.

Fig. 83 : Evaluation des risques de défaillance liés à l'érosion latérale pour différentes crues

Bien que non pourvue d'un système de protection côté torrent, la hauteur de sollicitation est encore plus faible (30 cm en partie amont et 50 cm sur la partie aval) sur le tronçon 4 pour la digue en remblais. Elle ne possède cependant aucune protection contre l'érosion. Le risque de défaillance est donc moyen sur ses extrêmes parties amont et aval.

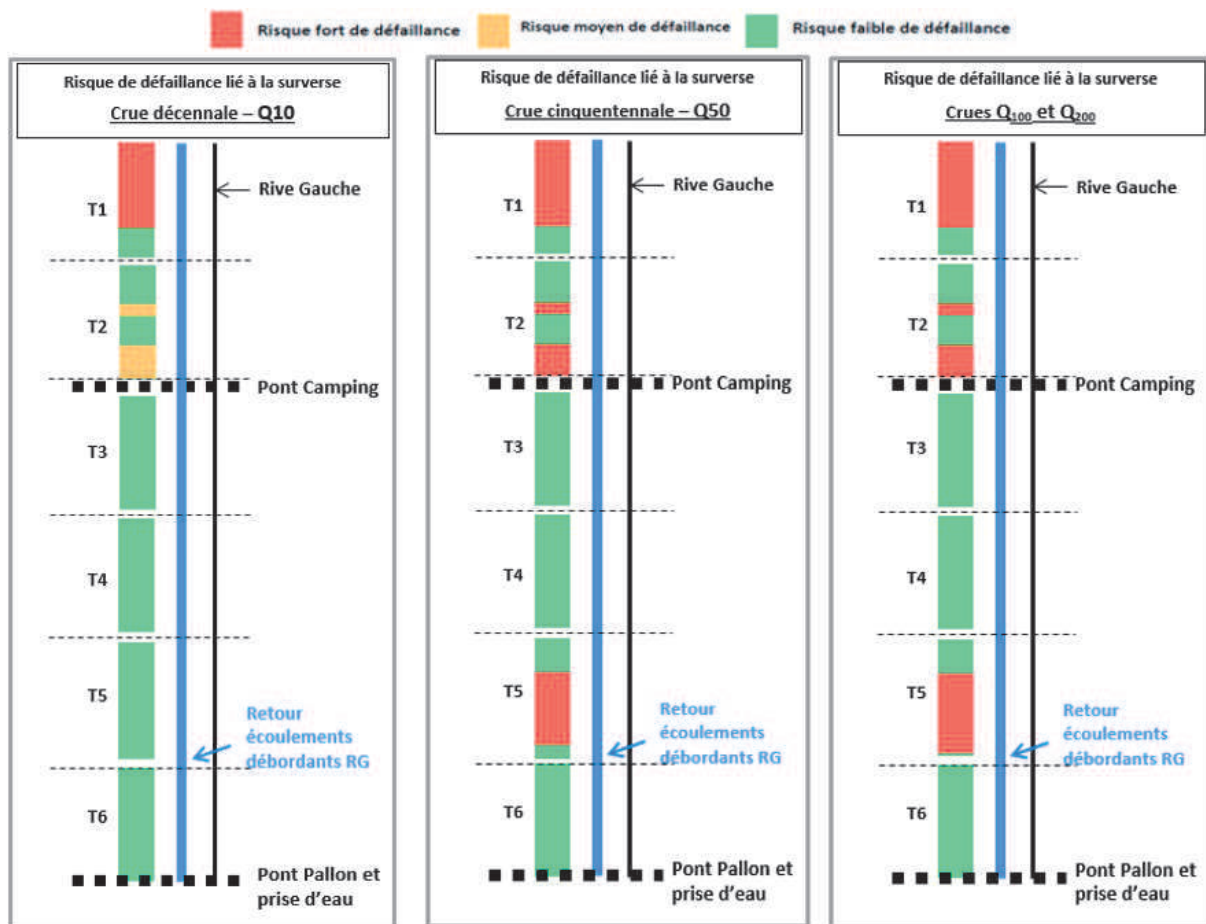
Le niveau de résistance à une surverse est faible sur les digues composées de remblais (tronçons 3, 4 et 5), moyen au niveau du tronçon 2 de la digue en gabion (ouvrage poids moins soumis à un entrainement de ses matériaux) et faible sur le tronçon 1 (mauvais état du gabion).

Pour une crue décennale, le risque de rupture d'une partie du tronçon 1 est fort. Notons cependant que la surélévation par rapport aux terrains situés côté val étant très faible sur ce tronçon, le sur-aléa sera quasiment inexistant. Les écoulements étant en limite de débordement au niveau de la prise d'eau et à l'amont du pont, le risque est moyen en ces points pour une crue décennale.

Fig. 84 : Evaluation des risques de défaillance liés à une surverse pour différentes crues

Pour les crues de périodes de retour 50 ans, 100 ans et 200 ans, le risque de rupture sur une grande moitié aval du tronçon 5 devient également important (merlon de faible dimension en tout-venant non protégé).

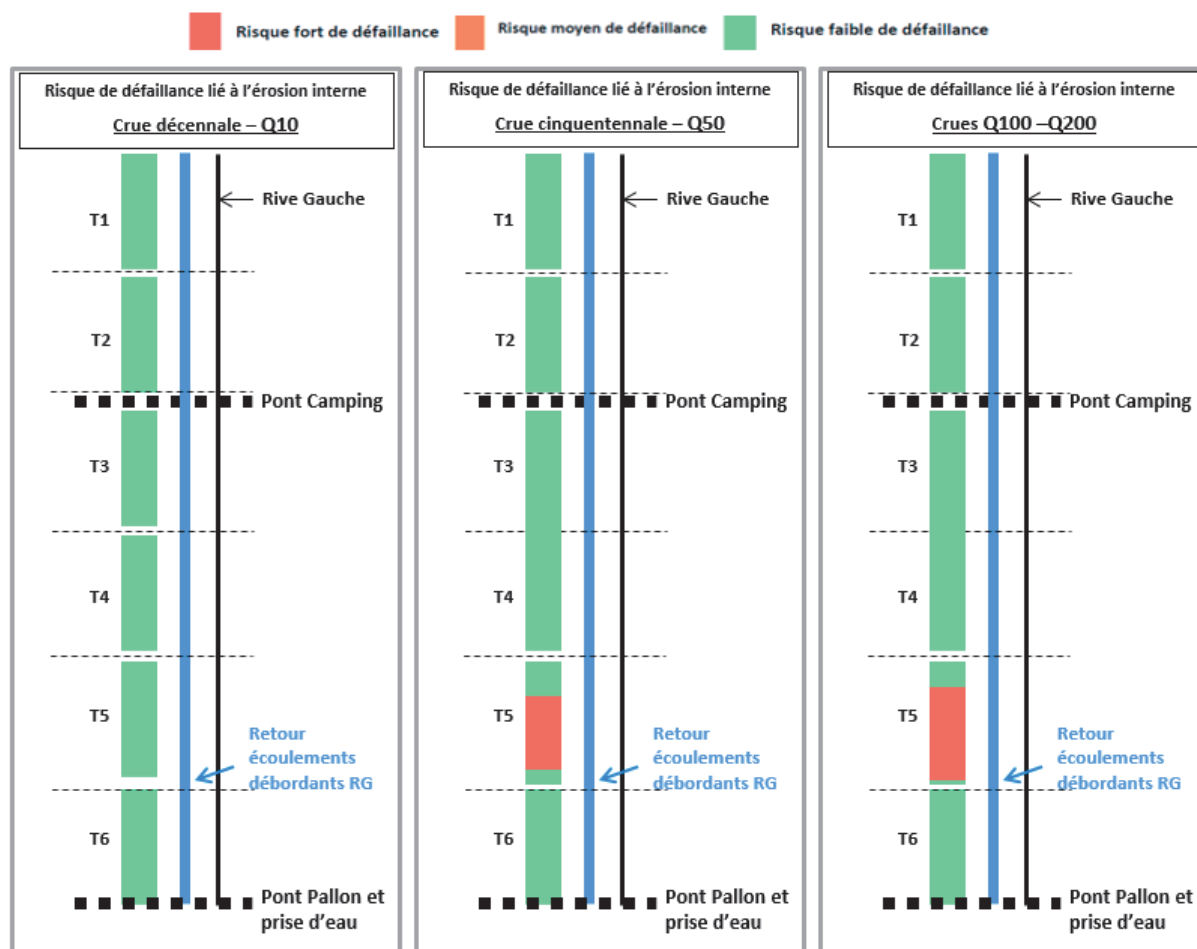
Or la hauteur de sollicitation du remblai est faible en situation actuelle quelle que soit la crue au niveau des tronçons 3 et 4. Le risque d'érosion interne et de rupture d'ensemble est donc faible sur ces tronçons.

La hauteur de sollicitation est par contre plus importante au niveau du tronçon 5 à partir de la crue de période de retour 50 ans (surélévation de faible dimension en tout-venant). Le risque de défaillance par érosion interne est donc fort sur ce tronçon.

Fig. 85 : Evaluation des risques de défaillance liés à l'érosion interne et à la rupture d'ensemble pour différentes crues

Les digues en gabions sont, elles, peu sensibles au phénomène d'érosion interne ou de rupture d'ensemble. La cage externe et les matériaux grossiers composant le corps de l'ouvrage ne permettent pas au phénomène de prendre place.

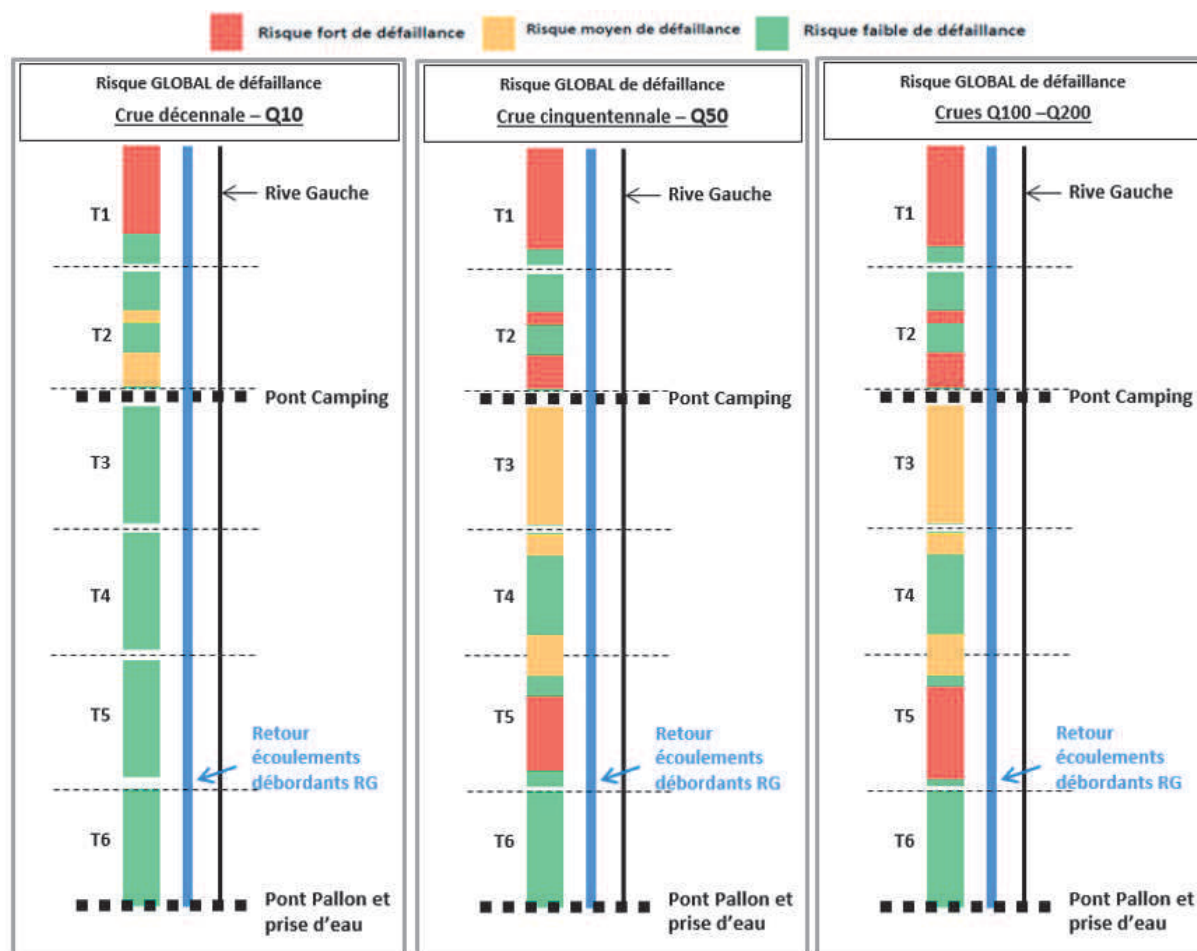
- Pour une crue décennale : le risque de défaillance de la fonction technique est :
  - Fort sur le tronçon 1 (phénomènes concernés : surverse, affouillement et érosion latérale) ;
  - Moyen, ponctuellement sur le tronçon 2, au niveau de la prise d'eau et sur les 30 m à l'amont du pont du camping (phénomènes concernés : surverse, érosion latérale et affouillement) ;
  - Faible sur tout le reste du système d'endiguement.

Fig. 86 : Evaluation des risques de défaillance globale de la fonction technique pour différentes crues

- Pour une crue cinquantennale : le risque de défaillance de la fonction technique est :
  - Fort sur le tronçon 1 (phénomènes concernés : surverse, affouillement et érosion latérale) ;

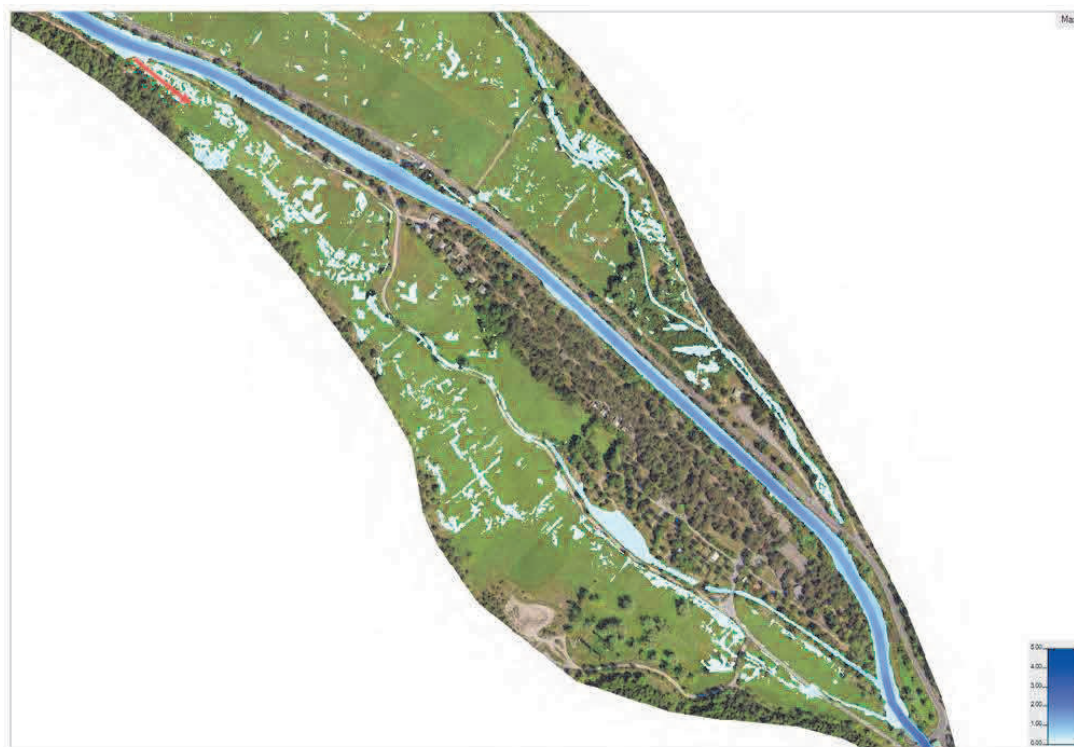
Pour une crue décennale, des débordements peu importants toucheront la zone protégée mais au niveau de parcelles sans enjeux humains (champs principalement).

**Les HLL et le camping se retrouvent entourés par les eaux mais ils ne sont pas directement touchés et les possibilités de franchissement à pied dans la plaine demeurent (hauteur < 20 cm et vitesses < 0,5 m/s).**

Fig. 87 : rappel de l'extension de la zone inondée –  $Q_{10}$  - situation actuelle – cas 1
