LE CAPTAGE DE LA SOURCE DE ROCHE TOURELLE

Le captage de Roche Tourelle

LE CAPTAGE DE LA SOURCE DE LA PEINE

Le captage de la Peine

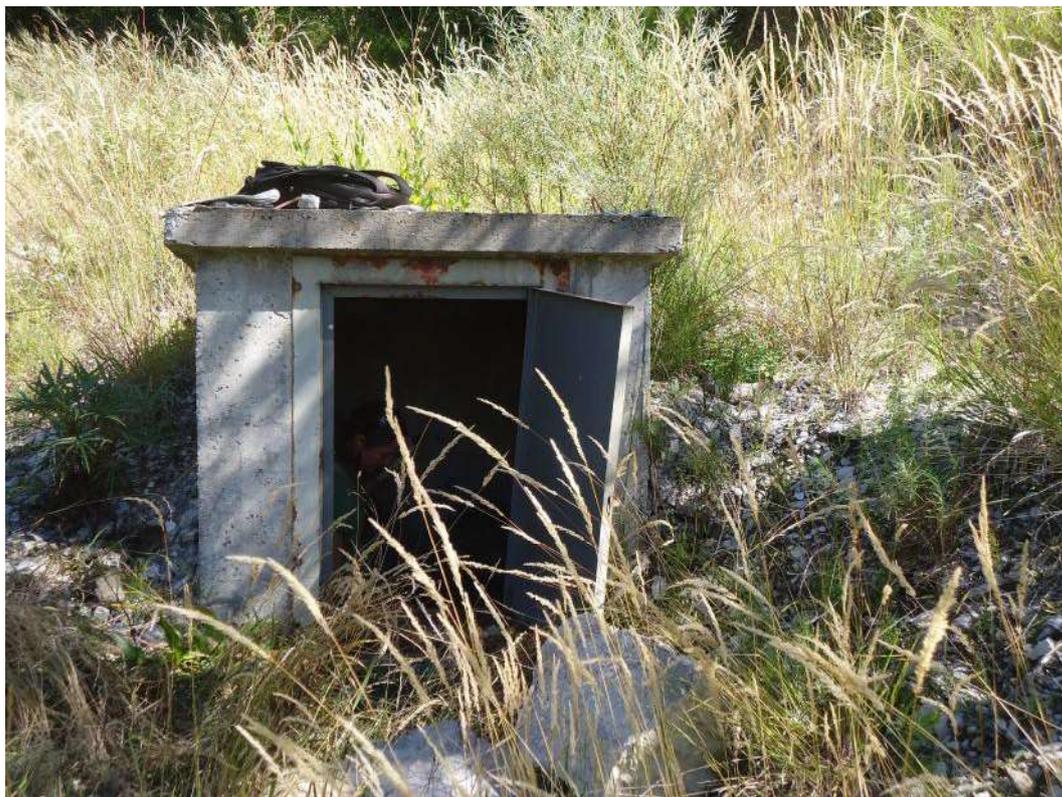
L'état général du captage est mauvais, il a été déconnecté. Seul le bâtis est en bon état. En 2010, l'employé communal a défriché ce captage qui était totalement envahit par la végétation. Le drain est colmaté par les racines et l'eau s'écoule sous la chambre de captage. La surverse est cassée et l'excès d'eau non captée peut entrer par la surverse.

L'eau est donc disponible, mais le captage n'est plus opérationnel, ce qui constitue un gâchis. Il convient en premier lieu de refaire le drain près avoir débroussaillé le site. Cependant, le site a une potentialité importante et il convient de refaire le drain et de clôturer.

- défricher, dessoucher le ppi.
- installer un drain pour capter l'eau
- installer une clôture
- réparer la surverse et la protéger par un clapet anti-retour
- désinfecter l'eau
- établir les périmètres avec leurs restrictions d'usage.

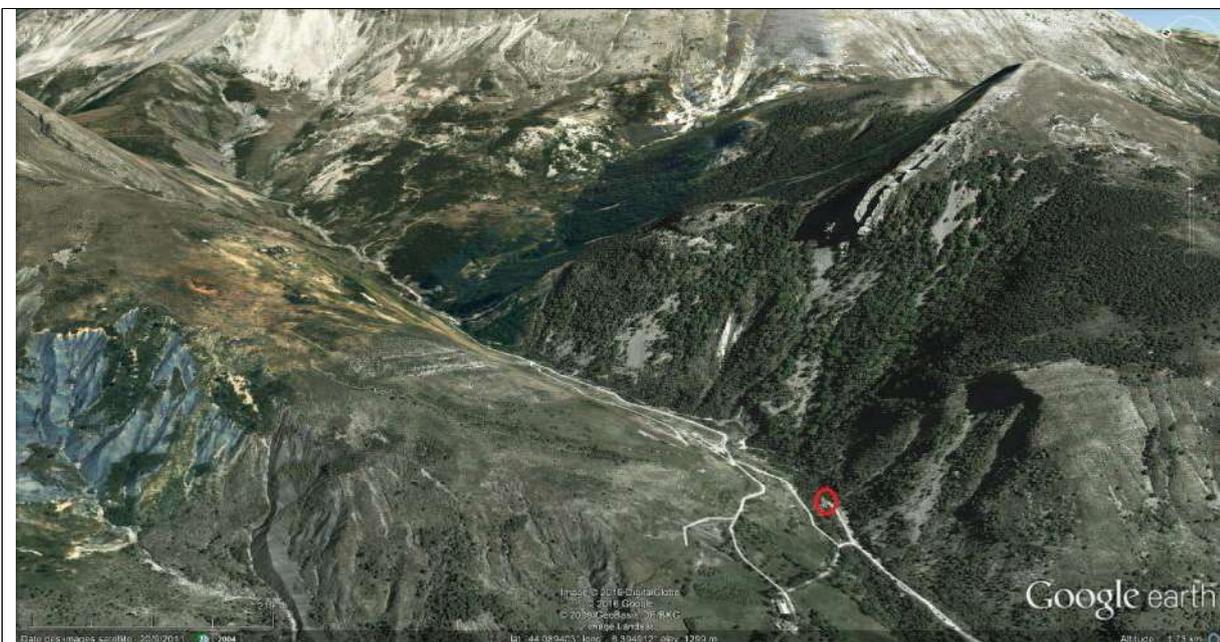
Vue oblique (source GoogleEarth) Position de la source de Roche Tourelle avec un cercle rouge. .

Le jour de la visite, les conductivités électriques des eaux captées et celles du ravin étaient très différentes, ce qui montre que le ravin ne contribue pas à l'alimentation de cet ouvrage.

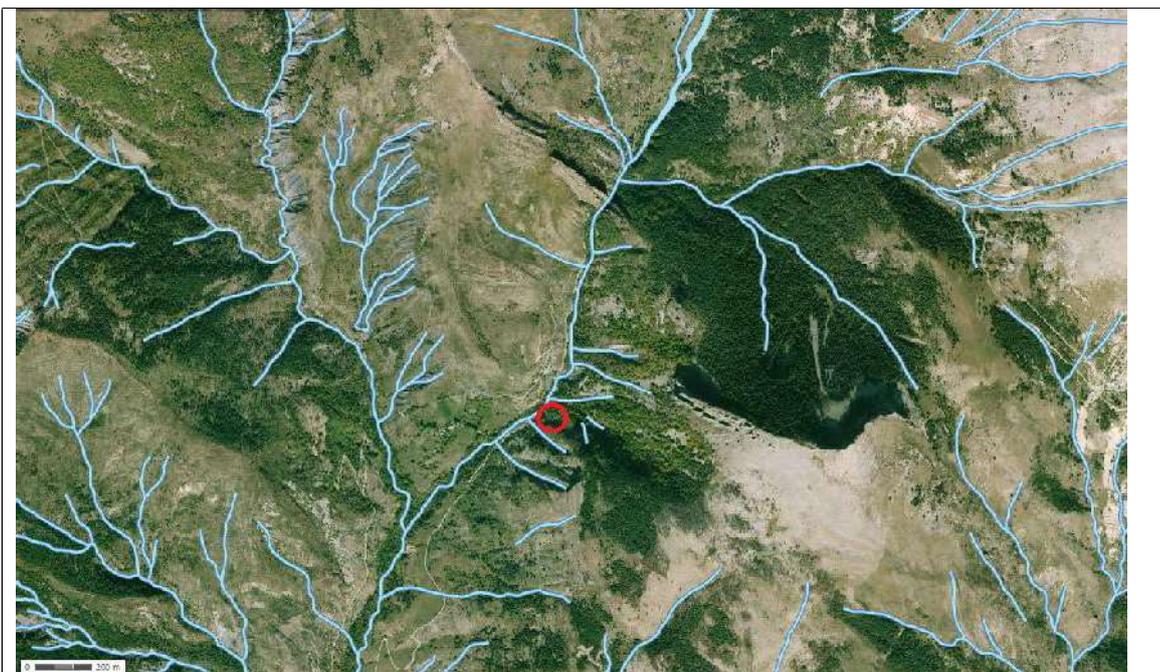
La position du captage à proximité immédiate du ravin des Gypières crée des conditions de drainage des eaux circulant dans les cailloutis.

Le captage se situe au débouché d'un secteur parcouru par de nombreux petits torrents ou écoulements temporaires s'infiltrant dans cette aire d'alimentation du captage.

Position de la source de Roche Tourelle par rapport au réseau hydrographique.

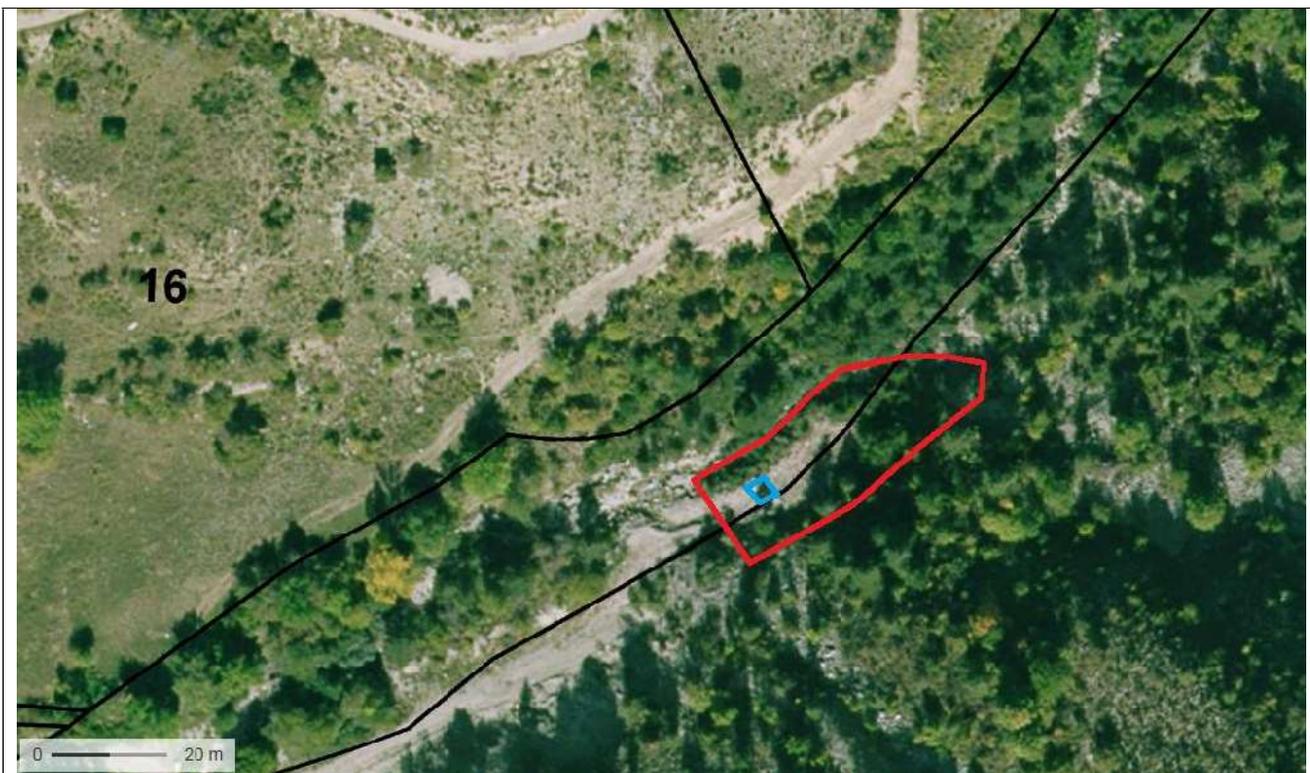
Le contour du ppi proposé sur la figure suivante, mesure environs 30 m de long sur 15 de large. Plus précisément, il couvre une surface d'environ 783 m² et une clôture de 126 mètres, porte incluse.

Contour du ppi en rouge, position de la chambre de captage en bleu.

Il convient de débroussailler soigneusement tout l'intérieur du ppi et de dégager les arbres situés en bordure est du ppi, sur une distance de 10 m minimum afin d'éviter la détérioration du drain.

Le ppi sera clôturé avec une clôture de 2m00 dont 1m80 au dessus du sol et 20 cm enfouis et clos par une porte fermant à clef, la clef demeurant à la mairie.

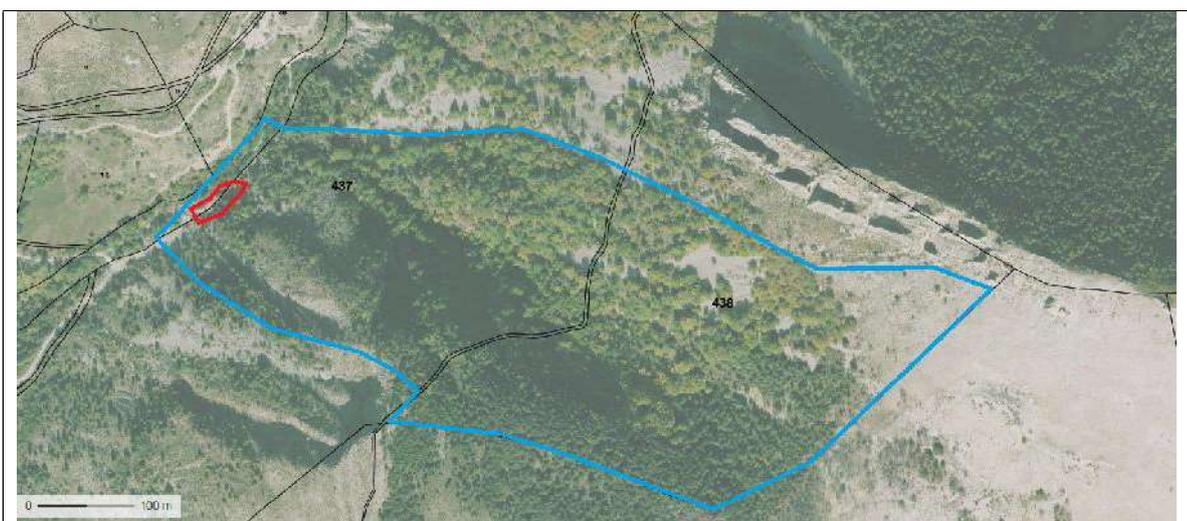
Le ppr couvre une partie des parcelles cadastrales 437 et 438, pour une surface de 16.1 ha environ, ppi inclus (figure suivante).

Contour du ppr en bleu, rappel du ppi (approximatif pour des raisons d'échelle) en rouge.

- Interdire le stationnement d'engins même dans le cadre d'aménagement forestier, mais le passage sera autorisé.
- Pas de nouvelle construction
- Le pâturage sera autorisé à concurrence d'1 U.G.B./ha, uniquement sur la parcelle 438.

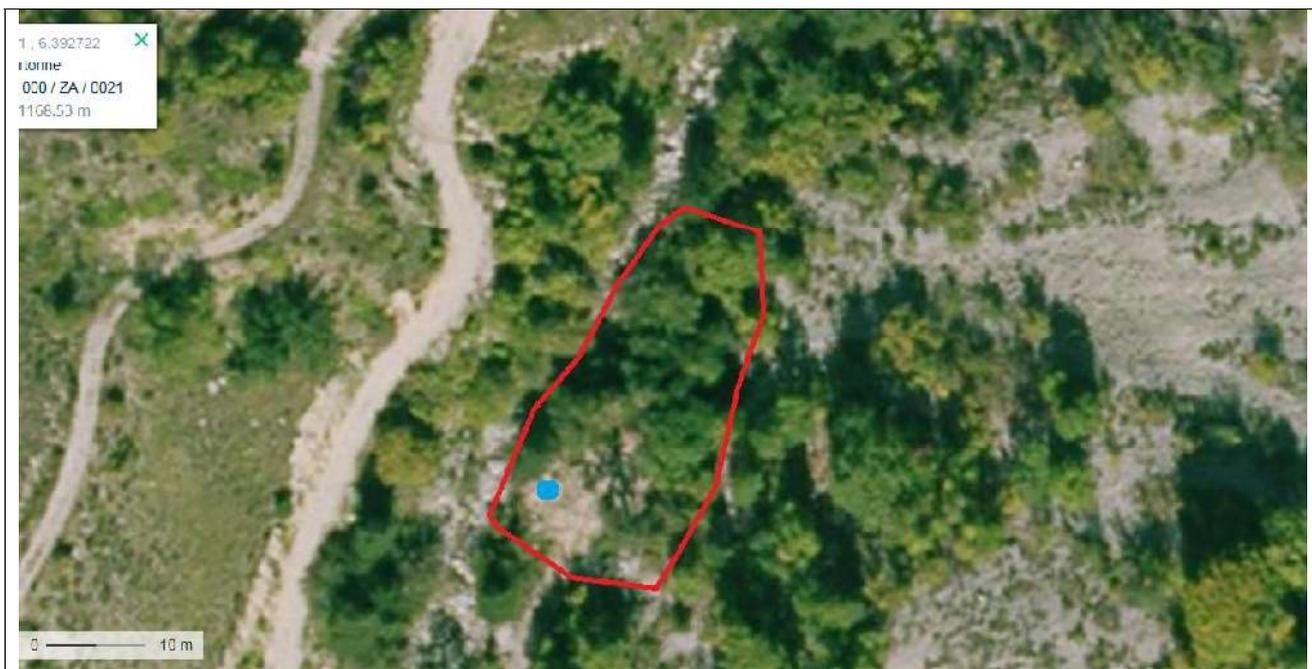
Le ppi mesurera au minimum 15 mètres de large pour 30 mètres de long, incluant la chambre de captage et s'étendant vers l'amont hydrogéologique. Il est important qu'il s'appuie contre le talus situé à l'est.

Contour du ppi en rouge, position de la chambre de captage en bleu.

Plus précisément, il couvre une surface d'environ 560 m² et une clôture de 95 mètres, porte incluse.

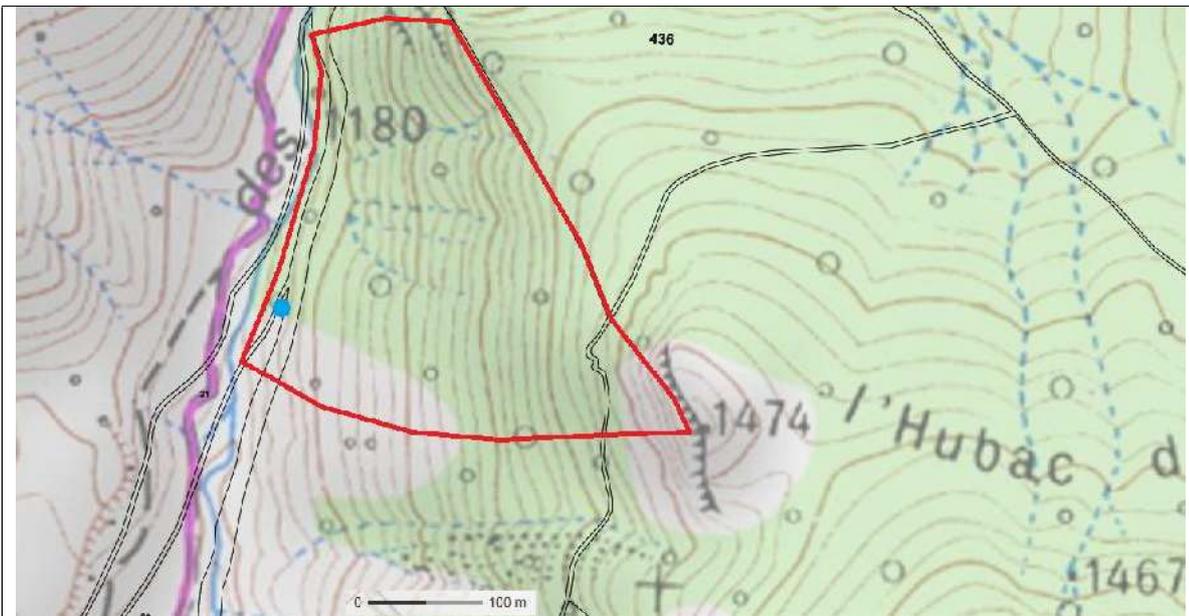
Contour du ppr en rouge, position approximative du captage en bleu.

- Interdire le stationnement d'engins même dans le cadre d'aménagement forestier, mais le passage sera autorisé.
- Pas de nouvelle construction
- Le pâturage ne sera pas autorisé.
