## État des Lieux.

## Mobilier et signalétique.

## Entités Végétales.

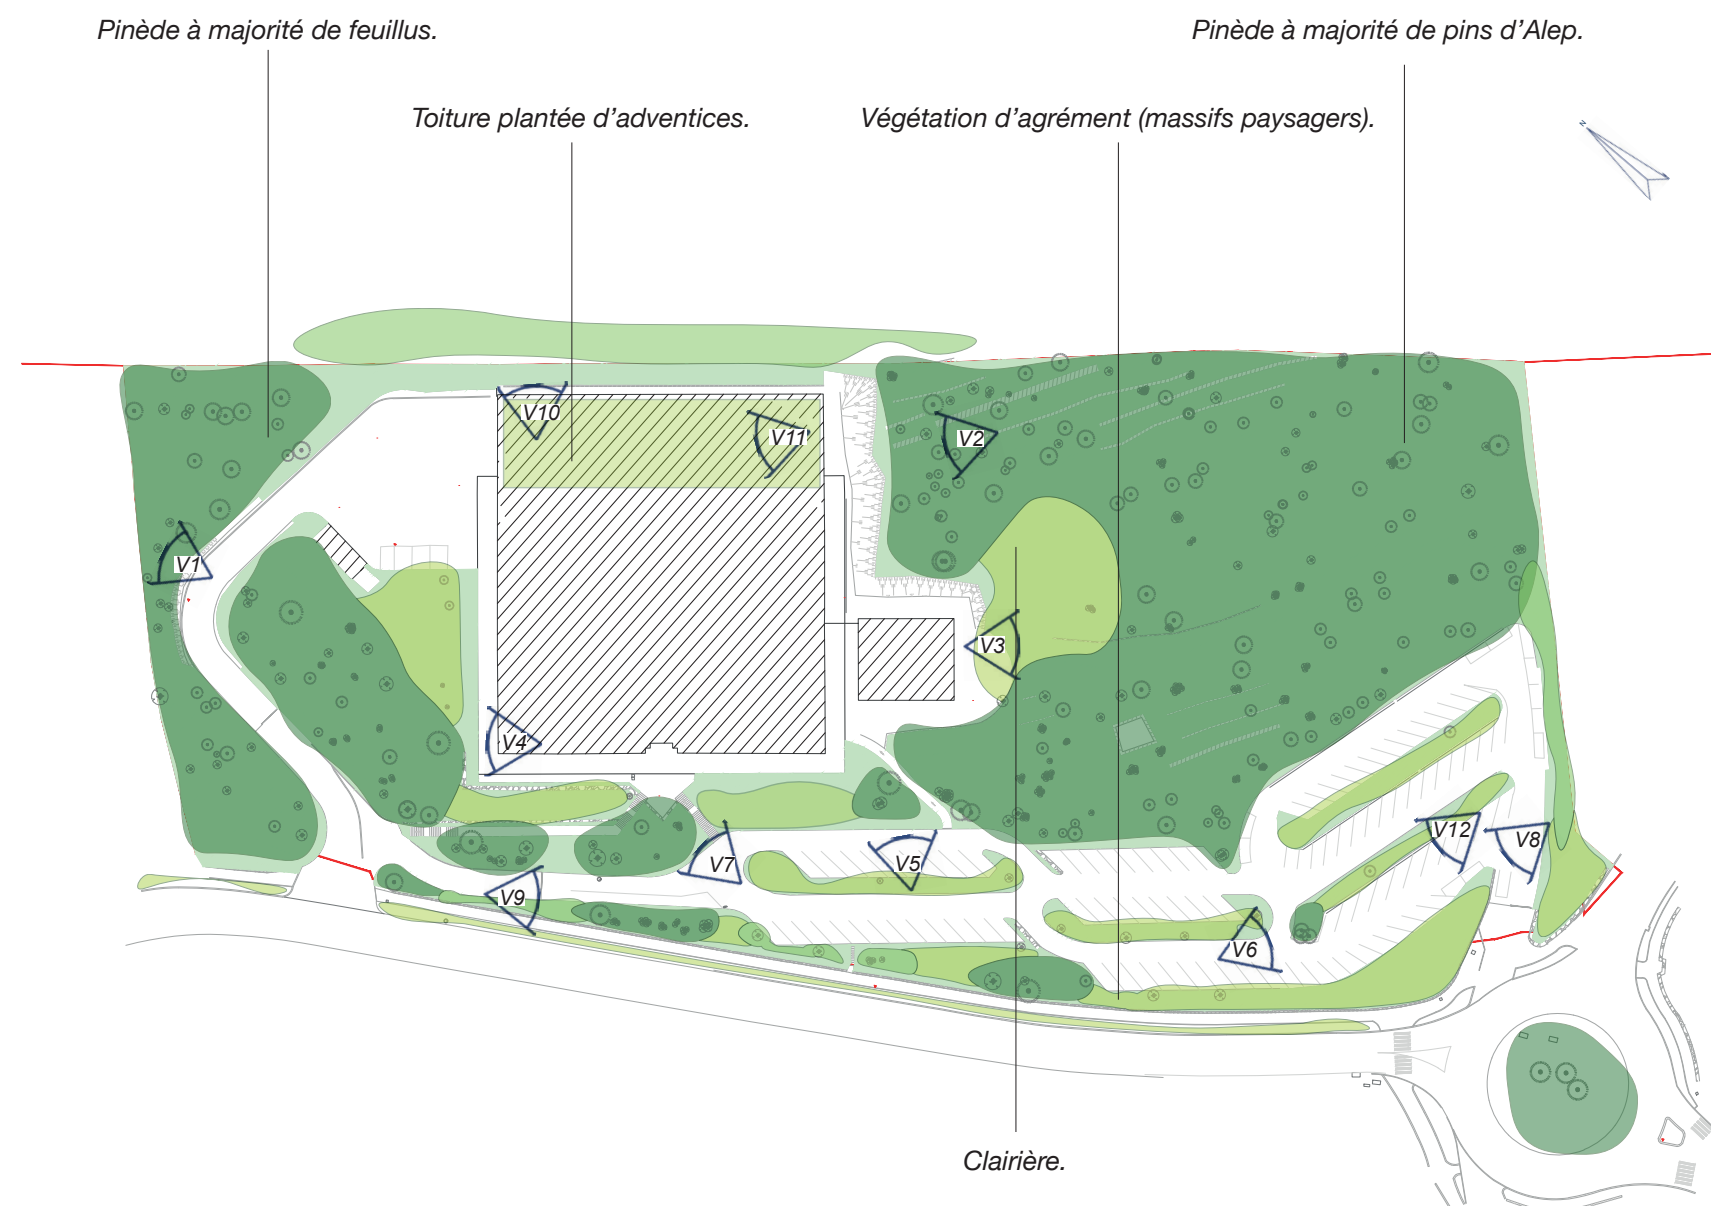
Schéma de principes.  
Entités végétales du site.

La parcelle présente plusieurs ensembles de végétation. La pinède se développant à l'Est dans le Parc Naturel Départemental de la Brague se prolonge sur le terrain. On retrouve un boisement composé principalement de pins d'Alep et de chênes verts sur le quart Sud-Est de la parcelle. En limite Nord de la parcelle, le boisement présente de nombreux feuillus (chênes verts et pubescents) accompagnés de pins d'Alep. Le vallon présent en limite de propriété offre des conditions climatiques plus fraîches propices à ces végétaux.

Ces boisements qui se développent au Nord et au Sud du bâtiment permettent une intégration paysagère depuis ces orientations. Mis à part quelques filaires ou pistachiers, la strate arbustive est peu présente afin d'être conformes aux Obligations Légales de Débroussaillage.

Une clairière est présente entre les bâtiments et la pinède Sud. Des chênes verts et chênes lièges en cépée de petites dimensions y sont présents.
