PLAN PLURIANNUEL DE RESTAURATION ET D'ENTRETIEN DES COURS D'EAU

FICHES INTERVENTIONS PONCTUELLES PPRE

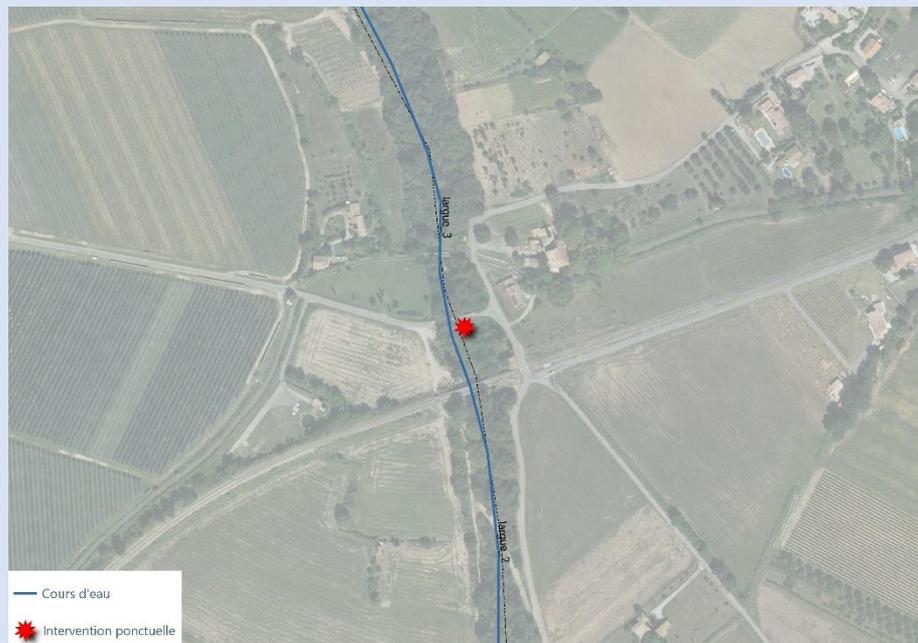
L'atterrissement est localisé en rouge

En aval de l'aqueduc du canal de la Brillanne et en amont du pont Vieux, un atterrissement s'est formé en rive gauche. Cet atterrissement ne s'est pas formé lors des crues de fin 2019 étant donné qu'il est végétalisé à un stade avancé.

Compte-tenu des enjeux à proximité, il s'avère nécessaire de réaliser un arrachage et dessouchage des végétaux bien enracinés et de scarifier l'atterrissement afin de le remobiliser lors des prochaines crues.

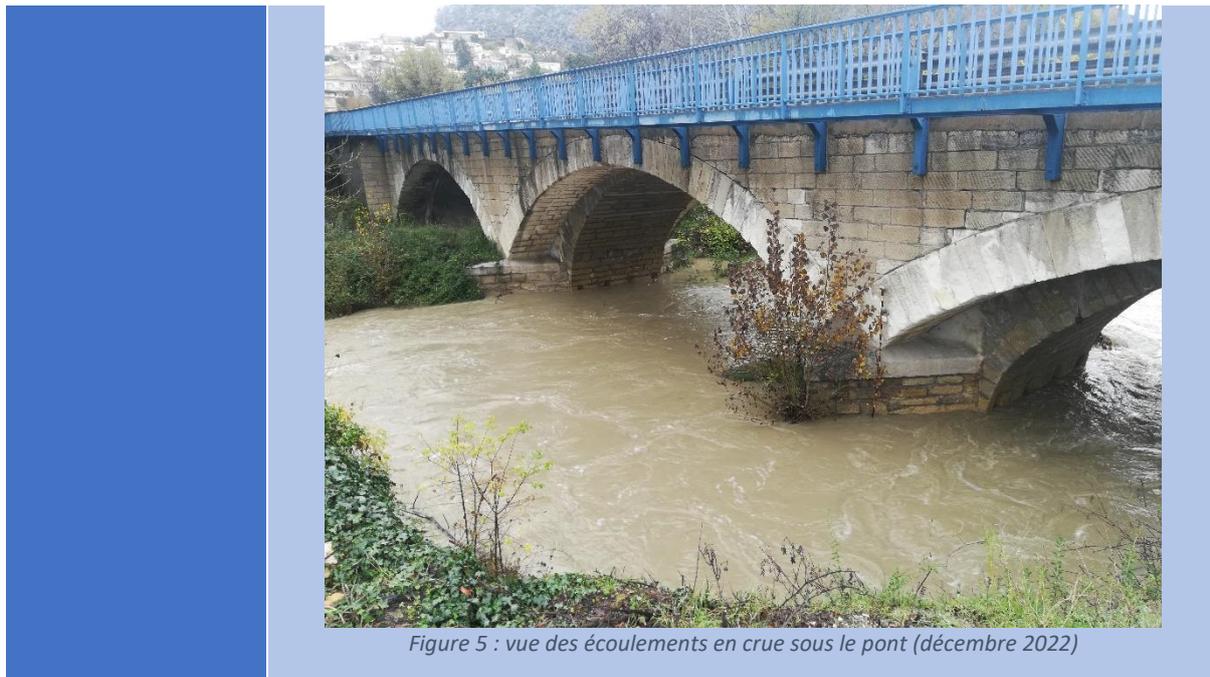
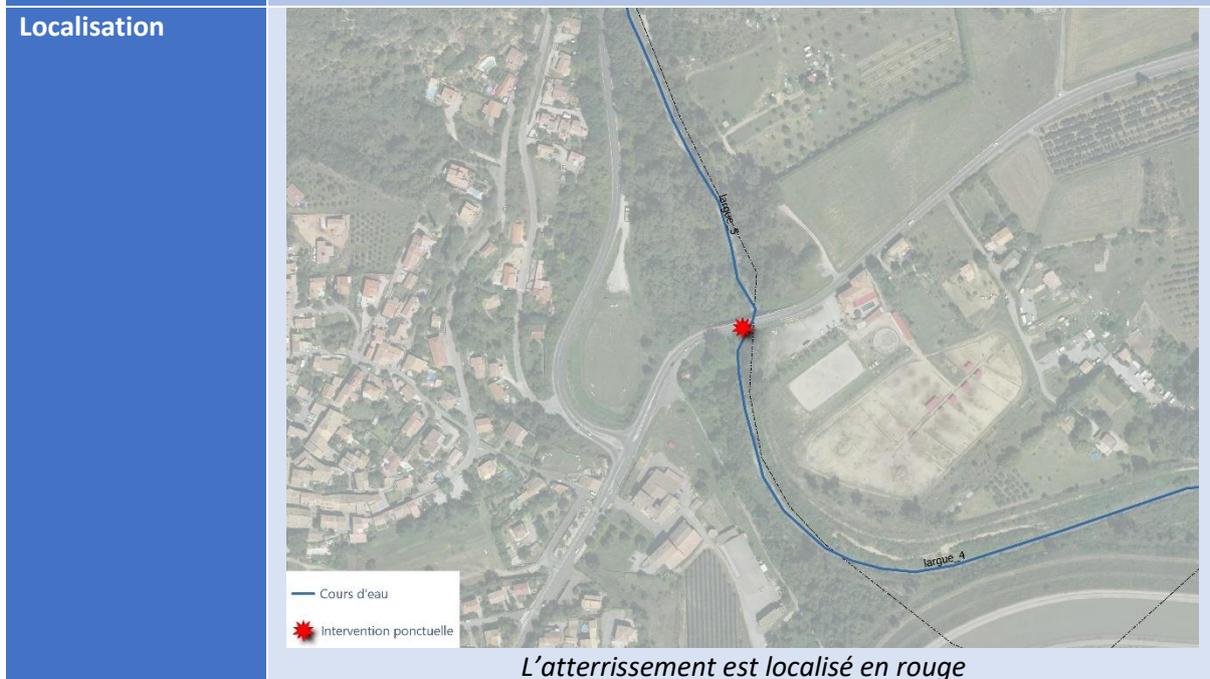
Au droit du pont de la D4096, un important atterrissement s'est formé dans le lit rive droite. Celui-ci occupe l'arche la plus à droite du pont qui en compte trois. Cet atterrissement ne date pas des crues de fin 2019. Sa présence a eu pour conséquence de réduire la capacité du lit au droit du pont, ce qui engendré l'inondation des parcelles bâties rive gauche à la fois en amont et en aval du pont.

Compte-tenu des enjeux dans le secteur et des inondations survenues dans le secteur en 2019, une intervention urgente est nécessaire afin de traiter l'atterrissement. Il s'agit d'arracher et de dessoucher les végétaux enracinés dans l'atterrissement, puis d'extraire les matériaux constituant l'atterrissement. Une petite partie de l'atterrissement pourra être conservée dans le lit après sa scarification, afin que les matériaux soient remobilisés en crue.

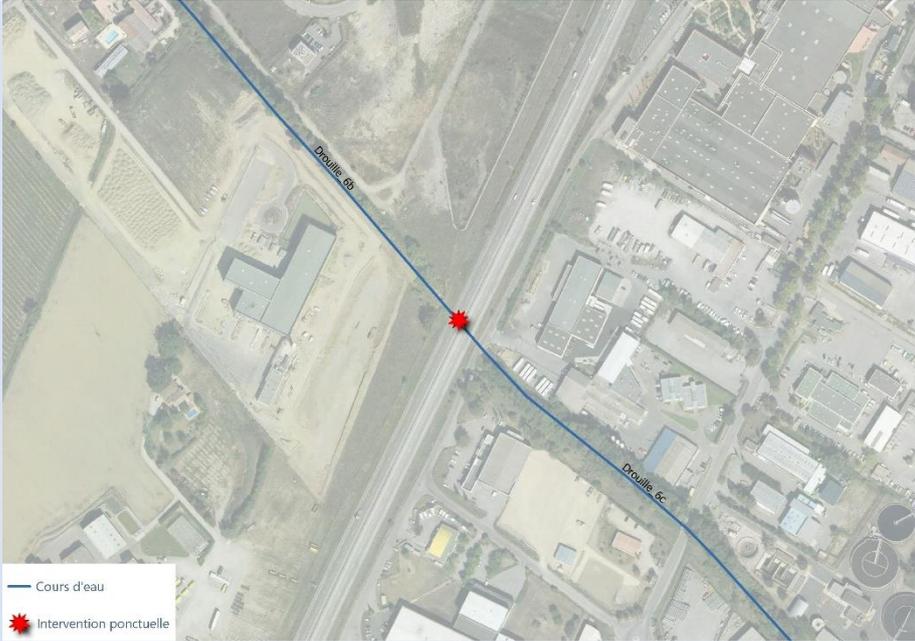
Au droit du franchissement de l'autoroute A51, un ouvrage avec un seuil et une fosse ont été réalisés. Les levés topographiques réalisés fin 2021 et la comparaison des résultats hydrauliques de 2022 avec l'étude CEREG de 2014 ont montré que la capacité hydraulique de l'ouvrage a été réduite significativement. Il s'avère donc nécessaire de maintenir la capacité hydraulique par le biais de curage dans l'ouvrage. Les matériaux pourront être extraits ou déposés dans le lit en aval de l'ouvrage en fonction des niveaux de pollution identifiés.

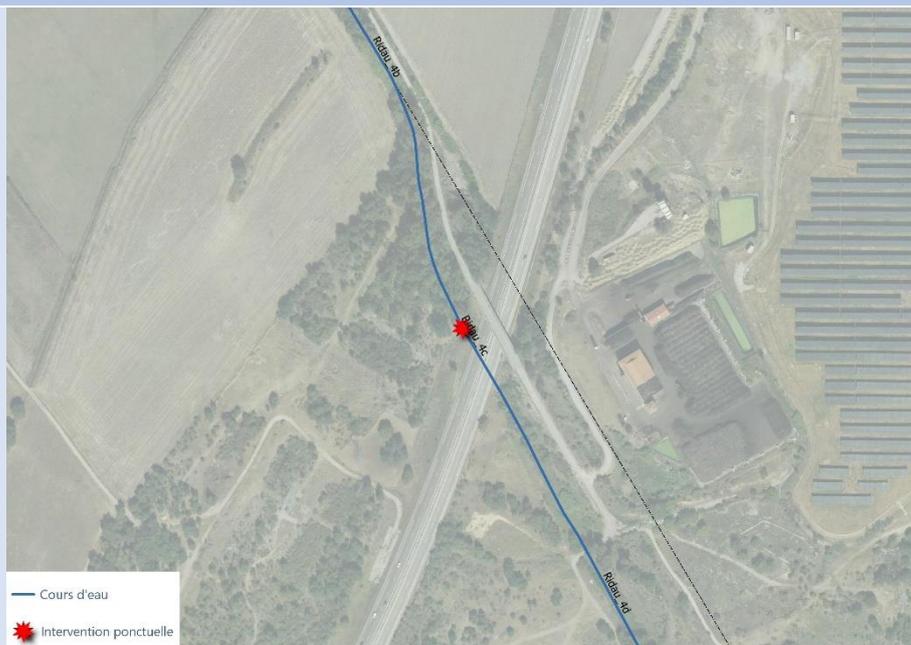
L'atterrissement est localisé en rouge

Au droit du franchissement de l'autoroute A51, la campagne de terrain a permis d'observer que l'ouvrage est partiellement obstrué par un atterrissement rive gauche. En conséquence les écoulements sont décalés de quelques mètres par rapport à l'axe de l'ouvrage, ce qui limite grandement la capacité de l'ouvrage en crue, et présente un risque d'inondation de l'autoroute.

Il s'avère donc nécessaire de restaurer la capacité hydraulique par le biais de curage de l'atterrissement à l'amont de l'ouvrage et dans l'ouvrage. Les matériaux pourront être extraits ou déposés dans le lit en aval de l'ouvrage en fonction des niveaux de pollution identifiés.

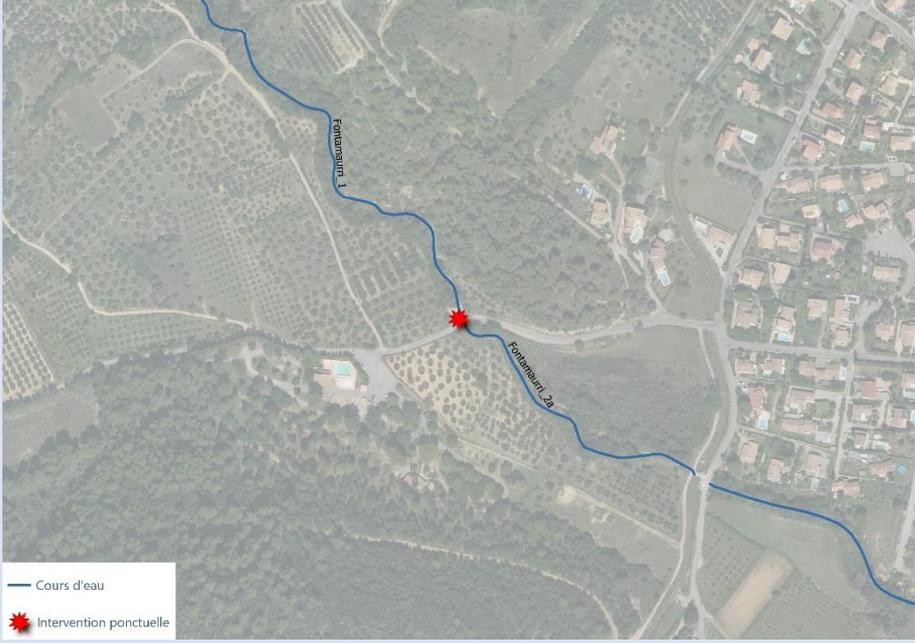
Au droit du franchissement du ravin de Fontamaurri par le chemin de Piétramal qui se fait par 3 buses, une zone d'accumulation de dépôt sédimentaire est présente. Cette zone se situe à l'amont immédiat de l'ouvrage, et présente un risque d'obstruction des buses, ce qui peut engendrer des débordements sur la voirie. Une aire de stockage des matériaux extraits par les services communaux de voirie existe en rive droite. L'objectif ici est de contrôler régulièrement l'accumulation qui se forme à l'amont des buses, et de traiter préventivement l'atterrissement afin de maintenir la capacité hydraulique de l'ouvrage de franchissement.

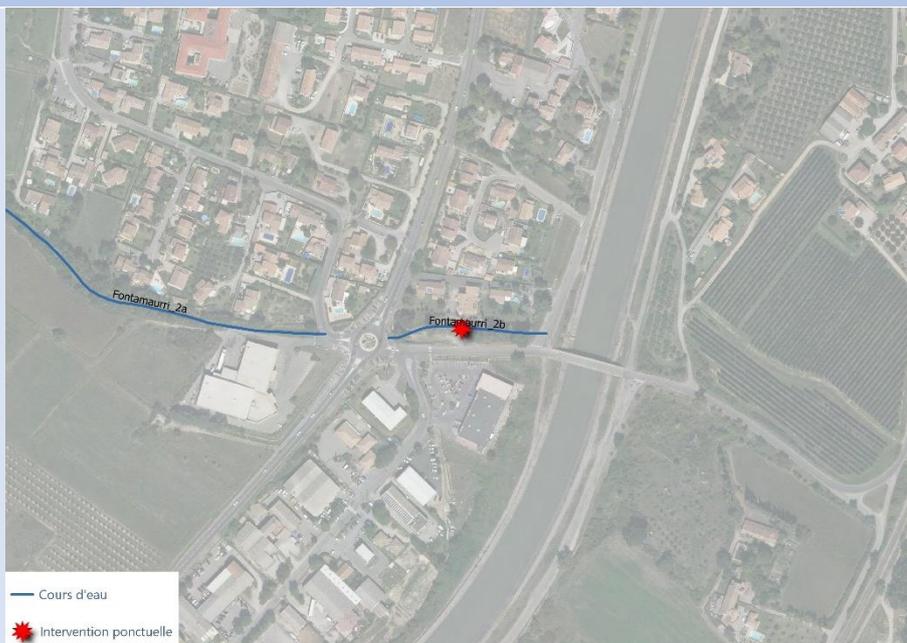
L'ouvrage est localisé en rouge

En aval du pont de la D4096, un piège à embâcle est présent dans le lit. Ce piège est totalement obstrué, ce qui a eu pour conséquence la rehausse du fond du lit à l'amont de l'ouvrage. Cette rehausse favorise les dépôts dans le lit compte-tenu de la réduction de la pente, ce qui est problématique dans un secteur où les débordements peuvent survenir en rive gauche au niveau d'habitations.

L'intervention prévue consiste à démonter le piège à embâcle, et restaurer le profil en long du lit entre la D4096 et l'avenue des Marronniers en aval.

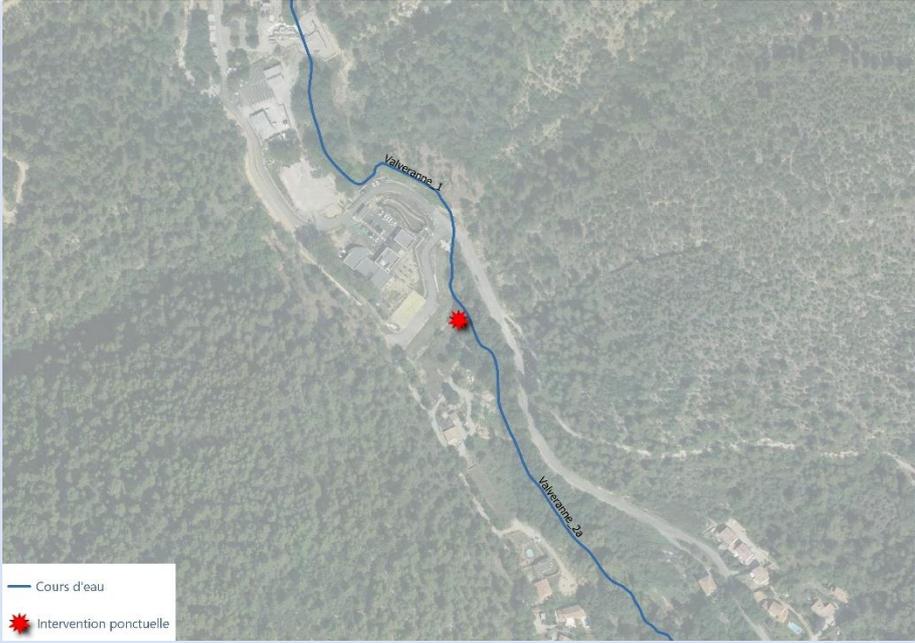
Une zone d'accumulation de déchets est présente en rive droite du ravin de Valveranne. En effet, un riverain dépose ses déchets sur sa propriété riveraine du ravin, depuis le haut de berge. Les déchets sont laissés à l'abandon et repris par le ravin lors des crues. Il s'avère important d'intervenir afin d'arrêter cette pratique et d'évacuer les déchets présents sur la berge et dans le lit.
