Parcelle cadastrée section AZ numéro 331 :

Parcelle cadastrée section AZ numéro 337 :

ETAT DES MURS D'ENCEINTE DELIMITANT LA ZONE DU FUTUR CHANTIER – Parcelle AZ numéro 323

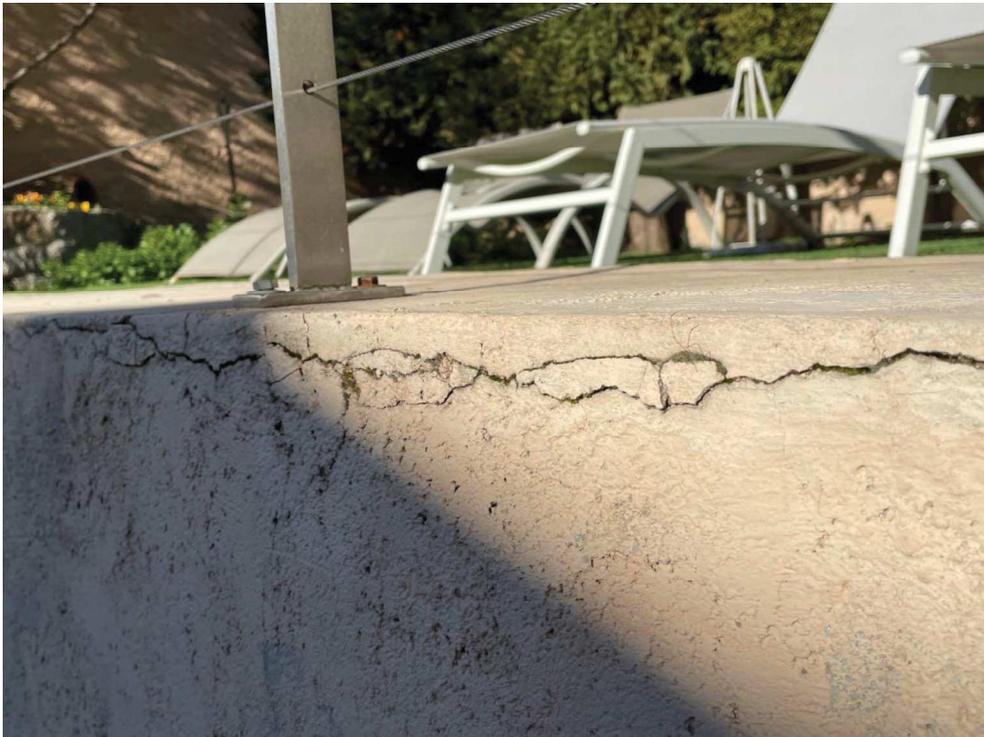
6. (02/02/2022 10:33:39)

La partie ouest du mur bordant le côté Nord de la parcelle est bordé par une haie vive de cyprès, laurier sauce et bambous.

Le crépi recouvrant le mur est en bon état d'usage hormis la présence de quelques fissures verticales visibles derrière la végétation de la haie.

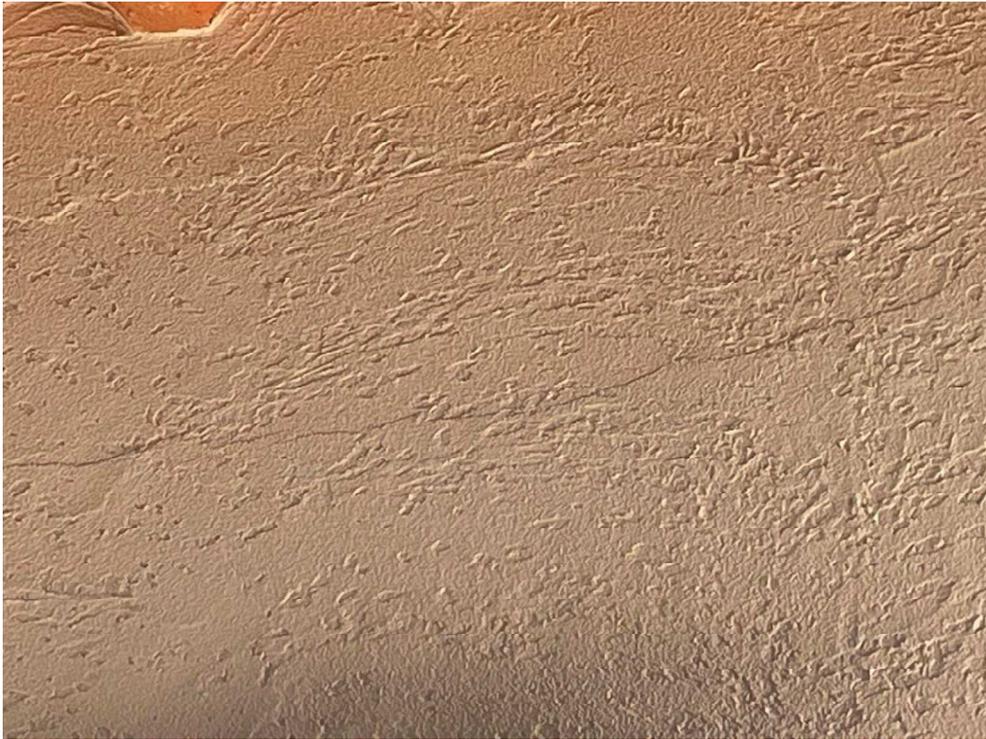
18. (02/02/2022 10:45:35)

Une fissure horizontale est visible sous le faitage du pignon Nord de la villa, au niveau du bandeau de la toiture.

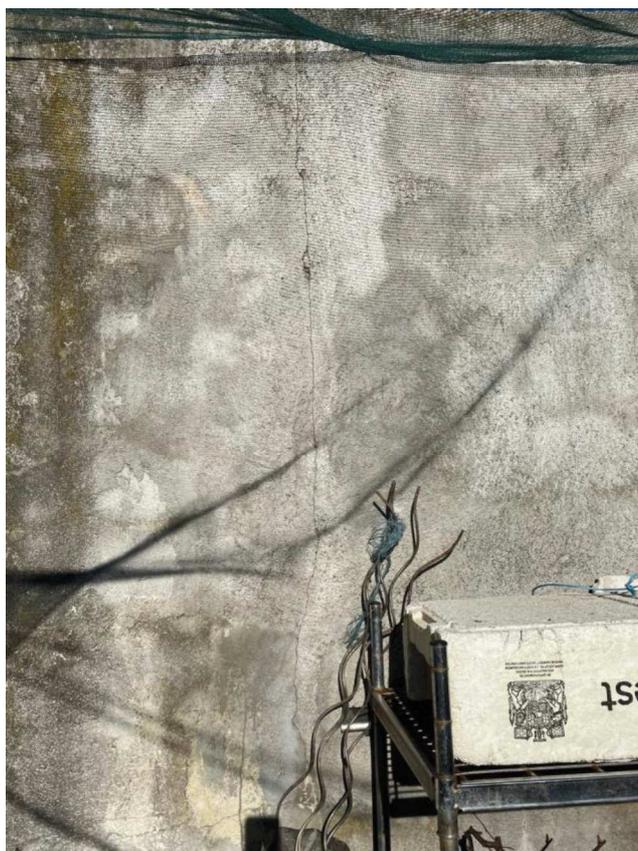
3. (02/02/2022 10:55:10)

Je relève la présence d'une fissure verticale du mur à l'intérieur du poulailler.

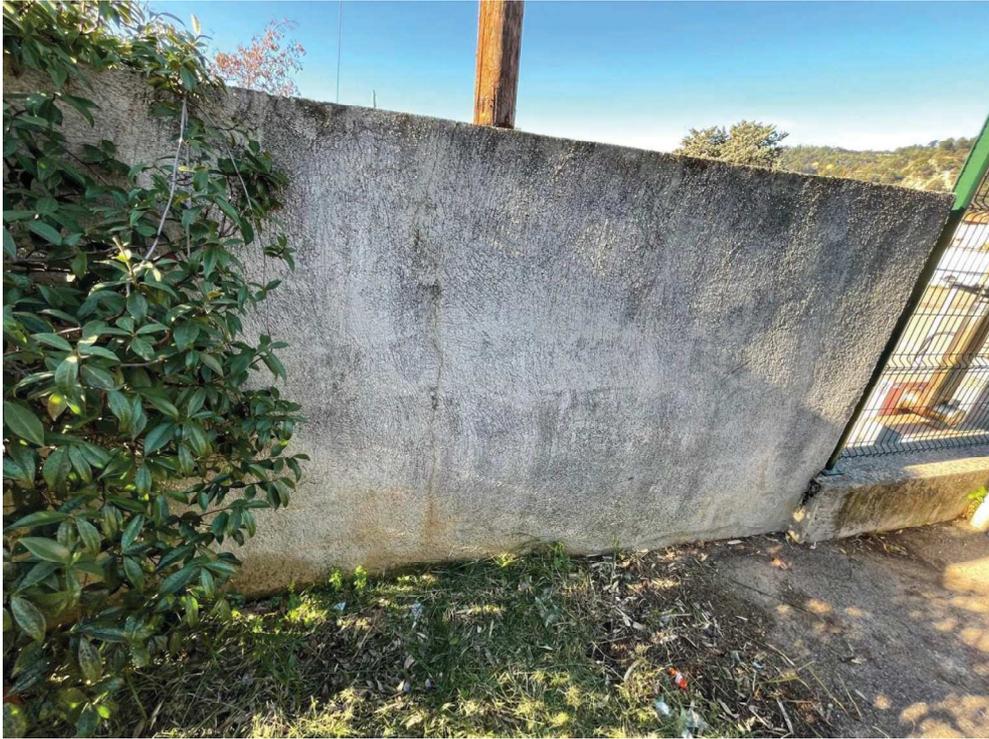
8. (02/02/2022 10:56:38)

Depuis l'extrémité Est de la parcelle 337, j'accède à une zone de terrain sur laquelle Madame ROUX me déclare bénéficier d'une servitude de passage. Depuis cette zone de terrain, je relève la présence d'une fissure verticale du mur crépi formant l'angle Est de la parcelle n°323.

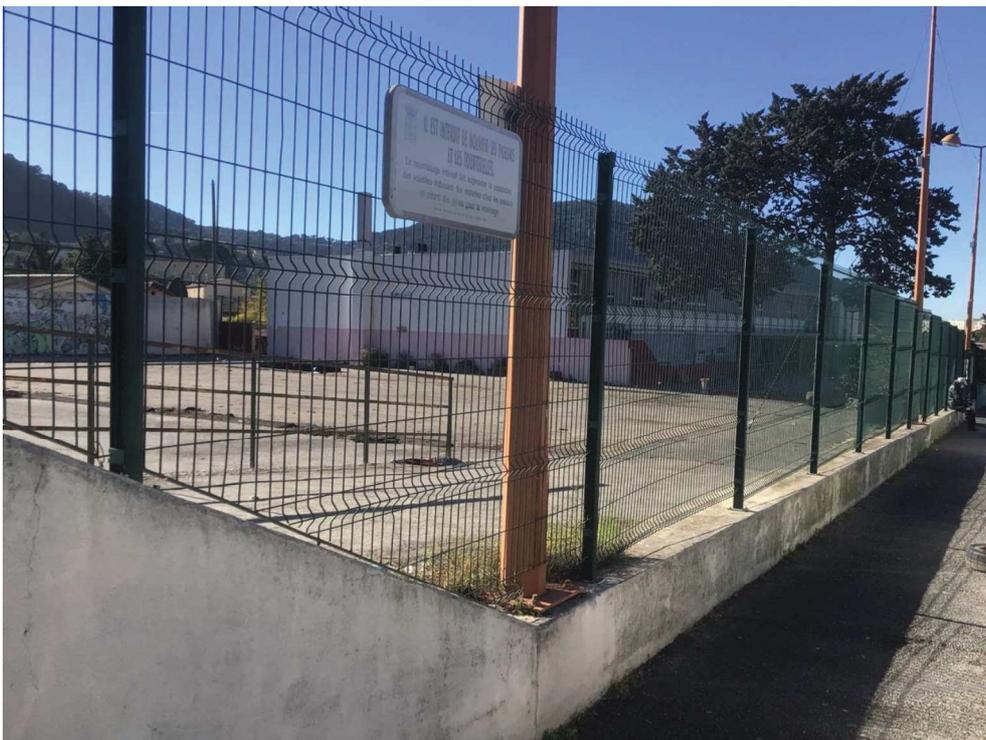
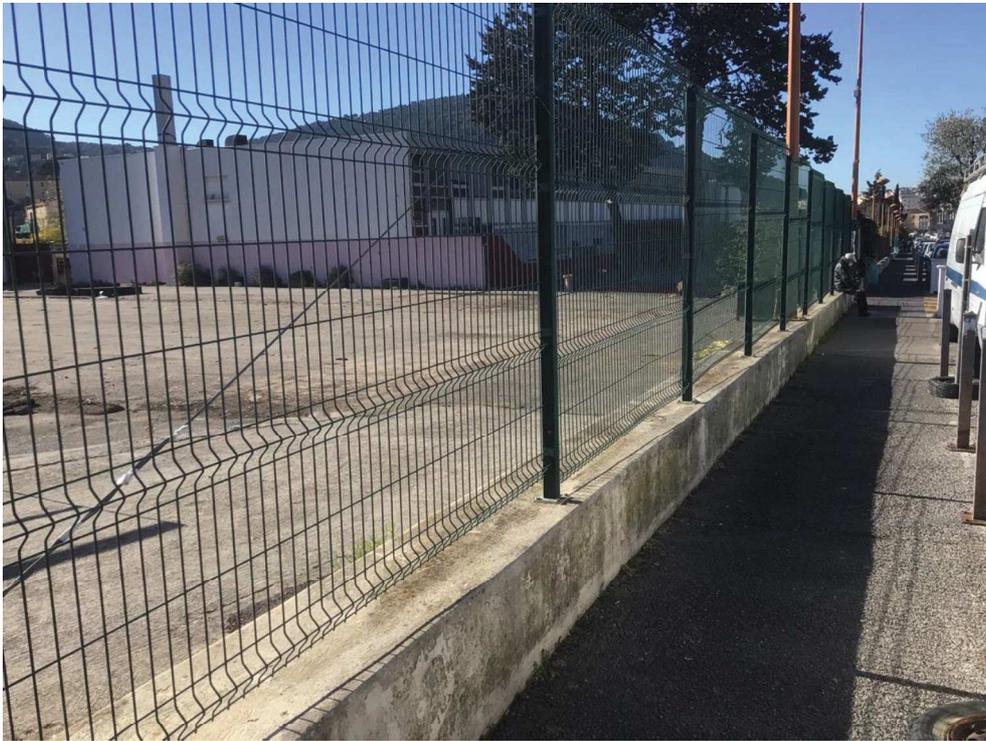
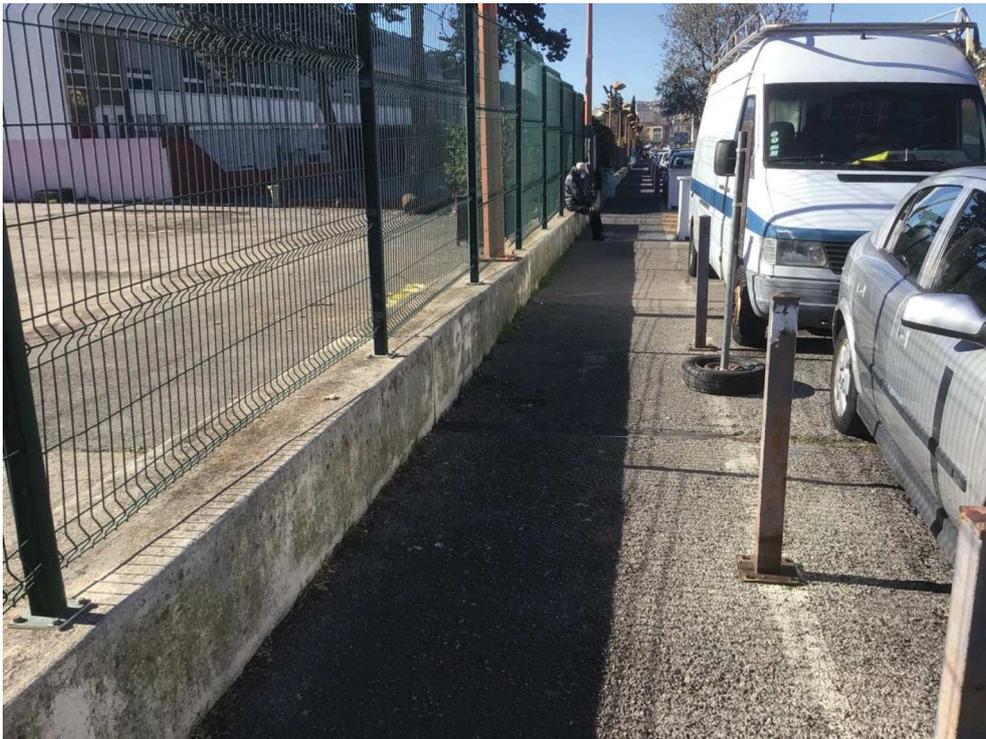
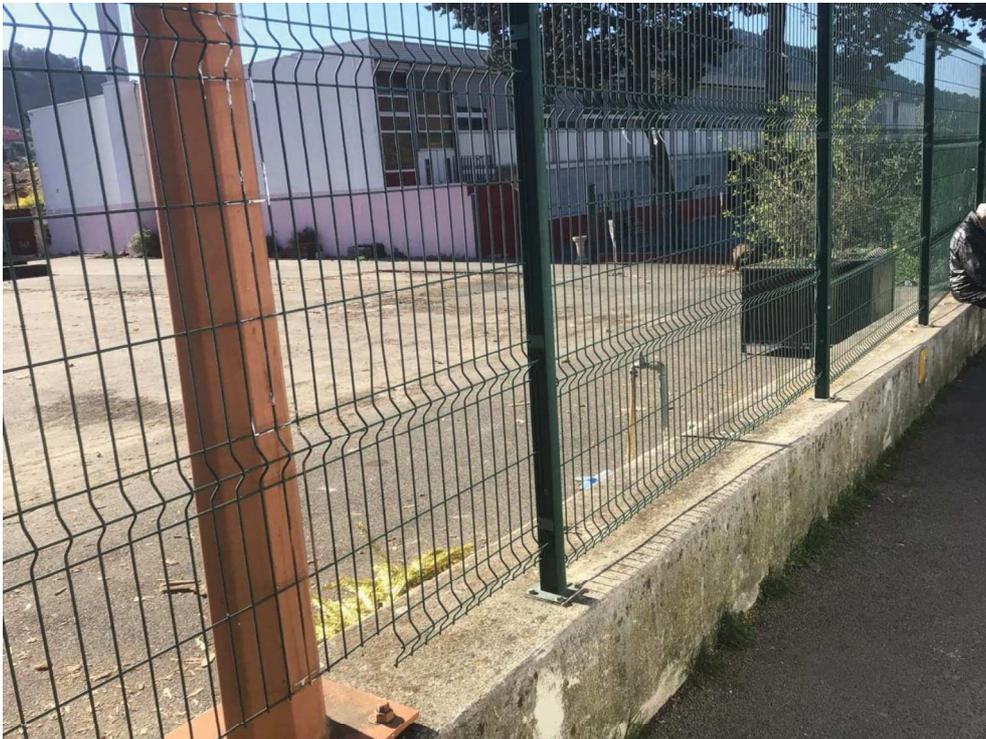
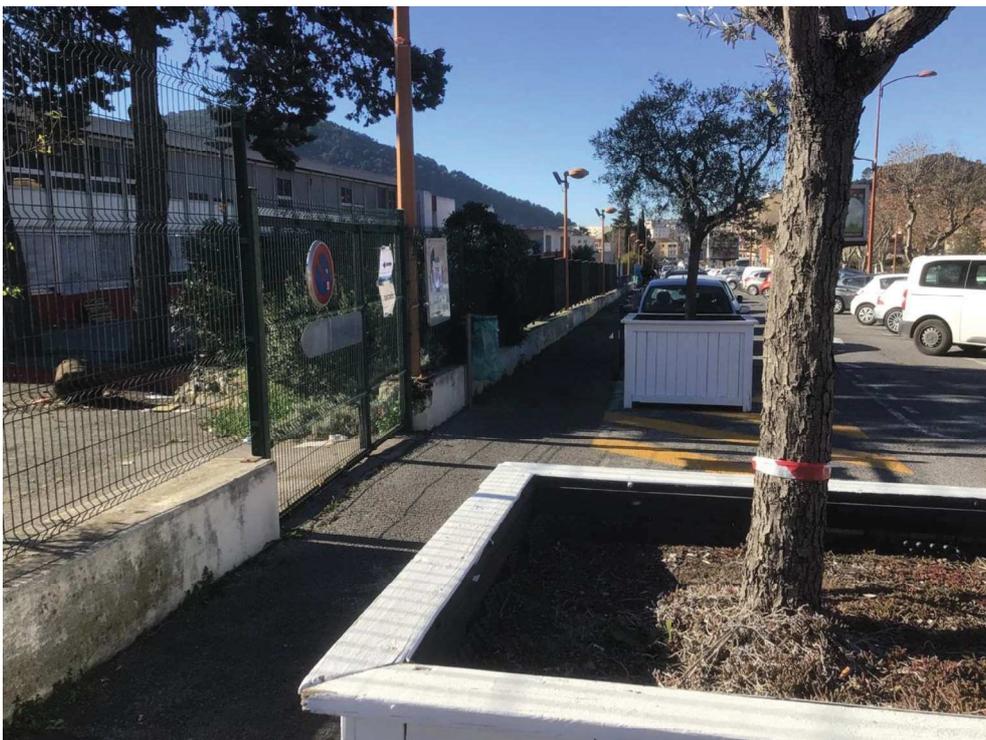
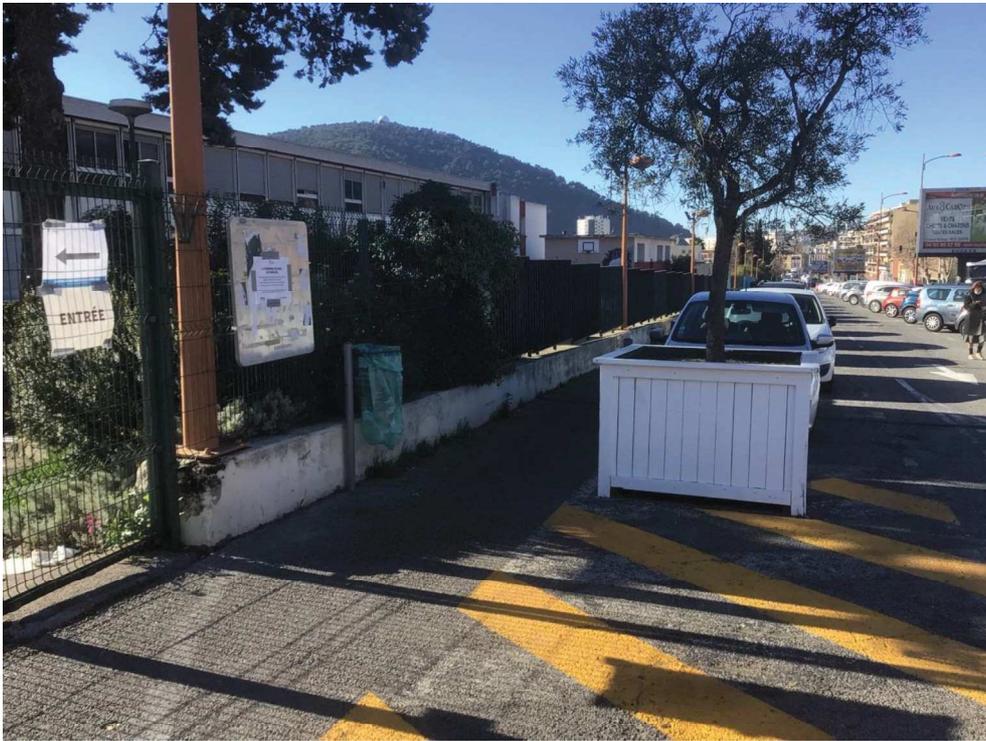
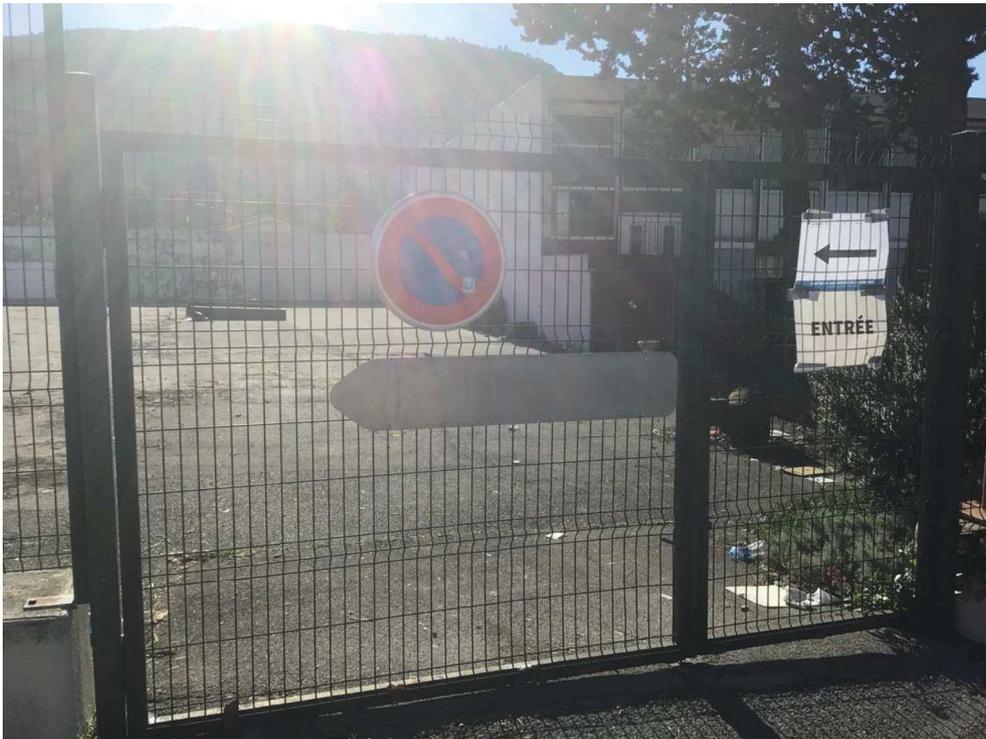
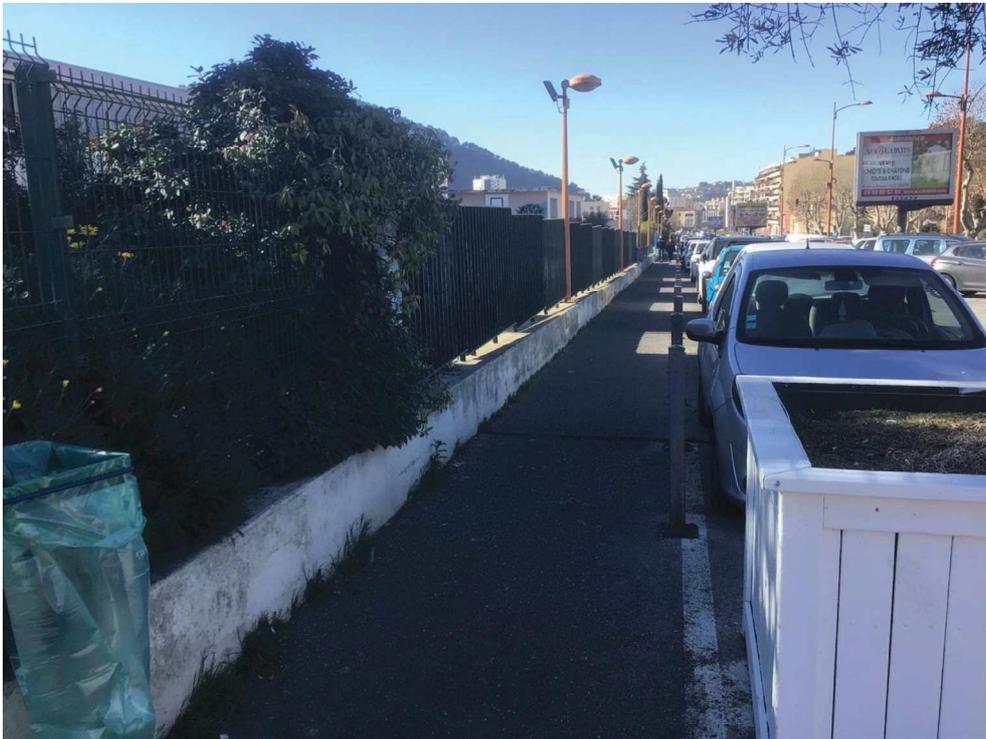
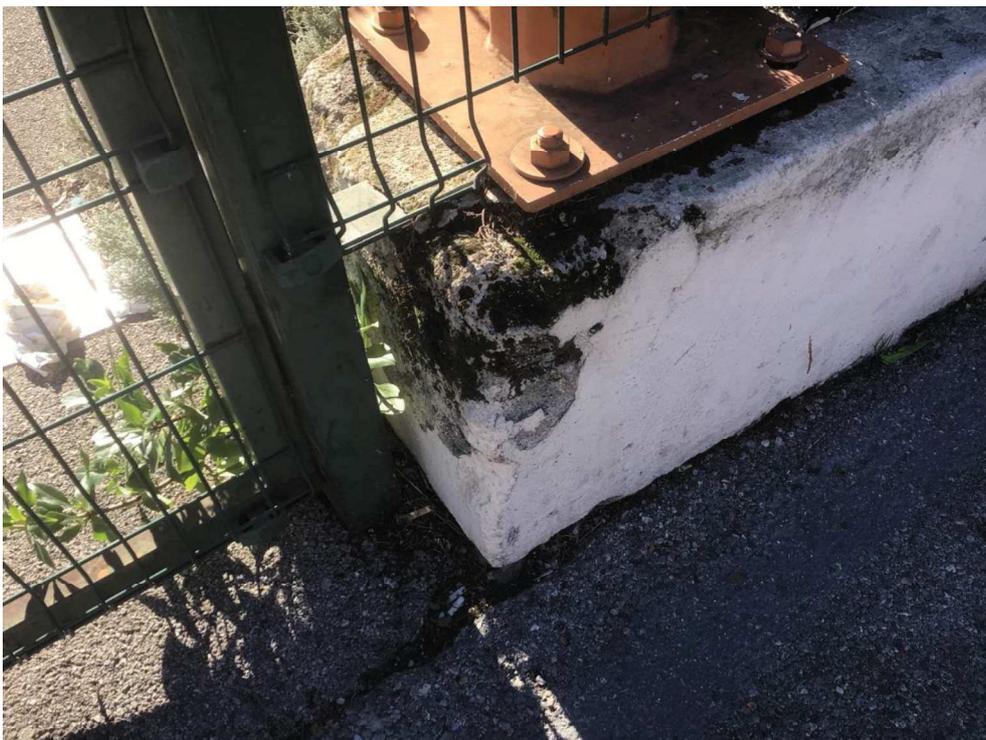
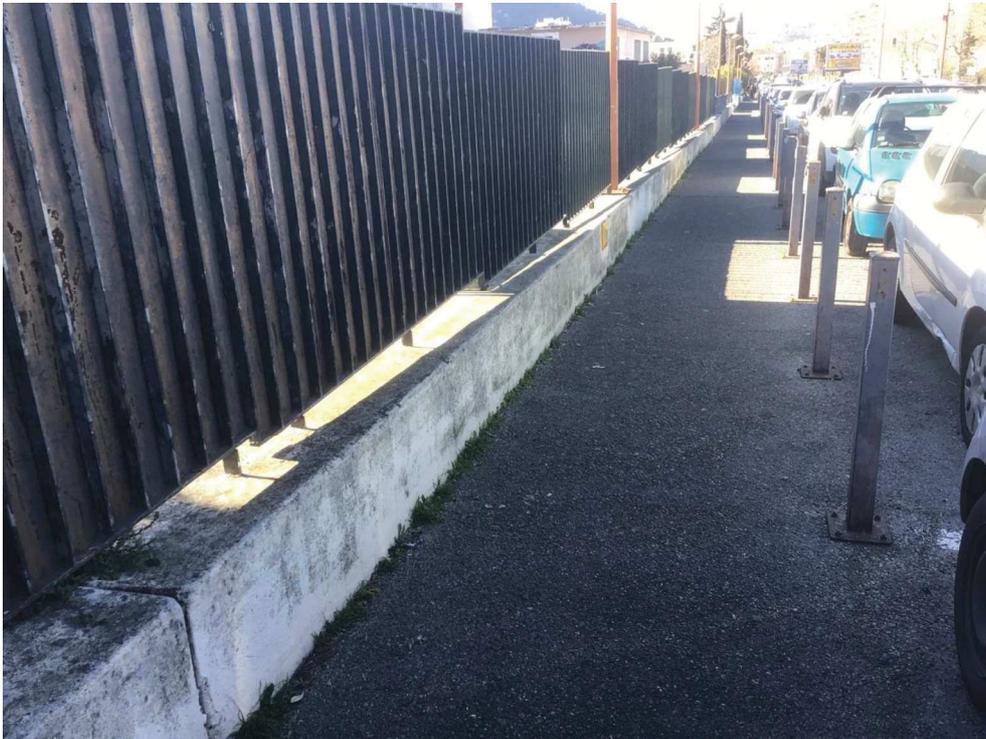
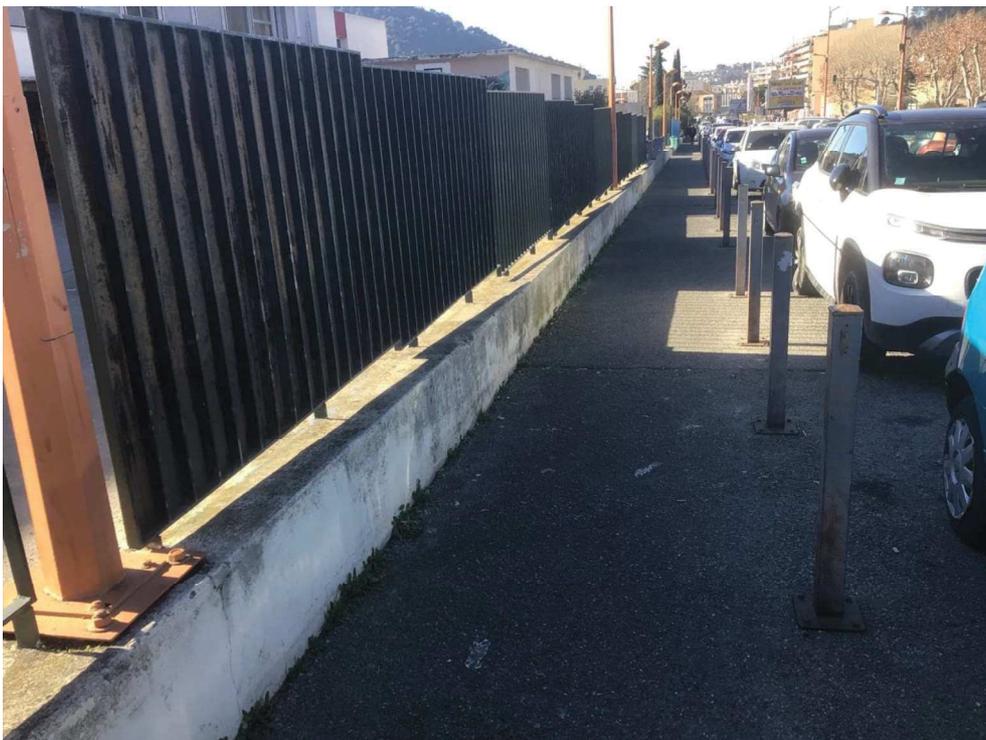
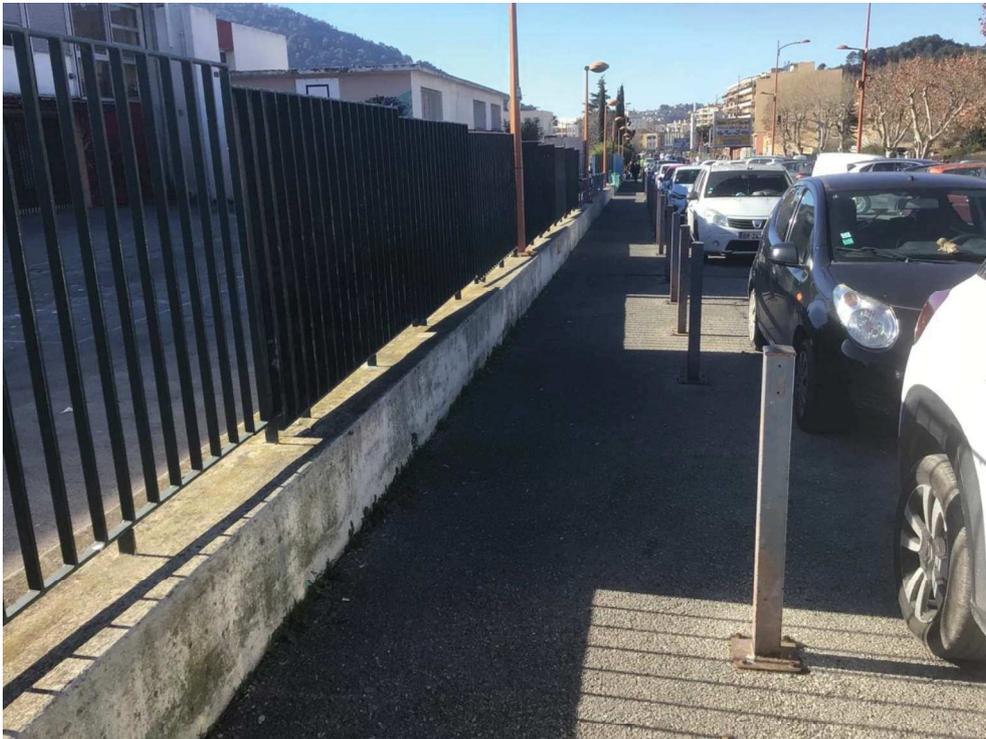
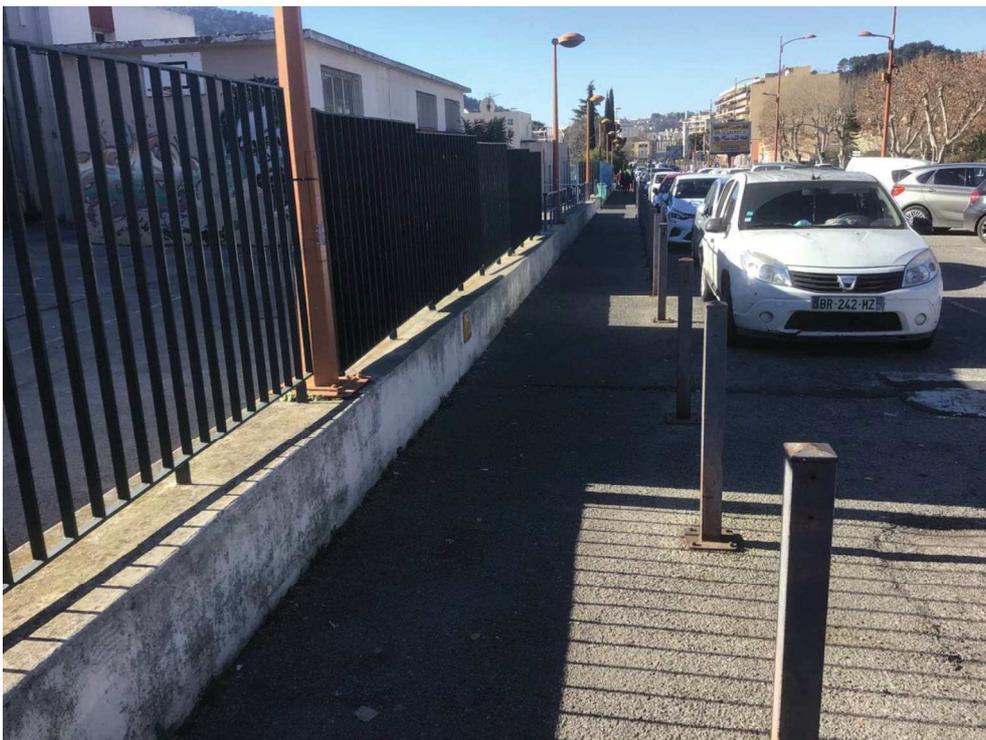
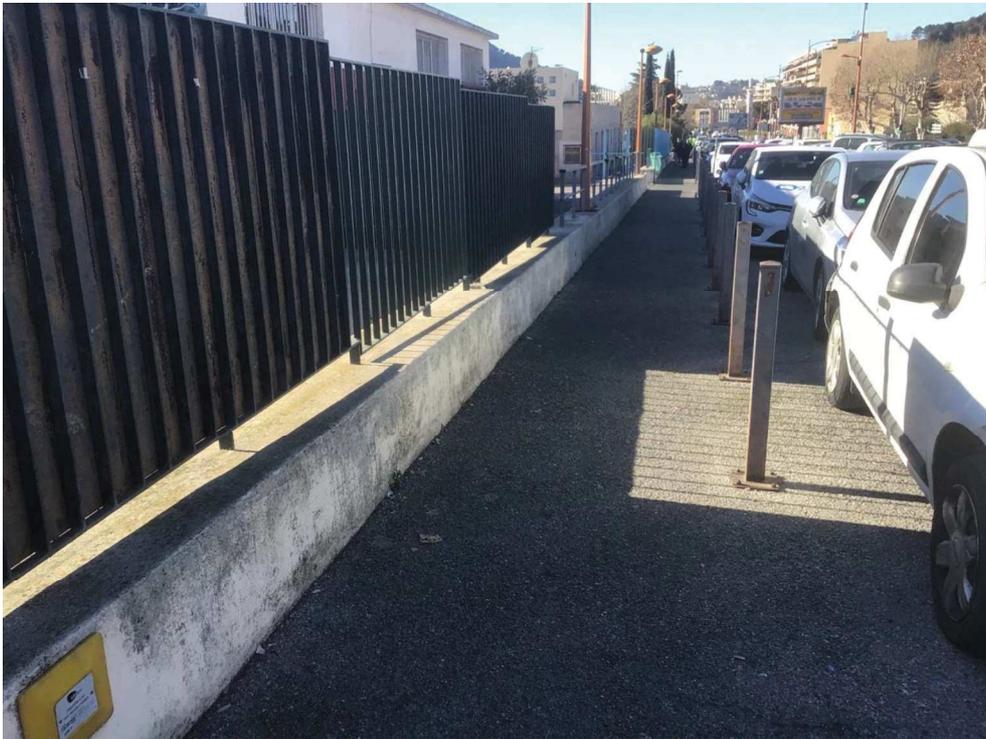
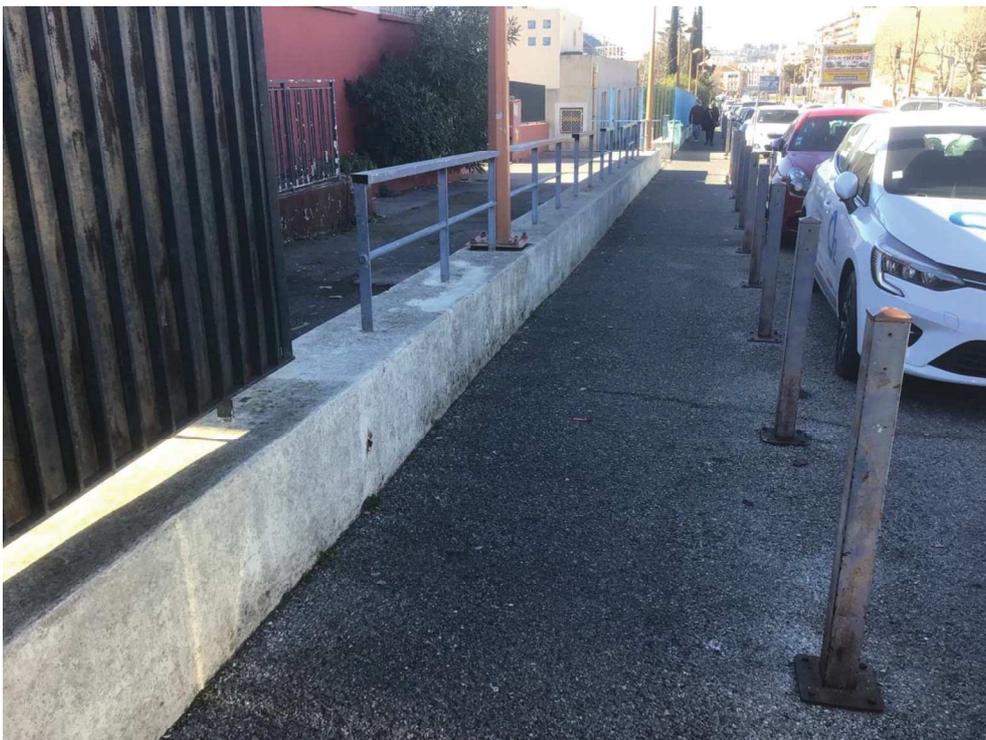
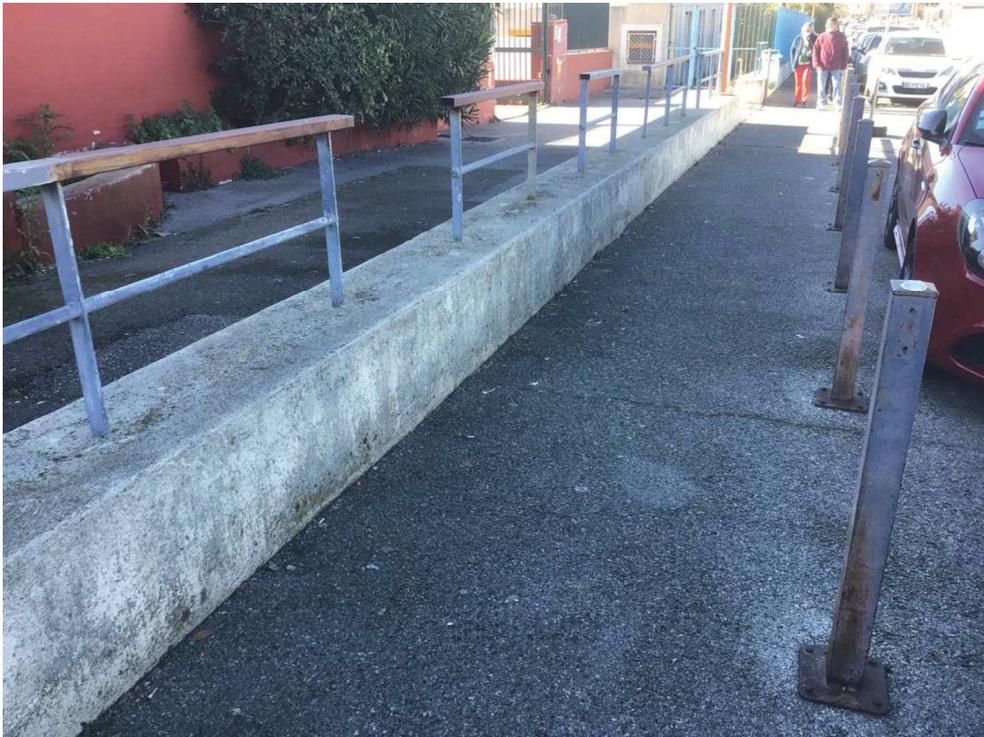
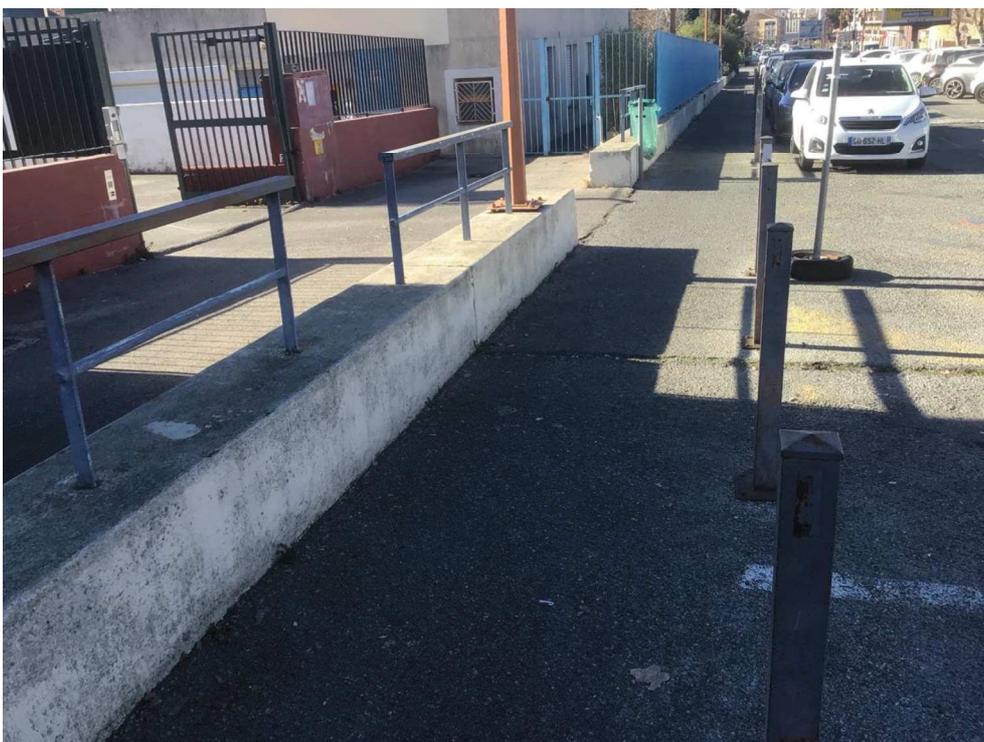
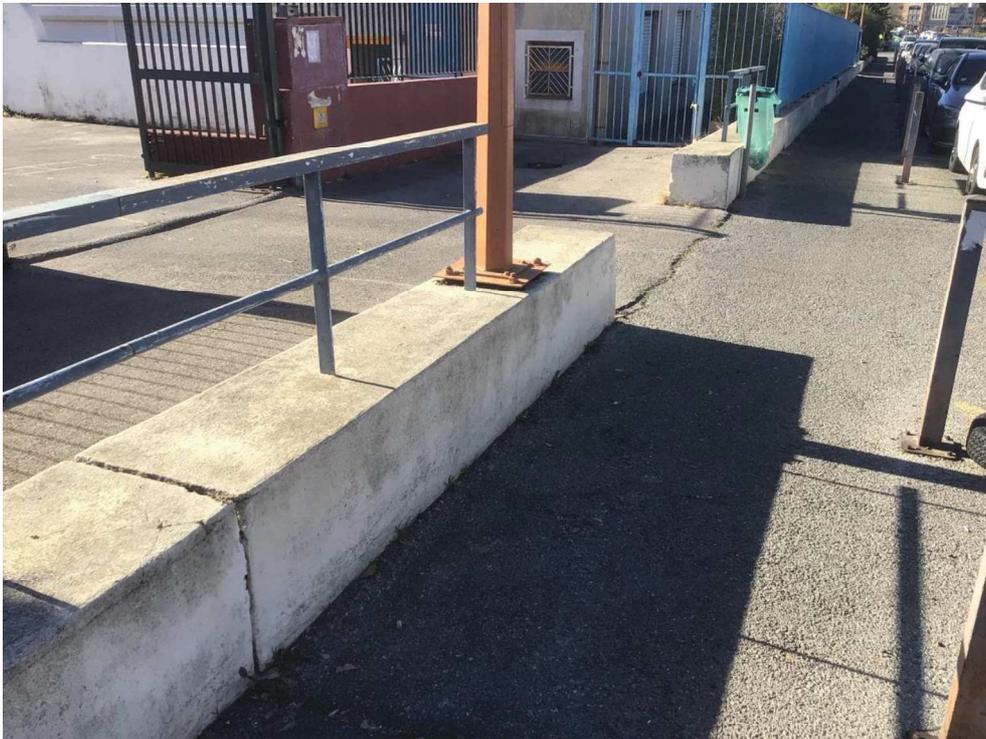
Depuis le portail aménagé en angle Nord-Est de la parcelle 323 précédemment constaté je relève depuis le trottoir longeant l'école que le mur d'enceinte présente quelques fissures verticales. Ce mur est surélevée d'une clôture métallique à panneaux grillagés rigides peints de couleur verte en état d'usage.

Sur la partie Ouest le mur est surélevé de panneaux de clôture métalliques occultant dans la peinture est partiellement décollée puis par des gardes corps métalliques.

Sur le côté droit du portail métallique aménagé sur le mur d'enceinte Nord, je constate que le mur est abîmé sur la partie Ouest du portail.

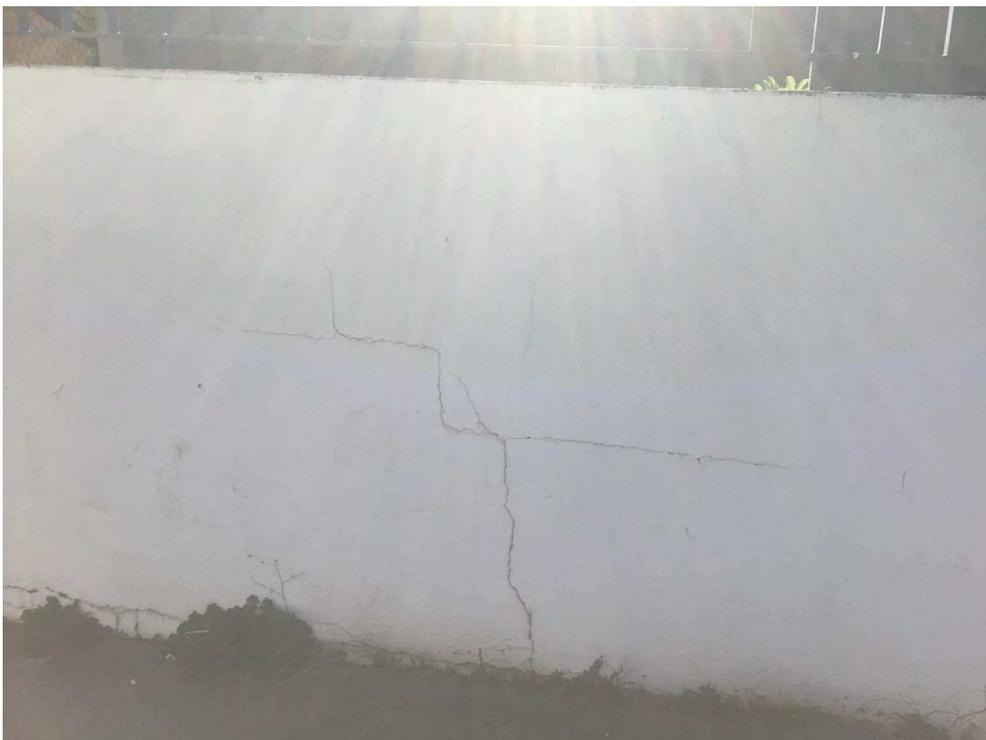
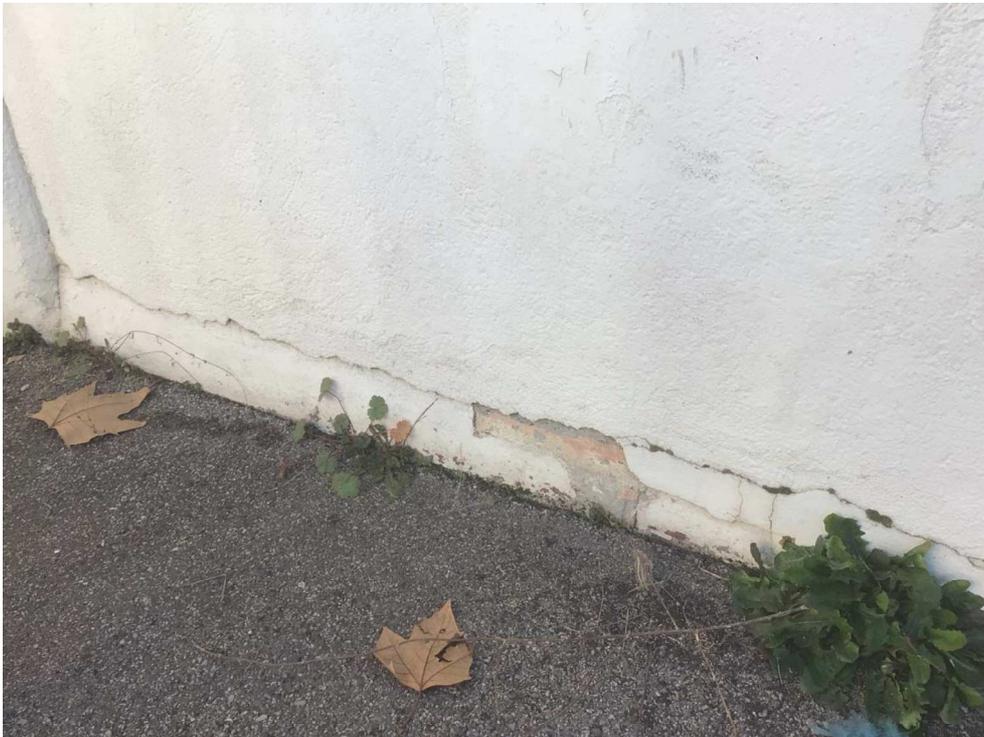
À l'extrémité Ouest du mur d'enceinte Sud une fissure verticale est visible sur toute la hauteur du mur.

Une fissure en forme d'escalier puis une fissure horizontale au bas avec décollements d'enduit sont présentes à l'Est de la première fissure.

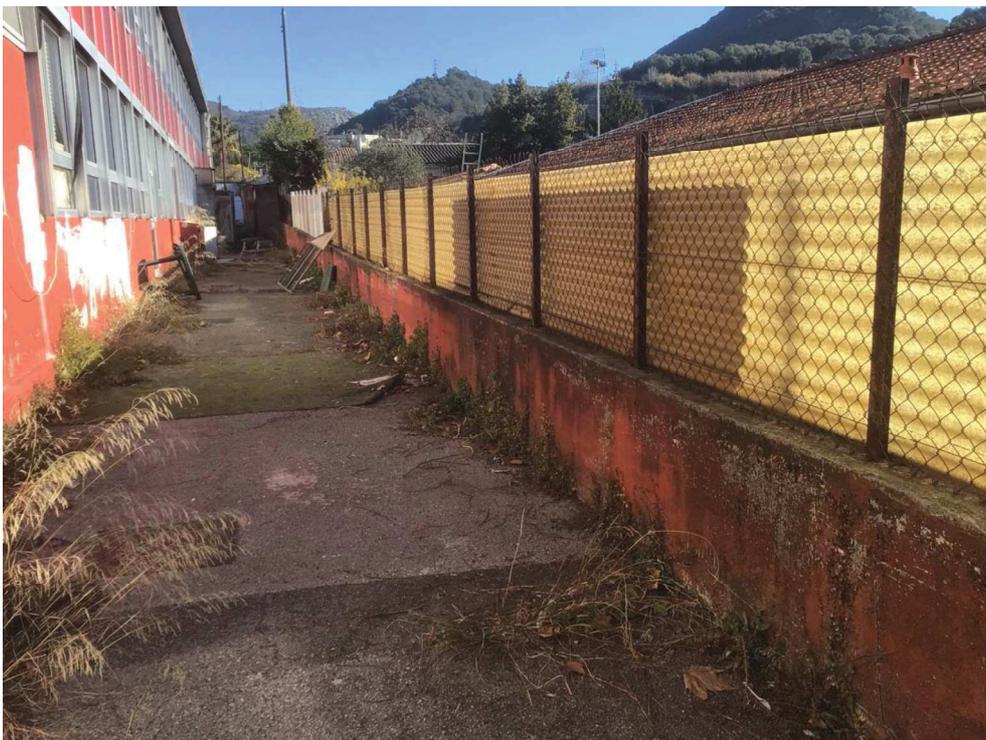
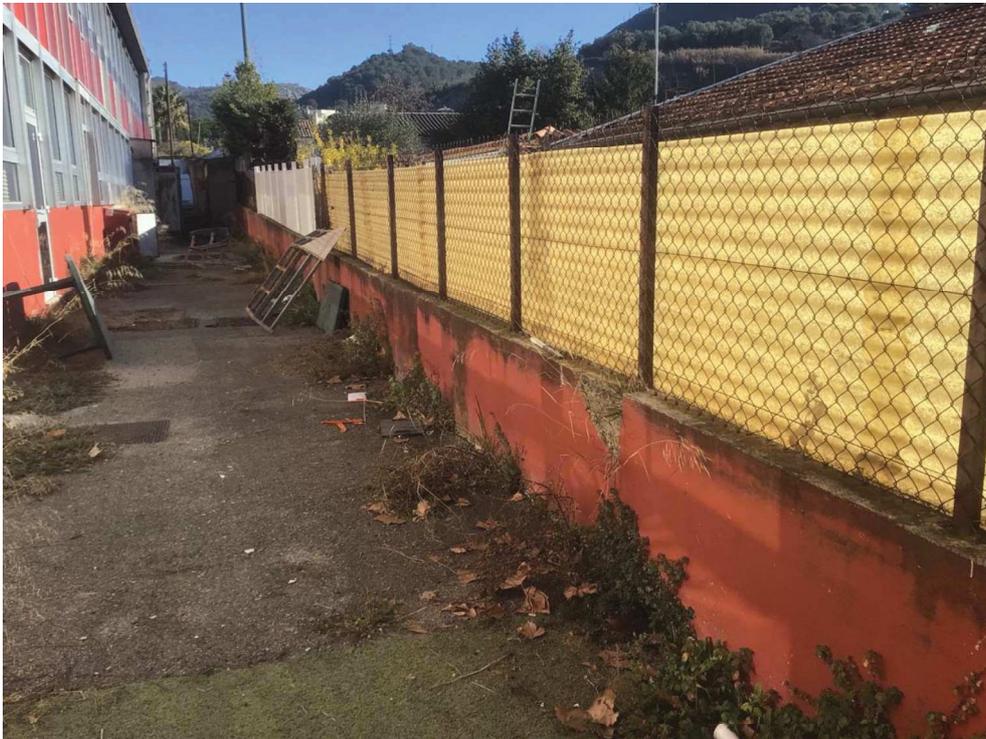
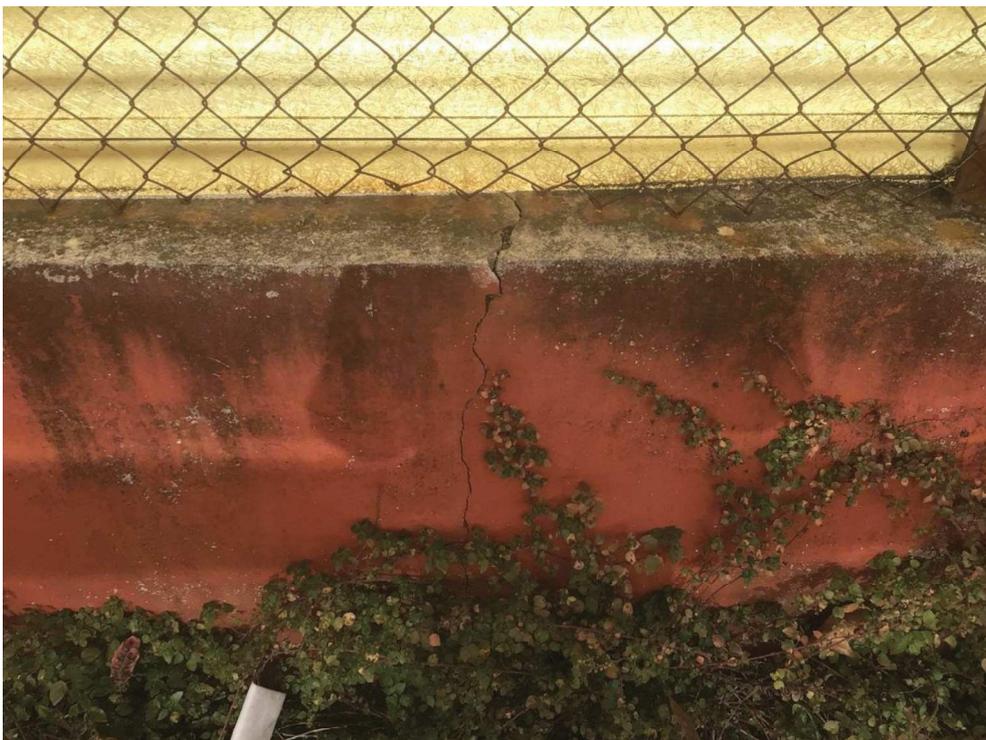
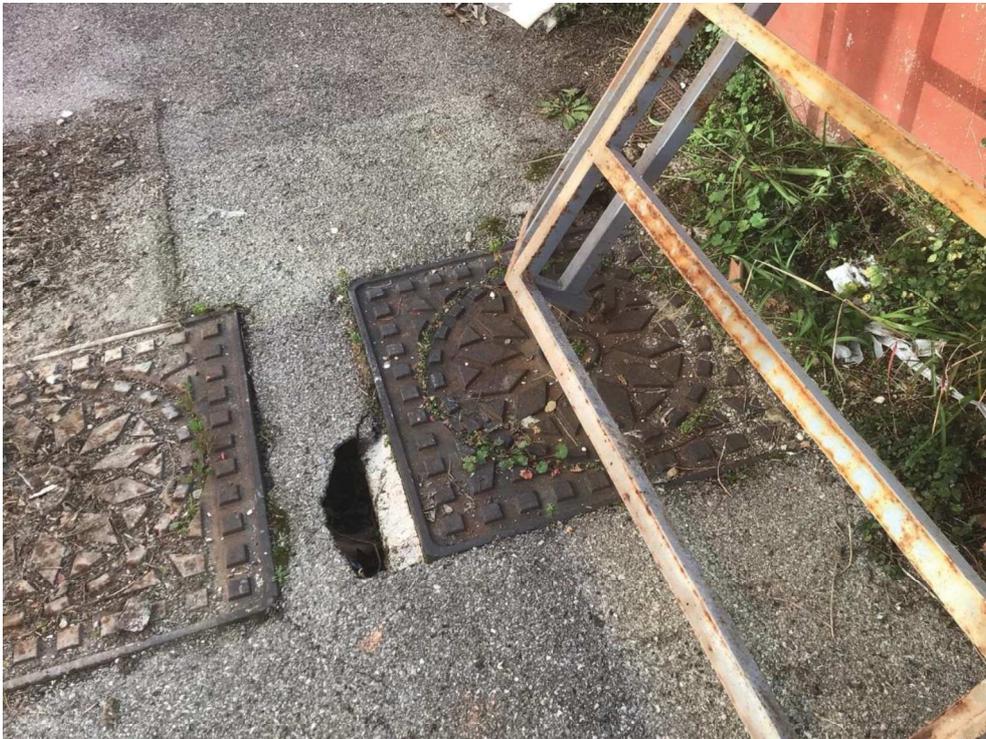
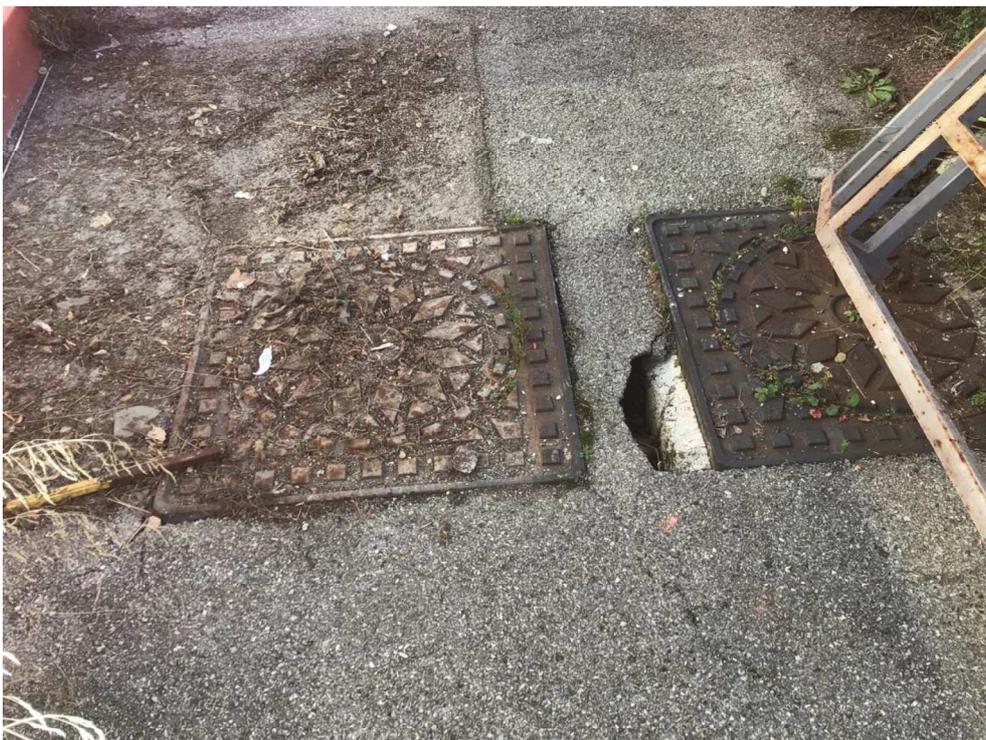
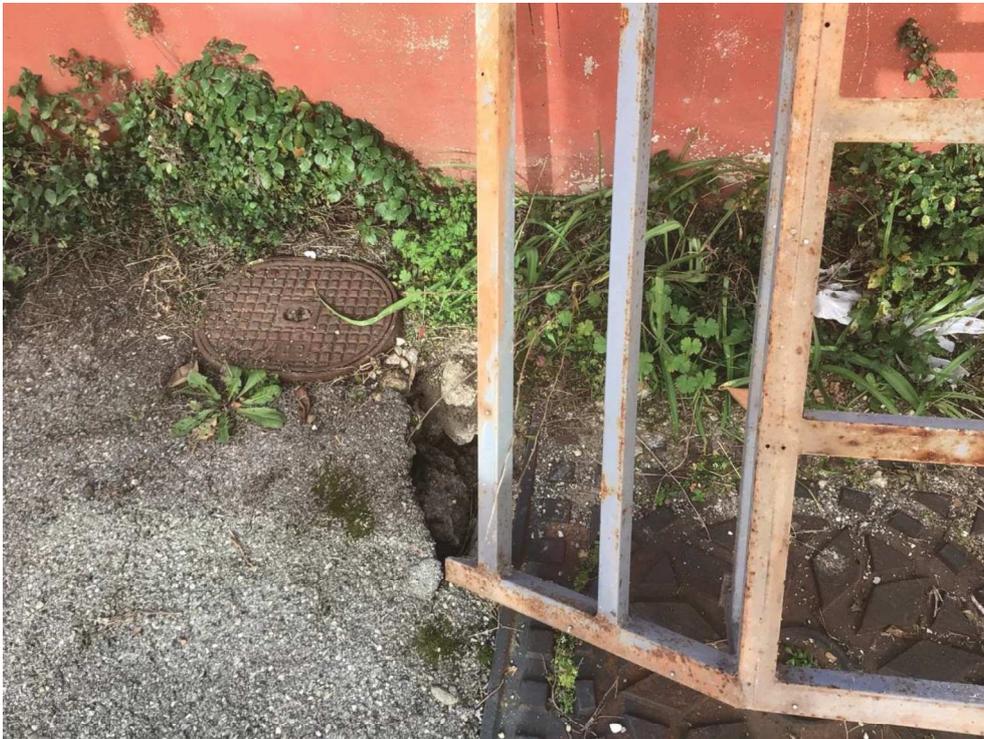
Cette section de mur peinte de couleur rouge est en mauvais état général et comporte plusieurs fissures et cassures.

Je relève notamment un gros éclat de mur ainsi qu'une fissure verticale du mur à proximité des deux tampons métalliques de regard entre lesquels je constate un trou dans l'enrobé.
