## 4. Constat d'Huissier

### 4.2 Pendant travaux

### PROCÈS-VERBAL DE CONSTAT

Que la société requérante doit procéder à la démolition du bâtiment de l'Ecole « Les Gerles » situé Boulevard François Suarez à 06340 LA TRINITÉ .

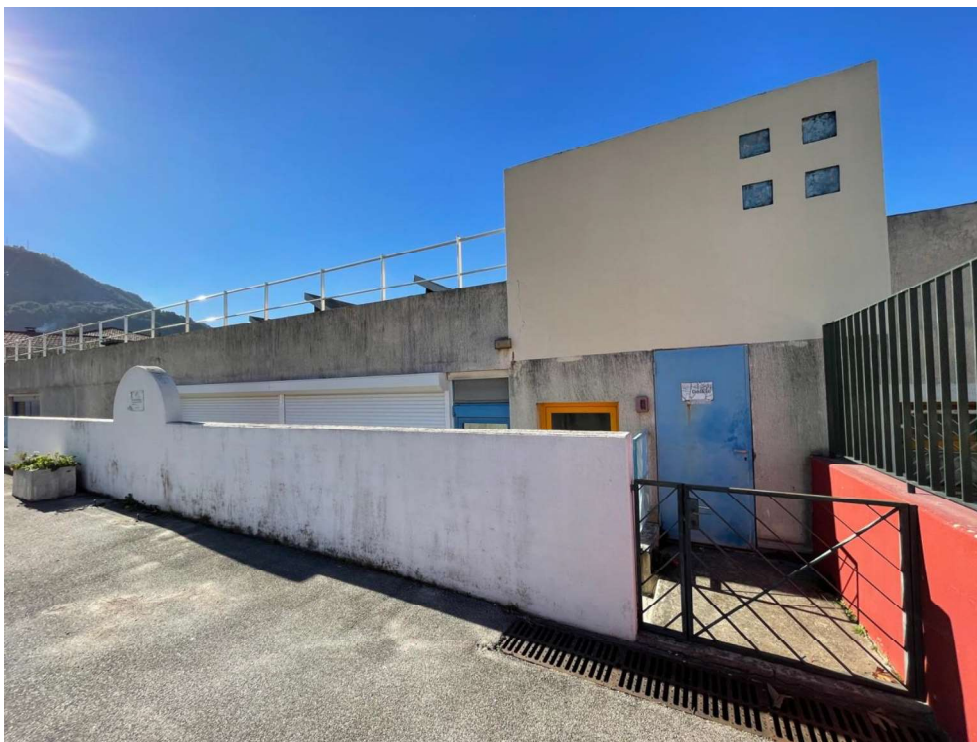
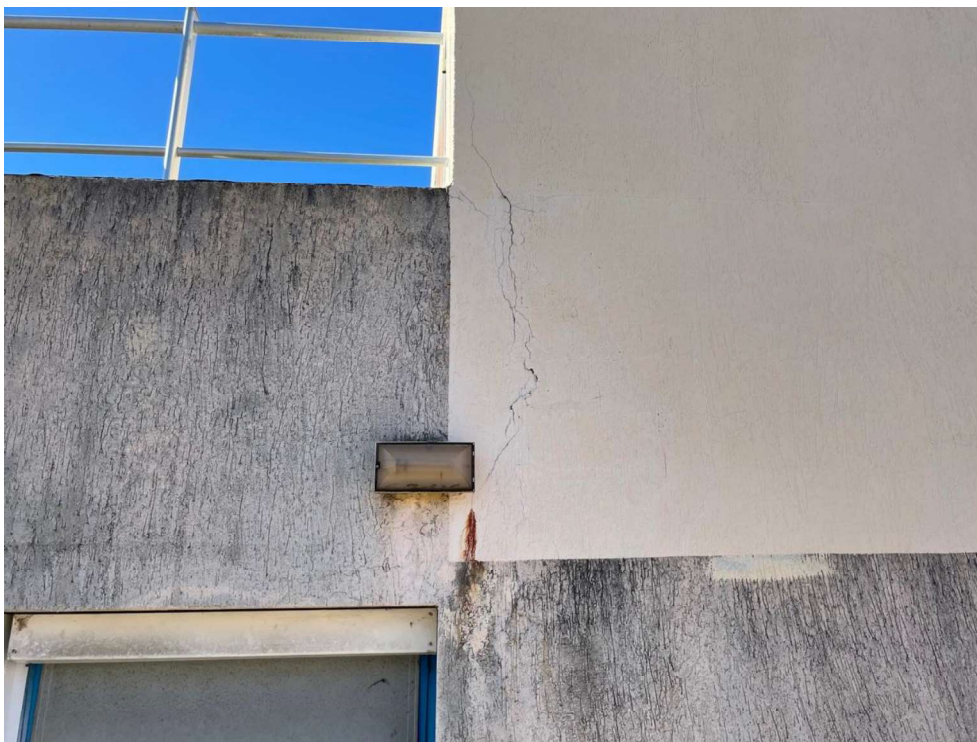
1. (02/02/2022 11:37:14)

Je relève la présence d'une fissure verticale du l'édifice 322 au-dessus et sur le côté droit de l'angle supérieur droit de la porte d'accès peinte de couleur bleue n°2.

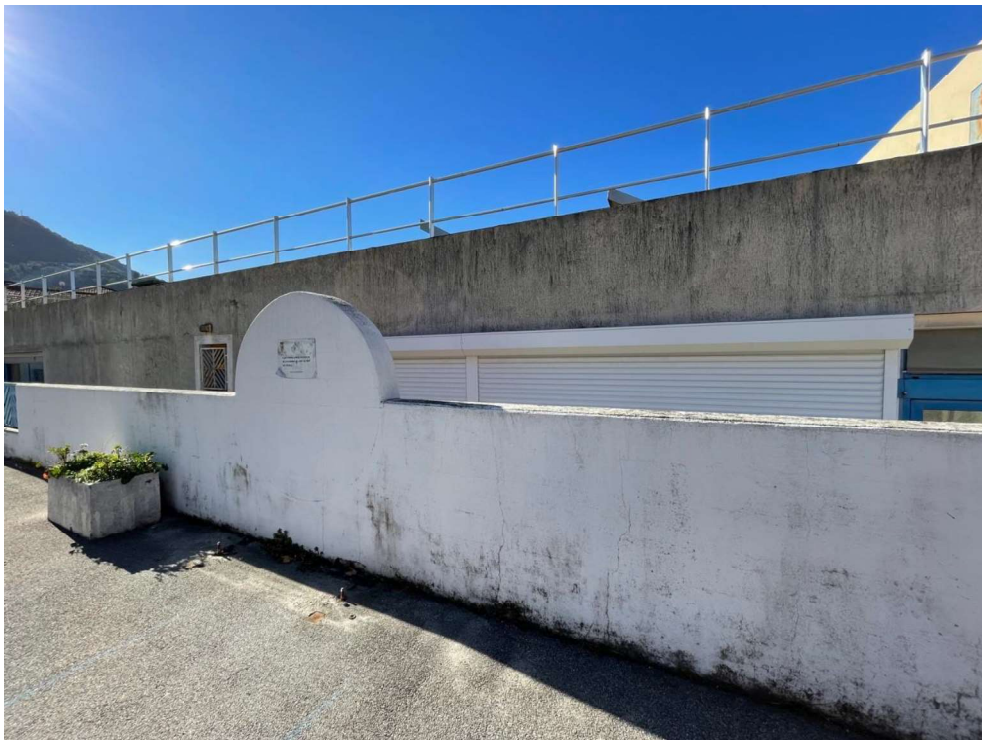
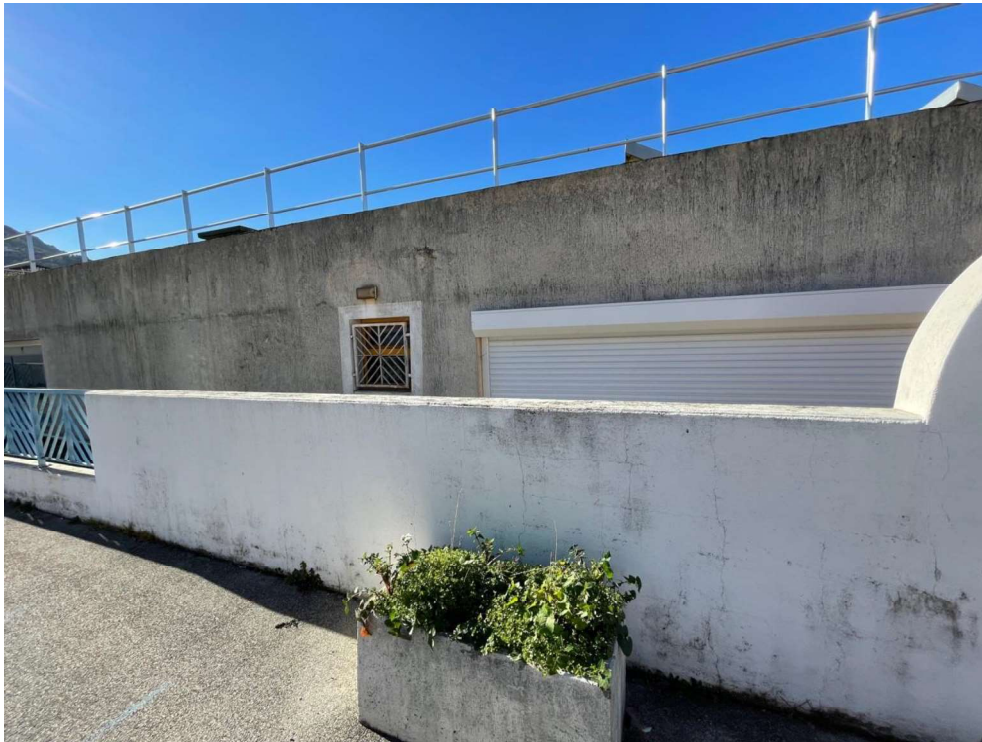
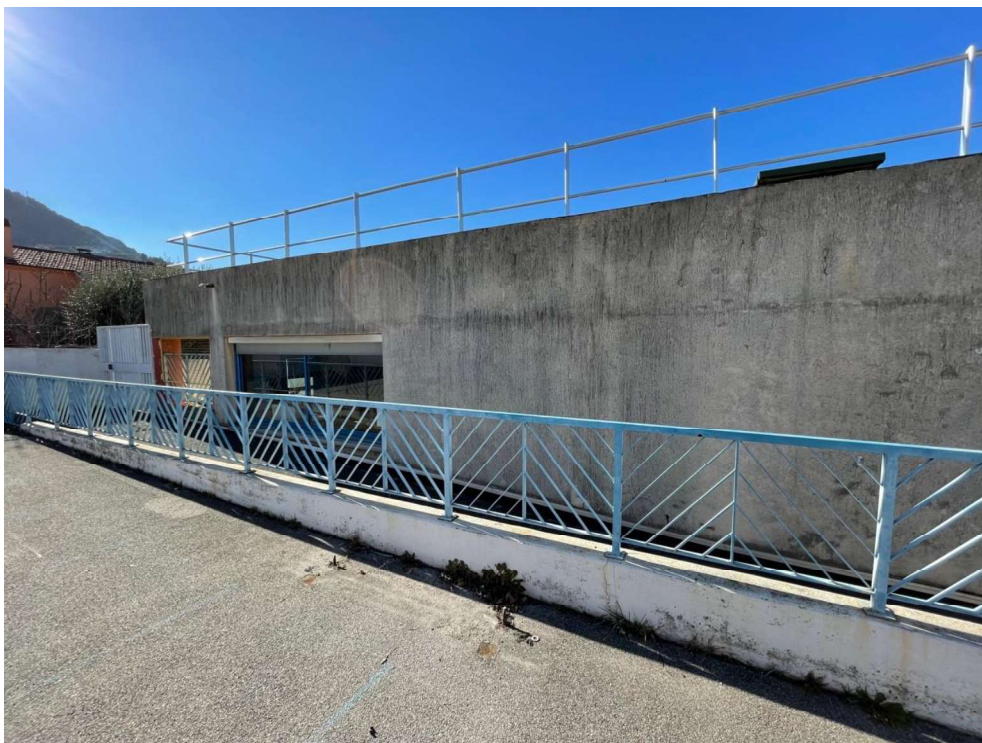
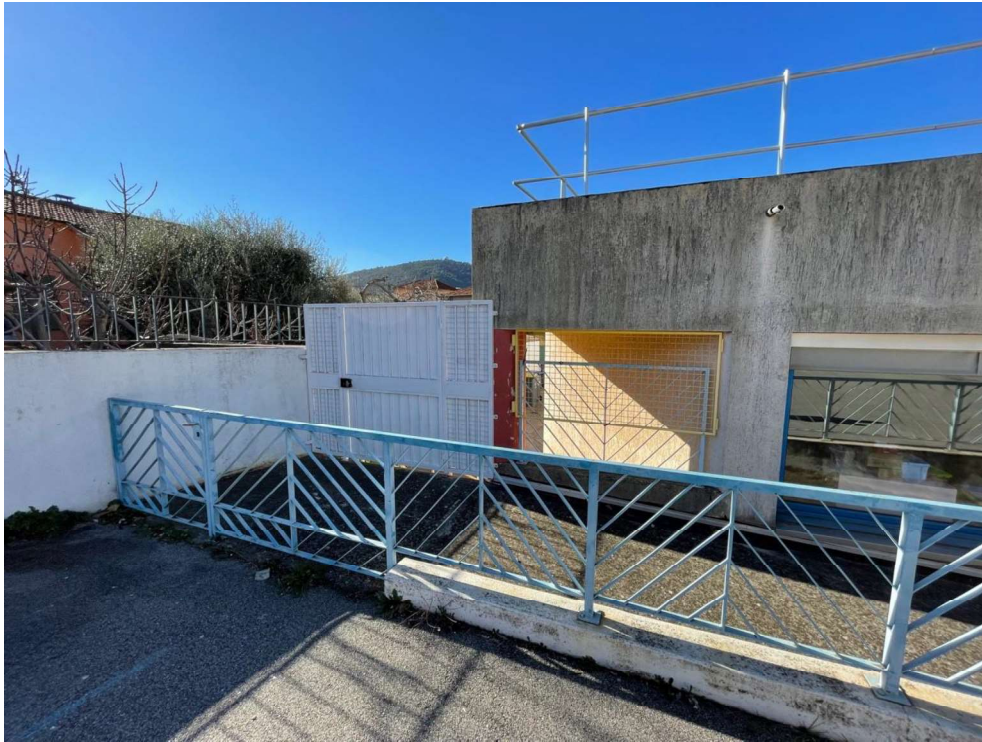
Le mur peint de couleur blanche édifié en bordure Ouest de la parcelle 323 comporte quelques fissures.

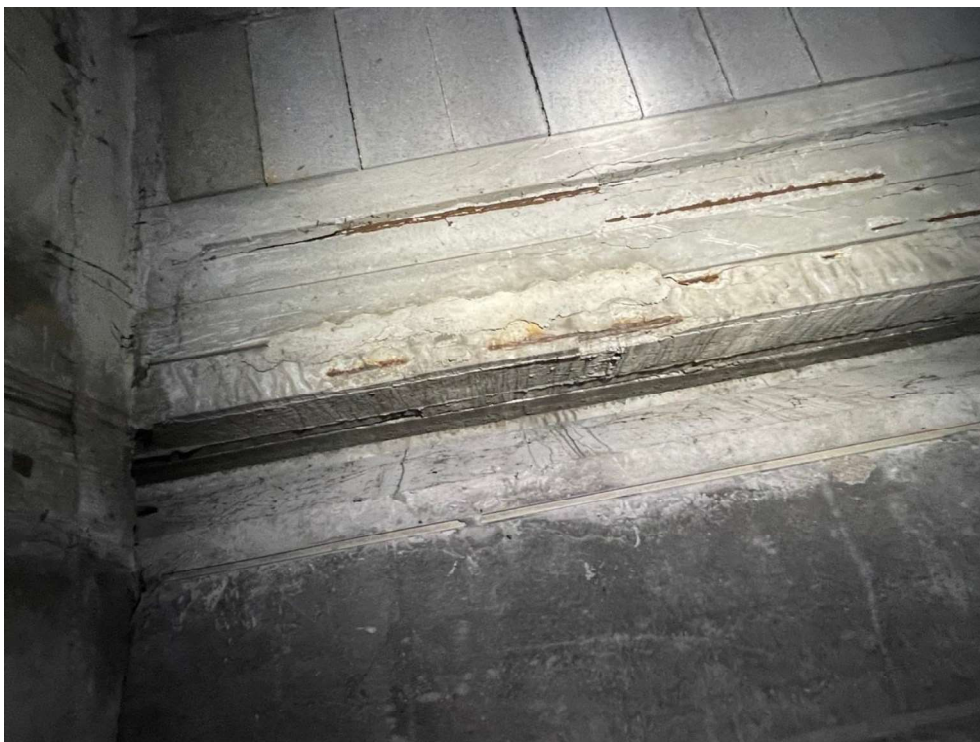
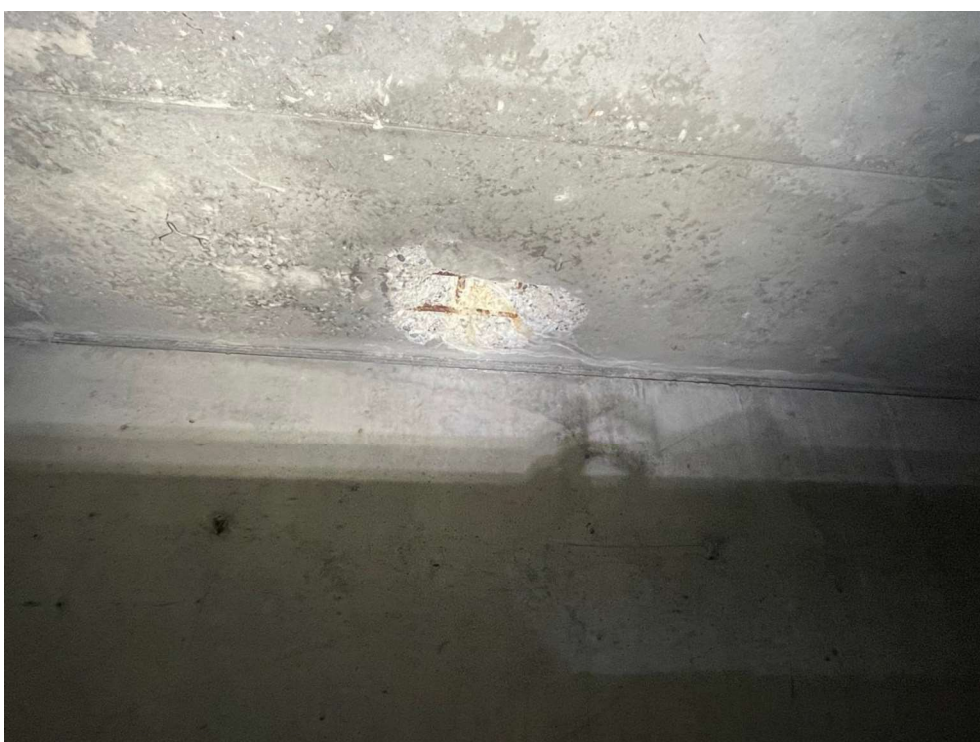
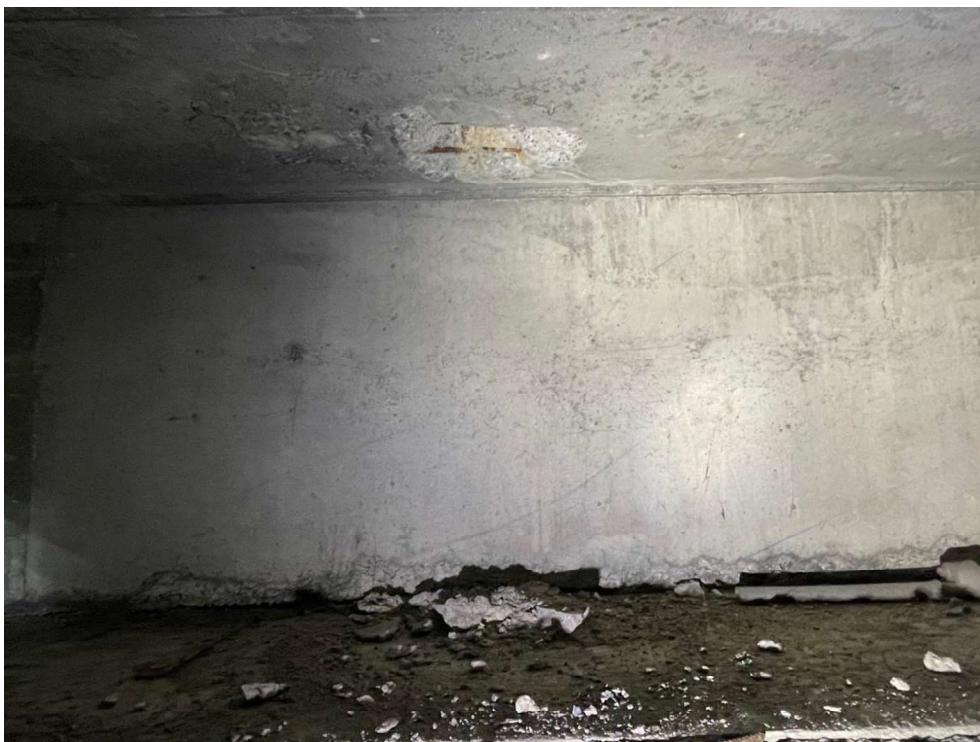
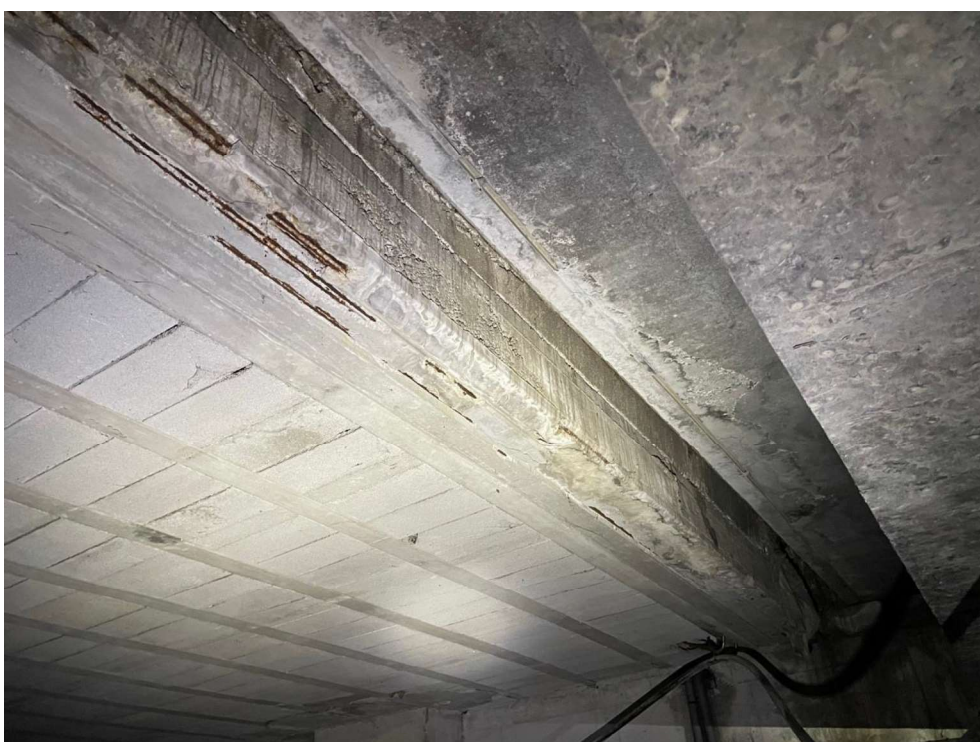
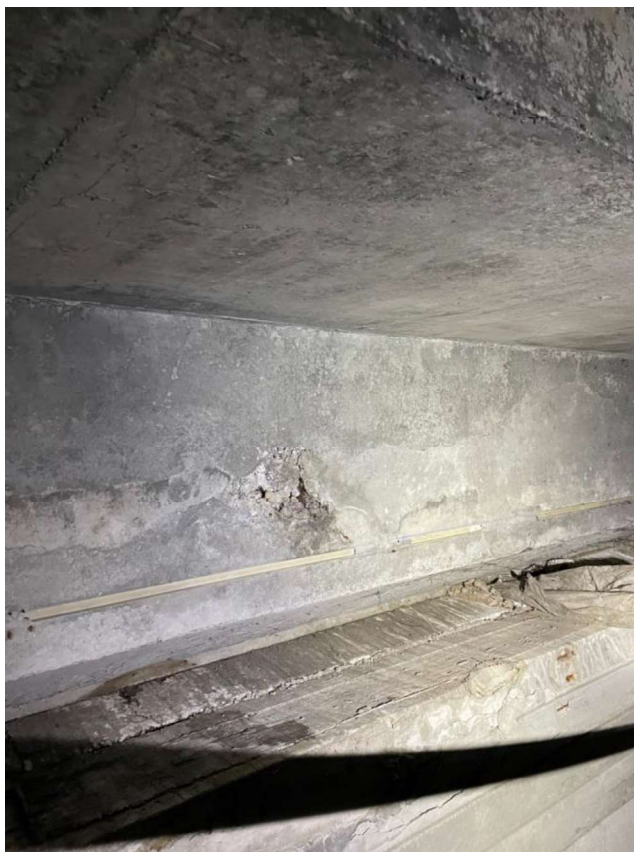
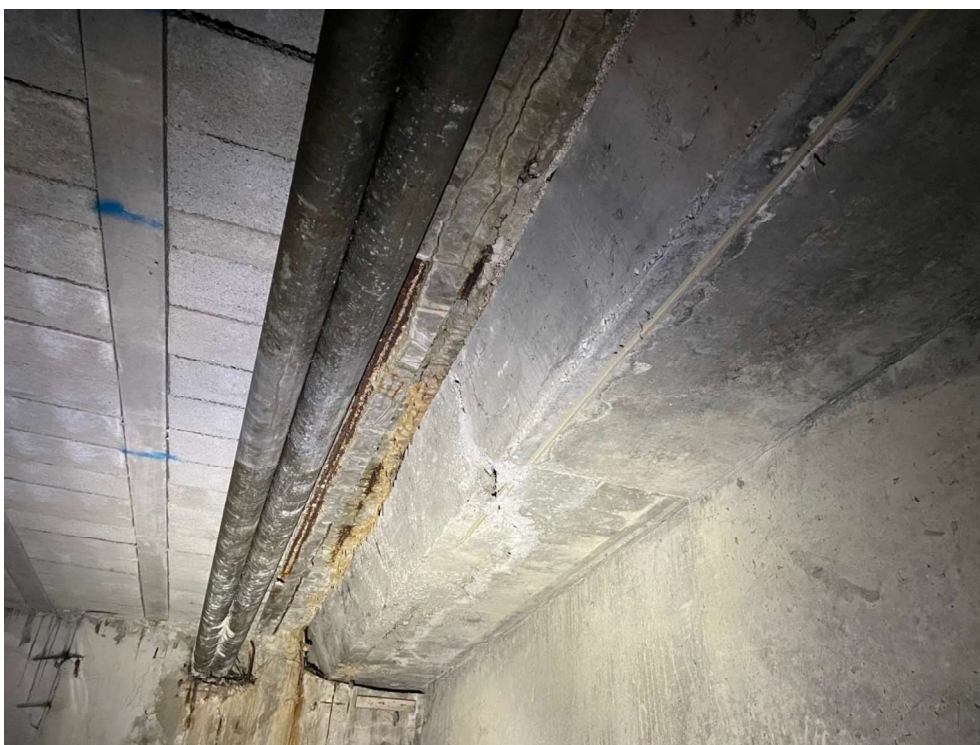
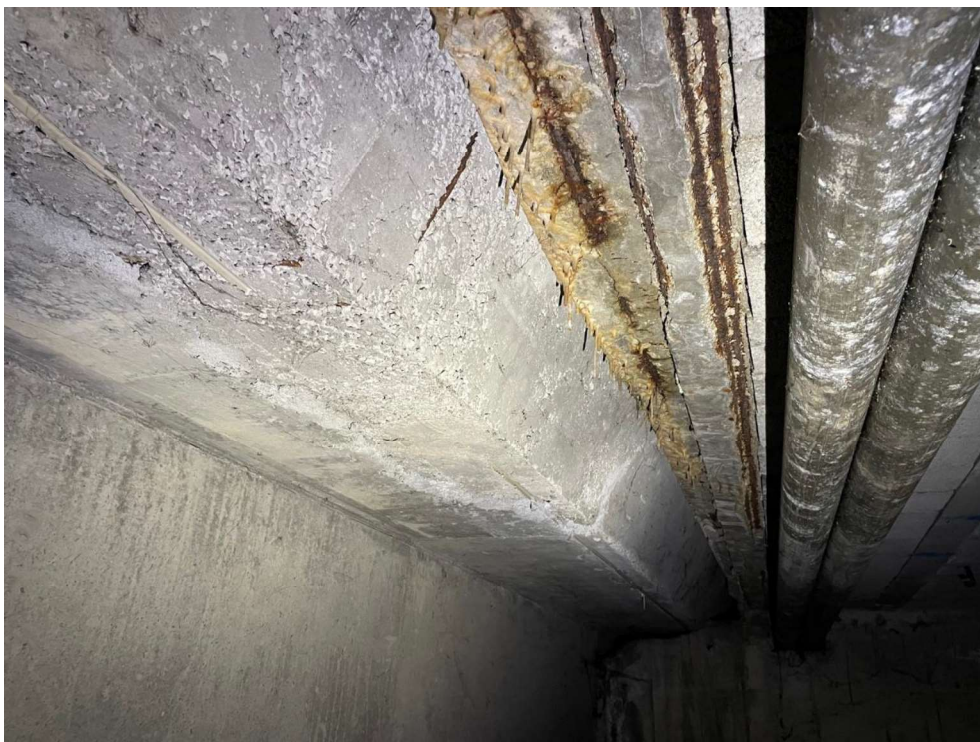
Sur le côté Nord de la travée Ouest du pont je relève la présence d'une zone d'efflorescence du béton ainsi qu'un trou avec fer à béton rouillé apparent et une tache d'humidité.

Sur le côté Sud de la travée Est, je relève un éclat du tablier en béton avec fers à béton apparent rouillés.

Sur tout le côté ouest du pont, le béton soutenant la chaussée est épaupré avec fer à béton rouillées apparents.

Le côté de la travée Est du pont est bordé de stalagtiques formés par une substance de couleur blanchâtre. Le béton est également épaupré sur toute la longueur du pont avec fers à béton rouillés apparents.

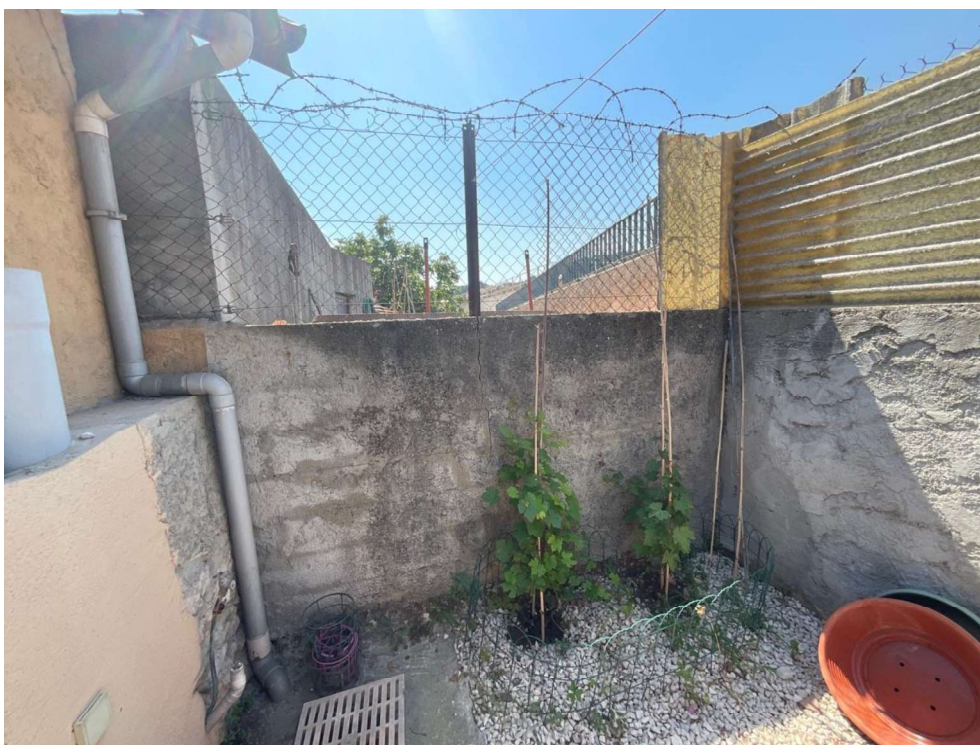
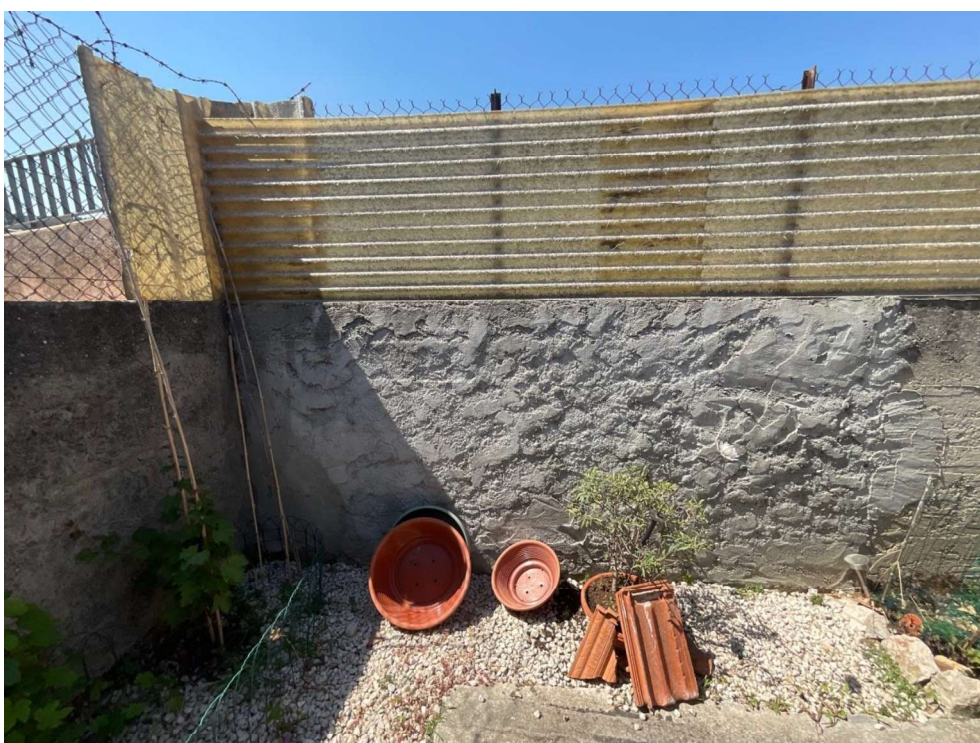
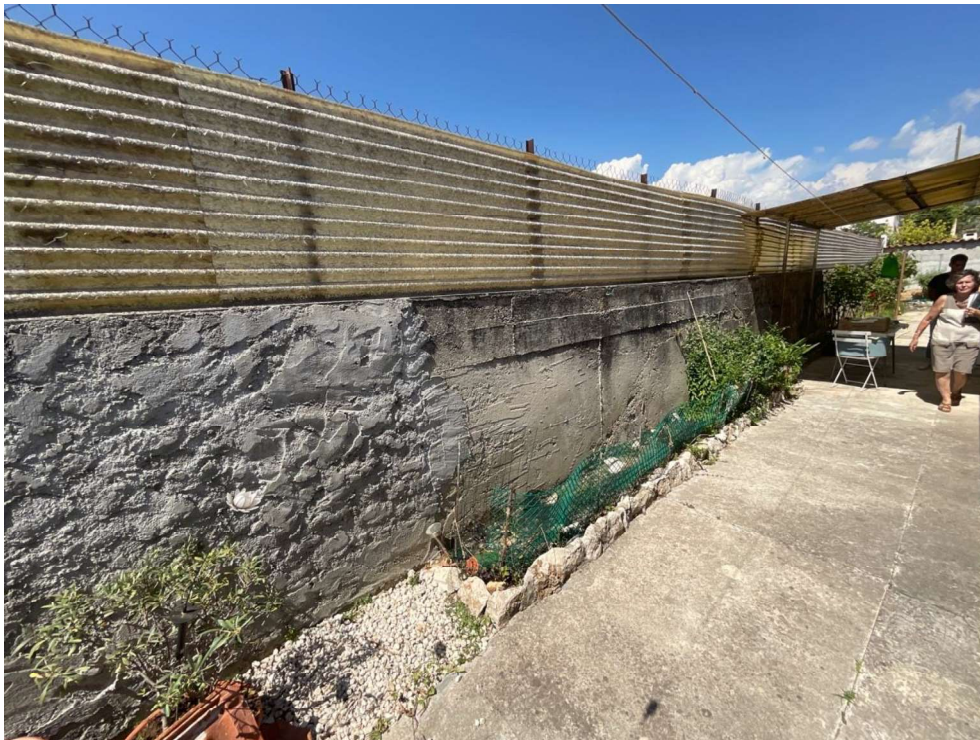
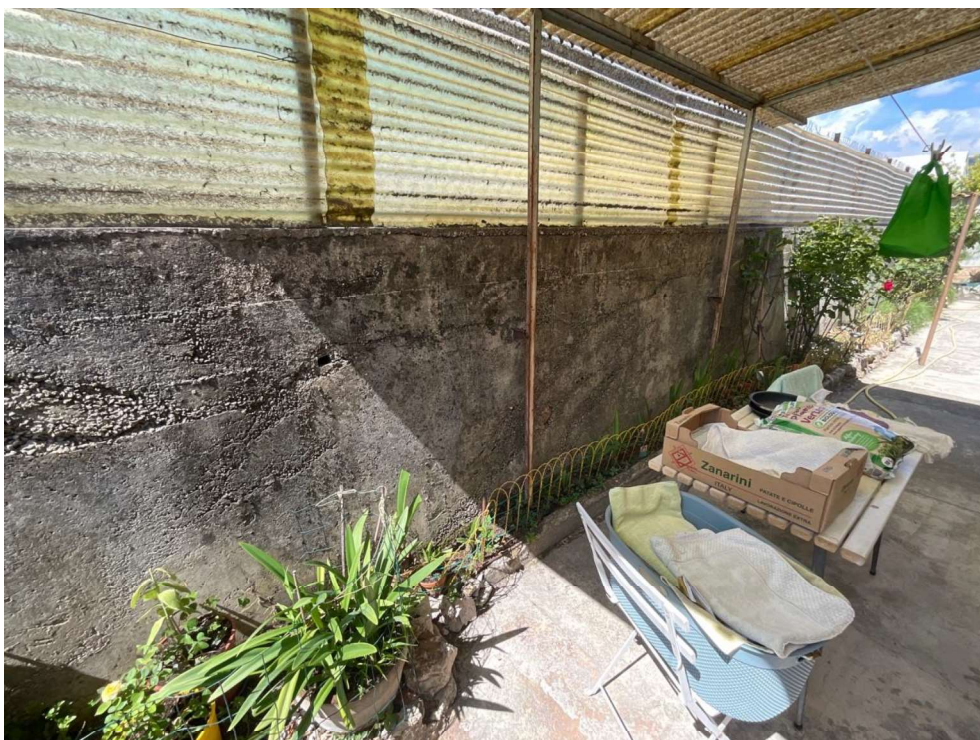
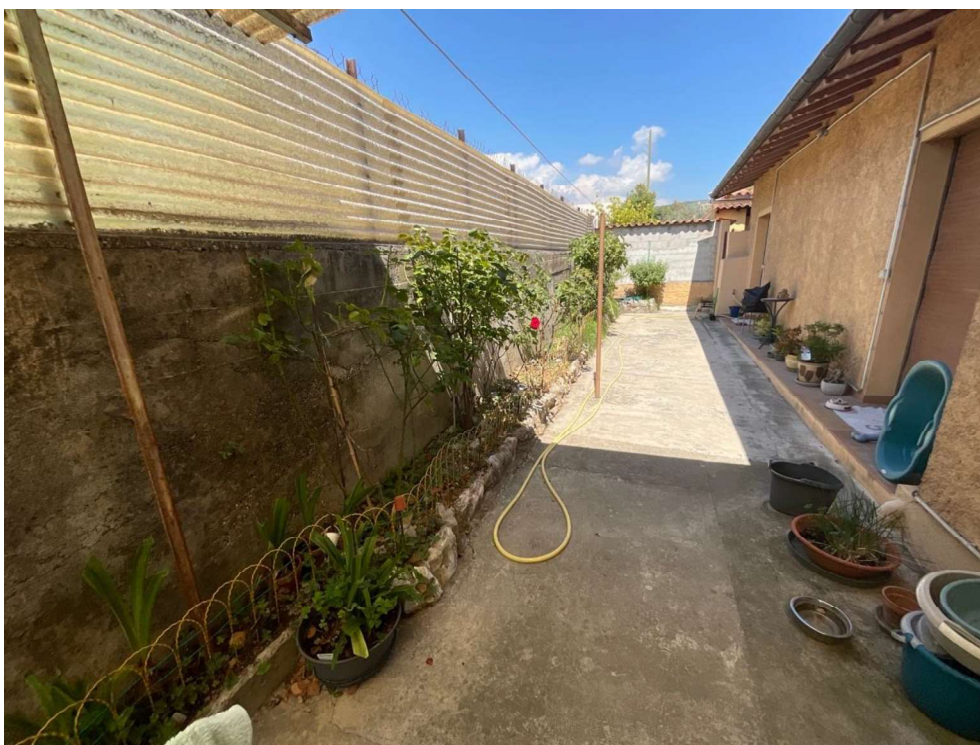
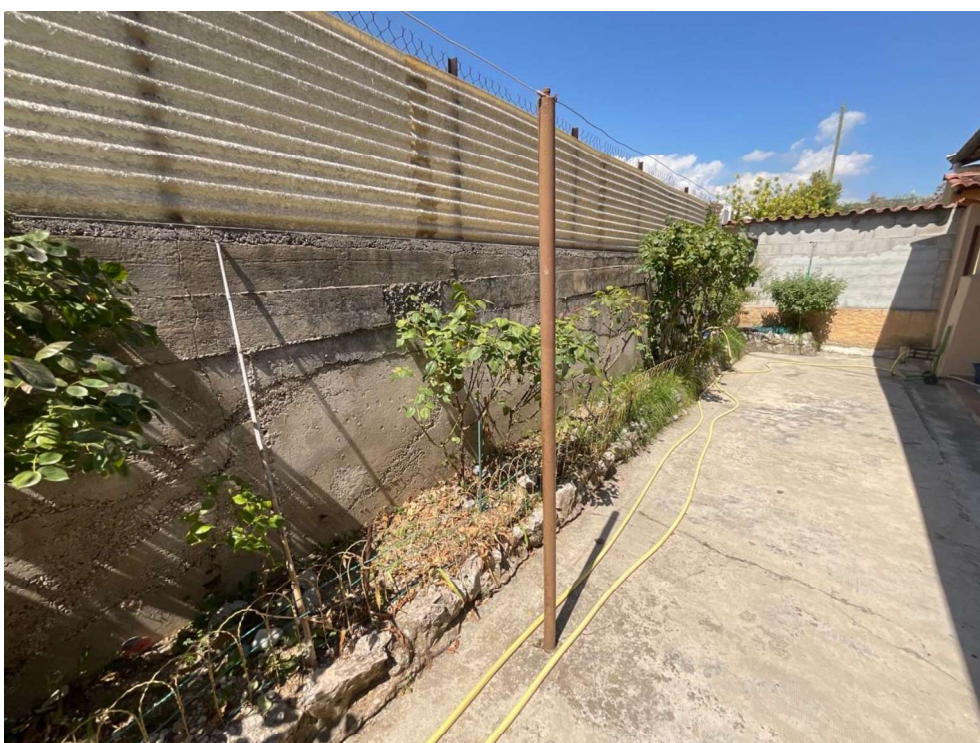
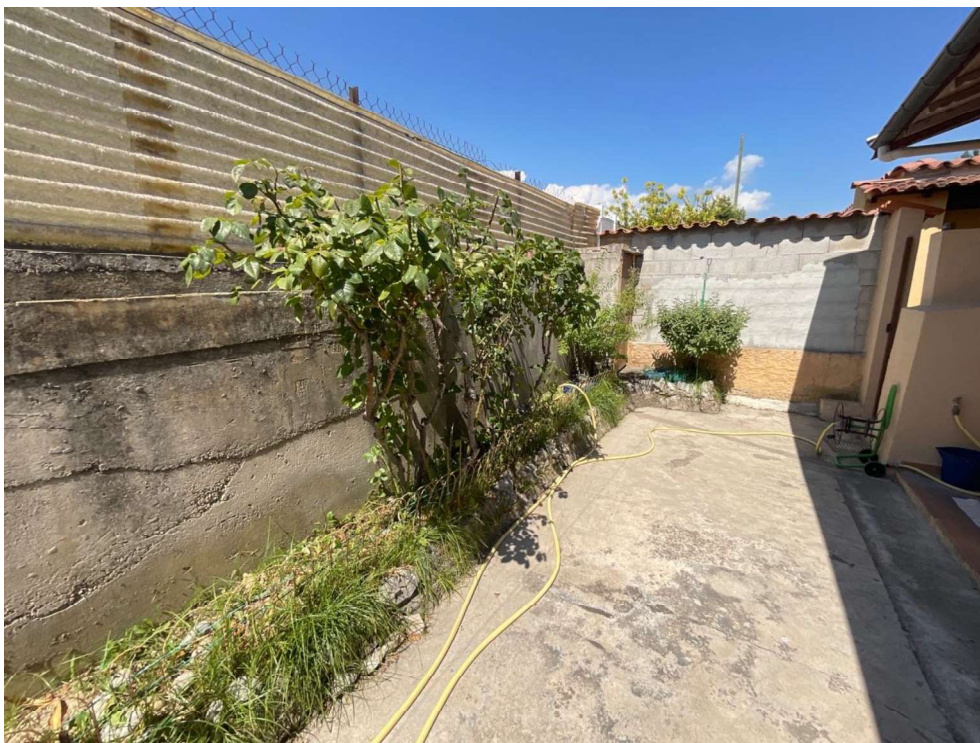
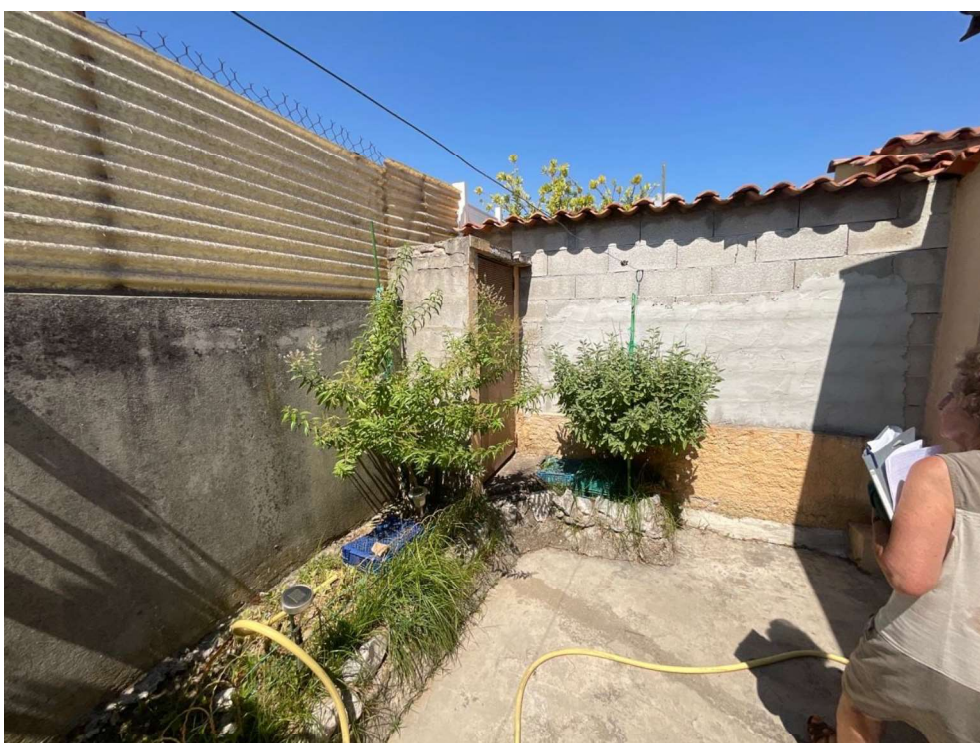
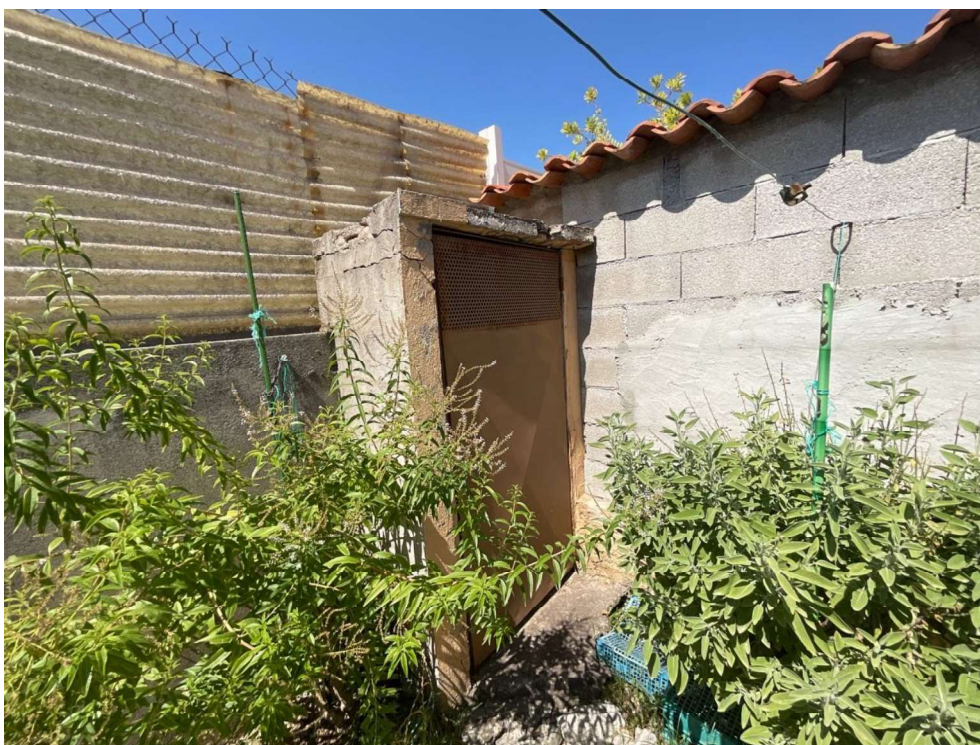
Sur place, je ne relève aucun désordre nouveau apparent.

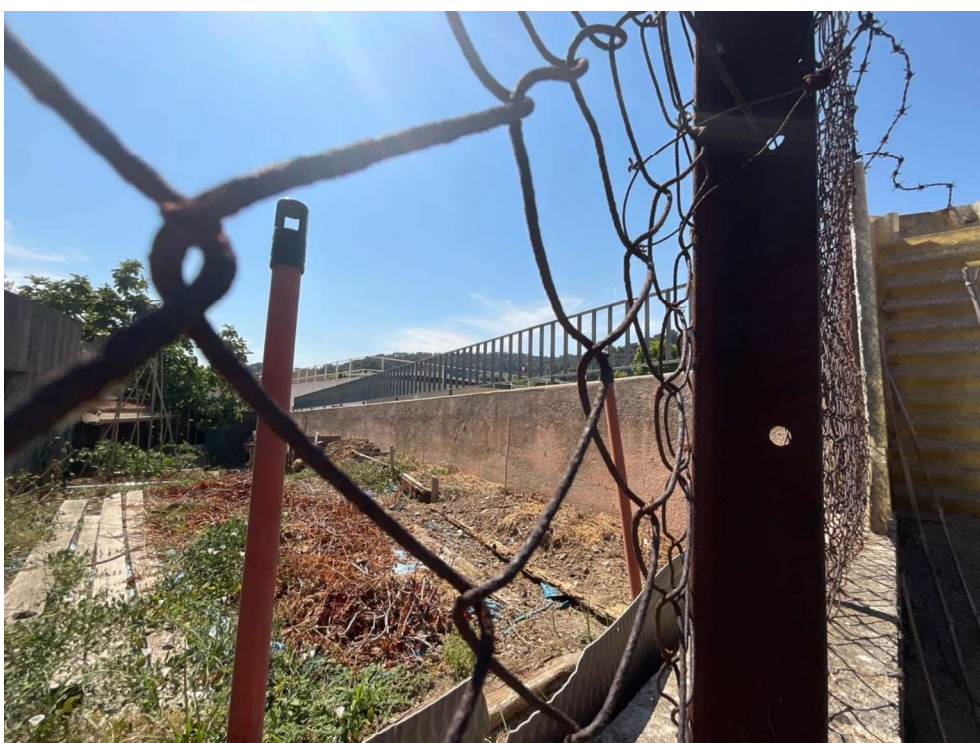
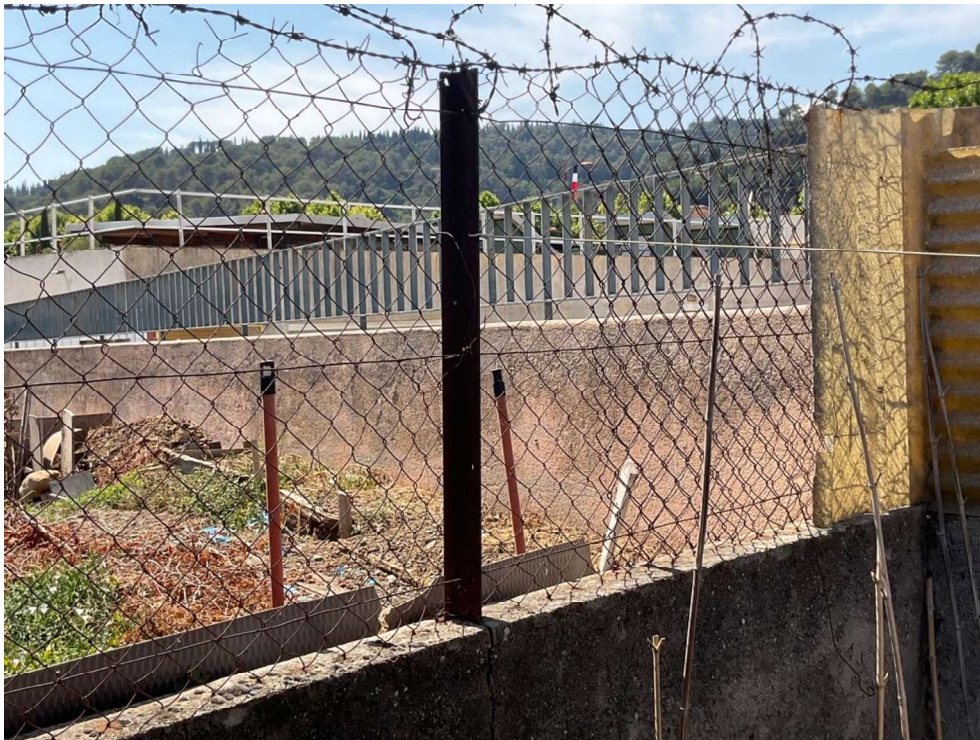
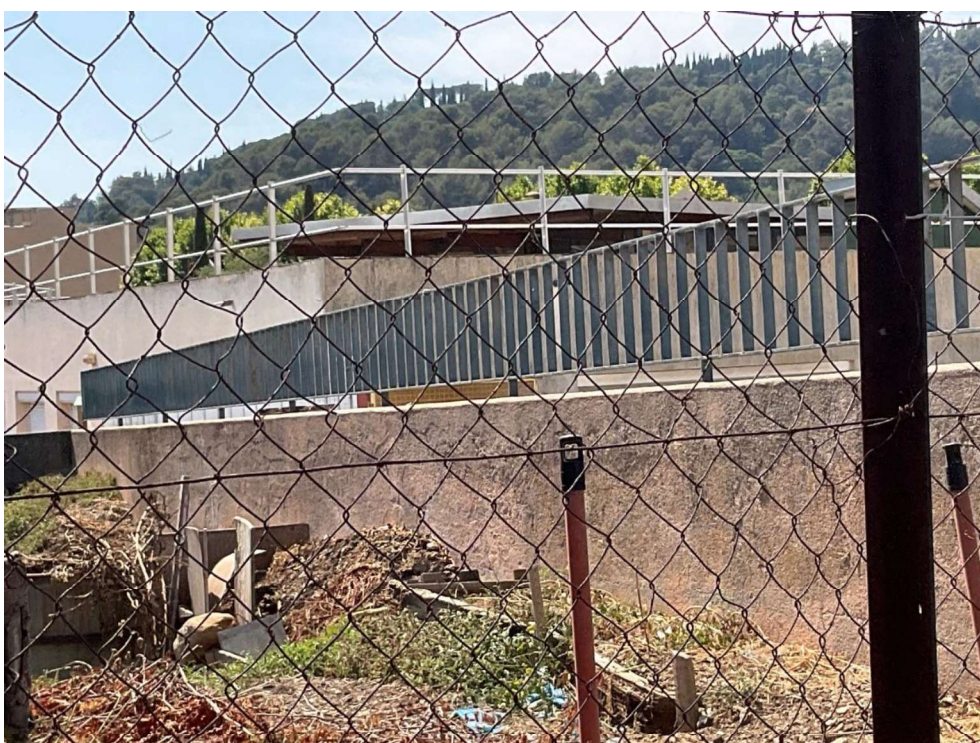
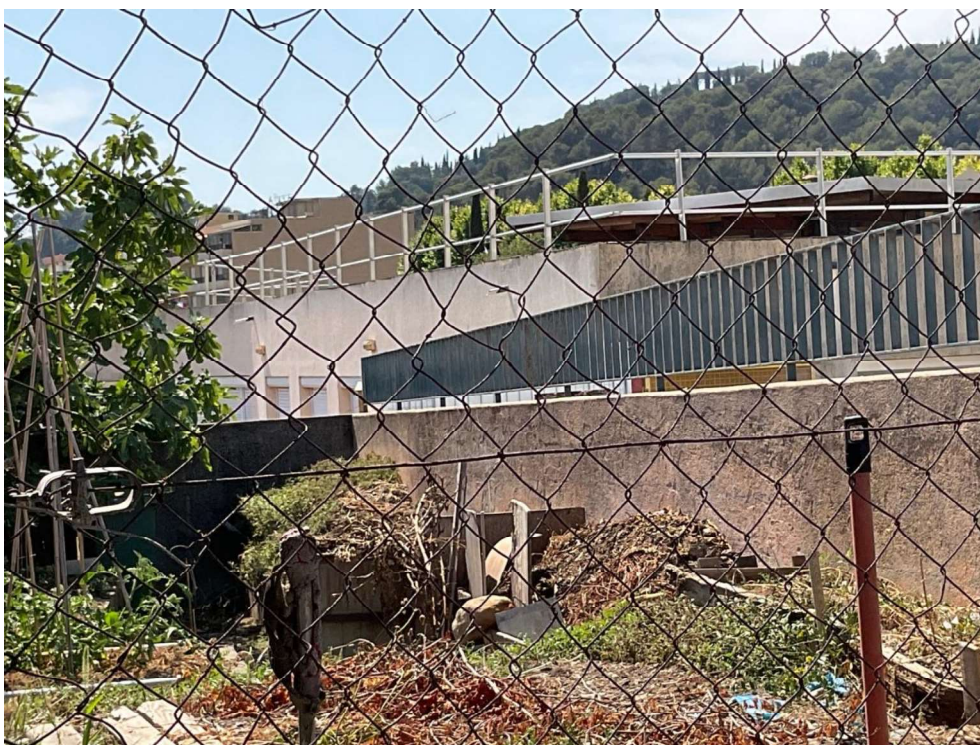
Le mur ne présente pas de dégradation nouvelle apparente

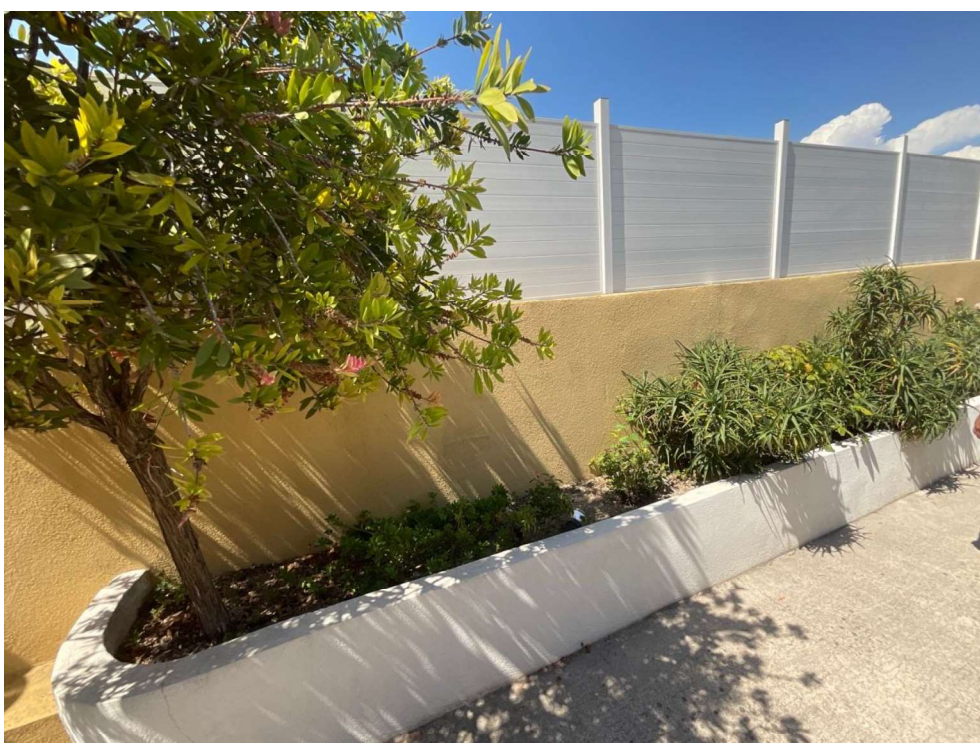
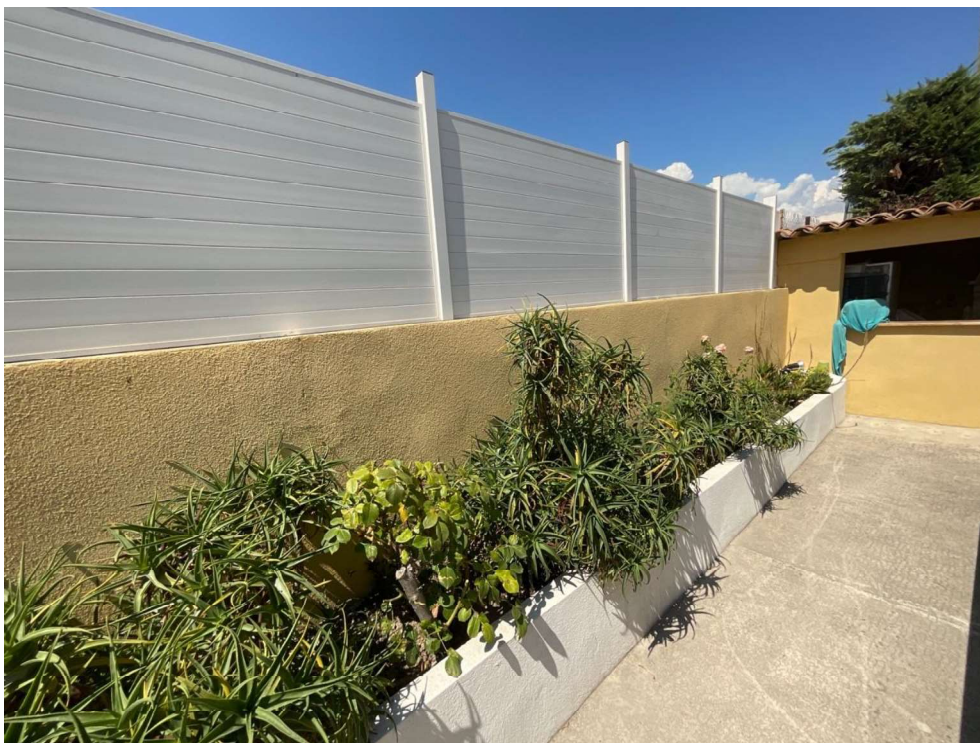
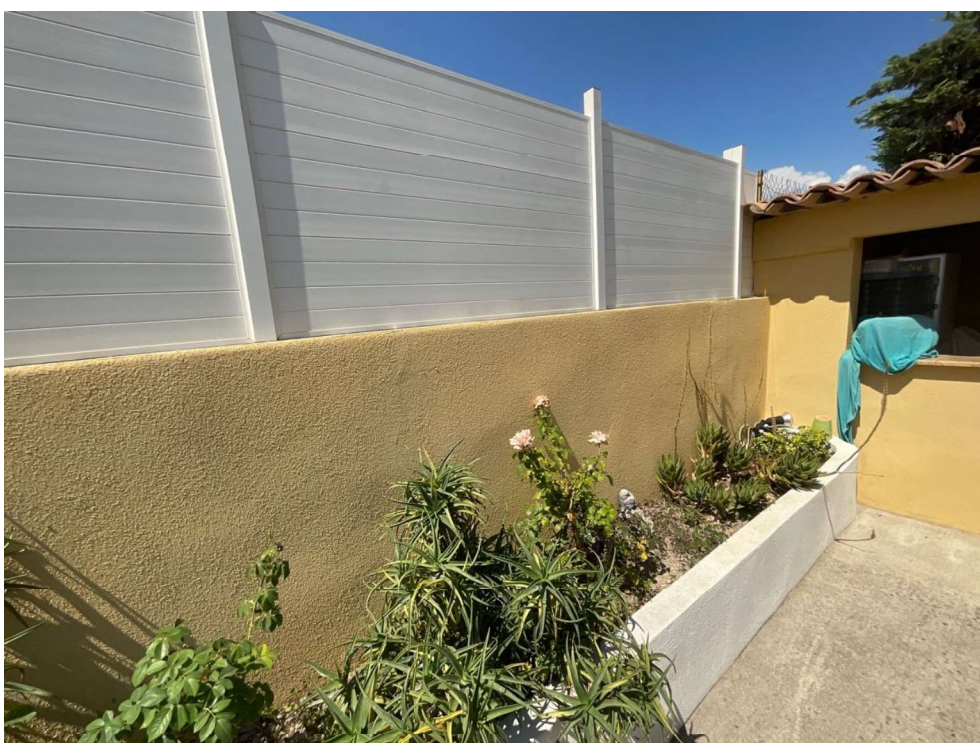
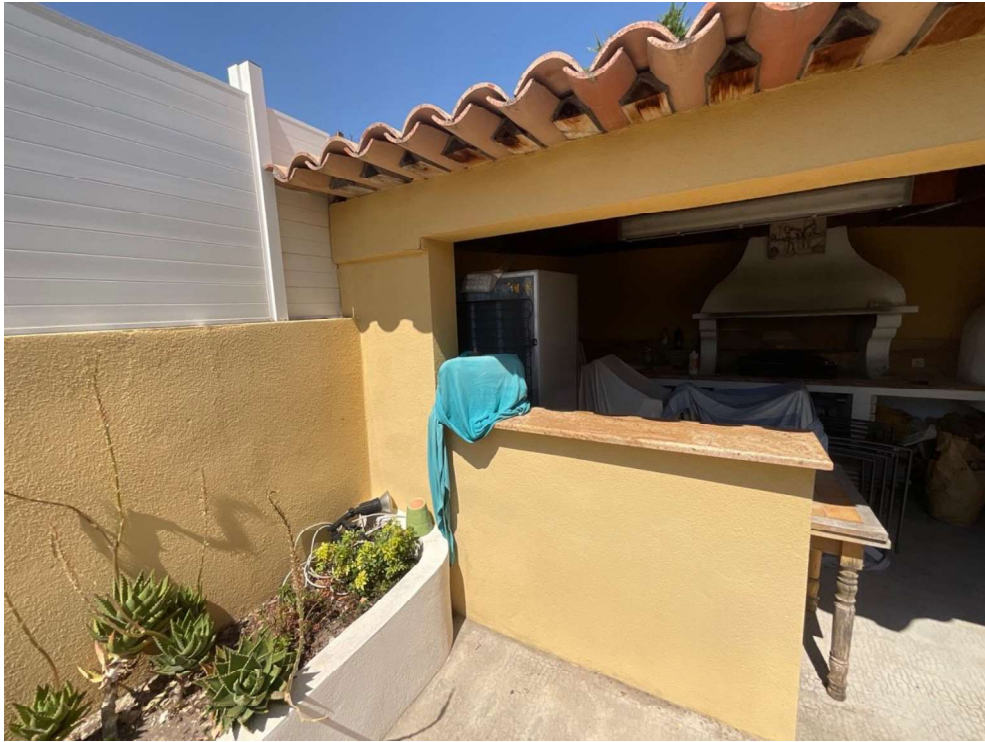
Le mur bordant le côté Nord de la parcelle AZ numéro 325 ne présente aucune dégradation nouvelle.
