## 4. Constat d'Huissier

### 4.2 Pendant travaux

### PROCÈS-VERBAL DE CONSTAT

Que la société requérante doit procéder à la démolition du bâtiment de l'Ecole « Les Gerles » situé Boulevard François Suarez à 06340 LA TRINITÉ .

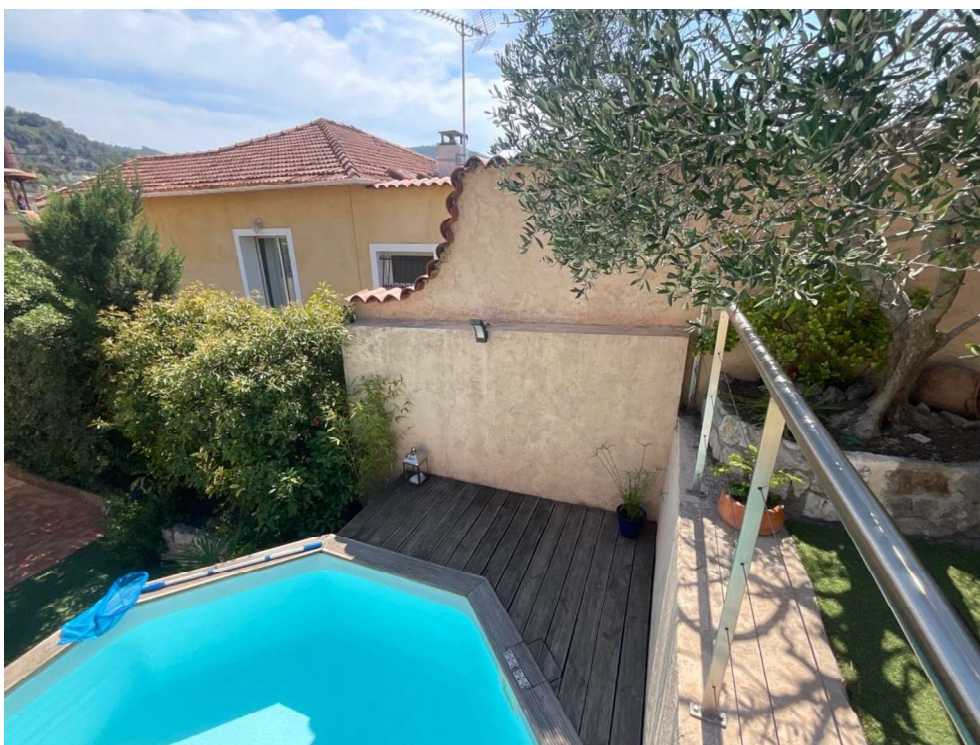
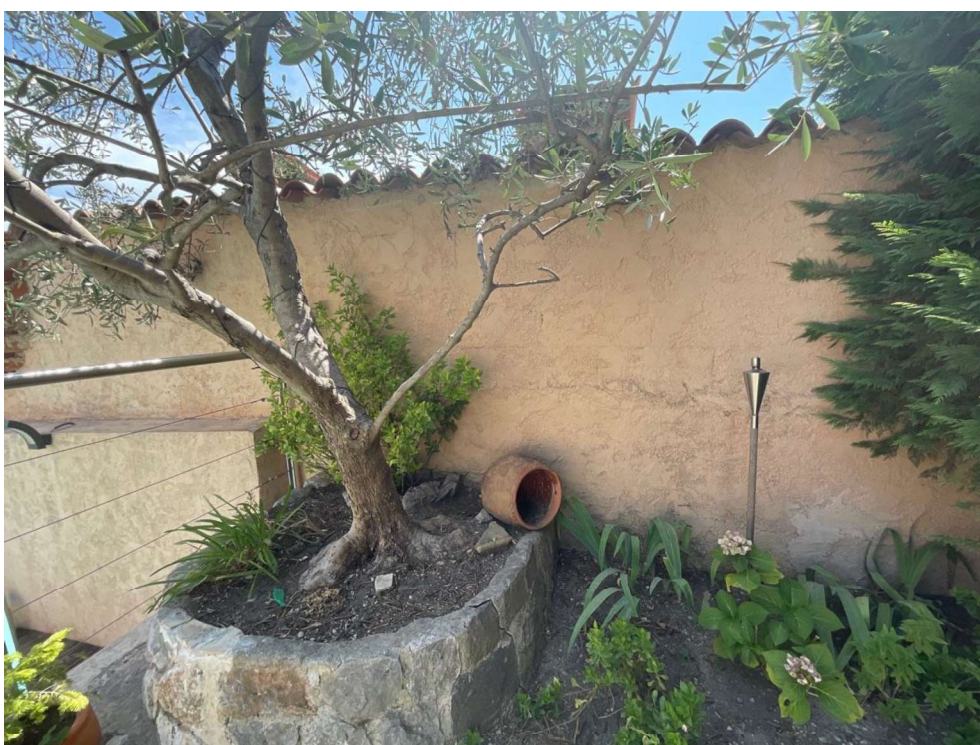
Aucune dégradation nouvelle apparente n'est relevée sur la zone de terrain située au Nord de la villa édifiée sur la parcelle 329.

Sur place, Monsieur FINE me déclare ne pas avoir relevé de désordre nouveau sur la partie Nord de sa propriété mais que des fissures seraient apparues sur les murs extérieurs de la partie Sud de la bâtisse.

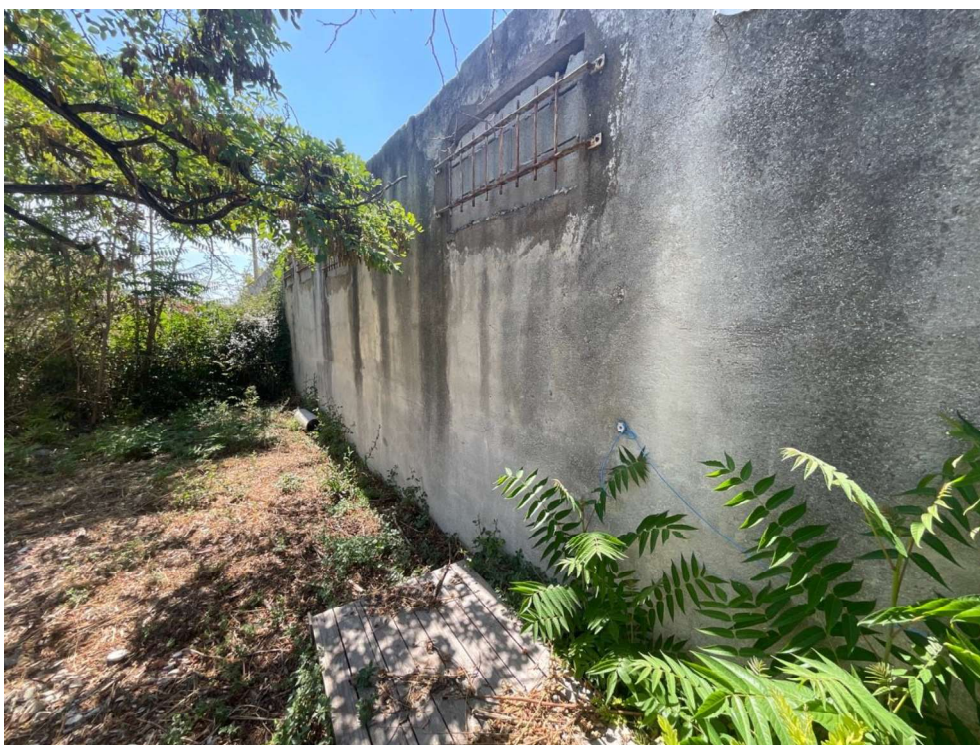
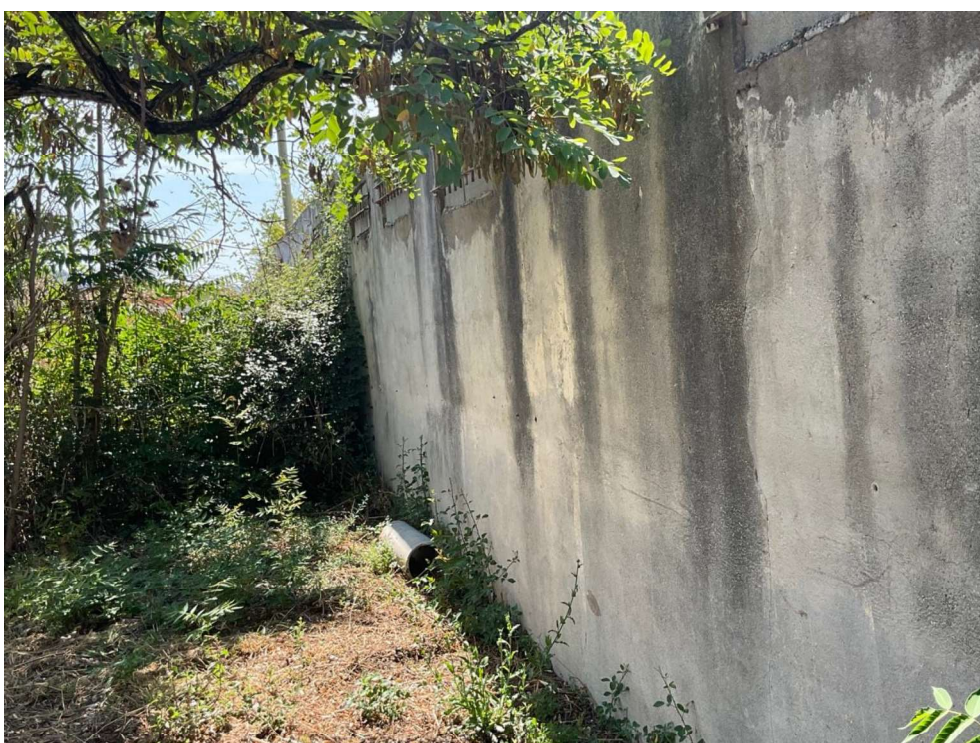
Depuis la propriété de Monsieur et Madame ROUX, je constate que la partie visible du mur recouvert d'un crépi ancien avec deux fenêtres grillagées bordant le côté Nord de la parcelle ne présente pas de nouveau désordre apparent.

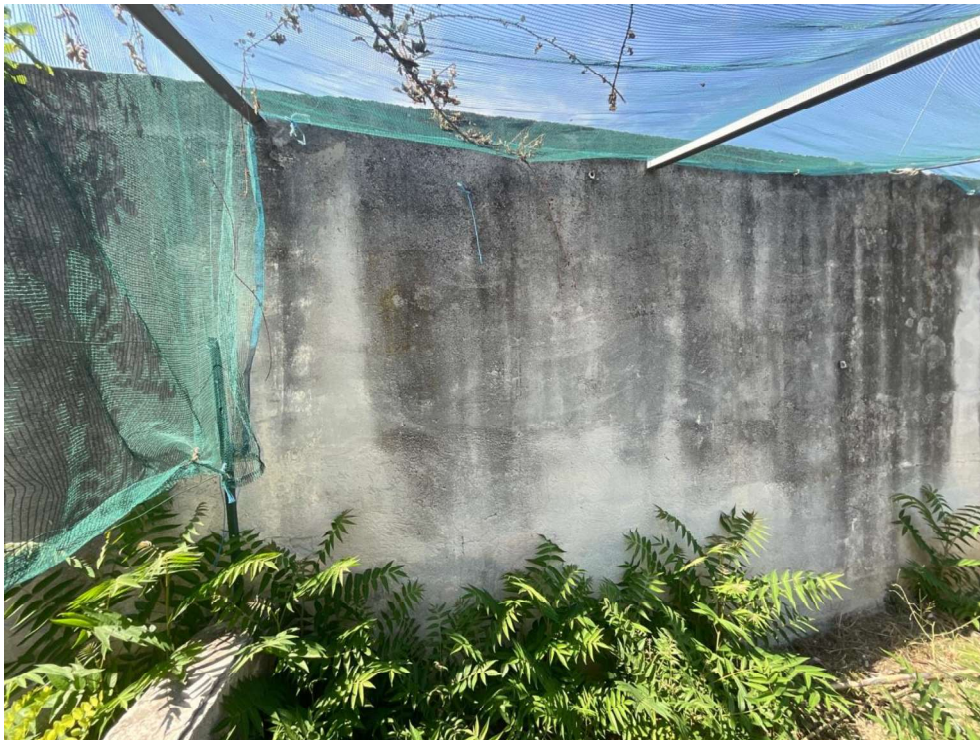
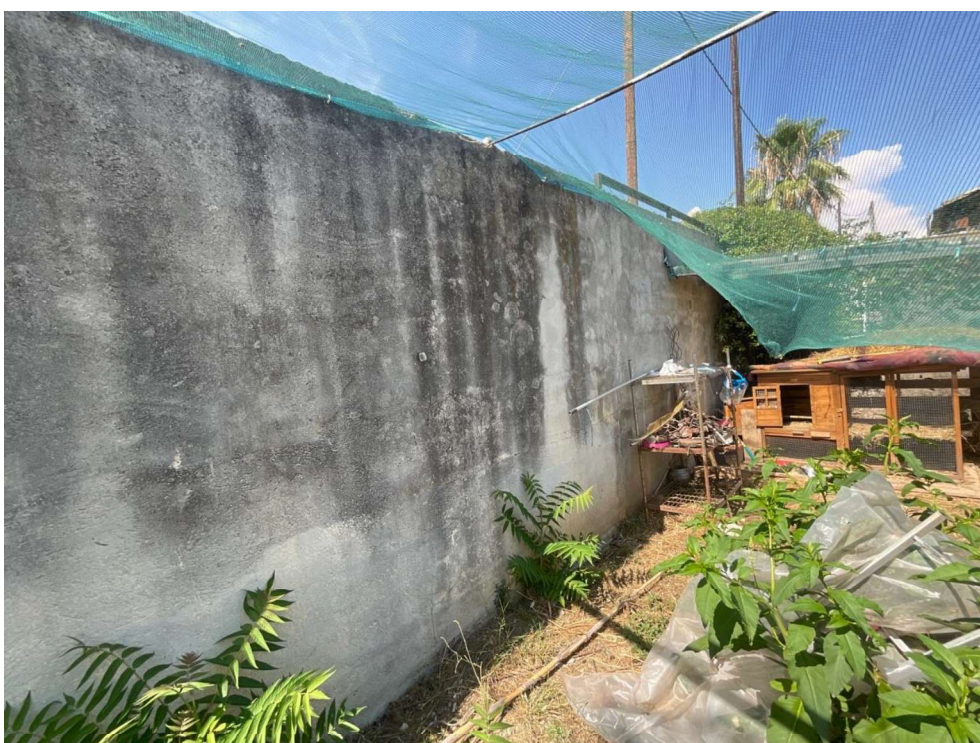
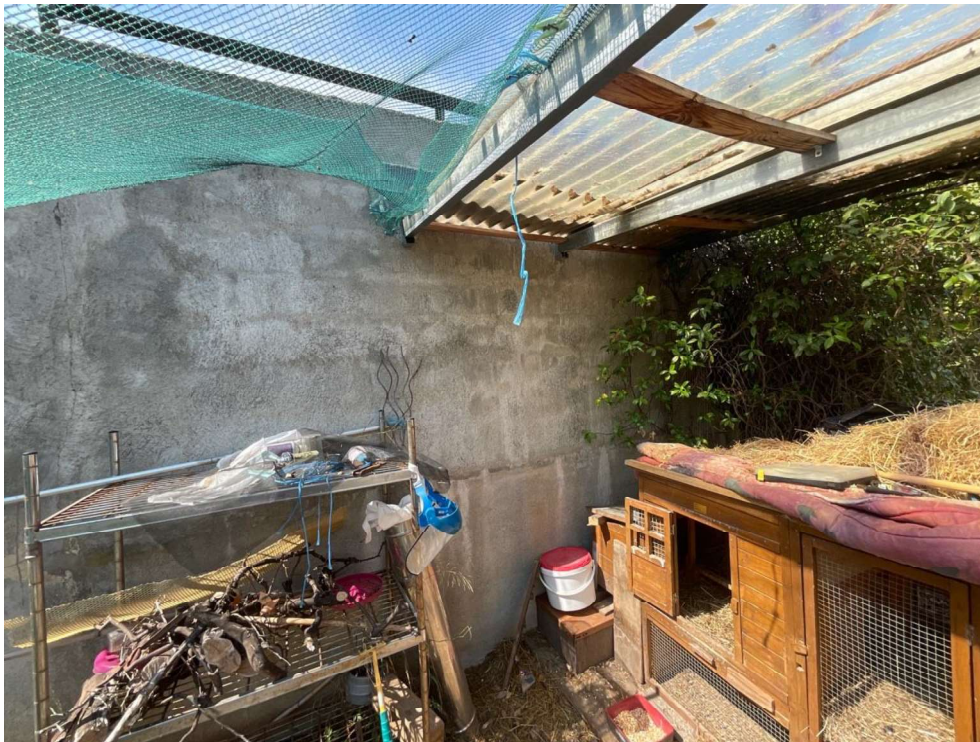
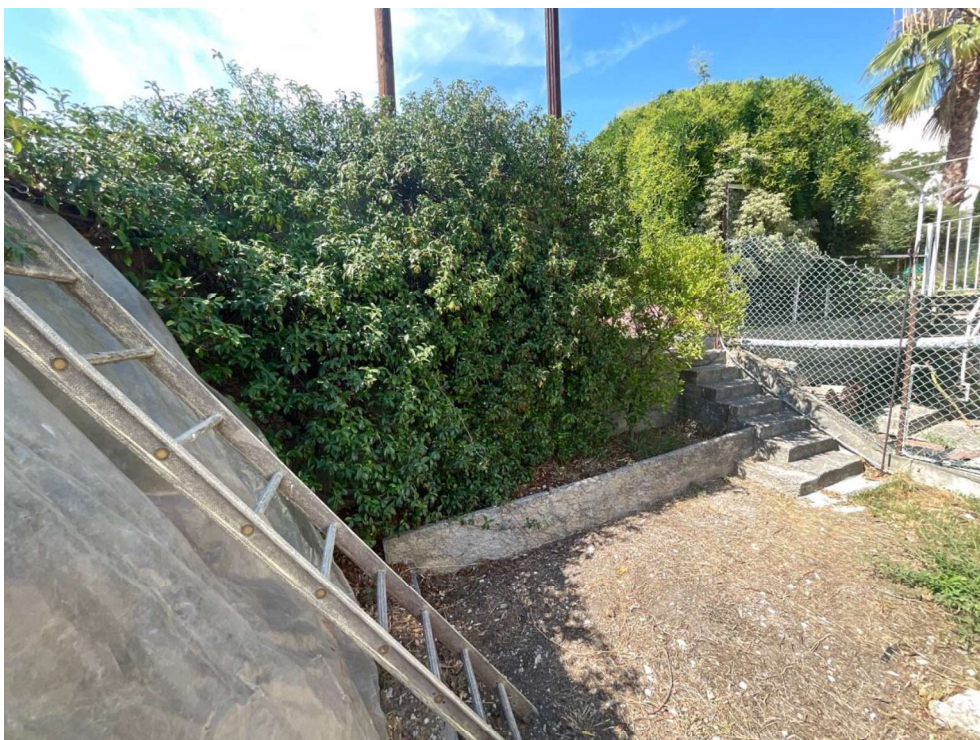
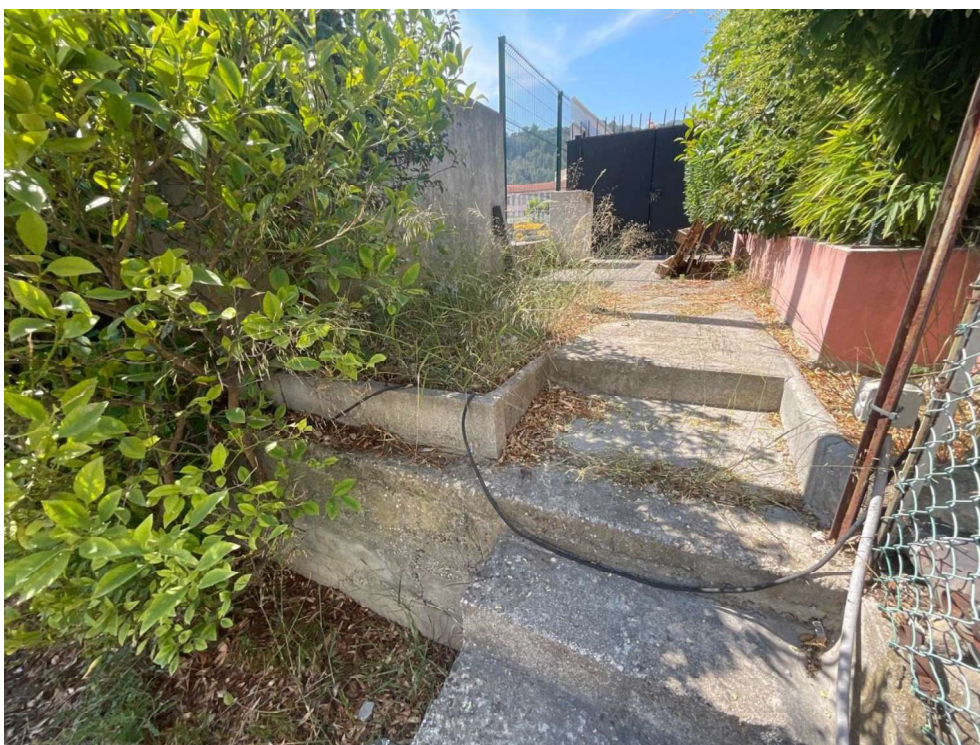
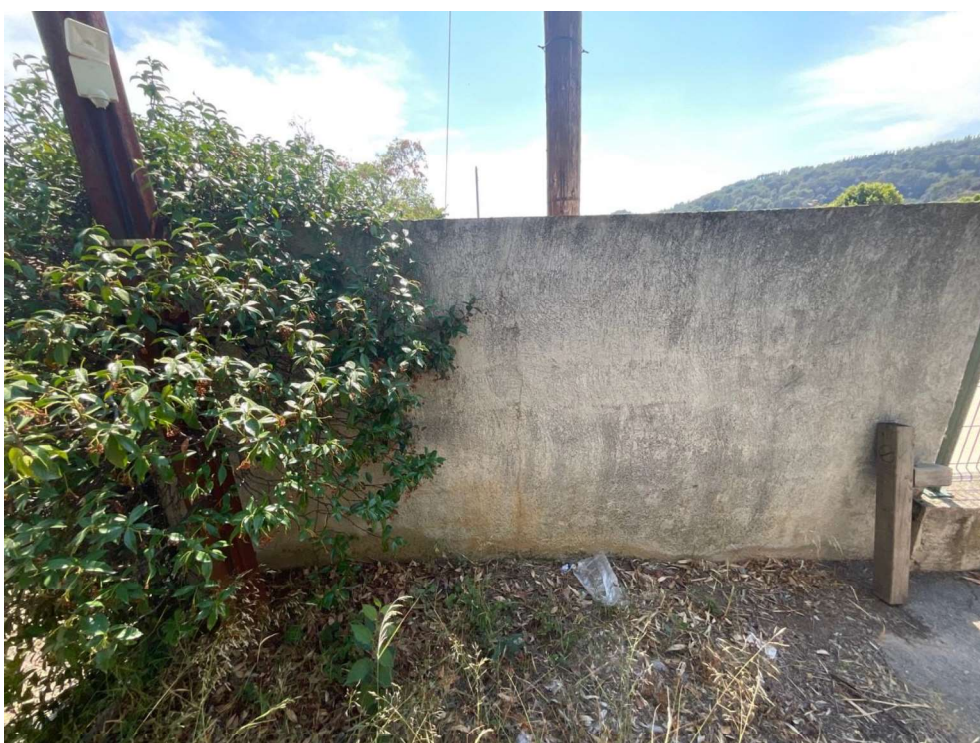
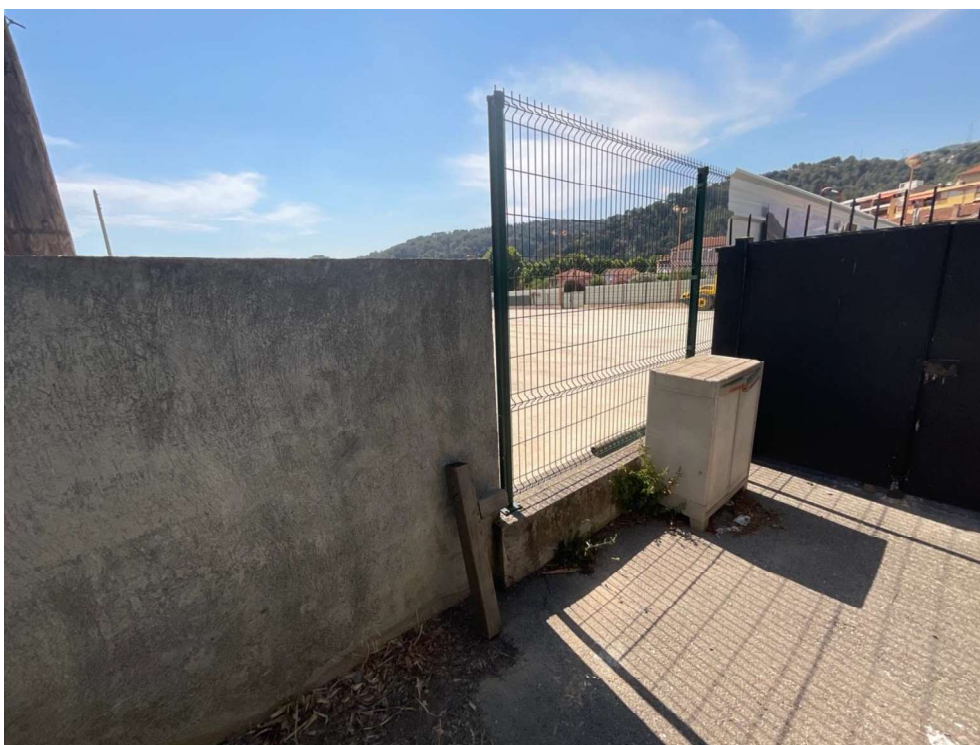
Sur place, je rencontre Monsieur ROUX Michel me déclare que les travaux de démolition réalisés n'ont généré aucune nouvelle dégradation sur la propriété.

Sur la partie Nord de la propriété, je ne relève aucun nouveau désordre apparent.

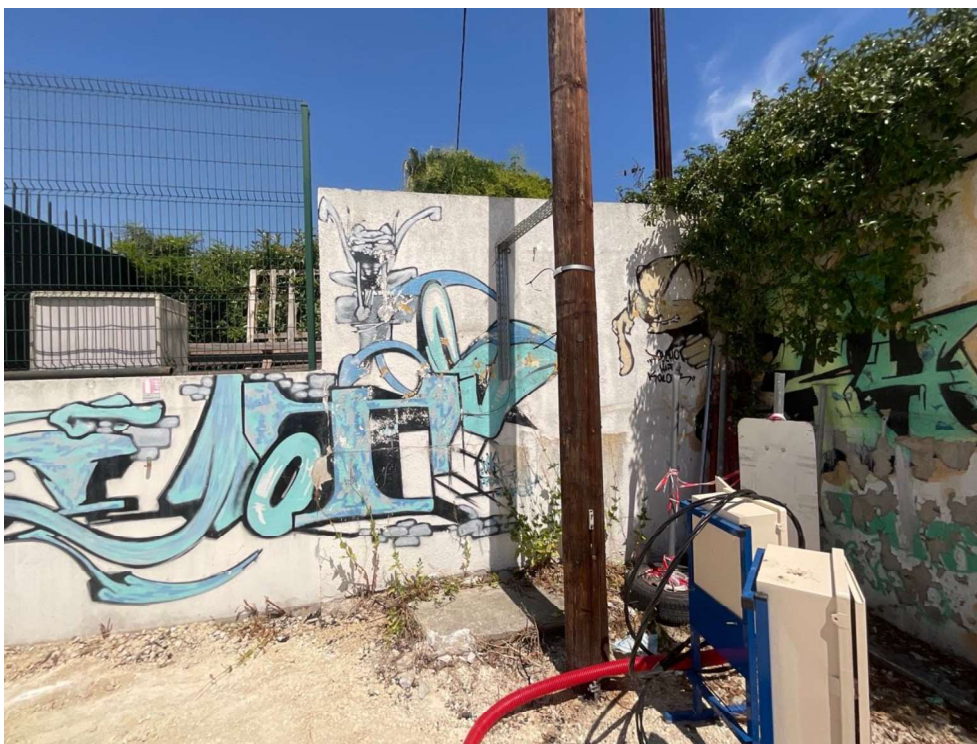
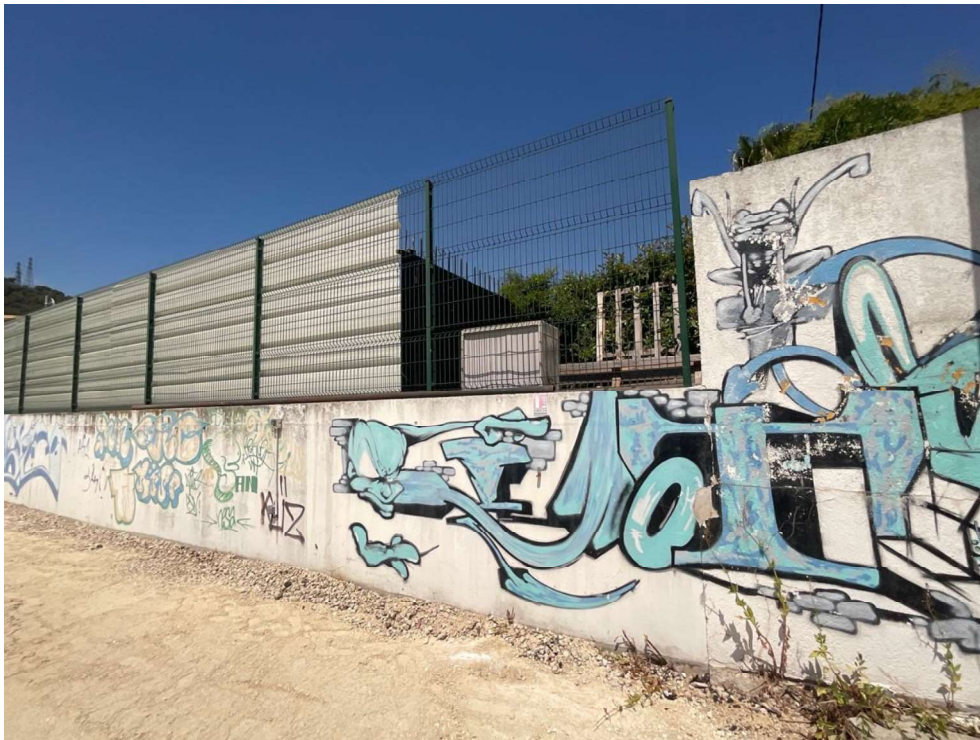
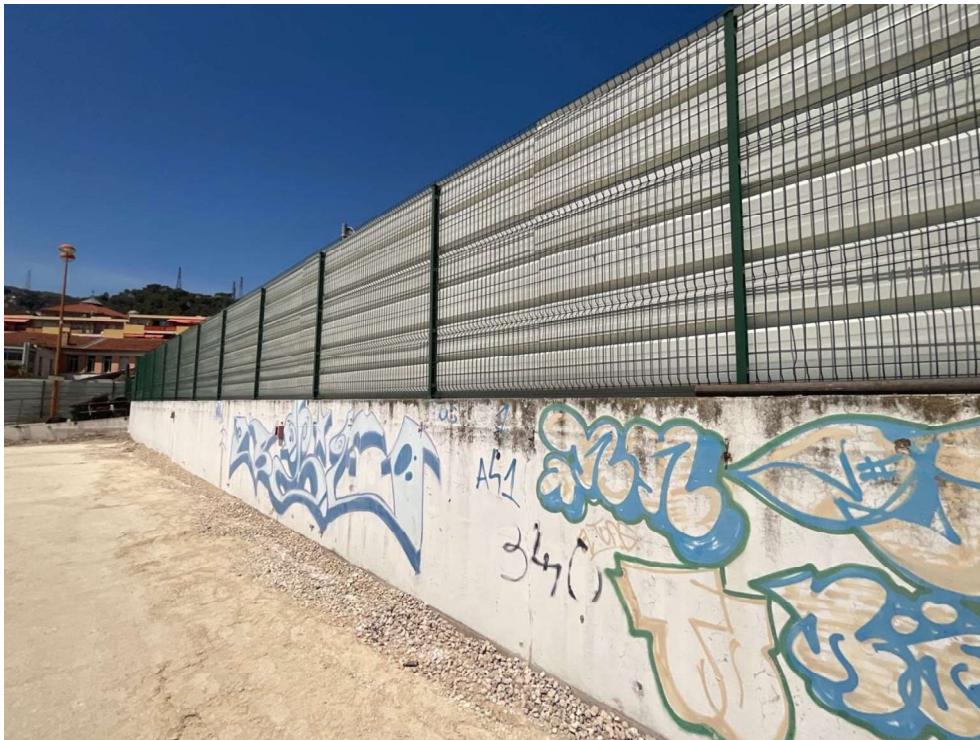
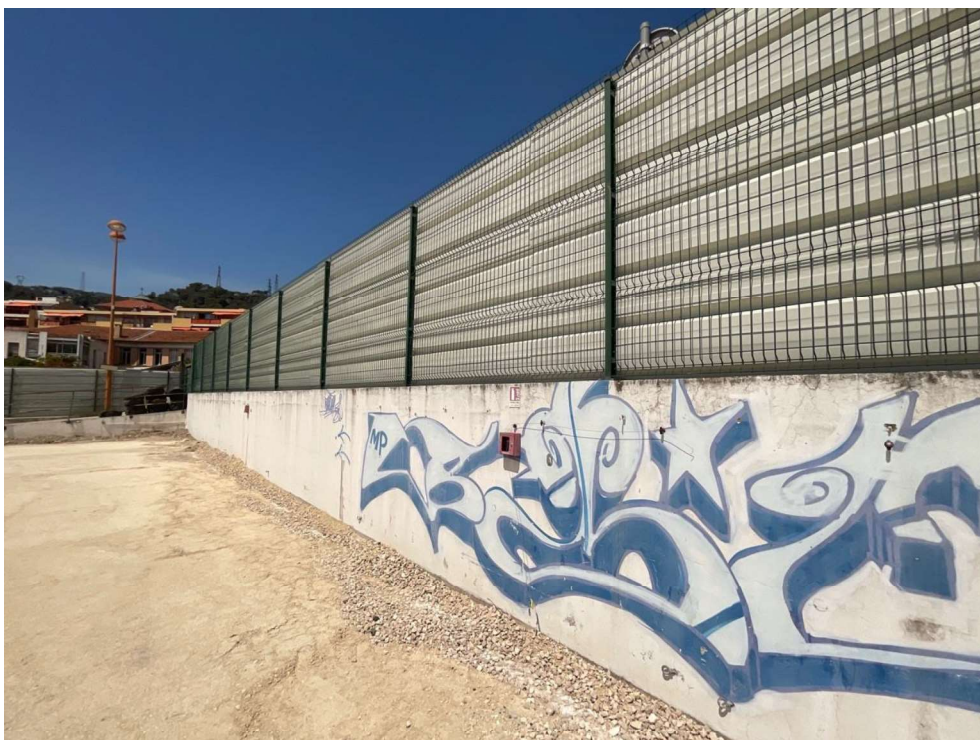
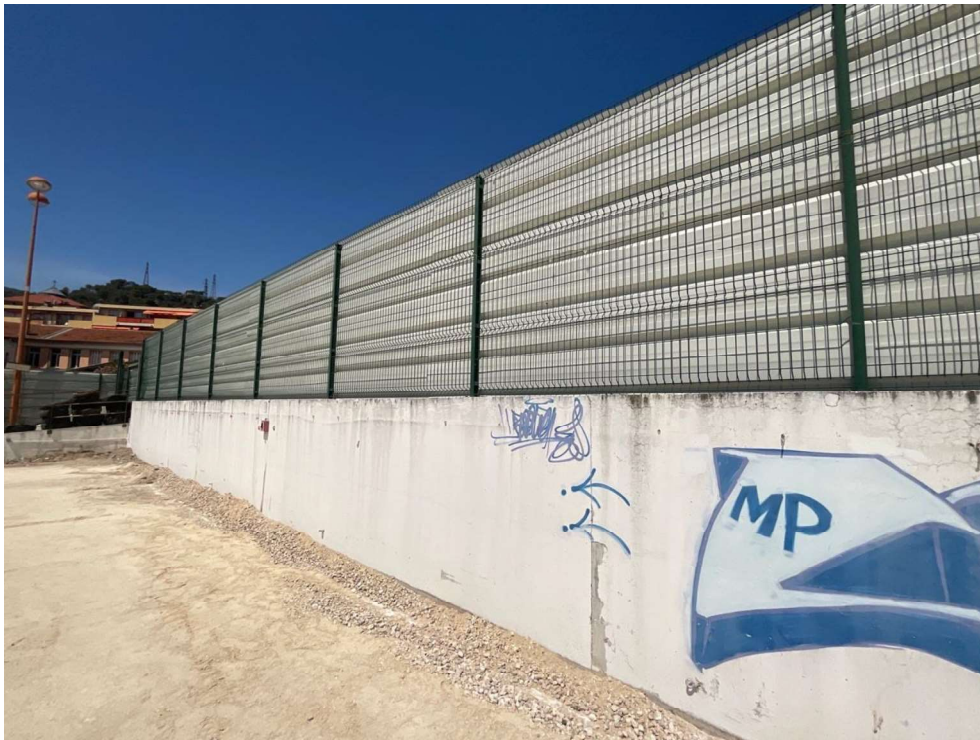
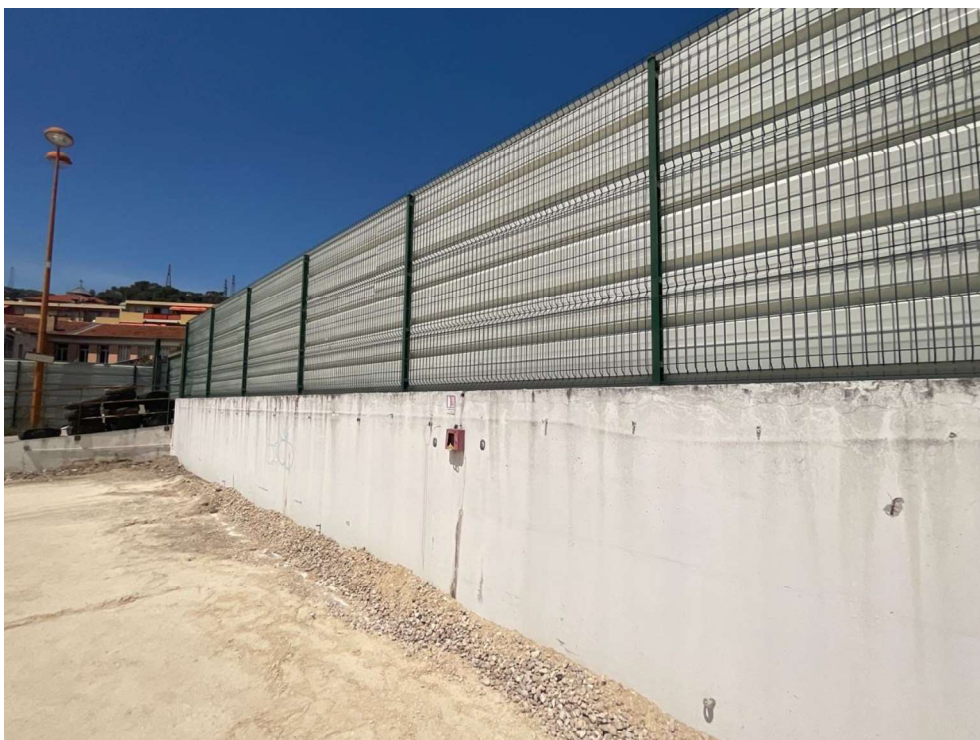
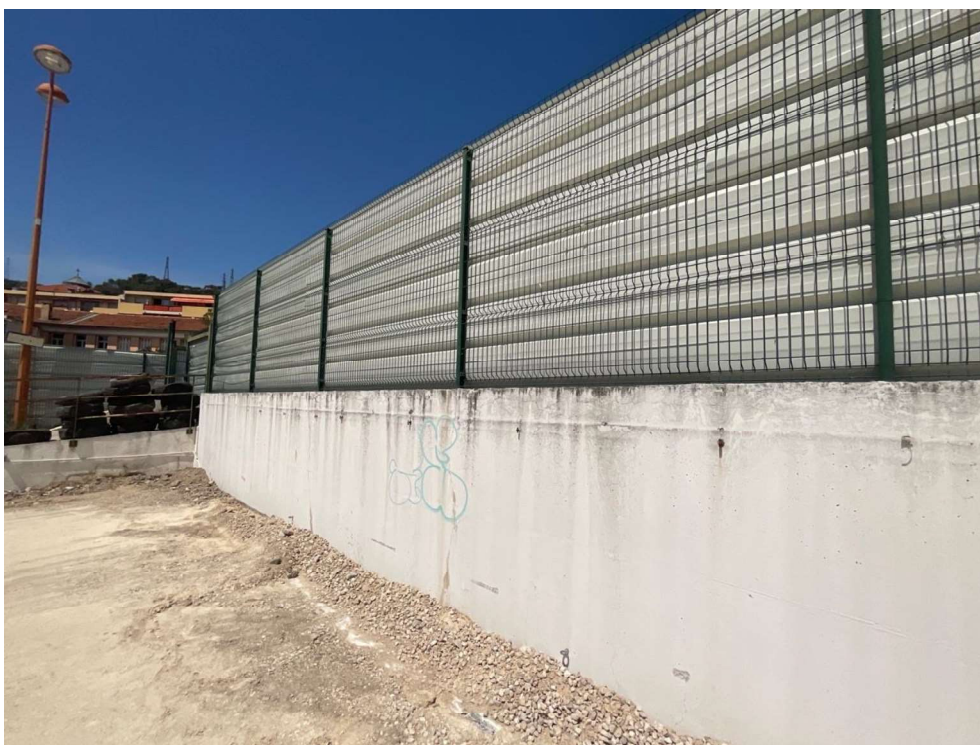
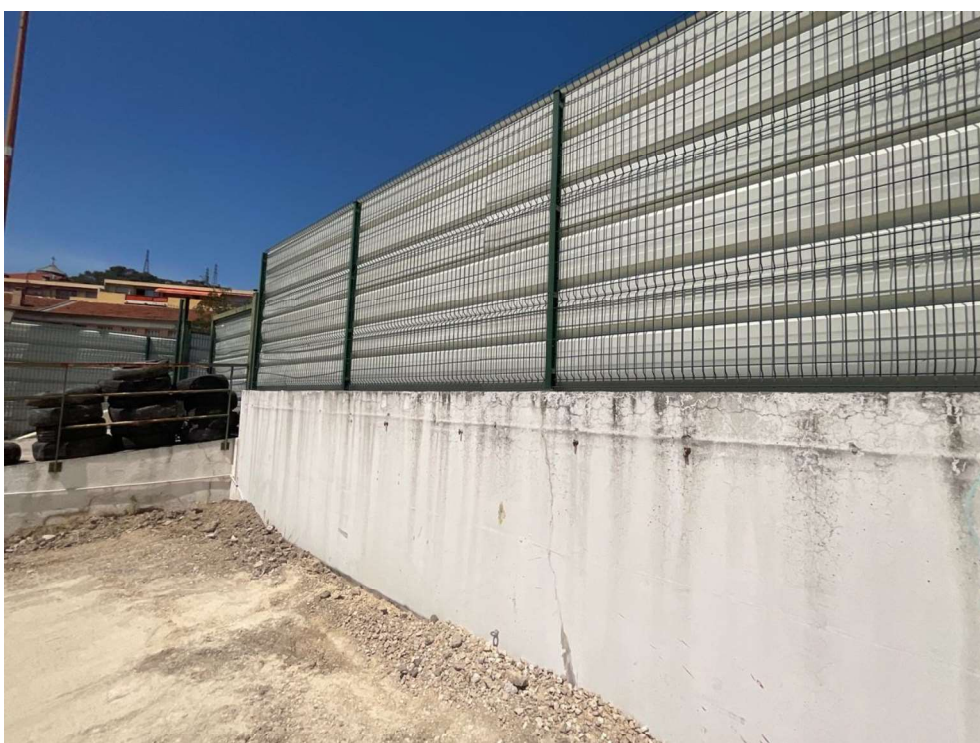
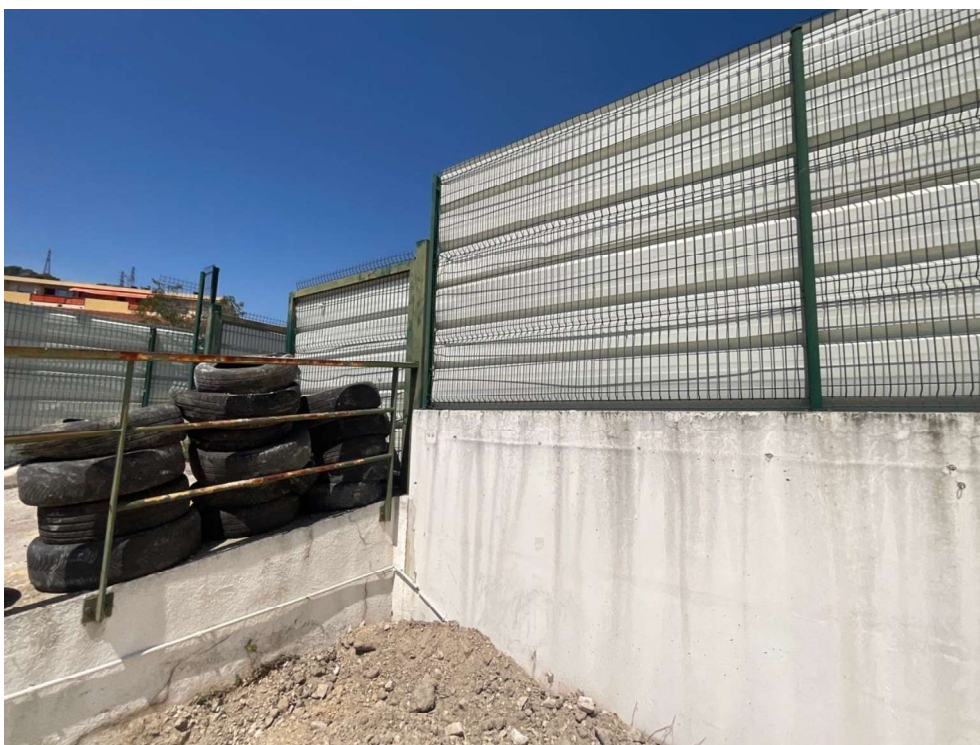
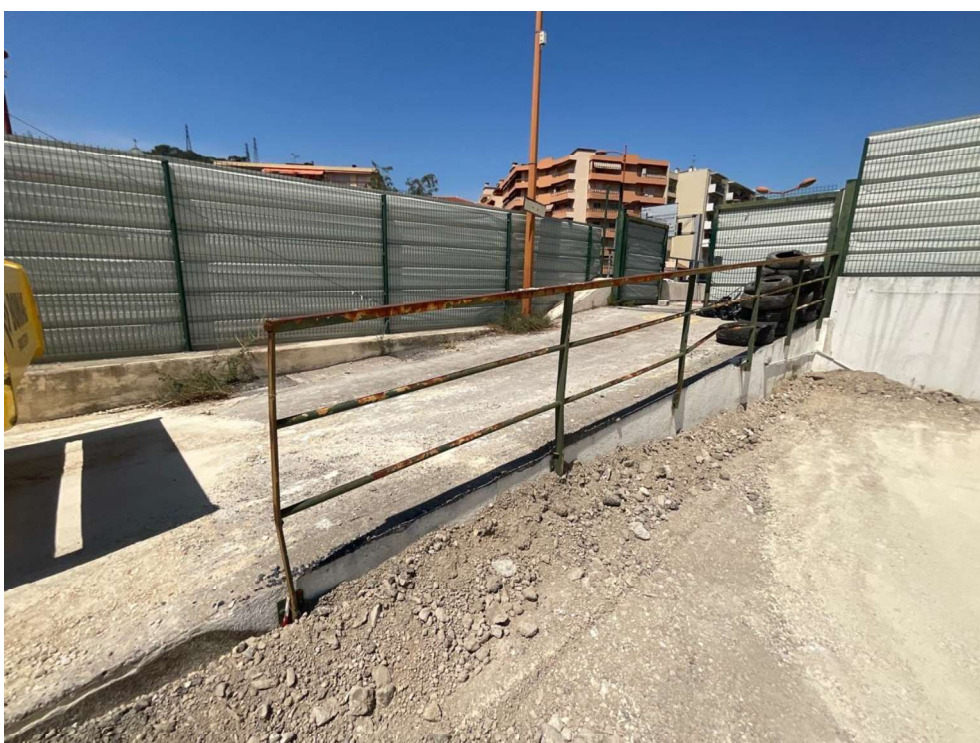
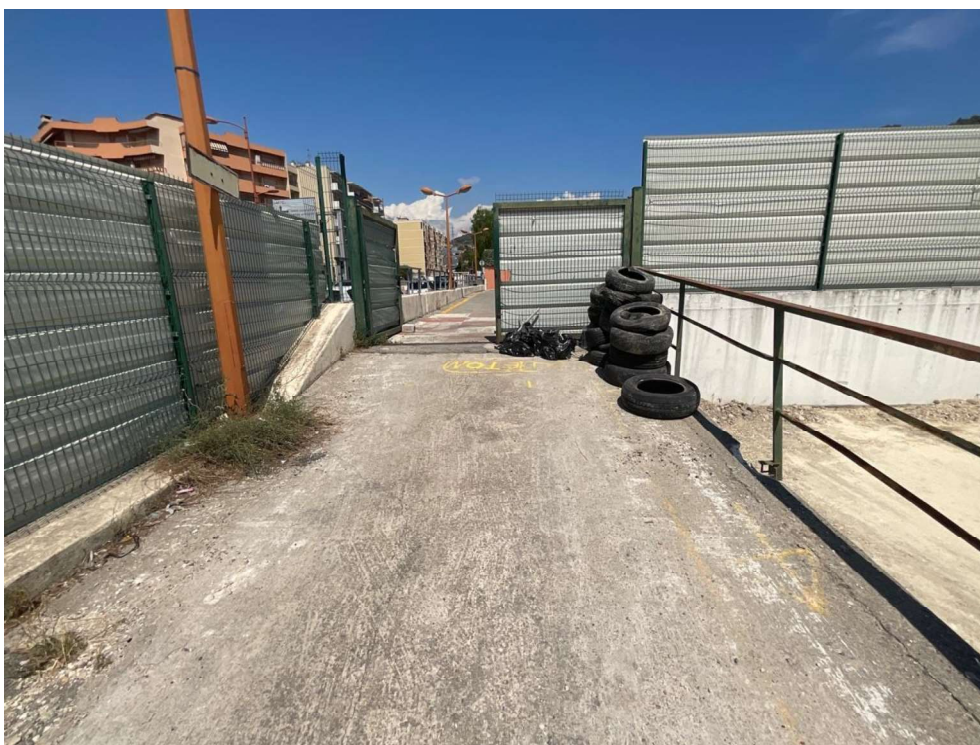
Les panneaux de clôture grillagés rigide à mailles rectangulaires surélevant le mur d'enceinte sont doublés de bacs acier.

Je ne relève aucun désordre nouveau le long du mur d'enceinte.

Deux coffrets électriques de chantier sont entreposés dans l'angle de mur Sud-Est. Ces deux coffrets seront retirés par la société DEMCY.

Quelques anciens pneus de voiture sont stockés au sommet de la rampe permettant de sortir du terrain par l'accès chantier Est. Ces pneus usagers seront également retirés par la société DEMCY.
