## 4. Constat d'Huissier

### 4.2 Pendant travaux

### PROCÈS-VERBAL DE CONSTAT

Que la société requérante doit procéder à la démolition du bâtiment de l'Ecole « Les Gerles » situé Boulevard François Suarez à 06340 LA TRINITÉ .

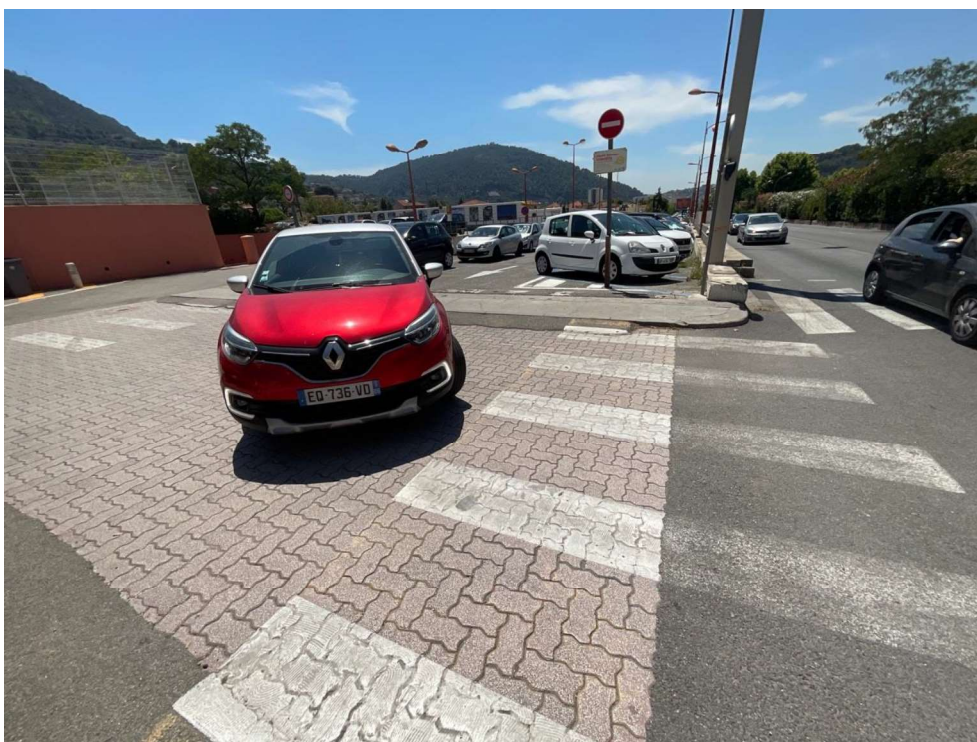
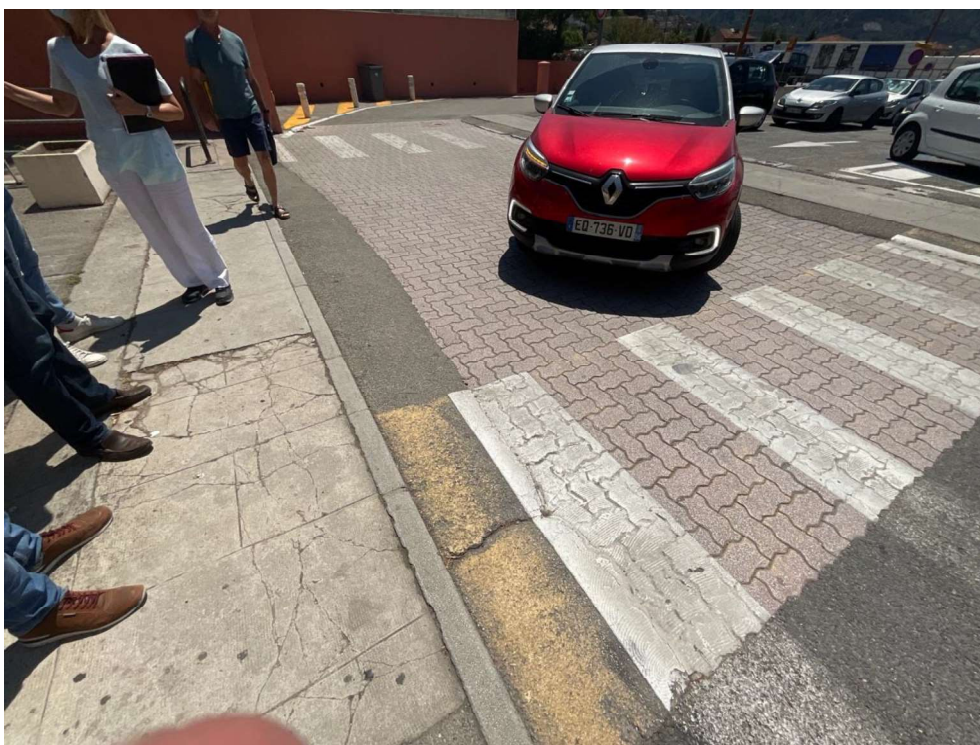
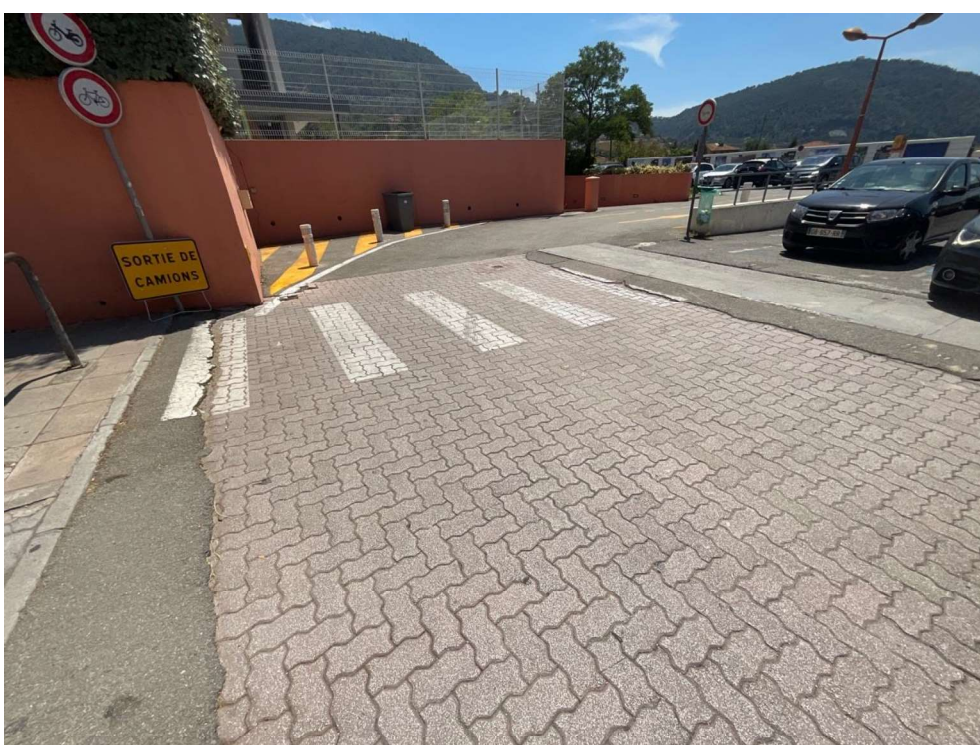
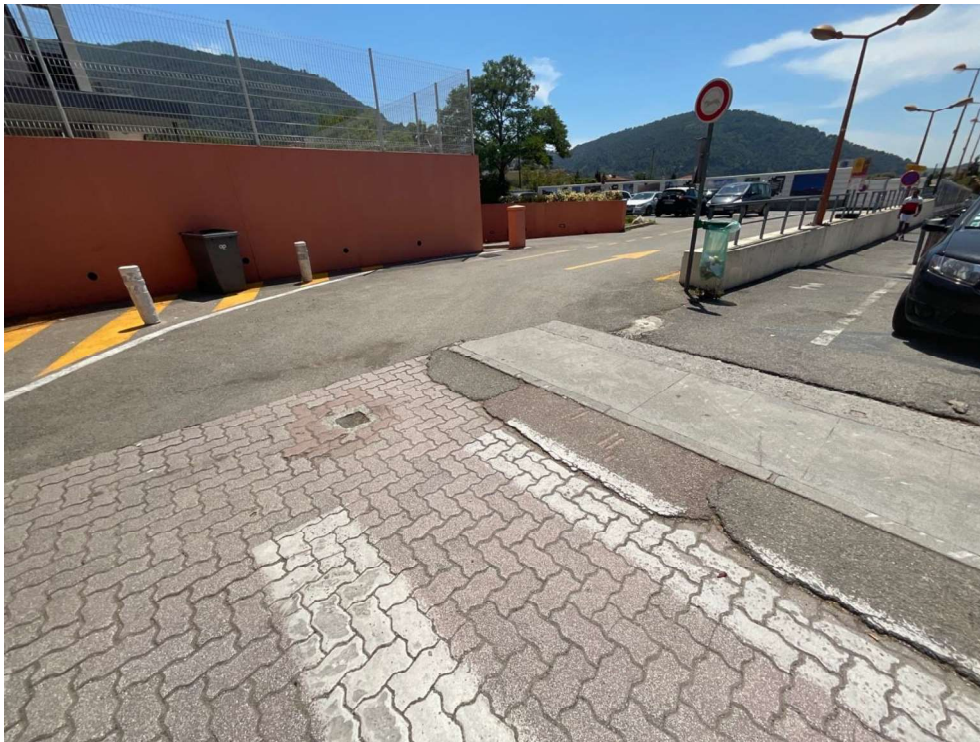
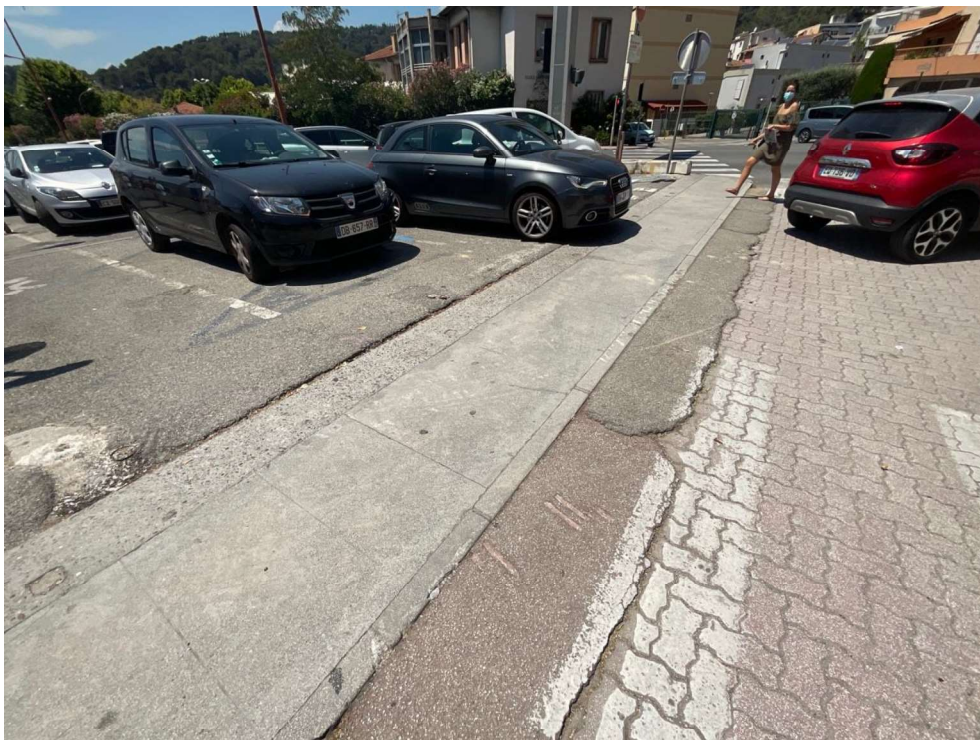
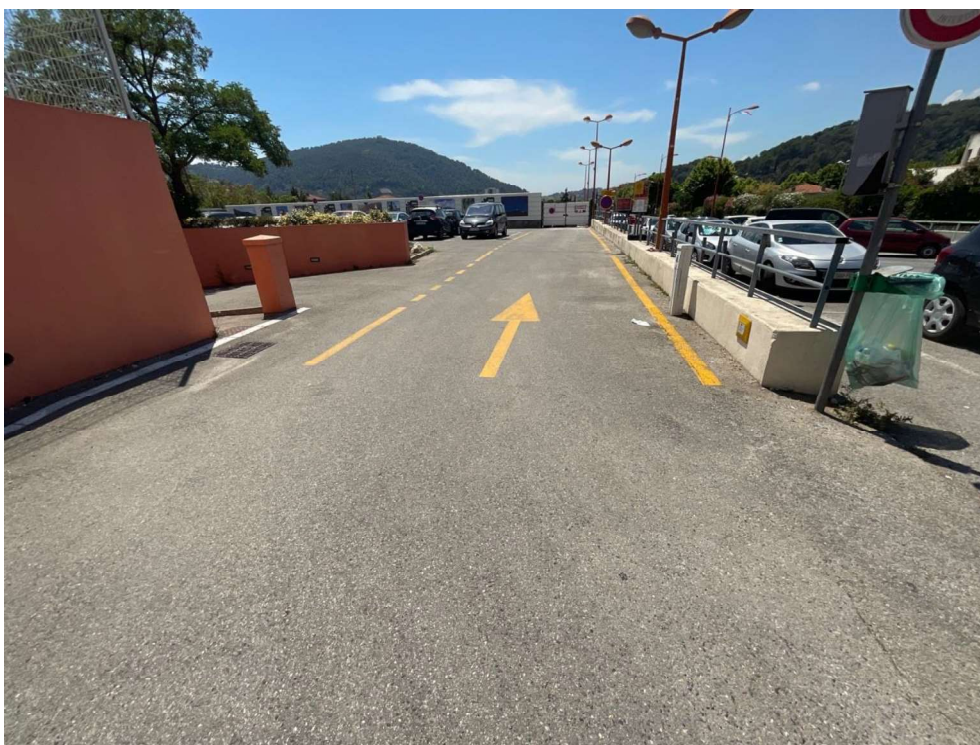
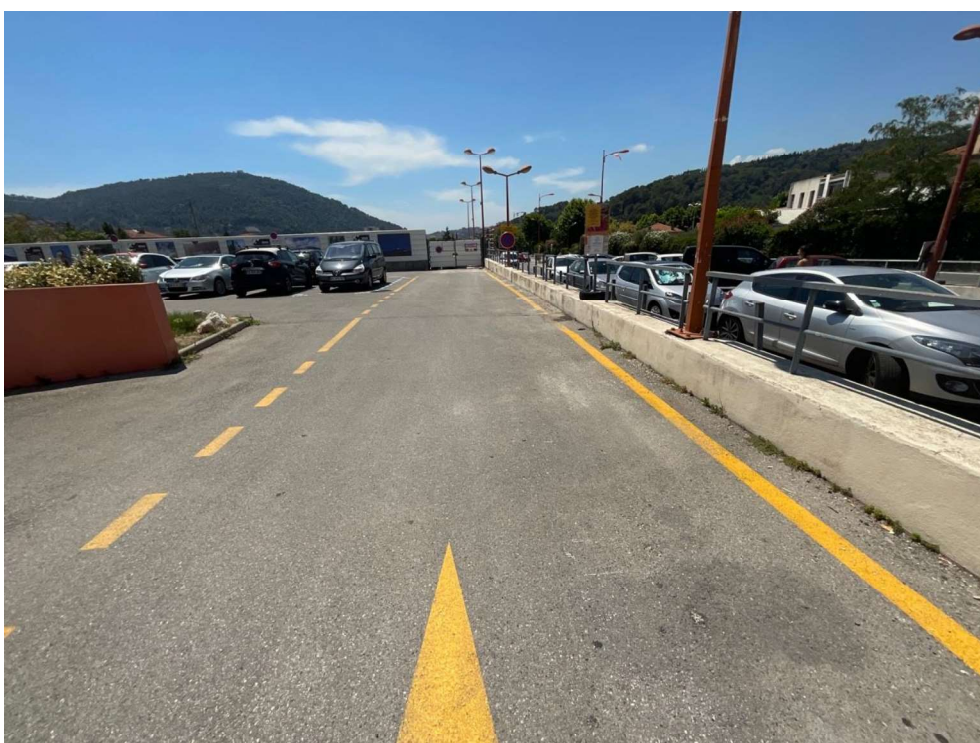
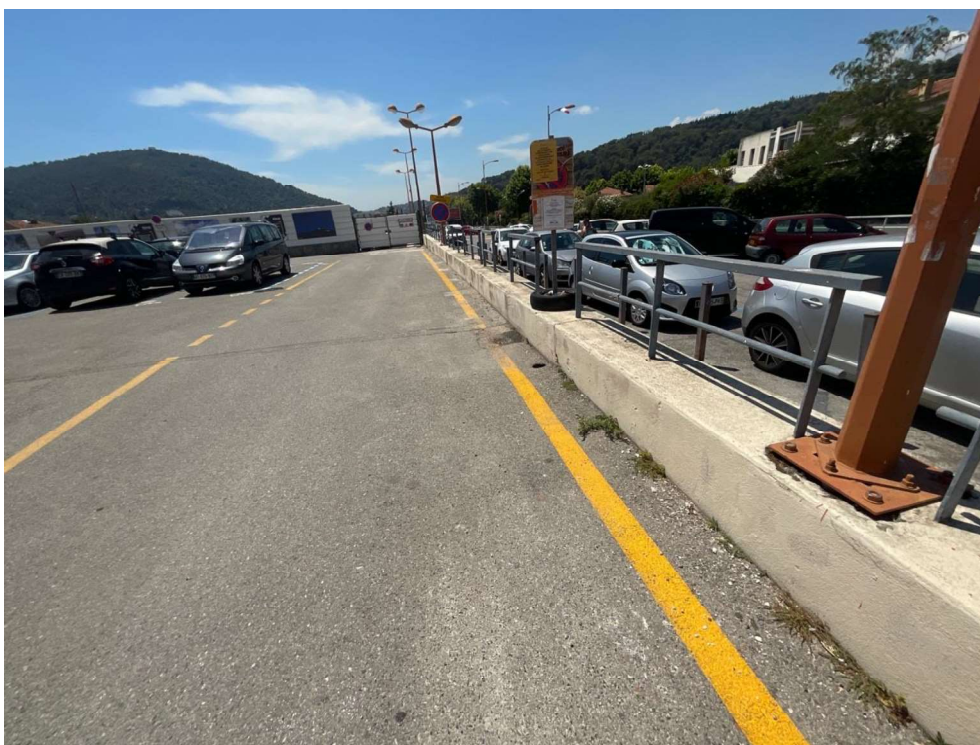
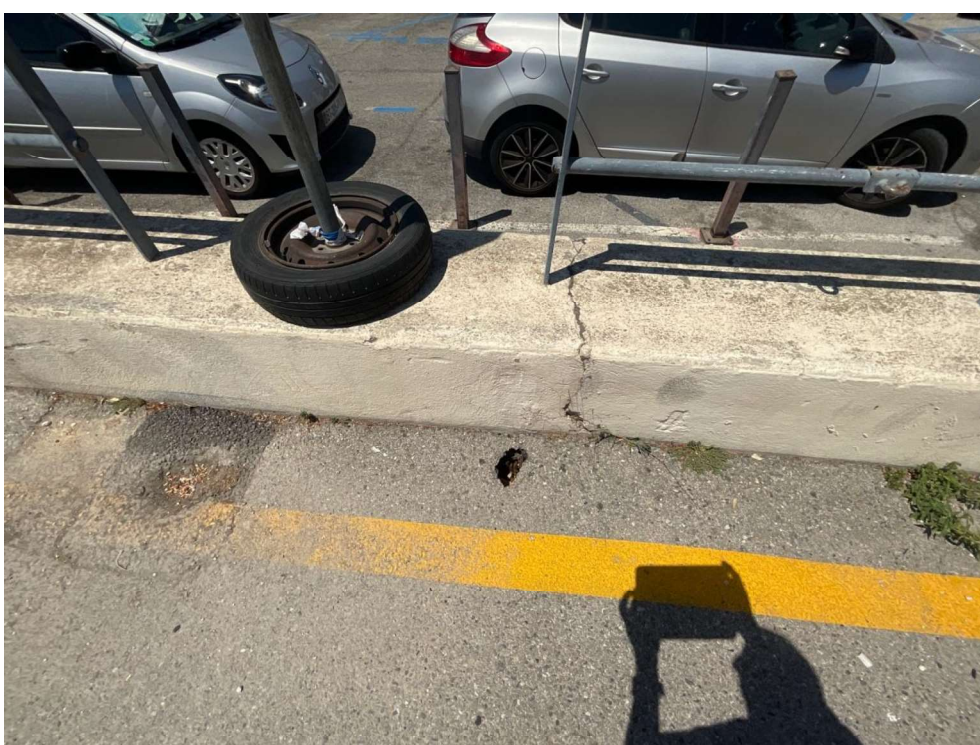
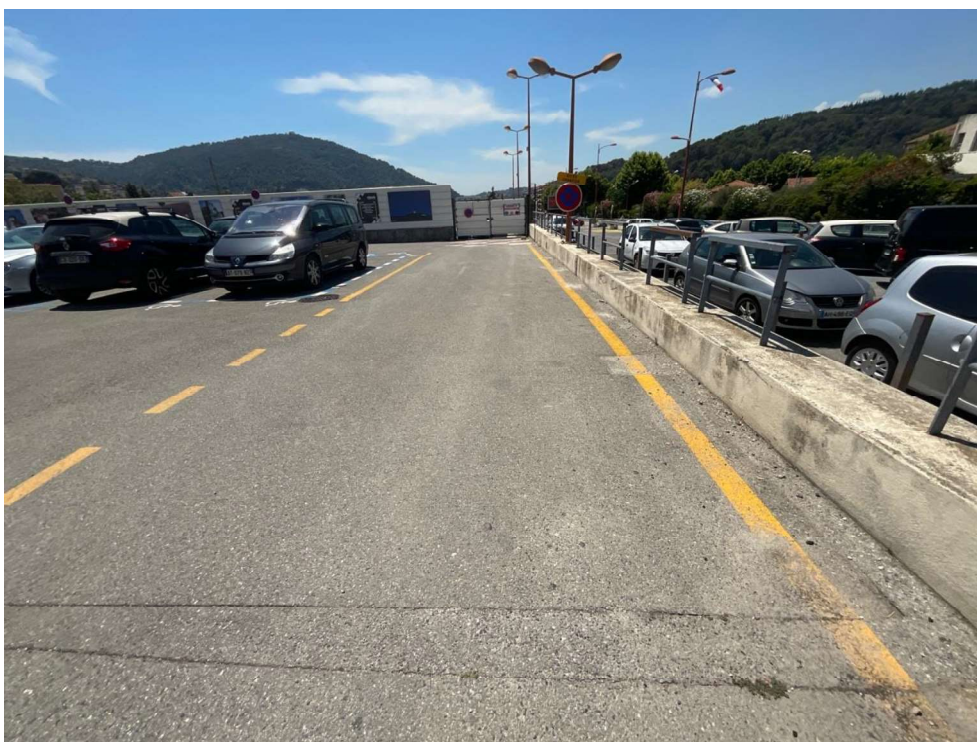
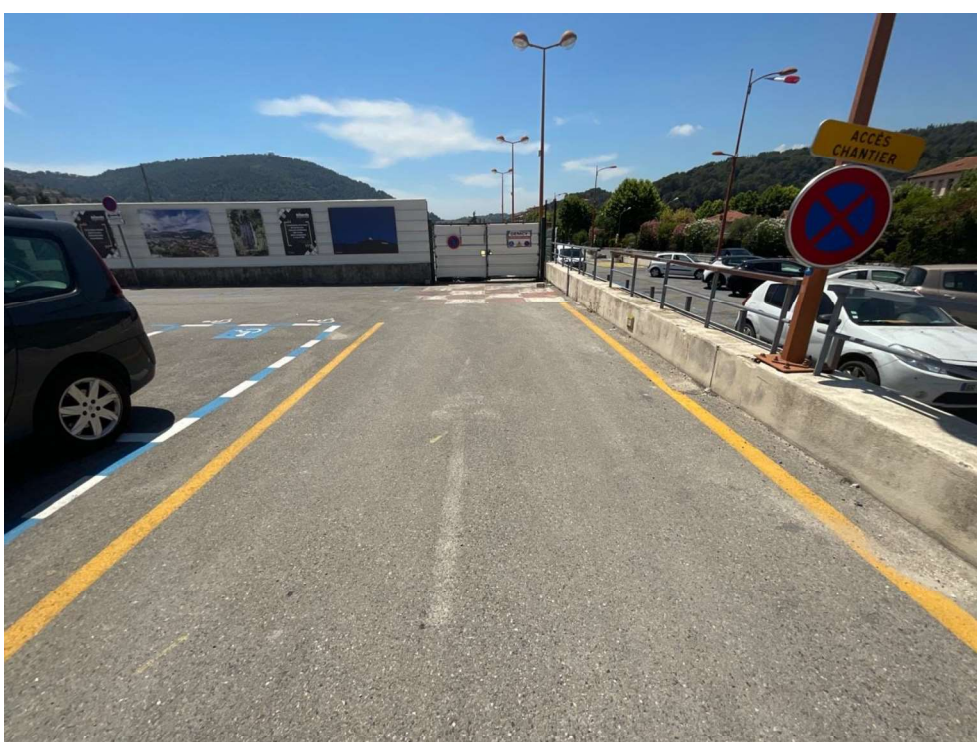
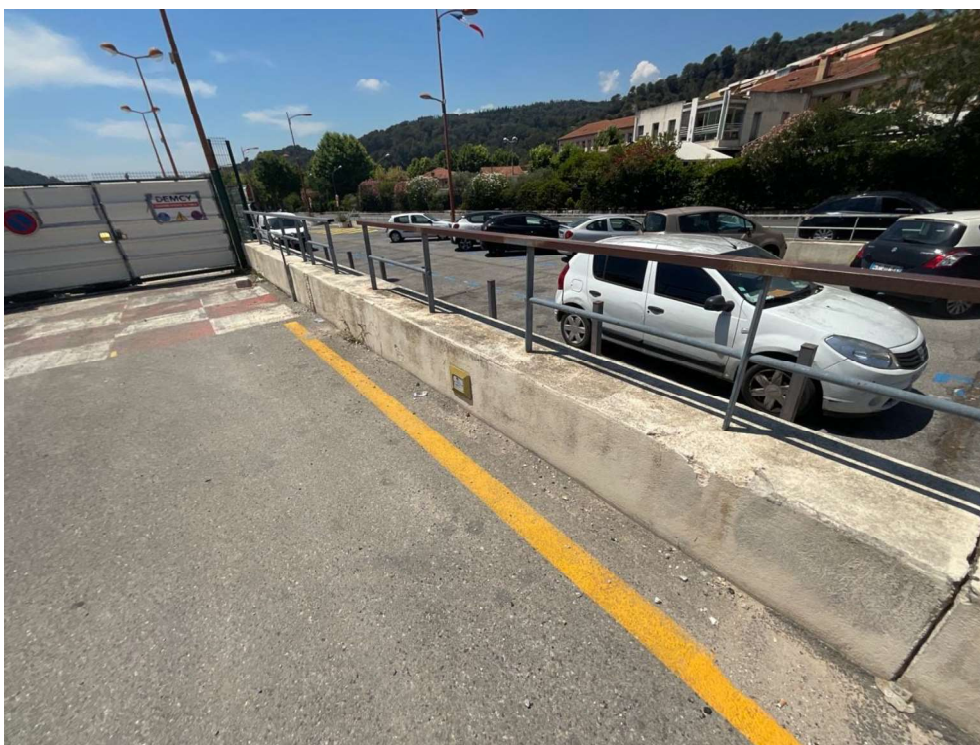
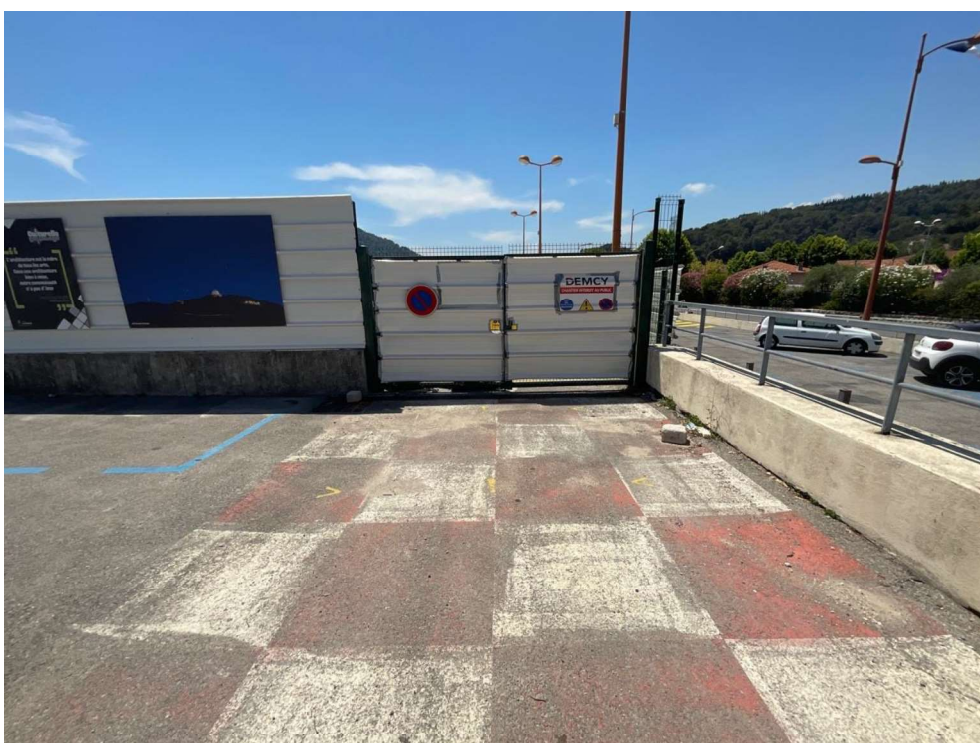
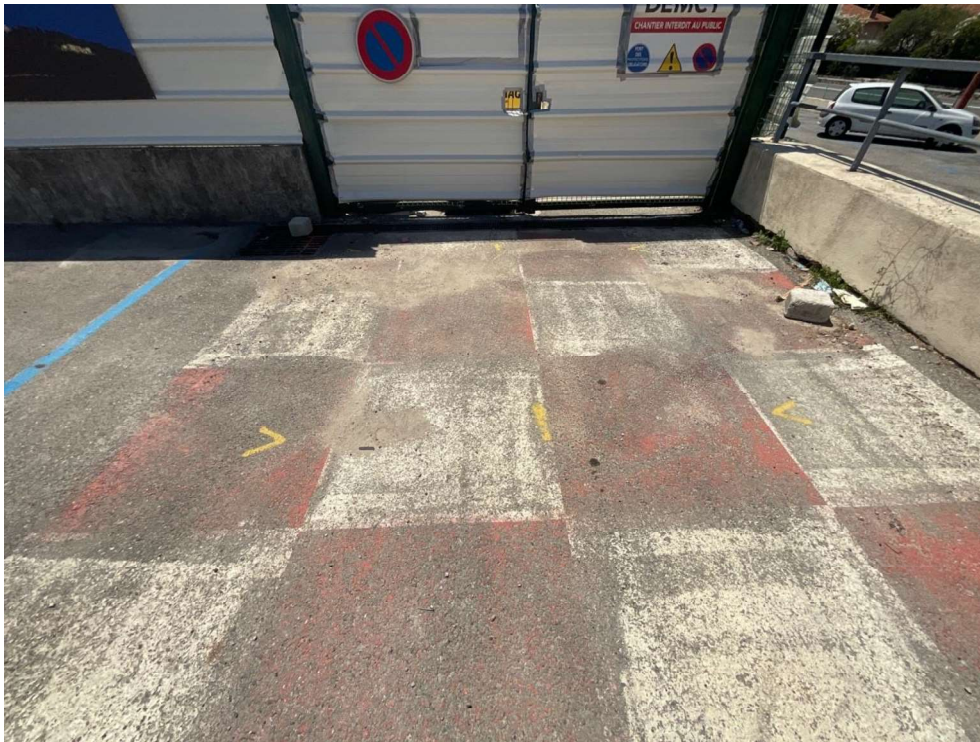
Je ne relève aucune dégradation nouvelle de l'accès chantier entre le carrefour routier et le portail d'entrée de l'accès chantier.

Je relève uniquement la présence de marquages au sol à la peinture de couleur jaune le long du cheminement de l'accès chantier au niveau du parking.

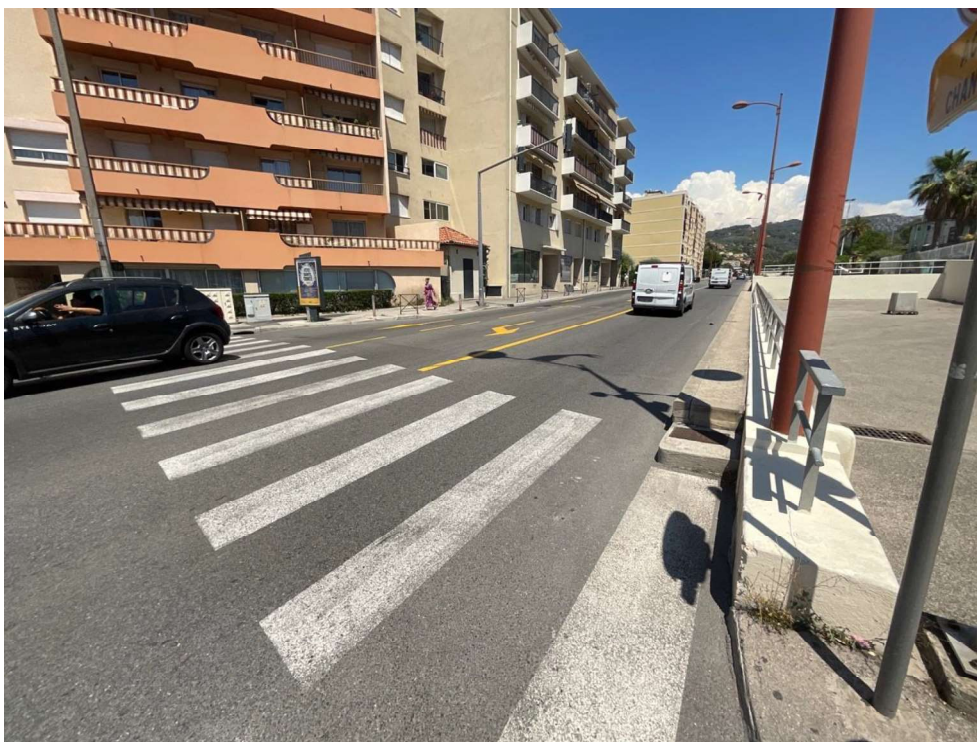
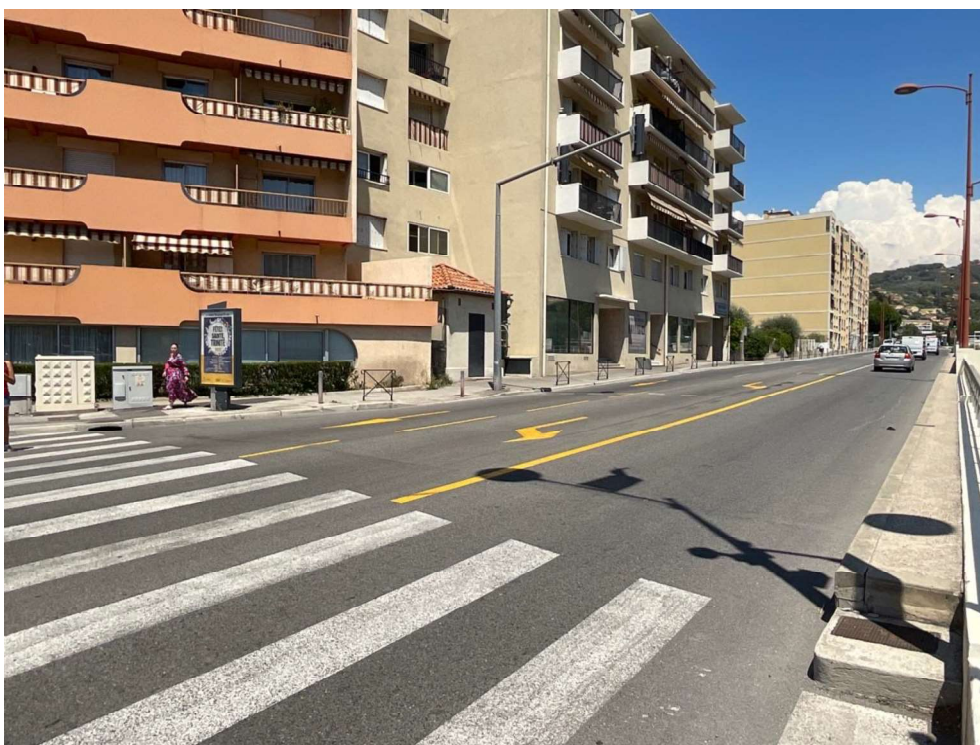
Au niveau du carrefour routier, l'enrobé recouvrant la chaussée est en bon état d'usage général et ne présente aucune dégradation nouvelle.

Des marquages provisoires peints de couleur jaune sont visibles sur la voie descendante Sud de circulation du boulevard Suarez.
