COMMUNE DE PEILLE (06)

SECTEUR DE L'ARME

**EXPERTISE GEOTECHNIQUE SUITE A
EBOULEMENT ROCHEUX**

DIAGNOSTIC GEOTECHNIQUE

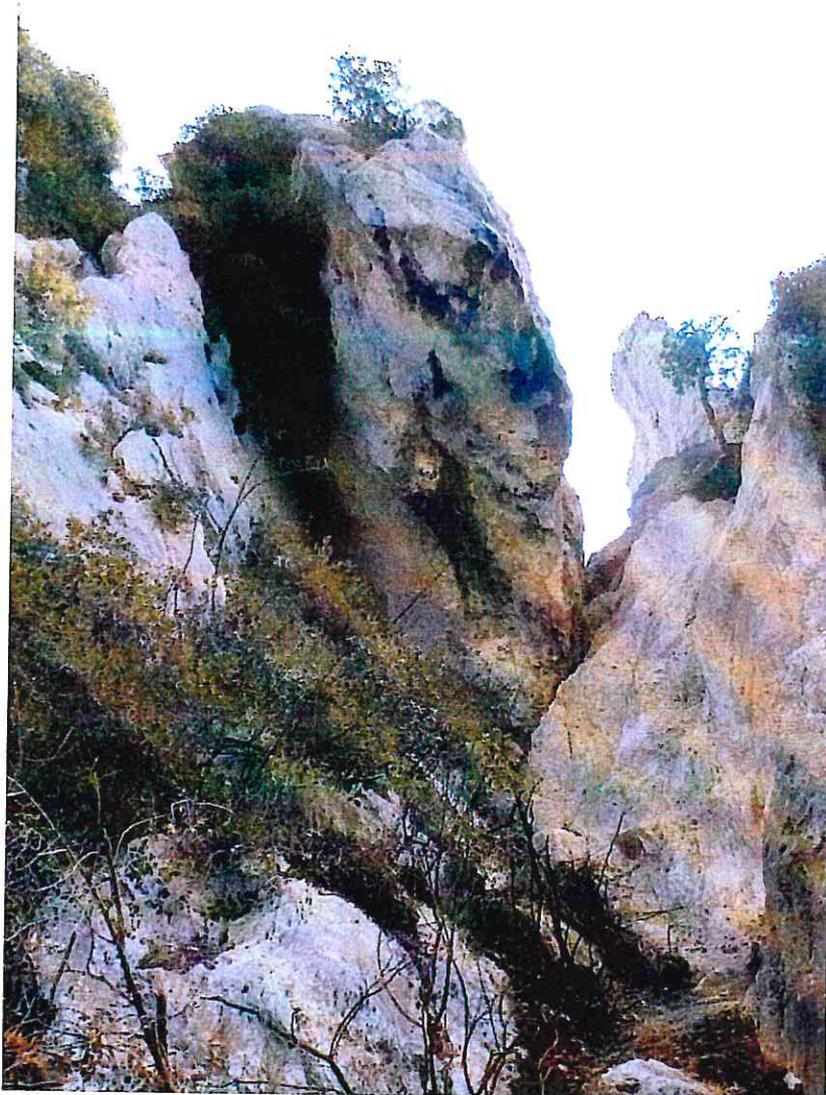
- La grande masse demeurant en surplomb au-dessus de la cicatrice ne présente aucun signe de mouvement récent consécutif à l'événement ;
- La masse éboulée n'était pas solidaire de la masse sus-jacente (d'après l'analyse de la patine du pied de la masse). Ceci est confirmé par l'analyse des photos d'archives, qui montrent une large diaclase entre les deux masses rocheuses.

⇒ **1^{ère} conclusion : le niveau de stabilité (= aléa d'écroulement) de la masse en surplomb apparaît inchangé suite à l'éboulement.**
