INSPECTIONS SUBAQUATIQUES DES OUVRAGES EN MER

RAPPORT D'INSPECTION « LES MAURETTES »

Inspection sur l'ouvrage « les maquettes » et sur les enrochements du lieu-dit, se situant à Villeneuve Loubet.

Inspection effectuée entre le 12 et le 19 avril 2021.

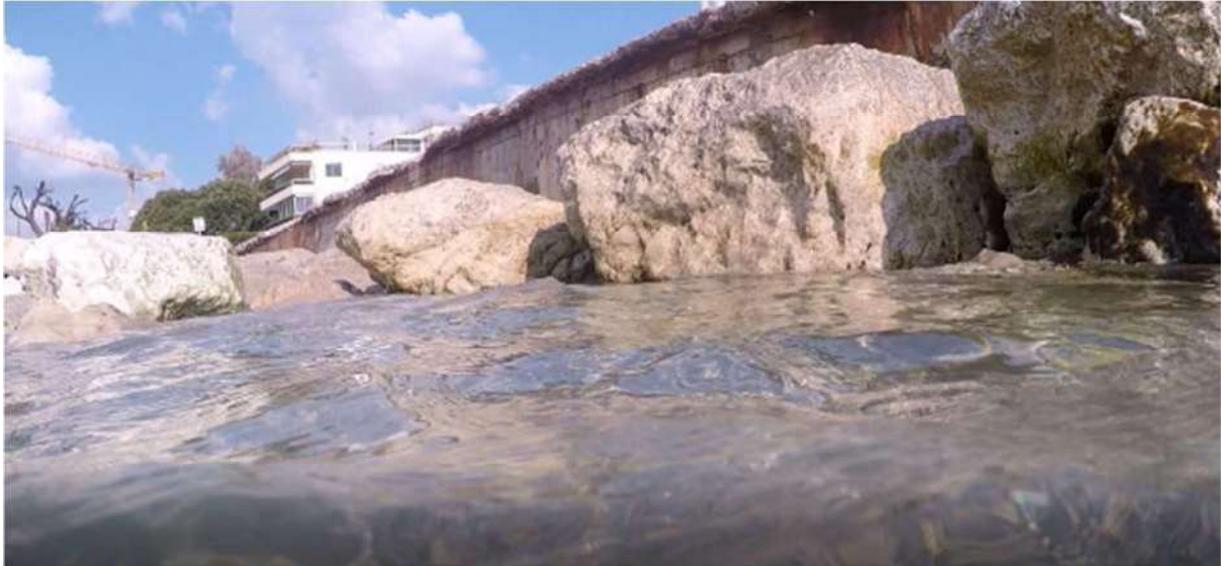
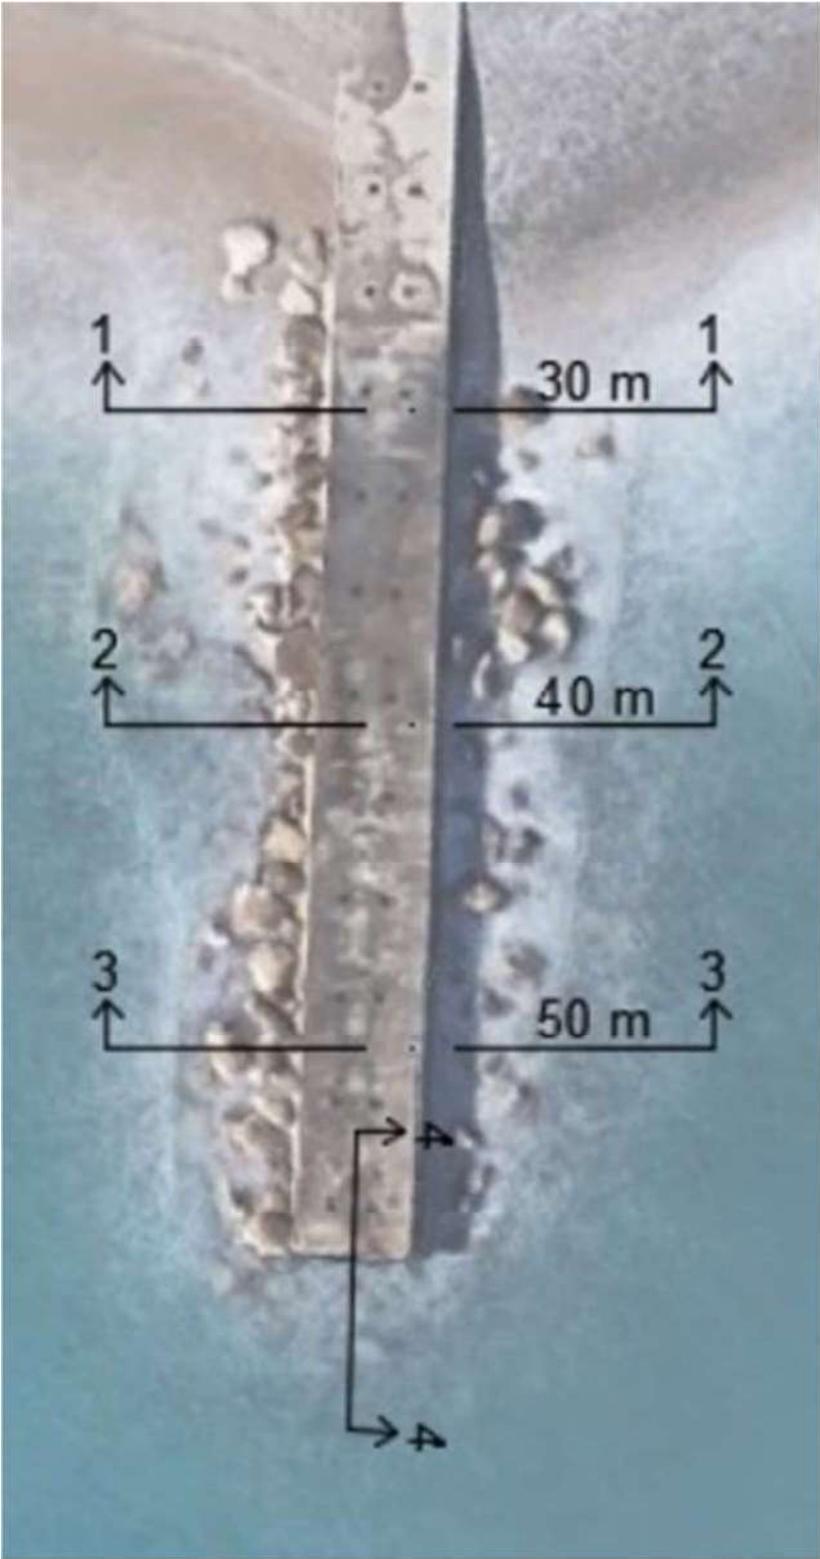
Vue de dessus
1:50

- Talus d'enrochements variant de 200kgs à 3 Tonnes
- Enrochements désorganisés, aucune cohésion du talus/Plus de protection de l'ouvrage
- De nombreux blocs sont manquants ou en équilibre précaires
- Nombreux blocs éparpillés sur une vaste zone (jusqu'à 15 m de l'ouvrage) **vidéo + Plan (coupes)**

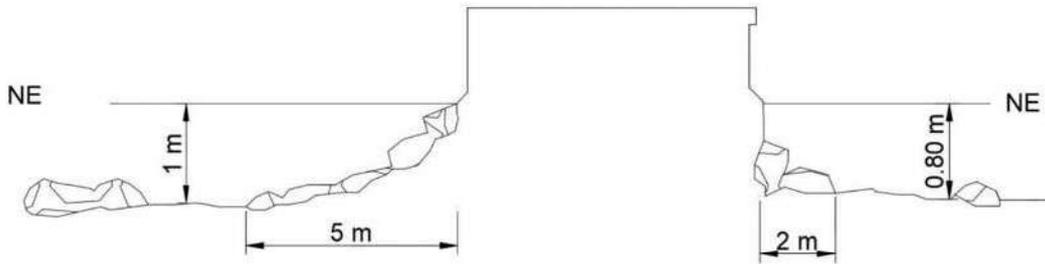
Coupe 1-1

Taille des enrochements de 200kg à 3T
