**INSPECTION VIDEO DU FORAGE DE BEAUMONT F2
LA COMMUNE DE FLASSANS-SUR-ISSOLE (83)
APRES NETTOYAGE PAR BROSSAGE
REALISEE LE 13 AVRIL 2023**

INGENERIA_2022026_CL_MAI 2023

INGENERIA_2023016

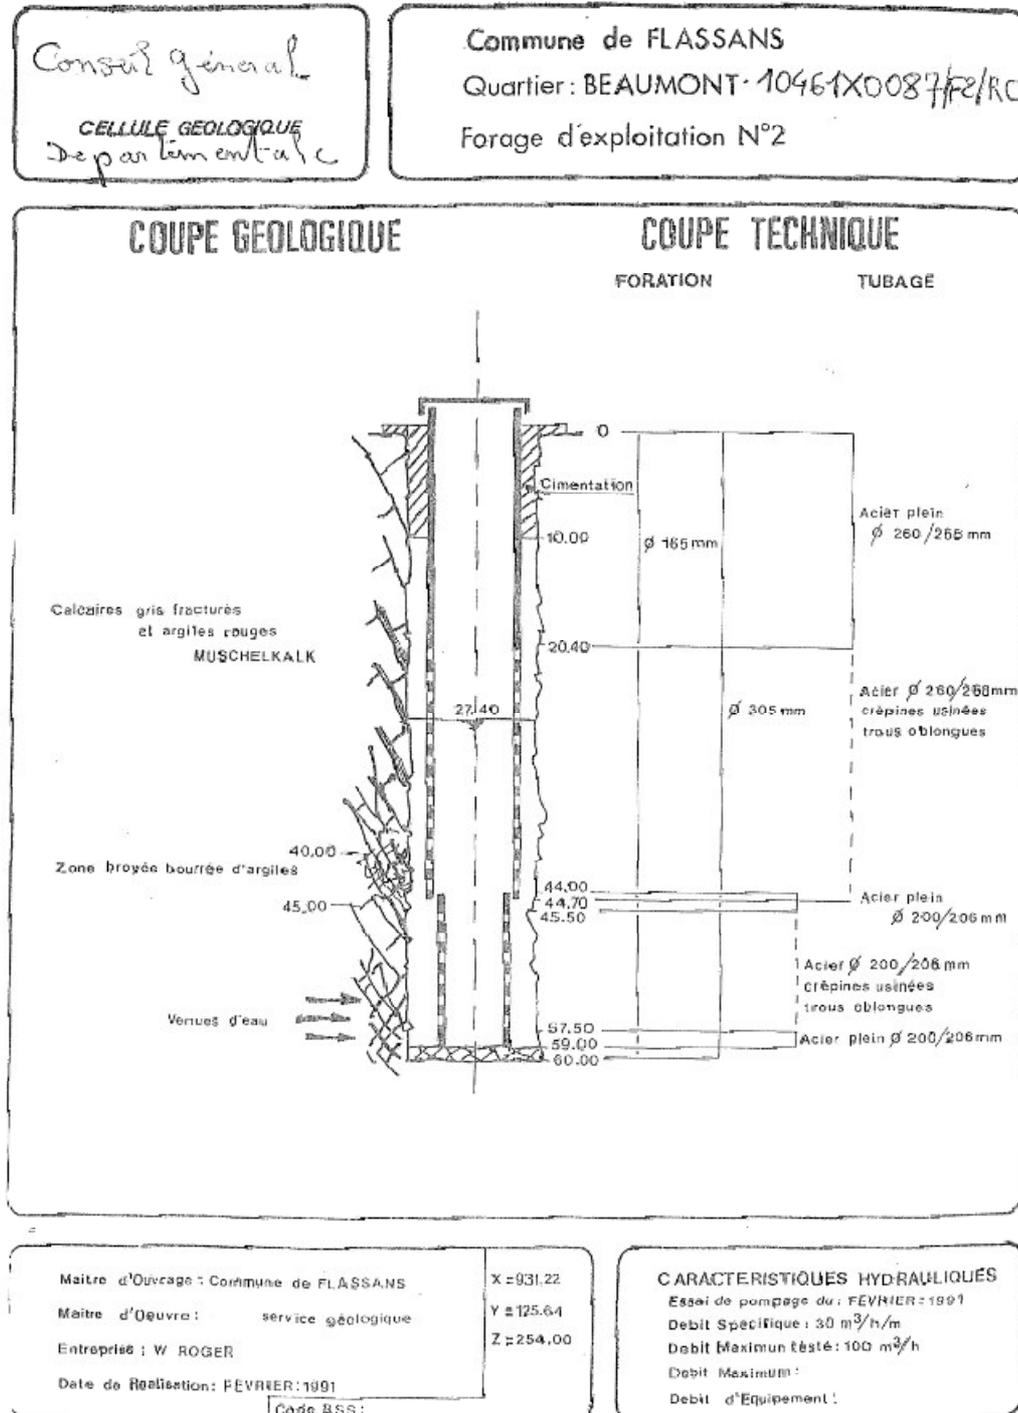
- de 0 à 44 mètres de profondeur, le forage est tubé en acier Ø268 mm
- de 44 à 59 mètres de profondeur, le tubage acier est en Ø 206 mm
- les crépines vont de 20,40 à 57,50 m et sont de type trous oblongs
