## **ANNEXE SUPPLEMENTAIRE 5 :   Diagnostics réalisés : suivi piézométrique et étude de tenue mécanique des arbres du centre-ville**

SAGEP  
Requalification du Cœur de Ville  
Cœur de Ville  
LA GARDE (83)

Dossier N : A23.0402

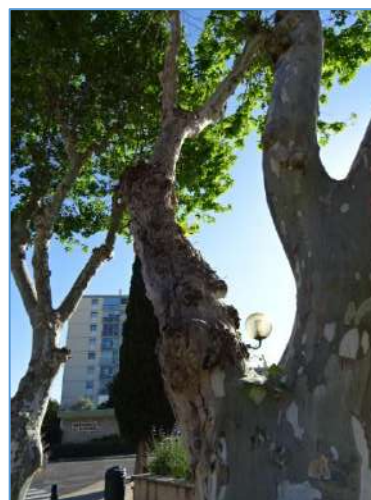
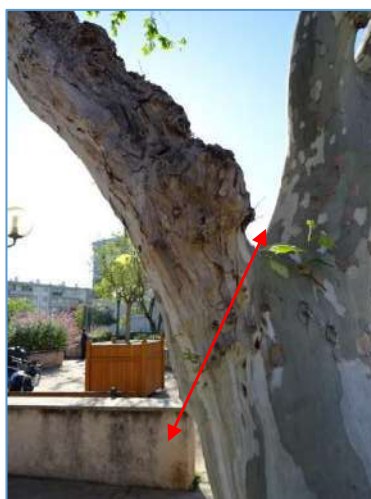
| N° | Intervention à mettre en œuvre | Échéance | Retour à l'expertise |
|---|---|---|---|
| 17G | ravalement de l'axe 2 sud chancreux ( <i>flèche rouge photo ci-dessous</i> ) | avant fin 2016 | 2018 |

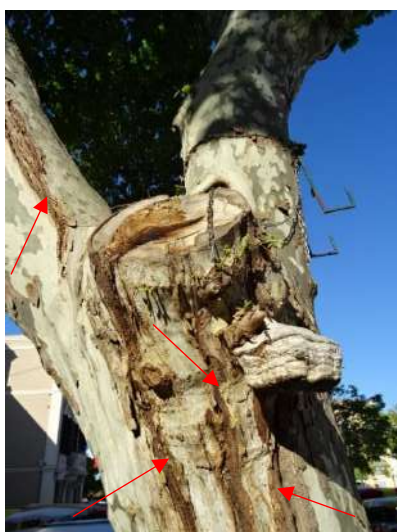
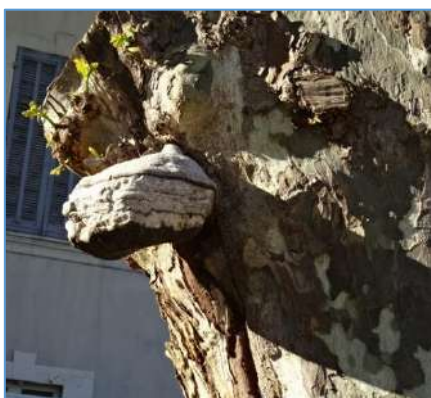
| N° | Défait principal | Localisation | Tenue méca |
|---|---|---|---|
| 2 | infestation généralisé de l'ensemble du tronc par le champignon lignivore pérenne de type amadouvier officinal " <i>fomes fomentarius</i> " induisant de longues scarifications longitudinales s'étendant sur la longueur du tronc. Les tissus internes du bois sont transformés en une pourriture blanche fibreuse très évolutive. L'infestation part d'une ancienne coupe de ravalement d'un axe 2, déjà infestée par ce champignon, et qui présente les caractéristiques de déstructurations des tissus internes en étoile (les planches de bois sains sont séparées entre-elles par des fissurations et le bois de cœur est décomposé en pourriture fibreuse très active). A l'opposé des scarifications, 2 fentes longitudinales d'écroulement mécanique viennent de s'ouvrir, indiquant que l'arbre en échec mécanique est en train de s'écrouler! Le risque de rupture est imminent! Ce platane doit être abattu en urgence. | tronc + enfourchement principal + base des 2 axes 2 | 5 |

Les 2 photos ci-dessus montrent la fructification du champignon lignivore et les scarifications longitudinales induites par son activité

| Intervention à mettre en œuvre | Échéance |
|---|---|
| abattage | urgent |

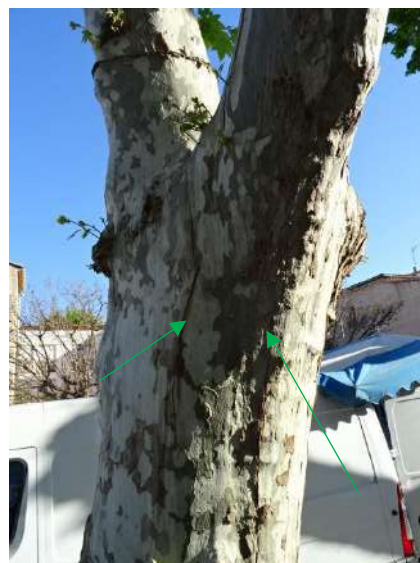
La photo ci-dessus montre les fentes d'écroulement mécanique nouvellement apparues

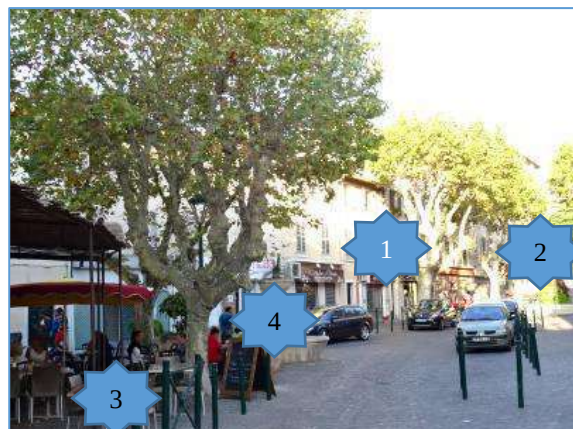
Ces 4 platanes adultes de 12-14 mètres de haut pour un diamètre de 45 - 70 cm, étudiés sur cette station, bordent cette rue. Ils sont gérés en volume réduit sous forme architecturée sur prolongements courts. Afin de faciliter leur localisation, les arbres ont été numérotés de 1 à 4 et répertoriés sur la photo ci-contre.

!!! : le numéro des platanes ne sont pas dans un ordre logique ! mais bien comme indiqué sur la photo ci-dessus.

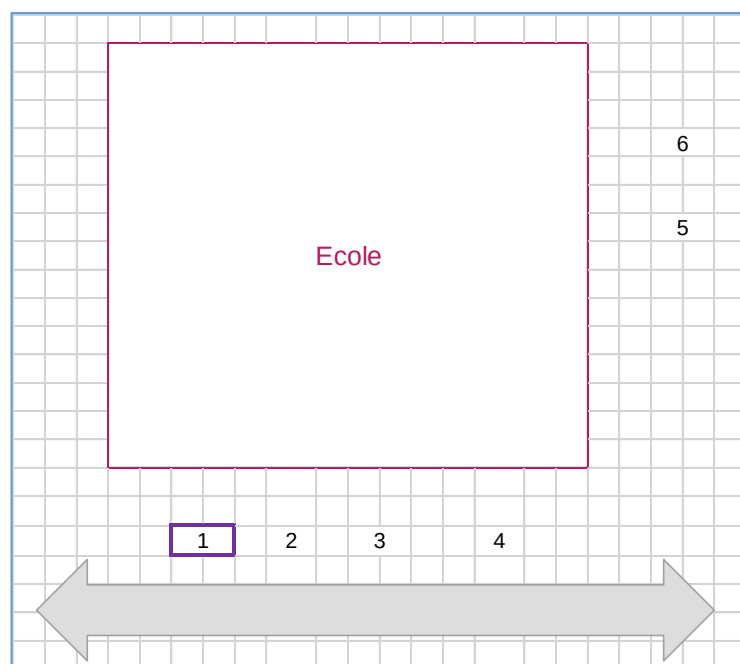
Ces 6 platanes adultes de 12-15 mètres de haut pour un diamètre de 60 - 110 cm, étudiés sur cette station, poussent dans un espace vert bordant la rue devant l'école (n°1, 2, 3, 4), les 2 autres (n° 5 et 6) étant excentrés sur le côté. Ils sont gérés sous forme semi libre. Afin de faciliter leur localisation, tous les arbres ont été numérotés de 1 à 6 et répertoriés sur le schéma ci-contre.
