## RAPPORT D'INSPECTION DE TRAVERSEE SOUS COURS D'EAU

**TRAVERSEE DE LA PASSE A PORT DE BOUC  
CANALISATIONS L1, L2, L3 ET L4 : 34''**

| Cartouche de révision | | | | |
|---|---|---|---|---|
| 22/05/2023 | 1 | SURVEY | SURVEY | SPSE |

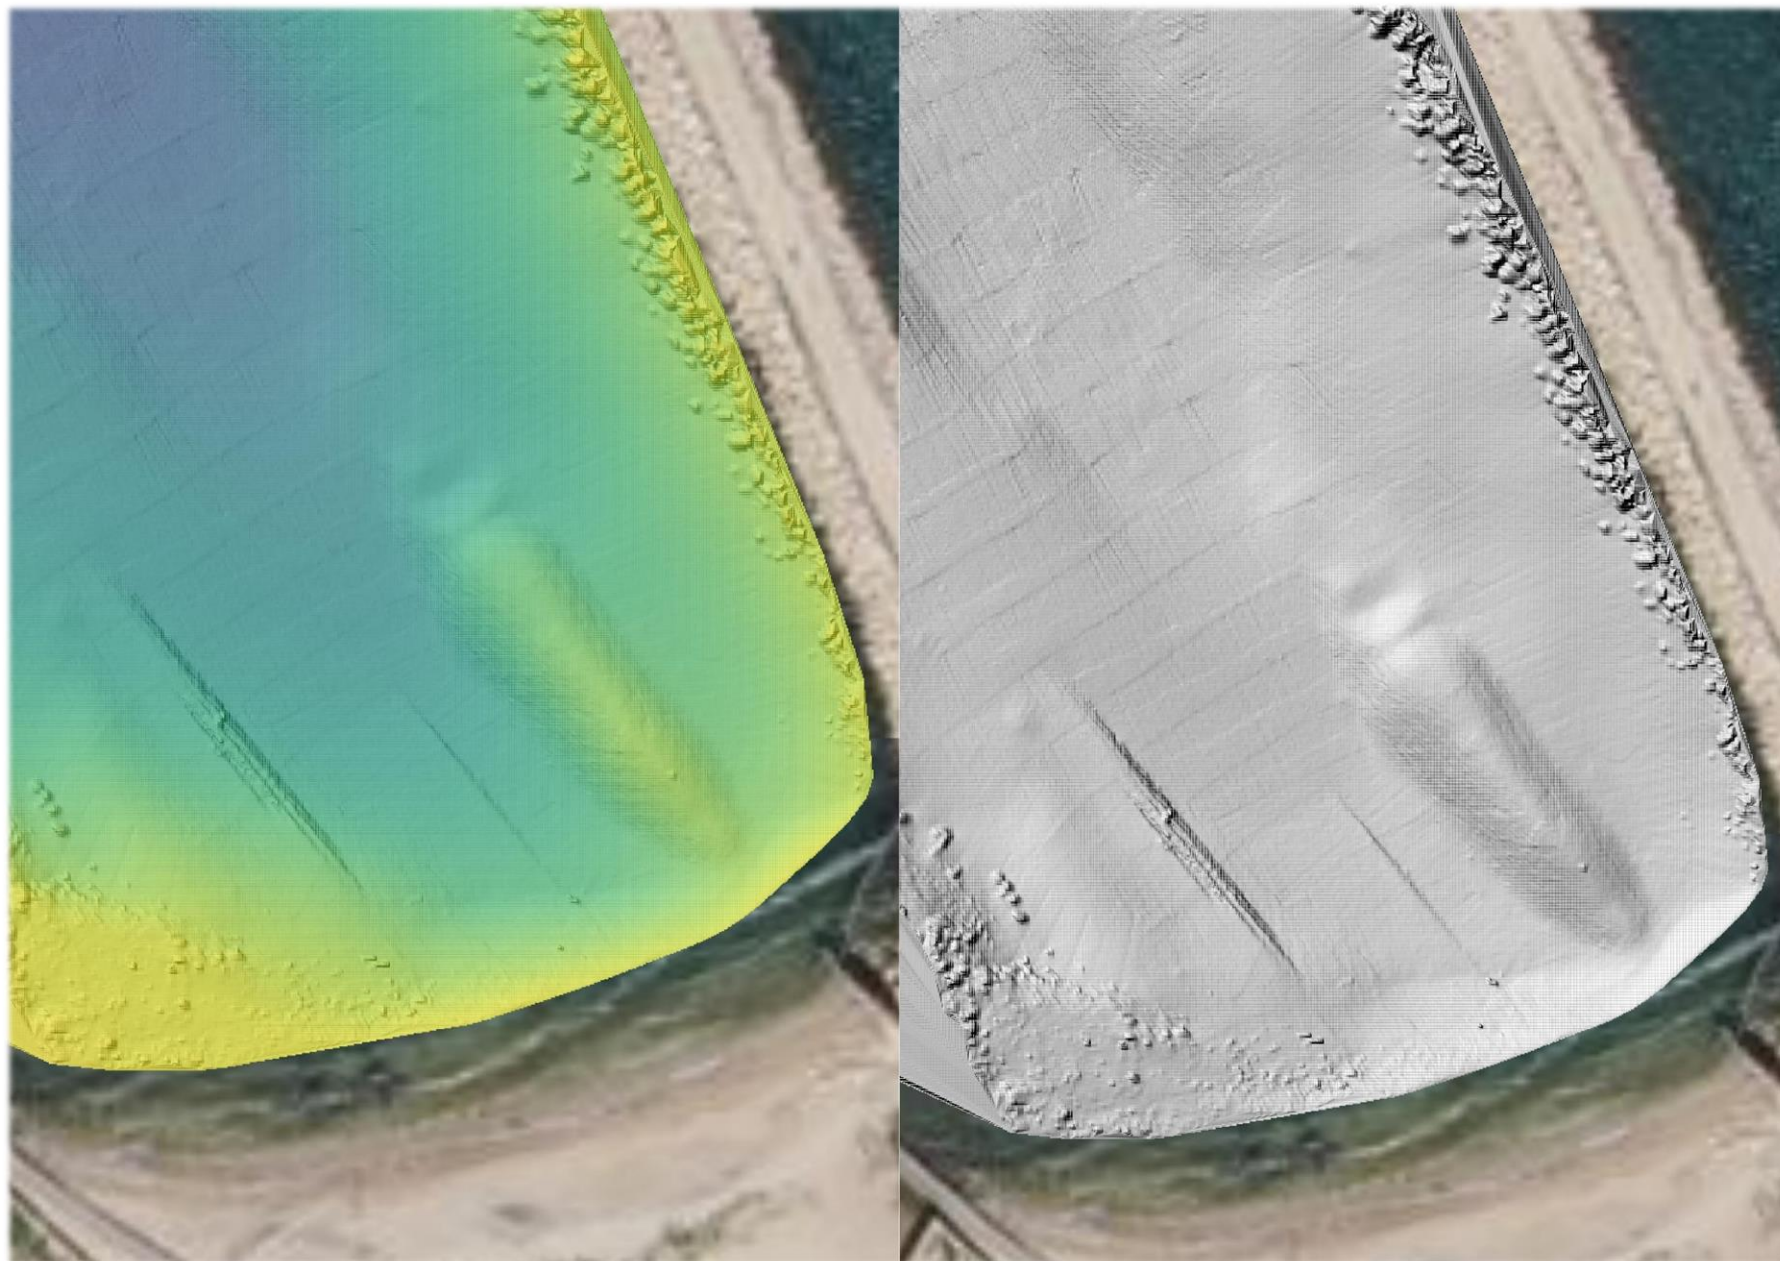
Figure 11 : Image de la bathymétrie avec des contrastes différents

Présentes de 14 à 26 m de long, ces anomalies se situent au niveau du talus, proche de la plage côté Martigues. Il n'y a pas d'anomalie de recouvrement dans l'axe de la navigation.

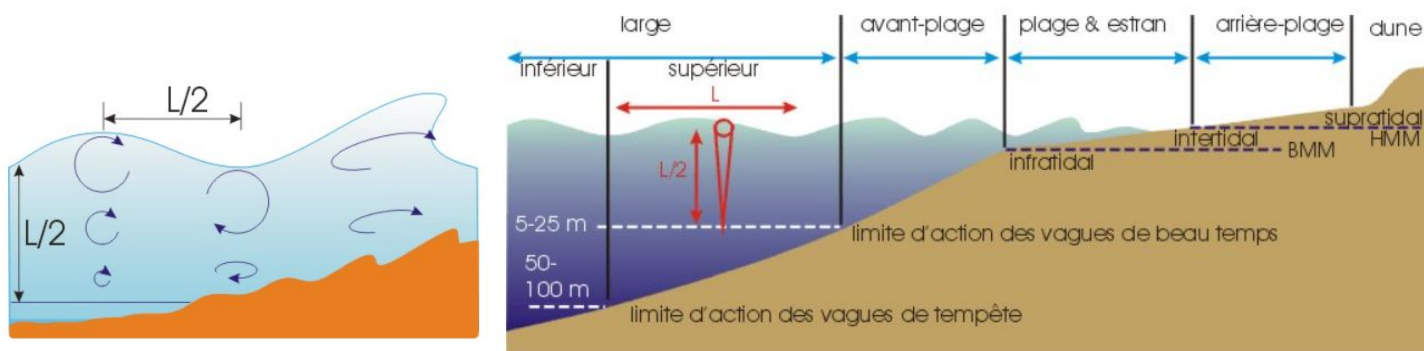
Vagues et marées déterminent largement les apports et transferts de sédiments dans les zones les moins profondes de la plate-forme continentale et contrôlent ainsi sa morphologie. Les zones en anomalies se situent aux niveaux des LABT et LAVT (Limite d'action des vagues de beau temps, Limite d'action des vagues de tempêtes). Il est donc difficile de prévoir une tendance. L'érosion et ou l'accrétion de la zone, dépendra de l'équilibre entre la récurrence des événements climatiques et les jours de beau temps. En effet, il est important de concevoir que les vagues sont une « retranscription » superficielle d'une onde et qu'il existe également une phase sous-jacente du courant qui mobilise continuellement les particules du talus comprises entre les LABT et LAVT.
