Proposition d'actions pour la restitution des corridors biologiques

Déclinaison
sur le secteur N°6 « mont Aurélien »

N°58-SEPTEMBRE 2024

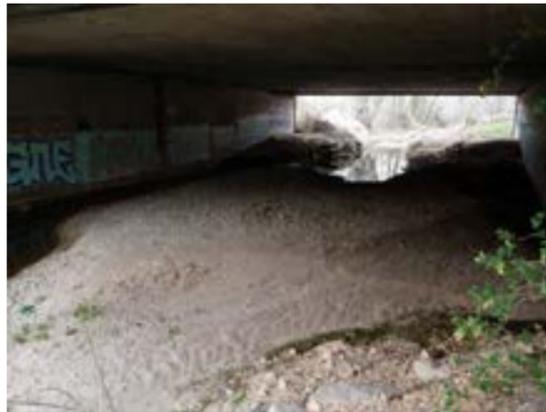
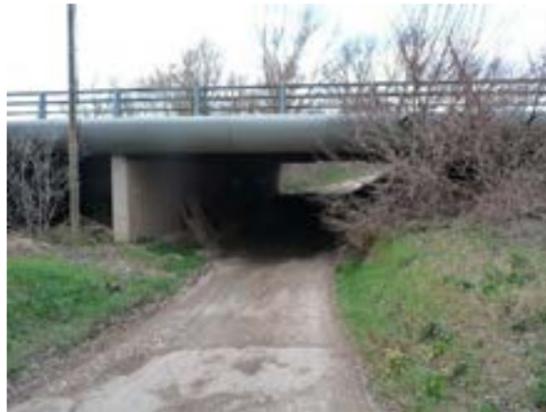
Il s'agit d'un viaduc reposant sur deux appuis centraux délimitant ainsi trois cadres successifs. L'Arc passe dans le cadre central et des pistes en terre passent dans les deux cadres présents de part et d'autre. Une ripisylve et des terrains de loisirs (centre équestre) bordent l'ouvrage, ainsi qu'au nord un terrain occupé par des caravanes. La piste en terre à l'est semble fréquemment empruntée. Un chantier de coupe a été entrepris récemment et les berges de l'Arc ont été débroussaillées. Des empreintes ont été observées sous l'ouvrage, preuve que celui-ci est utilisé par la faune. Sa fonctionnalité est bonne.

Passage de l'Arc sous le viaduc © Micaël GENDROT

Piste en terre dans le cadre est © Micaël GENDROT

Cependant des améliorations sont à prévoir :

- ▮ Réparation du grillage de l'autoroute, qui n'est plus aux normes et que la faune peut actuellement franchir facilement, afin de créer une barrière imperméable ;
- ▮ Nettoyage du site sur lequel de nombreux déchets sont déposés. Certains types de déchets peuvent représenter des pièges mortels pour certains petits animaux.

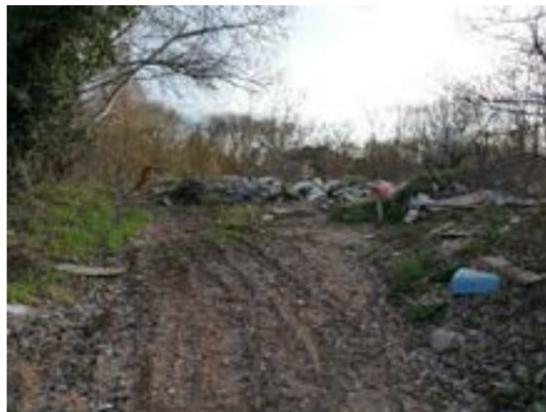
Dépôt sauvage de débris © Micaël GENDROT

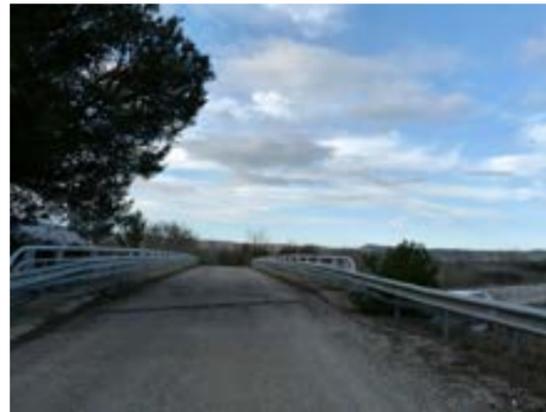
Ouvrage n°3 © Micaël GENDROT

Il s'agit d'un pont passant au-dessus de l'autoroute. A priori peu fréquenté par les voitures, le pont est asphalté et entouré de vignes. Sa fonctionnalité est moyenne.

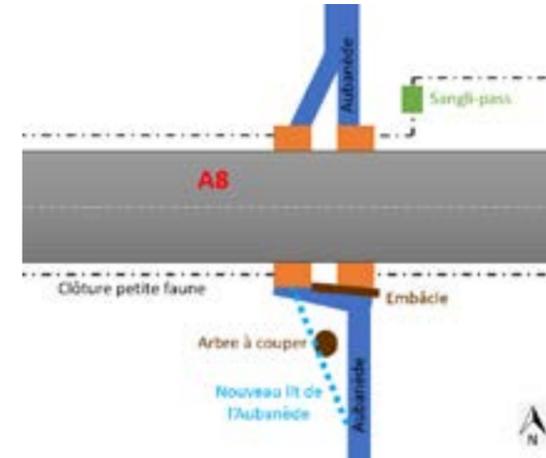
Il s'agit de deux buses métalliques de type Armco de 1,5 m de haut et 2,5 m de large côte à côte permettant le passage du ruisseau de l'Aubanède. Le fond des deux buses est recouvert de terre et de l'eau stagne à l'intérieur. Un bassin d'orage est présent à proximité au sud. Au nord de l'ouvrage se trouve des vignes, des cultures de céréales et des dépôts de matériaux, tandis qu'au sud s'étendent des vignes et une ripisylve. Des traces de passage par la faune ont été observées témoignant de l'usage de cet ouvrage. Sa fonctionnalité écologique est moyenne.

Schéma des interventions préconisées sur l'ouvrage n°5

- ▮ Dévier l'Aubanède afin que le ruisseau ne s'écoule lors des étiages que dans l'une des deux buses et ainsi permettre le passage à pied sec dans la seconde buse : creuser le lit à l'entrée pour renvoyer l'eau du côté ouest et couper un arbre présent entre les deux buses afin de faciliter le dévoiement du cours d'eau dans la buse la plus à l'ouest. Un embâcle s'est formé à l'amont de la buse est. Il peut gêner la circulation des animaux, et de plus il laisse passer de l'eau dans la buse ne jouant ainsi pas le rôle de barrage naturel mettant hors d'eau la buse est ;
- ▮ Poser un sangli-pass au sud-est de l'ouvrage, à l'angle du grillage pour permettre une échappatoire aux sangliers ;
- ▮ Poser une clôture petite faune de part et d'autre de l'ouvrage afin de former une barrière imperméable à la faune.

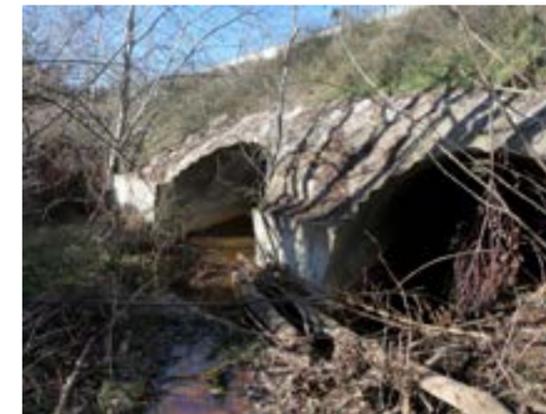
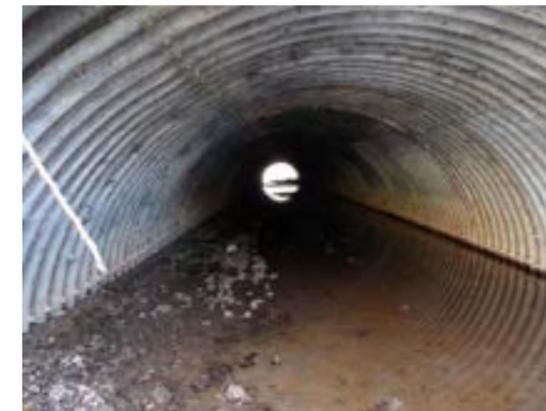
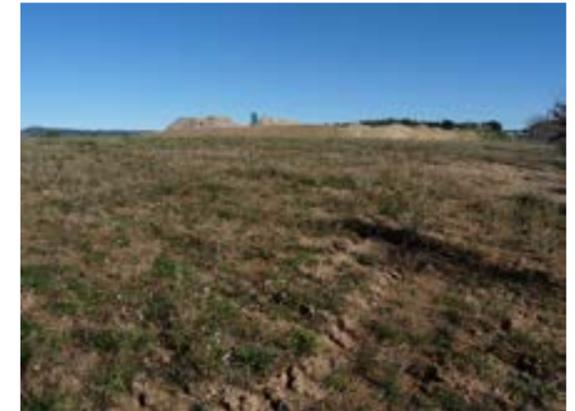
Barrage naturel redirigeant l'Aubanède vers la buse ouest © Micaël GENDROT

Eau stagnante dans la buse © Micaël GENDROT

Dépôt de matériaux au fond du champ © Micaël GENDROT

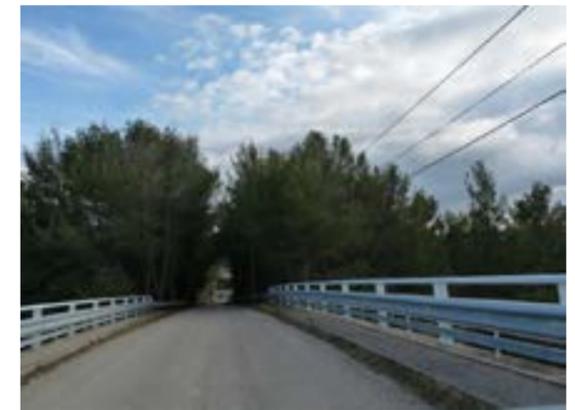
Il s'agit d'un pont à double voie passant au-dessus de l'autoroute. Fréquenté par les voitures, le pont est asphalté. Entouré de forêts favorables à la faune, sa fonctionnalité est jugée moyenne.

Ouvrage n°6 bordé de forêt © Micaël GENDROT

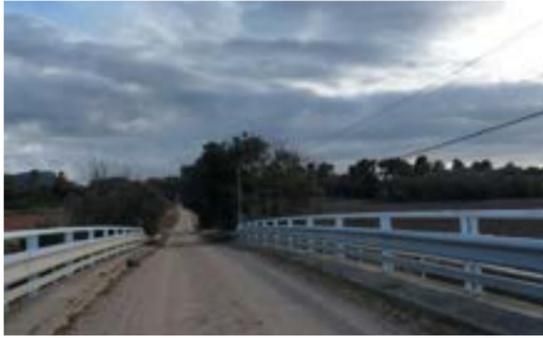
Il s'agit d'un pont passant au-dessus de l'autoroute. L'ouvrage est peu fréquenté par les voitures car la piste mène à un domaine privé. Le pont permet le rétablissement d'une piste en terre, le secteur est entouré de vignes. Des terriers ont été vus à proximité ainsi qu'un lièvre. Sa fonctionnalité est bonne.

Ouvrage n°7 menant à un domaine privé © Micaël GENDROT

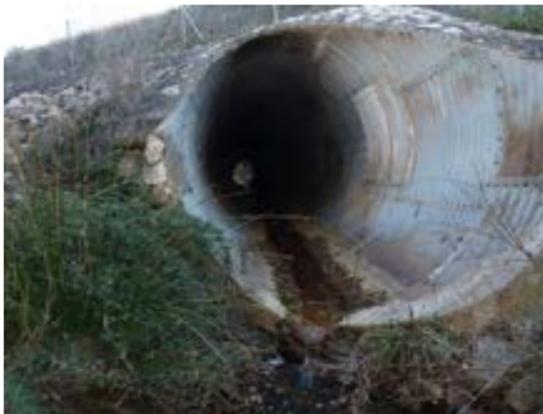
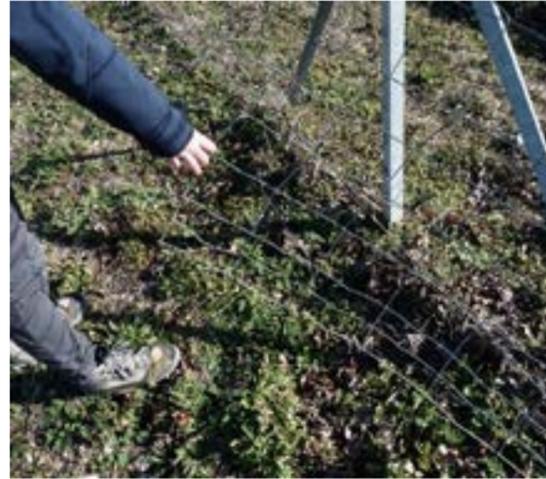
Il s'agit d'une buse métallique de type Armco de 3 m de diamètre où coule le Magnié. De l'eau stagne du côté nord de l'ouvrage. Des coulées laissées par le passage de la faune montrent que l'ouvrage est fréquenté. Sa fonctionnalité écologique est bonne, mais des améliorations peuvent être apportées :

Sortie nord de l'ouvrage © Micaël GENDROT

Grillage permettant le passage de la faune © Micaël GENDROT

- Mise en place d'un pan incliné en béton à la sortie nord de l'ouvrage afin de supprimer le petit seuil et éviter l'eau qui stagne. Réalisation de micro-terrassements afin de reconnecter ce système de radier en pente douce aux berges pour faciliter l'accès à l'ouvrage aux cervidés ;
- Pose d'une nouvelle clôture avec un maillage petite faune, la clôture actuelle étant en très mauvais état ;
- Réaliser une étude de la fréquentation actuelle de la faune et une étude hydraulique afin d'apprécier la faisabilité de déposer un fond en béton ou en terre, voire de créer un trottoir hors d'eau.

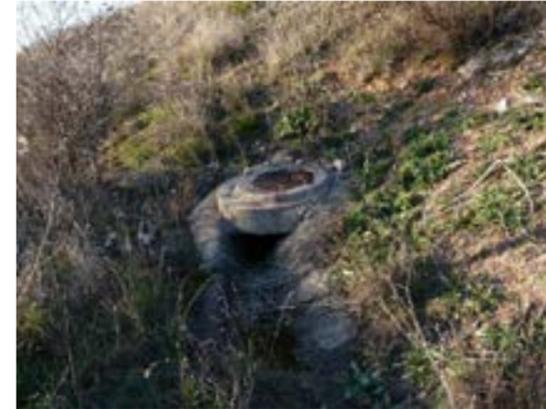
Il s'agit d'une buse en béton qui devait faire un diamètre de 120 ou 140 cm mais qui a été presque intégralement ensevelie de terre. Seul un passage de 20 cm de haut persiste côté nord. La fonction hydraulique de la buse est quasiment perdue. Au sud la buse débute par un avaloir sous un regard béton. L'ouvrage n'est pas fonctionnel. Si des travaux de curage devaient être menés, il serait opportun de mener en parallèle une réflexion sur la possibilité de franchissement par la faune, avec pour objectif de supprimer l'avaloir en amont.

La clôture autour de cet ouvrage est fortement dégradée et n'est pas imperméable pour la faune.

Entrée sud en avaloir © Micaël GENDROT

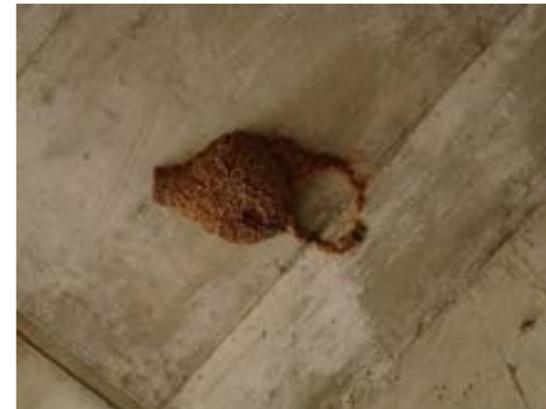
Il s'agit d'un passage inférieur d'une route communale sous l'autoroute. L'ouvrage est goudronné et a priori assez peu fréquenté par les voitures. Deux nids d'Hirondelles rousseline ont été observés sous l'ouvrage. Cet ouvrage possède une fonctionnalité moyenne.

Nid d'Hirondelle rousseline sous l'ouvrage n°10 © Micaël GENDROT

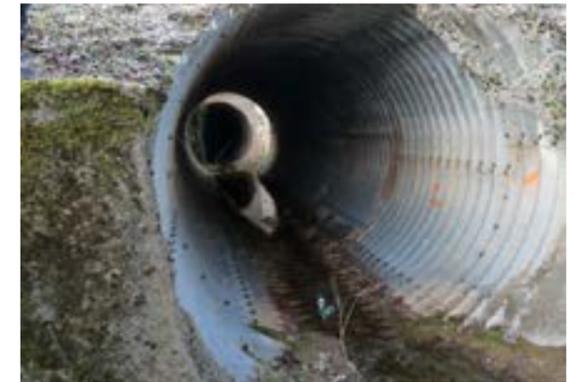
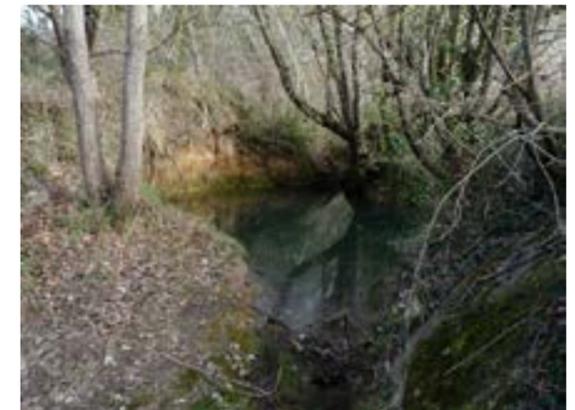
Il s'agit d'une succession de trois buses à cuvelage métallique (buse Armco) de 2,5 m de diamètre. De chaque côté, une courte section permet le passage du vallon sous les routes communales parallèles à l'A8, tandis que la partie centrale se situe sous l'autoroute. L'ouvrage permet le passage du ruisseau de Montvallon. Une ripisylve s'étend sur le bord du cours d'eau avec une pinède et des vignes. À l'amont, un surcreusement du lit du ruisseau constitue un point d'eau potentiellement favorable à la faune aquatique et pouvant représenter un site où les animaux viennent boire. Également visible à l'amont, des traces de dérapage laissées par la faune ont été observées près de l'ouvrage. Une Grenouille rieuse a aussi été entendue dans l'ouvrage. Un bassin d'orage est présent à l'amont (côté sud de l'autoroute).

Du fait que l'ouvrage soit assez long et ses accès parfois escarpés, sa fonctionnalité a été définie comme faible. Des améliorations sont envisageables mais la proximité d'un ouvrage relativement fonctionnel à environ 100 m limite l'intérêt à intervenir.

Buse en plusieurs parties © Micaël GENDROT

Point d'eau en amont © Micaël GENDROT

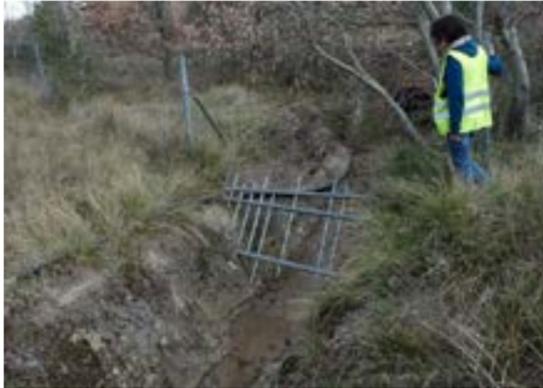
Il s'agit d'une buse coude en béton de 140 cm de diamètre. L'ouvrage est entouré d'une ripisylve, de vignes et d'une pinède. Un bassin d'orage est présent à l'amont (côté sud de l'autoroute). Côté nord, l'entrée de l'ouvrage est située derrière le grillage de l'autoroute. Une grille est placée dans le lit du cours d'eau, des barreaux manquent et créent un espace suffisant pour que la faune puisse emprunter ce passage. Sa fonctionnalité est moyenne.

Grille dont les barreaux manquants facilitent le passage de la faune
© Micaël GENDROT

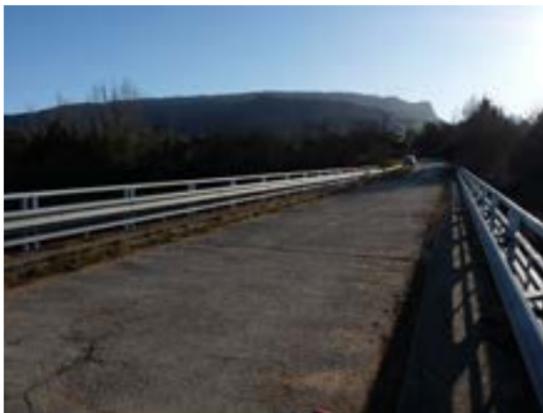
Ouvrage n°14 © Micaël GENDROT

Il s'agit d'un pont goudronné passant au-dessus de l'autoroute de 4,5 m de large. Ce pont avec beaucoup de co-visibilité n'est pas favorable à la faune et est évalué comme ayant une fonctionnalité faible.

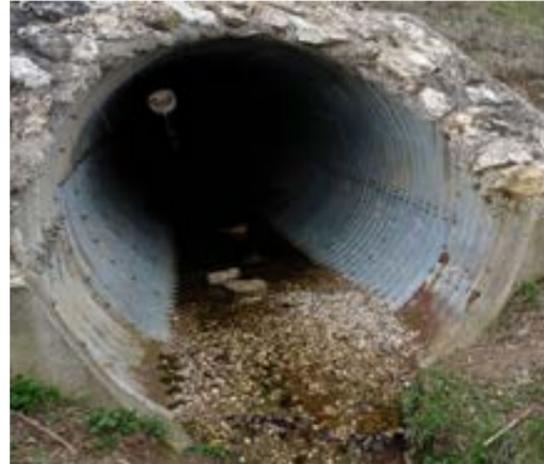
Il s'agit d'une buse métallique (buse Armco) de 180 cm de diamètre où coule le ruisseau des Avalanches. Un léger dépôt de substrat est présent sur la sortie nord de l'ouvrage. Une toute petite ripisylve avec des frênes borde le cours d'eau avec des ronces et plus loin des vignes. Des coulées en direction de l'ouvrage témoignent de l'utilisation de cet ouvrage par la faune. Sa fonctionnalité est bonne.

Dépôt de substrat sur la sortie nord de l'ouvrage © Micaël GENDROT

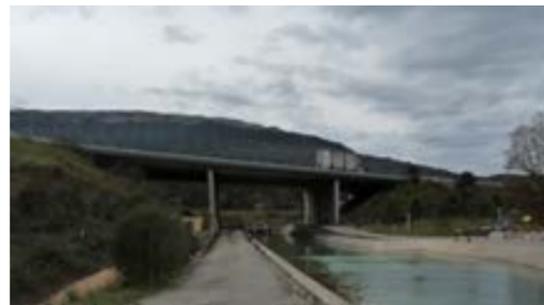
Il s'agit d'un viaduc de grande dimension sous lequel passe le canal de Provence et des pistes de part et d'autre du canal. Le site est principalement entouré de vignes, cependant une colline boisée favorable à la faune forestière s'étend au nord avec une ripisylve. Trois nids d'Hirondelles rousseline ont été retrouvés sous l'ouvrage. La fonctionnalité de ce viaduc est bonne.

Sur la rive gauche du canal, la piste en terre permet le passage de la faune, cependant sur la rive droite un grillage bloque le passage. La création d'ouvertures régulières dans le grillage à destination de la faune permettrait aux animaux de pouvoir traverser des deux côtés du canal.

Viaduc au-dessus du canal de Provence © Micaël GENDROT

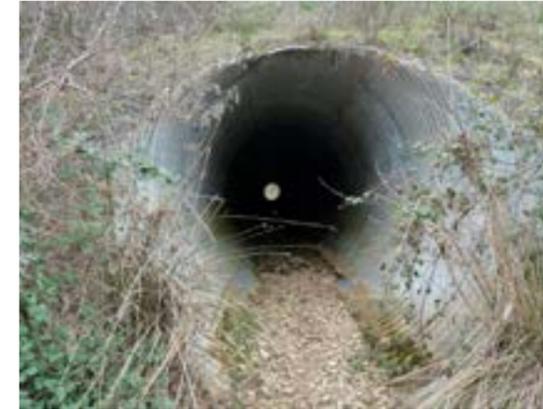
Ouvrage n°18 © Micaël GENDROT

Il s'agit d'une buse à cuvelage métallique (buse Armco) de 3,2 m de large pour 4,4 m de haut où coule le ruisseau de Rocle. Entouré d'une chênaie et d'une pinède, des coulées et de nombreuses empreintes ont été observées dans l'ouvrage, malgré les flaques d'eau stagnant dans l'ou-

vrage. À proximité des tas de pierres (a priori temporaires) ont été déposés en bord de piste et forment un ensemble très attractif pour les reptiles. Cet ouvrage possède une bonne fonctionnalité.

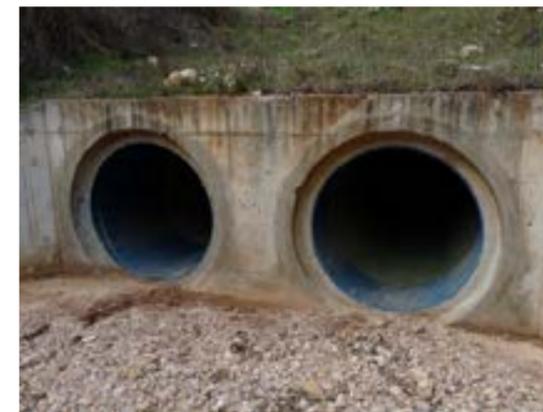
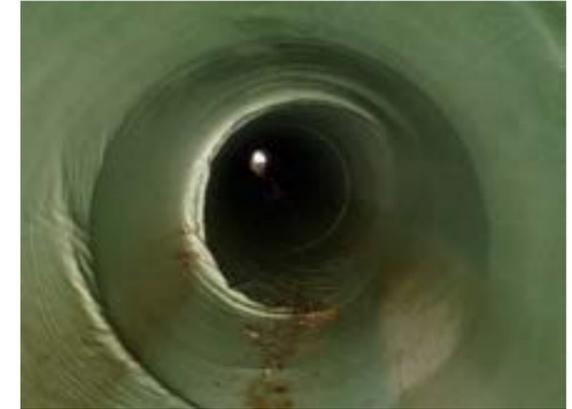
Il s'agit de deux buses bétonnées d'un diamètre de 140 cm côte à côte dont l'intérieur a été tapissé d'une résine plastique. Ces buses sont coudées et longues. Elles permettent le passage de l'Arc, intermittent au niveau de cette partie supérieure de son cours. Le fond des buses est glissant du fait du revêtement. Une chênaie et une pinède s'étendent au sud de l'ouvrage. Des empreintes de blaireau ont été observées dans l'ouvrage. Du fait de sa longueur l'ouvrage n'est que moyennement fonctionnel.

Buses côte à côte © Micaël GENDROT

Revêtement glissant © Micaël GENDROT

Dans un premier temps, il serait intéressant d'instrumenter l'ouvrage afin d'étudier l'utilisation de ces buses par la faune. En particulier, il conviendrait de vérifier si le revêtement glissant atypique gêne les animaux à sabots. Si ce cas de figure est démontré, la pose de terre au sol sur les deux buses permettrait de favoriser le passage de la faune.

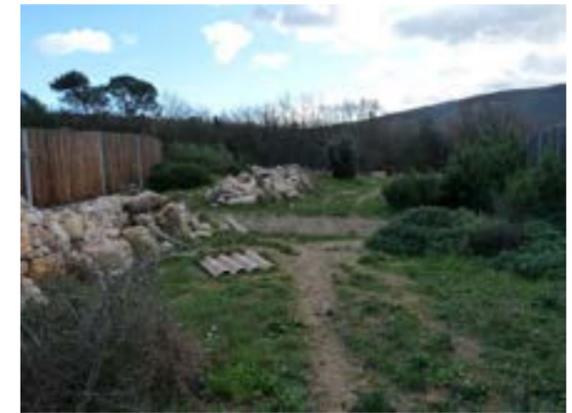
Il s'agit de l'écopont de Pourcieux. Cet écopont de 15 m de large et végétalisé est fortement favorable à la faune et possède une bonne fonctionnalité écologique, vérifiée au cours de cinq années de suivis.

Ecopont de Pourcieux © Micaël GENDROT

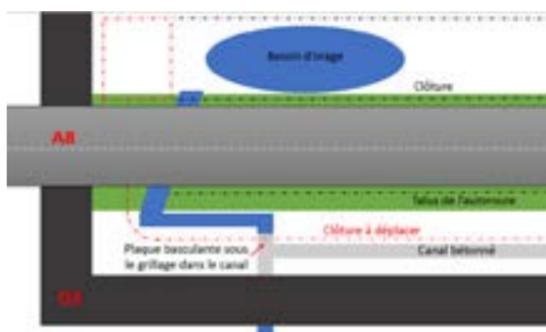
Il s'agit d'une buse en béton de 100 cm de diamètre dont le fond est recouvert de terre. Au sud de l'ouvrage se trouve un bassin d'orage et hors domaine autoroutier une entreprise utilisant des dépôts de matériaux. Au nord, l'ouvrage donne sur un canal bétonné entre la RD3 et l'autoroute. Sur le talus au nord, des arbres ont été plantés dans une zone composée d'une garrigue à spartier, une fruticée à églantiers et un ensemble de peupliers. De ce côté, les eaux de ruissellement du talus de l'A8 se déversent dans le canal bétonné situé dans l'emprise autoroutière. Un grillage ceinture la zone et une plaque basculante dans ce canal bloque l'accès au talus de l'A8. La plaque basculante n'est pas fonctionnelle car bloquée par un embâcle, le fond du canal à plat favorise ce phénomène. Le grillage est toutefois percé et permet le passage de la faune vers l'ouvrage. Si la clôture devait être réparée la fonctionnalité écologique existante serait perdue. Des coulées laissées par les animaux dans la végétation, des traces de passages et un terrier ont été observés à proximité de l'ouvrage ainsi que de nombreux fèces de blaireau. Actuellement, cet ouvrage n'est que faiblement fonctionnel, si la clôture et la plaque venaient à être réparées la fonctionnalité deviendrait nulle.

Schéma de l'ouvrage n°25 et des clôtures en l'état actuel

- Déplacer les clôtures des deux côtés de l'ouvrage afin de permettre à la faune d'emprunter librement cet ouvrage et d'utiliser une partie des habitats présents sur les talus ;
- Créer des échappatoires dans le bassin d'orage pour réduire le risque de noyade de la faune ;

Planter des végétaux autour du bassin et pratiquer un entretien doux de la végétation spontanée y compris arboré et arbustive se développant sur les talus.

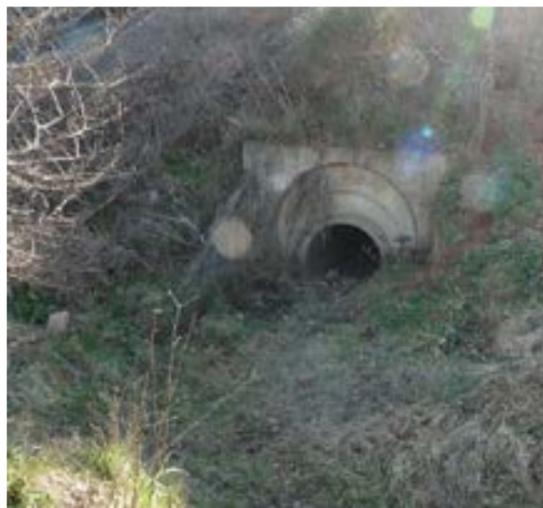
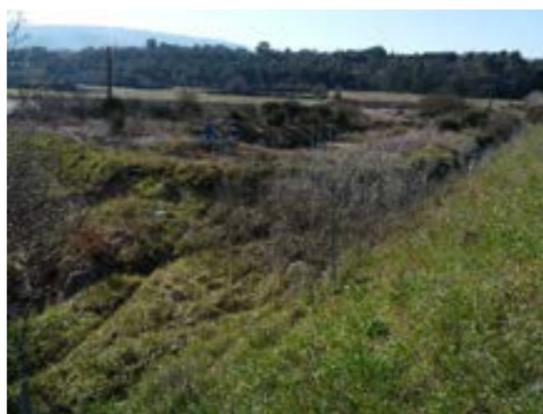
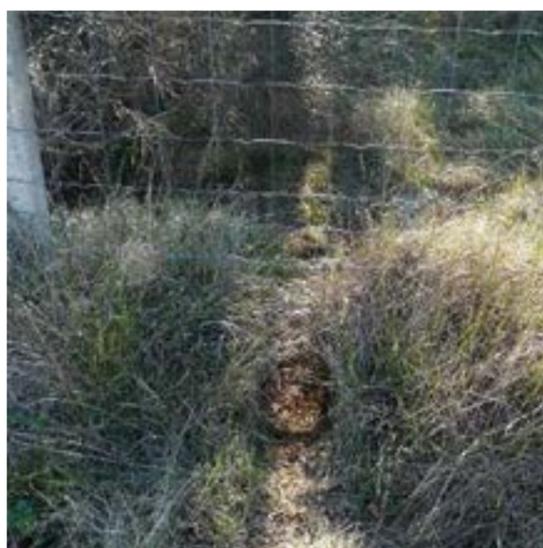
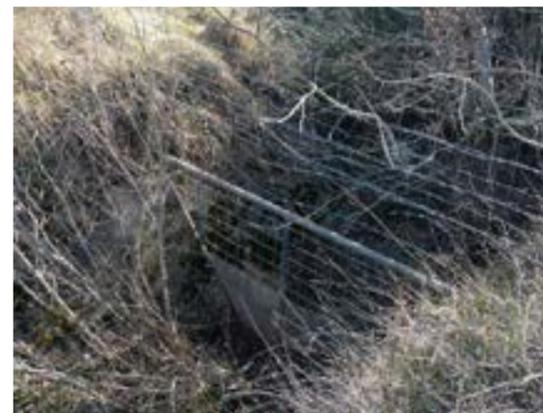
Entrée sud de la buse © Micaël GENDROT

Bassin d'orage au nord de l'ouvrage. Les coulées d'animaux dans l'herbe sont nettement visibles © Micaël GENDROT

Passage utilisé par la faune au travers du grillage © Micaël GENDROT

Plaque basculante bloquée par un embâcle © Micaël GENDROT

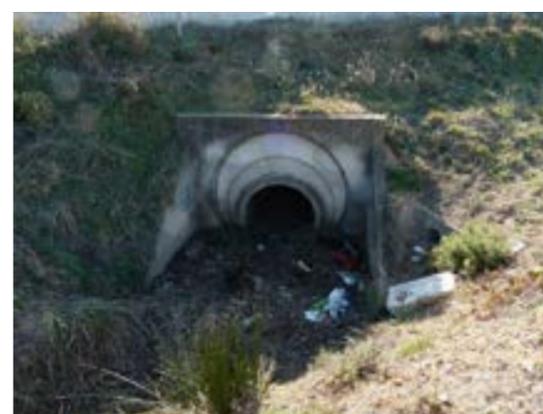
Il s'agit d'une buse en béton de 100 cm de diamètre permettant l'évacuation de l'eau d'un bassin d'orage. De la terre s'est déposée sur une épaisseur de 30 cm, réduisant la hauteur utile de la buse. La buse est coudée et longue. Le canal où se déverse la buse est en cours d'obstruction par de la terre et des déchets. L'ouvrage est aussi en cours d'obstruction et possède une fonctionnalité faible. Le bassin d'orage contient des habitats pouvant être utilisés par la faune sauvage. Toutefois la création d'ouvertures dans le grillage entourant le bassin d'orage constituera une action plus efficace que le curage de la buse, celle-ci étant peu attractive pour la faune à cause de sa géométrie.

Buse en cours d'obstruction par des déchets © Micaël GENDROT

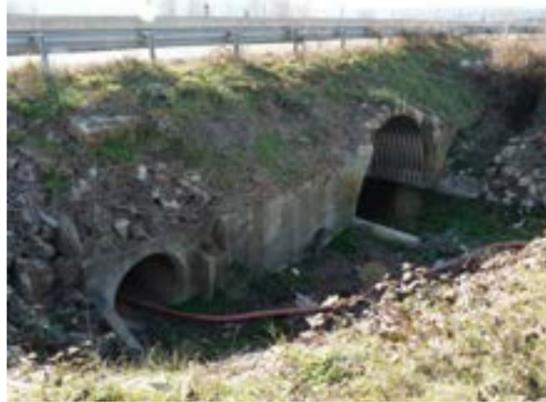
Deux buses côte à côte © Micaël GENDROT

Une gestion écologique de la végétation le long du ruisseau est également à mettre en pratique pour conserver la végétation rivulaire et aquatique. Un entretien différencié doit viser à conserver lors des fauches des sections de végétation rivulaire a minima sur des longueurs de 5 m de long, répétées tous les 20 m. La gestion actuelle favorise sur la berge droite côté nord le développement de la Canne de Provence.

Enfin un projet plus ambitieux serait d'étudier et de réaliser une restauration hydromorphologique du lit et des berges du ruisseau des Fontaines, aujourd'hui rectifiés (rectilignes et pentues) et envahis de Cannes de Provence.

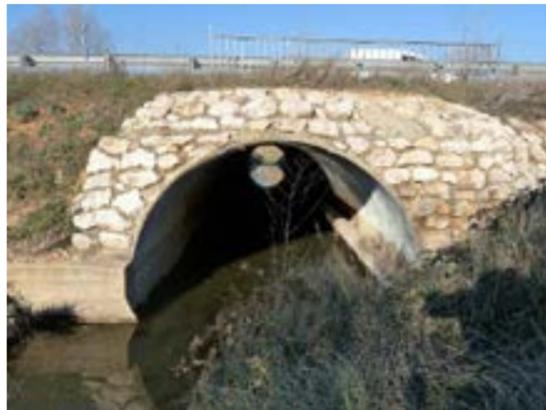
Buse Armco non fonctionnelle © Micaël GENDROT

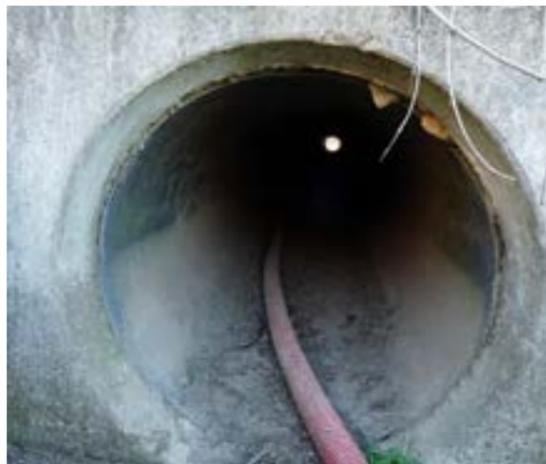
Buse en béton fonctionnelle © Micaël GENDROT

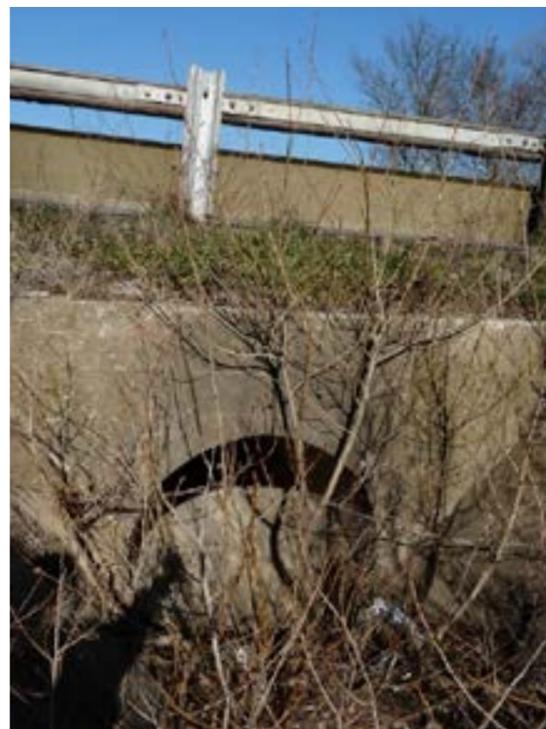
Il s'agit d'une buse en béton de 100 cm de diamètre. L'ouvrage est bordé en amont d'une ripisylve étroite sur la rive droite et de vignes. Une vanne métallique permet la fermeture de l'ouvrage en amont. La lumière est visible d'un bout à l'autre de l'ouvrage. Cependant les berges sont raides avec des enrochements, mais peuvent être escaladées par la faune. En aval, l'ouvrage donne sur un canal bétonné entre la RD3 et l'autoroute A8. Un second ouvrage permet le passage de la faune sous l'A8 à proximité. Des coulées, des traces de passage et un crottier de blaireau ont été observés à proximité de l'ouvrage sur le talus l'A8.

L'ouvrage n°1 possède une fonctionnalité jugée comme bonne.

Sortie de l'ouvrage en aval © Micaël GENDROT

- Avec la pose de nouvelles clôtures de part et d'autre de l'ouvrage afin de rediriger la faune vers la buse.

Le déplacement de la clôture du talus nord de l'A8 afin de placer les talwegs en dehors de l'emprise autoroutière, avec suppression de la plaque basculante. Les clôtures de l'A8 côté nord seront idéalement repositionnées en haut du talus avec l'adjonction d'une clôture petite faune avec un bas-volet sur celle-ci. Cf. *ouvrage n°25 fiche A8*

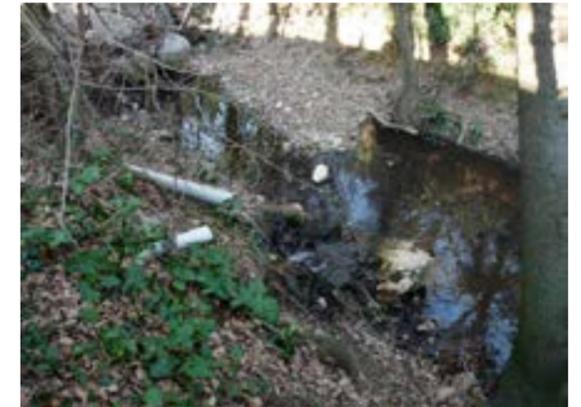
Il s'agit d'un pont voute de 2 m de large pour 2,5 m de haut. L'ouvrage se termine par un seuil de 1 m de haut. Entouré d'une forêt de chênes et d'habitations, des rejets d'eaux d'épuration polluent le vallon de l'Ollières en aval de l'ouvrage. La fonctionnalité de l'ouvrage est nulle dans l'état actuel et le contexte autour est assez peu favorable à la faune.

Rejet d'eaux usées dans le vallon de l'Ollières © Micaël GENDROT

Pour que l'ouvrage puisse être utilisé par la faune il est envisageable de poser une rampe pour permettre à la faune de franchir la marche. Côté cours d'eau (à l'est), le mur de soutènement de la route constitue un ouvrage qui a pour effet de canaliser les animaux vers l'ouvrage sous voie. Ce n'est pas le cas de l'autre côté de la route, où le talweg est peu marqué. Compte-tenu de la présence de chemins privés à l'amont, il n'est pas possible de mettre en place un dispositif de type clôture pour canaliser la faune.

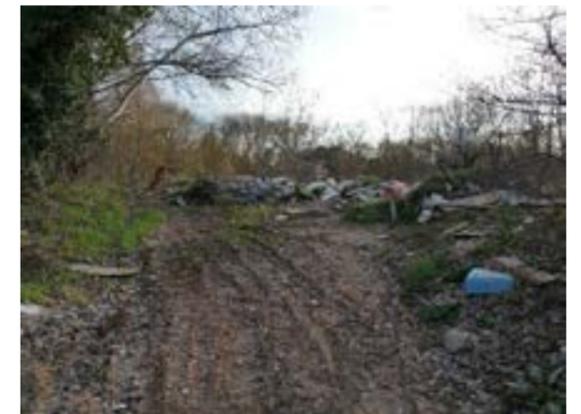
Dépôt sauvage de débris © Micaël GENDROT

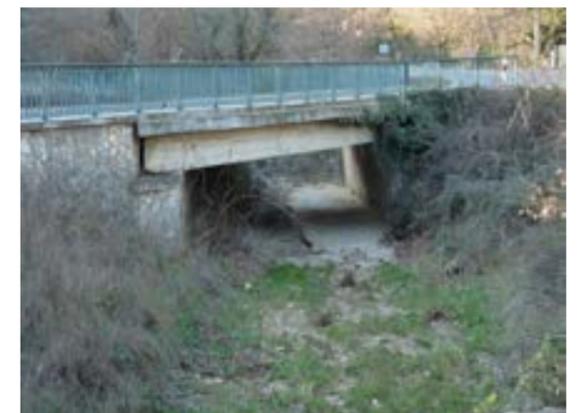
Ouvrage n°3 © Micaël GENDROT

Il s'agit d'un pont en béton de 3 à 4 m de large. L'ouvrage est situé à côté d'un boisement et possède une bonne fonctionnalité en l'état.

Il est toutefois préférable d'envisager de poser des clôtures autour afin de canaliser la faune en direction de l'ouvrage. La plantation de haies côté milieu naturel renforcera l'intégration paysagère et la tranquillité des animaux dans leurs déplacements nocturnes.

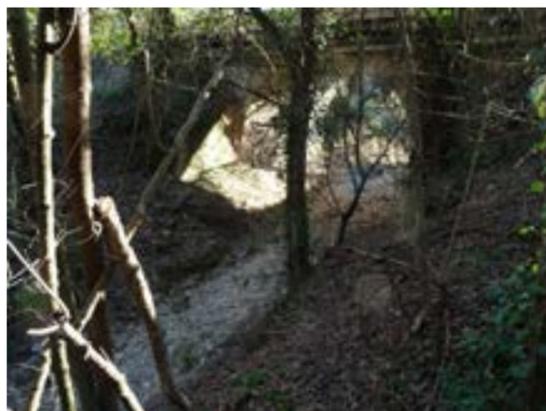
Ouvrage n°4 © Micaël GENDROT

Il s'agit d'un pont voûte de grande dimension à l'entrée est du village d'Ollières. Ce pont permet le passage du ruisseau de la Garène. L'ouvrage est entouré d'arbres notamment des cèdres. Des crottes de blaireau ont été observées à proximité. L'ouvrage possède une très bonne fonctionnalité en l'état, le vallon orientant naturellement la faune vers l'ouvrage.

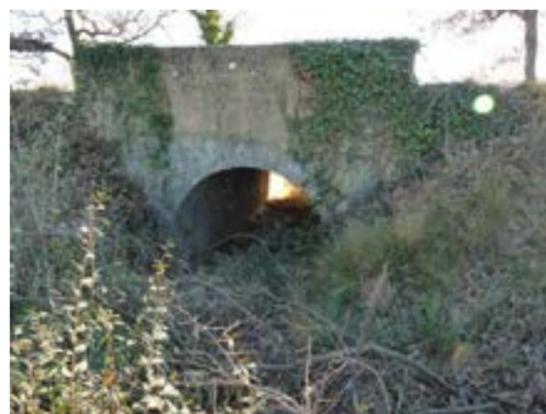
Ouvrage n°5 © Micaël GENDROT

Il s'agit d'un pont voûte de 2 m de large et de 1,60 m de haut. L'ouvrage a été restauré et est entouré de vignes au nord. Des aménagements sont en cours au sud de l'ouvrage (projet SCP) et le lit du cours d'eau a été recreusé en aval. Des traces de passage de sanglier ont pu être observées. L'ouvrage possède une bonne fonctionnalité en l'état. Le relief autour de l'ouvrage est relativement plat, le talweg n'est pas suffisamment marqué pour contraindre

le déplacement des animaux à utiliser l'ouvrage. La pose d'une clôture petite faune doublée de haies côté milieu naturel renforcera la canalisation de la faune.

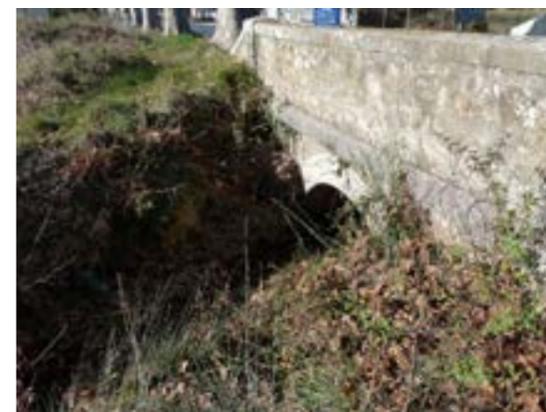
Ouvrage n°1 © Micaël GENDROT

Il s'agit d'un pont voûte permettant le passage sous la route du ruisseau de la Gardi. À ce niveau, la RD6 est bordée par une fruticée attractive pour la faune au sud et par des terres agricoles au nord. La voûte mesure 1 mètre de diamètre. La route est bordée côté sud d'un alignement de platanes, riches en cavités favorables pour la nidifi-

L'ouvrage a une bonne fonctionnalité écologique en l'état. Le cours d'eau est intermittent et de plus une banquette en terre s'est déposée sur un côté de l'ouvrage, permettant ainsi une circulation aisée de la faune terrestre. Des améliorations sont toutefois envisageables telles que :

- La mise en place d'une clôture de chaque côté de la route afin de diriger la faune vers le passage inférieur, doublée d'une haie côté milieu naturel
- L'aménagement d'une rampe d'accès sur la rive gauche, la pente pour sortir de l'ouvrage étant raide.

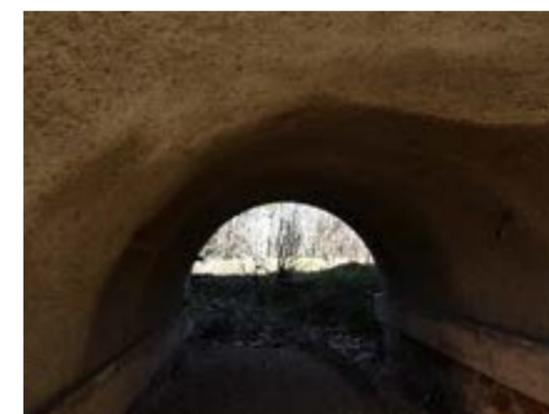
Il s'agit d'un pont voûte de 2,5 m de haut et de 3 m de large livrant le passage à un fossé de drainage. L'ouvrage a été restauré : une couche de béton projeté recouvre l'ancien ouvrage en pierre. Quelques fissures persistent et peuvent être favorables pour les chiroptères. Au sud, on retrouve de la vigne et une étroite ripisylve de peupliers,

Béton projeté sur la voûte de l'ouvrage © Micaël GENDROT

Aucun aménagement n'est à prévoir, ce pont est fonctionnel. Toutefois la pose d'une clôture petite faune, doublée d'une haie côté milieu naturel, permettrait d'augmenter la canalisation de la faune sous la route et de réduire les risques de mortalité sur la chaussée.

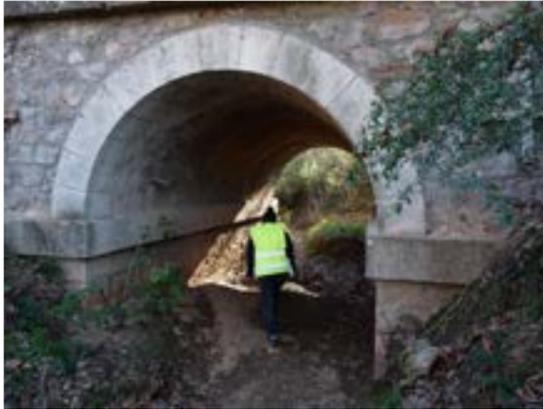
Ouvrage n°3 © Micaël GENDROT

Il s'agit d'un pont voûte de 3,5 m de haut et 2,5 m de large livrant le passage à un fossé de drainage. Cet ouvrage a été refait : béton projeté sur la voûte et croix de Saint-André pour renforcer l'ouvrage. Il donne sur un bosquet forestier au nord et sur des vignes et une ripisylve au sud. Des empreintes de Renard roux ont été vues sous l'ouvrage.

L'ouvrage possède une bonne fonctionnalité écologique en l'état. Dans un contexte sans relief marqué susceptible de bien canaliser la faune sous la chaussée, la pose d'une clôture petite faune à chaque angle, doublée d'une haie côté milieu naturel, renforcerait la sécurité du passage de la faune au travers de la route.

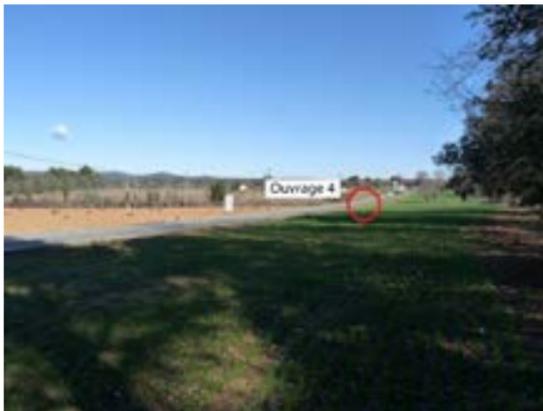
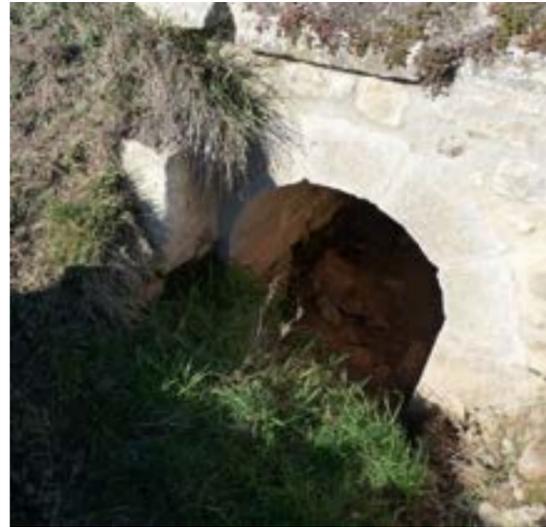
Entrée sud de l'ouvrage n°4 © Micaël GENDROT

Il s'agit d'un pont voûte de 1,5 m de haut et de 1 m de large, permettant le passage du ruisseau de la Sainte-Catherine drainant une zone agricole. Il est bordé de champs de chaque côté de la route, côté nord ses rives sont occupées par un roncier. Sa fonctionnalité écologique est jugée moyenne du fait du manque du relief aux alentours qui ne permet pas de canaliser le passage des animaux vers l'ouvrage. Aucun indice de passage de faune n'a d'ailleurs été observé. La pose d'une clôture petite faune, en accord avec l'exploitant agricole, permettra de contraindre le passage de la petite faune par l'ouvrage, lequel semble peu souvent être en eau.

Cet ouvrage est important à prendre en compte car il se situe dans une section sans autre ouvrage de franchissement fonctionnel : il se situe à 1,6 km de l'ouvrage n°3 et 650 m de l'ouvrage n°5.

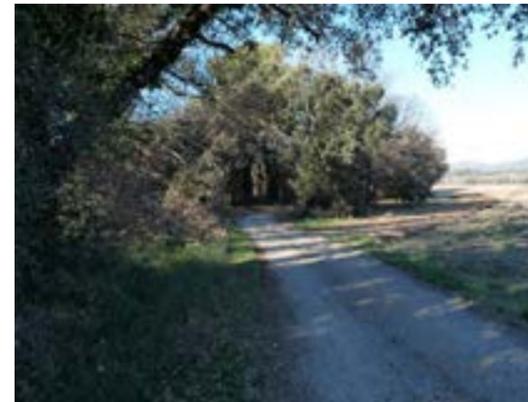
L'ouvrage présente une bonne fonctionnalité en l'état, mais des améliorations écologiques peuvent être apportées afin de renforcer la fonctionnalité écologique de la trame turquoise à ce niveau :

Ripisylve au nord de l'ouvrage n°5 © Micaël GENDROT

- Création d'une annexe hydraulique au cours d'eau par l'aménagement d'une mare dans le méandre du cours d'eau côté nord ;
- Restauration morphologique des berges rive droite à étudier avec pour objectif un adoucissement des pentes afin d'élargir la ripisylve et d'augmenter sa diversité (de bas en haut de la berge : succession des peuplements de bois tendre vers les peuplements de bois dur) ;
- Canalisation de la faune par un dispositif de type clôture doublée d'une haie côté milieu naturel.

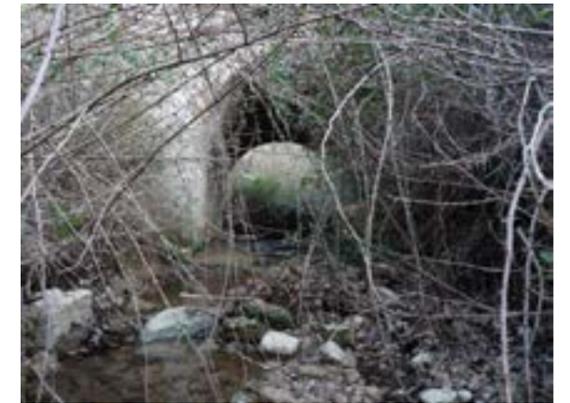
Ouvrage n°7 © Micaël GENDROT

Il s'agit d'un pont voûte de 4 m de large pour 2,5 m de haut permettant le passage d'une branche du Magnié. L'ouvrage est entouré de ronces avec des vignes au nord et un complexe d'habitat chênaie-ripisylve de peupliers au sud. L'ouvrage reste franchissable hors crues grâce à une banquette de sédiments, malgré l'eau qui s'écoule une bonne partie de l'année d'après la morphologie du lit. Sa

fonctionnalité est bonne en l'état. Les risques de traversées de la faune en dehors de l'ouvrage seront toutefois limités par la pose de clôtures adaptées à la petite faune.

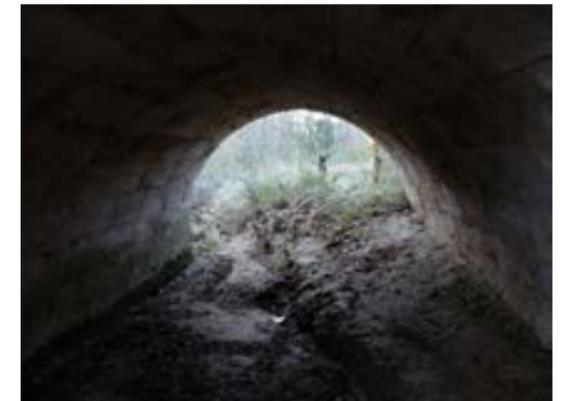
Ouvrage n°8 © Micaël GENDROT

Il s'agit d'un pont voûte de 3 m de large pour 2,5 m de haut qui permet le passage du Magnié. L'ouvrage est entouré de forêts et de vignes. Les talus de la route sont pentus côté nord, offrant une bonne canalisation de la faune dans le talweg. Côté sud la canalisation de la faune vers l'ouvrage est perfectible. Des traces de blaireau ont pu être observées. L'ouvrage est fonctionnel en l'état.

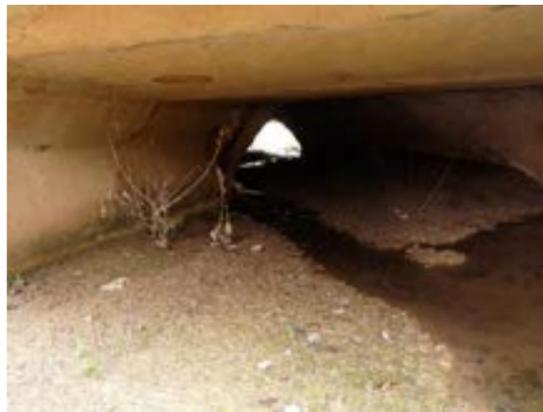
Ouvrage n°1 en « coude » © Micaël GENDROT

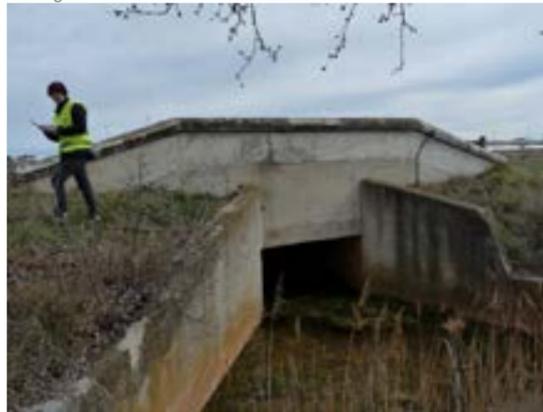
Eau stagnante à la sortie sud de l'ouvrage n°2 © Micaël GENDROT

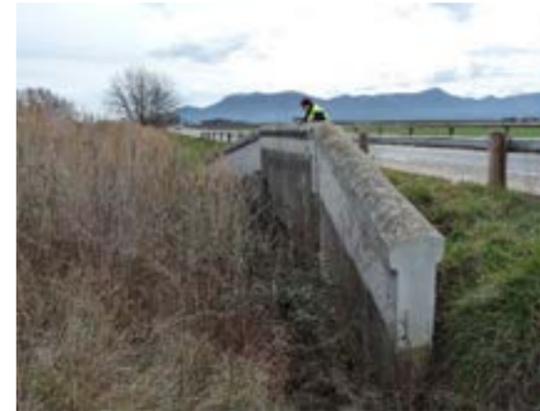
Zone à débroussailler au nord de l'ouvrage n°2 © Micaël GENDROT

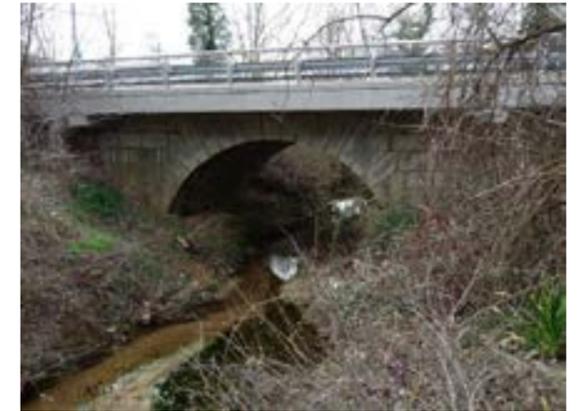
Trottoirs naturels sous l'ouvrage n°3 © Micaël GENDROT

Il s'agit d'un pont de 4 m de haut pour 5 m de large, permettant le passage du ruisseau de la Partie. L'ouvrage a été rénové très récemment avec l'ajout d'un trottoir piéton et d'une glissière de sécurité sur le pont. Des banquettes en terre sont présentes sous l'ouvrage permettant le passage à pied sec de la faune hors période de crue. L'eau stagne en aval de l'ouvrage. Les berges sont raides, assez peu favorable pour la faune, bien que des coulées soient observables. Sur les berges du ruisseau, un cordon de ripisylve avec des frênes, des sureaux, des chênes et des Iris fétides s'étend de part et d'autre de l'ouvrage. Des habitations et des parcelles agricoles ainsi qu'une décharge sauvage se trouve à proximité de l'ouvrage. Bien que le contexte montre une dégradation des habitats de la faune, l'ouvrage possède une bonne fonctionnalité en l'état.

- Renforcement des clôtures des jardins et bâtiments autour de l'ouvrage pour les rendre imperméables à la faune sauvage et limiter la divagation des animaux domestiques ;
- Pose de clôture, doublée de haies côté milieu naturel, sur les bords de route afin de canaliser la faune en direction de l'ouvrage.

Des terrassements localisés des berges afin d'adoucir les pentes peuvent concentrer les passages de la faune dans des zones sécurisées.

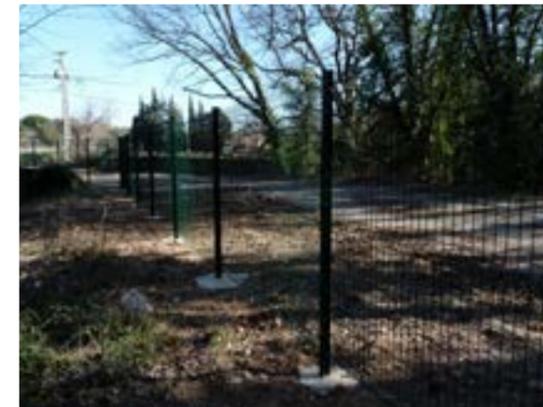
À noter la présence d'une clôture rigide neuve en rive gauche du Magnié, délimitant le domaine de Saccaron, et réduisant l'espace de circulation pour la faune sauvage. A minima, il peut être négocié avec le propriétaire de créer régulièrement des passages pour la petite faune en pied de panneau grillagé (ouverture du grillage sur quelques décimètres en prenant soin de ne pas laisser de bords pouvant blesser, ou creusement de passage sous la clôture). De manière plus efficiente, la clôture pourrait être déplacée, au moins pour rendre libre d'accès l'ancien pont de la RDN7.

Clôture neuve qui ferme la rive gauche du Magnié et se prolonge sur l'ancien pont routier © Micaël GENDROT

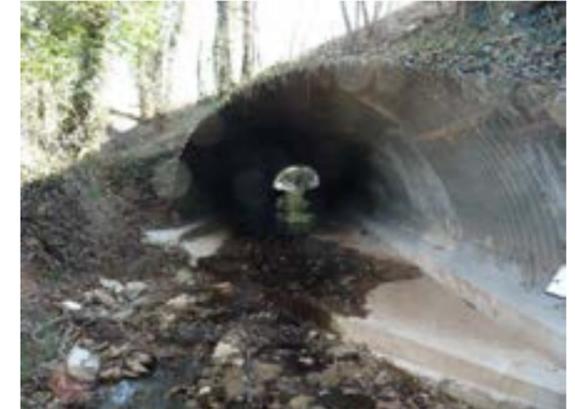
Marche de 20 cm en aval de l'ouvrage n°5 © Micaël GENDROT

- La réalisation d'un diagnostic piscicole afin de mesurer les éventuels peuplements en amont et en aval de la buse. Le seuil de 20 cm en aval de l'ouvrage constitue un obstacle en période d'étiage pour la faune aquatique. Le diagnostic piscicole permettra de statuer sur les possibilités de franchissement de l'ouvrage et sur l'utilité de mise en place de mesures correctives (par exemple la construction d'un pan incliné à la place de la marche) ;

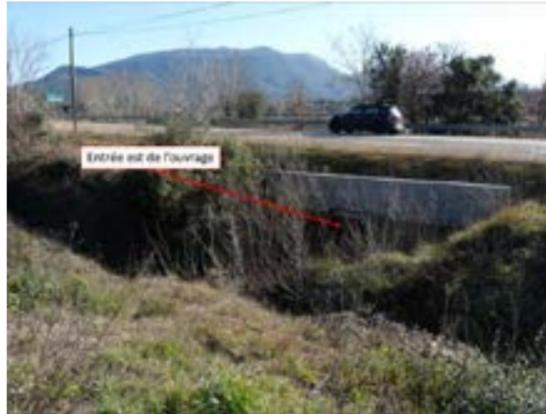
Ouvrage n°8 © Micaël GENDROT

Ouvrage n°8 : Dans la continuité de l'ouvrage n°7, se trouve une buse à cuvelage métallique (buse Armco) d'un diamètre de 1,60 m. Des vignes bordent l'ouvrage à l'ouest et des habitations pavillonnaires à l'est. Des dépôts de pierres ont été retrouvés à l'entrée est de l'ouvrage. L'ouvrage possède une bonne fonctionnalité écologique. Du fait du contexte peu favorable et de la difficulté de canaliser la faune vers l'ouvrage en raison de la présence d'un carrefour, aucune intervention n'est préconisée.

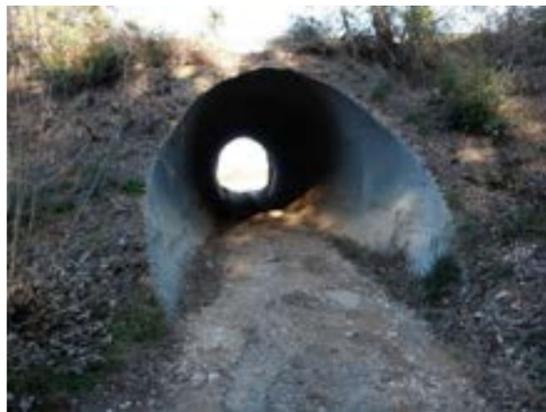
Ouvrage n°9 © Micaël GENDROT

Il s'agit d'une buse à cuvelage métallique (buse Armco) de 3 m de large et de 4 m de haut dont le fond est recouvert de terre. Des vignes bordent l'ouvrage avec une petite portion de pinède au sud. L'ouvrage possède une bonne fonctionnalité en l'état. La pose d'une clôture petite faune, jusqu'à la tranchée de la voie ferrée, permettrait de renforcer la canalisation de faune vers l'ouvrage et de limiter les collisions sur la RDN7. La végétation existante sur les talus sera conservée au maximum lors de la pose de clôture pour conserver un rideau arboré favorisant la tranquillité de la faune.

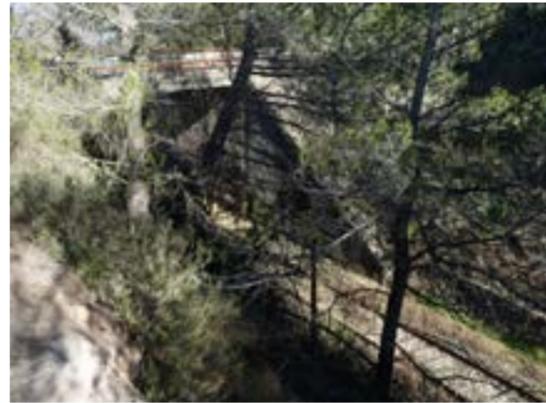
Il s'agit d'un pont de grande dimension d'au moins 4 m de haut, permettant le passage de l'ancienne voie ferrée sous la RDN7. L'ouvrage est proche des vignes et d'une pinède, il est bordé d'un talus arboré. Des dépôts de déchets sauvages ont été constatés à proximité. La fonctionnalité de l'ouvrage est bonne.

Route DN7 passant au-dessus de l'ancienne voie ferrée © Micaël GENDROT

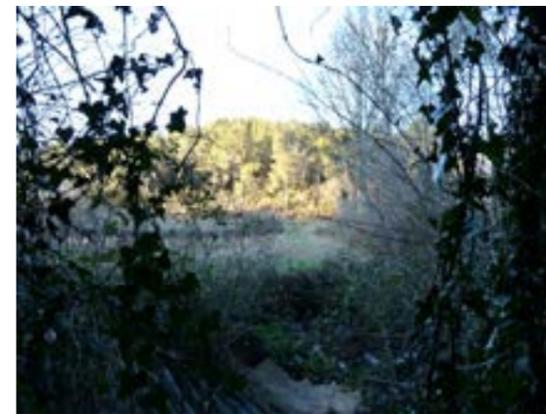
Il s'agit d'une buse à cuvelage métallique (buse Armco) de 2 m de diamètre. Au sol, le cuvelage de la buse se remplit d'eau et présente des signes de corrosion. Les ondulations du cuvelage au sol peuvent gêner le passage des animaux à sabots. L'ouvrage est entouré de vignes, de fourrés, d'une pinède et au nord par une petite phragmitaie se développant en fond de fossé. Des coulées en direction de l'ouvrage ont été observées ainsi que des traces de sangliers à proximité. Cet ouvrage possède une bonne fonctionnalité hors période de crue.

Sortie nord de l'ouvrage n°11 © Micaël GENDROT

- Suivi du déplacement des animaux dans l'ouvrage, en particulier pour statuer si les animaux à sabots sont gênés par les ondulations du cuvelage. Dans ce cas de figure déposer un lit de matériaux sur le fond de la buse afin que le cuvelage ne soit plus un obstacle pour les animaux à sabots, ce traitement peut aussi être réalisé avec un bétonnage du fond dans le cas d'une opération de reprise de la corrosion ;
- Création d'une marche de 10 cm de haut à l'aval de l'ouvrage afin que les sédiments ne soient pas systématiquement emportés ;
- Terrassement de la sortie nord de l'ouvrage afin de la rendre plus praticable.

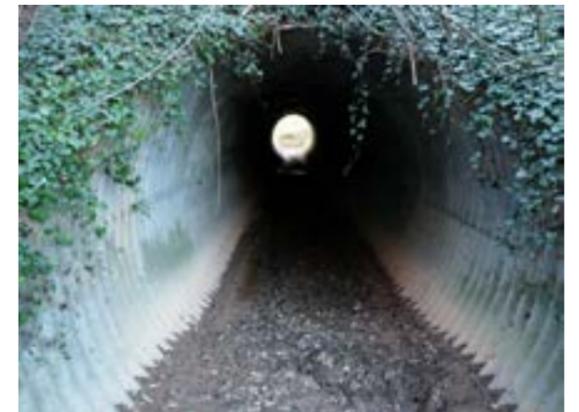
Il s'agit d'une buse à cuvelage métallique (buse Armco) de 2,5 m de diamètre, recouverte de terre au fond. Cet ouvrage à vocation hydraulique, donne au nord sur des vignes et des habitats pavillonnaires et au sud sur un ancien verger qui se transforme en taillis de frêne. Des traces de passages de sangliers ont été observées dans l'ouvrage. L'ouvrage possède une bonne fonctionnalité écologique.

Ouvrage n°13 dont le fond est recouvert d'une couche de terre © Micaël GENDROT

Les talus de la RDN7 sont moins pentus que ceux de l'ouvrage n°12. La pose d'une clôture afin de canaliser la faune vers l'ouvrage et l'empêcher de remonter vers la route est donc préconisée. La végétation se développant sur le talus sera conservée au maximum lors de la pose de la clôture afin de conserver un rideau de végétation propre à assurer plus de tranquillité pour la faune.

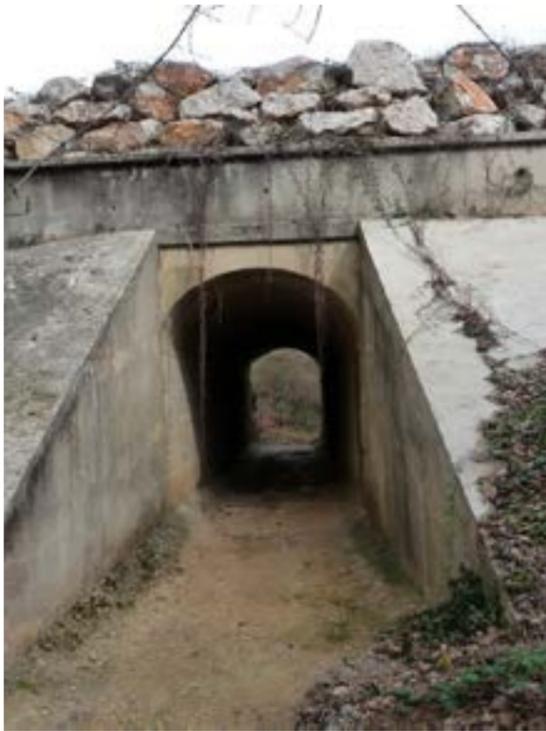
Ouvrage n°14 © Micaël GENDROT

Il s'agit d'un pont de 2,5 m de large et de 4m de haut. L'ouvrage se situe au fond d'un vallon rempli de déchets dont le fond est bétonné et très érodé. Des fèces de renard ont été retrouvées sous l'ouvrage, preuve que celui-ci est emprunté par la faune. Sa fonctionnalité écologique est bonne en l'état.

Le vallon canalise naturellement la faune en direction de l'ouvrage, et les talus au-dessus sont abrupts. Malgré tout un chemin privé quelques mètres à l'est de l'ouvrage constitue un point de passage potentiel des animaux vers la départementale. Ce « point faible » ne pourrait être corrigé que si le propriétaire installait un portail et une clôture étanche à la petite faune, permettant de dévier les animaux vers le passage sous la route.
