Proposition d'actions pour la restitution des corridors biologiques

Déclinaison
sur le secteur N°6 « mont Aurélien »

N°58-SEPTEMBRE 2024

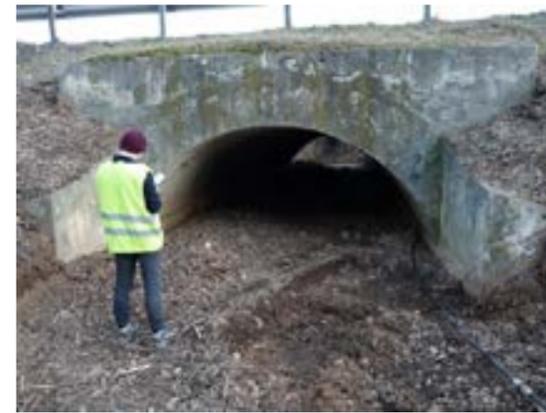
Ouvrage n°16 © Micaël GENDROT

Il s'agit d'un pont voûte de 3,80 m de large et de 1,60 m de haut permettant le passage à l'Arc. Le cours d'eau est bordé d'un taillis dense côté sud et de quelques vignes. Le nord de l'ouvrage est forestier. L'ouvrage a été curé récemment. Des traces de blaireaux et de sangliers ont été observées dans l'ouvrage. La fonctionnalité de l'ouvrage est bonne.

- Une meilleure canalisation de la faune vers l'ouvrage par la pose de clôtures doublées de haies ;
- La revégétalisation du bord du parking à proximité de l'ouvrage côté nord.

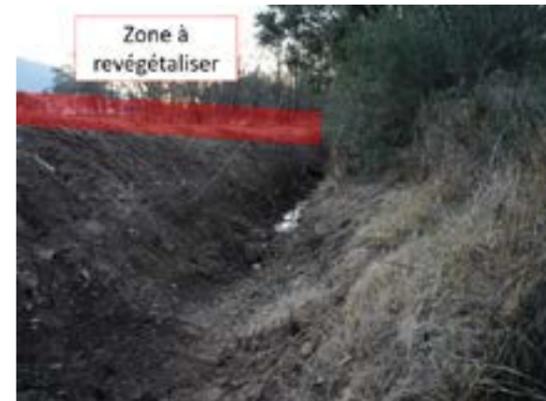
Côté nord de l'ouvrage en bordure de parking © Micaël GENDROT

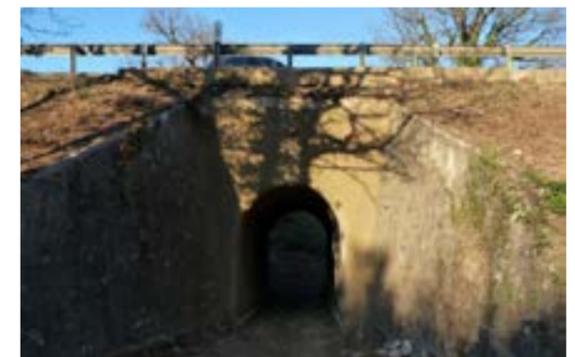
Ouvrage n°18 © Micaël GENDROT

Il s'agit d'un pont voûte de 2,8 m de large dont le sol est bétonné. L'ouvrage a été rénové, la voûte a été recouverte d'une couche de béton projeté. Les alentours de l'ouvrage ont été débroussaillés sur une grande largeur au sud de l'ouvrage. D'anciennes carrières de calcaire se trouvent au sud tandis qu'au nord un champ d'olivier et une chênaie bordent l'ouvrage. Un terrain clôturé se situe près de la sortie nord de l'ouvrage. Le grillage ne va pas jusqu'à la route et s'il ne représente pas un obstacle pour la faune, il peut encourager les animaux à traverser la chaussée juste en bordure de l'ouvrage, alors qu'il pourrait jouer le rôle d'un élément déviant les animaux vers l'ouvrage. Des traces de sangliers ont été observées à proximité de l'ouvrage. La fonctionnalité de l'ouvrage est bonne.

- Une meilleure canalisation de la faune vers l'ouvrage par la pose de clôtures doublées de haies pour empêcher les animaux de traverser la route de part et d'autre de l'ouvrage.

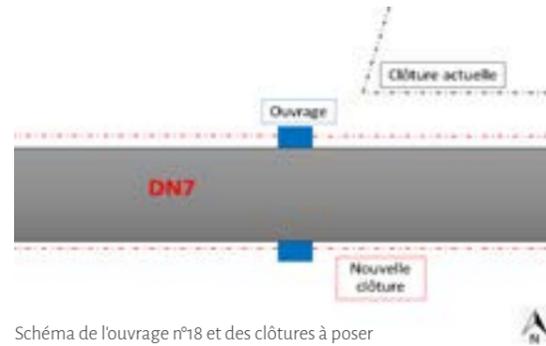
Schéma de l'ouvrage n°18 et des clôtures à poser

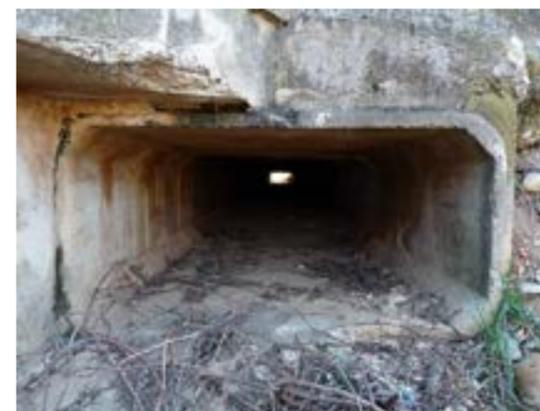
Ouvrage n°1 © Micaël GENDROT

Il s'agit d'un cadre en béton de 120 cm de large et 60 cm de haut. L'ouvrage se situe au milieu des vignes au fond d'un fossé de drainage avec la présence à l'est d'une fruticée composée de prunelliers et d'églantiers, à l'ouest se trouvent des arbres isolés. Des traces de passage de faune ont pu être observées, formant des coulées semblant suivre le fossé et menant à l'ouvrage. De nombreux fossés secondaires sont présent à proximité avec des buses permettant le drainage de l'eau des vignes le long de la route. L'ouvrage a une fonctionnalité écologique moyenne en l'état.

- La mise en place de clôtures doublées de haies de chaque côté de la route afin de diriger la faune vers le passage inférieur ;
- La plantation de haies le long du fossé pour créer une bande végétalisée et la conservation des bosquets existants ;
- Le terrassement des berges du fossé à l'ouest pour adoucir les pentes menant à l'ouvrage.

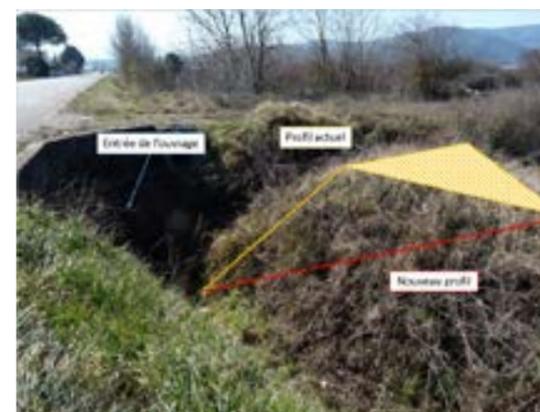
Terrassement des berges côté ouest pour adoucir la pente devant l'entrée de l'ouvrage © Micaël GENDROT

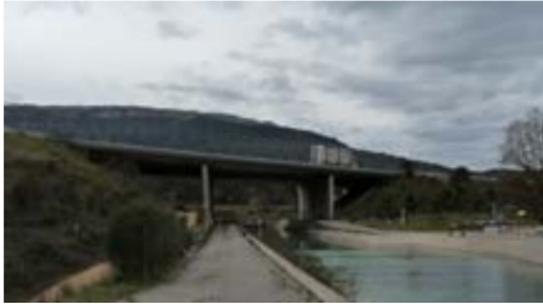
► Ouvrage n°1 : amélioration

Il s'agit d'un viaduc de grande dimension sur lequel passe l'A8. Des pistes sont présentes de part et d'autre du canal. Entouré de vignes, une colline boisée s'étend au nord avec une ripisylve. Trois nids d'Hirondelles rousseline ont été retrouvés sous l'ouvrage. Sur les bords du canal, à proximité de l'ouvrage, un pan incliné permet une échappatoire pour la faune tombée accidentellement dans le canal. La fonctionnalité de ce viaduc est bonne.

Viaduc au-dessus du canal de Provence © Micaël GENDROT

Sur la rive gauche du canal, la piste en terre est libre d'accès et permet le passage de la faune, cependant la piste de la rive droite est entourée d'un grillage bloquant le passage pour les animaux. Des ouvertures régulières dans le grillage permettront aux animaux de pouvoir traverser et utiliser les espaces en rive droite du canal.

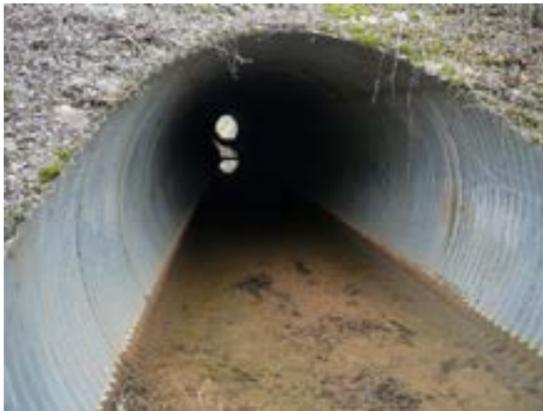
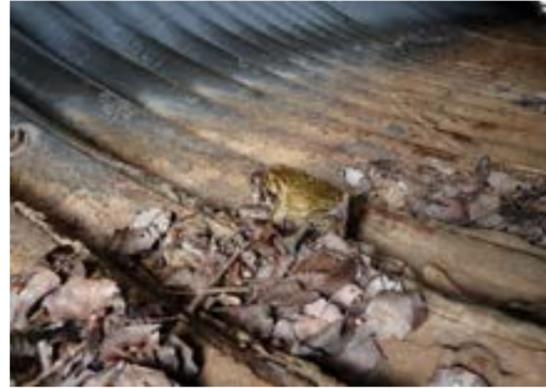
► **Ouvrage n°2 : aménagement**

Il s'agit d'une buse métallique (buse Armco) de 3,2 m de large et 4,4 m de haut. La buse permet l'évacuation du canal et de l'eau stagne au fond. Située proche de vignes et d'une colline boisée avec une ripisylve, de nombreuses traces de passage de faune ont été observées, et un couple de Crapaud épineux était présent dans l'ouvrage. En suivant le vallon où se trouve l'ouvrage, à moins de 100 m, une deuxième buse fonctionnelle permet le passage sous l'A8. Du fait de l'eau stagnante dans la buse, cet ouvrage est considéré comme moyennement fonctionnel pour la faune terrestre. Lors des prospections, la sécheresse était marquée, le vallon en amont de l'ouvrage était à sec. L'eau provient d'un système de surverse du canal se déversant en souterrain au milieu de l'ouvrage n°2. Pour y remédier, il faudrait créer, après étude hydraulique, un trottoir pour permettre le passage à pied sec dans l'ouvrage.

Eau stagnant dans le fond de la buse © Micaël GENDROT

Couple de crapaud épineux dans l'ouvrage © Micaël GENDROT

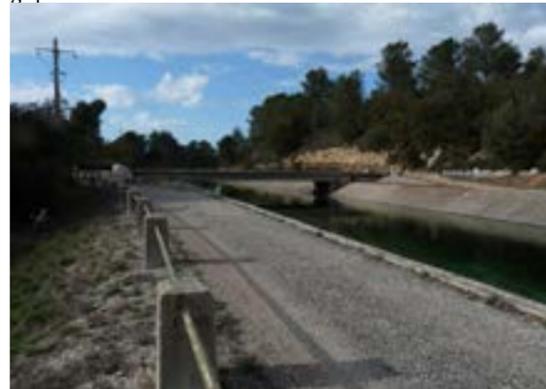
Ces quatre ouvrages sont des ponts au-dessus du canal de 5,4 m de largeur. Ces ponts ont des revêtements bétonnés et ne sont que rarement empruntés par des véhicules. Ils sont entourés de pinèdes et de chênaies vertes qui bordent le canal sur une bonne partie de sa longueur. Ces ouvrages possèdent une bonne fonctionnalité écologique en l'état.

Ouvrage n°8 © Micaël GENDROT

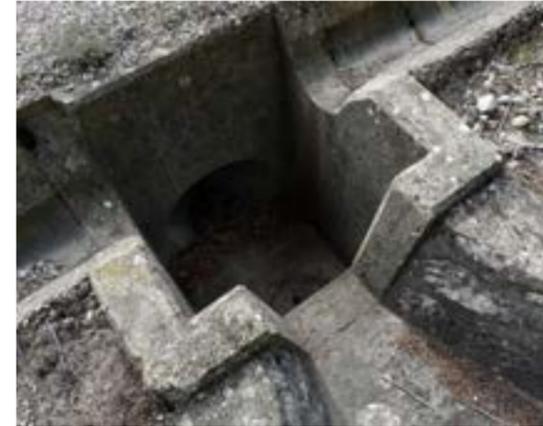
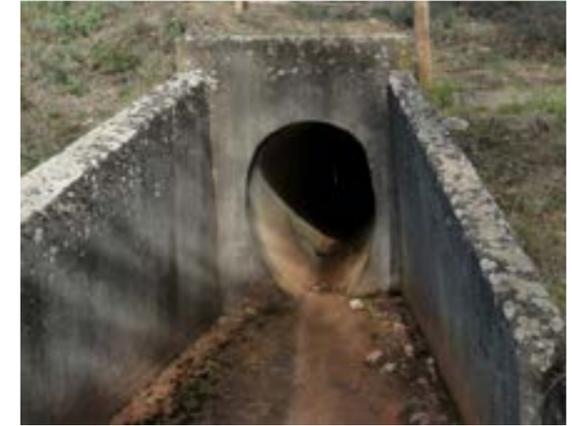
► **Ouvrages n°5, n°6 et n°7 : aucune intervention**

Ce sont des ouvrages mixtes : une buse de 60 cm de diamètre débutant par un avaloir en amont au nord-est du canal et un ovoïde en aval au sud-ouest. Ces trois ouvrages sont en pente raide sous le canal, impraticable par la faune du fait de la présence d'avaloir à une extrémité. Leur fonctionnalité écologique est nulle.

Buse avec avaloir à l'amont © Micaël GENDROT

Ovoïde en aval © Micaël GENDROT

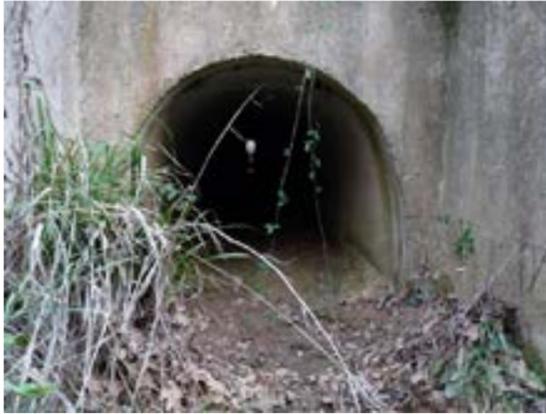
► Ouvrage n°2 : aucune intervention

Il s'agit d'un ouvrage mixte, une voûte en béton de 1 m au nord se prolongeant sous forme d'un ovoïde au sud. L'ouvrage est long et passe en biais sous le canal. Il y a de la terre au sol à l'entrée nord. De l'eau stagne au centre du passage. Il est situé sur une propriété privée, dans la même chasse privée que les ouvrages précédents avec des boisements où des traces de passage de sangliers ont été observées. Sa fonctionnalité écologique est moyenne.

Voute au nord © Micaël GENDROT

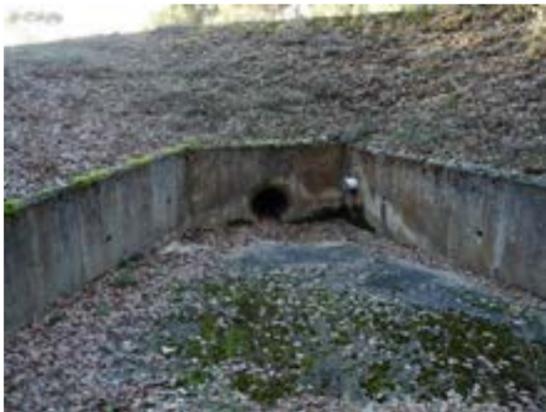
► Ouvrage n°4 : aucune intervention

Il s'agit d'une buse en béton de 40 cm de diamètre proche de l'ouvrage n°5. Cette buse se situe dans une clairière à proximité d'une forêt attractive pour la faune. La buse passe en biais sous le canal de Provence. Un cours d'eau s'y écoule, mais de façon temporaire, le lit du cours d'eau n'étant pas marqué. Le point de sortie au sud se fait au même endroit que l'ouvrage n°5.

En l'état, l'ouvrage possède une fonctionnalité faible.

Entrée sud de l'ouvrage n°4 © Micaël GENDROT

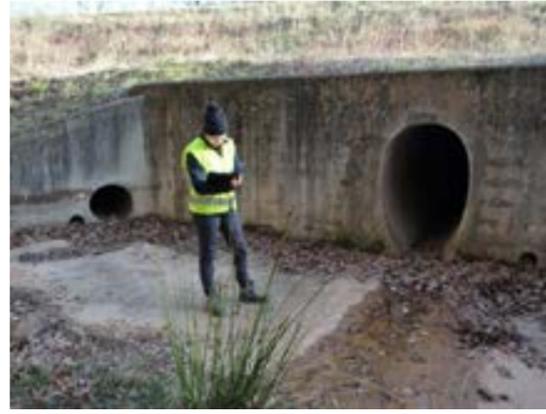
► Ouvrage n°5 : aucune intervention

Il s'agit d'un ouvrage débutant au sud par une buse en béton de 40 cm de diamètre dans une clairière à proximité d'une forêt, se terminant par un ovoïde au nord. Le passage qui traverse le canal en biais est donc sensiblement plus long (de l'ordre de 50 m) que la largeur du canal et de ses talus, depuis une extrémité l'autre bout n'est pas visible. Le point de sortie de cet ouvrage se trouve juste à côté de celui de l'ouvrage n°4. En l'état, cette buse possède une fonctionnalité écologique faible à nulle.

Point de sortie des ouvrages n°4 (à gauche) et n°5 (à droite) © Micaël GENDROT

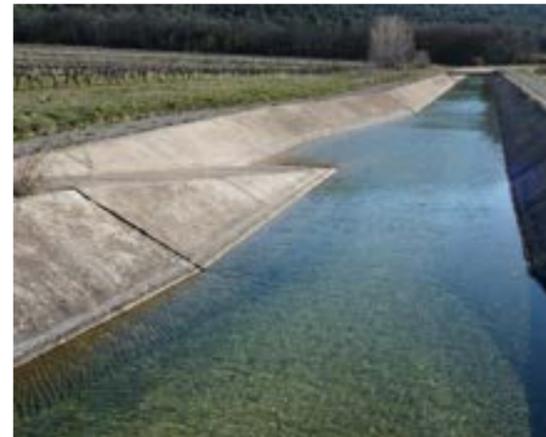
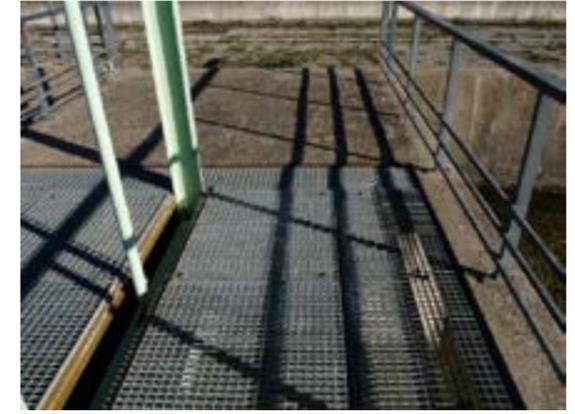
► Ouvrage n°8 : amélioration

Il s'agit d'une passerelle avec une écluse au-dessus du canal. De part et d'autre de la passerelle, deux pans inclinés permettent aux animaux de sortir du canal en cas de chute accidentelle dans l'eau. Au niveau de l'écluse au centre de la passerelle, il y a au sol des caillebotis en métal sur toute la largeur. Ces caillebotis constituent un obstacle au franchissement de l'ouvrage, d'une part les animaux ne posent pas leurs pattes sur une surface installée au-dessus du vide (source CEREMA), d'autre part les caillebotis ne sont pas appréciés des animaux à sabots. L'ouvrage possède une fonctionnalité faible en l'état. La pose de planches fixées sur les caillebotis permettrait la circulation de la faune sur cet ouvrage.

Pan incliné à côté de l'ouvrage n°8 © Micaël GENDROT

Caillebotis métalliques © Micaël GENDROT

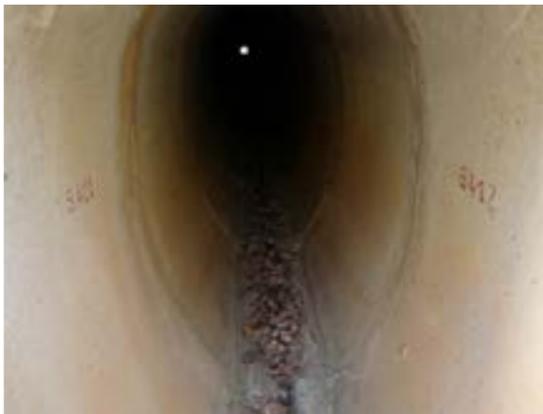
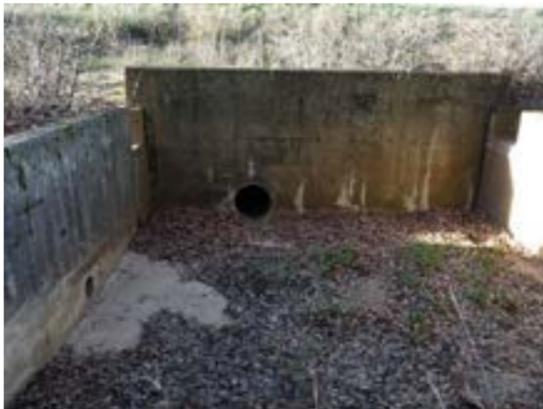
► **Ouvrage n°10 : aucune intervention**

Il s'agit d'un ouvrage mixte débutant par une buse de 40 cm de diamètre en rive gauche puis se prolongeant par un ovoïde de 60 cm de large et 150 cm de haut en rive droite. L'ouvrage est long, et des cartouches de fusil de chasse ont été retrouvées aux deux extrémités. L'ouvrage est bordé au sud par un boisement attractif pour la faune et au nord par des vignes. La fonctionnalité de l'ouvrage est faible.

Ovoïde rive droite © Micaël GENDROT

Buse de 40 cm rive gauche © Micaël GENDROT

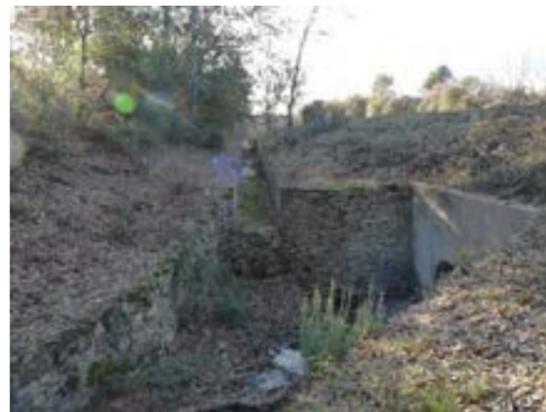
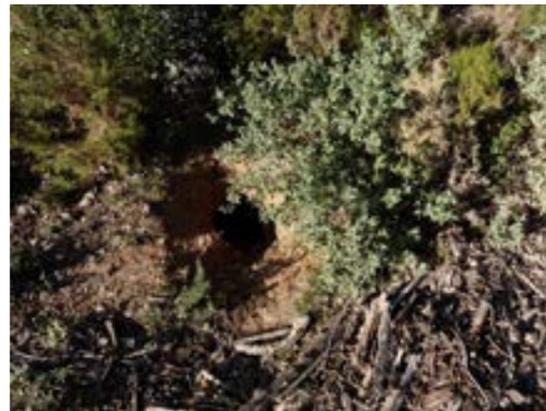
► **Ouvrage n°12 : aucune intervention**

Il s'agit d'un ovoïde de 60 cm de large et de 150 cm de haut. L'ouvrage est entouré de forêt au sud et de vignes au nord. L'Aubanède coule dans l'ovoïde. Au sud du passage, un ouvrage en pierre borde la rive gauche et un canal en béton renvoie les eaux de pluie dans l'ovoïde. L'ouvrage est entouré de forêts au sud et de vignes au nord. Un terrier fraîchement utilisé a été observé à proximité de l'ouvrage sur la rive droite. Les berges sur la rive droite sont raides. L'ouvrage possède une fonctionnalité moyenne en l'état.

Ouvrage en pierre rive gauche de l'ovoïde © Micaël GENDROT

Terrier rive droite © Micaël GENDROT

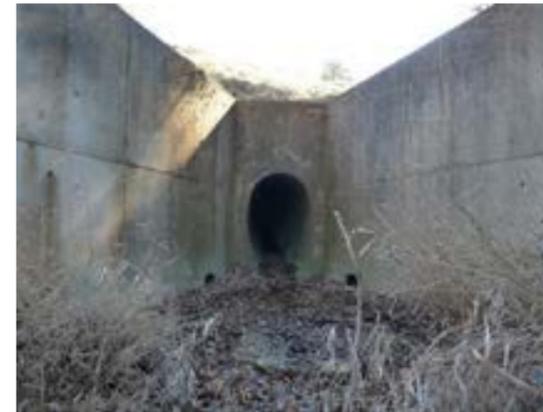
► **Ouvrage n°14 : aucune intervention**

Il s'agit d'un ovoïde en béton de 90 cm de large pour 150 cm de haut. L'entrée sud de l'ouvrage n'a pas été prospectée (il est possible que ce soit une buse en béton de 60 cm de large, sur le modèle des ouvrages adjacents). Traversant en biais le canal, l'ouvrage est particulièrement long et en pente. De l'eau coule dans l'ouvrage et l'eau stagne à sa sortie. L'ouvrage n'est pas fonctionnel.

Stagnation d'eau à la sortie de l'ouvrage © Micaël GENDROT

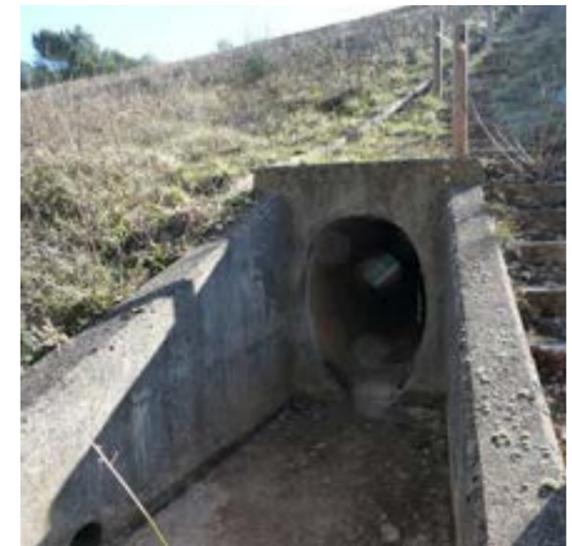
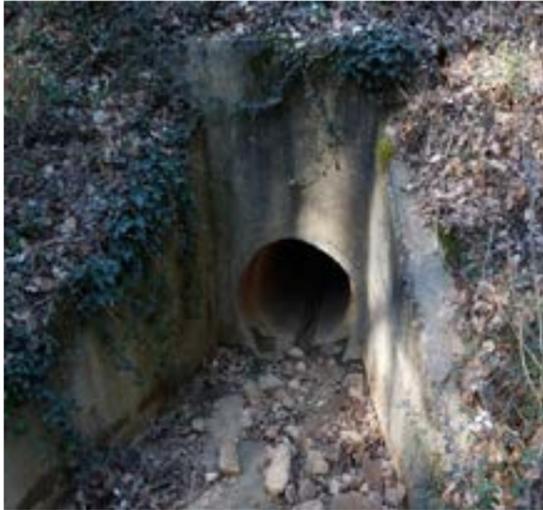
► **Ouvrage n°16 : aucune intervention**

Cet ouvrage est mixte : il présente d'un côté un ovoïde de 90 cm de large pour 150 cm de haut sur la rive droite et de l'autre côté une buse de 80 cm de diamètre sur la rive gauche. L'ouvrage est plutôt long et passe en biais sous le canal. Le vallon canalise bien les animaux vers l'ouvrage. Cet ouvrage en béton permet le passage de renards et mustélidés, par contre les sangliers et les chevreuils ne peuvent pas l'emprunter du fait de son gabarit. Sa fonctionnalité écologique est moyenne.

Ovoïde rive droite © Micaël GENDROT

Buse rive gauche © Micaël GENDROT

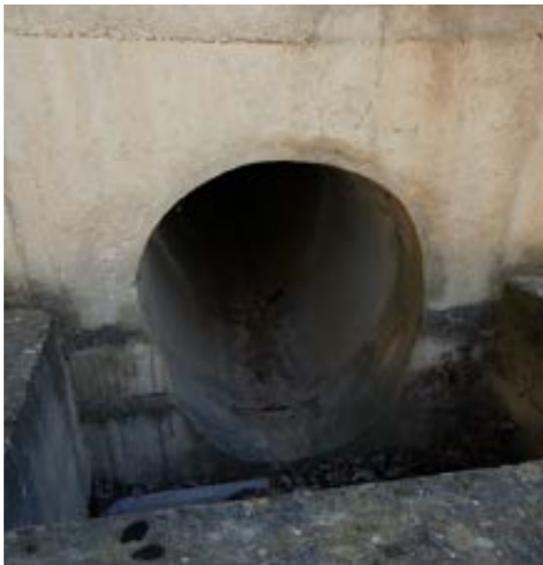
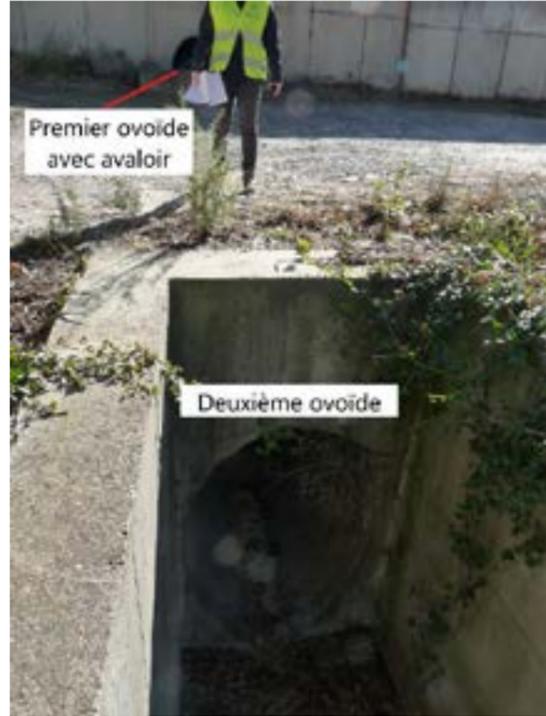
► **Ouvrage n°17 : aucune intervention**

Comme l'ouvrage précédent, il s'agit d'un ouvrage mixte constitué d'un côté d'un ovoïde de 90 cm de large pour 150 cm de haut sur la rive droite et de l'autre côté d'une buse de 80 cm de diamètre sur la rive gauche. L'ouvrage est long et étroit. L'ovoïde se finit par un avaloir entouré d'un muret en béton au pied du talus du canal. L'avaloir débouche dans un deuxième ovoïde de même dimension, lequel permet le passage de l'eau sous une piste parallèle au canal. L'ouvrage se situe proche d'habitations sur la rive droite, il est entouré d'une forêt avec des pins et des chênes verts. L'ouvrage possède une fonctionnalité faible.

Ovoïde avec avaloir entouré de muret en béton © Micaël GENDROT

Ovoïdes rive droite © Micaël GENDROT

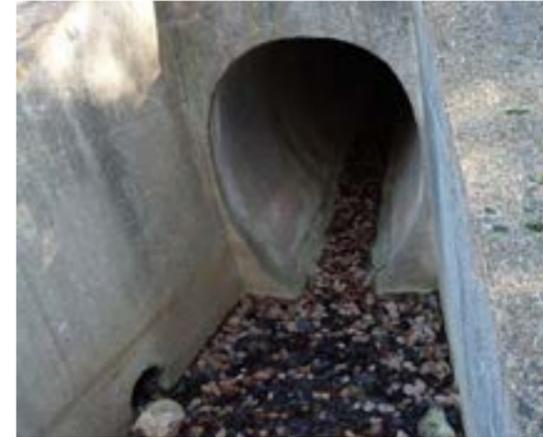
► **Ouvrage n°19 : aucune intervention**

Cet ouvrage hydraulique est constitué d'un ovoïde de 90 cm de large pour 150 cm de haut sur la rive droite se prolongeant par une buse de 60 cm de diamètre sur la rive gauche. Un bassin d'orage est présent sur la rive gauche du canal, proche de l'ouvrage. De l'eau stagne dans l'ouvrage. Cet ouvrage possède une fonctionnalité faible.

Eau stagnante à la sortie de l'ouvrage n°19 © Micaël GENDROT

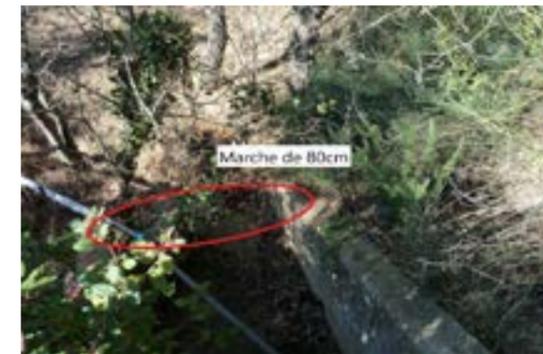
► **Ouvrage n°21 : aucune intervention**

Il s'agit d'un ouvrage mixte constitué d'un côté d'un ovoïde de 90 cm de large pour 150 cm de haut sur la rive droite et de l'autre côté d'une buse de 60 cm de diamètre sur la rive gauche. À la sortie de l'ouvrage du côté de l'ovoïde, il y a une marche de 80 cm, la sortie se fait derrière un grillage dans une propriété privée. De l'eau stagne aussi dans cet ouvrage. Cet ouvrage n'est pas fonctionnel.

Sortie rive droite de l'ouvrage n°21 © Micaël GENDROT

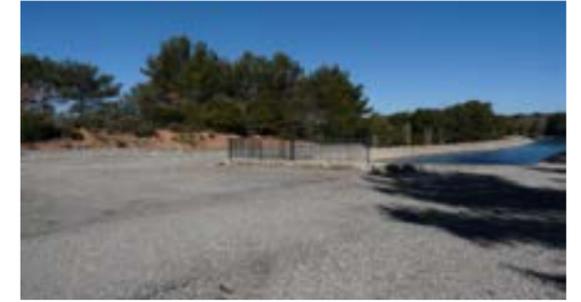
► **Ouvrage n°22 : aucune intervention**

Il s'agit d'un pont d'environ 8 m de large en béton. Un pan incliné qui peut servir d'échappatoire pour les animaux tombés dans le canal est présent à proximité. Le lieu a l'air fréquenté, les murs sont tagués à proximité de l'ouvrage. Cette fréquentation peut engendrer un dérangement ponctuel pour la faune. L'ouvrage possède cependant une bonne fonctionnalité.

Ouvrage n°22 avec des tags sur les murs © Micaël GENDROT

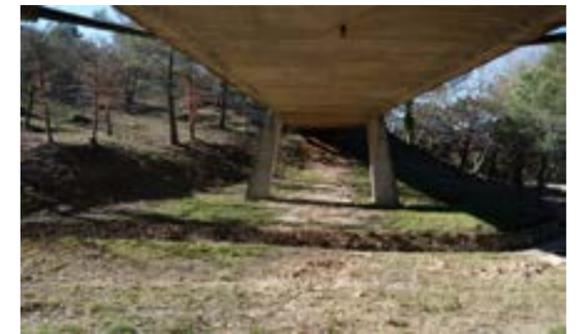
► **Ouvrage n°23 : aucune intervention**

Le canal passe sur un pont au-dessus d'un vallon. Le passage est donc de grande largeur avec des espaces boisés. Au fond du vallon, un passage pour le vallon de Bourgaille est aménagé en béton et en pierre. Le vallon est débroussaillé. Ce passage possède une bonne fonctionnalité. La préservation de la flore par un débroussaillage moins intense permettra d'améliorer l'attractivité de cet ouvrage.

Vallon sous l'ouvrage n°23 © Micaël GENDROT
