Anciennes exploitations de bauxite de Rougiers, Tourves, Mazaugues, Saint-Julien, Engardin, Merlançon et Les Pourraques (83) Evaluation et cartographie des aléas liés à l'activité minière

RAPPORT S 2015/027DE - 15PAC36020

Date : 30/03/2015

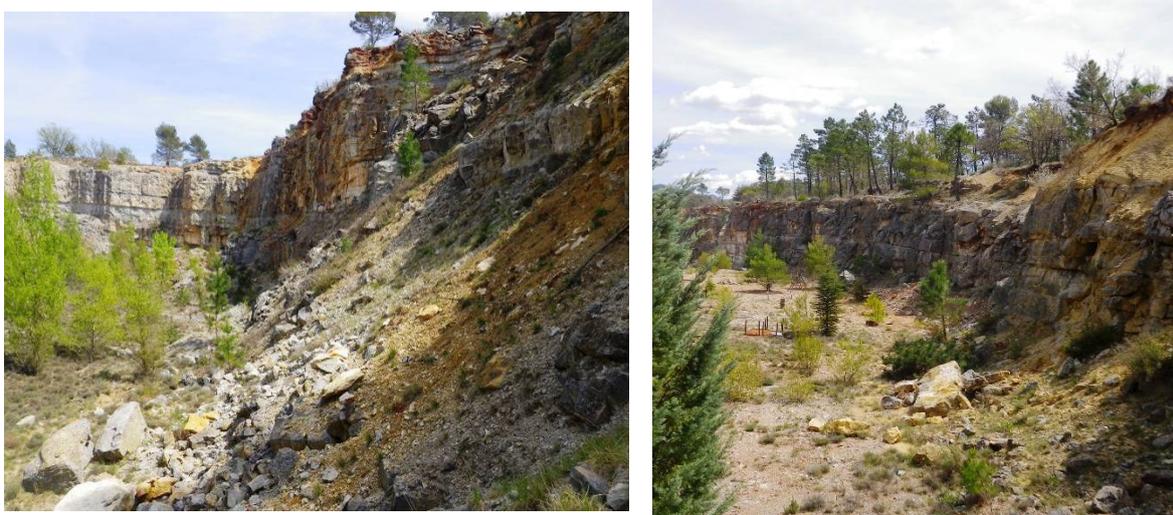
34 travaux à ciel ouvert ont été répertoriés. L'annexe 4 liste les travaux à ciel ouvert. Il s'agit d'excavation ayant laissé des fronts de tailles plus ou moins importants. Certains peuvent atteindre plus de 20 m de hauteur. L'érosion de ces fronts est très active se traduisant par de nombreuses chutes de blocs (cf. figure 16). Certaines de ces excavations ont été partiellement ou totalement remblayées. Lorsque c'est le cas, la végétalisation est en cours.

Figure 16 : Vue des fronts rocheux (quartier de la Baumen Nord, PEX de Mazaugues)

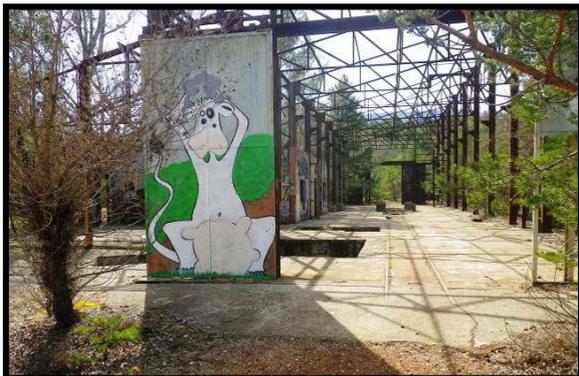
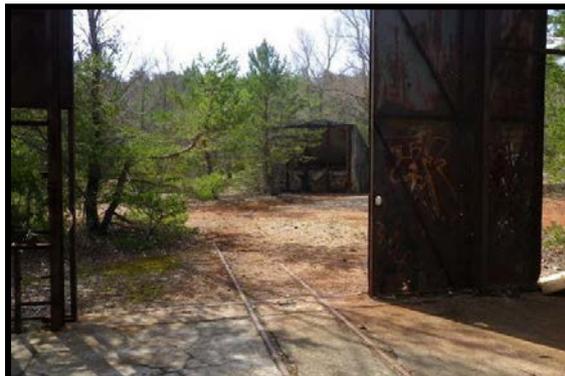
Figure 21 : Hangar et rails près de la descenderie D (G25) de la Baume Sud (Mazaugues)

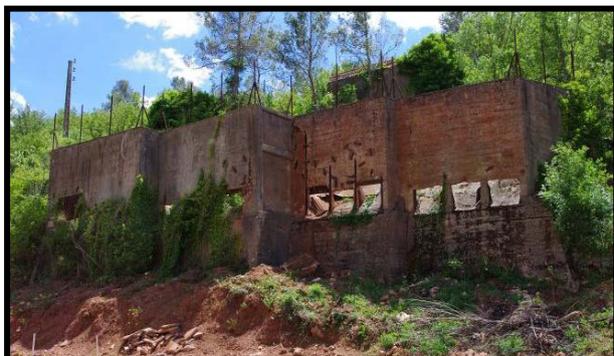
Figure 22 : Construction en ruine sur l'exploitation de Pourraques

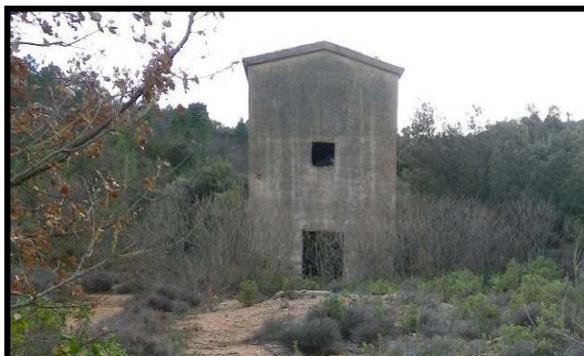
Figure 23 : Bâtiment sur l'exploitation de Saint Julien

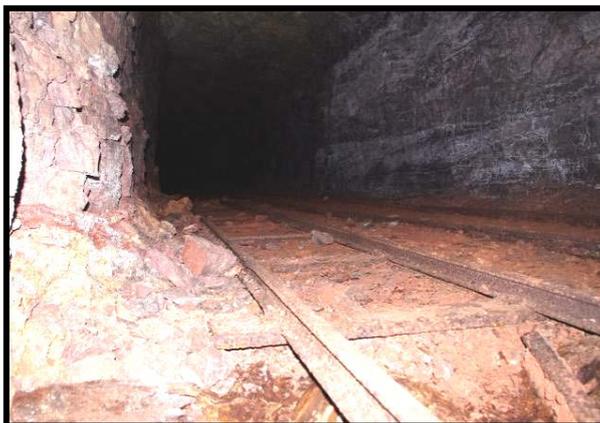
Figure 24 : Rails en place dans une galerie sur le quartier des Fouilles (PEX de Mazaugues)

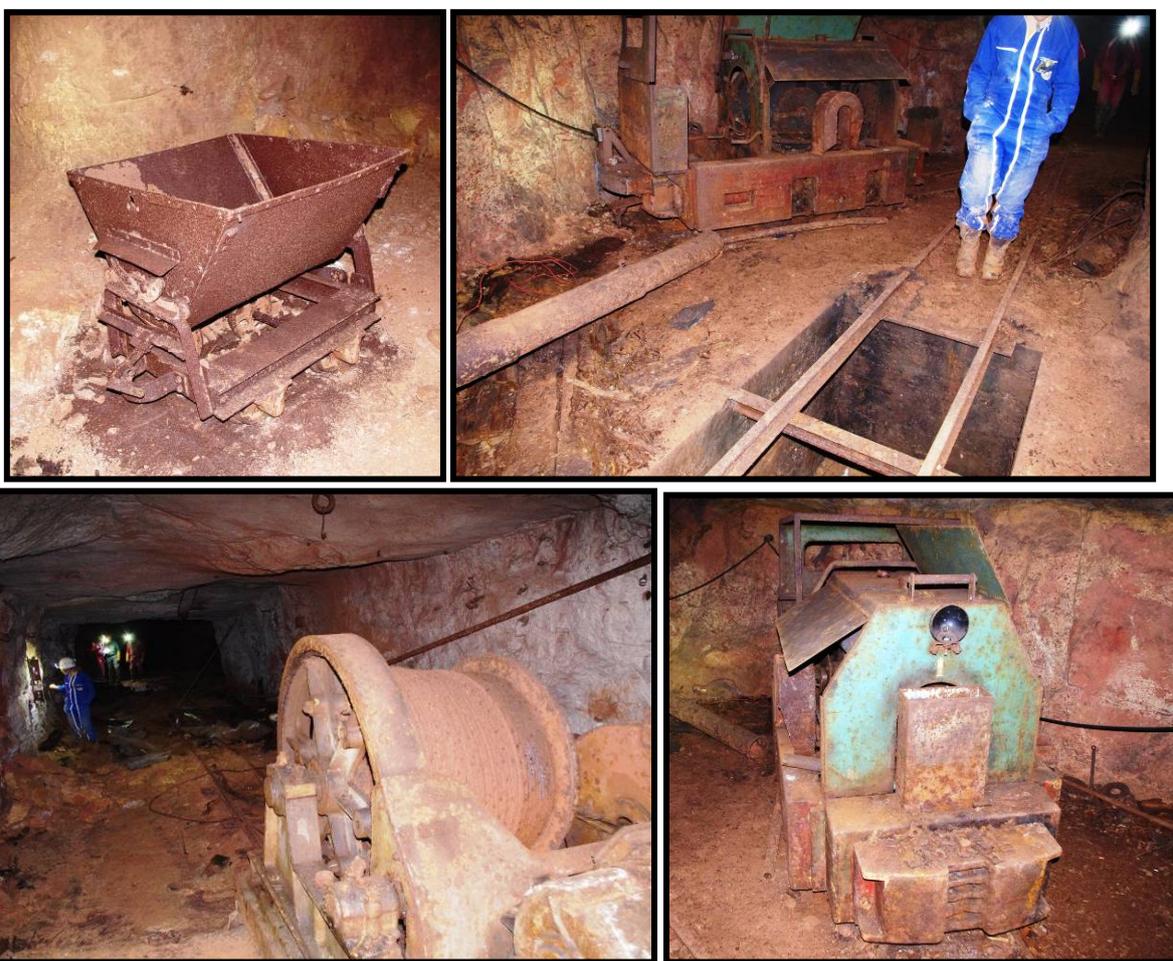
Figure 25 : Vestiges souterrains des travaux miniers (concession de Tourves)

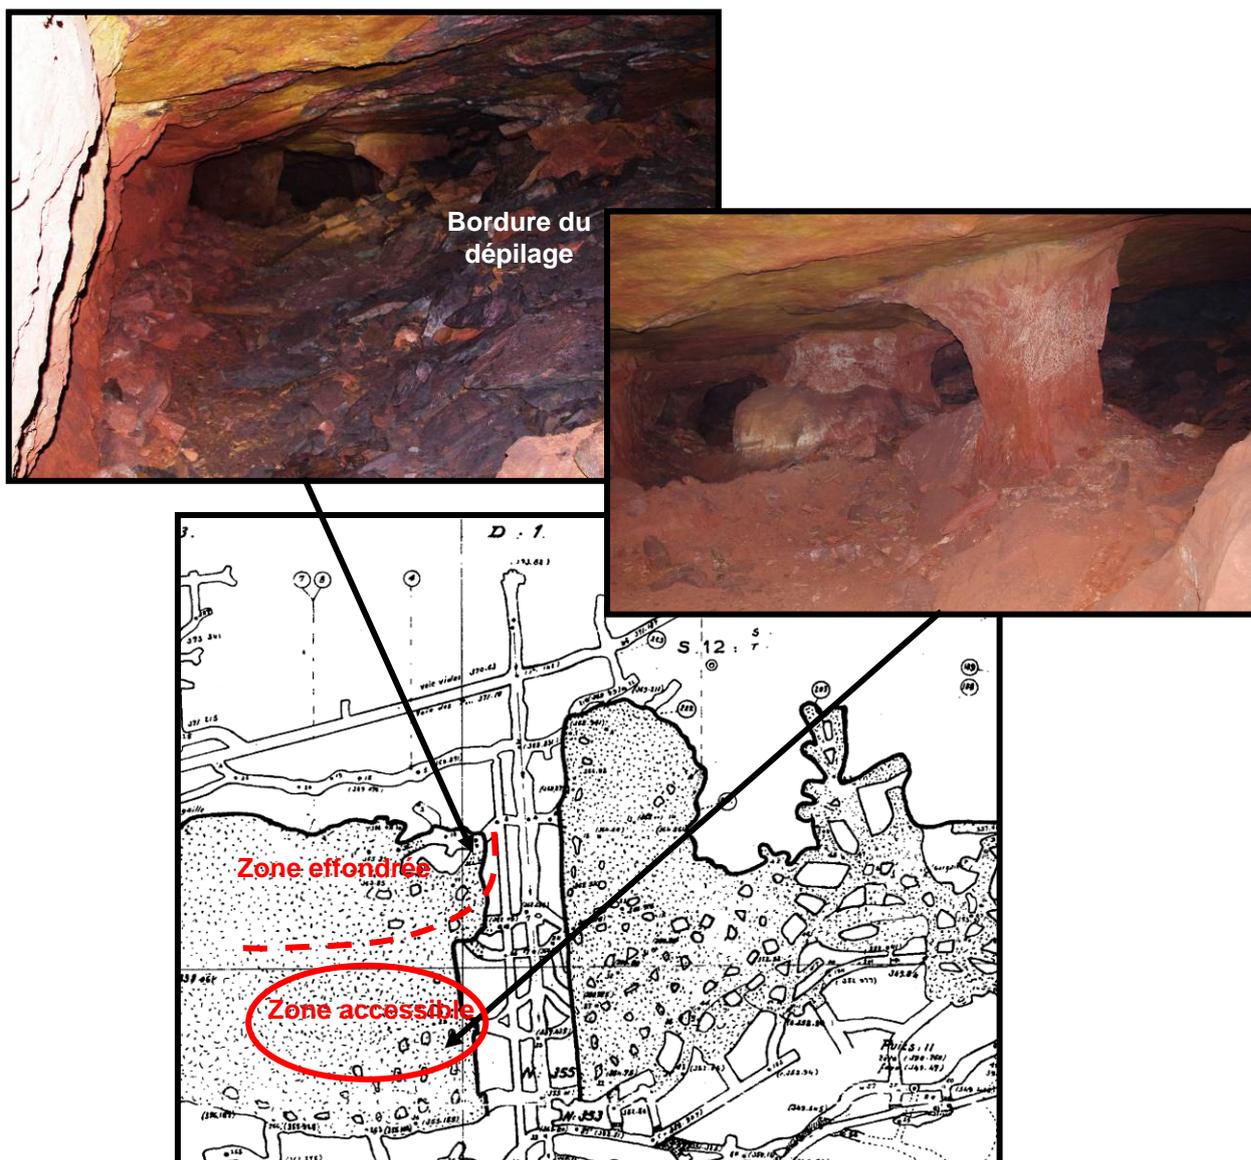
Figure 29 : Extrait du plan de Tourves secteur « Tourves-C »

Un secteur noté sur les plans comme « dépilé » (méthode de foudroyage par dépilage, cf. § 7.3) a été inspecté lors de notre visite⁴. Nous avons constaté qu'une partie des travaux n'était pas effondrée (cf. figure 29). En effet, les piliers résiduels en place ont été dégraissés jusqu'à atteindre des sections de l'ordre du mètre carré pour une hauteur de 2,50 m environ sans s'être effondrés.

Par conséquent, les derniers plans d'exploitation illustrant ce type de secteurs comme totalement exploité (secteurs cartographiés sur les plans avec une trame de petits points et le plus souvent noté « dépilé ») peuvent présenter localement des zones en place conservant des piliers de forme et de section variables mais le plus souvent réduites. A l'image de ce qui a été observé sur le secteur Tourves-C ainsi que dans le cas suivant du secteur Tourves-D, nous ne pouvons exclure la présence de vides semblables au sein des zones notées « dépilé » sur plans.

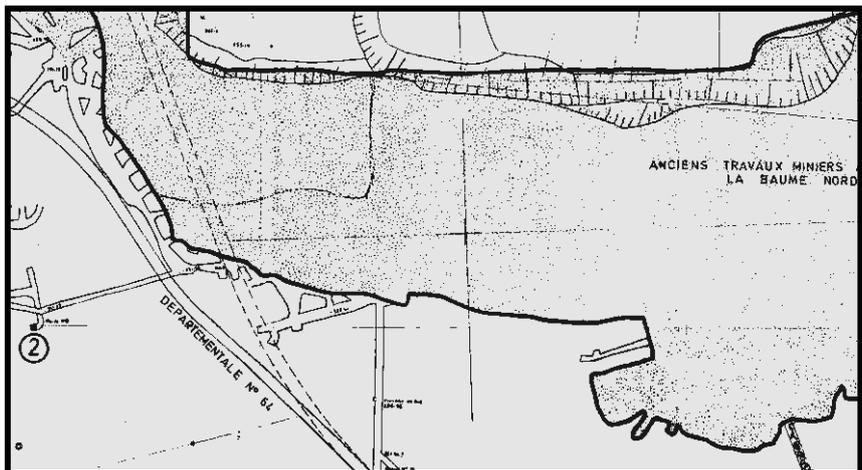
Figure 30 : Plan du DADT, secteur de la Baume Nord

Le dernier plan d'exploitation du secteur de la Baume Nord (plan présent dans le DADT) indique ce secteur comme étant « dépilé » (cf. figure 30). Lors de notre visite en commun avec les spéléologues, nous avons constaté que les piliers sont d'une part, toujours en place et que l'ouverture est de surcroît très importante (de 5 à 7 m) comme illustré par les anciens plans d'exploitation (cf. figure 31).

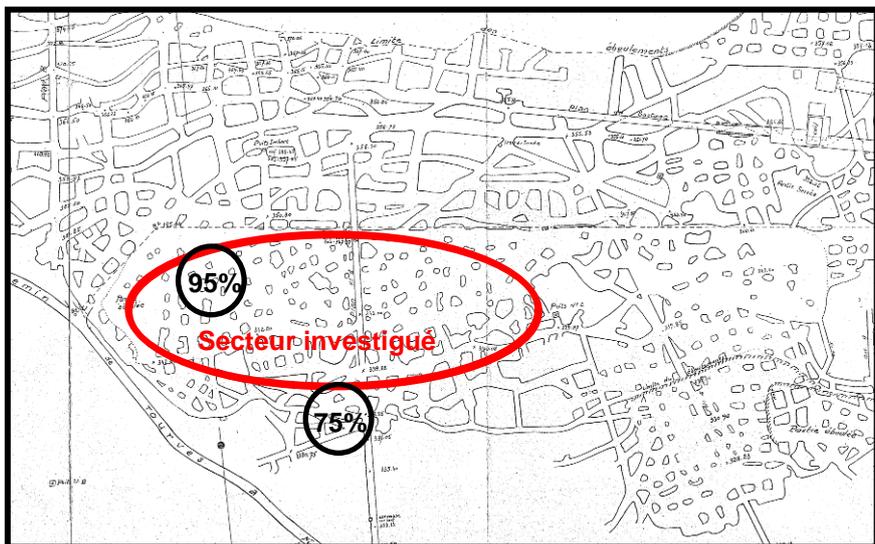
Figure 31 : Plan d'exploitation 1941 avec taux de défrètement, secteur de la Baume Nord

Dans ce secteur, il a été observé que la section des piliers est variable et réduite (de l'ordre de 2,50 m). Ces piliers sont localement très fracturés. Enfin, l'état général du toit est dégradé (présence de montées de voûte importantes, cf. figure 32).

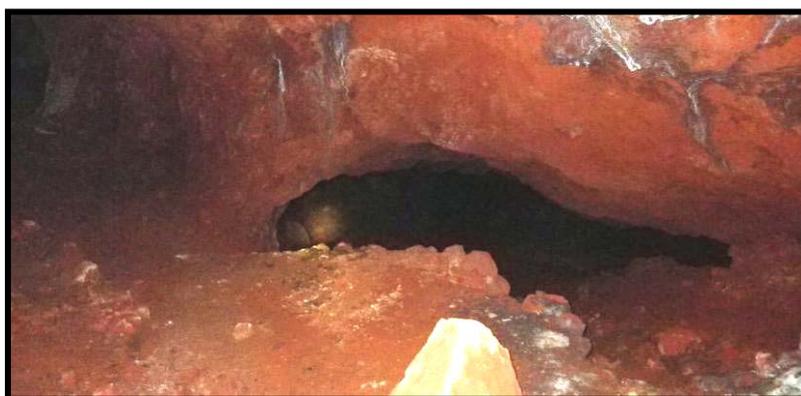
De même que pour les vieux travaux de la concession de Tourves, ces travaux sont très irréguliers voir anarchiques (cf. figure 34). Ils suivent la couche de bauxite au pendage avec une ouverture de l'ordre de 1,5 m à 3 m. Le boisage a été abondamment utilisé et certaines zones sont totalement dépourvues de piliers résiduels sur des surfaces parfois importantes. Plusieurs plans ont été retrouvés concernant le secteur de la Caire. Ils démontrent bien le schéma anarchique d'exploitation (cf. figure 35).

Figure 34 : Aperçu des vieux travaux de la Caire

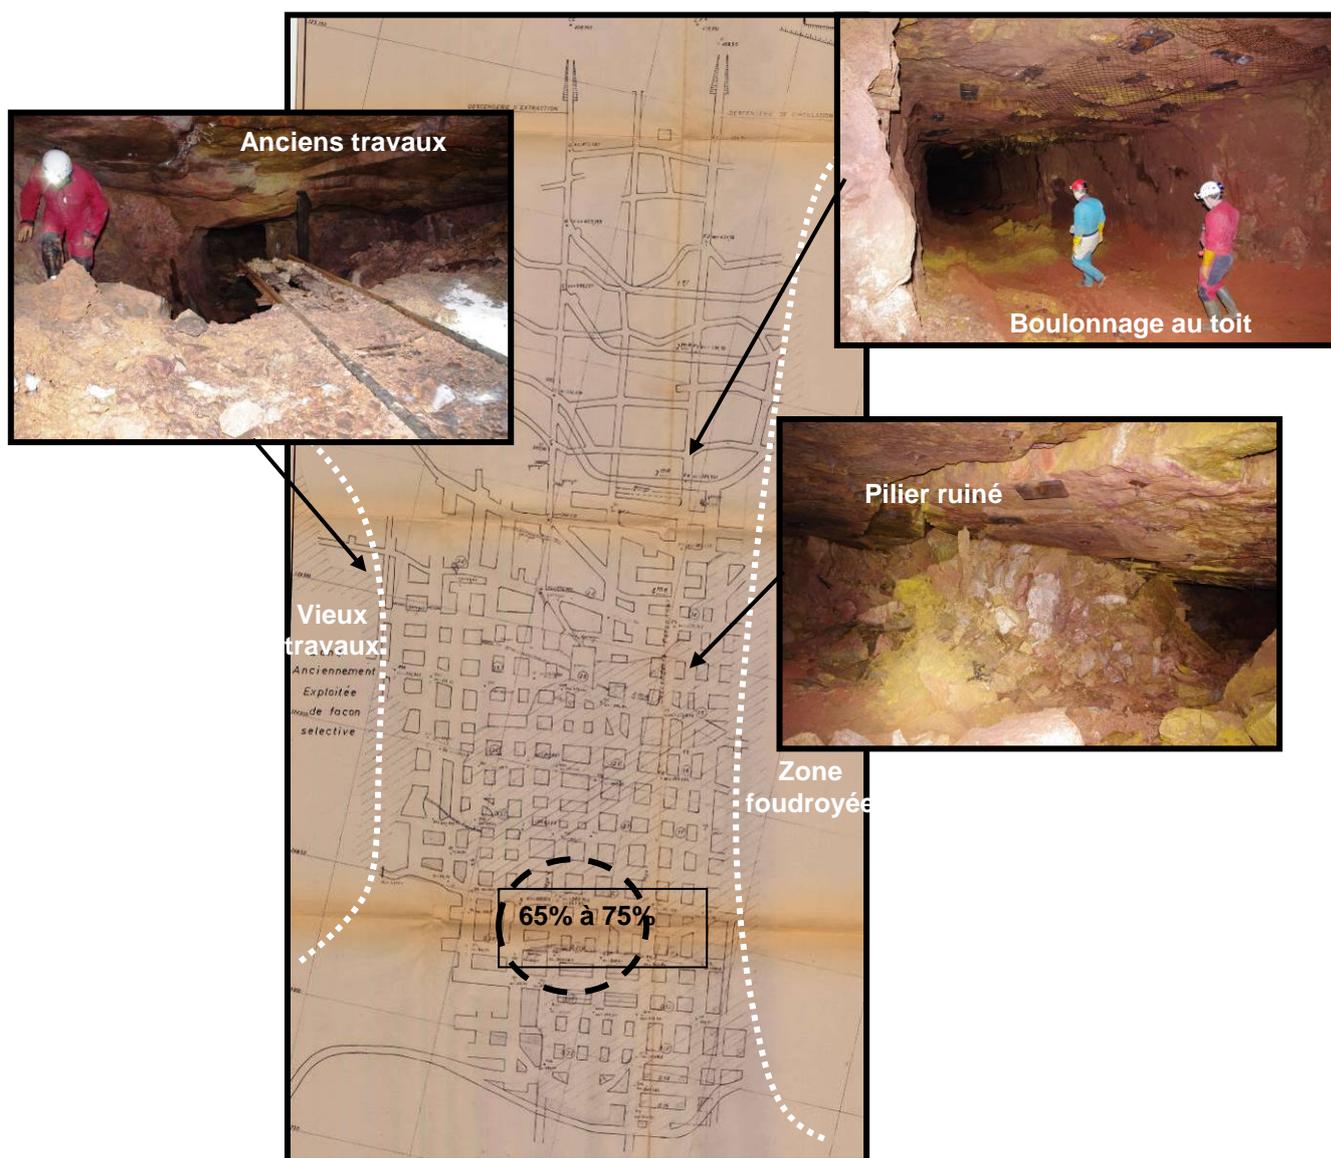
Figure 36 : Plan de 1984 du quartier des Fouilles ouest, secteur Mazaugues-B

La visite a permis de constater que le toit ainsi que les piliers sont globalement sains et peu dégradés. Nous avons néanmoins noté la présence de piliers ruinés mais isolés (cf. figure 36). Dans ces travaux, le boulonnage au toit et sur les piliers a été utilisé de façon abondante. Par ailleurs, de nombreux karsts au toit et au mur sont visibles au sein de ces travaux. L'ouverture moyenne est ici de 3 à 4 m et l'espacement entre les piliers de 4 à 5 m.

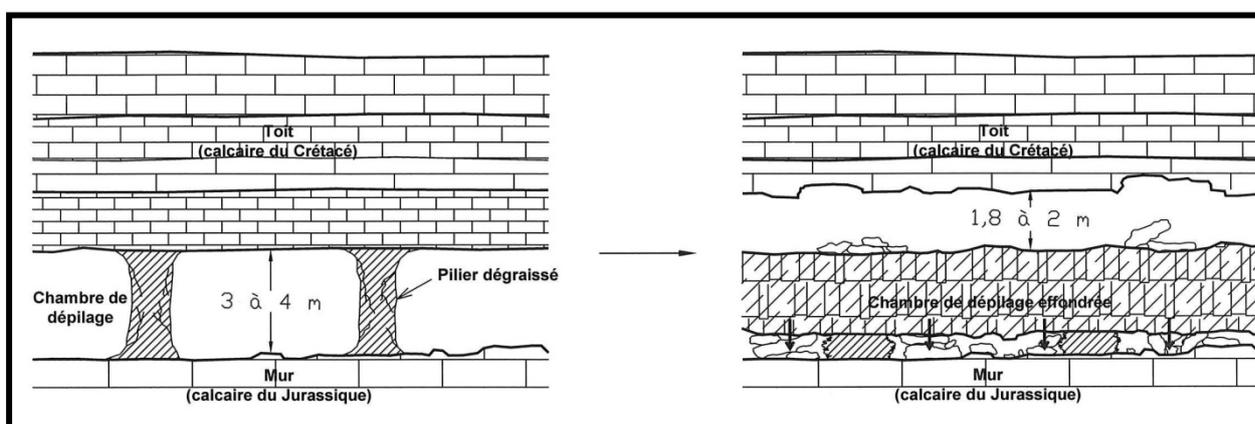
Figure 38 : Représentation schématique du vide répercuté sur les bancs sus-jacents

Dans le quartier des « 3 Pins », un secteur en particulier a été dépilé et effondré. Il reste néanmoins accessible. En effet, l'effondrement du bas toit lié au dépilage des chambres a bien eu lieu mais le vide anciennement présent s'est répercuté sur les bancs sus-jacents non éboulés (cf. figure 38). Le toit a été suffisamment résistant pour ne pas rompre. La hauteur du vide observé est plus faible qu'initialement dans la chambre, il est de l'ordre de 1,8 à 2 m. Des départs de montées de voûte et la fracturation du toit traduisent sa dégradation en cours (cf. figure 39).

L'emprise du vide observé est de l'ordre 300 m² environ. Il est à noter qu'il s'agit probablement là d'un cas particulier observé mais qu'il n'est pas exclu que d'autres secteurs similaires soient présents au sein des travaux notés comme « dépilés » sur les plans.

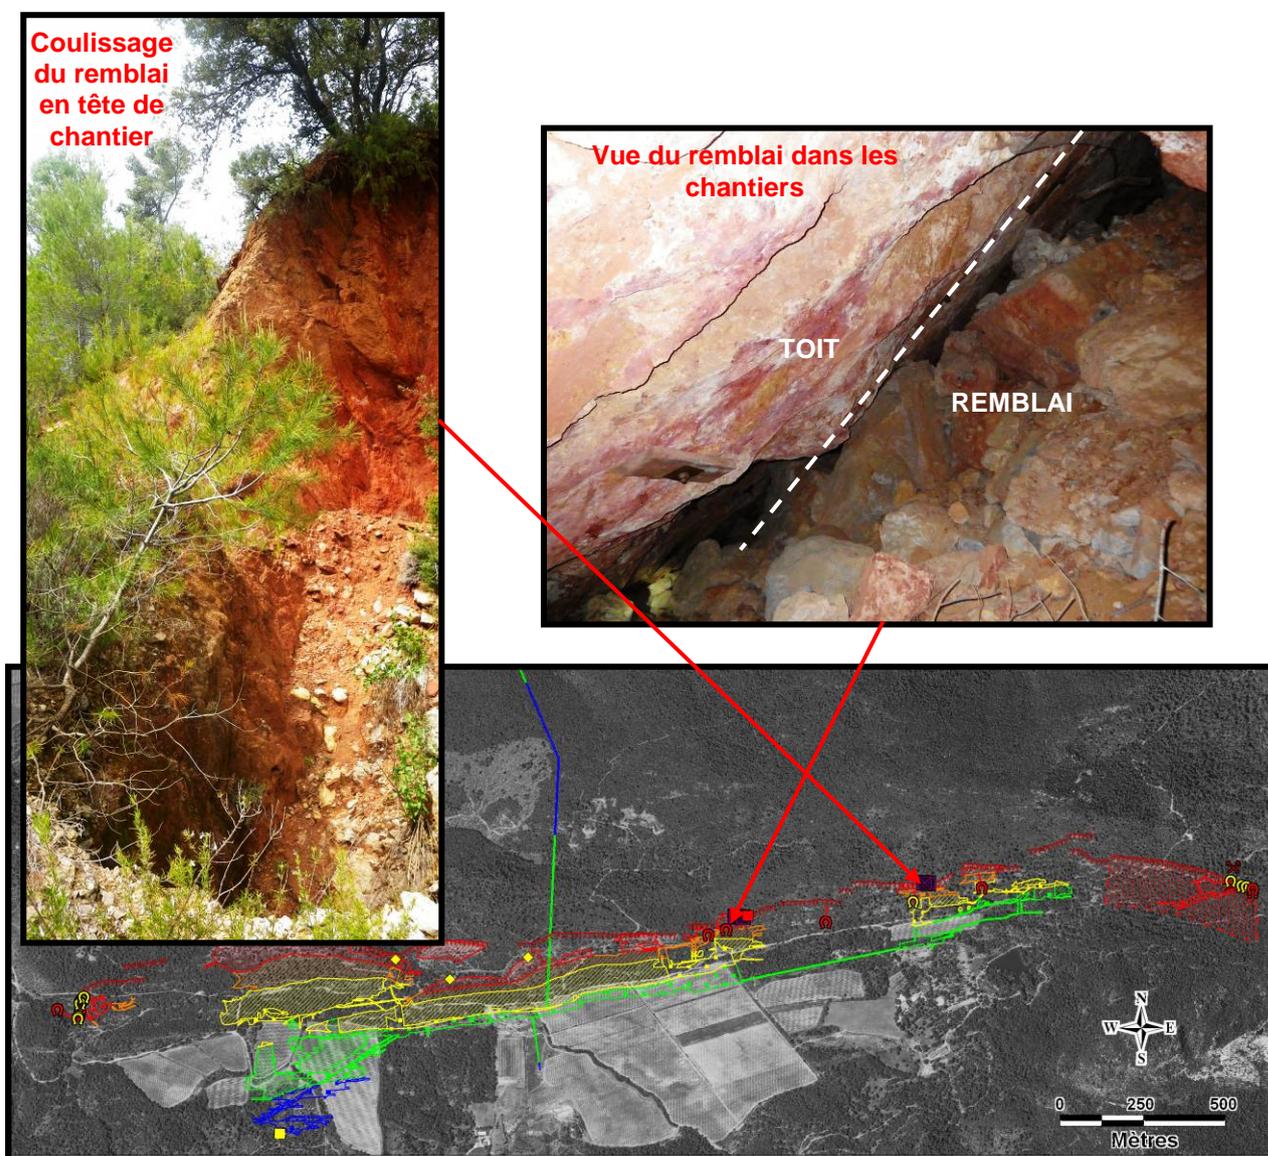
Figure 42 : Localisation des travaux visités sur le PEX d'Engardin

Toutefois plusieurs coulissage de remblais au droit de ces têtes de chantiers ont été observés. Avec le pendage important, le remblai déversé dans les travaux a coulé sur plusieurs mètres dans les niveaux inférieurs laissant entrevoir les premiers piliers (cf. figure 42). Enfin, quelques galeries d'aérage recoupaient les travaux. Celles-ci sont pour la plupart remblayées en tête, pourtant, il a été possible d'accéder à l'une d'entre elles. Nous avons alors directement observé le remblai déversé dans les travaux (cf. figure 42).

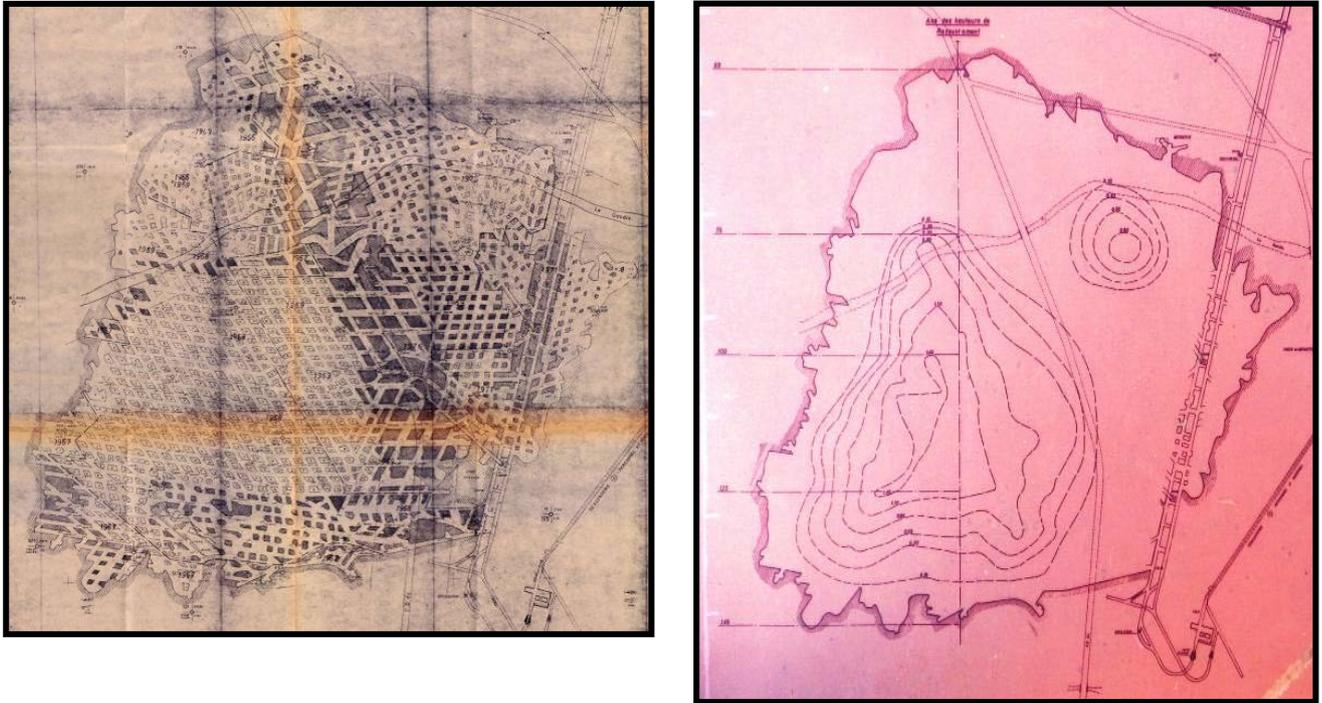
Figure 45 : Plan du quartier dit « Baume Sud » du PEX de Mazaugues et iso-amplitudes des affaissements (en mètre) relevés

Aucun affaissement en surface n'a été observé sur ces zones (mécanisme généralement observable à court terme). Seul un plan fait mention des affaissements au niveau du quartier de la Baume Sud de l'exploitation de Mazaugues (cf. figure 45). Au droit de cette zone, les travaux miniers souterrains sont cartographiés comme étant « foudroyés ». Les observations de terrain réalisées sur ce site n'ont pas montré la présence d'affaissements en surface (difficilement observable compte tenu de la topographie marquée dans ce secteur).

L'analyse du plan cartographiant l'affaissement du quartier de La Baume Sud sur le PEX de Mazaugues (cf. figure 45 § 15.3) montre que l'angle d'influence varie de 20° lorsque le panneau foudroyé est entouré de chambres et piliers exploités (au nord, à l'est et au sud) à une valeur voisine de 0° lorsqu'il est le long du bord ferme (partie non exploitée). Ces angles apparaissent relativement faibles comparativement aux abaques d'affaissement d'autres bassins (ex : bassins houillers du Nord et du Pas-de-Calais (cf. [13]), de Lorraine ou de la Sarre). Ceci est dû à l'épais et massif recouvrement calcaire peu déformable. L'angle retenu est néanmoins pris à 20°, valeur sécuritaire qui tient compte des formations de couches argilo-marneuses ou argilo-sableuses santoniennes au comportement souple, sus-jacentes aux calcaires coniaciens et relativement épaisses au droit des secteurs affaissables retenus.

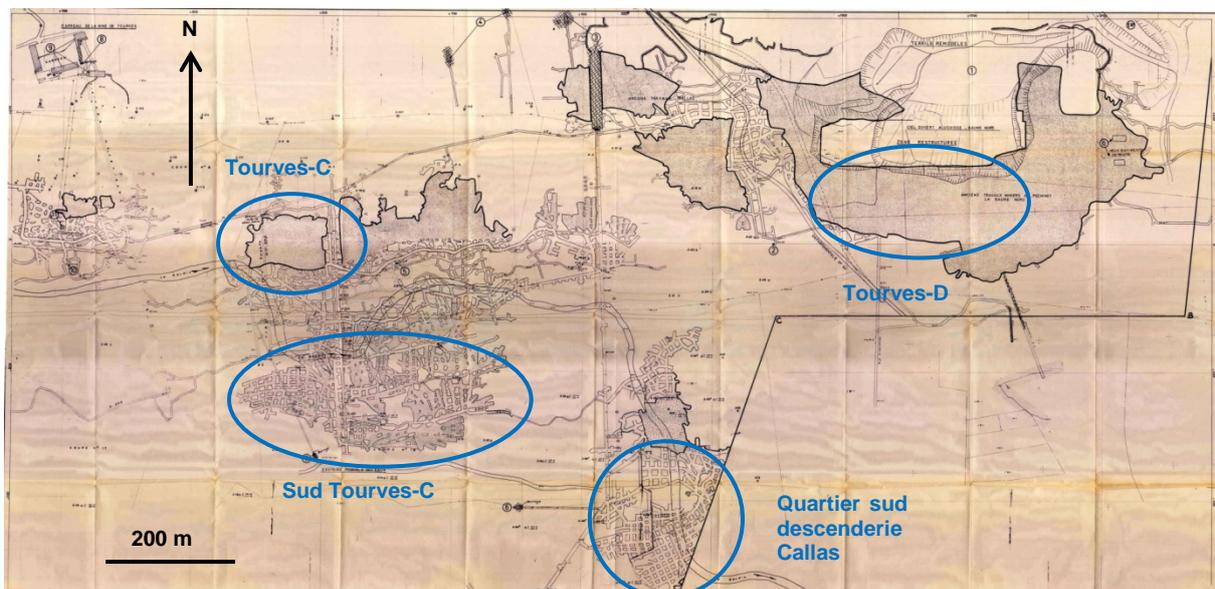
Figure 46 : Concession de Tourves partie est - Secteurs en chambres et piliers abandonnés

Le Secteur Tourves-D (secteur indiqué comme dépilé de la Baume Nord, cf. figure 46) présente de grands piliers à faible section et à fort élancement sur une largeur sur-critique. Le taux de défruitement atteint régulièrement 95%. La stabilité à long terme des piliers n'est pas assurée, le coefficient de sécurité étant très inférieur à 1 (cf. annexe. 7). La prédisposition à l'effondrement y est évaluée comme sensible. Des travaux similaires ont été observés dans le secteur Tourves-C, pour lesquels la prédisposition à l'effondrement est également évaluée à un niveau sensible. Aucune archive ne relate la bonne qualité des dépilages réalisés sur la concession de Tourves. De plus ces derniers, peu profonds, sont probablement anciens et donc supposés réalisés sans torpillage des piliers. Ainsi, des secteurs semblables existent peut-être au cœur de ces dépilages, l'ensemble des travaux n'ayant pas été visité. Ces éléments conduisent à retenir en aléa effondrement généralisé l'ensemble des dépilages de la concession de Tourves. Leur prédisposition est néanmoins dégradée à peu sensible en raison de l'absence d'observations claires de zones de chambres et piliers abandonnés (dépilages non accessibles ou non visités).

Les travaux au sud du secteur Tourves-C (cf. figure 46), compris entre 45 et 65 m de profondeur, présentent un schéma d'exploitation irrégulier avec trois bandes de « pré-dépilages » entre les galeries de niveaux elles-mêmes en partie reprises. Ces secteurs « pré-dépilés » au défruitement de l'ordre de 90 % se révèlent instables à long terme mais présentent des largeurs sous-critiques (largeur 30 à 50 m) compte tenu des piliers de bonne dimension (section de 8 m x 10 m pour les plus petits) laissés au niveau des galeries de niveau. Cette configuration permet de ne pas y retenir d'aléa.

Les travaux du quartier situé en limite sud de la descenderie Callas (coté est, cf. figure 46) montrent un schéma d'exploitation régulier avec un taux de défruitement de 75 % (piliers de section 5 m x 5 m et galerie de 5 m de large). Situé à 100 m de profondeur, la sollicitation sur les piliers atteint 10 MPa donnant à un coefficient de sécurité voisin de 1. Cependant, ce quartier présente une zone centrale vierge qui rend les exploitations périphériques sous-critiques, considérant ainsi l'absence d'aléa sur ce quartier.

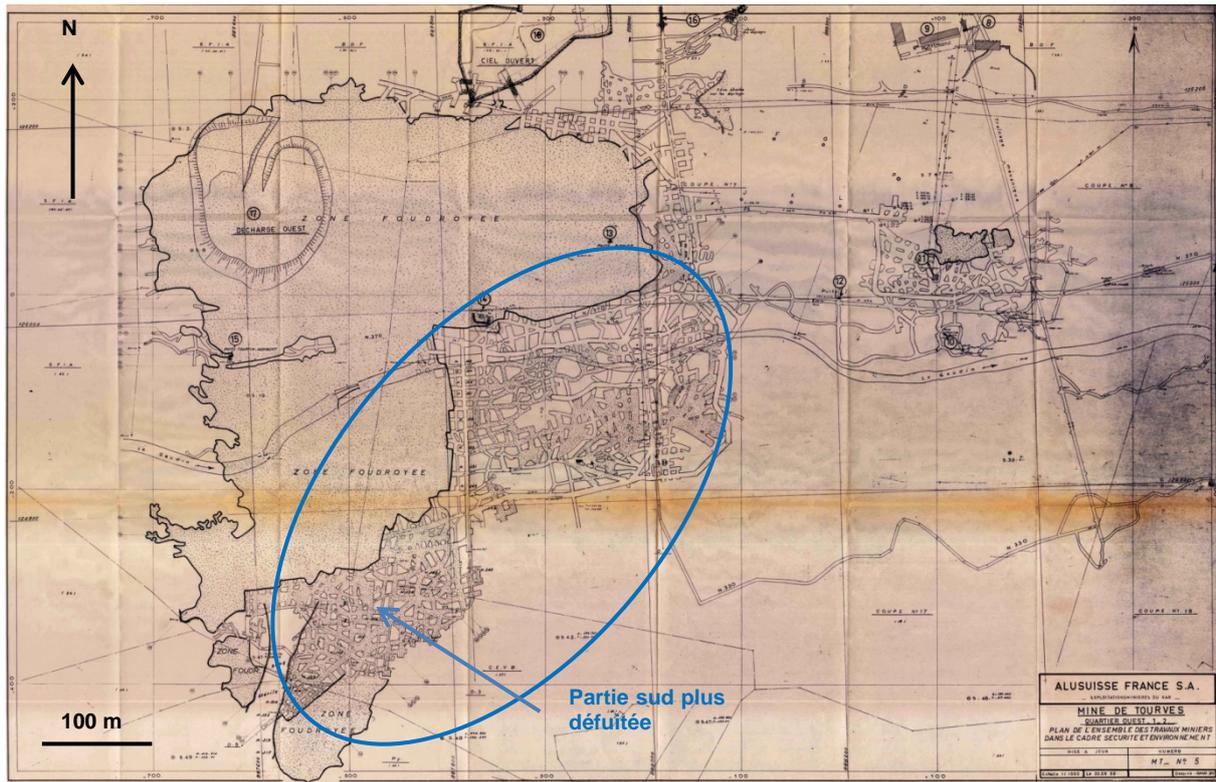
Figure 47 : Concession de Tourves partie ouest - Secteurs en chambres et piliers abandonnés

Les travaux au sud du secteur Tourves-B (cf. figure 47), compris entre 50 et 100 m de profondeur, présentent également un schéma d'exploitation irrégulier avec une alternance de piliers carrés, triangulaires ou trapézoïdaux. Leur taille est néanmoins relativement homogène, donnant un taux de défruitement moyen de l'ordre de 75 %. Les sollicitations des piliers calculées entre 6 à 8 MPa permettent de considérer qu'ils sont stables. Seul le secteur plus défruité en limite sud de la zone dépilée a été considérée avec une prédisposition peu sensible.

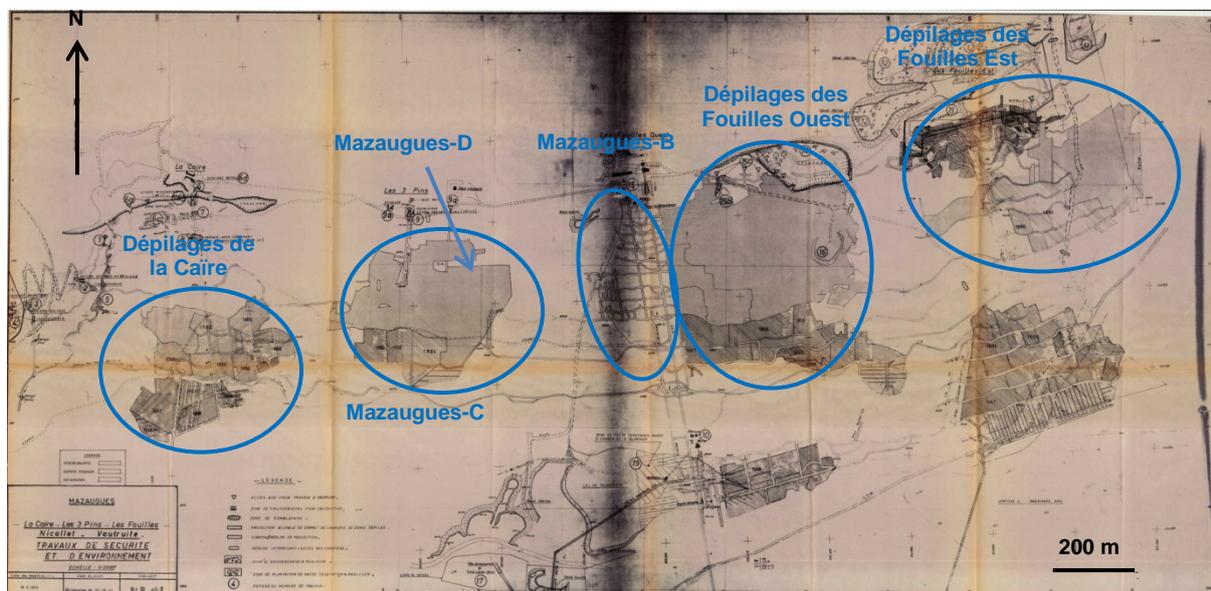
**Figure 48 : PEX de Mazaugues (Quartiers de Mazaugues Amont)
Secteurs en chambres et piliers abandonnés**

Le stot des descenderies des Fouilles Ouest (Mazaugues-B, cf. figures 48 et 36 AU § 12.3.2) présente un taux défruitement très faible au nord (inférieur à 50%) et compris entre 65 et 75 % au sud. Tenant compte du défruitement maximal (75%) et de la profondeur maximale (50 m), les piliers restent peu sollicités (5 MPa). De plus, les visites de ces travaux ont montré que le toit ainsi que les piliers sont globalement sains. Seuls deux à trois piliers en bordure de foudroyage sont en cours de ruine. Ces éléments permettent d'y exclure les phénomènes d'effondrement généralisé et d'affaissement. A ces faibles profondeurs, le phénomène d'effondrement localisé sera privilégié.

Le secteur Mazaugues-C (cf. figure 48 et § 12.3.3) correspond au quartier des 3 Pins indiqué comme dépilé sur les plans mais restant accessible. Il a été constaté lors des visites en souterrain que ces travaux, mal dépilés, sont en très mauvais état et caractérisés par des salles de grandes portées entre les piliers en cours de ruine ou ruinés (cas particulier évoqué dans le secteur Mazaugues-D). Ces travaux n'excèdent pas 60 m de profondeur et sont ainsi recouverts exclusivement des calcaires coniaciens. Ils présentent une prédisposition sensible à très sensible à l'effondrement généralisé. En ce qui concerne les dépilages d'apparence similaire (même tracé sur les plans, profondeur équivalente) des quartiers de la

Caïre et des Fouilles Ouest et Est, aucun élément ne permet d'écarter la présence de configurations identiques. En outre, les spéléologues affirment que la progression dans ces dépilages est possible sur de grandes distances en particulier pour celui du quartier de la Caïre. Ainsi, à l'image des travaux de Tourves (cf. ci-avant), un niveau de prédisposition peu sensible à l'effondrement généralisé est retenu pour les dépilages situés à moins de 75 m de profondeur, en raison de l'absence d'observations claires de zones de chambres et piliers abandonnés (dépilages non accessibles ou non visités).

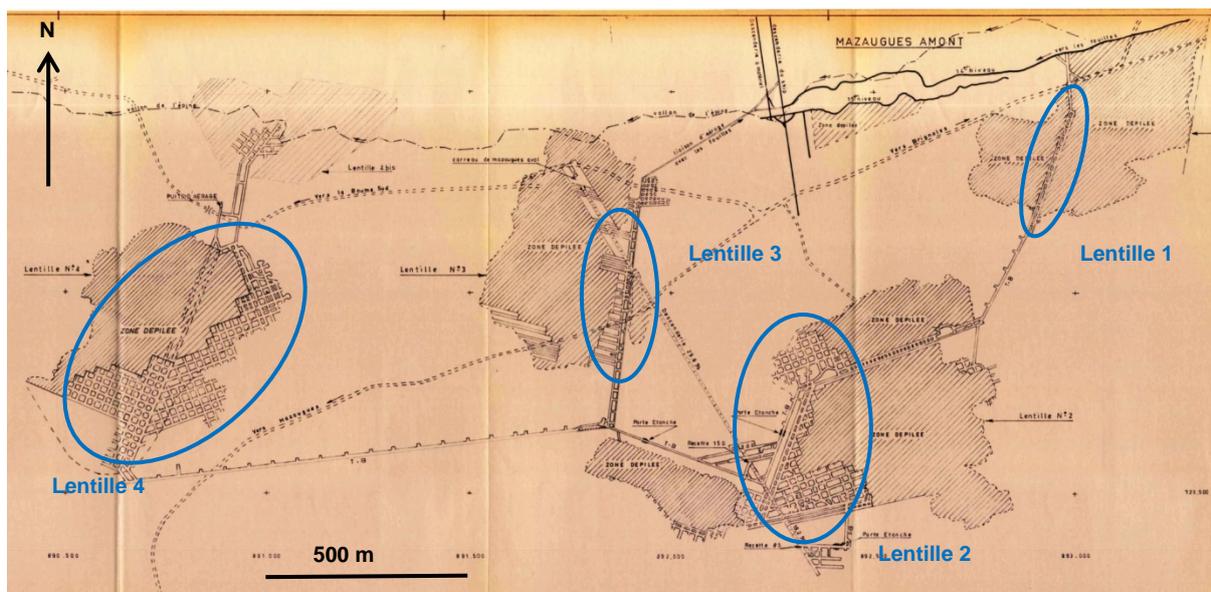
**Figure 49 : PEX de Mazaugues (Quartiers de Mazaugues Aval)
Secteurs en chambres et piliers abandonnés**

Les autres travaux en chambres et piliers abandonnés répertoriés concernent des travaux plus profonds. Il s'agit de stots (protection routes en surface ou d'infrastructures souterraines) ou d'exploitations non achevées (arrêtées avant le foudroyage) en bordure des foudroyages provoqués (torpillage des piliers) des lentilles 1 à 4 de Mazaugues Aval (cf. figure 49) et du quartier de la Baume Sud (cf. figure 45 au § 15.3). Les sollicitations calculées sur les piliers non foudroyés des lentilles 1 à 4 de Mazaugues Aval varient de 10 à 24 MPa ce qui ne garantit pas leur stabilité à long terme. Les profondeurs de ces travaux sont au minimum de 135 m. Le phénomène d'affaissement y est retenu avec une prédisposition peu sensible pour les travaux des lentilles 1, 3 et 4 et sensible pour les travaux profonds et plus défruités de la lentille 2.

Le quartier de la Baume Sud a été exploité entre 65 et 140 m de profondeur. Le phénomène d'affaissement sera privilégié. Le stot de protection de la RD 64 n'est défruité qu'à environ 50 % et sollicité qu'à hauteur de 5 MPa ce garantissant sa stabilité. En revanche au sud et à l'est de ce stot, le foudroyage des piliers n'a été que partiel. A la lecture du plan et après analyse des iso-amplitudes d'affaissement (cf. figure 45 au § 15.3), des zones de chambres et piliers abandonnés fortement défruités (85 %) sont encore présents. Les calculs montrent que la stabilité de ces zones n'est pas assurée (coefficient de sécurité $\ll 1$). La prédisposition à l'aléa affaissement y est ainsi évaluée à un niveau sensible.

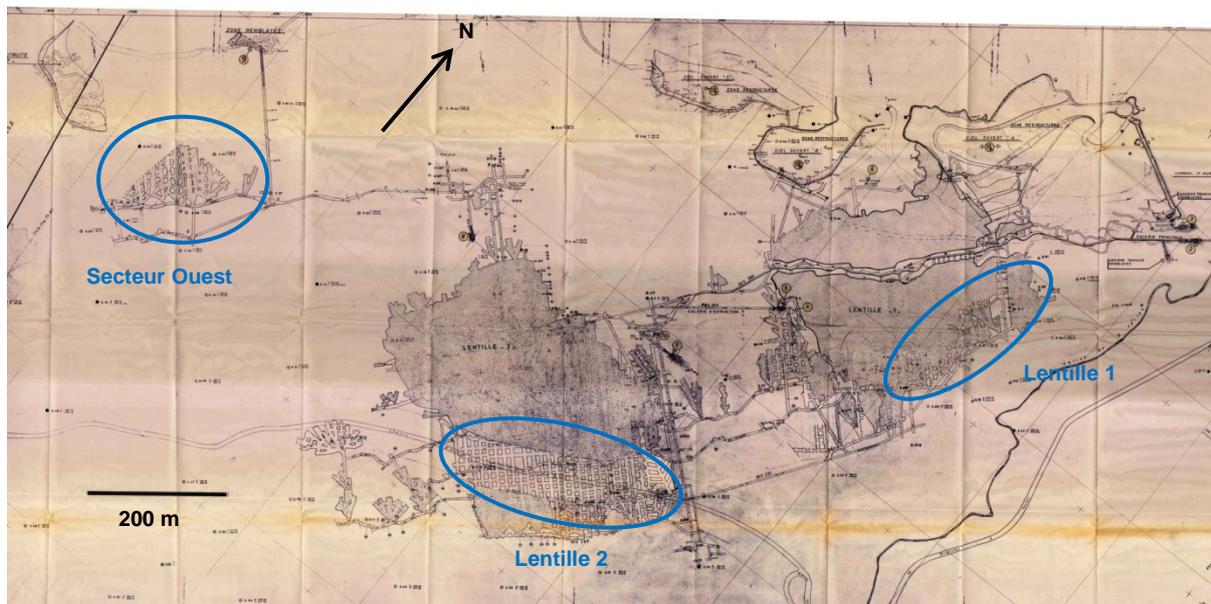
Figure 50 : Concession de Saint Julien - Secteurs en chambres et piliers abandonnés

Trois secteurs de chambres et piliers abandonnés sont identifiés sur la concession de Saint-Julien (cf. figure 50).

Sur la lentille 1, un petit secteur de quelques rangées de chambres et piliers abandonnés (30 à 50 m de large au total) ont été maintenus en bordure est du défilage⁶. Présentant un schéma d'exploitation peu régulier, le taux de défrètement y est de l'ordre compris entre 85 % et 90 %. Situé entre 50 et 70 m de profondeur, les piliers y sont sollicités en moyenne à hauteur de 11 MPa. Le coefficient de sécurité est de l'ordre de 1 ne garantissant pas la stabilité à long terme de cette zone. Le recouvrement y est composé des calcaires coniaciens surmontés de plus de 40 m d'alternances calcaires, gréseuses et marnosableuses santoniennes. Pour ce secteur, le phénomène d'affaissement sera privilégié.

Pour ces trois secteurs, la prédisposition à l'effondrement généralisé ou affaissement y est définie comme sensible.

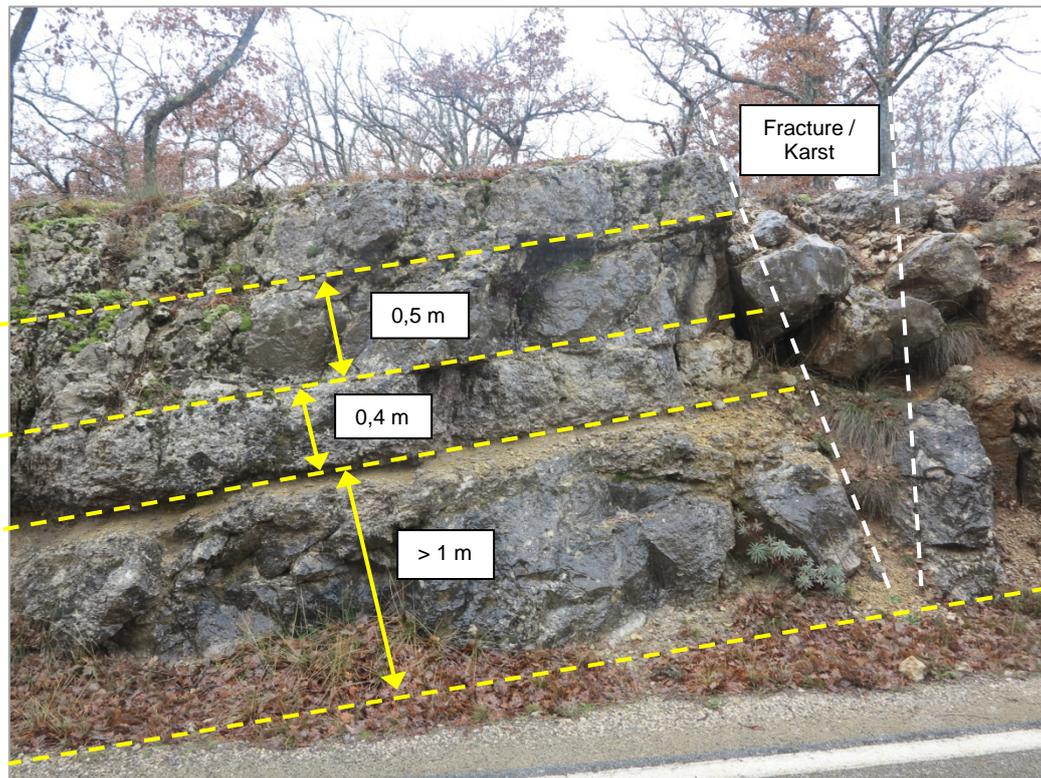
Figure 52 : Stratification et karstification des calcaires coniaciens

Le modèle de calcul par rupture de bancs nécessite d'estimer le nombre de bancs du toit ou l'épaisseur moyenne des bancs du toit (cf. figure 52) ainsi qu'une valeur de résistance en flexion, R_f. Fautes de données précises et détaillées sur le recouvrement calcaire, la bibliographie géotechnique usuelle compile généralement certaines valeurs de résistances de roches et notamment la résistance en compression simples (R_c), (cf. [12]) :

Les résultats des calculs de remontée de voûte par le modèle de rupture de bancs (cf. annexe 4) indiquent qu'un fontis peut remonter jusqu'à 20 m en écartant les cas extrêmes où tous les bancs seraient systématiquement minces et/ou les calcaires peu résistants.
