**NOTICE D'INCIDENCES**

**EDF HYDRO Méditerranée – GEH Durance– GU de Mallemort  
Canal de Bonpas et bassins du partiteur de Noves  
Travaux de curage des ouvrages  
Annexe – Analyse d'incidence au titre de la Loi sur l'Eau**

Ce document constitue l'analyse d'incidences des travaux de curage du canal agricole de Bonpas et des bassins du partiteur de Noves. Il établit un état initial et une analyse des incidences du projet.

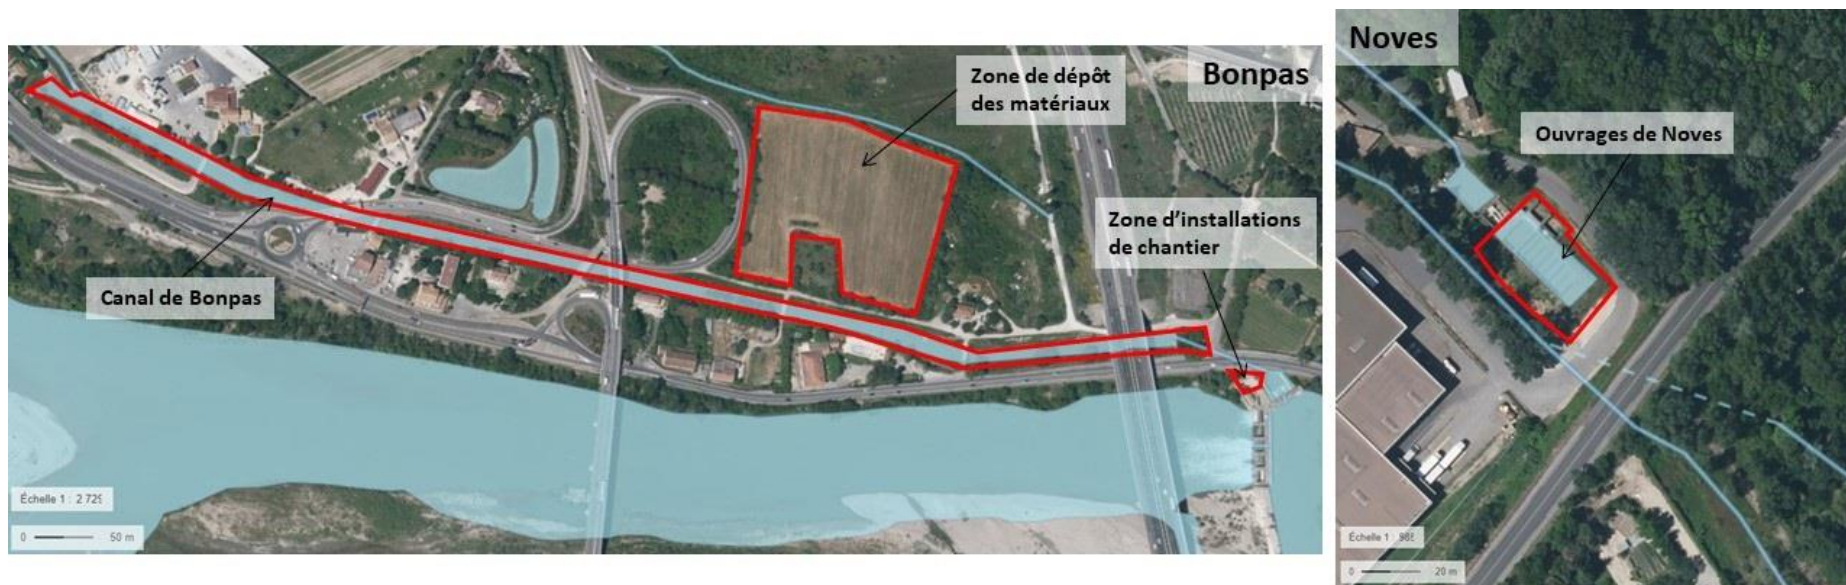
Figure 1 : Présentation des aires d'étude du projet

L’aire d’étude concernée par les travaux de curages est délimitée sur la figure ci-après. Elle a été définie au regard des différents travaux, des zones d’intervention et des installations de chantier envisagées décrites dans le dossier d’exécution. Compte-tenu des ouvrages concernés, des travaux réalisés et de leur durée, elle est limitée aux emprises du chantier.

L’aire d’étude est composée des ouvrages du canal de Bonpas (de la prise d’eau jusqu’au point triple), des bassins de la chambre d’équilibre et du bassin de décantation du partiteur de Noves, des parcelles constituant la zone de dépôt et des installations de chantier (rampes, base vie, zones de stockage et de stationnement).
