**RECHARGEMENT EN SABLE PLAGE SAINTE ASILE**

**Demande d'examen au cas par cas**

**ANNEXES OBLIGATOIRES AU DOCUMENT CERFA n°14734 PIÈCES COMPLÉMENTAIRES  
POUR LE DOSSIER DE RECHARGEMENT**

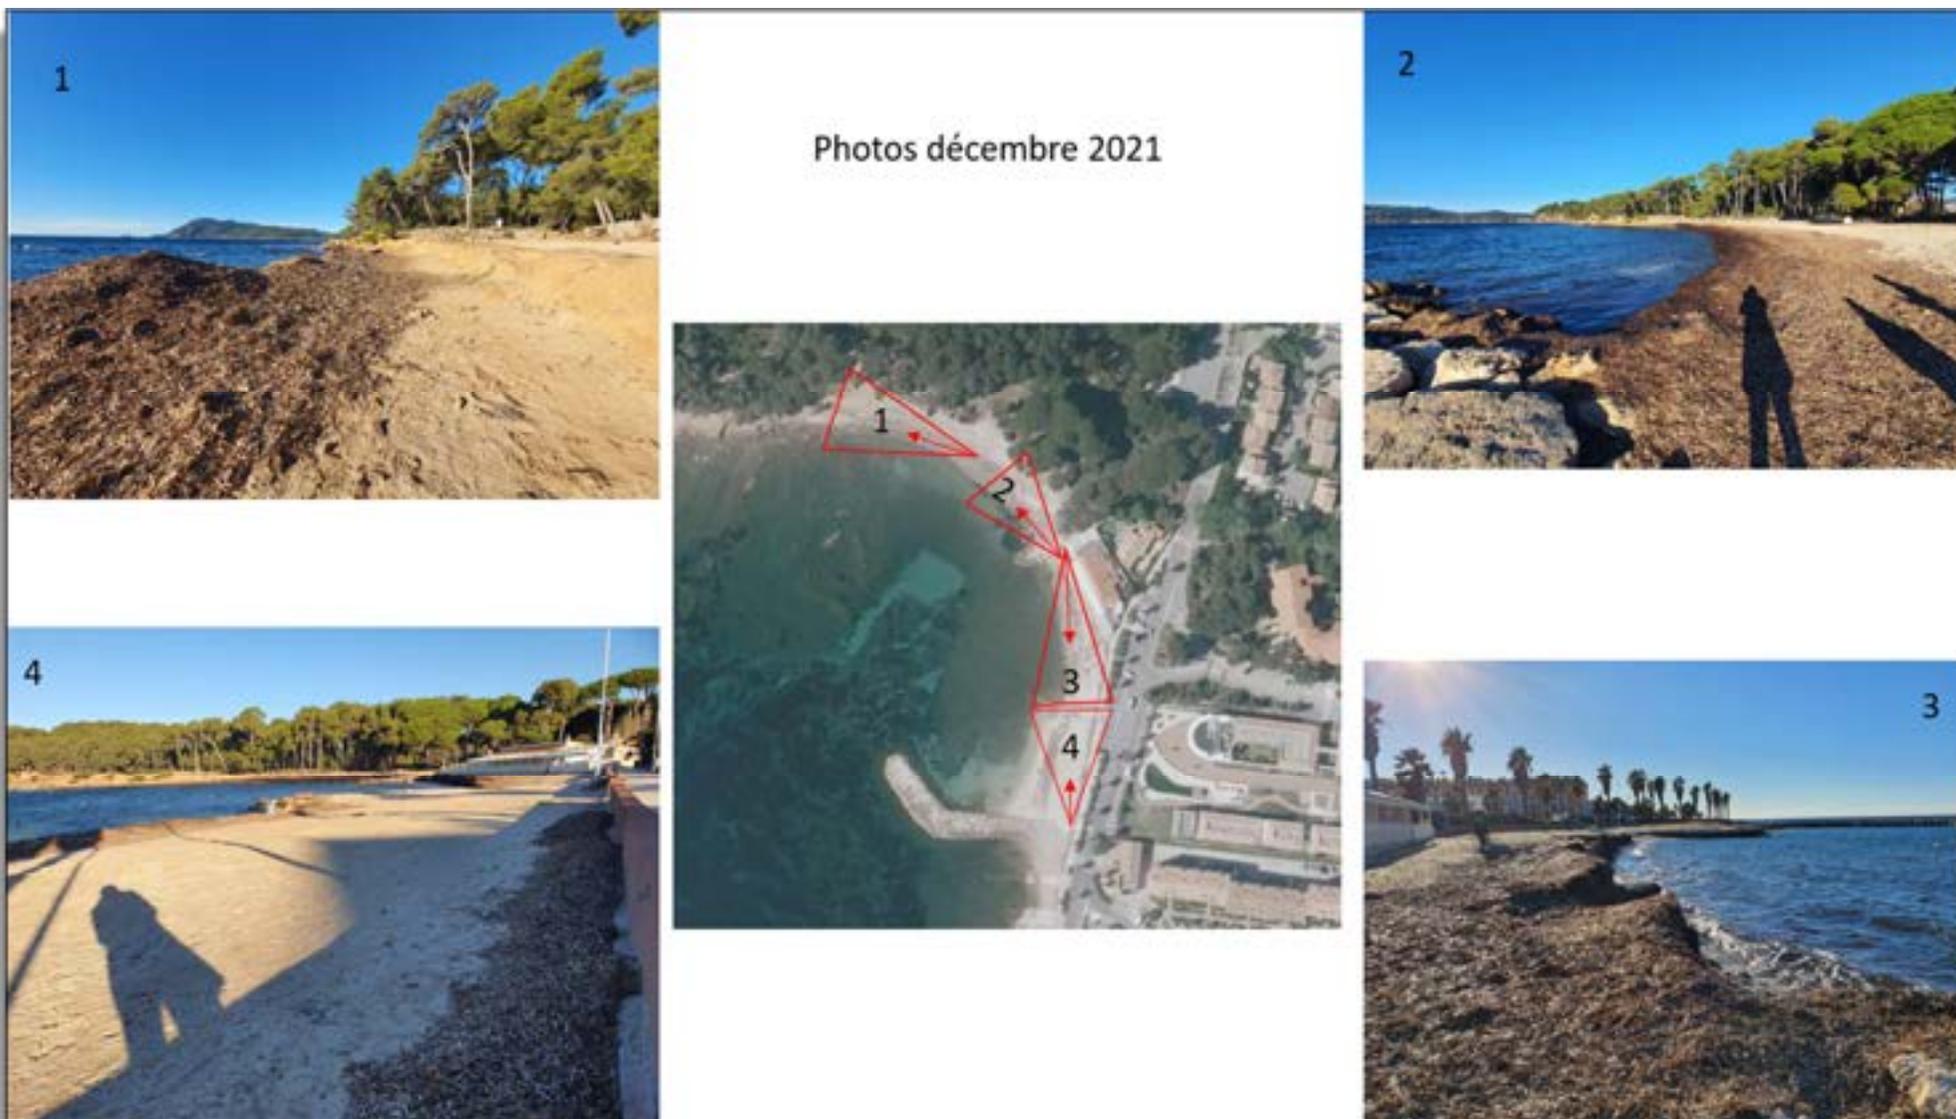
## II- PHOTOGRAPHIES DE LA ZONE D'IMPLANTATION

Ci-dessous, les photographies de décembre 2021 de la zone d'implantation, avec une localisation cartographique des prises de vue permettant de situer le projet dans son environnement.

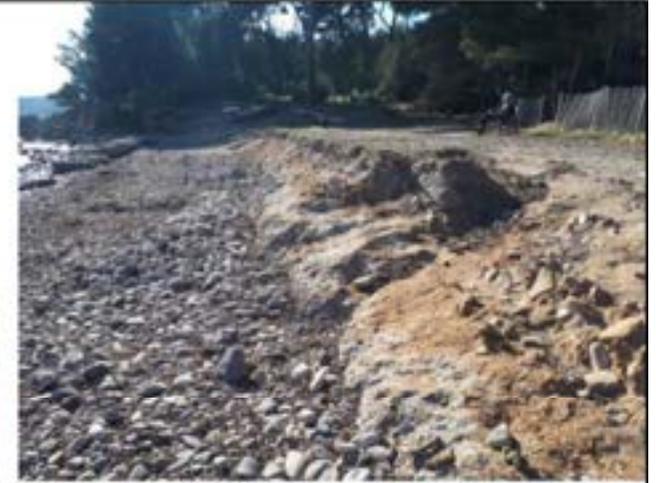
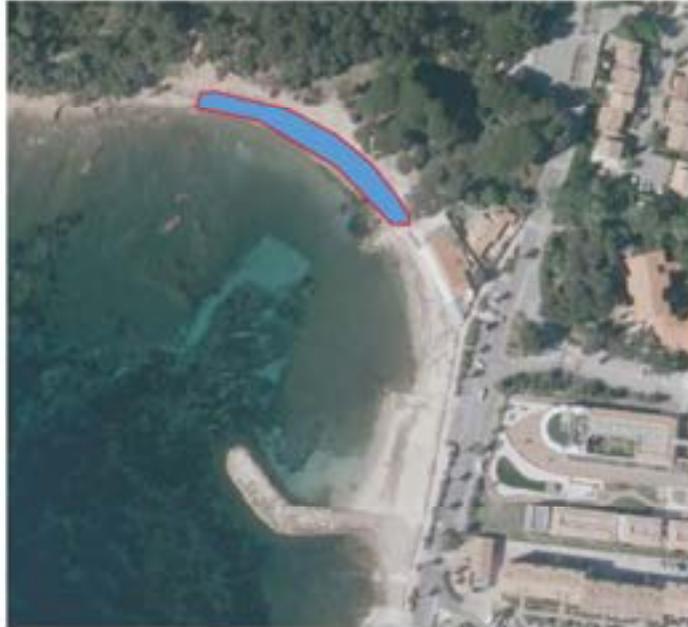
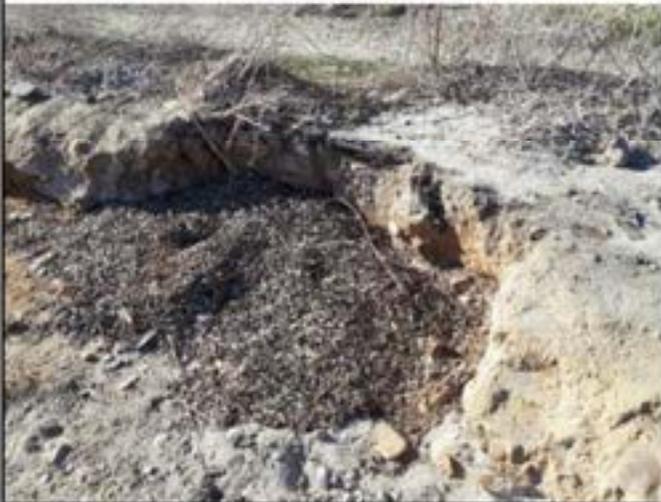
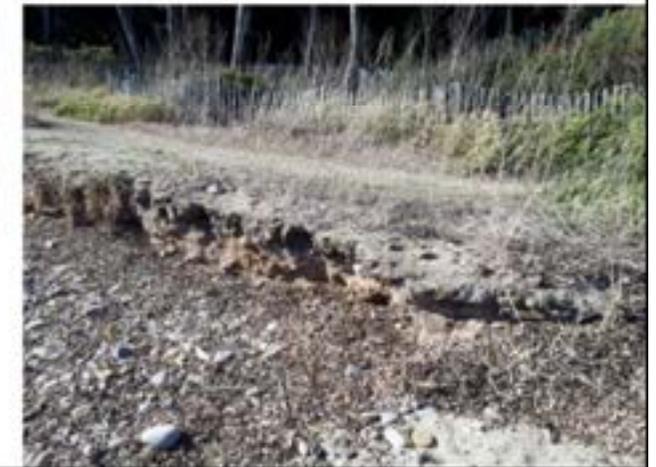
Photos érosion Marine

Celle-ci est référencée sur le site GEOLITTORAL du Ministère de la transition écologique, dans l'indicateur nationale de l'érosion côtière, comme un site soumis à des phénomènes d'érosion marine. Cela concerne essentiellement le secteur Nord-Ouest de la plage, car le secteur Sud est protégé par une digue.

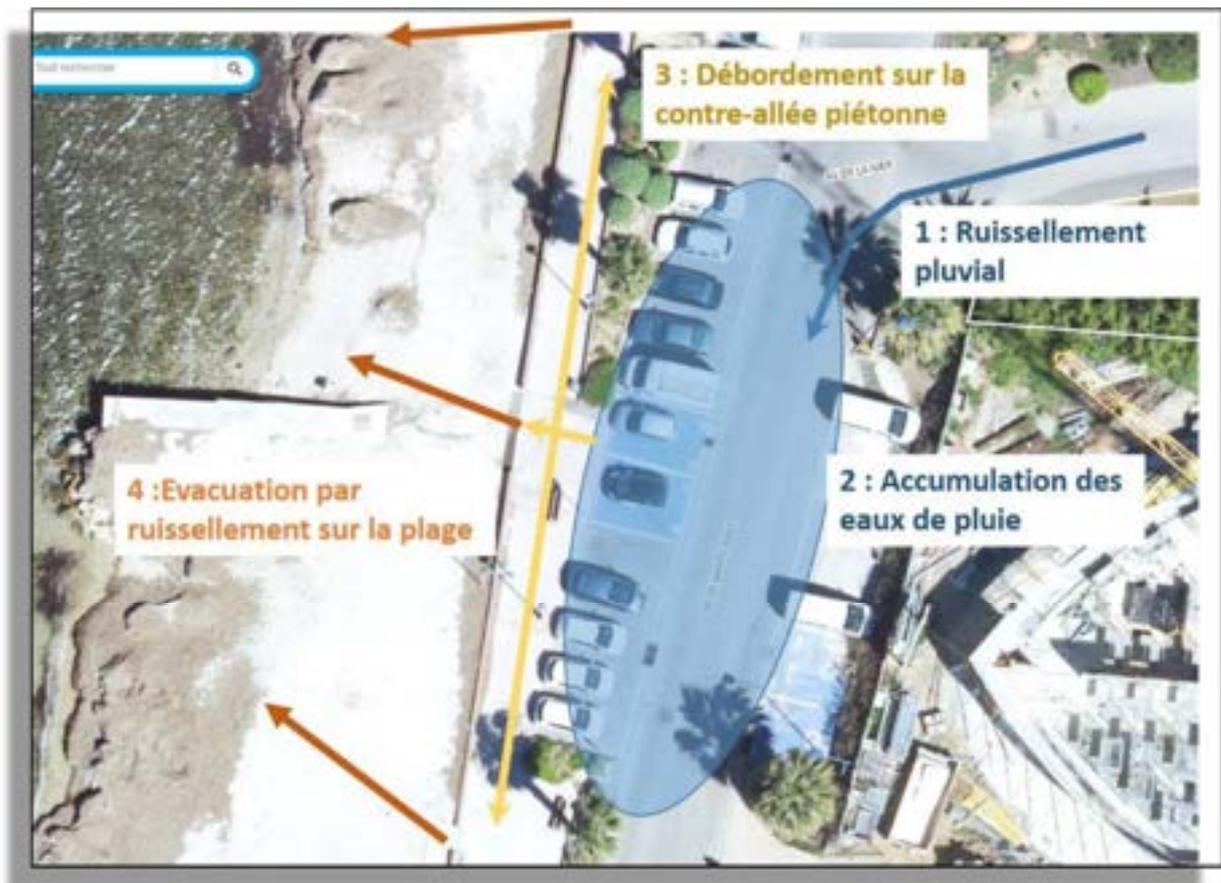
Photographies d'octobre 2019 de la zone d'implantation, avec une localisation cartographique des prises de vue permettant de situer les dégâts de l'érosion pluviale après une forte pluie.

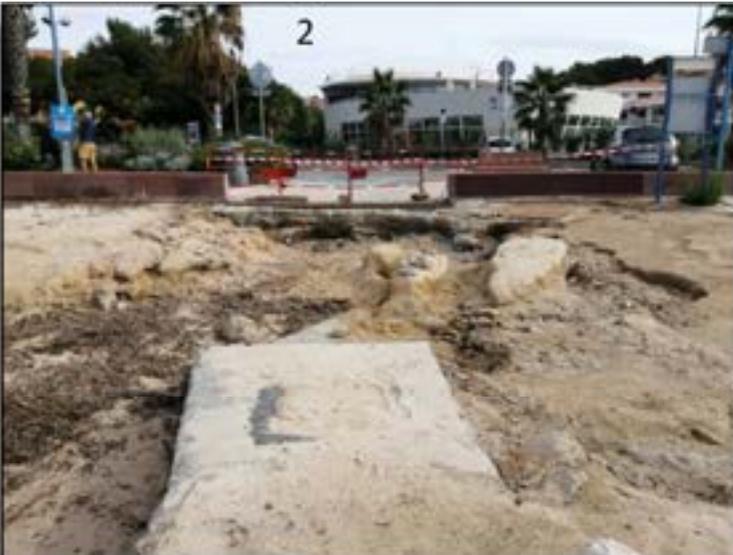
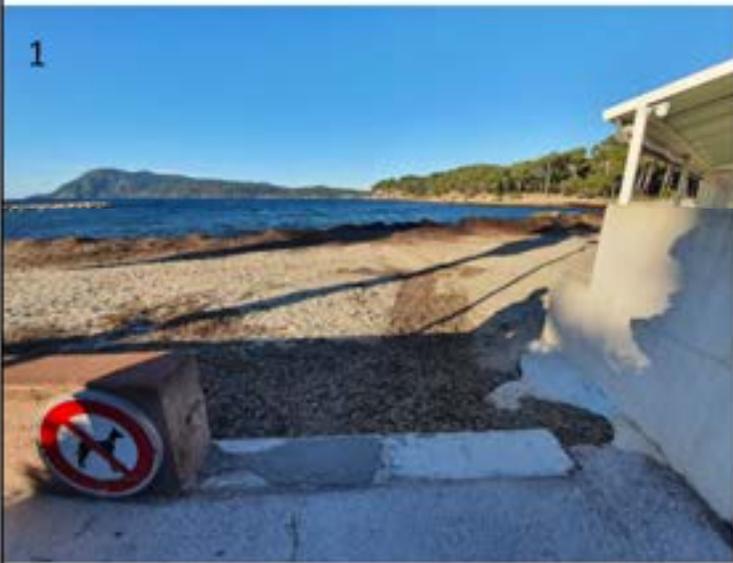
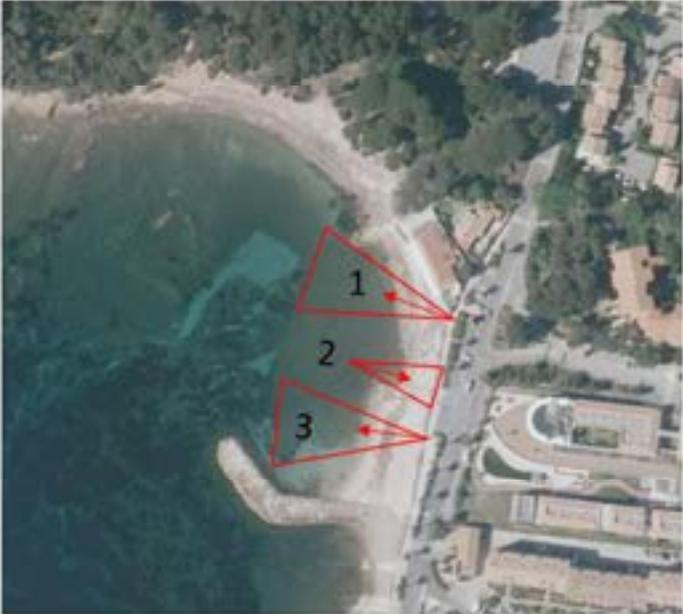
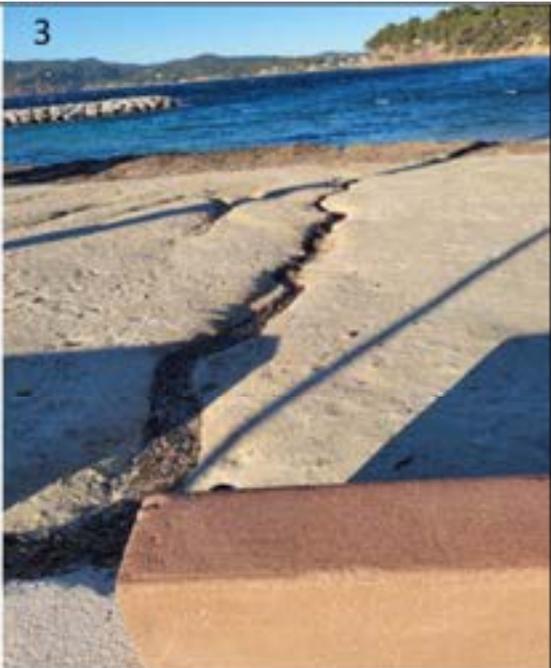
Photos érosion pluviale

Le secteur sud de la plage, protégé par la digue, est plus épargné par les vagues, mais est érodé ponctuellement lors de forts épisodes pluvieux. En effet, certains hivers, lors de fortes précipitations, le réseau pluvial situé sur le bassin versant de la plage n'est plus en capacité d'évacuer les eaux de pluie par le cours d'eau et par le cadre pluvial. La surcharge se fait alors en surface sur la voirie. Les eaux pluviales empruntent alors les points d'accès public à la plage et ruissellent jusqu'à la mer.

Ces écoulements engendrent alors des phénomènes d'érosion significatifs.

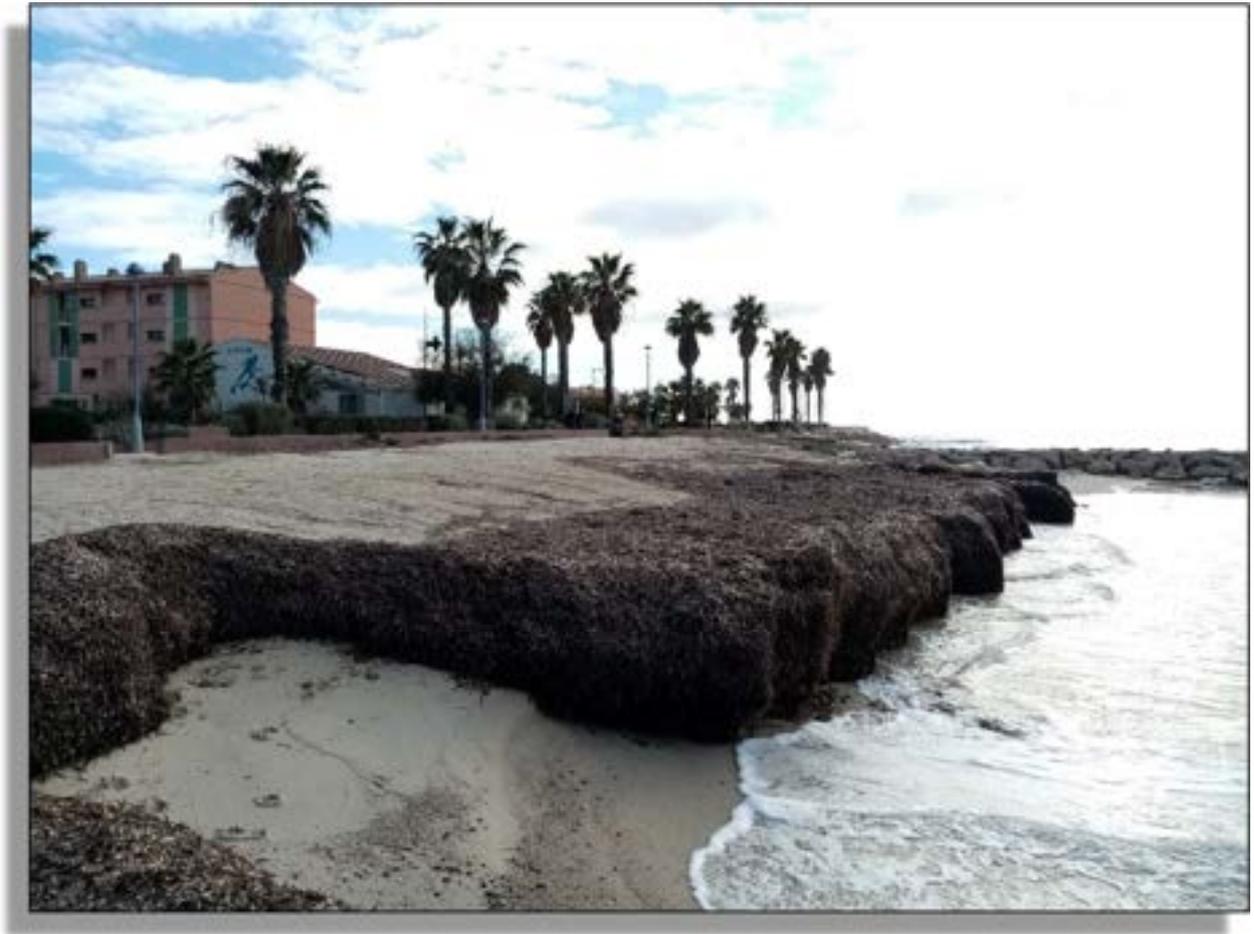
Il faut noter également qu'en début de saison estivale, sur le secteur sud de la plage, les banquettes peuvent atteindre une hauteur significative pouvant perturber l'activité de bain de mer.

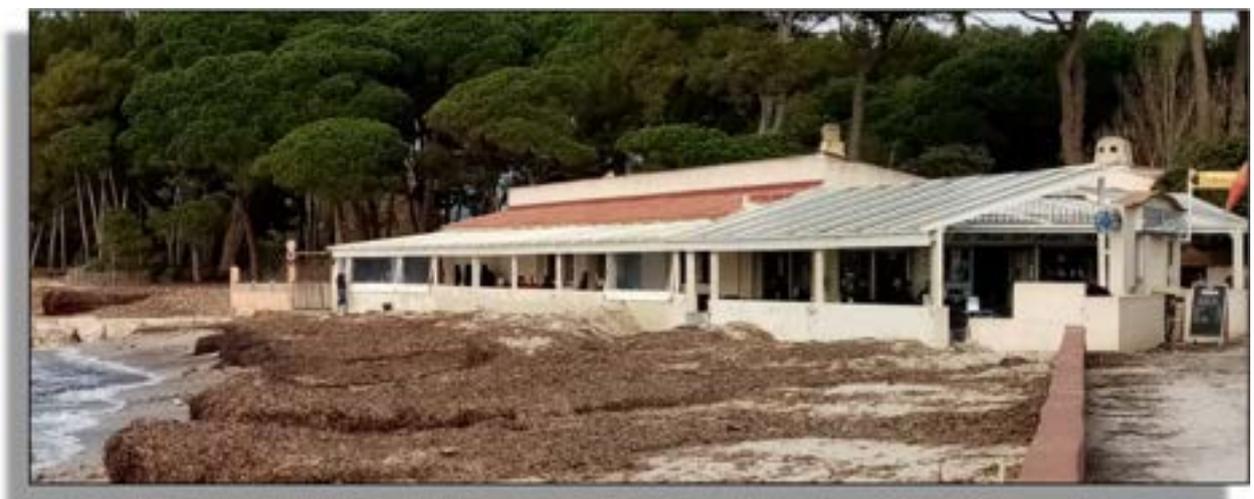
D'autre part, avec l'effet des vagues, notamment lors des coups de mer, une accumulation de sable peut se créer en haut de plage, contre le mur du restaurant, bouchant de ce fait les évacuations pluviales du bâtiment.

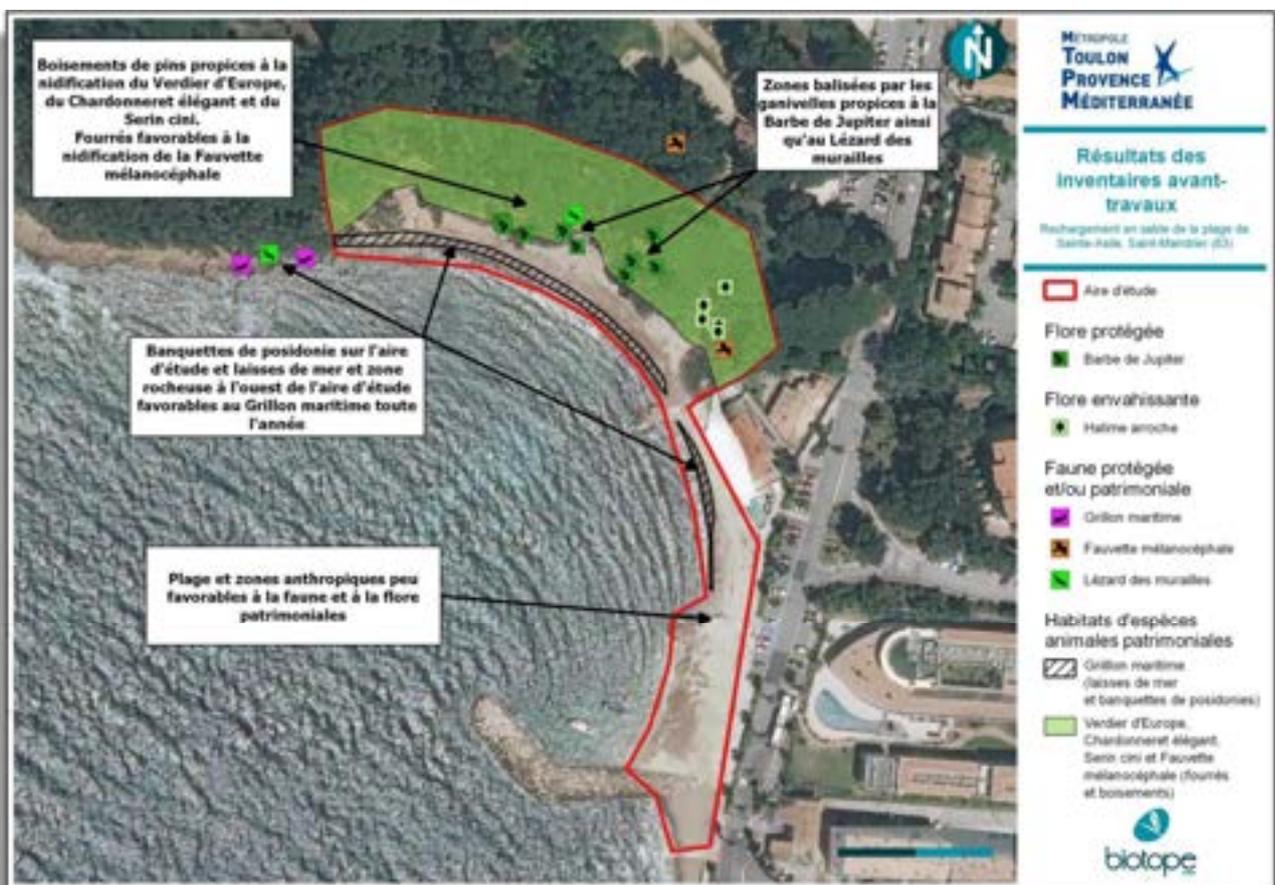
Le résultat des investigations est présenté sur la carte ci-dessous :

Le bureau d'étude a indiqué des mesures à prendre, lors du chantier pour éviter les impacts notamment sur le Grillon maritime :

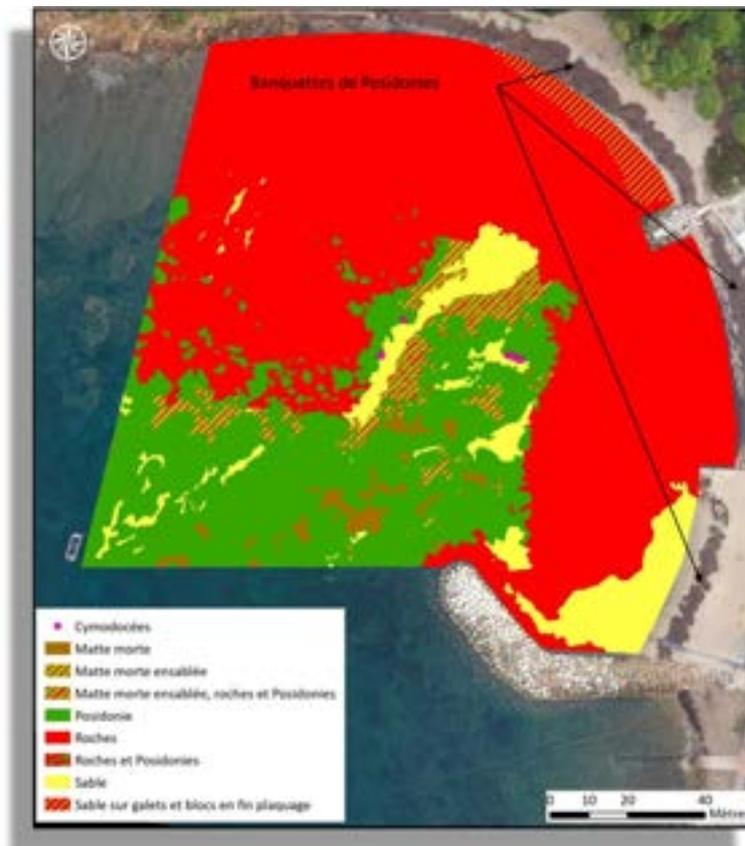
Les relevés réalisés ont permis d'établir la cartographie suivante :

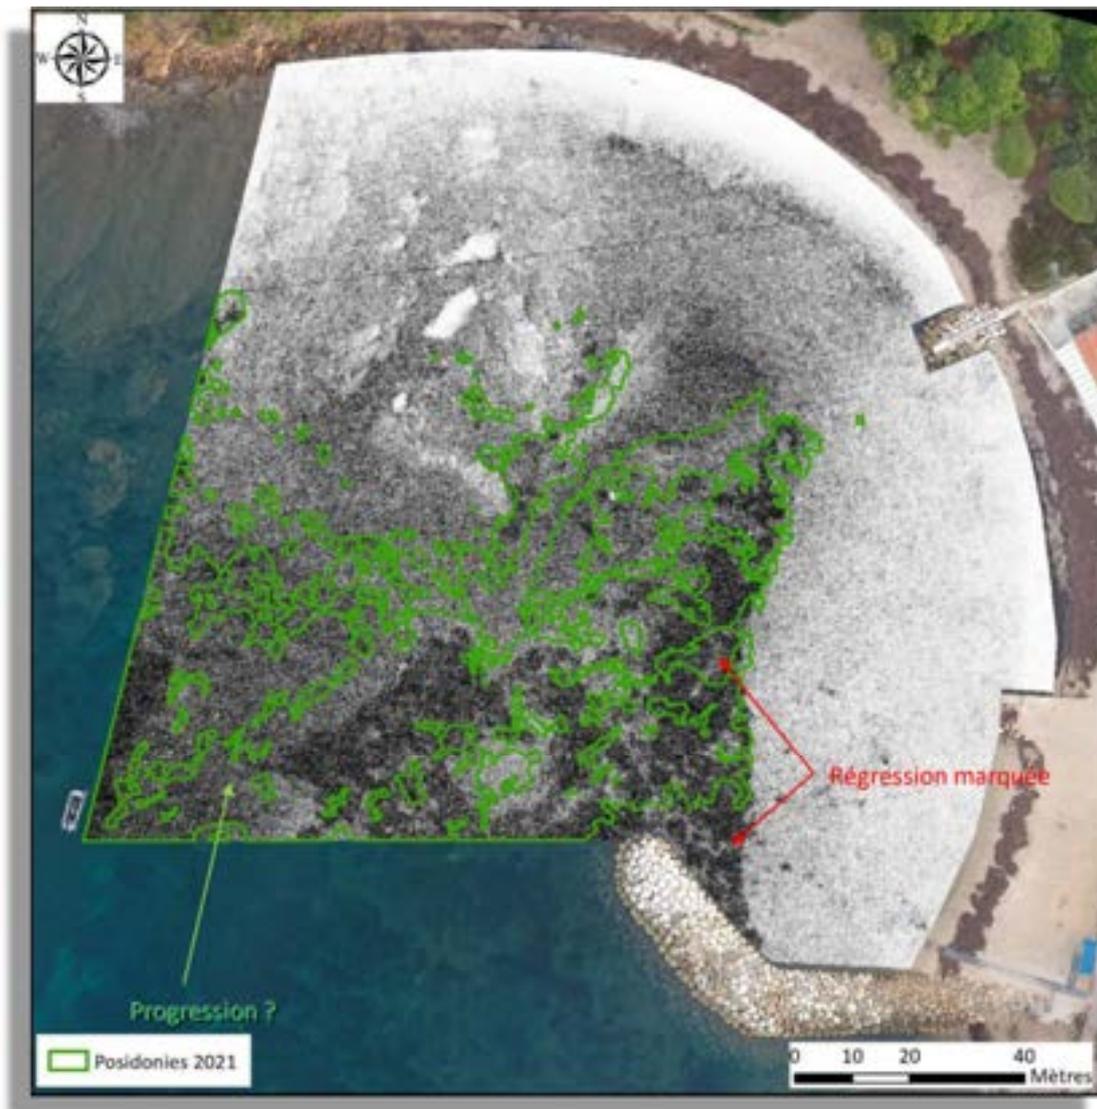
Un comparatif entre les relevés de 2021 et la photo aérienne de 1958 a été réalisé. Le bureau d'étude indique à ce sujet :

« On constate que la limite supérieure de l'herbier semble stable sauf à proximité de la digue en enrochement et un peu plus au nord où une régression est observée. Globalement, il semble que l'herbier se soit étendu depuis 1958. » il est indiqué plus loin concernant la régression proche de la digue « Cette régression est en partie liée directement à l'édification de la digue (emprise directe des enrochements sur les Posidonies). »

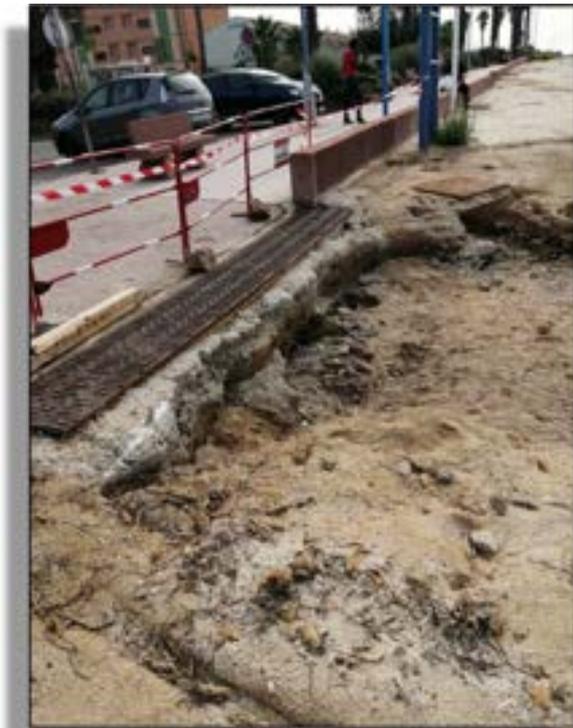
**A très court terme :** Il s'agit d'améliorer le fonctionnement actuel du réseau. Cela consisterait à un remplacement de la grille pluviale au droit des places PMR par un modèle démontable, pour faciliter l'entretien. La taille de la nouvelle grille serait également plus adaptée pour améliorer les capacités d'entonnement des eaux de ruissellement. En parallèle, il sera prévu de réaliser un curage plus régulier des grilles et avaloirs, présents le long de la route, pour optimiser le fonctionnement des réseaux.

**Curage et nettoyage des grilles d'évacuation, remplacement pour de plus grandes, si nécessaire**

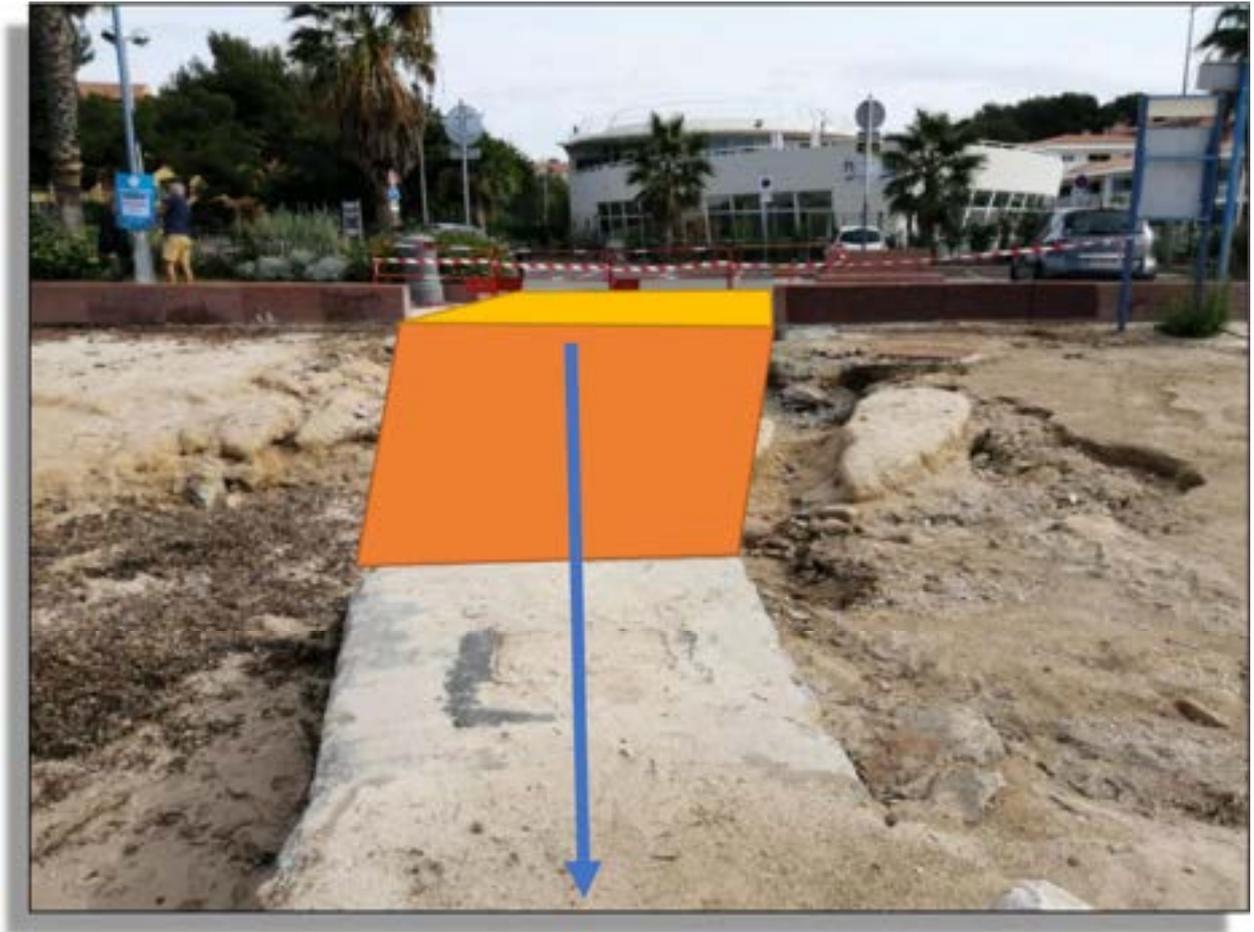
**A moyen terme :** Si la solution à court terme s'avérait insuffisante, une solution complémentaire à l'entretien des réseaux et la modification de la grille pluviale est envisagée. Il s'agirait de reprendre le profil en travers de la contre allée, au droit de l'accès PMR pour que les eaux pluviales ne partent plus vers les côtés Nord et Centre, mais soient concentrées au centre uniquement. Il s'agirait alors de prolonger, en surface, le cadre pluvial existant sous la plage pour qu'il rejoigne l'ouverture de la contre allée. En temps normal les eaux pluviales continueraient à s'engouffrer dans le cadre pluvial, comme actuellement, mais dans les cas de très fortes pluies les eaux excédentaires seraient ainsi canalisées en surface sur le cadre.

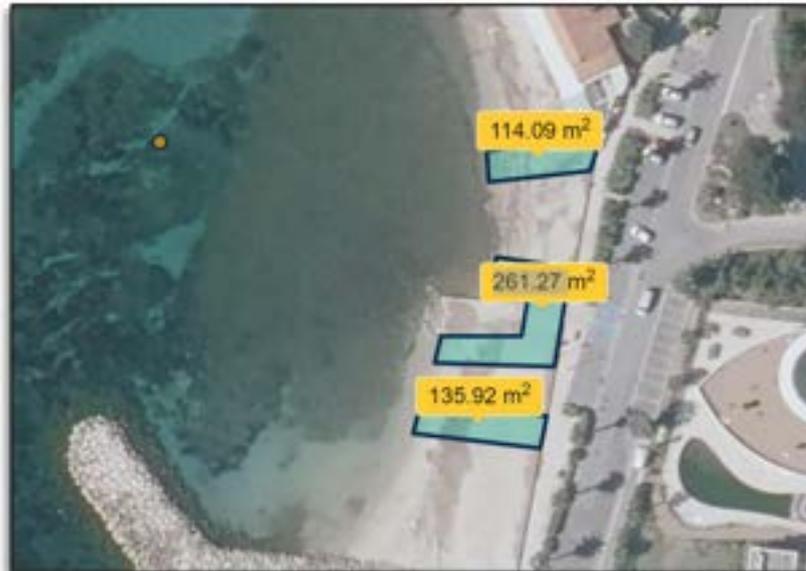
**Surfaces érodées par les pluies retenues.**

Le calcul de la somme des surfaces potentiellement érodée par les pluies, par rapport à la surface de plage, faisant l'objet de rechargement, permet d'estimer entre 10 et 15 tonnes la quantité de sable pouvant être exportée par l'érosion vers le milieu marin. Cette apport maximum estimé est donc deux à trois fois plus faible que la limite à ne pas dépasser qui est de 30 tonnes.

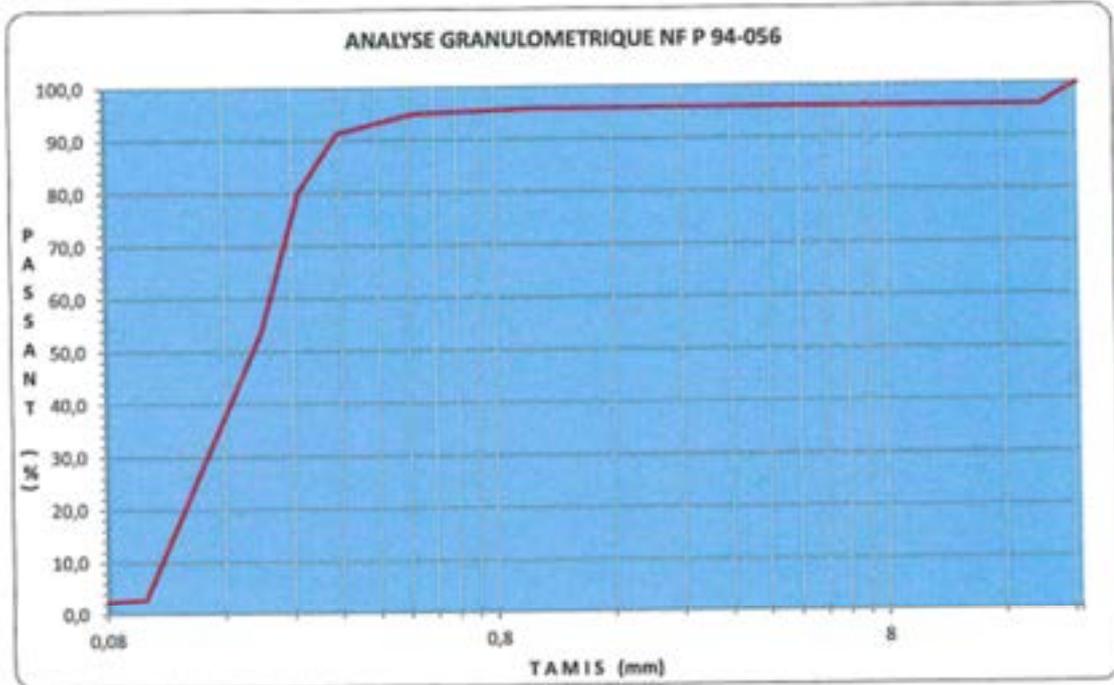
**CLASSIFICATION DE SOL**  
Suivant la norme NF P 11-300

Tamis mm	0,08	0,1	0,2	0,25	0,315	0,5	1	2	3,15	5	8	10	12,5	16	20	25
Passant %	2,4	2,9	53,9	80,2	91,3	94,9	95,8	95,8	95,9	95,9	95,9	95,9	95,9	95,9	95,9	100
