VILLE DE CANNES

Maitrise d'œuvre pour le confortement et la mise en valeur du Port-abri de Saint Honorat

Annexe B : Descriptif des travaux (Solutions techniques) et phasage des travaux

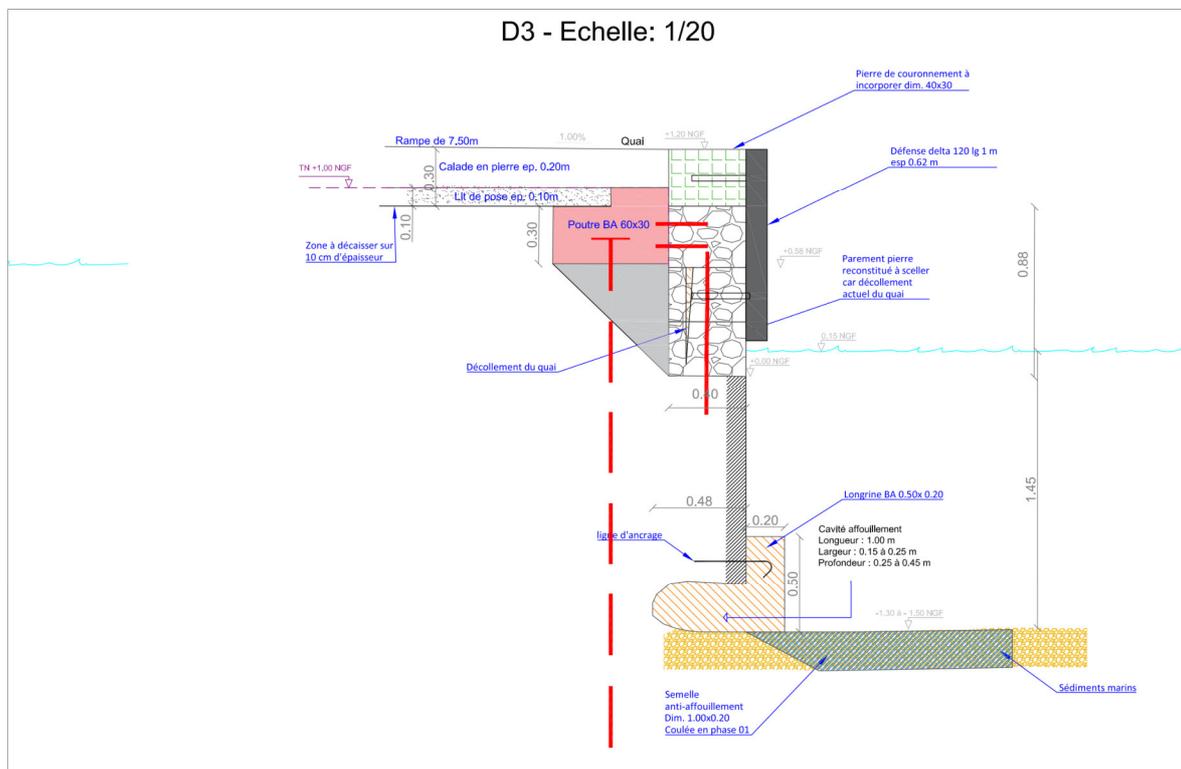
2) Clouage du débarcadère par des micropieux diamètre **139mm lg 10 m** espacés tous les 80 cm.

Le clouage du débarcadère permet de stabiliser l'ensemble du quai et de réduire les poussées qui font que les blocs se délitent à l'avant. La méthodologie consiste à déposer la première pierre de quai ainsi que les moellons en mauvais état, réaliser les micropieux, bétonner une poutre de liaison entre les micropieux puis remonter le mur de quai en moellons et repositionner une pierre en bord à quai.

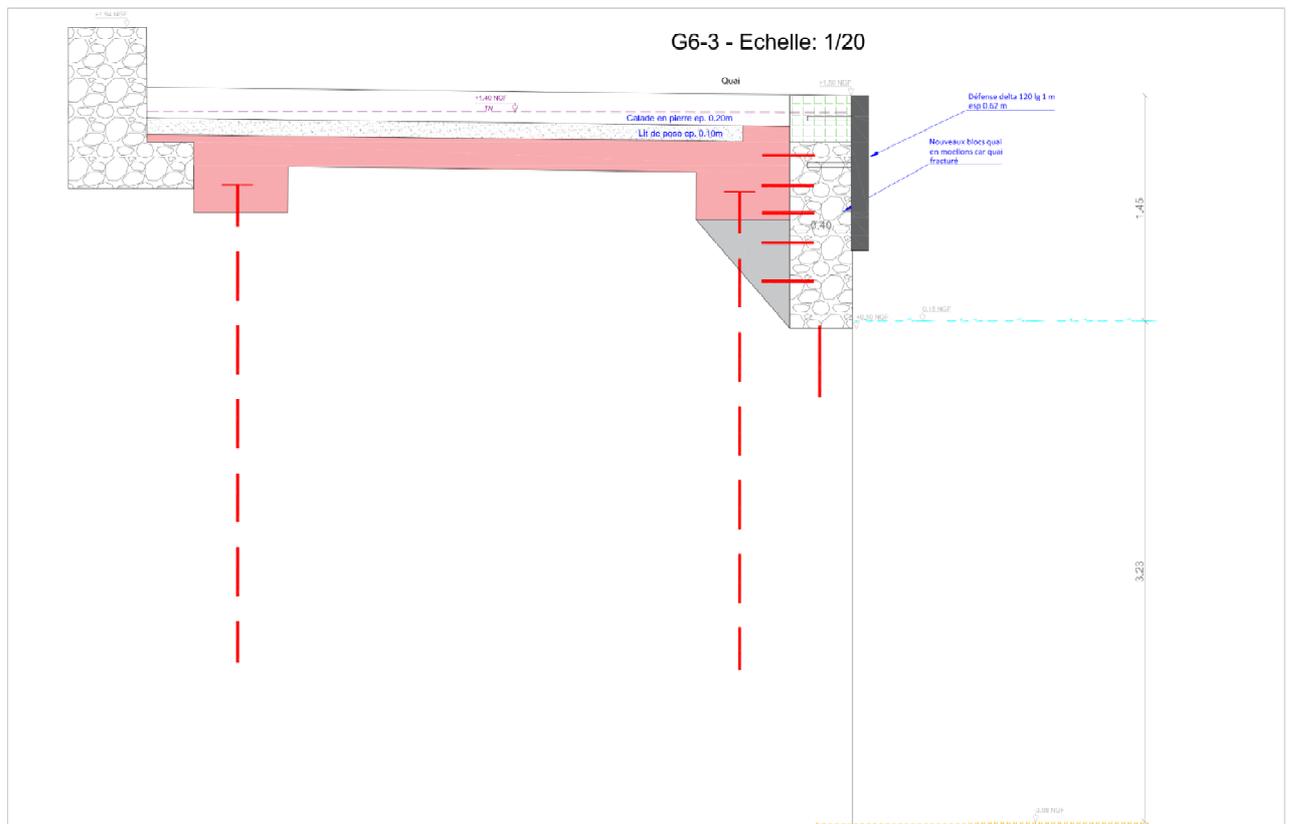
3) Remise en état du musoir Est

Au niveau du musoir quai Est, le quai étant fortement fracturé au niveau de la zone hors d'eau, cette partie est arasée jusqu'au niveau +0.10 NGF. La démolition de la partie haute du quai se fera à l'aide d'engins de petite taille et avec une cadence réduite afin de limiter les débris qui tomberait côté plan d'eau. A titre d'information cela ne représente que 25 m³ pour une surface de 40 m². Pendant ces travaux, des filets seront fixés sur les quais en dessous du niveau +0 NGF afin de récupérer les débris qui pourraient tout de même tomber. Ensuite des micropieux seront réalisés à l'intérieur du terre-plein du musoir pour former une dalle portée et le parement vertical sera recréé.

Le dimensionnement des micropieux sera finalisé en phase PRO après réception des données géotechniques complémentaires.

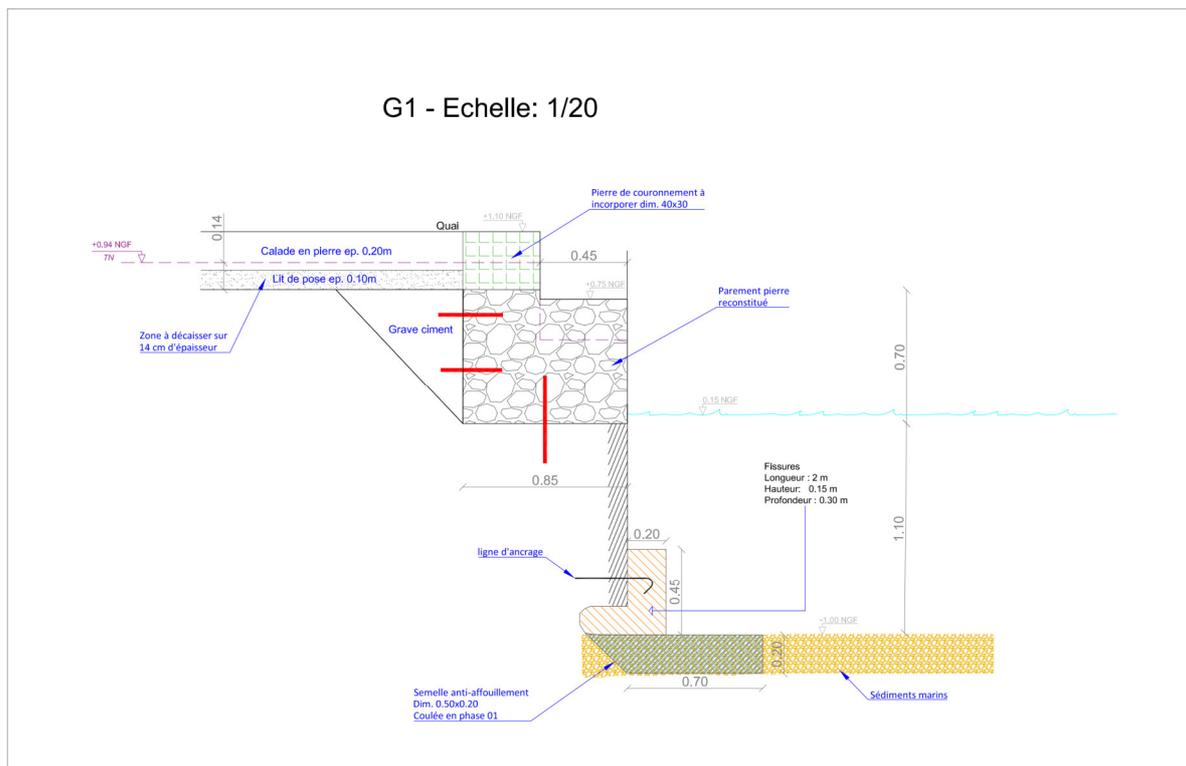
Exemple de coupe Quai Est

Les quais Est et Ouest présentent un profil en escalier avec deux niveaux : le quai haut qui constitue le quai poids et un quai bas constituant un marchepied composé de moellons rajoutés devant le quai.

La maçonnerie des marchepieds étant en mauvais état elle sera retirée jusqu'à la cote 0.10 NGF puis reconstruite. Elle sera ensuite rejointoyée au mortier au-dessus de la cote +0.10 NGF. Les fissures importantes sous l'eau seront rejointoyées avec de la résine spéciale ou Epicol T.

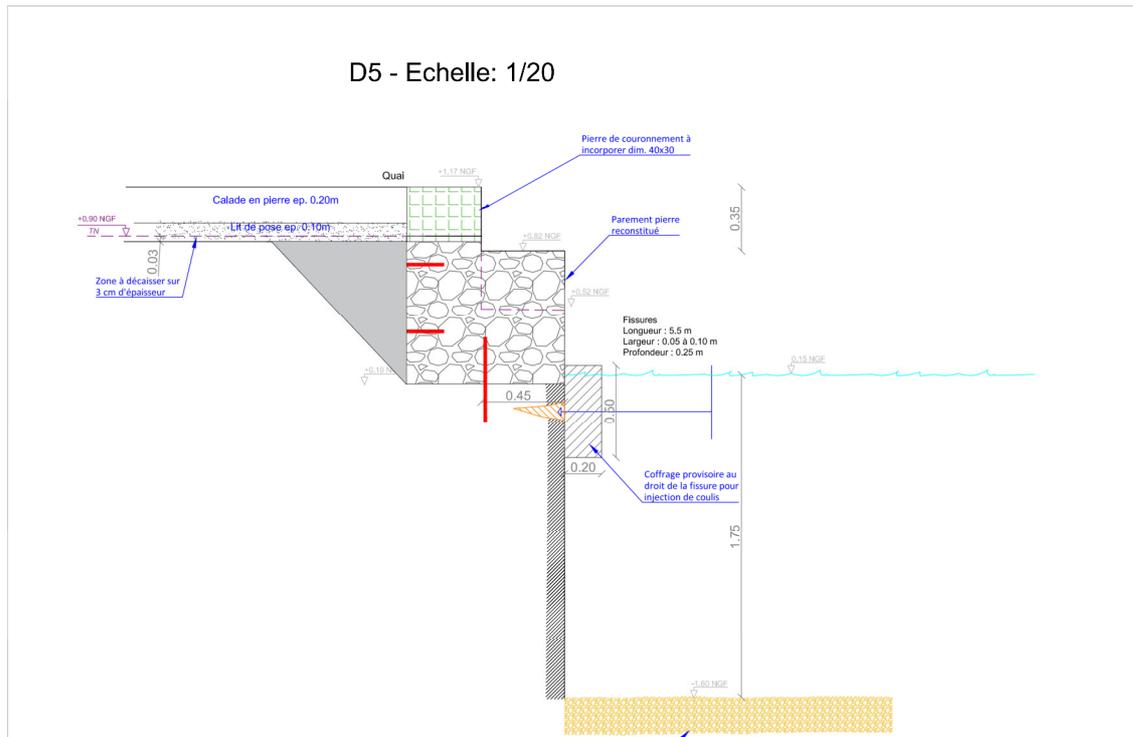
Exemple de coupe quai Ouest

Au niveau du débarcadère et des musoirs, les quais sont monolithiques et il n’y a pas de marche pieds en moellons.

A proximité du débarcadère, la partie basse des quais (marche pied) se désolidarise de la partie haute à cause des efforts trop importants dans ces zones. En effet, sur site, les pneus d’accostage du bateau St Maxime se trouvent à la jonction entre le quai haut du débarcadère et le quai en redans avec les moellons devant. Dans cette zone spécifique l’emmarchement est supprimé.

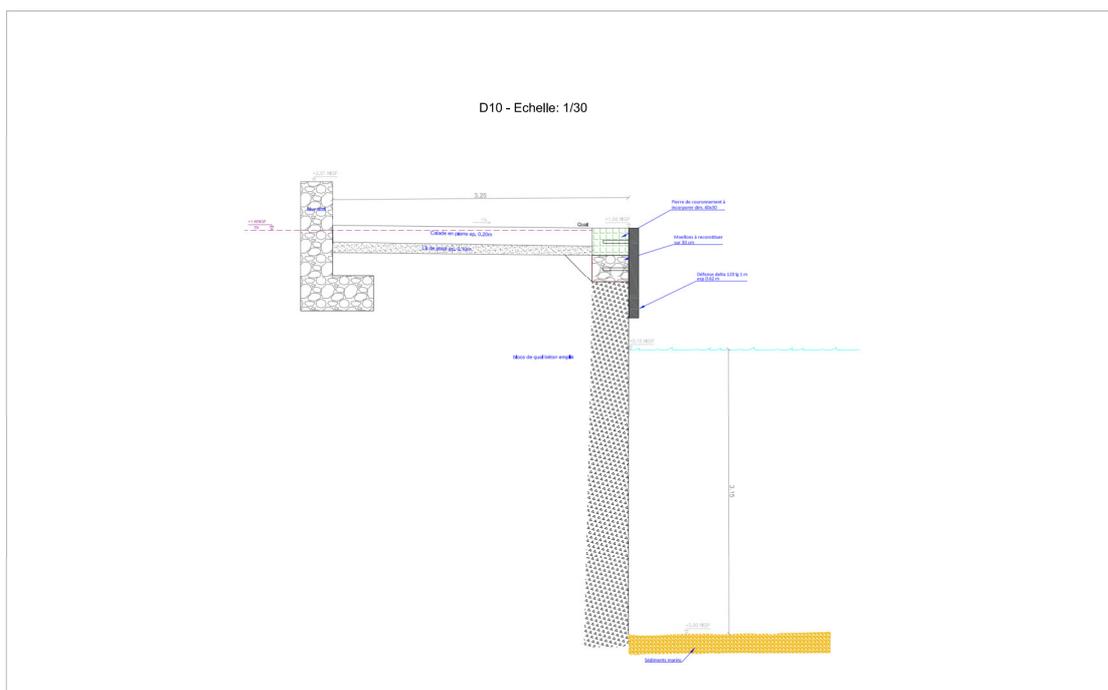
Coupe sur musoir Ouest

Sur la zone du Musoir Ouest la maçonnerie est reprise dans sa partie en mauvais état:

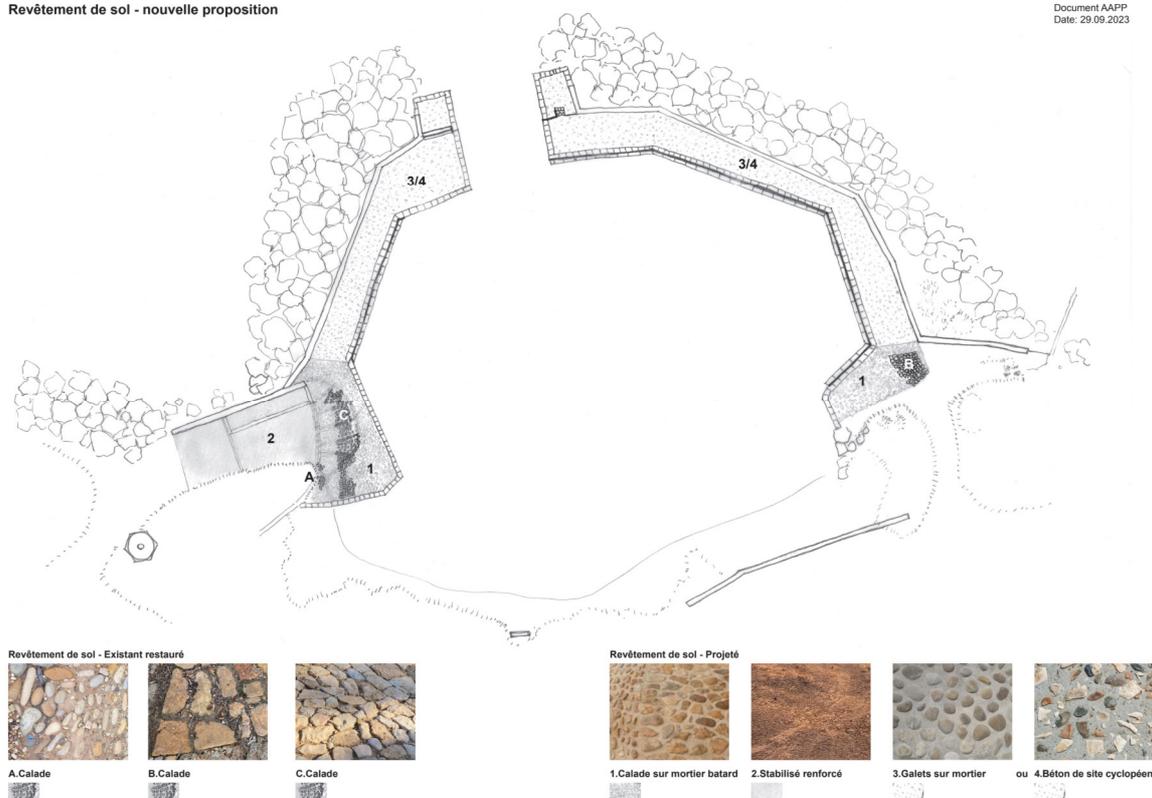
Revêtement de sol - nouvelle proposition

Les résultats de l'étude cristallographique ont démontré que les calades visibles sur site ne s'étendent pas sur les quais. Par conséquent, il est proposé de ne pas reconduire le même type de calade partout mais de réaliser une mise en valeur de l'existant par un choix différent (galet sur mortier ou béton de site cyclopéen).

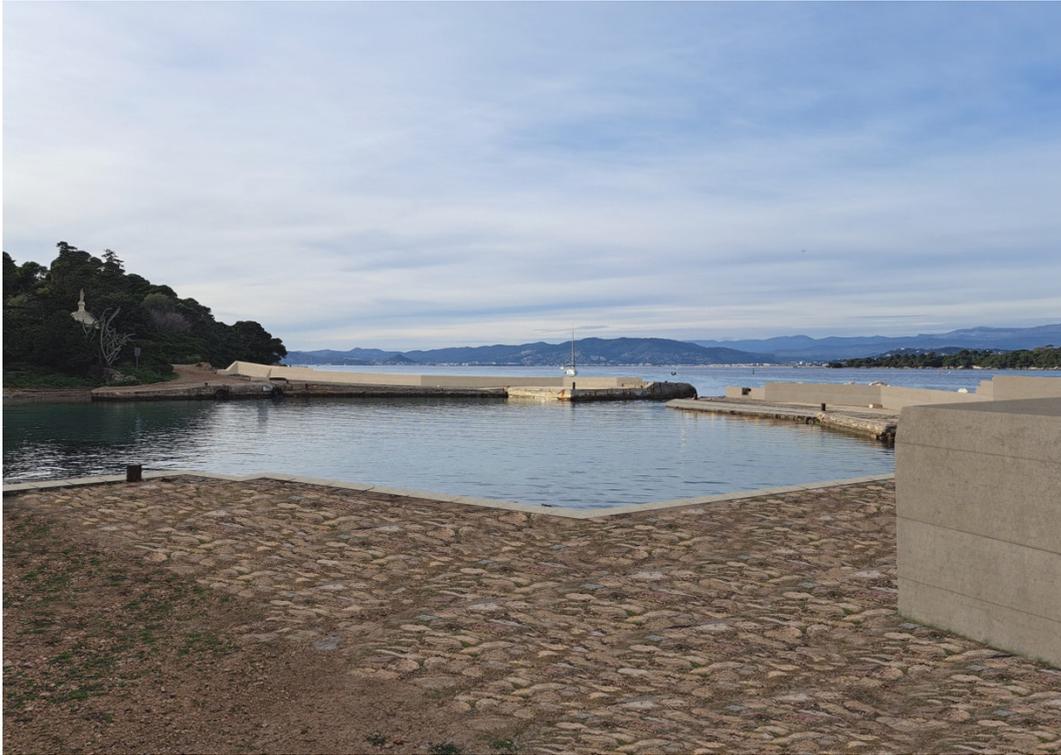
Photomontage d'intégration paysagère du quai Est

Le projet propose une optimisation de la signalétique. L'idée est de supprimer au maximum les panneaux signalétiques à la verticalité gênante (indications maritimes, interdits pour les visiteurs etc.) et de les disposer à même les murs de digue. Un mât viendra accueillir la nouvelle caméra, remplaçant la caméra photovoltaïque actuellement en place au fond de l'anse. (voir photomontage d'intégration paysagère ci-après).

Le mur de soutènement en parpaing béton sera recouvert d'un enduit bâtard de teinte gris-beige, afin de s'intégrer aux rochers avoisinants. (voir photomontage d'intégration paysagère).

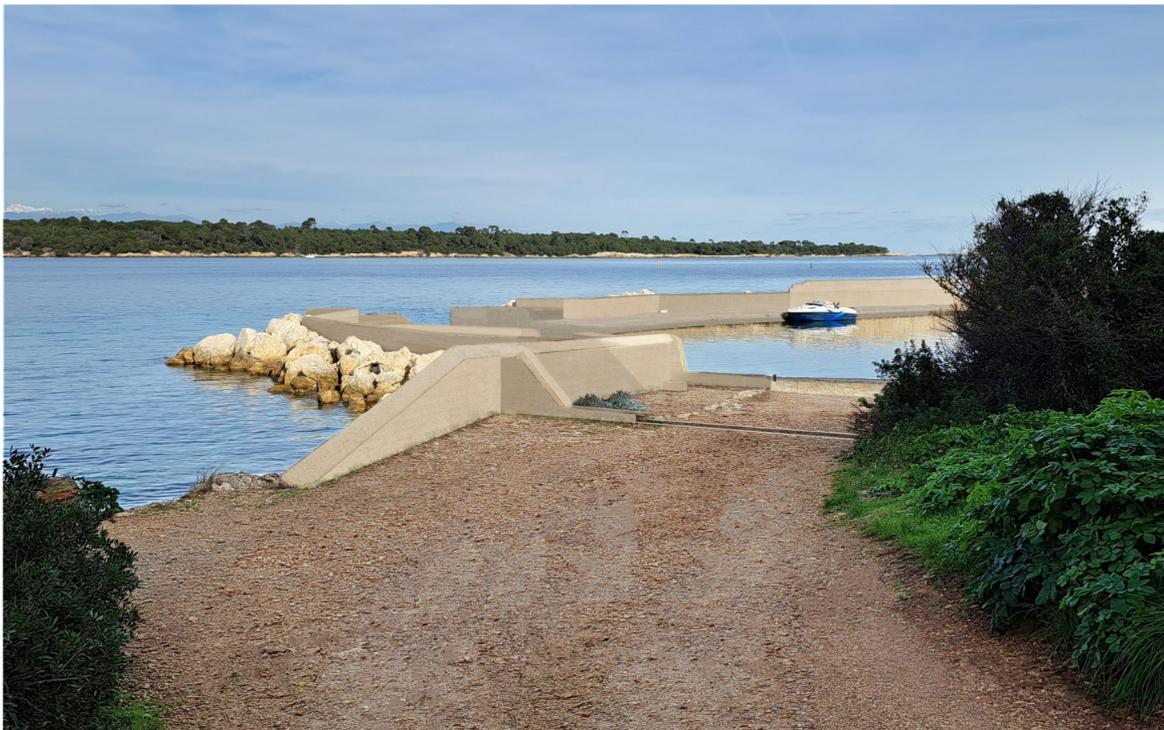
Photomontage d'intégration paysagère du quai Ouest

Réalisé à partir du relevé bathymétrique et plan de mouillage de la Ville de Cannes de 2018

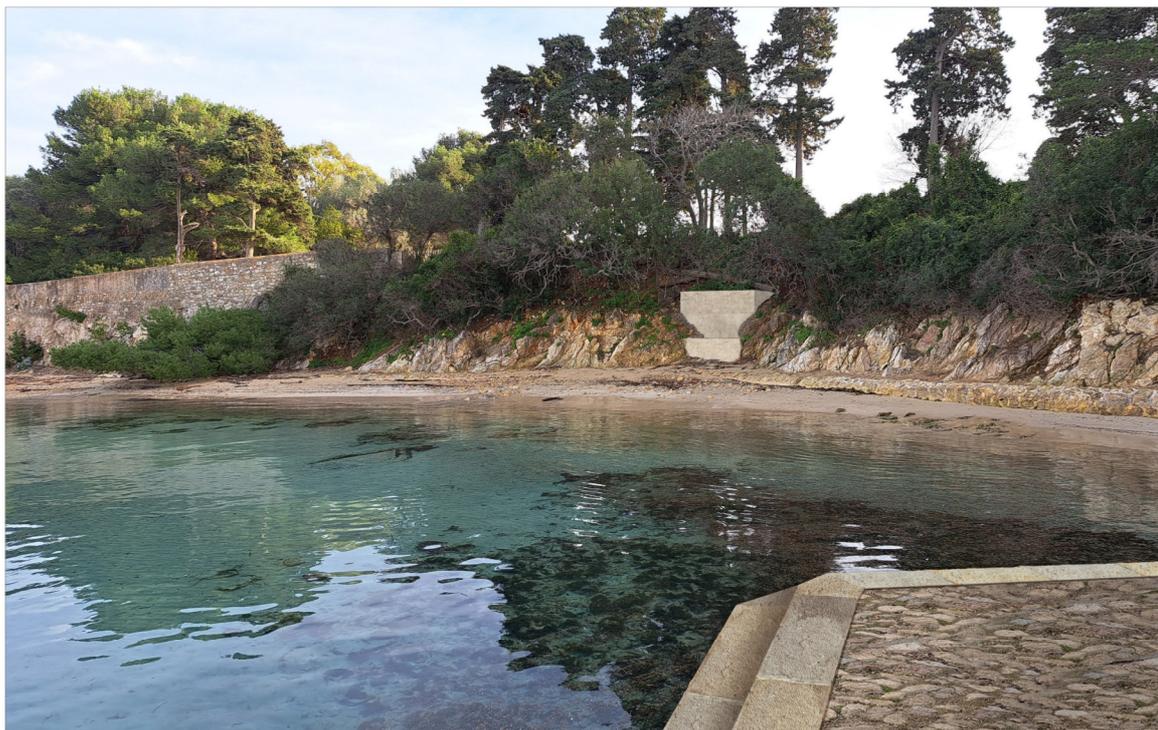
Photomontage d'intégration paysagère du fond de l'anse

Réalisé à partir du relevé bathymétrique et plan de mouillage de la Ville de Cannes de 2018
