Aménagements contre les crues du Ravin de la Ruine

Notice Paysagère relative au Site Classé

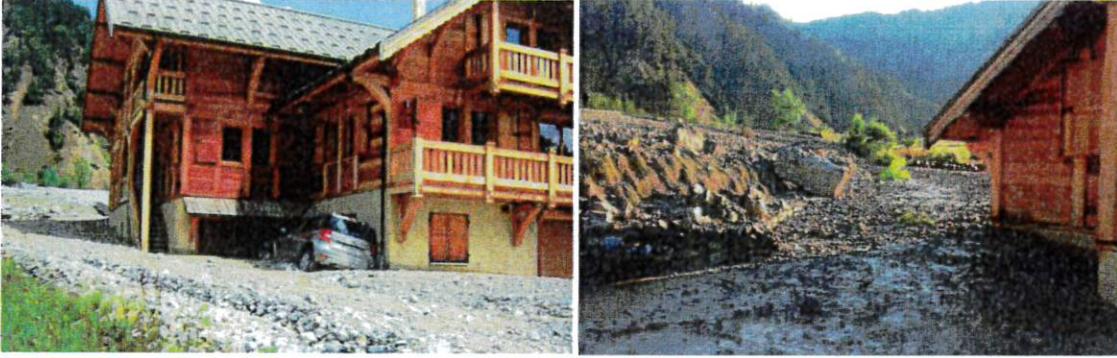
Incidences des débordements de la lave torrentielle dans le hameau du Sallé (5 août 2018)

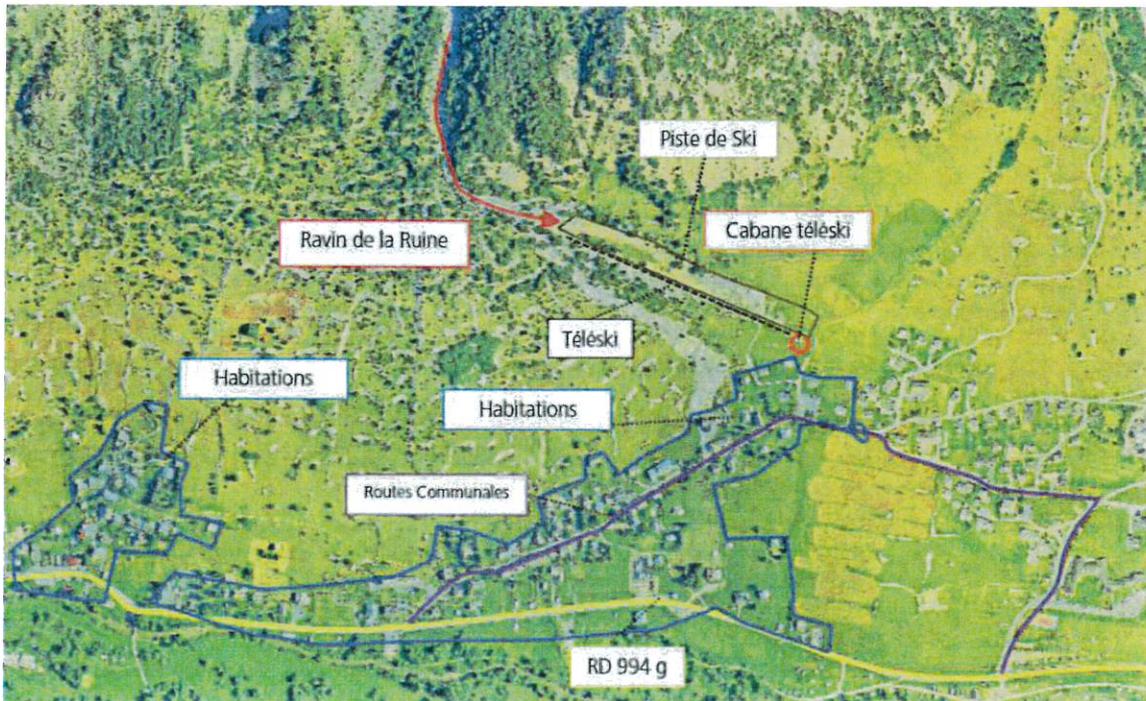
Localisation des principaux enjeux

De nombreux enjeux pourraient alors être touchés : maisons individuelles, pistes de ski et champs.

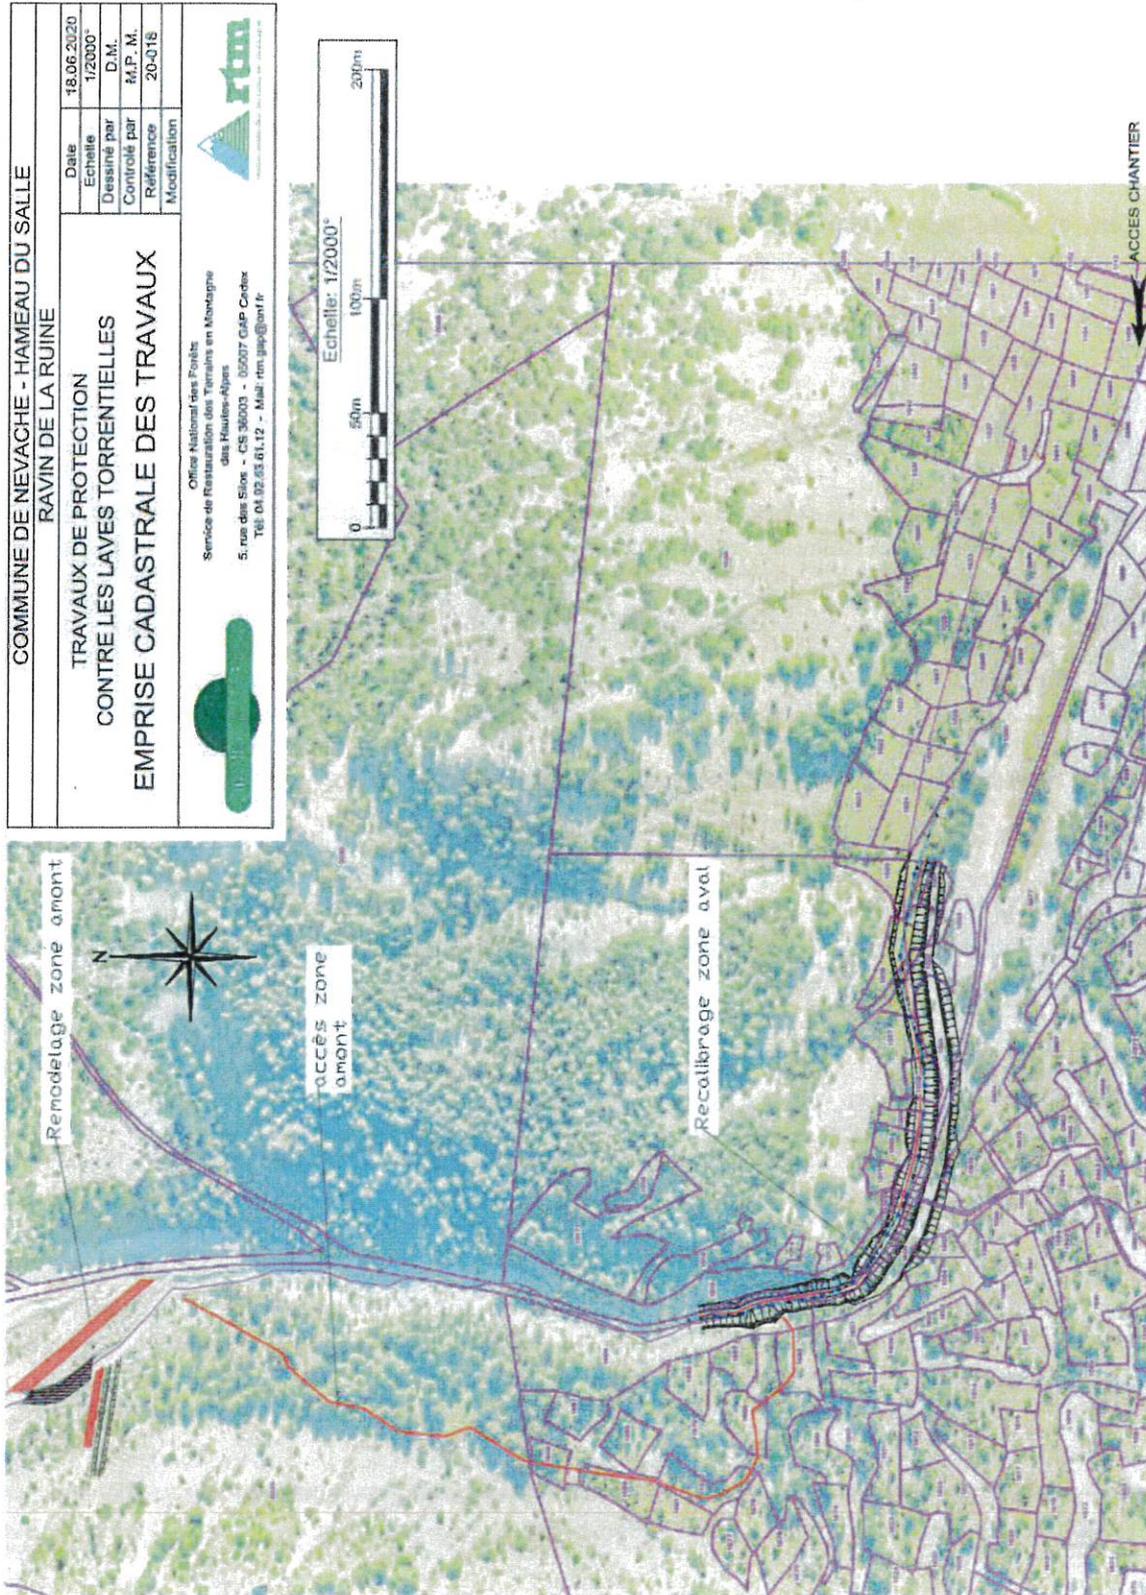
Le plan suivant présente la position et l'emprise plus précise des travaux envisagés.

Le trait continu représenté en rouge représente le tracé initialement envisagé dans l'AVP pour l'accès à la zone amont. Finalement le RTM a retenu un accès direct par le lit du ravin à l'aide d'engins adaptés (pelle araignée). Ce tracé, réalisé pour limiter au maximum la coupe d'arbres, est conservé en solution de secours en cas d'impossibilité de passage dûment justifiée par les entreprises.

Emprise des travaux (en traits noir et rouge) sur fond ortho photo et cadastral

Les grands principes des travaux consistent à (cf. vue en plan présentée en page suivante) :

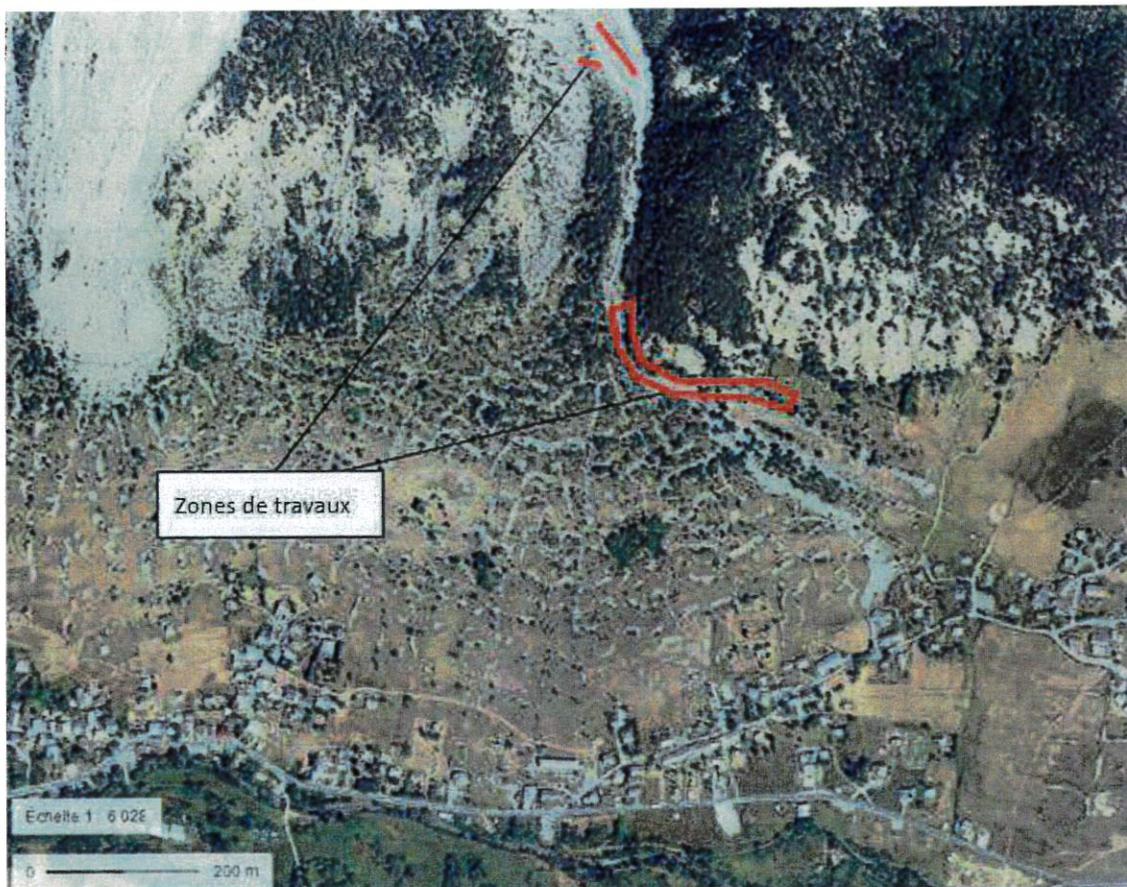
Localisation des travaux sur orthophotographie aérienne

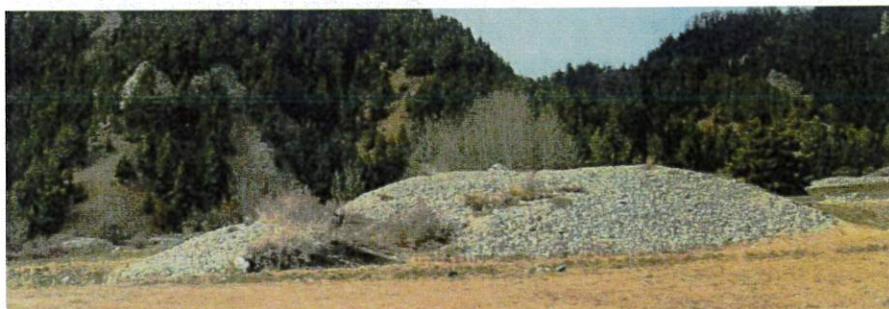
Exemple d'un des nombreux clapiers présents à proximité du site aval de travaux

Il s'agit du fruit du travail ancestral des paysans locaux visant à rendre les terres, initialement difficilement exploitables, cultivables ou accessibles au bétail.

Ces tas de pierre, appelés aussi « clapiers », sont une donnée paysagère qui caractérise ce territoire. Les ouvrages mis en place pour ce projet sur la zone aval des travaux devront s'en inspirer.

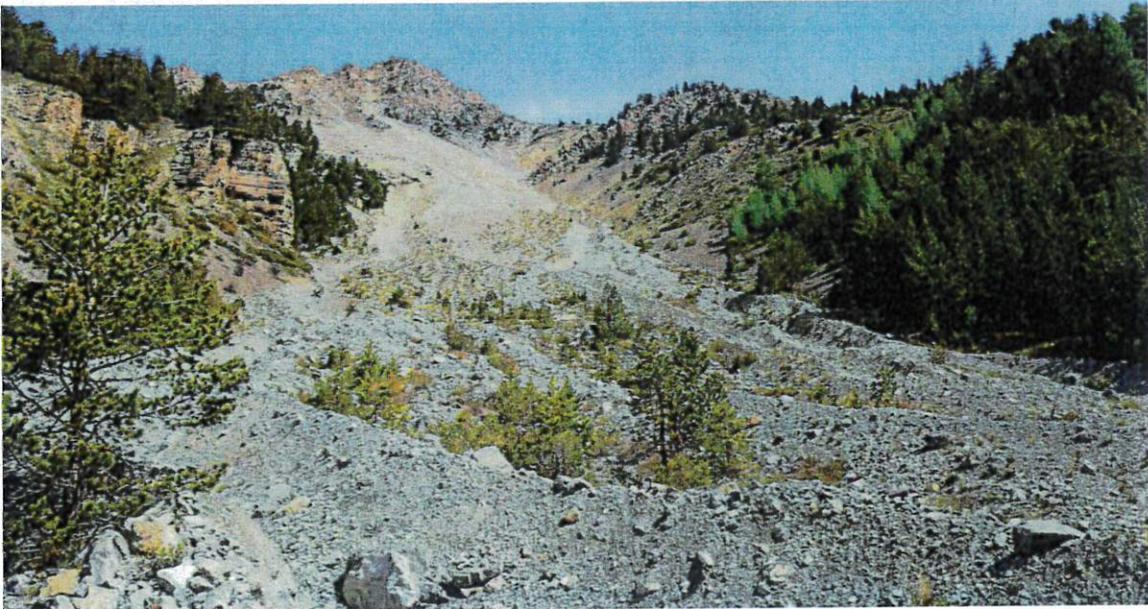
La zone supérieure des travaux est aujourd'hui peu végétalisée avec présence de tabliers d'éboulis plutôt fins avec une granulométrie qui reste hétérogène. Ceux-ci sont fortement creusés et la position de ces sillons varie en fonction de l'activité du torrent. Ces sillons ont également créé des merlons naturels en bordure des différents chenaux. Ils sont caractéristiques du phénomène de lave torrentielle.

Photographie de la zone amont des travaux (situation actuelle) – vue vers l'amont - chenaux et merlons déjà présents

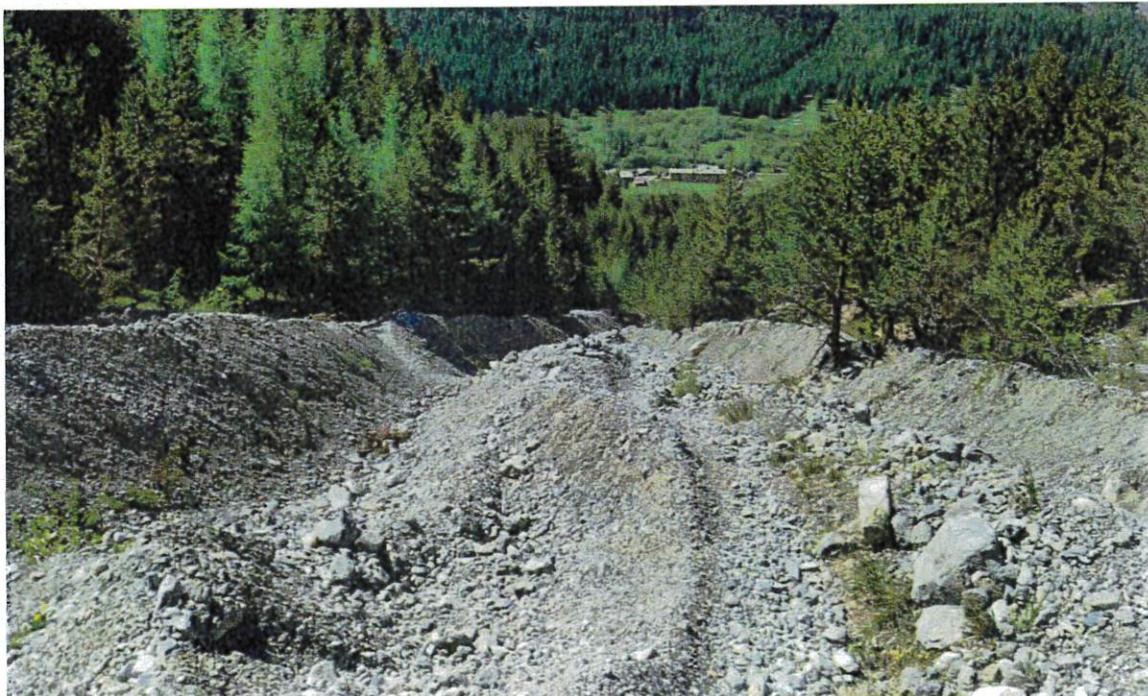
Photographie de la zone amont des travaux (situation actuelle) – vue vers l'aval - chenaux et merlons déjà présents

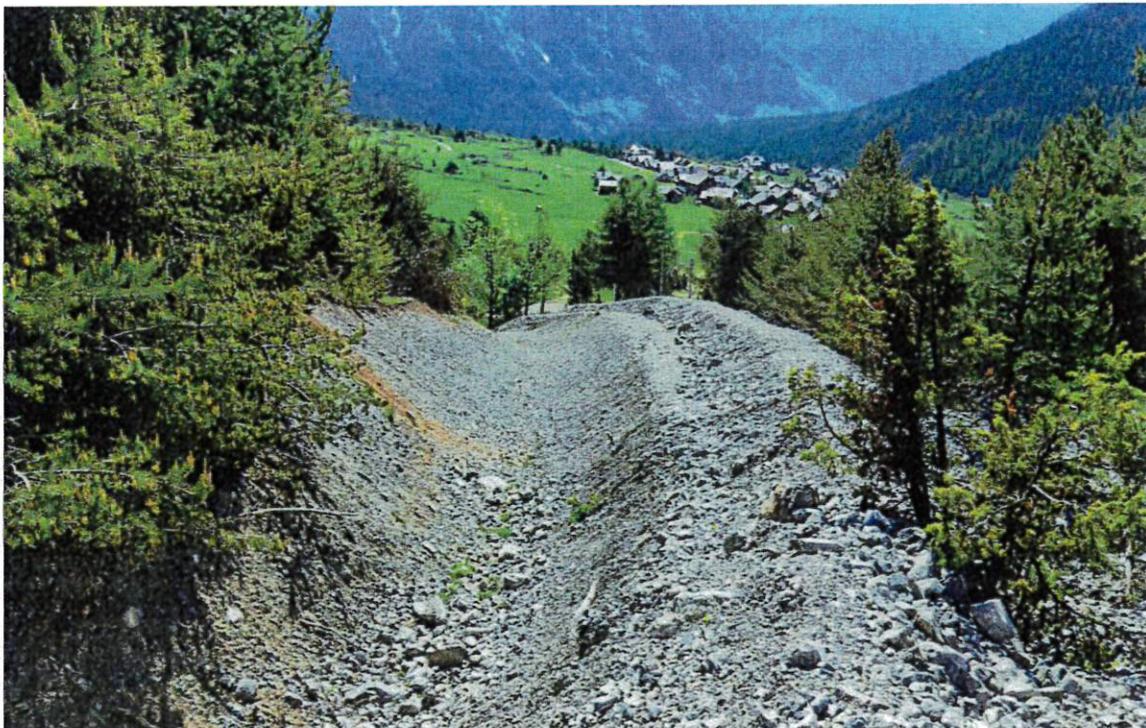
- Le merlon actuel réalisé en remblais issus des produits de curage du lit suite aux travaux d'urgence post-crue 2018. Le futur merlon prendra place au niveau de ce merlon existant.

Photographie de la zone aval des travaux (situation actuelle - vue vers l'aval) - merlon déjà présent en rive droite suite aux travaux d'urgence

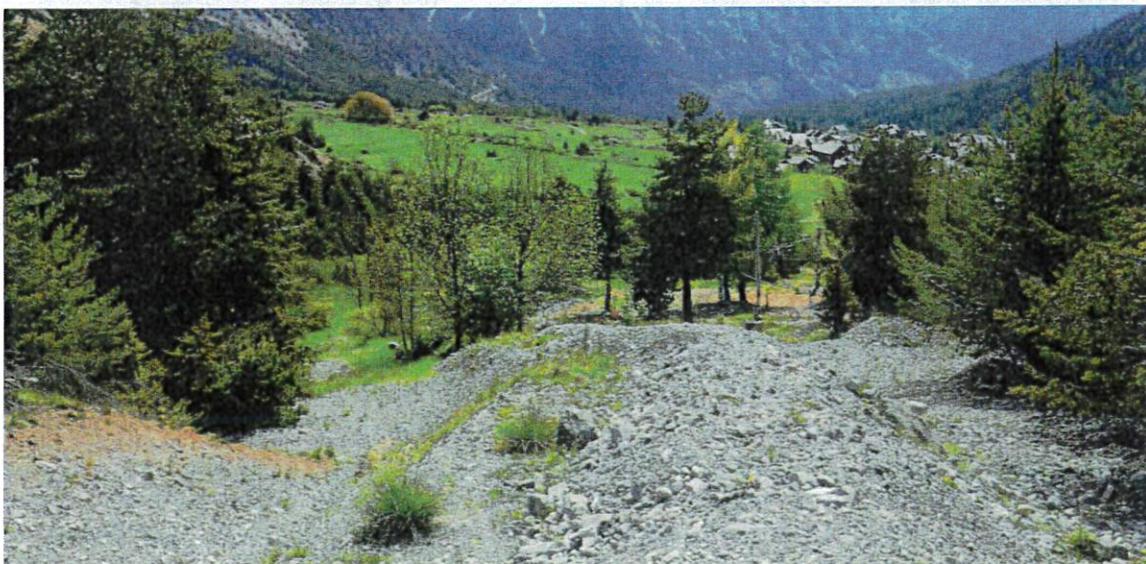
- La piste de ski et les installations du télésiégi de Champ Bellet.
- Quelques merlons en bordure de piste de skis également issus des produits de curage et de remise en état de la piste suite à la crue de 2018.

Photographie de la zone aval des travaux (situation actuelle - vue vers l'aval) - merlon déjà présent en rive droite suite aux travaux d'urgence et installations de ski

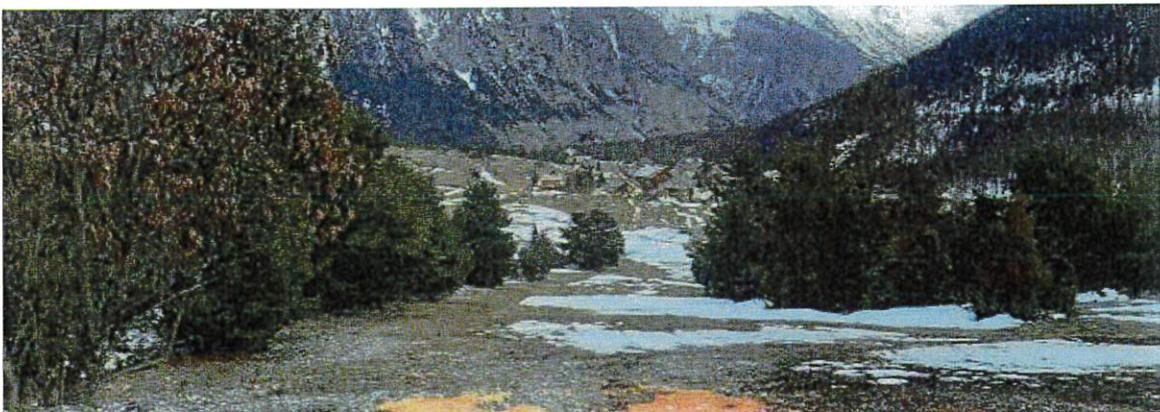
Un peu plus bas que l'ouvrage : co-visibilité sur certaines maisons du hameau du Roubion. L'ouvrage sera visible depuis certaines fenêtres Ouest et Nord (vue relativement lointaine et dominée).

Co-visibilité identifiée – aménagement aval – un peu plus bas que l'ouvrage

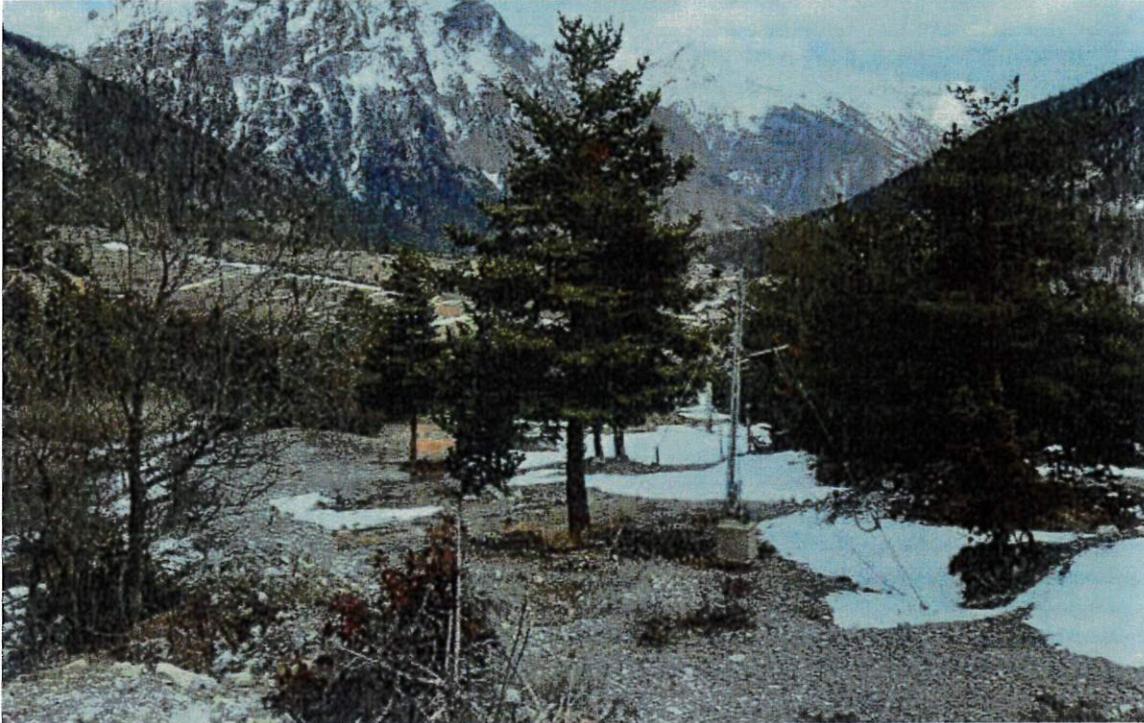
Partie aval de l'ouvrage : co-visibilité très ponctuelle et très partielle sur le hameau du Roubion : présence de grands sujets d'arbres persistants qui seront conservés. L'ouvrage sera partiellement visible depuis certaines fenêtres Ouest et Nord (vue relativement lointaine et dominée).

Co-visibilité identifiée – aménagement aval – partie aval de l'ouvrage

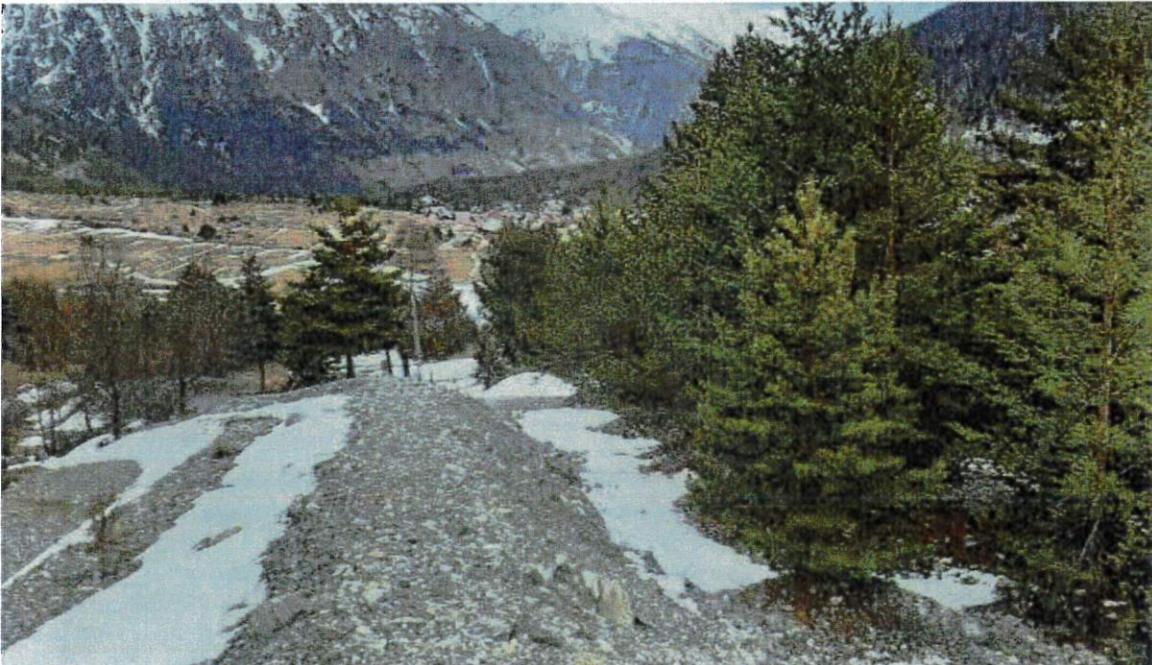
Partie intermédiaire de l'ouvrage : co-visibilité moyennement ponctuelle et partielle sur le hameau du Roubion : présence de nombreux sujets d'arbres persistants. L'ouvrage sera partiellement visible depuis certaines fenêtres Ouest et Nord (vue lointaine et dominée).

Co-visibilité identifiée – aménagement aval – partie intermédiaire de l'ouvrage

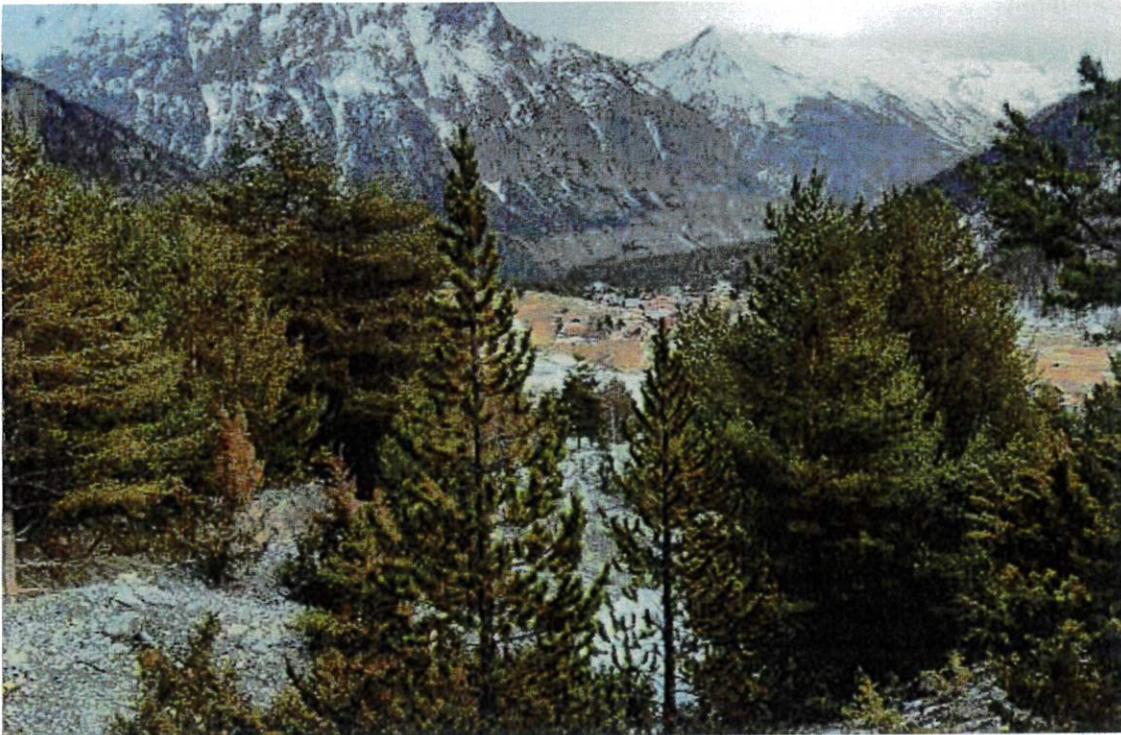
Partie haute de l'ouvrage : co-visibilité très ponctuelle et partielle sur le hameau du Roubion : présence de nombreux et grands sujets d'arbres persistants. L'ouvrage sera partiellement visible depuis certaines fenêtres Ouest et Nord (vue lointaine et très dominée).

Co-visibilité identifiée – aménagement aval – partie haute de l'ouvrage

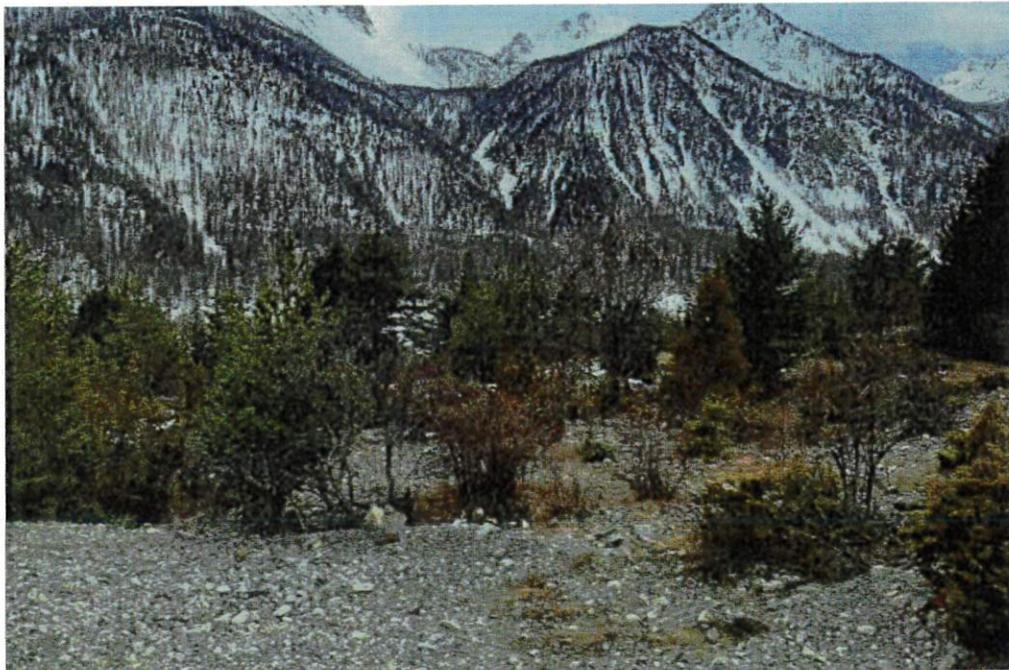
Ensemble de l'ouvrage : aucune co-visibilités sur les autres hameaux du village : présence d'un replat et de nombreux sujets d'arbres persistants. L'ouvrage ne sera pas visible depuis les autres hameaux du village.

Pas de Co-visibilité identifiée vers les autres hameaux – aménagement aval – ensemble de l'ouvrage

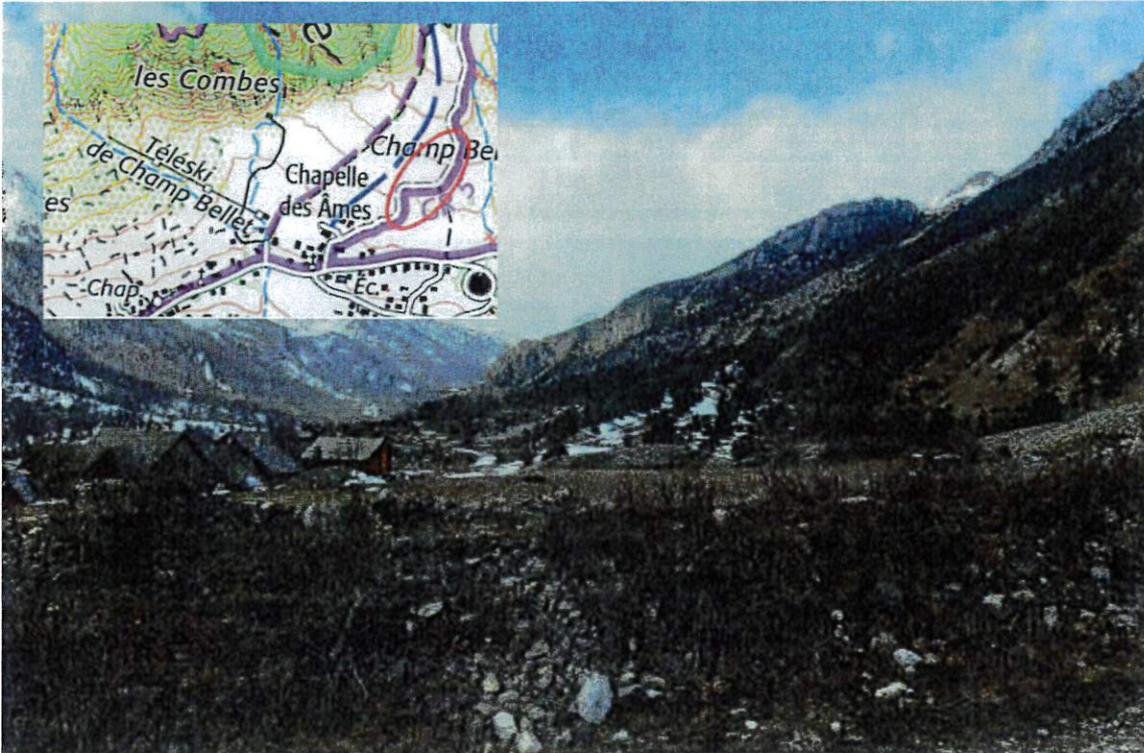
L'aménagement aval sera visible depuis une petite partie du GR5.

Photo de la vue vers la zone de travaux depuis le GR5

- L'ouvrage est dans la continuité d'une zone anthropisée avec la présence de la piste de ski, la remontée mécanique et les maisons du hameau ;
- La forme de l'ouvrage sera parallèle aux lignes de force de cette vue ;
- Le regard est attiré par les hauts sommets et l'ambiance globale de cette vallée ;
- Les usagers sont en mouvement, ils marchent et ne regardent pas forcément tous les détails de ce site ;
- Les usagers sont en position dominée et relativement éloignée, donc l'impact est moindre.

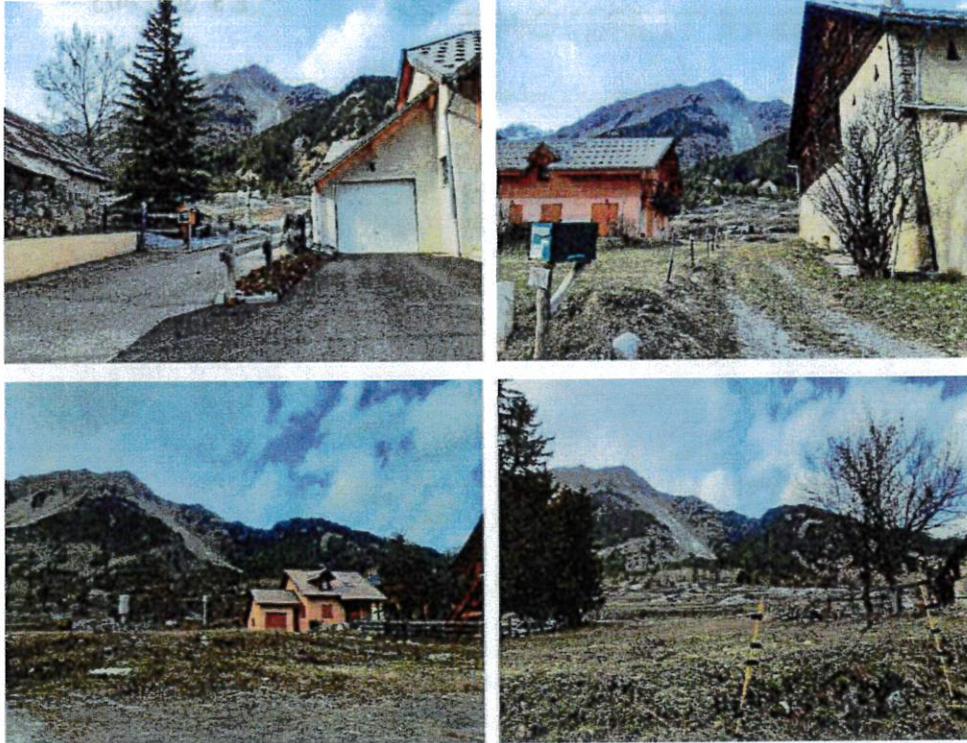
Des fenêtres visuelles partielles et ponctuelles (cf. photos suivantes) permettent de voir plus ou moins la zone où sera créé l'aménagement mais pas forcément ce dernier :

- Vaste écran visuel grâce aux arbres persistants et au relief ;
- Positionnement en perpendiculaire, lointaine et dominée par rapport à l'ouvrage.

Photos des co-visibilités depuis les routes

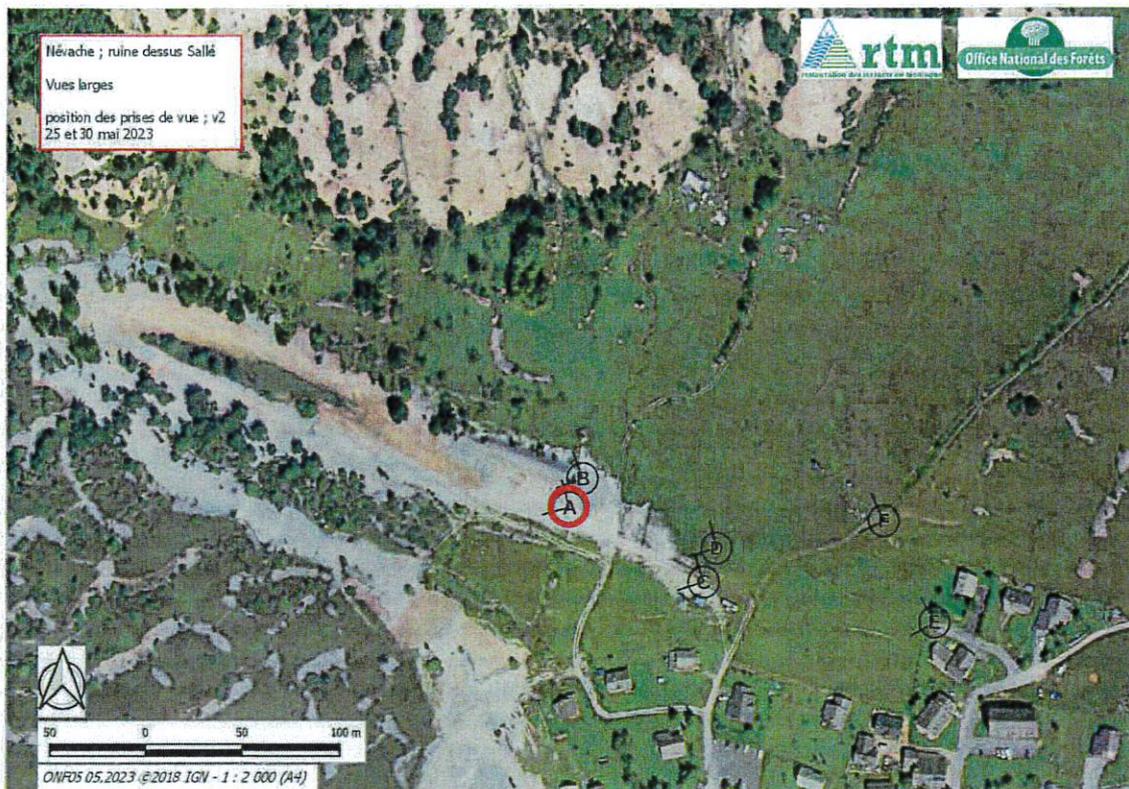
Illustrations : le photomontage de l'aménagement aval depuis la piste de ski (point de vue A) :

Carte de localisation du point de vue – vues du point de vue A

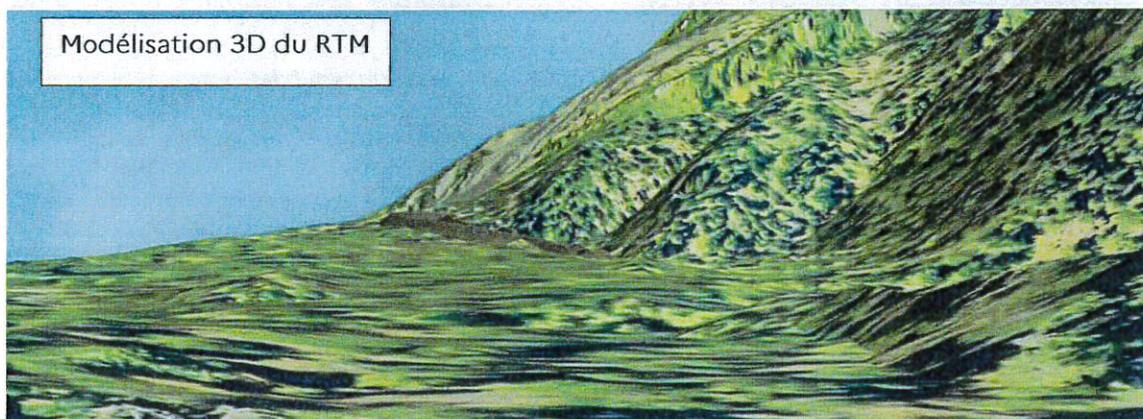
Photo sur site : mai 2023 Et juxtaposition des lignes de l'ouvrage

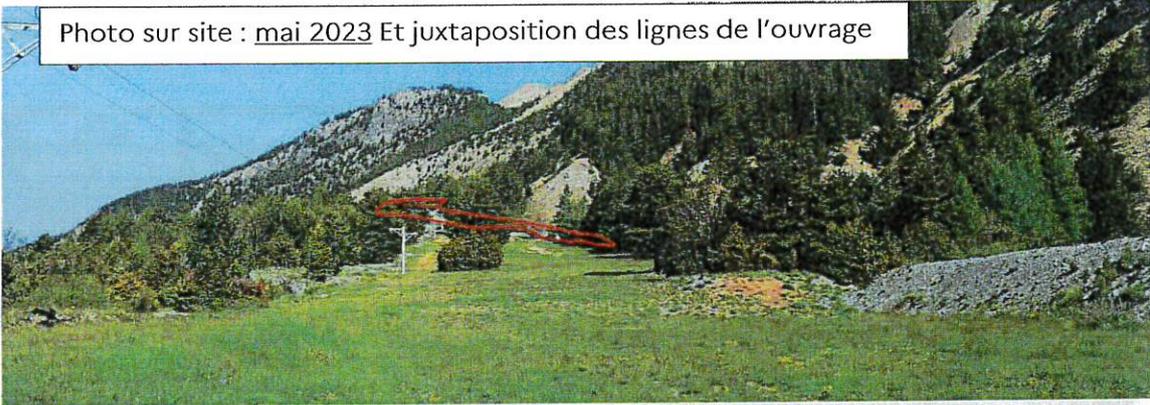
Photo sur site
Et colorisation en aplats rouges des zones potentiellement visibles

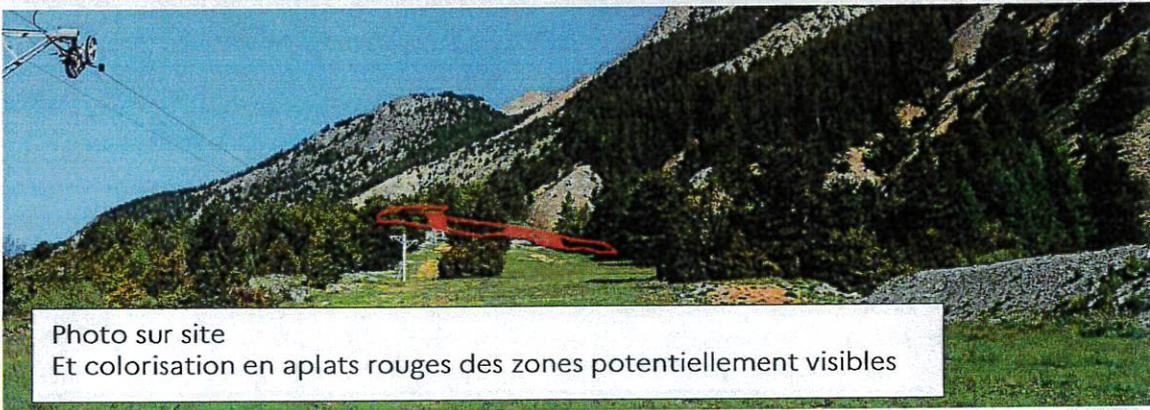
Photo sur site - Aplats rouges des zones potentiellement visibles : la végétation masque la plupart de l'ouvrage

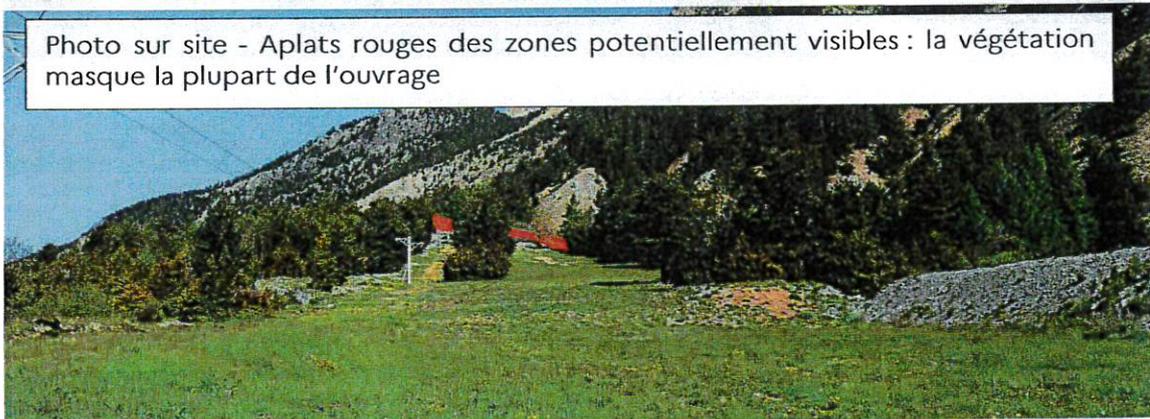
Photo sur site - Photomontage où les aplats rouges sont texturés avec des aplats de textures présentes sur la photo

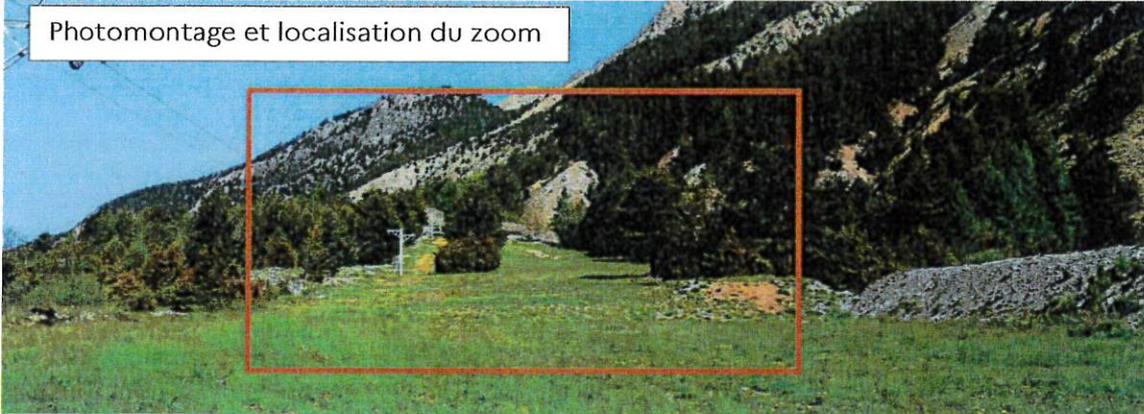
Photomontage zoomé

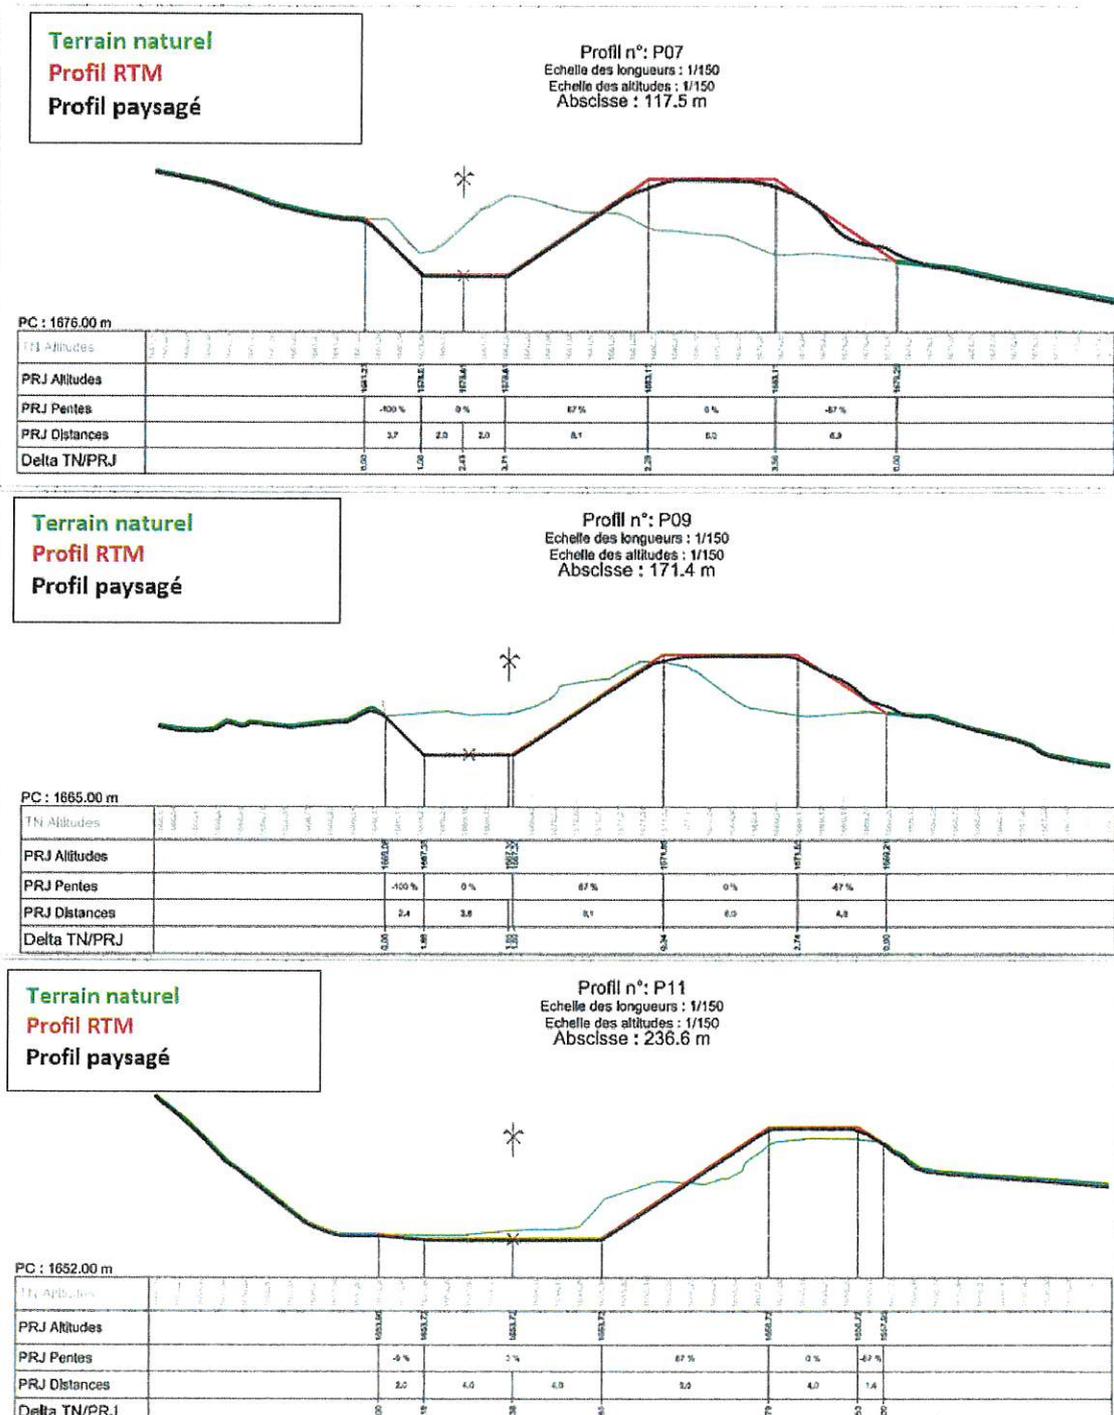
- Formes de l'ouvrage : l'objectif premier sera de casser le côté potentiellement trop rectiligne de ce type d'ouvrage en retalutant les arrêtes de l'ouvrage et en créant des arrondis à chaque jonction (crête/talus ou encore talus/terrain naturel). La figure suivante présente le concept de cette mesure sur les profils en travers n°7, n°9 et n°11 (cf. plan de localisation des profils en page suivante). Les formes de l'ouvrage seront modelées par le pelliste à la fin des travaux.

↑ Exemple au niveau des profils, n°7, n°9 et n°11 de la forme de l'ouvrage qui sera mise en place (en rouge le profil retenu dans l'AVP, en noir le profil retenu après intégration des contraintes paysagères)

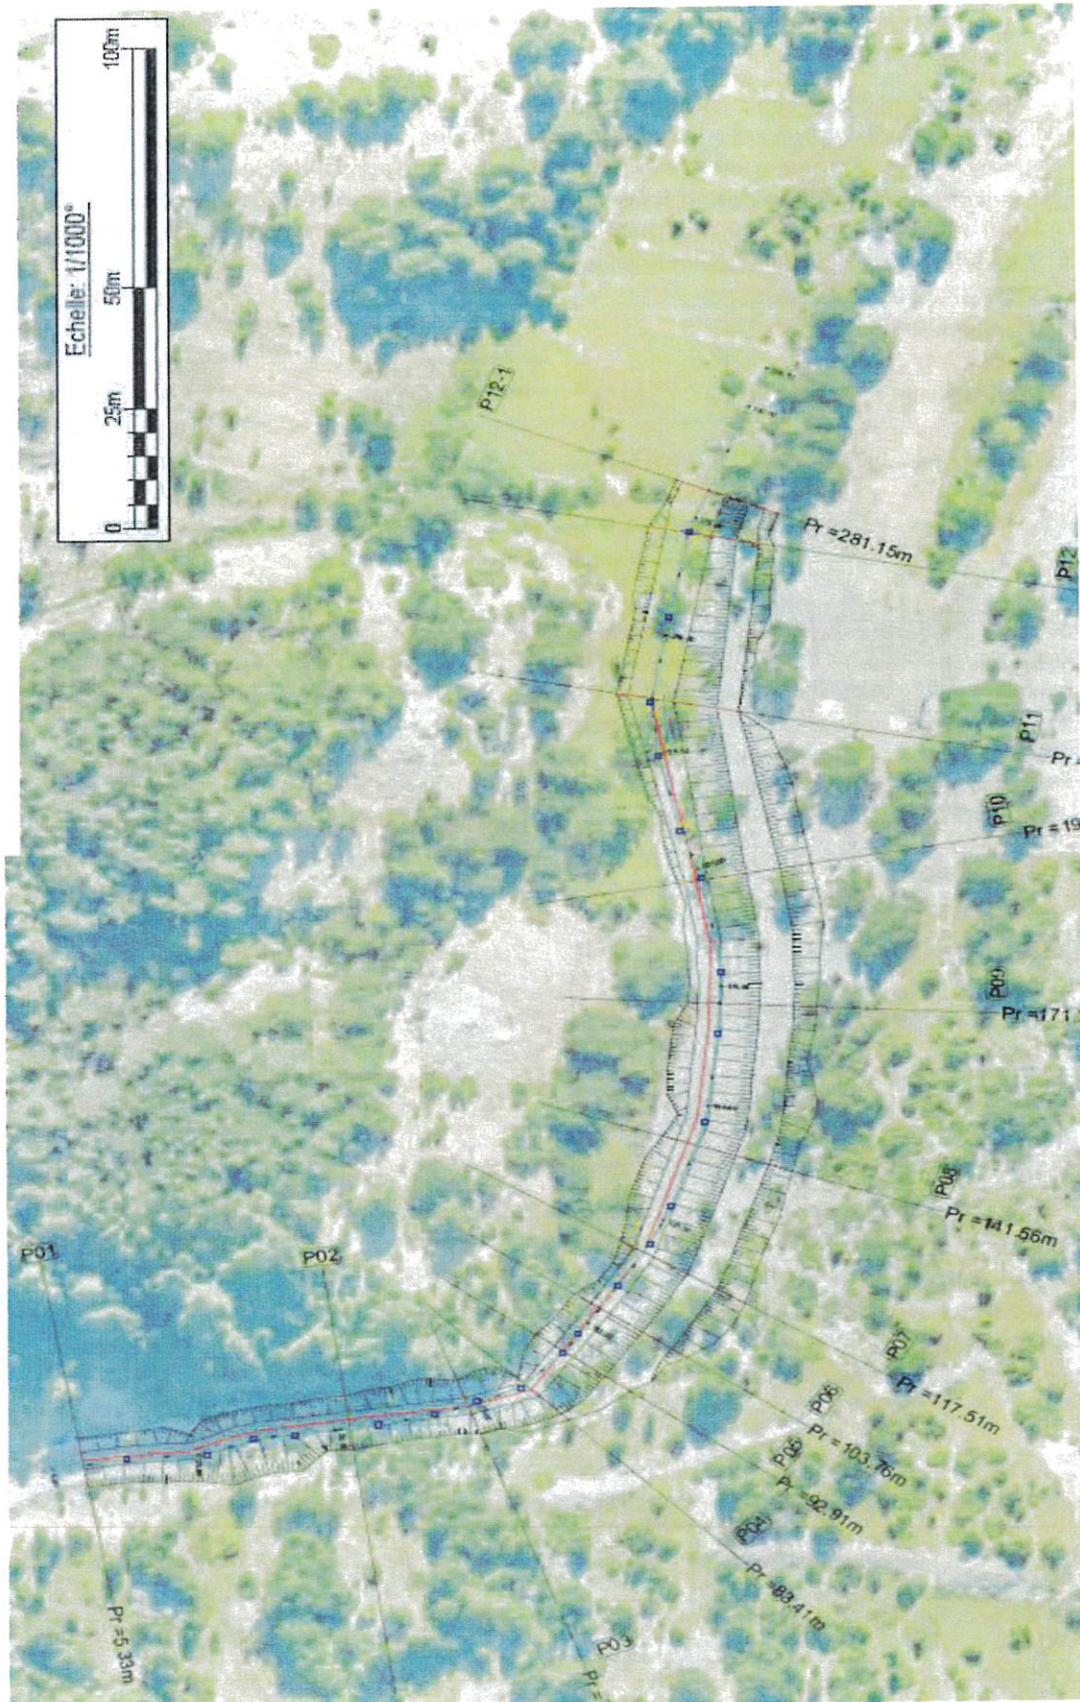
Plan de localisation des aménagements et des profils en travers sur orthophotographie aérienne
