**STABILISATION DES BERGES DE L'AYGUES
POUR LA MISE EN SECURITE DES
CANALISATIONS DE PETROLE A CAIRANNE
(84)**

*Dossier d'Autorisation
au titre des articles L.214-1 à 6
du Code de l'Environnement*

Synthèse du projet

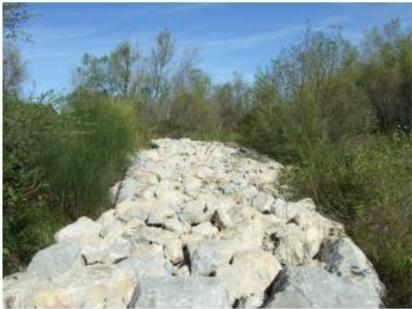
<p><i>Date réalisation</i> : 2010 <i>Nature</i> : Epis de rejet amont / Longueur : 20 m environ Réalisé en enrochements libres (Ø 400 à 600) Ouvrage à priori peu sollicité depuis sa création. Bon état général</p> <p><i>Repère</i> : 1</p>

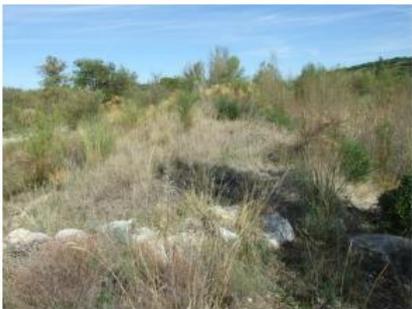
<p><i>Date réalisation</i> : 2010 <i>Linéaire protégé</i> : 89 ml <i>Nature</i> : Merlon avec protection en géogrille. Absence de blocs visibles sur le merlon. Absence de signe d'érosion coté rivière. Zone de dépôts, avec développement de phragmites en pied de protection. Il est globalement difficile de se prononcer sur la constitution de l'ouvrage d'après la seule visite de terrain. Bon état général</p> <p><i>Repère</i> : 2</p>

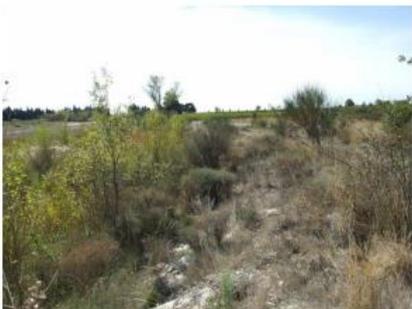
<p><i>Date réalisation</i> : 2008 <i>Linéaire protégé</i> : 81 ml <i>Nature</i> : Enrochements, à priori libres, végétalisés avec un large sabot en pied Absence de signe d'érosion coté rivière. Zone de dépôts fins, avec développement de phragmites en pied de protection. Bon état général</p> <p><i>Repère</i> : 3</p>

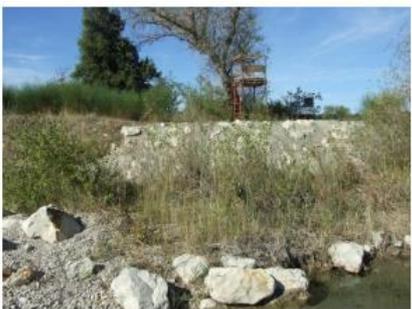
<p><i>Date réalisation</i> : 2008 <i>Linéaire protégé</i> : 10 ml <i>Nature</i> : Ancrage aval de la protection de 2008 en enrochements bétonnés Présence de blocs déstabilisés au droit de la protection Etat moyen</p> <p><i>Repère</i> : 4</p>

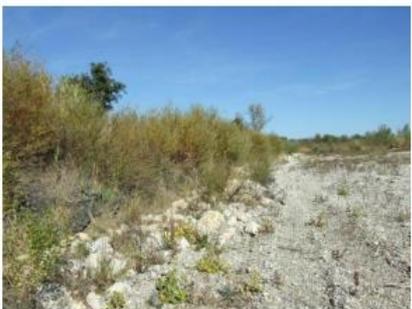
<p><i>Date réalisation</i> : 2015 <i>Linéaire protégé</i> : 89 ml <i>Nature</i> : Protection en enrochement libre, talutage à 3H/2V, sur sabot d'ancrage Intégration paysagère : chaussette en géogrille, recouvrant les enrochements, avec boutures et engazonnement sur la partie supérieure Blocs de la partie inférieure visibles. Evolution de la végétation à surveiller</p> <p><i>Repère</i> : 5</p>

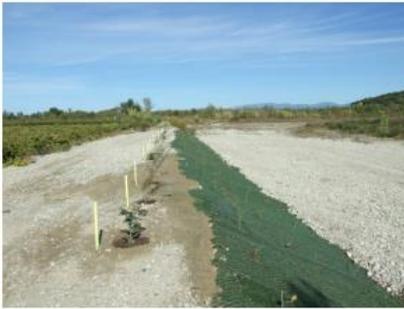
<p><i>Date réalisation</i> : 2019 <i>Linéaire protégé</i> : 59 ml</p> <p><i>Nature</i> : Protection en enrochement libre, talutage à 3H/2V, sur sabot d'ancrage <i>Intégration paysagère</i> : chaussette en géogrille, recouvrant les enrochements, avec boutures et engazonnement en partie supérieure de la berge. Plantation d'arbustes en sommet de berge. Matériaux alluviaux du lit issus des déblais régalez le long de la protection réalisée Etat neuf</p> <p><i>Repère</i> : 6</p>

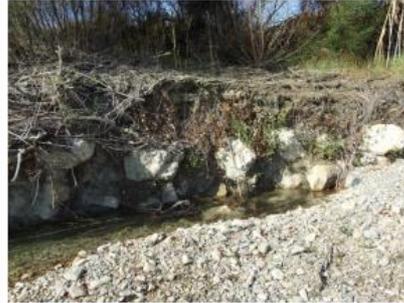
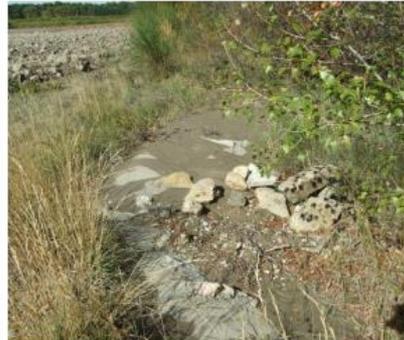
<p><i>Date réalisation</i> : 2008 <i>Linéaire protégé supposé</i> : 77 ml</p> <p><i>Nature</i> : Renforcement probablement réalisé en enrochements libres avec un ancrage amont et aval en enrochements liaisonnés Etat dégradé, voire localement détruit</p> <p><i>Repère</i> : 7 - Amont de la protection</p> <p><i>Repère</i> : 8 - Aval de la protection : Blocs bétonnés sur 3 ml en retrait de 5 m du trait de berge actuel</p>

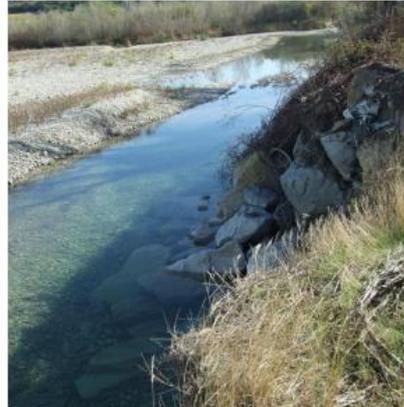
<p><i>Non daté</i></p> <p>Trace localisée d'un renforcement en enrochements libres</p> <p><i>Repère</i> : 9</p>

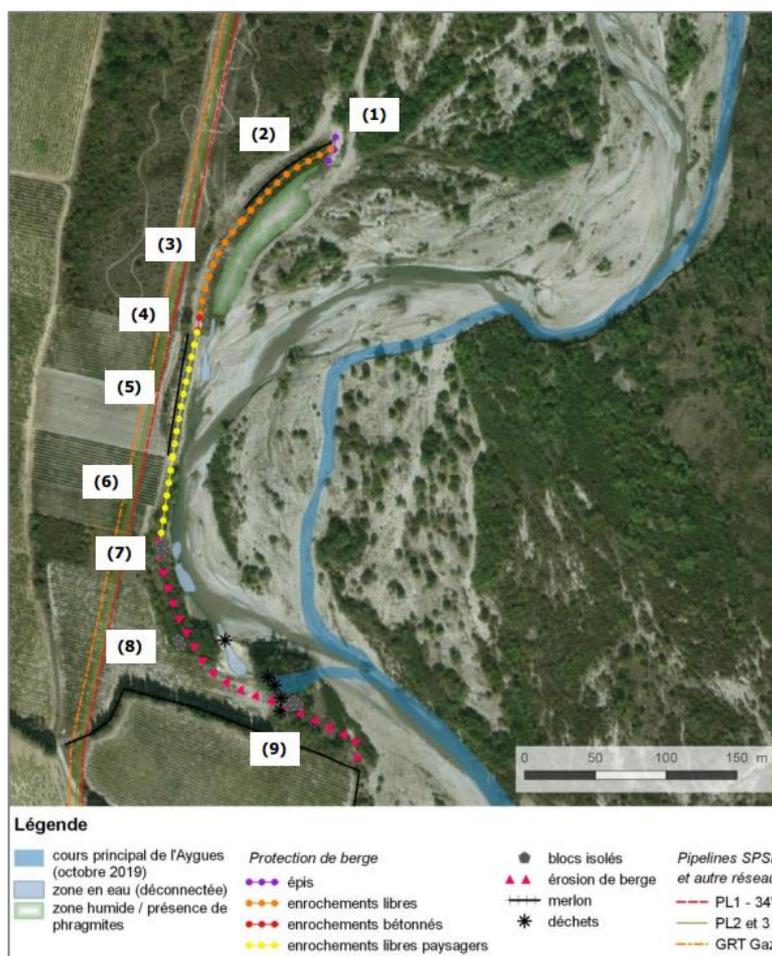
Figure 1 : Nature des protections existantes (Source : Dossier d'autorisation environnementale, SPSE, 2020)

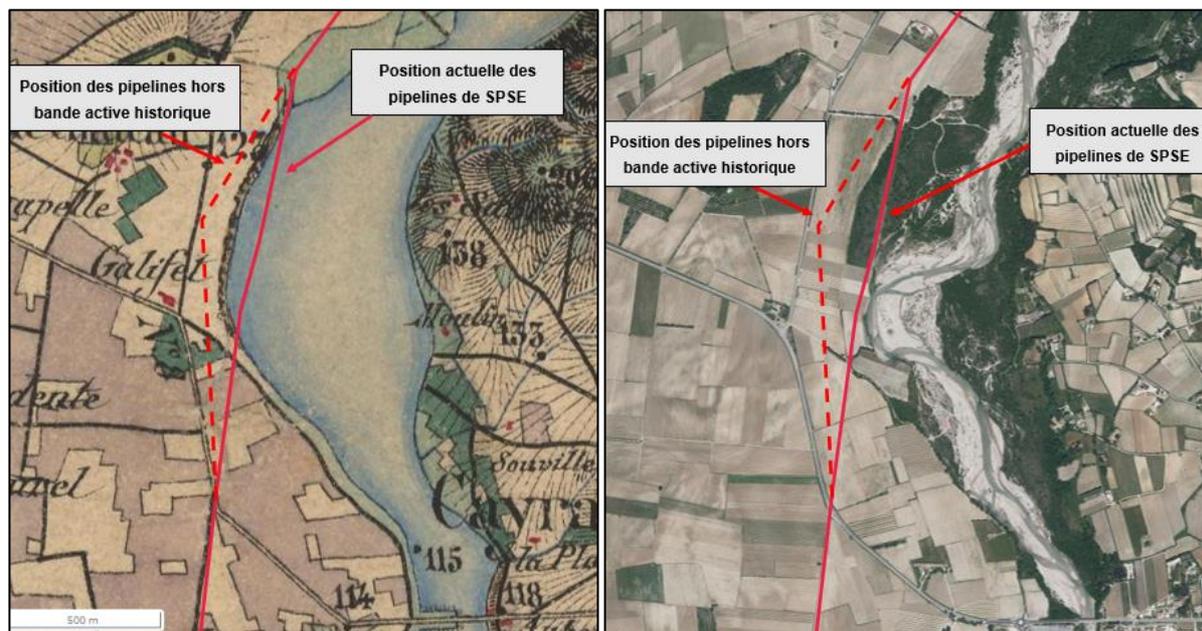
Figure 2 : Comparaison du lit de l'Aygues sur la carte de l'état-major (en haut) et en vue satellite 2023 (en bas)

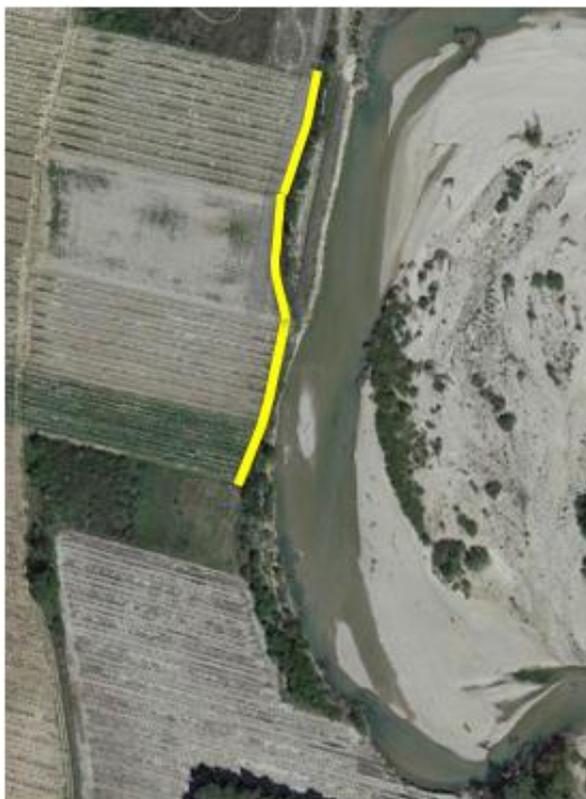
Il est prévu l'arrachage des pieds de vigne et la remise en place du palissage sur une longueur cumulée de 95 ml.

Figure 3 : Linéaire de vignes à arracher

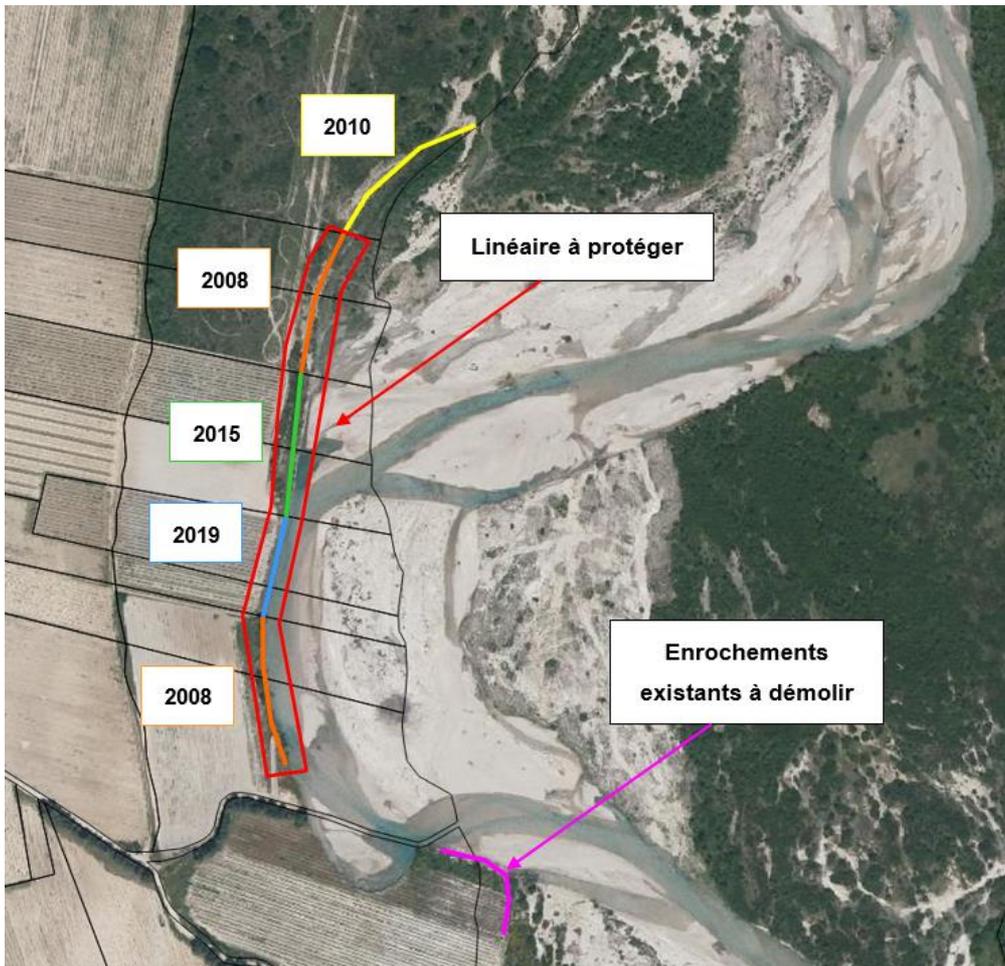
L'ensemble des ouvrages en aval de ceux de 2010 sera démonté.

Les ouvrages de 2010 seront laissés en place. Une attention particulière sera portée pour ne pas les déstabiliser.

Figure 4 : Identification des ouvrages à démonter dans le cadre des travaux

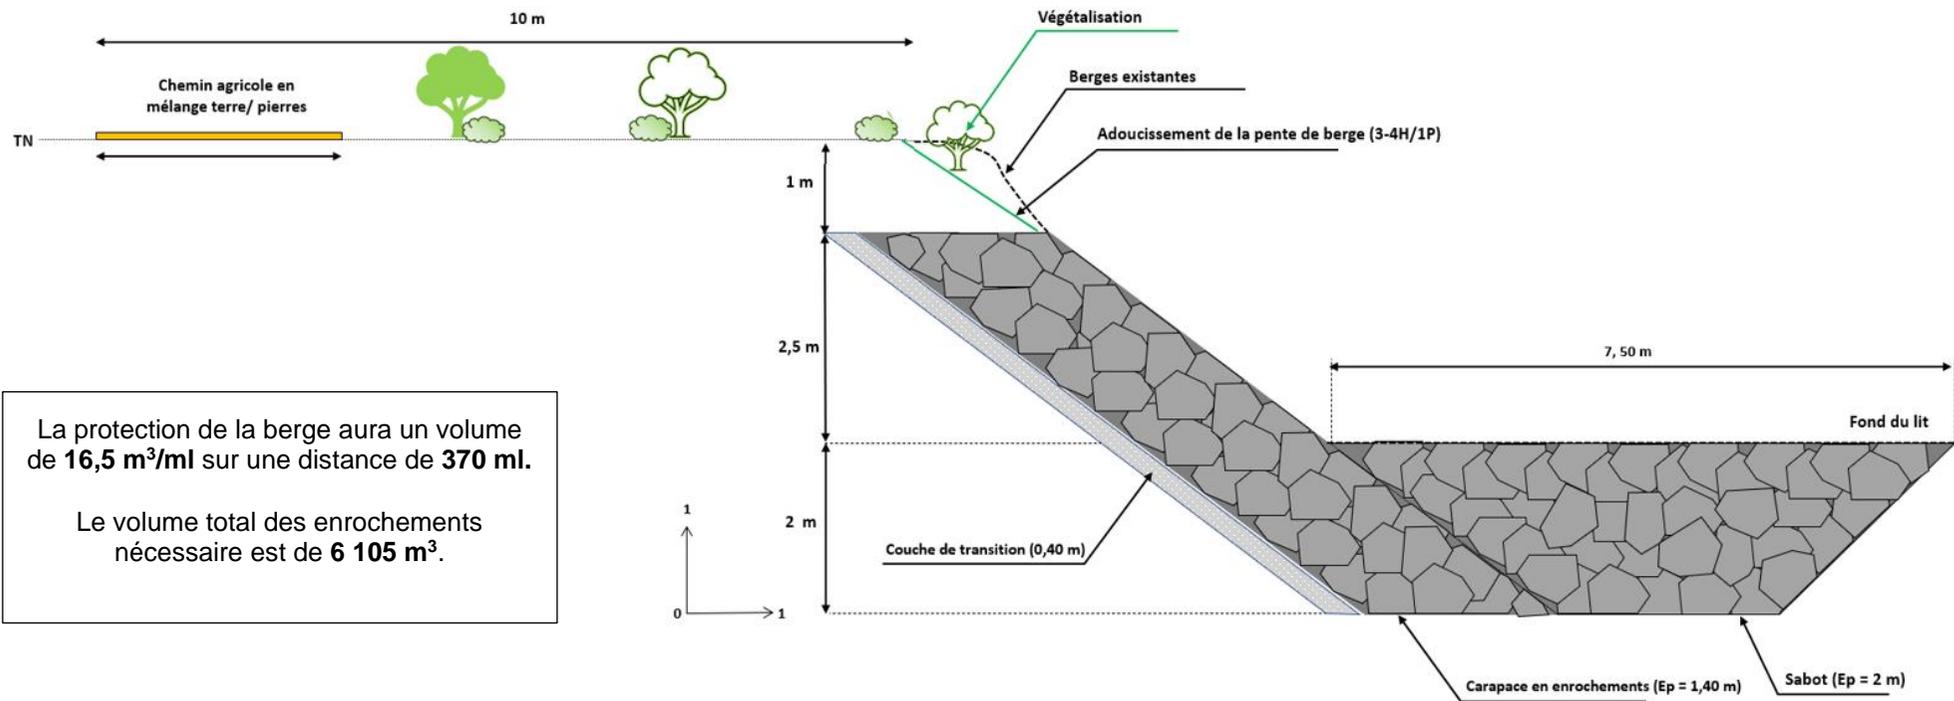
La protection de la berge aura un volume de **16,5 m³/ml** sur une distance de **370 ml**.

Le volume total des enrochements nécessaire est de **6 105 m³**.

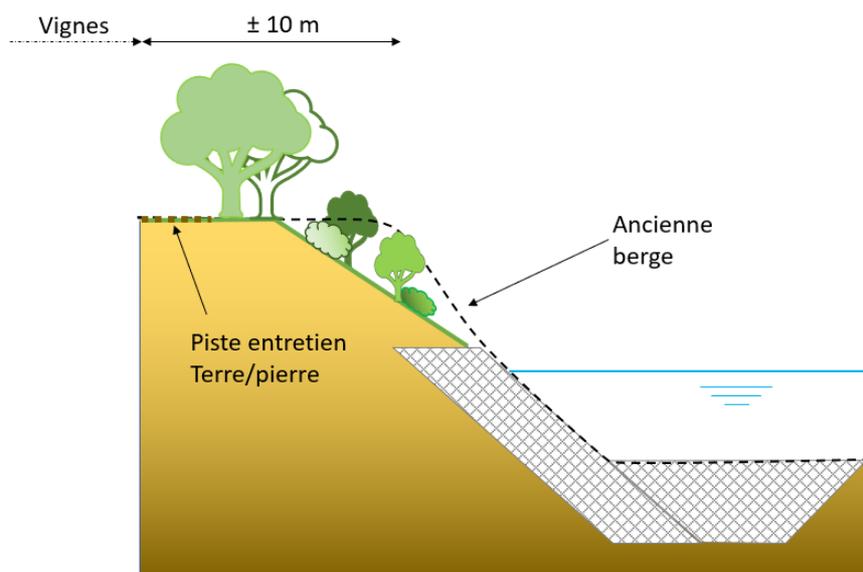
La surface à végétaliser est calculée sur tout le linéaire et sur une bande de 10 m par rapport au sommet de berge actuel. Cela permet de prendre en compte l'adoucissement de l'enrochement, le mètre supérieur à ¼ et la piste d'une largeur de 3 m.

Figure 6 : Coupe schématique de la végétalisation du talus

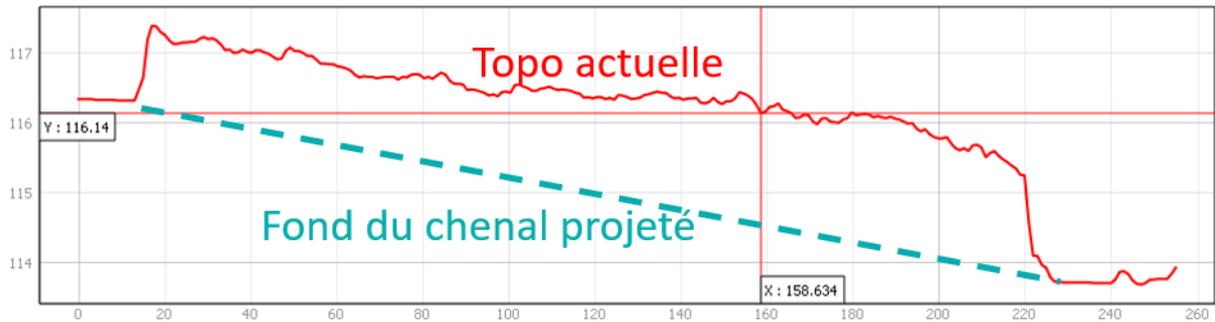
La profondeur du chenal sera conforme à la côte du fond du lit, avec une pente linéaire entre l'amont (116,3 m NGF) et l'aval (113,8 m NGF) induisant un décaissement de 1 à 1,50 m de hauteur.

Figure 7 : Profils en long actuel et du chenal projeté

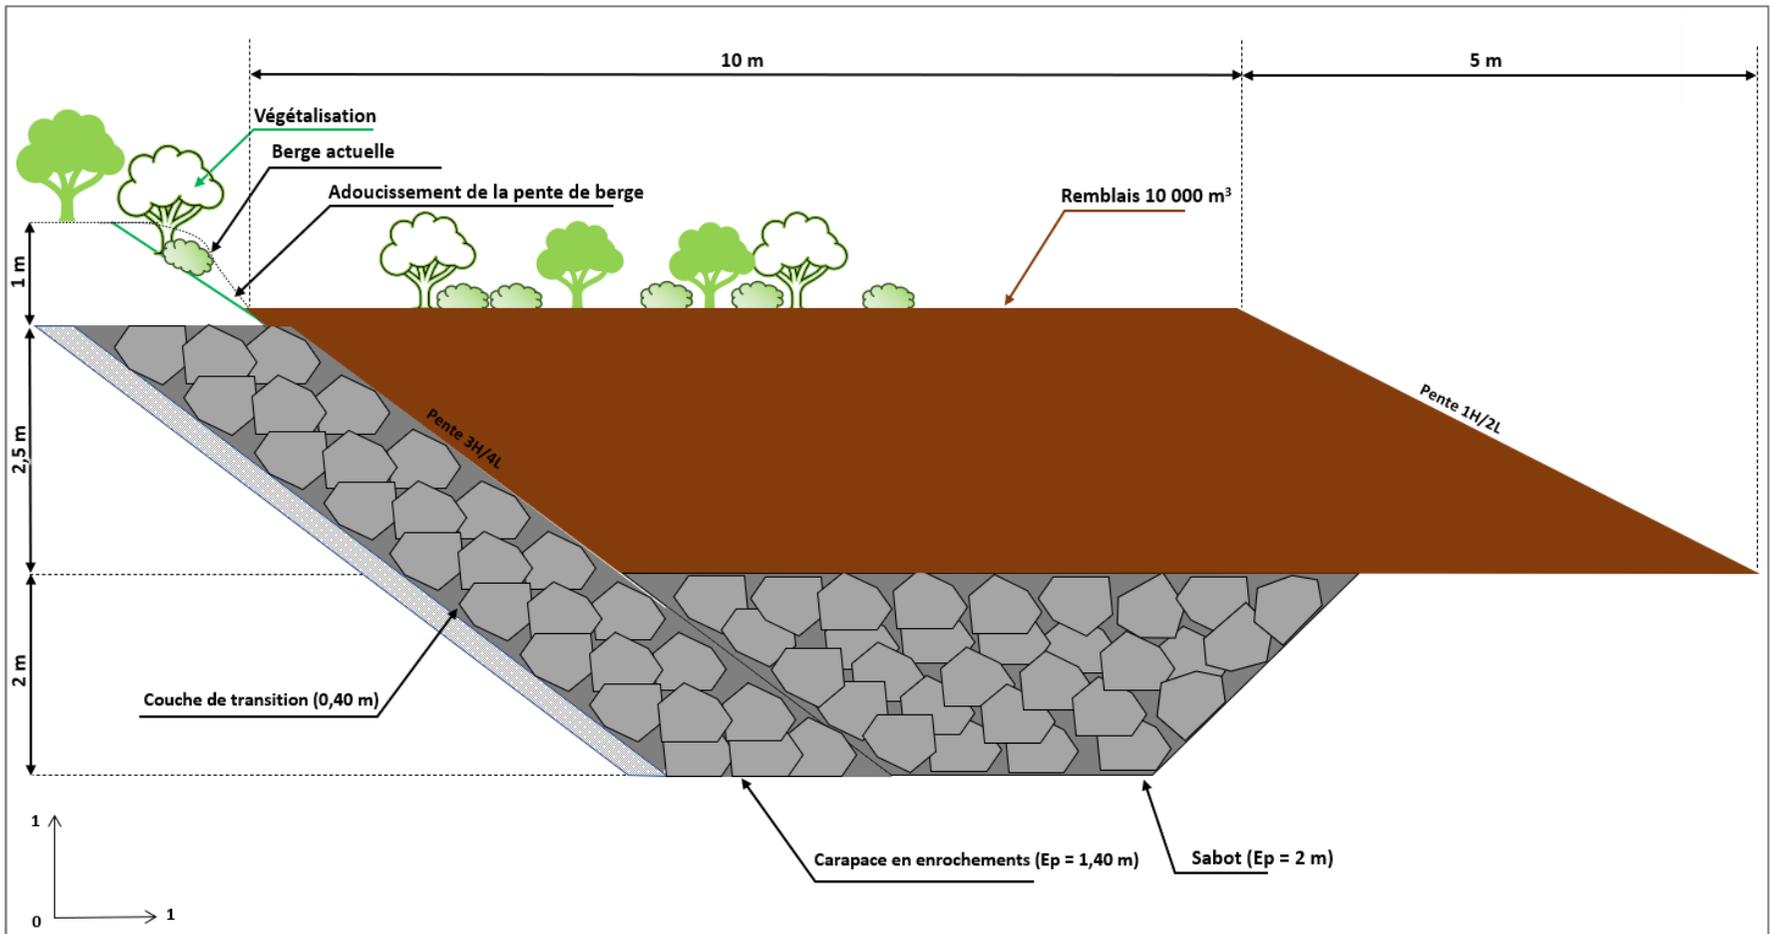
L'atterrissement sera stabilisé par des fascines de saule vivant pour marquer la limite du talus et faciliter sa stabilisation.

Figure 8 : Coupe de la végétalisation projetée sur les remblais

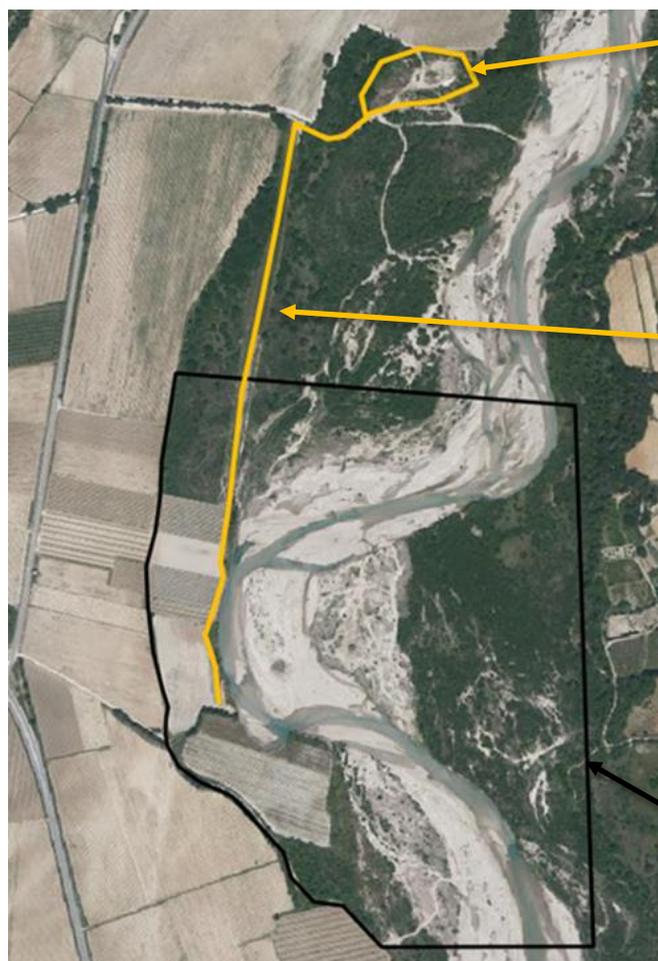
4.2 PLAN DES TRAVAUX

- Base vie :
 - Algéco avec sanitaires et réfectoire (15 m² pour 8 personnes)
 - Zone de stockage des matériaux
 - Parking des engins de chantier

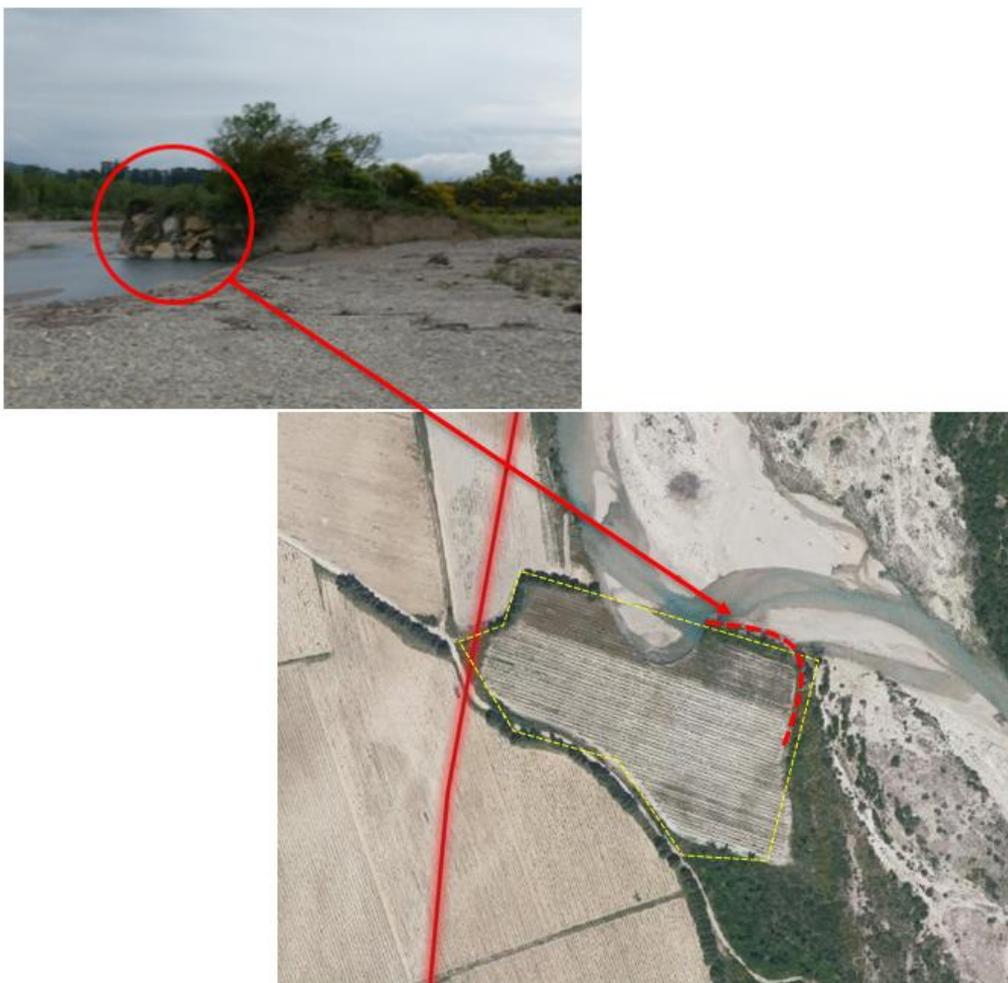
SPSE prévoit de maîtriser foncièrement ces terrains pour permettre la divagation du cours d'eau sur le site. Les ouvrages situés en protection de berge seraient démontés et évacués, ainsi que le merlon, pour faciliter la divagation.

Figure 9 : Localisation de l'enrochement à démanteler au droit de la parcelle agricole AX0024

Cette parcelle a déjà subi une érosion importante au cours des dernières années. L'enrochement en intrados sera démonté et permettra de rendre de la mobilité au cours d'eau.
