<b>Etape mission</b>	<b>APD</b>	
<h1>Maitrise des risques de contamination des eaux souterraines en phase travaux</h1> <p><b>Travaux de désamiantage, de démolition et de dépollution</b></p> <p><b>Ancien site THALES</b> <b>399 Route des Crêtes</b> <b>06 560 VALBONNE</b></p>		
<b>Maître d'Ouvrage</b>	<b>SAS NEXIMMO 29</b> 19 rue de Vienne 75 008 PARIS

<b>Maitre d'Œuvre « 3D »</b>  <b>MOE</b>	<b>ATSI 3D PACA</b> <b>SWEN PARC – Parc de la bastide</b> <b>Bat.A01 – Chemin de la Bastide Blanche</b> <b>13 127 Vitrolles</b>

Date	N°	Indice	Rédacteur	Vérificateur
23/05/2023	D2023-A-000288	1	J-F LEDUC	Ludovic COSMA

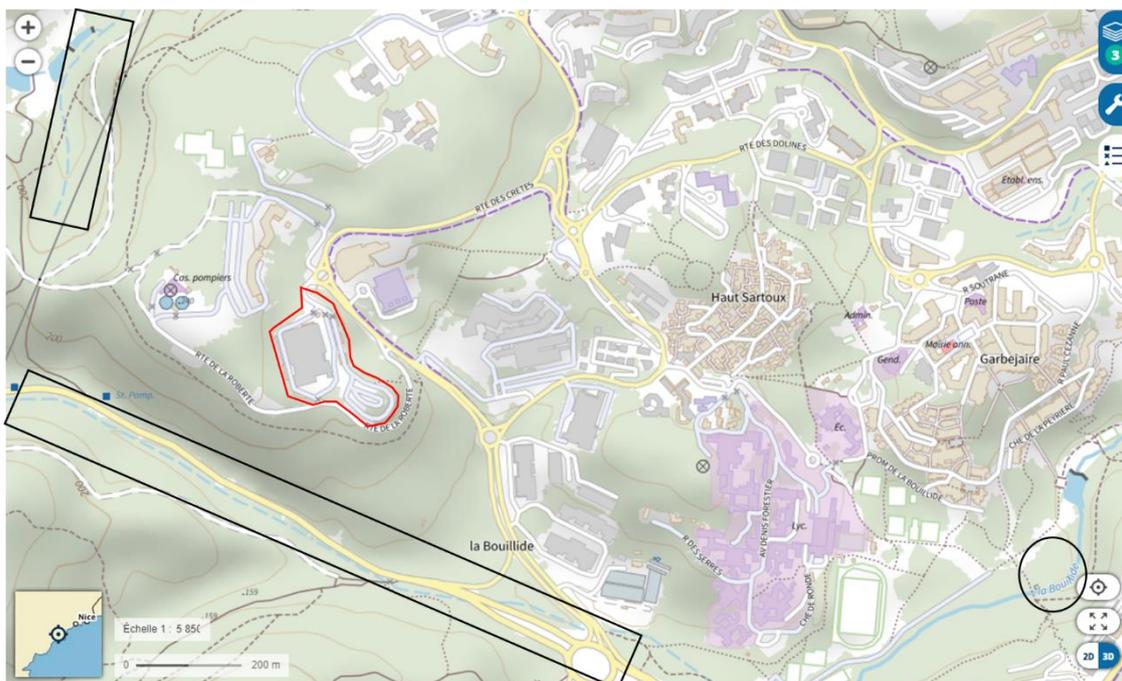
- Un cours d'eau sans toponyme et non pérenne, situé à 490 m au Nord-Ouest du site. Il est rejoint par le cours d'eau Val Martin à 610 m au Nord-Nord-Ouest du site.
- Un cours d'eau sans toponyme et non pérenne s'écoulant à 250 m au Sud du site. Il se jette dans le cours d'eau de La Bouillide à 930 m au Sud-Est du site.

La figure suivante permet de localiser ces 2 cours d'eau temporaires.

Ainsi, compte tenu du contexte topographique, du sens d'écoulement attendu des eaux de surface et de l'effet de ruissellement très limité, les cours d'eau alentours ne seront pas atteignables par une éventuelle pollution (fuite sur un engin) issue du site en phase travaux.

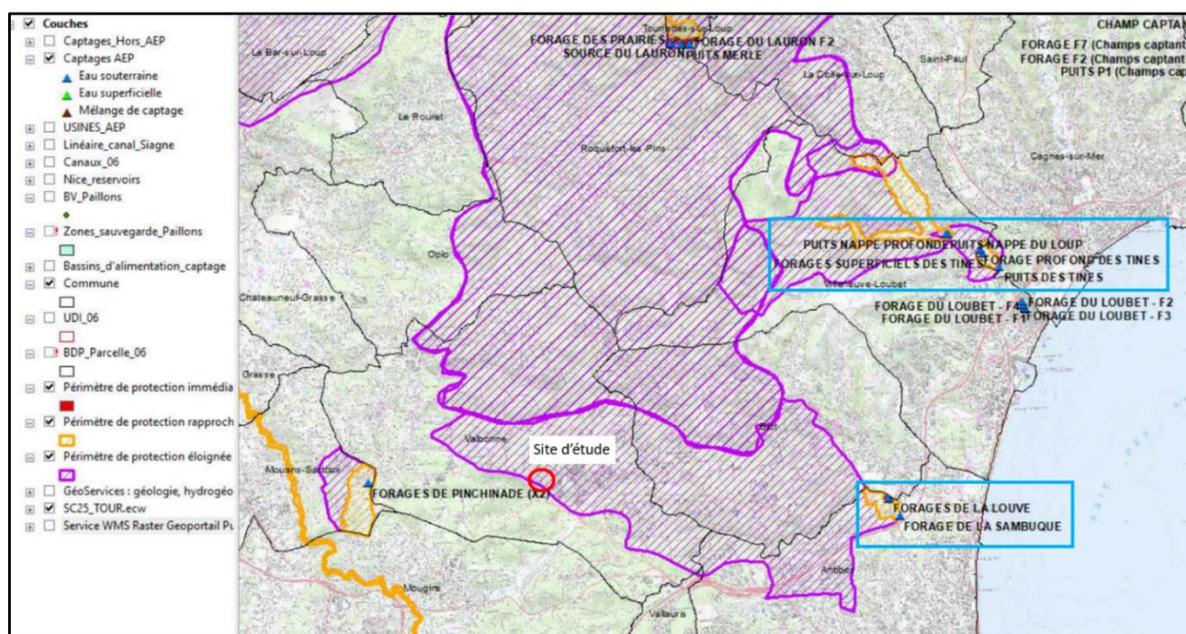
La consultation de l'ARS PACA<sup>3</sup> a permis d'identifier que le site est localisé en limite Sud-Ouest du périmètre de protection éloigné (= PPE) commun aux forages du Loubet, des puits de la commune de Villeneuve-Loubet et d'Antibes (Cf. figure suivante).
