Le bris de panneaux solaires

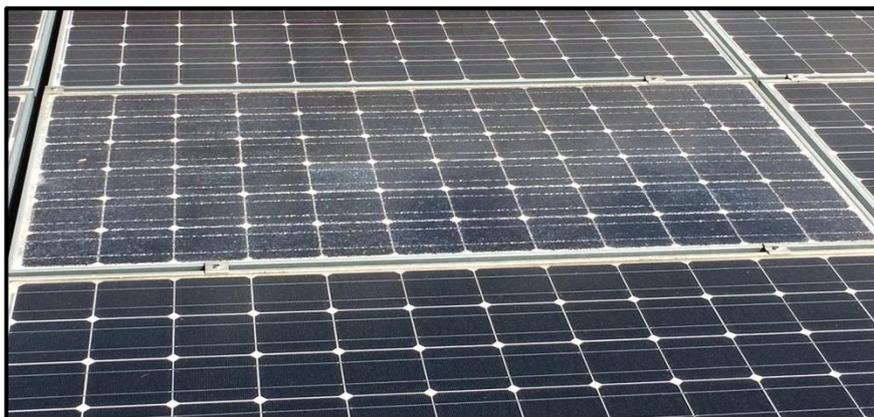
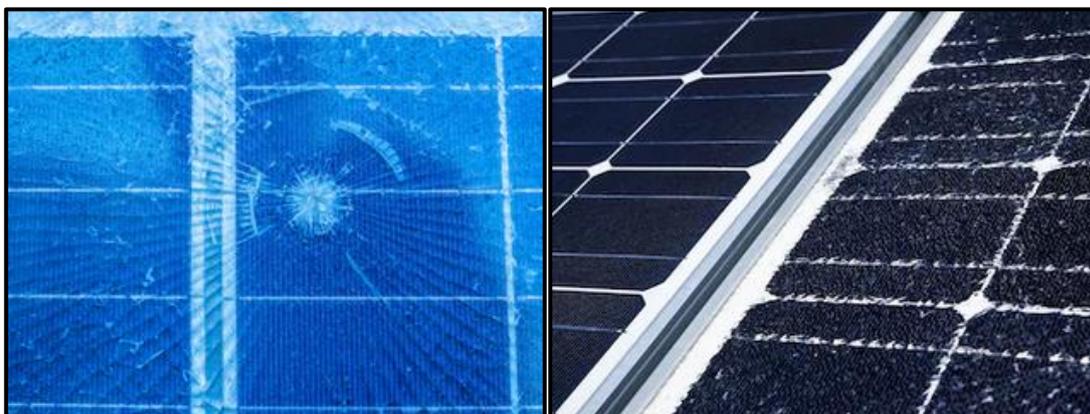
Ci-dessous des exemples de vitres de panneaux solaires brisés :

Lorsque la vitre du panneau solaire se fissure, elle ne s'explose pas, elle se brise mais les morceaux de verres restent dans leur cadre. (Voir photos ci-dessous)
