ENGRAISSEMENT DE LA PLAGE DES FOURMIS – BEAULIEU- SUR-MER (2023-2027)

DOCUMENT ANNEXE AU FORMULAIRE DE DEMANDE
D'EXAMEN AU CAS PAR CAS

VERSION V1
JUN 2023

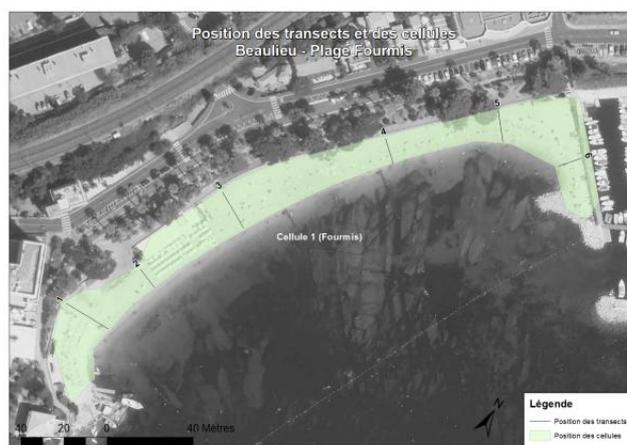
Figure 1 : Position et évolution des transects plage Fourmis

Une étude sur la dynamique sédimentaire du littoral de Beaulieu-sur-Mer a été réalisée dans le cadre de ces travaux. Cette étude se base sur l'exploitation de données topographiques de 2012 (SHOM), 2018 (LIDAR) et 2022 (levé topographique GPS). La plage a été découpée en sections transversales (transect) afin de pouvoir comparer les différents jeux de données. Les résultats de la comparaison ont permis d'obtenir un taux d'évolution par section.

La tendance évolutive de cette plage est à l'érosion malgré les travaux d'entretien annuel.

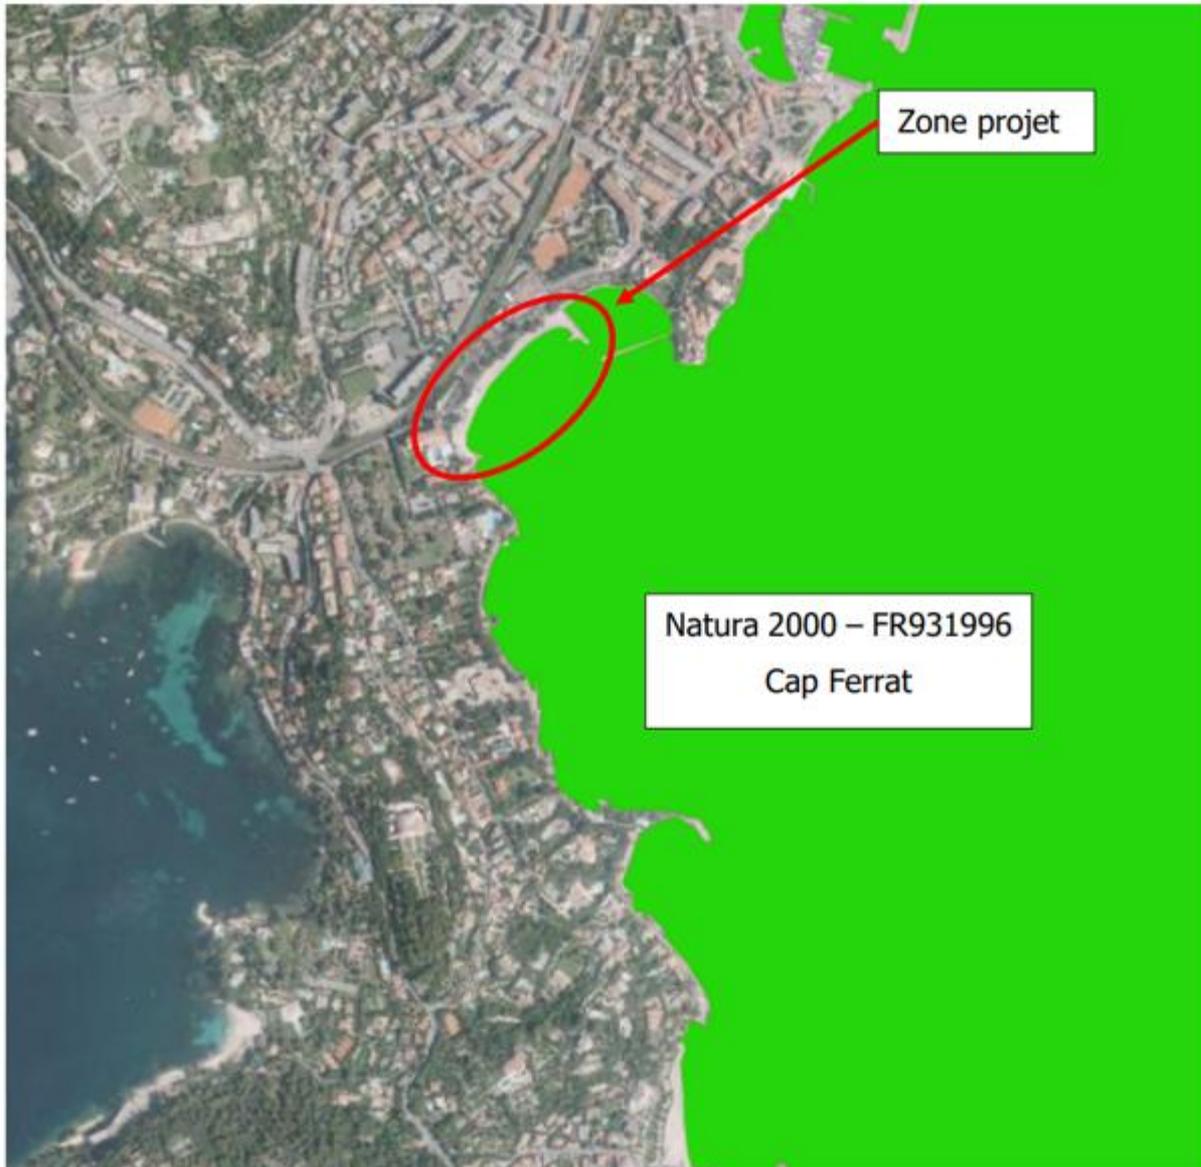
Figure 6 : Le projet et Natura 2000

La zone de rechargement se situe le long de la zone Natura 2000 FR931996. Les travaux seront réalisés par la terre, les matériaux déposés sur les parties émergées en tête de plage ne seront pas en contact avec la bande maritime de la zone Natura 2000.

Le projet est situé à proximité du site Natura 2000 « Cap Ferrat ». Tous les travaux seront effectués hors eau et le volume de matériaux est faible. De plus, la période est choisie de sorte à limiter les risques que les matériaux soient emportés par la mer. Ainsi, le projet n'est pas de nature à avoir un impact ou une incidence sur le site Natura 2000, ses habitats ou espèces.

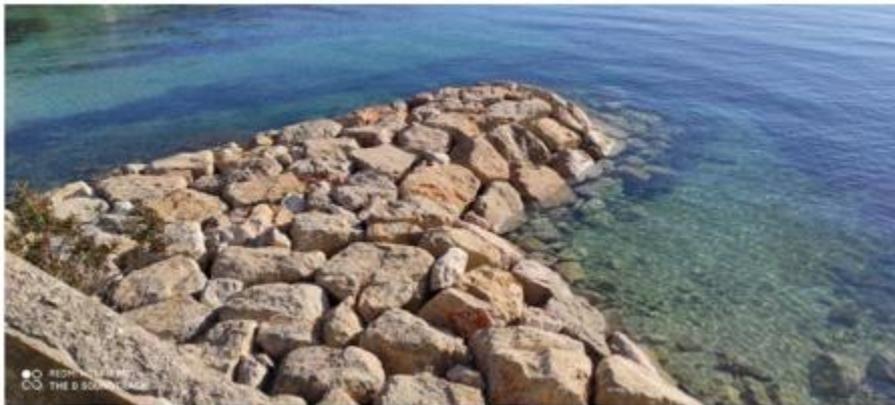
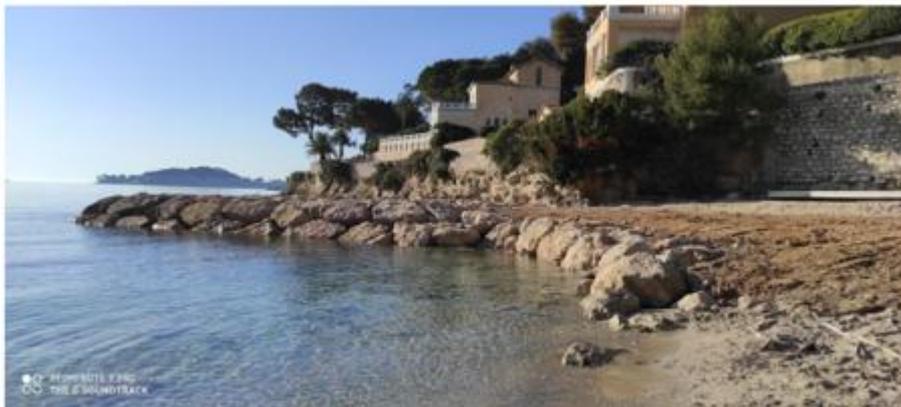
Figure 7 : Etat final de l'épi ouest de la plage des Fourmis

En mars 2021, une réhabilitation de l'épi ouest de la plage des Fourmis a été réalisée. Les blocs constituant l'ancienne carapace étant de petite taille (entre 500 kg et 2 tonnes), l'ouvrage final est constitué quasi-intégralement de blocs neufs (de 6 à 8 tonnes).

Il est à noter que la forme et l'emprise de l'ouvrage n'ont pas été modifiées. L'objectif des travaux était de rendre l'ouvrage résistant aux intempéries hivernales. La dynamique sédimentaire de la plage des Fourmis n'a donc pas été impactée par ces travaux.
